**Ente Regulador do Consórcio Intermunicipal de Saneamento Básico do Espírito
Santo**

RELATÓRIO FOTOGRÁFICO

ASSUNTO: Relatório Fotográfico de Acompanhamento das Não Conformidades.

PRESTADOR DE SERVIÇOS: SAAE Itarana.

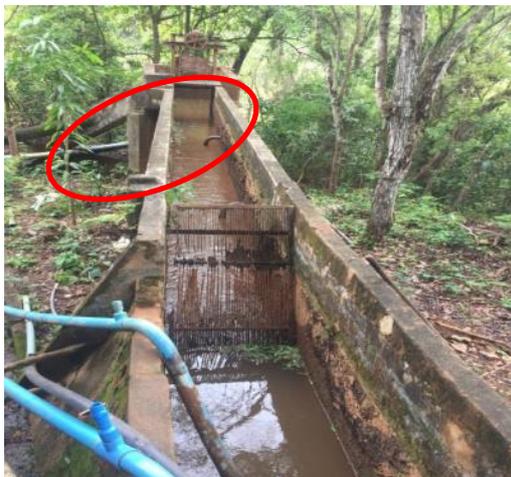
NC 02 – Identificamos fissura na estrutura e vazamento de água no sistema de Captação de água Bruta.

Figura 1 – Captação de Itarana (06/11/2018)

O SAAE de Itarana deverá apresentar novo cronograma e prazo para execução das fissuras estruturais. Tenho em vista na FIGURA 2, FIGURA 3 e FIGURA 4 não foi realizado nem um procedimento para a NC 02.

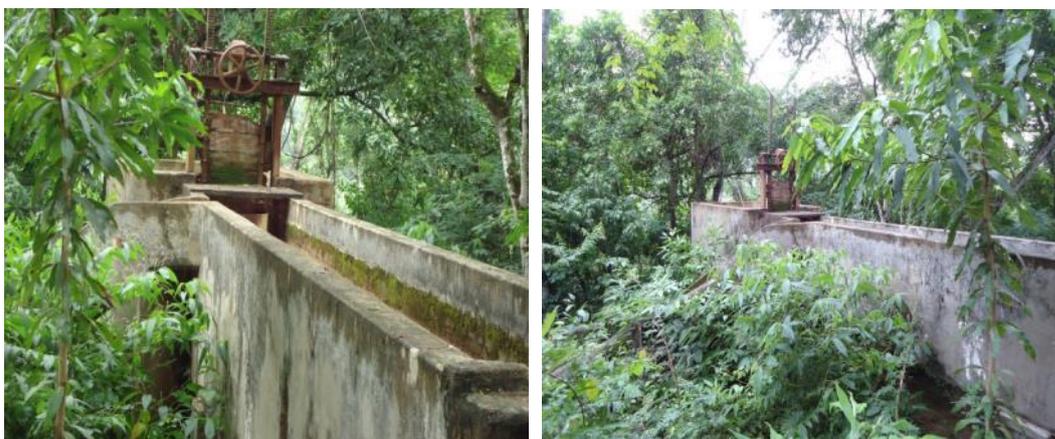
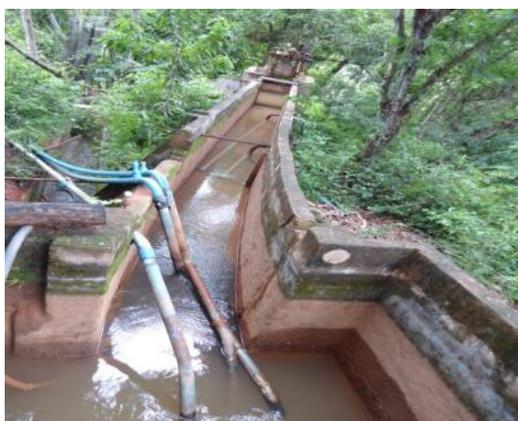
Figura 2 – Captação Itarana(14/01/2020) Figura3 – Captação (14/01/2020).

Figura 4 – Captação (14/01/2020).

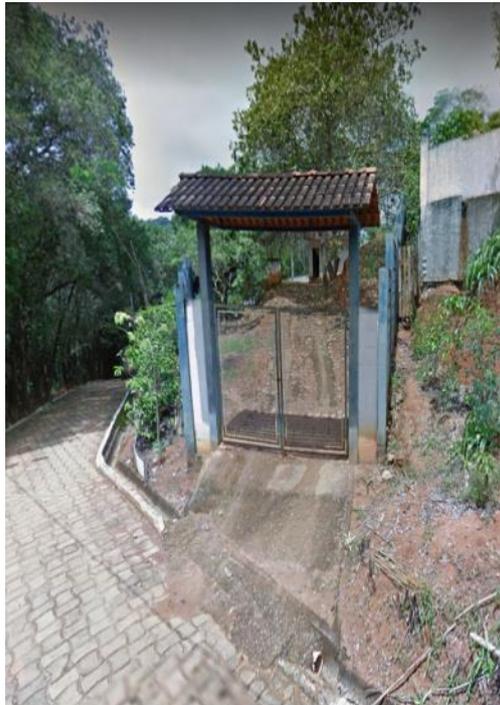
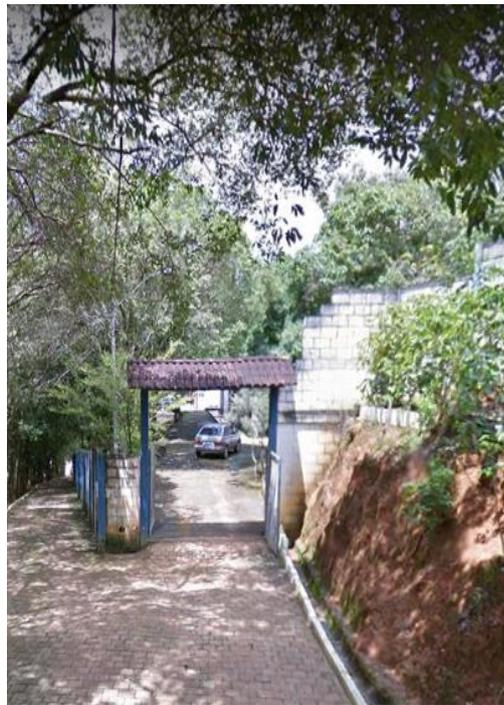
NC 03 - Acesso a ETA Itarana sem identificação.

Figura 5 – Entrada ETA (06/11/2018).

Figura 6 – Entrada da ETA (06/11/2018).

O SAAE de Itarana deverá apresentar novo cronograma e prazo para execução da placa de identificação da entrada da ETA.

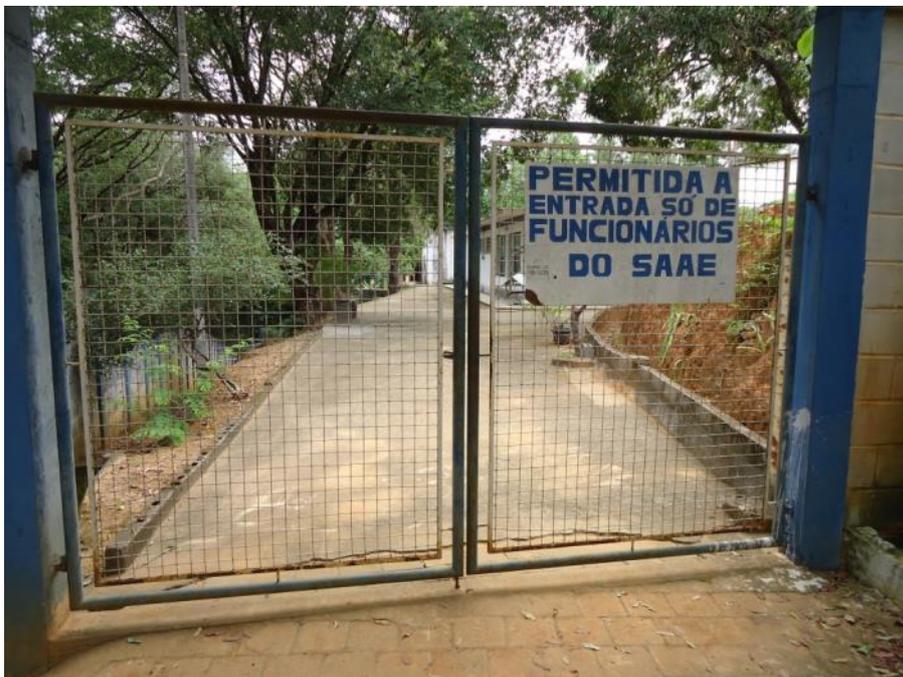
Figura 7 – Entrada da ETA (14/01/2020).

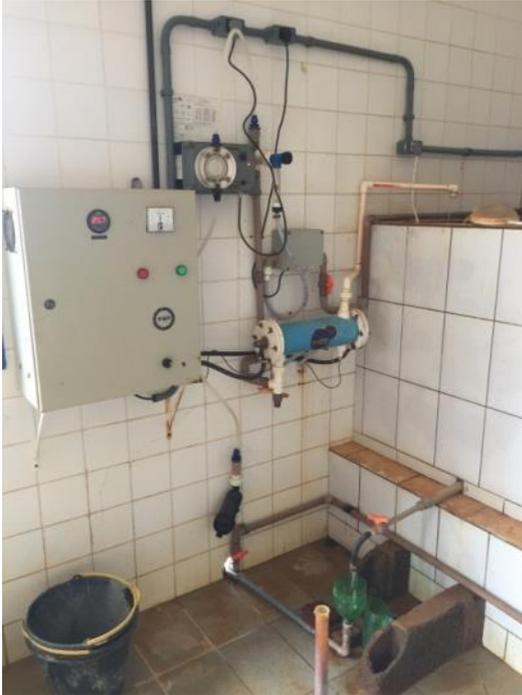
NC 04 – Casa de química da ETA sem identificação de risco de choque elétrico no painel de controle.

Figura 8 – Dosador de Cloro (06/11/2018).

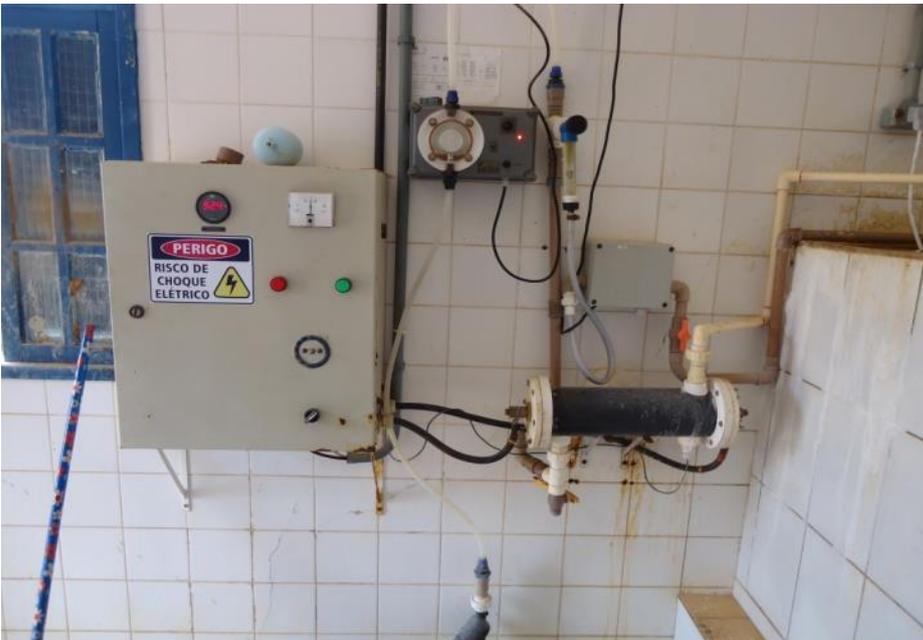
A equipe de Fiscalização do ER-CISABES vistoriou a CF 04 e constatou como solucionada conforme FIGURA 9.

Figura 9 – Painel de Controle (14/01/2020).

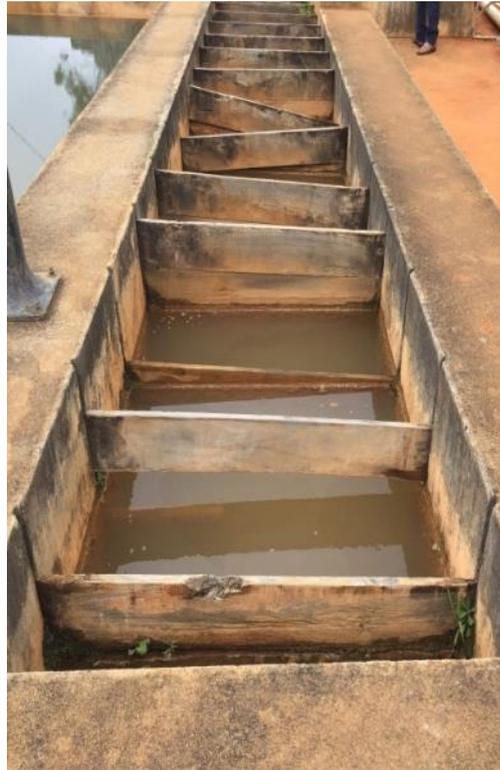
NC 05 - Unidade de Flocação Necessitando de Limpeza.

Figura 10 – Flocação (06/11/2018).

Foi realizado depois da fiscalização manutenção de limpeza. Porém o SAAE de Itarana deverá apresentar cronograma de limpeza na ETA.

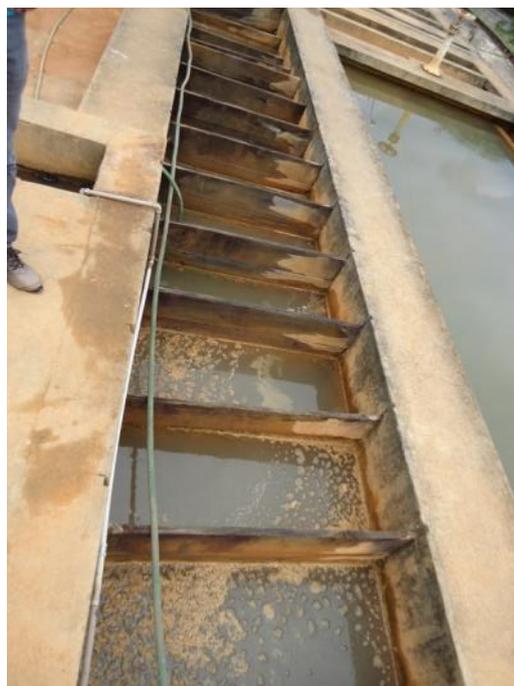
Figura 11- Flocação (14/11/2020).

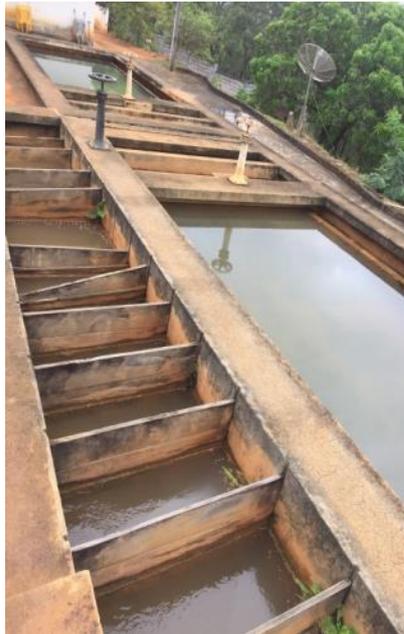
NC 07 - Nos decantadores não possui guarda-corpos de proteção.

Figura 12 – Decantadores (06/11/2018).

O SAAE de Itarana deverá apresentar novo cronograma e prazo para execução da instalação do Guarda corpo de Segurança no decantador.

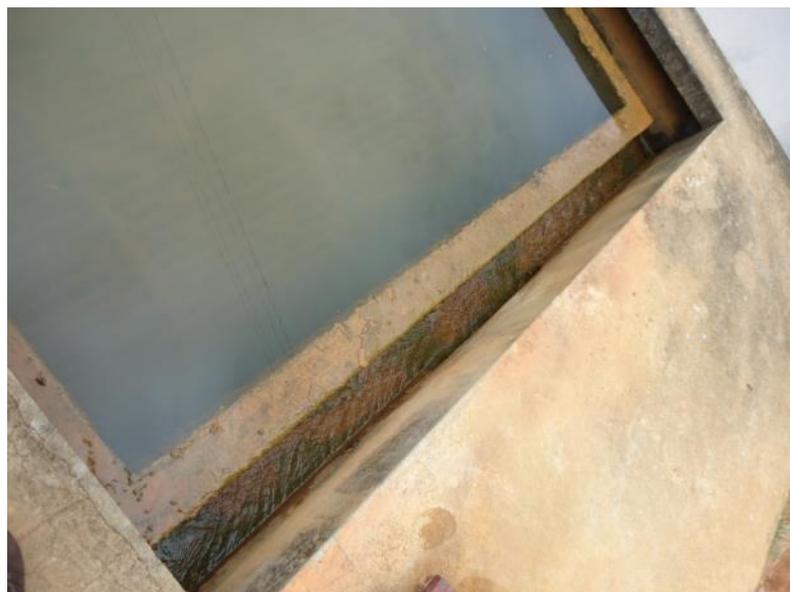
Figura 13– Decantadores (14/01/2020).

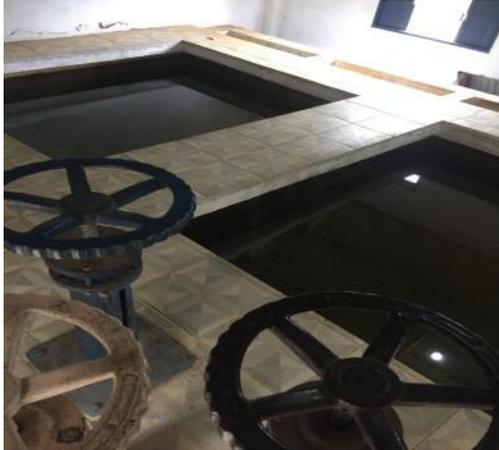
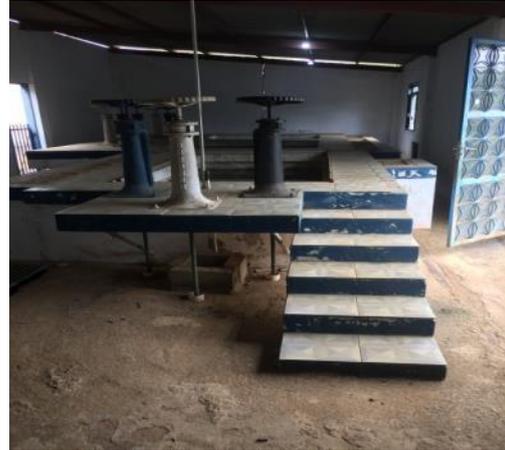
NC 08 - Não há guarda-corpos de segurança nas escadas que dão acesso aos filtros. (Atualizando, necessidade de guarda corpo ao redor dos filtros).

Figura 14 – Filtros ETA Itarana (06 /11/2018). Figura 15– Escadas (06/11/2018).

O SAAE de Itarana deverá apresentar novo cronograma e prazo para execução da instalação do Guarda corpo de Segurança na estrutura dos filtros.

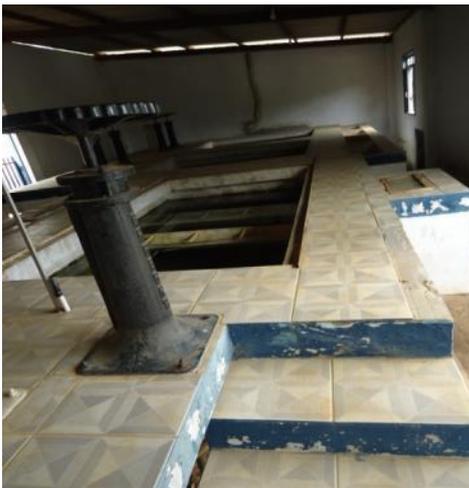
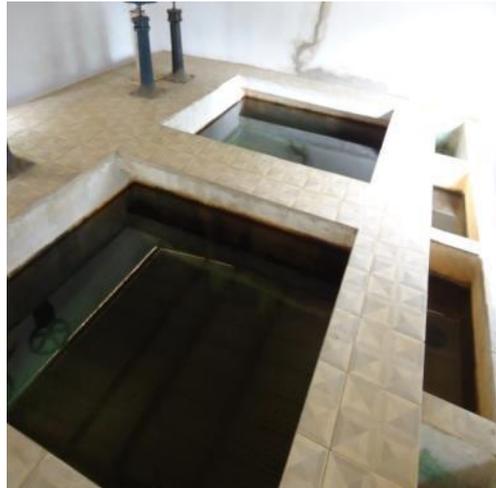
Figura 17 – Filtros (14/01/2020).

Figura 18 – Estrutura Filtros (14/01/2020).

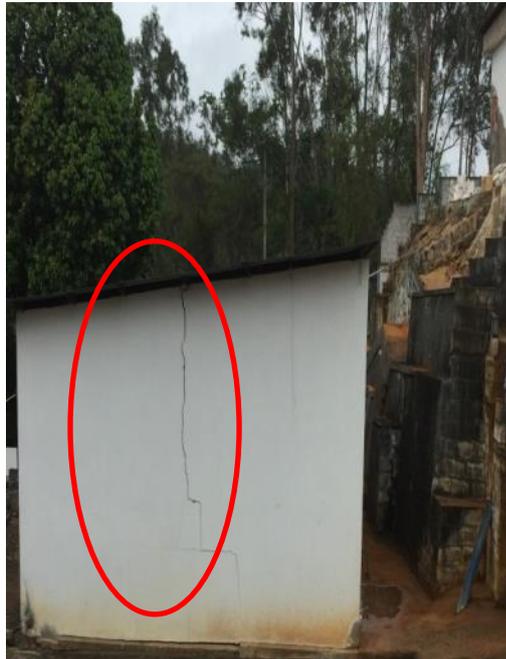
NC 09 - Na parede da casa de filtração possui uma fissura exposta, que necessitam de reparo.

Figura 19 – Fissura exposta na filtração.

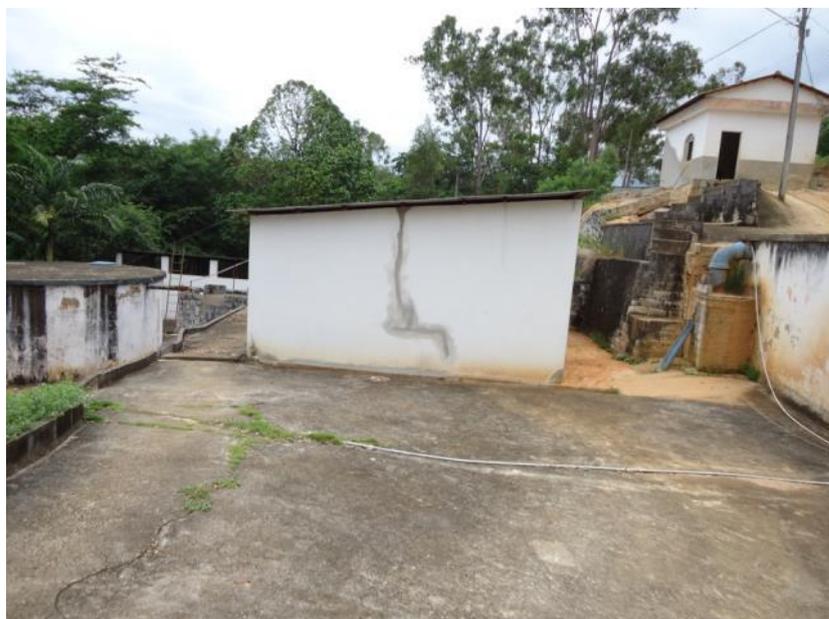
A equipe de Fiscalização do ER-CISABES vistoriou a NC 09 e constatou como solucionada conforme FIGURA 20.

Figura 20 - Reparo na Fissura (14/01/2020).

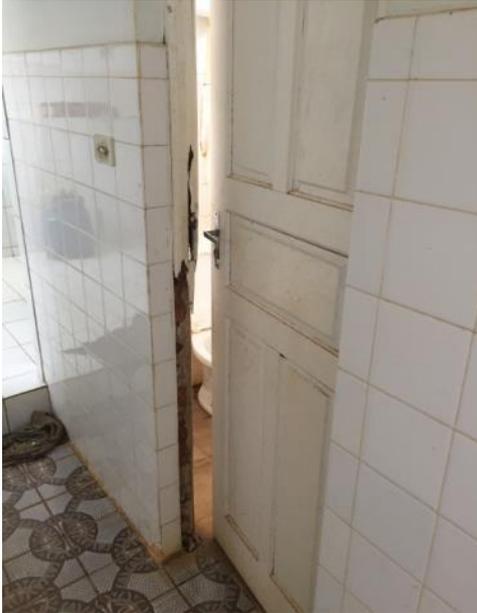
NC 12- Marco e alisar da porta do banheiro danificada, necessitando de manutenção.

Figura 22 – Porta do banheiro danificada (06/11/2018).

O SAAE de Itarana deverá apresentar novo cronograma e prazo para execução da instalação de novo marco e alisar no banheiro da ETA.

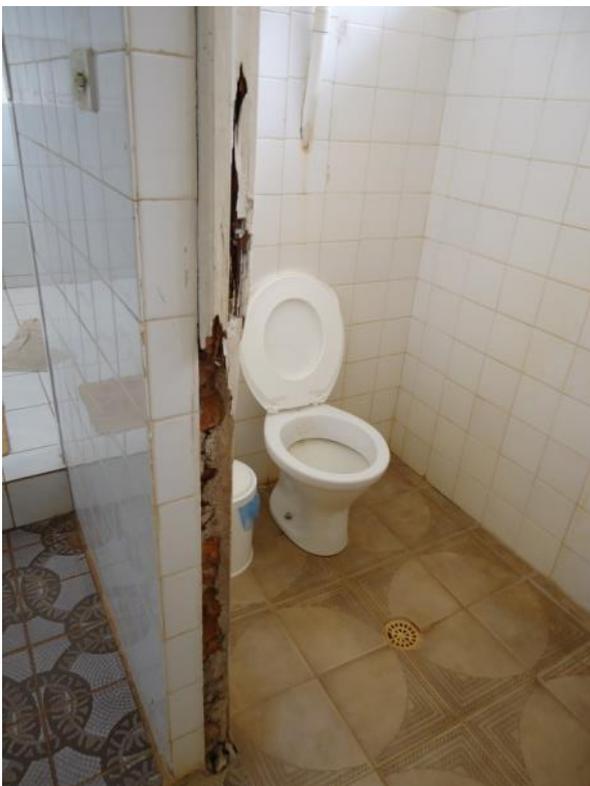
Figura 23 – Porta do banheiro danificada (14/01/2020).

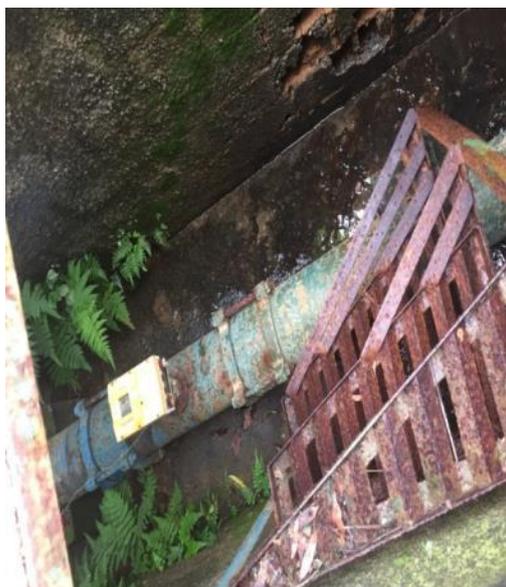
NC 15- Tem macromedição na saída da ETA sem funcionar, necessitando de manutenção e reparo para utilização.

Figura 27 – Macromedição sem funcionar (06/11/2018).

O SAAE de Itarana deverá apresentar novo prazo para efetuar o reparo do macromedido. No dia 14/01/2020 a constatação NC 15 estava da mesma forma do dia 06/11/2018.

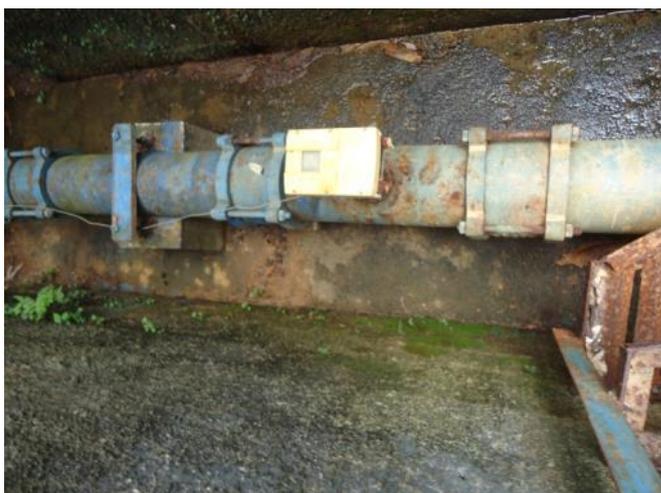
Figura 28 – Macromedição sem funcionar (14/01/2020).

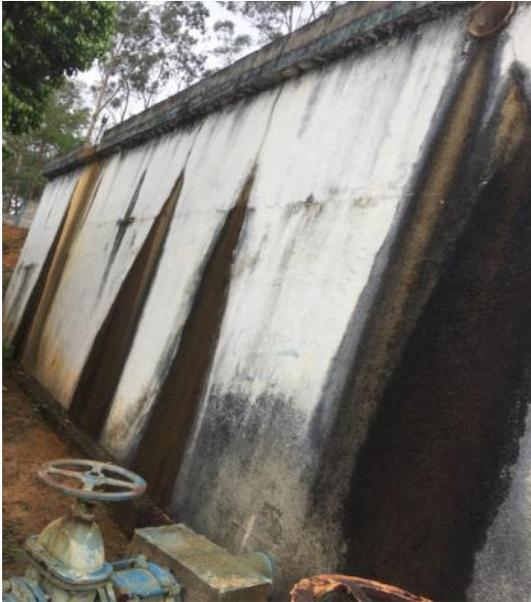
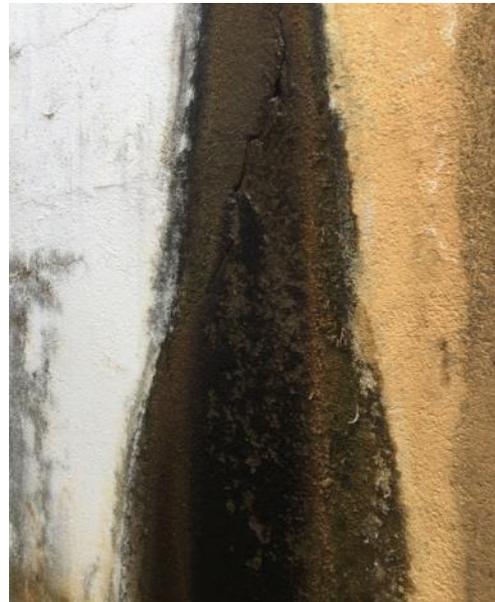
NC 16 - Presença de fissura e vazamento no reservatório de água tratada 1 da ETA.

Figura 29 – Vazamento no Reservatório. (06/11/2018).

Figura 30 – Fissura no Reservatório (06/11/2018).

O SAAE de Itarana deverá apresentar novo prazo para efetuar o reparo na fissuras do reservatório 1. No dia 14/01/2020 a constatação NC 16 estava da mesma forma do dia 06/11/2018.

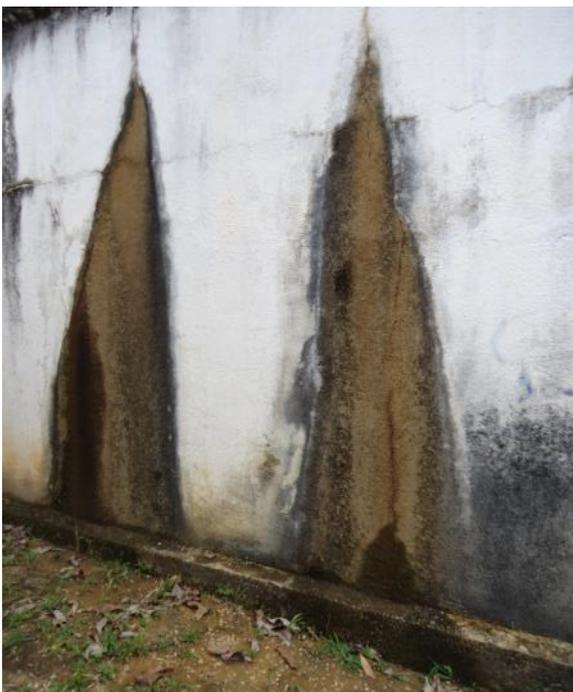
Figura 30 – Fissura no Reservatório (14/01/2020).

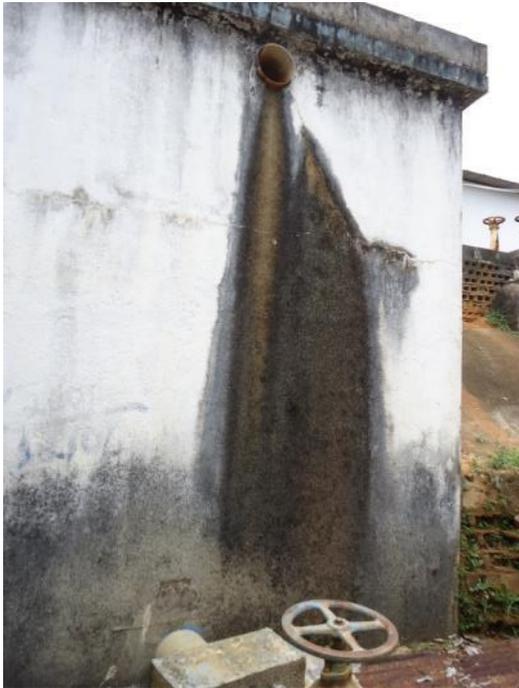
NC 17 - Reservatório de água tratada 1 está necessitando de manutenção de limpeza e pintura.

Figura 31 – Reservatório 1 (14/01/2020).

No dia 14/01/2020 a constatação NC 17 estava da mesma forma do dia 06/11/2018. O SAAE Deverá apresentar novo prazo de para realizar a limpeza e pintura do reservatório 1.

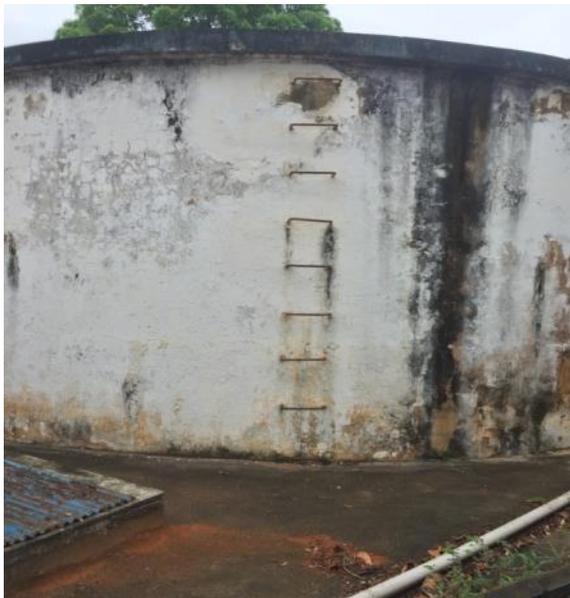
NC 18 - Reservatório de Água Tratada 2 está necessitando de manutenção de limpeza e pintura.

Figura 32 – Reservatório 2 (06/11/2018).

No dia 14/01/2020 a constatação NC 18 estava da mesma forma do dia 06/11/2018. O SAAE Deverá apresentar novo prazo de para realizar a limpeza e pintura do reservatório 2.

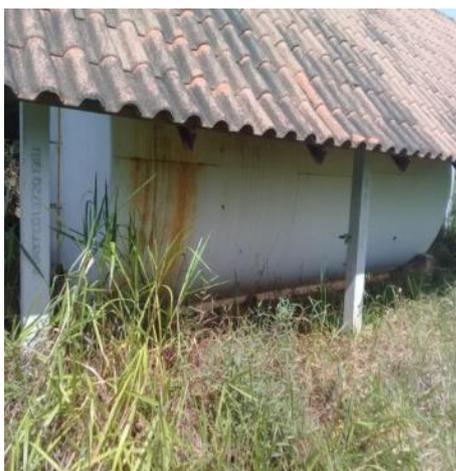
NC 19 - Na EEAT do Bairro Baixo Sucesso Rizzi há excesso de vegetação na área do entorno.

Figura 33 – Excesso de Vegetação (06/11/2018).

Foi realizado limpeza no local após a fiscalização e o ER-CISABES está em acompanhamento, será necessário apresentação do cronograma de limpeza, para que o regulador passar estar acompanhando.

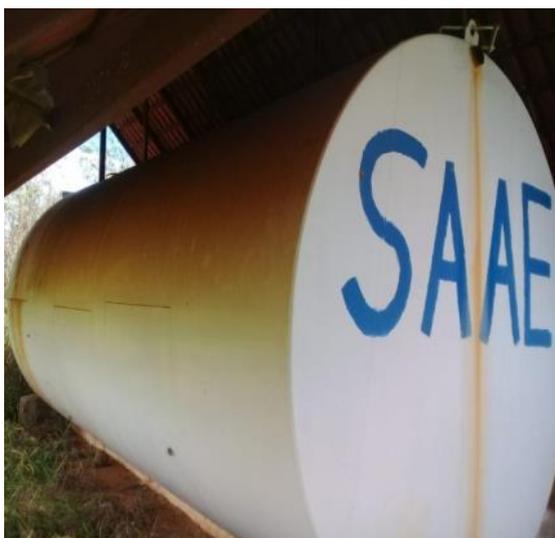
NC 20 - O tanque da EEAT necessita de manutenção de limpeza e pintura.

Figura 34 – EEAT de baixo Sossego Rizzi (06/11/2018)

No dia 14/01/2020 a constatação NC 20 estava da mesma forma do dia 06/11/2018. O SAAE Deverá apresentar novo prazo para realizar a limpeza e pintura do reservatório.

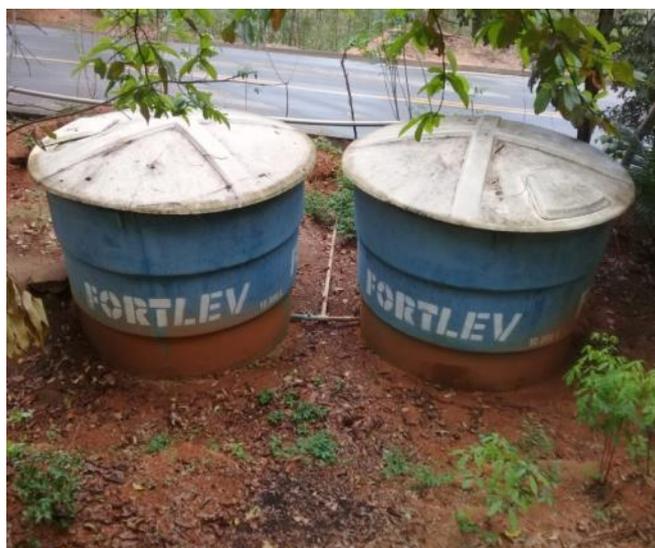
NC 21 - Na EEAT do Bairro Baixo do Limoeiro, não há sinalização identificando.

Figura 35– EEAT de Baixo Limoeiro (06/11/2018)

No dia 14/01/2020 a constatação NC 21 estava da mesma forma do dia 06/11/2018. O SAAE Deverá apresentar novo prazo para realização da não conformidade NC 21.

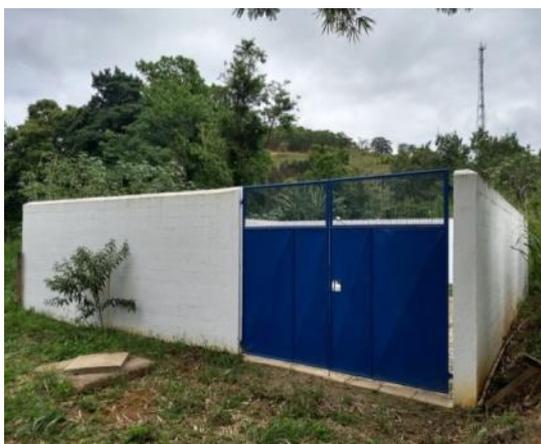
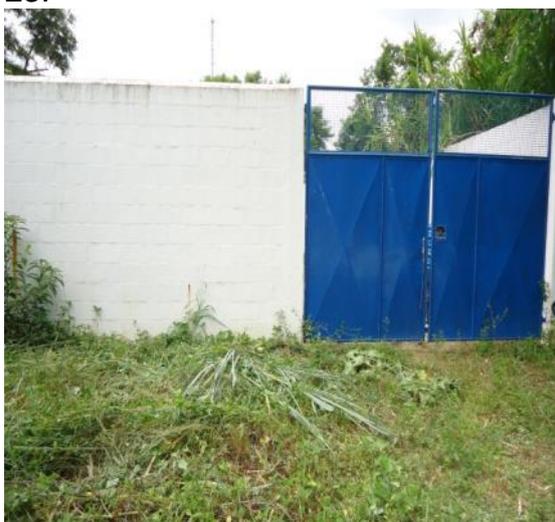
NC 23 - EEB Pascoal (Localizada na Rua Sebastião Teixeira) não possui identificação.

Figura 36 – EEB de Pascoal (06/11/2018).

Figura 37 – EEB de Pascoal (14/01/2020).

No dia 14/01/2020 a constatação NC 23 estava da mesma forma do dia 06/11/2018. O SAAE Deverá apresentar novo prazo de para realização da não conformidade NC 23.

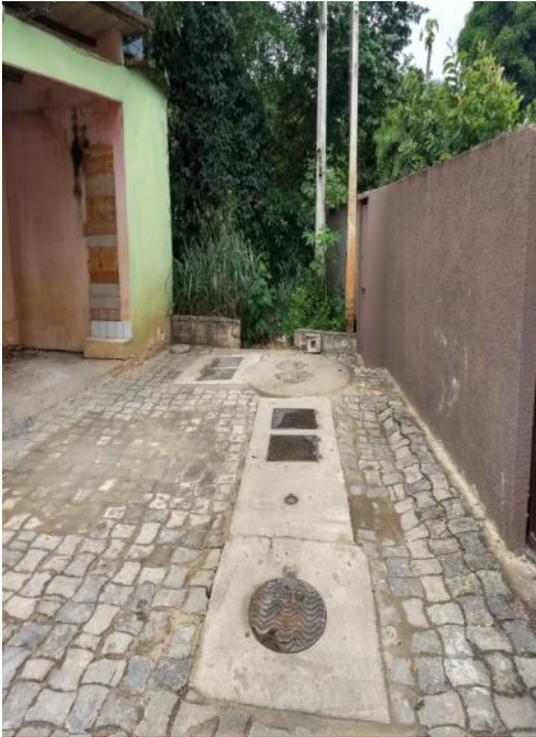
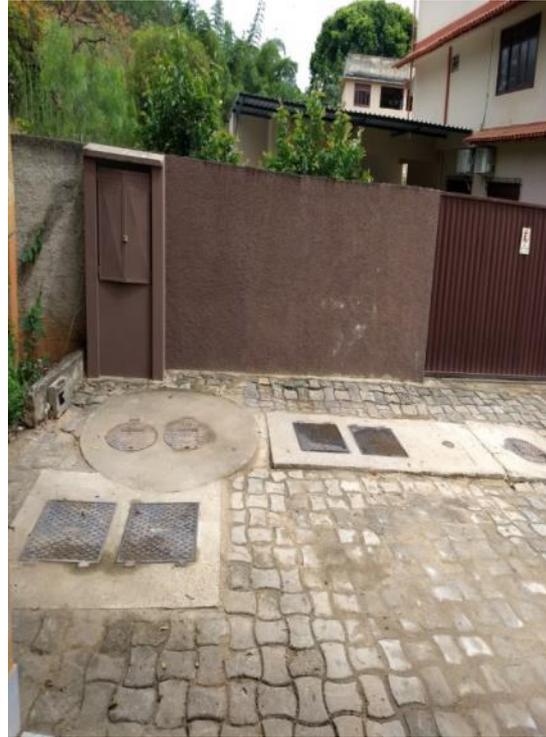
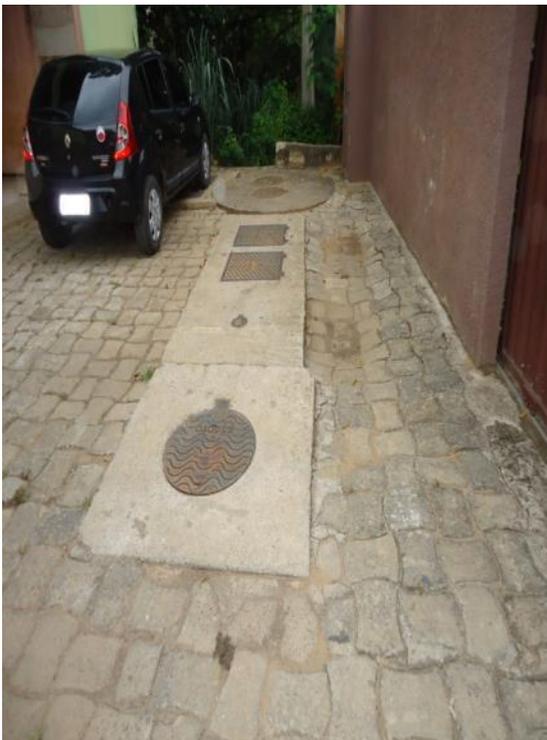
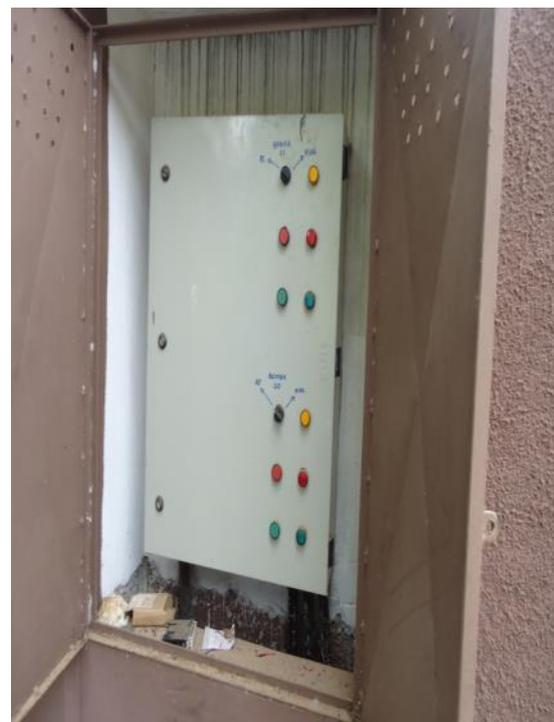
NC 25 - EEEB Praça (Localizada na Praça Ana Matos) não possui identificação.

Figura 40 – EEEB da Praça (06/11/2018). Figura 41– Interior da EEEB (06/11/2018).

Figura 42– EEEB da praça (14/01/2020).

Figura 43 -EEEB (14/01/2020).

No dia 14/01/2020 a constatação NC 25 estava da mesma forma do dia 06/11/2018. O SAAE Deverá apresentar novo prazo de para realização da não conformidade NC 25.

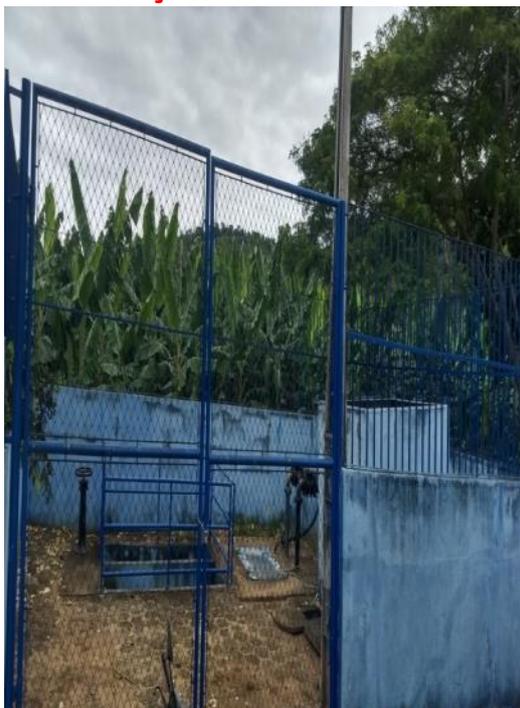
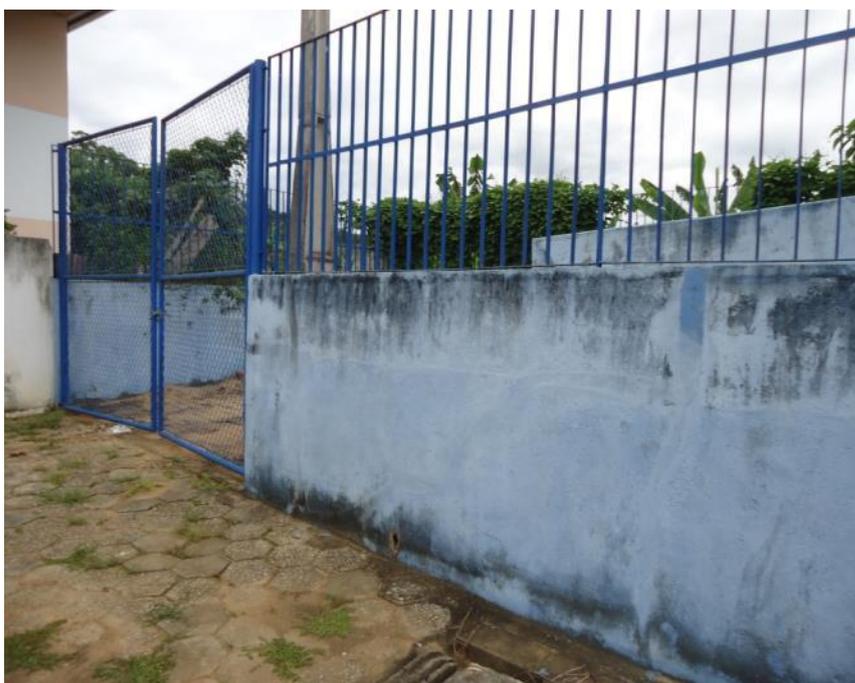
NC 26 - EEEB Valentin (Localizada na Rua Valentin De Martin) não possui identificação.

Figura 44 – EEEB de Valentin (06/11/2018).

Figura 45 – EEEB de Valentin (14/01/2020).

No dia 14/01/2020 a constatação NC 26 estava da mesma forma do dia 06/11/2018. O SAAE Deverá apresentar novo prazo de para realização da não conformidade NC 26.

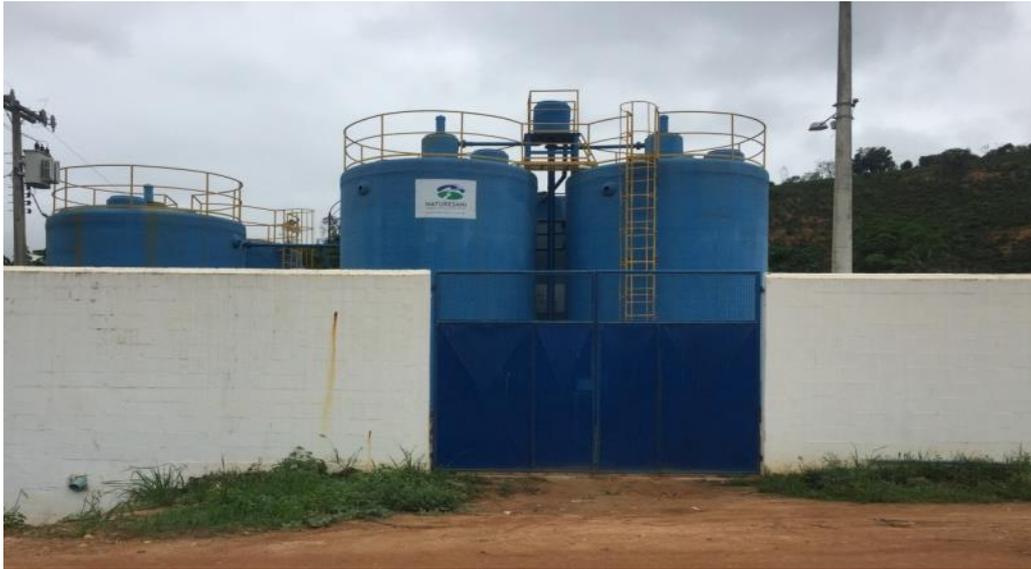
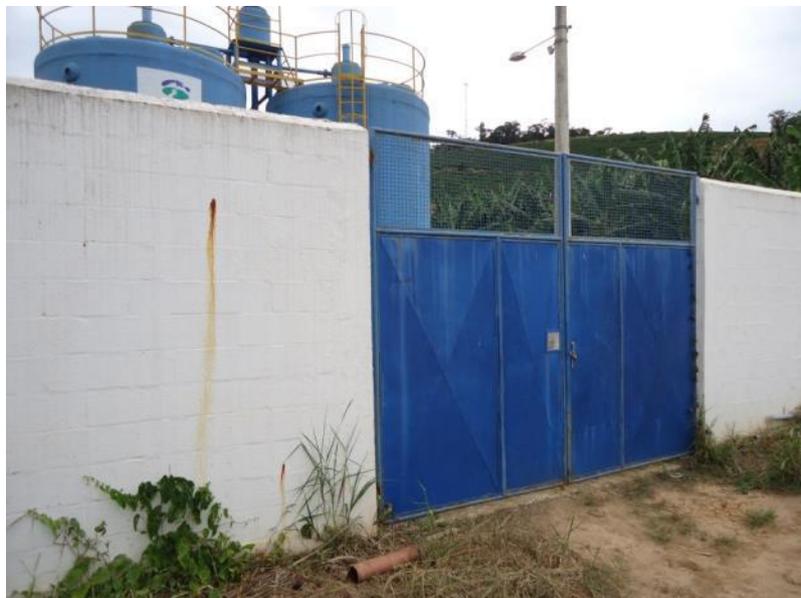
NC 28 - A ETE de Itarana não está devidamente sinalizada e identificada.

Figura 48 – ETE de Itarana (06/11/2018).

Figura 49 – ETE de Itarana (14/01/2020).

No dia 14/01/2020 a constatação NC 28 estava da mesma forma do dia 06/11/2018. O SAAE Deverá apresentar novo prazo de para realização da não conformidade NC 28.

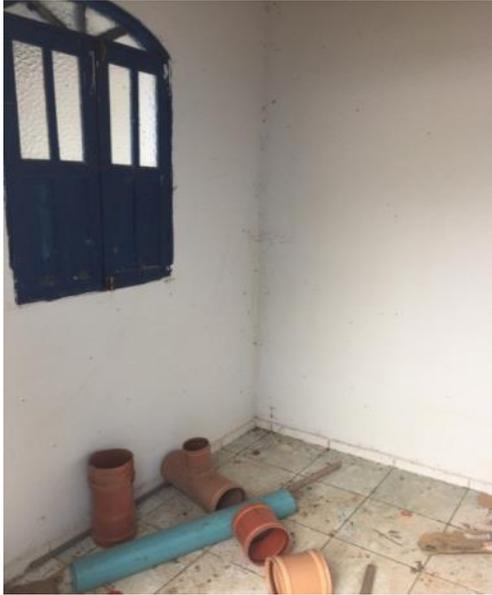
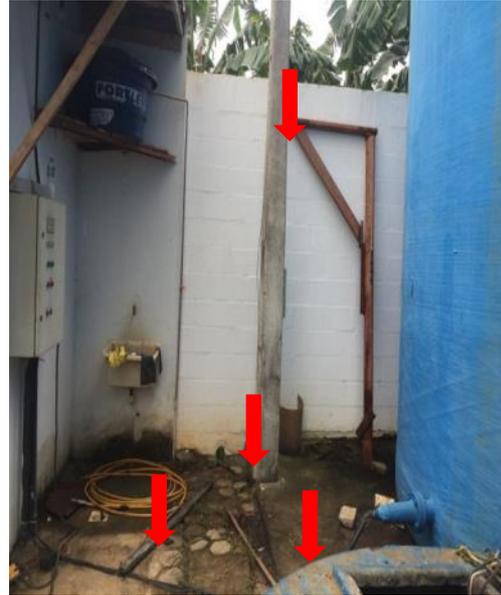
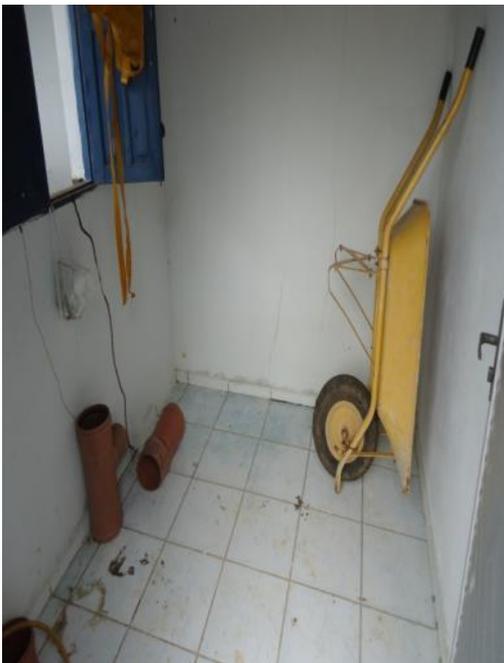
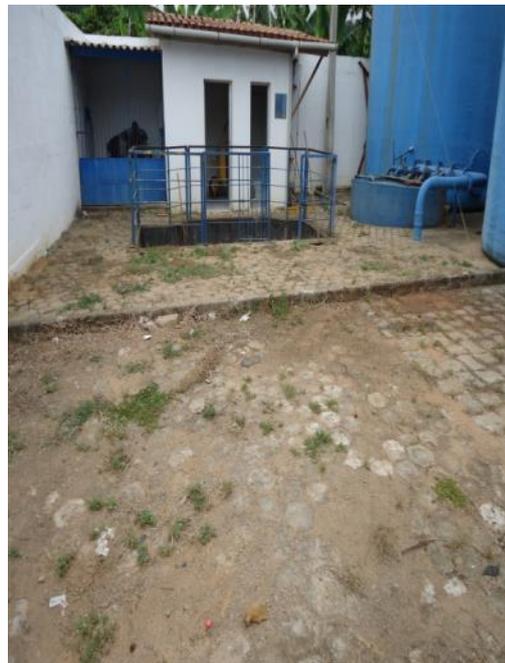
NC 29 - No Pátio externo da ETE necessita de manutenção de limpeza para retirada de objetos indesejados.

Figura 50 – Sala de apoio operacional (06/11/2018). Figura 51 – Área externa ETE (06/11/2018).

Figura 52 – Sala de apoio (14/01/2020). Figura 53 – Pátio (14/01/2020).

No dia 14/01/2020 a constatação NC 29 estava da mesma forma do dia 06/11/2018. O SAAE Deverá apresentar novo prazo de para realização da não conformidade NC 29.

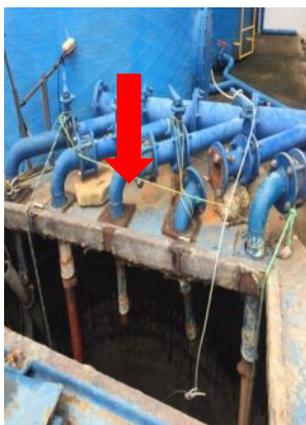
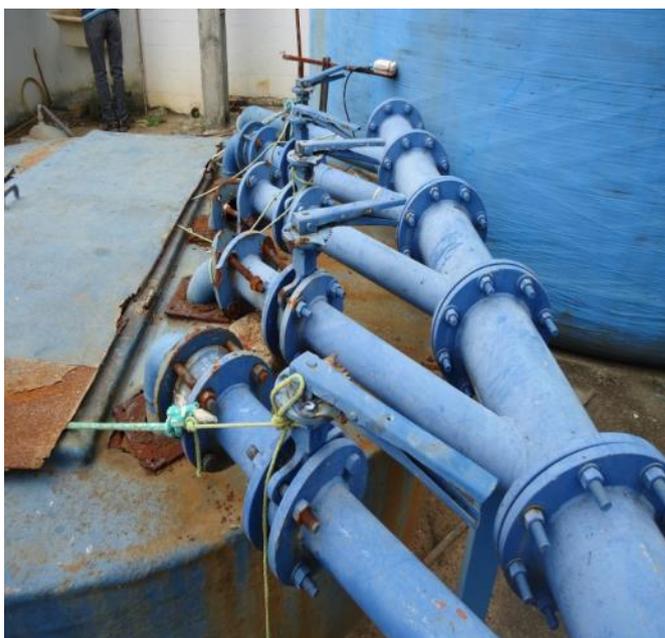
NC 31 - Em um dos tubos desativados da ETE Itarana há excesso de corrosão.

Figura 53 – Tubulação com excesso de Corrosão (06/11/2018).

Figura 54 – Tubulação com excesso de Corrosão (14/01/2020).

No dia 14/01/2020 a constatação NC 31 estava da mesma forma do dia 06/11/2018. O SAAE Deverá apresentar novo prazo de para realização da não conformidade NC 31.

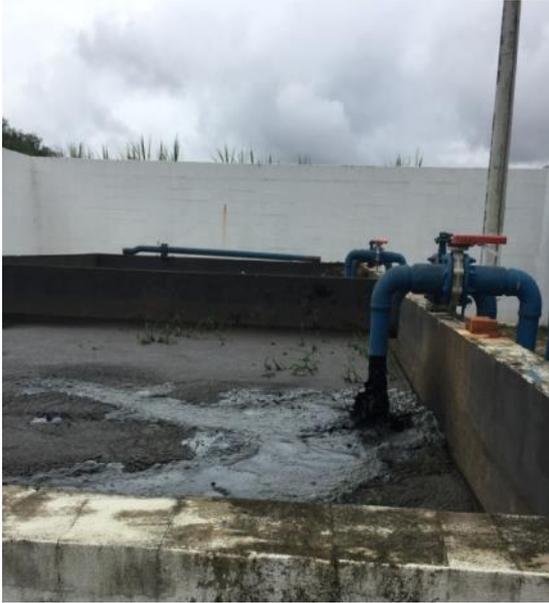
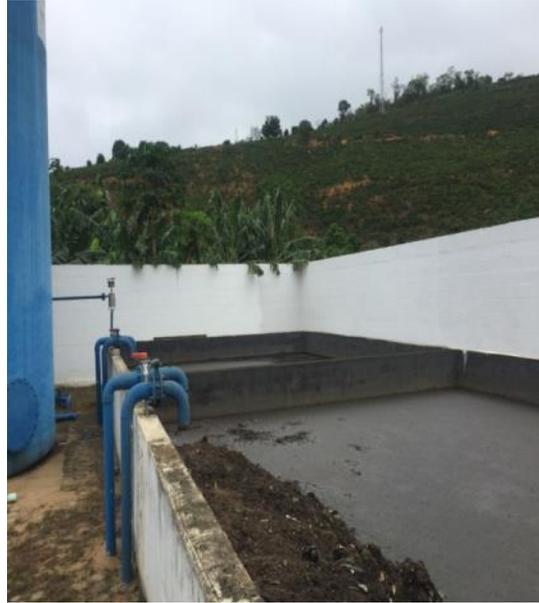
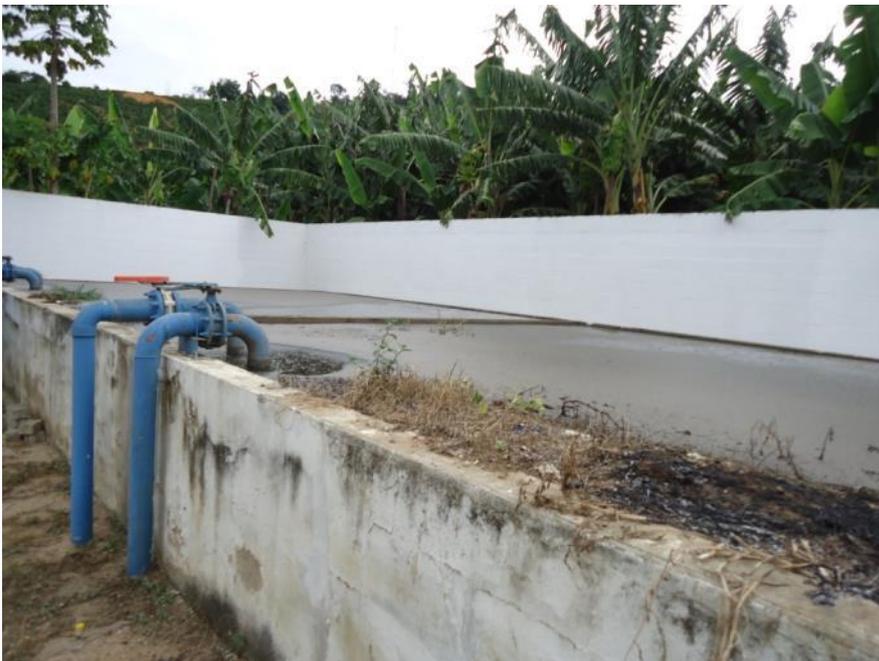
NC 32 - Os leitos de secagem necessitam de manutenção de limpeza.

Figura 55 –Leito de Secagem (06/11/2018) Figura 56 –Leito de Secagem (06/11/2018)

No dia 14/01/2020 a constatação NC 32 estava da mesma forma do dia 06/11/2018. O SAAE sofreu Advertência por não ter solucionado a não conformidade NC 32. No dia 14/01/2020, o leito de secagem estava quase transbordando, algo que causaria um transtorno ambiental grave.

Figura 57 – Leito de Secagem (14/01/2020).

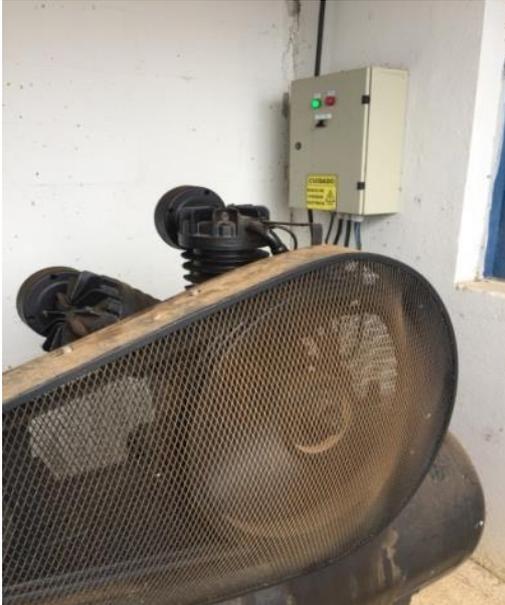
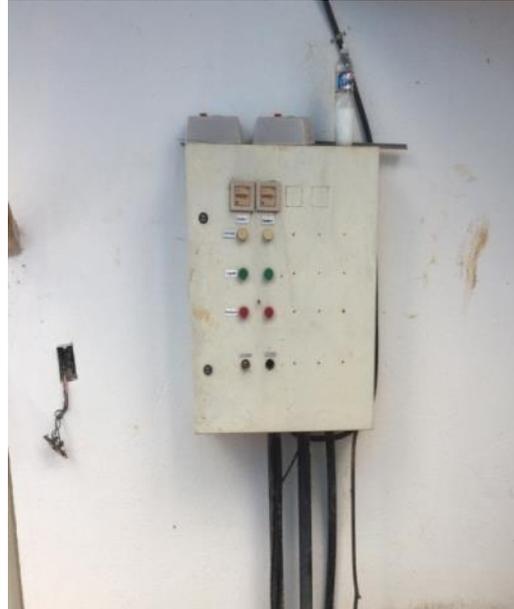
NC 34 - Na ETE Itarana não há sinalização de risco de choque elétrico no local.

Figura 58 –Conjunto moto-bomba (06/11/2018) Figura 59 –PAINEL DE COMANDO (06/11/2018)

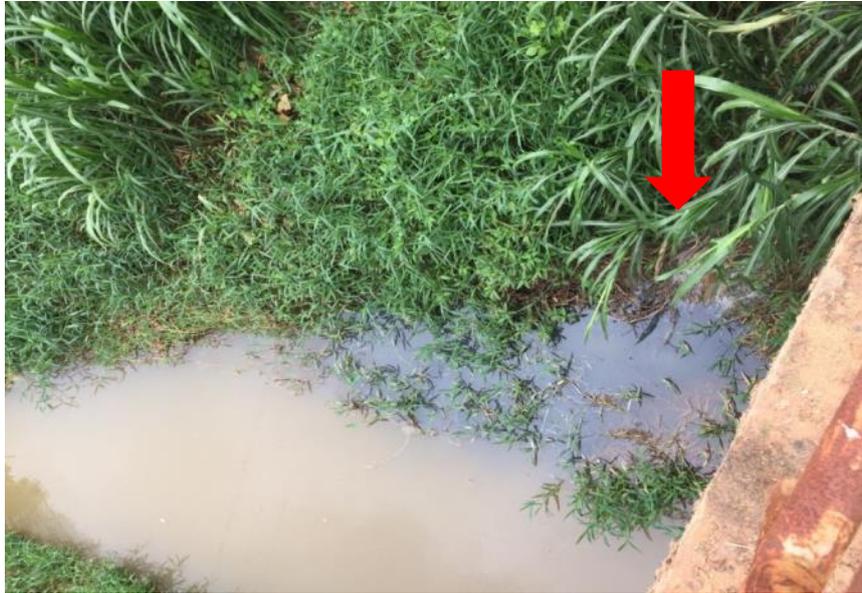
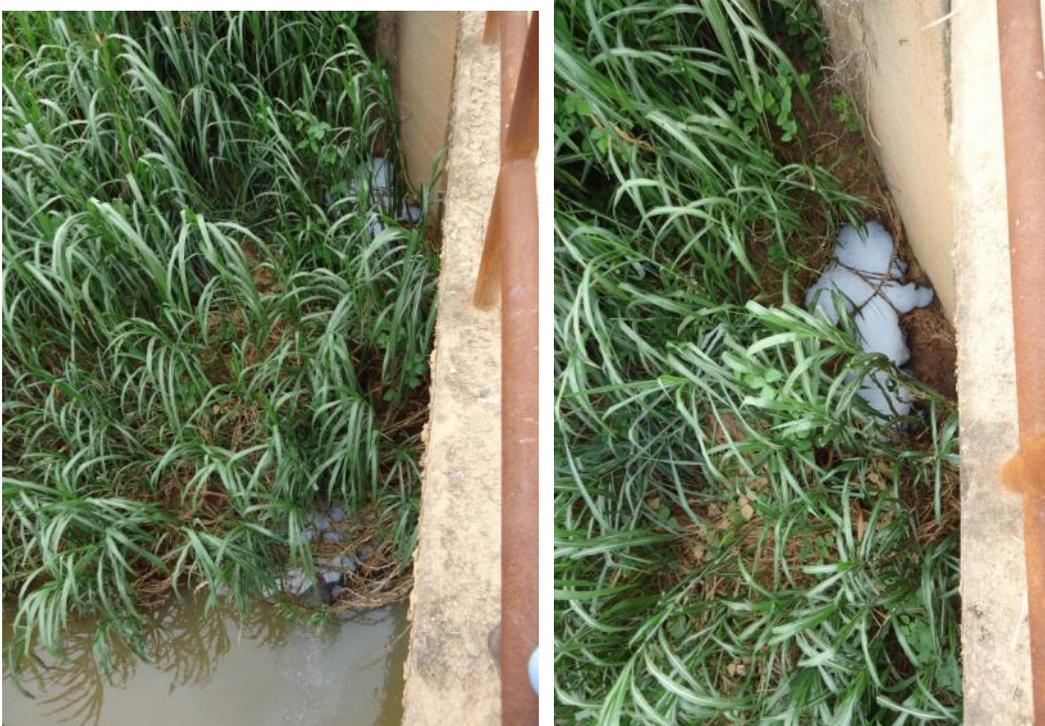
NC 35 - No local de destinação final da ETE não identificado e tem impacto visual significativo devido à presença de espuma no local.

Figura 62 – Ponto de lançamento final.

Figura 63 – Lançamento Final (14/01/2020). Figura 64 – Sem sinalização (14/01/2020).

No dia 14/01/2020 a constatação NC 35 estava da mesma forma do dia 06/11/2018. O SAAE Deverá apresentar novo prazo de para realização da não conformidade NC 35.

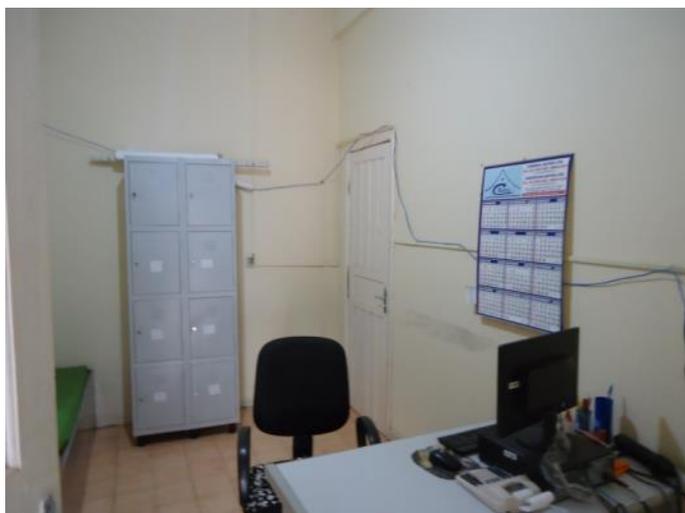
NC 37 - No escritório de compras e sala do diretor possui fiação exposta.

Figura 67 – Fiação exposta sala do diretor (14/01/2020).

No dia 14/01/2020 a constatação NC 37 estava da mesma forma do dia 06/11/2018. O SAAE Deverá apresentar novo prazo de para realização da não conformidade NC 37.
