**Ente Regulador do Consórcio Intermunicipal de Saneamento Básico do  
Espírito Santo**

## **RELATÓRIO DE FISCALIZAÇÃO**

001/2018

ASSUNTO: Fiscalização da prestação de serviço de abastecimento de água, tratamento de esgoto e atendimento comercial em Itarana-ES.

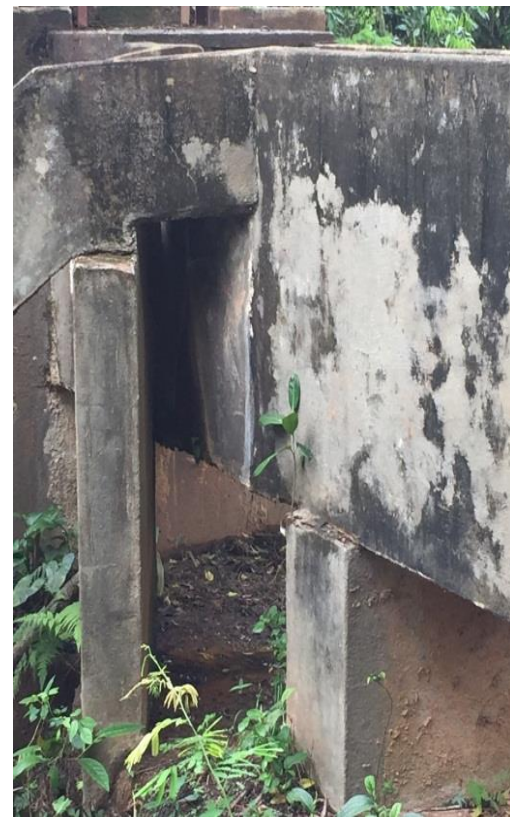
**Figura 5 – Estrutura com fissura.**

C2- Identificamos fissura na estrutura e vazamento de água no Sistema de Captação de Água Bruta.

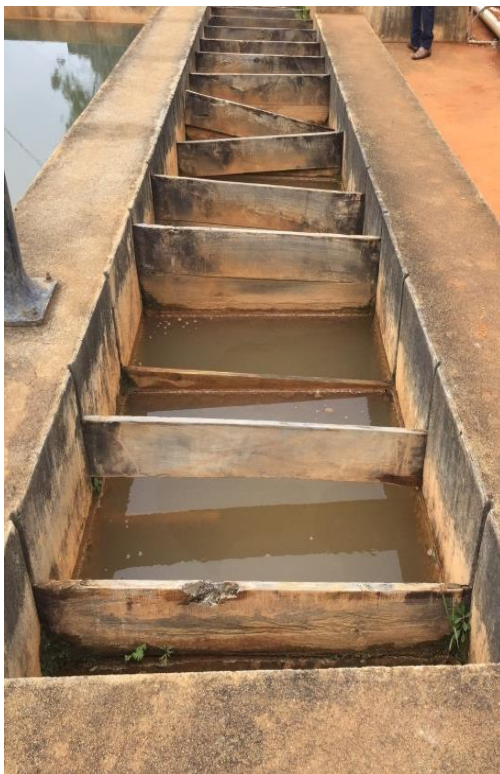
A unidade de floculação (Figura 15) está em condições inadequadas, demandando manutenção de limpeza. Após a etapa de floculação são utilizados dois decantadores (Figura 16). Estes se encontram, com crivo sem manutenção de limpeza, não possui guarda-corpos de proteção. A frequência de limpeza dos decantadores superficial é periódica e limpeza geral acontece semestralmente.

**Figura 15 – Floculação.**

C5 - A unidade de floculação, ETA Itarana, está em condições inadequadas, necessitando manutenção de limpeza.

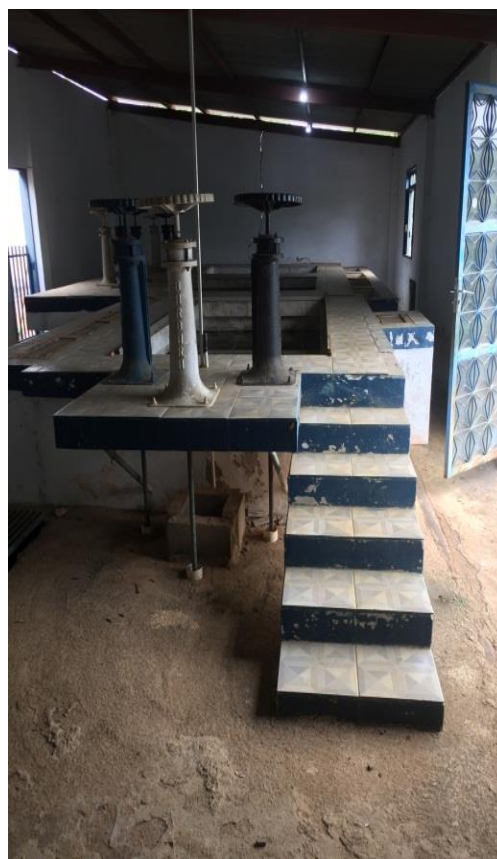
**Figura 18 – Escadas para acesso aos filtros.**

C8 – Não há guarda-corpos de segurança nas escadas que dão acesso aos filtros.

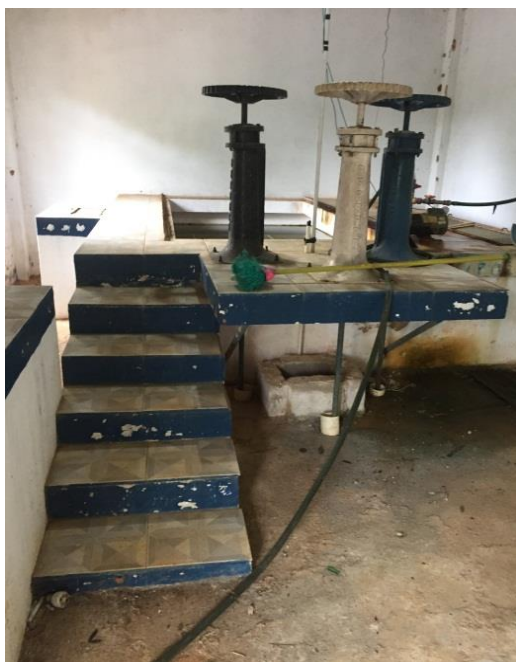
**Figura 19 – Escadas de acesso aos filtros.**

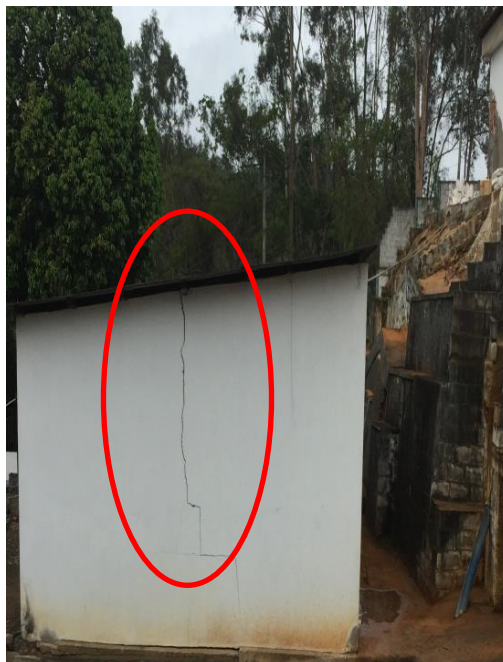
**Figura 20 – Fissura exposta na filtração.**

C9 – Na parede da casa de filtração possui uma fissura exposta, que necessitam de reparo.

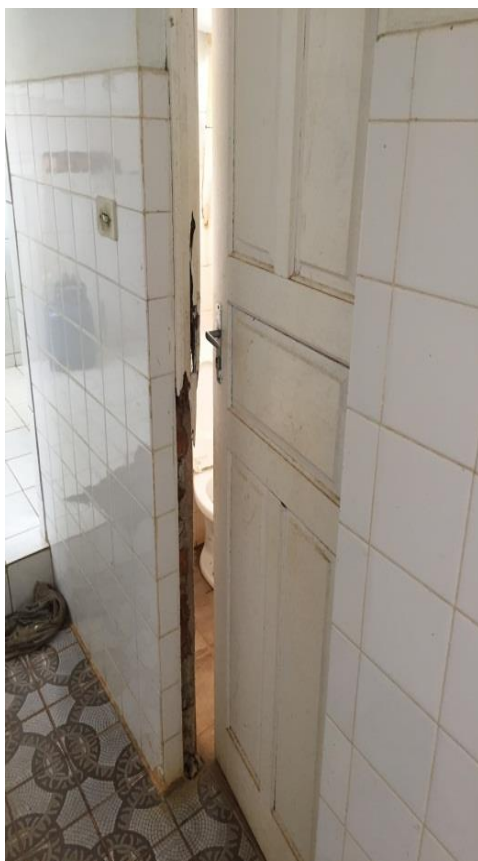
**Figura 22 – Porta do banheiro danificada**

C12 – Marco e alisar da porta do banheiro danificada, necessitando de manutenção.

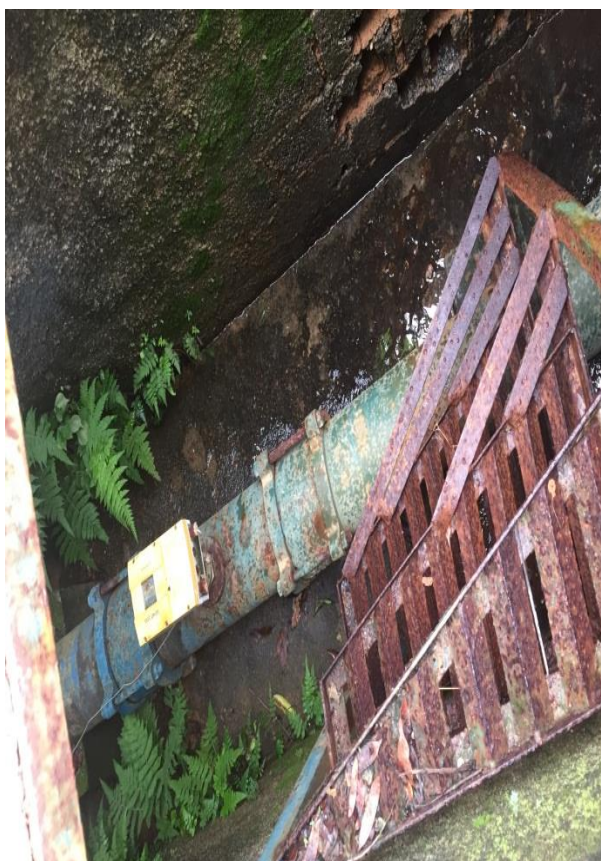
**Figura 42 – Macromedicação sem funcionar.**

C15 – Tem macromedicação na saída da ETA sem funcionar, necessitando de manutenção e reparo para utilização.

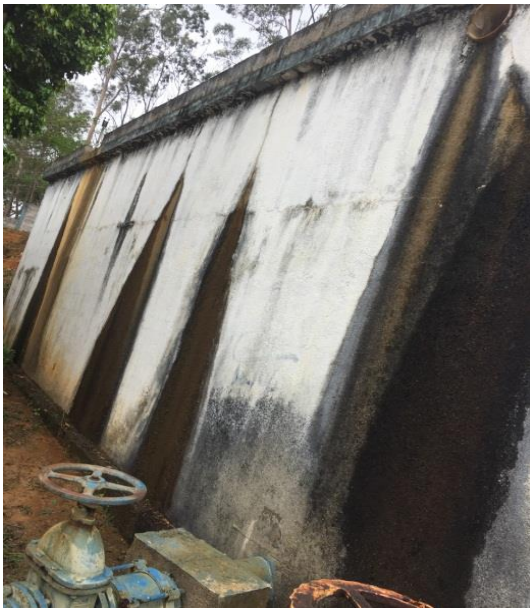
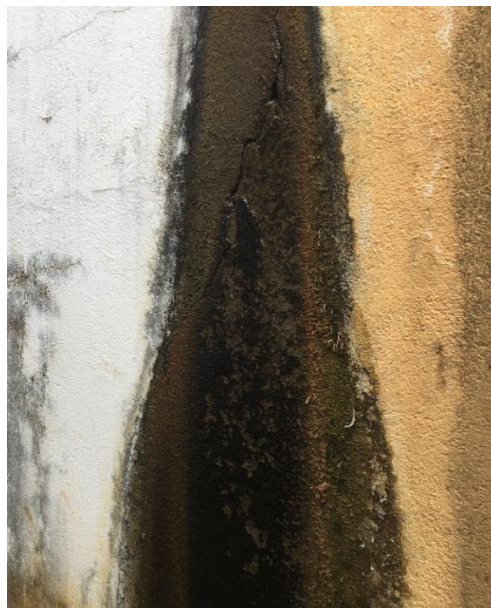
**Figura 43 – Vazamento no Reservatório. Figura 44 – Fissura no Reservatório.**

C16 – Presença de fissura e vazamento no reservatório de água tratada 1 da ETA.

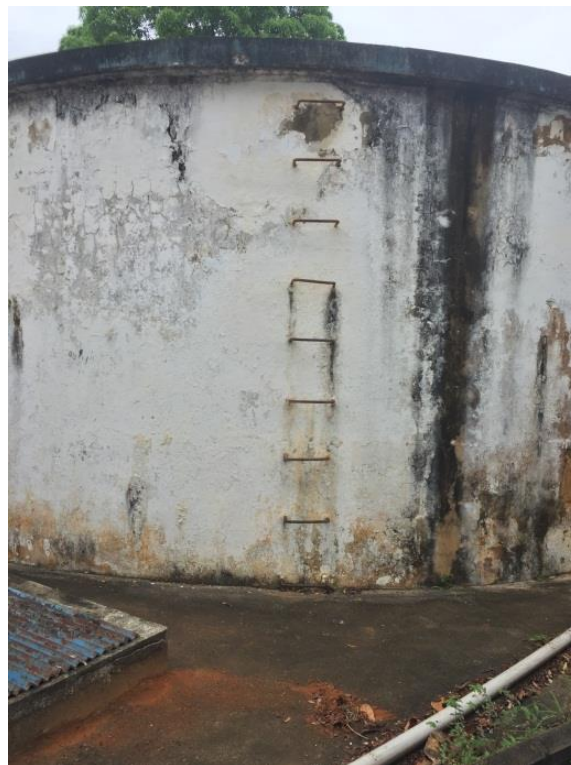
**Figura 45 – Reservatório 2.**

C18 - Reservatório de Água Tratada 2 está necessitando de manutenção de limpeza e pintura.

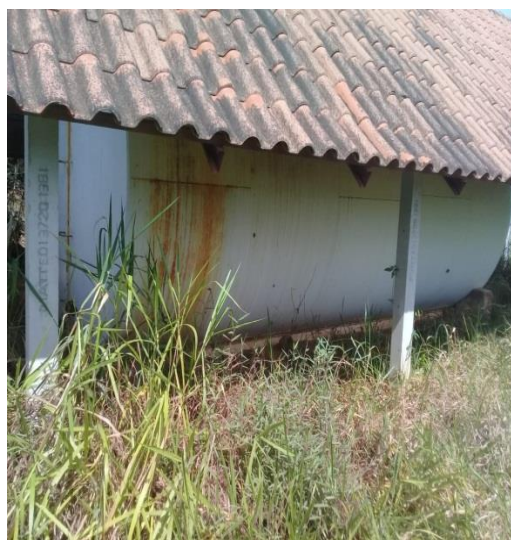
Entretanto, há excesso de vegetação na área do entorno e o tanque necessita de limpeza e pintura (Figura 24). Local possui identificação no reservatório.

**Figura 24 – Excesso de Vegetação**

C19 – Na EEAT do Bairro Baixo Sossego Rizzi há excesso de vegetação na área do entorno.

C20 - O tanque da EEAT necessita de manutenção de limpeza e pintura.

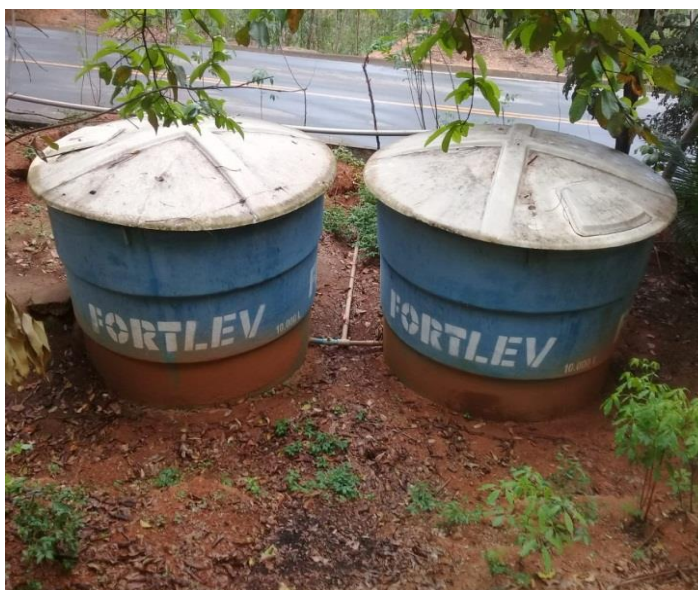
**Figura 25 – EEAT de Barra de Limoeiro**

Foi vistoriado também a EEAT do Bairro Barra de Limoeiro (Figura 25) com dois reservatórios com capacidade de armazenamento de 10.000 mil litros de água tratada cada, que totalizam 20.000 mil litros de água tratada, na ocasião foi observada facilidade para realização de trabalhos de manutenção não há bomba por ser tratar de uma EEAT por gravidade, não há sinalização identificando a EEAT do SAAE Itarana.

C21 – Na EEAT do Bairro Barra de Limoeiro, não há sinalização identificando.

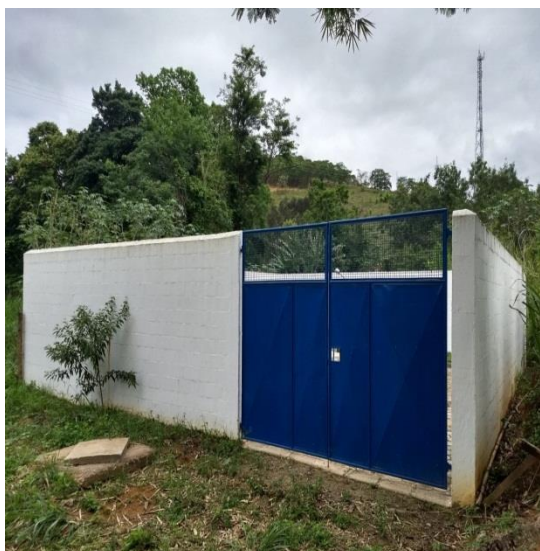
**Figura 27.1 – EEEB de Pascoal.**

-EEEB Pascoal (Localizada na Rua Sebastião Teixeira) está protegida com muro, não possui identificação (Figura 27.1). Local apresenta facilidade para realização de trabalhos de manutenção (Figura 28.1). A EEEB de Pascoal conta com uma unidade de pré tratamento para remoção dos sólidos grosseiros do esgoto que é realizado por meio de grades (Figura 29.1), que apresenta boas condições de uso. Possui também caixa de área (Figura 30.1) e o poço de sucção com condições razoáveis. Entretanto, constatamos ausência de sinalização de risco de choque elétrico no painel de controle e de bomba reserva.

C23 - EEEB Pascoal (Localizada na Rua Sebastião Teixeira) não possui identificação.

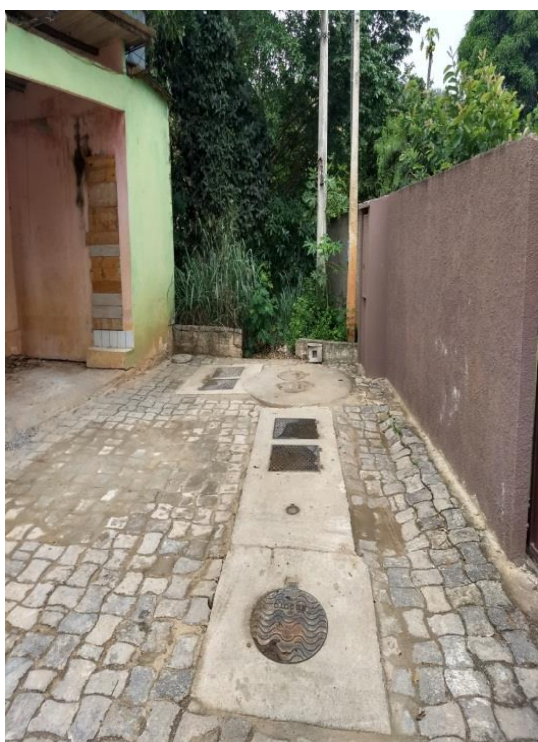
**Figura 31.1 – EEEB da Praça.**

-EEEB Praça (Localizada na Praça Ana Matos) não possui identificação (Figura 31.1). Local apresenta facilidade para realização de trabalhos de manutenção (Figura 32.1). A EEEB da Praça conta com uma unidade de pré tratamento para remoção dos sólidos grosseiros do esgoto que é realizado por meio de grades, que apresenta boas condições de uso. Possui também o poço de sucção com condições razoáveis. Entretanto, recebe efluente por gravidade.

C25- EEEB Praça (Localizada na Praça Ana Matos) não possui identificação.

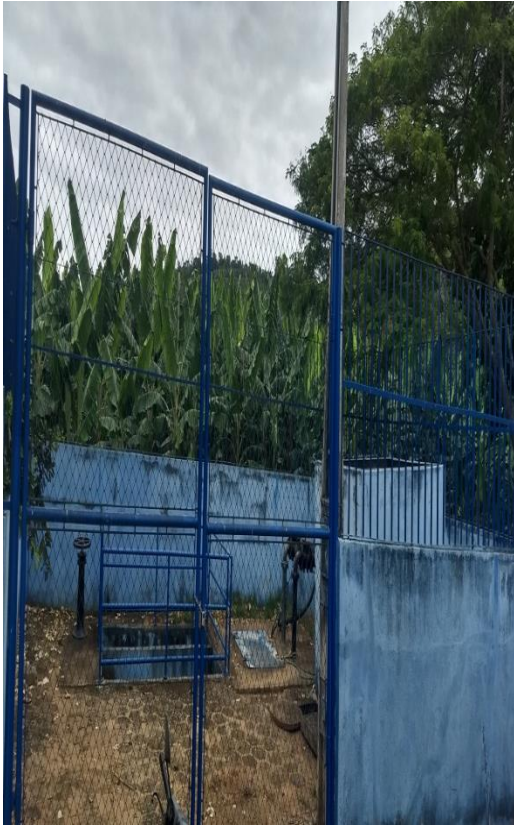
**Figura 33.1 – EEEB de Valentin.**

-EEEB Valentin (Localizada na Rua Valentin De Martin) está protegida com muro, não possui identificação (Figura 33.1). Local apresenta facilidade para realização de trabalhos de manutenção (Figura 34.1). A EEEB de Valentin conta com uma unidade de pré-tratamento para remoção dos sólidos grosseiros do esgoto que é realizado por meio de grades (Figura 35.1), que apresenta boas condições de uso. Possui também caixa de área e o poço de sucção com condições razoáveis. Entretanto, constatamos ausência de sinalização de risco de choque elétrico no painel de controle e de bomba reserva (Figura 36.1).

C26 - EEEB Valentin (Localizada na Rua Valentin De Martin) não possui identificação.

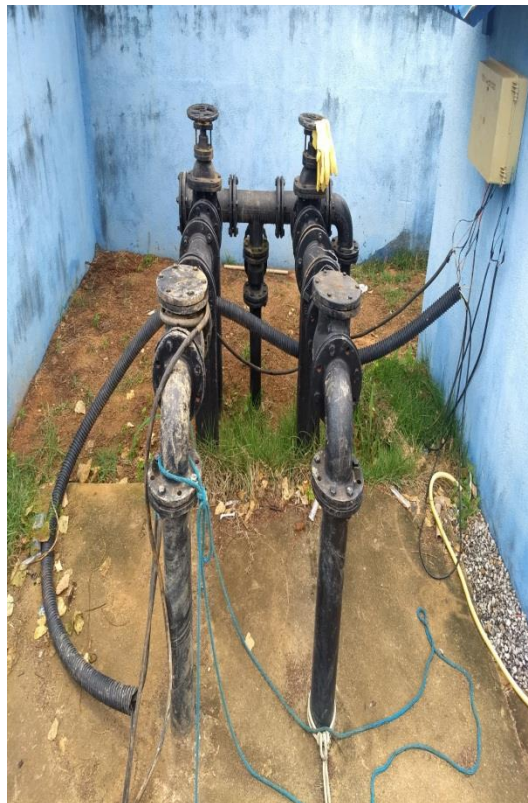
**Figura 36.1 – Tubulação EEEB.**

C27- Ausência de sinalização de risco de choque elétrico no painel de controle e de bomba reserva na EEEB Valentin.

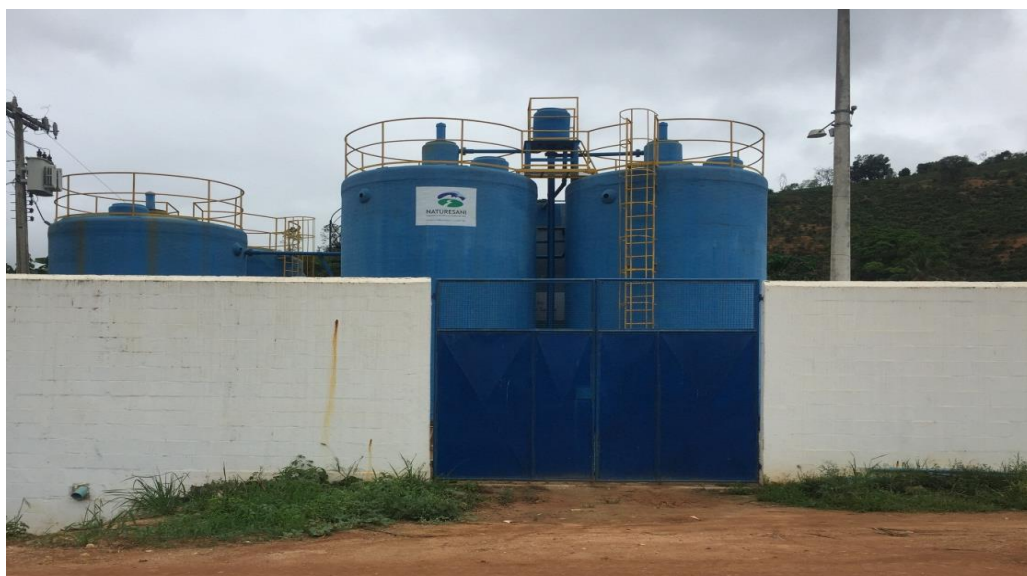
**Figura 27 – ETE de Itarana**

Com relação à ETE Itarana, há facilidade de acesso e o local não está devidamente sinalizado, identificado (Figura 27) mais está totalmente cercado, com condições satisfatórias de limpeza do pátio externo com relação à vegetação, porém apresenta alguns objetos indesejáveis que deveram ser removidos (Figura 29). Existe edificação de apoio para os operadores, porém não tem disponível de água potável e material de higiene (Figura 28).

C28 – A ETE de Itarana não está devidamente sinalizado e identificado.

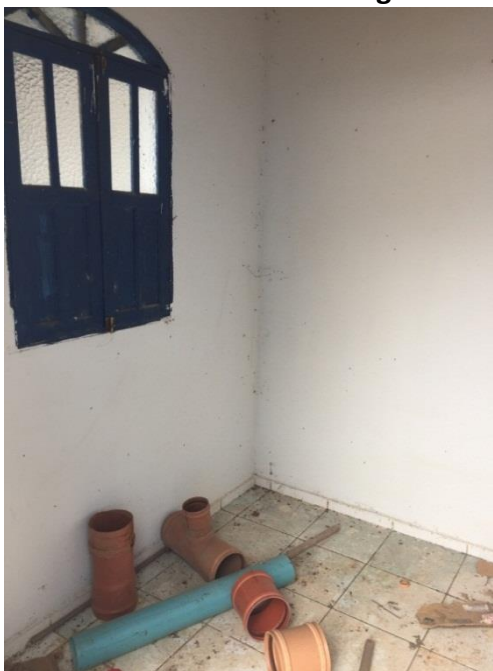
**Figura 28 – Sala de apoio operacional.**

C30 – Na ETE Itarana não tem disponível de água potável e material de higiene para os funcionários.

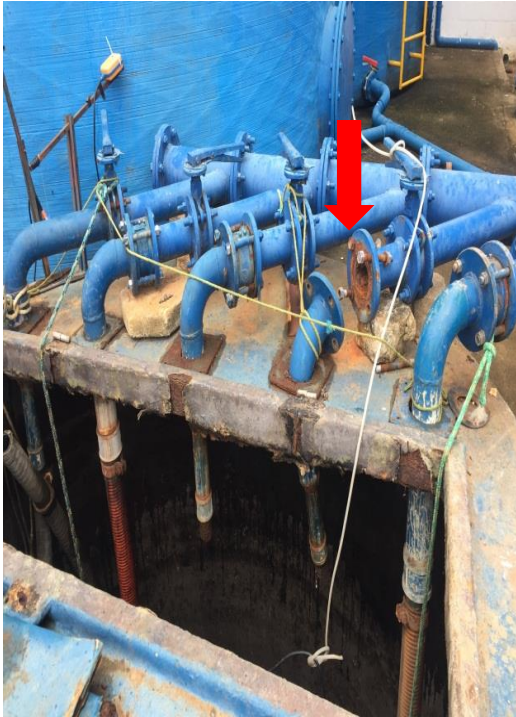
A ETE Itarana é composta por três reatores UASB (Figura 32), estão em funcionamento duas bombas e as outras estão desativadas, a tubulação apresentou excesso de corrosão conforme indicação (Figura 31).

**Figura 31 – Tubulação com excesso de corrosão.**

C31 – Em um dos tubos desativados da ETE Itarana há excesso de corrosão.

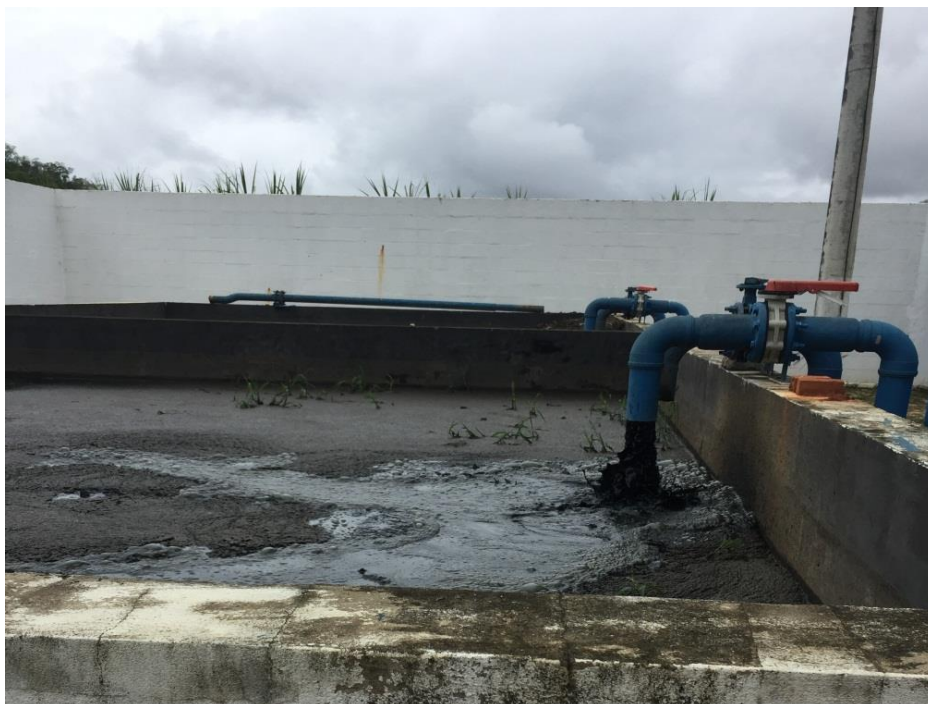
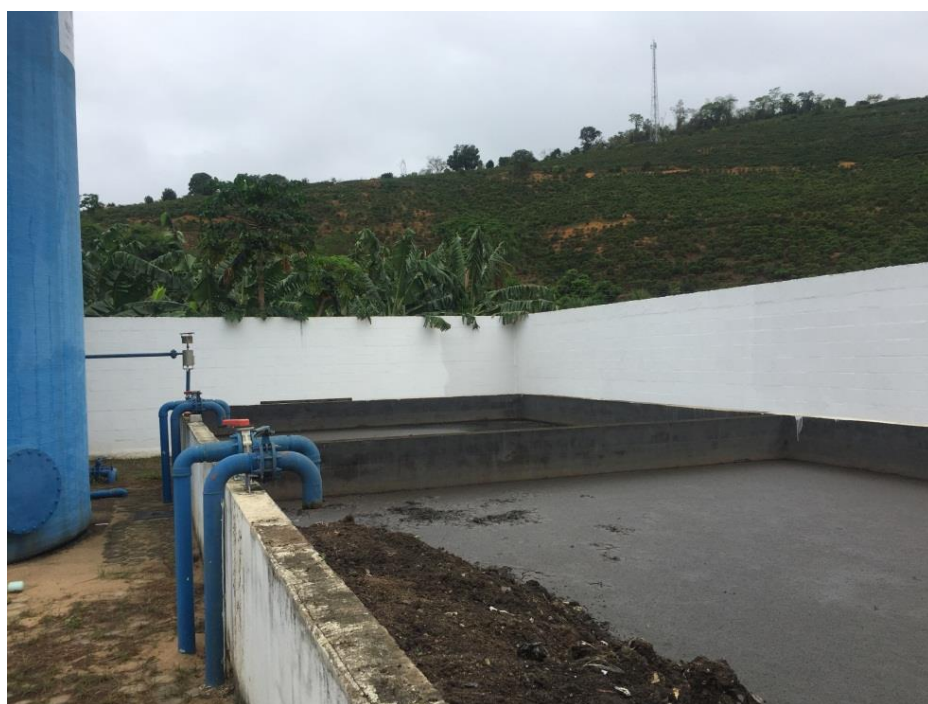
**Figura 34 –Leito de Secagem**

Na área externa observamos que os leitos de secagem necessitam de manutenção e limpeza (Figura 34 e Figura 35). Na ocasião observamos que o conjunto motor-bomba (Figura 36) responsável por esta recirculação apresenta boas condições de operação, não existe extintor

C32 - Os leitos de secagem necessitam de manutenção de limpeza.

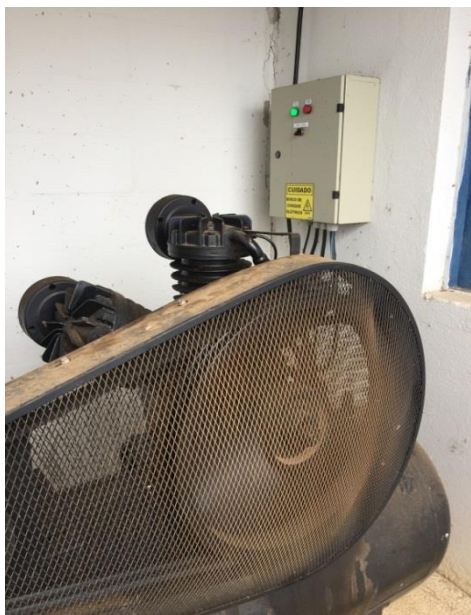
**Figura 36 –Conjunto moto-bomba**

de incêndio em local de fácil acesso e também não há sinalização de risco de choque elétrico no local (Figura 36).

C33 – A ETE não possui extintor de incêndio em local de fácil acesso.

C34 – Na ETE Itarana não há sinalização de risco de choque elétrico no local.

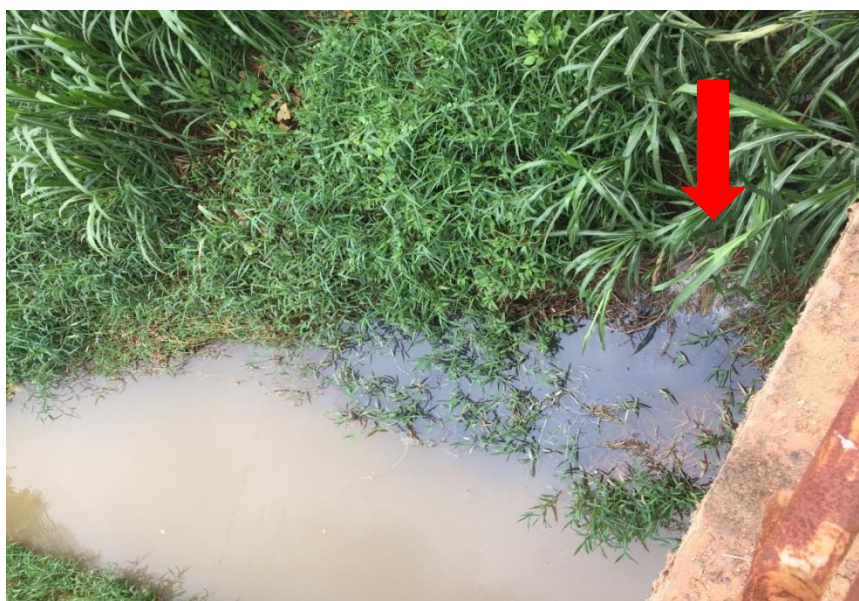
O destino final do lodo oriundo do tratamento preliminar é por empresa terceirizada, que é responsável, porém no momento o SAAE Itarana está em fase de nova contratação por realização de licitação. Observamos ainda existência de banheiro em condições satisfatórias. Por fim, visitamos o ponto de lançamento final, o mesmo possui acesso facilitado para realização de vistorias. Entretanto, o local não está identificado e observamos impacto visual significativo devido à presença de espuma no local (Figura 38).

**Figura 38 – Ponto de lançamento final.**

C35 – No local de destinação final da ETE não identificado e tem impacto visual significativo devido à presença de espuma no local.
