**Consórcio Intermunicipal de Saneamento Básico do Espírito Santo**

## **RELATÓRIO DE FISCALIZAÇÃO**

003/2018

ASSUNTO: Fiscalização da prestação de serviço de abastecimento de água, tratamento de esgoto e atendimento comercial de Itaguaçu.

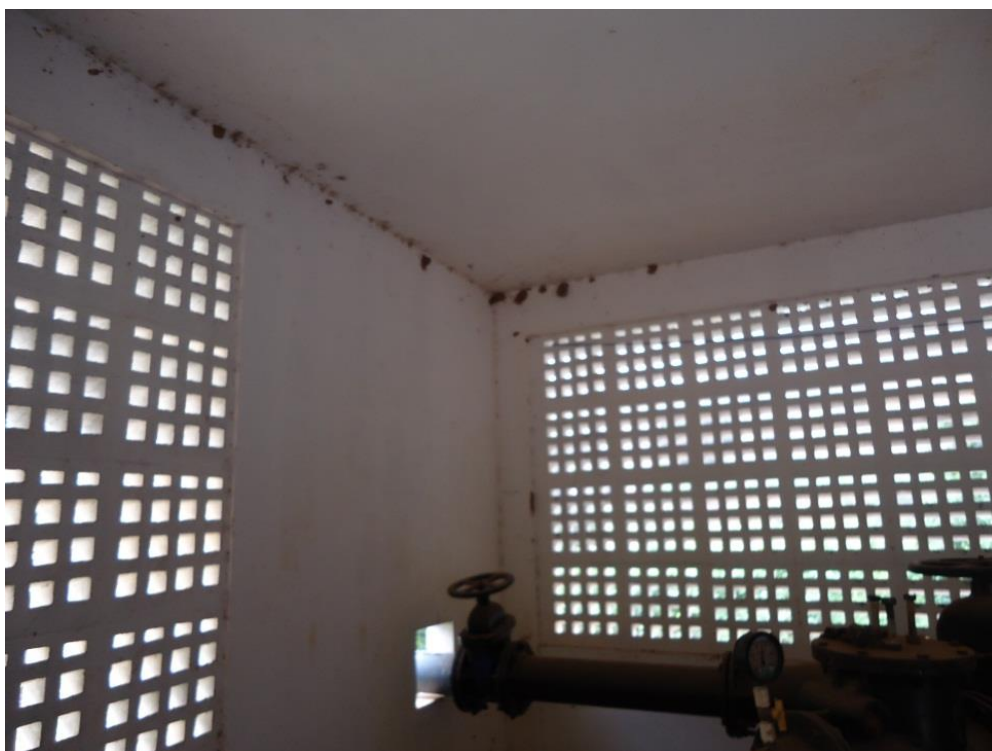
A condição de acesso ao local de captação é satisfatória (Figura 2) a entrada da EEAB de Itaguaçu possui identificação, cerca e sinalização de risco de choque elétrico (Figura 3). Na EEAB o conjunto moto-bomba tem inversor de frequência (Figura 4), porem não disponibilidade de bomba reserva e nem de extintor de incêndio em local de fácil acesso. Observa-se que há excesso de vegetação no pátio e as paredes internas da EEAB (Figura 5) bem como a área do entorno da tubulação do conjunto-motor bomba necessitam de manutenção de limpeza. Em período longo de chuva há risco de inundação.

**Figura 5 - Paredes da EEAB da Sede de Itaguaçu necessitando de limpeza.**

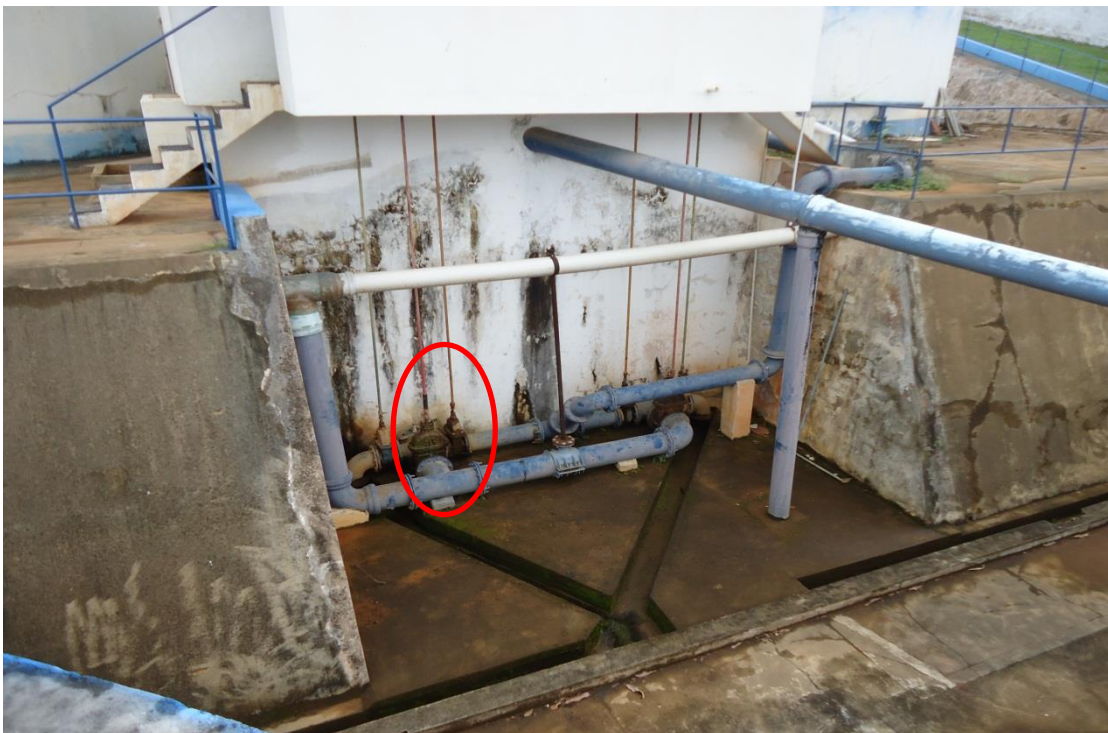
**Figura 20 – Tubulação com Vazamento.**

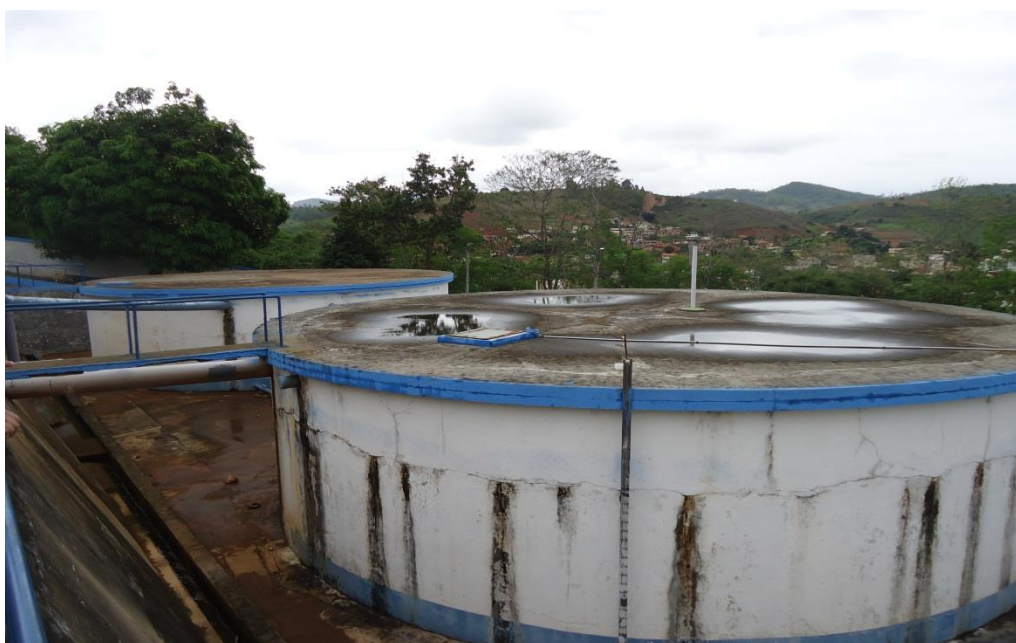
- Reservatório 1, 2 é utilizado para distribuição de água tratada para o município, há fissuras na estrutura, necessitando de manutenção na estrutura e limpeza na pintura (Figura 36).
- Reservatório 3 é utilizado para lavagem dos filtros da ETA da sede de Itaguaçu, está em condições satisfatórias e adequada (Figura 37).

**Figura 36– Reservatório 1 e 2 com fissura.**

- C18 - Reservatório 1 e 2 possui fissuras, necessitando de manutenção na estrutura e limpeza na pintura da ETA de Itaguaçu.
- C19 - EEAT do Bairro Otto Luiz Hoffmann não possui bomba reserva.

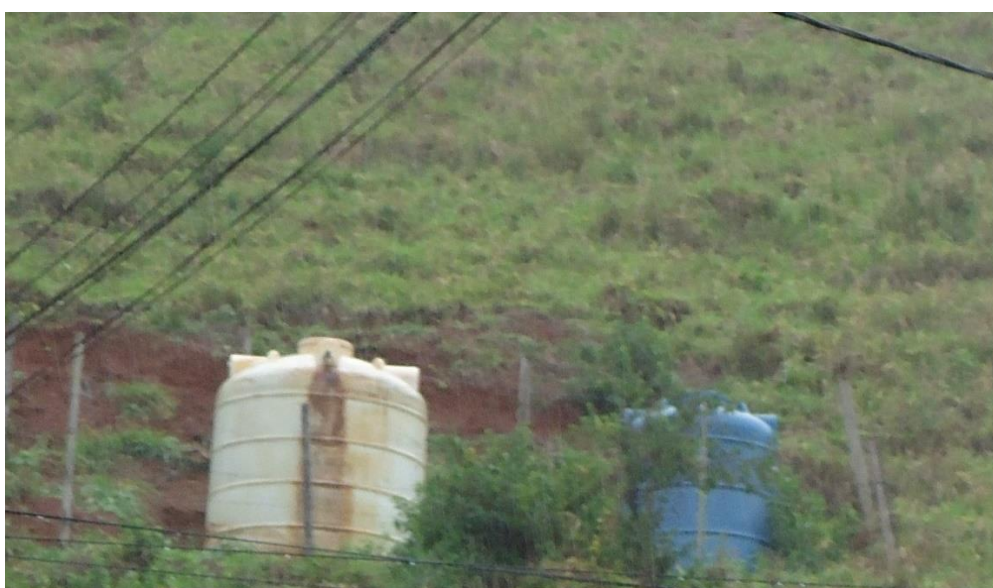
Os reservatórios estão devidamente cercados e não possuem identificação (Figura 39).

**Figura 39 – Reservatórios EEAT do Bairro Otto Luiz Hoffmann.**

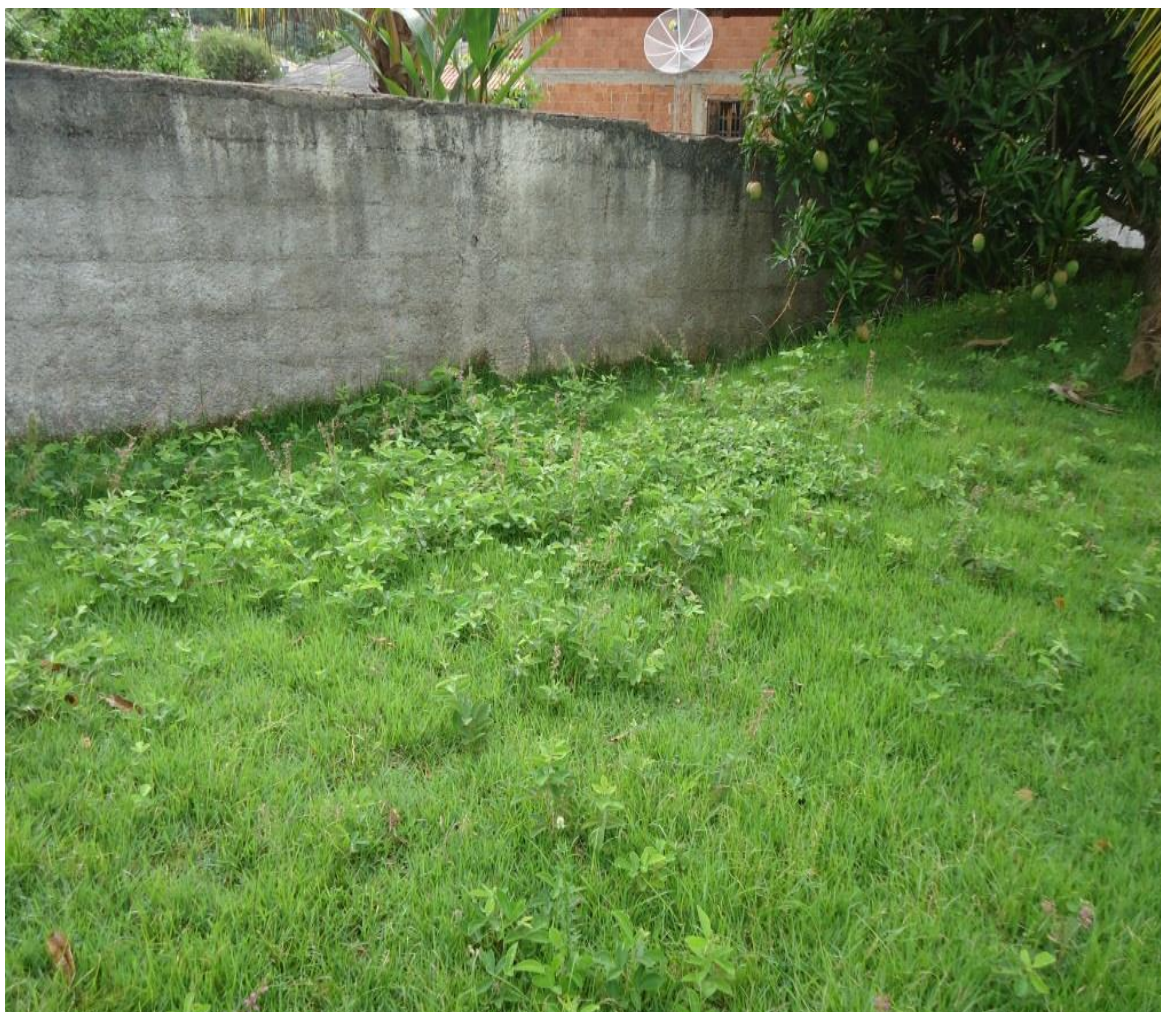
**Figura 76 – Excesso de Vegetação ETA distrito de Palmeira.**

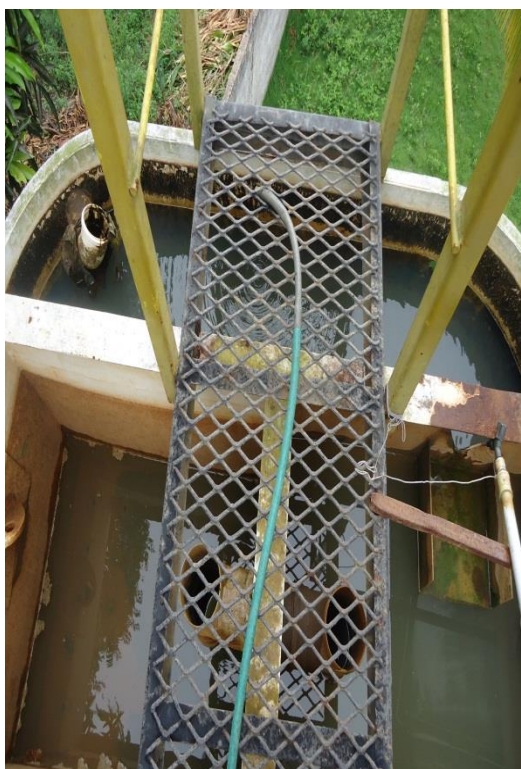
A unidade de tratamento da água ETA do distrito de Palmeira está em condições razoáveis (Figura 77), a passarela de manutenção está em boa condição de uso e possui guarda-roupa de proteção (Figura 78). Na unidade de tratamento há excesso de lodo e necessita de manutenção de limpeza (Figura 79) e há corrosão no interior da unidade de tratamento (Figura 80).

**Figura 79 – Excesso de Lodo e corrosão.**

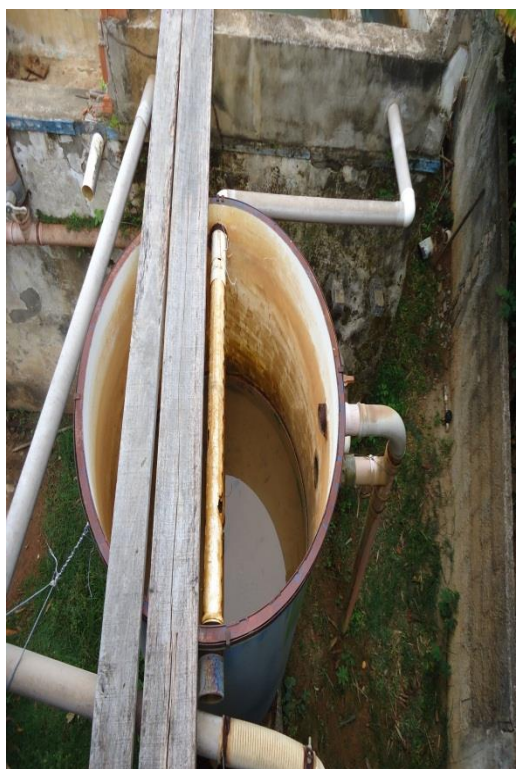
**Figura 80 – Excesso corrosão.**

C68- Há corrosão no interior da unidade de tratamento da ETA do distrito de palmeira.

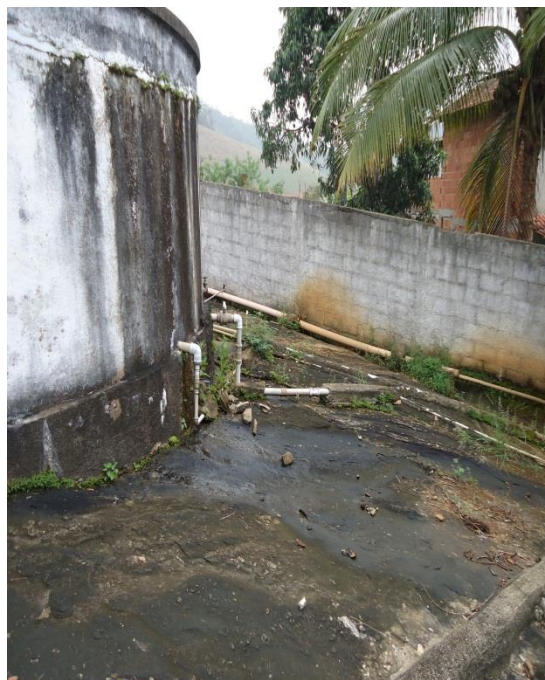
- Reservatório 1 é utilizado para abastecimento de água tratada no distrito de palmeira, o mesmo possui fissura em seu redor (Figura 84) e apresenta vazamento (Figura 85) .
- Reservatório 2 é utilizado para abastecimento no distrito de palmeira, observamos desgaste no reboco com exposição do tijolo (Figura 86) e fissura em seu redor (Figura 87).

**Figura 85– Reservatório 1 com Vazamento.**

C75- Reservatório 1 da ETA do distrito de Palmeira possui fissura em seu redor com vazamento visíveis.

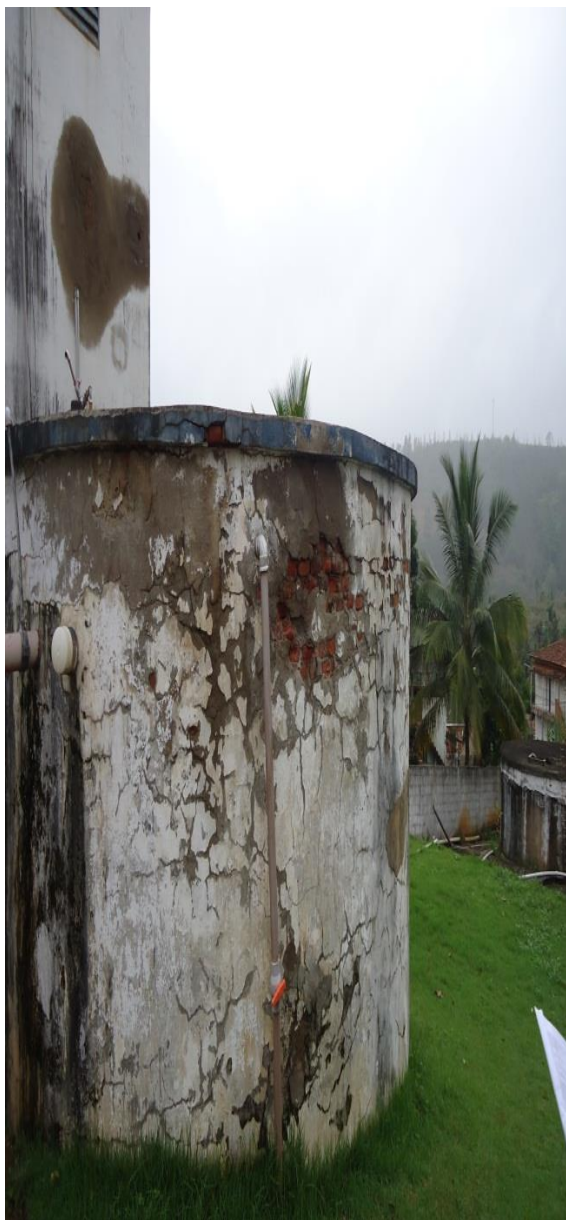
Figura 86 – Reservatório 2.

C76- Reservatório 2 da ETA do distrito de Palmeira desgaste na estrutura com exposição do tijolo e fissura.

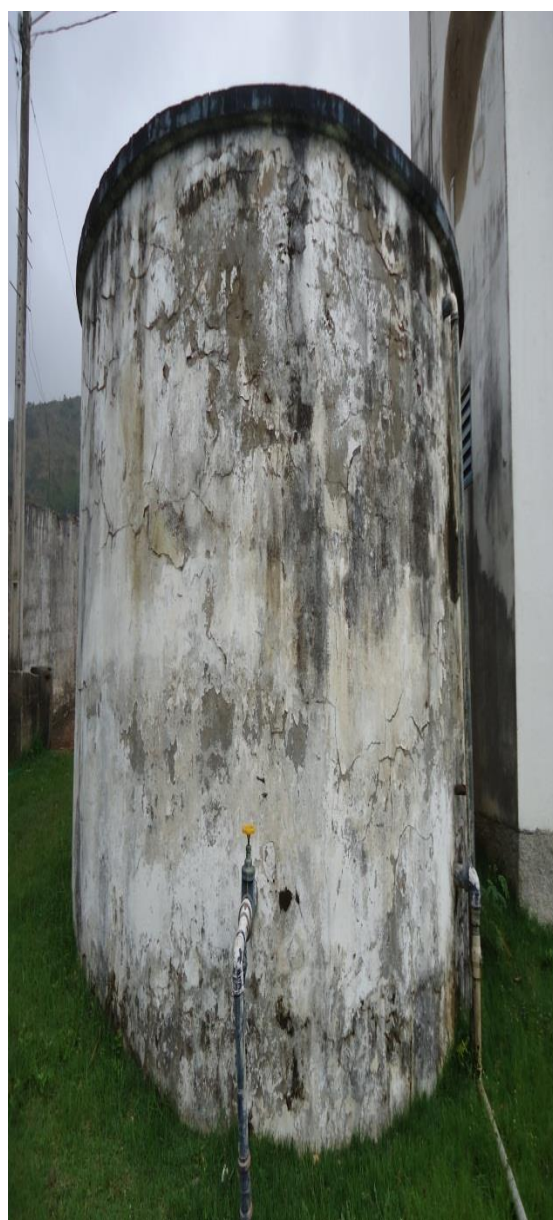
Figura 87 – Reservatório 2.

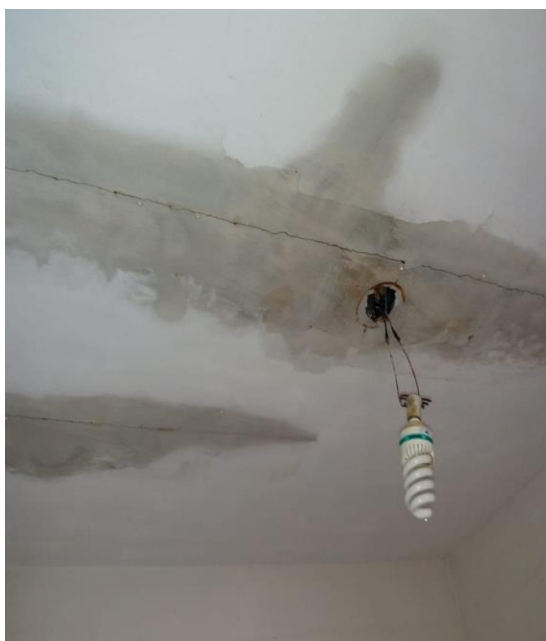
No momento da fiscalização a casa de química apresentava condições satisfatórias de limpeza e organização, porém apresentava infiltração no teto (Figura 96) e necessita de manutenção de pintura externa (Figura 98). Há registros sobre a qualidade da água tratada, os equipamentos necessários aos ensaios físico-químicos encontravam-se conservados e calibrados (Figura 97).

**Figura 96 – Infiltração no teto da ETA Itaçu.**

C84- Teto da casa química da ETA de Itaçu está com infiltração.

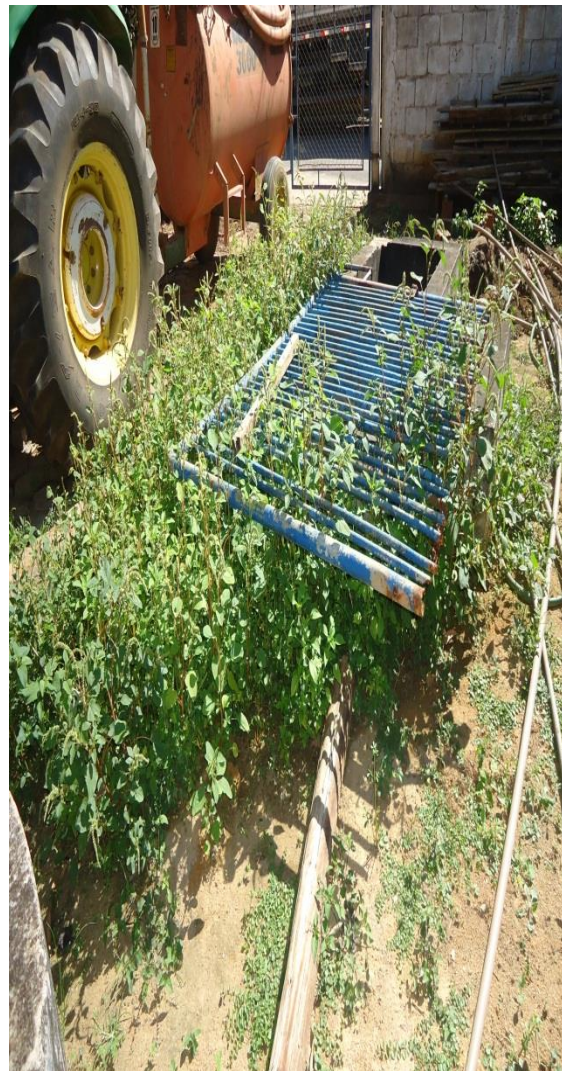
**Figura 114 – Excesso de Vegetação EEEB.**

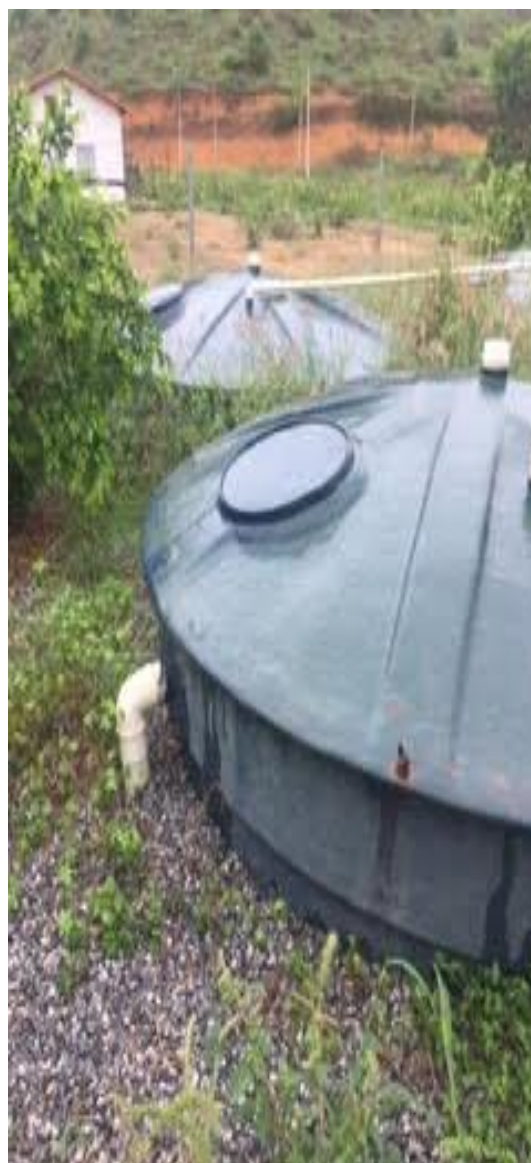
**Figura 157 – Excesso de vegetação.**

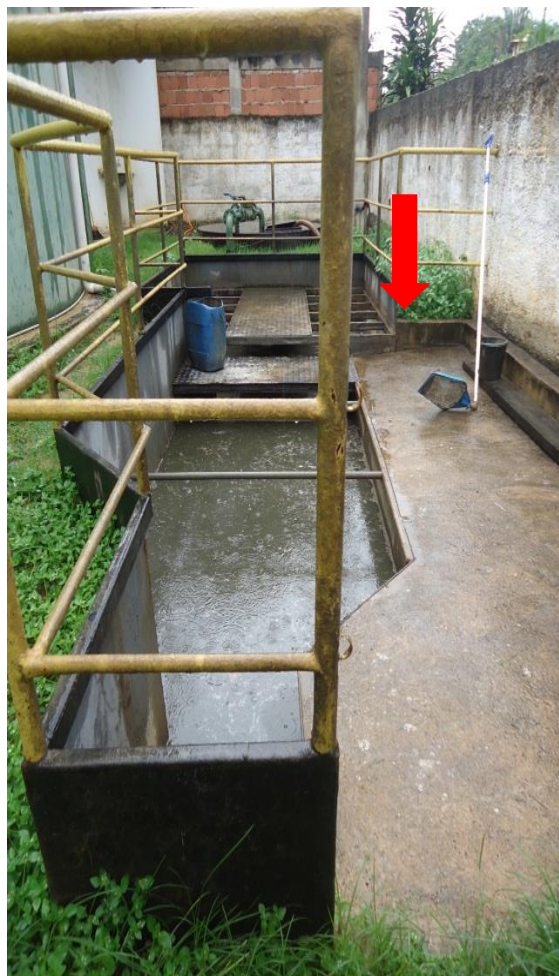
Existe a chegada de esgoto bruto (Figura 120) na ETE de Itaguaçu com tratamento preliminar composto por gradeamento, caixa desarenadora e caixa de gordura, porém no momento da fiscalização por falta de manutenção o sistema de tratamento preliminar estava submerso e quase transbordando, algo que causaria um transtorno ambiental grave.

**Figura 120 – Tratamento preliminar quase transbordando.**

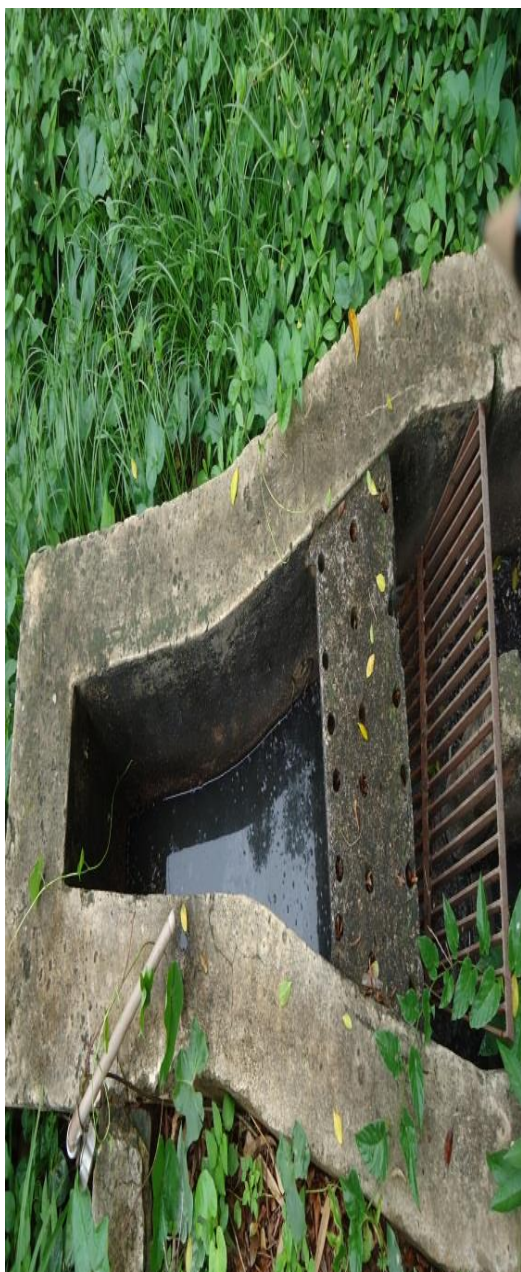
**Figura 135 – Excesso de Vegetação.**

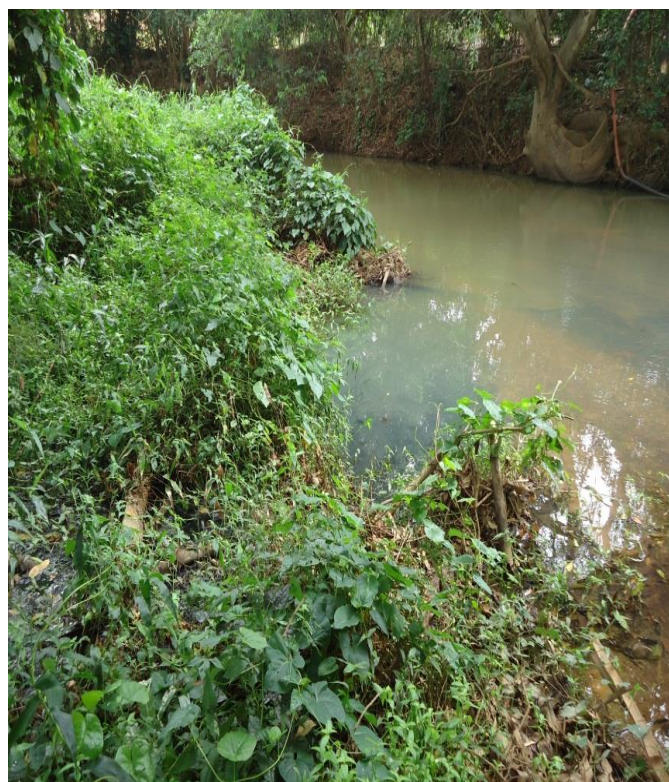
Por fim, visitamos o ponto de lançamento final, o mesmo possui acesso facilitado para realização de vistorias (figura 138). Entretanto, o local não está identificado e observamos impacto visual significativo (Figura 139).

**Figura 139 – Ponto de lançamento Final.**

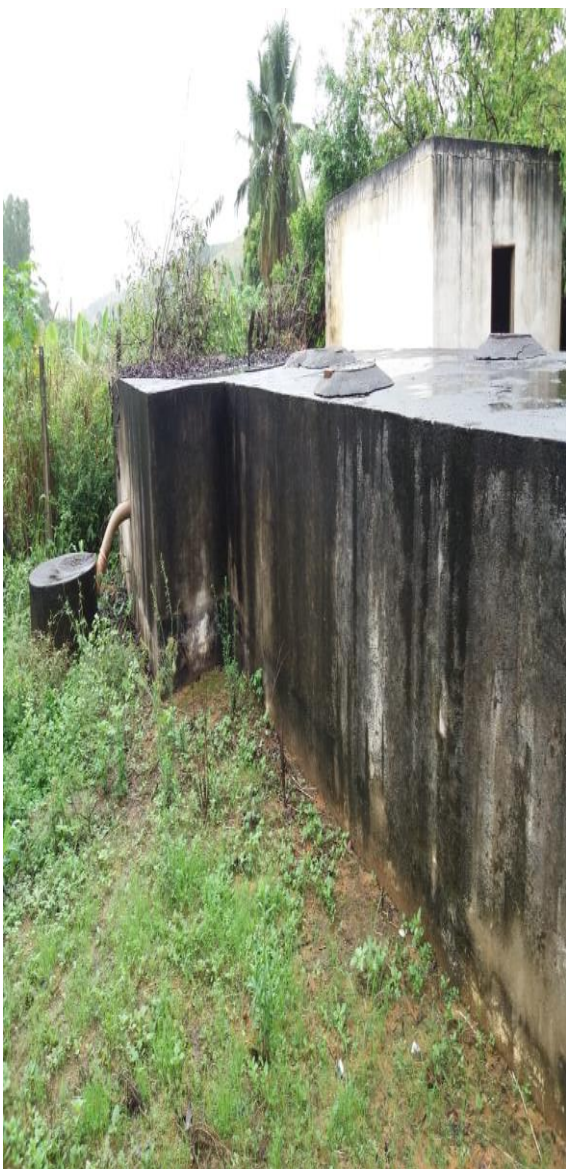
**Figura 141 – Excesso de Vegetação.**

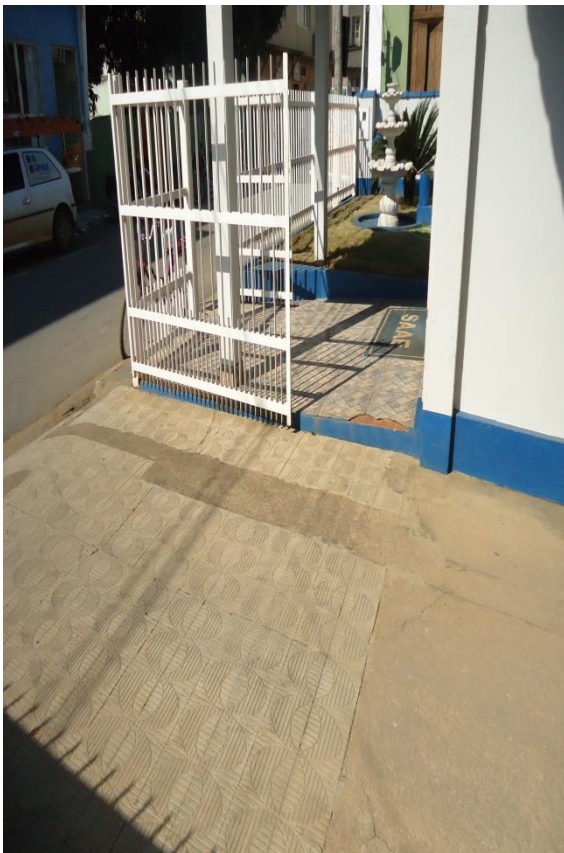
**Figura 150 – Falta de Acessibilidade na lateral.**
