Consórcio Intermunicipal de Saneamento Básico do Espírito Santo

RELATÓRIO DE FISCALIZAÇÃO

002/2018

ASSUNTO: Fiscalização da prestação de serviço de abastecimento de água, tratamento de esgoto e atendimento comercial de Governador Lindenberg - ES.

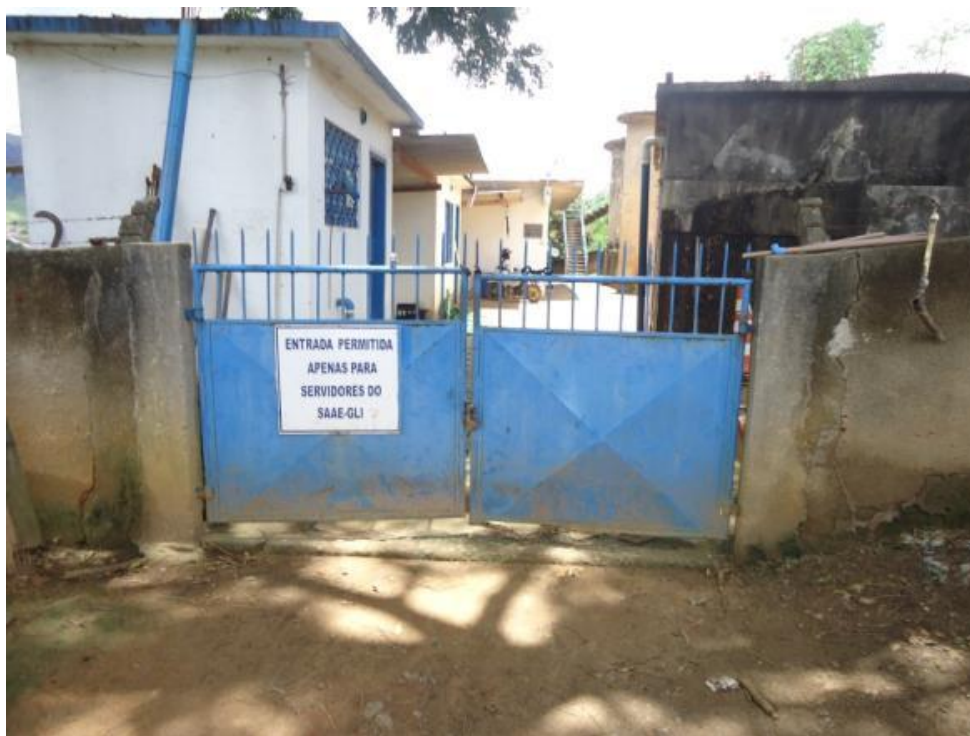
O tratamento da água captada ocorre na Estação de Tratamento de Água (ETA) no próprio do município. O acesso à ETA apresenta boas condições e o local está devidamente identificado (Figura 6) e cercado, sem animais dentro dos limites da ETA.

Figura 6 – Entrada da ETA Sede de Governador Lindenberg.

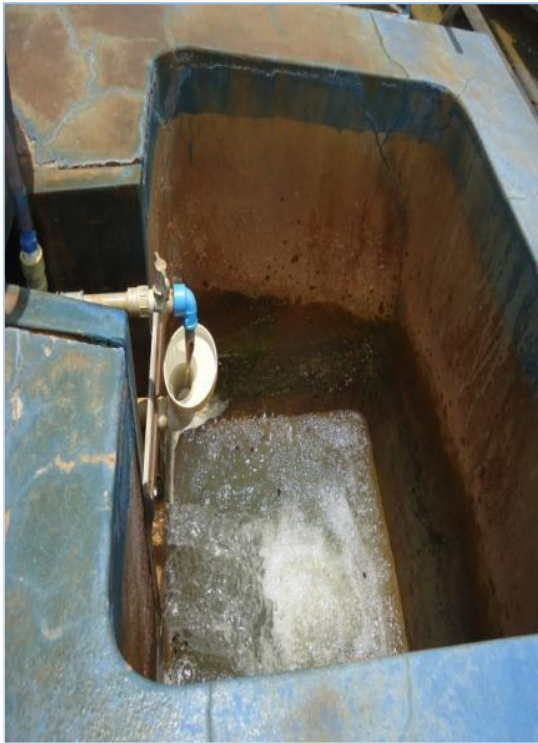
A calha paschal está em condições adequadas com dosagem de sulfato de alumínio (Figura 7). Na ETA possui duas unidades de flocladores (Figura 8 e Figura 9) que necessita de limpeza e manutenção, tendo em vista a presença de excesso de lodo. Após a etapa de floclação são utilizados dois decantadores (Figura 10 e Figura 11). Em um decantador apresenta fissuras com vazamento (Figura 15) e os dois decantadores não possuem guarda-corpos de proteção.

Figura 7 – Calha Paschal

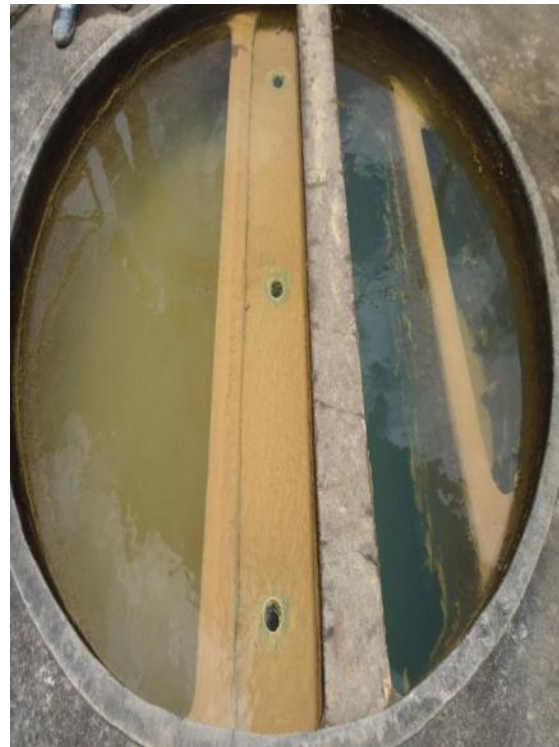
Figura 8 – Floculador 1

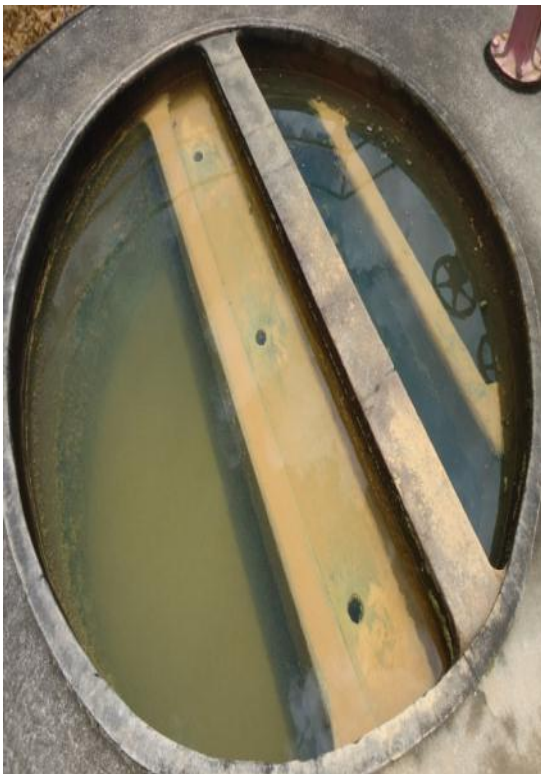
Figura 9 – Floculador 2

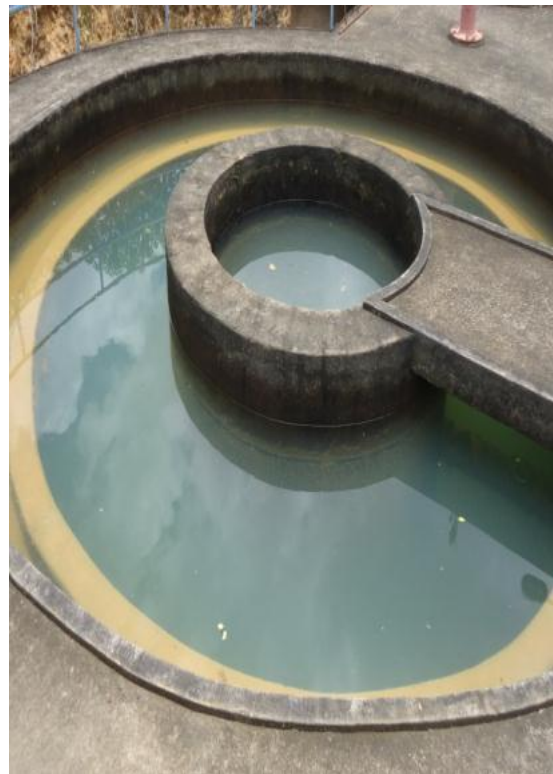
Figura 10 – Decantador 1

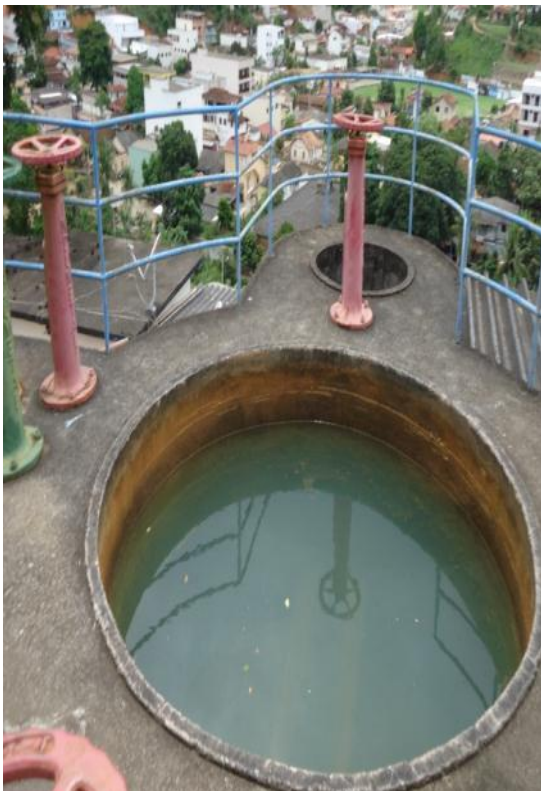
Os dois filtros (Figura 12 e Figura 13) utilizados se encontram em condições satisfatórias, porém com vazamento visíveis na tubulação (Figura 14), demandando manutenção. A água de lavagem dos filtros e o lodo retido pelos decantadores são lançados no Rio Quinze de Novembro, sem tratamento. A ETA opera em média 15 horas por dia.

Figura 13 – Filtro 2.

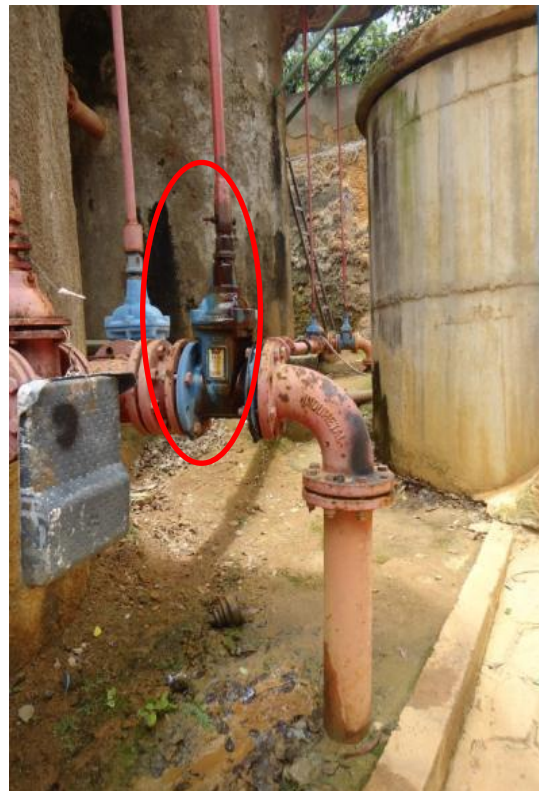
Figura 14 – Tubulação com vazamento.

C6 – Vazamento na tubulação dos filtros, necessitando de manutenção.

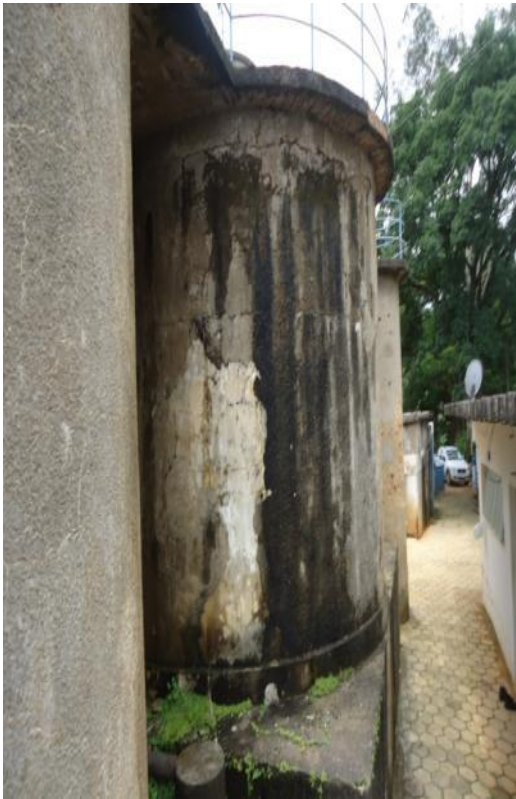
Figura 15 – Decantador com fissura.

C4 – Um Decantador apresenta fissura com vazamento.

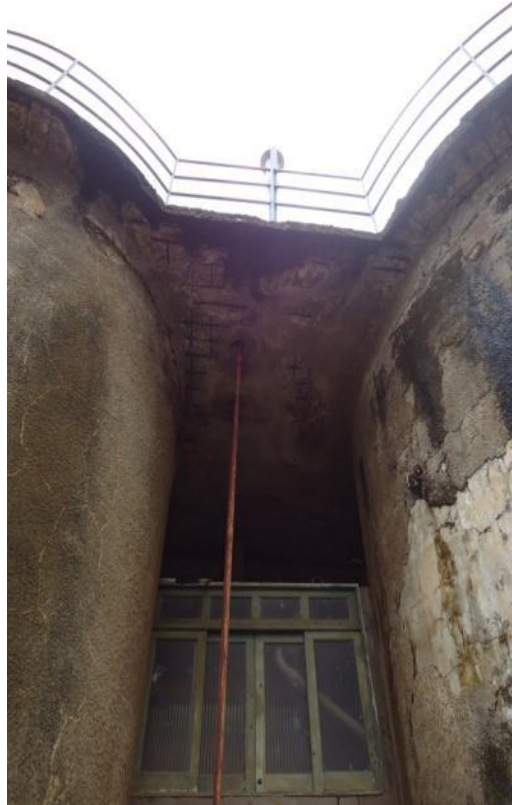
Em toda a extensão da laje da ETA de Governador Lindenberg na Sede apresenta ferragem exposta (Figura 16 e Figura 17).

Figura 16 – Laje com ferragem exposta.

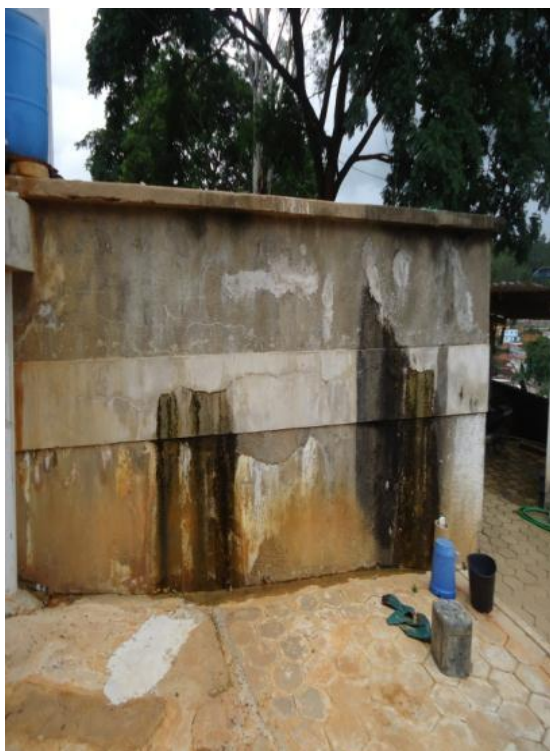
- Reservatório 1, possui capacidade de armazenamento de 100.000L é utilizado para distribuição de água tratada para os outros três reservatórios, o mesmo possui fissuras expostas com vazamento, necessitando de manutenção na estrutura e limpeza na pintura (Figura 28 e Figura 29).
- Reservatório 2 é utilizado para lavagem dos filtros da ETA da sede, observamos início de desgaste na estrutura de concreto com exposição de ferro estrutural (Figura 30) e escada de acesso sem guarda-corpo.
- Reservatórios 3 e 4, possui capacidade de armazenamento de 150.000L cada, apresenta boa condição na estrutura do reservatório (sem rachaduras, corrosão, etc.), acesso em condições satisfatórias de uso (Figura 31). A área não está devidamente cercada e não possui sinalização.

Figura 28– Reservatório 1 com fissura estrutural.

C12 - Reservatório 1 da ETA da Sede possui fissuras expostas com vazamento, necessitando de manutenção na estrutura.

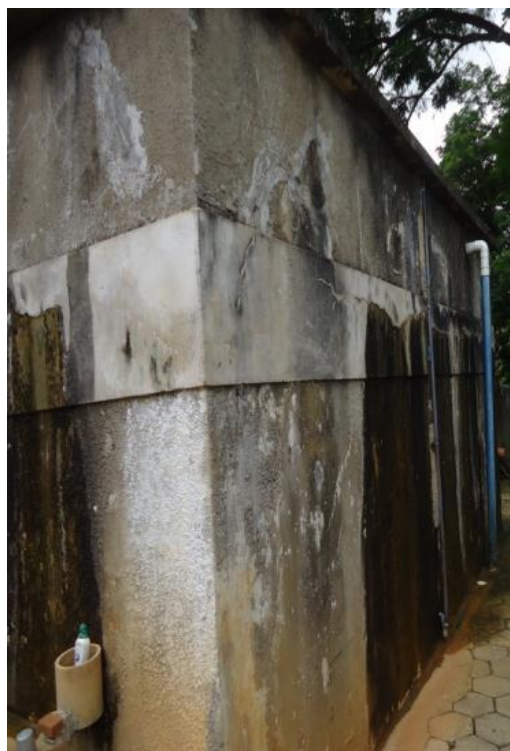
Figura 29– Reservatório 1 com Vazamento.

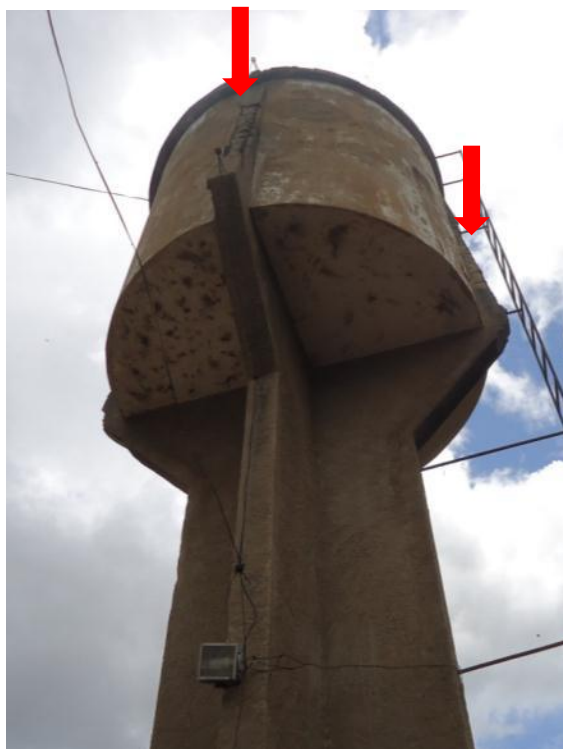
Figura 30– Reservatório 2 ferro estrutural exposto.

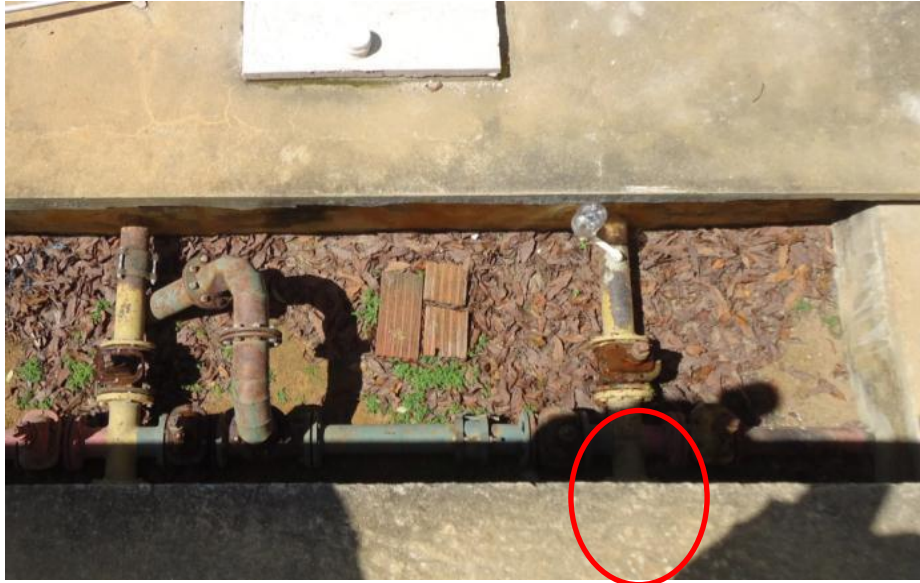
Os dois filtros (Figura 52 e Figura 53) se encontram em condições satisfatórias, com vazamento visível na tubulação (Figura 54), porém não há guarda-corpo. A água de lavagem dos filtros e o lodo retido pelos decantadores são lançados no Rio Belo Horizonte, sem tratamento. A ETA de Moacyr Ávidos opera em média 10 horas por dia.

Figura 54 – Vazamento na Tubulação.

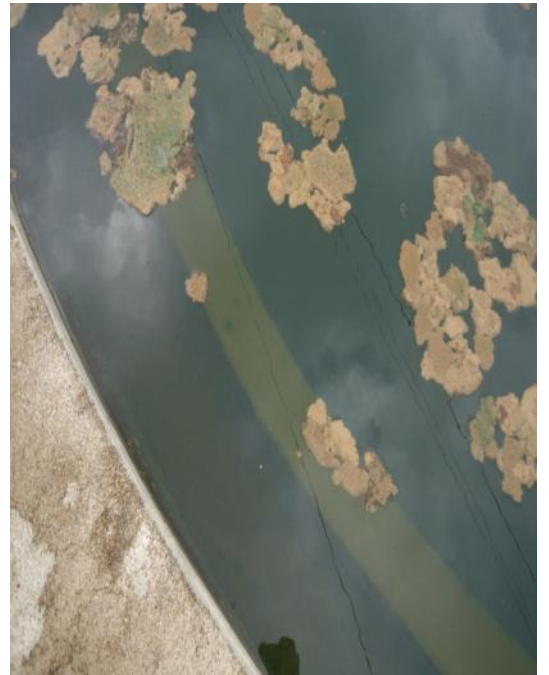
A Calha Pascal está em condições adequadas (Figura 73). A unidade de floculação (Figura 78) está em condições inadequadas, demandando manutenção, pois está com a estrutura inadequada e a água bruta não está fazendo todo o percurso projetado, sendo assim sendo desperdiçada, o que também prejudica a eficiência da etapa de floculação por está funcionando somente onde não tem a indicação vermelha na figura 77 que está funcionando, corresponde aproximadamente cerca de 50 % do sistema (Figura 74 e Figura 75). Após a etapa de floculação são utilizados dois decantadores (Figura 76 e Figura 77). Estes se encontram, em geral, em condições satisfatórias na estrutura, necessitando de manutenção de limpeza para retirada do lodo (Figura 78) e não há guarda-corpos de proteção.

Figura 78 – Decantadores com lodo.

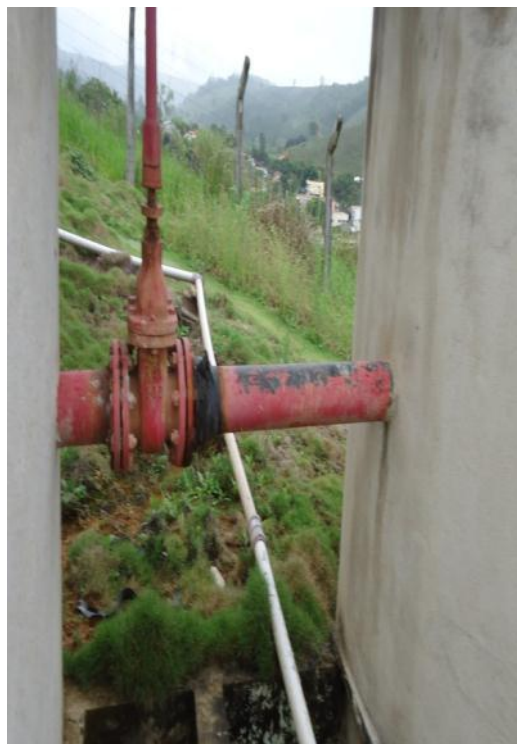
Por sua vez, os dois filtros (Figura 79 e Figura 80) utilizados se encontram em condições satisfatórias, sem vazamentos visíveis na estrutura apresentando apenas vazamento em uma das tubulações (Figura 81), sendo observada também a falta de guarda-corpo. A água de lavagem dos filtros e o lodo retido

Figura 81 – Tubulação com vazamento.

C50 – Vazamento na Tubulação dos Filtros da ETA de Novo Brasil.

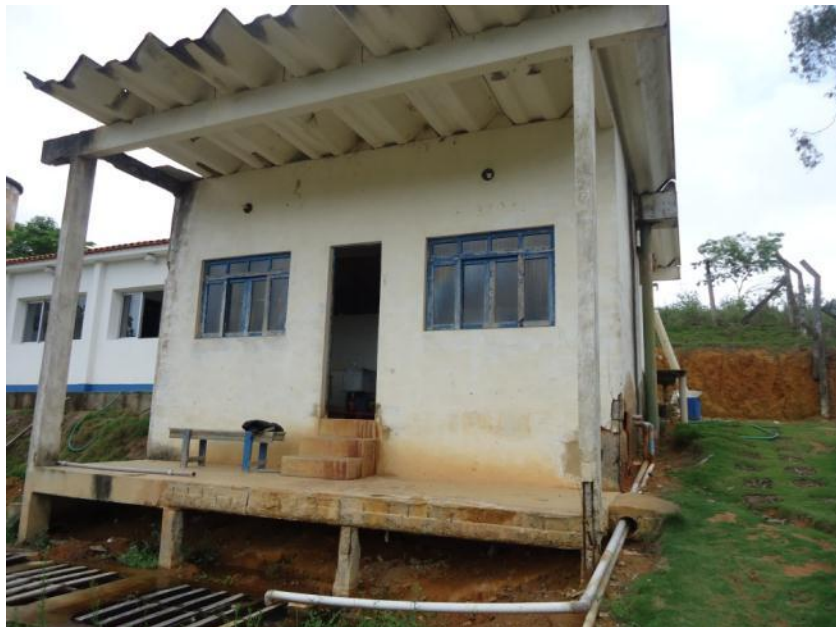
Na casa química (Figura 89), observamos início de desgaste na estrutura de concreto com exposição de ferro estrutural, necessita de manutenção de pintura e aplicação de guarda-corpo.

Figura 89 – Casa Química da ETA Novo Brasil.

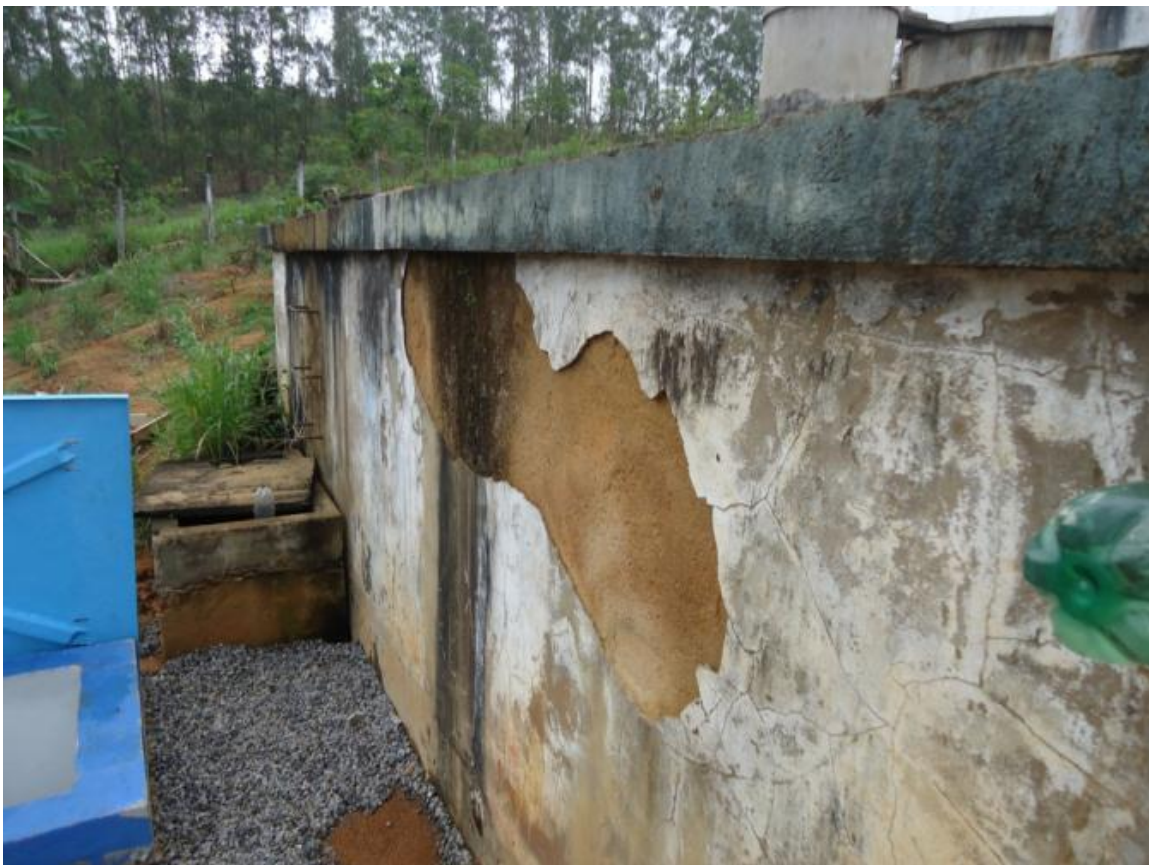
- Reservatório 1 é utilizado para distribuição de água tratada para os outros três reservatórios, o mesmo possui desgaste na pintura e vazamento entre a parede e a laje.(Figura 93).
- Reservatório 2 e 3 é utilizado para lavagem dos filtros da ETA de Novo Brasil, observamos início de desgaste na estrutura de concreto com exposição de ferro estrutural (Figura 94 e Figura 95) e escada de acesso sem guarda-corpo, há vegetação exposta na estrutura.
- Reservatórios 4, apresenta boa condição na estrutura do reservatório (sem rachaduras, corrosão, etc.), acesso em condições satisfatórias de uso (Figura 96). A área está devidamente cercada e sinalizada (Figura 97), mas a escada de acesso está sem guarda-corpo.

Figura 93 – Reservatório 1.

C61 - Reservatório 1 da ETA de Novo Brasil está com vazamento visíveis.

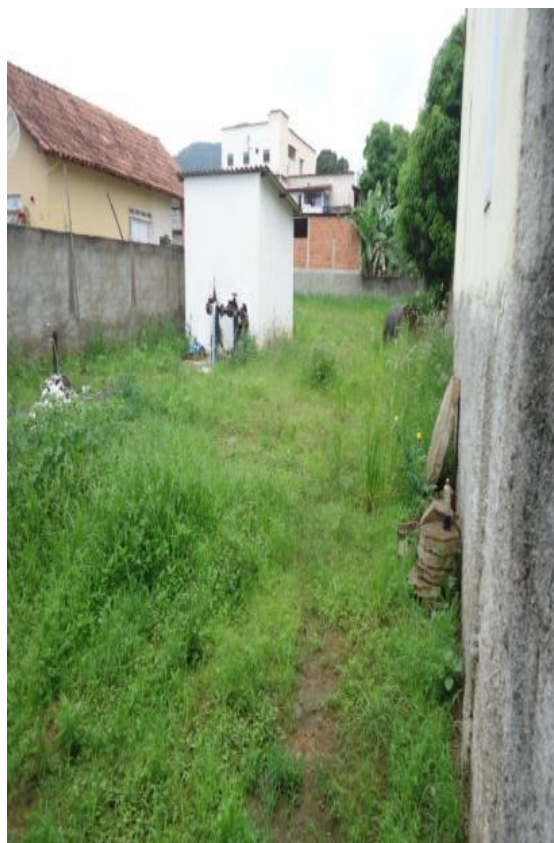
- EEEB de Nova Brasília (Localizada na Rua Sebastião Teixeira) está protegida com muro, não possui identificação (Figura 99), na área há excesso de vegetação (Figura 100). Local apresenta facilidade para realização de trabalhos de manutenção (Figura 101). A EEEB de Nova Brasília conta com uma unidade de pré tratamento para remoção dos sólidos grosseiros do esgoto que é realizado por meio de grades (Figura 102), que apresenta boas condições de uso. Possui também caixa de área (Figura 103) e o poço de sucção com condições razoáveis. Entretanto, constatamos ausência de sinalização de risco de choque elétrico no painel de controle (Figura 104) e de bomba reserva.

Figura 100 – Excesso de Vegetação EEEB.

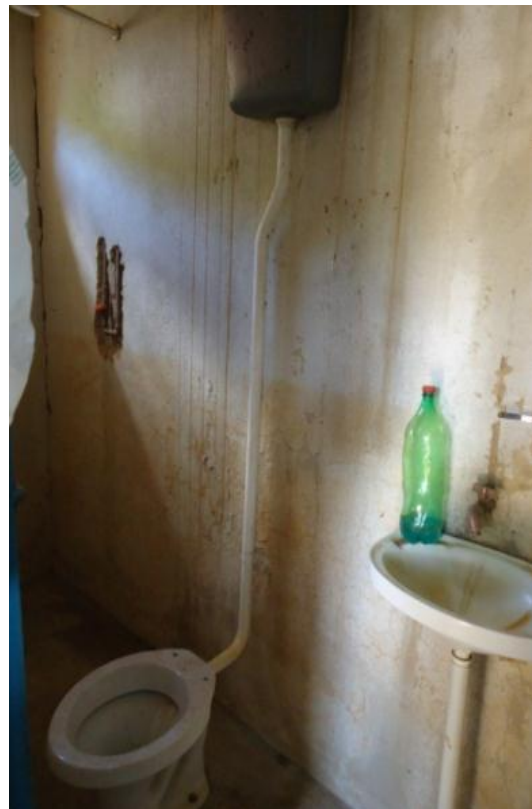
- EEEB do Centro (Localizada na Rua João Côgo) está protegida com muro, não possui identificação (Figura 105), na área há excesso de vegetação (Figura 106). Local apresenta facilidade para realização de trabalhos de manutenção. A EEEB do Centro conta com uma unidade de pré tratamento para remoção dos sólidos grosseiros do esgoto que é realizado por meio de grades (Figura 107), que estavam submersas no momento. Possui também caixa de areia (Figura 108) e o poço de sucção com condições razoáveis. Entretanto, constatamos ausência de sinalização de risco de choque elétrico no painel de controle (Figura 109), de bomba reserva e de extintor de incêndio no local. Existe edificação de apoio para os operadores, porém o banheiro está com condições precárias necessitando de higienização (Figura.110).

Figura 110 – Banheiro.

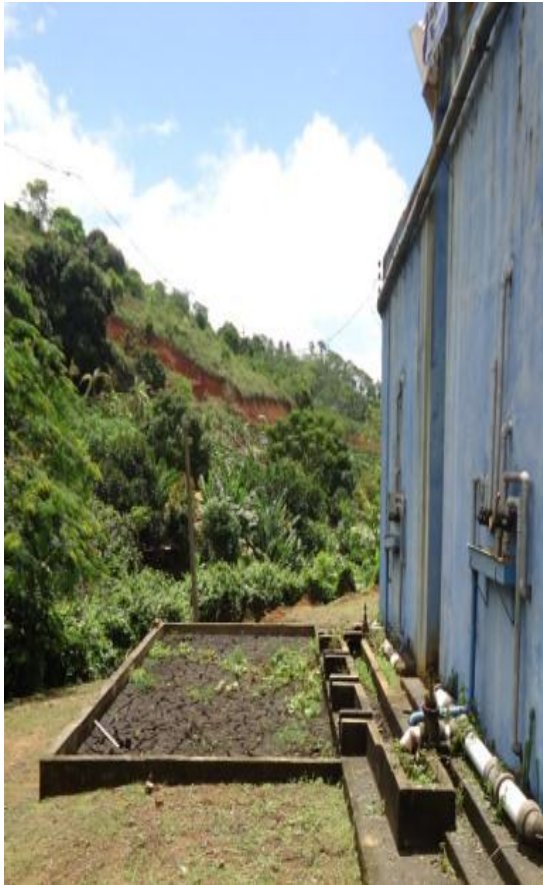
Na área externa da ETE da Sede de Governador Lindenberg, observamos que o leito de secagem necessita de manutenção e limpeza (Figura 112). Na ocasião observamos que o conjunto motor-bomba (Figura 113) responsável por esta recirculação apresenta boas condições de operação, não existe extintor de incêndio em local de fácil acesso e também não há sinalização de risco de choque elétrico no local.

Figura 112 – Leito de Secagem.

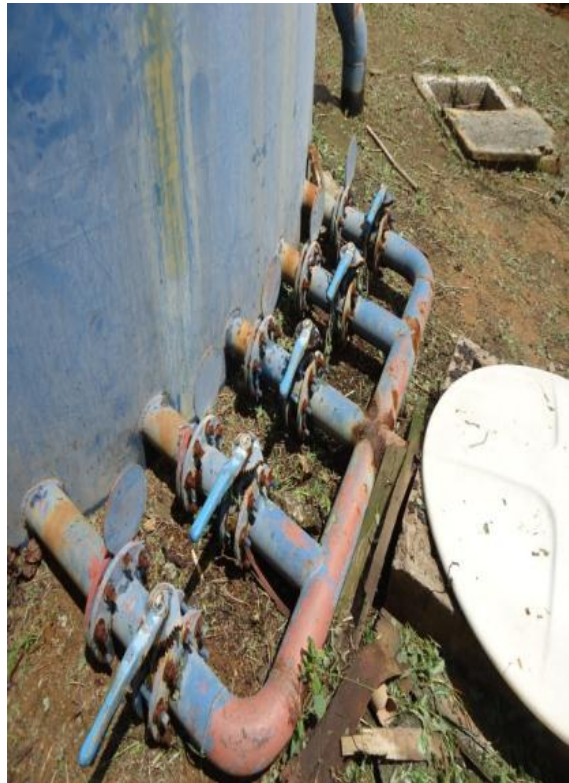
A ETE Governador Lindenberg é composta por um reator UASB (Figura 114). Na vistoria constatamos ainda tubulação que apresentam excesso de corrosão (Figura 115) e o queimadores de gás (Figura 116) está desativado.

Figura 115 – Excesso de Corrosão.

C78 – Na ETE do Centro possui tubulação que apresentam excesso de corrosão.

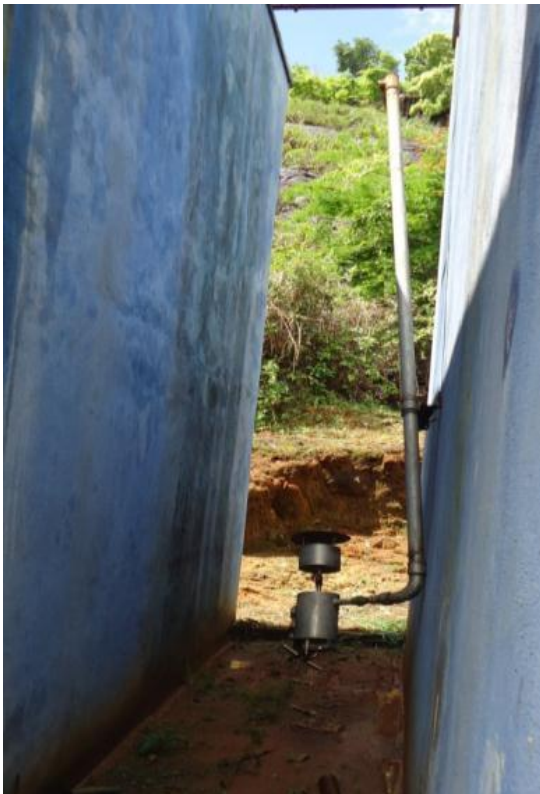
Figura 116 – Queimador de Gás.

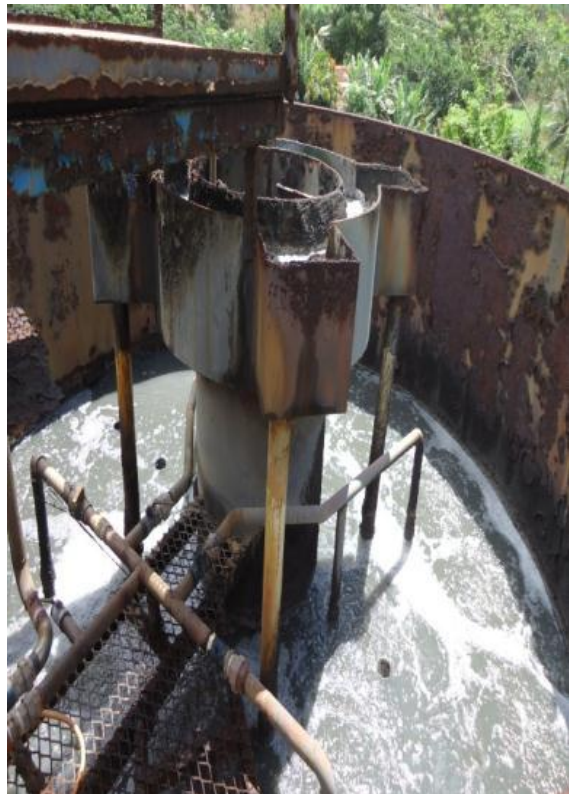
Após passar pelo tratamento primário, o efluente é transferido para o tratamento secundário (Figura 117) que está com a estrutura com excesso de corrosão no interior. Destacamos ainda, excesso de corrosão na passarela de acesso para manutenção, utilizada pelos operários (Figura 118 e Figura 119). Após o tratamento secundário a água está pronta para seu lançamento final (Figura 120).

Figura 117 – Tratamento Secundário.

C80 – O sistema de tratamento secundário da ETE do Centro apresenta estrutura com excesso de corrosão no interior.

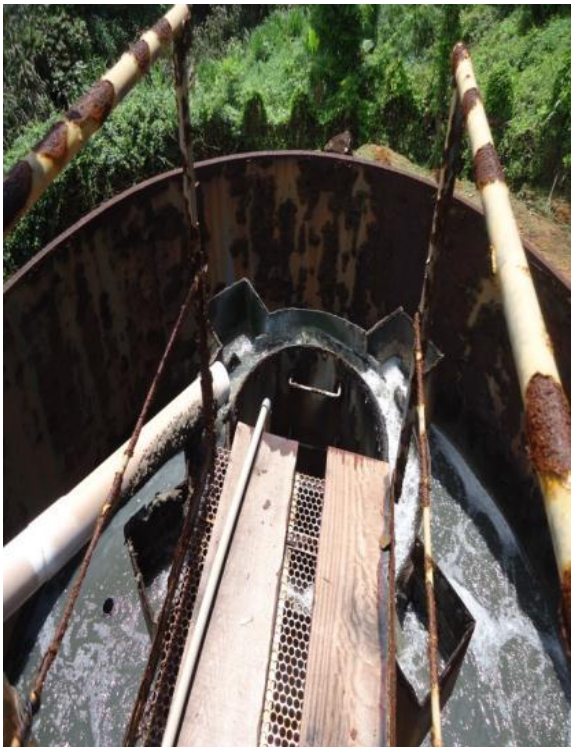
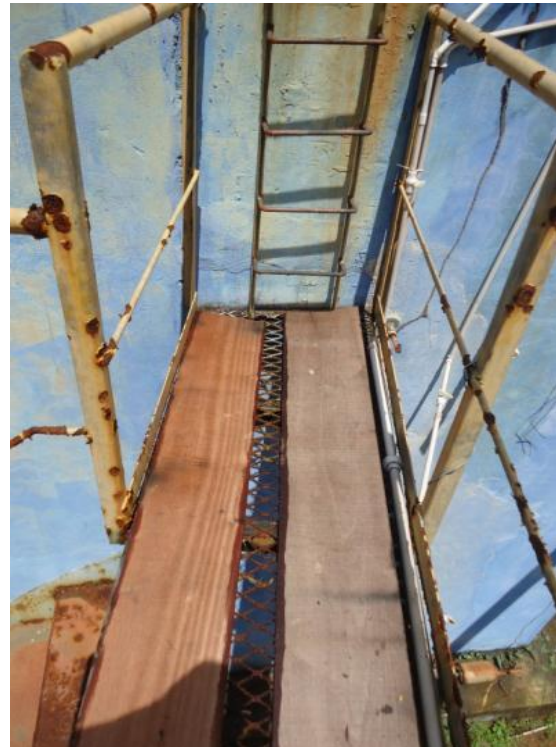
Figura 118 – Passarela de Acesso.

Figura 119 – Passarela de Acesso.

C81 - Excesso de corrosão na passarela de acesso para manutenção da ETE do Centro.
