**Ente Regulador do Consórcio Intermunicipal de Saneamento Básico do
Espírito Santo**

RELATÓRIO DE FISCALIZAÇÃO 002/2019

ASSUNTO: Fiscalização da prestação de serviço de abastecimento de água, tratamento de esgoto e atendimento comercial de Mimoso do Sul - ES.

PRESTADOR DE SERVIÇOS: SAAE Mimoso do Sul.

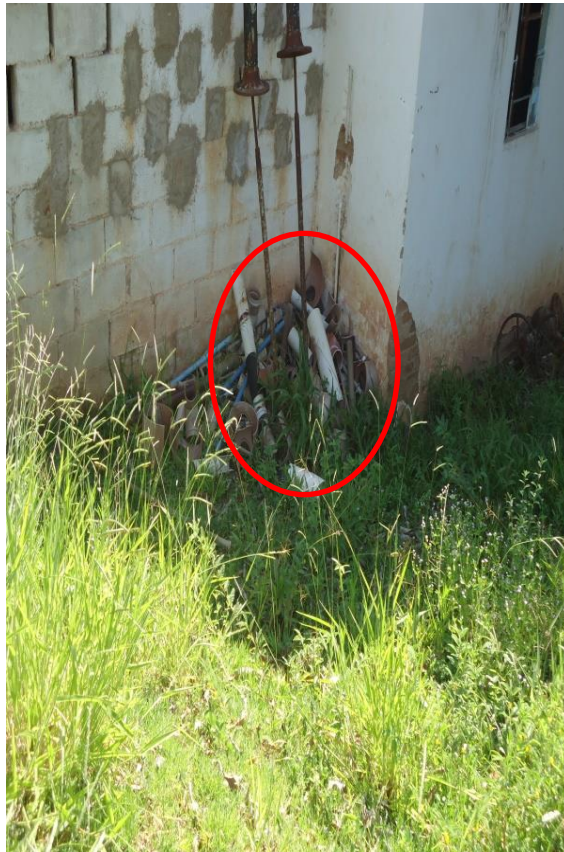
Figura 7 – Vegetação e objetos indesejáveis.

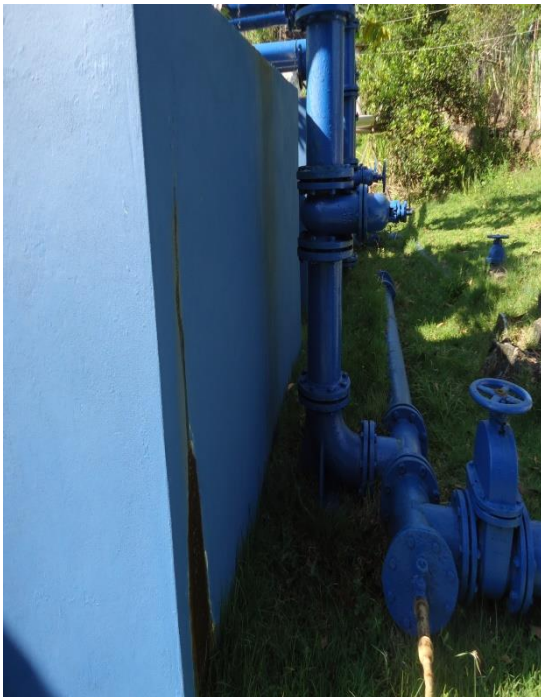
Entretanto, observamos a presença de infiltrações na estrutura de chegada de água bruta (Figura 11 e Figura 12).

Figura 11 – Infiltração na estrutura de chegada de água bruta no SAAE.

NC 03 - Infiltrações na estrutura de chegada de água bruta, necessitando de manutenção.

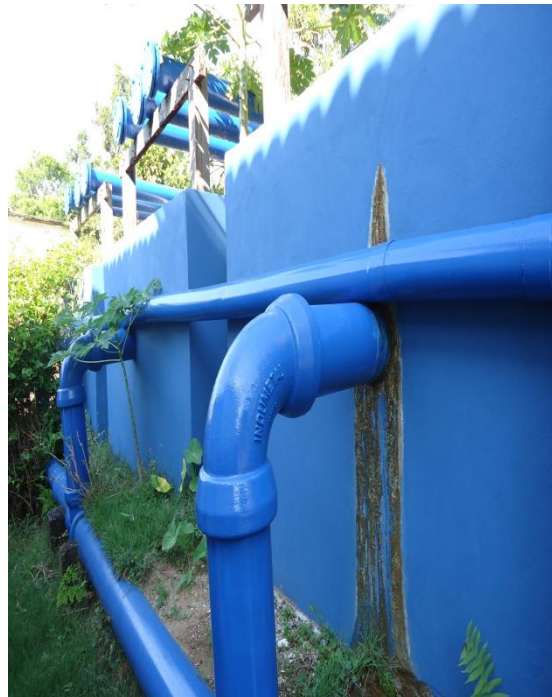
Figura 12 – Infiltração na estrutura de chegada de água bruta no SAAE.

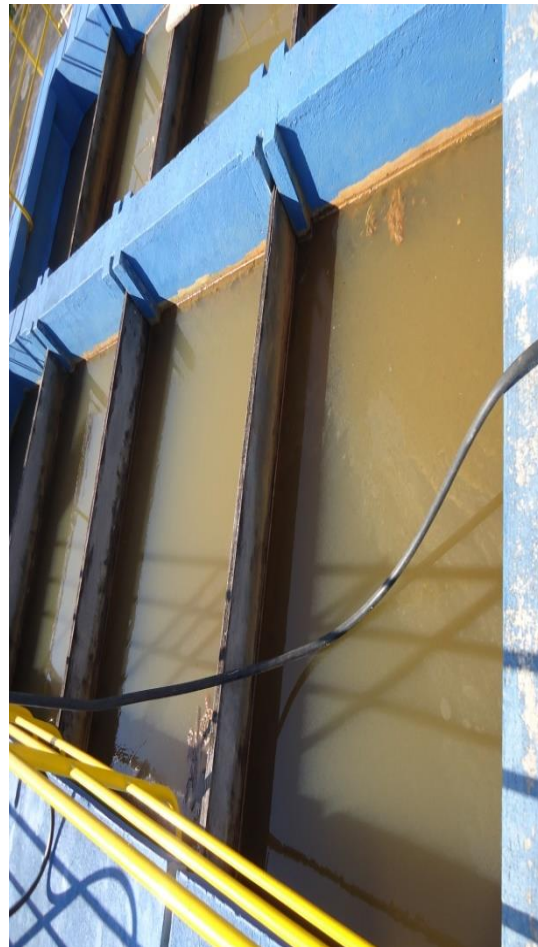
por uma calha parshall de fibra de vidro. Na ETA possui uma unidade de floculação (Figura 14 e Figura 15) que necessita de limpeza e manutenção, tendo em vista a presença de excesso de lodo.

Figura 14 – Floculador 1

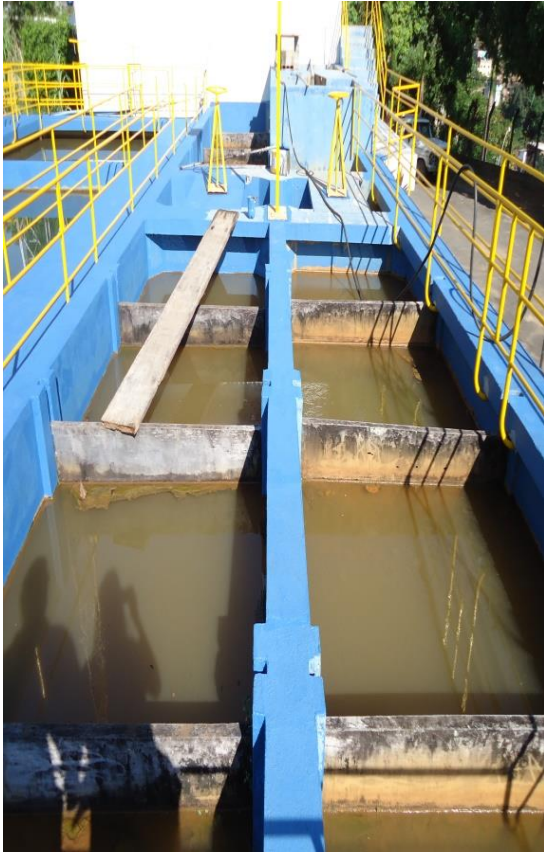
Figura 15 – Floculador

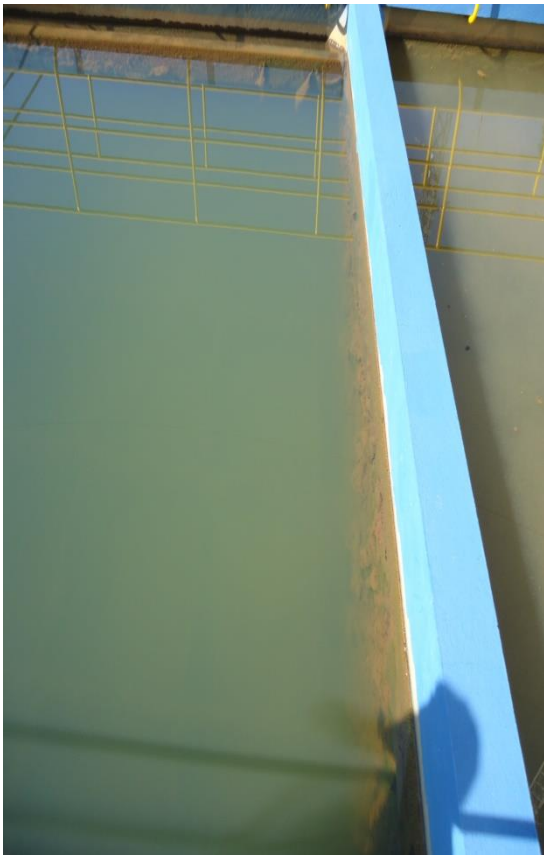
Após a etapa de floculação são utilizados os decantadores (Figura 16, Figura 17 e Figura 18) que apresentam excesso de lodo, necessitando de manutenção.

Figura 17 – Decantador

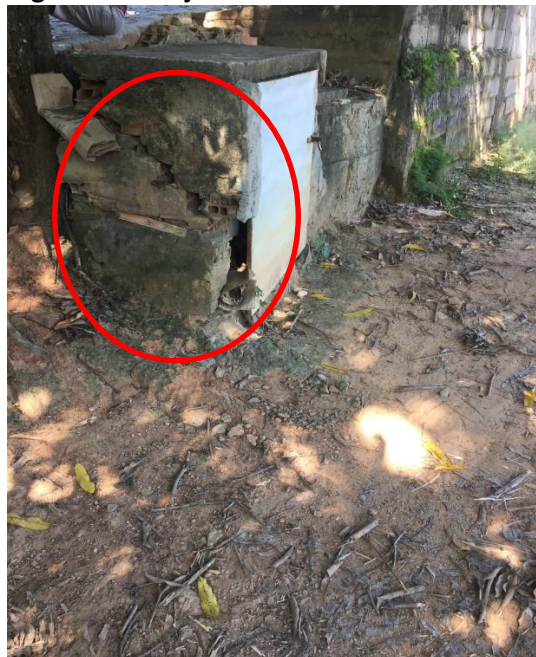
Figura 78- Casa de Bomba com estrutura danificada.

NC 44 - Há necessidade de manutenção em toda a estrutura da casa de bomba, devido a grande quantidade de fissura e ferragem exposta.

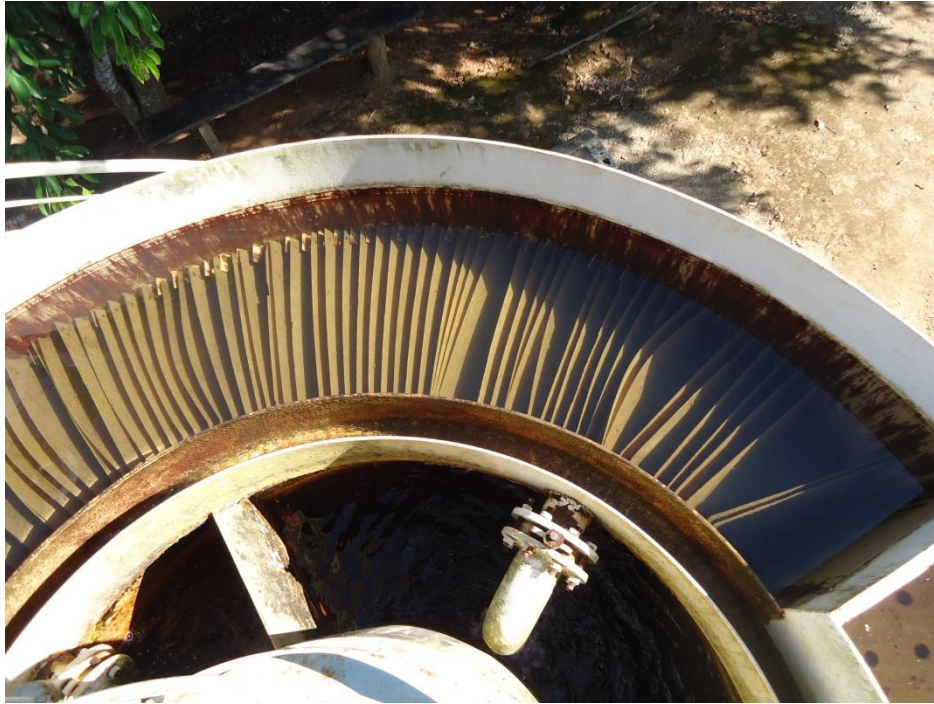
Na chegada da água bruta (Figura 92) e a unidade de floculação (Figura 93) estão em condições adequadas. Após, é utilizado o decantador (Figura 94) com condições adequadas de limpeza, há excesso de corrosão no interior da unidade de decantação, necessitando de manutenção.

Figura 94 – Decantadores da ETA São José das Torres.

NC 57 - Há excesso de corrosão no interior da unidade de decantação, necessitando de manutenção.

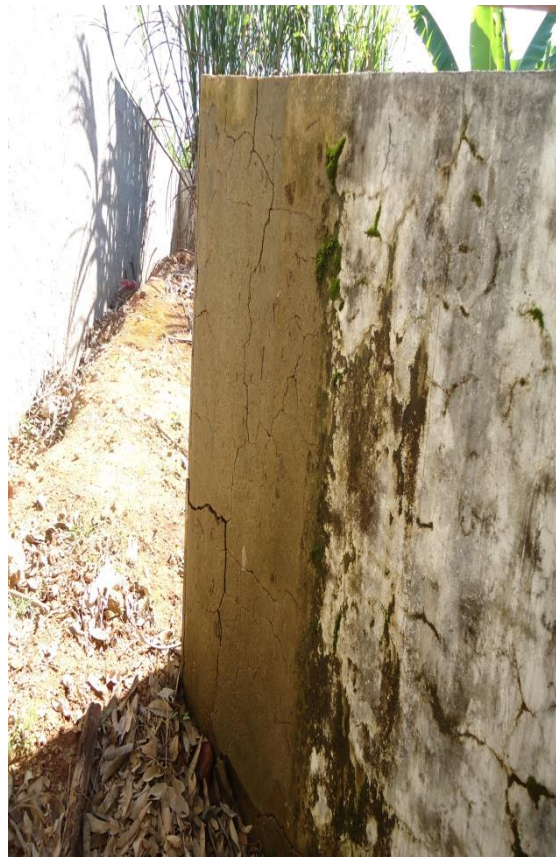
O reservatório está localizado na área interna da ETA de São José das Torres (Figura 97), com boas condições de limpeza do entorno, porém apresenta fissuras com vazamentos visíveis (Figura 99) necessitando de manutenção na estrutura, acesso em condições precárias de uso (Figura 98), necessitando de melhores adaptações.

Figura 99 - Fissura no reservatório da ETA.

NC59 – O reservatório apresenta fissuras com vazamentos visíveis necessitando de manutenção na estrutura.

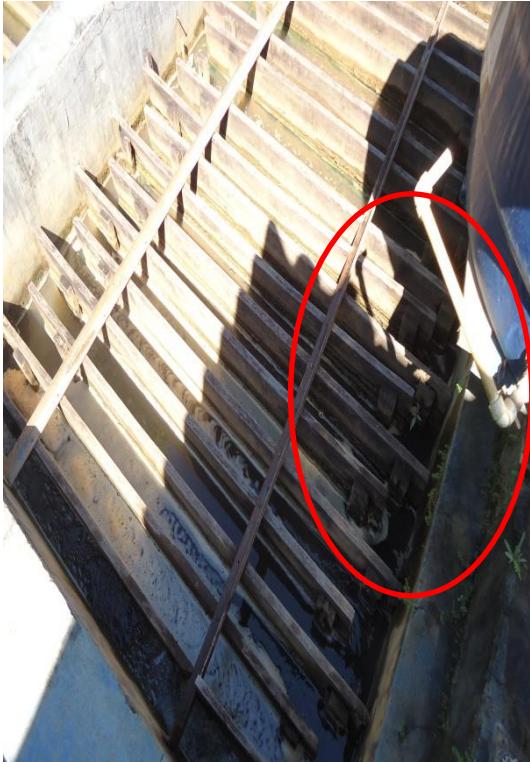
Figura 113 - Vegetação presente na unidade de flocação. Figura 114 – Decantador 1.

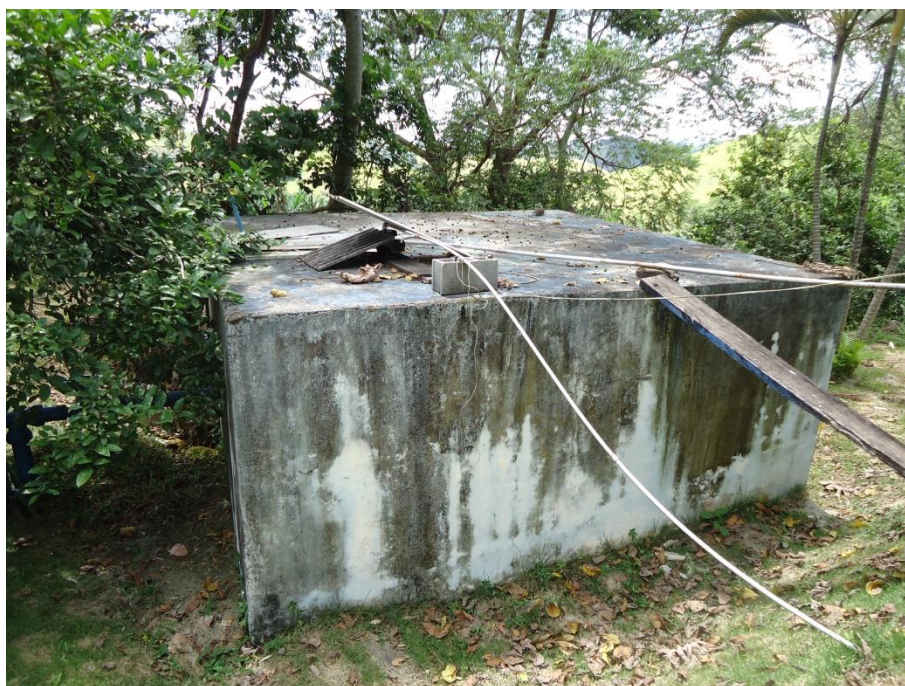
- Reservatório 1 é utilizado para distribuição está em condições estruturais satisfatórias, porém necessita de manutenção de limpeza e pintura de toda a estrutura(Figura 142)). Não há sinalização no local.

Figura 142 – Reservatório 1.

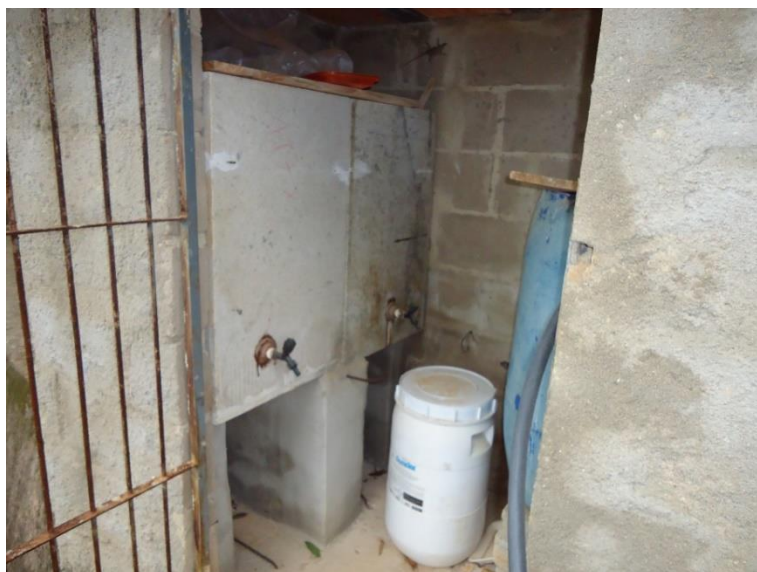
A ETA não faz uso de pré tratamento. As condições de conservação da estrutura dos dosadores não são satisfatórias, mais está sendo construídos os novos dosadores de concreto (Figura 130) e as condições de limpeza da estrutura dos dosadores é satisfatória (Figura 129).

Figura 130-Dosadores em construções.

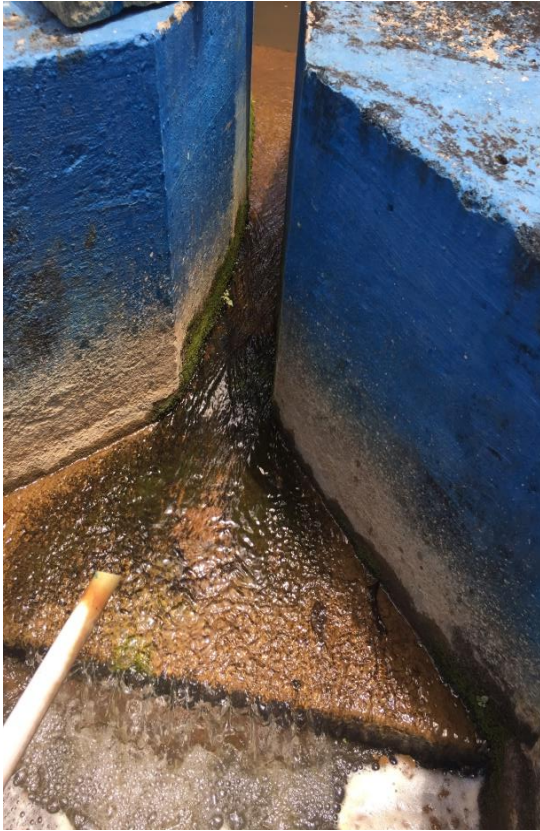
A Calha Parshall, está em condições satisfatórias de uso (Figura 148), necessitando de manutenção de limpeza, tendo em vista a presença de lodo. A unidade de floculação (Figura 149) está em condições adequadas, não possui vazamentos e o processo de floculação está ocorrendo corretamente (Figura 150). Após a etapa de floculação é utilizado um decantador (Figura 151). Este se encontra, em condição inadequada, necessita de manutenção de limpeza tendo em vista a presença de lodo (Figura 152) no sistema. Em Todo o sistema da ETA do distrito de Santo Antônio de Muqui não há guarda-corpos de proteção.

Figura 148 – Calha Parshall

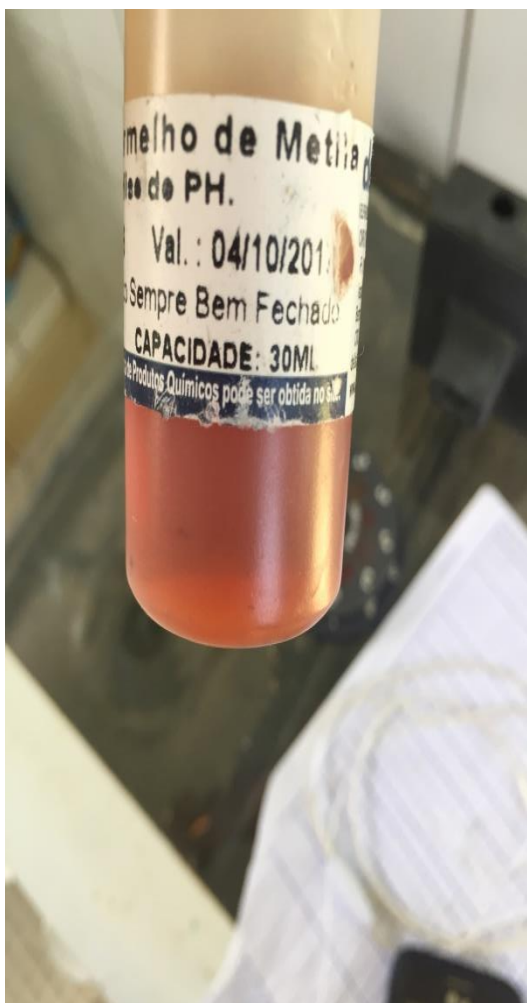
Figura 156 – Reagente fora do prazo de validade.

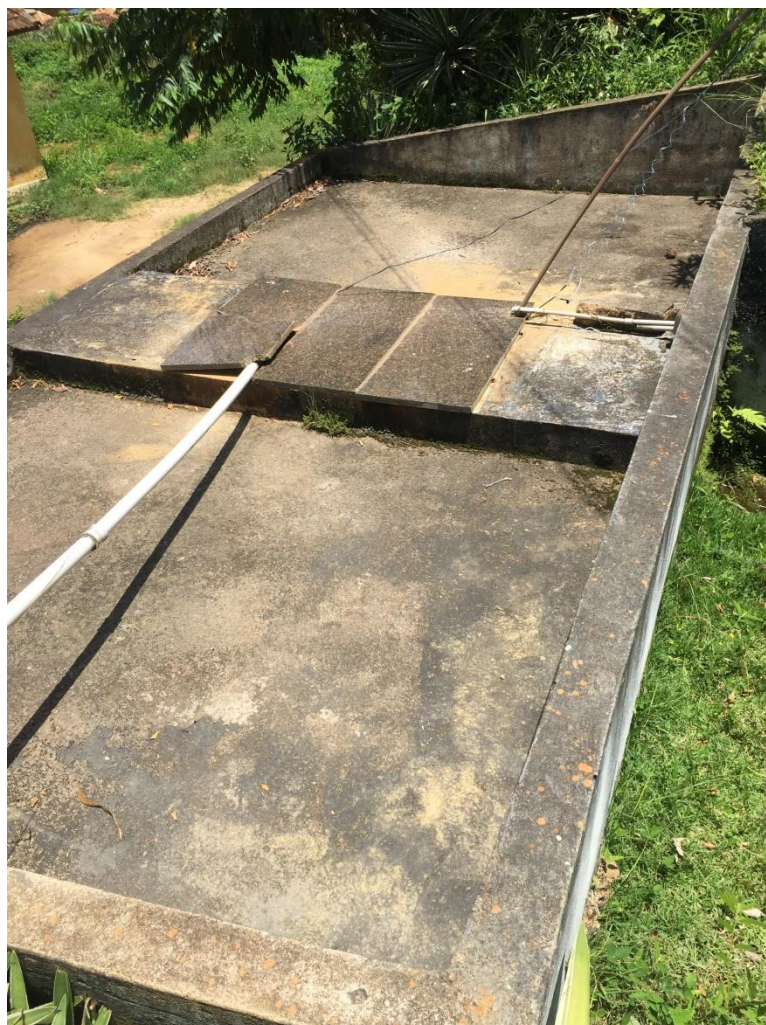
- Reservatório 1 é utilizado para distribuição no distrito e está em condições estruturais satisfatórias, porém necessita de manutenção de limpeza e de pintura de toda a estrutura(Figura 161). Não há sinalização no local.

Figura 161 – Reservatório 1.
