**Ente Regulador do Consórcio Intermunicipal de Saneamento Básico do  
Espírito Santo**

## **RELATÓRIO DE FISCALIZAÇÃO**

006/2019

ASSUNTO: Fiscalização da prestação de serviço de abastecimento de água, tratamento de esgoto e atendimento comercial de Ibiraçu- ES.

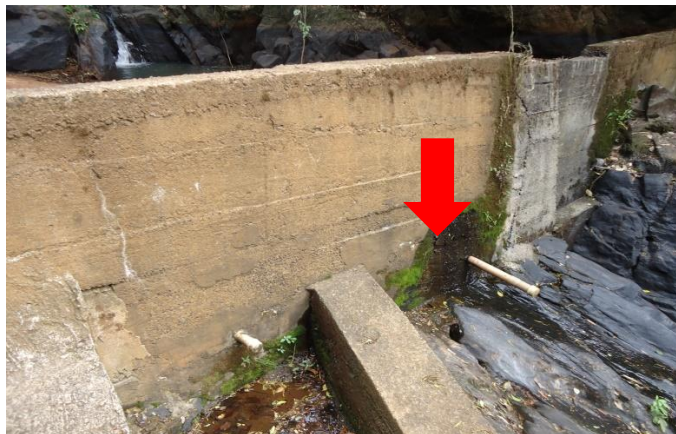
**Figura 1 – Captação da Sede de Ibiraçu.**

A captação de água bruta é feita na Sede do município de Ibiraçu através do Rio Taquarassu (Figura 1), através de tubulações de 150 mm e a linha de adução é constituída de aproximadamente 14.000 metros de tubulação.

A condição de acesso ao local de captação de Taquarassu é satisfatória (Figura 3), no acesso da captação de Ibiraçu não há identificação. Para retenção de sólidos grosseiros há um crivo na ponta da tubulação (Figura 2). Há vazamento na barragem, necessitando assim de manutenção na estrutura.

NC 03 - Há vazamento na barragem Taquarassu, necessitando assim de manutenção na estrutura;

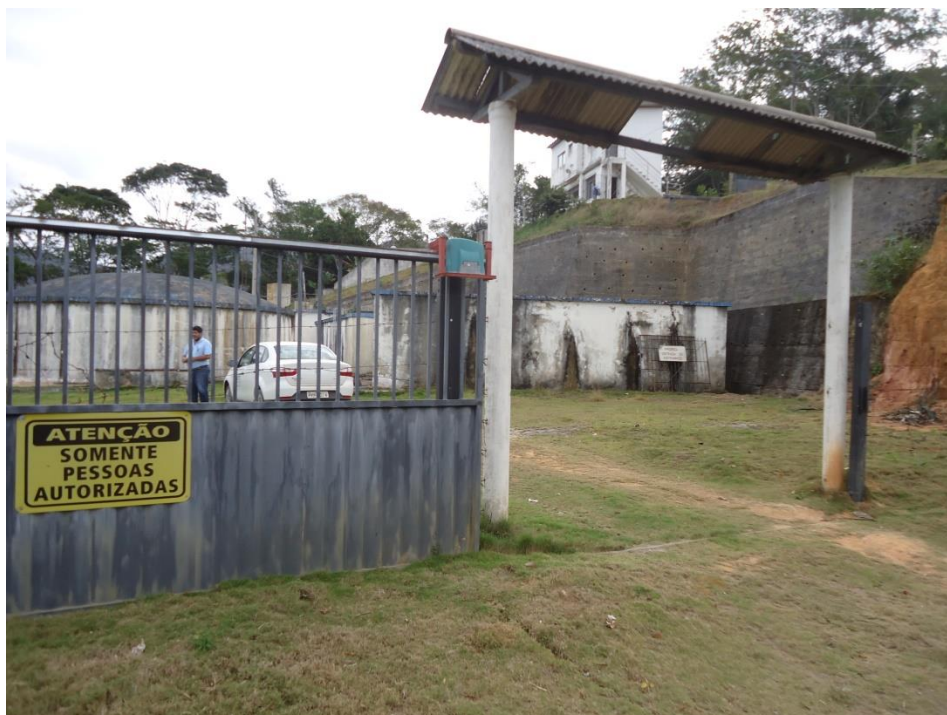
**Figura 8 –ETA de Ibirapu.**

O tratamento da água captada ocorre na Estação de Tratamento de Água (ETA) no próprio do município (Figura 8, Figura 9 e Figura 10), não há guarda corpo de segurança na ETA de Ibiraçu, necessitando assim de instalação do mesmo em toda a estrutura para segurança dos colaboradores. O acesso à ETA apresenta boas condições na estrutura, porém no local não há identificação (Figura 11), necessitando de identificação e manutenção de pintura. Na ETA também há muro e não há animais dentro dos limites.

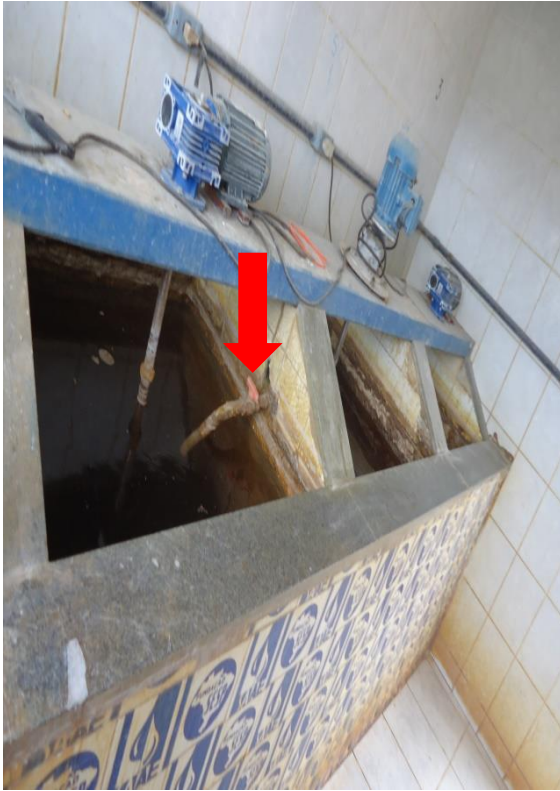
A ETA não faz uso de pré tratamento. Há necessidade de manutenção de limpeza nas estruturas dos tanques (Figura 15 e Figura 16), tendo em vista excesso de produto químico acumulado no local e manutenção na estrutura dos tanques pois apresenta desgastes na estrutura.

Figura 15 – Tanques de dosagem.

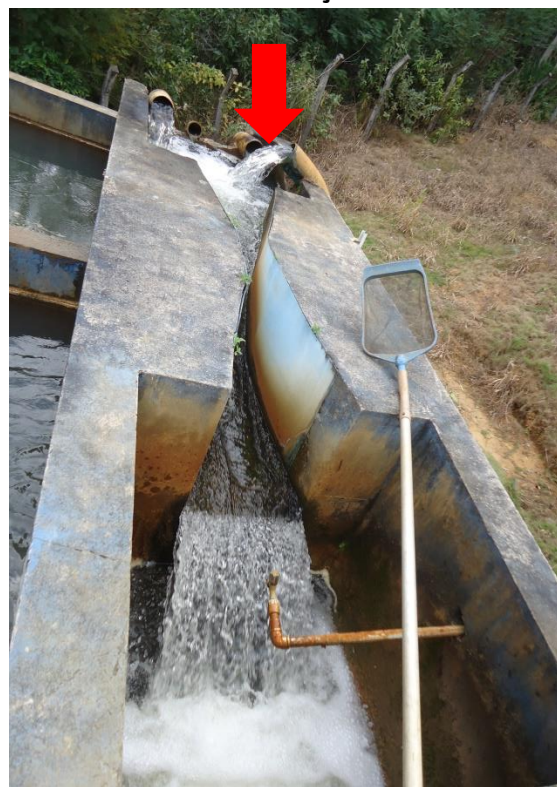
Entretanto, a estrutura de chegada da água bruta é a Calha Parshall, que necessita de manutenção de limpeza decorrente do excesso de lodo presente na presente no local e manutenção de pintura (Figura 18).

Figura 18 – Chegada da Água Bruta na ETA.

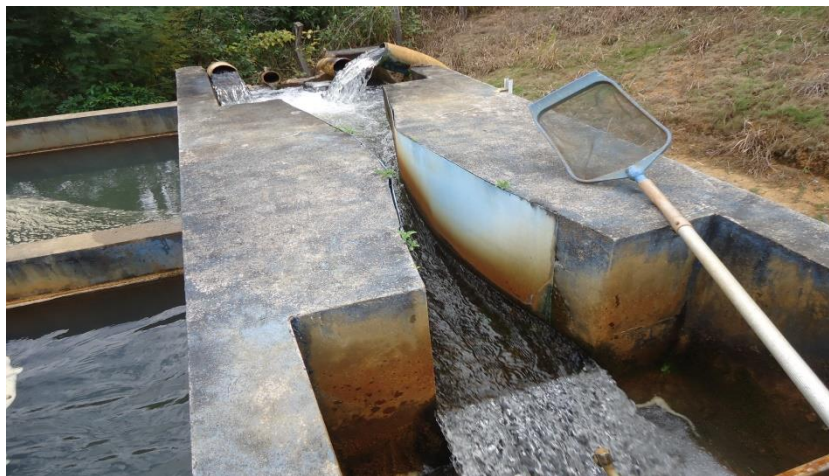
**Figura 19 – Calha Parshall.**

A Calha Parshall está necessitando de manutenção de limpeza, há excesso de lodo e de vegetação na estrutura (Figura 19, Figura 20). Há necessidade também de manutenção na estrutura, tendo em vista a apresentar fissura na estrutura (Figura 21 e Figura 22). Porém o dosador de Sulfato de Alumínio presente na Calha Parshall está em condição adequada de uso.

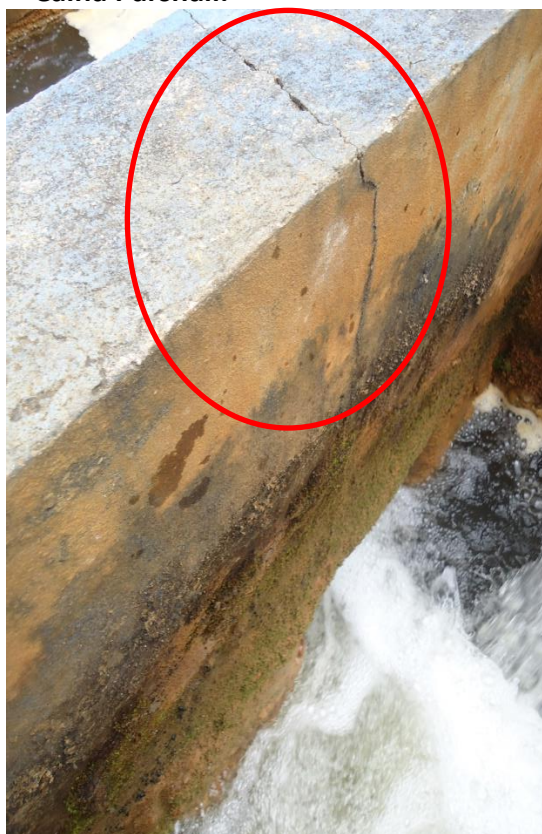
**Figura 21 – Fissura na Calha Parshall.**

NC 11 - Há necessidade também de manutenção na estrutura da Calha paschall, tendo em vista a apresentar fissura na estrutura;

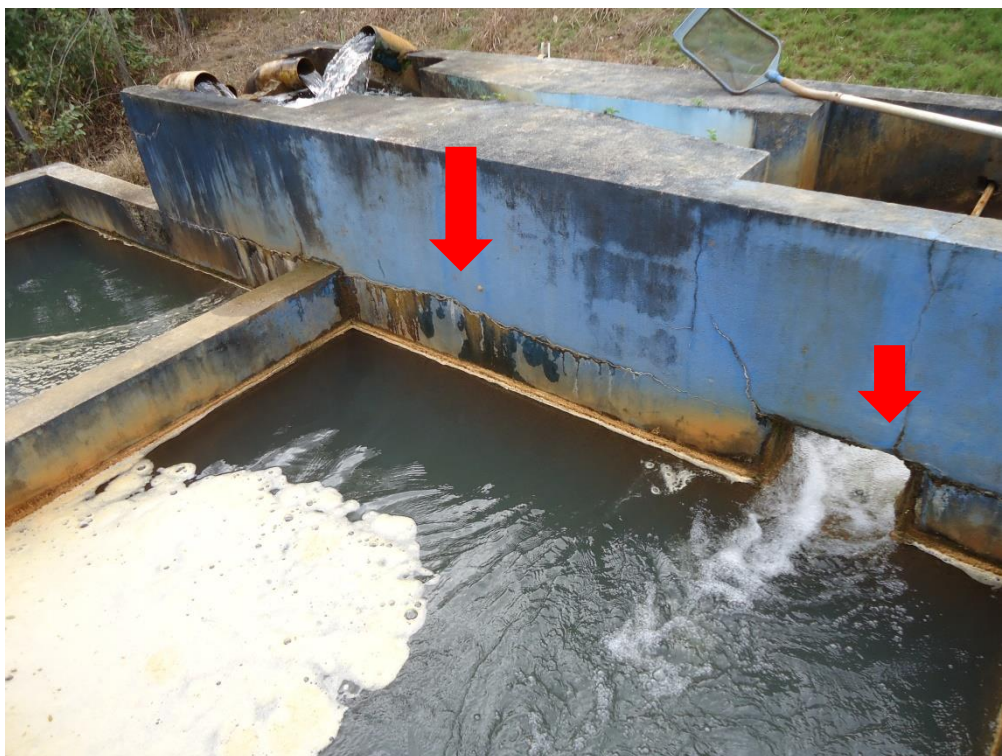
**Figura 22 – Fissura na Calha Parshall.**

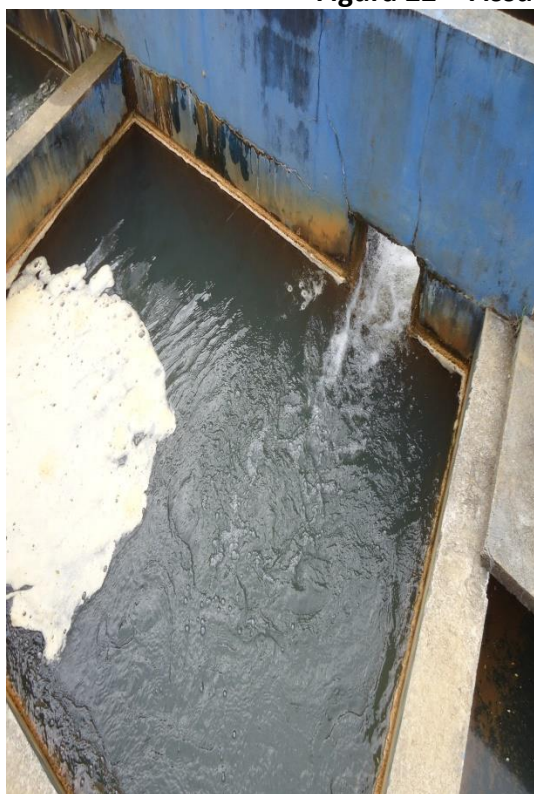
**Figura 23 – Floculador**

Na ETA há uma unidade de floculação (Figura 23 e Figura 24) está em boas condições de uso, necessita de manutenção de limpeza e pintura.

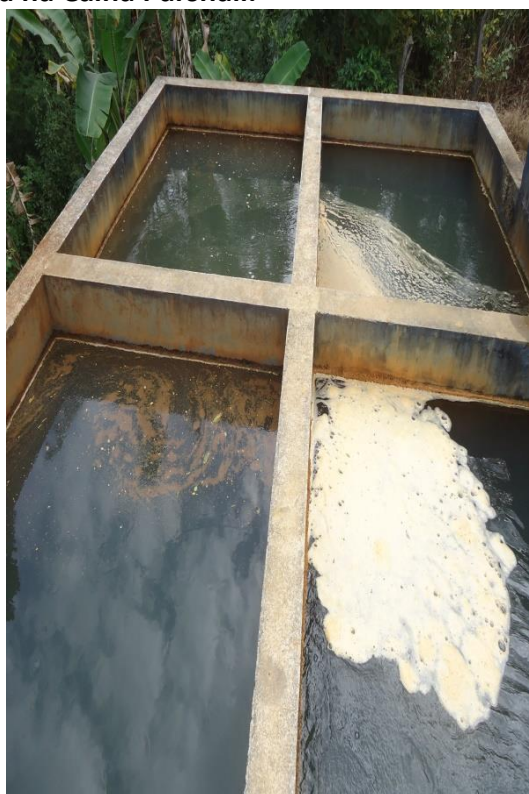
**Figura 24 - Floculador sem vazamento.**

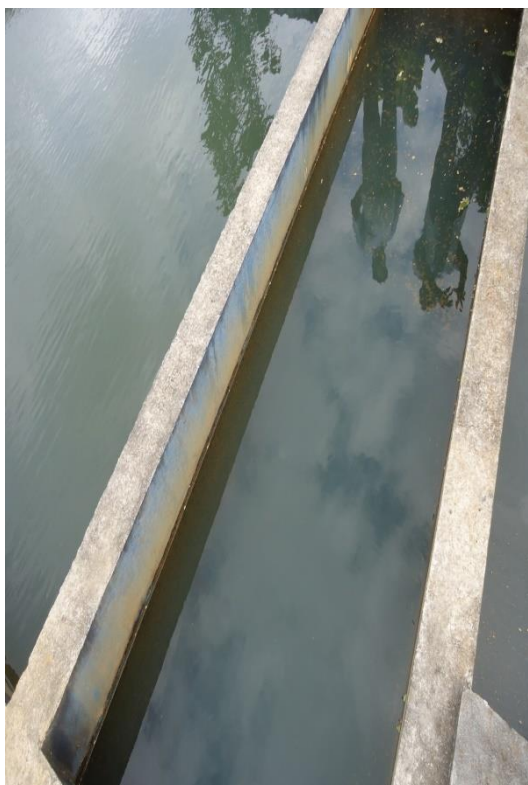
**Figura 25 –Decantador**

Após a etapa de floculação é utilizado o decantador (Figura 25, Figura 26 e Figura 27) que apresentam excesso de lodo, necessitando de manutenção de limpeza e de pintura.

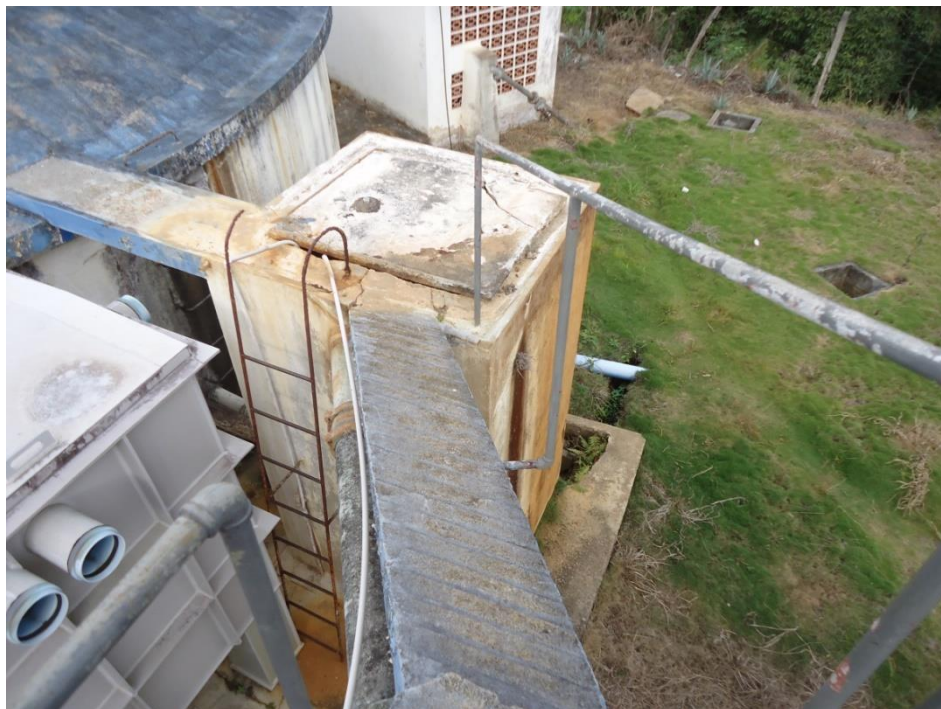
Na saída dos filtros há uma estrutura para dosagem de produtos químicos em condições precárias de uso, há fissura com vazamento na estrutura (Figura 38 e Figura 39), ferragem exposta (Figura 40 e Figura 41), necessitando de manutenção na estrutura, de limpeza e de pintura. Há passarela de acesso, aos dois filtros ascendentes necessita de manutenção de pintura e reforço na estrutura (Figura 42), tendo em vista desgaste estrutural na mesma.

**Figura 42 – Passarela de acesso aos filtros necessitando de manutenção.**

NC 17 - Na saída dos filtros há uma estrutura para dosagem de produtos químicos em condições precárias de uso, há fissura com vazamento na estrutura, ferragem exposta, necessitando de manutenção na estrutura, de limpeza e de pintura;

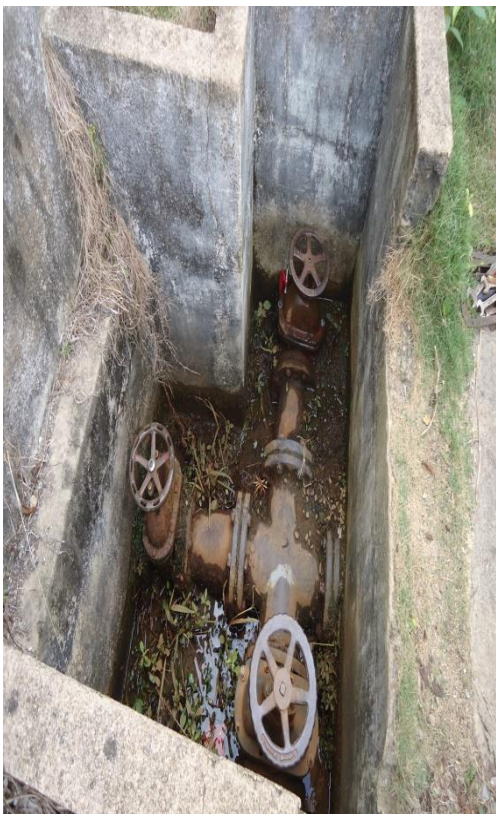
Há vazamento no registro do filtro (Figura 43) e há registro sem vazamento (Figura 44).

**Figura 43 - Registro dos Filtros com vazamento.**

NC 19 - Há vazamentos visíveis no registro do filtro;

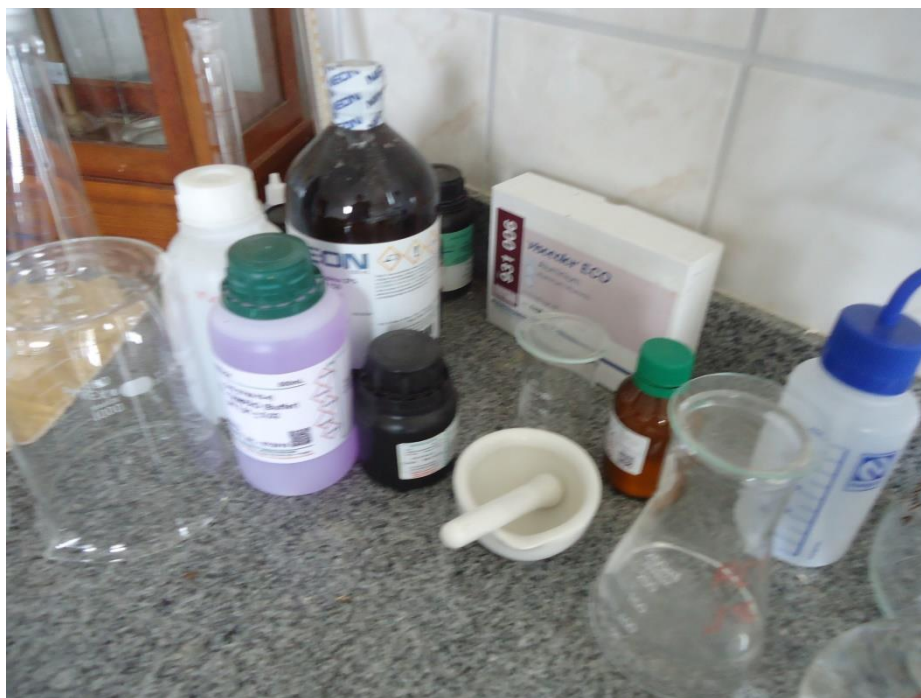
Os reagentes são armazenados na bancada do laboratório (Figura 53.1), necessitando assim de melhoras no armazenamento, como em armário ou prateleira.

**Figura 53.1 – Local de armazenamento de Reagentes.**

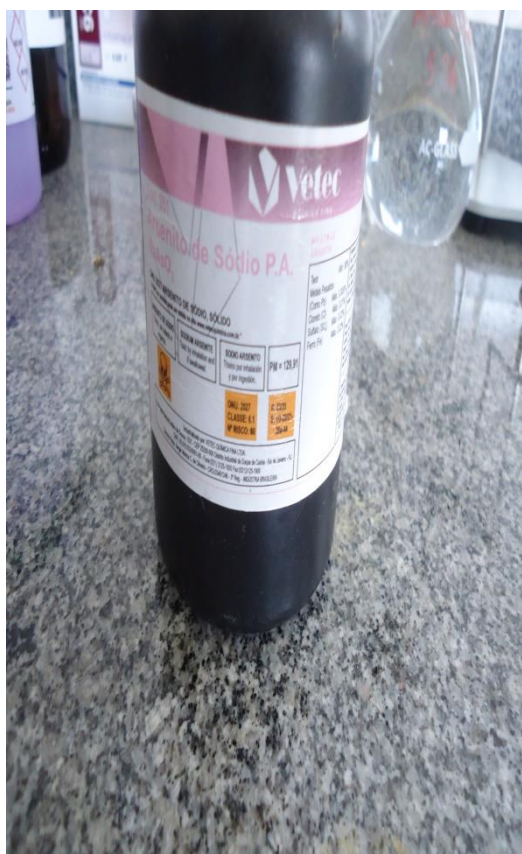
Na ocasião observamos também que alguns reagentes encontravam-se fora do prazo de validade como o Ácido sulfúrico (Figura 53), Arsenito de Sódio (Figura 55 e Figura 56).

Figura 55 – Arsenito de Sódio.

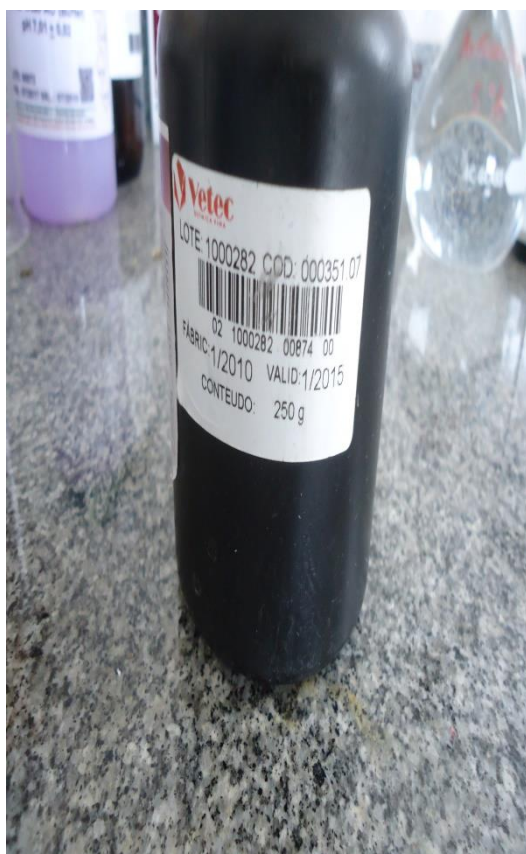
Figura 56 – Arsenito de Sódio.

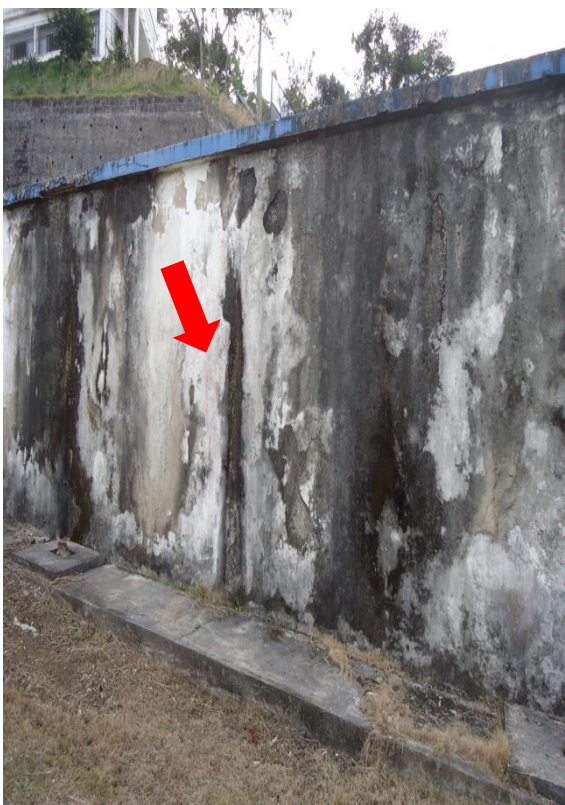
**Figura 78– Reservatório 2**

- Reservatório 2 é utilizado para o armazenamento e distribuição do Bairro São Cristovão e Bairro Boa Vista, apresenta fissura na estrutura (Figura 78 e Figura 79), necessitando assim de manutenção na estrutura. Há necessidade de manutenção de limpeza e de pintura de toda a superfície. Não há sinalização no local.

NC 27 - Reservatório 2 apresenta fissura na estrutura, necessitando assim de manutenção na estrutura. Há necessidade de manutenção de limpeza e de pintura de toda a superfície. Não há sinalização no local;

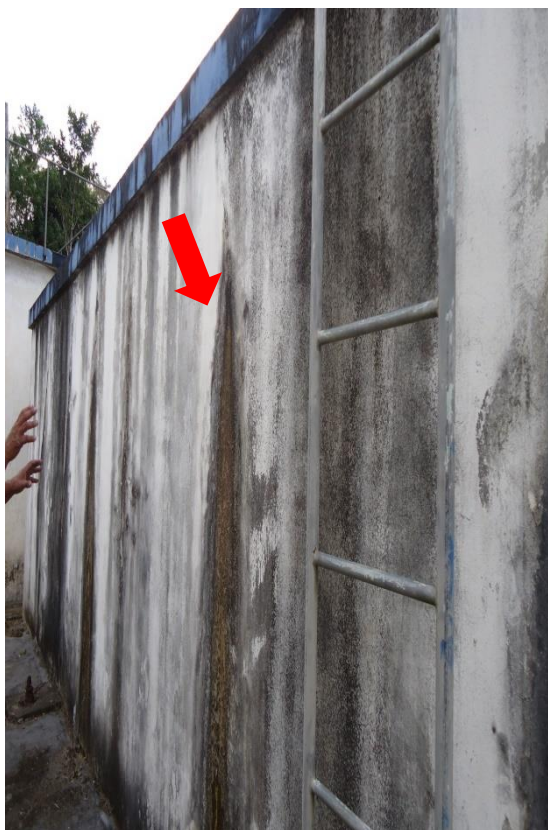
**Figura 79.1– Reservatório 3**

- Reservatório 3 é ligado nos outros dois reservatórios apresenta fissura na estrutura, necessitando assim de manutenção. Há necessidade de manutenção de limpeza e de pintura de todo o reservatório, porém o acesso não está em boas condições de uso. Não há sinalização no reservatório.

NC 28 - Reservatório 3 apresenta fissura na estrutura, necessitando assim de manutenção. Há necessidade de manutenção de limpeza e de pintura de todo o reservatório, porém o acesso não está em boas condições de uso. Não há sinalização no reservatório;

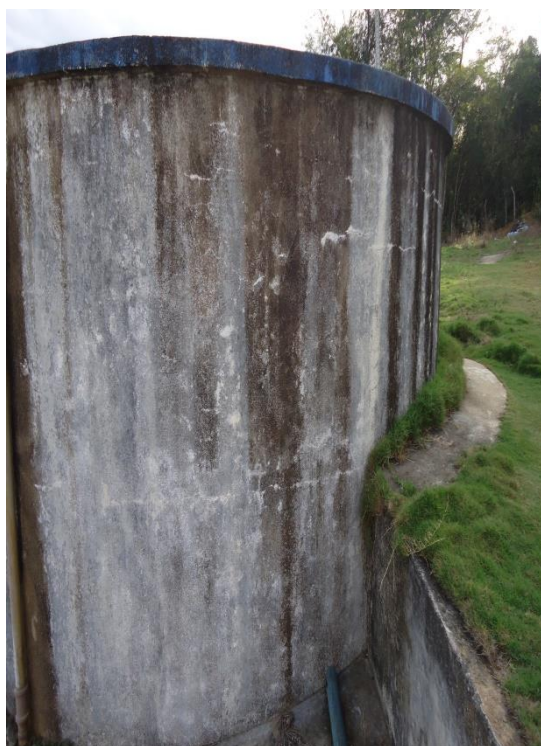
**79.4 – Reservatório 4.**

- Reservatório 4 é utilizado para lavagem dos Filtros apresenta pequenas fissuras na estrutura, necessitando assim de manutenção. Há necessidade de manutenção de limpeza e de pintura. Não há sinalização no reservatório.

NC 29 - Reservatório 4 apresenta pequenas fissuras na estrutura, necessitando assim de manutenção. Há necessidade de manutenção de limpeza e de pintura. Não há sinalização no reservatório;

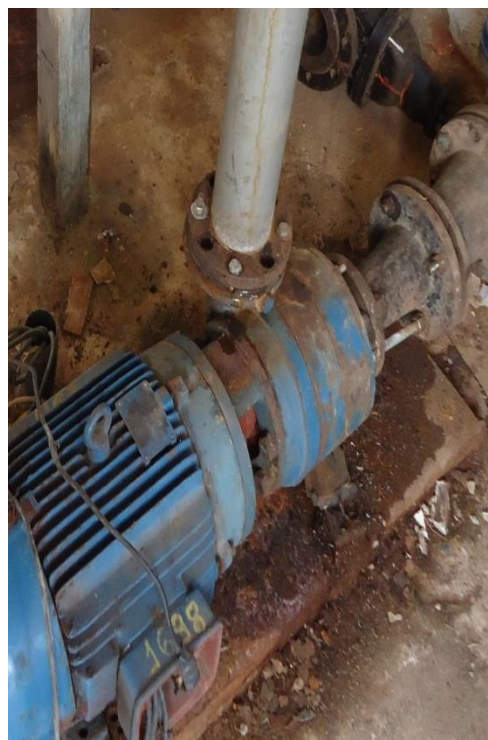
**Figura 82- Conjunto moto-Bomba com vazamento**

NC 31- há vazamento no conjunto moto-bomba da EEAT de Francisco Campagnaro;

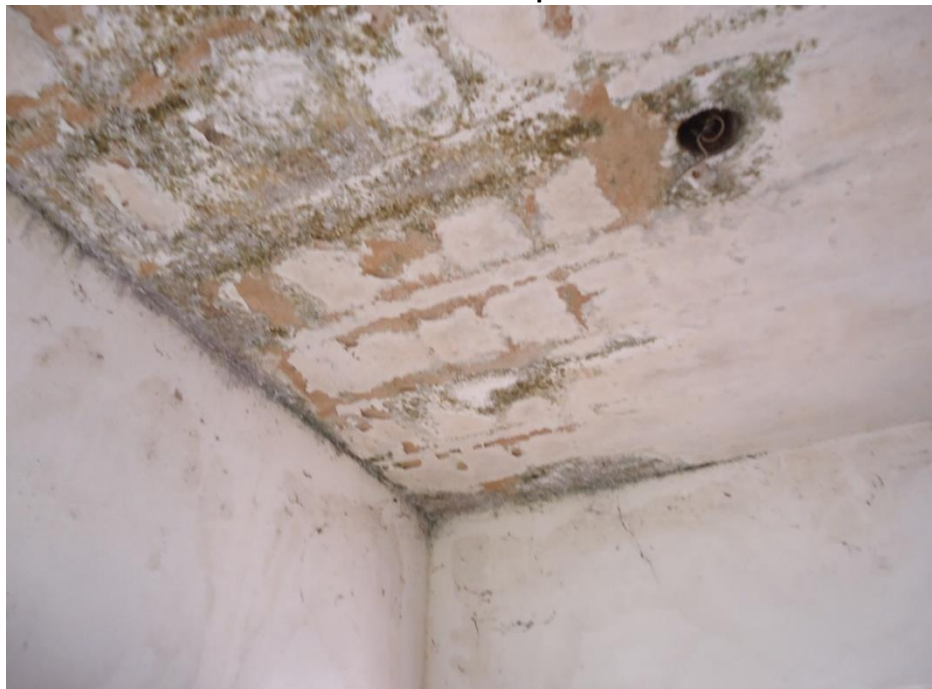
Observa-se que as paredes internas da EEAT de Francisco Campagnaro (Figura 86) necessitam de limpeza tendo em vista a grande quantidade de teias de aranha. Há também objetos indesejados presente no local, que necessitam de organização e limpeza (Figura 85). Na laje da EEAT apresenta excesso de desgaste na estrutura (Figura 87), necessitando de manutenção.

**Figura 87 – Laje da EEAT de Francisco, necessitando de manutenção.**

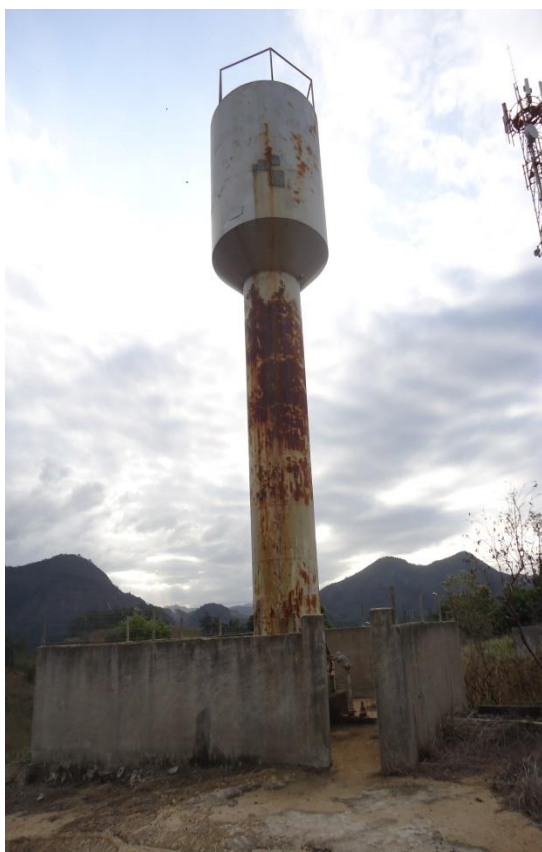
**Figura 87.1- Entrada do Reservatório.**

No Reservatório da EEAT de Francisco Campagnaro (Figura 87.1), não há identificação. Constatamos ainda excesso de corrosão na estrutura do reservatório que apresenta vazamento (Figura 87.2), necessitando assim de manutenção de limpeza, manutenção na estrutura e pintura de toda a estrutura. O reservatório da EEAT tem capacidade de armazenamento de aproximadamente 30.000 Litros.

NC 38 - Há excesso de corrosão na estrutura do reservatório que apresenta vazamento, necessitando assim de manutenção de limpeza, manutenção na estrutura e pintura de toda a estrutura;

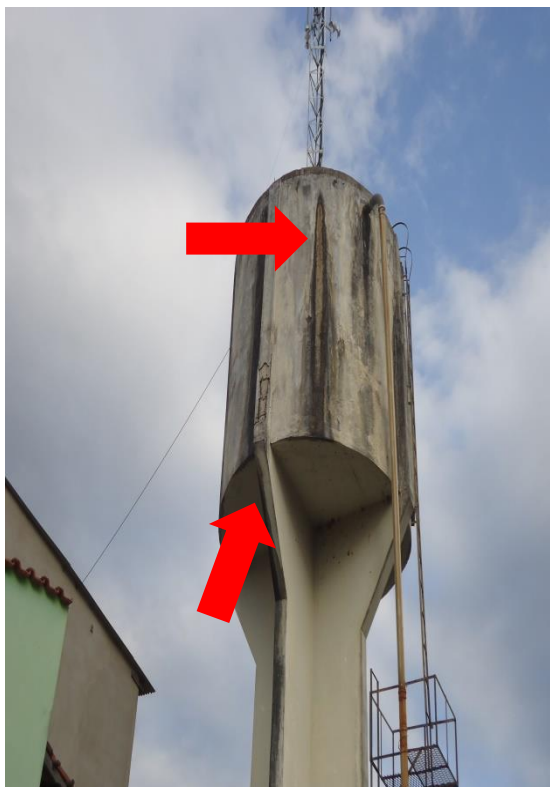
**Figura 102- Ferragem exposta e fissura com vazamento.**

NC 49 - Há ferragem exposta e fissura com vazamento no Reservatório de Mutirão, necessitando de manutenção de limpeza, manutenção na estrutura e de pintura;

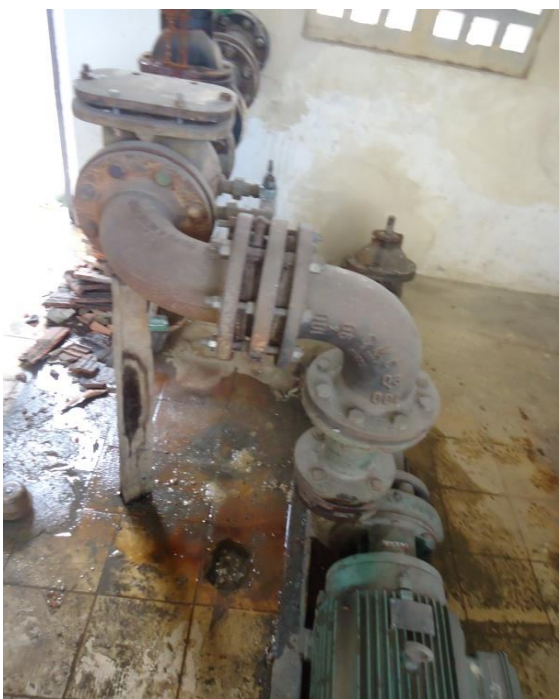
**Figura 109 – Conjunto moto-bomba com Vazamento.**

NC 53- há vazamento visível no conjunto moto-bomba que necessita de manutenção;

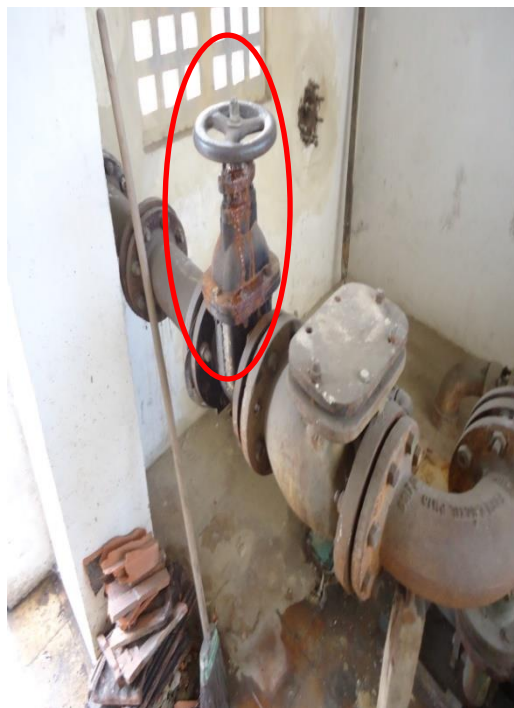
**Figura 110 – Vazamento na EEAT.**

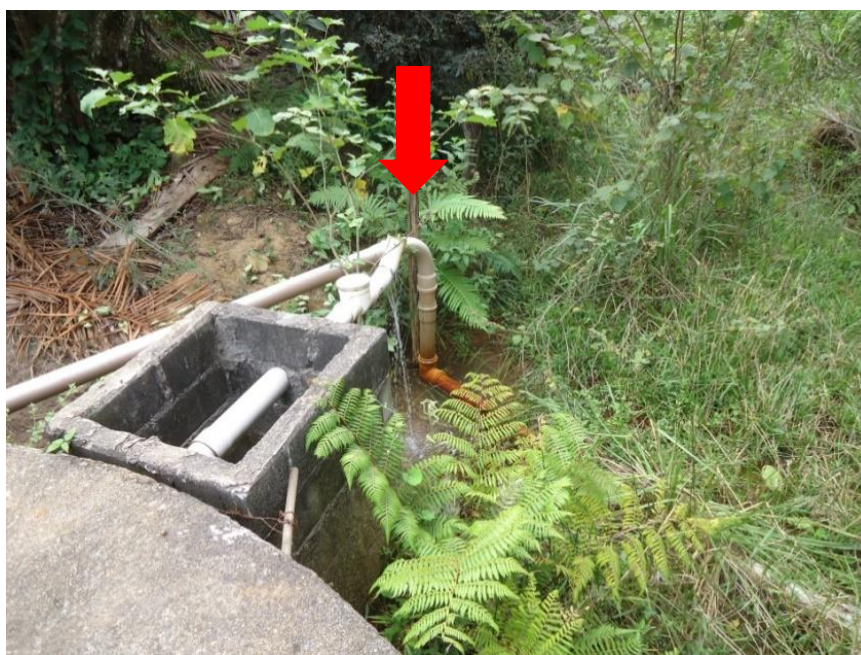
Ressaltamos que a antiga ETA do distrito de Guatemala foi desativada (Figura 135 e Figura 136), no momento da fiscalização apresentou vazamento visível na tubulação (Figura 137), necessitando assim de manutenção de reparo.

**Figura 137 – Vazamento Visível.**

NC 71 - A antiga ETA do distrito de Guatemala foi desativada no momento da fiscalização apresentou vazamento visível na tubulação, necessitando assim de manutenção de reparo;

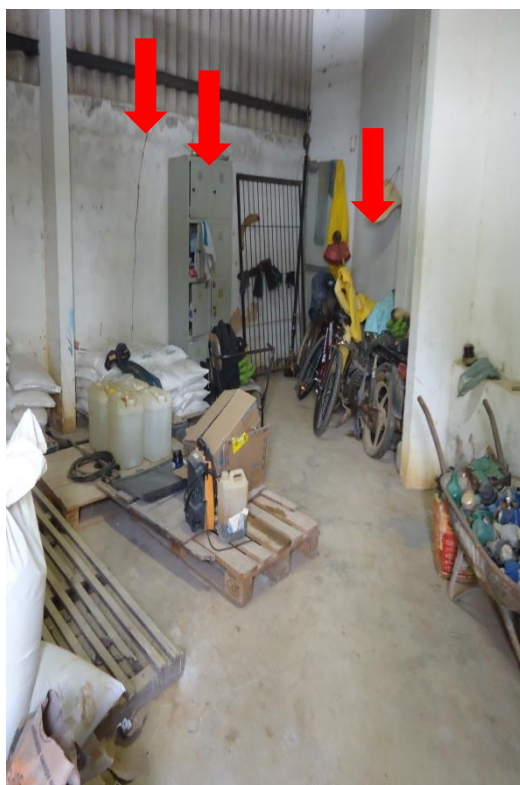
- Almoxarifado de Hidrômetros está em ótimas condições de uso e organização (Figura 189);
- Depósito 1 (Figura 190) utilizado para armazenamento de produtos químicos (Figura 191) está necessitando de manutenção de limpeza. No local há armário para os colaboradores, destacamos que não há armário ou prateleira para armazenamento de EPI's (Figura 192). Há fissura na estrutura do depósito que necessitam de manutenção. O Depósito 1 está necessitando de manutenção de limpeza, manutenção na estrutura e aquisição de armário ou prateleira para organização dos EPI's;

**Figura 192 – Armário, EPI's e Fissura.**

NC 96 – Há fissura exposta no Depósito 1 que necessita de manutenção;
