**Ente Regulador do Consórcio Intermunicipal de Saneamento Básico do
Espírito Santo**

RELATÓRIO DE FISCALIZAÇÃO 007/2019

ASSUNTO: Fiscalização da prestação de serviço de abastecimento de água, tratamento de esgoto e atendimento comercial de Marilândia- ES.

DATA DA FISCALIZAÇÃO: 29/04/2019.

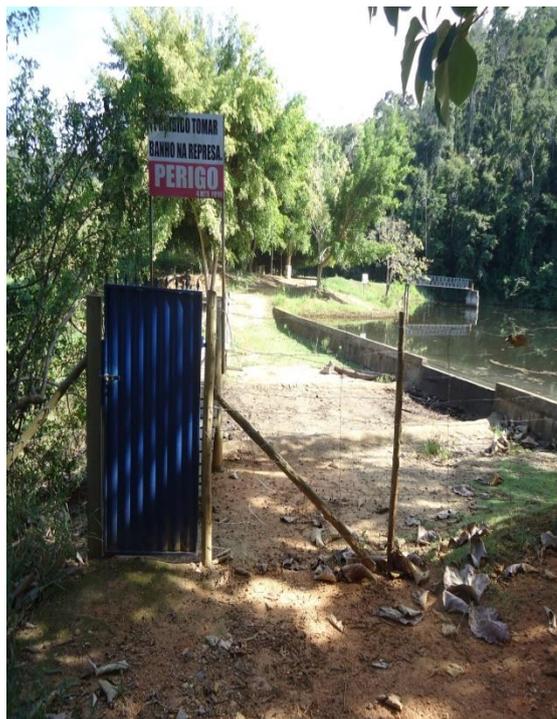
Figura 2 – Barragem Lagoa do SAAE.

Além da Captação de São Pedro, existe a Captação e da Lagoa do SAAE que é através de Barragem (Figura 2), no local há identificação, há excesso de vegetação e há necessidade de adaptação de escada para o acesso a

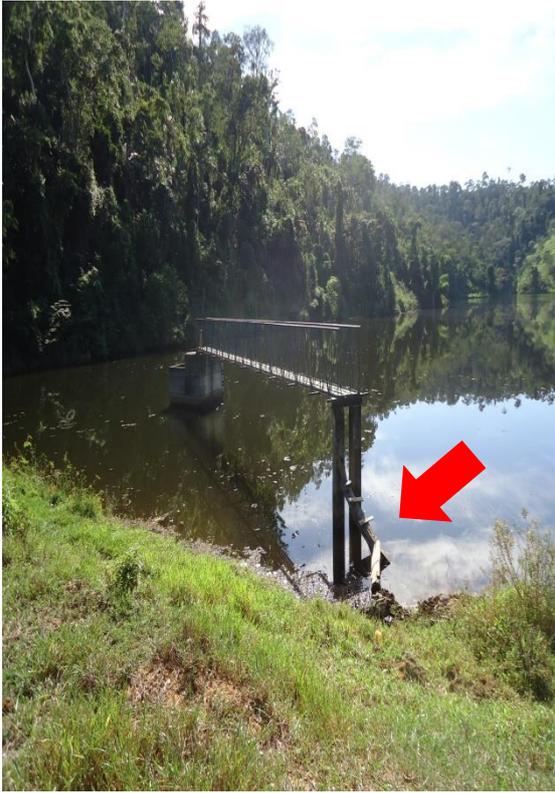
manutenção da captação da água (Figura 3). A estrutura da barragem está em boas condições de uso (Figura 4).

Figura 3 - Falta escada de Acesso.

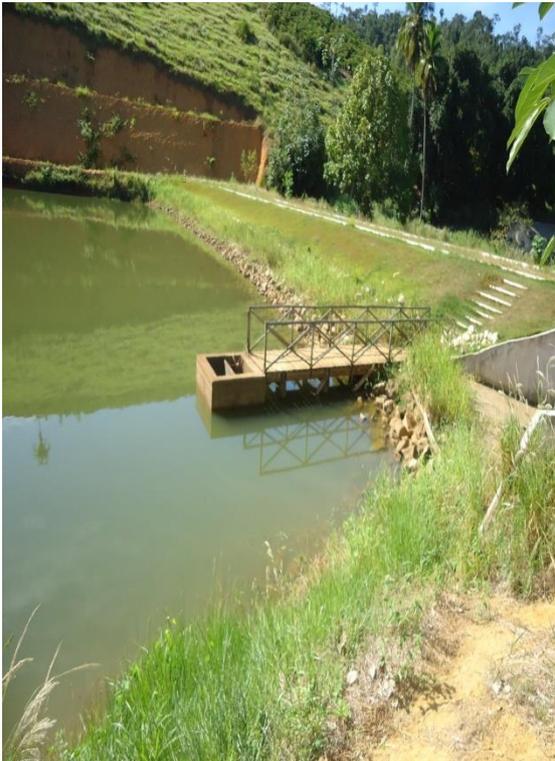
Figura 5 - Barragem Liberdade.

A Captação Liberdade é realizada através de Barragem (Figura 5), as condições de acesso ao local de captação Liberdade são satisfatórias, no acesso ao local da captação não há identificação (Figura 6). Na estrutura de captação da barragem há excesso de vegetação, necessitando assim de manutenção de limpeza (Figura 7).

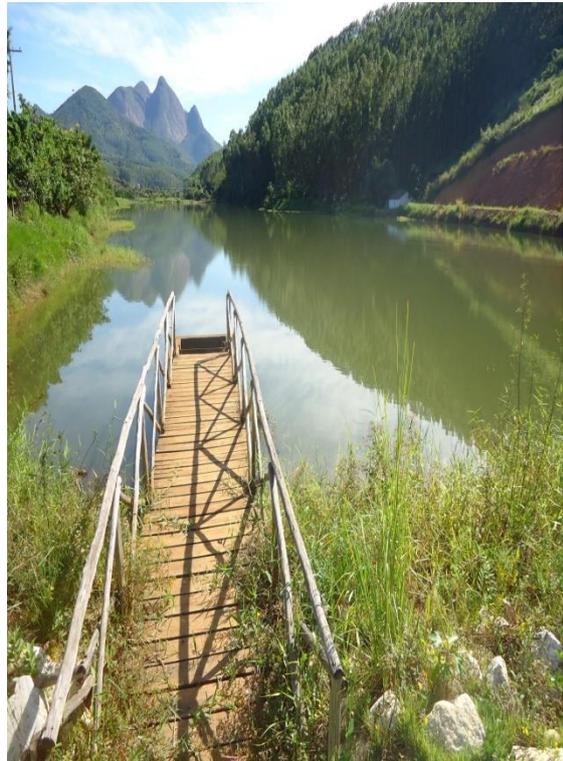
Figura 6 – Excesso de Vegetação.

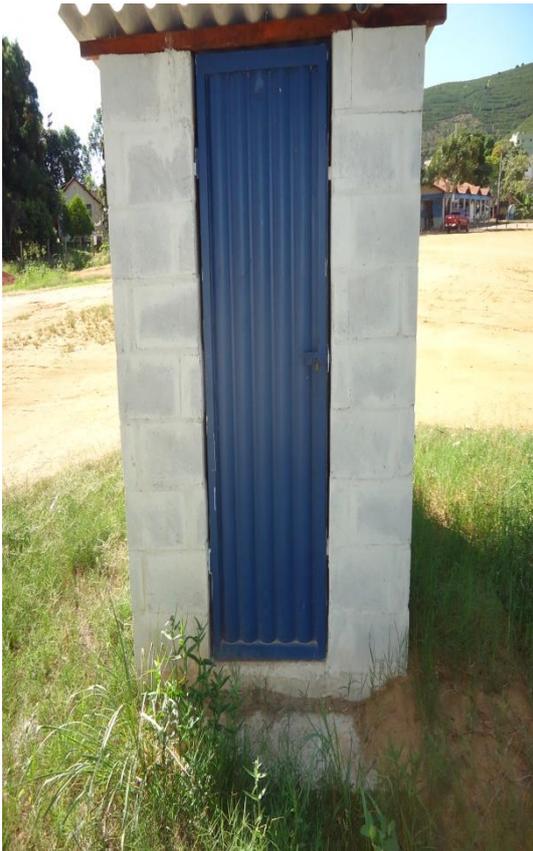
Figura 8 - Poço de Captação Centro 1

Há também no município de Marilândia captação realizada através de poço, quando há escassez de água. A condição de acesso ao local de captação no Espaço Cultural (Figura 8) e Poço do Centro (Figura 9) não há identificação, local de fácil acesso. Constatamos ainda vazamento no poço do centro (Figura 10 e Figura 11), necessitando de manutenção na estrutura.

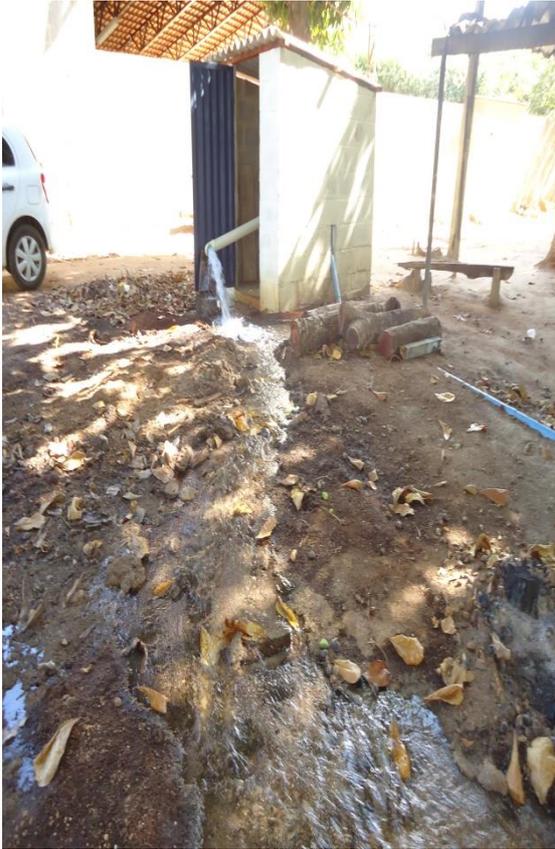
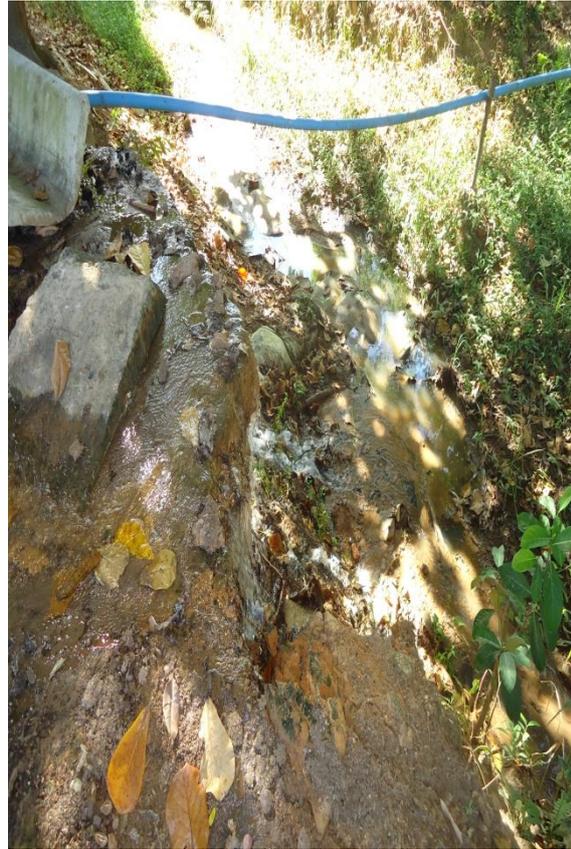
Figura 10 - Vazamento Poço de Captação Centro 2. Figura 11 – Vazamento jogado no Rio.

NC 07 - Constatamos ainda vazamento no poço do centro, necessitando de manutenção na estrutura.

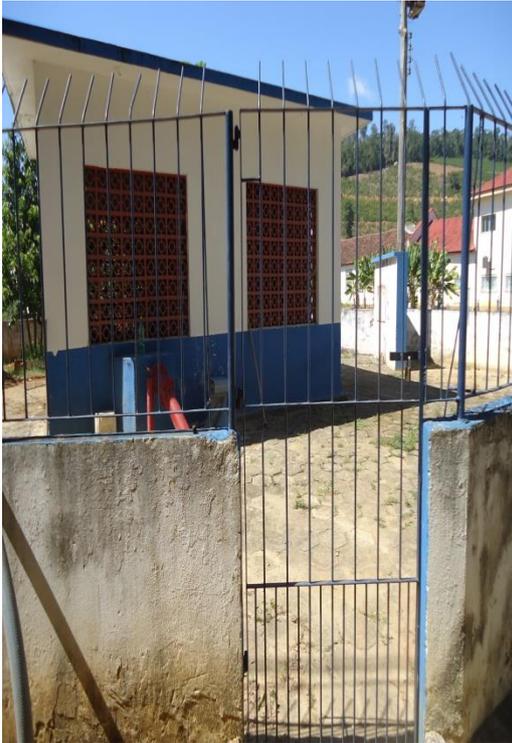
Figura 12 – EEAB do Centro de Marilândia.

Na entrada da Estação Elevatória de Água Bruta (EEAB) de Marilândia (Figura 12 e Figura 13) não há identificação. A Captação da água bruta é realizada através de poço (Figura 14), integrado com a Bacia do Rio São Pedro e Rio Liberdade. O Volume aduzido não é macro medido. Constatamos vazamento (Figura 15) no conjunto moto-bomba que estava sendo resolvido pela equipe técnica do SAAE de Marilândia.

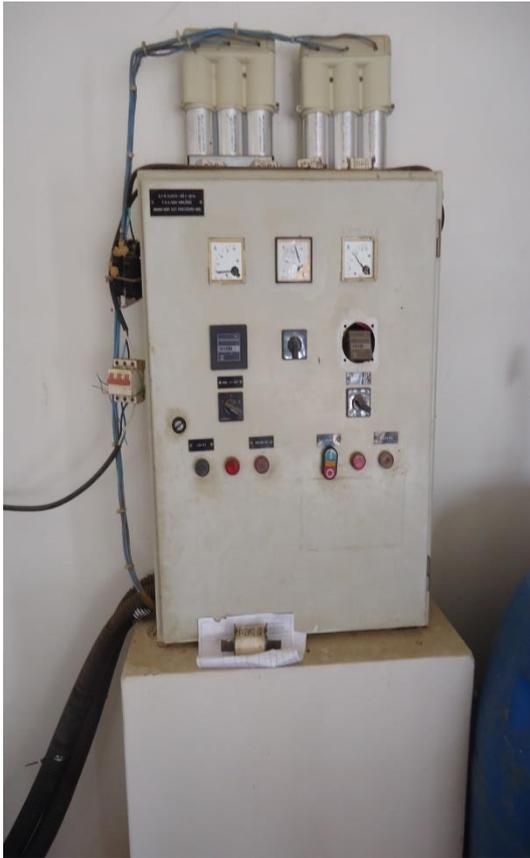
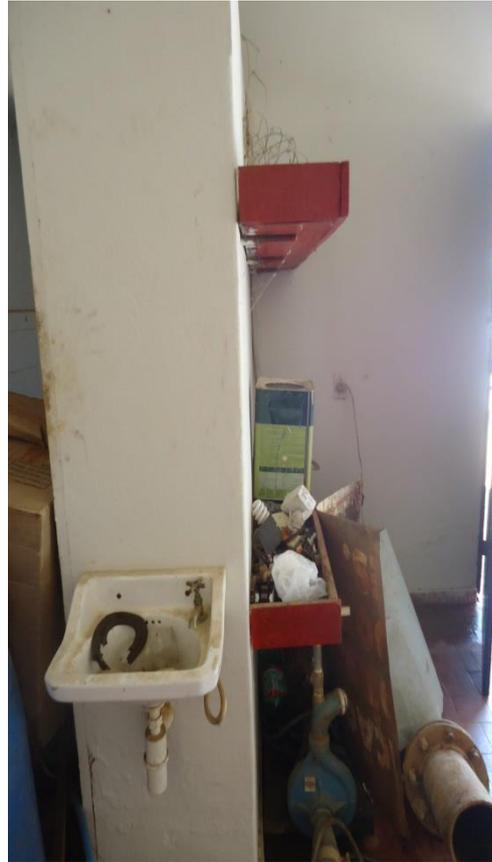
Na EEAB não há sinalização de risco de choque elétrico no painel (Figura 16), não há extintor de incêndio, inversor de frequência e bomba reserva no local. No momento da fiscalização há objetos indesejáveis (Figura 17), que necessita de manutenção de limpeza e retiradas dos mesmo.

Figura 16 – Painel de Controle da EEAB. Figura 17 – Objetos Indesejáveis.

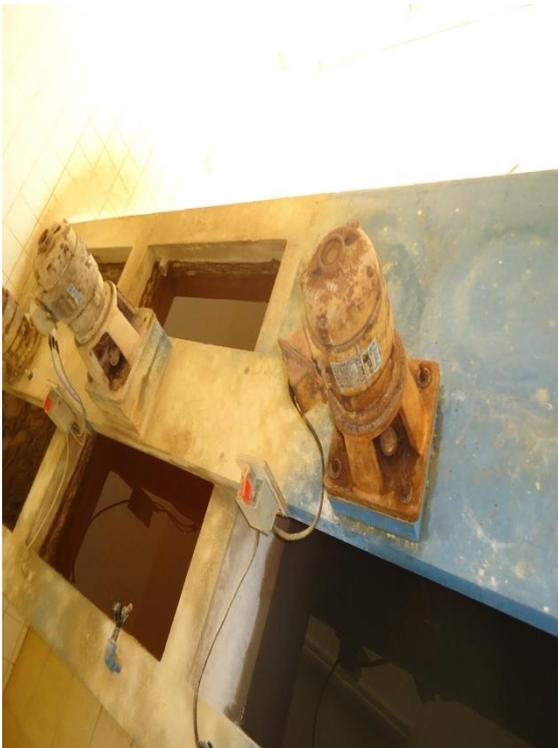
Figura 22 – Tanques de dosagem.

A ETA não faz uso de pré tratamento. As estruturas dos tanques (Figura 22) estão em boas condições de uso.

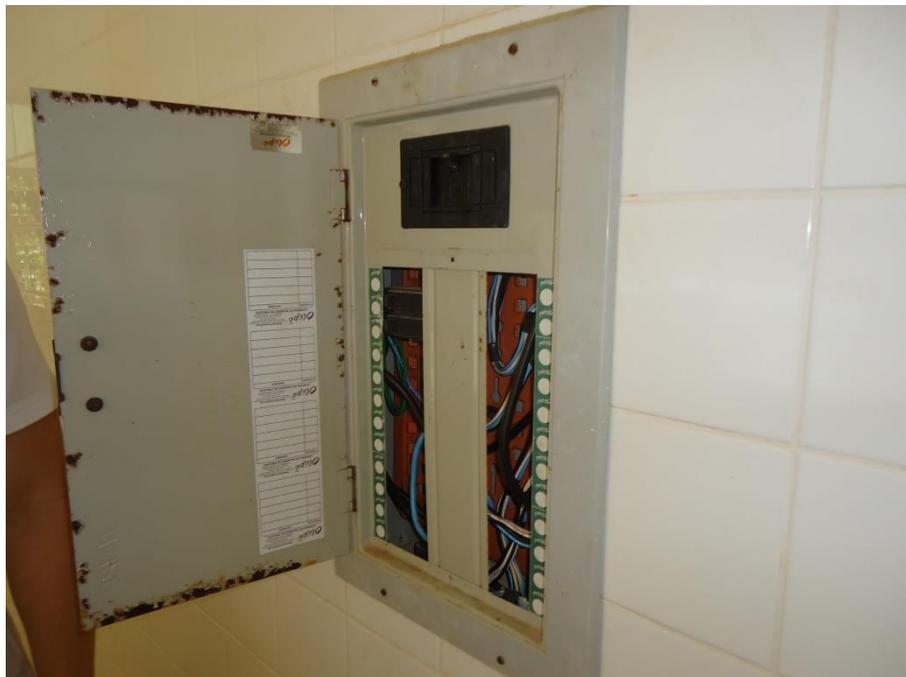
Figura 26– Painel de Controle.

Todos os dosadores de Sulfato, flúor e Cloro presentes na ETA de Marilândia encontrava-se em boas condições estrutural e de manutenção de limpeza (Figura 23, Figura 24 e Figura 25). Não há sinalização de risco de choque elétrico no painel de controle dos tanques (Figura 26) na casa

química da ETA de Marilândia, necessitando assim de adequação de placa de sinalização.

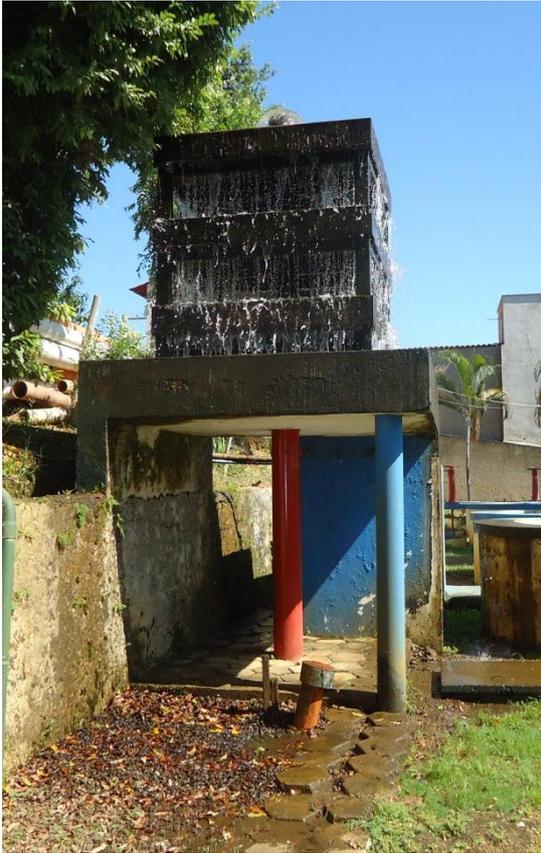
Figura 27 - Chegada da Água Bruta na ETA.

Entretanto, a estrutura de chegada da água bruta (Figura 27) está necessitando de manutenção de limpeza decorrente do excesso de lodo presente no Local (Figura 28). Constatamos ainda Vazamento de água bruta na estrutura, necessitando de estudo de reforma da estrutura.

NC 17 - Constatamos ainda Vazamento de água bruta na estrutura, necessitando de estudo de reforma da estrutura.

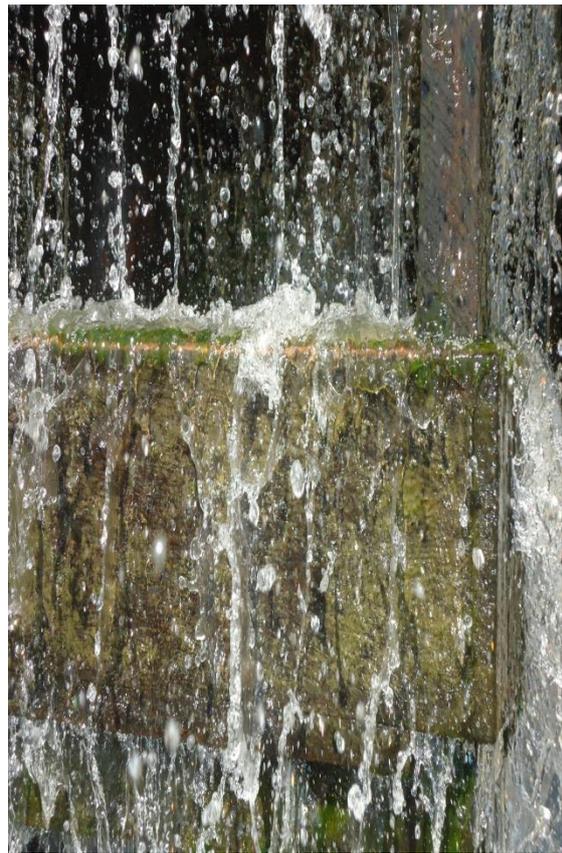
Figura 28 - Excesso de Lodo.

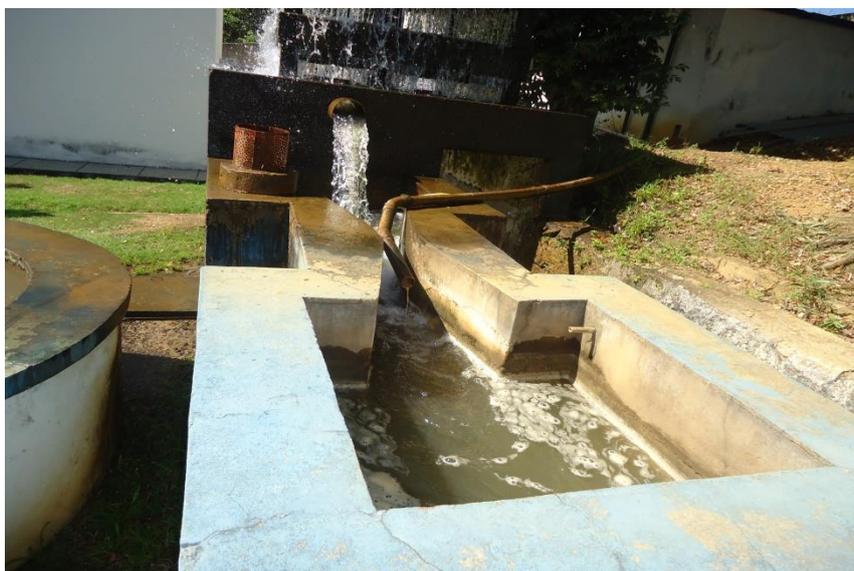
Figura 29 – Calha Parshall.

A Calha Parshall está em condições adequadas com dosagem de sulfato de alumínio (Figura 29), há necessidade de manutenção de limpeza tendo em vista a presença o excesso de lodo na estrutura.

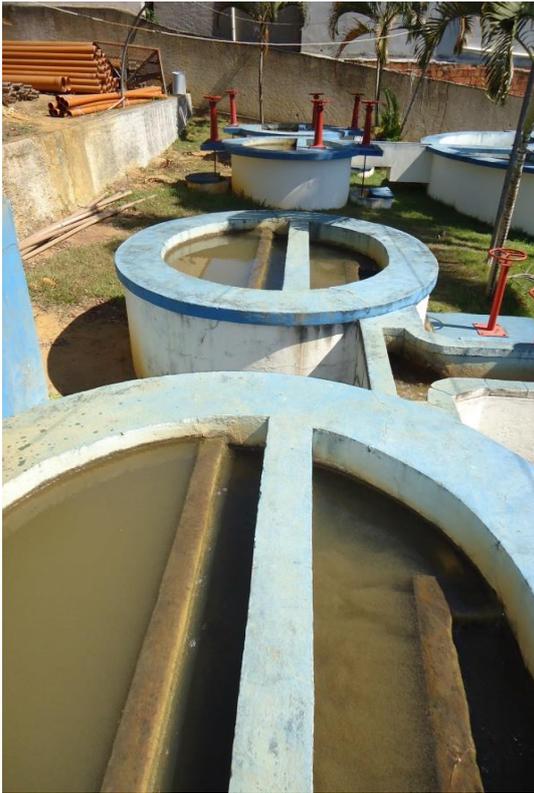
Figura 30 – Floculador 1 e 2.

Na ETA há quatro unidades de floculação (Figura 30, Figura 31, Figura 32 e Figura 33) está em boas condições de uso, necessita de manutenção de limpeza.

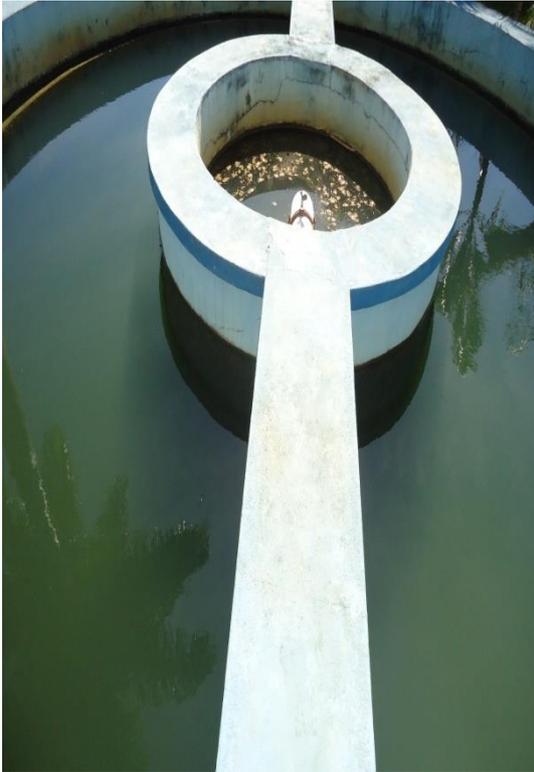
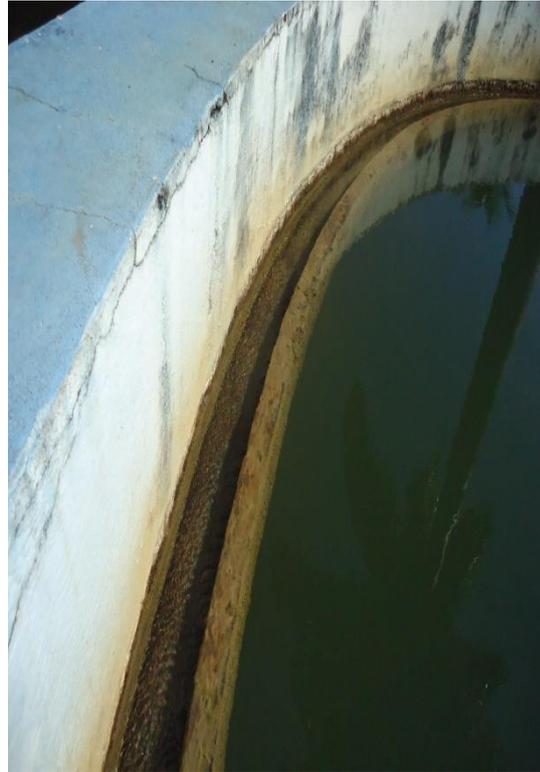
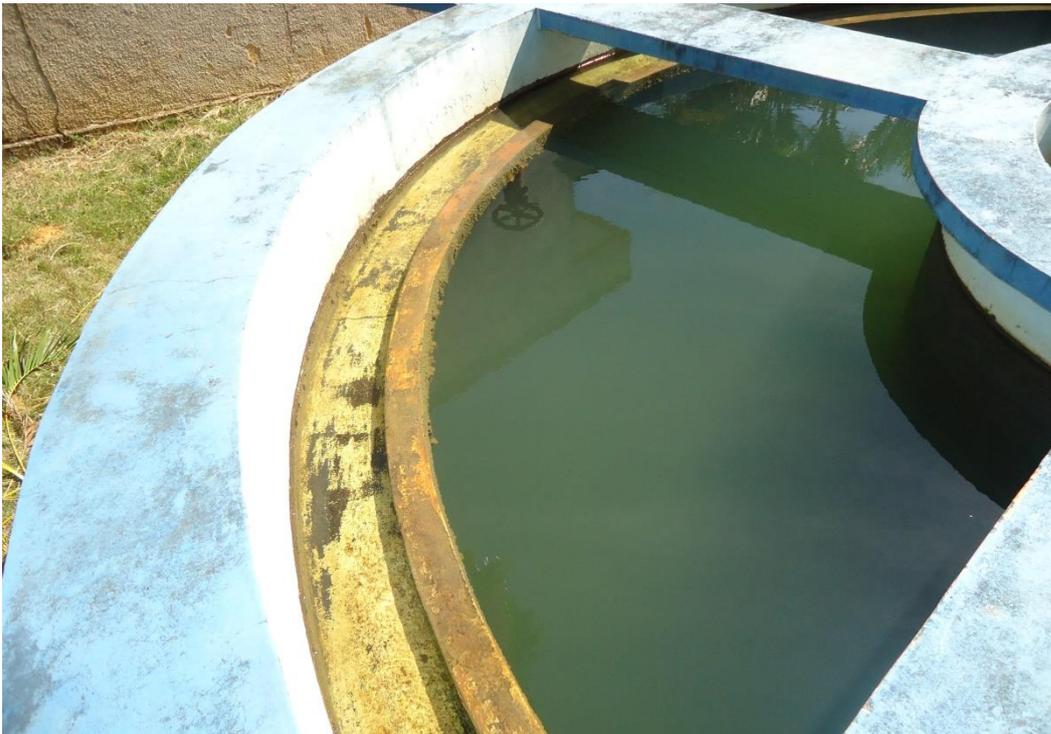
Após a etapa de floculação são utilizado dois decantadores (Figura 34, Figura 35 e Figura 36) que apresentam excesso de lodo, necessitando de manutenção de limpeza e de pintura.

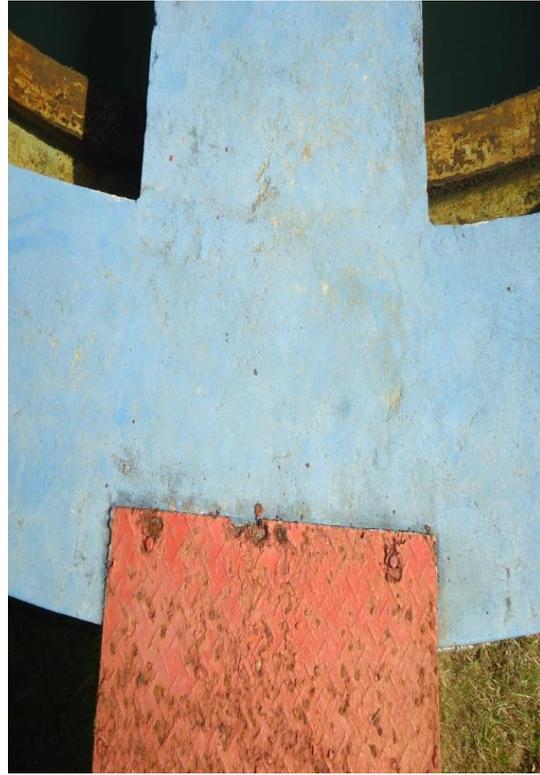
Na passarela que liga o decantador 1 com o decantador 2 não há guarda corpo de proteção e há excesso de corrosão na estrutura da passarela (Figura 37 e Figura 38) necessitando assim de manutenção em toda a estrutura e na pintura.

Figura 38- Passarela com excesso de Corrosão.

NC 21 - Na passarela que liga o decantador 1 com o decantador 2 não há guarda corpo de proteção e há excesso de corrosão na estrutura da passarela necessitando assim de manutenção em toda a estrutura e na pintura;

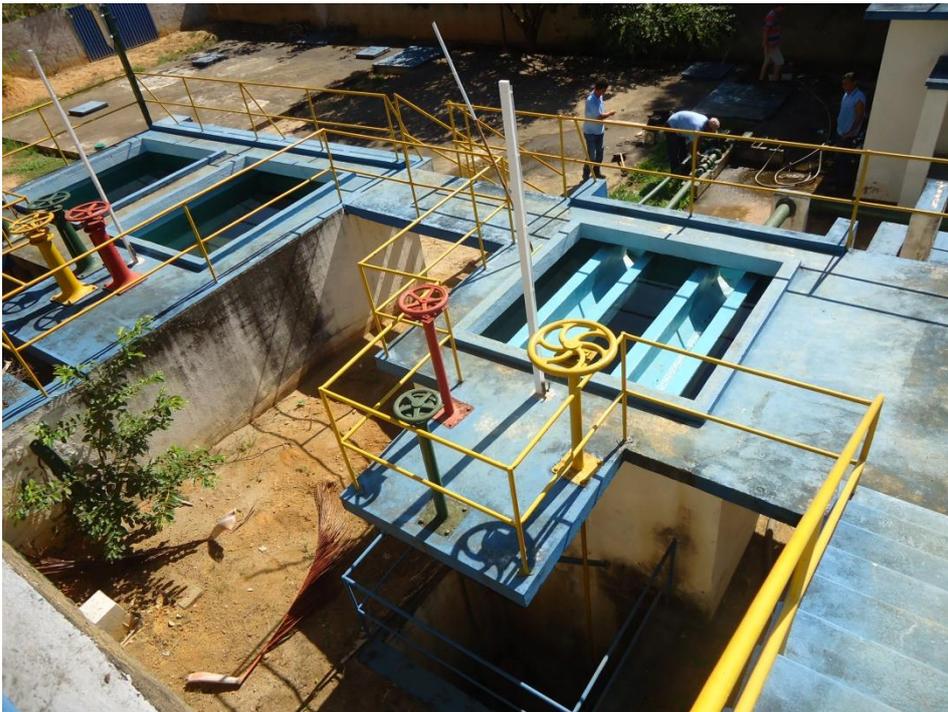
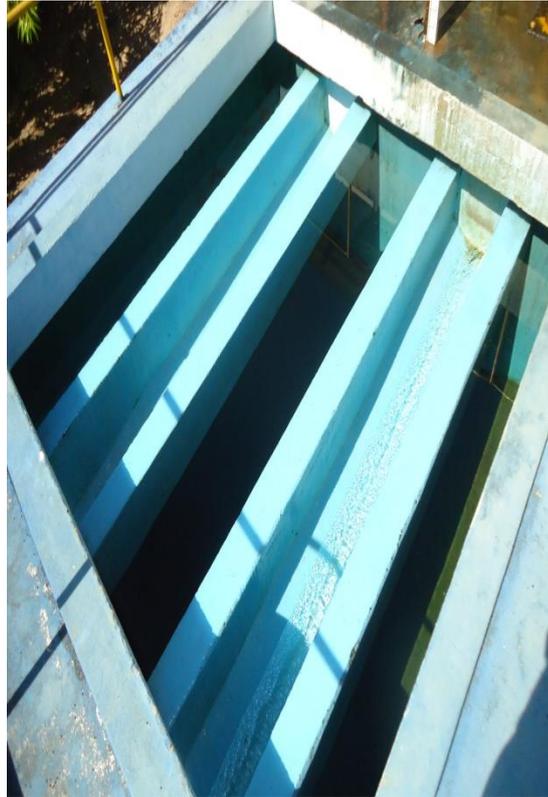
Os quatro filtros (Figura 39, Figura 40, Figura 41, Figura 42 e Figura 43) utilizados se encontram em condições satisfatórias, há necessidade de manutenção de limpeza na estrutura, há guarda-corpo de proteção. Os filtros são lavados diariamente. A escada de acesso aos Filtros (Figura 44) está necessitando de manutenção na estrutura, pois os degraus de madeiras sofreram desgaste.

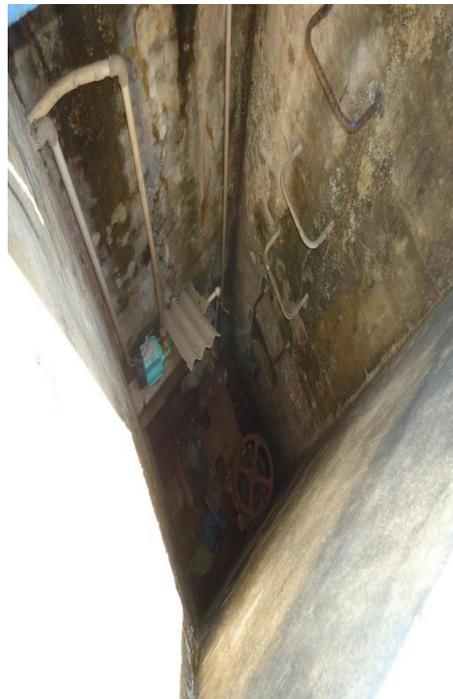
Figura 49 – Descarga dos Filtros.

No momento da fiscalização não havia vazamento nos registros dos filtros (Figura 47, Figura 48). Destacamos que há necessidade de manutenção de limpeza e pintura na estrutura da descarga dos filtros (Figura 49).

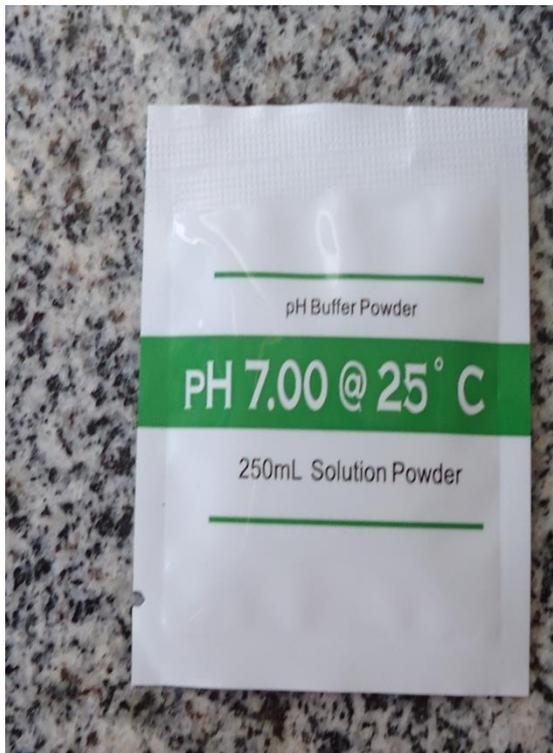
E na ocasião observamos também que alguns reagentes não possuía prazo de validade como o Tampão de pH 7,00 (Figura 68 e Figura 69), pH4,01 (Figura 70 e Figura 71) e pH 10,01 (Figura 72 e Figura 73).

Figura 68– Tampão de pH 7,00 Sem validade

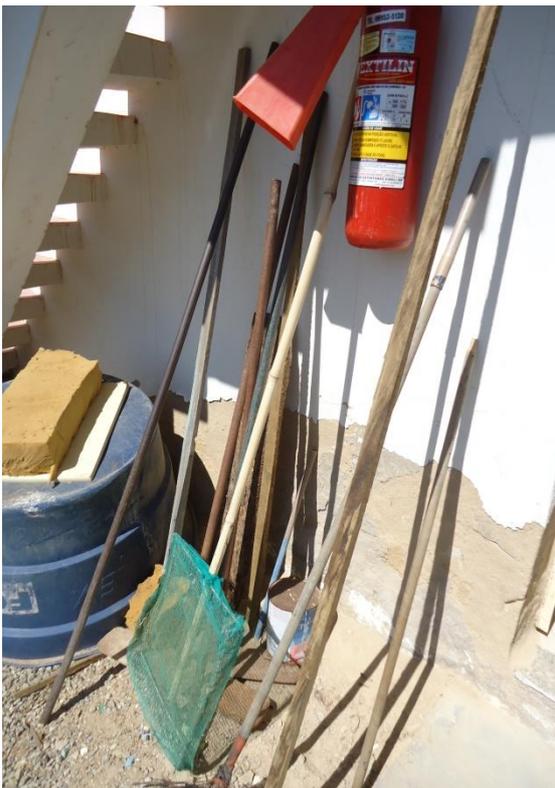
Observamos ainda, local para armazenamento de ferramentas (Figura 80), identificamos que as mesmas estão expostas ao tempo, necessitando assim de readequação para local fechado. Sugerimos que seja feita manutenção de limpeza no almoxarifado (Figura 81 e Figura 82) e que as ferramentas sejam organizadas no local. O depósito de tubos está necessitando de adaptação de cobertura, pois os mesmo estão expostos ao tempo (Figura 83, Figura 84 e Figura 85) e de manutenção de limpeza ao redor, tendo em vista a presença de diversas folhas.

Figura 80 – Armazenamento de ferramentas.

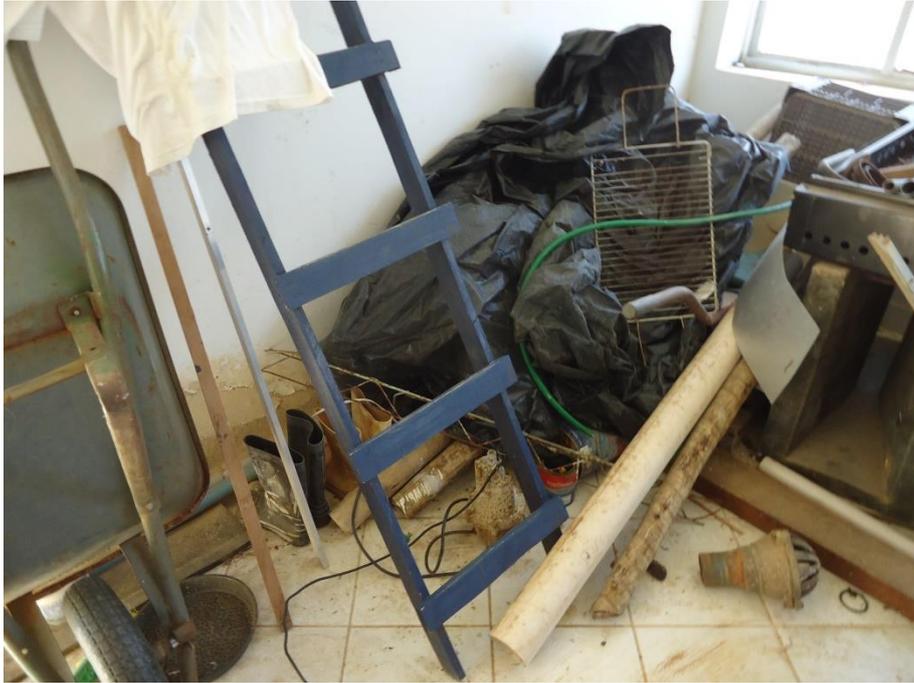
Figura 82 – Almoxarifado, necessitando de manutenção de limpeza.

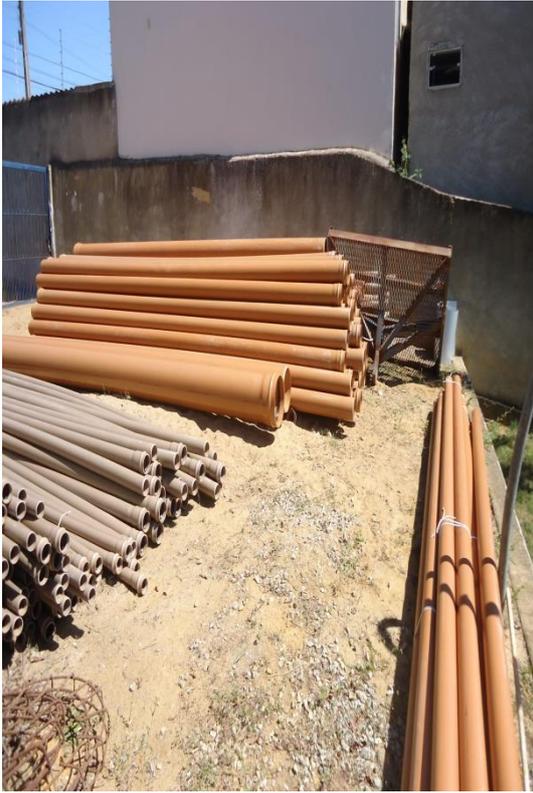
Figura 85 – Tubos exposto ao tempo.

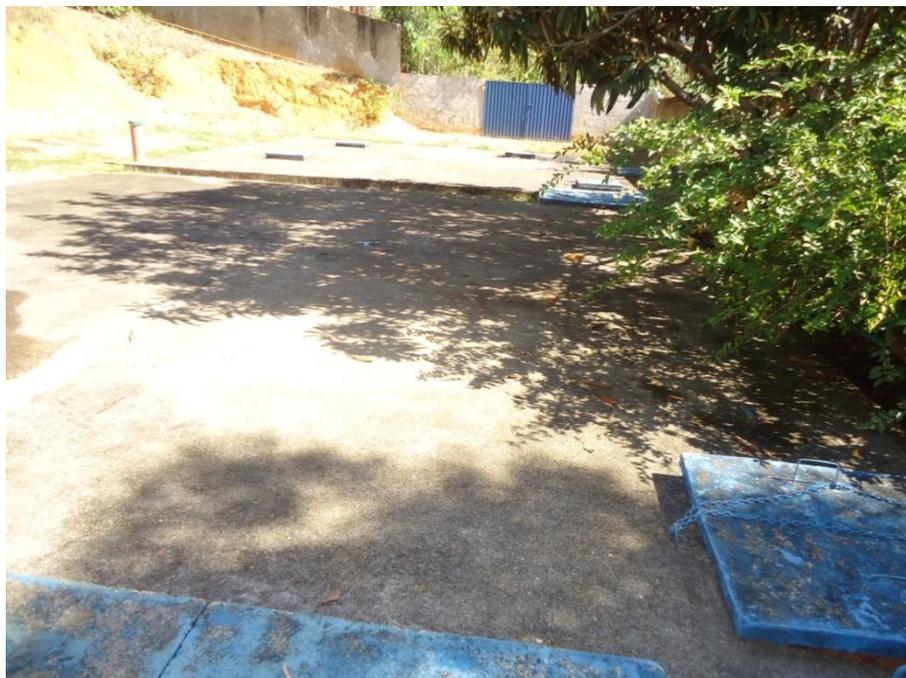
Figura 87– Reservatório 1 e 2.

- Reservatório 1 e 2 são utilizados para distribuição de água tratada para a população do Centro de Marilândia, apresenta boa condição na estrutura dos reservatórios (sem rachaduras, corrosão, etc.), acesso em condições satisfatórias de uso (Figura 87). Não há sinalização nos reservatórios 1 e 2.

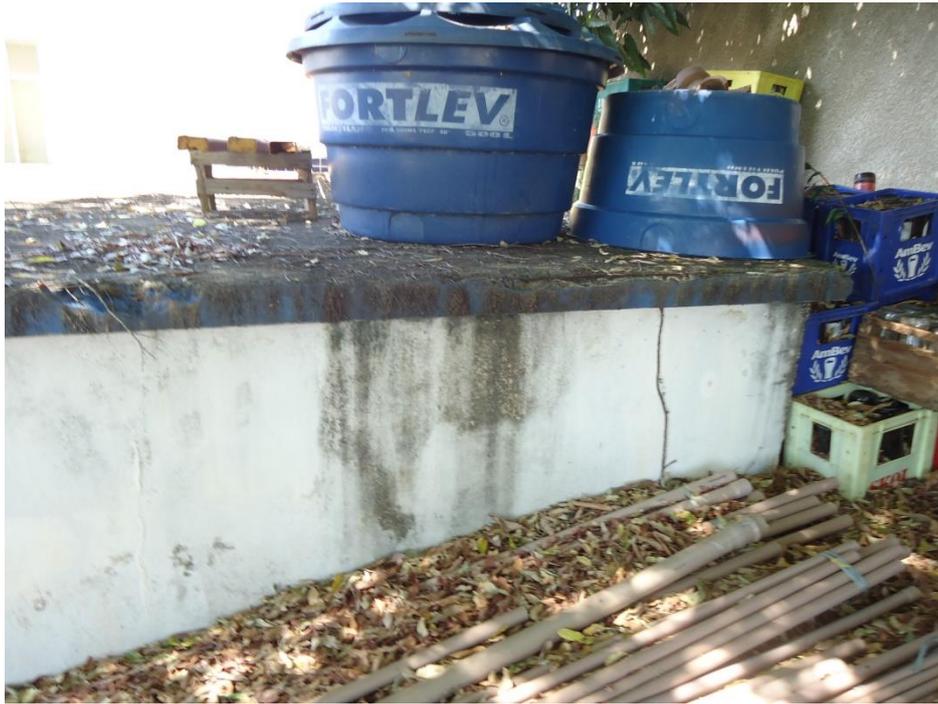
- Reservatório 3 (Figura 88) é utilizado para lavagens dos filtros, apresenta ferragens exposta (Figura 89), necessitando assim de manutenção na estrutura. Há necessidade de manutenção de limpeza (Figura 90) tendo em vista a presença de objetos indesejáveis em cima e atrás da estrutura. Não há sinalização no local.

Figura 90– Reservatório 3 há necessidade de manutenção de limpeza.

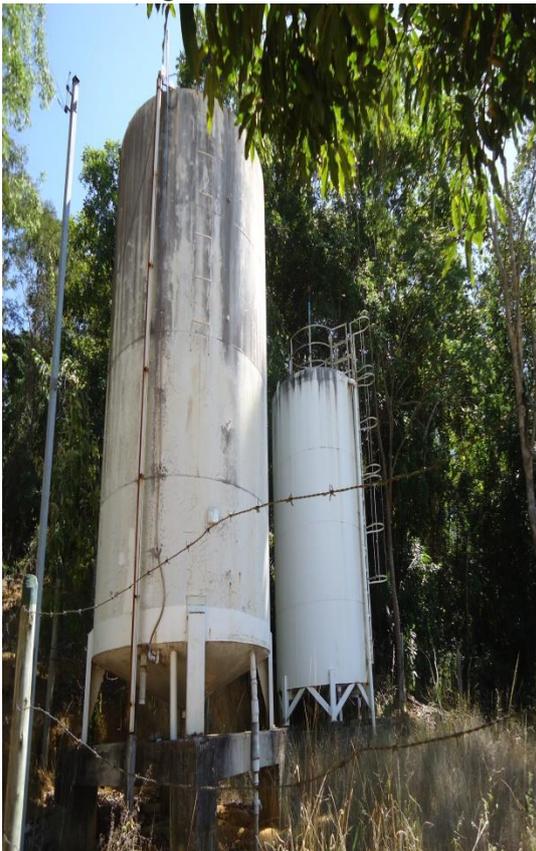
Figura 91– Reservatório 4 e 5.

- Reservatório 4 e 5 é utilizado para distribuição de água em dois Conjuntos habitacional do Município de Marilândia, apresenta boas condições na estrutura dos reservatórios (sem rachaduras, corrosão, etc.), acesso em condições satisfatórias de uso (Figura 91). Há necessidade de manutenção de limpeza,

de pintura e não há no local sinalização, necessitando assim de adequação de placas de sinalização.

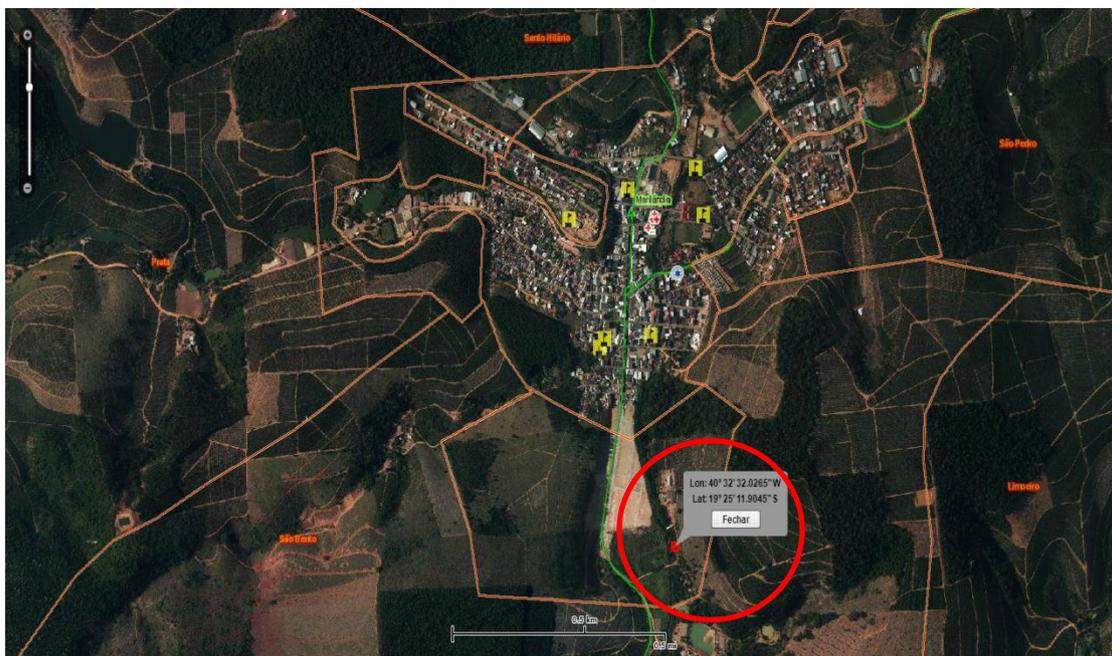
Figura 93 – ETE Sede Marilândia.

A ETE do município de Marilândia (Figura 93) é composta por tratamento primário contendo gradeamento, caixa desarenadora e caixa de gordura, um reator UASB, tratamento secundário por Biofiltros, dois Leitões de Secagem. A ETE não está licenciada. A ETE está desativada.

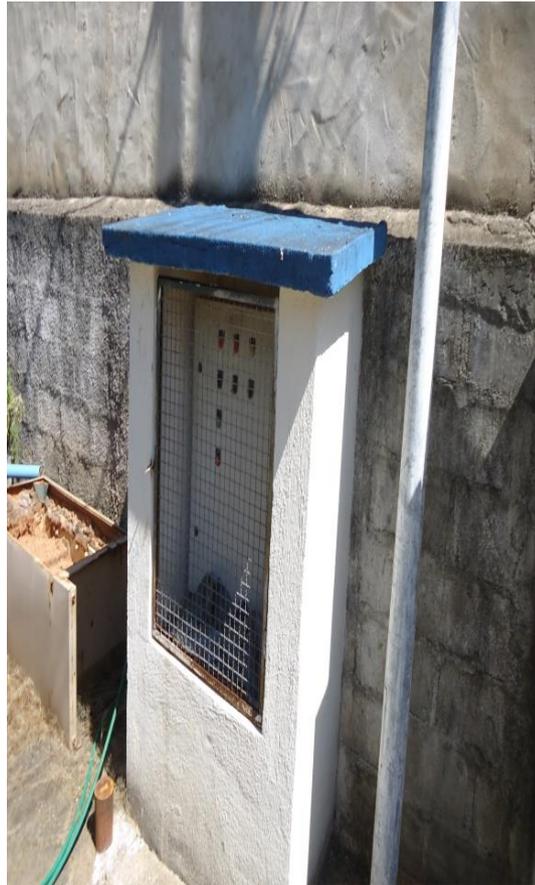
Figura 107 - Painel de Controle.

A EEEB do Centro 2 conta com uma unidade de pré tratamento para remoção dos sólidos grosseiros do esgoto que é realizado por meio de grades (Figura 102 e Figura 103), que apresenta boas condições de uso. Possui também caixa de entrada, caixa desarenadora (Figura 104 e Figura 105) e o poço de sucção (Figura 106) com condições razoáveis. Contatamos que há casa de controle com proteção em boas condições, porém no painel de controle não há sinalização de risco de choque elétrico (Figura 107) e tampouco extintor incêndio no local.

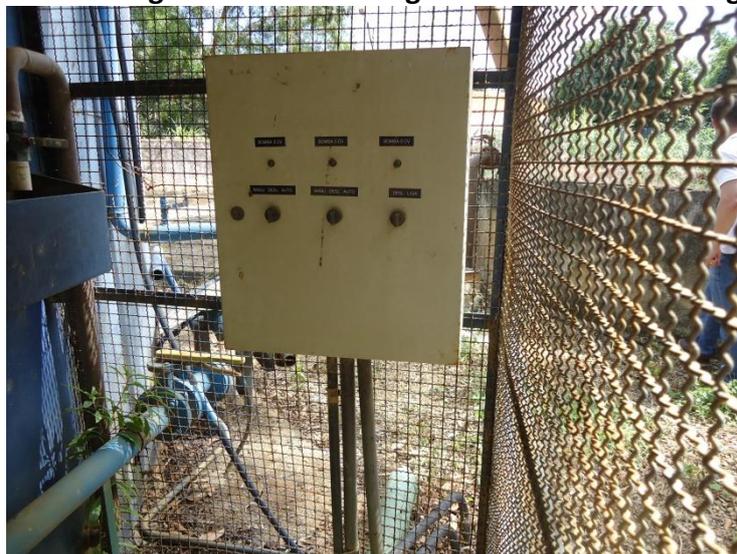
Figura 113 – Painel de Controle.

Na área externa da ETE da Sede de Marilândia, observamos o leito de secagem desativado e com excesso de vegetação (Figura 111 e Figura 112). Na ocasião observamos que no local há o painel de controle (Figura 113) desativo.

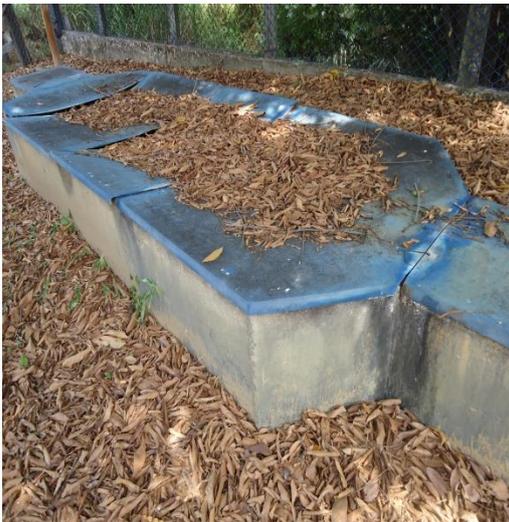
Figura 114- Pre tratamento.

A ETE Marilândia é composta pelo tratamento primário (Figura 114) e secundário do efluente (Figura 115, Figura 116 e Figura 117). Em toda a estrutura da ETE apresenta excesso de corrosão (Figura 118). Destacamos que a ETE da Sede do Município de Marilândia está desativada.

A ETE sede necessita de avaliação técnica para reativação.

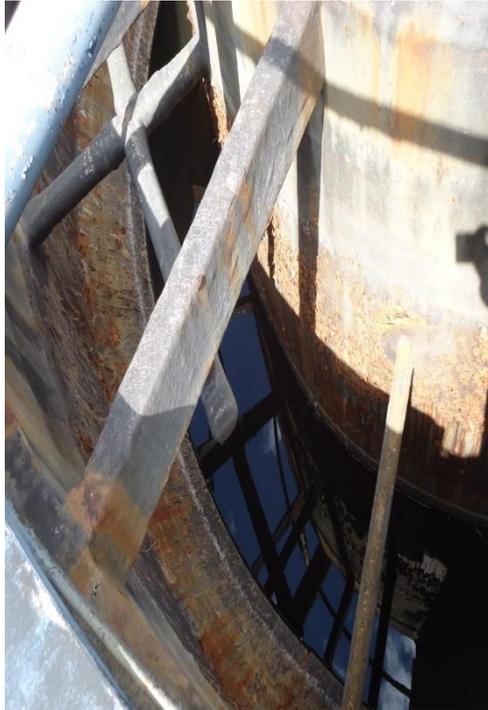
Figura 118 – Excesso de Corrosão.

NC 44 - Em toda a estrutura da ETE apresenta excesso de corrosão;

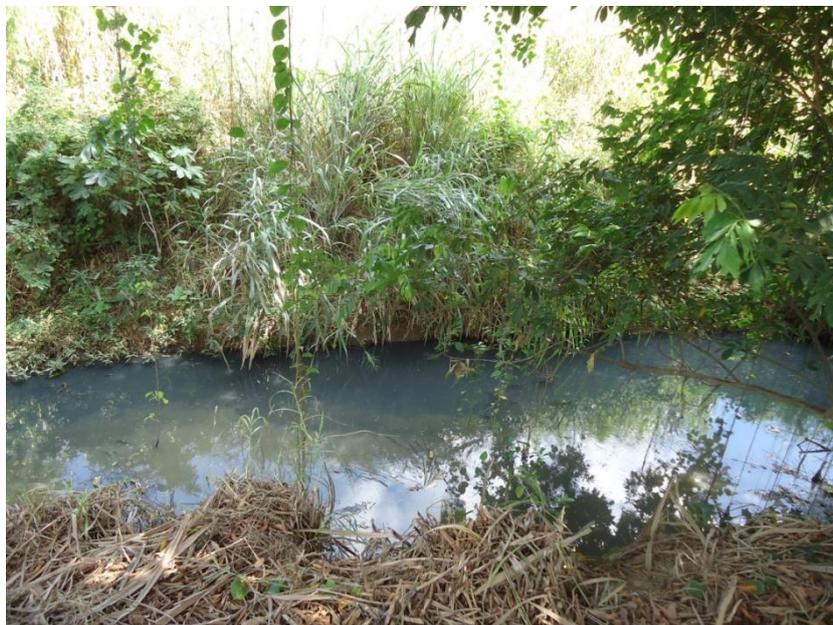
Figura 119 – Lançamento Final.

Por fim, visitamos o ponto de lançamento final, o mesmo possui acesso facilitado para realização de vistorias (Figura 119). Entretanto, o local não está identificado e observamos impacto visual no local.
