**Ente Regulador do Consórcio Intermunicipal de Saneamento Básico do Espírito Santo**

## **RELATÓRIO DE FISCALIZAÇÃO**

004/2019

ASSUNTO: Fiscalização da prestação de serviço de abastecimento de água, tratamento de esgoto e atendimento comercial de São Domingos do Norte- ES.

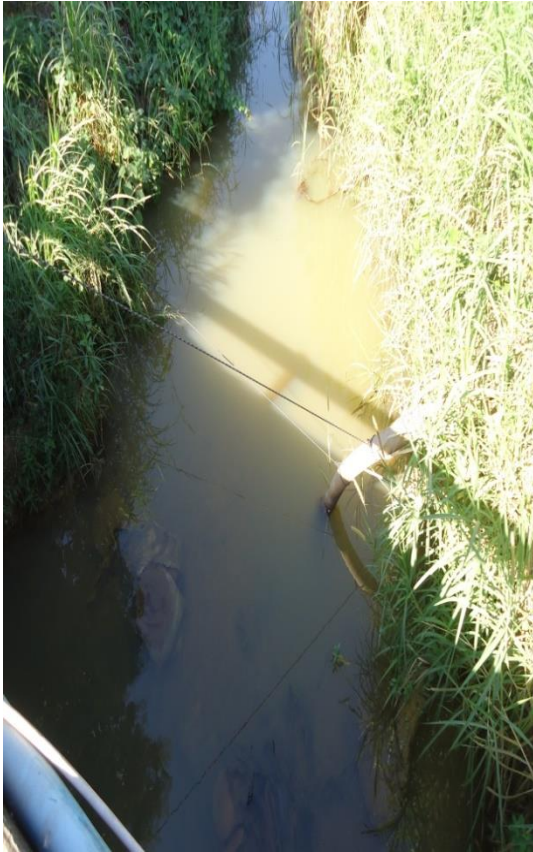
O Rio São Domingos (Figura 9) apresenta aspectos visuais satisfatórios.

**Figura 9 – Rio São Domingos**

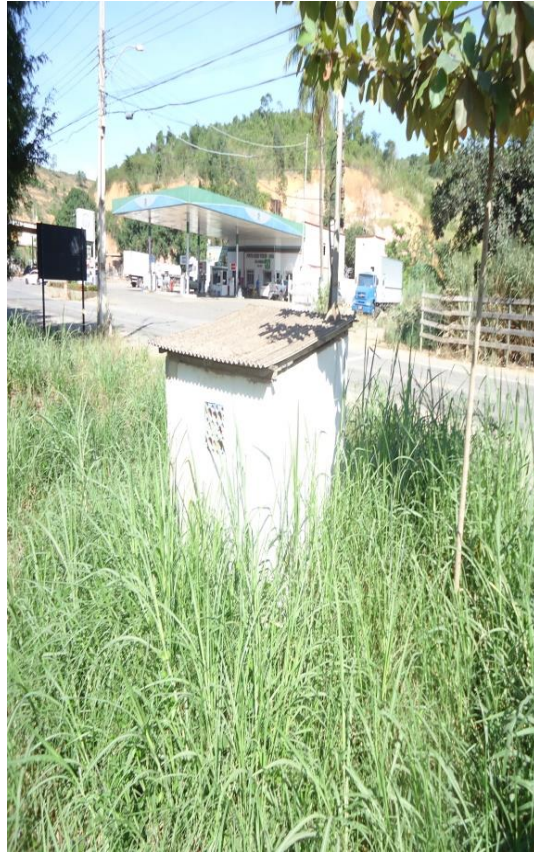
Quanto a EEAB do Rio São Domingos a condição de acesso ao local de captação necessita de manutenção de limpeza, tendo em vista o excesso de vegetação presente no local (Figura 9 e Figura 10) a entrada da EEAB do Rio São Domingos não possui identificação (Figura 11).

**Figura 10 – Acesso a captação.**

NC 07 - Acesso ao local de captação do Rio São Domingos necessita de manutenção de limpeza, tendo em vista o excesso de vegetação presente no local.

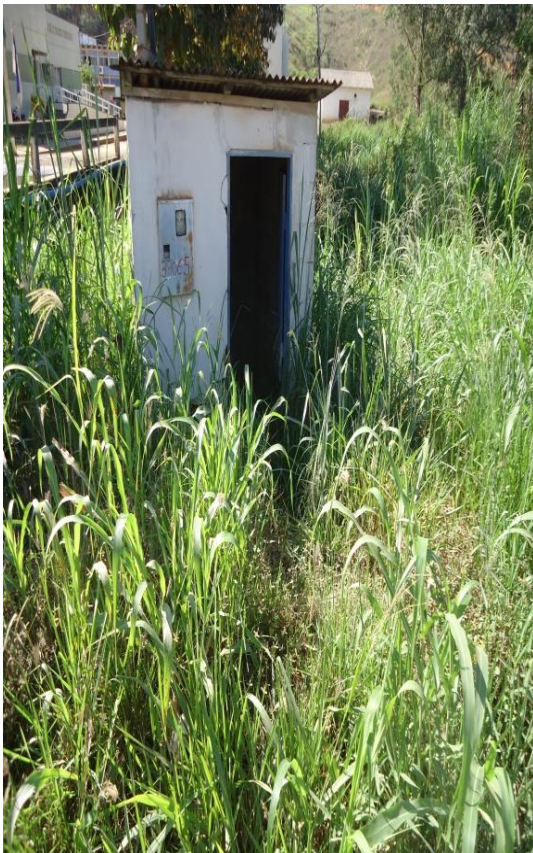
**Figura 11- Entrada EEAB São Domingos**

NC 08 - A entrada da EEAB do Rio São Domingos não possui identificação.

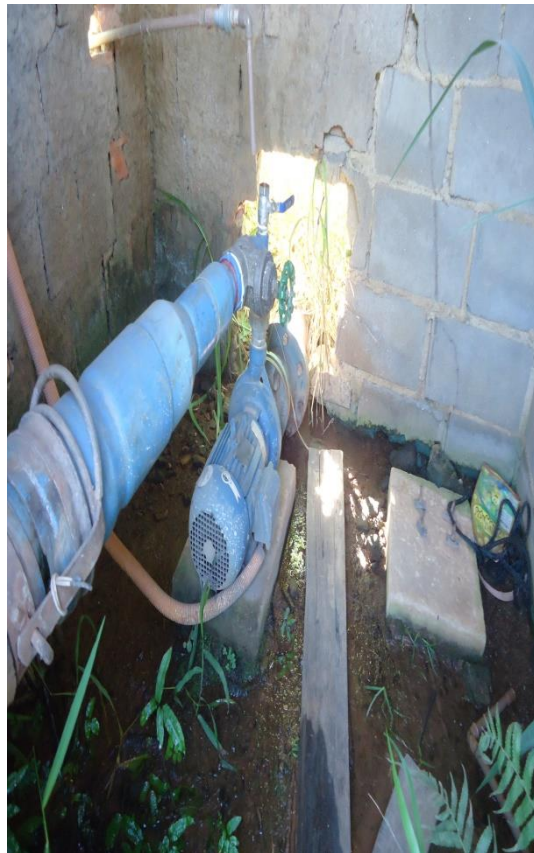
Para retenção de sólidos grosseiros há um crivo na ponta da tubulação. Não há bomba reserva (Figura 12) e há vazamento visível na tubulação do conjunto moto-bomba (Figura 13), não há extintor de incêndio em local de fácil acesso e tampouco sinalização de risco de choque elétrico.

**Figura 12- Conjunto Moto-Bomba.**

NC 09 - Não há bomba reserva.

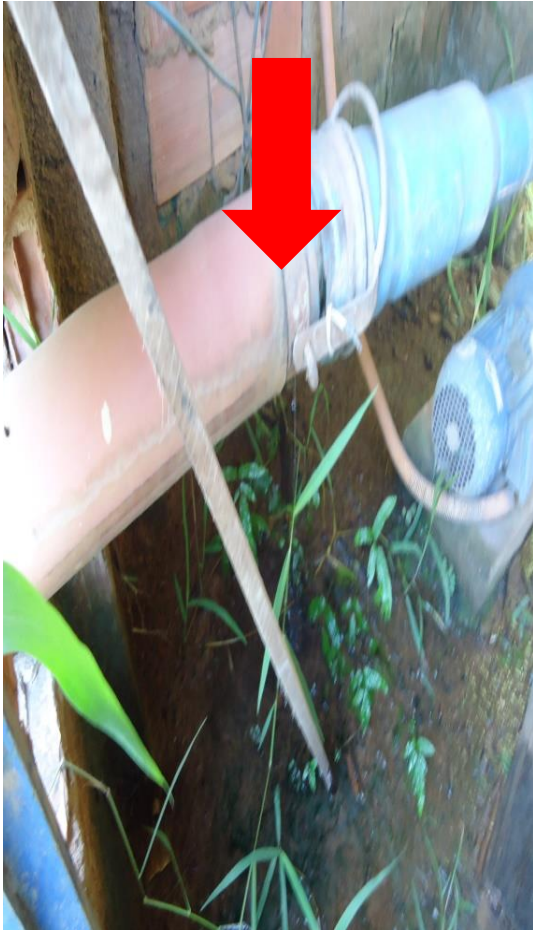
**Figura 13 – Vazamento visível na tubulação.**

NC 10 - Há vazamento visível na tubulação do conjunto moto-bomba.

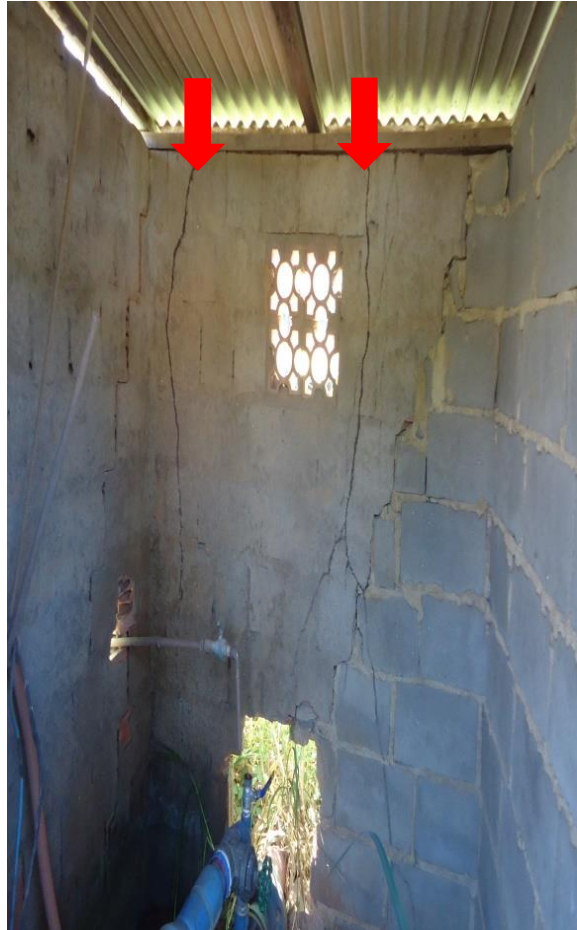
Observa-se que as paredes internas e externas da EEAB do Rio São Domingos (Figura 14) necessitam de reparos tendo em vista a presença de fissuras na estrutura da mesma, bem como a área do entorno e no interno da EEAB do Rio São Domingos necessita de manutenção de limpeza pelo excesso de vegetação no local.

**Figura 14 – EEAB com fissuras.**

NC 12 - As paredes internas e externas da EEAB do Rio São Domingos necessitam de reparos tendo em vista a presença de fissuras na estrutura.

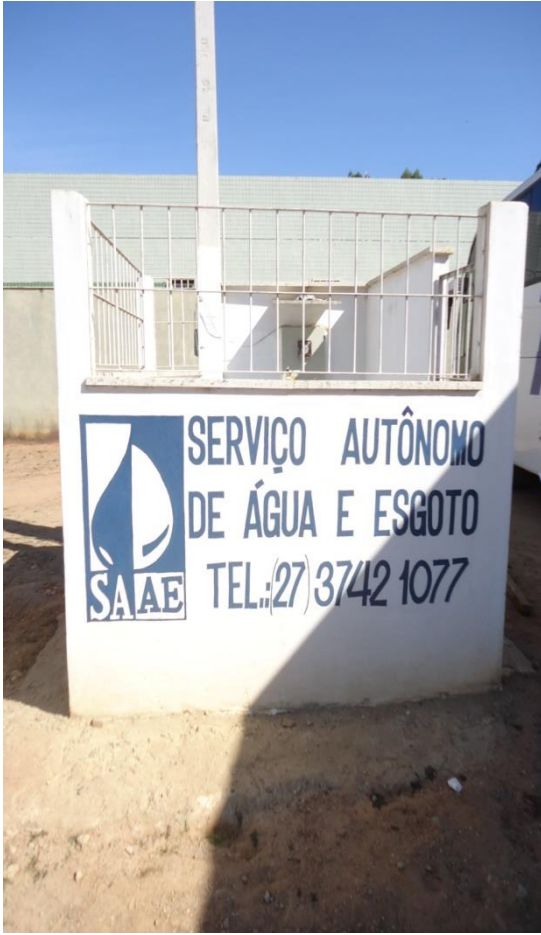
Quanto ao poço artesiano localizado no pátio da Prefeitura Municipal de São Domingos do Norte a condição de acesso ao local de captação é satisfatória e a entrada do poço artesiano possui identificação (Figura 15).

Figura 15– Entrada do Poço artesiano.

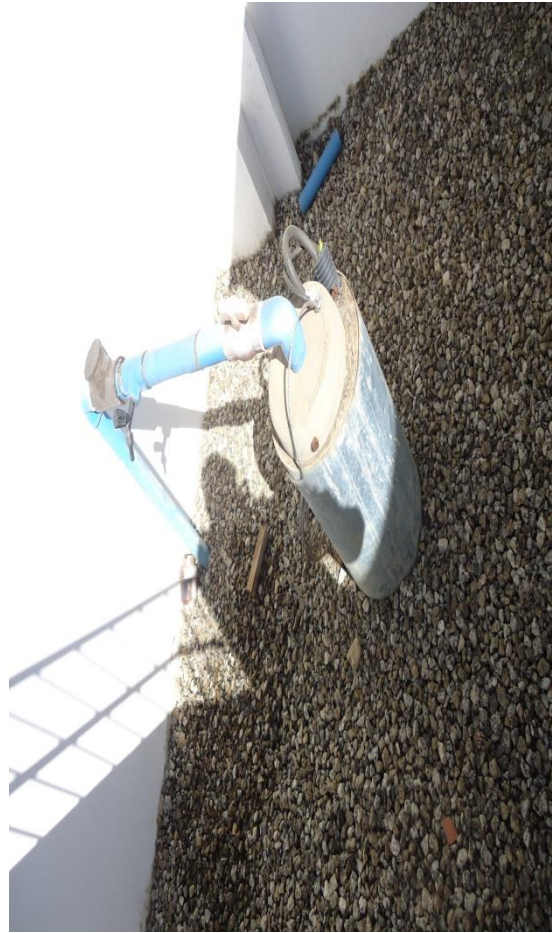
Não há bomba reserva (Figura 16), pois o poço somente é utilizado em casos de escassez de água, não há extintor de incêndio em local de fácil acesso e tampouco sinalização de risco de choque elétrico (Figura 17).

Figura 16- Poço Artesiano.

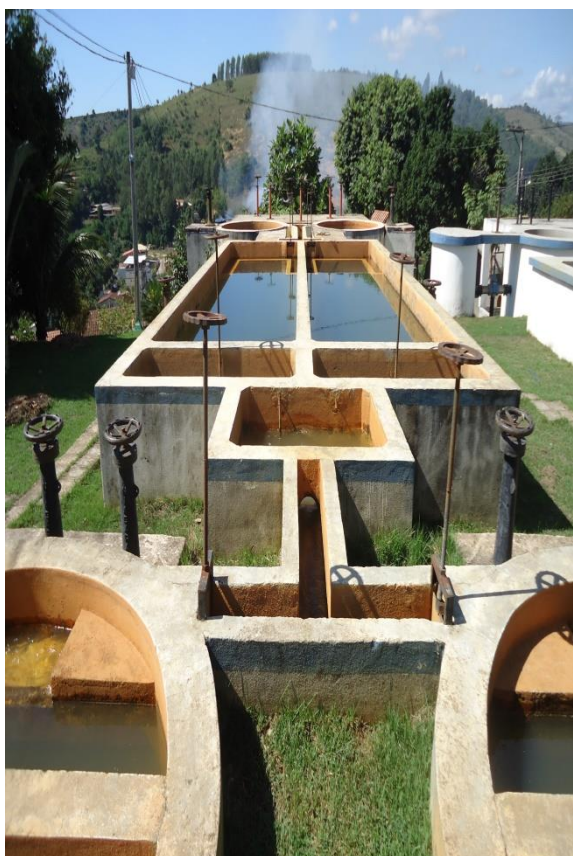
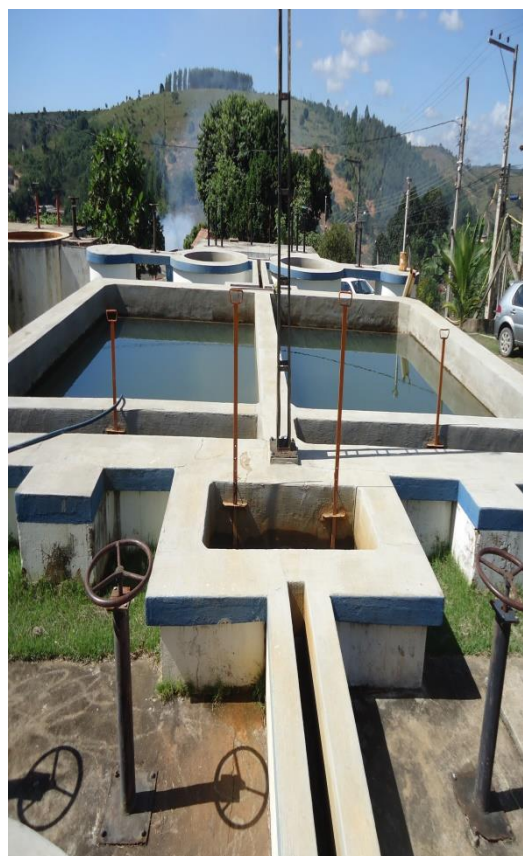
O tratamento da água captada ocorre na Estação de Tratamento de Água (ETA) no próprio do município (Figura 18 e Figura 19), não há guarda corpo de proteção na ETA de São Domingos do Norte, necessitando assim de readequação. O acesso à ETA apresenta boas condições (Figura 20) e o local está devidamente identificado (Figura 21) e cercado, sem animais dentro dos limites da ETA. Entretanto observamos que em alguns lugares do pátio da ETA possuía excesso de vegetação e objetos indesejáveis (Figura 22 e Figura 23), necessitando de limpeza.

**Figura 18 –ETA de São Domingos do Norte 1. Figura 19- ETA de São Domingos do Norte 2.**

NC 17 – Não há guarda corpo de proteção em todo o sistema de ETA de São Domingos do Norte, necessitando assim de readequações.

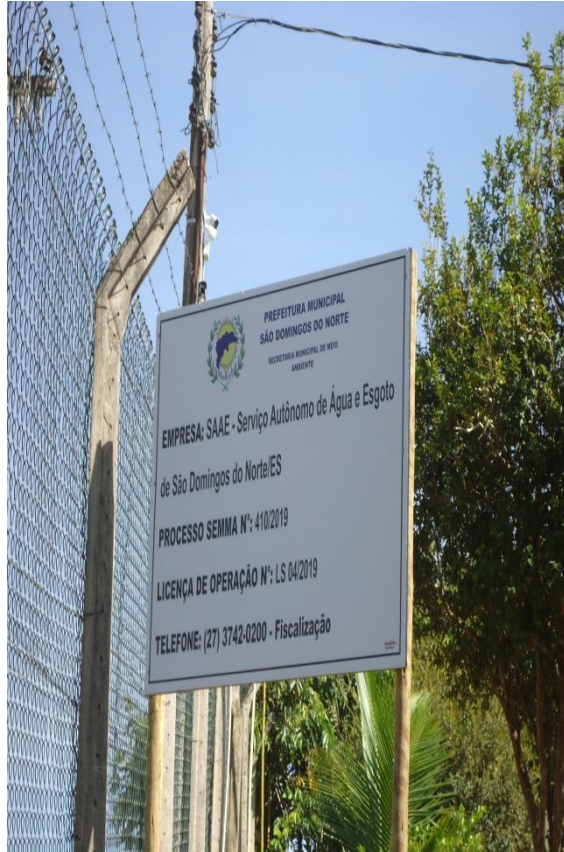
**Figura 21– Identificação da ETA.**

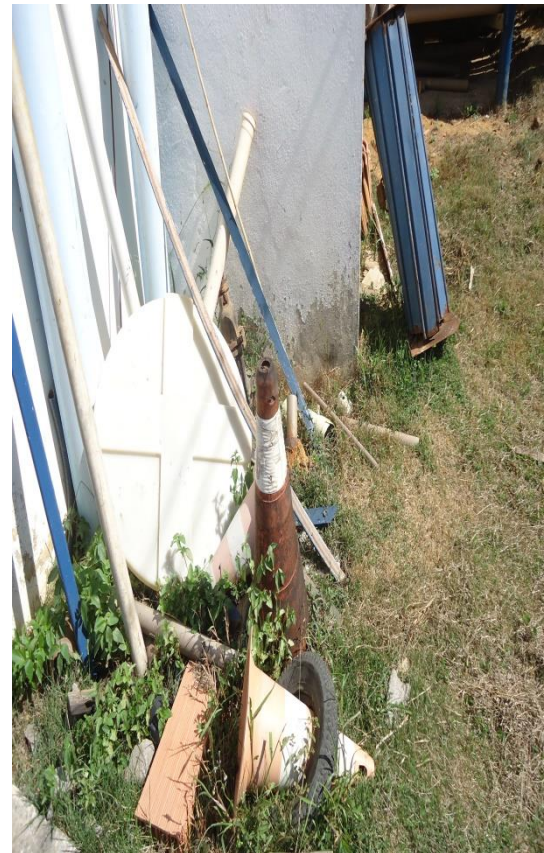
**Figura 23– Vegetação e objetos indesejáveis.**

NC 18 - observamos que em alguns lugares do pátio da ETA possuía excesso de vegetação e objetos indesejáveis, necessitando de limpeza.

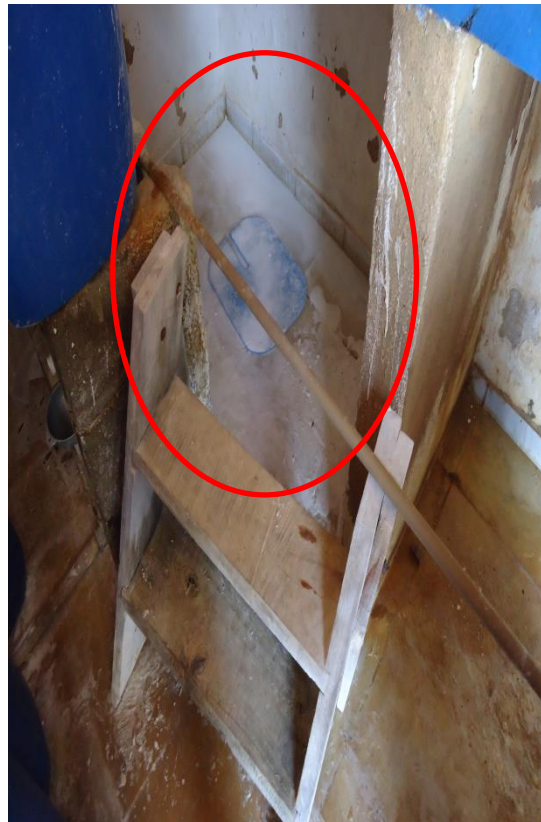
A ETA não faz uso de pré tratamento. As condições de conservação e limpeza da estrutura dos tanques (Figura 24) e do dosador de sulfato, Cloro e do Flúor (Figura 26 e figura 27) necessitando de manutenção, tendo em vista excesso de produto exposto no chão (Figura 25). Não há Sinalização de risco de choque elétrico no painel de controle dos tanques na casa química da ETA de São Domingos do Norte.

Figura 25 – Excesso de Produto no Chão.

NC 19 - As condições de conservação e limpeza da estrutura dos tanques e do dosador de sulfato, Cloro e do Flúor necessitando de manutenção, tendo em vista excesso de produto exposto no chão.

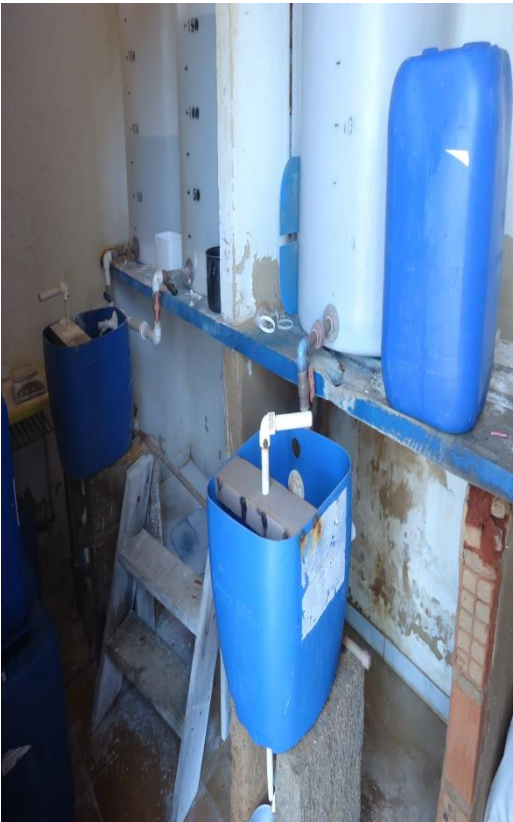
Figura 27 – Dosador flúor, flúor, Cloro.

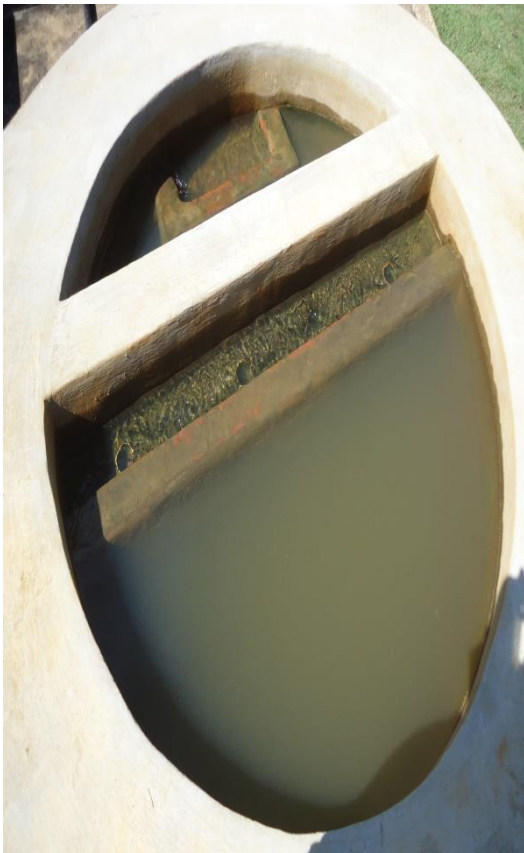
**Figura 30 – Floculador 2.**

NC 22 - Na ETA possui quatro unidade de floculação que necessita de manutenção de limpeza, tendo em vista a presença de excesso de lodo.

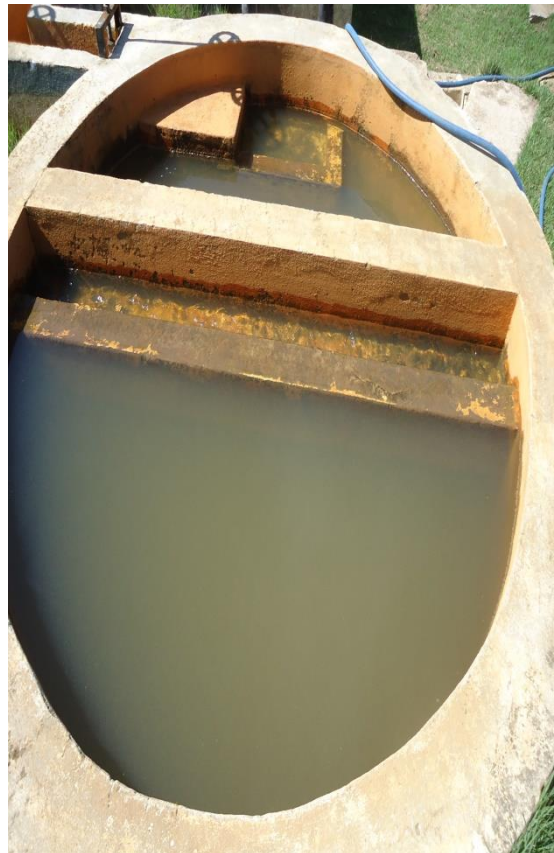
**Figura 31 – Floculador 3.**

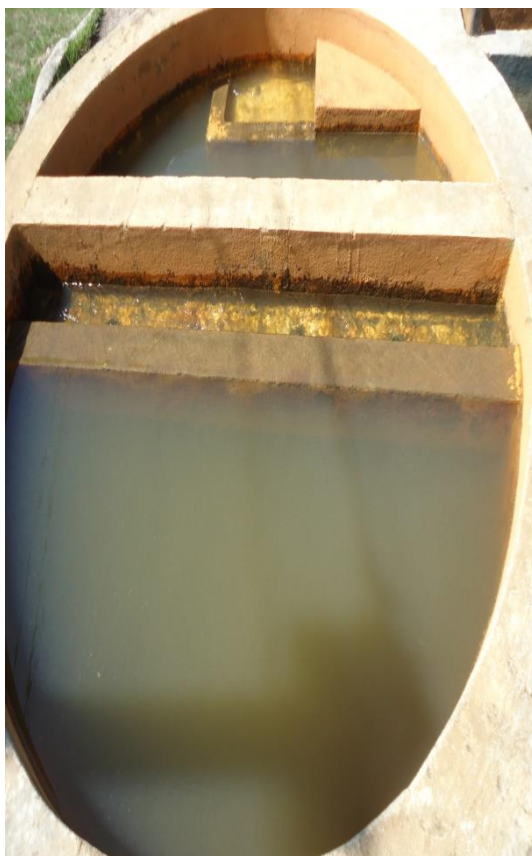
**Figura 32 – Flocculador 4.**

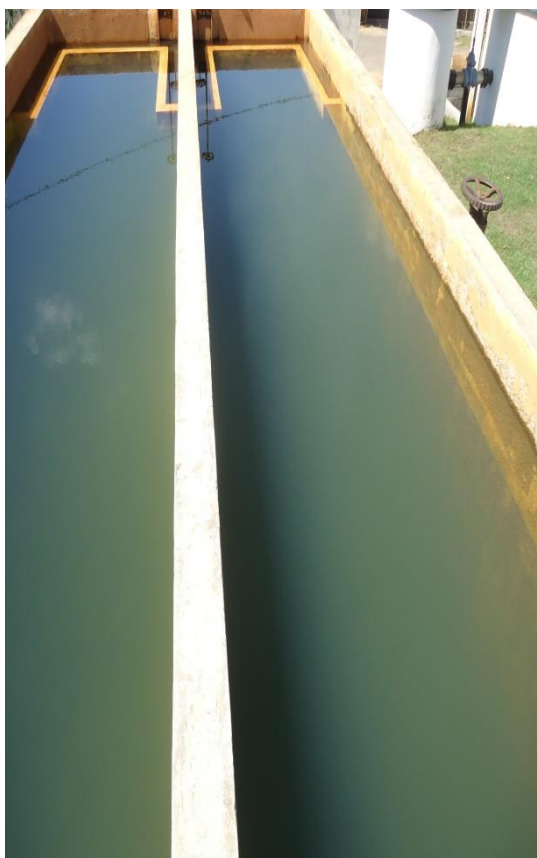
Após a etapa de floculação são utilizados os decantadores (Figura 33, Figura 35) que apresentam excesso de lodo (Figura 34 e Figura 36) que necessita de manutenção e limpeza. Necessita também de manutenção na estrutura dos decantadores, tendo em vista a presença de pequenas fissuras e de vegetação no local (Figura 37 e Figura 38).

**Figura 33 –Decantador 1.**

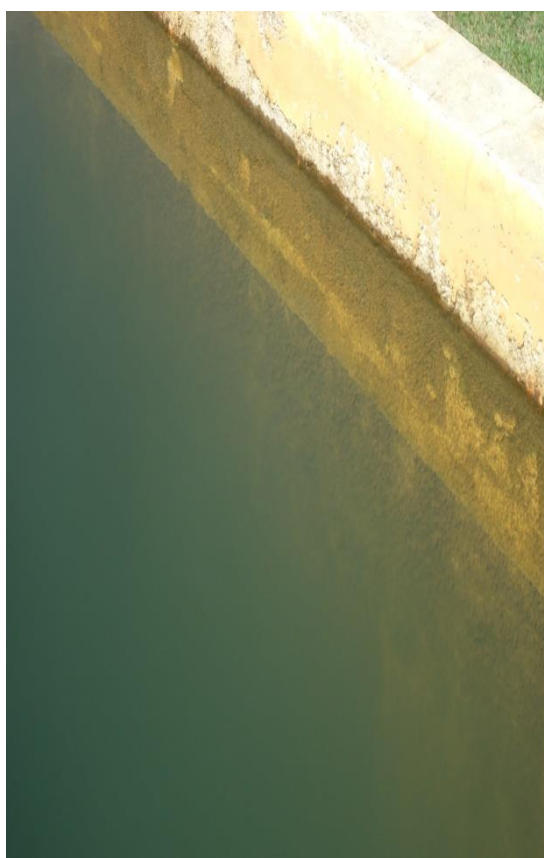
**Figura 34- Lodo no Decantador 1.**

NC 23 – Há excesso de lodo nos decantadores que necessitam de manutenção de limpeza. Há Necessidade também de manutenção na estrutura dos decantadores, tendo em vista a presença de pequenas fissuras e de vegetação no local.

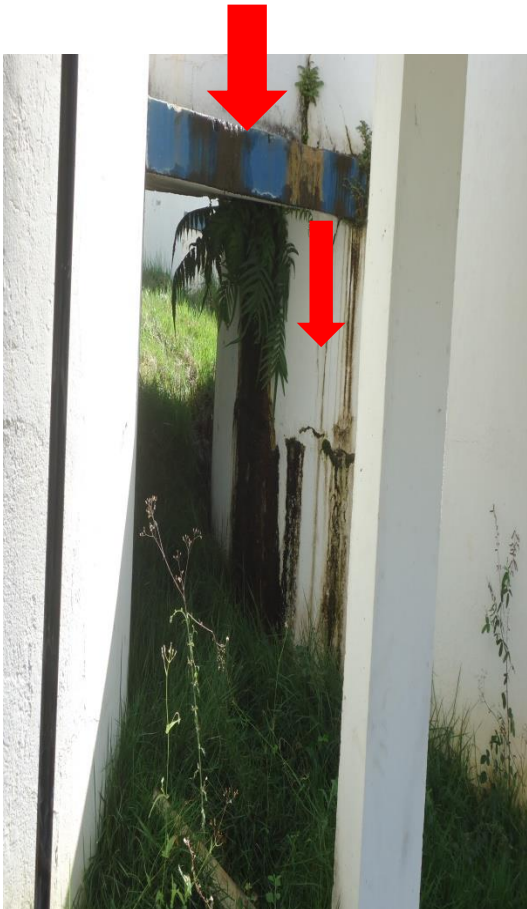
Figura 37 – Fissuras no Decantador 1.

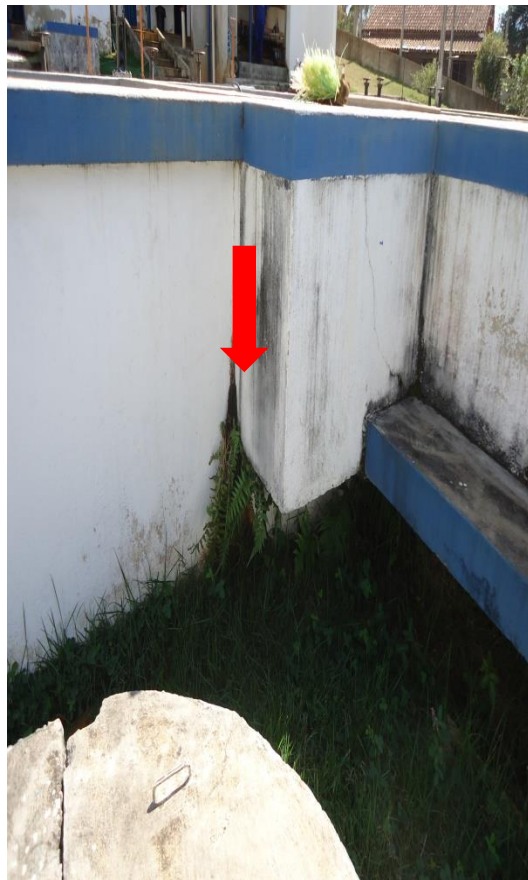
Figura 38 – Fissuras no Decantador 1.

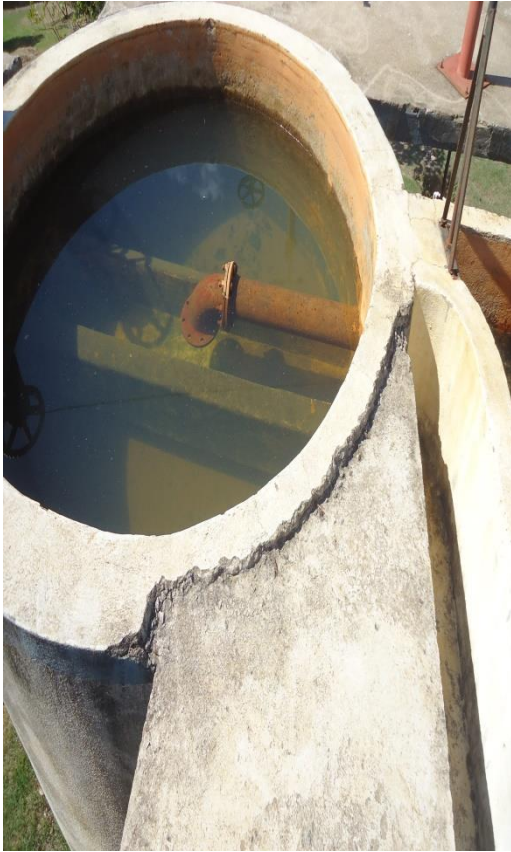
Os quatro filtros (Figura 39, Figura 40, Figura 42 e Figura 43) utilizados se encontram em condições satisfatórias. Entretanto há necessidade de manutenção nas tubulações que se localizam no interior dos filtros as mesmas apresentam excesso de corrosão, necessitando assim de readequações. Na tubulação dos Filtros da ETA 1 há vazamentos visíveis (Figura 44, Figura 45 e Figura 46), necessitando de Manutenção. Na Tubulação dos filtros da ETA 2 não possui vazamento visíveis (Figura 47).

**Figura 39 – Filtro 1 .**

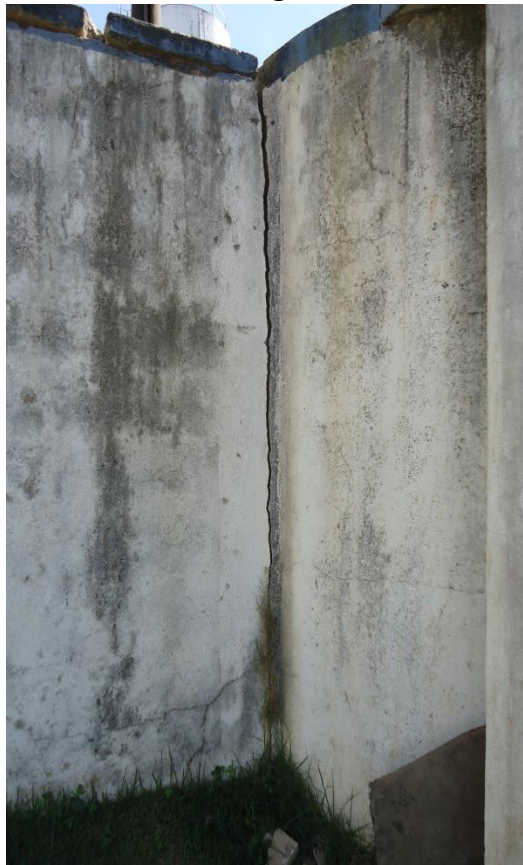
**Figura 41 - Fissura entre o filtro e descarga.**

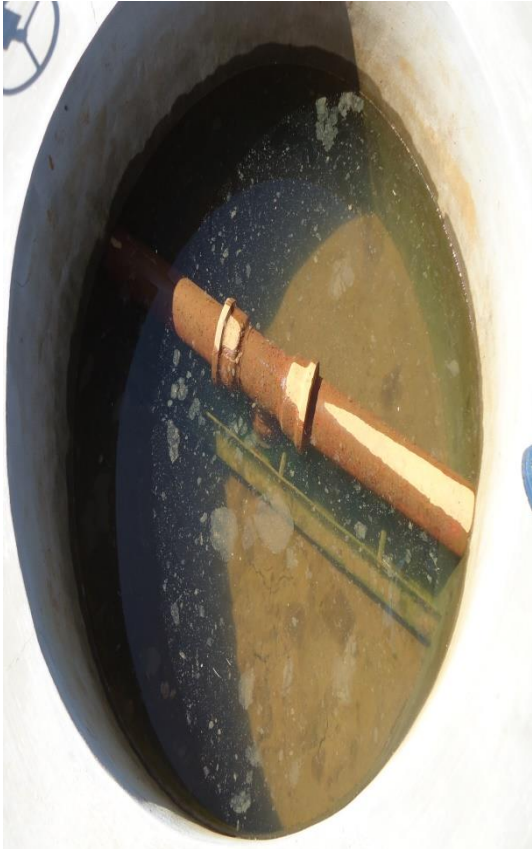
**Figura 42 – Filtro 2**

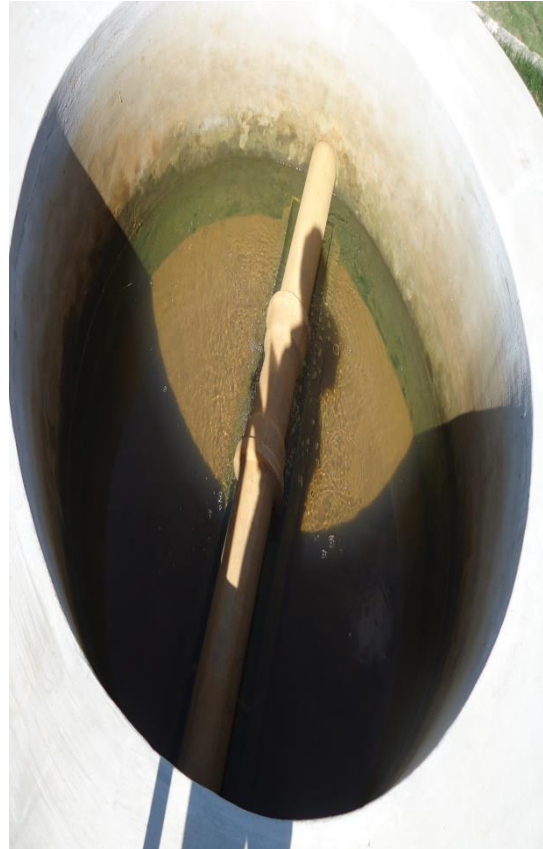
**Figura 43 – Filtro 2.**

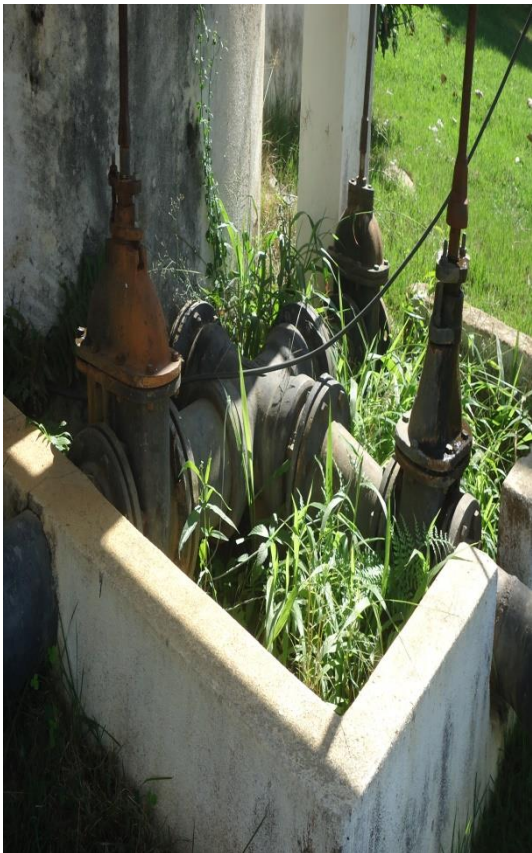
**Figura 44– Tubulação filtros ETA 1.**

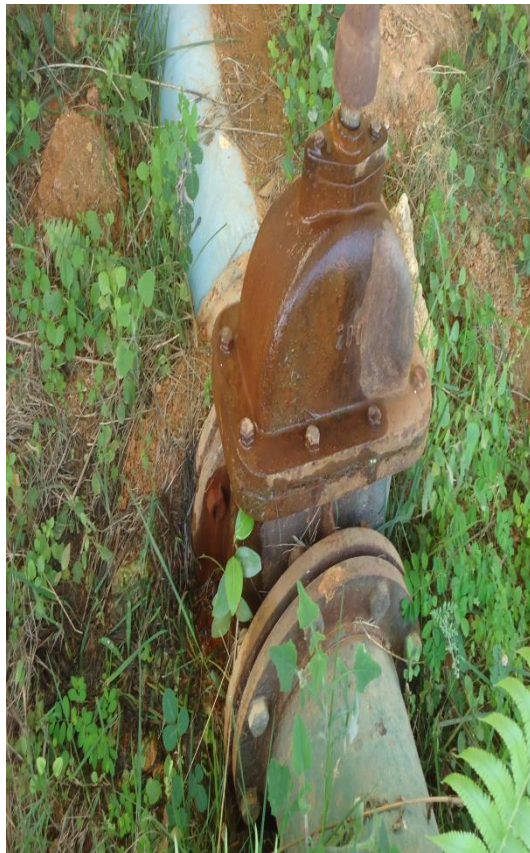
**Figura 45 – Tubulação filtros ETA 1 com vazamento.**

NC 25 - Na tubulação dos Filtros da ETA 1 há vazamentos visíveis, necessitando de Manutenção.

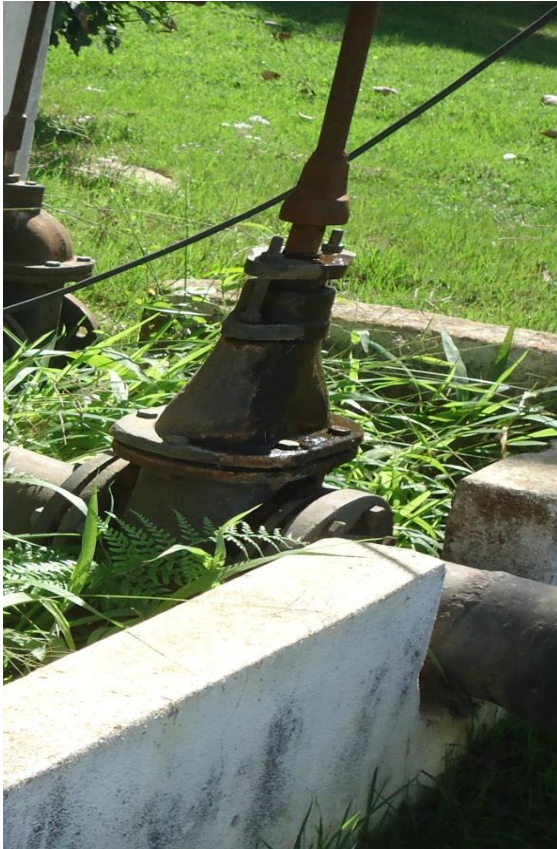
**Figura 46- Vazamento na Tubulação ETA 1. Figura 47–Tubulação ETA 2.**

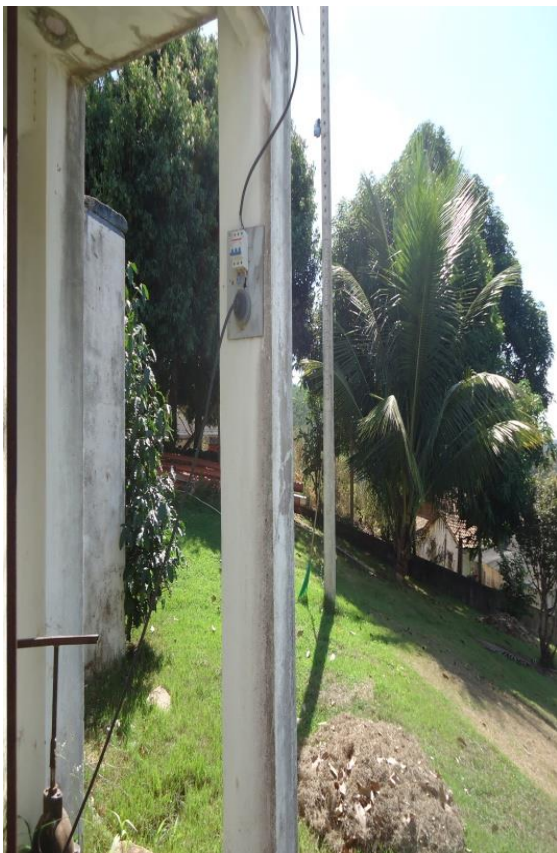
Há fiação exposta na ETA 2 sem proteção e sinalização de risco de choque elétrico (Figura 48), que necessita de readequações. Na ETA 1 há uma laje sem contra-piso, necessitando de manutenção (Figura 49).

**Figura 48 – Fiação exposta na ETA 2.**

NC 26 - Há fiação exposta na ETA 2 sem proteção e sinalização de risco de choque elétrico (Figura 48), que necessita de readequações.

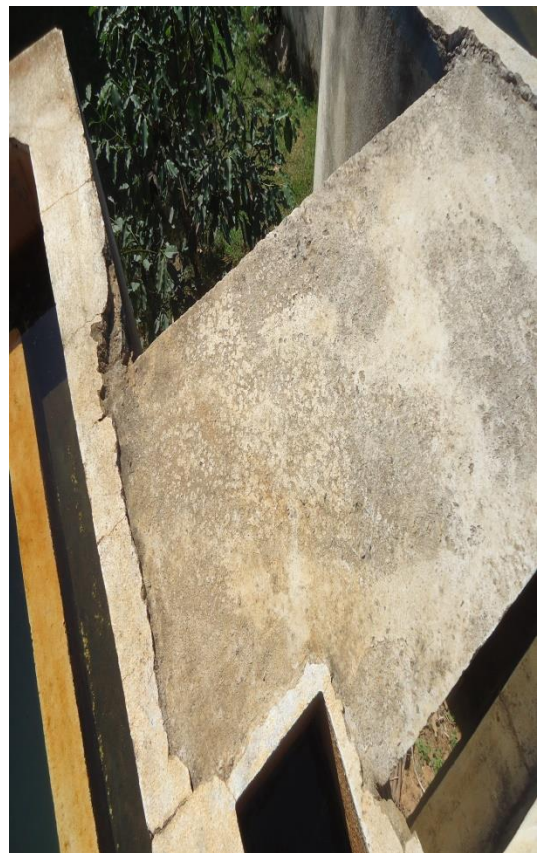
**Figura 49 – laje na ETA 1 necessitando de manutenção**

NC 27 - Na ETA 1 há uma laje sem contra piso, necessitando de manutenção.

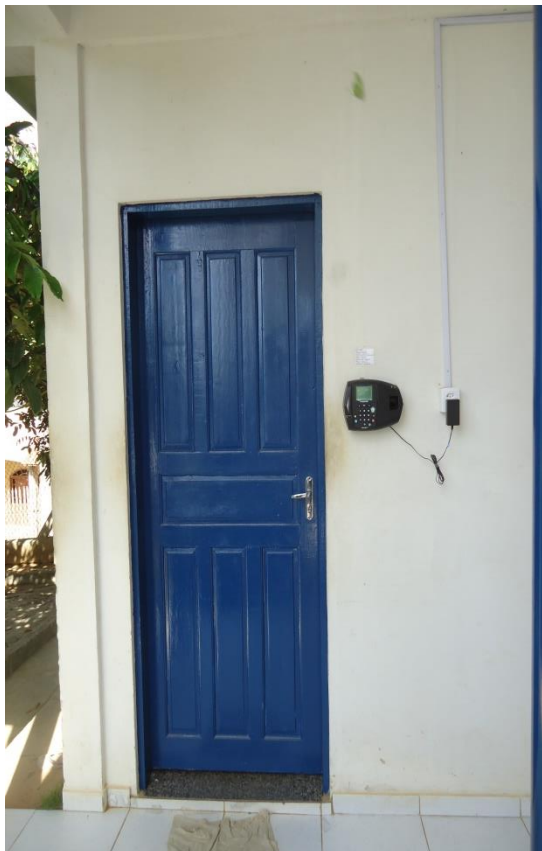
No momento da fiscalização o laboratório apresentava condições satisfatórias de limpeza e organização (Figura 51 e Figura 52), não há identificação (Figura 50). Há registros sobre a qualidade da água bruta e da água tratada (Figura 69), os equipamentos necessários aos ensaios físico-químicos como colorímetro, turbidímetro, Phmêtro e Fluorímetro encontravam-se conservados e calibrados (Figura 53, figura 54, Figura 55, Figura 56, Figura 57), a estufa está em boas condições de uso (Figura 58).

**Figura 50 – Laboratório.**

NC 29 - Não há identificação no laboratório da ETA.

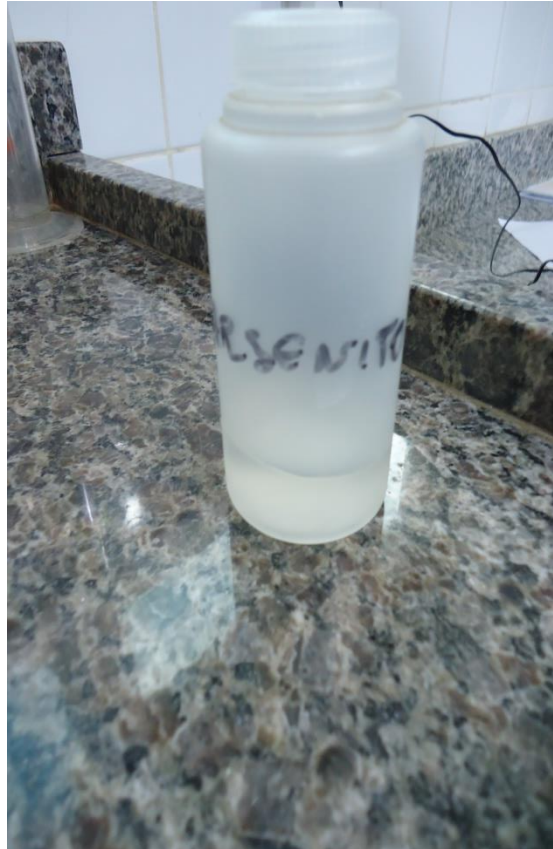
Os reagentes são armazenados em armários (Figura 59) e na ocasião observamos que alguns deles encontravam-se sem o rotulo ou etiqueta como o Arsenito de Sódio (Figura 60), Orto-toluidina (Figura 61), Padrão de Fluoreto (Figura 62), Spadns (Figura 63). Os mesmo necessitam de adequações de rotulo ou etiqueta com as informações do reagente e com suas respectivas datas de validade. Os Reagentes Tampão de pH 7,00 (Figura 64 e Figura 65), Tampão de pH 4,00 (Figura 66 e Figura 67), Tiosulfato de Sódio ( Figura 68) no momento da fiscalização encontrava-se dentro do prazo de validade.

Figura 60- Reagentes Arsenito de Sódio.

NC 30 - Os reagentes na ocasião observamos que alguns deles encontravam-se sem o rotulo ou etiqueta como o Arsenito de Sódio, Orto-toluidina, Padrão de Fluoreto, Spadns. Os mesmo necessitam de adequações de rotulo ou etiqueta com as informações do reagente e com suas respectivas datas de validade.

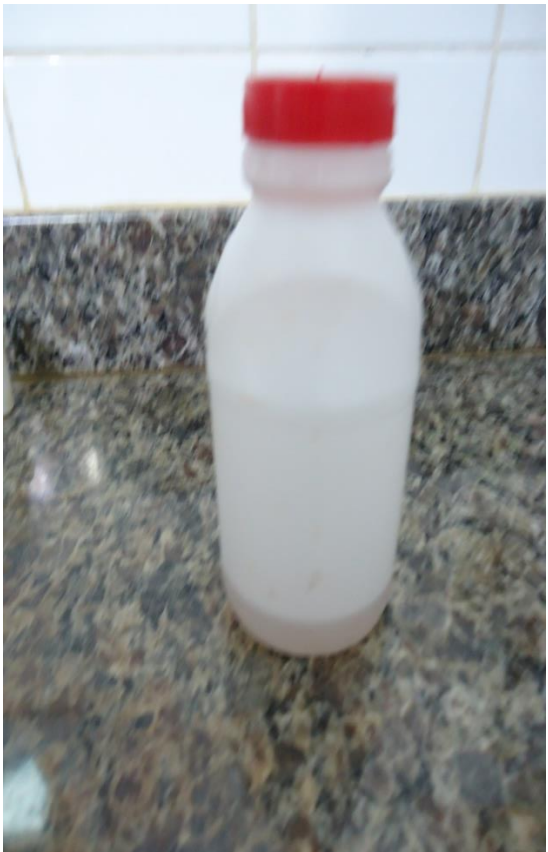
Figura 61- Orto-Tolidina da ETA São Domingos.

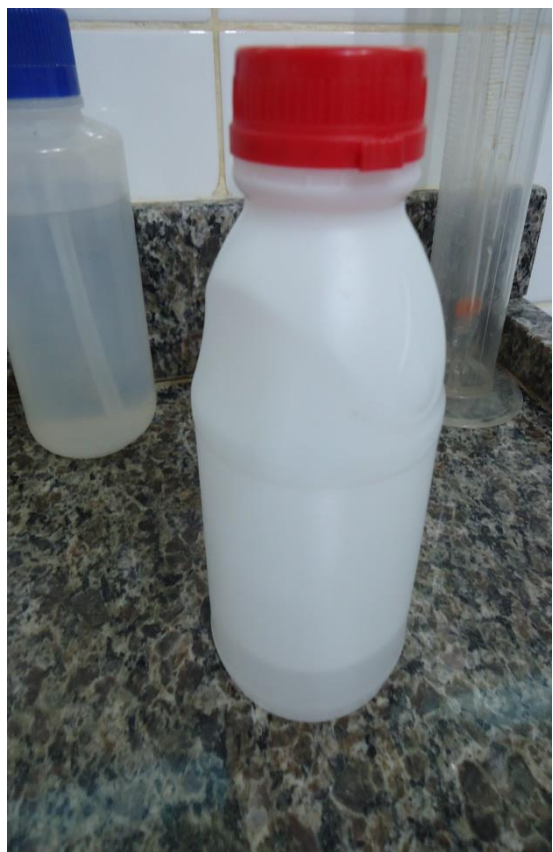
Figura 62- Padrão de Fluoreto.

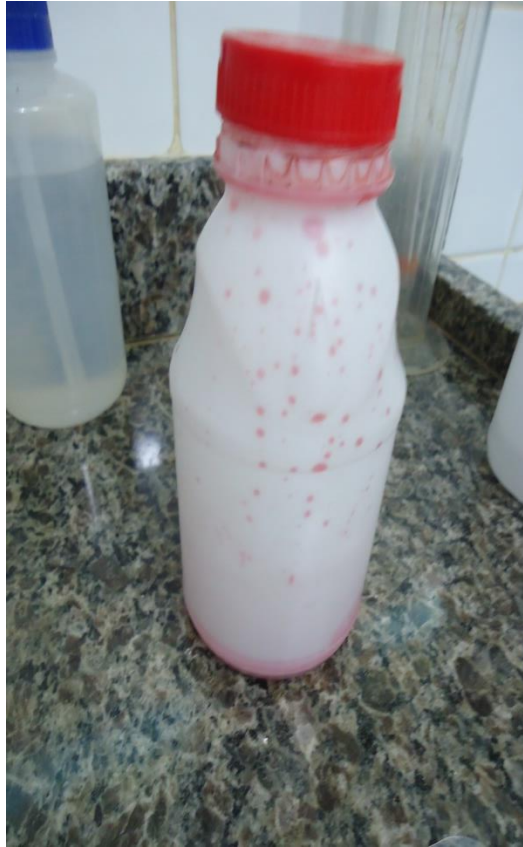
Figura 63 – Spadns.

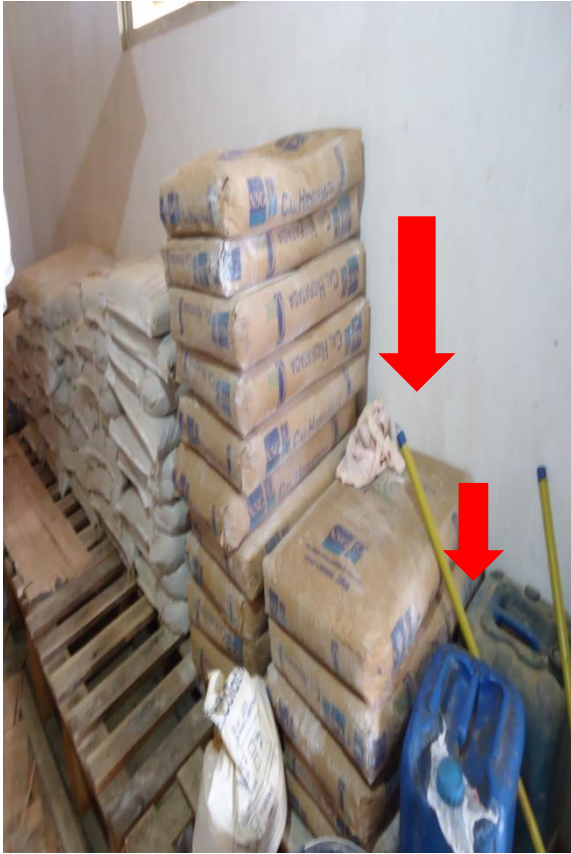
Observamos ainda, local para armazenamento de ferramentas, depósito de tubos e conexões (Figura 76), depósito dos produtos químicos (Figura 74) o qual possui objetos indesejados, necessitando de manutenção de limpeza.

Figura 74 – Deposito dos reagentes.

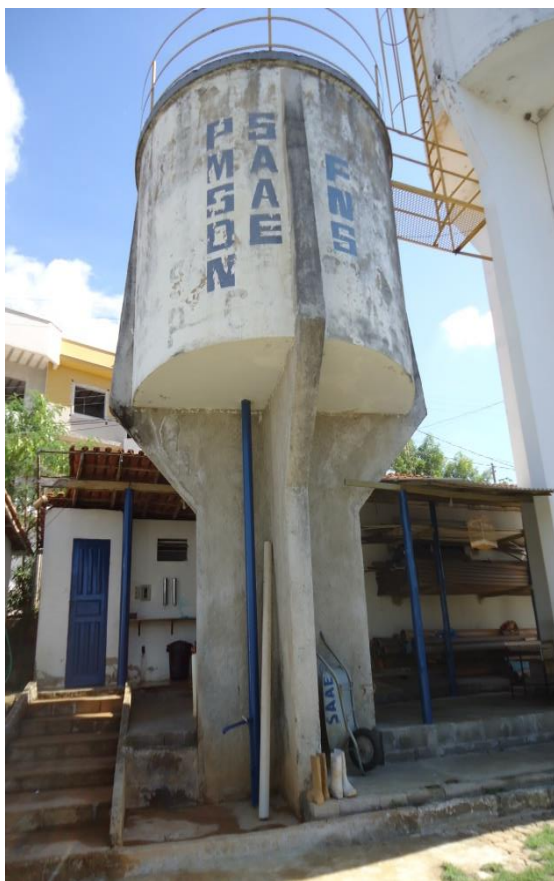
- Reservatório 1 é utilizado para lavagem dos filtros na ETA está em boas condições estruturais, porém a necessidade de manutenção de limpeza e pintura (Figura 77).
- Reservatório 2 é utilizado para lavagem dos filtros e está em boas condições estruturais e na limpeza (Figura 78).
- Reservatório 3 e 4 é utilizado para distribuição de água tratada para a população está em boas condições de uso, necessita de manutenção de limpeza e pintura (Figura 79 e Figura 80).

**Figura 77– Reservatório 1**

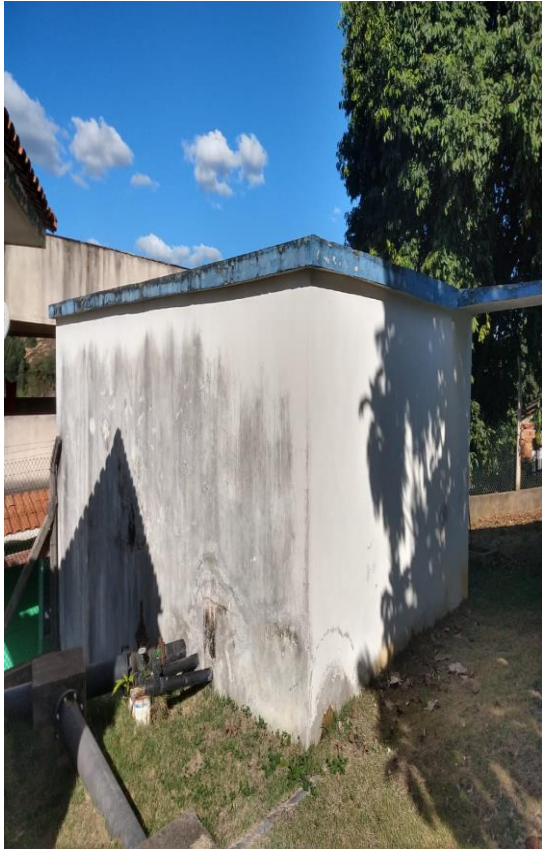
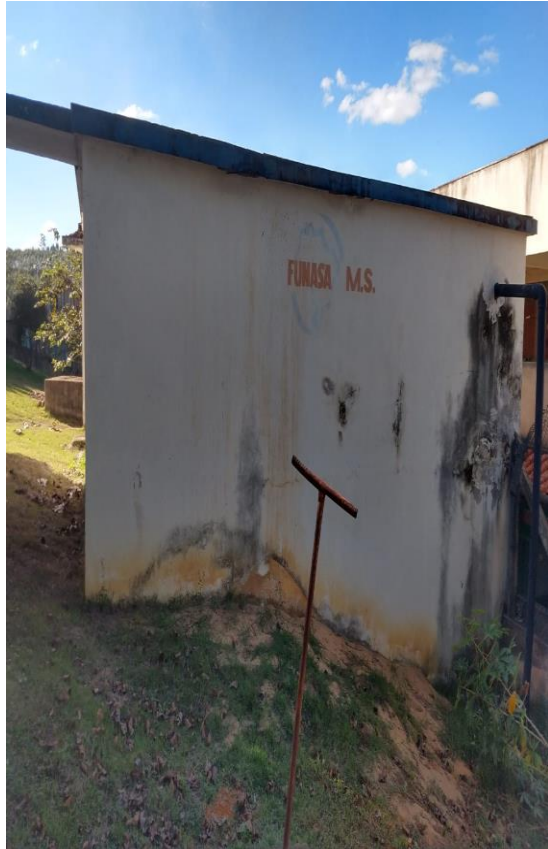
Figura 79– Reservatório 3

Figura 80– Reservatório 3

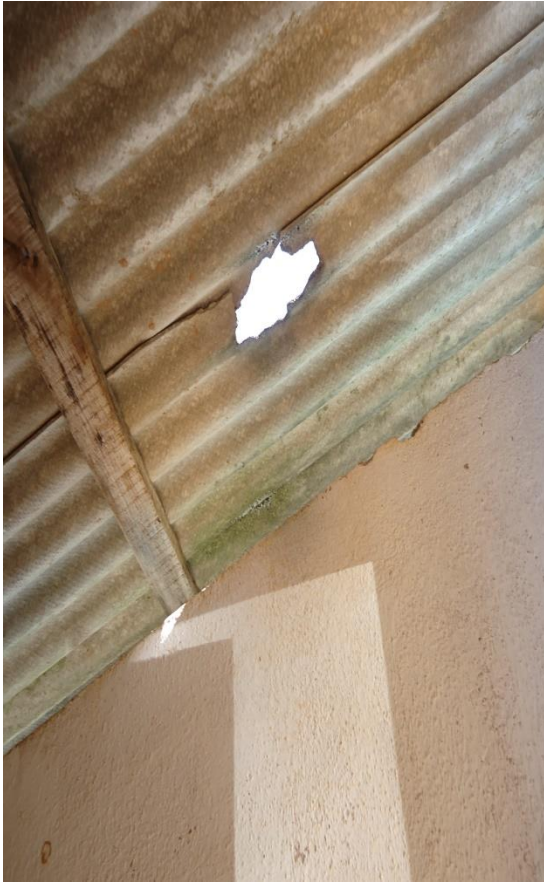
Foi vistoriado também a EEAT Bairro Cris (Figura 87), na ocasião foi observada facilidade para realização de trabalhos de manutenção, não há bomba reserva (Figura 90) no local. Entretanto, há necessidade de manutenção nas paredes internas e externas de reboco, pintura e identificação. Na EEAT do bairro Cris há objetos indesejados, que necessitam de manutenção de limpeza (Figura 89) e o telhado da mesma necessita de reparos tendo em vista que as telhas estão quebradas (Figura 91).

**Figura 91 - Telhado da EEAT Bairro Cris.**

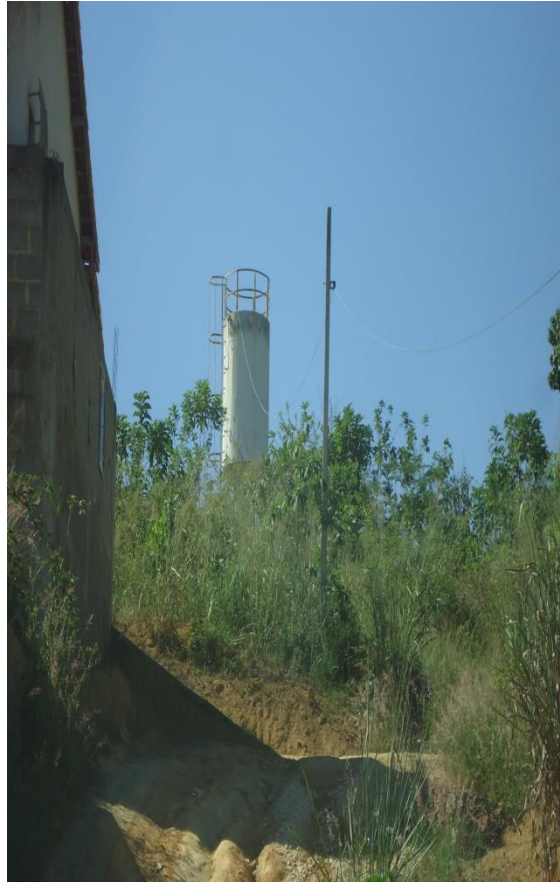
Não há sinalização de risco de choque elétrico (Figura 88), tampouco extintor de incêndio no local. Os reservatórios estão em boas condições de uso e estão em local de fácil acesso (Figura 92 e Figura 93).

**Figura 92 – Reservatório 1.**

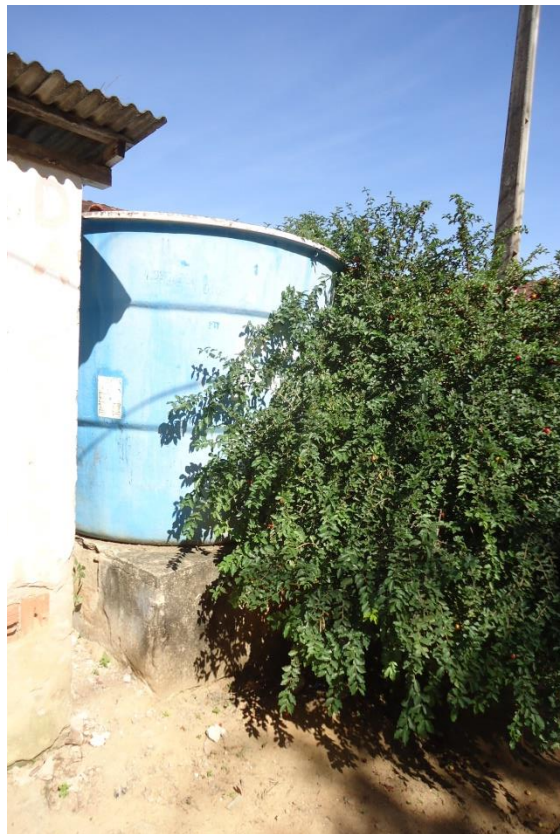
**Figura 93 – Reservatório 2**
