**Ente Regulador do Consórcio Intermunicipal de Saneamento Básico do
Espírito Santo**

RELATÓRIO DE FISCALIZAÇÃO 008/2019

ASSUNTO: Fiscalização da prestação de serviço de abastecimento de água, tratamento de esgoto e atendimento comercial de Rio Bananal- ES.

PRESTADOR DE SERVIÇOS: SAAE Rio Bananal

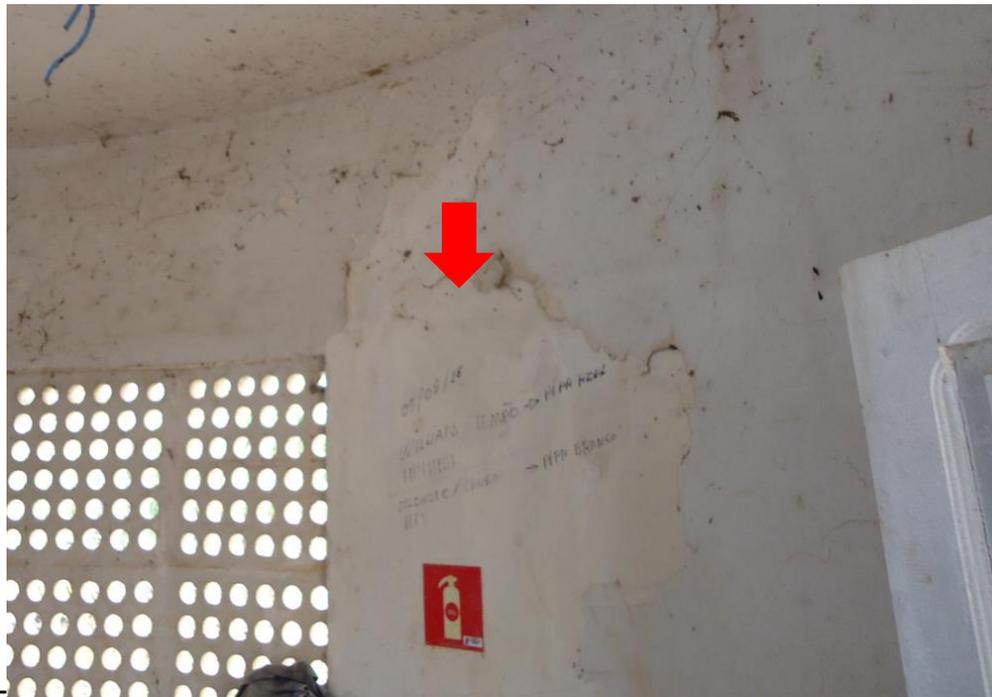
A condição de acesso ao local de captação é satisfatória (Figura 2), a entrada da EEAB da Sede de Rio Bananal não possui identificação (Figura 3). No painel de Controle não há sinalização de risco de choque elétrico (Figura 5, Figura 6). No local não há bomba reserva (Figura 7) e inversor de frequência. Há extintor de incêndio, porém não está no local correto, necessitando de recolocação em local adequado (Figura 4).

Figura 4 – Local de recolocação de Extintor.

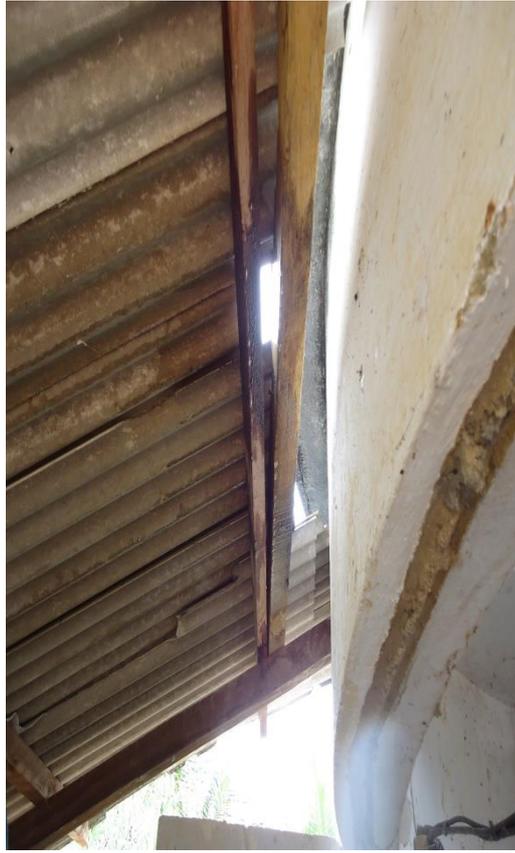
Observa-se que as paredes internas da Estação Elevatório Água Bruta- EEAB de Rio Bananal (Figura 8) bem como a área do entorno da tubulação do conjunto-motor bomba necessitam de limpeza tendo em vista a grande quantidade de teias de aranha. Observamos ainda vazamento no telhado da EEAB (Figura 9) necessitando assim de recolocação de novas telhas no local, e relatamos a presença de fissuras na estrutura da EEAB (Figura 10) que necessitam de manutenção.

Figura 9 – há vazamento no Telhado.

NC 06- Há vazamento no telhado da EEAB necessitando assim de reposição de novas telhas no local;

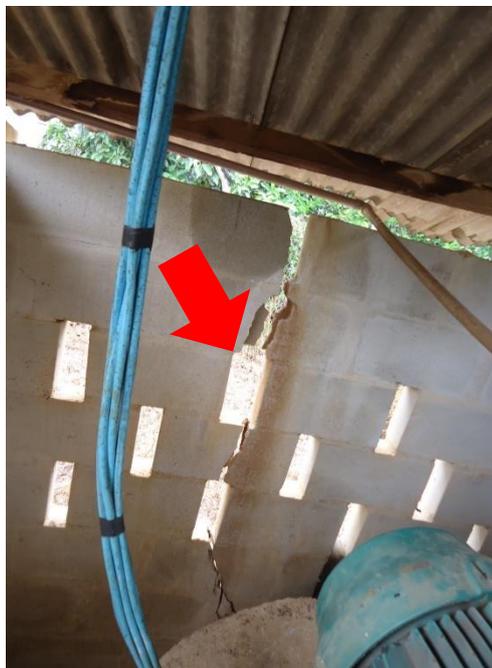
Figura 10- Fissura na Parede da EEAB.

NC 07- Há presença de fissuras na estrutura da EEAB do Centro de Rio Bananal, que necessita de manutenção;

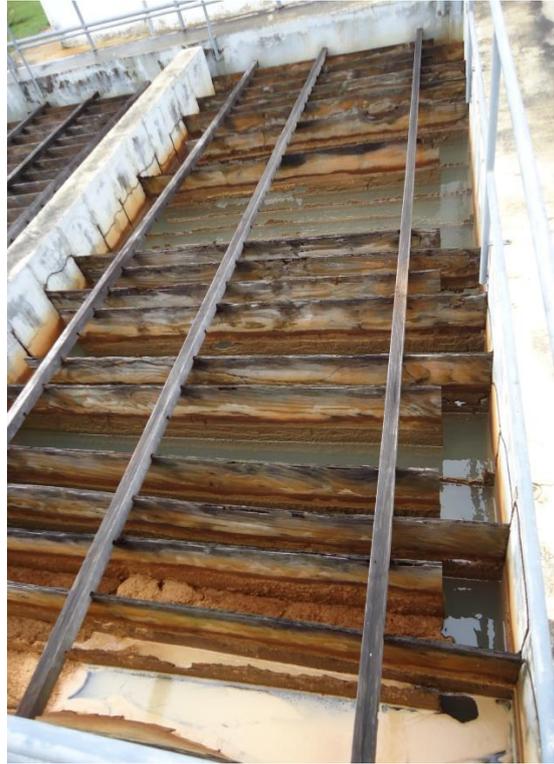
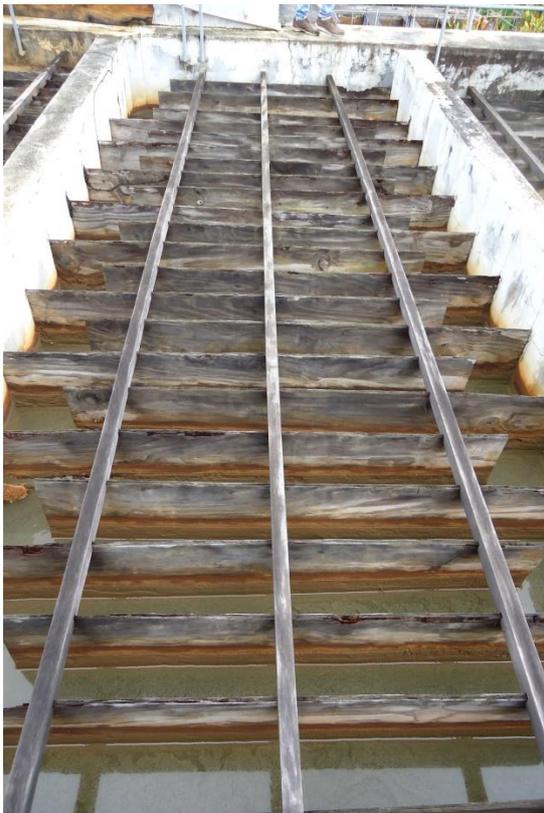
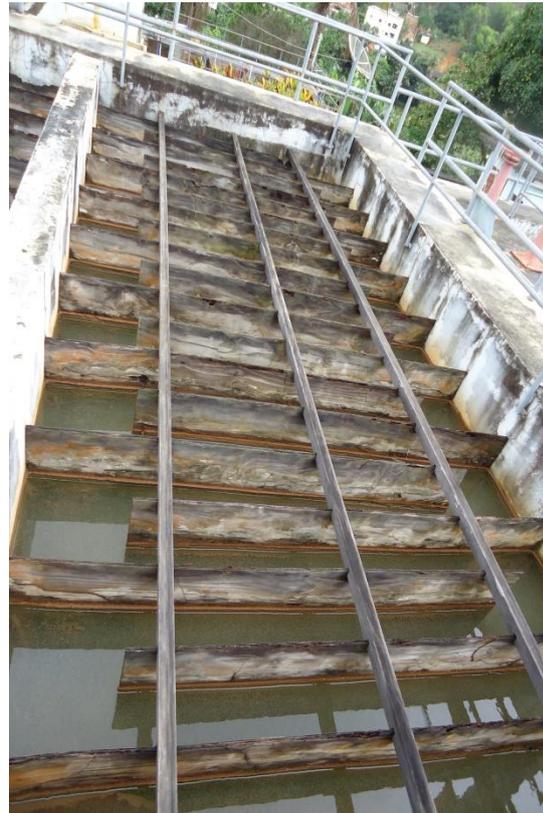
Na ETA 1 há unidade de floculação (Figura 30, Figura 31, Figura 32 e Figura 33) que está necessitando de recolocação de algumas divisórias pois as mesmas estão desgastadas e necessitando ser substituída pra que o processo de floculação ocorra corretamente, quanto a estrutura está em boas condições de uso, necessita de manutenção de limpeza e pintura. Há unidade de floculação 2 (Figura 34) que esta em boas condições de usa, necessitando de manutenção de limpeza e pintura da estrutura.

Figura 31 - Flocculador sem vazamento 1.

Figura 32 - Flocculador sem vazamento 1.

Figura 33 - Flocculador sem vazamento 1.

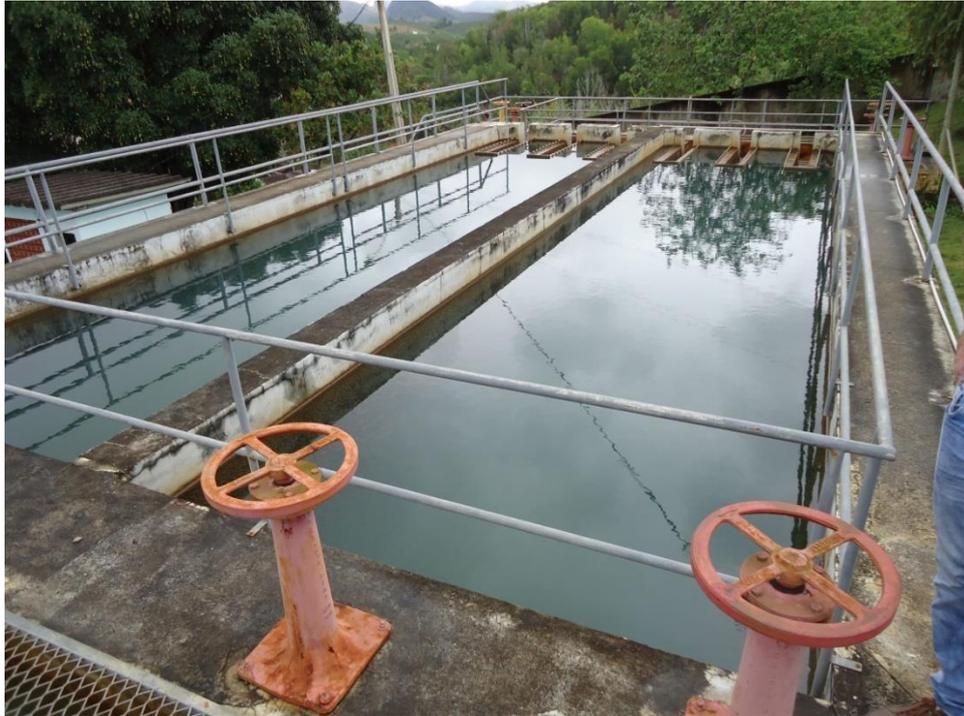
Figura 37 –Decantador 1.

Após a etapa de floculação é utilizado o decantador da ETA 1 (Figura 37), que apresentam excesso de lodo e vegetação (Figura 38 e Figura 39), necessitando de manutenção de limpeza e de pintura. O decantador da ETA 2 (Figura 40) apresentam excesso de lodo (Figura 41 e Figura 42), necessitando de manutenção de limpeza, de pintura e constatamos também que não há guarda corpo de segurança, necessitando assim de instalação.

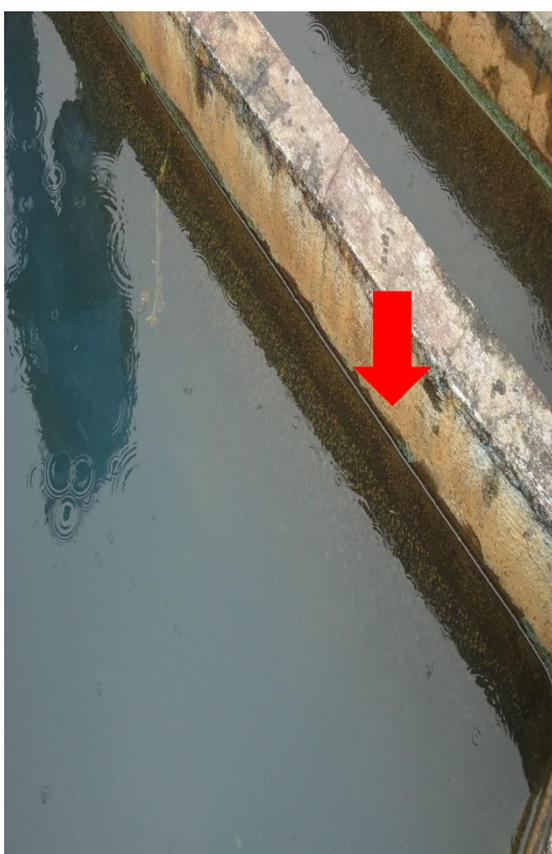
Figura 41 – Excesso de lodo Decantador 2.

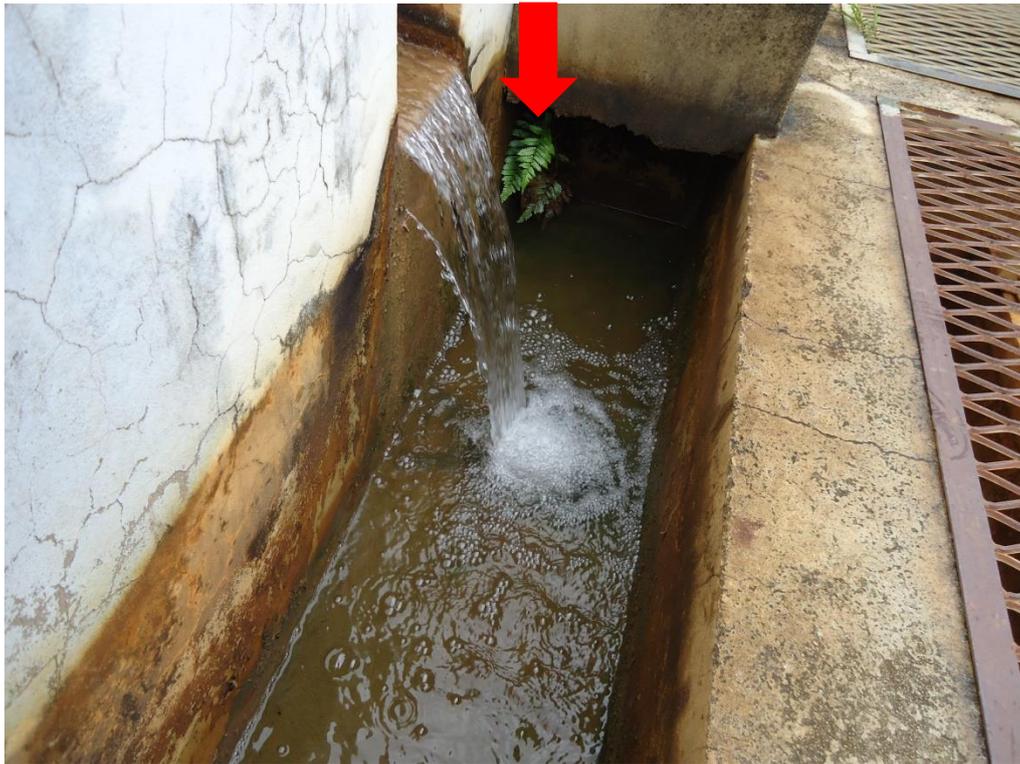
Na passagem do decantador 1 para os filtros há excesso de lodo e vegetação (Figura 43), necessitando assim de manutenção de limpeza e pintura.

Figura 43 – Passagem do Decantador 1 para os filtros há vegetação presente.

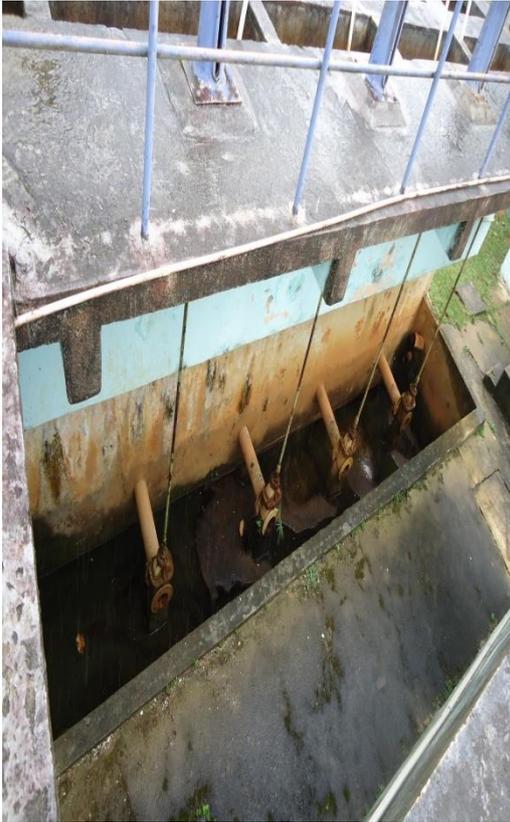
No momento da Fiscalização constatamos vazamento e vegetação no registro do filtro da ETA 2 (Figura 52).

Figura 52 - Registro dos Filtros da ETA 2 Sem vazamento.

NC 25- No momento da Fiscalização constatamos vazamento e vegetação no registro do filtro da ETA 2;

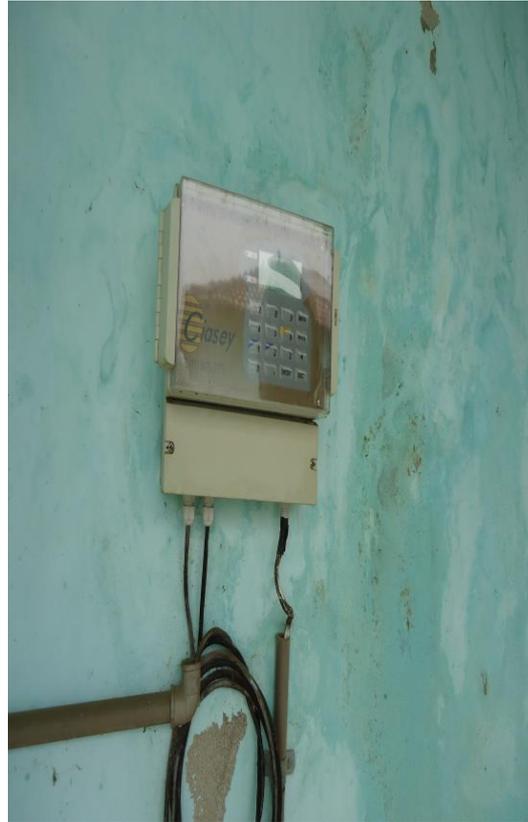
NA ETA 1 da sede de Rio Bananal constatamos a presença de macro medidor na entrada da rede, destacamos que é de extrema importância manter a manutenção do equipamento em dia para que o mesmo possa realizar dados corretos.

Figura 53 – Macromedidor na entrada Da ETA 1.

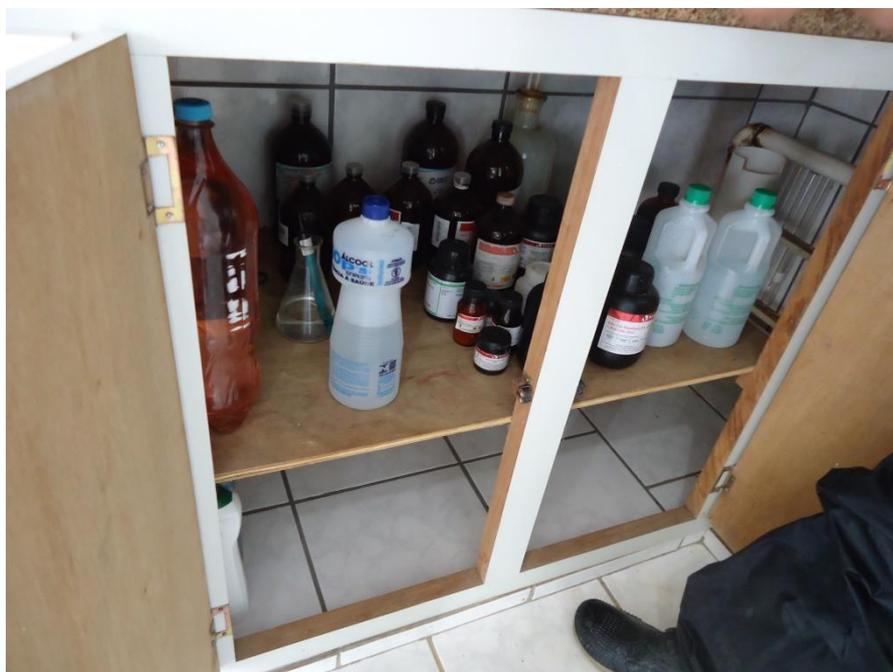
Os reagentes são armazenados em armário e prateleiras (Figura 61), que estão em ótimas condições de uso.

Figura 61 – Local de armazenamento de Reagentes.

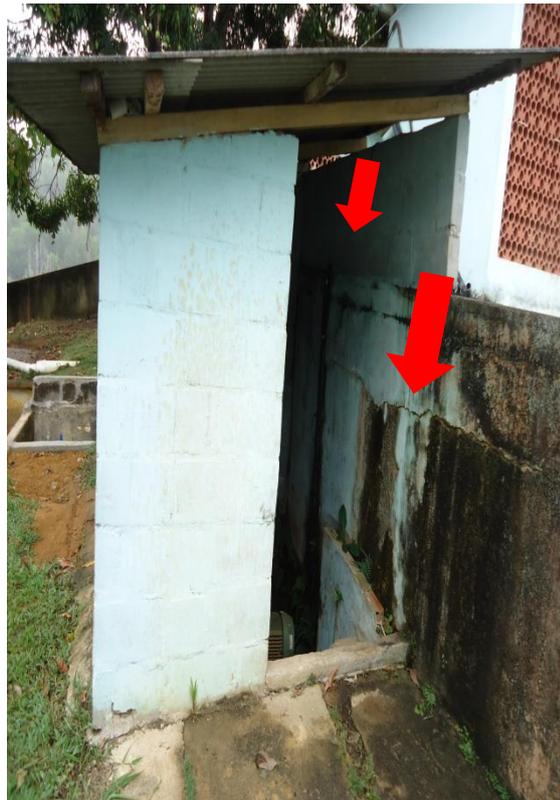
- Reservatório 1 é utilizado para distribuição de água tratada para a população do Centro de Rio Bananal e para os outros dois Reservatórios. Há fissura no reservatório 1 com vegetação presente (Figura 77, Figura 78, Figura 79 e Figura 80), necessitando de manutenção em toda a estrutura do reservatório 1. Acesso em condições satisfatórias de uso. Não Sinalização no local.

Figura 80 –Reservatório 1 com fissuras.

NC 33 - Há fissura no reservatório 1 com vegetação presente, necessitando de manutenção em toda a estrutura do reservatório 1;

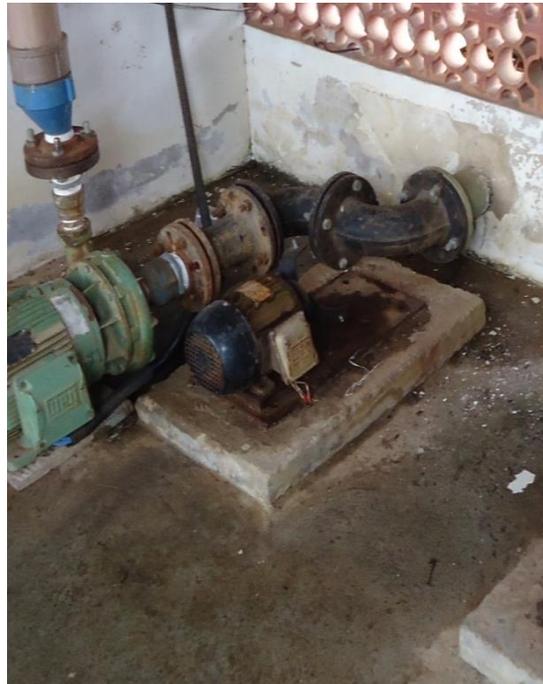
Figura 83- Conjunto moto-Bomba com vazamento.

NC 43 - Há vazamento no conjunto moto-bomba, que necessita de manutenção;

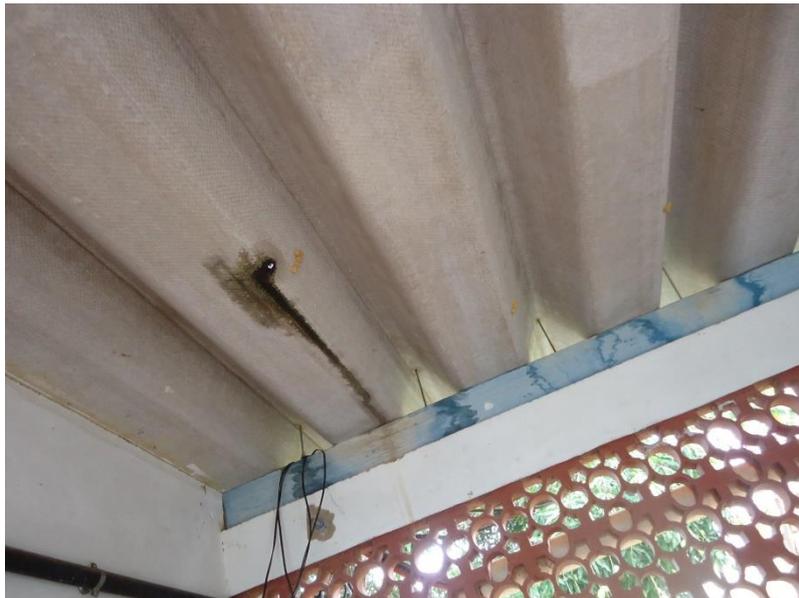
No Telhado da EEAT 1 está com vazamento visível (Figura 86), necessitando de manutenção no telhado.

Figura 86 – Telhado com vazamento na EEAT 1.

NC 38 - No Telhado da EEAT 1 está com vazamento visível, necessitando de manutenção no telhado;

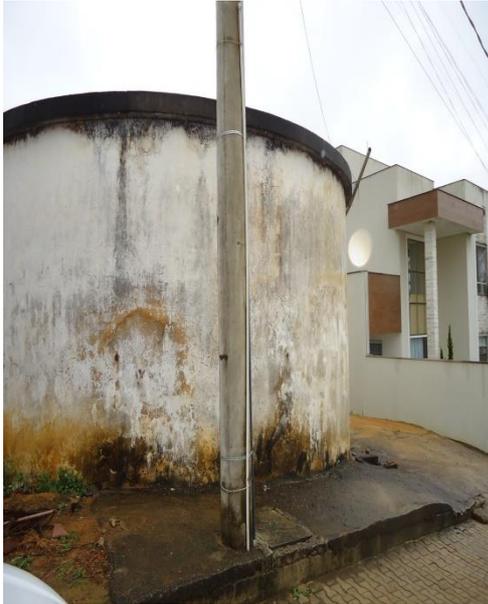
Figura 87 – Reservatório 1 da EEAT 1.

No Reservatório da EEAT 1 (Figura 87) não há identificação, necessitando de manutenção de limpeza de toda a estrutura, pintura e identificação. O reservatório da EEAT 1 tem capacidade de armazenamento de aproximadamente 150.000 Litros. Ressaltamos que no reservatório não há cerca ou muro, constatamos residência ao redor.

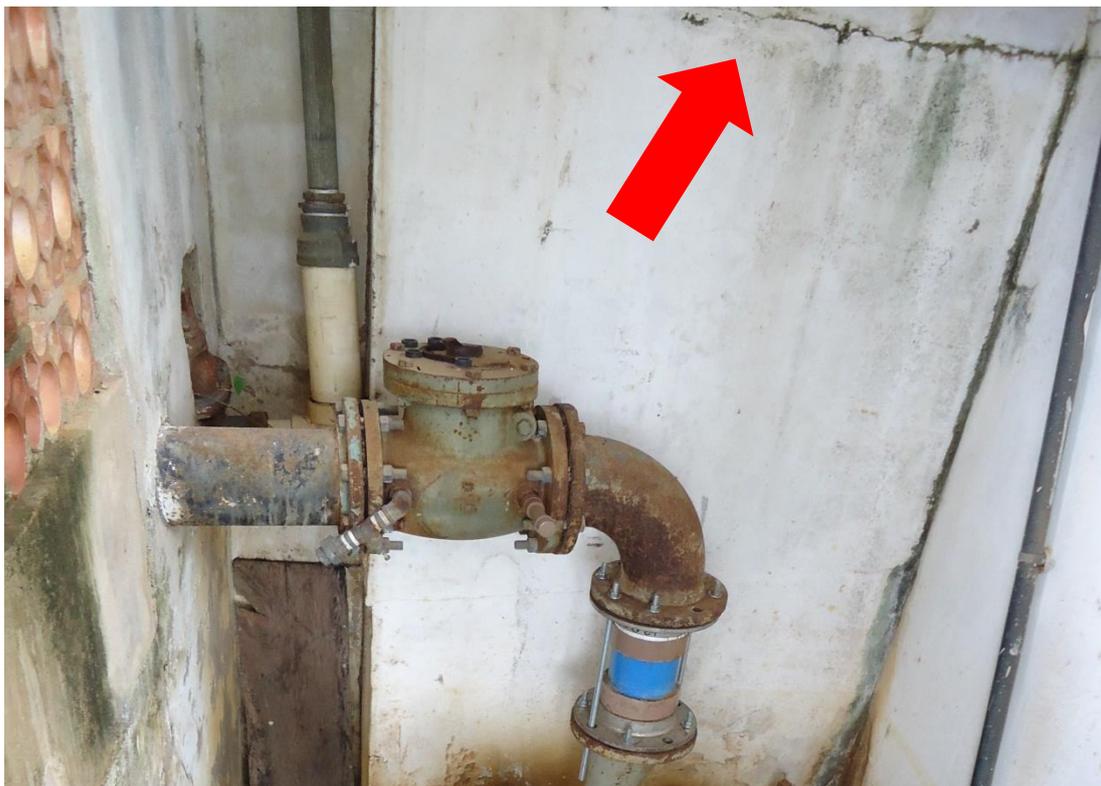
Figura 96- fissura do Reservatório localizado dentro da ETA.

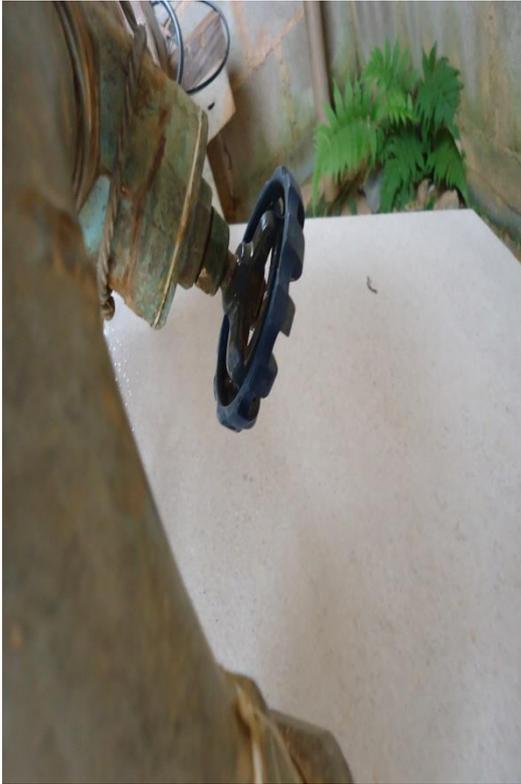
Figura 101- Vazamento no conjunto moto Bomba.

NC 62 - Há vazamento visível e instalações provisórias no conjunto moto-bomba, que necessita de manutenção e substituições;

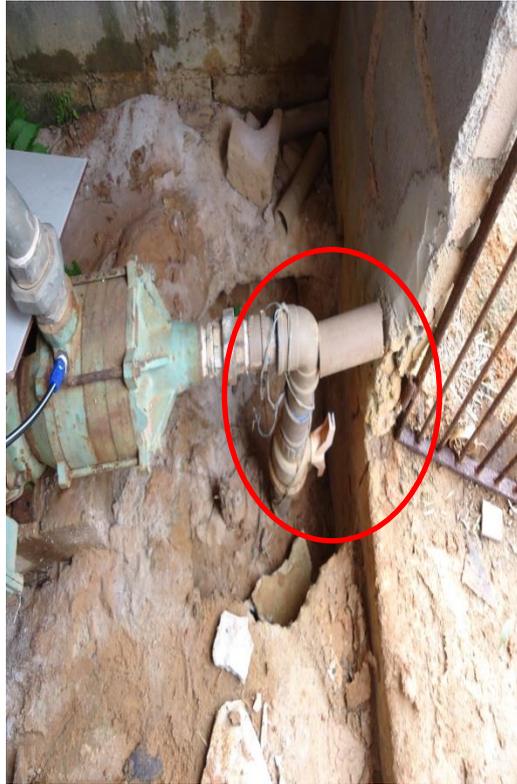
Na EEAT Loteamento Cordeiro (Figura 97), localizada na Rua Manoel Manholete, não há identificação, observamos facilidade para realização de trabalhos de manutenção, boas condições de manutenção do painel de controle (Figura 98), não há sinalização de risco de choque elétrico no painel de controle. Não constatamos no local extintor de incêndio, tampouco bomba reserva (Figura 99 e Figura 100). Há vazamento visível e instalações provisórias no conjunto moto-bomba (Figura 101 e Figura 102), que está necessitando de manutenção e substituições.

Figura 102- há instalação provisórias.

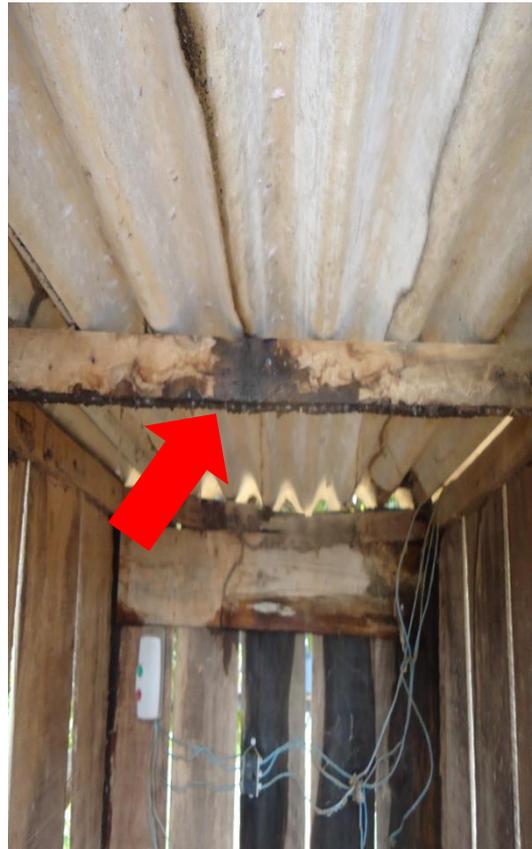
Ressaltamos que há telha quebra com vazamento visível (Figura 107) que necessita ser substituída, há excesso de telha de aranha na fiação exposta do painel de controle (Figura 108), que necessita de manutenção de limpeza. Contatamos também a presença de medidor de frequência em boas condições de uso (Figura 109).

Figura 107 – Telhado com Vazamento.

NC 71 - Ressaltamos que há telha quebra com vazamento visível, que necessita ser substituída;

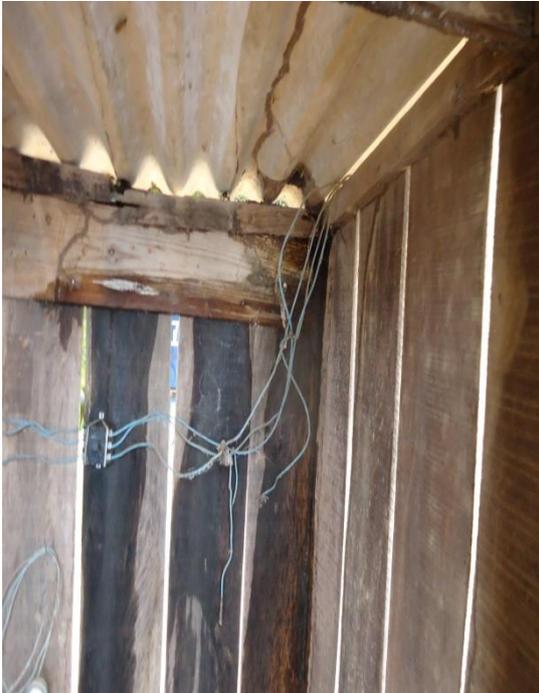
Figura 108- Telha na fiação da EEAT.

NC 66 - O painel de Controle está com a fiação exposta e próxima ao vazamento do telhado;

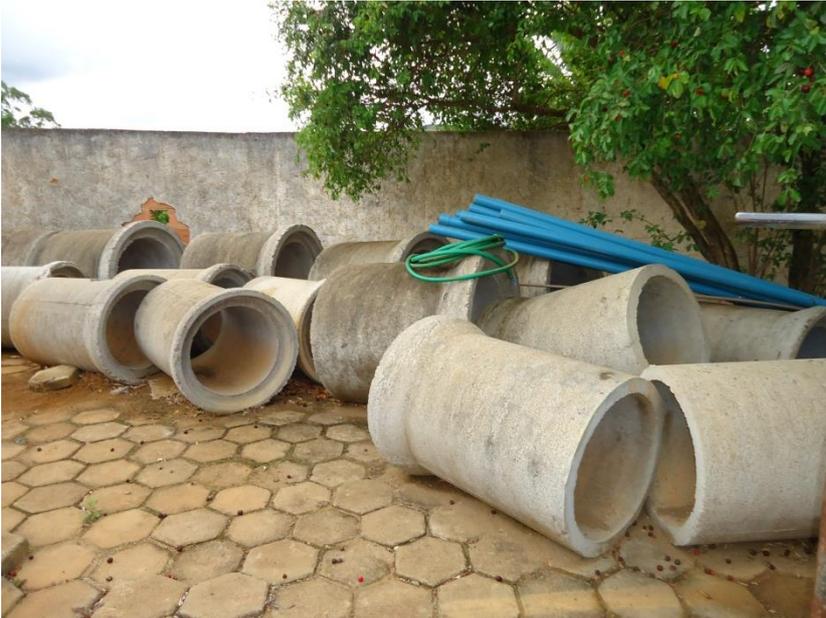
Figura 117.1 – Manilha de Concreto na ETA São Jorge de Tiradentes.

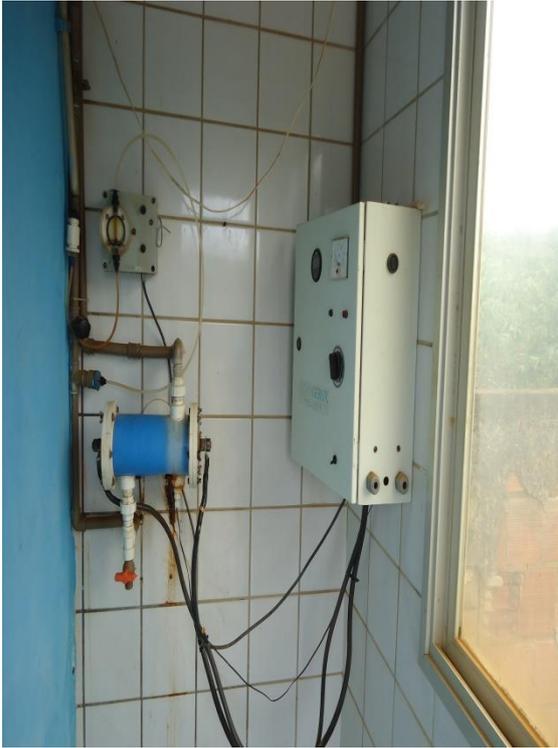
Figura 126 – Painel de Controle.

Não há sinalização de risco de choque elétrico no painel de controle dos tanques e dosadores na casa química da ETA do distrito de São Jorge de Tiradentes (Figura 126).

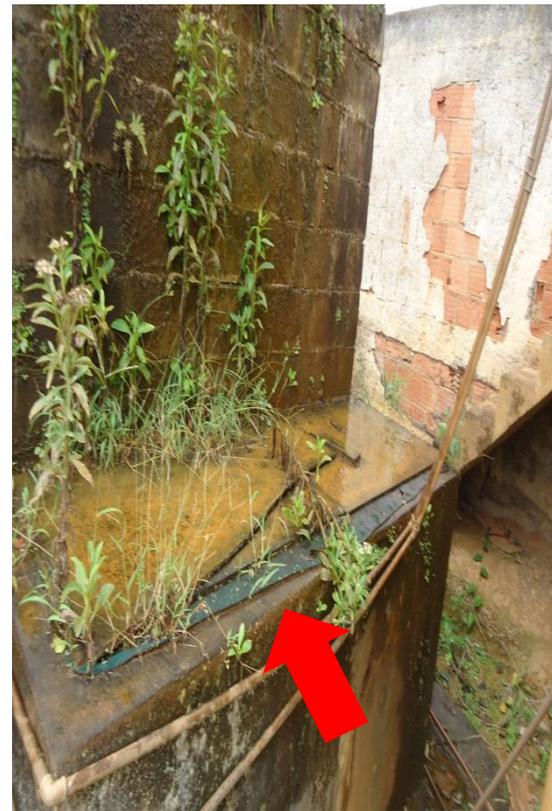
Entretanto, a estrutura de chegada da água bruta (Figura 127) está necessitando de manutenção de limpeza decorrente do excesso de lodo e vegetação presente no Local (Figura 128). Constatamos ainda vazamento de água bruta na estrutura (Figura 129), necessitando de realização de estudo de reforma da estrutura de chegada da água bruta, para que não ocorra vazamento corrente na ETA do distrito de São Jorge do Tiradentes.

Figura 129 – Excesso de vazamento na estrutura.

NC 86 – Há Vazamento de água bruta na estrutura de chegada de água bruta, necessitando de realização de estudo de reforma da estrutura de chegada da água bruta, para que não ocorra vazamento corrente na ETA do distrito de São Jorge do Tiradentes;

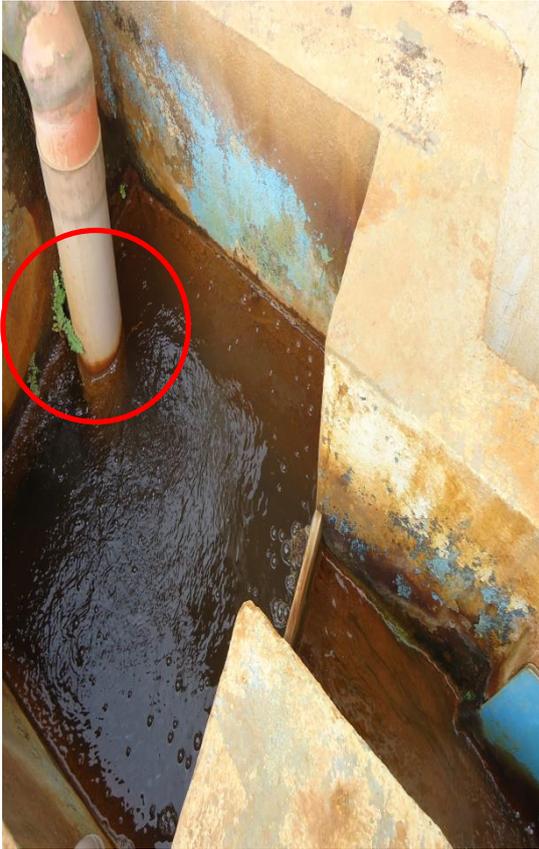
A calha parshall está em condições adequadas com dosagem de sulfato de alumino, necessita de manutenção limpeza tendo em vista a presença de vegetação e lodo na estrutura (Figura 130, Figura 131, Figura 132 e Figura 133) e de pintura. Na ETA possui uma unidade de floculação (Figura 134) está em boas condições de uso, necessita de manutenção de limpeza tendo em vista a presença de lodo e de pintura.

Figura 130- Calha Parshall com Vegetação.

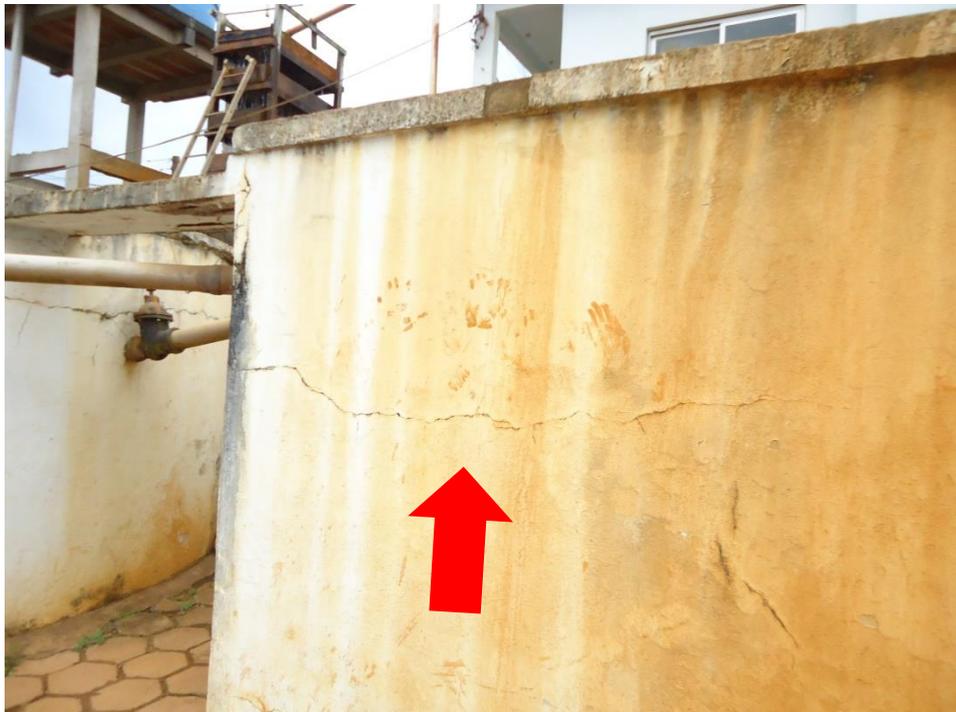
O decantador (Figura 137) apresenta excesso de lodo (Figura 138) e vegetação (Figura 139) na estrutura, necessitando de manutenção de limpeza e de pintura. Constatamos a presença de fissuras na estrutura do decantador (Figura 139.1), que necessita de manutenção.

Figura 139.1 – Fissura no decantador da ETA

NC 91 - Constatamos a presença de fissuras na estrutura do decantador, que necessita de manutenção;

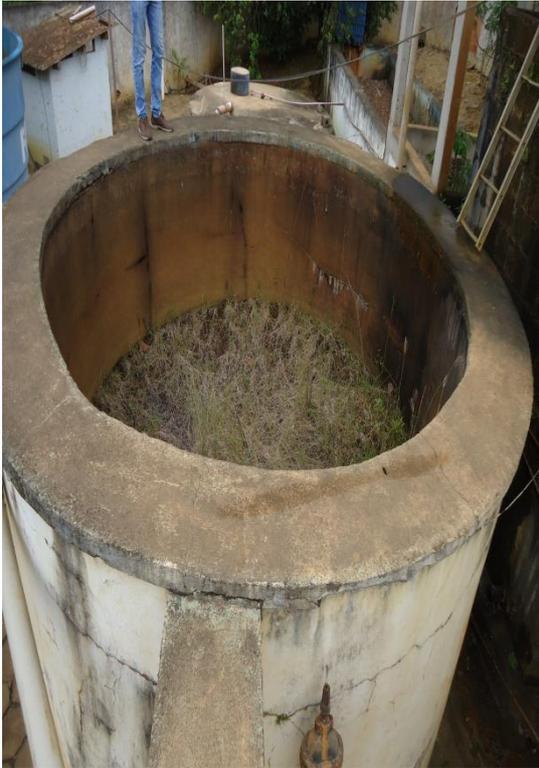
Há na ETA do Distrito de São Jorge de Tiradentes uma estrutura de filtro desativada (Figura 140), que necessita de readequações. Pois a mesma apresenta excesso de vegetação no seu interior, a passarela de passagem para manutenção não há guarda corpo para os colaboradores (Figura 141), há água parada (Figura 142) dentro da estrutura que necessita ser removido para que não ocorra a proliferação de qualquer larva ou inseto indesejável que afete a saúde pública. Há também na estrutura do filtro desativo Fissura (Figura 143). O filtro da ETA ativa está em boas condições estruturais. Não constatamos na estrutura escada para acesso a manutenção, e há necessidade de manutenção de limpeza.

Figura 140- Filtro desativado, com excesso De vegetação.

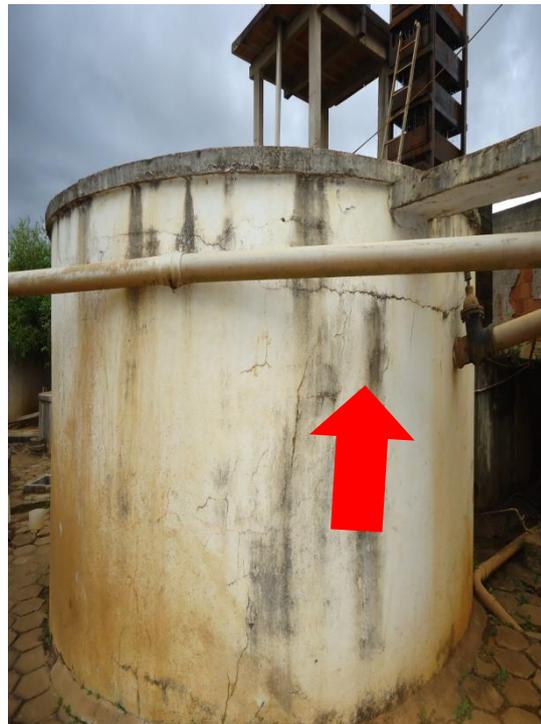
Figura 143 – Fissura no Filtro desativado.

NC 93 - Há na estrutura do filtro desativo Fissura;

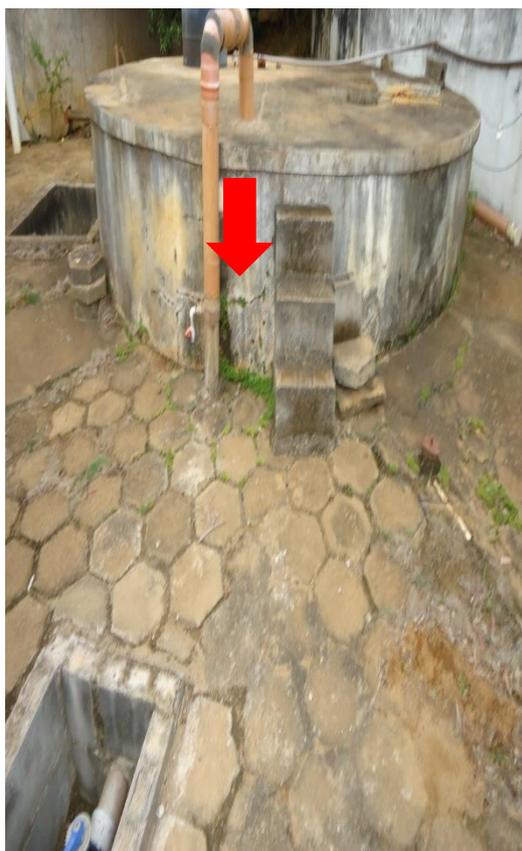
Figura 152 – Reservatório 1.

- Reservatório 1 é utilizado para distribuição de água tratada para o distrito de São Jorge de Tiradentes e para o reservatório 2. Necessita de manutenção na estrutura tendo em vista a presença de fissura (Figura 152). Há necessidade de manutenção de limpeza e pintura. O interior do reservatório está em ótimas condições de uso (Figura 153).

NC 100 - Reservatório 1 necessita de manutenção na estrutura tendo em vista a presença de fissura;

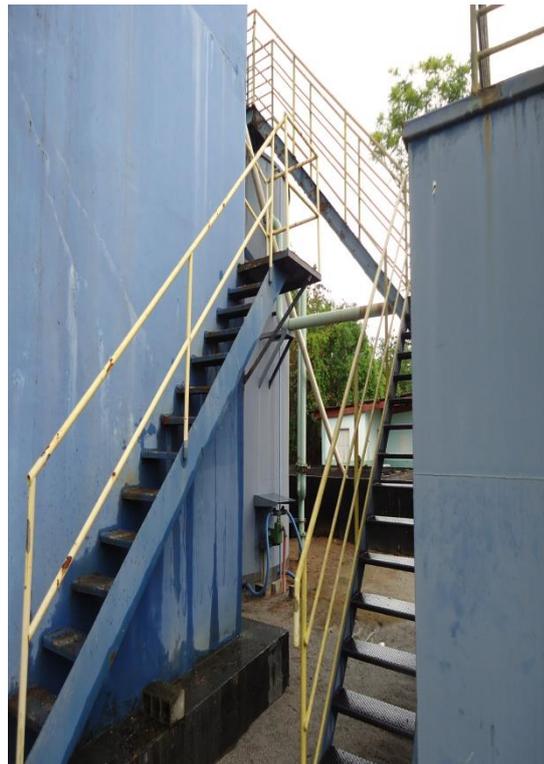
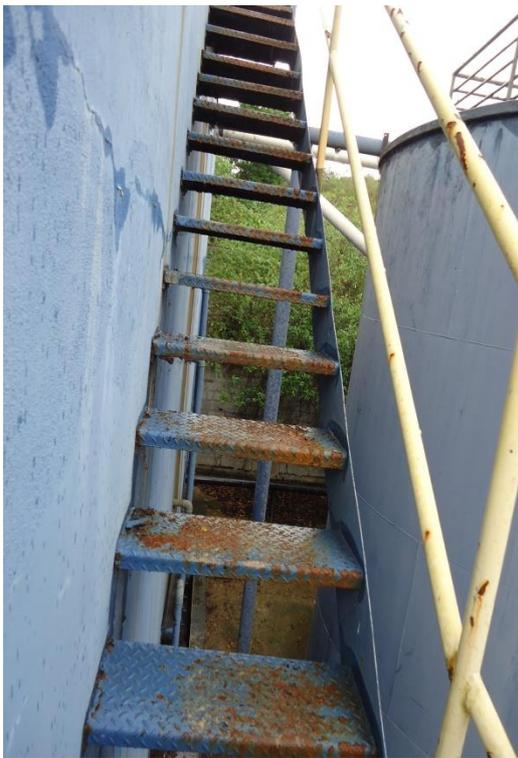
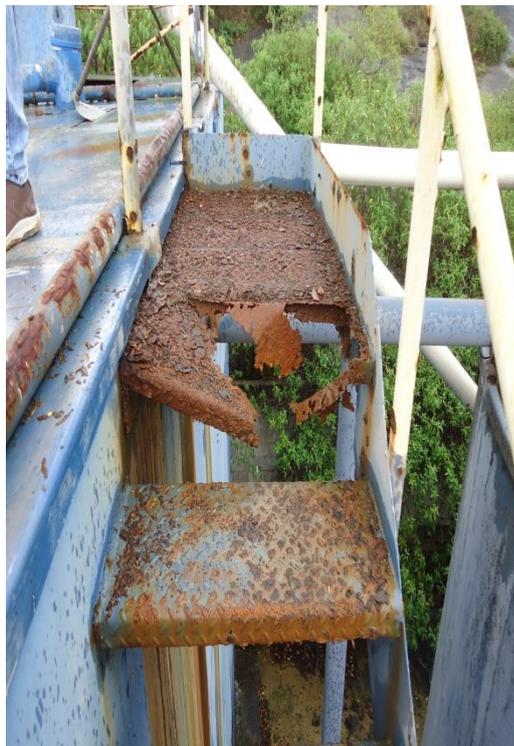
A ETE Rio Bananal é composta por um reator UASB (Figura 187). A escada de acesso à manutenção apresenta corrosão no decorrer de toda a estrutura (Figura 188, Figura 189 e Figura 190), que necessita de manutenção. O local de acesso à manutenção é a tampa do Sistema UASB (Figura 191), a mesma apresenta corrosão. O Sistema UASB está em boas condições de manutenção de limpeza (Figura 192 e Figura 193), guarda corpo de proteção com corrosão. Há Fissuras na Estrutura do Tanque UASB (Figura 194, Figura 195 e Figura 196), que necessitam de manutenção.

Figura 188- Escada de Acesso com Corrosão.

Figura 189- Escada de Acesso com Corrosão.

Figura 190- Escada de Acesso com Corrosão.

NC 145 - A escada de acesso à manutenção da a UASB apresenta corrosão no decorrer de toda a estrutura, que necessita de manutenção;

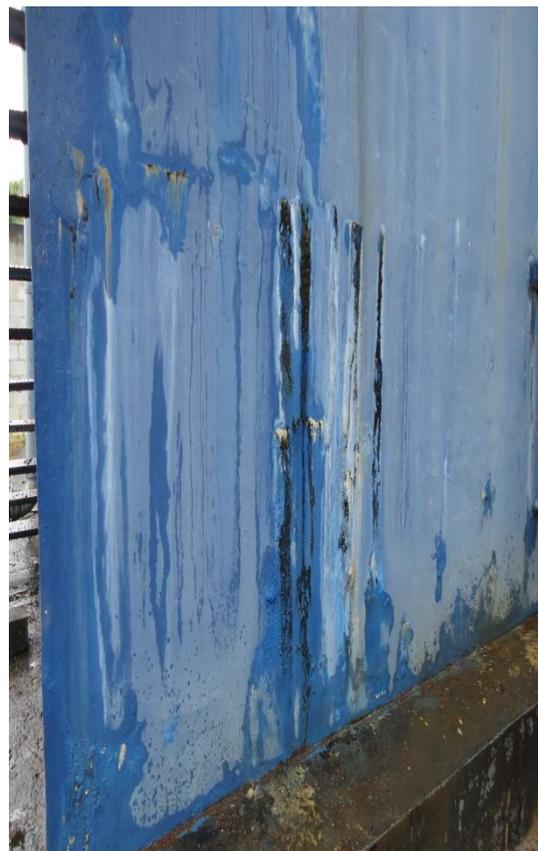
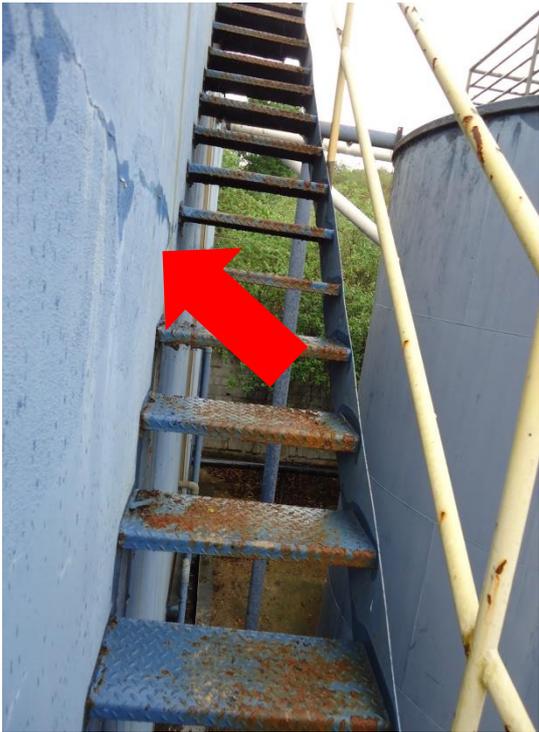
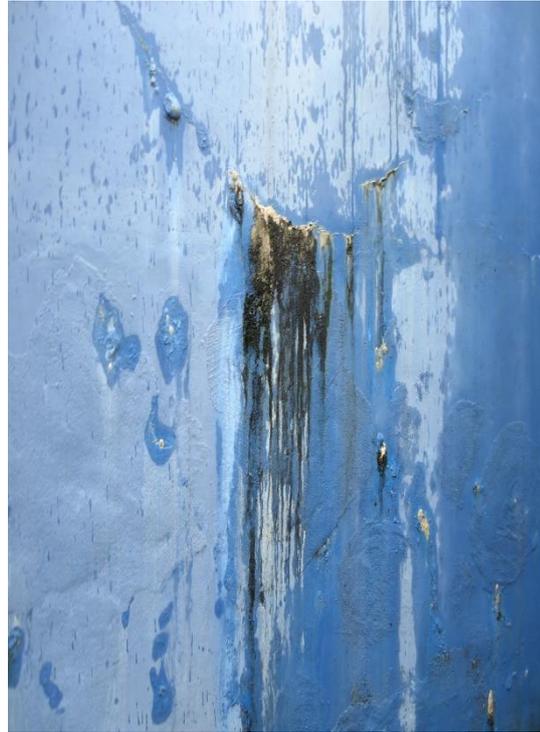
Figura 194- Fissura no UASB.

Figura 195- Fissura no UASB.

Figura 196- Fissura no UASB.

NC 148 - Há Fissuras na Estrutura do Tanque UASB, que necessitam de manutenção;

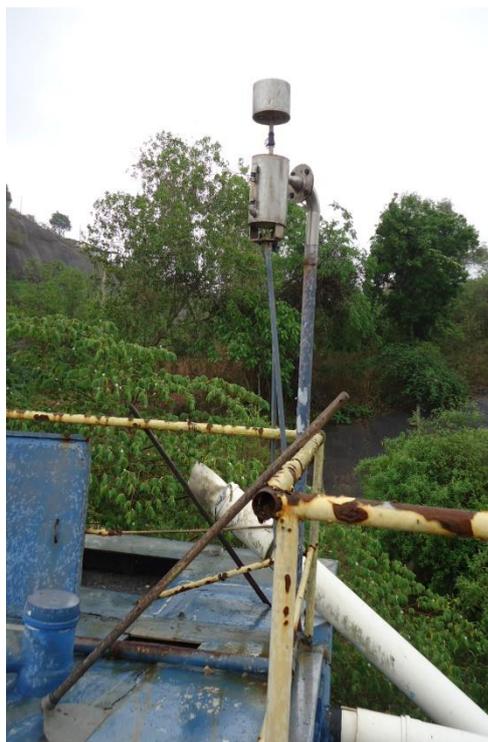
Figura 198- Queimador de Gases.

Na vistoria constatamos ainda que a tubulação do sistema apresenta condições satisfatórias (Figura 197) e os queimadores de gases (Figura 198) não está funcionando.

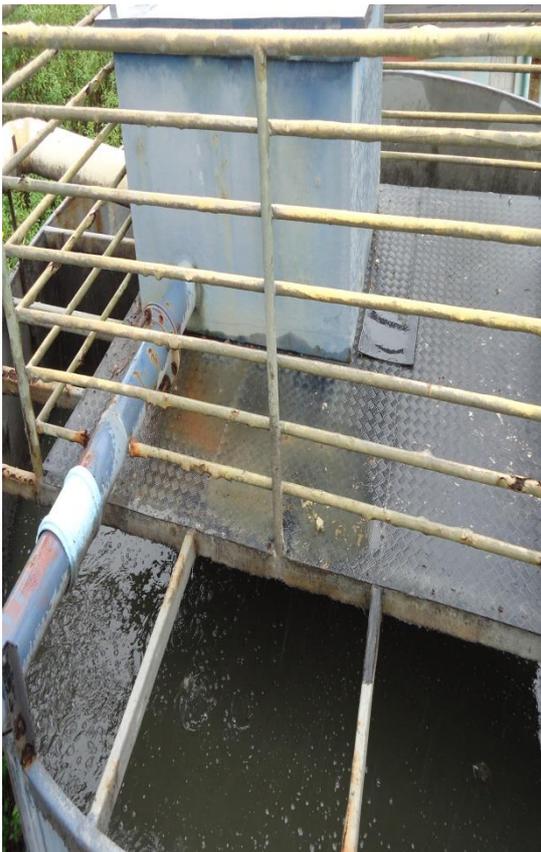
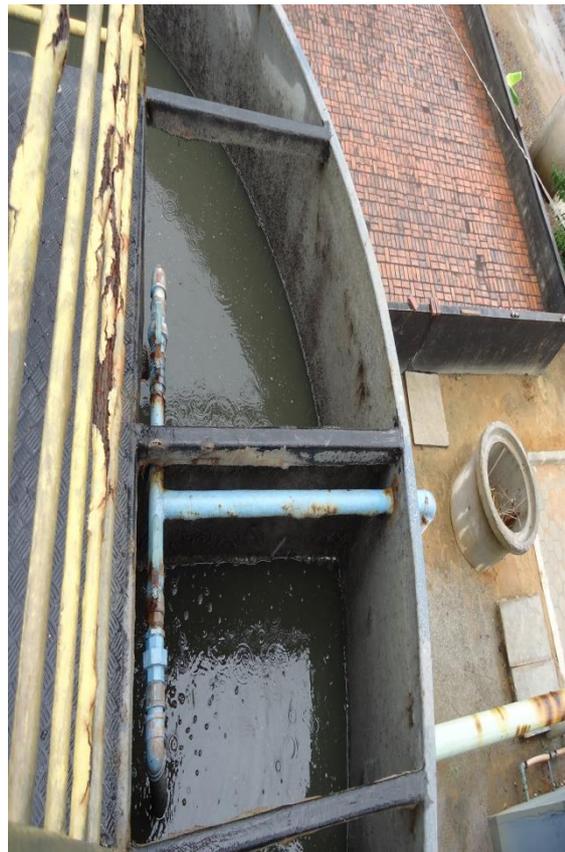
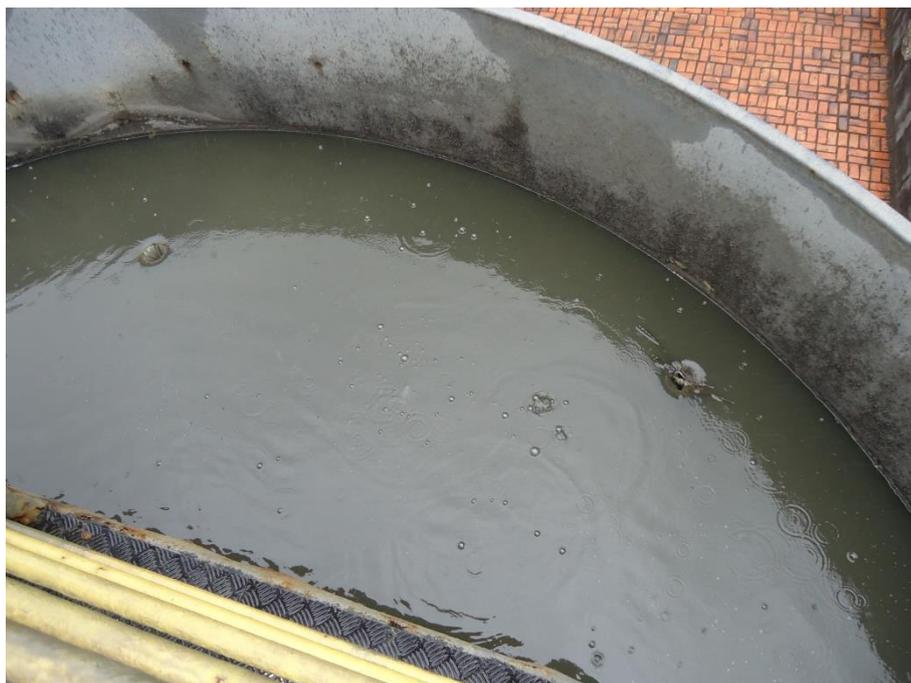
Figura 199- Biofiltro Aerado Submerso. Figura 200 – Biofiltro Aerado Submerso.

Em seguinte o efluente passa por um tratamento secundário com Biofiltro aerado submerso (Figura 199, Figura 200 e Figura 201), na ocasião observamos que esta etapa do tratamento possui guarda corpo com corrosão. Entretanto não constatamos vazamento no Biofiltro. Na tubulação de passagem efluente do biofiltro para decantador apresenta corrosão (Figura 202). O Decantador (Figura 203, Figura 204 e Figura 205) está em condições satisfatórias de uso e de manutenção de limpeza. A Tubulação do decantador não apresenta corrosão (Figura 206).
