## **RELATÓRIO FOTOGRÁFICO**

001/2021

ASSUNTO: Relatório Técnico de Acompanhamento do Termo de Notificação  
N° 005/2019.

PRESTADOR DE SERVIÇOS: SAAE de João Neiva.

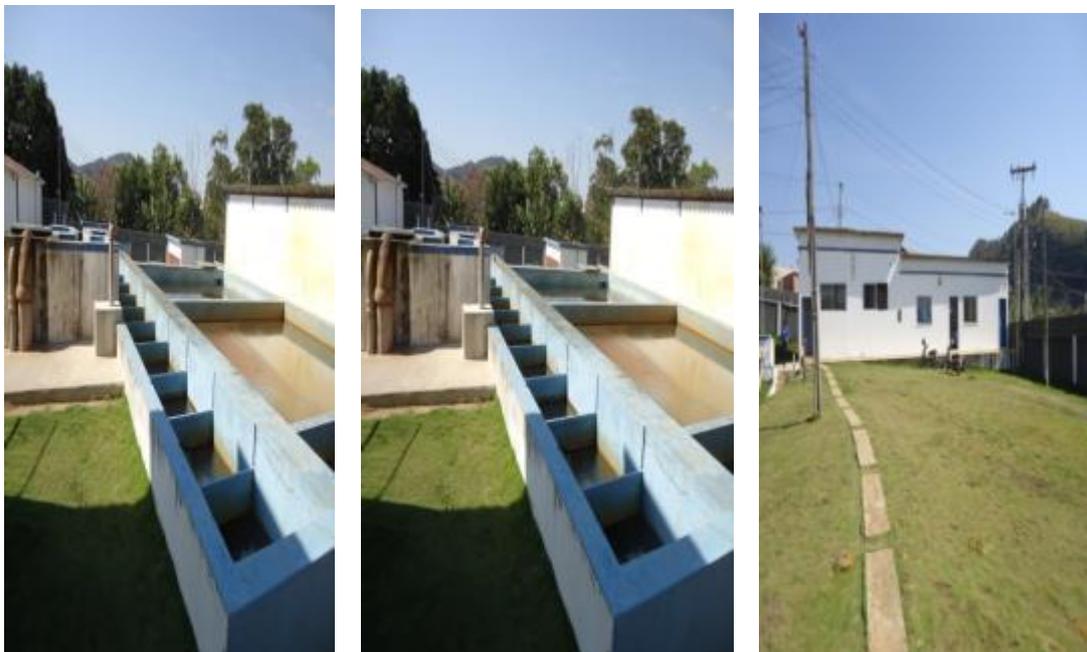
**NC 003 – Não há guarda corpo de segurança na ETA de João Neiva, necessitando assim de instalação do mesmo em toda a estrutura, para segurança dos colaboradores;**

**Figura 8, 9 e 10 –ETA sede de João Neiva(15/07/2019 e 16/07/2019).**

O SAAE de João Neiva deverá apresentar novo cronograma e prazo para execução da instalação do Guarda Corpo de Segurança.

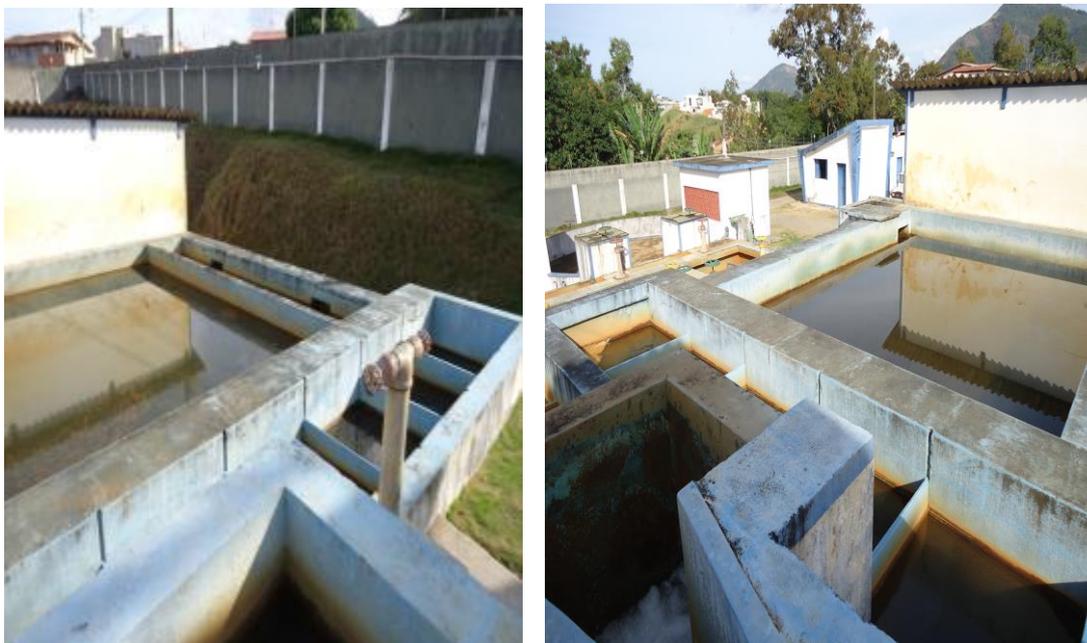
**Figura 11 e 12 –ETA sede de João Neiva (01/06/2021 e 02/06/2021).**

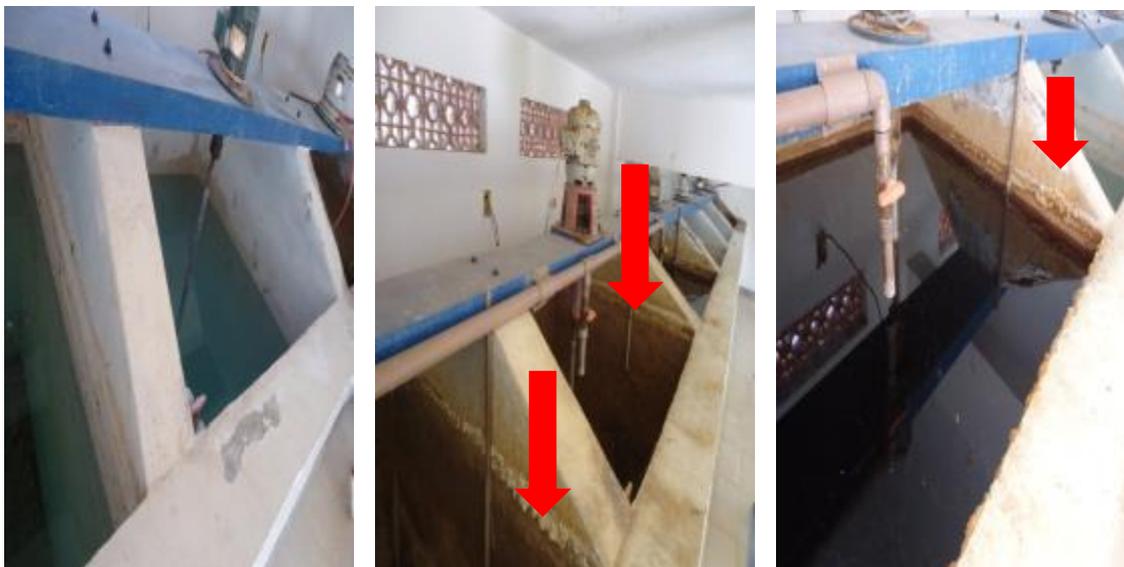
**NC 006 – Há necessidade de manutenção na estrutura dos tanques, pois os mesmos apresentam desgastes na estrutura interna e externa;**

**Figura 22,23,24 – Tanques de dosagem, necessitam de manutenção interna (15/07/2019 e 16/07/2019).**

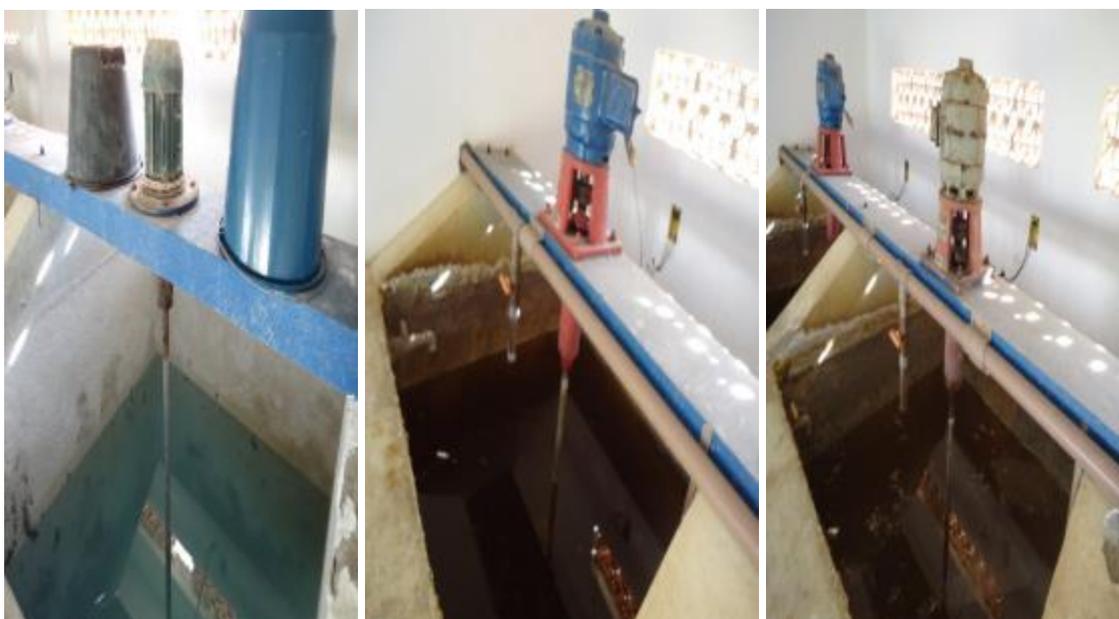
A equipe de Fiscalização não constatou melhoras nos tanques de mistura dos produtos químicos. Apresentar novo prazo para execução da não conformidade.

**Figura 25,26,27 – Tanques de dosagem, necessitam de manutenção interna (01/06/2021 e 02/06/2021).**

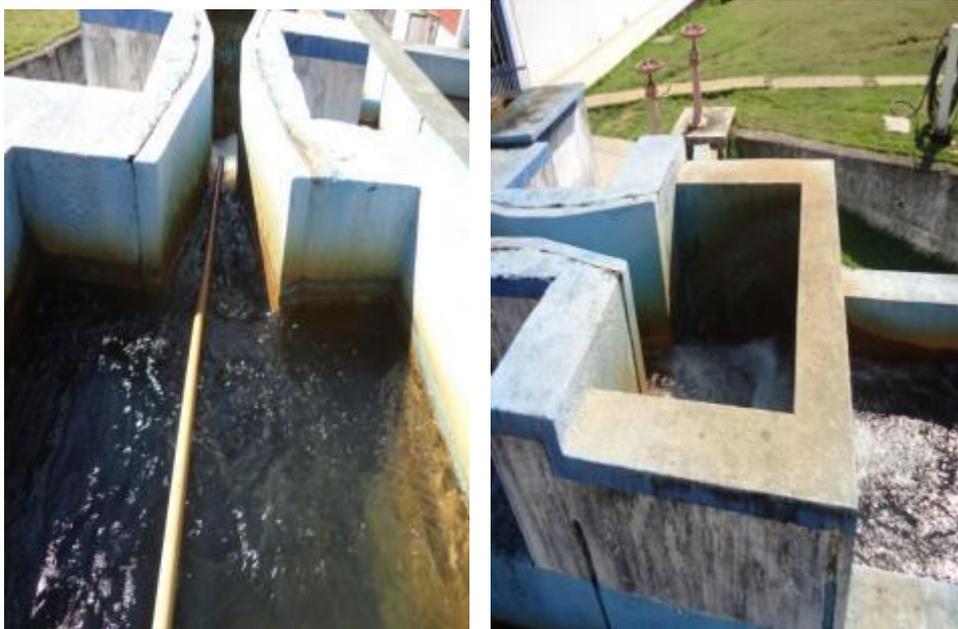
**NC 010 - A calha parshall necessita de manutenção de pintura;**

**Figura 33, 34 – Calha parshall (15/07/2019 e 16/07/2019).**

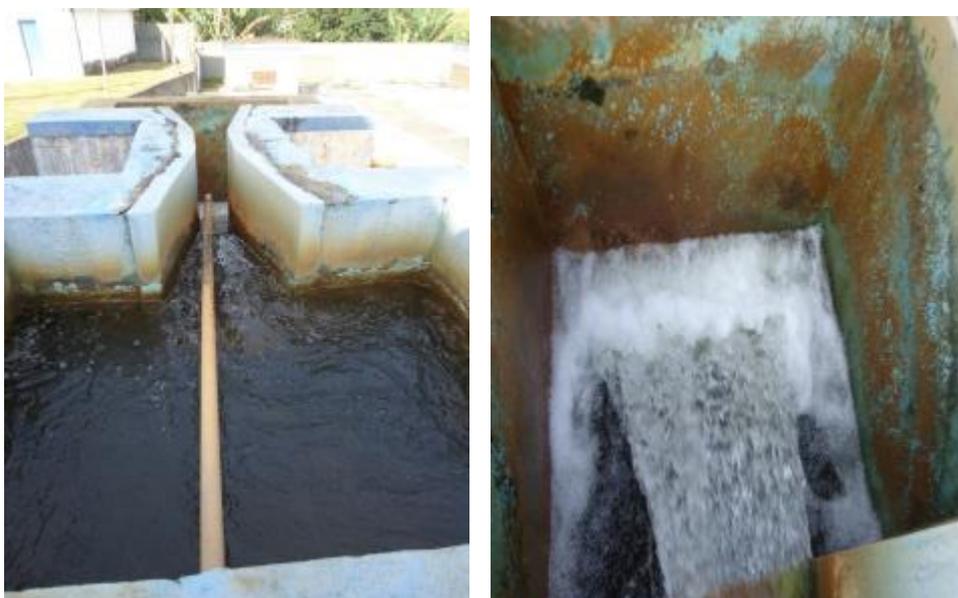
A equipe do ER CISABES, não constatamos a manutenção de pintura, necessitando assim apresentar um novo prazo para execução.

**Figura 35, 36 – Calha parshall (01/06/2021 e 02/06/2021).**

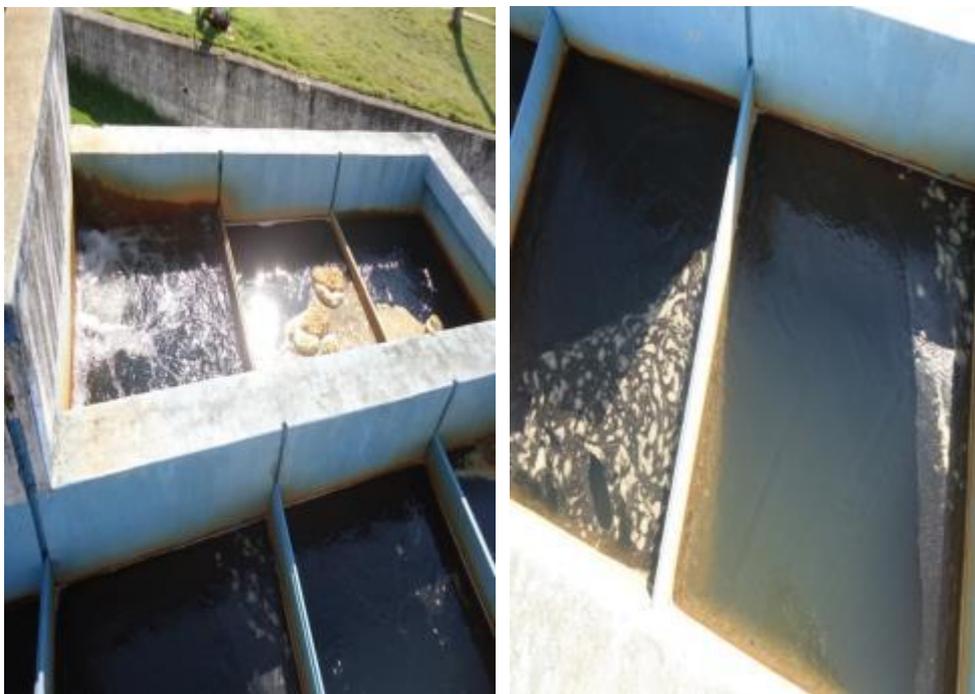
**NC 011 - Floculador necessita de manutenção de pintura;**

**Figura 37,38 Floculador sem vazamento (15/07/2019 e 16/07/2019).**

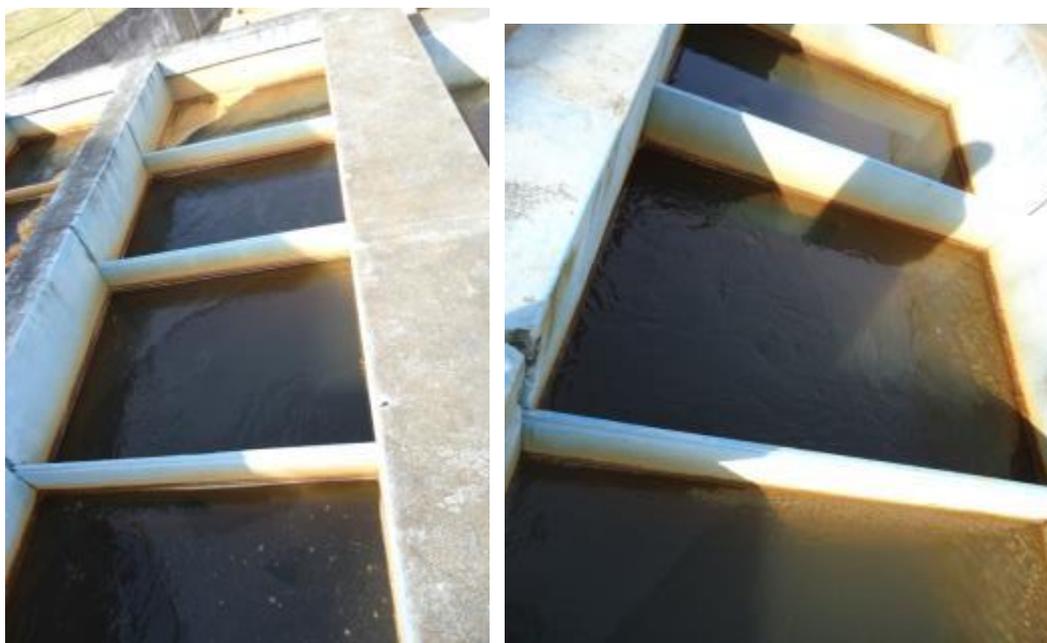
A equipe do ER CISABES, não constatamos a manutenção de pintura solicitada, necessitando assim apresentar um novo prazo para execução.

**Figura 39,40 Floculador sem vazamento (01/06/2021 e 02/06/2021).**

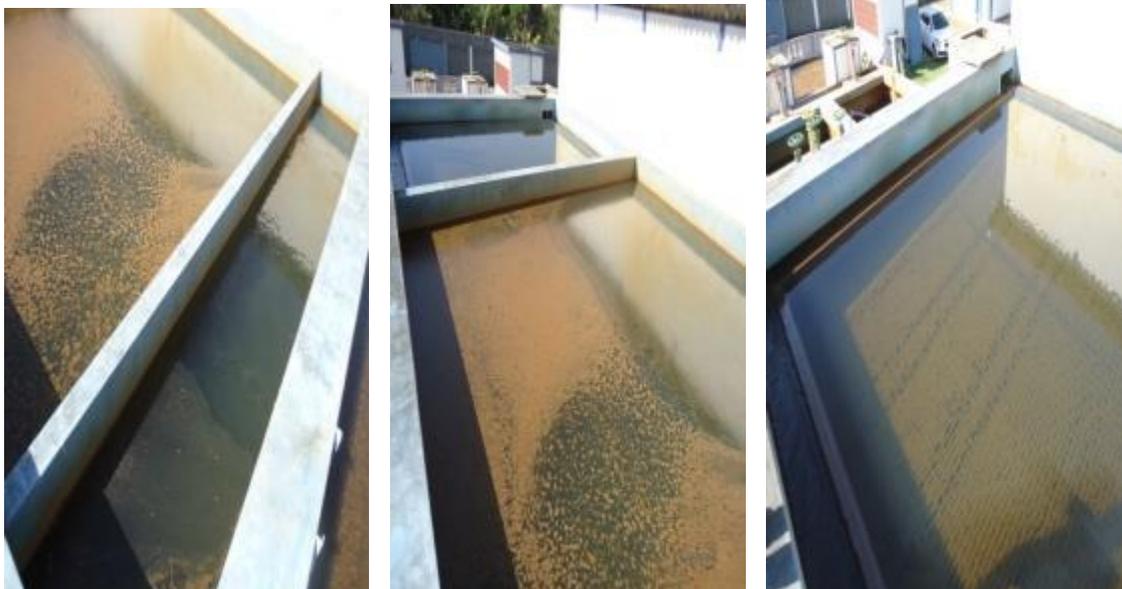
**NC 012 - Decantadores apresentam excesso de lodo, necessitando de manutenção de limpeza e de pintura da estrutura;**

**Figura 41,42,43 –Decantador (15/07/2019 e 16/07/2019).**

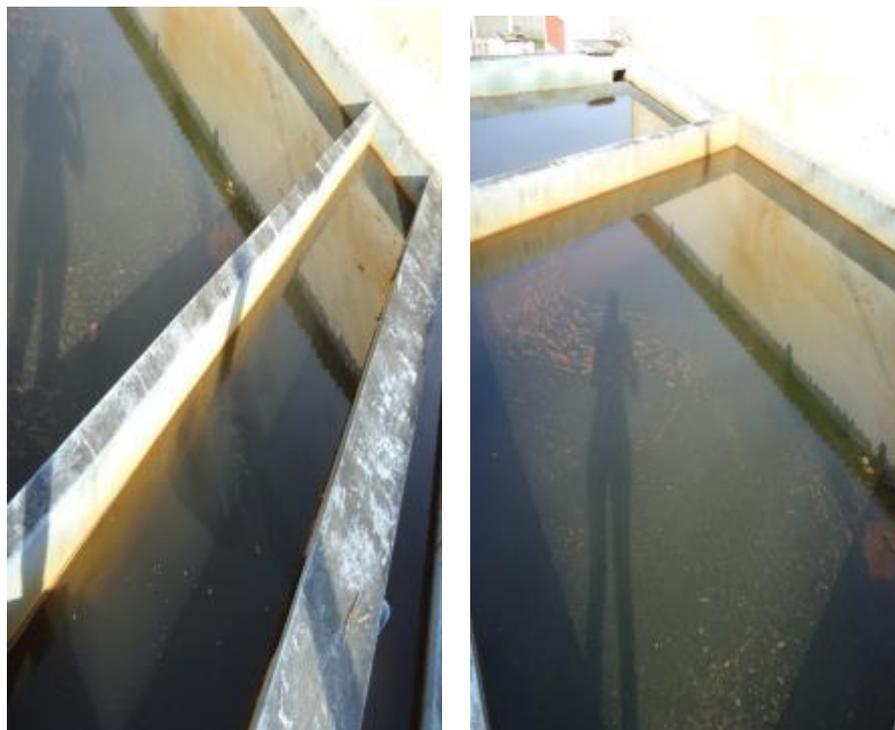
A equipe de fiscalização do ER-CISABES detectou que o SAAE de João Neiva realizou a manutenção de limpeza em toda a estrutura, após a fiscalização no dia 15/07/2019 e 16/07/2019. Solicitamos novo prazo para apresentação do cronograma de limpeza e para realização da manutenção de pintura.

**Figura 44 e 45 –Decantador (01/06/2021 e 02/06/2021).**

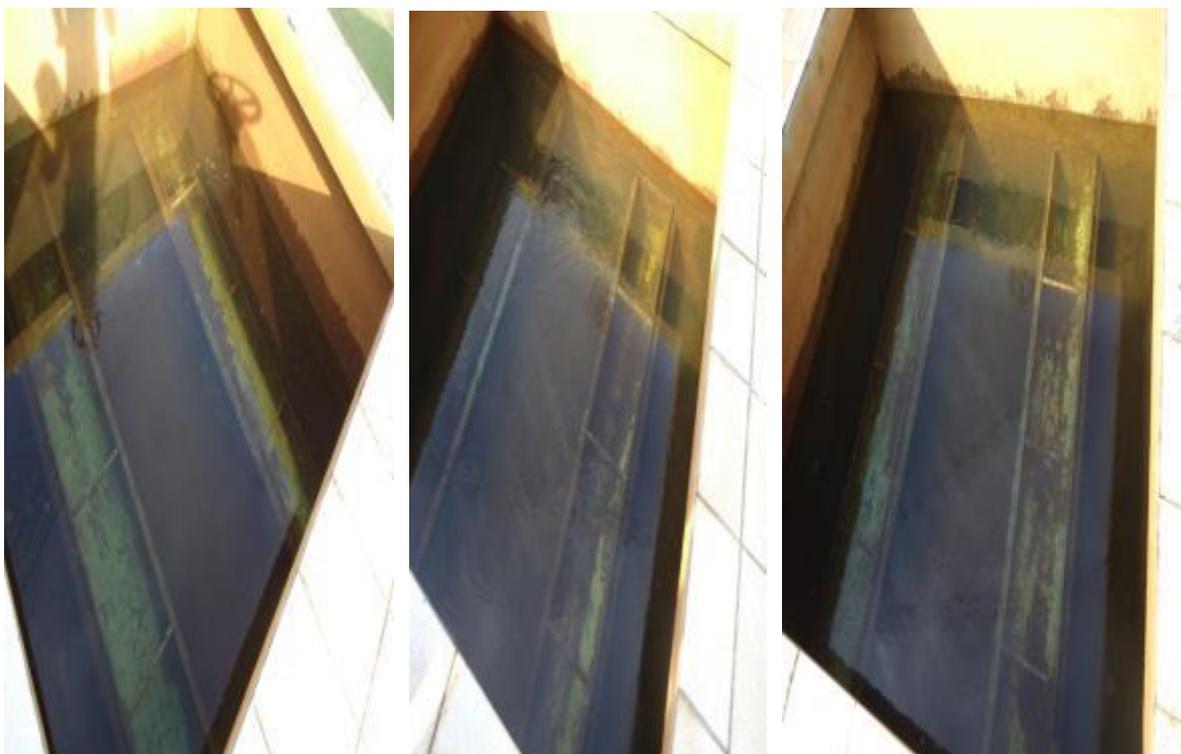
A equipe de fiscalização do ER-CISABES detectou que o SAAE de João Neiva realizou a manutenção de limpeza em toda a estrutura, após a fiscalização no dia 15/07/2019 e 16/07/2019. Solicitamos novo prazo para apresentação do cronograma de limpeza e para realização da manutenção de pintura.

**Figura 48,49 e 50 – Filtros 1, 2 e 3 (01/06/2021 e 02/06/2021).**

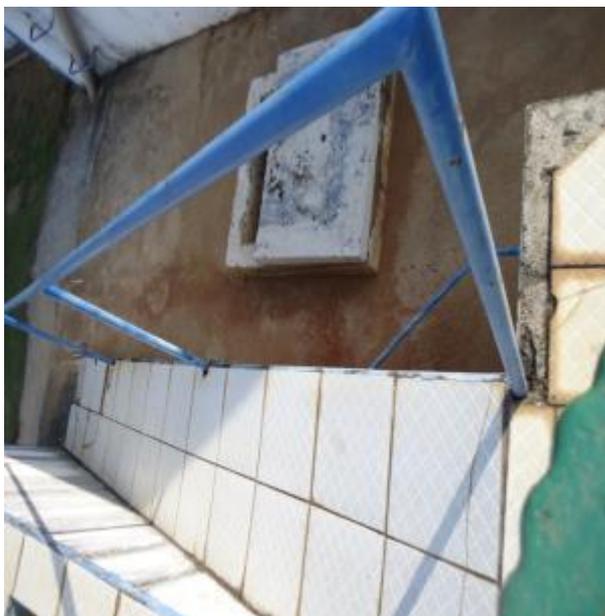
A equipe de fiscalização do ER-CISABES detectou guarda corpo de segurança no acesso aos filtros que necessita de reforma. A NFC 014 não foi solucionada, o SAAE de João deverá apresentar um novo prazo para execução.

**Figura 52 – Acesso aos filtros 1, 2 e 3(01/06/2021 e 02/06/2021).**

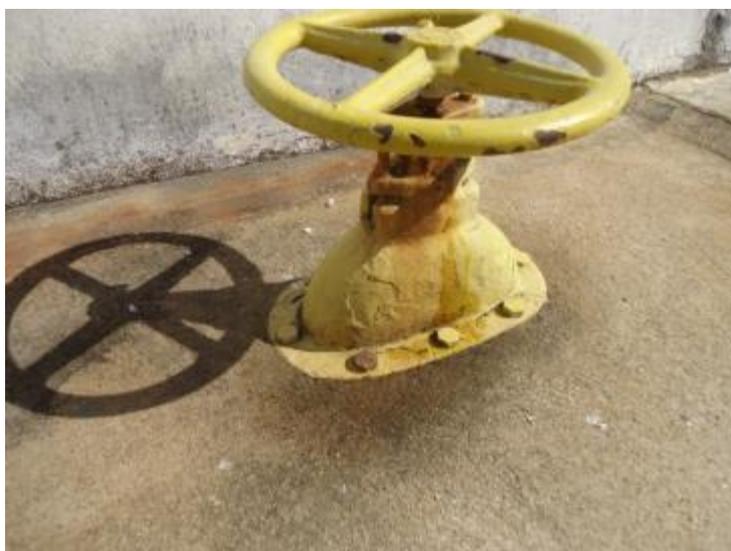
**NC 015 - Há pequeno vazamento no registro do filtro, necessitando de reparo;**

**Figura 53 - Registro dos Filtros sem vazamentos (15/07/2019 e 16/07/2019).**

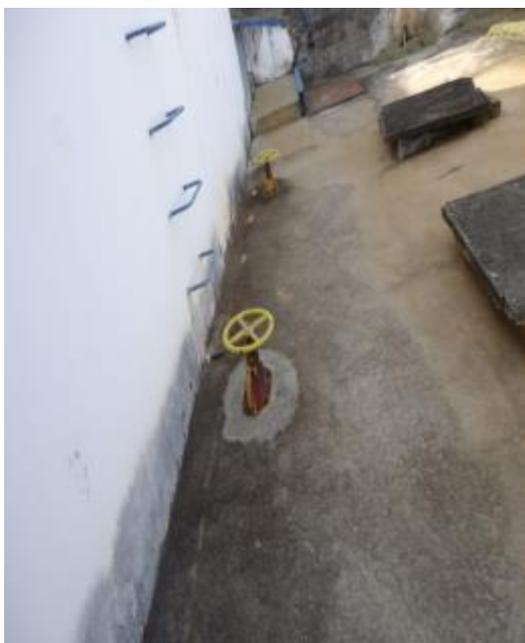
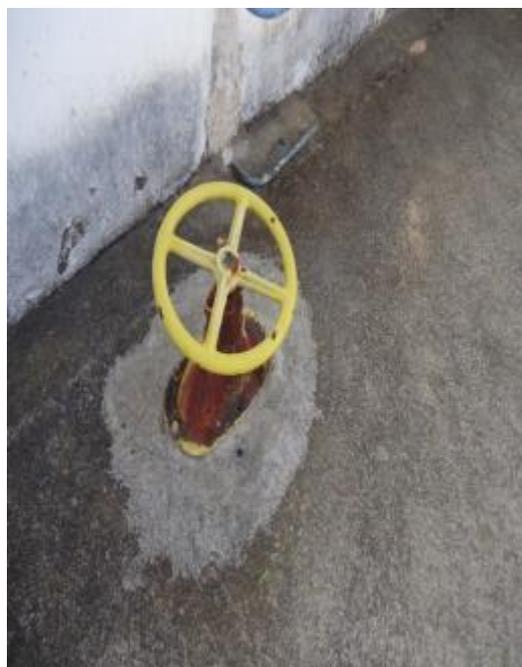
O SAAE de João Neiva realizou os reparos necessários no filtro e no momento da fiscalização não havia vazamento. NF 015, Solucionada.

**Figura 54 e 55 - Registro dos Filtros sem vazamentos (01/06/2021 e 02/06/2021).**

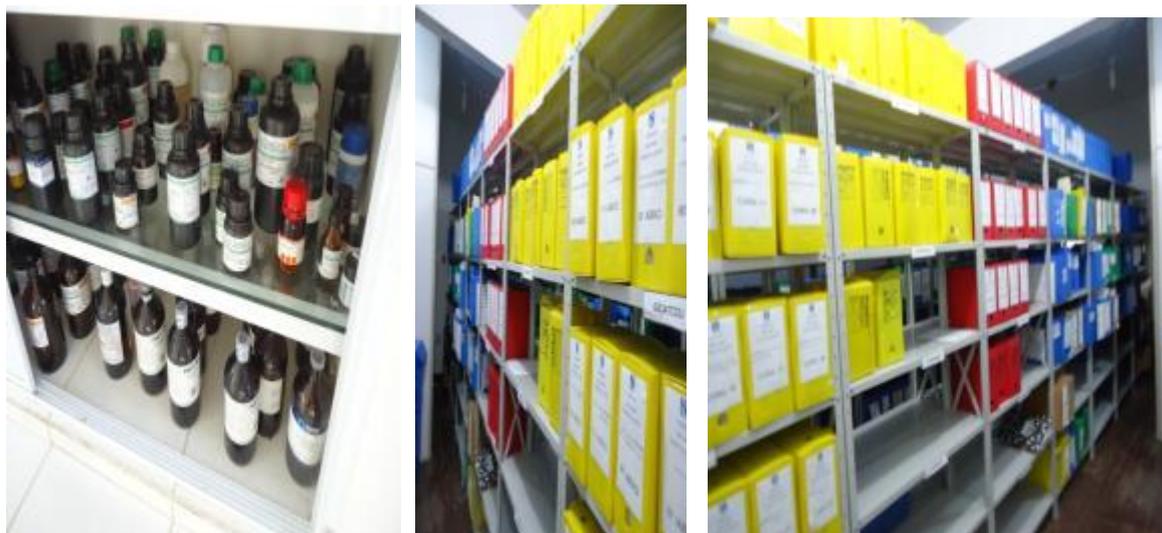
O SAAE de João Neiva realizou a limpeza e o arquivamentos das pastas, NF 017 solucionada.

Figura 59 – Reagentes armazenados, com Pastas ao redor(01/06/2021 e 02/06/2021).

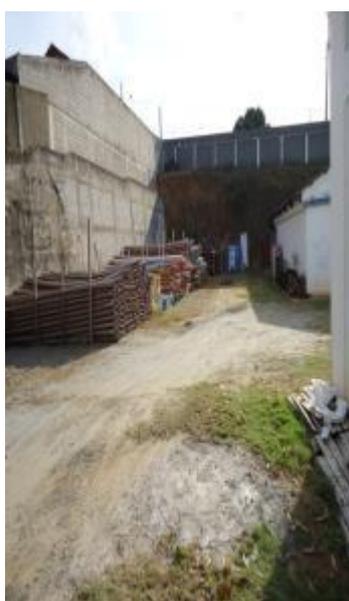
**NC 021- Local para armazenamento de ferramentas, depósito de tubos que necessita de adaptação de cobertura, pois os mesmo estão expostos ao tempo;**

**Figura 70 –Tubos exposto e deposito de Tubos e conexões (01/06/2021 e 02/06/2021).**

O SAAE de João Neiva deverá apresentar novo cronograma e prazo para execução da cobertura para deposito de tubo.

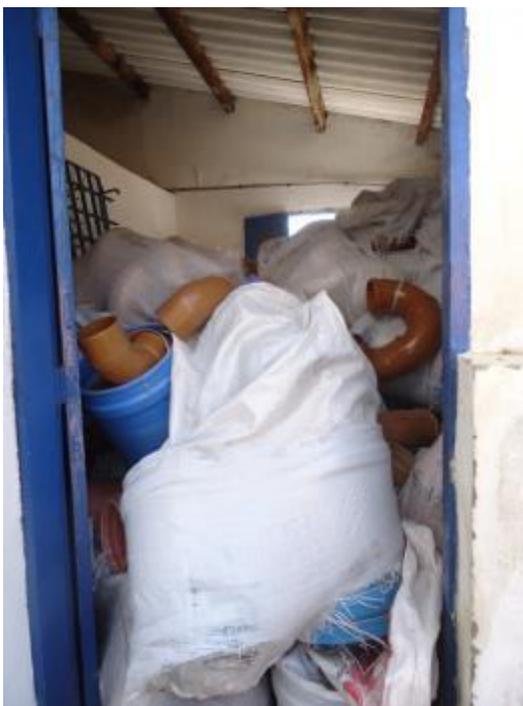
**NC 022- O Depósito de conexões necessita de organização e reparo no telhado tendo em vista vazamento interno;**

**Figura 71 – Almoxarifado de conexões.**  
**(15/07/2019 e 16/07/2019).**

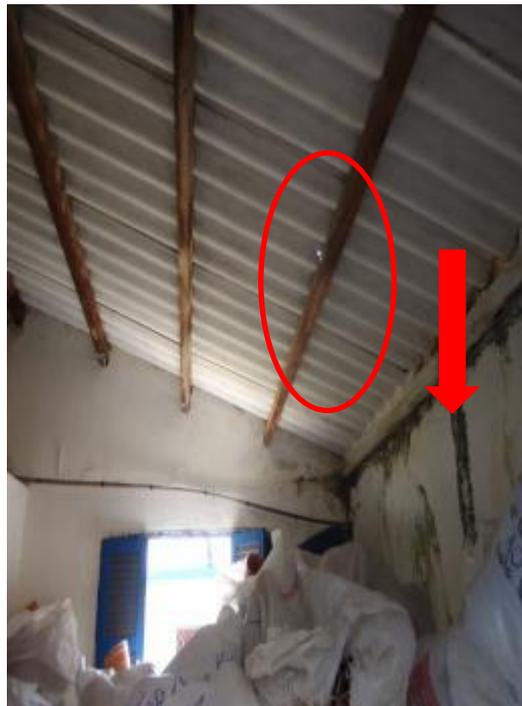
**Figura 72 – Almoxarifado de conexões com vazamento no telhado.**  
**(15/07/2019 e 16/07/2019).**

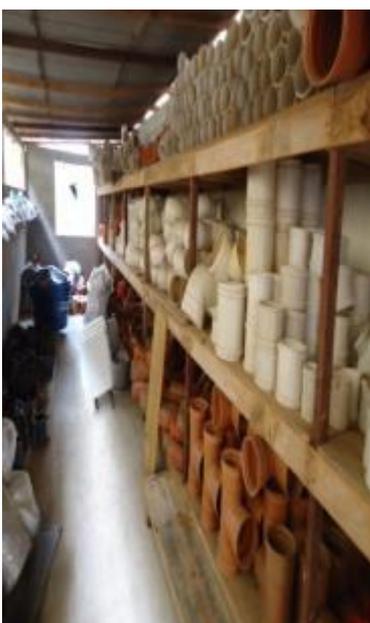
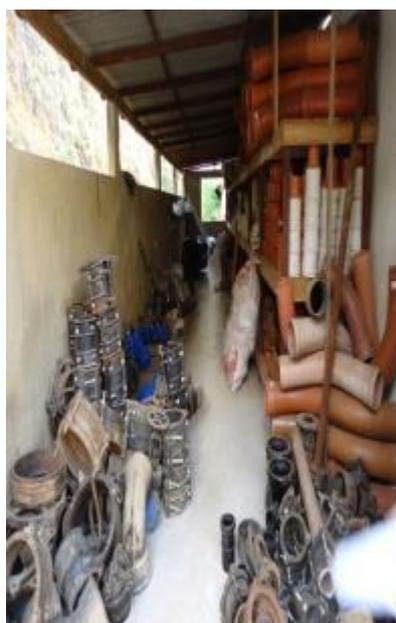
A equipe de fiscalização detectou que o SAAE de João Neiva realizou a organização de todo o almoxarifado de conexões e substituiu o local, armazenamento de sucata, sendo assim solicitamos novo prazo para execução do telhado da NF 022.

**Figura 73 e 74– Almoxarifado de conexões.**  
**(01/06/2021 e 02/06/2021).**

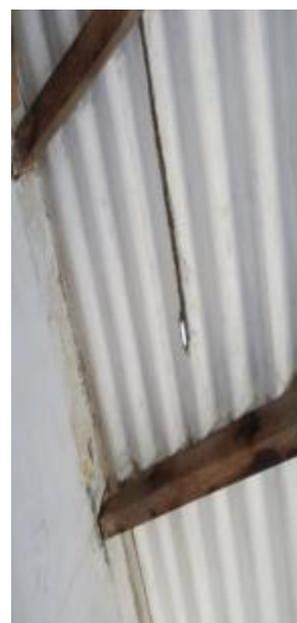
**Figura 75 – Vazamento telhado**  
**(01/06/2021 e 02/06/2021).**

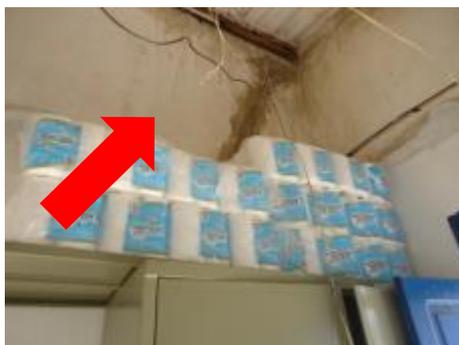
**NC 023 - No almoxarifado de material de limpeza há fiação exposta sem sinalização, necessitando de nova instalação ou readequação;**

**Figura 76 - Almoxarifado de limpeza, com fiação exposta.**

O SAAE de João Neiva deverá apresentar novo cronograma e prazo para execução da Não conformidade.

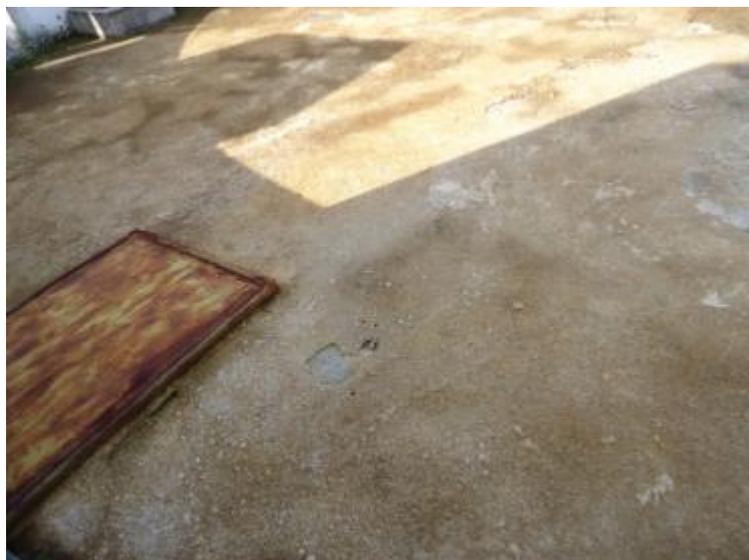
A equipe de fiscalização, não identificou a sinalização de risco de choque elétrico. O SAAE de João Neiva deverá apresentar novo cronograma e prazo para instalação da sinalização.

**Figura 80– Reservatório 1 (01/06/2021 e 02/06/2021).**

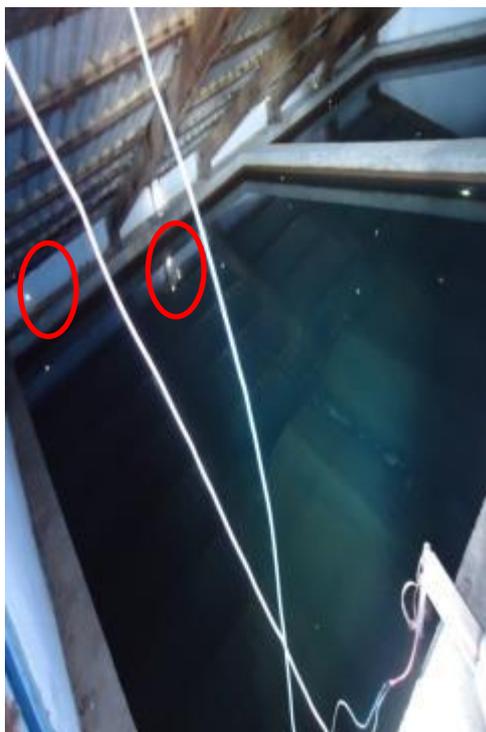
**NC 026 - Reservatório 2 (Cristal) a cobertura do reservatório há telhas quebradas e com vazamento, necessitando de substituição;**

**Figura 81 – Reservatório 2 (15/07/2019 e 16/07/2019).**

O SAAE de João Neiva deverá apresentar novo cronograma e prazo de execução da não conformidade.

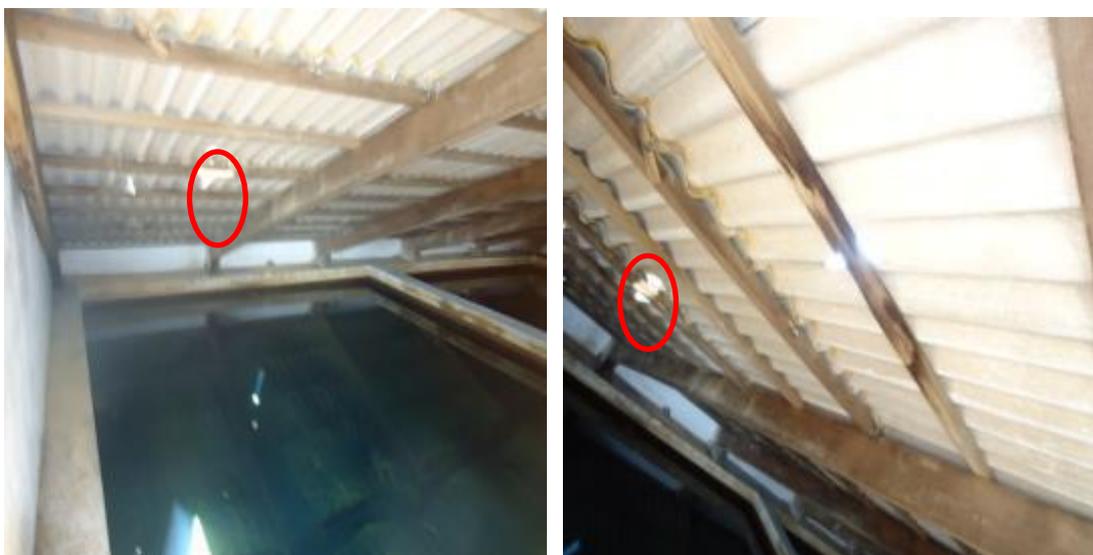
**NC 030 - Reservatório 3 (Filtros) a cobertura do reservatório há telhas quebradas e com vazamento, necessitando de substituição**

**Figura 86, 87 – Reservatório 3 (15/07/2019 e 16/07/2019).**

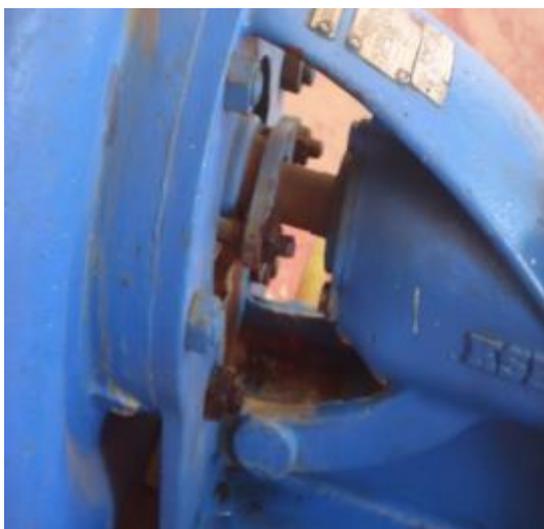
**NC 032 - Há vazamento no conjunto moto-bomba;**

**Figura 90- Conjunto moto-Bomba com vazamento (15/07/2019 e 16/07/2019).**

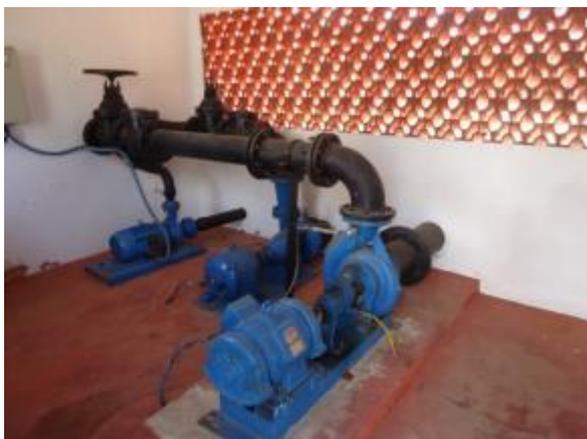
A equipe de Fiscalização do ER-CISABES constatou que no conjunto moto bomba não havia vazamento, não conformidade dada como Solucionada.

**Figura 91- Conjunto moto-Bomba com vazamento (01/06/2021 e 02/06/2021).**

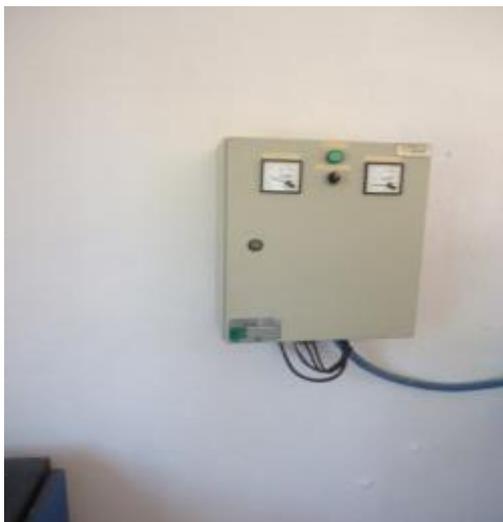
**NC 033- Não há sinalização de risco de choque elétrico no painel de controle;**

**Figura 92 - Painel de Controle 1.**  
(15/07/2019 e 16/07/2019).

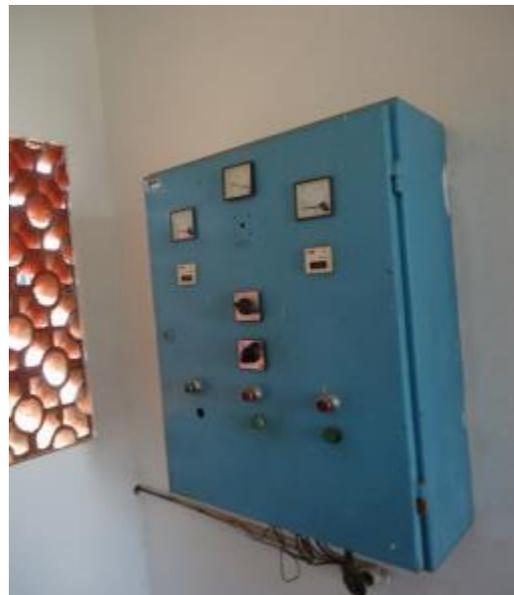
**Figura 95- Painel de Controle 2.**

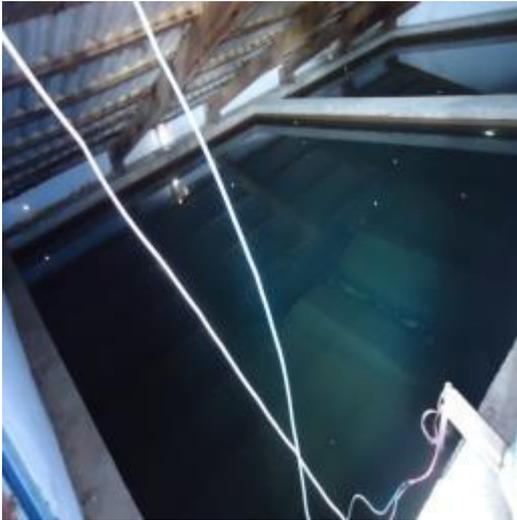
**NC 034 - Há vazamento na cobertura do reservatório;**

**Figura 96- Reservatório Cristal (15/07/2019 e 16/07/2019).**

O SAAE de João Neiva deverá apresentar novo cronograma e prazo para execução da não conformidade.

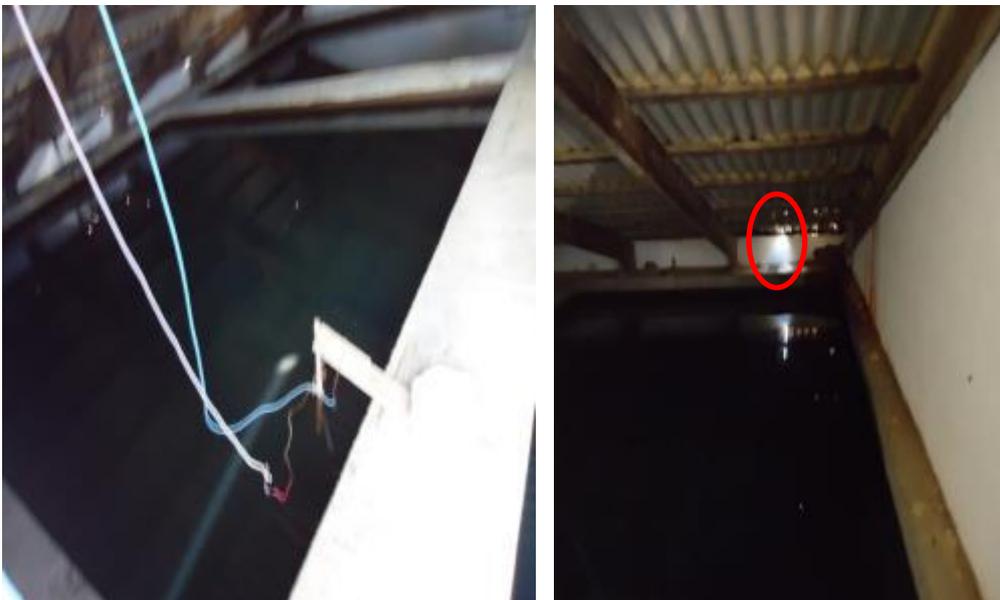
**Figura 97 e 98- Reservatório Cristal (01/06/2021 e 02/06/2021).**

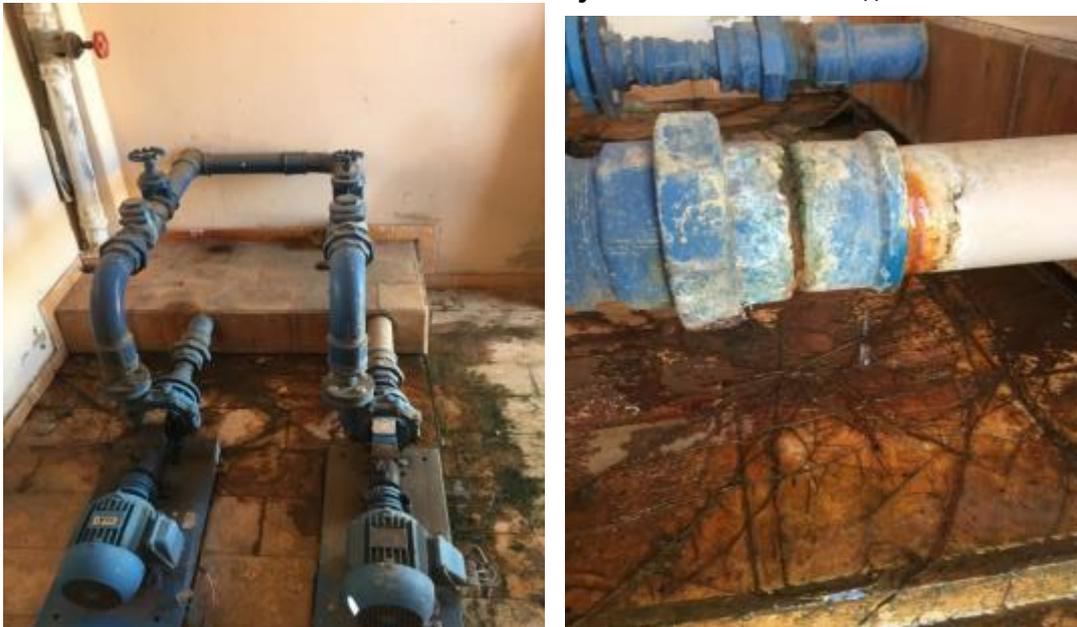
**NC 042 - Há vazamento visível no conjunto moto-bomba;;**

**Figura 110, 111 – Conjunto moto-bomba com vazamento (15/07/2019 e 16/07/2019).**

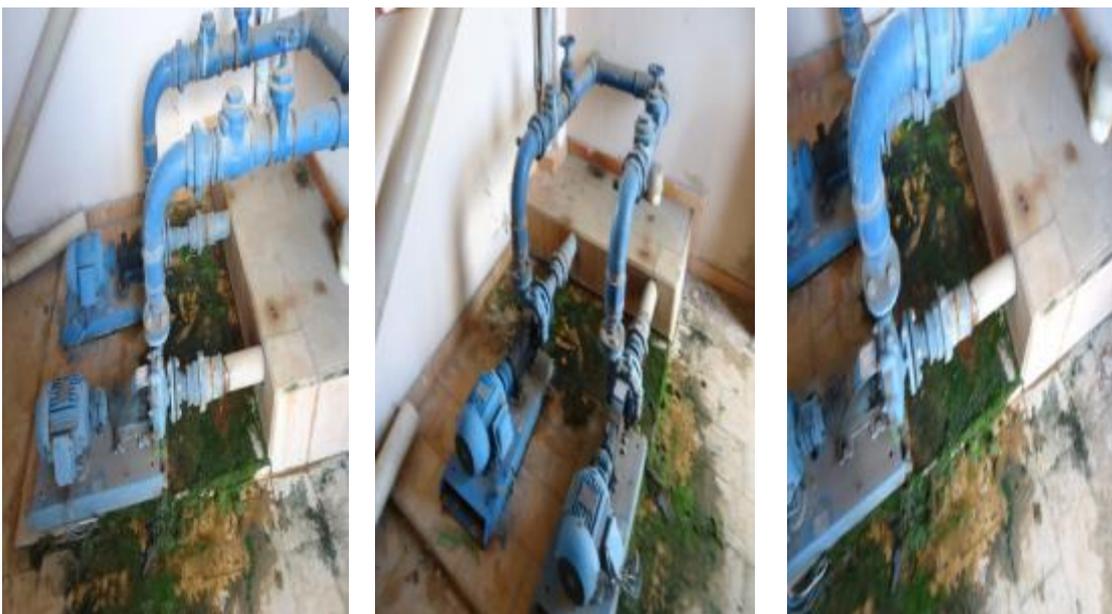
A equipe de Fiscalização constatou que a não conformidade não foi solucionada no prazo estabelecido pelo SAAE João Neiva conforme Figura 112, 113 do dia 01/06/2021 e 02/06/2021, gerando assim uma penalidade de Advertência.

**Figura 112, 113 – Conjunto moto-bomba com vazamento (01/06/2021 e 02/06/2021).**

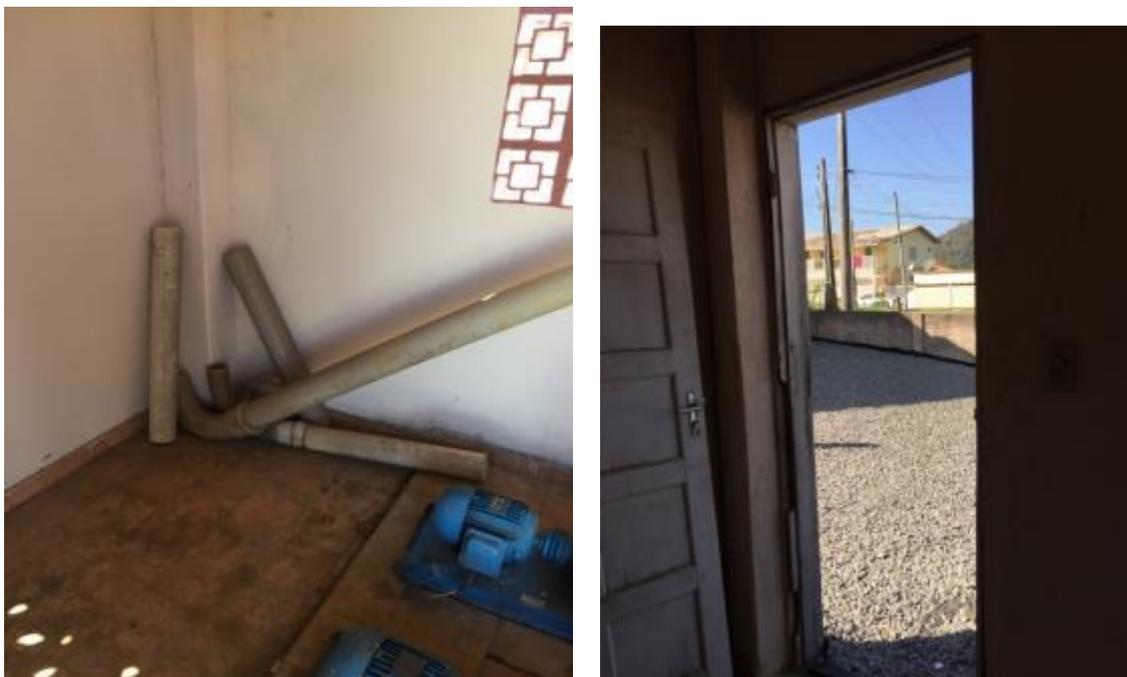
**NC 044 - Na EEAT há necessidade de manutenção de limpeza, tendo em vista a presença de objetos indesejáveis, que necessitam ser removidos;**

Figura 114 e 115 – EEAT COHAB (15/07/2019 e 16/07/2019).

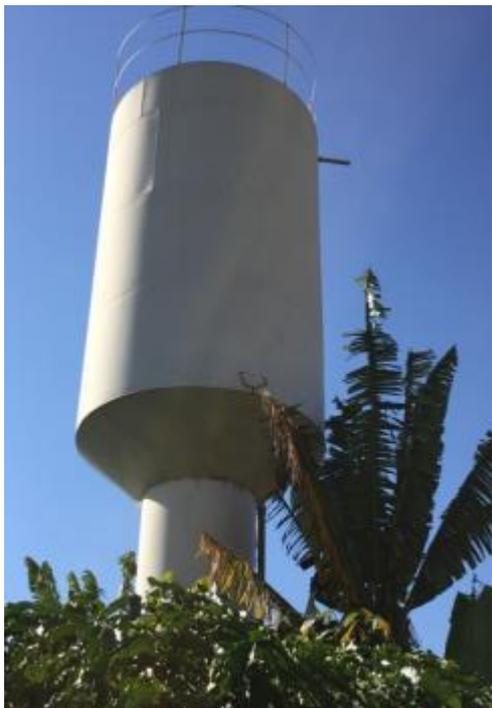
**NC 049 - Reservatório 2 Não há no local cerca ou muro e tampouco identificação no reservatório;**

**Figura 119- Reservatório Scarpine 2 (15/07/2019 e 16/07/2019).**

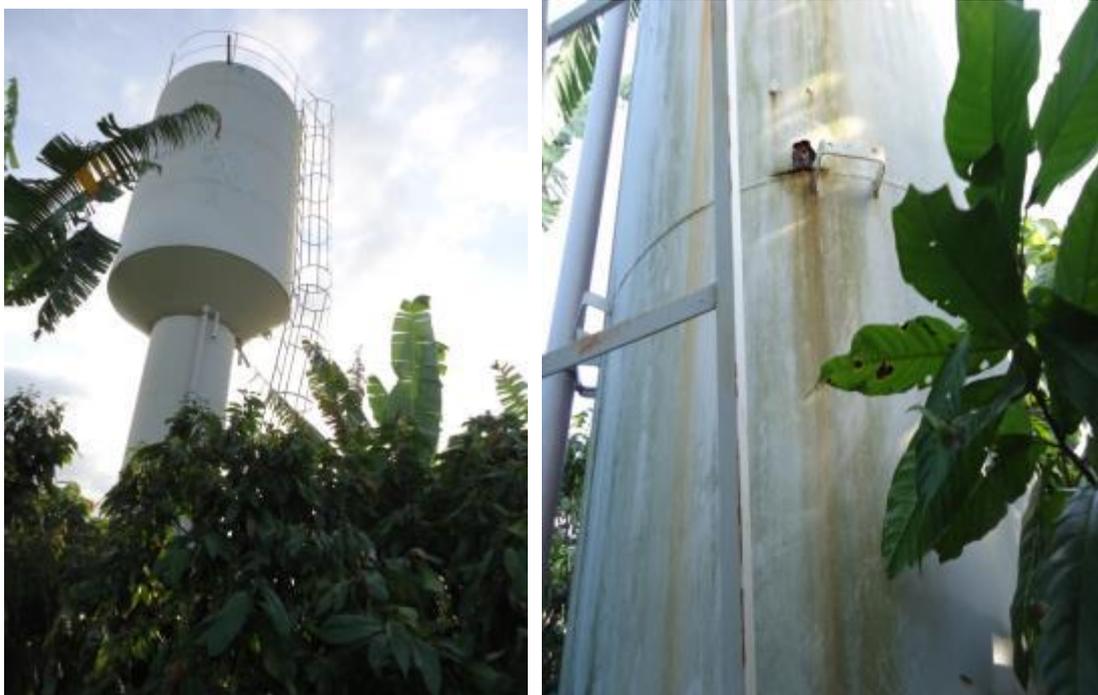
A equipe de fiscalização constatou corrosão na estrutura do reservatório 2 e o SAAE de João Neiva tem o processo nº 3.821/08 de regularização do terreno para execução da não conformidade, o SAAE deverá apresentar novo prazo.

**Figura 120 e 121- Reservatório Scarpine 2 (01/06/2021 e 02/06/2021).**

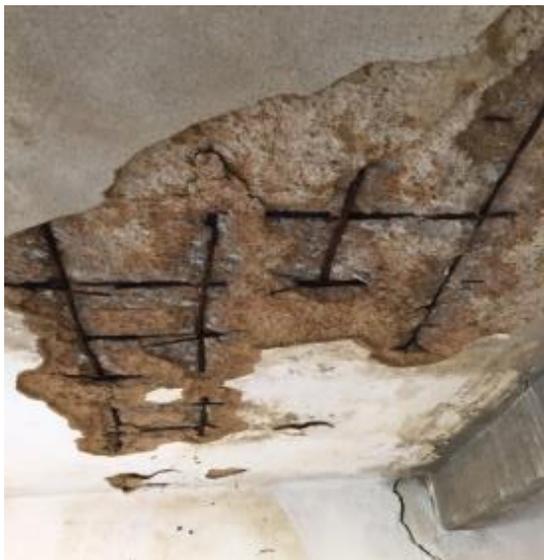
**NC 055 - Há ferragem exposta na laje da casa de bomba da EEAT de Maraka e fissura exposta, que necessitam de manutenção;**

**Figura 131 e 132– Laje da EEAT com ferragem exposta. (15/07/2019 e 16/07/2019).**

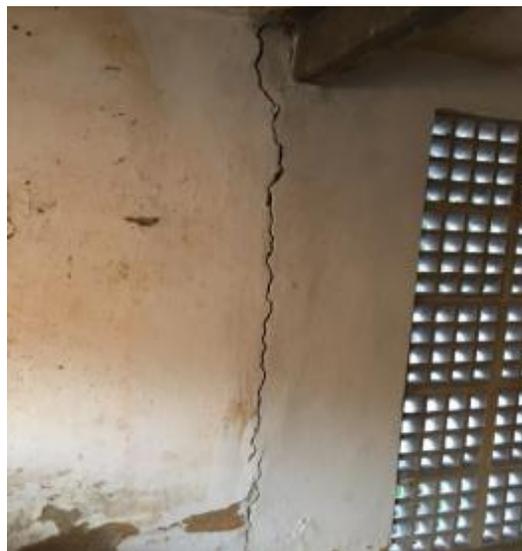
**Figura 101– fissura exposta na parede.**

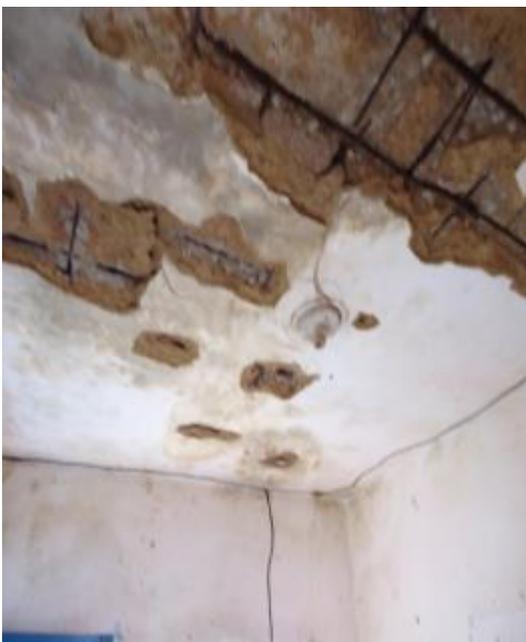
No dia 01/06/2021 e 02/06/2021 a constatação NC 055 estava da mesma forma do dia 15/07/2019 e 16/07/2019. O SAAE deverá apresentar novo prazo pra realização da reforma da estrutura da laje da casa de bomba EEAT de Maraka.

**Figura 133 e 134 – Laje da EEAT com ferragem Exposta (01/06/2021 e 02/06/2021).**

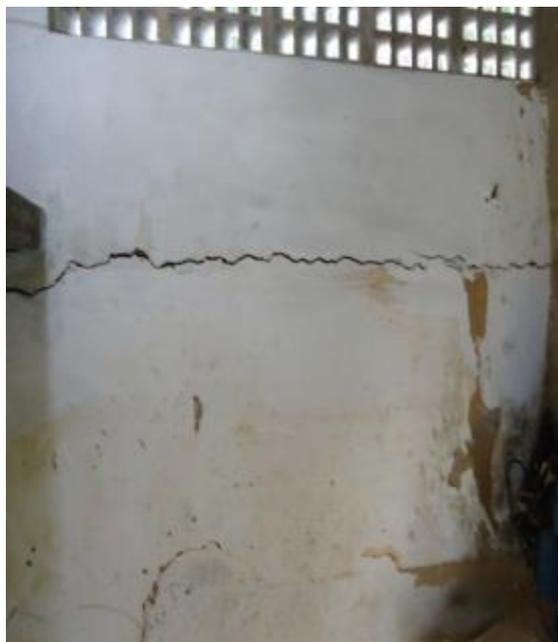
**Figura 101– fissura exposta na parede.**

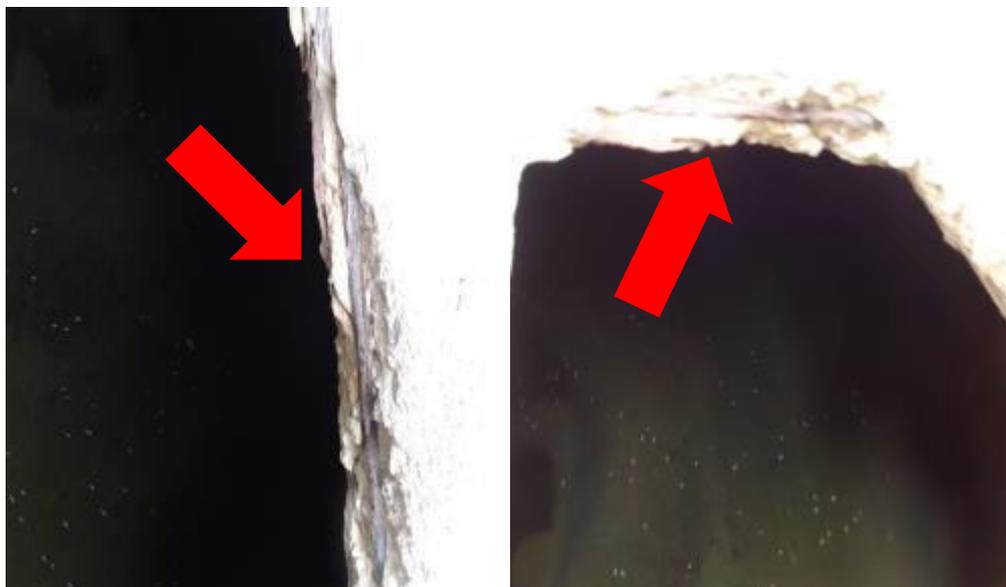
No dia 01/06/2021 e 02/06/2021 a constatação NC 055 estava da mesma forma do dia 15/07/2019 e 16/07/2019. O SAAE deverá apresentar novo prazo pra realização da reforma da estrutura do reservatório.

**Figura 136 e 137– Reservatório da EEAT do Maraka (01/06/2021 e 02/06/2021).**

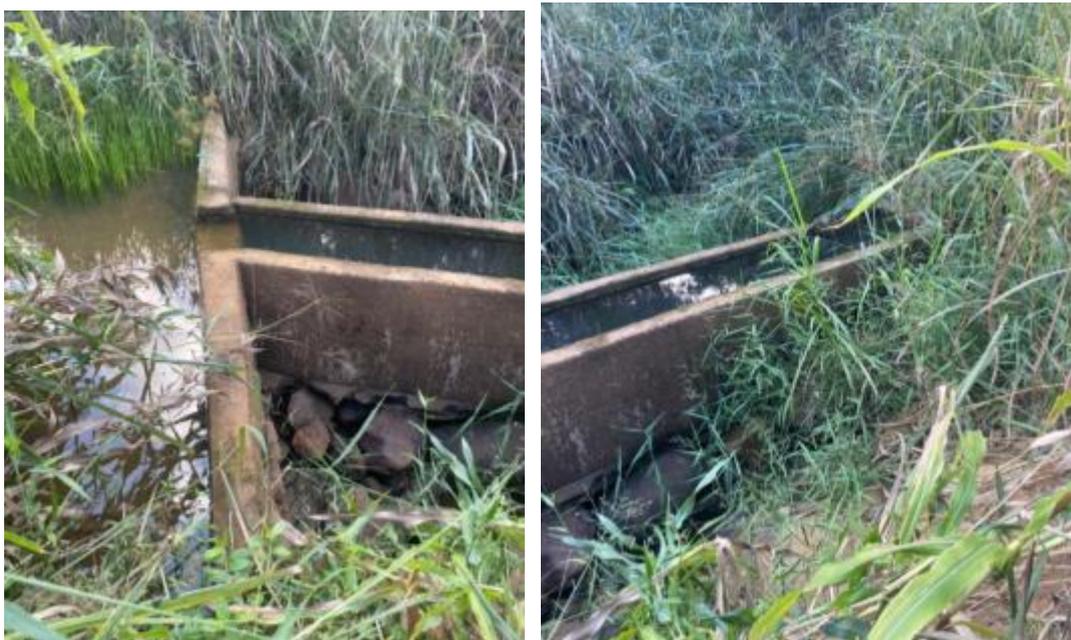
No dia 01/06/2021 e 02/06/2021 não havia identificação no local, sendo assim a NF 058 não foi atendida, a equipe do ER-CISABES solicita ao SAAE de João Neiva um prazo para realização da não conformidade.

Figura 139 e 140 – Captação do Distrito de Demétrio Ribeiro (01/06/2021 e 02/06/2021).
