## **RELATÓRIO FOTOGRÁFICO**

001/2021

ASSUNTO: Relatório Técnico de Acompanhamento do Termo de Notificação  
N° 005/2019.

PRESTADOR DE SERVIÇOS: SAAE de João Neiva.

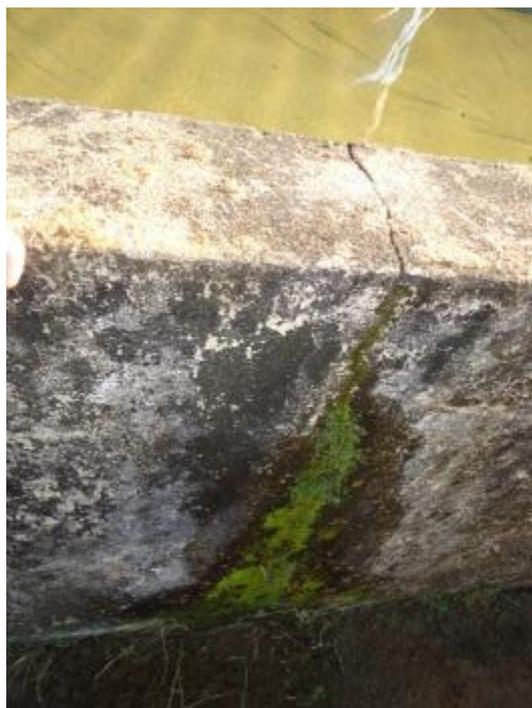
**NC 061 - Nos filtros há fissuras com vazamento, necessitando de reparos estruturais;**

**Figura 143 – Fissura no filtro (15/07/2019 e 16/07/2019).**

O SAAE de João Neiva deverá apresentar novo prazo para efetuar o reparo na fissuras do filtro. No dia 01/06/2021 e 02/06/2021 a constatação NC 061 estava da mesma forma do dia 15/07/2019 e 16/07/2019.

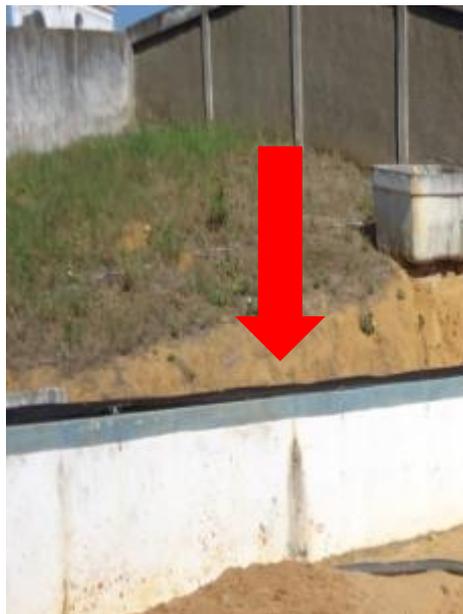
**NC 074- Detectamos fissura na estrutura de unidade de tratamento da água, que necessita de manutenção;**

**Figura 164– Fissura na unidade de tratamento (15/07/2019 e 16/07/2019).**

O SAAE de João Neiva deverá apresentar novo prazo para execução da fissura no sistema de abastecimento de água, conforme NF 074.

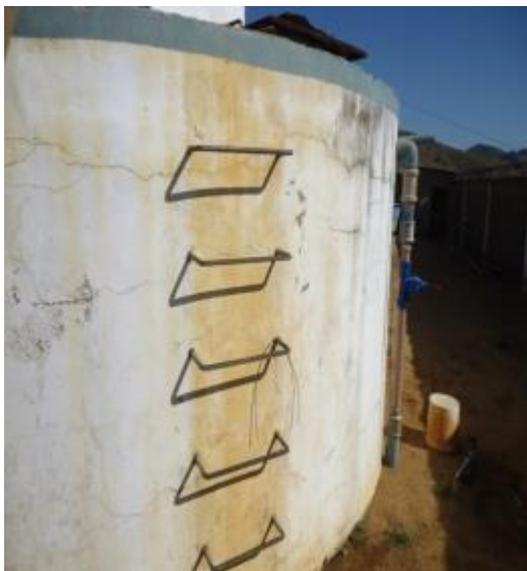
**NC 081- Reservatório 1 é utilizado para distribuição de água tratada para o distrito de Barra do Triunfo necessita de reparo nas fissuras e manutenção de limpeza e pintura de toda a estrutura.**

**Figura 165 – Reservatório 1.  
(15/07/2019 e 16/07/2019).**

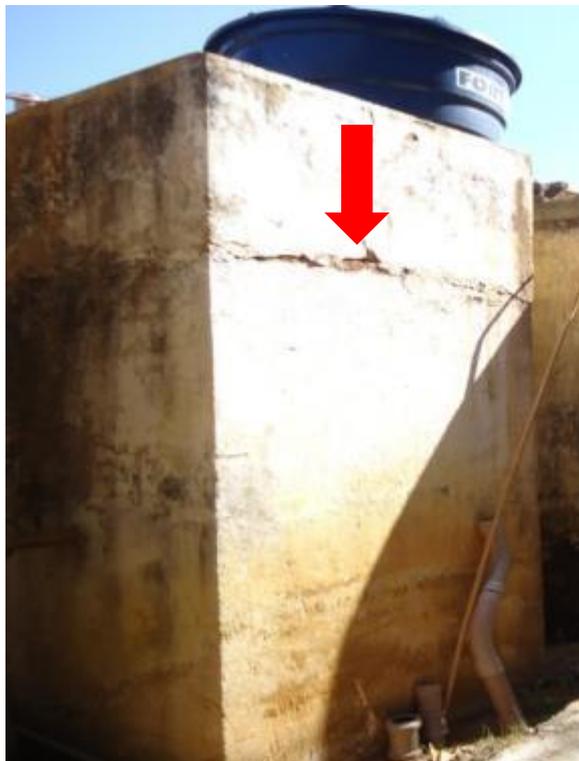
**NC 085 - Há necessidade de manutenção na estrutura de chegada de água bruta, tendo em vista a presença de fissura exposta;**

**Figura 173 – Fissura na Chegada da água Bruta (15/07/2019 e 16/07/2019).**

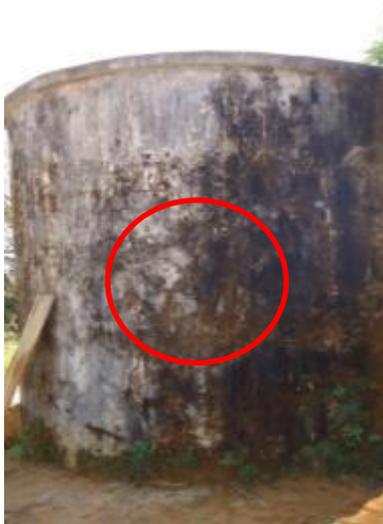
**NC 086 - Há fissuras no exterior da estrutura de unidade de tratamento da água;**

**Figura 174 – Fissura no exterior da estrutura de unidade de tratamento (15/07/2019 e 16/07/2019).**

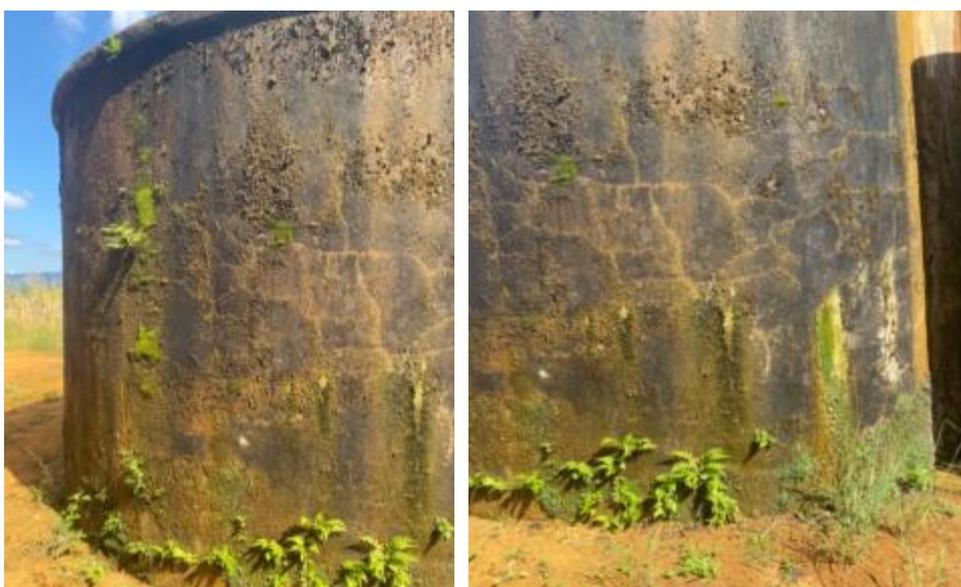
**Figura 175 e 176– Fissura na Chegada da água Bruta (01/06/2021 e 02/06/2021).**

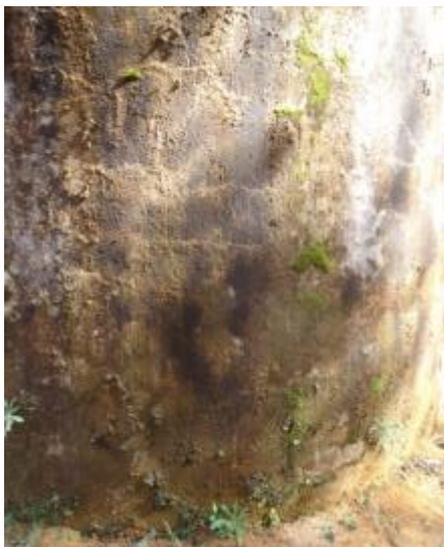
**Figura 177 – Lodo na estrutura da ETA (15/07/2019 e 16/07/2019).**

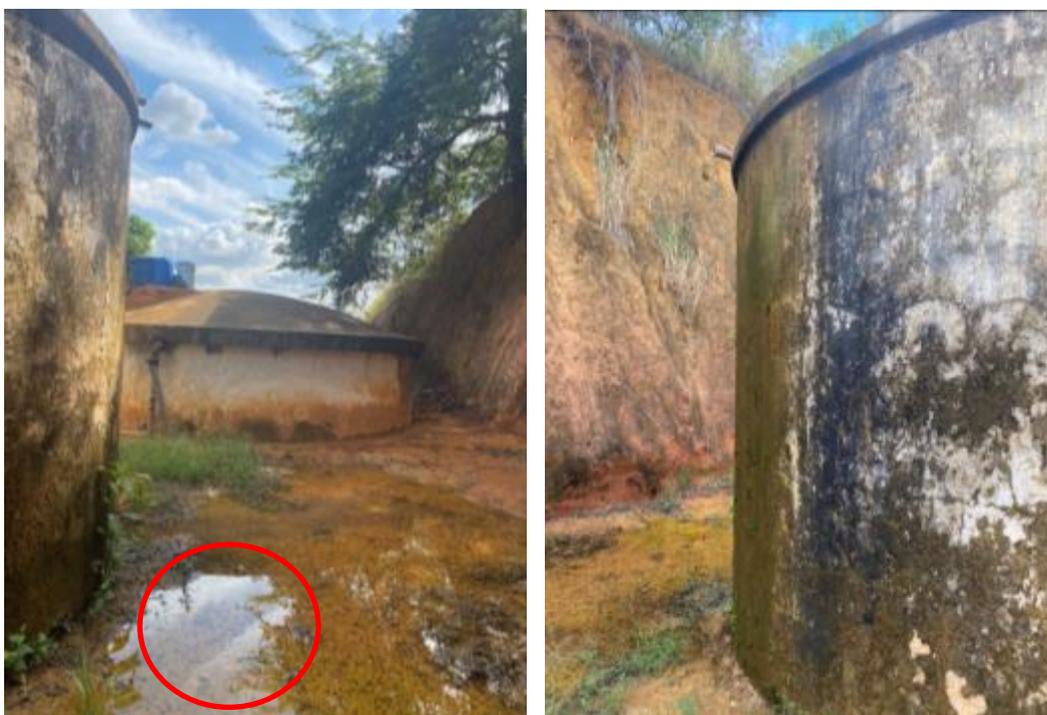
No dia 01/06/2021 e 02/06/2021 a constatação NC 087 estava da mesma forma do dia 15/07/2019 e 16/07/2019. O SAAE deverá apresentar novo prazo realização da manutenção de limpeza junto com o cronograma de limpeza da ETA. Constatamos ainda vazamento que necessita de manutenção.

**Figura 178 – Lodo na estrutura da ETA (01/06/2021 e 02/06/2021).**

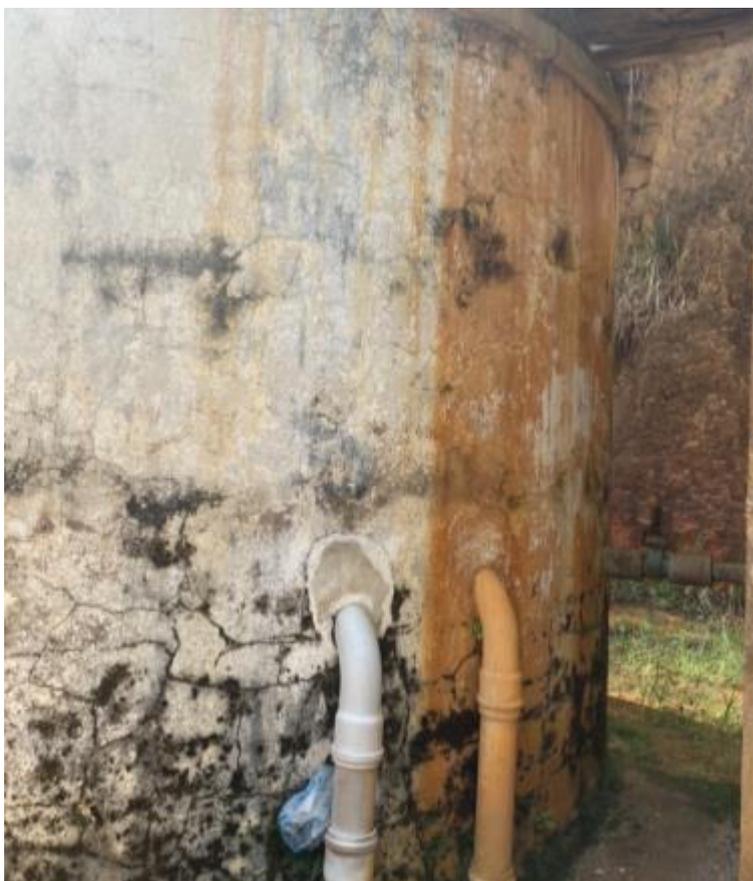
**Figura 179 – Lodo na estrutura da ETA (01/06/2021 e 02/06/2021).**

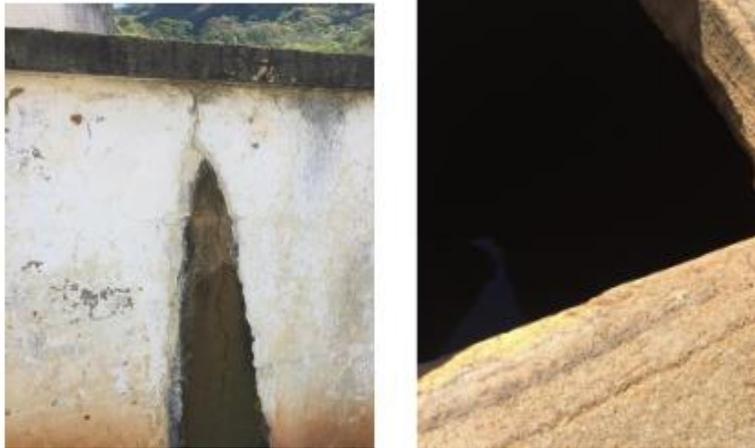
**NC 109 - Reservatório 1 necessita de manutenção na estrutura tendo em vista a presença de fissura exposta;**

**Figura 206 e 207 – Reservatório 1 (15/07/2019 e 16/07/2019).**

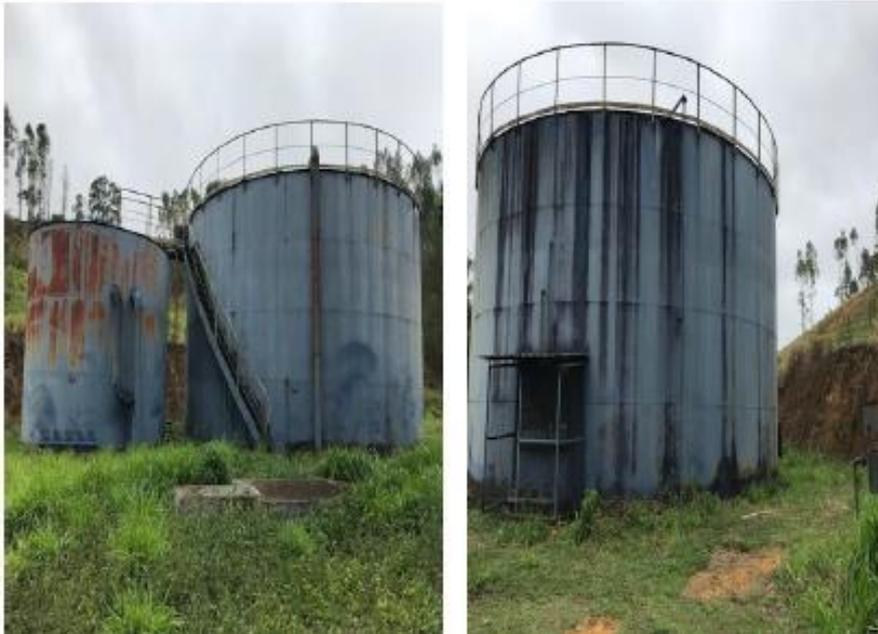
**NC 119- Em toda a estrutura da ETE apresenta excesso de corrosão;**

**Figura 220- ETE de João Neiva (15/07/2019 e 16/07/2019).**

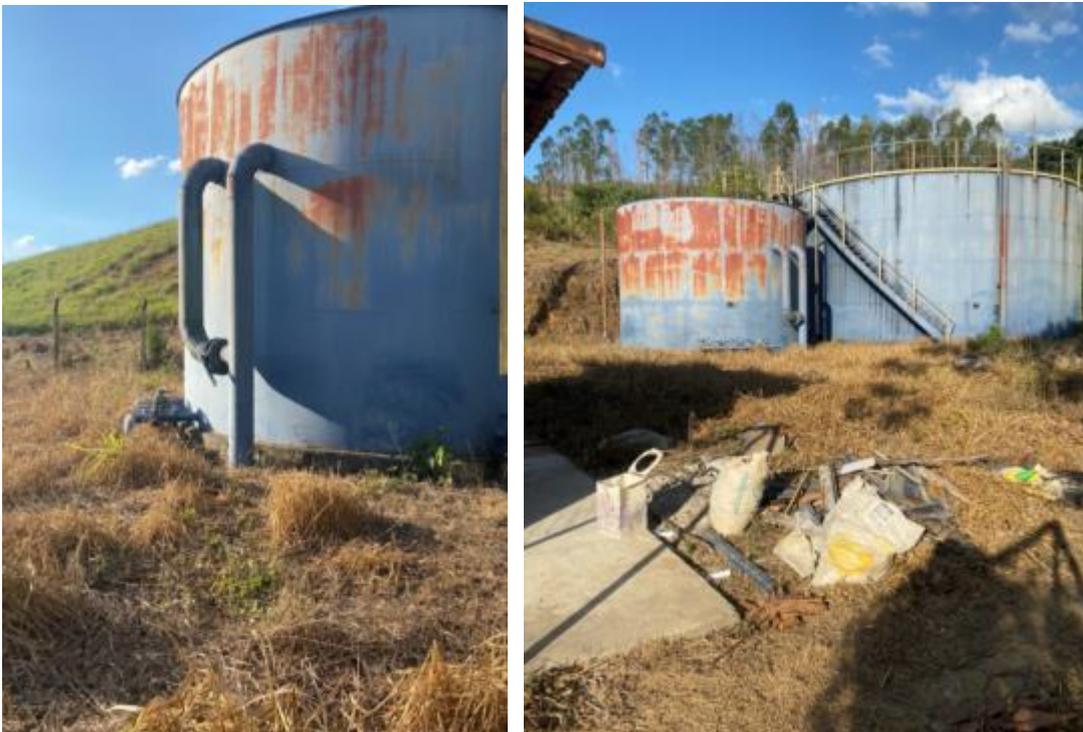
**Figura 221 e 222- ETE de João Neiva (01/06/2021 e 02/06/2021).**

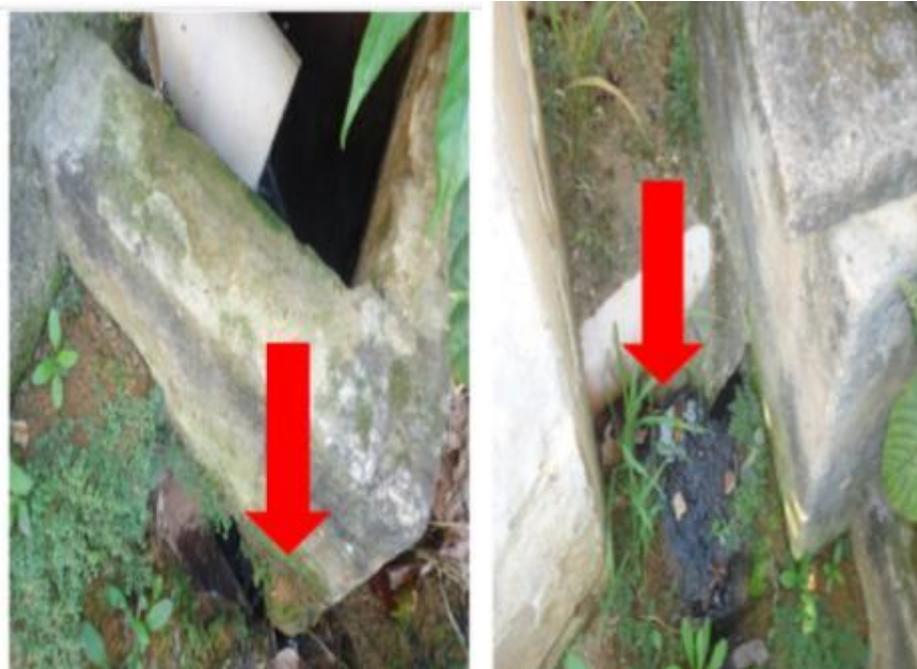
**NC 132 - Na chegada do efluente na ETE de Demétrio Ribeiro há vazamentos visíveis que necessitam de manutenção na estrutura, mesmo que a ETE está desativado o efluente não pode ter contato direto com o solo;**

**Figura 241,242 - Vazamento na chegada (15/07/2019 e 16/07/2019).**

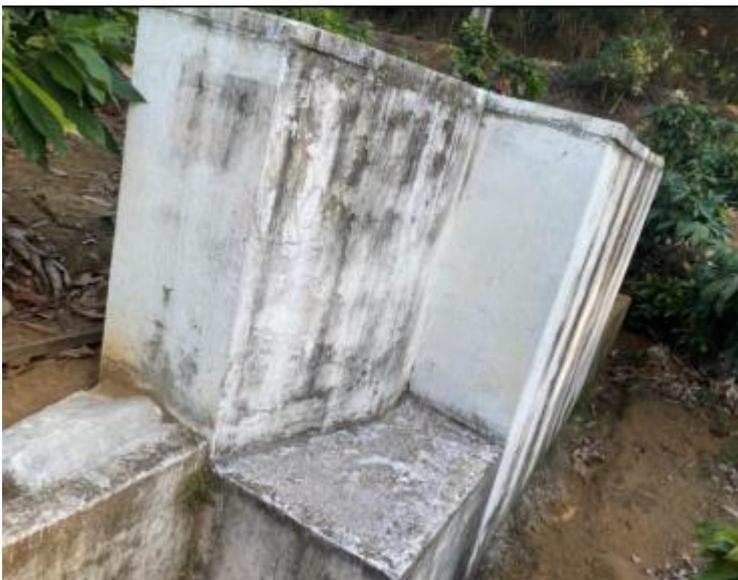
**Figura 243- Toda a ETE foi reformada (01/06/2021 e 02/06/2021).**
