Ente Regulador do Consórcio Intermunicipal de Saneamento Básico do Espírito Santo

RELATÓRIO DE FISCALIZAÇÃO

001/2021

ASSUNTO: Fiscalização da prestação de serviço de abastecimento de água, tratamento de esgoto e atendimento comercial de Guaçuí- ES.

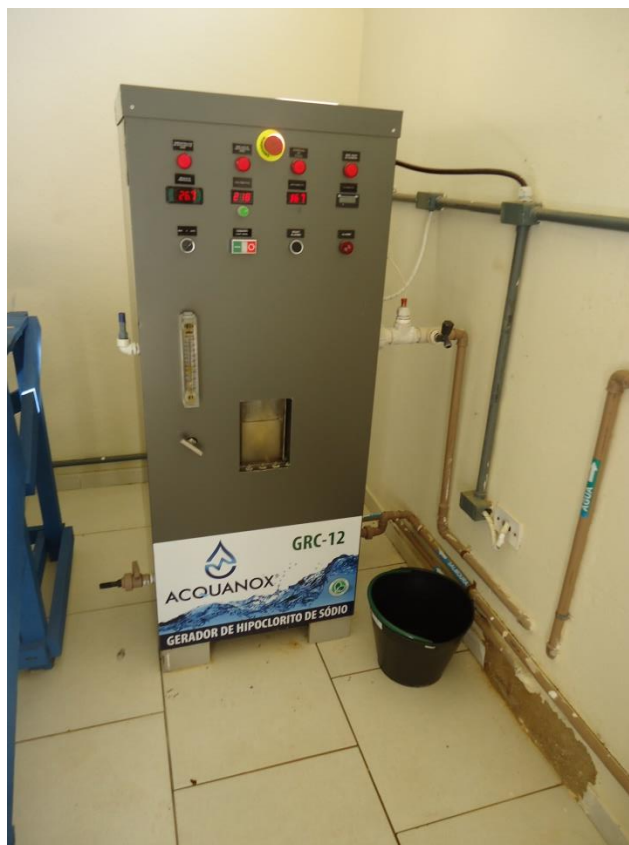
Não há Sinalização de risco de choque elétrico no painel de controle dos tanques na casa química da ETA Cristo de Guaçuí (Figura 19).

Figura 19 – Painel de Controle.

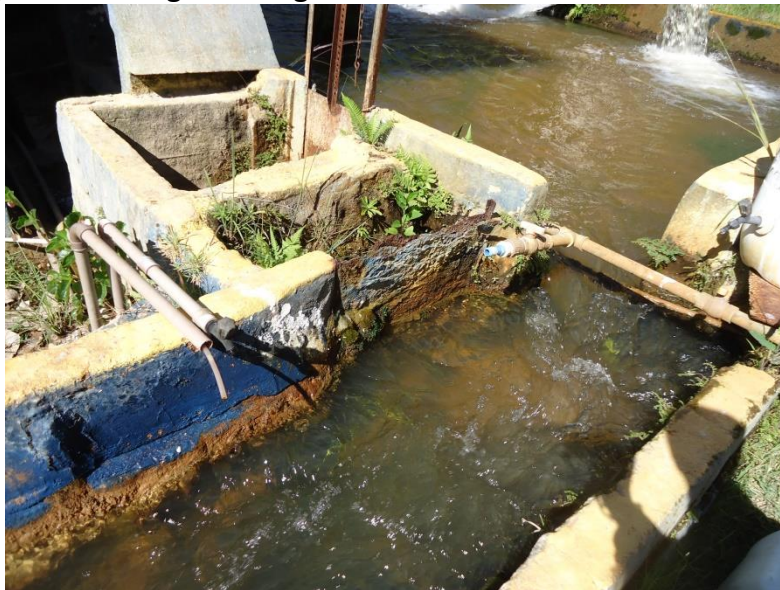
Entretanto, observamos corrosão da estrutura de chegada da água bruta na ETA compacta 1 (Figura 20), necessitando de manutenção. Na chegada da água bruta da ETA do Cristo 2 (Figura 22) há presença de excesso de vegetação na estrutura, necessitando de limpeza. Identificamos vazamento na estrutura de chegada da água bruta (figura 23 e 24).

Figura 24 – Estrutura de Chegada da água Bruta da ETA Cristo 2.

NC 07 - Identificamos vazamento na estrutura de chegada da água bruta (figura 23 e 24).

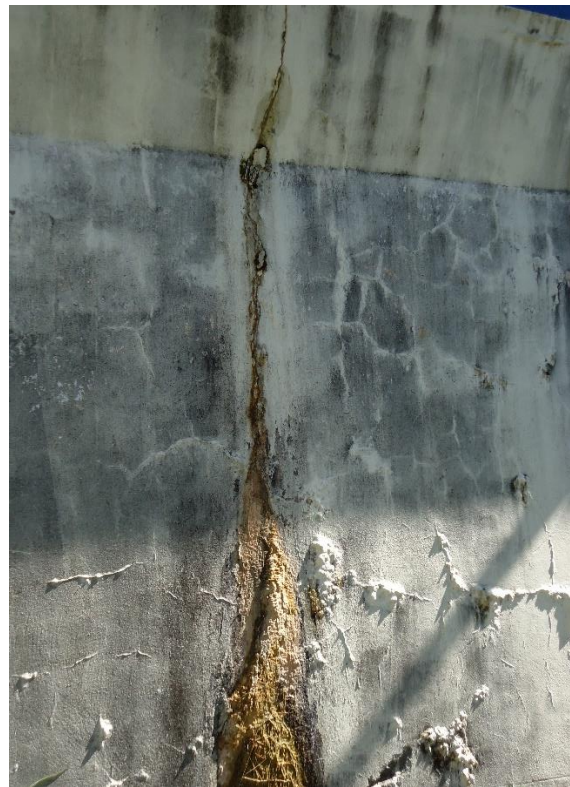
Há Fissura na estrutura do Decantador da ETA 2 do Cristo que necessita de reparo (Figura 39, Figura 40, Figura 41).

Figura 40- Fissura na estrutura do Decantador 2.

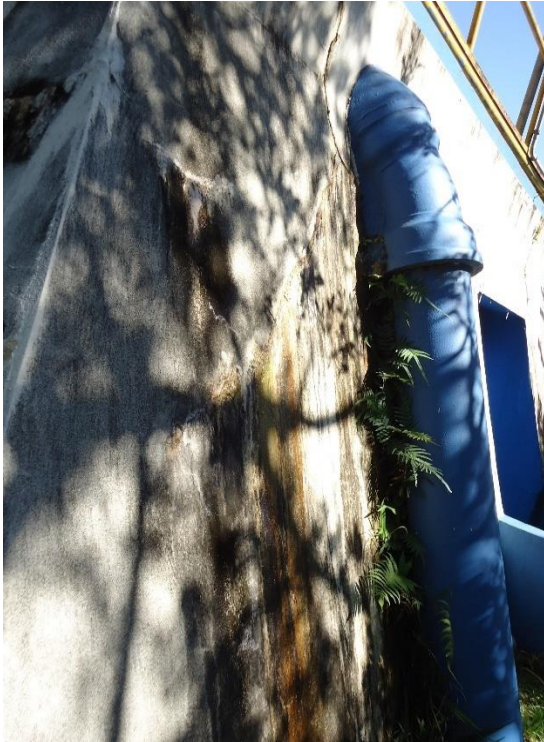
Figura 41- Fissura na estrutura do Decantador 2.

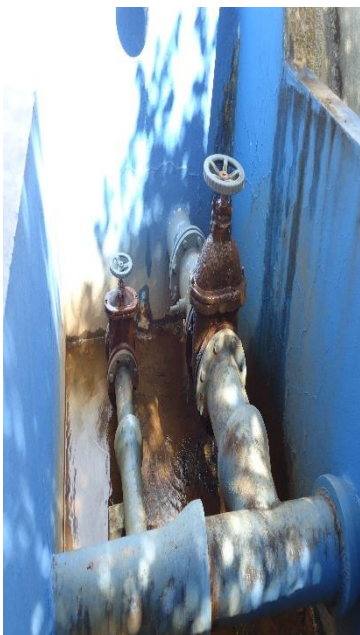
Na estrutura dos registro dos Filtros há vazamento nos registros 1, 2 e 3 necessitando de manutenção (Figura 43, Figura 46, Figura 47) e fissura na estrutura decantador próximas aos registro 1, 2 e 3 que necessitam de manutenção e reparo (Figura 44, Figura 45, Figura 48 e Figura 49).

Figura 43– Registro 1 com vazamento.

NC 14 - Na estrutura dos registros dos Filtros há vazamento nos registros 1, 2 e 3 necessitando de manutenção (Figura 43, Figura 46, Figura 47)

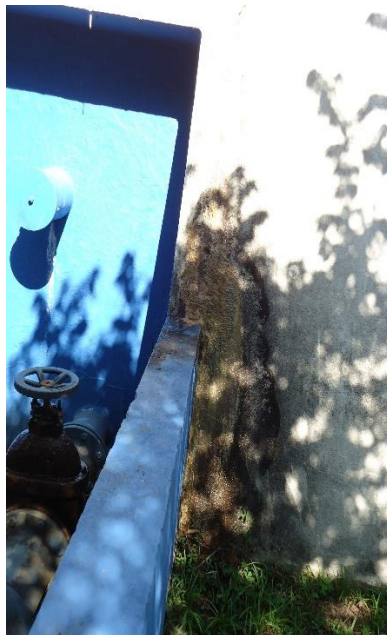
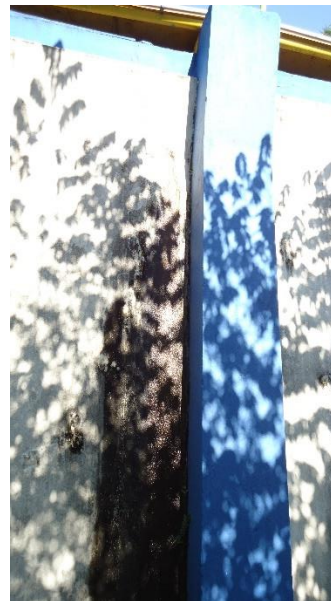
Figura 44 e 45- Fissura no registro 1 .

NC 15 – Há fissura na estrutura decantador próximas aos registros 1, 2 e 3 que necessitam de manutenção e reparo (Figura 44, Figura 45, Figura 48 e Figura 49).

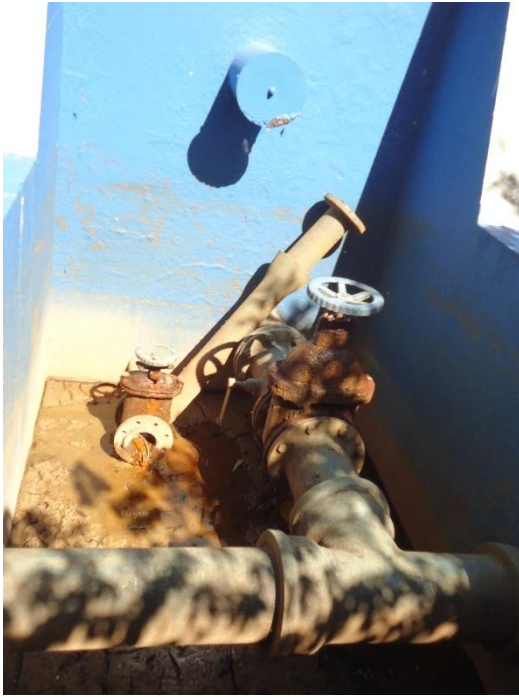
Figura 46– Registro 2 com Vazamento.

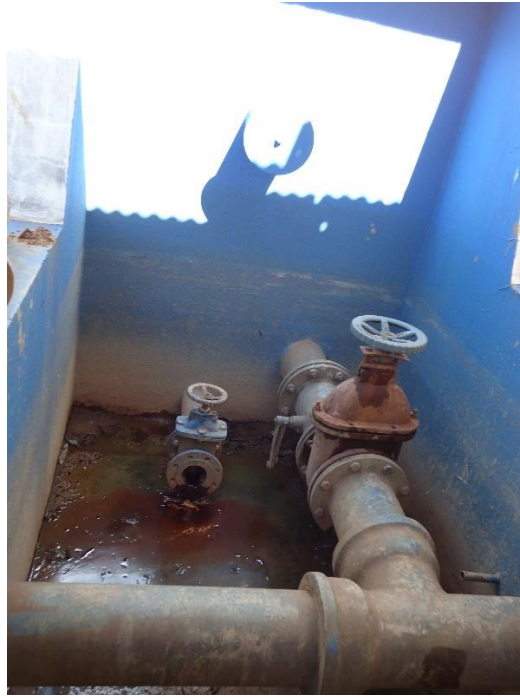
Figura 47– Registro 3 com Vazamento.

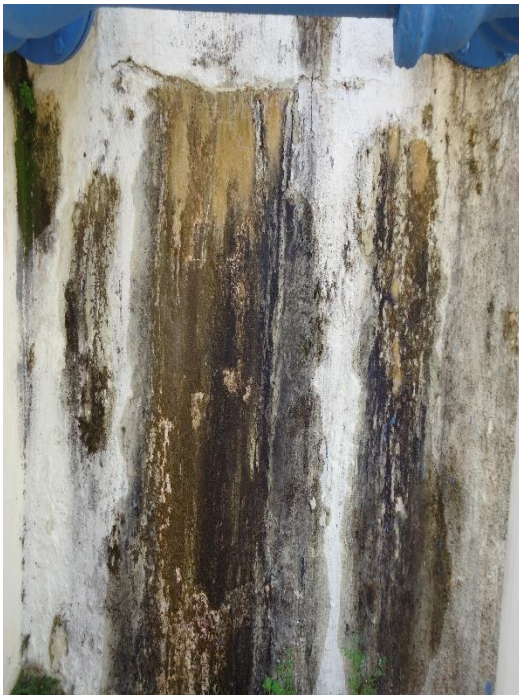
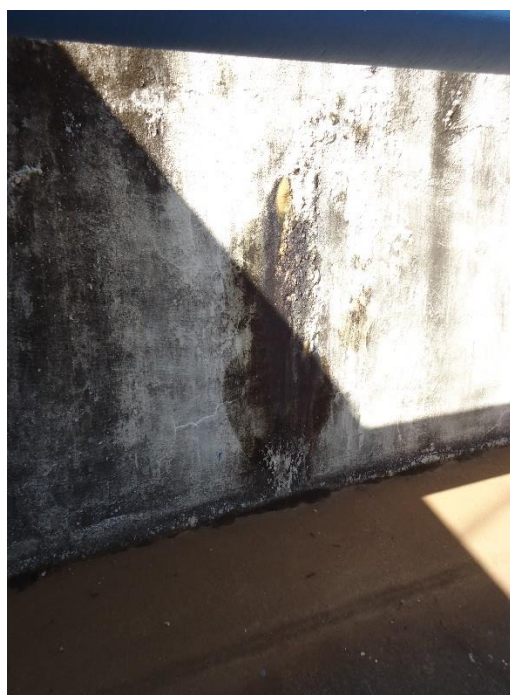
Figura 48 e 49- Fissura na estrutura do decantador próximo aos registro dos filtros 2 e 3.

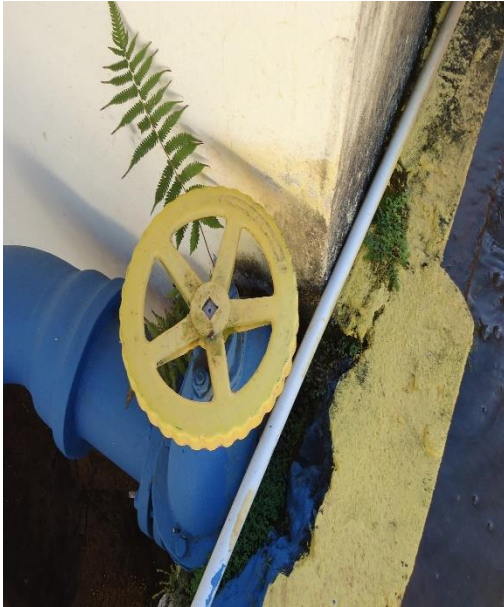
Há na estrutura da ETA 2 Excesso de Vegetação no Registro e nas proximidades da passarela (Figura 50 e Figura 51) que necessitam de limpeza e manutenção periódica.

Figura 50 - Excesso de Vegetação no Registro.

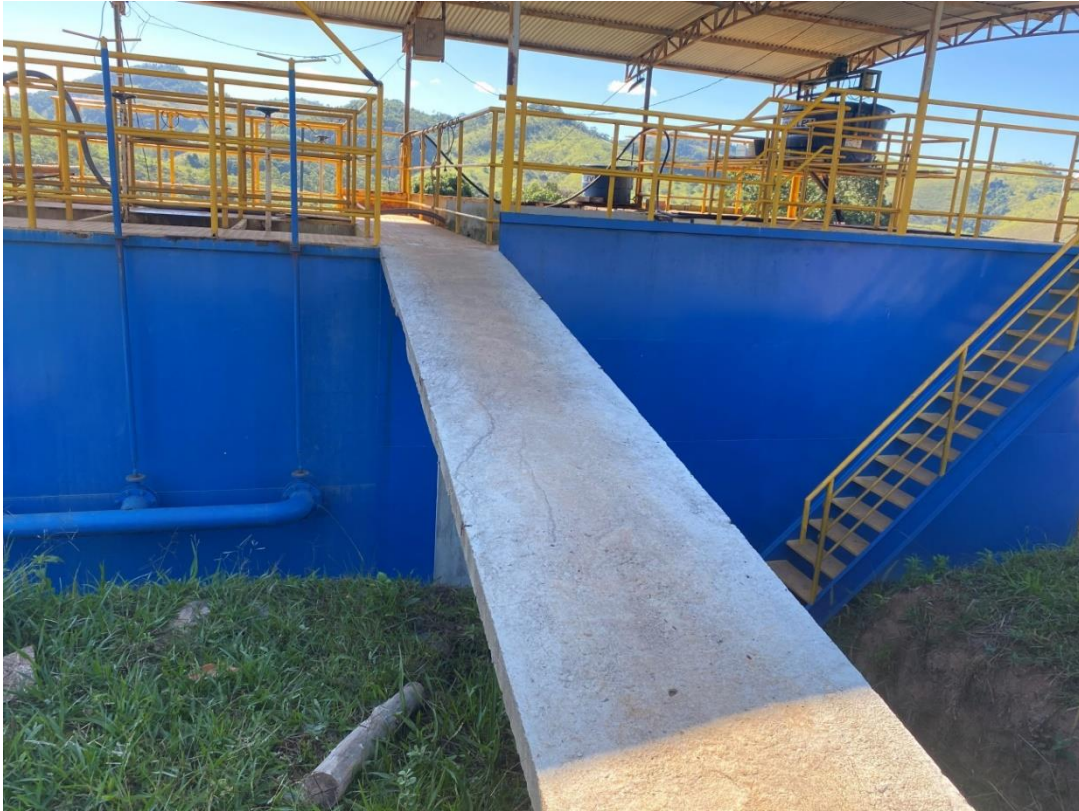
O acesso a ETA compacta 1 é realizado por uma rampa (Figura 70), não há guarda corpo de segurança, necessitando assim da adequação do Guarda corpo no local.

Figura 70 – Rampa de Acesso a ETA Cristo Compacta 1 sem guarda corpo.

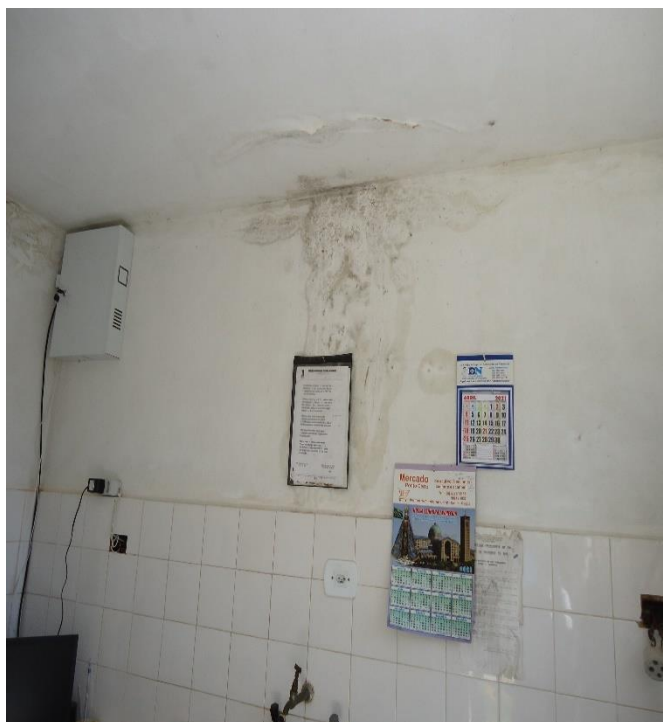
Identificamos fissura no teto do laboratório com vazamento e infiltração, que necessitam de manutenção de reparo, limpeza e pintura (Figura 73).

Figura 73 – Fissura com vazamento e infiltração do Teto do Laboratório.

NC 23 - Identificamos fissura no teto do laboratório com vazamento e infiltração, que necessitam de manutenção de reparo, limpeza e pintura (Figura 73).

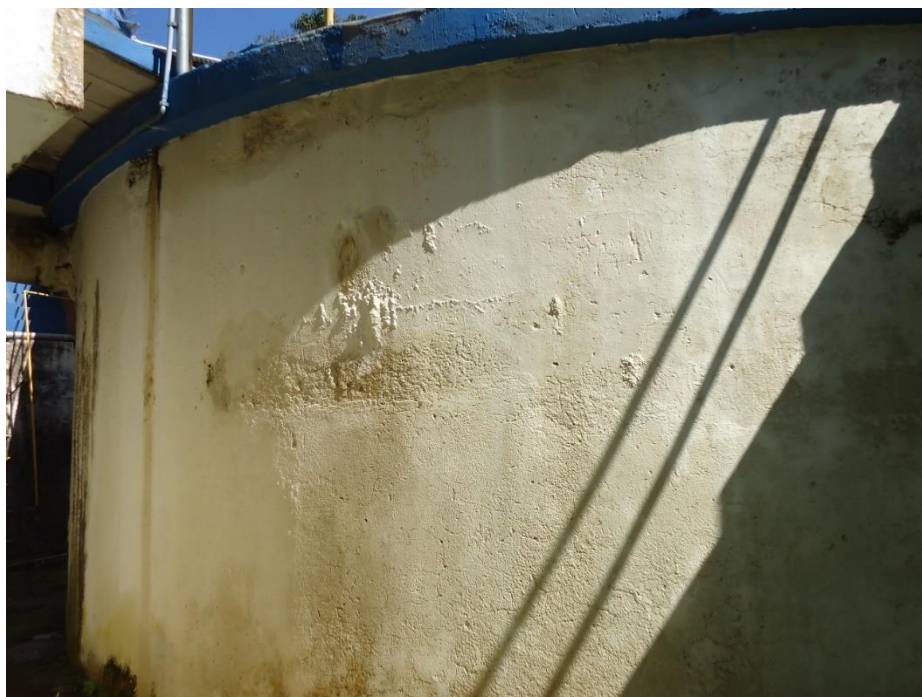
- Reservatório 1 e 2 é utilizado para distribuição de água tratada para a população apresenta na estrutura do reservatório rachaduras (Figura 88),

Figura 88– Reservatório 1

NC 30 - Reservatório 1 e 2, há rachaduras (Figura 88), corrosão nas tampas (Figura 87) necessitando de manutenção de reparo na estrutura e manutenção de pintura.

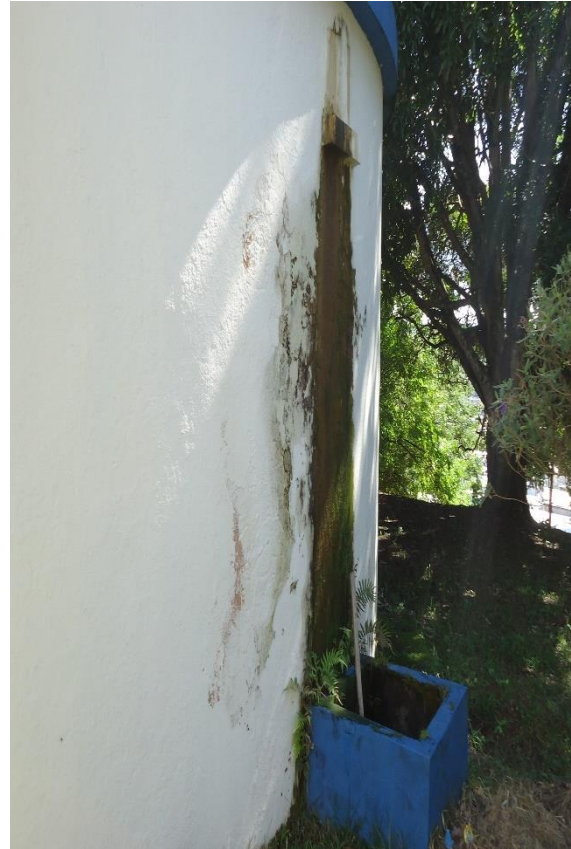
Figura 89 – Rampa de Acesso Reservatório 2. Figura 90– Reservatório 2 com Fissuras.

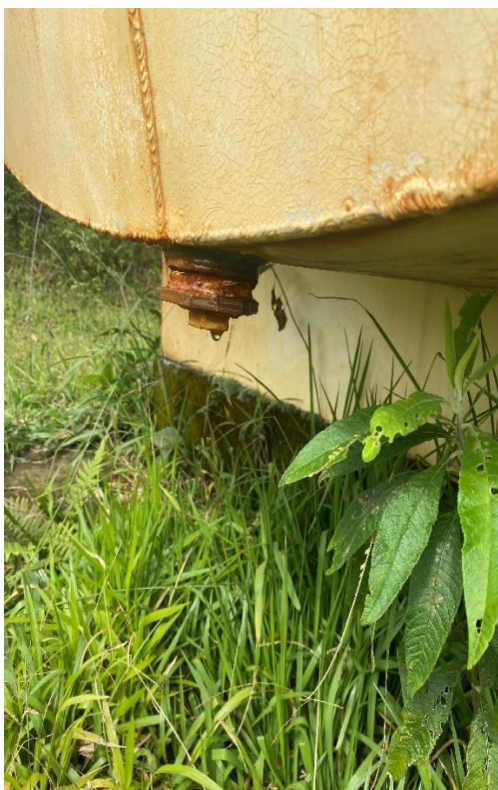
No Reservatório 2 (Figura 120), há necessidade de manutenção de pintura, e identificação na estrutura do reservatório. Há vazamento visível no local (Figura 121 e Figura 122) necessitando de reparo.

Figura 121 – Vazamento Reservatório 2.

NC 48 - Há vazamento visível no local (Figura 121 e Figura 122) necessitando de reparo.

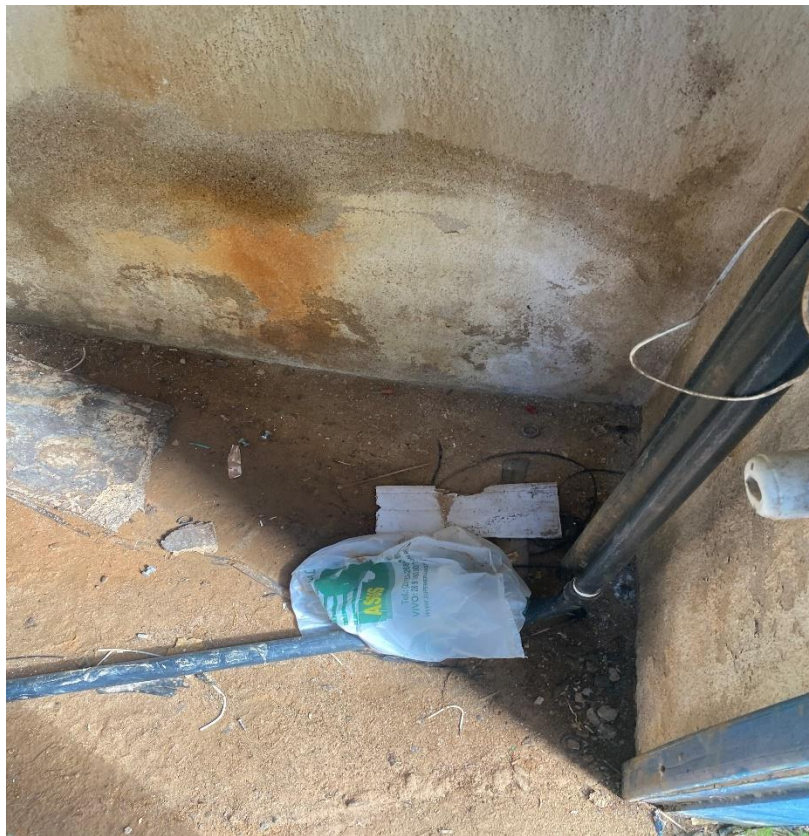
Figura 131 – Objetos indesejáveis, necessitando de manutenção de limpeza.

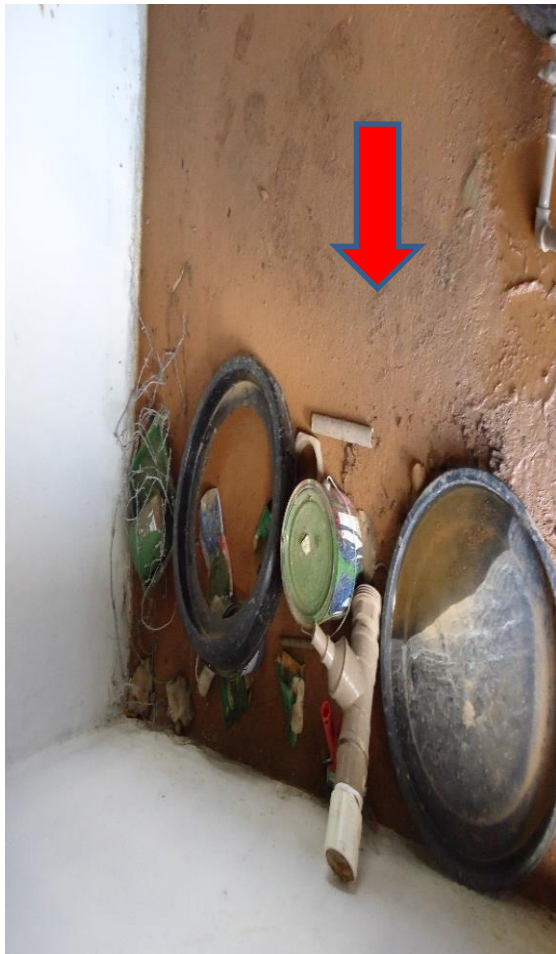
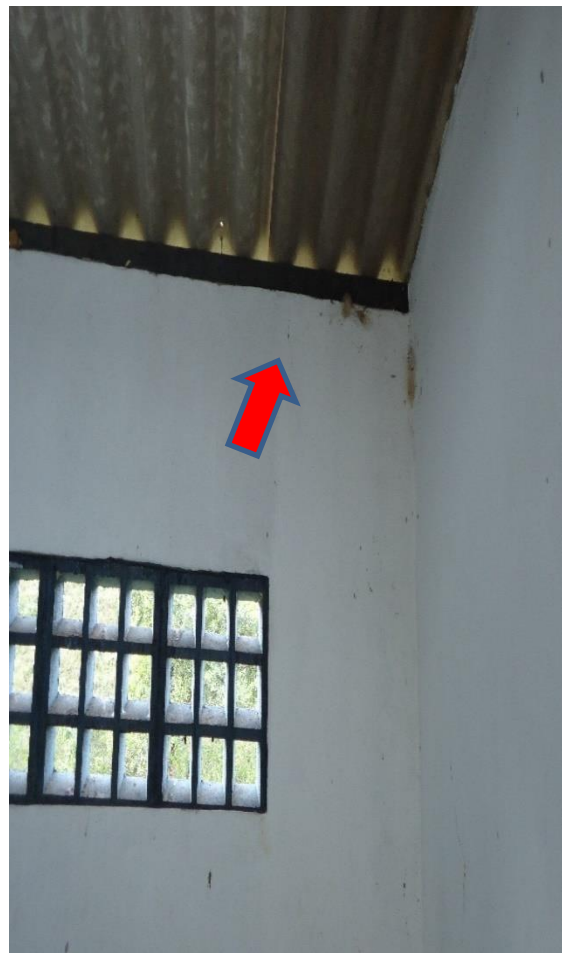
identificação. Na EEAT há necessidade de manutenção de limpeza, tendo em vista a presença de objetos indesejáveis, que necessitam ser removidos (Figura 160 e Figura 161). Na EEAB São Pedro Rates não há sinalização de risco de choque elétrico e tampouco extintor de incêndio no local. Constatamos também que dentro do poço há objetos indesejáveis, que necessita de manutenção de Limpeza (Figura 158 e Figura 159).

Figura 160 e Figura 161 – Objetos indesejáveis na EEAB de São Pedro Rates.

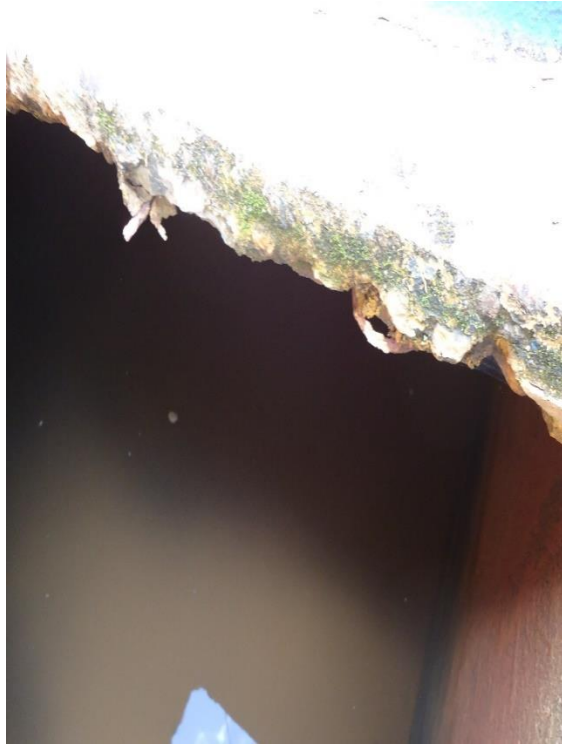
Figura 179 – Tampa do Reservatório com Ferragem exposta.

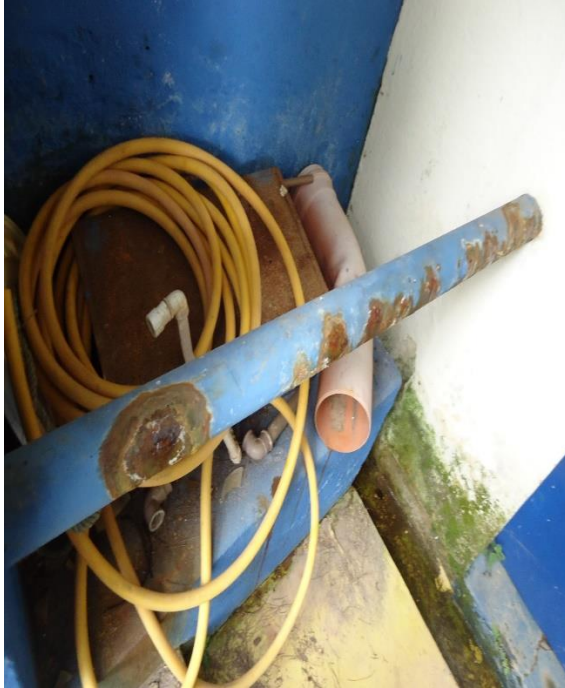
Há na ETA uma EEAT para o reservatório 2, tubulação com corrosão necessitando de manutenção (Figura 180). Não há bomba reserva (Figura 181), painel de controle está com boas condições de uso, não identificamos sinalização

Figura 180 - Tubulação com Corrosão.

NC 86 – EEAT da ETA, tubulação com corrosão necessitando de manutenção (Figura 180).

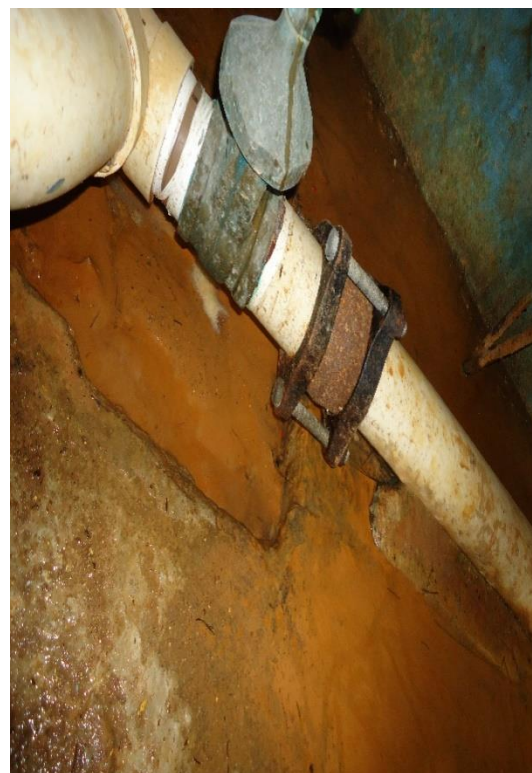
de risco de choque elétrico no painel de controle. Há vazamento na tubulação do conjunto moto -bomba necessitando de reparo (Figura 183). As paredes internas necessitam de manutenção de limpeza, tratamento para infiltração e pintura (Figura 184), tendo em vista infiltração no local.

Figura 183 – Vazamento na tubulação.

NC 89 - Há vazamento na tubulação do conjunto moto -bomba necessitando de reparo (Figura 183).

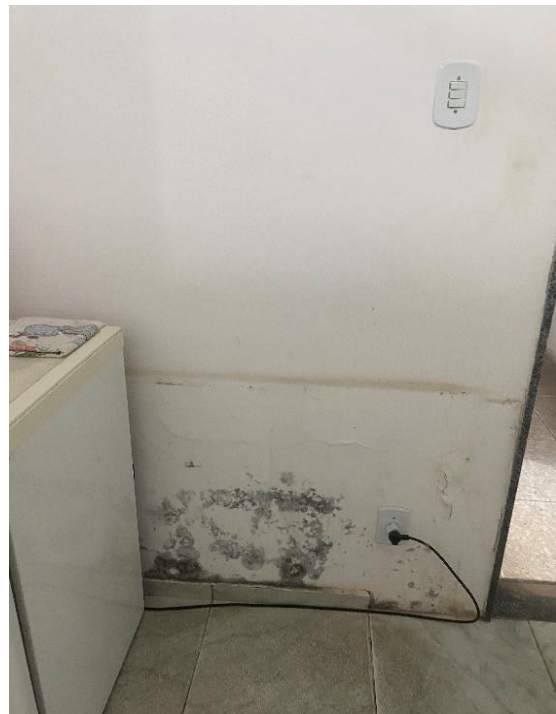
Figura 229- Infiltração nas instalações.

NC 116- O estado das instalações, aspectos estéticos, e funcionais (layout, pintura, etc.) (Figura 226, Figura 227, Figura 228 e Figura 229), conforto térmico, informatização está necessitando de manutenção de limpeza e reforma de toda a estrutura, tendo em vista várias paredes com infiltração.
