Ente Regulador do Consórcio Intermunicipal de Saneamento Básico do Espírito Santo

RELATÓRIO DE FISCALIZAÇÃO

004/2022

ASSUNTO: Fiscalização da prestação de serviço de abastecimento de água, tratamento de esgoto e atendimento comercial de São Mateus.

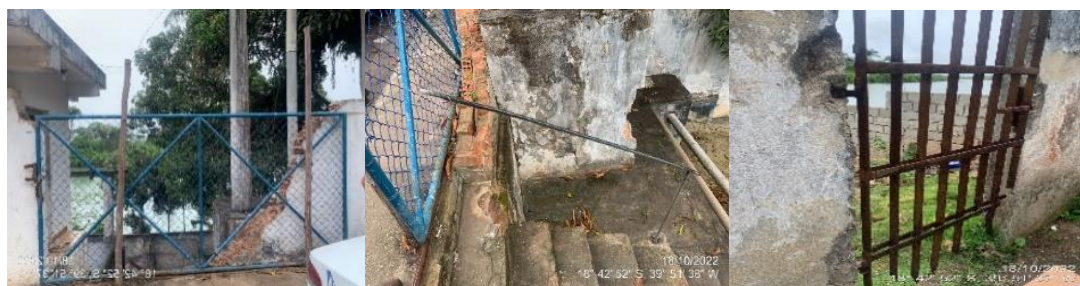
Figura 2 – Acesso a EEAB da Sede de São Mateus.

A condição de acesso ao local de captação da sede de São Mateus é satisfatória, na entrada não há identificação. No segundo portanto de acesso há excesso de corrosão (Figura 2). Para retenção dos sólidos grosseiros há crivo na ponta da tubulação (Figura 3).

- N 01 - Na entrada não há identificação;
- N 02 - No segundo portanto de acesso há excesso de corrosão (Figura 2);
- N 03 - porém não há disponibilidade de bomba reserva;
- N 04 - Não há extintor de incêndio em local de fácil acesso;
- N 05 - No painel de controle há sinalização de PERIGO, não identificamos sinalização de risco de choque elétrico (Figura 5);
- N 06- há excesso de vegetação no pátio e objetos indesejáveis (Figura 6);
- N 07 - As paredes internas e externas apresentam ferragens exposta (Figura 7);
- N 08 - Vazamento na rede de descarga e registro (Figura 8);
- N 09 - Há fiação exposta no EEAB que necessita de adequação;
- N 10 - Em período longo de chuva há risco de inundação;

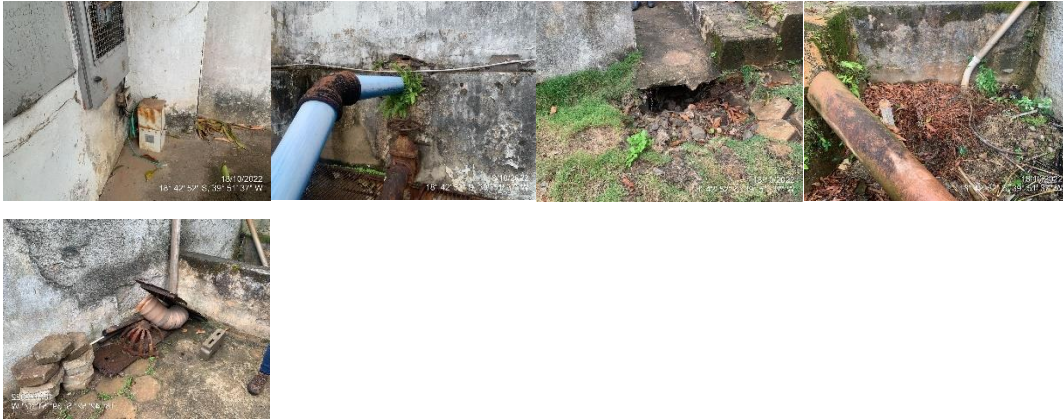
Figura 6 – Excesso de vegetação e Objetos indesejáveis no pátio da EEAB.

Observa-se que há excesso de vegetação no pátio e objetos indesejáveis (Figura 6), as paredes internas e externas apresentam ferragens exposta (Figura 7), e vazamento na rede de descarga e registro (Figura 8), há fiação exposta no EEAB que necessita de adequação. Há estrutura de descarga da rede está em boas condições (Figura 9)

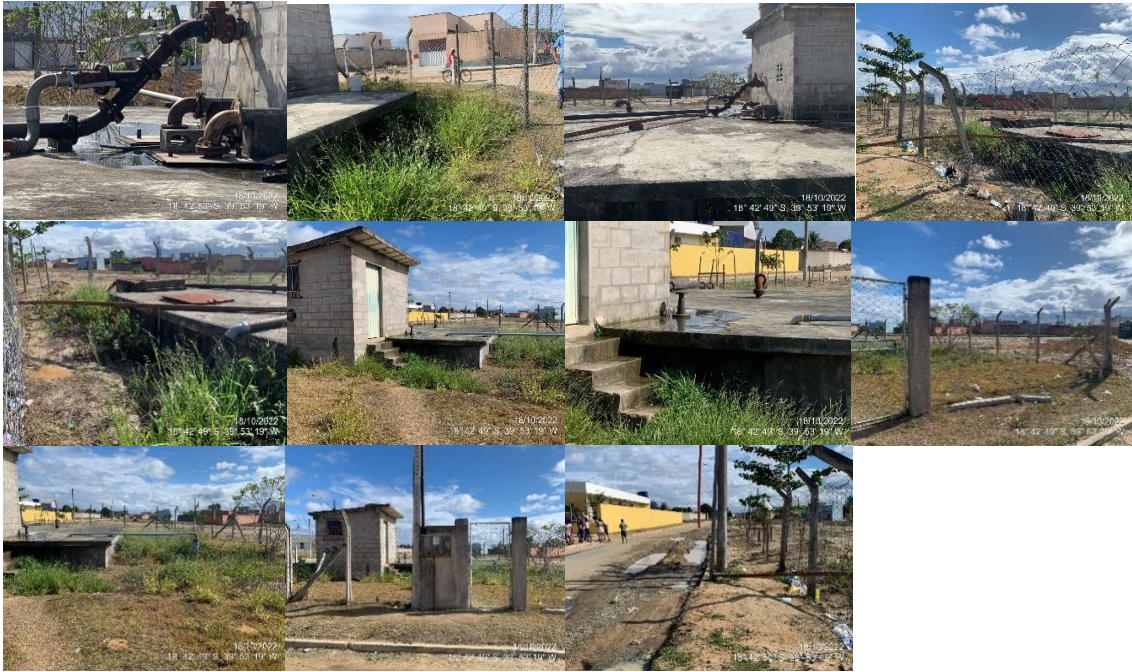
Figura 15 – Poço Parque da Brisa com Reservatório 16

Constatamos ainda, vazamento de água na transferência de água para o caminhão pipa no **Poço 16**, que necessita de adequação e manutenção para que não haja desperdício do recurso hídrico.

N 18 – Há vazamento de água na transferência de água para o caminhão pipa no Poço 16, que necessita de adequação e manutenção para que não haja desperdício do recurso hídrico.

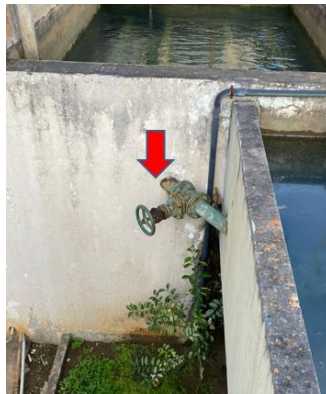
Figura 28 – Tubulação com Vazamento.

O Filtro 1 (Figura 25) e o Filtro 2 (Figura 26) se encontram em condições satisfatórias, porém com vazamentos visíveis na tubulação (Figura 28), necessitando de manutenção de reparo. O Filtro 3 (Figura 27) está em boas condições de uso, no local não há guarda corpo de proteção, tela de proteção nas janelas de ventilações estão danificadas, necessitando de substituição.

- N 25 – Os decantadores (Figura 24) necessitam de manutenção de limpeza, tendo em vista a presença de excesso de lodo;
- N 26 - O Filtro 1 (Figura 25) e o Filtro 2 (Figura 26) há vazamento visíveis na tubulação (Figura 28), necessitando de manutenção de reparo;

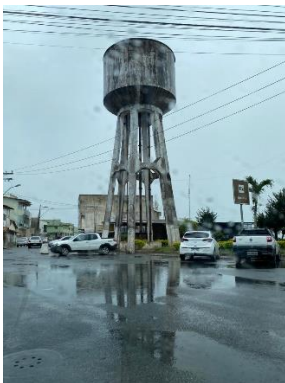
Figura 57- Reservatório 4

Reservatório 4 – Reservatório se localiza, no centro do município de São Mateus, está desativado. Necessitando de manutenção de pintura e identificação. Há necessidade de realização de estudo técnico para determinar melhor finalidade (Figura 57).

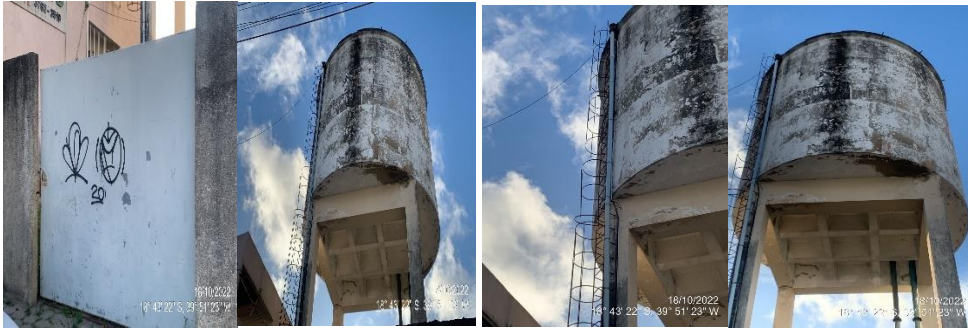
Figura 58- Reservatório 5

Reservatório 5 – está localizado no bairro Sernamby (Figura 58), o mesmo recebe água tratada da ETA sede do município de São Mateus, há muro de proteção, no local não há identificação, há ferragem exposta que necessita de manutenção de reforma, há excesso de vegetação no pátio que necessita de manutenção de limpeza periódica. O reservatório necessita de manutenção de limpeza e pintura. Na escada de acesso apresenta excesso de corrosão, necessitando de manutenção de reforma.

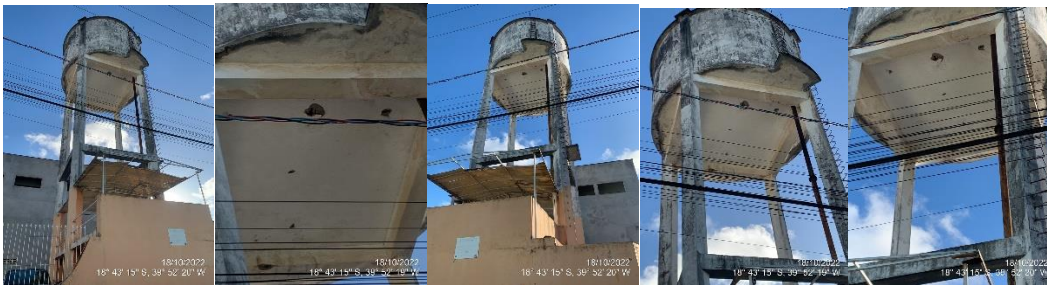
Figura 59- Reservatório 6

O reservatório necessita de um estudo preliminar para reativação, pois o mesmo está inativo.

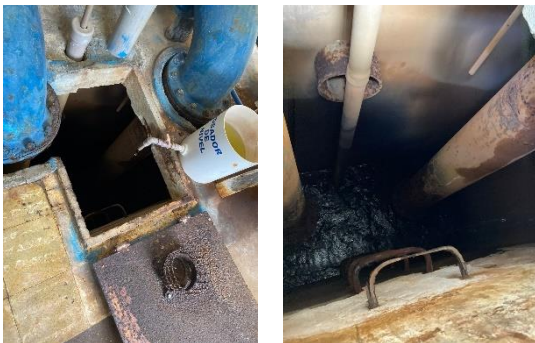
Figura 62- Reservatório submerso ETA São Mateus.

O reservatório submerso que se encontra nas dependências da ETA de São Mateus (Figura 62) se encontra em boas condições de uso, há necessidade de manutenção na escada de acesso ao reservatório, a mesma apresenta excesso de corrosão.

NC 60 - O reservatório submerso da EEAT da ETA há necessidade de manutenção na escada de acesso ao reservatório, a mesma apresenta excesso de corrosão (Figura 62);

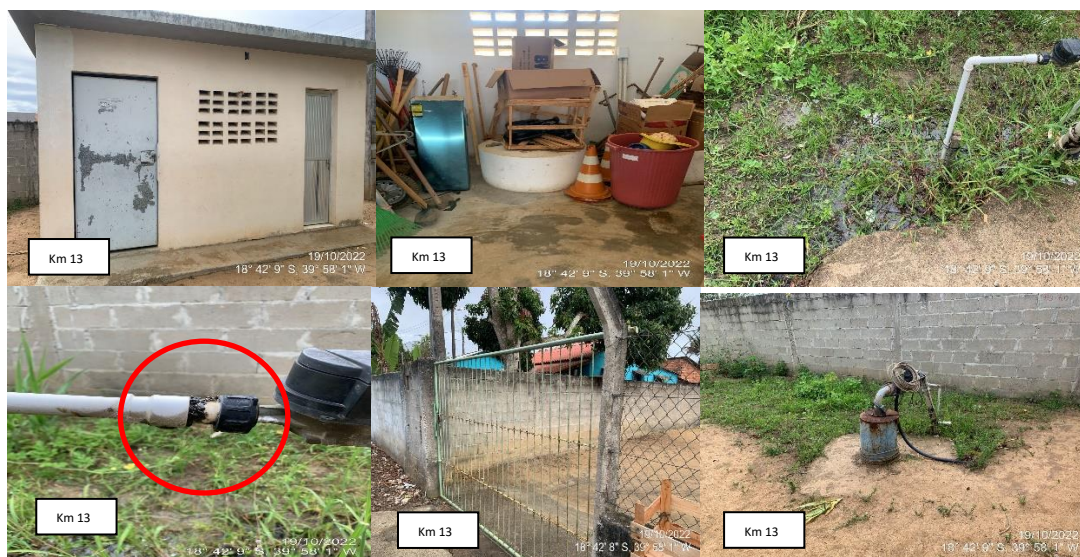
Figura 63 – Poço Nossa Senhora Guadalupe – KM 13.

Na Captação Subterrâneas de Nossa Senhora Guadalupe, localizada no KM 13 no distrito do município de São Mateus, se localiza dentro do pátio da escola, no local há cerca e casa de apoio aos colaboradores em boas condições de uso. Não há gradil ou cerca de proteção ao redor do poço, tampouco identificação no local. Há vazamento visível no hidrômetro, que necessita que manutenção (Figura 63).

NC 67 - Há vazamento visível no hidrômetro, que necessita que manutenção (Figura 63).

Não identificamos as análises realizadas nesse poço, solicitamos que seja realizado análise em todos os poços, e assim adequar o tratamento necessário para atendimento a Portaria de consolidação nº005/2022 do Ministério da Saúde.

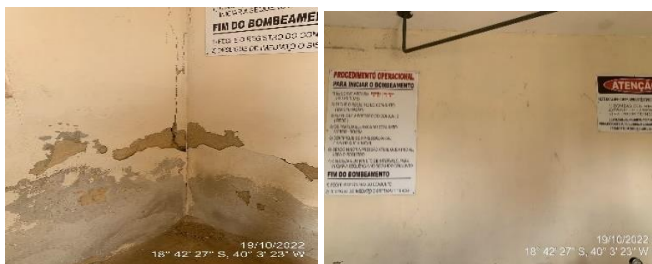
Figura 66 - Fissuras expostas.

Na EEAT (Estação Elevatória de água Tratada) há sinalização de alta tensão e não há sinalização de risco de choque elétrico no painel de controle, não há extintor de incêndio, inversor de frequência e bomba reserva no local (Figura 65). Na estrutura da EEAT há fissuras exposta e reboco desgastados que necessitam de manutenção de reforma (Figura 66).

NC 73 - Na estrutura da EEAT há fissuras exposta e reboco desgastados que necessitam de manutenção de reforma (Figura 66);

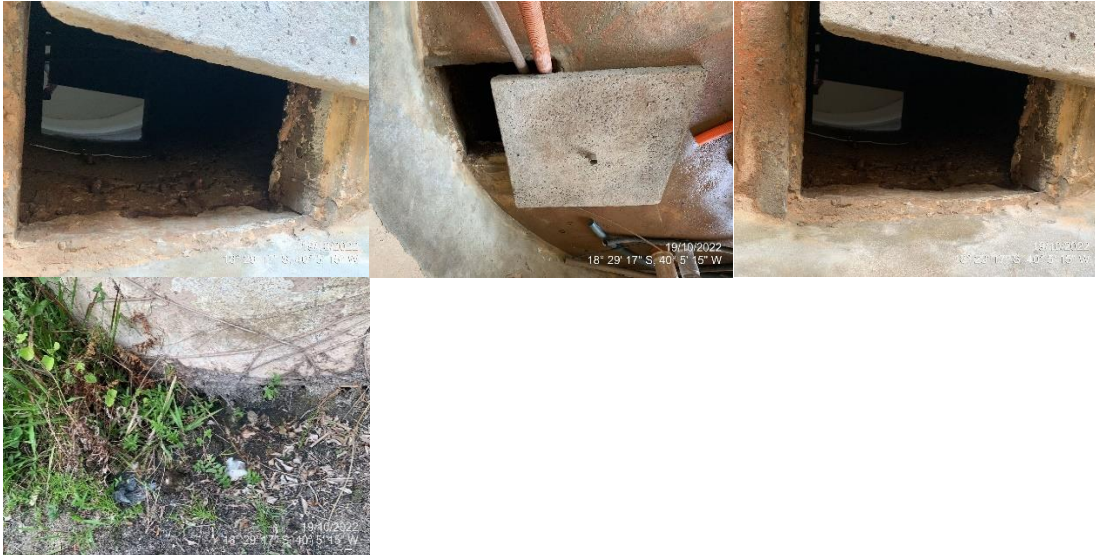
Figura 89 – Rservatório EAT de Itauninha.

O reservatório subterrâneo disponível no sistema de abastecimento de água de Itauninhas, apresenta vazamento visíveis que necessita de manutenção de reforma (Figura 89). Há necessidade de readequação na tampa, pois a mesma não está fechando totalmente.

NC 108 - O reservatório subterrâneo disponível no sistema de abastecimento de água de Itauninha, apresenta vazamento visíveis que necessita de manutenção de reforma (Figura 89). Há necessidade de readequação na tampa, pois a mesma não está fechando totalmente.

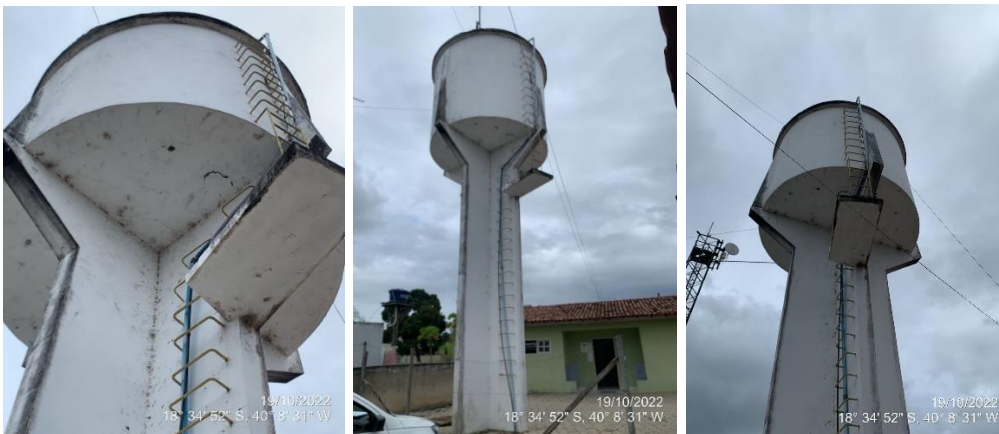
Figura 100 – Reservatório de Ferragem exposta.

Há reservatório no distrito de Santa Maria II (Figura 100), localizado nas proximidades do posto de Saúde do distrito. Há fissuras exposta, necessitando de manutenção na estrutura. No local não há sinalização e o local está cercado.

NC 124 - No reservatório no distrito de Santa Maria II Há fissuras exposta, necessitando de manutenção na estrutura;

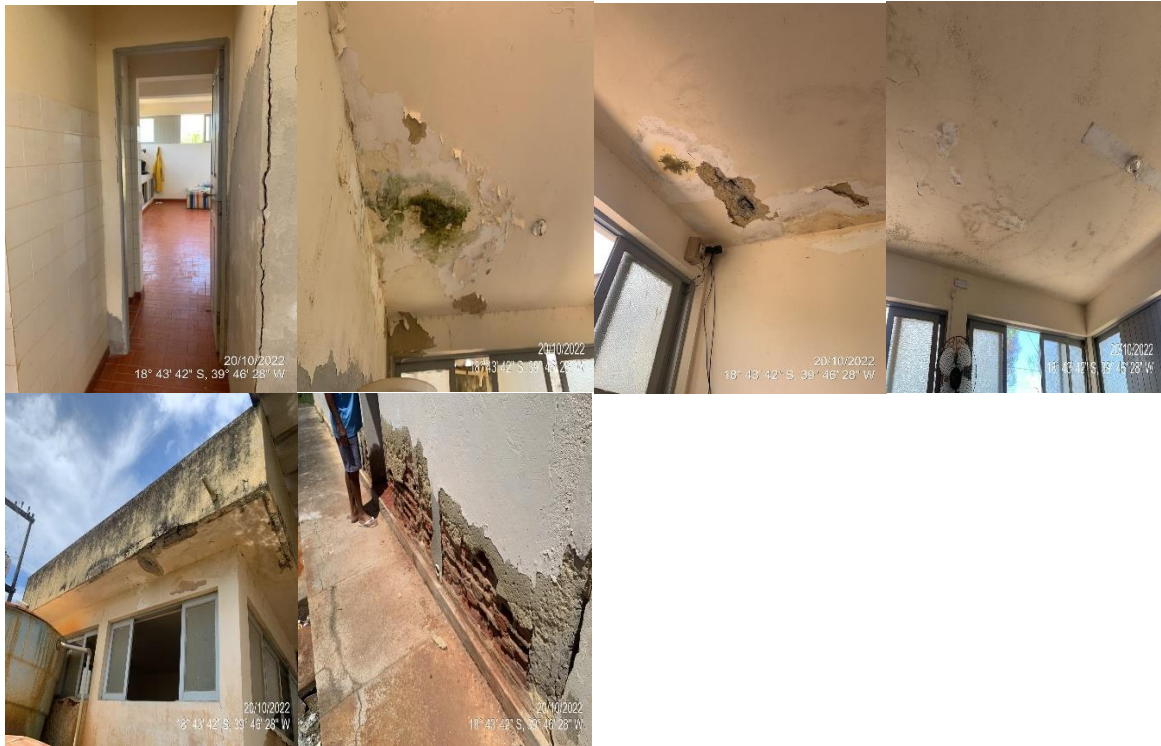
Figura 123 – Laboratório e casa de apoio aos colaboradores

Em toda a estrutura do laboratório e da casa de apoio aos colaboradores há ferrugem exposta, infiltração, fissuras e desgastes na estrutura, necessitando de manutenção de reforma e pintura (Figura 123).

NC 157 - Em toda a estrutura do laboratório e da casa de apoio aos colaboradores há ferrugem exposta, infiltração, fissuras e desgastes na estrutura, necessitando de manutenção de reforma e pintura (Figura 123);

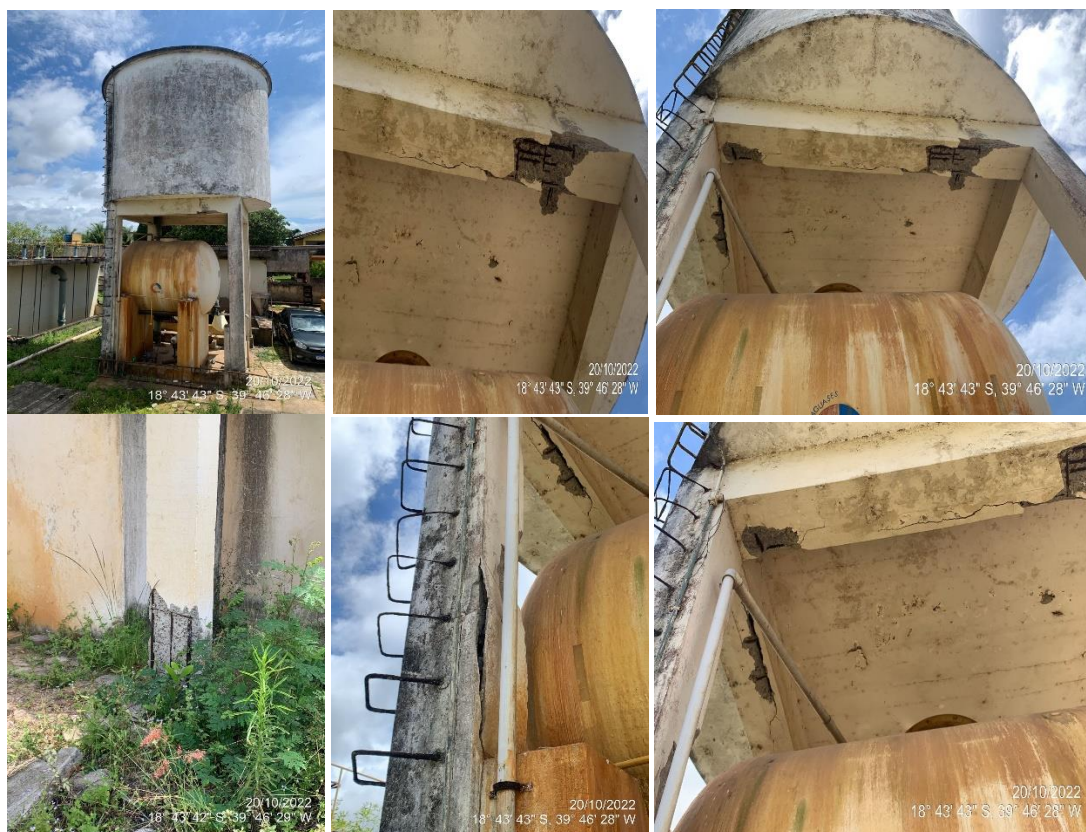
Figura 126 – Reservatório 1.

- Reservatório 1 é utilizado para distribuição de água tratada para a população de Guriri, não apresenta boa condição na estrutura do reservatório (há rachaduras, corrosão, ferrugem exposta etc.), acesso em condições insatisfatórias de uso (Figura 73). Não há sinalização no reservatório.
- Reservatório 2 é utilizado para distribuição de água tratada para a população de Guriri, no momento da Fiscalização se encontrava desativado, necessitando assim de realização de avaliação técnica, para melhor finalidade.

NC 161 - Reservatório 1 não apresenta boa condição na estrutura do reservatório (há rachaduras, corrosão, ferrugem exposta etc.),

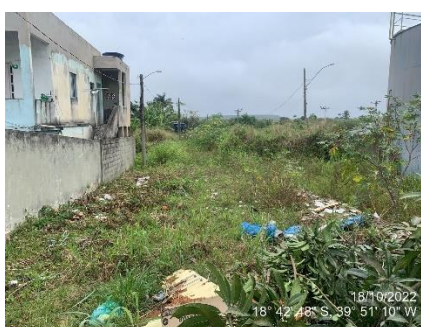
Figura 151 – Pátio ETE da Sede de São Mateus.

Na área externa da ETE de São Mateus, há excesso de vegetação e objetos indesejáveis, necessitando de manutenção de limpeza periódica (Figura 151).

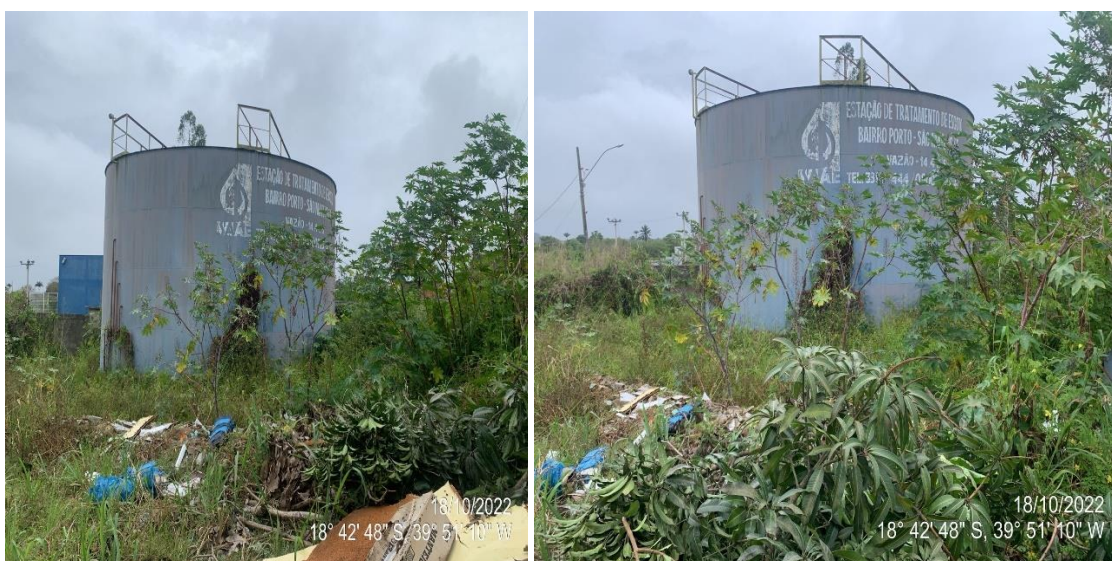
Figura 152- ETE São Mateus.

A ETE São Mateus é composta pelo tratamento primário e secundário do efluente (Figura 152). Em toda a estrutura da ETE apresenta excesso de corrosão. Destacamos que a ETE da Sede do Município de São Mateus está desativada. A mesma necessita de avaliação técnica para melhor finalidade.

NC 205 - Em toda a estrutura da ETE apresenta excesso de corrosão, necessitando assim de manutenção de limpeza e pintura;

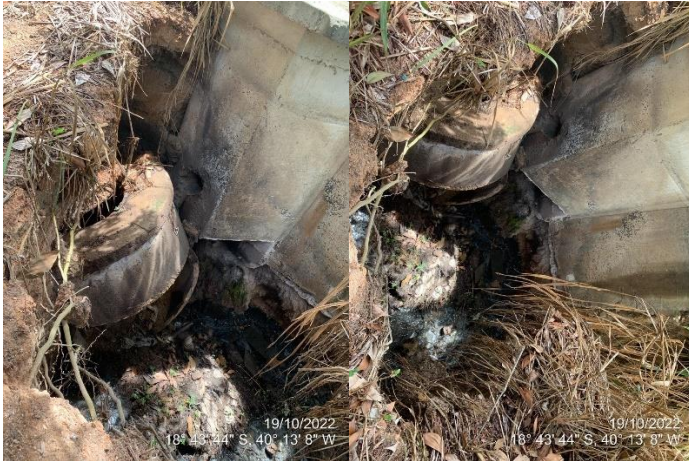
Figura 165 – PV de Chegada do esgoto Bruto.

A chegada de esgoto bruto (Figura 165) na ETE do km 41 está com vazamento, e o efluente não está chegando na ETE desativada, algo que causa um transtorno ambiental grave.

NC 222 - A chegada de esgoto bruto (Figura 165) na ETE do km 41 está com vazamento, e o efluente está sendo lançado direto no solo. Efluente direto no solo sem tratamento, há necessidade de realização do plano de ação para esses casos;

A ETE necessita de avaliação técnica para melhor finalidade.

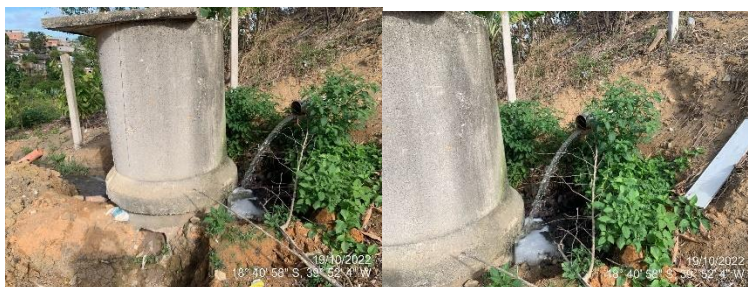
Figura 185- Chegada esgoto bruto.

Existe a chegada de esgoto bruto (Figura 185) está com vazamento visível, algo que está causando um transtorno ambiental grave. O tratamento preliminar composto por gradeamento, caixa desarenadora e caixa de gordura (Figura 186), há excesso de vegetação em toda a estrutura, necessitando de manutenção de limpeza e água parada.

NC 256 - Existe a chegada de esgoto bruto (Figura 185) está com vazamento visível, algo que está causando um transtorno ambiental grave, necessitando de manutenção na rede;

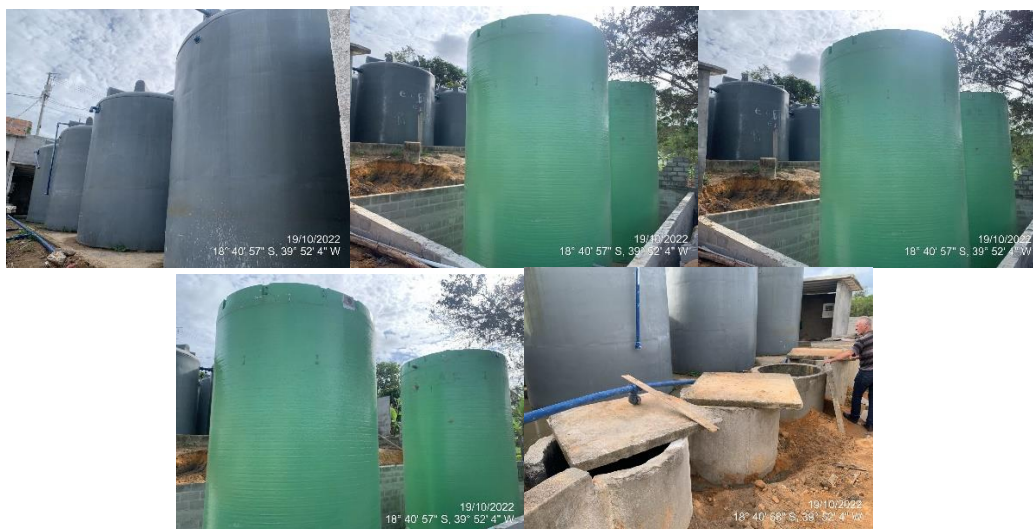
Figura 187 – ETE Village

Após passar pelo tratamento primário, o efluente é transferido para o tratamento secundário. Destacamos ainda, que a ETE Village está desativada, necessitando assim de um estudo técnico para melhor finalidade.
