**Ente Regulador do Consórcio Intermunicipal de Saneamento Básico do Espírito
Santo**

RELATÓRIO FOTOGRÁFICO

ASSUNTO: Relatório Fotográfico de Acompanhamento das Não Conformidades.

PRESTADOR DE SERVIÇOS: SAAE Itarana.

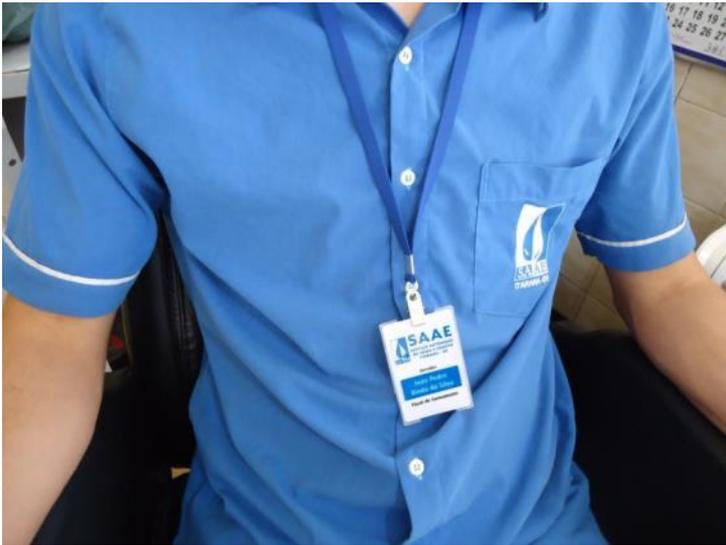
Figura 21 – Funcionários com Crachás (14/01/2020).

NC 11 - Os funcionários da ETA não utilizam crachás que os identificavam.

A equipe de Fiscalização do ER-CISABES vistoriou a NC 11 e constatou como solucionada conforme FIGURA 21.

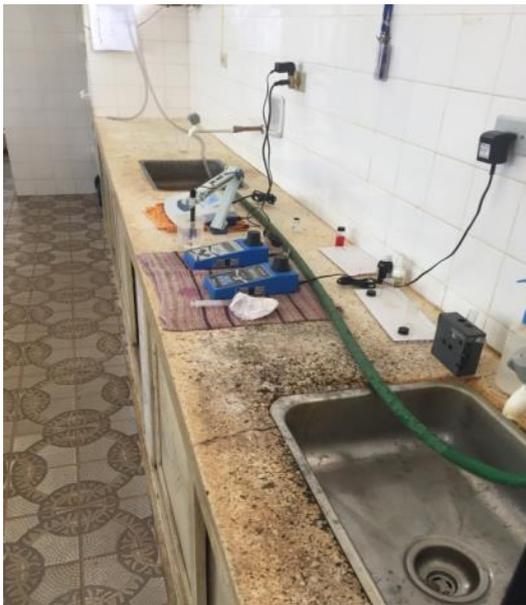
NC 13 - Ausência do Fluorímetro no Laboratório da ETA Itarana.

Laboratório (06/11/2018). Figura 25 – Equipamentos Calibrados (06/11/2018).

O SAAE de Itarana deverá apresentar novo cronograma para efetuar a compra do fluorímetro.

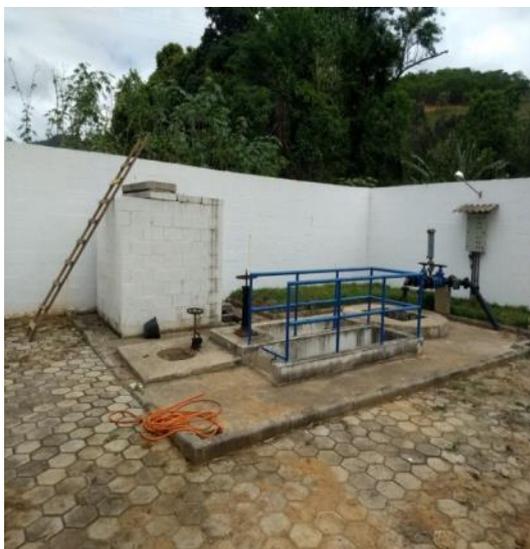
Figura 38 – Área Interna EEEB (06/11/2018).

NC 24 – Ausência de sinalização de risco de choque elétrico no painel de controle e de bomba reserva na EEEB Pascoal.

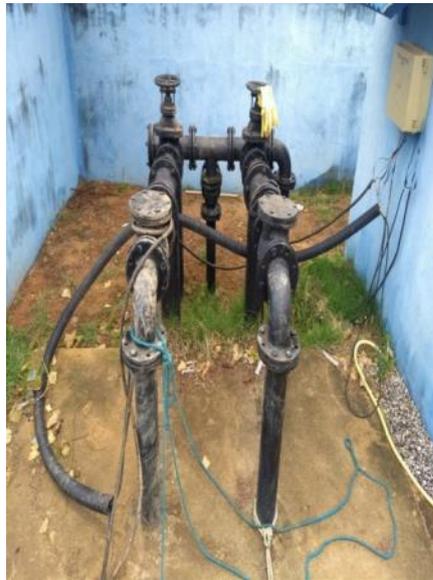
Figura 46 – Tubulação EEBB (06/11/2018).

NC 27 - Ausência de sinalização de risco de choque elétrico no painel de controle e de bomba reserva na EEBB Valentin.

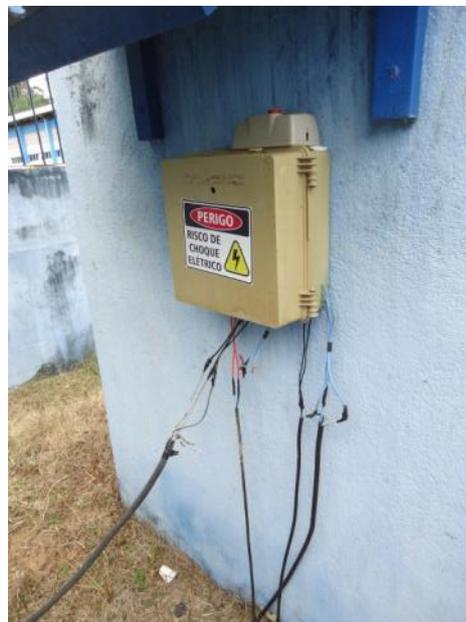
Figura 47 – Painel de Controle (14/01/2020).

A equipe de Fiscalização do ER-CISABES vistoriou a NF 11 e constatou como solucionada conforme FIGURA 47.

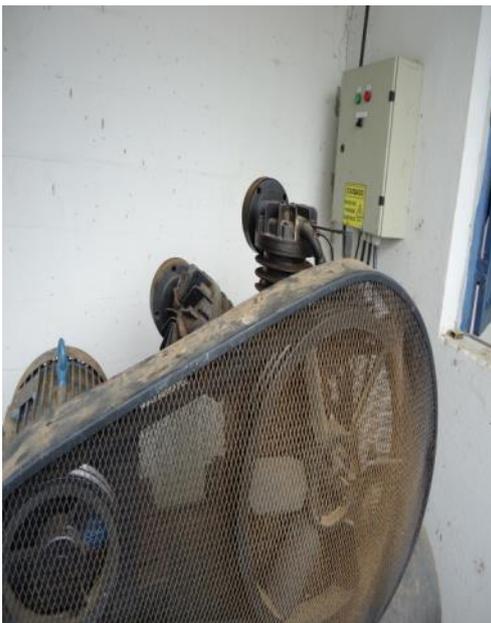
A equipe de Fiscalização do ER-CISABES vistoriou a NC 34 e constatou como solucionada conforme FIGURA 60.

Figura 60 –PAINEL DE COMANDO (14/01/2020). Figura 61 – Sinalização (14/01/2020).

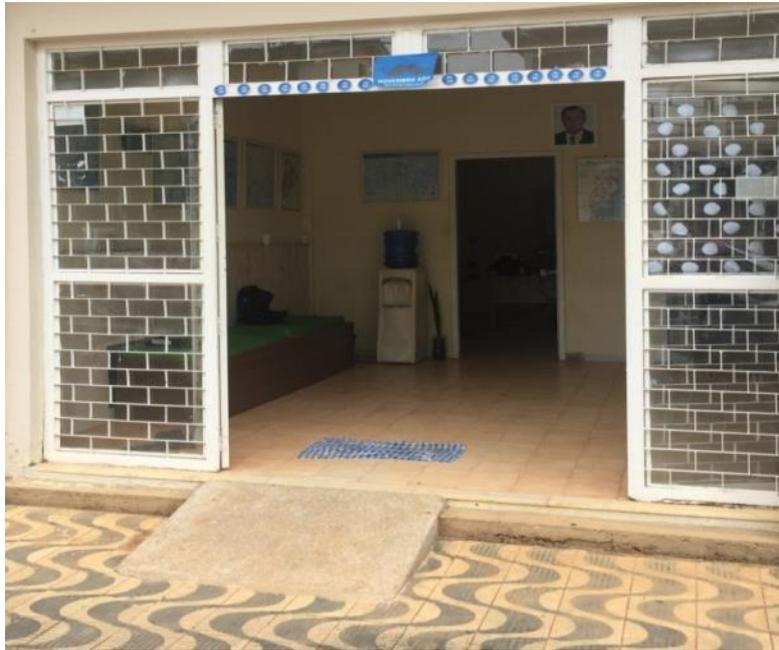
Figura 65 – Escritório de Atendimento SAAE Itarana (06/11/2018).

NC 36 - No local de atendimento do SAAE de Itarana não tem informação do horário de atendimento em local visível.

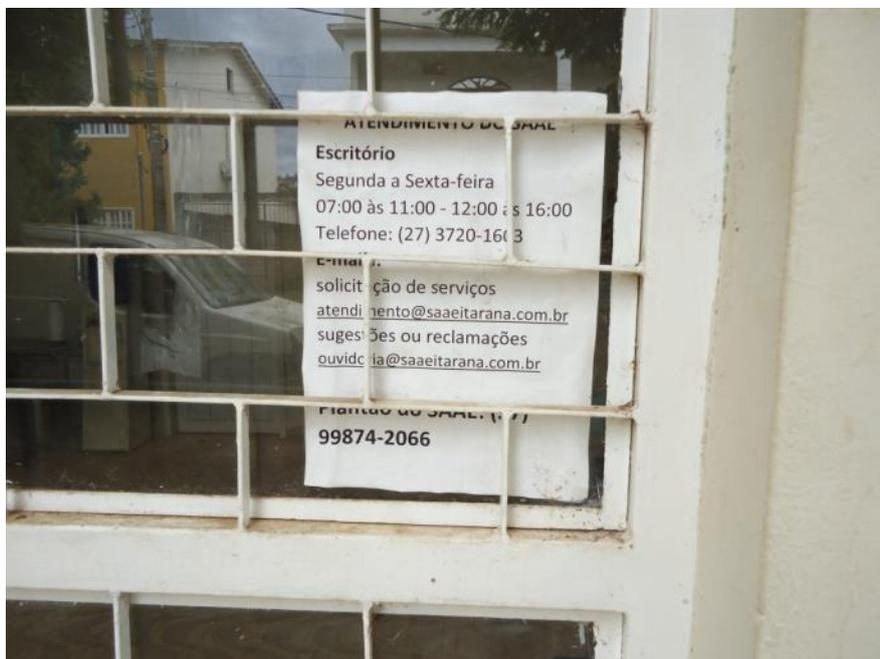
Figura 66– - Informativo na porta de entrada (14/01/2020).

A equipe de Fiscalização do ER-CISABES vistoriou a NC 36 e constatou como solucionada conforme FIGURA 66.

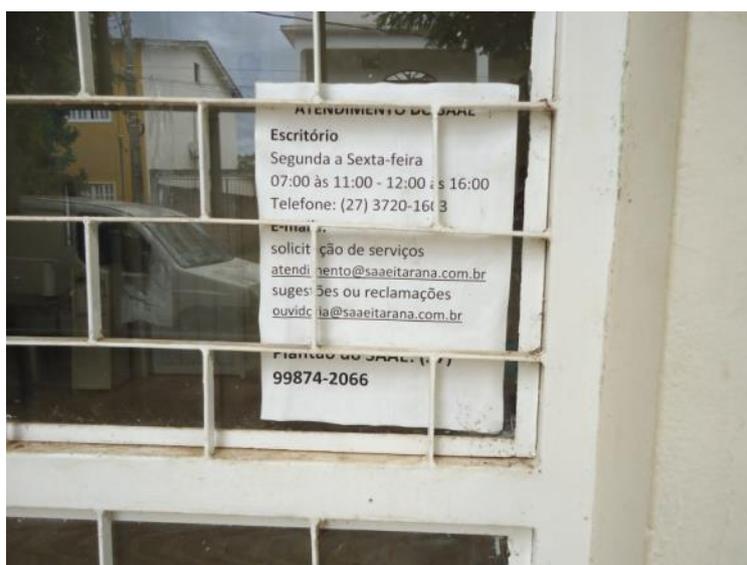
Figura 68– - Informativo na porta de entrada (14/01/2020).

NC 38 - Não há horário de atendimento em local visível no local de atendimento do SAAE de Itarana.

A equipe de Fiscalização do ER-CISABES vistoriou a NC 38 e constatou como solucionada conforme FIGURA 68.

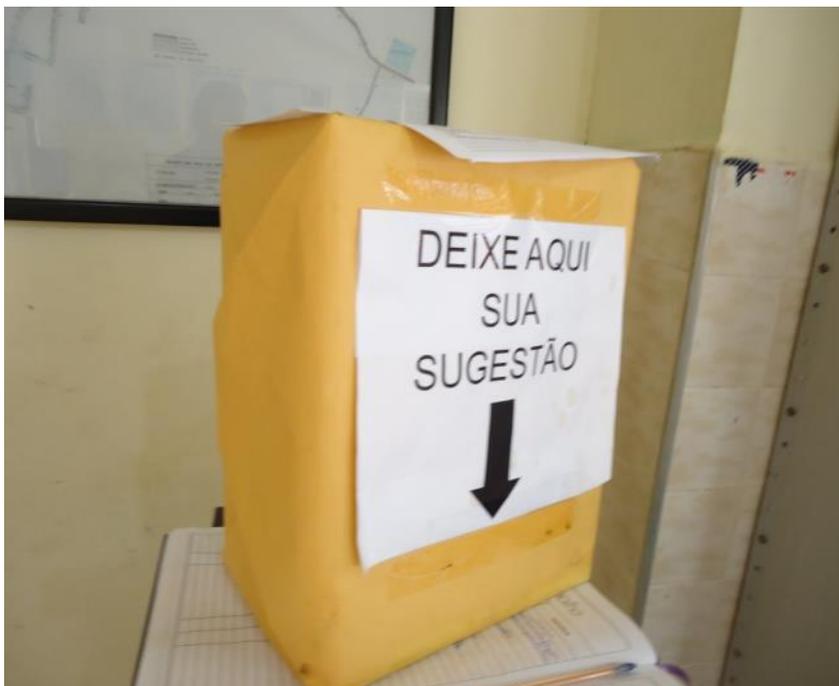
Figura 69 – Urna para sugestão (14/01/2020).

NC 39 - No escritório de atendimento do SAAE de Itarana não tem disponibilidade de pós-atendimento através de formulário.

A equipe de Fiscalização do ER-CISABES vistoriou a NC 39 e constatou como solucionada conforme FIGURA 69 e FIGURA 70.

Solicitamos ao atendente que peça aos colaboradores que após o atendimento preencha o formulário.

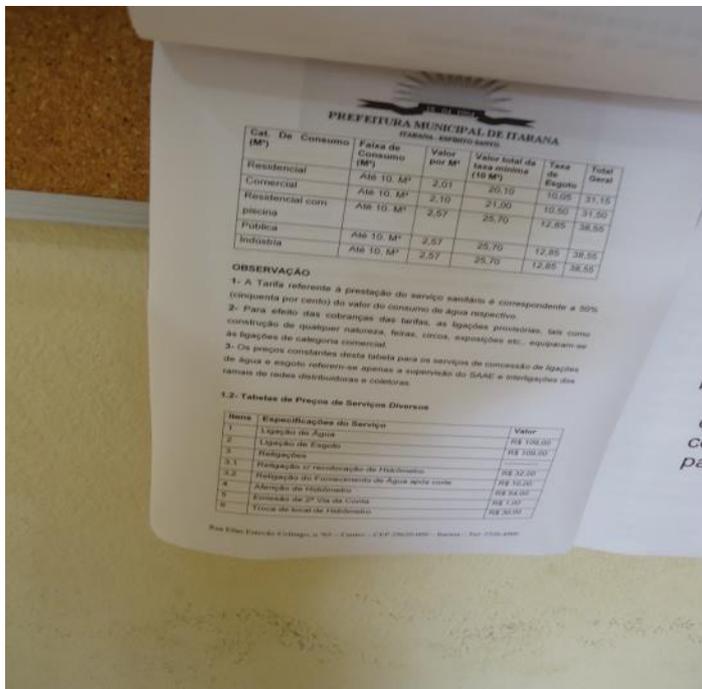
Figura 71 - Tabela de preços e serviços (14/01/2020).

NC 40 - No escritório não possui Tabela de Preço, Tarifas e Serviços.

A equipe de Fiscalização do ER-CISABES vistoriou a NC 40 e constatou como solucionada conforme FIGURA 71.

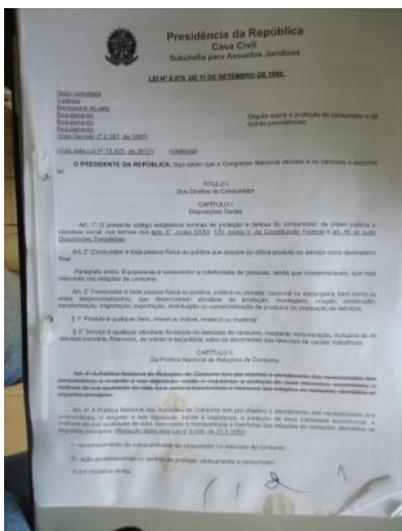
Figura 72 – Código de Defesa do consumidor (14/01/2020).

NC 41 - Não há disponível para consulta o Código de Defesa do Consumidor no escritório do SAAE de Itarana.

A equipe de Fiscalização do ER-CISABES vistoriou a NC 41 e constatou como solucionada conforme FIGURA 72.
