**Ente Regulador do Consórcio Intermunicipal de Saneamento Básico do  
Espírito Santo**

## **RELATÓRIO DE FISCALIZAÇÃO**

001/2018

ASSUNTO: Fiscalização da prestação de serviço de abastecimento de água, tratamento de esgoto e atendimento comercial em Itarana-ES.

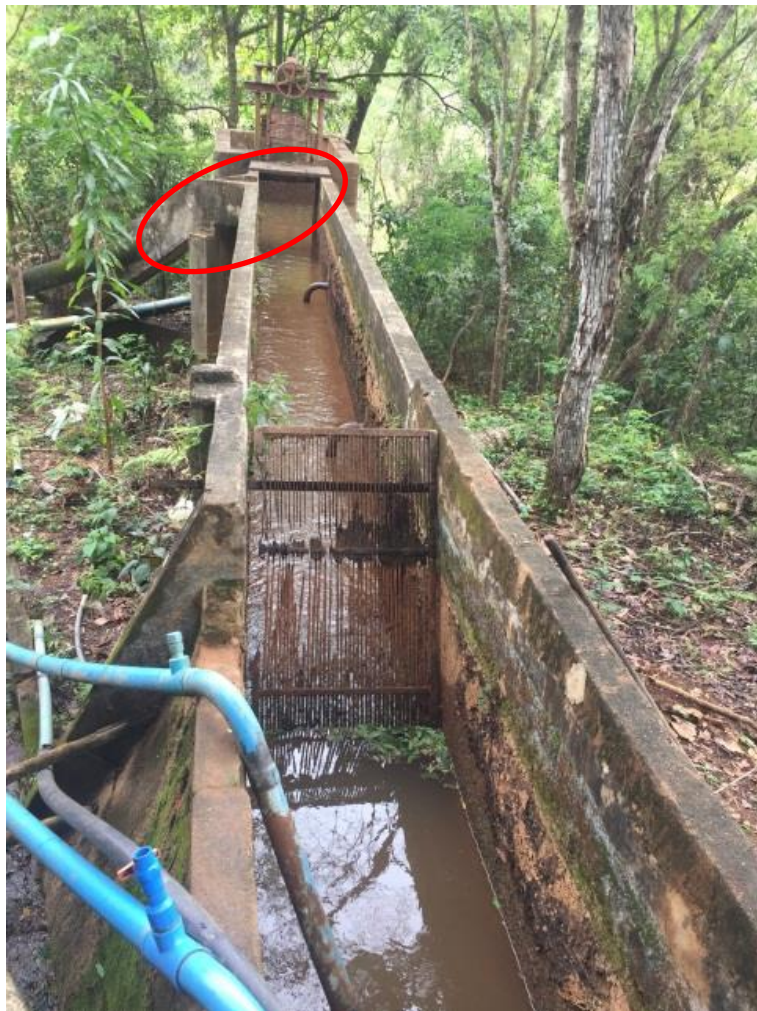
**Figura 1 – Captação de Itarana**

A captação de água bruta é feita no Rio Santa Joana (Figura 1), ocorre através de tubulações de 150 mm e a linha de adução é constituída de 6.000 metros.

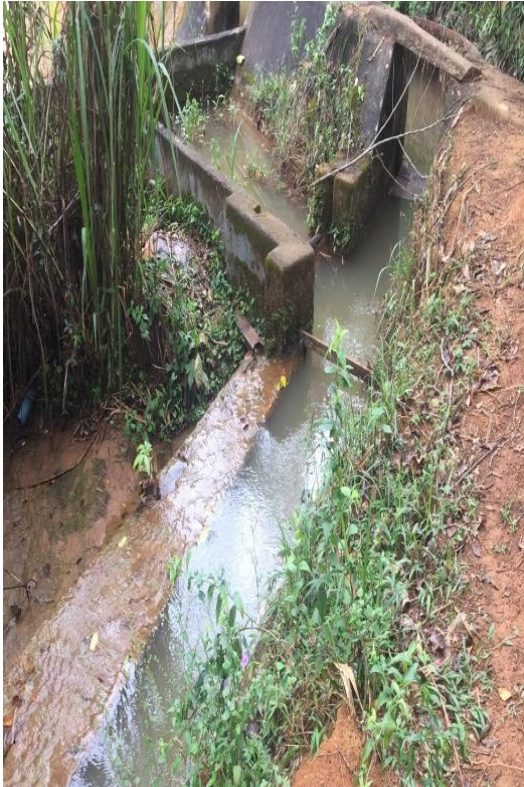
**Figura 2 – Local do Manancial**

A condição de acesso ao local do manancial é satisfatória (Figura 2 e Figura 3) em toda estrutura do canal não possui identificação. Para retenção dos sólidos grosseiros há um crivo no final do canal que tem extensão de aproximadamente 1 km (Figura 4). O volume captado atualmente garante o abastecimento de água sem haver colapso, e quando está com escassez de água, o SAAE de Itarana possui acordo com de cooperação com os produtores rurais para priorizar o abastecimento da cidade. Foi identificado fissura na estrutura e vazamento de água no sistema de captação de água bruta (Figura 5).

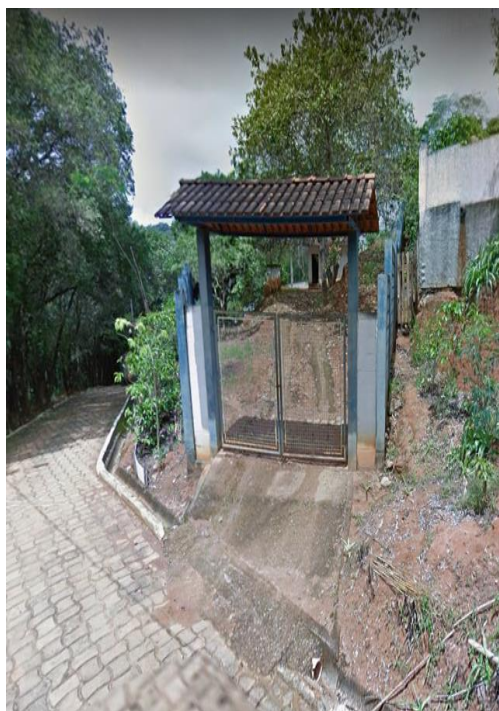
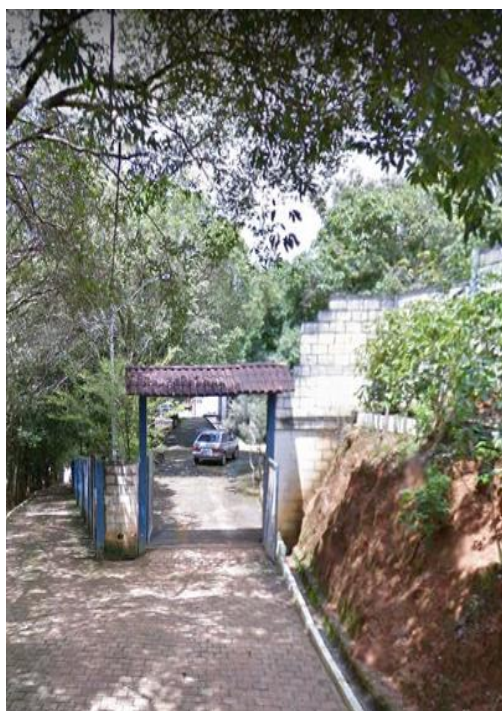
O acesso à ETA apresenta boas condições e o local está devidamente cercado e não há identificação (Figura 6 e Figura 7), sem animais dentro dos limites da ETA. O tratamento da água captada ocorre na Estação de Tratamento de Água (ETA) no próprio do município (Figura 8 e Figura 9). A ETA não faz uso de pré-tratamento e a vazão de coagulante é dosada.

**Figura 6 – Entrada ETA**

**Figura 7 – Entrada da ETA**

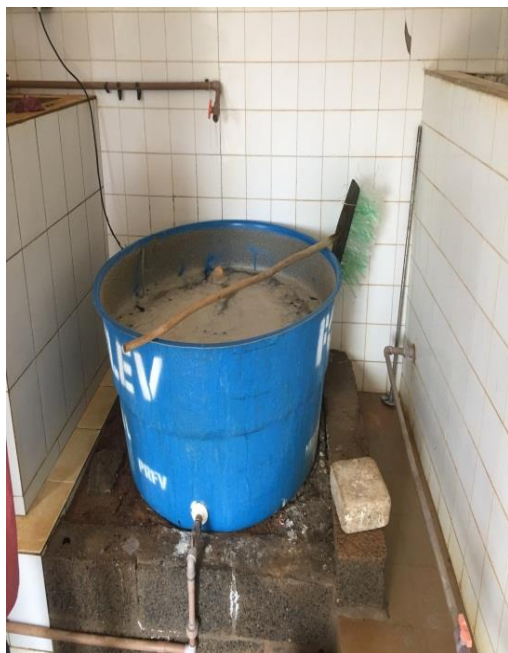
**Figura 10 – Tanque de Mistura**

As condições de conservação e limpeza da estrutura de mistura de sal- mora (Figura 10) e da unidade de mistura rápida (Figura 11) são satisfatórias. A dosagem do coagulante utilizado na unidade de mistura rápida é obtida e realizada através de testes com a água bruta e de um dosador (Figura 12 e Figura 13), painel de controle sem sinalização de risco de choque elétrico.

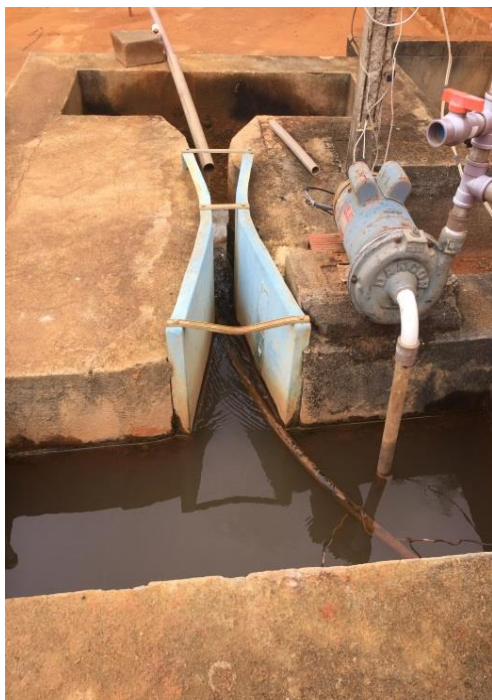
**Figura 12 – Dosagem na calha pascal**

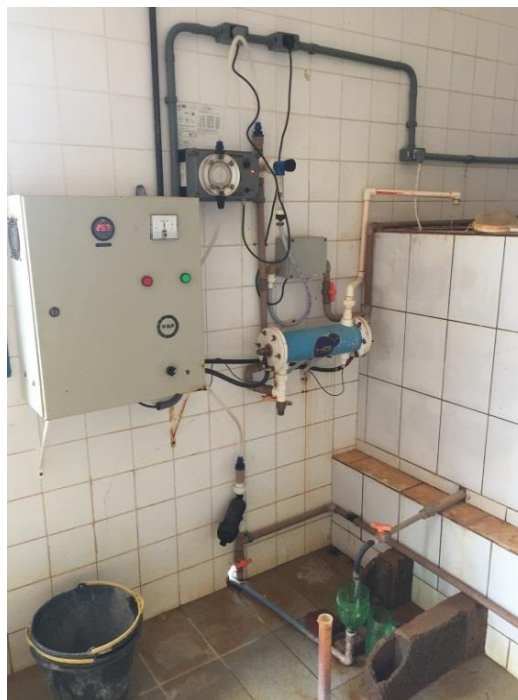
**Figura 13 – Dosador de Cloro.**

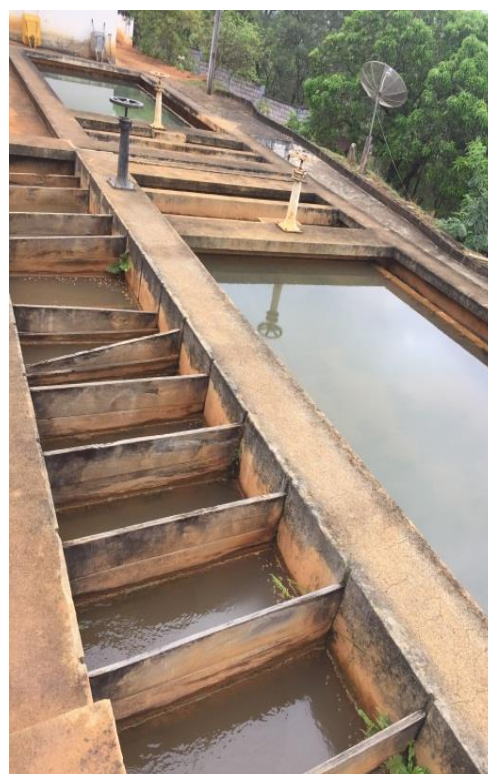
**Figura 16 – Decantadores.**

A unidade de floculação (Figura 15) está em condições inadequadas, demandando manutenção de limpeza. Após a etapa de floculação são utilizados dois decantadores (Figura 16). Estes se encontram, com crivo sem manutenção de limpeza, não possui guarda-corpos de proteção. A frequência de limpeza dos decantadores superficial é periódica e limpeza geral acontece semestralmente.

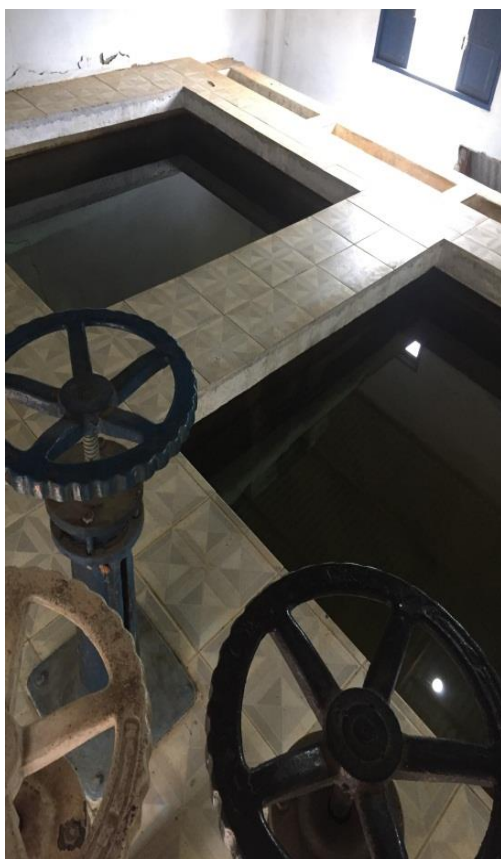
**Figura 17 – Filtros ETA Itarana.**

Por sua vez, os quatro filtros (Figura 17) utilizados se encontram em condições satisfatórias, sem vazamentos visíveis, não há guarda-corpos de segurança nas escadas de acesso aos filtros (Figura 18 e Figura 19) e na parede da casa de filtração possui fissuras, que necessitam de reparos (Figura 20). A ETA opera em média 20 horas por dia.

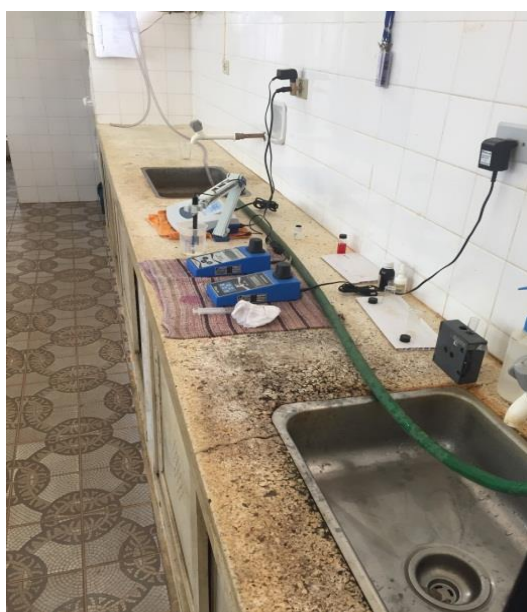
**Figura 20 – Laboratório.**

No momento da fiscalização o laboratório apresentava condições satisfatórias de limpeza e organização (Figura 20). Há registros sobre a qualidade da água bruta e da água tratada, os equipamentos necessários aos ensaios físico-químicos encontravam-se conservados e calibrados (Figura 21). Entretanto, ficou constatada a ausência do Fluorímetro no laboratório da ETA Itarana, porém utilizam o Colorímetro para analisar o flúor.

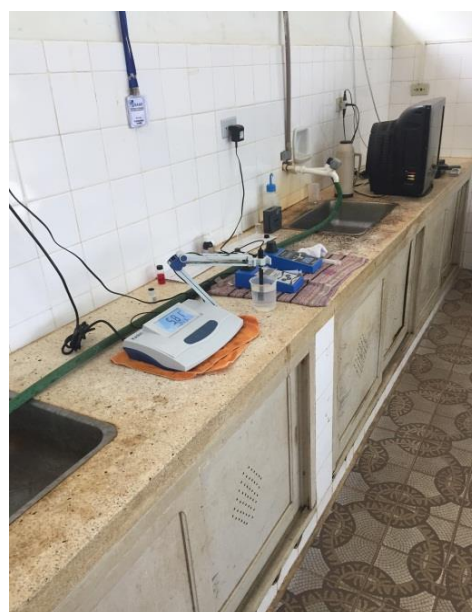
**Figura 21 – Equipamentos Calibrados.**

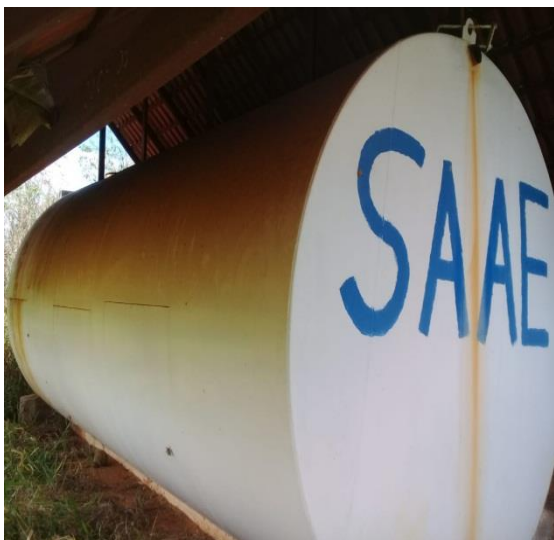
**Figura 23 – EEAT de Baixo Sossego Rizzi**

Quanto à estação elevatória de água tratada (EEAT) (Figura 23) localizada no Bairro Baixo Sossego Rizzi com um reservatório com capacidade de 40 mil litros de água tratada, foi observada facilidade para realização de trabalhos de manutenção, não utiliza bombeamento por se tratar de EEAT por gravidade.

Entretanto, há excesso de vegetação na área do entorno e o tanque necessita de limpeza e pintura (Figura 24). Local possui identificação no reservatório.

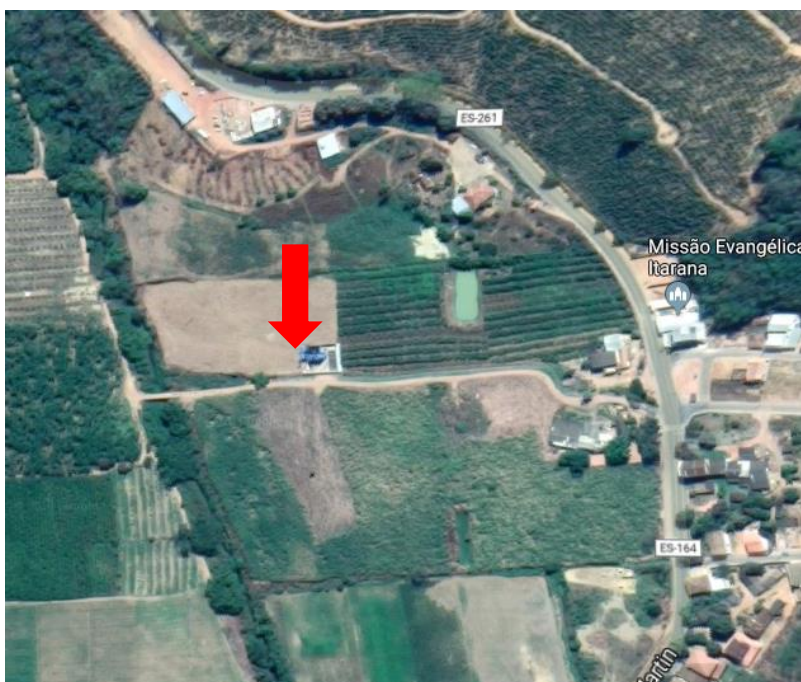
**Figura 26 – ETE de Itarana.**

A ETE Itarana (Figura 26), está localizada Rua Valentin de Martin, é composta por tratamento primário contendo gradeamento, caixa desarenadora e caixa de gordura, dois reatores UASB, tratamento secundário por flotação por ar dissolvido, dois leito de secagem. A ETE está com a Licença vencida, porém aguardando a liberação da portaria de outorga junto a Agerh para formalização da licença sob o processo N°55108890, também está em processo sob o N°72105062 a licença para lançamento do efluente no Rio Santa Joana. A ETE opera 24 horas por dia.

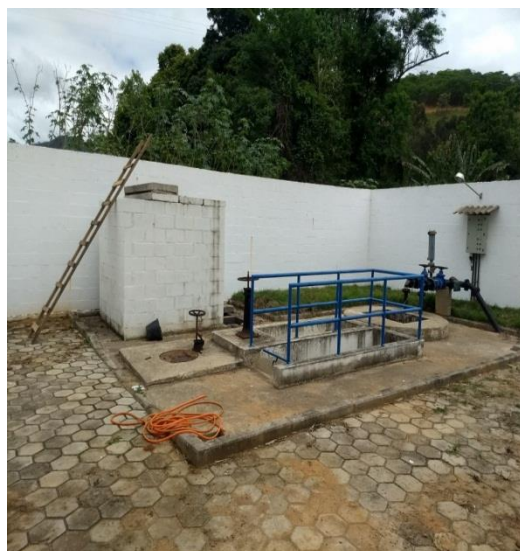
**Figura 28.1 – Área Interna EEEB.**

-EEEB Pascoal (Localizada na Rua Sebastião Teixeira) está protegida com muro, não possui identificação (Figura 27.1). Local apresenta facilidade para realização de trabalhos de manutenção (Figura 28.1). A EEEB de Pascoal conta com uma unidade de pré tratamento para remoção dos sólidos grosseiros do esgoto que é realizado por meio de grades (Figura 29.1), que apresenta boas condições de uso. Possui também caixa de área (Figura 30.1) e o poço de sucção com condições razoáveis. Entretanto, constatamos ausência de sinalização de risco de choque elétrico no painel de controle e de bomba reserva.

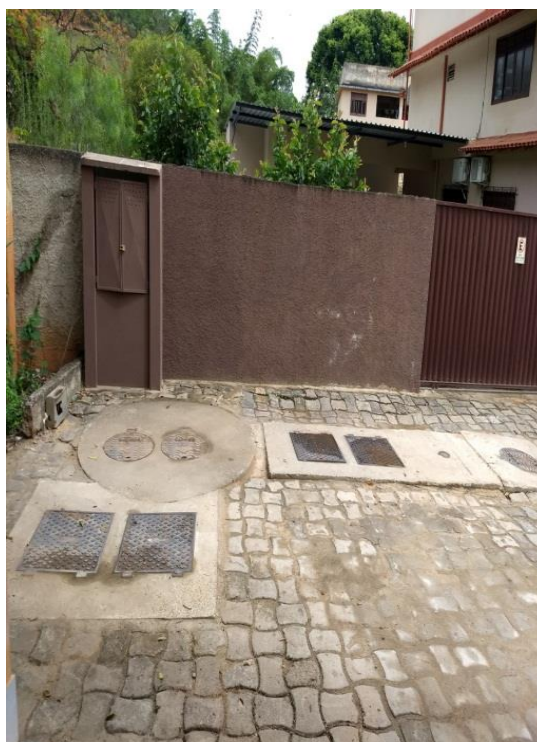
**Figura 32.1 – Interior da EEEB.**

-EEEB Praça (Localizada na Praça Ana Matos) não possui identificação (Figura 31.1). Local apresenta facilidade para realização de trabalhos de manutenção (Figura 32.1). A EEEB da Praça conta com uma unidade de pré tratamento para remoção dos sólidos grosseiros do esgoto que é realizado por meio de grades, que apresenta boas condições de uso. Possui também o poço de sucção com condições razoáveis. Entretanto, recebe efluente por gravidade.

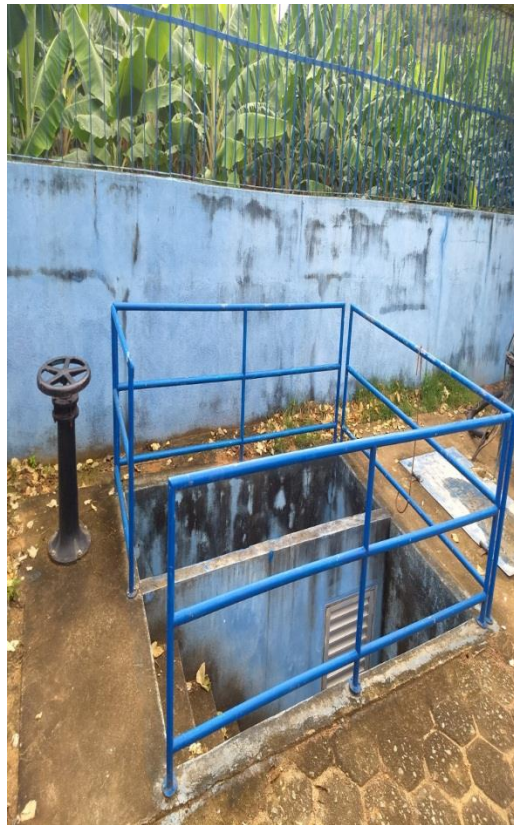
**Figura 34.1 – Área Interna EEEB.**

-EEEB Valentin (Localizada na Rua Valentin De Martin) está protegida com muro, não possui identificação (Figura 33.1). Local apresenta facilidade para realização de trabalhos de manutenção (Figura 34.1). A EEEB de Valentin conta com uma unidade de pré-tratamento para remoção dos sólidos grosseiros do esgoto que é realizado por meio de grades (Figura 35.1), que apresenta boas condições de uso. Possui também caixa de área e o poço de sucção com condições razoáveis. Entretanto, constatamos ausência de sinalização de risco de choque elétrico no painel de controle e de bomba reserva (Figura 36.1).

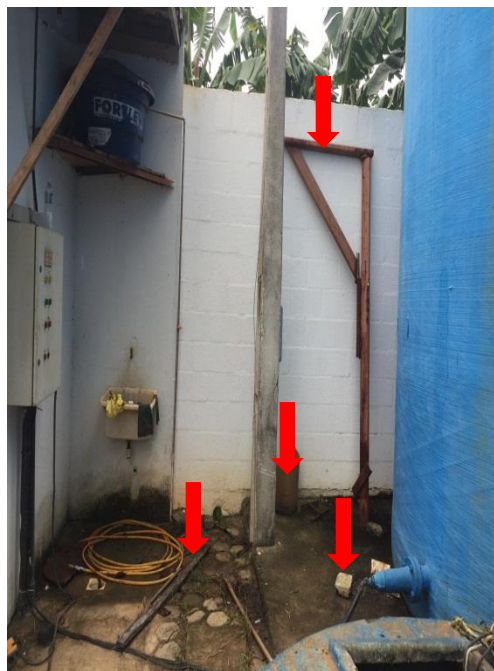
**Figura 29 – Área externa ETE.**

Com relação à ETE Itarana, há facilidade de acesso e o local não está devidamente sinalizado, identificado (Figura 27) mais está totalmente cercado, com condições satisfatórias de limpeza do pátio externo com relação à vegetação, porém apresenta alguns objetos indesejáveis que deveram ser removidos (Figura 29). Existe edificação de apoio para os operadores, porém não tem disponível de água potável e material de higiene (Figura 28).

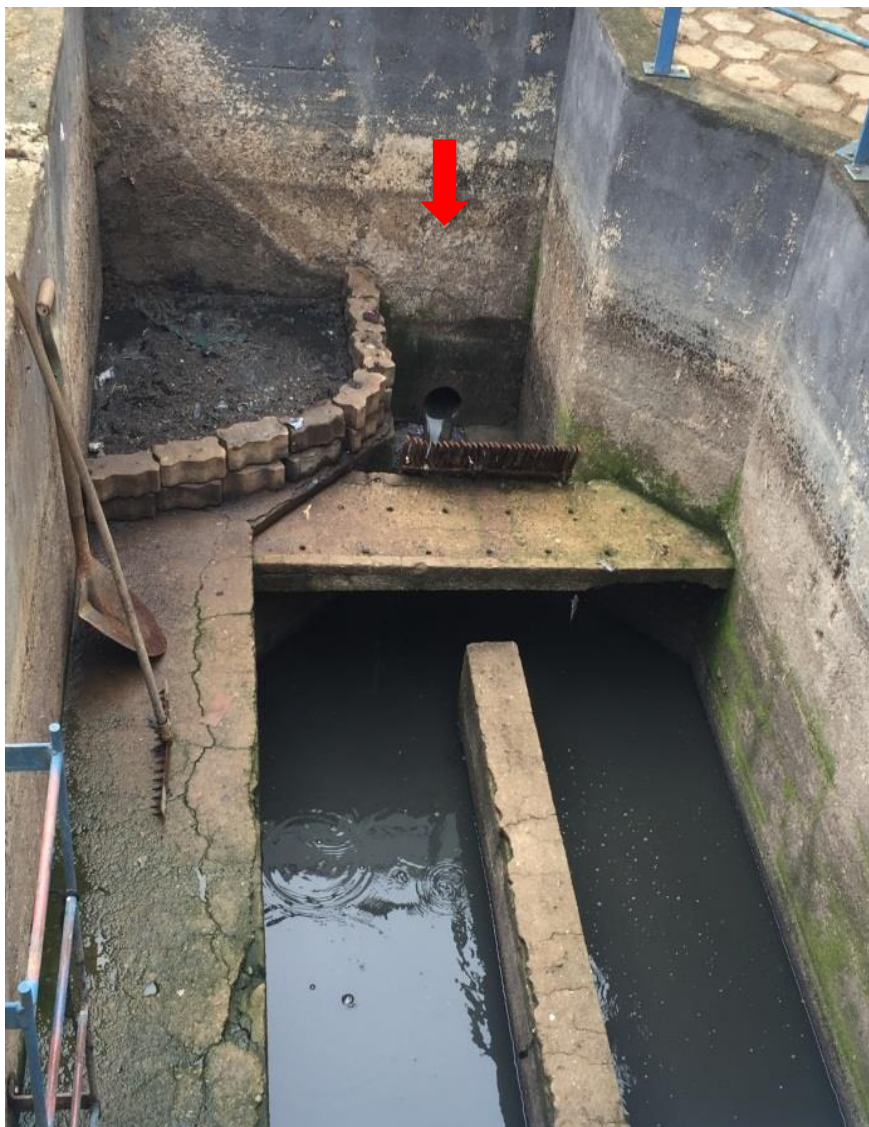
. **Figura 30 – Chegada de esgoto bruto.**

Existe uma chegada de esgoto bruto (Figura 30) na ETE Itarana com tratamento preliminar composto por gradeamento, caixa desarenadora e caixa de gordura, ambos em condições satisfatórias de conservação. A ETE possui também biofiltro submerso responsável pelo controle e tratamento de possíveis odores oriundos do esgoto bruto.

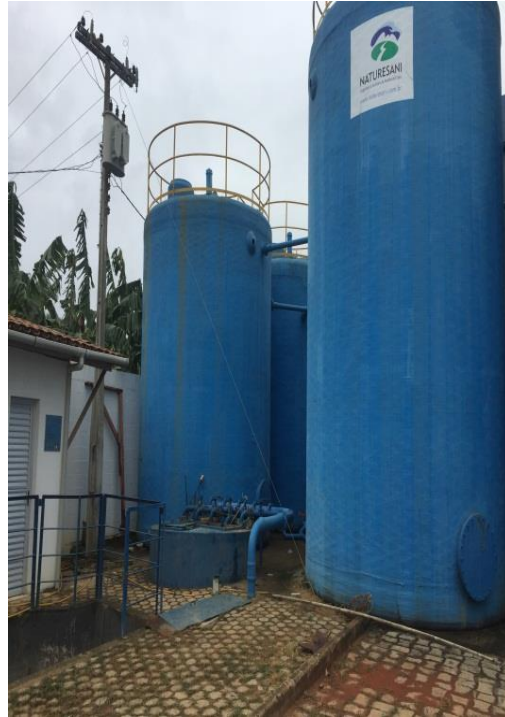
**Figura 32 -UASB**

A ETE Itarana é composta por três reatores UASB (Figura 32), estão em funcionamento duas bombas e as outras estão desativadas, a tubulação apresentou excesso de corrosão conforme indicação (Figura 31).

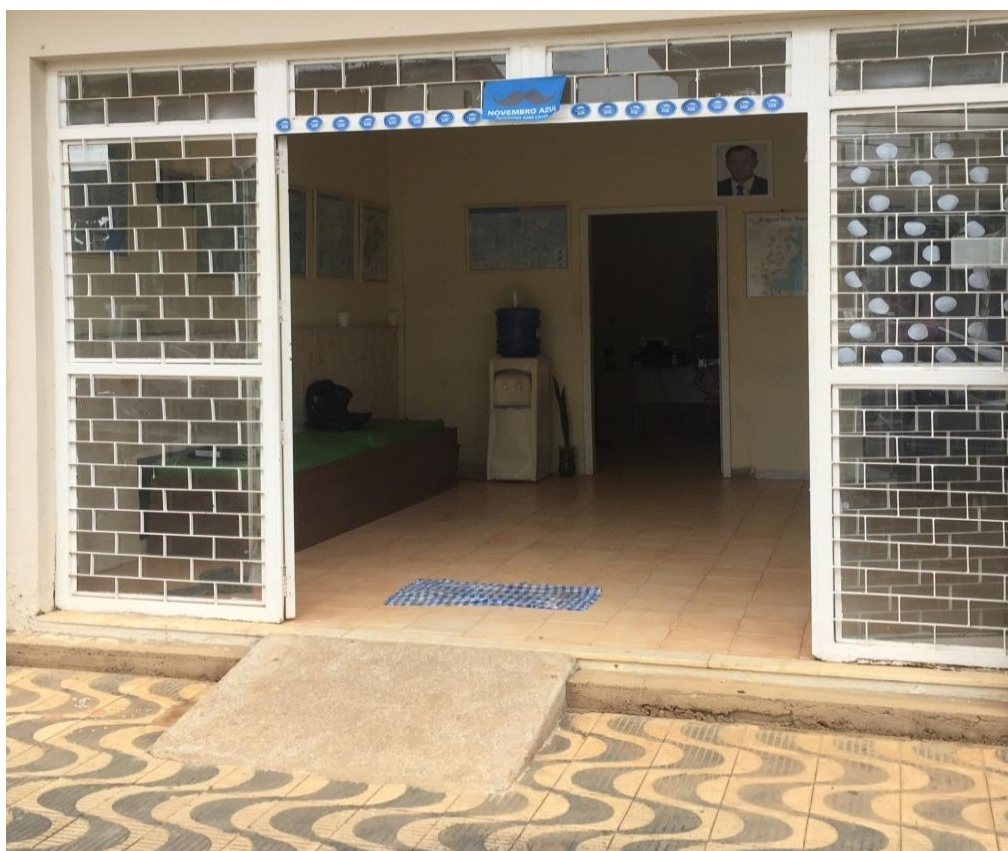
**Figura 39 – Escritório de Atendimento SAAE Itarana**

No dia 06 de novembro de 2018 a equipe do Ente regulador do CISABES fiscalizou o escritório de atendimento presencial do SAAE de Itarana (figura 39), No escritório foram avaliados os seguintes itens: estrutura adequada às necessidades de seu mercado, realização de atendimento por pessoal identificado e capacitado, fornecimento de número de protocolo em todas as solicitações/reclamações, registro das solicitações/reclamações dos usuários, dentre outros. Também foram avaliados itens de qualidade do atendimento: como a informação do horário de atendimento em local visível o que não tem no SAAE Itarana, informativos para clientes (Figura 40), estado das instalações, aspectos estéticos, e funcionais (layout, pintura, etc.) (Figura 42), conforto térmico, informatização, disponibilização de água (Figura 40), banheiros e assentos para usuários em espera (Figura 41) e outros.

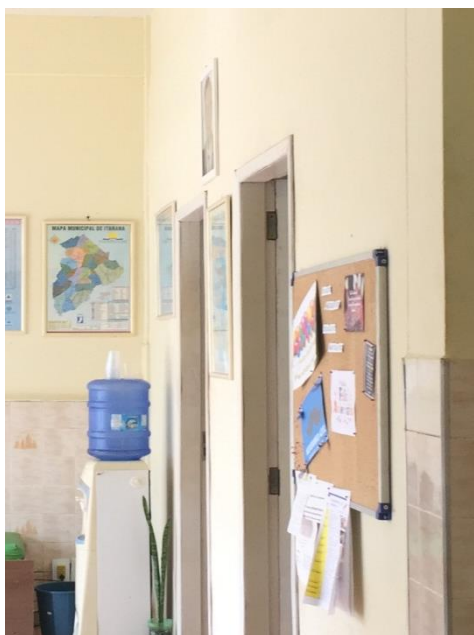
**Figura 40 - Água disponível para usuários, funcionários e Informativos para clientes.**
