**Consórcio Intermunicipal de Saneamento Básico do Espírito Santo**

## **RELATÓRIO DE FISCALIZAÇÃO**

003/2018

ASSUNTO: Fiscalização da prestação de serviço de abastecimento de água, tratamento de esgoto e atendimento comercial de Itaguaçu.

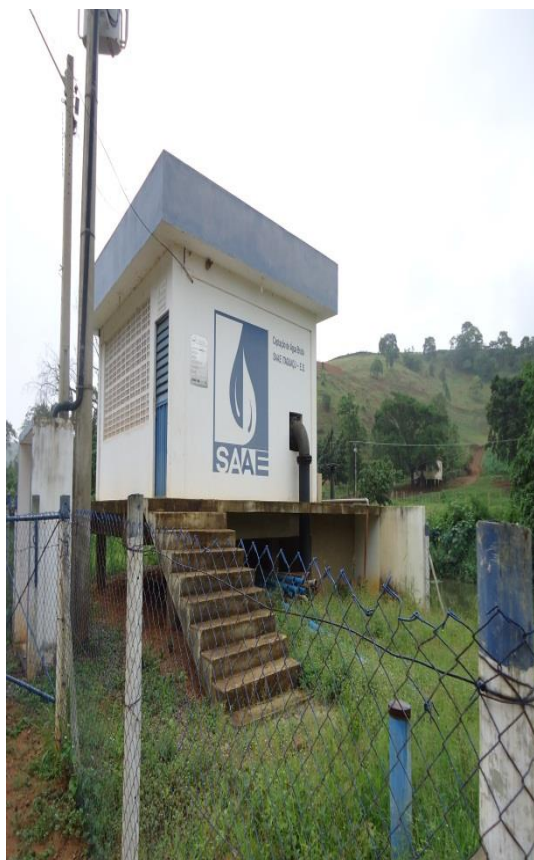
**Figura 1 – Local de Captação.**

A captação de água bruta é feita na Sede do município de Itaguaçu através do Rio Santa Joana (Figura 1), ocorre através de tubulações de 300mm e a linha de adução é constituída de 5.000 metros de tubulação.

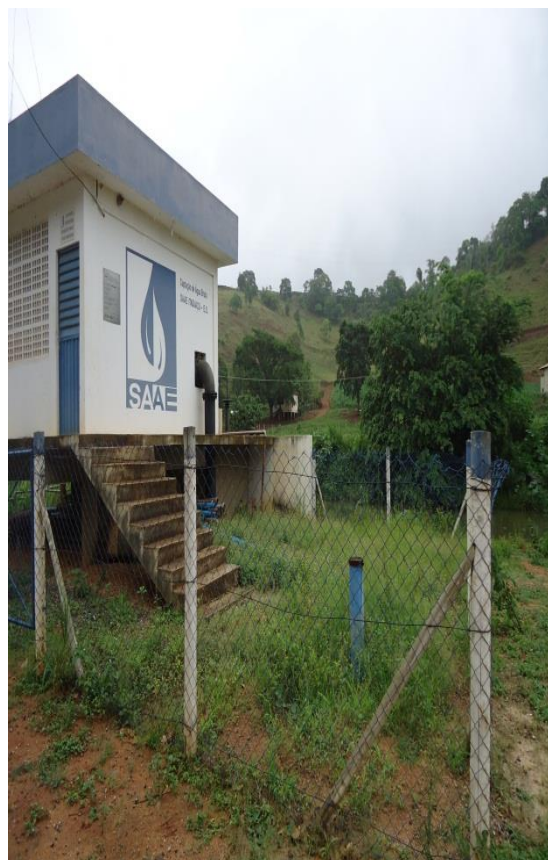
**Figura 2 – Acesso EEAB da Sede de Itaguaçu.**

A condição de acesso ao local de captação é satisfatória (Figura 2) a entrada da EEAB de Itaguaçu possui identificação, cerca e sinalização de risco de choque elétrico (Figura 3). Na EEAB o conjunto moto-bomba tem inversor de frequência (Figura 4), porem não disponibilidade de bomba reserva e nem de extintor de incêndio em local de fácil acesso. Observa-se que há excesso de vegetação no pátio e as paredes internas da EEAB (Figura 5) bem como a área do entorno da tubulação do conjunto-motor bomba necessitam de manutenção de limpeza. Em período longo de chuva há risco de inundação.

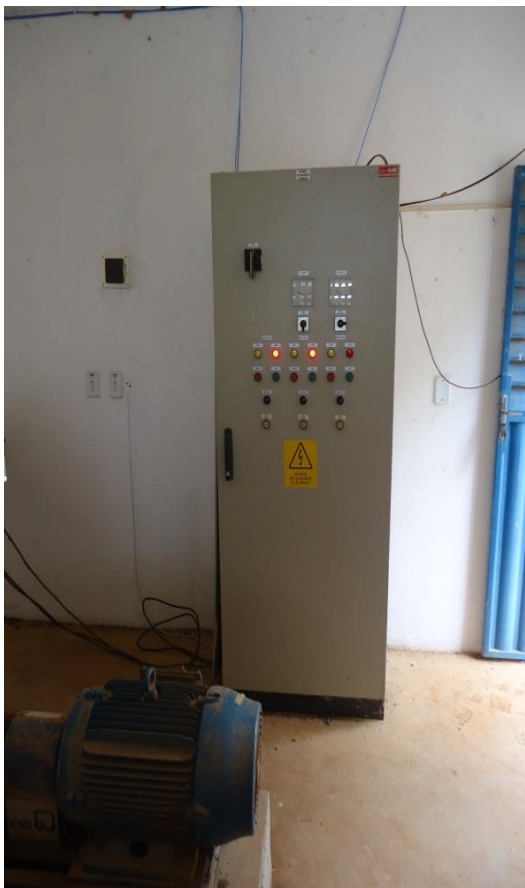
**Figura 3 – Painel de Comando.**

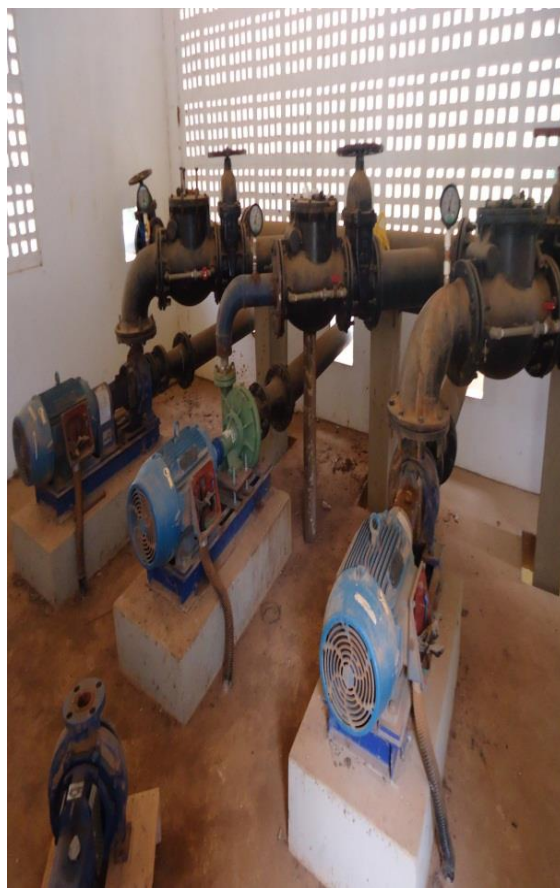
**Figura 4 – Conjunto Motor-Bomba da EEAB.**

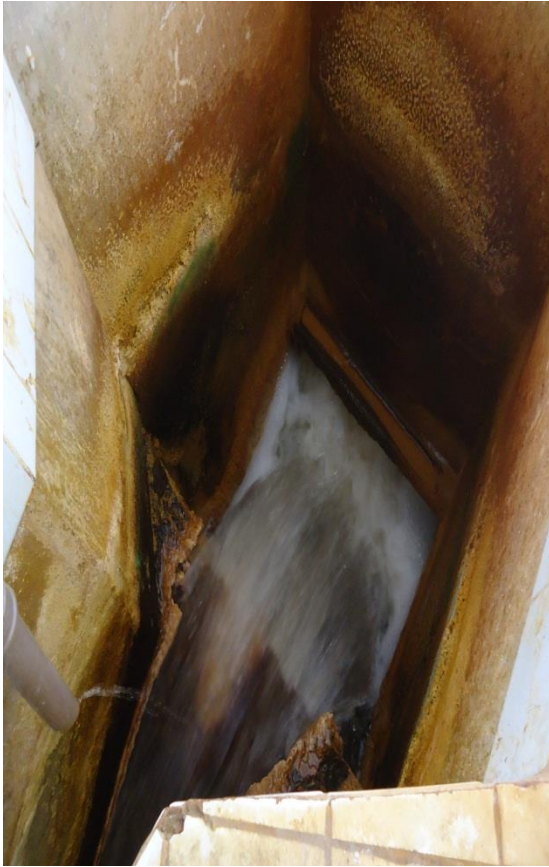
**Figura 10 – Calha parshall.**

A calha parshall está em condições adequadas com dosagem de sulfato de alumino (Figura 10). Na ETA possui uma unidade de floculação (Figura 11 e Figura 12), que necessita de manutenção na metade das suas divisórias, estão desgastadas e danificadas precisam ser substituídas. Após a etapa de floculação o sistema possui dois decantadores (Figura 13, Figura 14, Figura 15 e Figura 16) que necessitam de manutenção de limpeza, tendo em vista a presença de excesso de lodo. Estes possuem guarda-corpos de proteção.

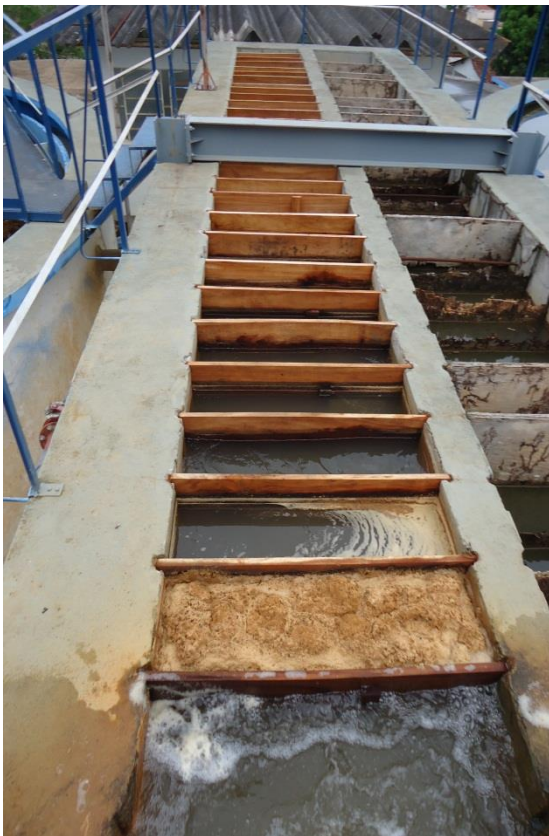
**Figura 12 – Floculador Danificado**

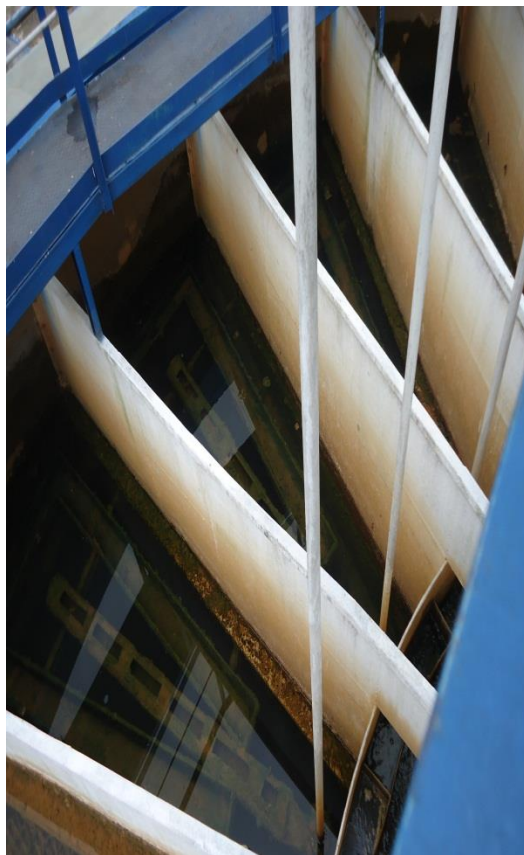
**Figura 17 – Filtros 1.**

O filtro 1 (Figura 17) não estão funcionando corretamente, necessitando de manutenção e readequação para sua utilização e há presença de vegetação (Figura 18). O filtro 2 (Figura 19) se encontram em condições satisfatórias, porém com vazamento visíveis na tubulação (Figura 20), demandando manutenção. A água de lavagem dos filtros e o lodo retido pelos decantadores são lançados no Rio Santa Joana, sem tratamento. A ETA opera em média 20 horas por dia.

- C7 - O Filtro 1 necessita de manutenção e readequação para sua utilização.
- C8 – No Filtro 1 há presença de vegetação.
- C9 - No Filtro 2 há vazamento visíveis na tubulação.

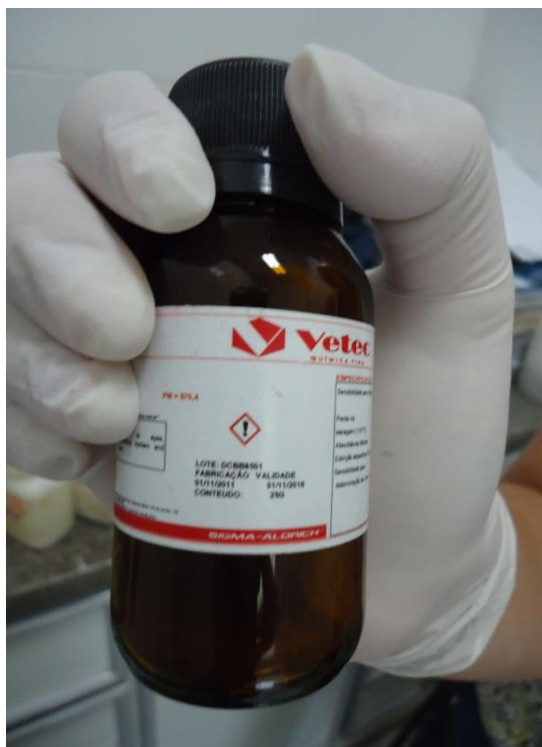
Os reagentes são armazenados em armários e prateleiras e na ocasião observamos que o Tampão de Acetato de Sódio encontrava-se fora do prazo de validade (Figura 27).

Figura 27 – Tampão acetato de Sódio.

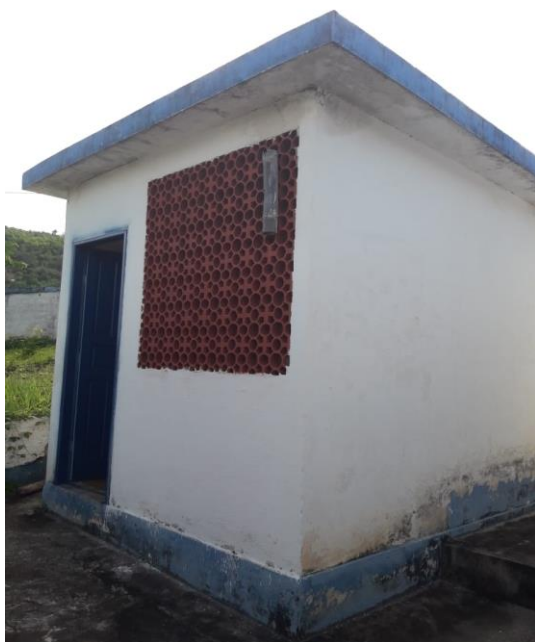
Quanto à Estação Elevatória de Água Tratada (EEAT) (Figura 32 e Figura 33) localizada na ETA da Sede de Itaguaçu, foi observado facilidade para realização de trabalhos de manutenção, porém o local necessita de manutenção de limpeza e retirada de tubulação indesejada, constatamos ainda vazamento na tubulação do conjunto moto-bomba (Figura 35). Entretanto, não há bomba reserva e sinalização de risco de choque elétrico (Figura 34), tampouco extintor de incêndio no local.

**Figura 32 – Casa de Bomba EEAT da ETA.**

- C16- EEAT da ETA de Itaguaçu apresenta vazamento na tubulação do conjunto moto-bomba.
- C17- Não há bomba reserva, sinalização de risco de choque elétrico e extintor de incêndio na EEAT da ETA de Itaguaçu.

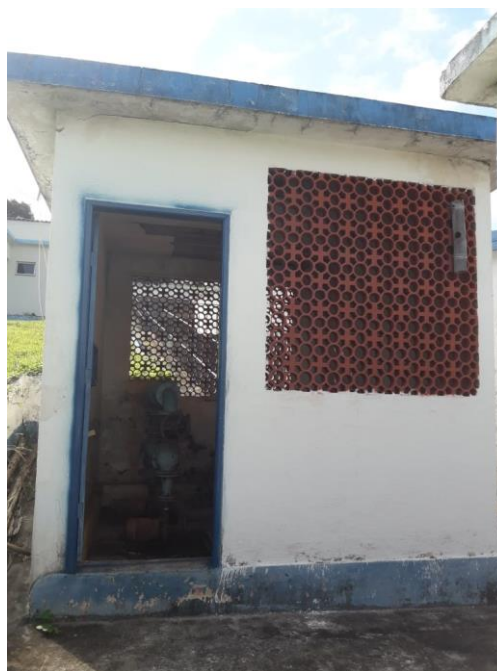
**Figura 33 – Acesso a EEAT.**

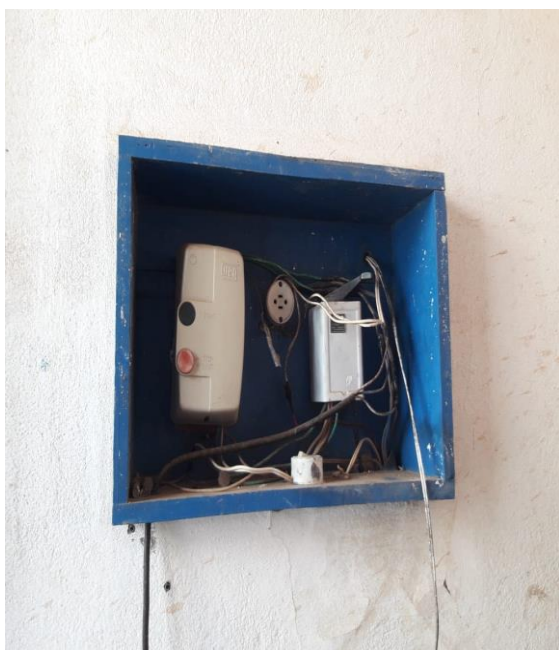
**Figura 34 – Painel de Controle.**

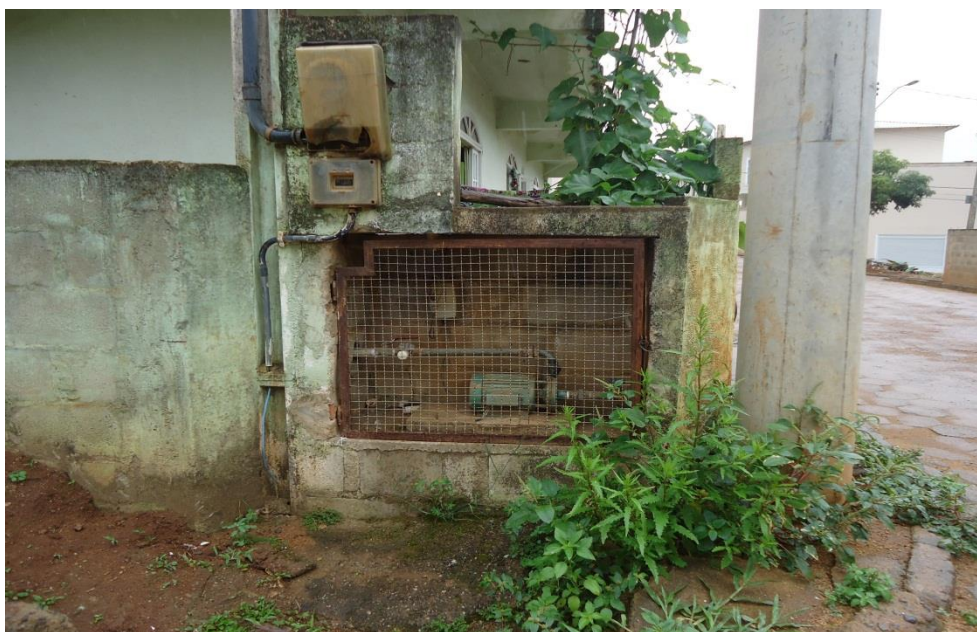
Foi vistoriado também a EEAT do Bairro Otto Luiz Hoffmann (Figura 38), na ocasião foi observada facilidade para realização de trabalhos de manutenção, não possui bomba reserva.

Entretanto, há excesso de vegetação na área do entorno e não tem sinalização de risco de choque elétrico, tampouco extintor de incêndio no local.

**Figura 38 – EEAT do Otto Luiz Hoffmann.**

- C18 - Reservatório 1 e 2 possui fissuras, necessitando de manutenção na estrutura e limpeza na pintura da ETA de Itaguaçu.
- C19 - EEAT do Bairro Otto Luiz Hoffmann não possui bomba reserva.

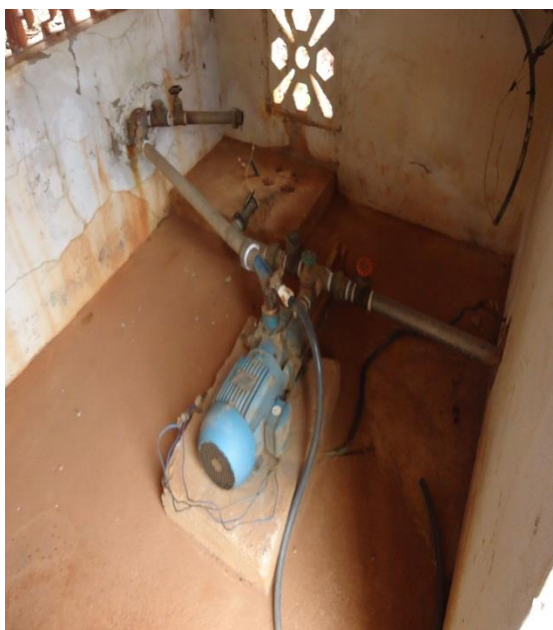
Na EEAT do Bairro Florêncio Herzog (Figura 40), observamos facilidade para realização de trabalhos de manutenção, boas condições de manutenção do painel de controle (Figura 41). Entretanto, não há bomba reserva (Figura 42), sinalização de risco de choque elétrico e nem de extintor de incêndio.

**Figura 42 – Conjunto Moto-Bomba.**

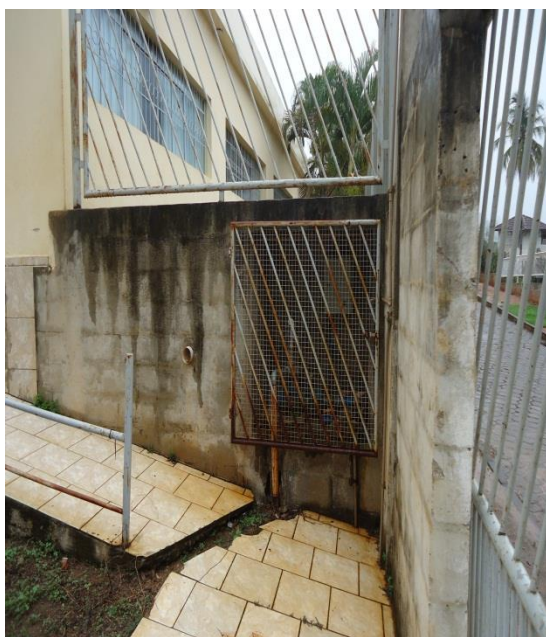
Na EEAT do Bairro Canto Feliz (Figura 44), observamos facilidade para realização de trabalhos de manutenção, boas condições de manutenção do painel de controle. Entretanto, não há bomba reserva, sinalização de risco de choque elétrico, nem de extintor de incêndio e está necessitando de manutenção de limpeza para retirada de objetos indesejados (Figura 45). Os reservatórios da EEAT do Bairro Canto Feliz estão em boas condições de uso (Figura 46), devidamente cercado e não há sinalização adequada.

**Figura 44 – EEAT do Canto Feliz**

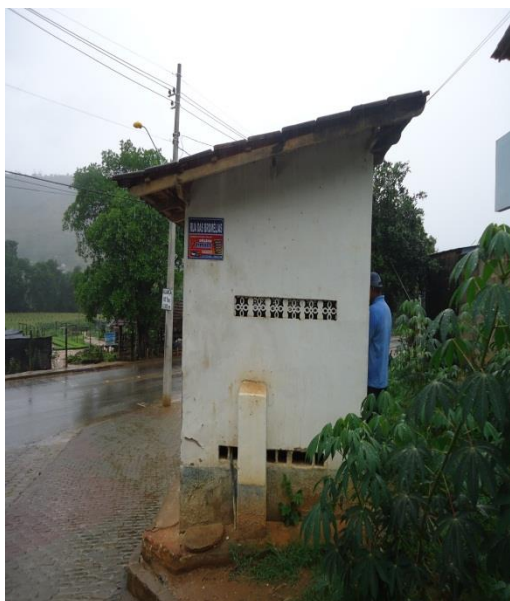
**Figura 47 – EEAT Nova Itaguaçu.**

Na EEAT do Bairro Nova Itaguaçu (Figura 47), observamos facilidade para realização de trabalhos de manutenção, boas condições de manutenção do painel de controle (Figura 48). Entretanto, não há bomba reserva (Figura 49), sinalização de risco de choque elétrico, nem de extintor de incêndio e há excesso de vegetação no redor da EEAT (Figura 50).

O reservatório da EEAT do Bairro Nova Itaguaçu é subterrâneo, porém está em boas condições de uso, devidamente cercado e não há sinalização adequada.

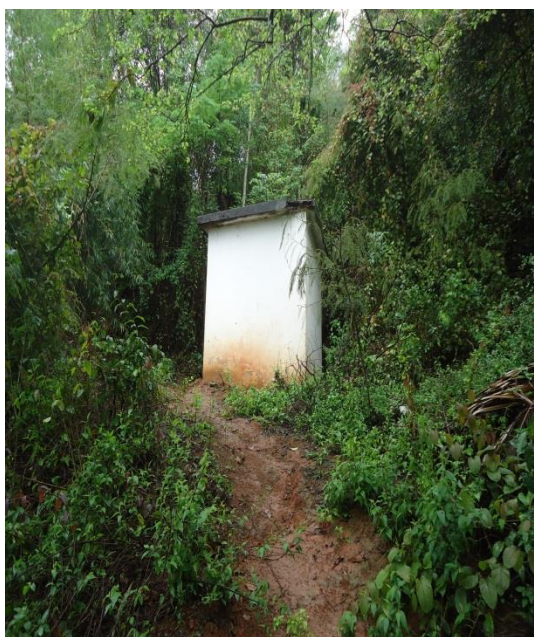
**Figura 51 – EEAT Lírio Campo.**

Na EEAT do Bairro Lírio Campo e Bairro Cidade Jardim (Figura 51), observamos facilidade para realização de trabalhos de manutenção, boas condições de manutenção do painel de controle (Figura 53). Entretanto, não há bomba reserva, sinalização de risco de choque elétrico, nem de extintor de incêndio e está necessitando de manutenção de limpeza para retirada de objetos indesejados (Figura 52).

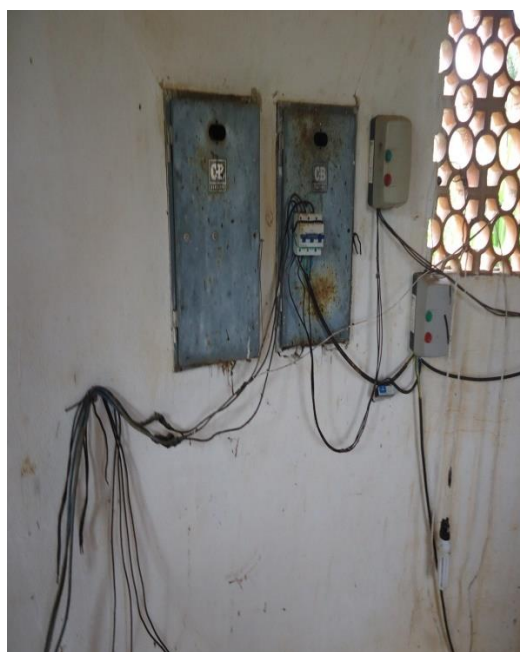
**Figura 55 – Painel de Controle EEAB.**

A condição de acesso ao local de captação é satisfatória (Figura 54) a entrada da EEAB do Distrito de Itaimbé possui identificação, entretanto não possui sinalização de risco de choque elétrico (Figura 55). Na EEAB do Distrito de Itaimbé não há bomba reserva, inversor de frequência, nem extintor de incêndio em local de fácil acesso e o conjunto de moto-bomba necessita de adequação em sua instalação (Figura 56). Observa-se a excesso de vegetação no entorno da EEAB de Itaimbé e fissura na estrutura do portão de acesso (Figura 57).

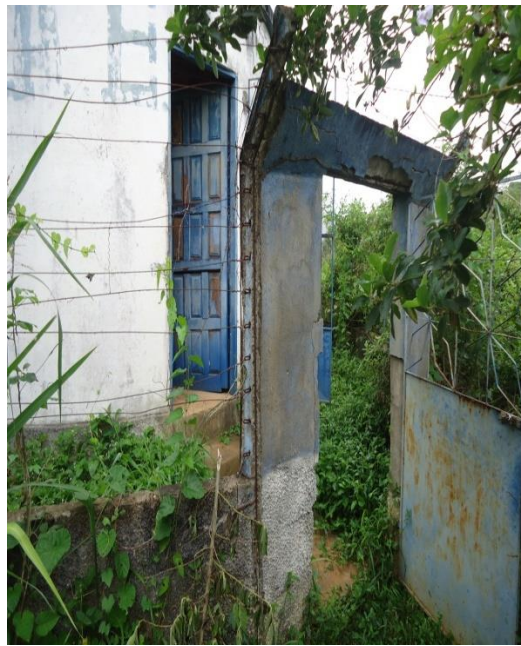
**Figura 57 – Excesso de Vegetação.**

C50- Fissura na estrutura do portão de acesso a EEAB do Distrito Itaimbé.

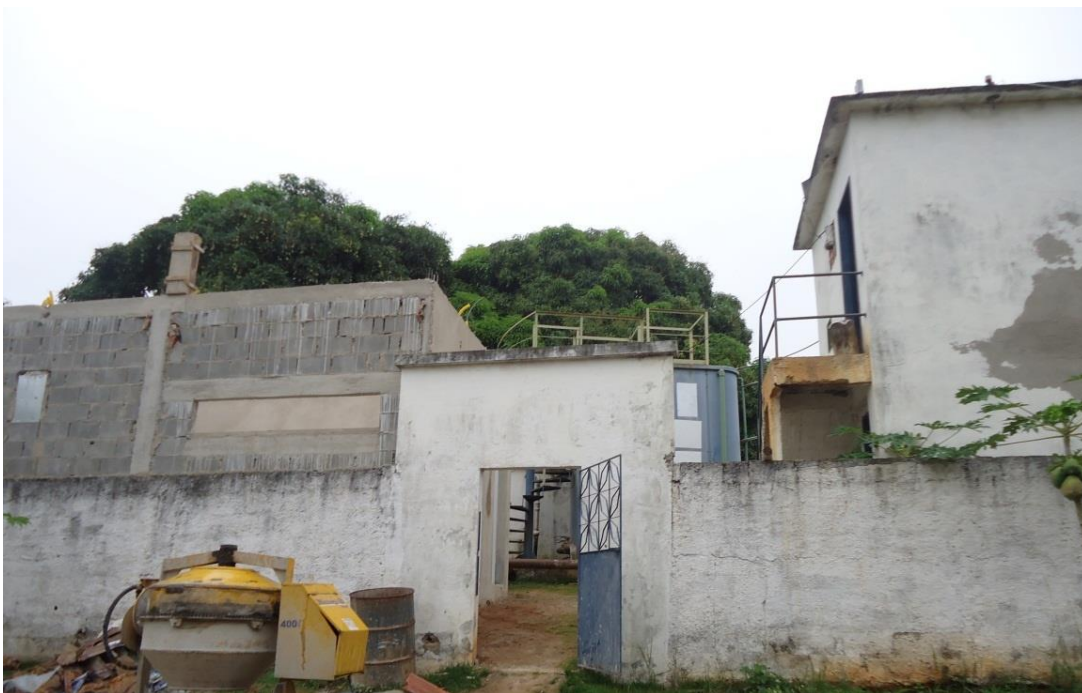
**Figura 58 – Entrada da ETA do Distrito Itaimbé.**

O tratamento da água captada ocorre na Estação de Tratamento de Água (ETA) do distrito de Itaimbé. O acesso à ETA apresenta boas condições, local está devidamente cercado, sem animais dentro dos limites, porém o local não está sinalizado (Figura 58).

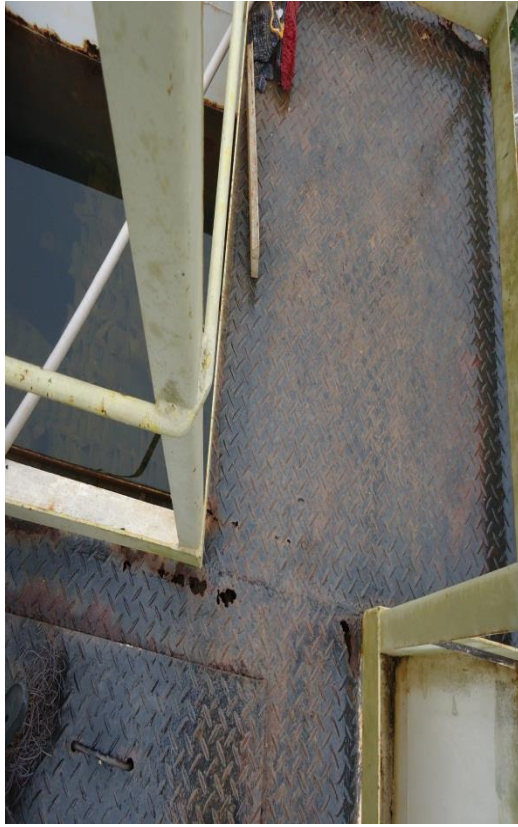
A unidade de tratamento da água está em condições razoáveis (Figura 60), na passarela de manutenção apresenta corrosão (Figura 61) há guarda-corpo em toda sua extensão (Figura 62), na unidade há excesso de lodo (Figura 63) necessitando de manutenção de limpeza e corrosão no interior.

**Figura 61– Unidade de Floculação.**

C52 – Na ETA do Distrito de Itaimbé a passarela de manutenção apresenta corrosão.

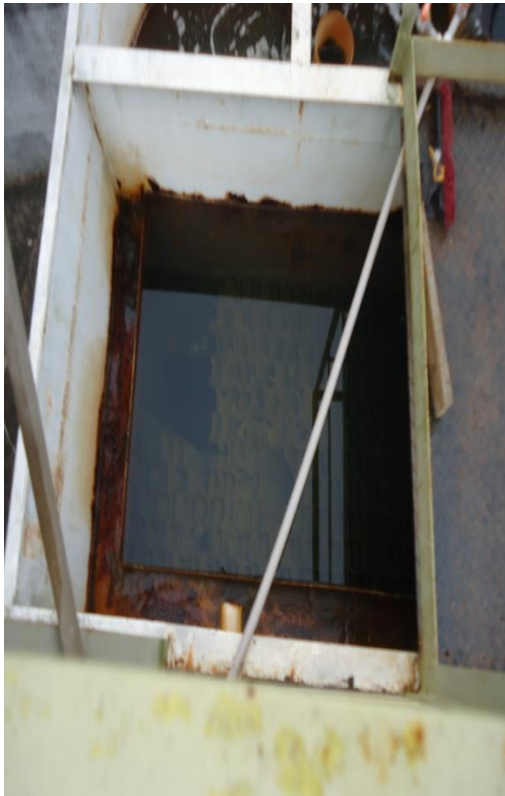
**Figura 63– Filto 2.**

C54- Na unidade de tratamento da ETA do Distrito de Itaimbé há corrosão no interior.

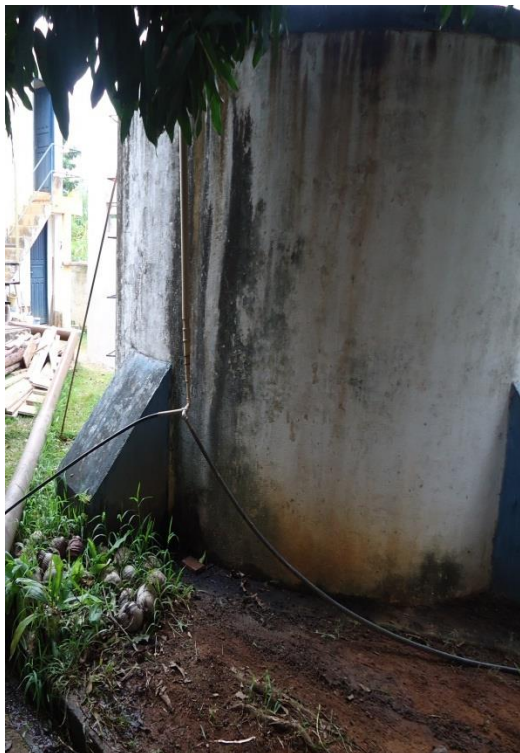
**Figura 64 – Reservatório 1 da ETA Itaimbé.**

Os reservatórios estão localizados na área interna da ETA de Itaimbé, há excesso de vegetação no entorno (Figura 64), boas condições da estrutura do reservatório (sem rachaduras, corrosão, etc.), acesso em condições satisfatórias de uso (Figura 65 e Figura 66) e ausência de vazamentos, necessitando de manutenção de limpeza e reparo na pintura.

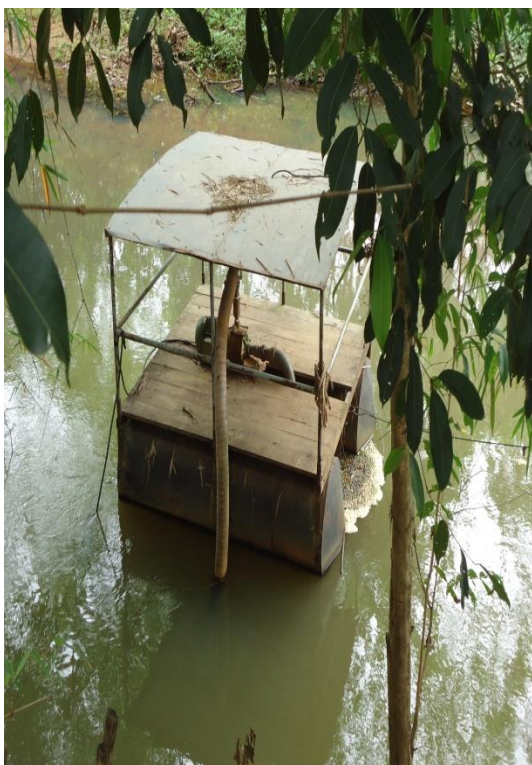
**Figura 71 – EEAB de Palmeira.**

A condição de acesso ao local da captação é satisfatória, porém o acesso para manutenção do conjunto moto-bomba é através do rio Santa Joana e a EEAB do distrito de Palmeira não possui identificação, sinalização de risco de choque elétrico, bomba reserva e nem extintor de incêndio em local de fácil acesso (Figura 71). A Captação da água bruta é realizada no Rio Santa Joana (Figura 72) nas proximidades da fossa filtro existente.

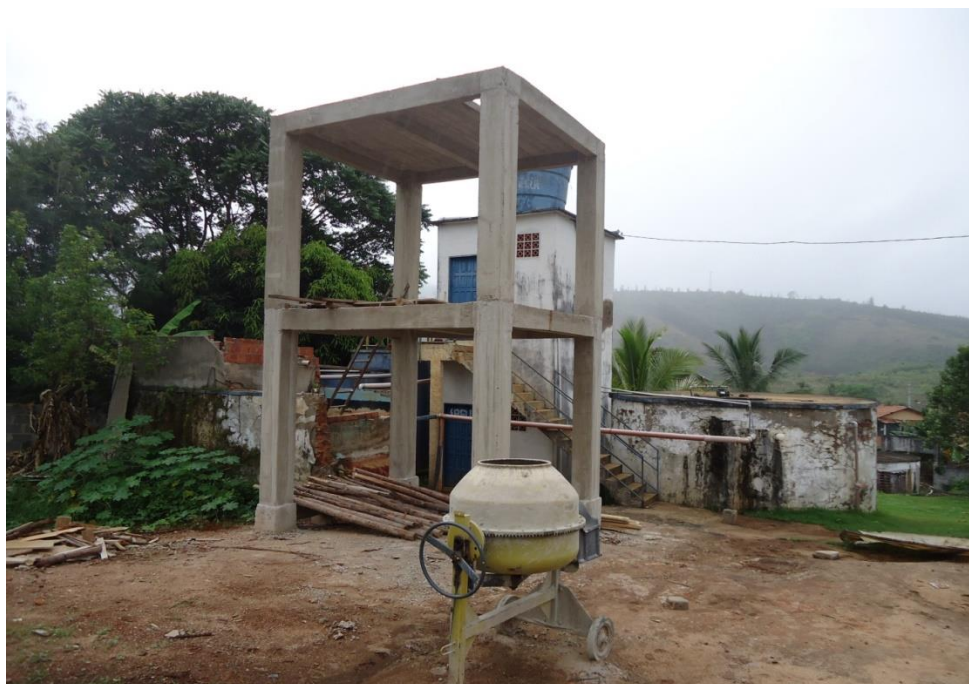
**Figura 73 – Entrada da ETA do Distrito Palmeira.**

O tratamento da água captada ocorre na Estação de Tratamento de Água (ETA) no Distrito de Palmeira. O acesso à ETA está passando por reforma e não há cerca ou muro na entrada (Figura 73), sem animais dentro dos limites da ETA. Porém há excesso de vegetação (Figura 76).

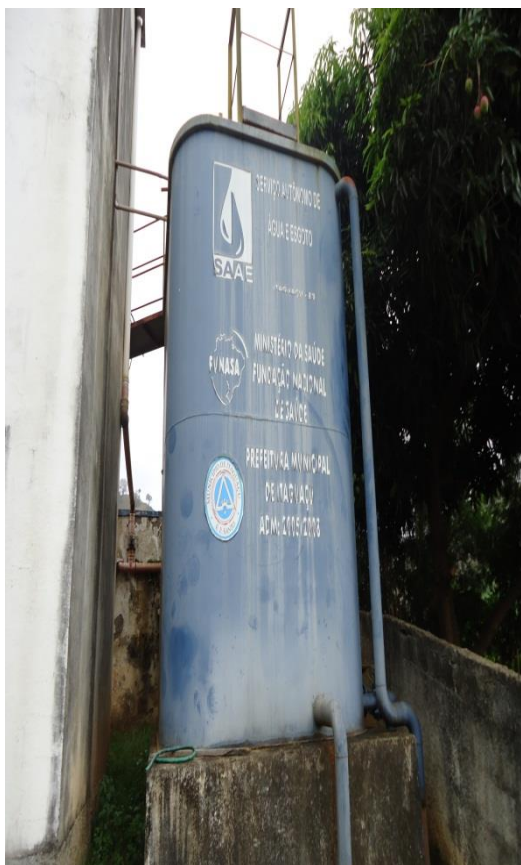
**Figura 77 – Unidade de Tratamento ETA.**

A unidade de tratamento da água ETA do distrito de Palmeira está em condições razoáveis (Figura 77), a passarela de manutenção está em boa condição de uso e possui guarda-roupa de proteção (Figura 78). Na unidade de tratamento há excesso de lodo e necessita de manutenção de limpeza (Figura 79) e há corrosão no interior da unidade de tratamento (Figura 80).

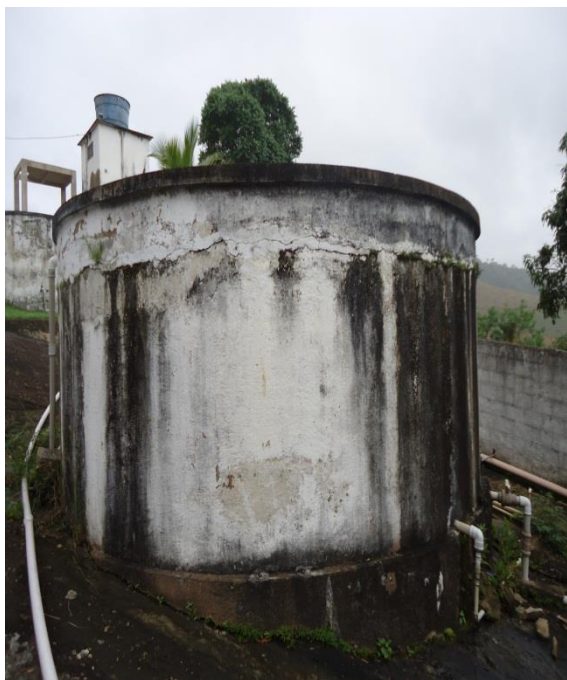
**Figura 84 – Reservatório 1.**

- Reservatório 1 é utilizado para abastecimento de água tratada no distrito de palmeira, o mesmo possui fissura em seu redor (Figura 84) e apresenta vazamento (Figura 85) .
- Reservatório 2 é utilizado para abastecimento no distrito de palmeira, observamos desgaste no reboco com exposição do tijolo (Figura 86) e fissura em seu redor (Figura 87).

C75- Reservatório 1 da ETA do distrito de Palmeira possui fissura em seu redor com vazamento visíveis.

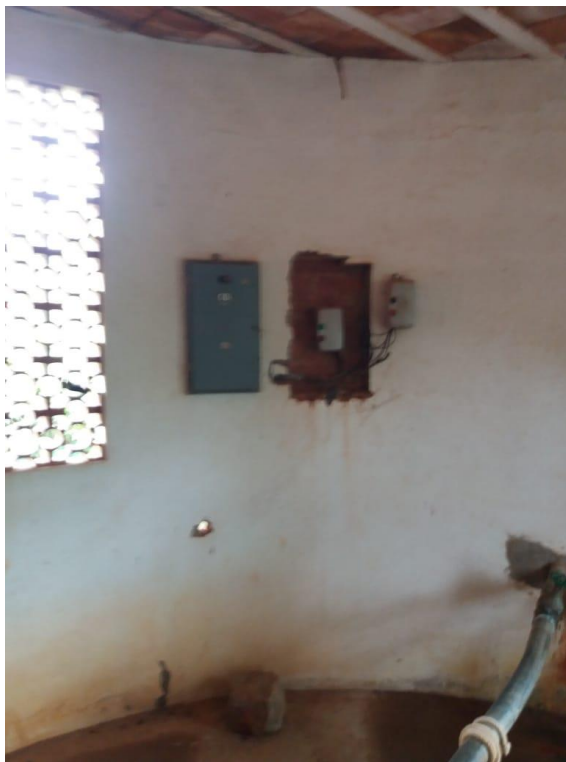
**Figura 89 – Painel de Controle EEAB.**

A condição de acesso ao local de captação é satisfatória (Figura 88) a entrada da EEAB do Distrito de Itaçu possui identificação, entretanto não possui sinalização de risco de choque elétrico (Figura 89). Na EEAB do distrito de Itaçu não tem bomba reserva, inversor de frequência, nem extintor de incêndio em local de fácil acesso (Figura 90).

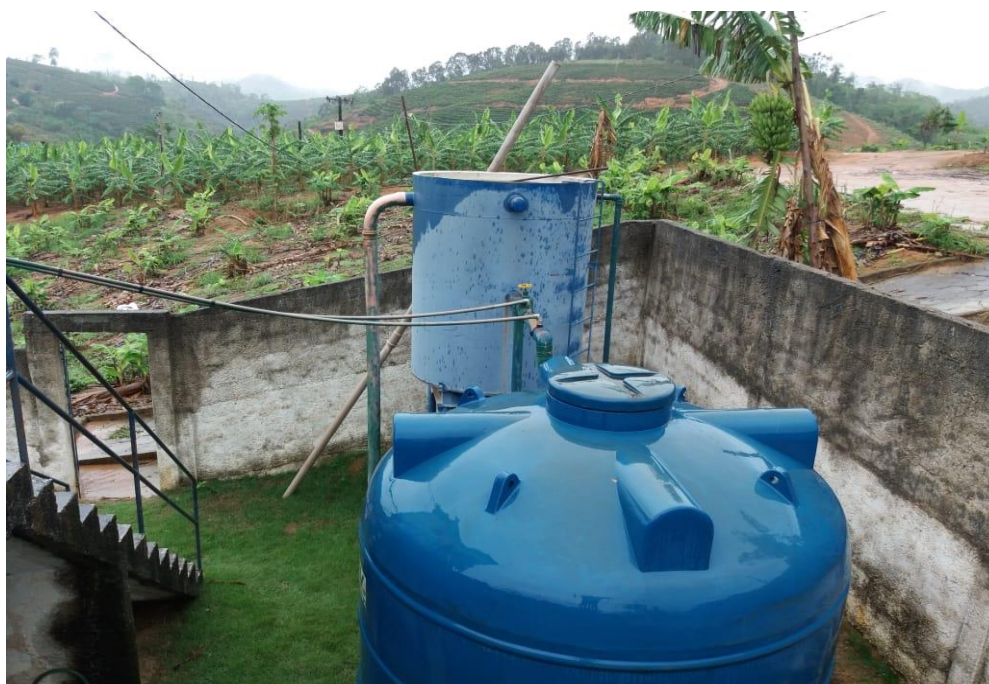
**Figura 91 – ETA do Distrito Itaçu.**

O tratamento da água captada ocorre na Estação de Tratamento de Água (ETA) do distrito de Itaçu (Figura 91). O acesso à ETA apresenta boas condições, local está devidamente cercado, sem animais dentro dos limites, porém não está sinalizada.

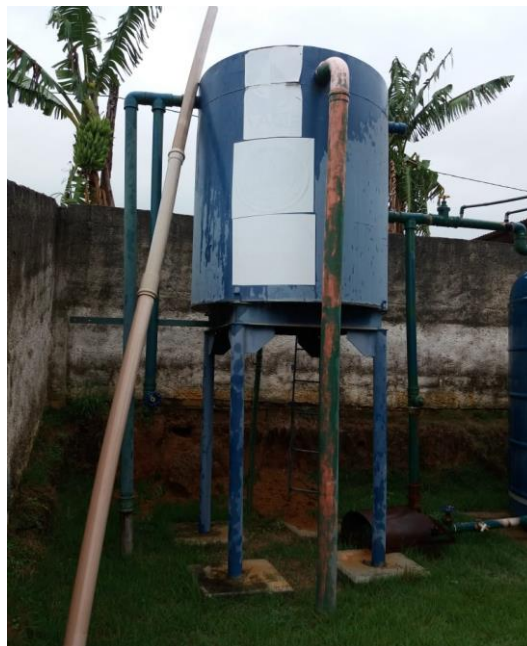
**Figura 94 – Unidade de tratamento de água.**

A unidade de tratamento da água está em condições razoáveis (Figura 94), na escada de acesso para manutenção não há guarda-corpo. Os filtros se encontram em condições satisfatórias, sem vazamento visível na tubulação. A água de lavagem dos filtros é lançada no solo, sem tratamento. A ETA de Itaçu opera em média 6 horas por dia.

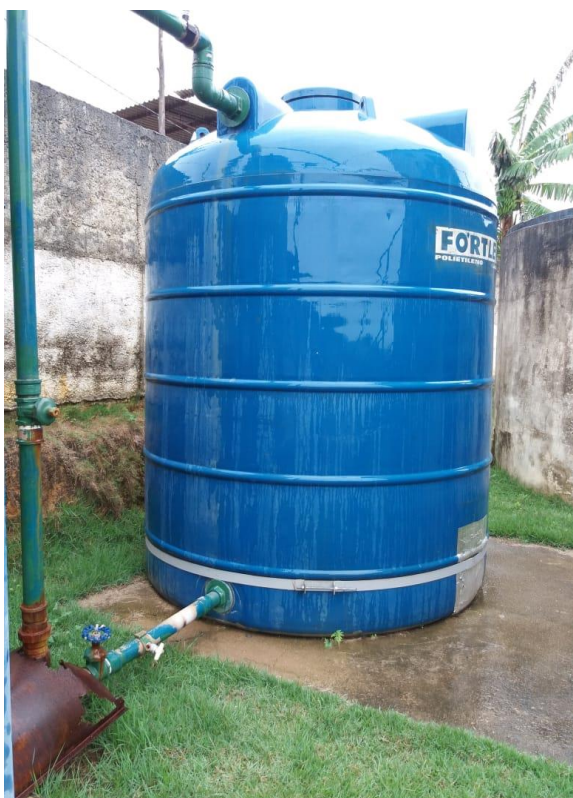
**Figura 95 – Reservatório 1 .**

- Reservatório 1 é utilizado para abastecimento de água tratada no distrito de Itaçu com boas condições da estrutura e acesso em condições satisfatórias de uso (Figura 95) e ausência de vazamentos.
- Reservatório 2 é utilizado para abastecimento no distrito de Itaçu, observamos desgaste na pintura externa (Figura 95.1), necessitando de manutenção de pintura.

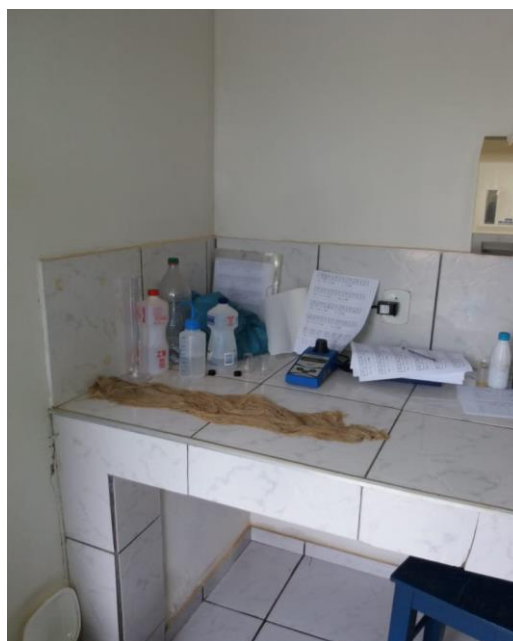
**Figura 97 –Equipamentos para ensaios físicos-químicos.**

No momento da fiscalização a casa de química apresentava condições satisfatórias de limpeza e organização, porém apresentava infiltração no teto (Figura 96) e necessita de manutenção de pintura externa (Figura 98). Há registros sobre a qualidade da água tratada, os equipamentos necessários aos ensaios físico-químicos encontravam-se conservados e calibrados (Figura 97).

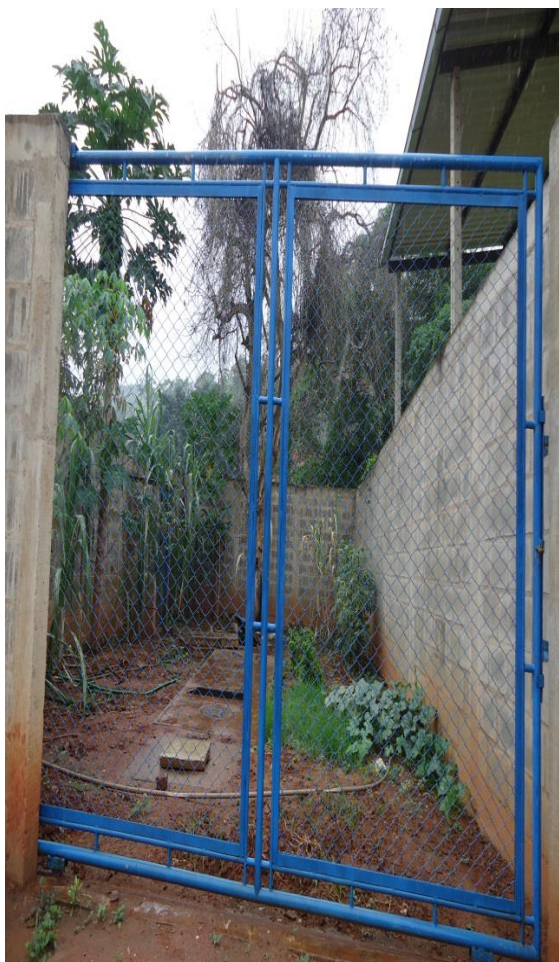
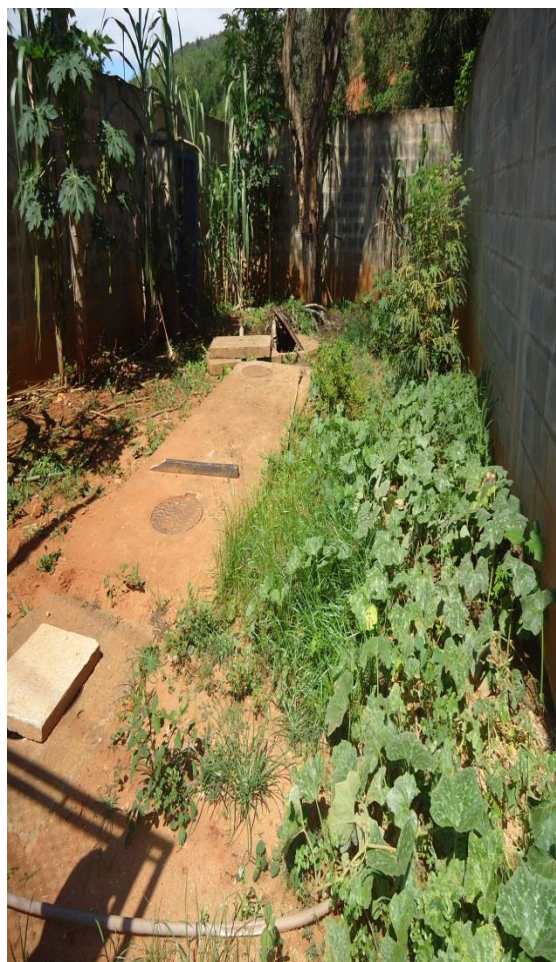
**Figura 100 – EEEB de Ottor Luiz Hoffmann. Figura 101 – Excesso de Vegetação EEEB.**

- EEEB de Ottor Luiz Hoffmann (Localizada na Rua Henrique Frizeira) está protegida com muro, não possui identificação (Figura 100), na área há excesso de vegetação (Figura 101). Local apresenta facilidade para realização de trabalhos de manutenção (Figura 102).

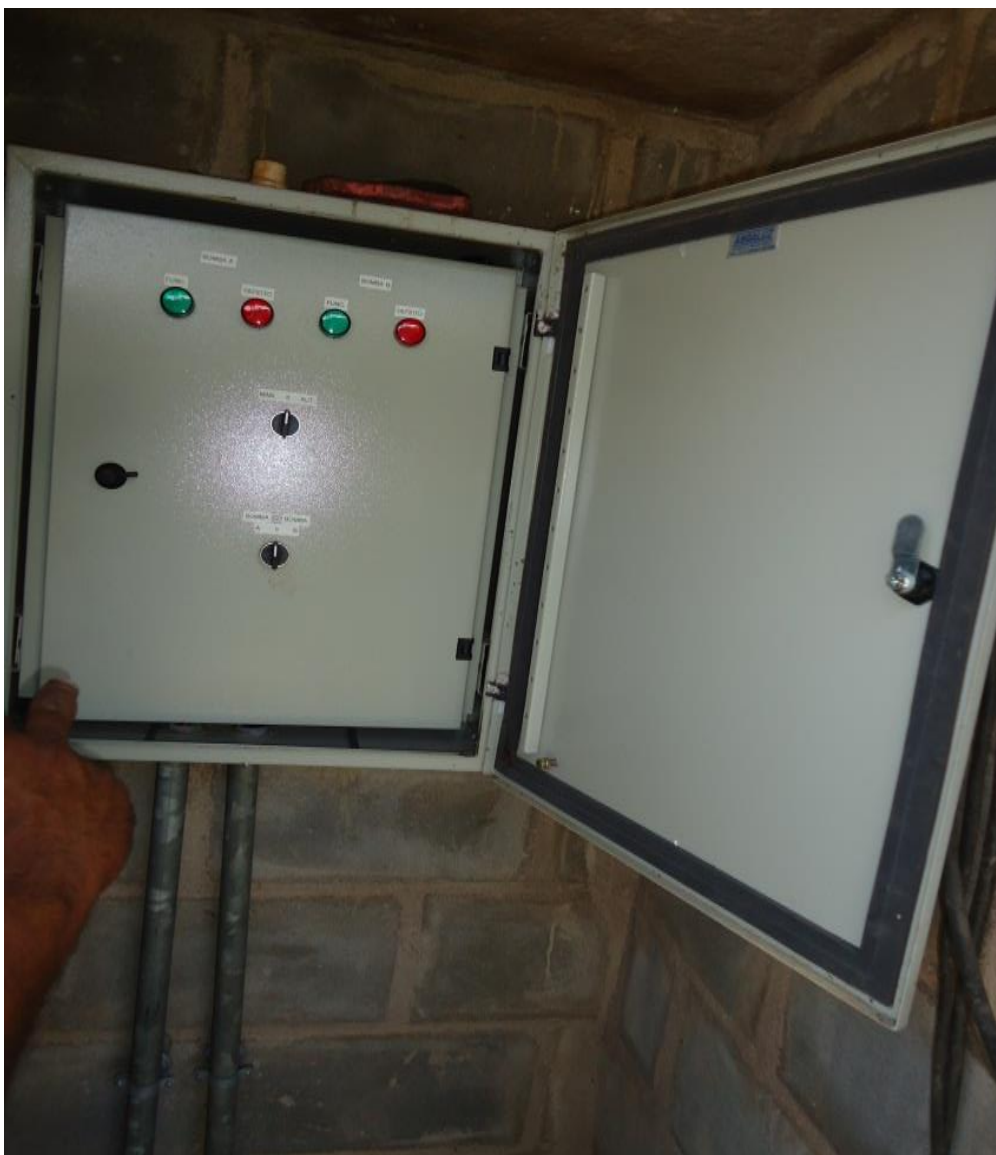
**Figura 106 – Painel de Controle.**

A EEEB de Ottor Luiz Hoffmann conta com uma unidade de pré tratamento para remoção dos sólidos grosseiros do esgoto que é realizado por meio de grades (Figura 103), que apresenta boas condições de uso. Possui também caixa de desarenadora (Figura 104) e o poço de sucção com condições razoáveis (Figura 105). Entretanto, constatamos ausência de sinalização de risco de choque elétrico no painel de controle (Figura 106) e de bomba reserva e de extintor incêndio no local.

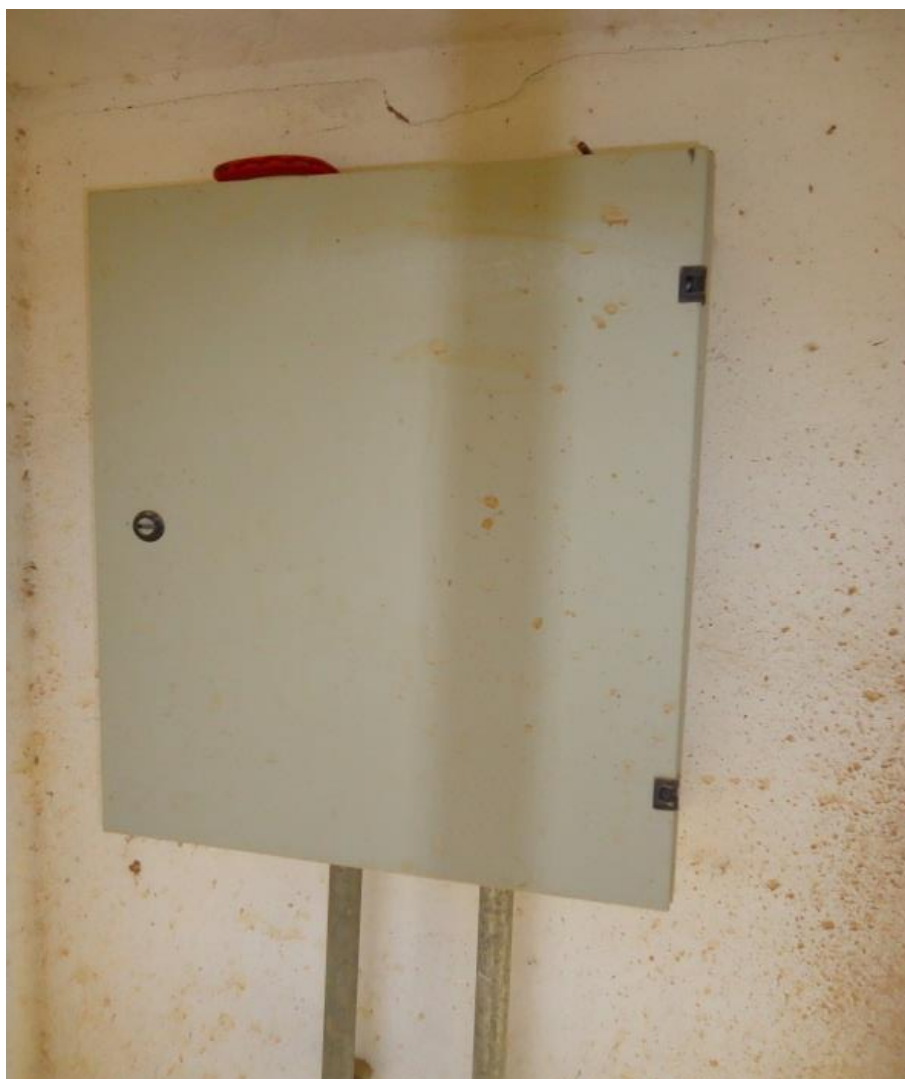
**Figura 105 – Painel de Controle.**

- EEEB do Bairro Florêncio Herzog (Localizada na Rua Bruno Zarge) somente o painel de controle está protegido com cerca, não possui identificação (Figura 101). Local apresenta facilidade para realização de trabalhos de manutenção. A EEEB do Bairro Florêncio Herzog conta com uma unidade de pré tratamento para remoção dos sólidos grosseiros do esgoto que é realizado por meio de grades (Figura 102), que apresenta boas condições de uso. Possui também Caixa de desarenadora (Figura 103) e o poço de sucção com condições razoáveis (Figura 104). Entretanto, constatamos ausência de sinalização de risco de choque elétrico no painel de controle (Figura 105), de bomba reserva e de extintor de incêndio no local.

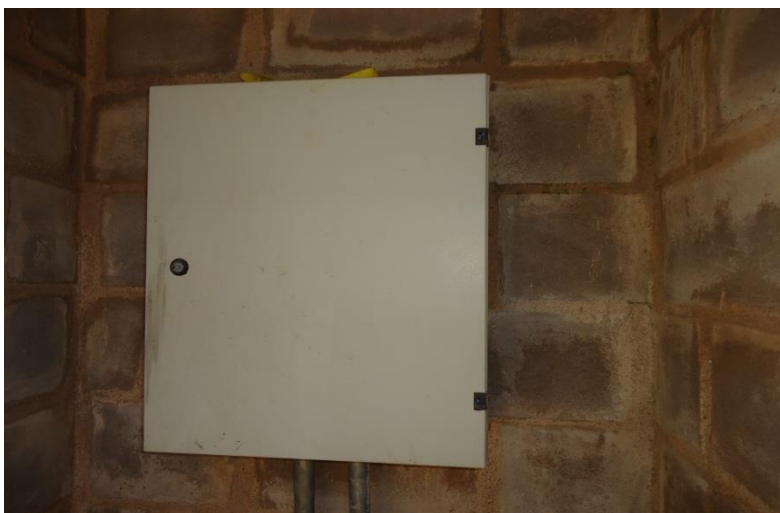
**Figura 110 – Painel de Controle.**

- EEEB do Bairro Florêncio Herzog (Localizada na Rua Geraldo Piona) somente o painel de controle está protegido com cerca, não possui identificação (Figura 106). Local apresenta facilidade para realização de trabalhos de manutenção. A EEEB Bairro Florêncio Herzog conta com uma unidade de pré tratamento para remoção dos sólidos grosseiros do esgoto que é realizado por meio de grades (Figura 107), que apresenta boas condições de uso. Possui também Caixa de desarenadora (Figura 108) com condições razoáveis e o poço de sucção apresenta desgaste interno, necessitando de manutenção (Figura 109). Entretanto, constatamos ausência de sinalização de risco de choque elétrico no painel de controle (Figura 110) e de bomba reserva e de extintor incêndio no local.

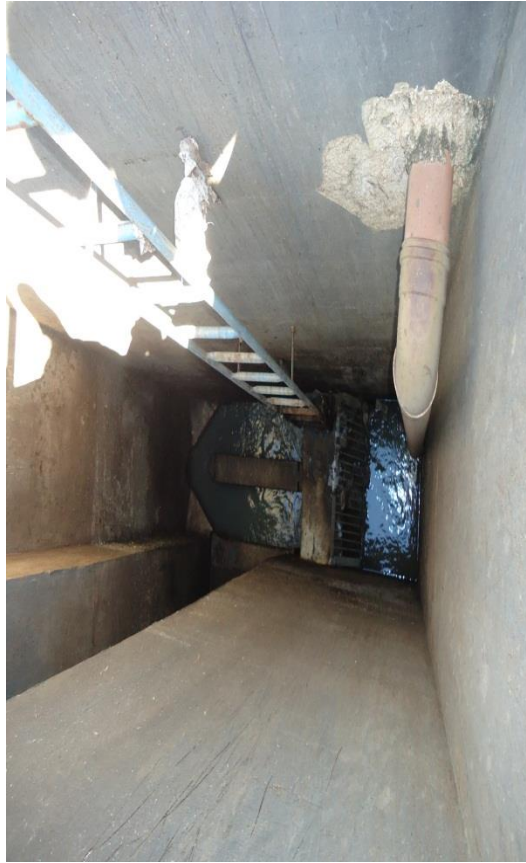
**Figura 116 – Entrada do Efluente.**

A EEEB do Centro conta com uma unidade de pré tratamento para remoção dos sólidos grosseiros do esgoto que é realizado por meio de grades (Figura 116), que está necessitando de manutenção de limpeza. Possui também caixa de areia e o poço de sucção com condições razoáveis (Figura 117). Entretanto, constatamos ausência de sinalização de risco de choque elétrico no painel de controle e de bomba reserva e de extintor incêndio no local.

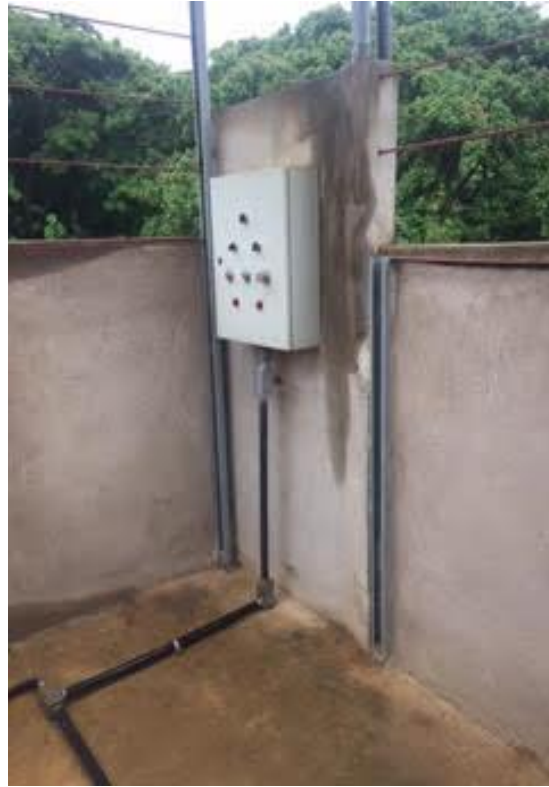
**Figura 159 – Painel de Controle.**

A EEEB do Bairro Cidade Jardim conta com uma unidade de pré tratamento. Possui também caixa de areia e o poço de sucção com condições razoáveis. Entretanto, constatamos ausência de sinalização de risco de choque elétrico no painel de controle (Figura 159) e de bomba reserva (Figura 160) e de extintor incêndio no local.

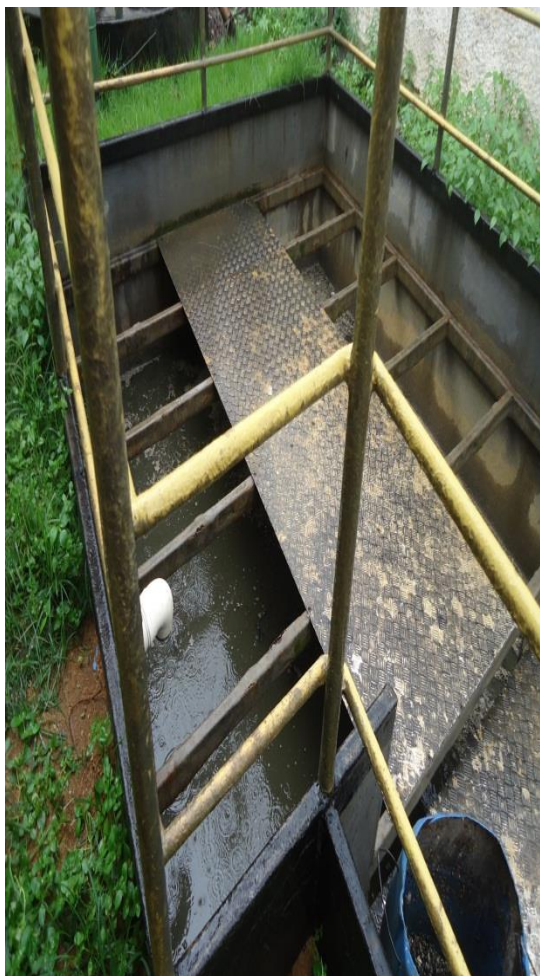
Existe a chegada de esgoto bruto (Figura 120) na ETE de Itaguaçu com tratamento preliminar composto por gradeamento, caixa desarenadora e caixa de gordura, porém no momento da fiscalização por falta de manutenção o sistema de tratamento preliminar estava submerso e quase transbordando, algo que causaria um transtorno ambiental grave.

**Figura 119 – Tratamento preliminar.**
