**Consórcio Intermunicipal de Saneamento Básico do Espírito Santo**

## **RELATÓRIO DE FISCALIZAÇÃO**

003/2018

ASSUNTO: Fiscalização da prestação de serviço de abastecimento de água, tratamento de esgoto e atendimento comercial de Itaguaçu.

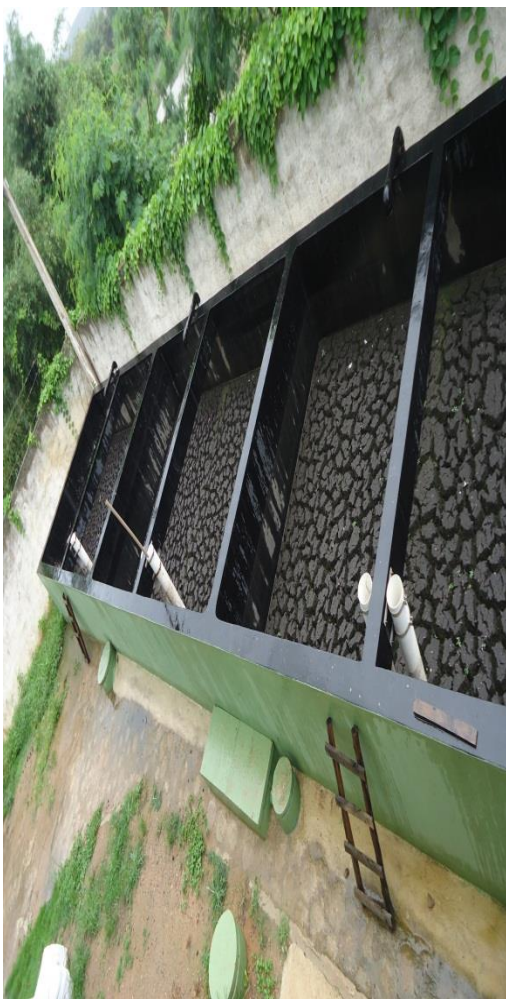
**Figura 121 – Leito de Secagem.**

Na área externa da ETE da Sede de Itaguaçu, observamos que o leito de secagem está em boas condições, necessitando apenas de manutenção de limpeza (Figura 121). Na ocasião observamos que o conjunto motor-bomba responsável por esta recirculação apresenta boas condições de operação, não existe extintor de incêndio em local de fácil acesso e também não há sinalização de risco de choque elétrico no local (Figura 122).

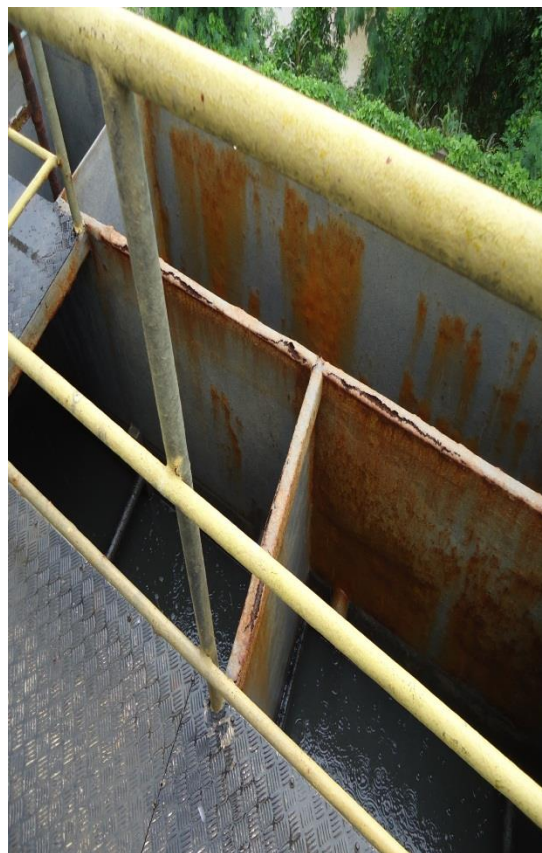
Após passar pelo tratamento primário, o efluente é transferido para o tratamento secundário (Figura 125) que está com excesso de corrosão no interior da estrutura (Figura 126). Destacamos ainda, que passarela de acesso para manutenção, utilizada pelos operários esta em condições razoáveis de uso (Figura 127). No sistema há acesso para retirada de amostra em quatro níveis, para realização de análise (Figura 128). Após o tratamento secundário a água está pronta para seu lançamento final (Figura 129).

**Figura 126 – Tratamento Secundário**

C108- A unidade de tratamento da ETE da Sede de Itaguaçu secundário está com excesso de corrosão no interior da estrutura.

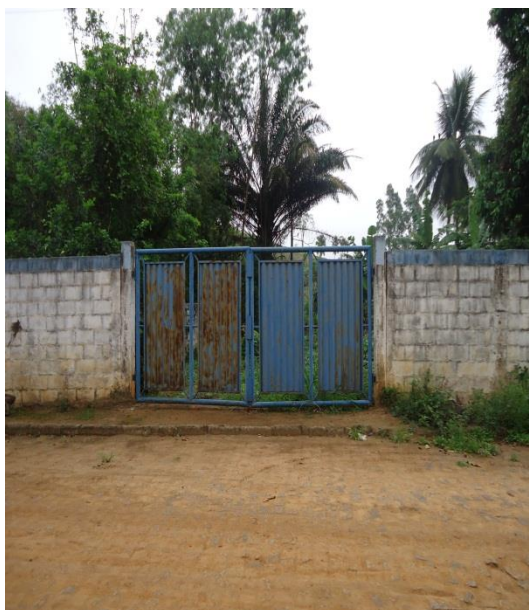
**Figura 131 – Acesso ETE Fossa Filtro Distrito de Itaimbé.**

Na ETE Fossa Filtro do distrito de Itaimbé (Localizada na Rua Tomás Ventura) está protegida com muro e não possui identificação (Figura 131) o portão necessita de manutenção de pintura. Na área interna há excesso de vegetação

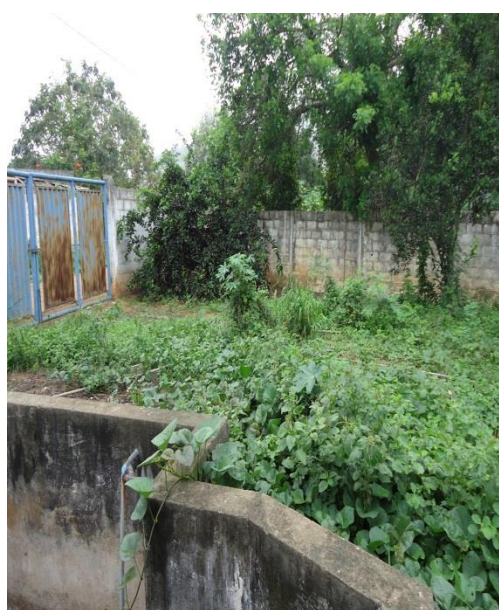
(Figura 132). Local apresenta facilidade para realização de trabalhos de manutenção.

**Figura 132 – Excesso de Vegetação.**

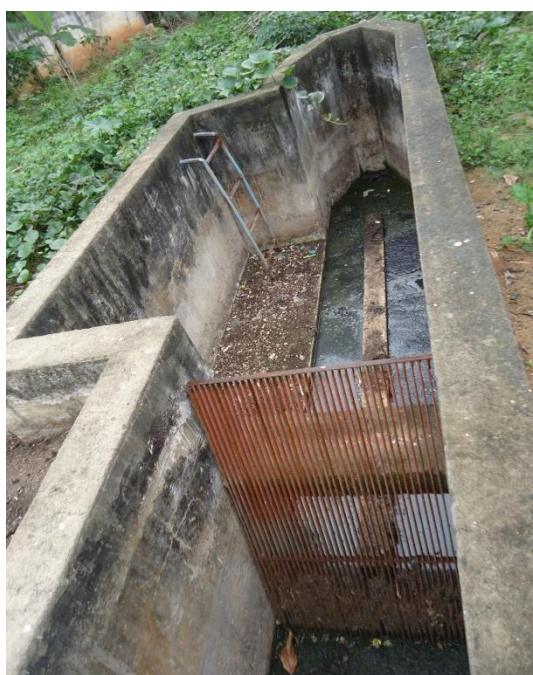
A ETE Fossa Filtro do distrito de Itaimbé conta com uma unidade de pré tratamento para remoção dos sólidos grosseiros do esgoto que é realizado por meio de grades (Figura 133) que está necessitando de manutenção de limpeza. Possui também Caixa de desarenadora, fossa séptica, filtro anaeróbico e sumidouro com condições razoáveis.

**Figura 133 – Pré Tratamento do Distrito Itaimbé.**

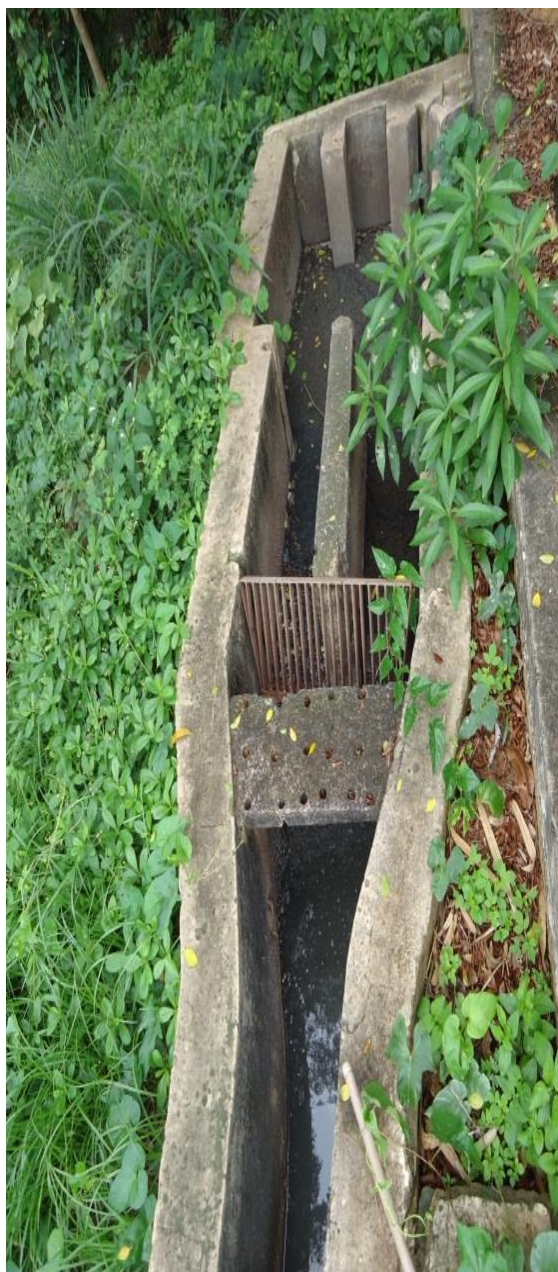
meio de grade (Figura 136) que está necessitando de manutenção de limpeza. Possui também caixa de desarenadora, fossa séptica, filtro anaeróbico e sumidouro com condições razoáveis (Figura 137).

**Figura 136 – Pré Tratamento do Distrito Palmeira.**

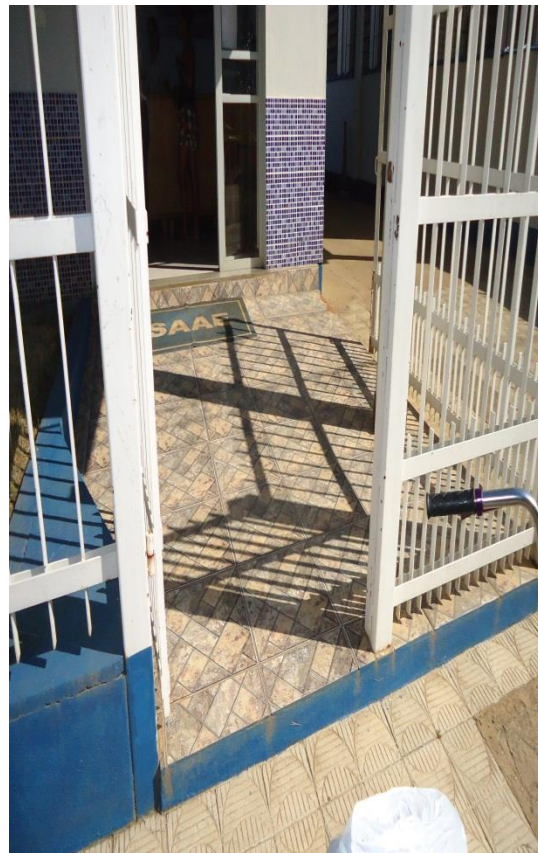
informatização, disponibilização de água para os funcionários e usuários (Figura 152), banheiros (Figura 146 e Figura 147), cozinha (Figura 145), assentos para usuários em espera e não há acessibilidade no local de atendimento ao usuário (Figura 150 e figura 151), não há disponibilidade de informação do horário de atendimento em local visível e nem mural informativo para os usuários.

**Figura 151 – Falta de Acessibilidade.**
