Consórcio Intermunicipal de Saneamento Básico do Espírito Santo

RELATÓRIO DE FISCALIZAÇÃO

002/2018

ASSUNTO: Fiscalização da prestação de serviço de abastecimento de água, tratamento de esgoto e atendimento comercial de Governador Lindenberg - ES.

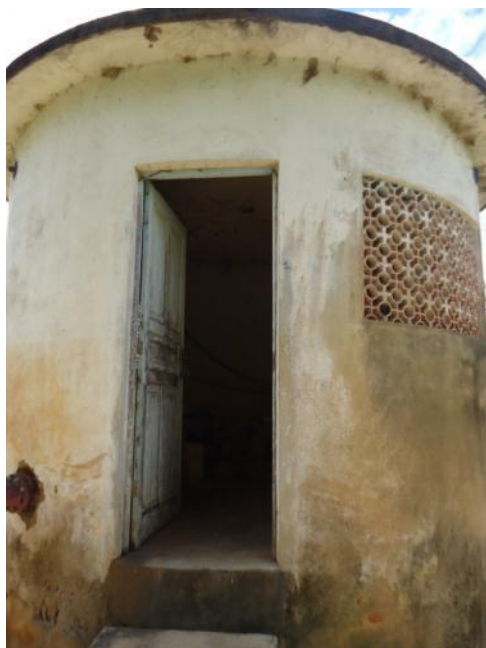
Figura 1 – Local de Captação.

A captação de água bruta é feita na Sede do município de Governador Lindenberg através do Rio Quinze de Novembro (Figura 1), ocorre através de tubulações de 110mm e a linha de adução é constituída de 90 metros de tubulação.

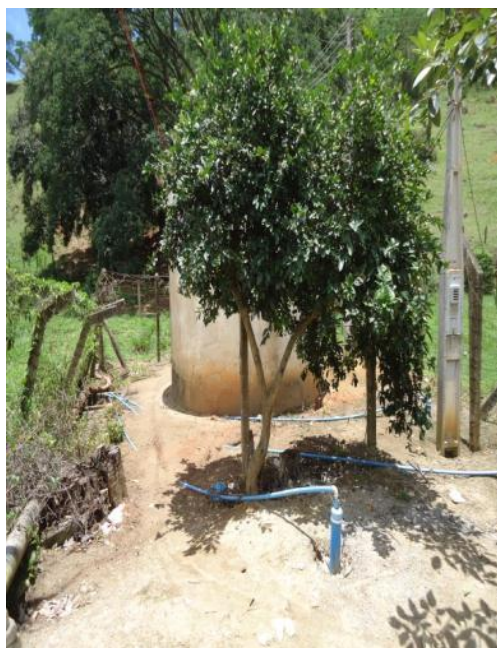
Figura 2 – Acesso EEAB.

A condição de acesso ao local de captação é satisfatória (Figura 2) a entrada da EEAB de Governado Lindenberg possui identificação, entretanto não possui sinalização de risco de choque elétrico (Figura 3). Na EEAB não tem bomba reserva, inversor de frequência (Figura 4) e extintor de incêndio em local de fácil acesso. Observa-se que as paredes internas da EEAB da Sede (Figura 5) bem como a área do entorno da tubulação do conjunto-motor bomba necessitam de limpeza tendo em vista a grande quantidade de teias de aranha. Em período longo de chuva há risco de inundação, quando isso acontece a ETA da sede utiliza a EEAB por gravidade, para não parar o abastecimento.

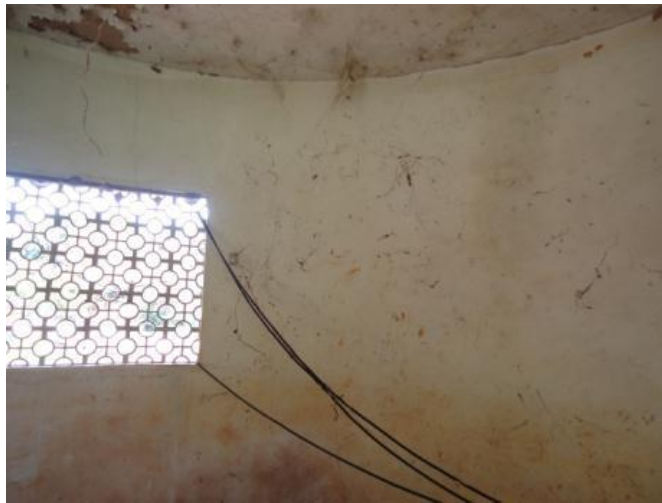
Figura 5 - Paredes da EEAB da Sede de Governador Lindenberg necessitando de limpeza.

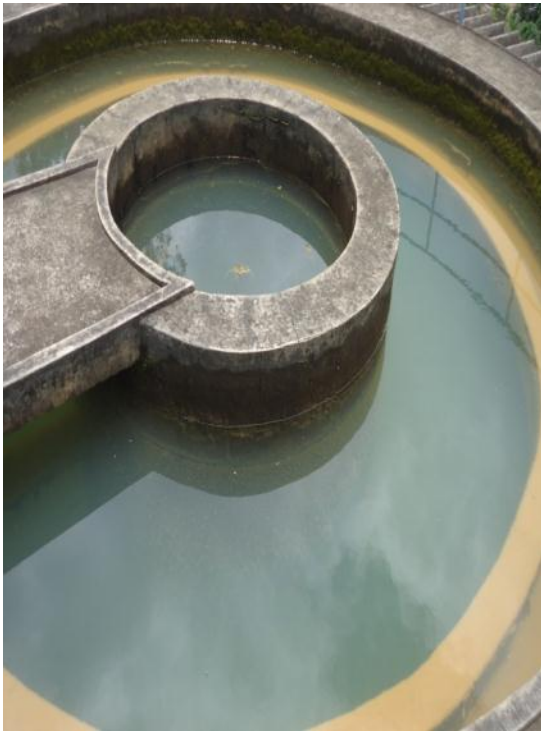
Figura 11 – Decantador 2.

A calha paschal está em condições adequadas com dosagem de sulfato de alumínio (Figura 7). Na ETA possui duas unidades de flocladores (Figura 8 e Figura 9) que necessita de limpeza e manutenção, tendo em vista a presença de excesso de lodo. Após a etapa de floclação são utilizados dois decantadores (Figura 10 e Figura 11). Em um decantador apresenta fissuras com vazamento (Figura 15) e os dois decantadores não possuem guarda-corpos de proteção.

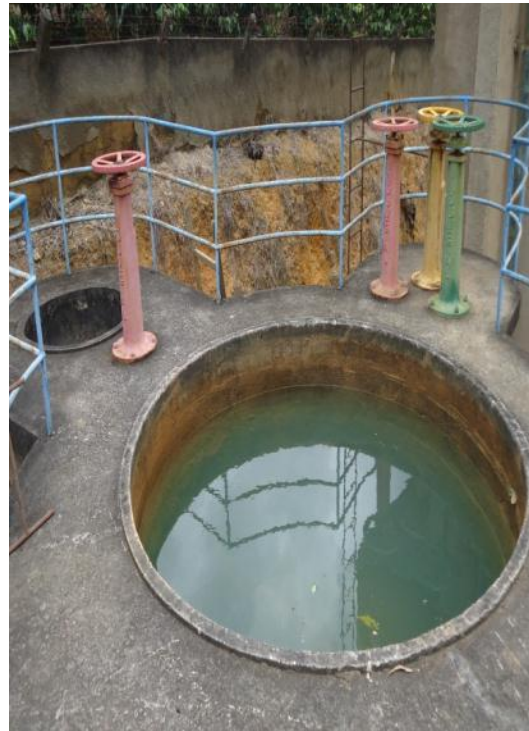
Figura 12 – Filtro 1.

Os dois filtros (Figura 12 e Figura 13) utilizados se encontram em condições satisfatórias, porém com vazamento visíveis na tubulação (Figura 14), demandando manutenção. A água de lavagem dos filtros e o lodo retido pelos decantadores são lançados no Rio Quinze de Novembro, sem tratamento. A ETA opera em média 15 horas por dia.

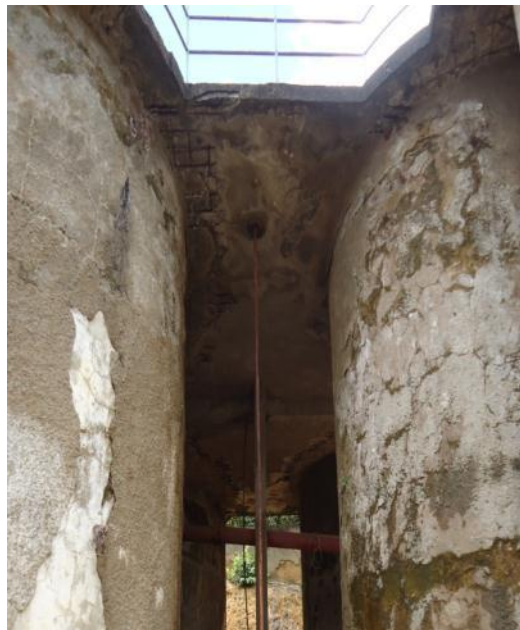
Em toda a extensão da laje da ETA de Governador Lindenberg na Sede apresenta ferragem exposta (Figura 16 e Figura 17).

Figura 17 – Laje com ferragem exposta.

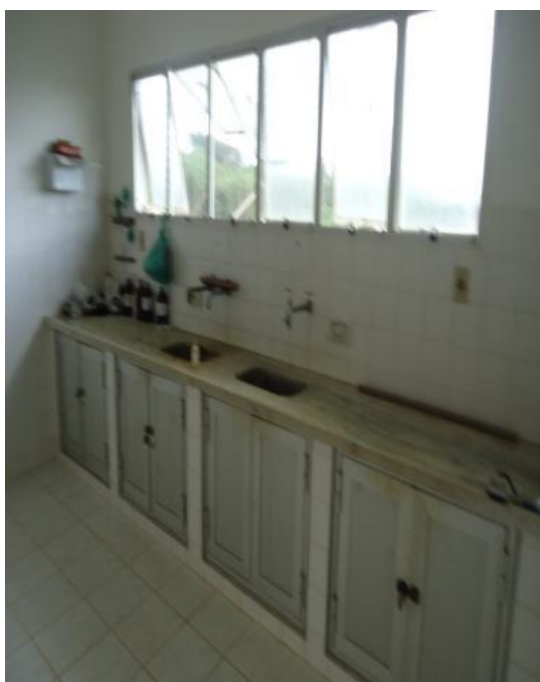
Figura 18 – Laboratório.

No momento da fiscalização o laboratório apresentava condições satisfatórias de limpeza e organização (Figura 18). Há registros sobre a qualidade da água bruta e da água tratada (Figura 20), não há equipamento disponível para realização dos ensaios físico-químicos.

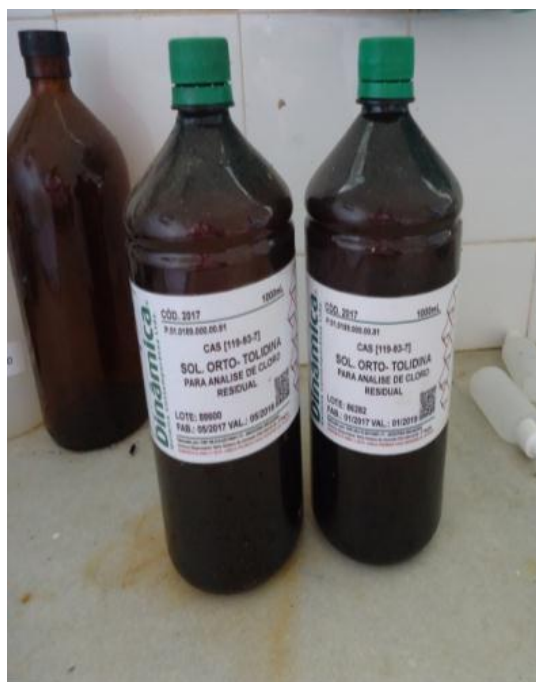
Figura 19 – Reagente.

Os reagentes são armazenados em prateleiras e na ocasião observamos que os mesmos estavam dentro do prazo de validade (Figura 19). Cabe destacar também que foi observado nos colaboradores do SAAE o uso de roupas, equipamentos de proteção individual e não foi constatado o uso de crachás que os identificavam.

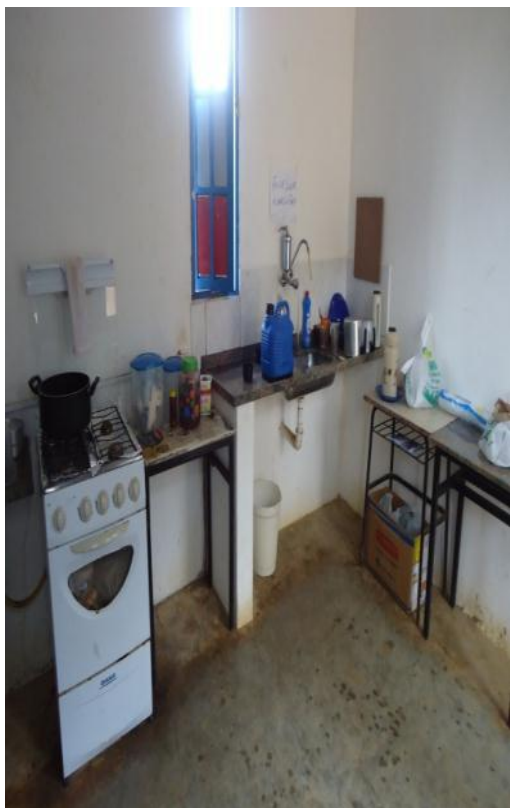
Figura 21 – Área de Apoio ETA.

Na ETA Governador Lindenberg existe área de apoio com água potável (Figura 21) e banheiro (Figura 22) para os operadores em condições satisfatórias.

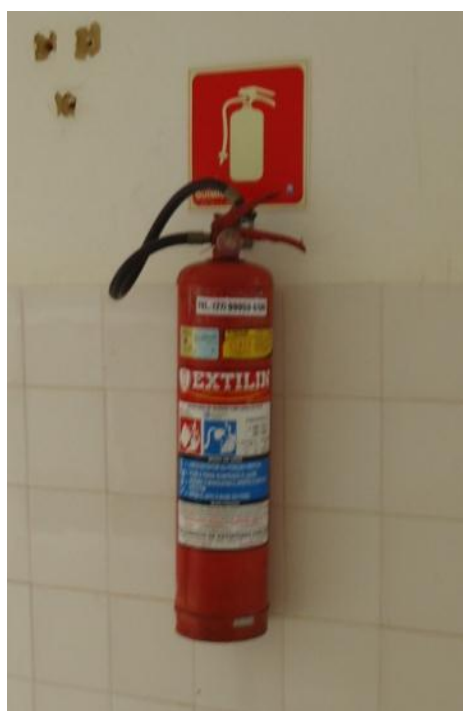
Figura 23 – Extintor de incêndio.

Observamos ainda, local para armazenamento de ferramentas e extintor de incêndio em local de fácil acesso (Figura 23).

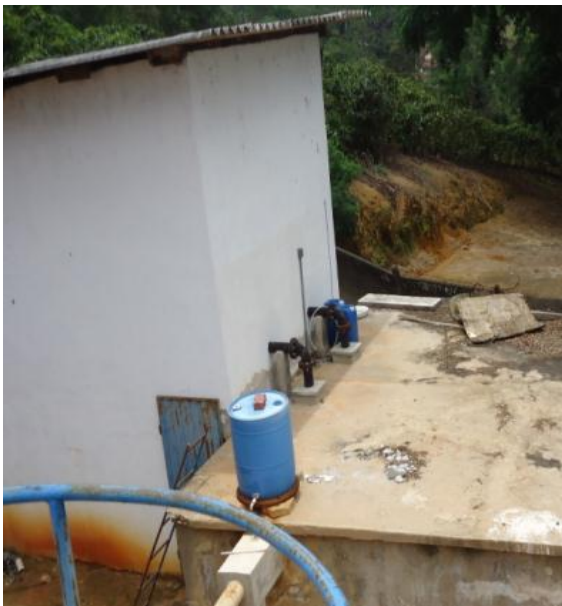
Figura 24 – Casa de Bomba EEAT da ETA.

Quanto à Estação Elevatória de Água Tratada (EEAT) (Figura 24) localizada na ETA da Sede de Governador Lindenberg, foi observado facilidade para realização de trabalhos de manutenção, boas condições de manutenção do quadro de força e a escada de acesso sem guarda-corpo (Figura 25). Entretanto, não há bomba reserva e sinalização de risco de choque elétrico, tampouco extintor de incêndio no local. A mesma sofreu recentemente incêndio e necessita de reparo na pintura (Figura 26). Possui macromedição em boas condições (Figura 27).

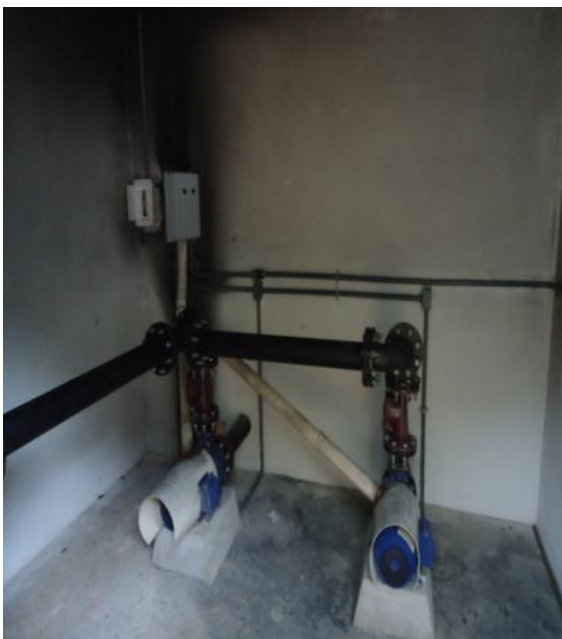
Figura 26 – Pintura danificada.

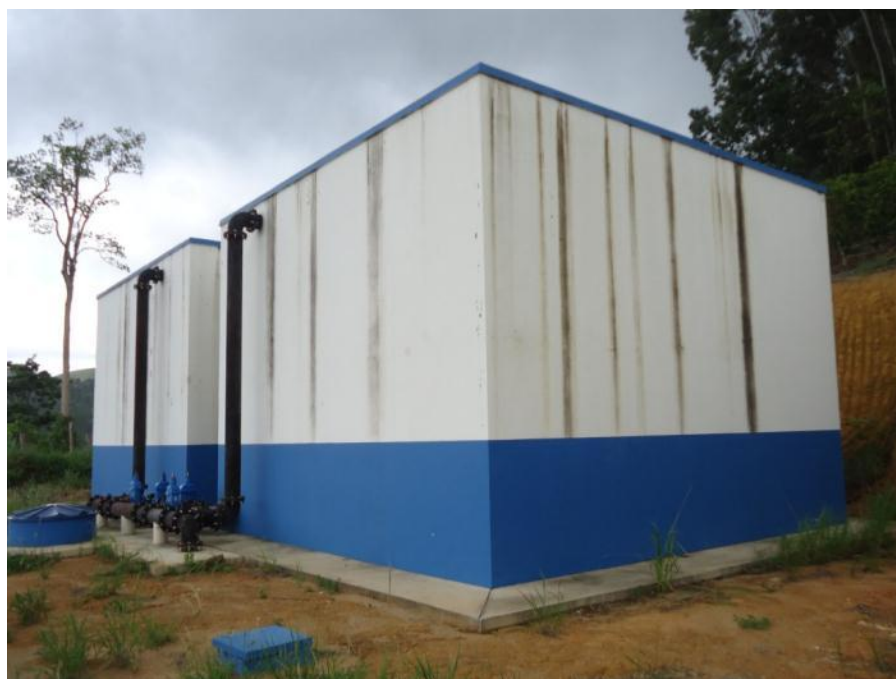
Figura 31– Reservatório 3 e 4.

- Reservatório 1, possui capacidade de armazenamento de 100.000L é utilizado para distribuição de água tratada para os outros três reservatórios, o mesmo possui fissuras expostas com vazamento, necessitando de manutenção na estrutura e limpeza na pintura (Figura 28 e Figura 29).
- Reservatório 2 é utilizado para lavagem dos filtros da ETA da sede, observamos início de desgaste na estrutura de concreto com exposição de ferro estrutural (Figura 30) e escada de acesso sem guarda-corpo.
- Reservatórios 3 e 4, possui capacidade de armazenamento de 150.000L cada, apresenta boa condição na estrutura do reservatório (sem rachaduras, corrosão, etc.), acesso em condições satisfatórias de uso (Figura 31). A área não está devidamente cercada e não possui sinalização.

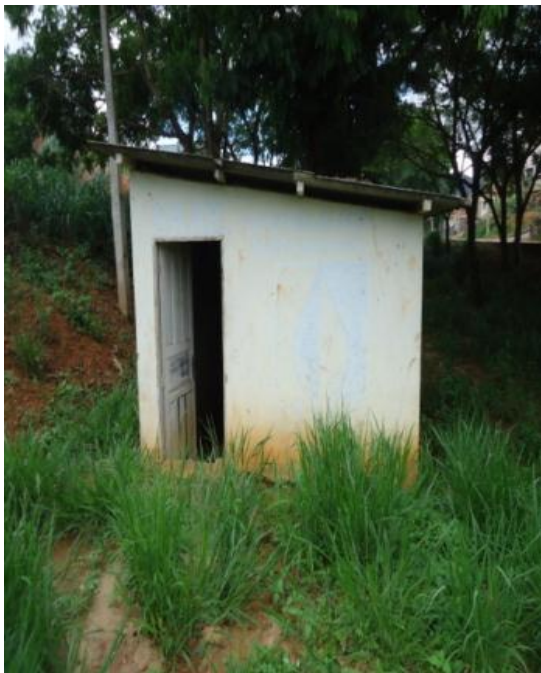
Foi vistoriado também a EEAT do bairro Nova Brasília (Figura 32), na ocasião foi observada facilidade para realização de trabalhos de manutenção, não possui bomba reserva (Figura 34). Entretanto, há necessidade de manutenção

Figura 32 – Casa de bomba EEAT Nova Brasília. Figura 33– Excesso de Vegetação no entorno.

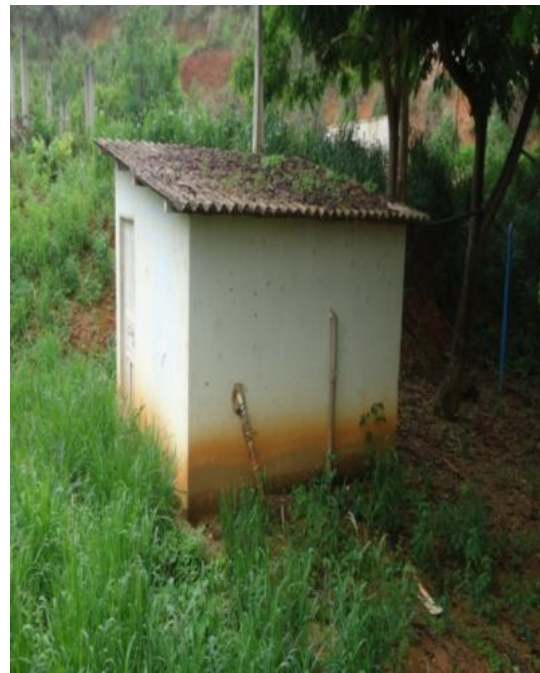
nas paredes externas e internas (pintura), há excesso de vegetação na área do entorno (Figura 33) e não tem sinalização de risco de choque elétrico, tampouco extintor de incêndio no local. Local com risco de inundação. O reservatório tem capacidade de armazenamento de 20.000 Litros, está devidamente cercado, somente necessita da colocação do portão já existente no local que foi retirado pela ventania que ocorreu no município, local de fácil acesso (Figura 35).

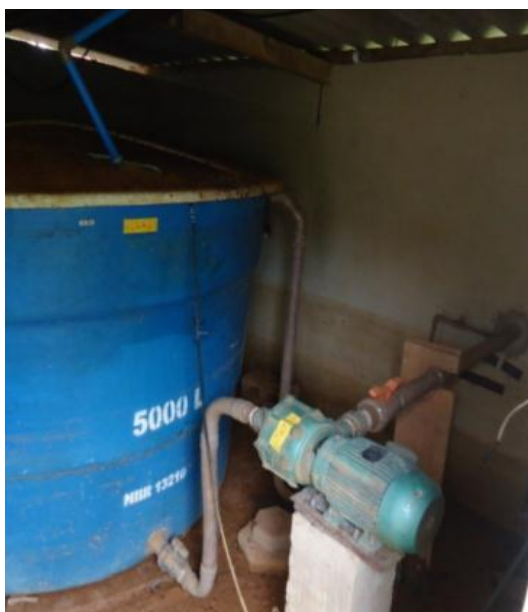
Figura 34 – Conjunto Moto-Bomba da EEAT. Figura 35 – Acesso ao Reservatório da EEAT.

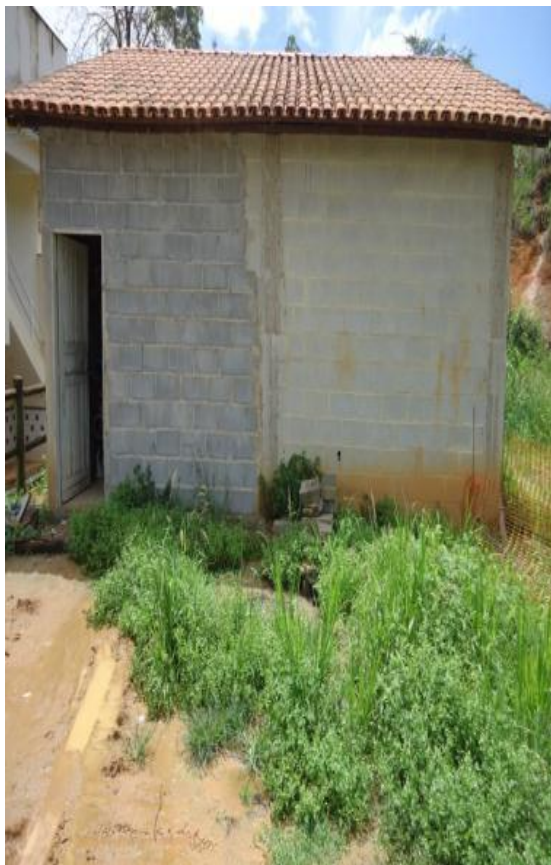
Figura 36 – Casa de bomba EEAT Morada do sol.

Na EEAT do Bairro Morada do Sol (Figura 36), observamos facilidade para realização de trabalhos de manutenção, boas condições de manutenção do painel de controle (Figura 37) e não há existência de bomba reserva. Entretanto, há necessidade de manutenção nas paredes externas e internas (pintura) e de limpeza no entorno pelo excesso de vegetação (Figura 38), não há sinalização de risco de choque elétrico e extintor de incêndio não se encontra em local adequado (Figura 39). O reservatório da EEAT do bairro Morada do Sol está em boas condições de uso (Figura 40), devidamente cercado e com sinalização adequada (Figura 41).

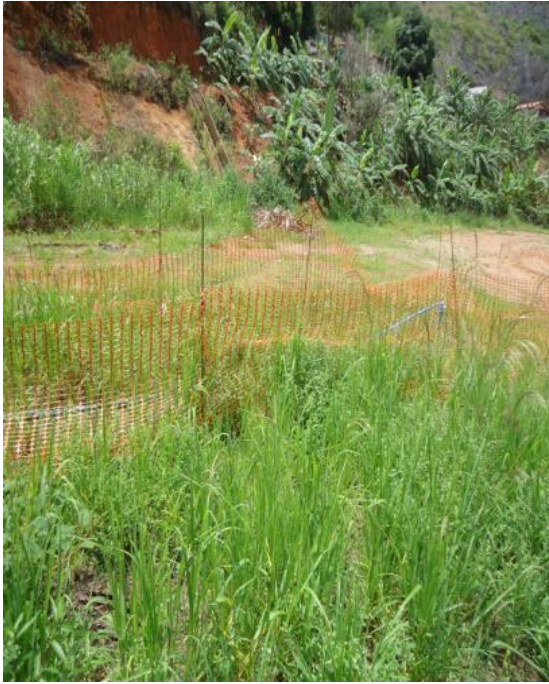
Figura 38 – Excesso de vegetação EEAT.

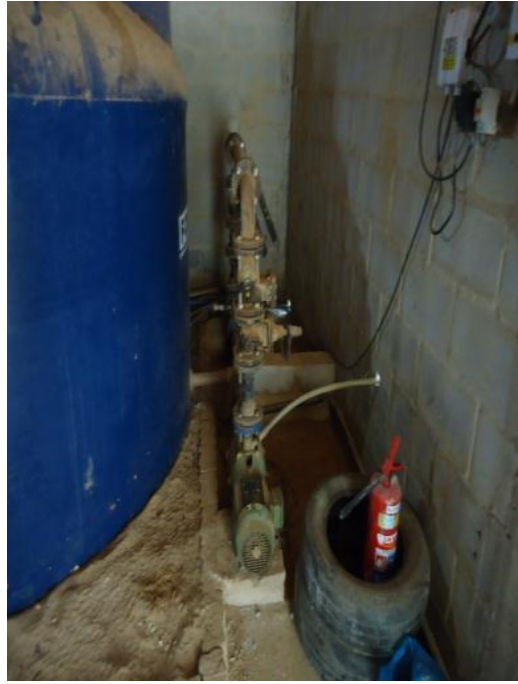
Figura 39 – Extintor em local inadequado.

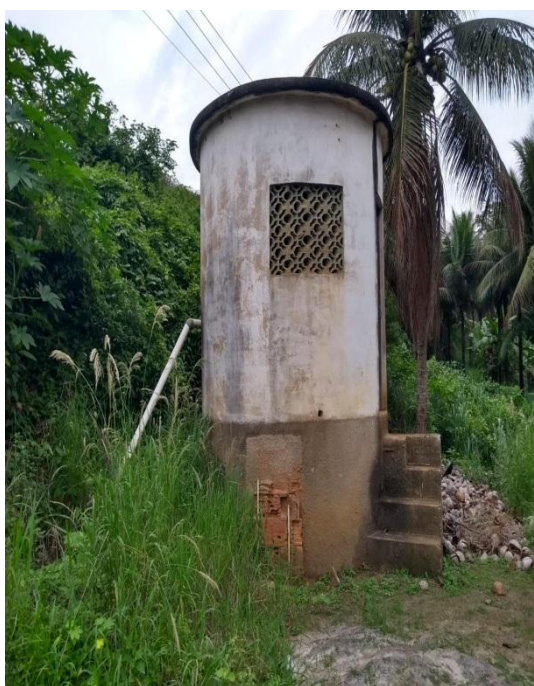
Figura 42 – EEAB de Moacyr Ávidos.

A condição de acesso ao local de captação é satisfatória (Figura 42) a entrada da EEAB do Distrito de Moacyr Ávidos possui identificação, entretanto não possui sinalização de risco de choque elétrico (Figura 43). Na EEAB do distrito de Moacyr Ávidos não tem bomba reserva, inversor de frequência (Figura 44) e extintor de incêndio em local de fácil acesso. Observa-se a excesso de vegetação no entorno da EEAB de Moacyr Ávidos (Figura 45) bem como a área do entorno possui excesso de vegetação que necessita de limpeza.

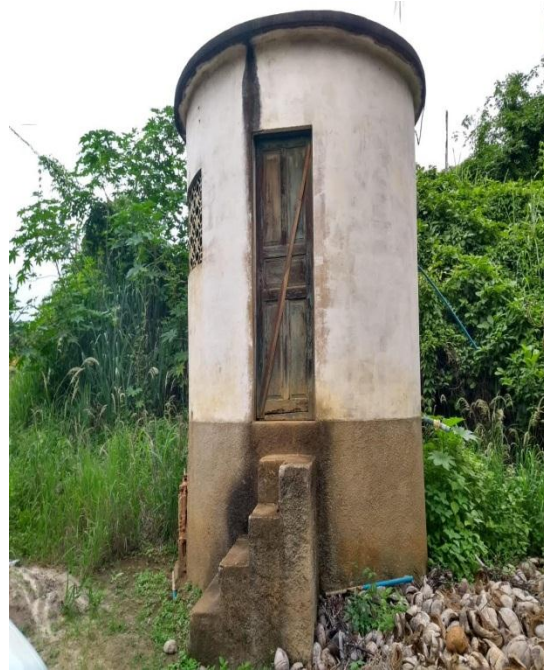
Figura 45 – Excesso de Vegetação.

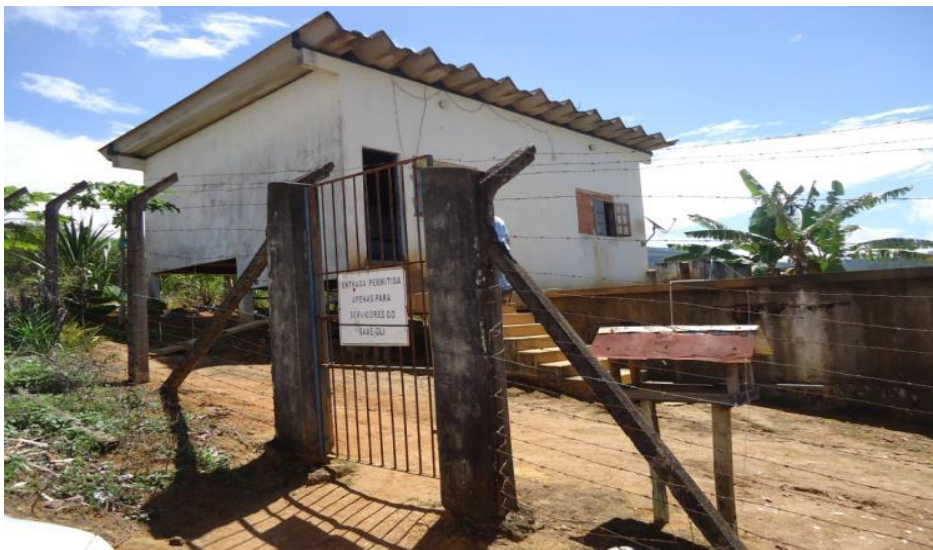
Figura 46 – Entrada da ETA do Distrito de Moacyr Ávidos.

O tratamento da água captada ocorre na Estação de Tratamento de Água (ETA) no próprio do município. O acesso à ETA apresenta boas condições e o local está devidamente sinalizado e cercado (Figura 46), sem animais dentro dos limites da ETA.

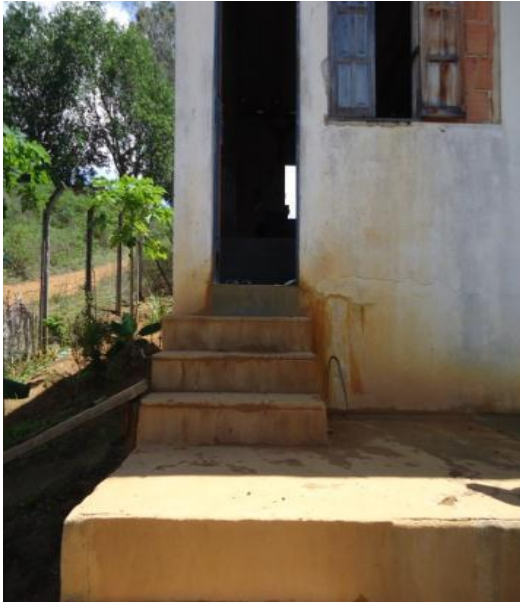
A ETA não faz uso de pré tratamento. As condições de conservação e limpeza da estrutura do dosador de sulfato, flúor e do cloro são satisfatórias, porém nas proximidades possui objetos indesejáveis (Figura 48). A escada de acesso para casa química está sem guarda-corpo (Figura 47).

Figura 47 – Escada de Acesso casa química. Figura 48 – Dosadores de Cloro, Sulfato e Flúor.

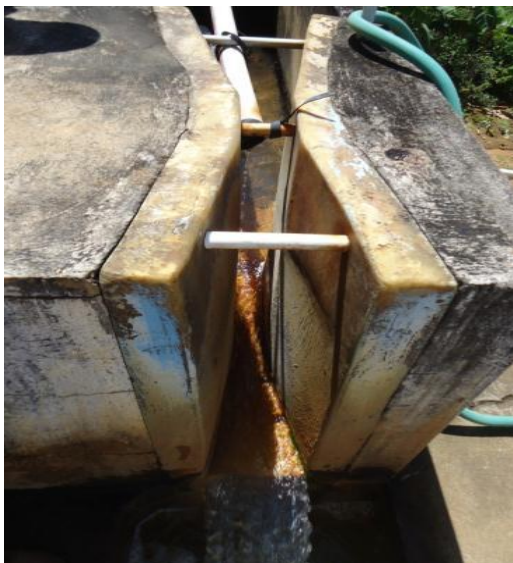
Figura 49 – Calha Paschal.

A calha paschal (Figura 49) e a unidade de floculação (Figura 50) estão em condições adequadas. Após, são utilizados dois decantadores (Figura 51) com condições adequadas de limpeza e estrutural, porém não possuem guarda-corpo de proteção.

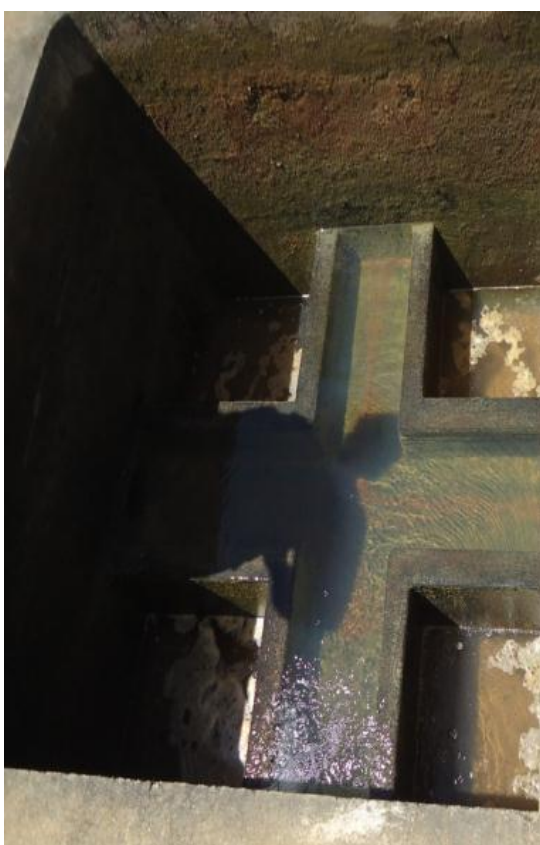
Figura 52 – Filtro 1.

Os dois filtros (Figura 52 e Figura 53) se encontram em condições satisfatórias, com vazamento visível na tubulação (Figura 54), porém não há guarda-corpo. A água de lavagem dos filtros e o lodo retido pelos decantadores são lançados no Rio Belo Horizonte, sem tratamento. A ETA de Moacyr Ávidos opera em média 10 horas por dia.

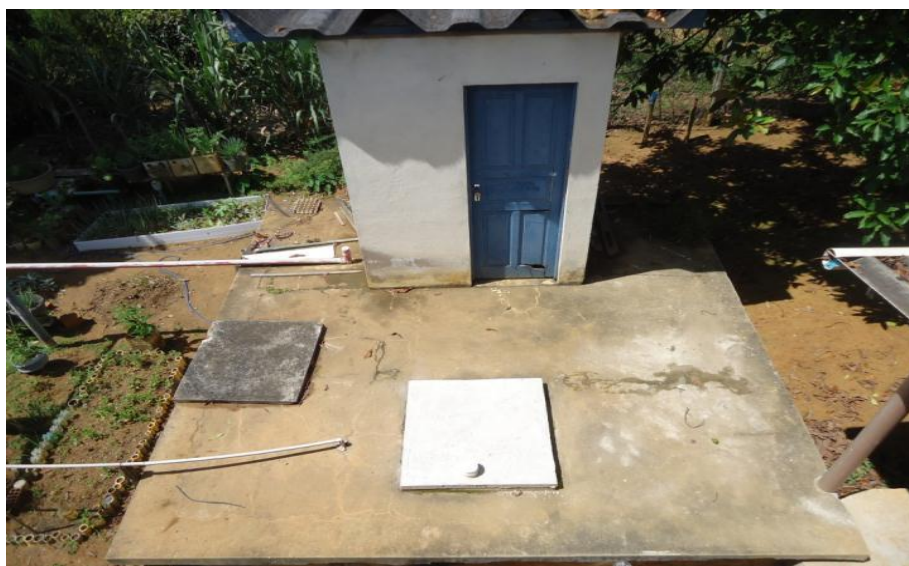
Figura 55 – Reservatório da ETA Distrito Moacyr Avidos.

O reservatório está localizado na área interna da ETA de Moacyr Àvidos, com boas condições de limpeza do entorno, boas condições da estrutura do reservatório (sem rachaduras, corrosão, etc.), acesso em condições satisfatórias de uso (Figura 55) e ausência de vazamentos.

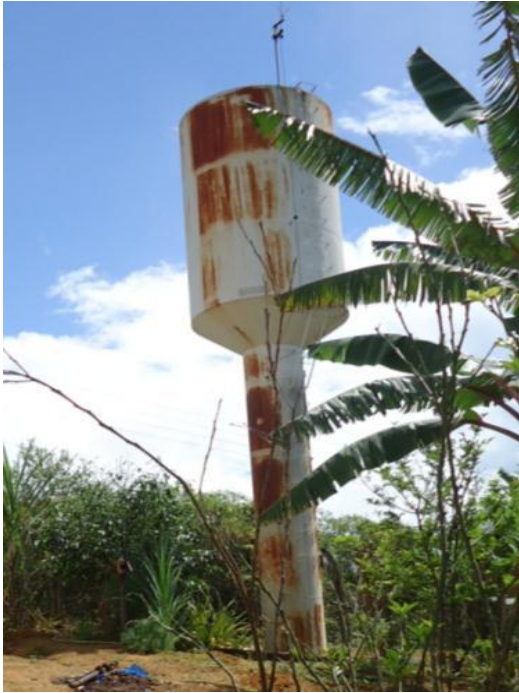
Figura 56 – Reservatório de lavagem dos filtros.

Entretanto, observamos que não há escada de acesso ao reservatório de lavagem dos filtros e o mesmo está necessitando de manutenção de pintura (Figura 56), algumas conexões são armazenada na EEAT existente na ETA (Figura 57).

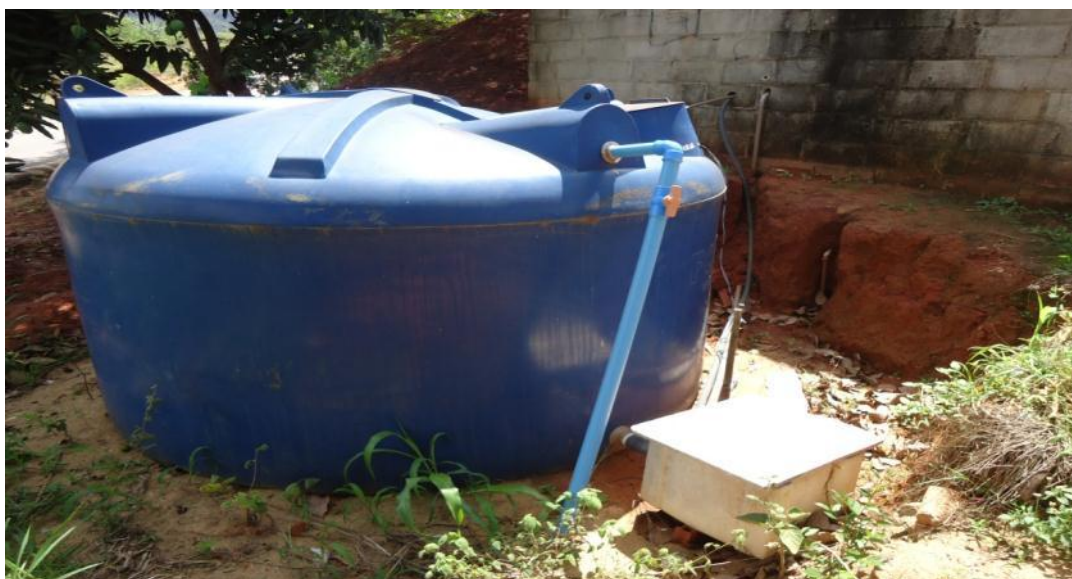
Figura 61 – EEAT do Bairro São Francisco.

Foi vistoriado também a EEAT do Bairro São Francisco (Figura 61), na ocasião foi observada facilidade para realização de trabalhos de manutenção. Observamos que não há sinalização de risco de choque elétrico, tampouco extintor de incêndio no local e nem cerca ou paredes de proteção na EEAT, o que facilita a circulação de animais no local (Figura 62). Há excesso de vegetação presente no entorno da EEAT.

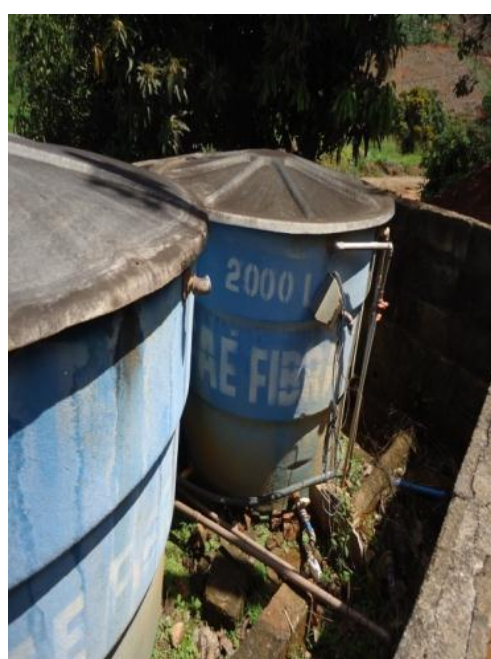
Figura 63 – Reservatórios desativados.

Destacamos a existência de dois reservatórios que estão desativados necessitando de manutenção para utilização (Figura 63).

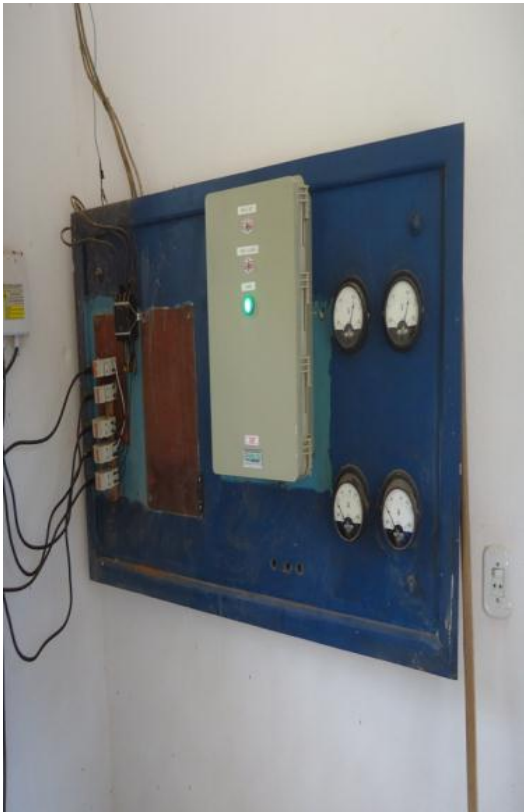
Figura 66 – Painel de Controle.

A condição de acesso ao local de captação é satisfatória a entrada da EEAB do distrito de Novo Brasil possui identificação (Figura 64), entretanto não possui sinalização de risco de choque elétrico (Figura 66). Na EEAB de Novo Brasil não tem bomba reserva e nem extintor de incêndio em local de fácil acesso (Figura 65). A Captação da água bruta é realizada através de poço (Figura 67), em seu redor apresenta excesso de vegetação e tubulação indesejáveis que deverão ser armazenada em local adequado (Figura 68 e Figura 69).

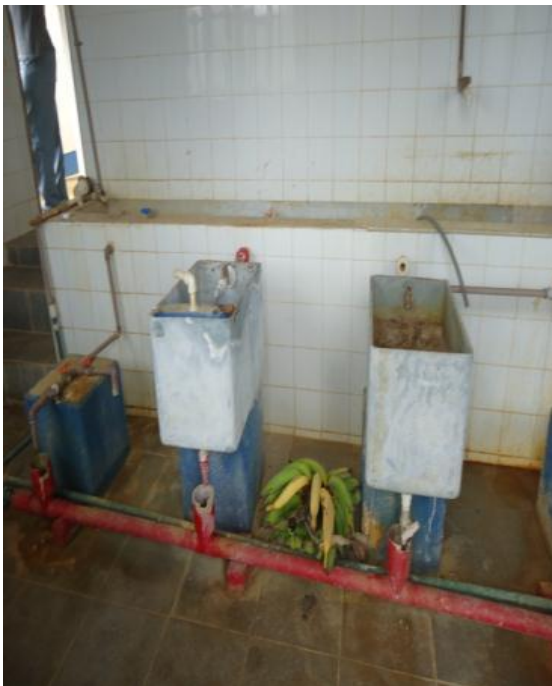
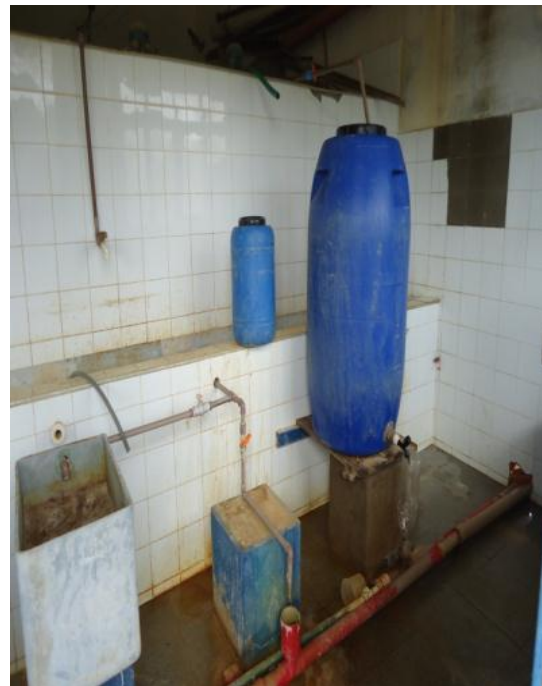
A ETA não faz uso de pré tratamento. As condições de conservação e limpeza da estrutura do dosador de sulfato, flúor e do cloro são satisfatórias, porém nas proximidades possui objetos indesejáveis (Figura 71 e Figura 72).

Figura 71 – Dosagem do flúor.

Figura 72 – Dosagem do Sulfato e Cloro.

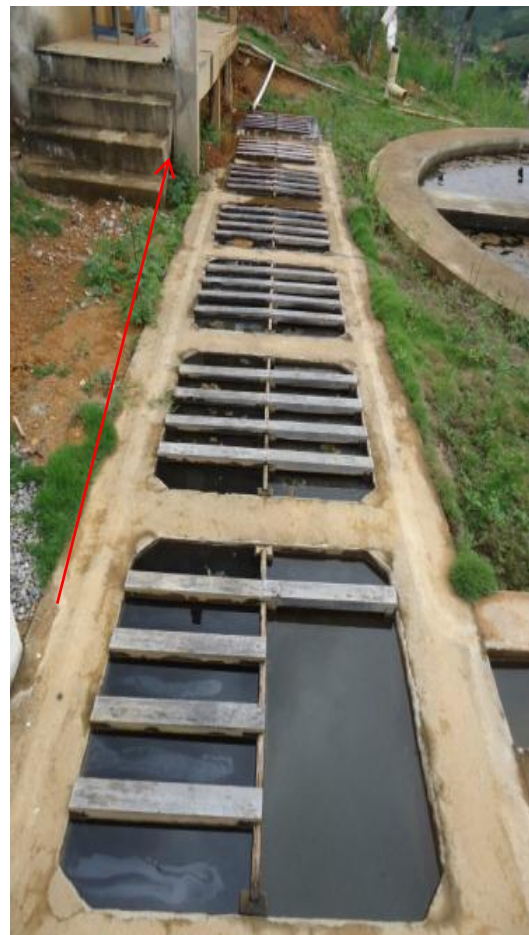
Figura 74 – Unidade de Floculação.

A Calha Pascal está em condições adequadas (Figura 73). A unidade de floculação (Figura 78) está em condições inadequadas, demandando manutenção, pois está com a estrutura inadequada e a água bruta não está fazendo todo o percurso projetado, sendo assim sendo desperdiçada, o que também prejudica a eficiência da etapa de floculação por está funcionando somente onde não tem a indicação vermelha na figura 77 que está funcionando, corresponde aproximadamente cerca de 50 % do sistema (Figura 74 e Figura 75). Após a etapa de floculação são utilizados dois decantadores (Figura 76 e Figura 77). Estes se encontram, em geral, em condições satisfatórias na estrutura, necessitando de manutenção de limpeza para retirada do lodo (Figura 78) e não há guarda-corpos de proteção.

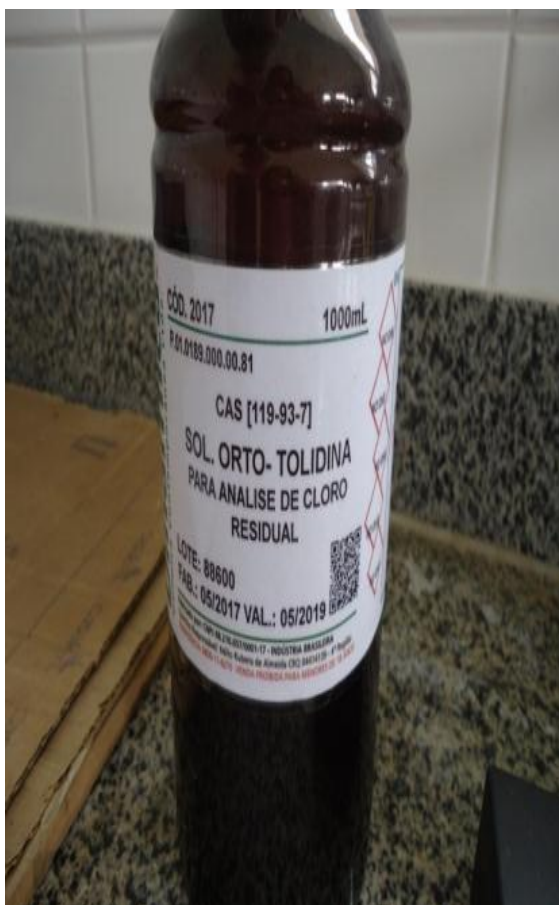
Figura 85 – Ortotoluidina.

Os reagentes não são armazenados em armários ou prateleiras e o mesmo encontra-se dentro do prazo de validade (ortotoluidina) (Figura 85). Cabe destacar também que foi observado nos colaboradores do SAAE o uso de roupas que os identificavam e equipamentos de proteção individual (EPIs). Na ETA do distrito de Novo Brasil existe área de apoio com água potável (Figura 86) e banheiro (Figura 87) para os operadores em condições satisfatórias. Observamos ainda, local para armazenamento de ferramentas (Figura 88) e a falta de extintor de incêndio em local de fácil acesso.

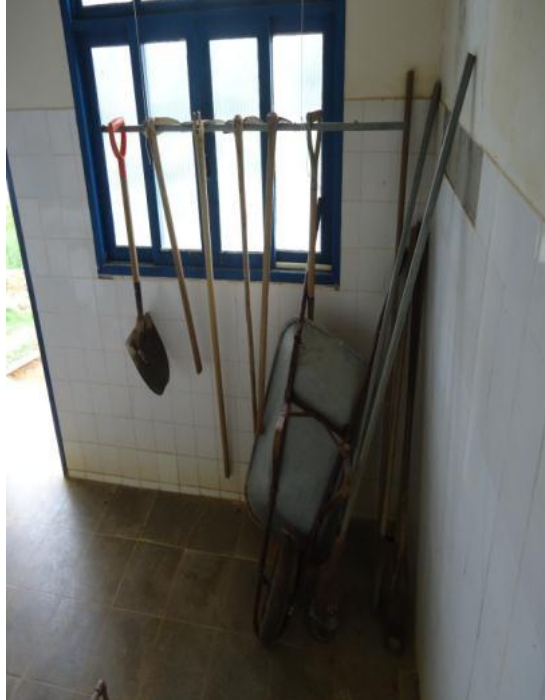
Figura 87 – Banheiro da ETA Novo Brasil. Figura 88 – Ferramentas.

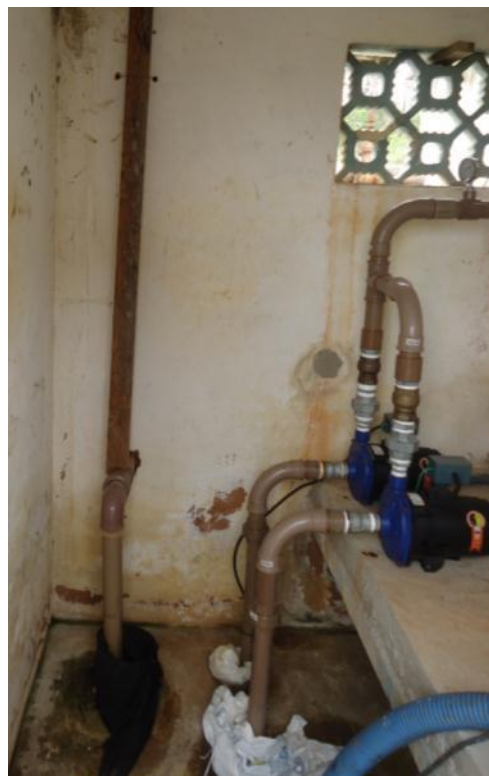
Figura 92 – Conjunto Moto-Bomba EEAT.

manutenção, boas condições de manutenção do quadro de força (Figura 91) e não há bomba reserva (Figura 92) e nem sinalização de risco de choque elétrico, tampouco extintor de incêndio no local.

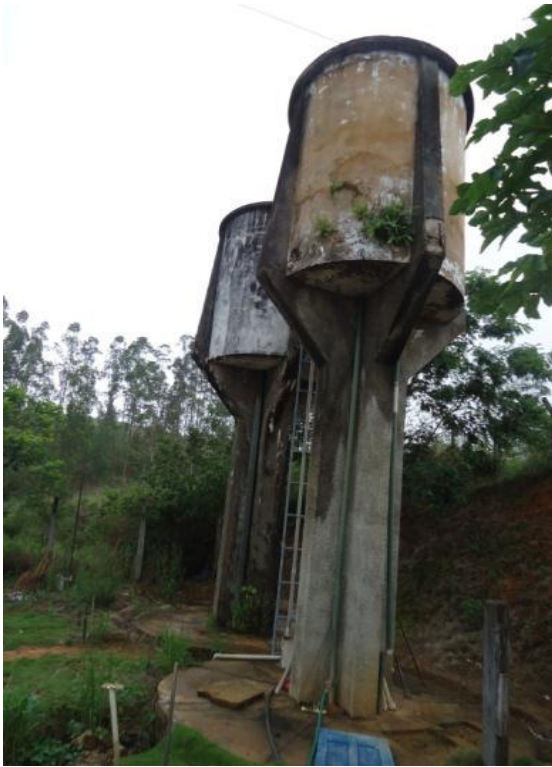
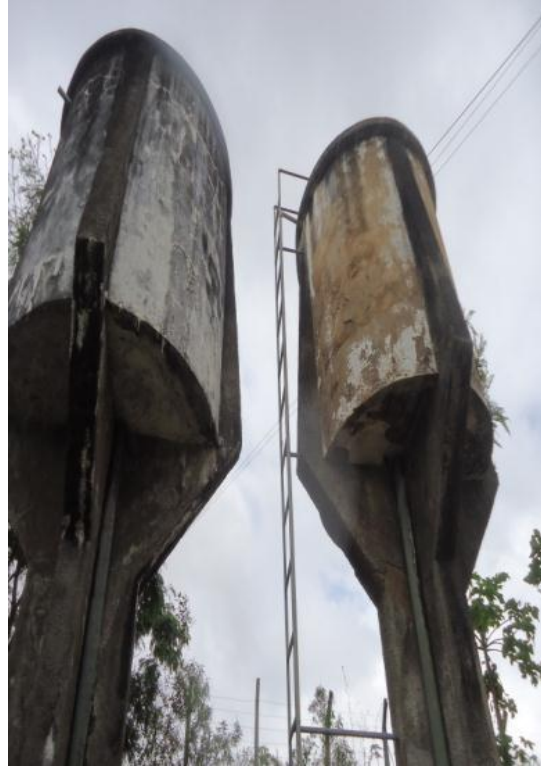
- Reservatório 1 é utilizado para distribuição de água tratada para os outros três reservatórios, o mesmo possui desgaste na pintura e vazamento entre a parede e a laje.(Figura 93).
- Reservatório 2 e 3 é utilizado para lavagem dos filtros da ETA de Novo Brasil, observamos início de desgaste na estrutura de concreto com exposição de ferro estrutural (Figura 94 e Figura 95) e escada de acesso sem guarda-corpo, há vegetação exposta na estrutura.
- Reservatórios 4, apresenta boa condição na estrutura do reservatório (sem rachaduras, corrosão, etc.), acesso em condições satisfatórias de uso (Figura 96). A área está devidamente cercada e sinalizada (Figura 97), mas a escada de acesso está sem guarda-corpo.

Figura 94 – Reservatório 2 e 3.

Figura 95 – Reservatório 2 e 3.

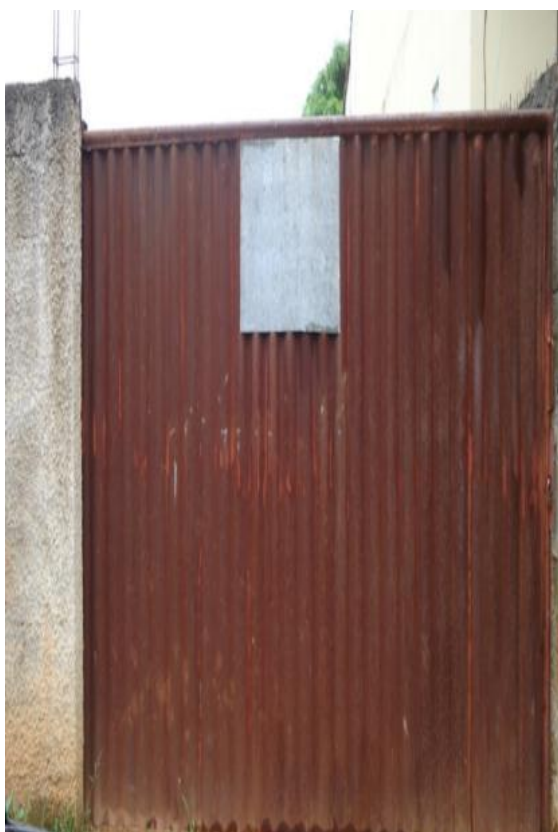
Figura 99– EEEB de Nova Brasília.

- EEEB de Nova Brasília (Localizada na Rua Sebastião Teixeira) está protegida com muro, não possui identificação (Figura 99), na área há excesso de vegetação (Figura 100). Local apresenta facilidade para realização de trabalhos de manutenção (Figura 101). A EEEB de Nova Brasília conta com uma unidade de pré tratamento para remoção dos sólidos grosseiros do esgoto que é realizado por meio de grades (Figura 102), que apresenta boas condições de uso. Possui também caixa de área (Figura 103) e o poço de sucção com condições razoáveis. Entretanto, constatamos ausência de sinalização de risco de choque elétrico no painel de controle (Figura 104) e de bomba reserva.

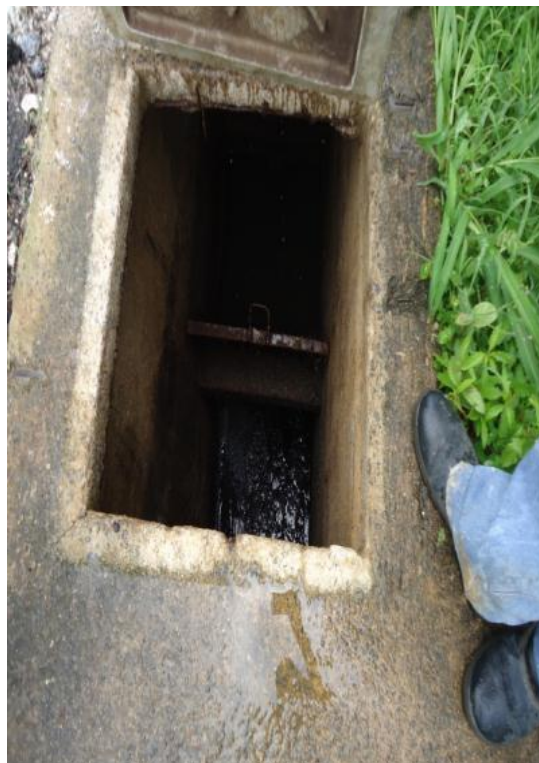
Figura 102 – Entrada do Efluente.

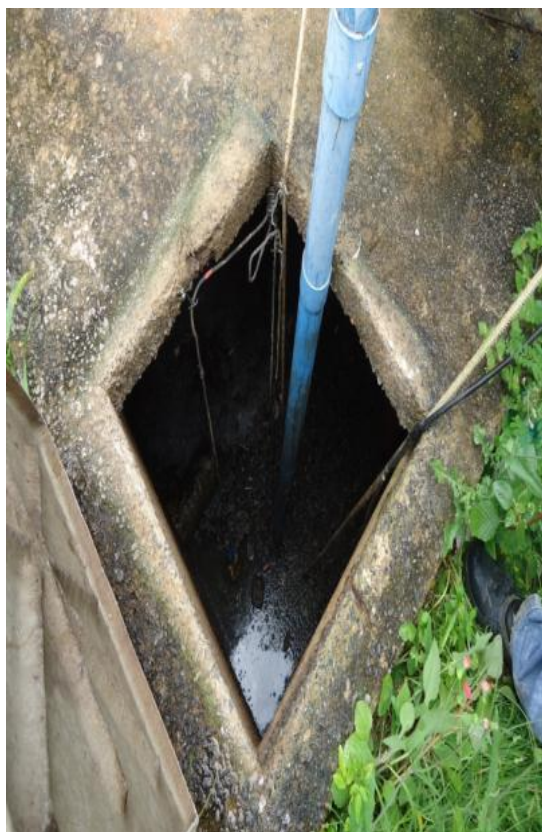
Figura 103 – Caixa de área.

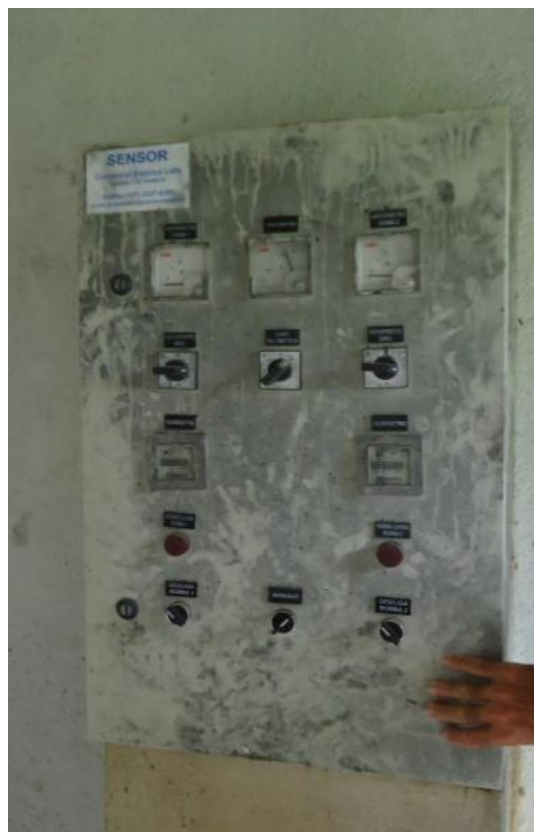
Figura 104 – Painel de Controle.

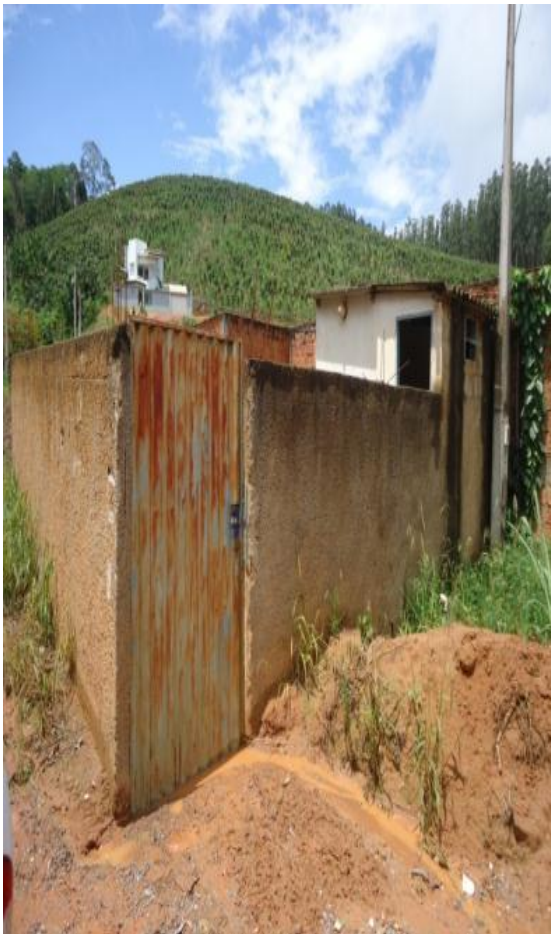
- EEEB do Centro (Localizada na Rua João Côgo) está protegida com muro, não possui identificação (Figura 105), na área há excesso de vegetação (Figura 106). Local apresenta facilidade para realização de trabalhos de manutenção. A EEEB do Centro conta com uma unidade de pré tratamento para remoção dos sólidos grosseiros do esgoto que é realizado por meio de grades (Figura 107), que estavam submersas no momento. Possui também caixa de areia (Figura 108) e o poço de sucção com condições razoáveis. Entretanto, constatamos ausência de sinalização de risco de choque elétrico no painel de controle (Figura 109), de bomba reserva e de extintor de incêndio no local. Existe edificação de apoio para os operadores, porém o banheiro está com condições precárias necessitando de higienização (Figura.110).

Figura 105 – EEEB do Centro.

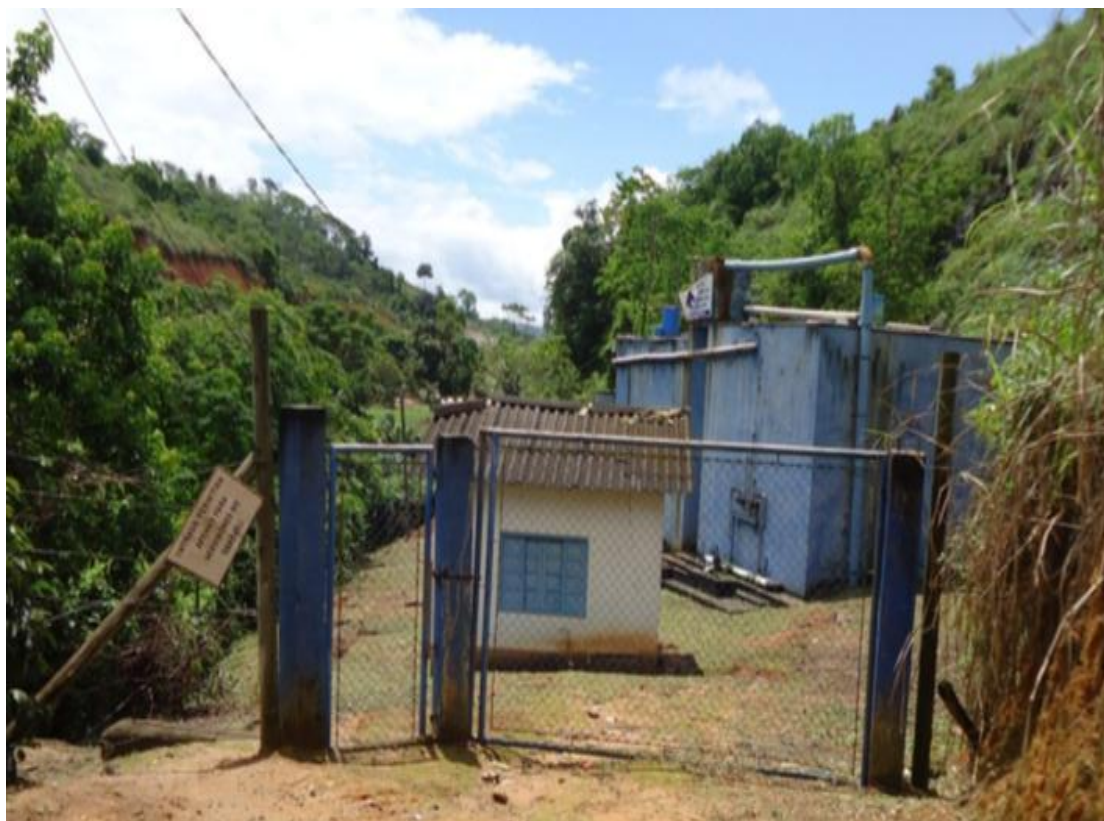
Com relação à ETE Governador Lindenberg, há facilidade de acesso e o local não está devidamente sinalizado e identificado, está totalmente cercado, com condições satisfatórias de limpeza do pátio externo com relação à vegetação (Figura 111). Existe edificação de apoio para os operadores, porém não tem disponível de água potável e material de higiene.

Figura 111 – ETE da Sede de Governador Lindenberg.

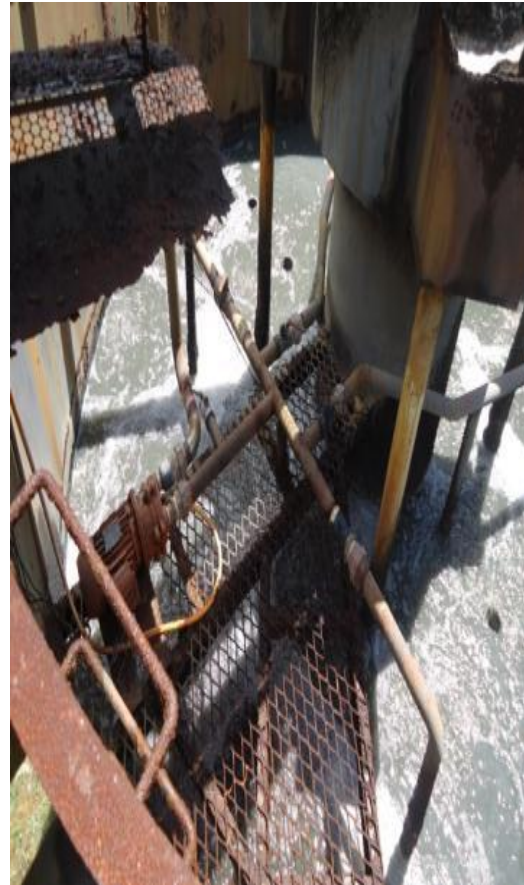
Na área externa da ETE da Sede de Governador Lindenberg, observamos que o leito de secagem necessita de manutenção e limpeza (Figura 112). Na ocasião observamos que o conjunto motor-bomba (Figura 113) responsável por esta recirculação apresenta boas condições de operação, não existe extintor de incêndio em local de fácil acesso e também não há sinalização de risco de choque elétrico no local.

Figura 113 –Conjunto moto-bomba
