Consórcio Intermunicipal de Saneamento Básico do Espírito Santo

RELATÓRIO DE FISCALIZAÇÃO

002/2018

ASSUNTO: Fiscalização da prestação de serviço de abastecimento de água, tratamento de esgoto e atendimento comercial de Governador Lindenberg - ES.

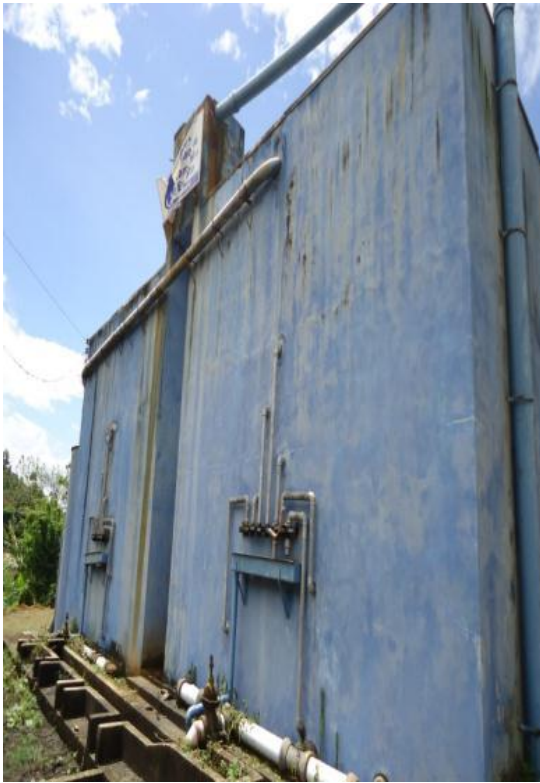
A ETE Governador Lindenberg é composta por um reator UASB (Figura 114). Na vistoria constatamos ainda tubulação que apresentam excesso de corrosão (Figura 115) e o queimadores de gás (Figura 116) está desativado.

Figura 114 – UASB.

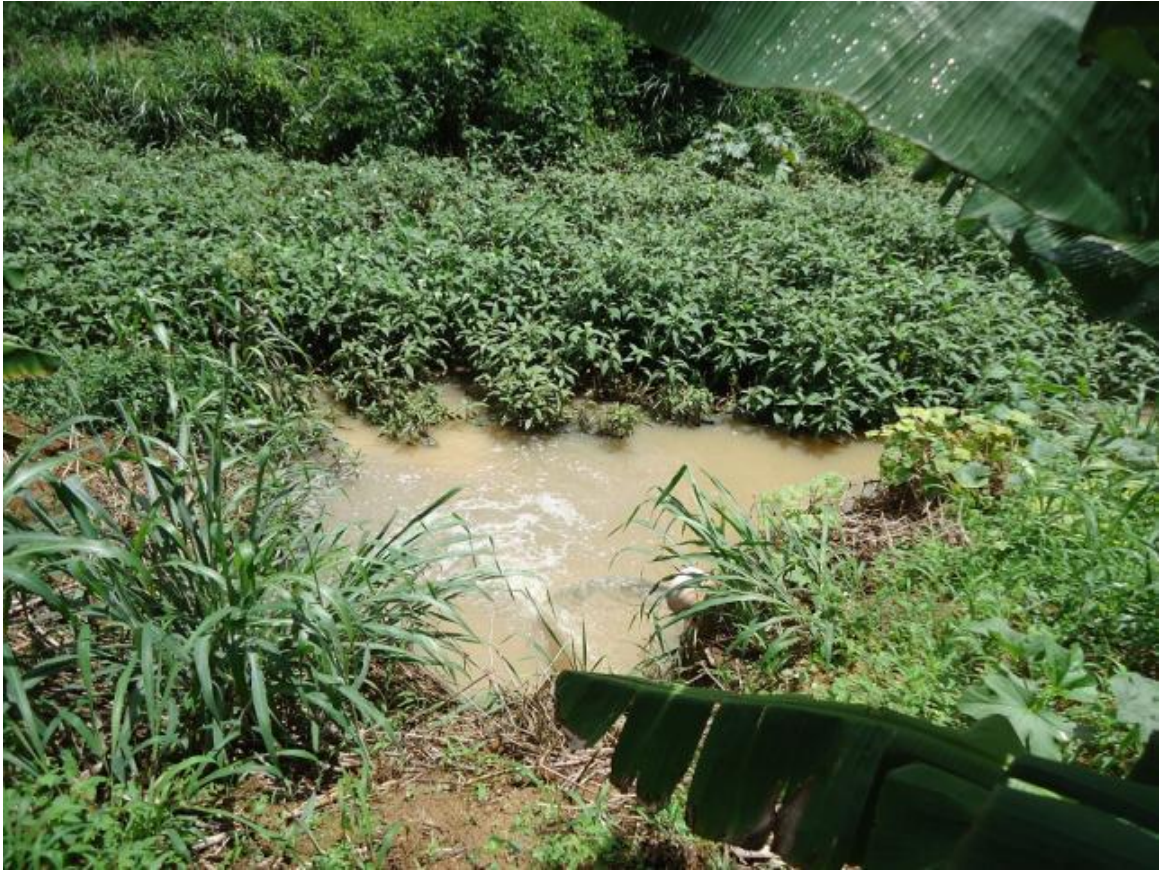
Por fim, visitamos o ponto de lançamento final, o mesmo possui acesso facilitado para realização de vistorias. Entretanto, o local não está identificado e não observamos impacto visual de espuma no local (Figura 121).

Figura 121 – Ponto de lançamento final.
