**Ente Regulador do Consórcio Intermunicipal de Saneamento Básico do
Espírito Santo**

RELATÓRIO DE FISCALIZAÇÃO 002/2019

ASSUNTO: Fiscalização da prestação de serviço de abastecimento de água, tratamento de esgoto e atendimento comercial de Mimoso do Sul - ES.

PRESTADOR DE SERVIÇOS: SAAE Mimoso do Sul.

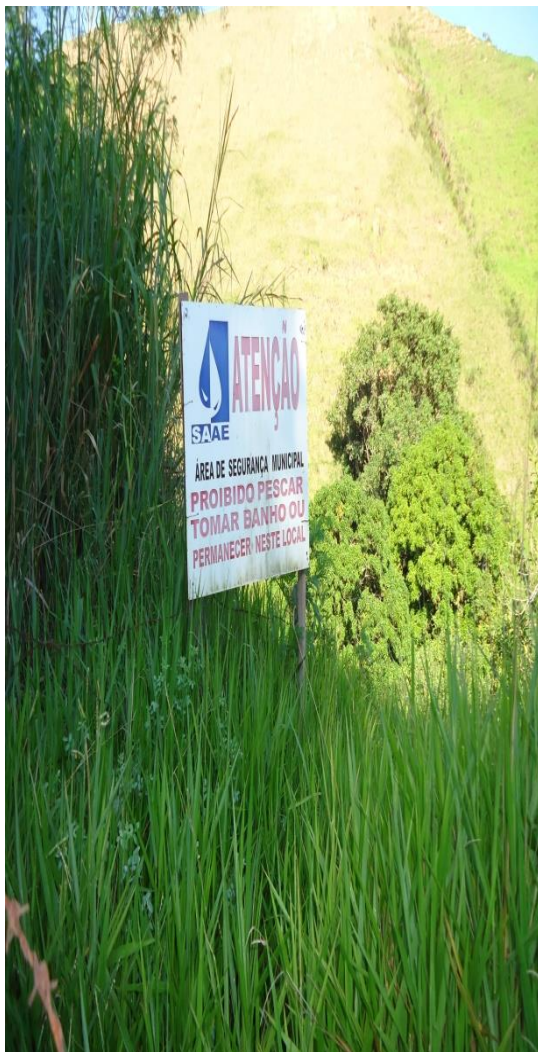
A condição de acesso ao local de captação é satisfatória (Figura 2) a entrada da captação de Mimoso do Sul possui identificação (Figura 1). Para retenção de sólidos grosseiros há um crivo na ponta da tubulação.

Figura 1 – Local de Captação.

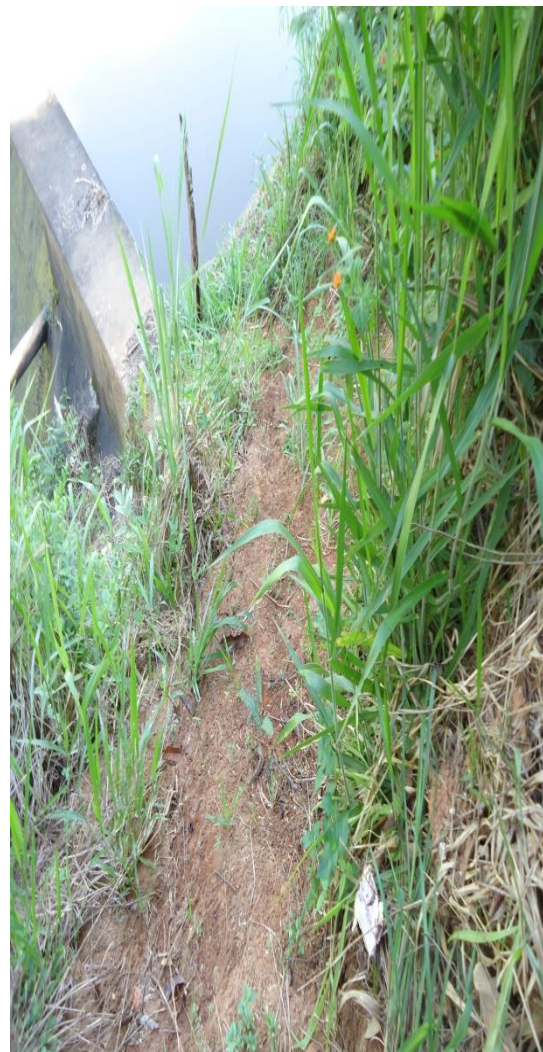
Figura 2 – Acesso a captação.

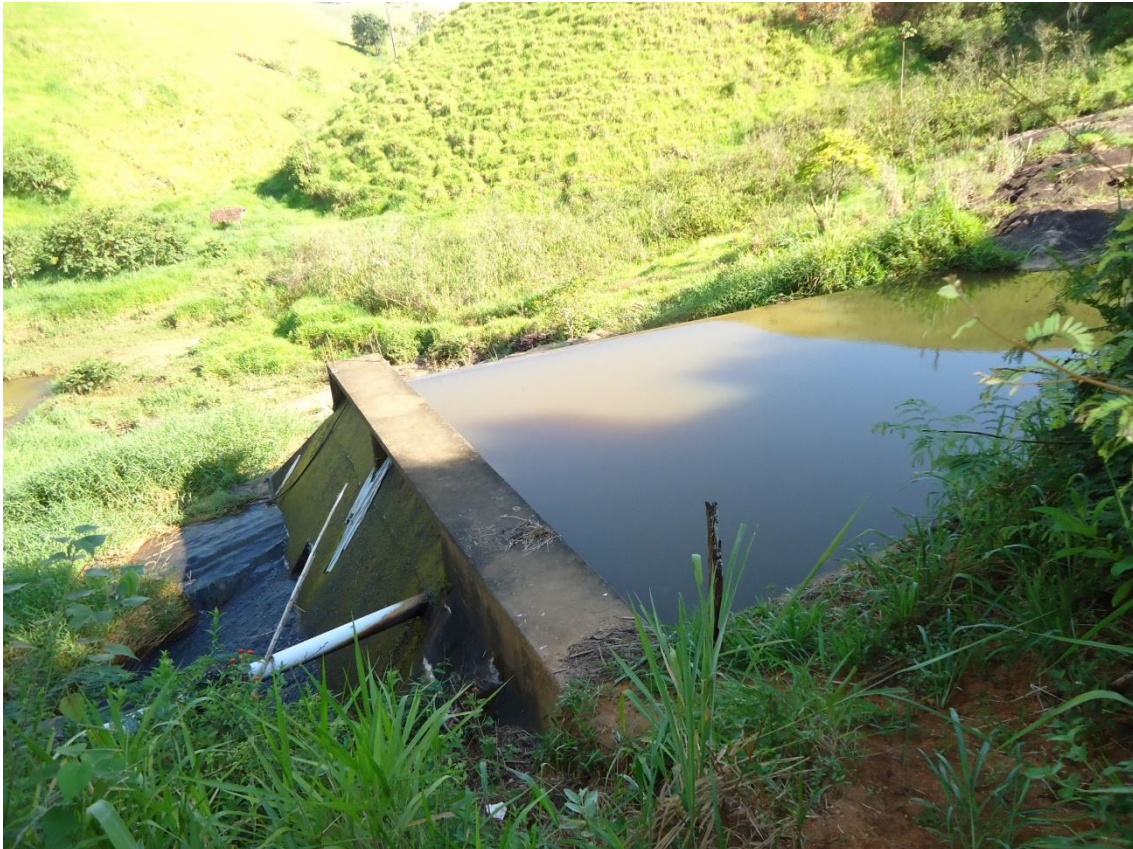
A captação de água bruta é feita na Sede do município de Mimoso do Sul através do Rio Muqui e Córrego Santa Marta (Figura 3), através de tubulações de 150mm e 200mm e a linha de adução é constituída de 4,51 Km metros de tubulação.

Figura 3 – Captação da Sede de Mimoso do Sul.

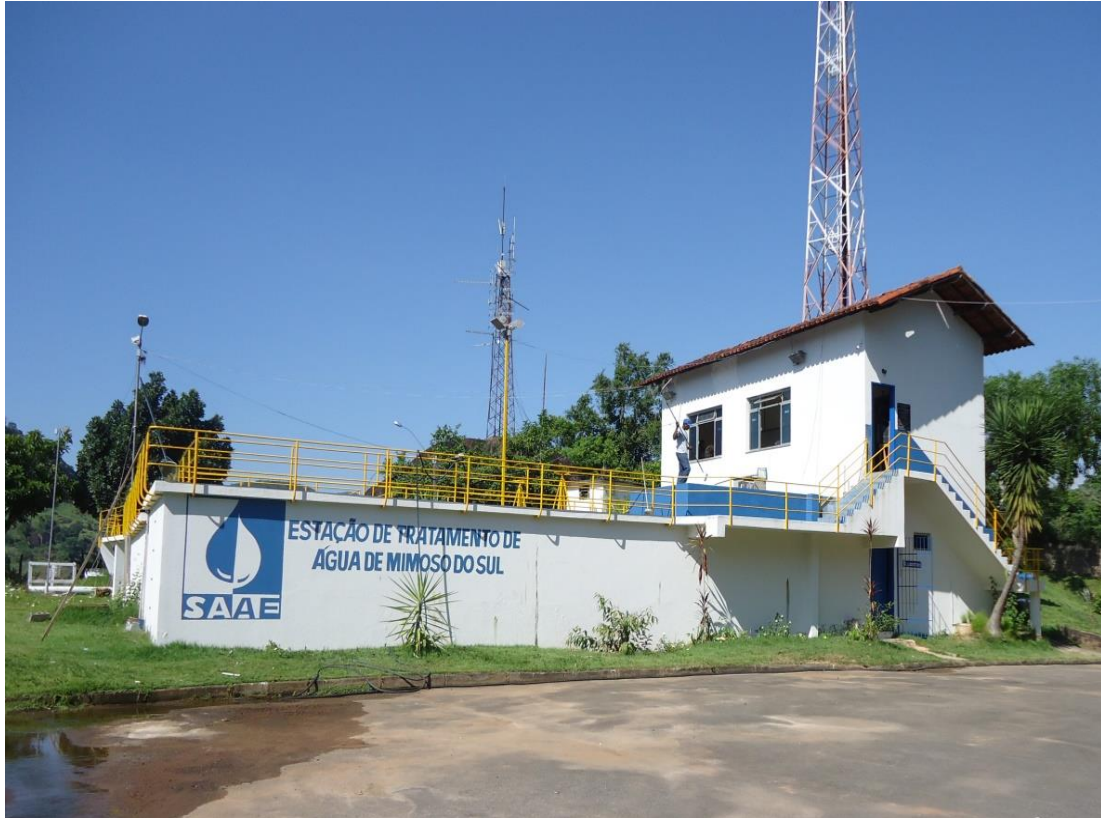
O tratamento da água captada ocorre na Estação de Tratamento de Água (ETA) no próprio do município (Figura 4 e Figura 4.1). O acesso à ETA apresenta boas condições e o local está devidamente identificado (Figura 5) e cercado, sem animais dentro dos limites da ETA. Entretanto observamos que em alguns lugares do pátio da ETA possuía excesso de vegetação e objetos indesejáveis (Figura 6 e Figura 7), necessitando de limpeza.

Figura 4 –ETA de Mimoso do Sul.

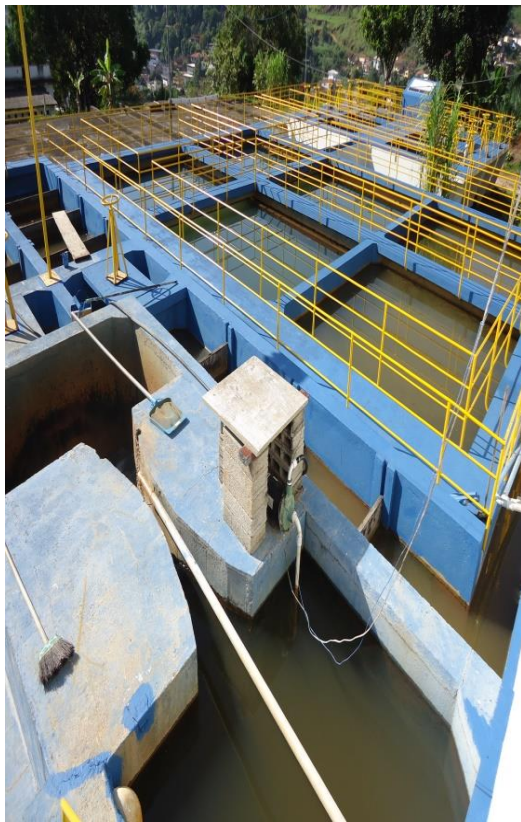
Figura 4.1 –ETA Sede.

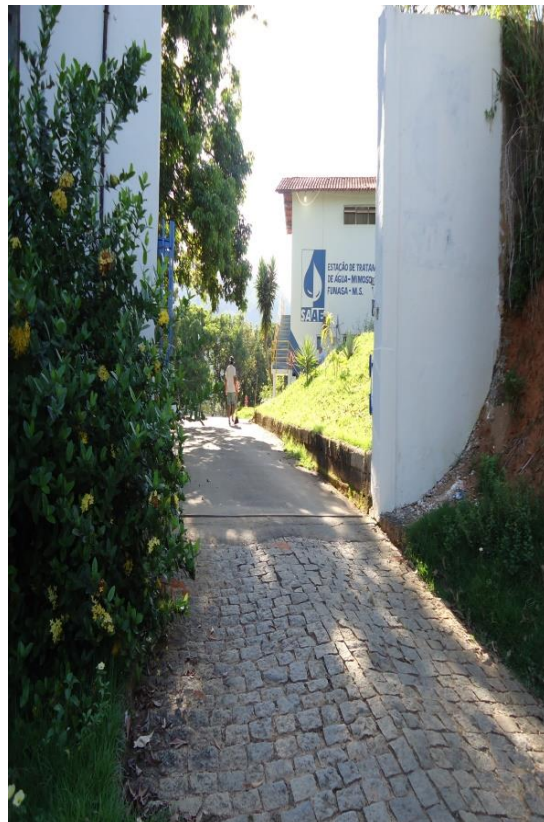
Figura 5 – Entrada da ETA Sede.

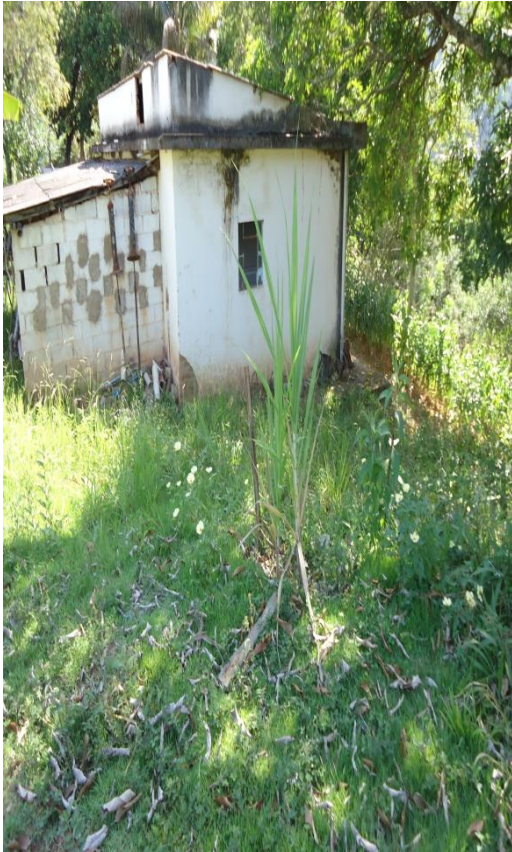
Figura 6 – Excesso de Vegetação no pátio da ETA.

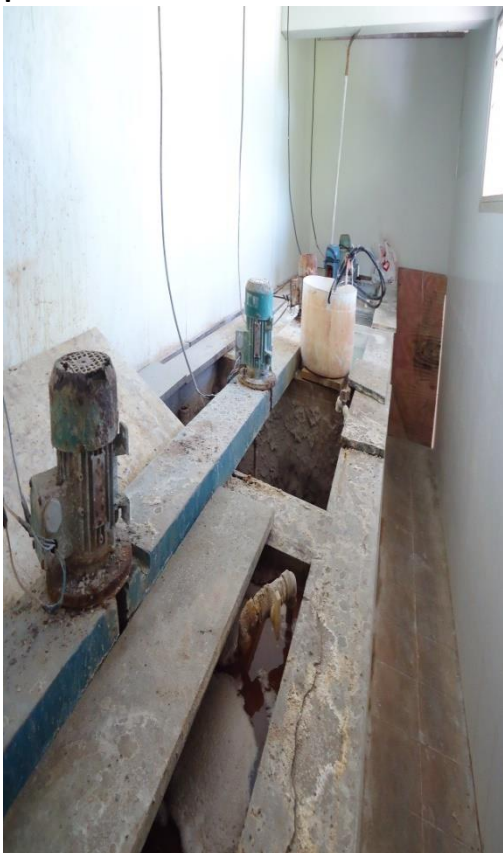
A ETA não faz uso de pré tratamento. As condições de conservação e limpeza da estrutura dos tanques (Figura 8) e do dosador de sulfato, Cloro e do Flúor (Figura 10) são satisfatórias. Não há Sinalização de risco de choque elétrico no painel de controle dos tanques na casa química da ETA de Mimoso do Sul (Figura 9).

Figura 8 – Tanques de dosagem de Sulfato, Cloro, Cloro e Flúor.

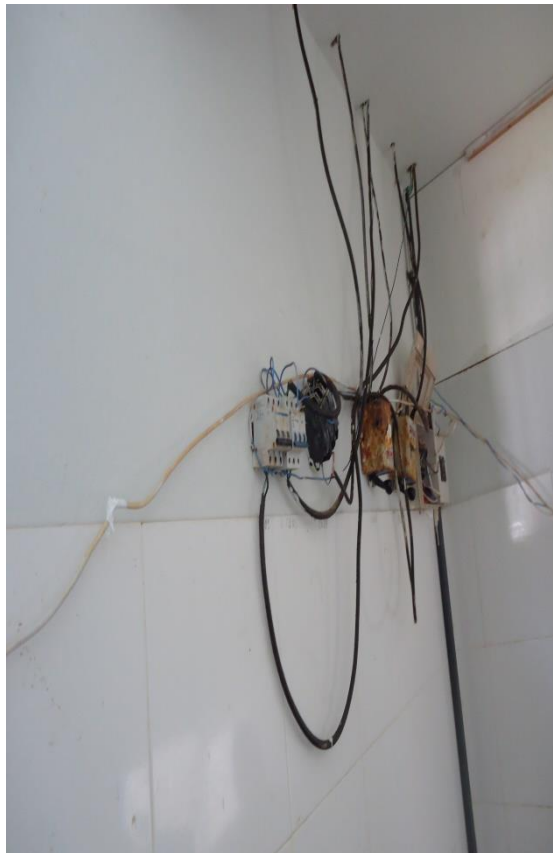
Figura 9 – Painele de Controle.

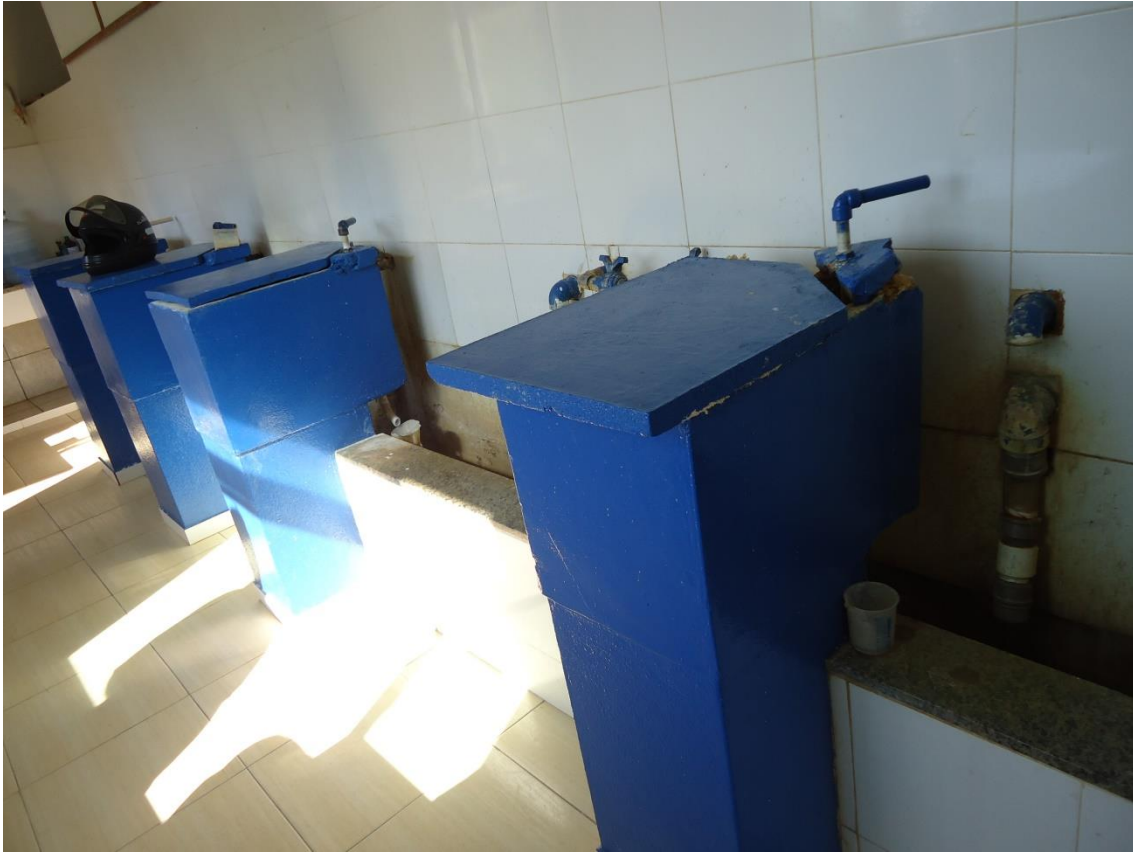
Figura 10 – Dosador do Sulfato, Cloro, Cloro e Flúor.

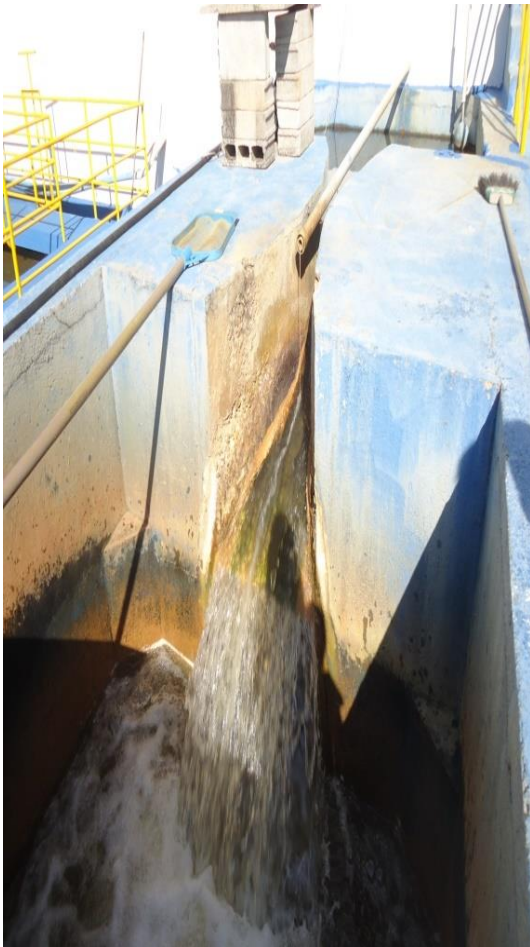
A calha parshall está em condições adequadas com dosagem de sulfato de alumínio (Figura 13), a mesma está em processo de reforma e será substituída

Figura 13 – Calha parshall

por uma calha parshall de fibra de vidro. Na ETA possui uma unidade de floculação (Figura 14 e Figura 15) que necessita de limpeza e manutenção, tendo em vista a presença de excesso de lodo.

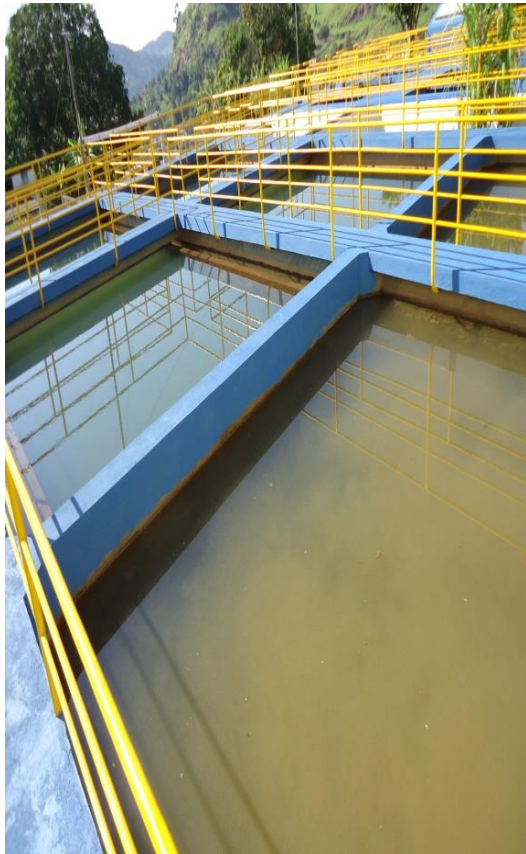
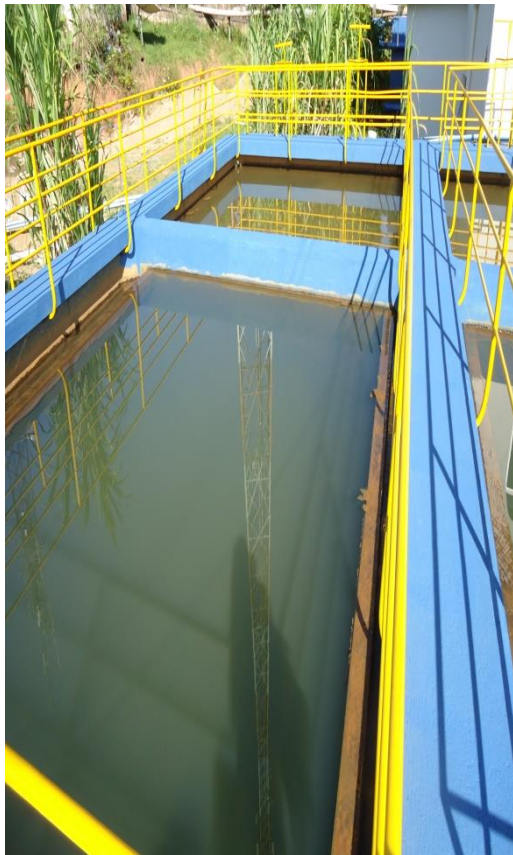
Após a etapa de floculação são utilizados os decantadores (Figura 16, Figura 17 e Figura 18) que apresentam excesso de lodo, necessitando de manutenção.

Figura 16 -Decantador

Figura 18 – Decantador

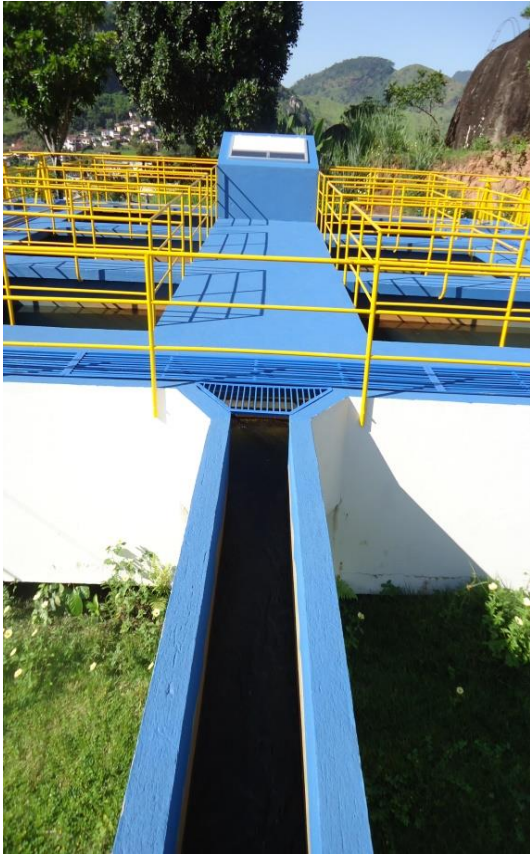
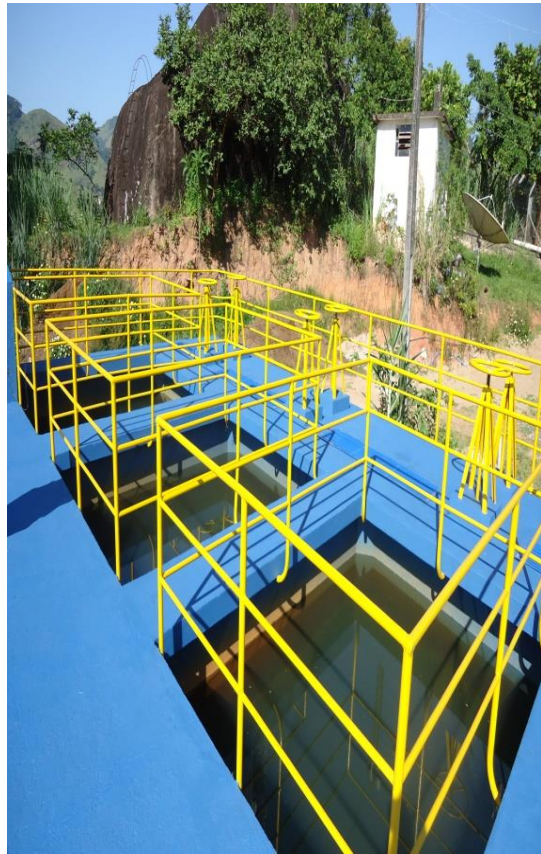
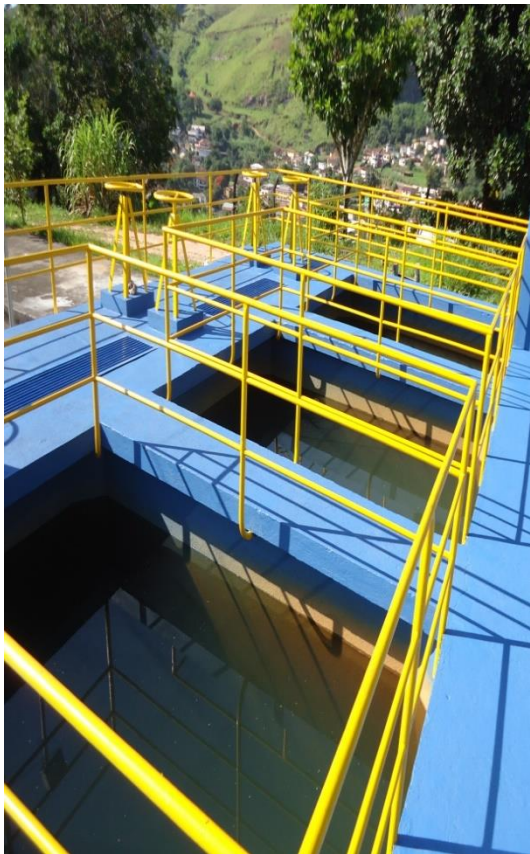
Os seis filtros (Figura 19, Figura 20 e Figura 21) utilizados se encontram em condições satisfatórias. Os filtros são altos lavados, e a descarga está em condições adequadas de uso (Figura 22), porém não há guarda corpo na estrutura (Figura 23). Há fiação exposta na ETA sem sinalização de risco de choque elétrico (Figura 24).

Figura 19 – Filtro.

Figura 20 – Filtro 1.

Figura 21– Filtro 2.

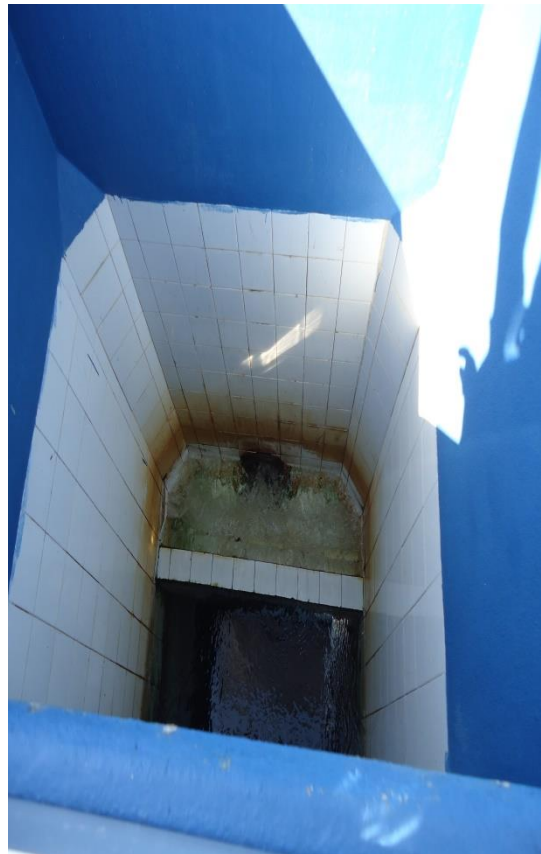
Figura 22 – Descarga dos filtros

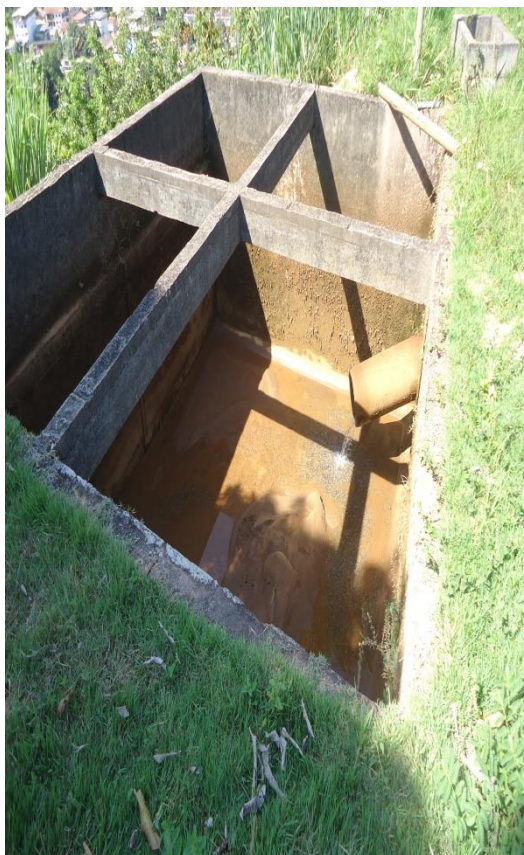
Figura 23 – Descarga do Filtro

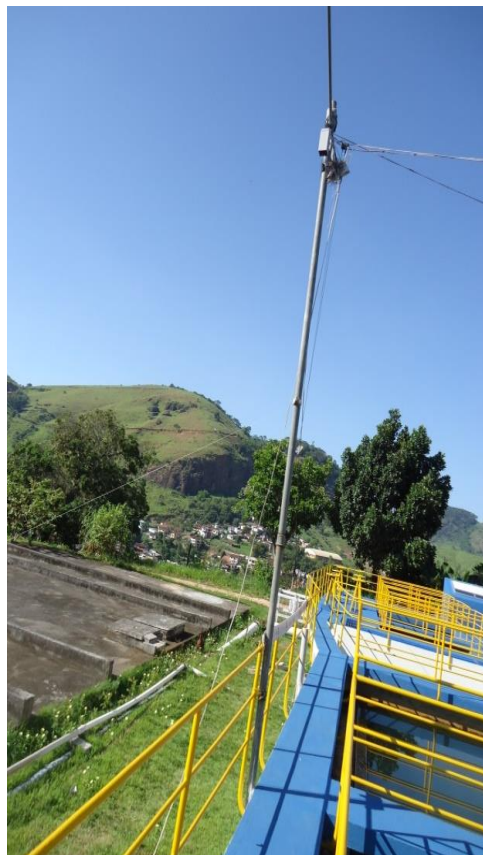
Figura 24 – Fiação exposta na ETA.

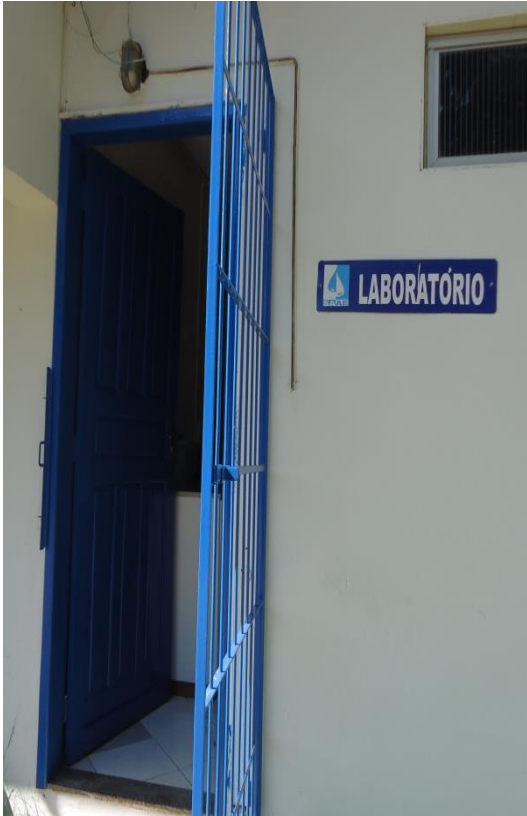
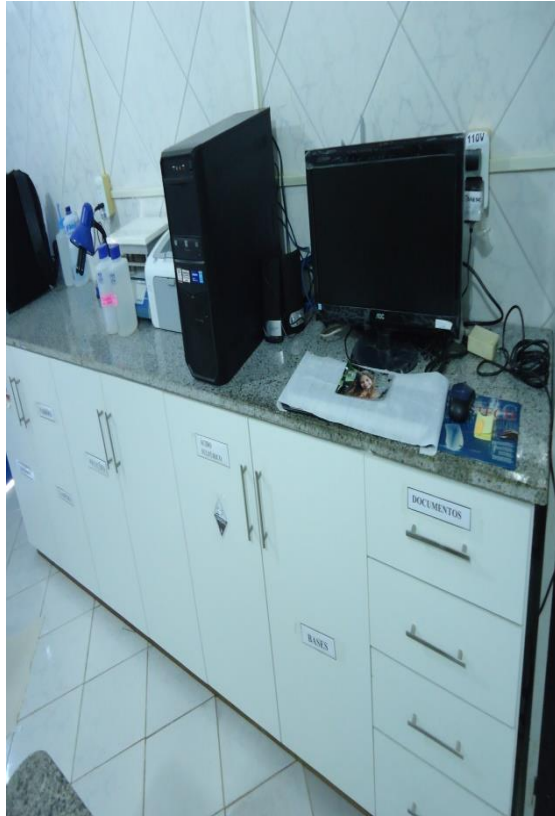
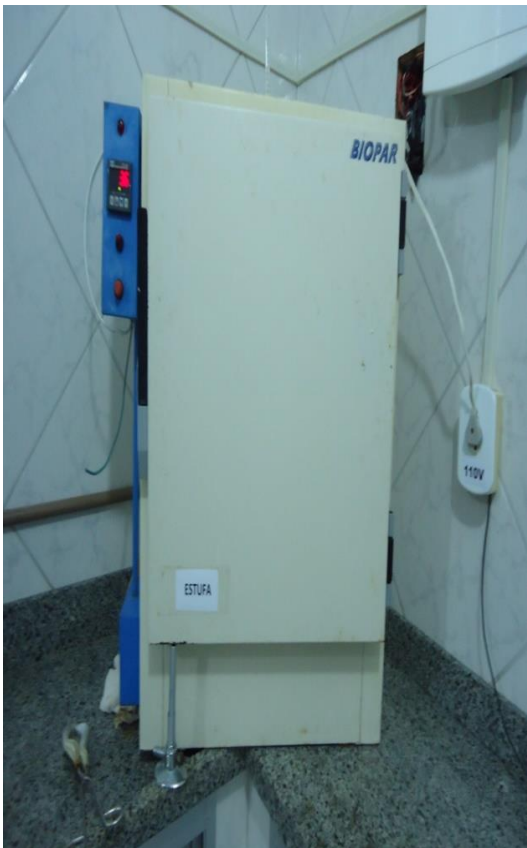
No momento da fiscalização o laboratório apresentava condições satisfatórias de limpeza e organização (Figura 25, Figura 26 e Figura 27). Há registros sobre a qualidade da água bruta e da água tratada (Figura 37), os equipamentos necessários aos ensaios físico-químicos como colorímetro e turbidímetro encontravam-se conservados e calibrados (Figura 28), constatamos a ausência dos equipamentos Phmêtro e Fluorímetro na ETA da Sede de Mimoso do Sul. Os reagentes são armazenados em armários (Figura 29) e na ocasião observamos que alguns deles encontravam-se fora do prazo de validade como o Azul de Bromotimol (Figura 30), Orto-toluidina (Figura 31), Tampão de pH 6 (Figura 32), Tampão de pH 4 (Figura 33), Tiosulfato de sódio (Figura 34) e Vermelho de Fenol (Figura 35).

Figura 25 – Laboratório.

Figura 26 – Laboratório.

Figura 27 – Laboratório.

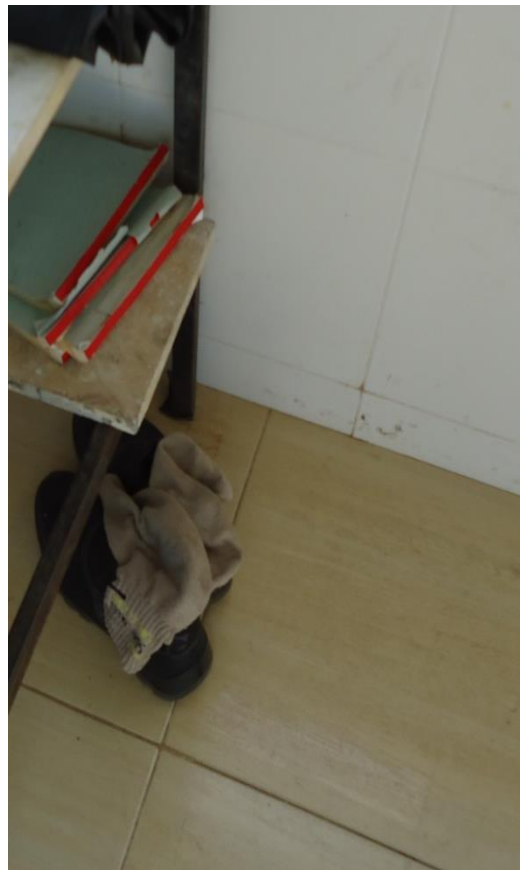
Cabe destacar também que foi observado nos colaboradores do SAAE o uso de roupas, e não foi constatado o uso de crachás que os identificavam e equipamentos de proteção individual como Botina (Figura 36).

Figura 36 – EPI não utilizado.

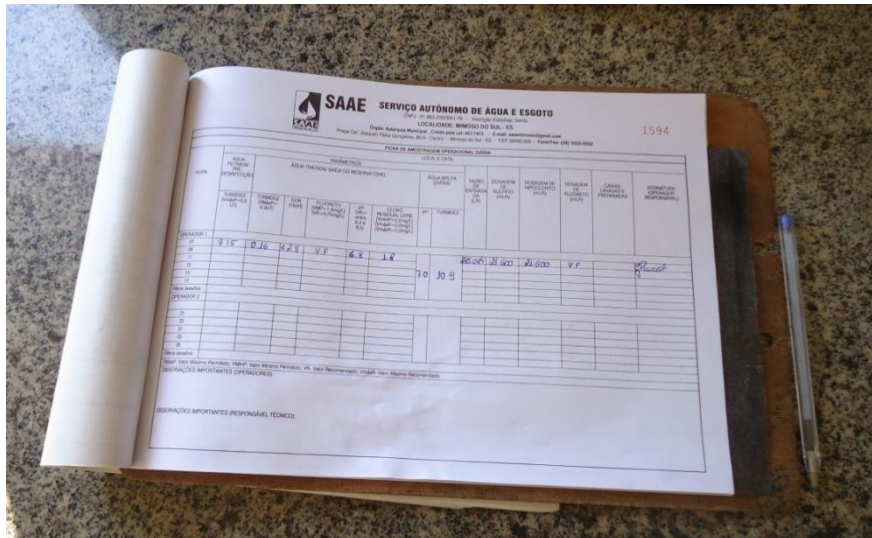
Figura 37 – Registro qualidade da água bruta e tratada.

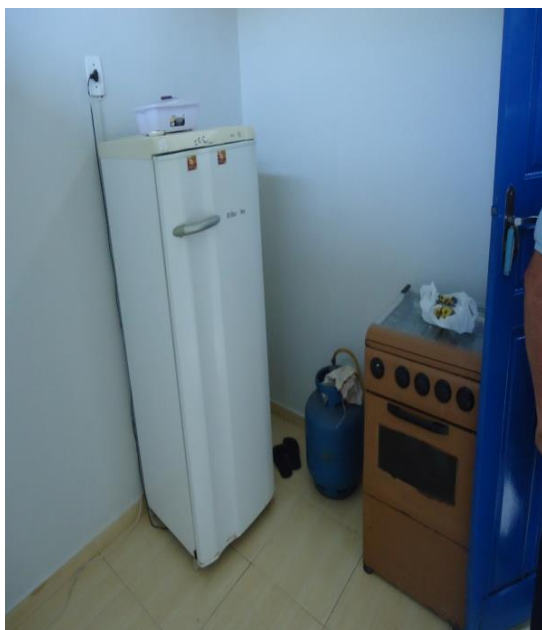
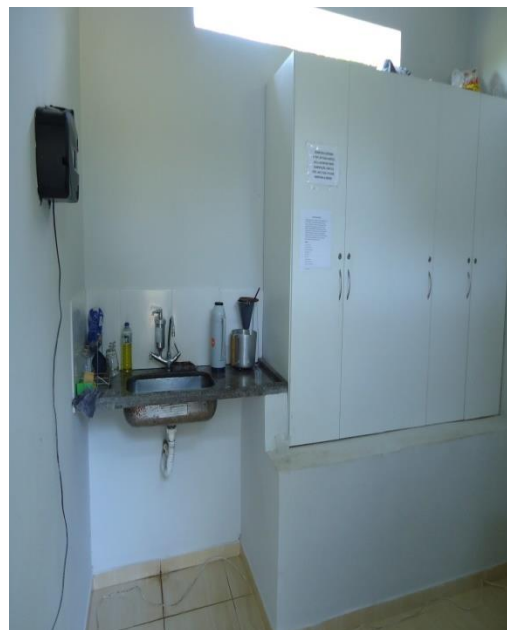
Na ETA Mimoso do Sul existe área de apoio com água potável, armário, pia (Figura 38 e Figura 39) e banheiro (Figura 40) para os operadores em condições satisfatórias.

Figura 38 – Área de Apoio ETA.

Figura 39 – Área de Apoio ETA.

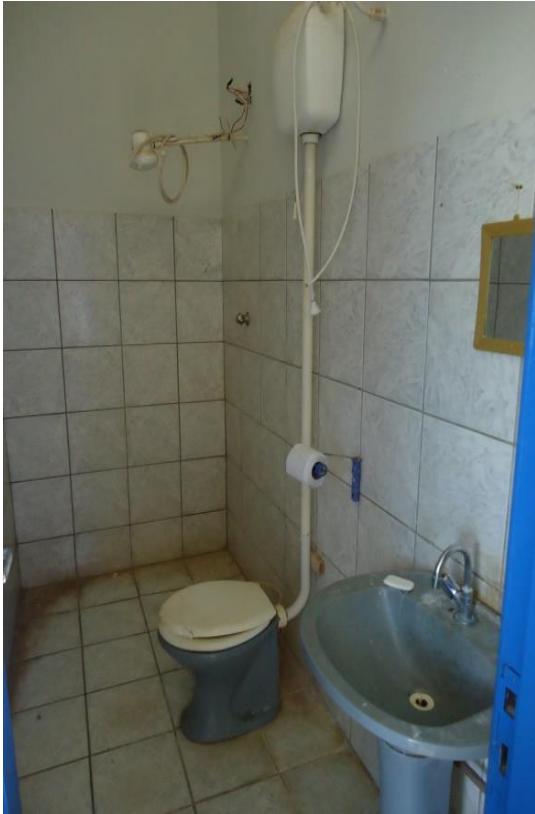
Figura 40 – Banheiro ETA da Sede.

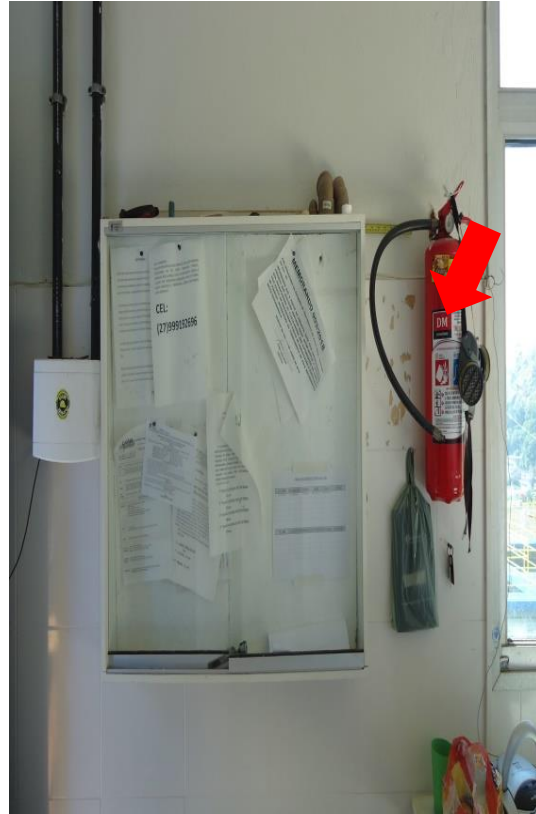
Observamos ainda, local para armazenamento de ferramentas, depósito de tubos e conexões (Figura 44) que necessita de manutenção na estrutura da laje pois está com ferragem exposta e com fissuras causando infiltração no local (Figura 45), depósito de Sulfato de alumínio, cloro (Figura 42), flúor (Figura 43) o qual possui objetos indesejados, mural de aviso e extintor de incêndio em local de fácil acesso (Figura 41), porém há objetos indesejados pendurados no extintor de incêndio, necessitando de manutenção de limpeza.

Figura 41 – Extintor de incêndio e quadro de aviso.

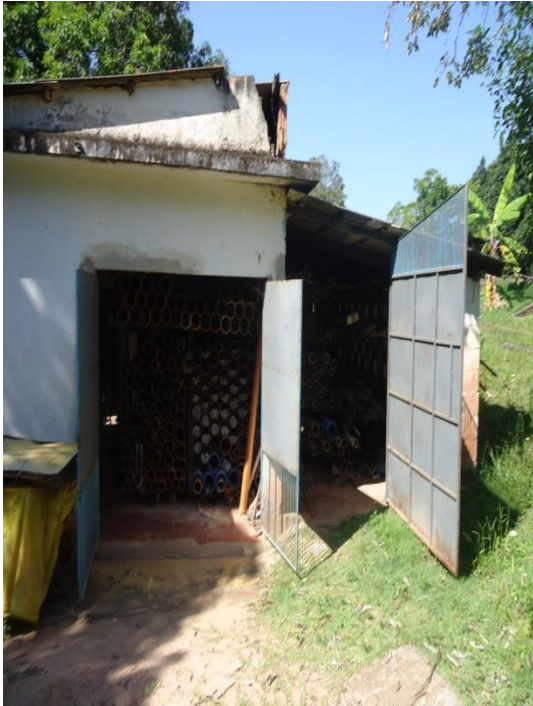
Figura 44 – Deposito de Tubos e conexões.

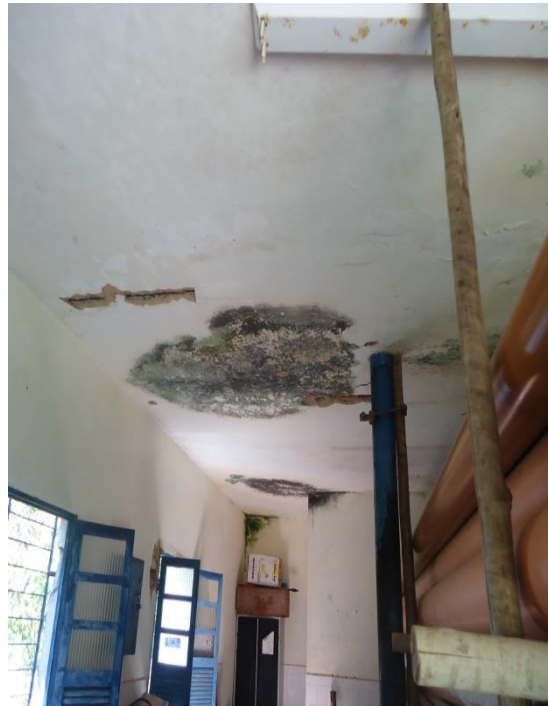
Figura 45 – Laje com ferragem exposta no Deposito de Tubos e conexões.

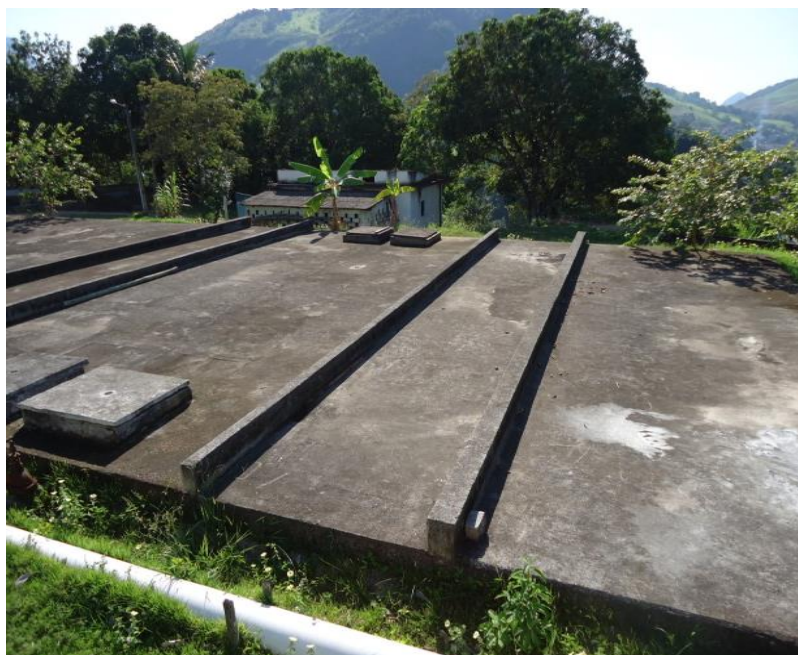
- Reservatório 1 e 2 é utilizado para distribuição de água tratada para a população do Centro de Mimoso do Sul, apresenta boa condição na estrutura do reservatório (sem rachaduras, corrosão, etc.), acesso em condições satisfatórias de uso (Figura 46). Não há sinalização no reservatório.

Figura 46– Reservatório 1 e 2

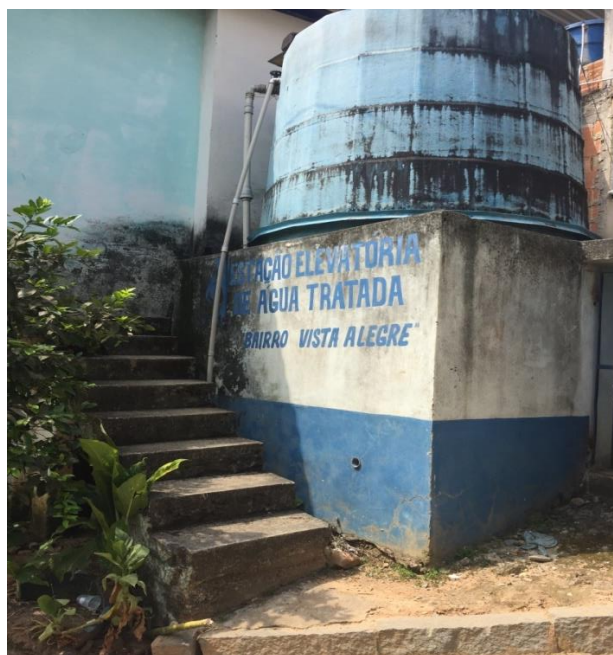
Foi vistoriado também a EEAT do bairro Vista Alegre (Figura 47), na ocasião foi observada facilidade para realização de trabalhos de manutenção, não possui bomba reserva (Figura 48). Entretanto, há necessidade de manutenção nas paredes externas e internas de limpeza e não tem sinalização de risco de choque elétrico, tampouco extintor de incêndio no local. Os reservatórios possuem capacidades de armazenamento de 10.000 Litros e 5.000 Litros, um dos reservatórios não há cerca e tampouco sinalização, local de fácil acesso (Figura 49).

Figura 47 – Casa de bomba EEAT Vista Alegre.

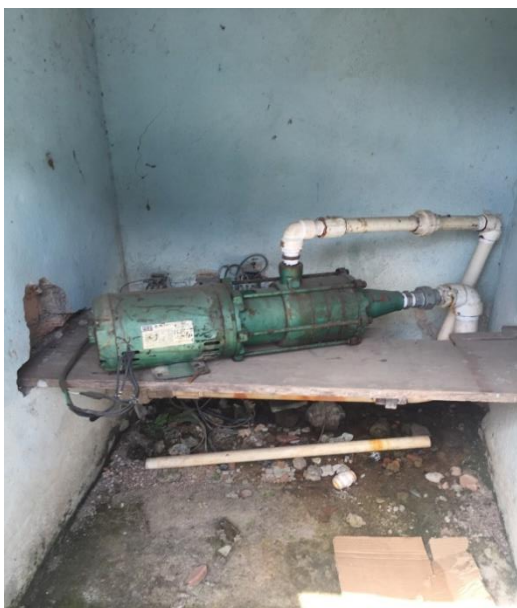
Figura 48 – Conjunto Moto-Bomba da EEAT.

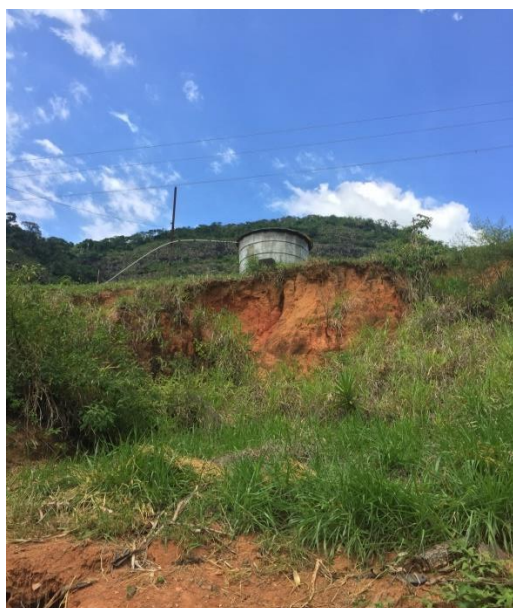
Figura 49 – Acesso ao Reservatório da EEAT.

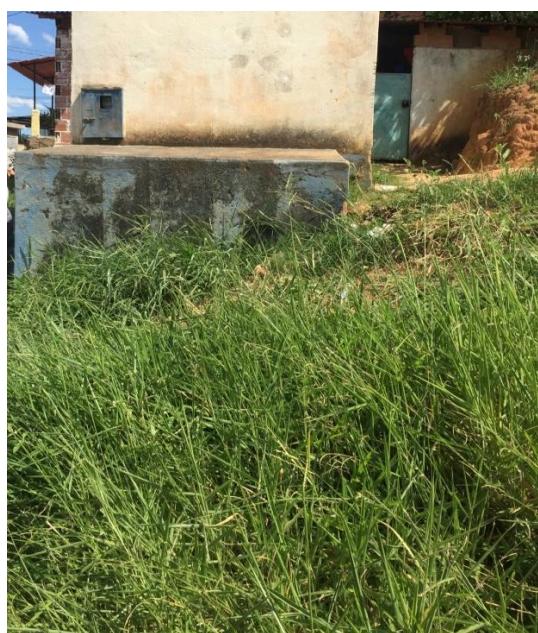
Figura 52 – Excesso de vegetação EEAT.

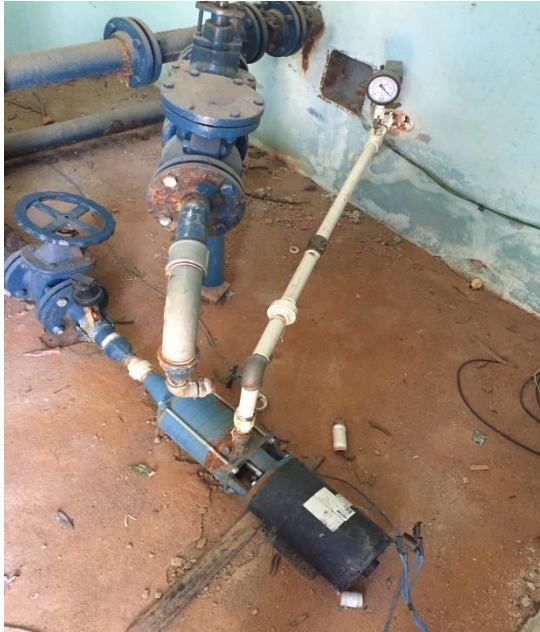
Figura 57 – Conjunto Moto-Bomba da EEAT.

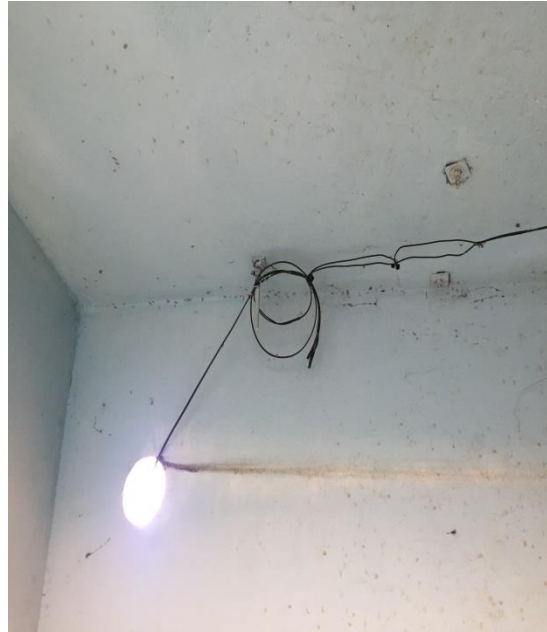
Na EEAT do Bairro Exposição (Figura 55), observamos facilidade para realização de trabalhos de manutenção, boas condições de manutenção do painel de controle (Figura 56) e não há bomba reserva (Figura 57). Observa-se que as paredes internas da EEAB (Figura 58) necessitam de manutenção de limpeza tendo em vista a grande quantidade de teias de aranha no local. Já as paredes externas necessitam de limpeza e pintura tendo em vista a existência de poluição visual. Na EBBT não há sinalização de risco de choque elétrico e tampouco extintor de incêndio no local. O reservatório da EEAT do bairro Exposição está em boas condições de uso, devidamente cercado.

Figura 58 – Parede da EEAT necessitando de Limpeza.

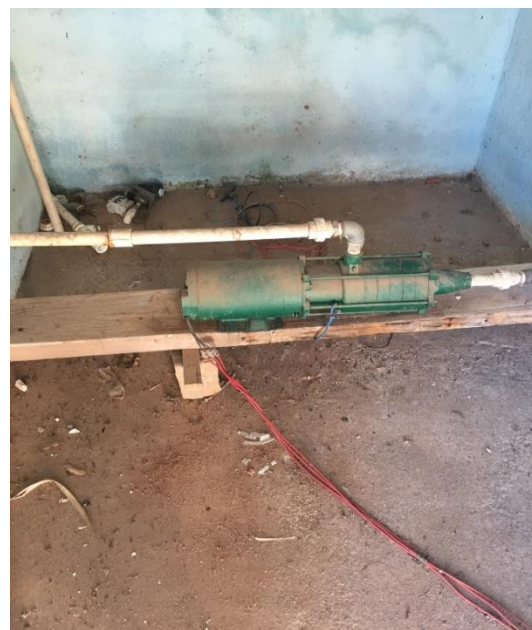
Figura 60 – Conjunto Moto-Bomba EEAT.

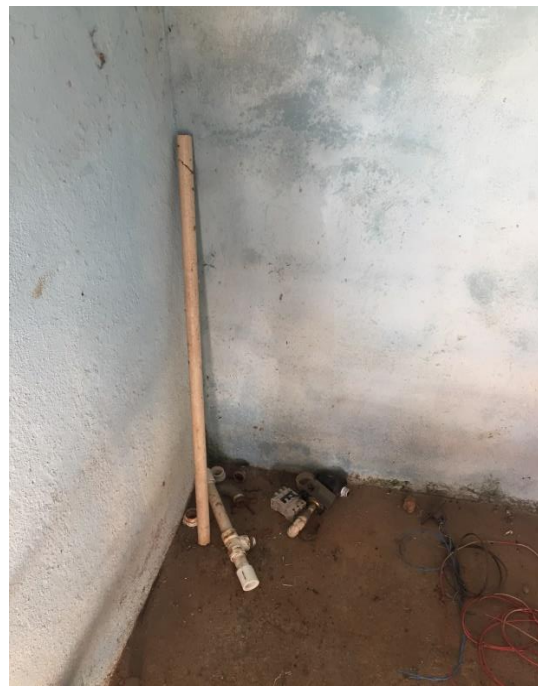
Na EEAT do bairro Itapuã II (Figura 59), na ocasião foi observada facilidade para realização de trabalhos de manutenção, boas condições de manutenção do painel de controle (Figura 61) e não há bomba reserva (Figura 60). Entretanto, há necessidade de manutenção de limpeza tendo em vista a presença de objetos indesejados (Figura 62), não há sinalização de risco de choque elétrico, tampouco extintor de incêndio no local.

Figura 62– Objetos indesejados.

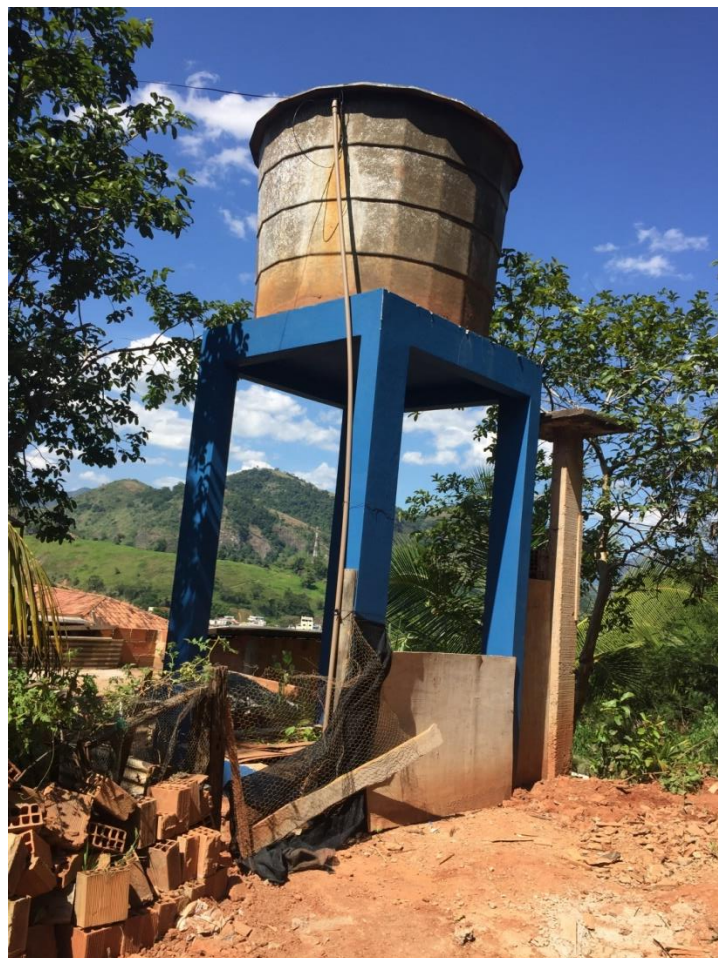
O reservatório está em local apropriado de fácil manutenção, não há identificação (Figura 63).

Figura 63– Reservatório da EEAT do Bairro Itapuã II.

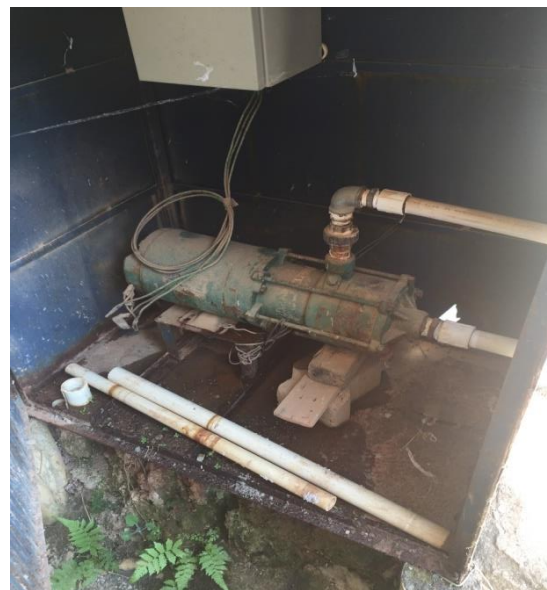
Figura 65 – Conjunto Moto-Bomba EEAT.

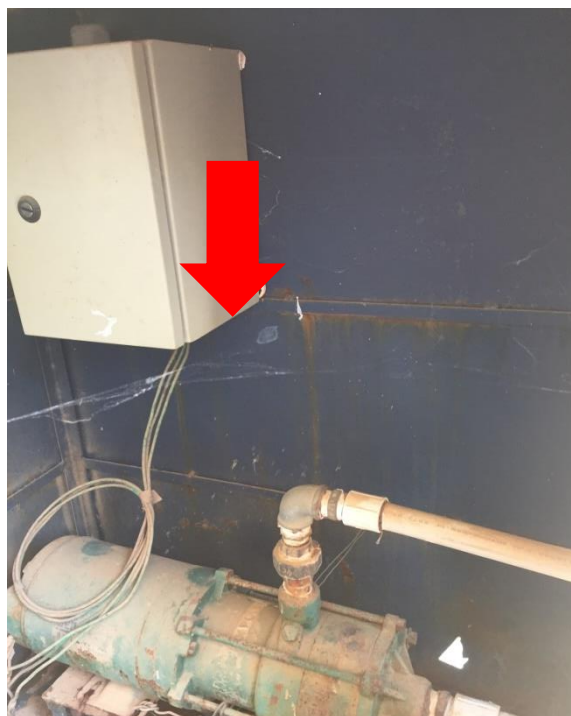
Na EEAT do Bairro Medeiros (Figura 64), na ocasião foi observada facilidade para realização de trabalhos de manutenção, boas condições de manutenção do painel de controle (Figura 66) e não há bomba reserva (Figura 65). Entretanto, há necessidade de manutenção de limpeza tendo em vista a presença de teia de aranha no local (Figura 67), não há sinalização de risco de choque elétrico, tampouco extintor de incêndio no local. O reservatório está em local apropriado de fácil acesso, porém não há identificação.

Figura 67 – Presença de teia de aranha.

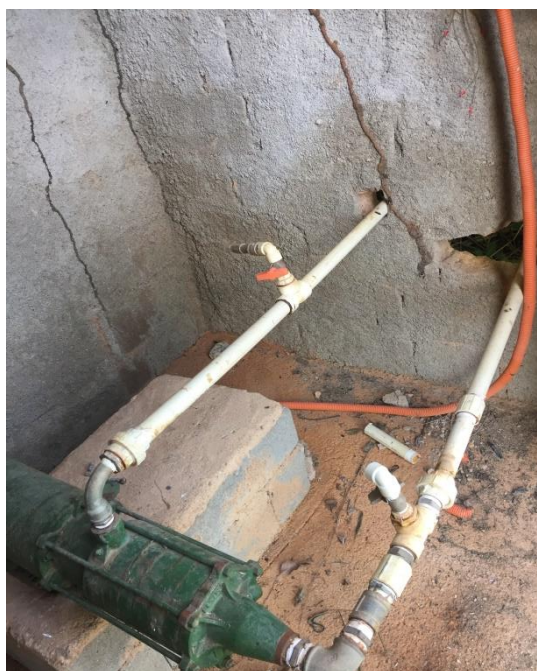
Figura 69 – Conjunto Moto-Bomba EEAT.

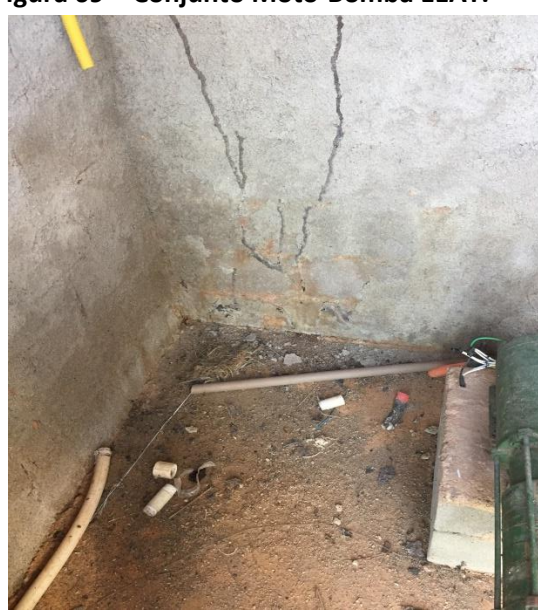
Na EEAT do Bairro Lia Leite (Figura 68), na ocasião foi observada facilidade para realização de trabalhos de manutenção, boas condições de manutenção do painel de controle (Figura 70) e não há bomba reserva (Figura 69). Entretanto, há necessidade de manutenção de limpeza tendo em vista a presença de objetos indesejáveis e excesso de vegetação no local (Figura 71), não há sinalização de risco de choque elétrico, tampouco extintor de incêndio no local.

Figura 71 – Objetos indesejáveis.

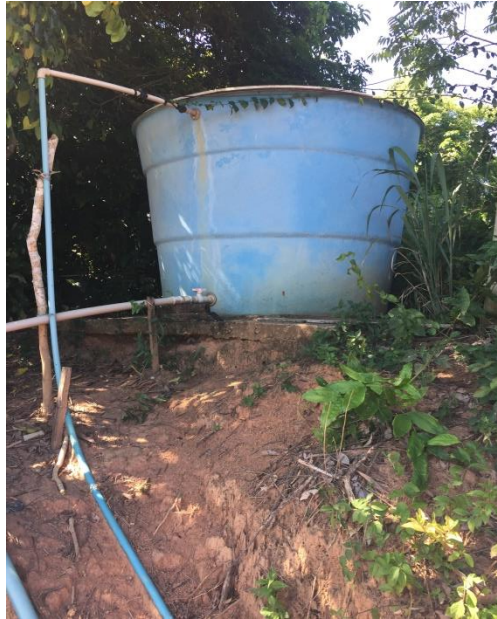
No reservatório não há cerca e tampouco sinalização, local de fácil acesso (Figura 72).

Figura 72– Reservatório EEAT Bairro Lia Leite.
