**Ente Regulador do Consórcio Intermunicipal de Saneamento Básico do
Espírito Santo**

RELATÓRIO DE FISCALIZAÇÃO 002/2019

ASSUNTO: Fiscalização da prestação de serviço de abastecimento de água, tratamento de esgoto e atendimento comercial de Mimoso do Sul - ES.

PRESTADOR DE SERVIÇOS: SAAE Mimoso do Sul.

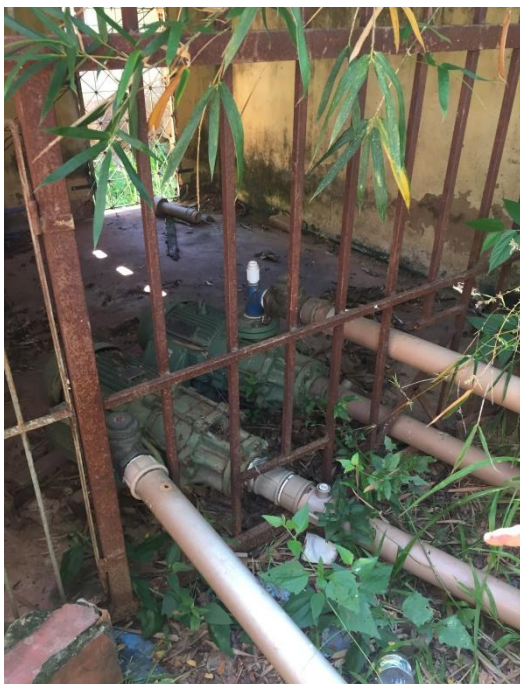
Quanto a EEAB do Centro (Figura 73) Localizada na Rua Espírito Santo, na ocasião foi observada facilidade para realização de trabalhos de manutenção, não há bomba reserva no local. Entretanto, há excesso de vegetação na área do entorno, não há sinalização de risco de choque elétrico, tampouco extintor de incêndio no local.

Figura 73– EEAB do Centro.

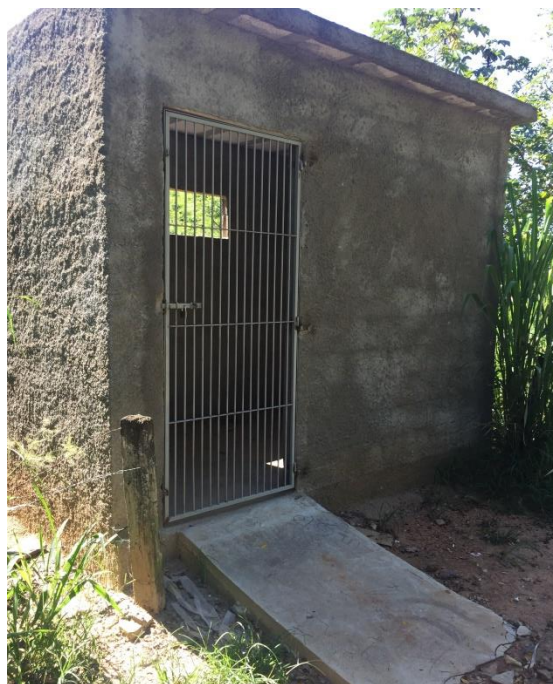
A casa de bombas da EEAB está passando por reforma e será substituída (Figura 74).

Figura 74- Nova casa de bomba da EEAB.

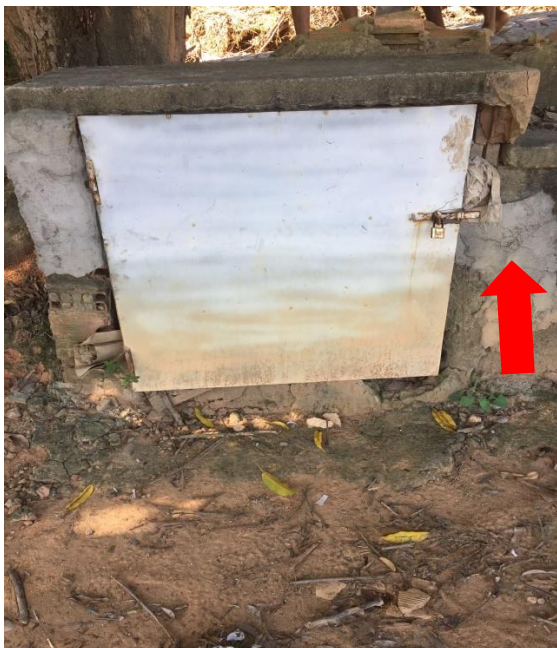
Na EEAT da Ladeira da Igualdade (Figura 75), na ocasião foi observada facilidade para realização de trabalhos de manutenção, não há bomba reserva (Figura 76). Entretanto, há necessidade de manutenção em toda a estrutura da casa de bomba, devido a grande quantidade de fissura e ferrugem exposta (Figura 78), não há sinalização de risco de choque elétrico, tampouco extintor de incêndio no local.

Figura 75– Casa de Bomba da EEAT.

NC 44 - Há necessidade de manutenção em toda a estrutura da casa de bomba, devido a grande quantidade de fissura e ferragem exposta.

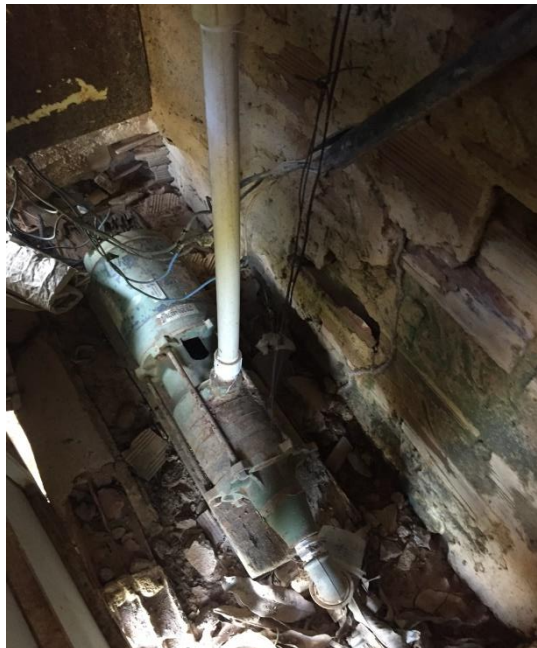
Figura 76- Conjunto moto-Bomba.

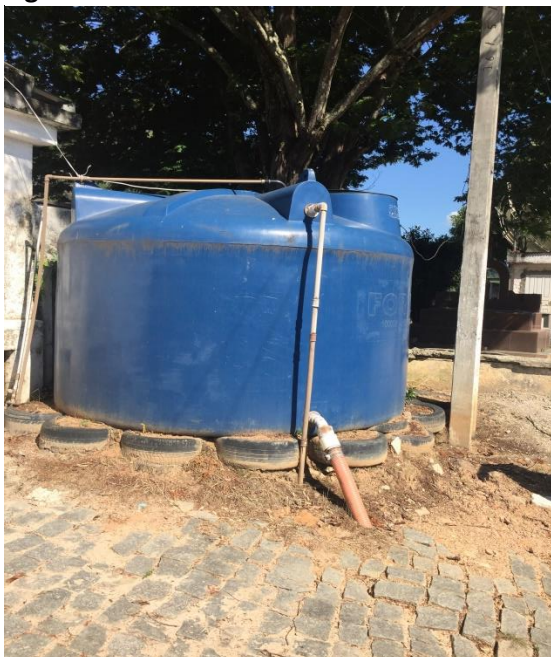
No reservatório não há sinalização, local de fácil acesso (Figura 77).

Figura 77– Reservatório da EEAT.

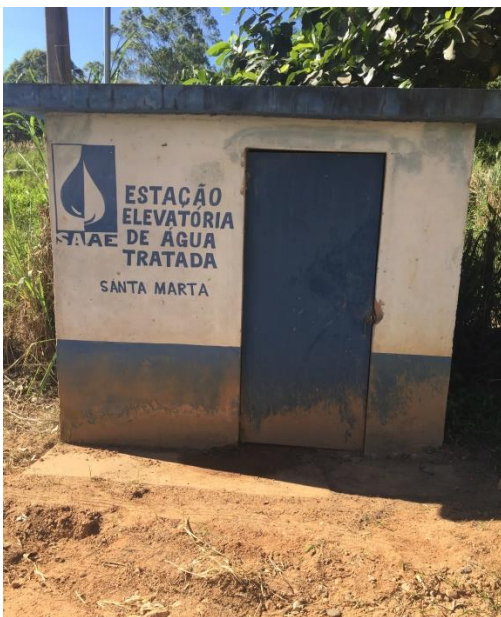
Na EEAT do Bairro Santa Marta (Figura 79), na ocasião foi observada facilidade para realização de trabalhos de manutenção, boas condições de manutenção do painel de controle (Figura 80) e não há bomba reserva (Figura 81). Entretanto, há necessidade de manutenção no conjunto moto-bomba no qual foi detectado vazamento, não há sinalização de risco de choque elétrico, tampouco extintor de incêndio no local.

Figura 79– Casa de Bomba da EEAT.

NC 48 - há necessidade de manutenção no conjunto moto-bomba no qual foi detectado vazamento.

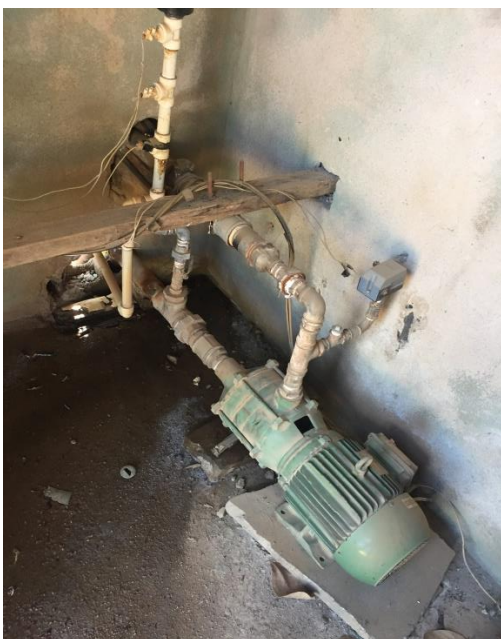
Figura 81- Conjunto moto-Bomba.

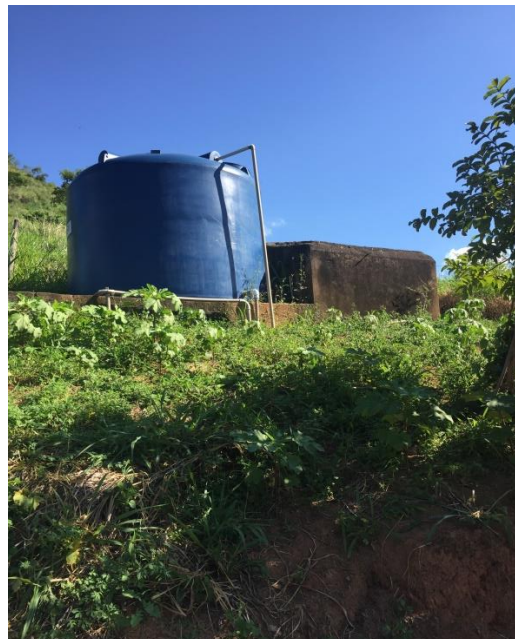
No reservatório não há cerca e tampouco sinalização, local de fácil acesso (Figura 82).

Figura 82- Reservatório de Santa Marta.

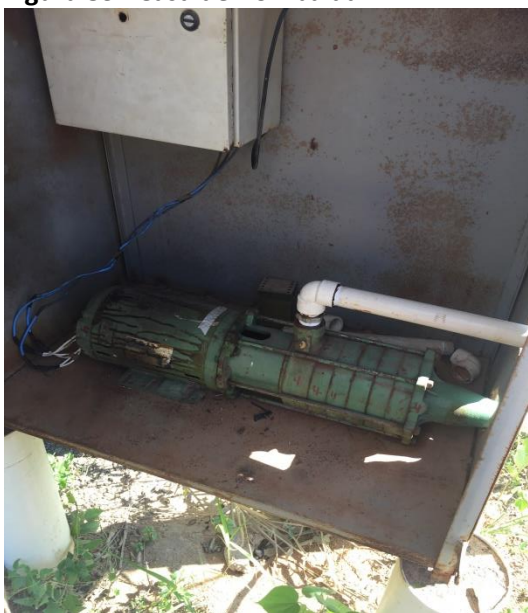
Figura 85–Conjunto Moto-Bomba.

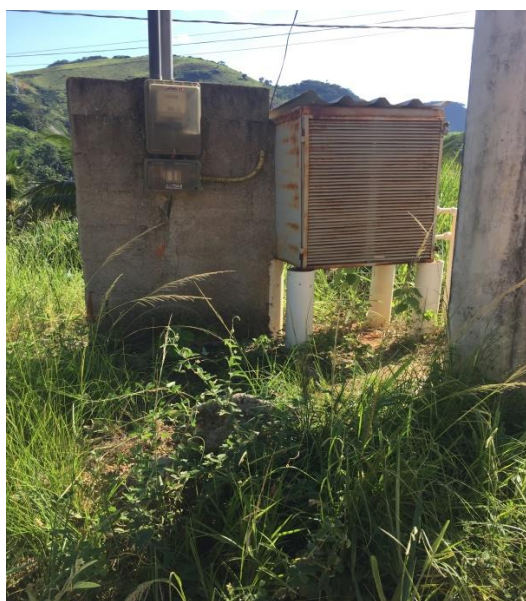
Na EEAT do Bairro Cisne (Figura 83), na ocasião foi observada facilidade para realização de trabalhos de manutenção, boas condições de manutenção do painel de controle (Figura 84) e não há bomba reserva (Figura 85). Entretanto, há necessidade de manutenção de limpeza no entorno da EEAT, devido ao excesso de vegetação presente (Figura 86), não há sinalização de risco de choque elétrico, tampouco extintor de incêndio no local.

Figura 86- Excesso de Vegetação na EEAT.

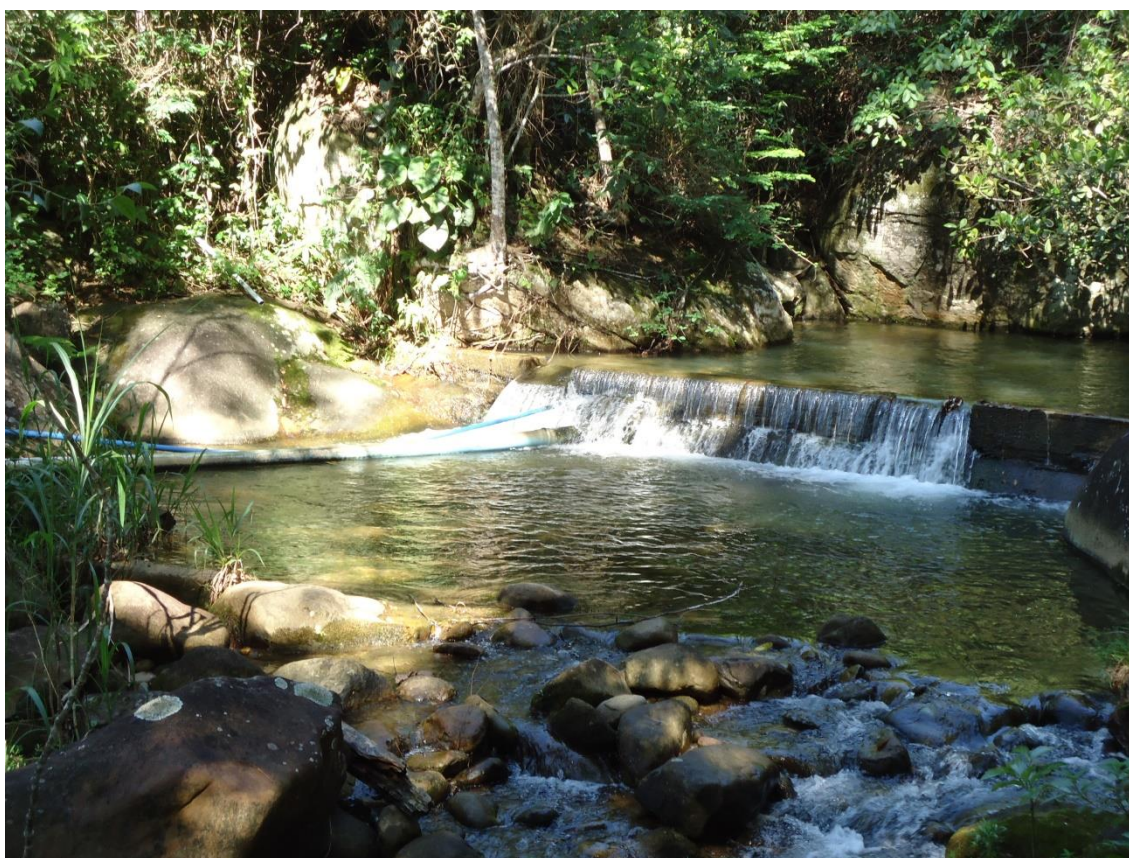
A condição de acesso ao local de captação é satisfatória (Figura 87), porém não há identificação.

Figura 87 – Captação do Distrito de São José das Torres realizada por gravidade.

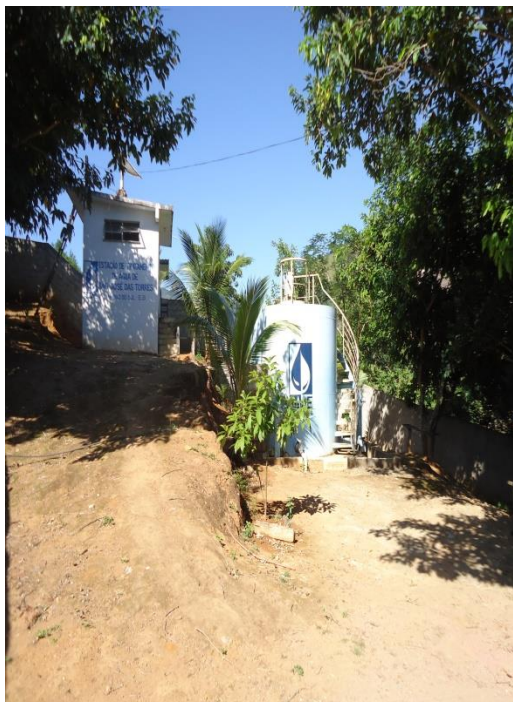
apresenta boas condições e o local está devidamente sinalizado e cercado (Figura 88), sem animais dentro dos limites da ETA.

Figura 88 – Entrada da ETA.

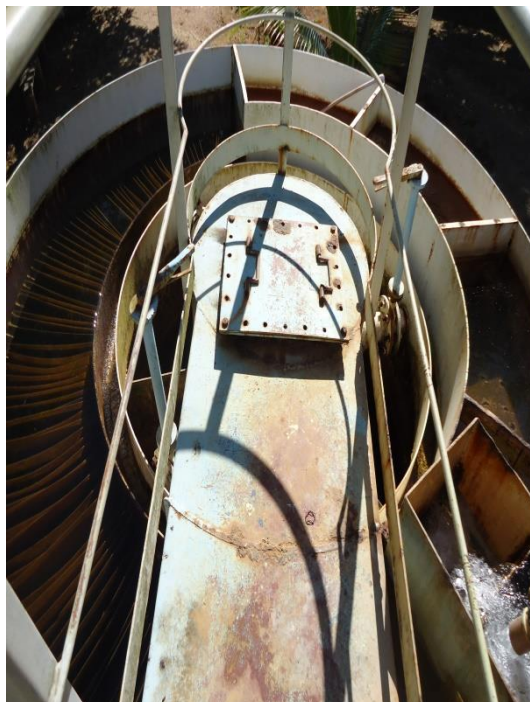
Figura 89 – ETA São José das Torres.

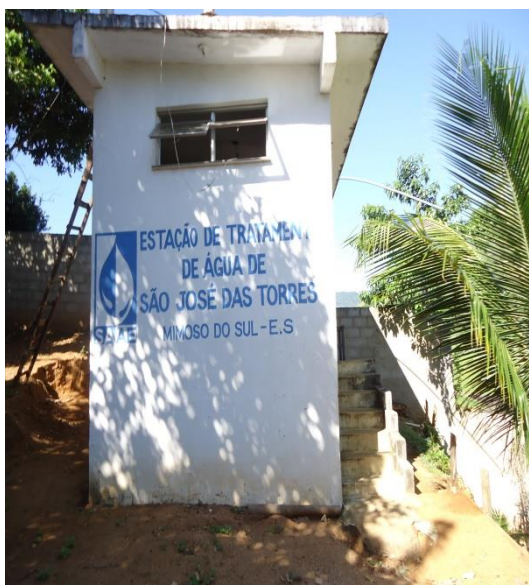
A ETA não faz uso de pré tratamento. As condições de conservação e limpeza dos dosadores de sulfato e cloro são satisfatórias, pois a ETA estará realizando a construção dos tanques das estruturas dos dosadores de Cloro e Sulfato (Figura 91). Não há guarda corpo de proteção na escada de acesso para casa química (Figura 90).

Figura 90 – Escada de Acesso a casa química.

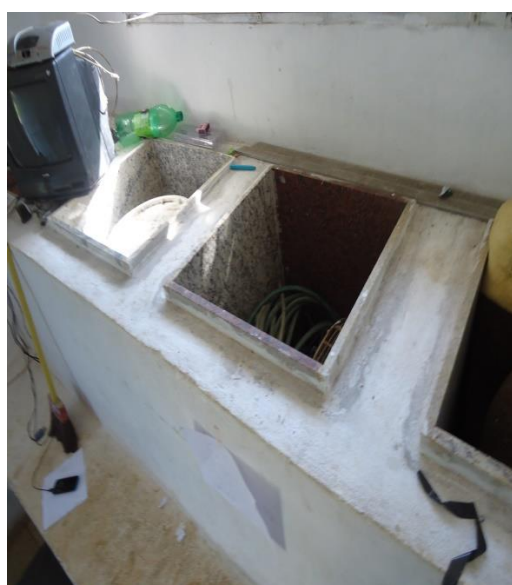
Figura 91 – Tanques em construções.

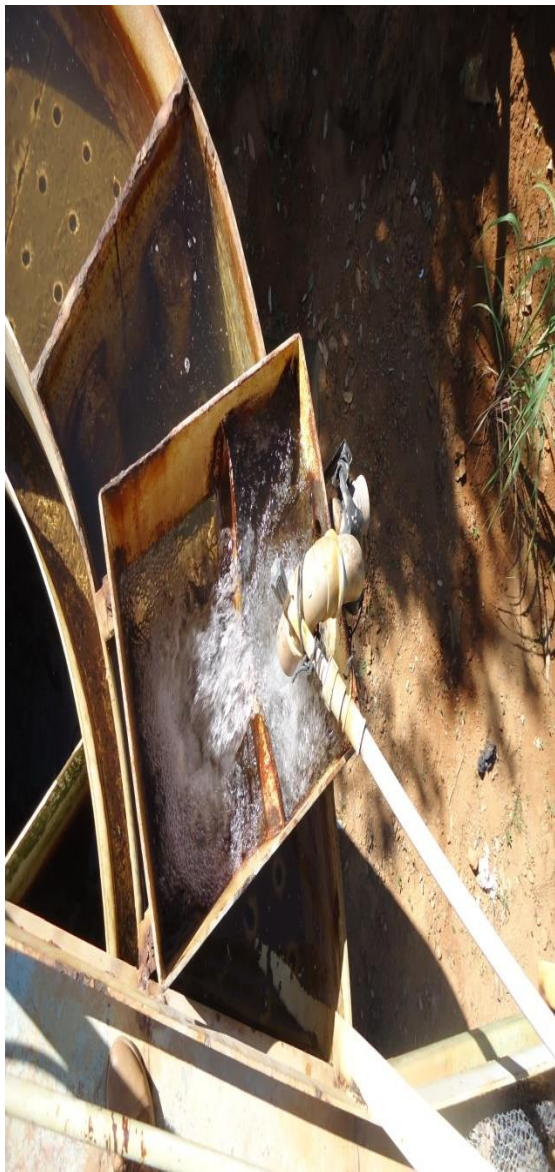
Figura 92 – Entrada da Água Bruta na ETA.

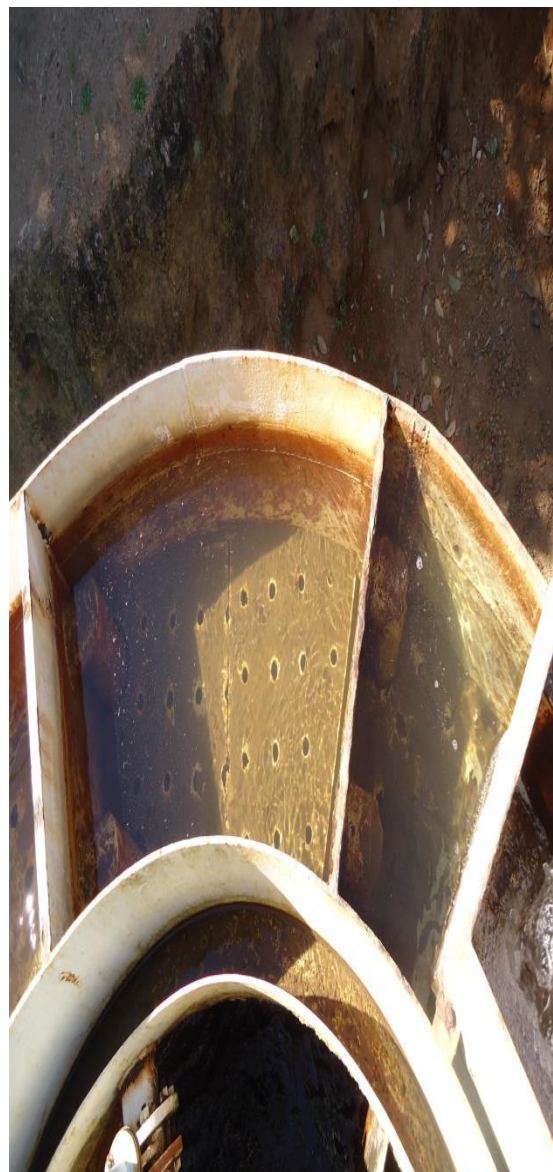
Figura 93 – Unidade de Floculação.

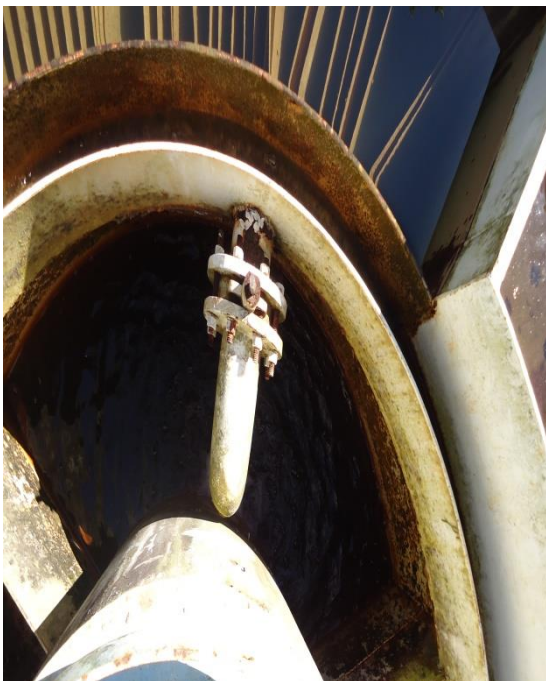
Os filtros (Figura 95) se encontram em condições satisfatórias, sem vazamento visível na tubulação. A água de lavagem dos filtros e o lodo retido pelos decantadores são lançados no Rio das Torres (Figura 96), sem tratamento. A ETA de São José das Torres opera em média 24 horas por dia.

Figura 95 – Filtro da ETA.

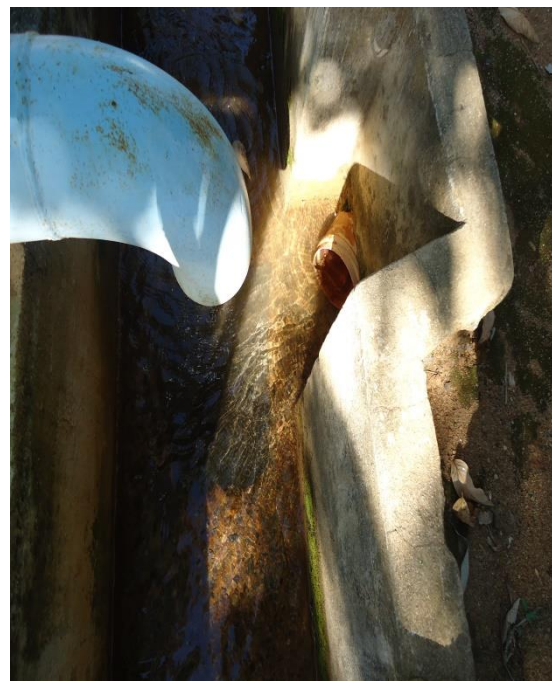
Figura 96- Descarga dos filtros.

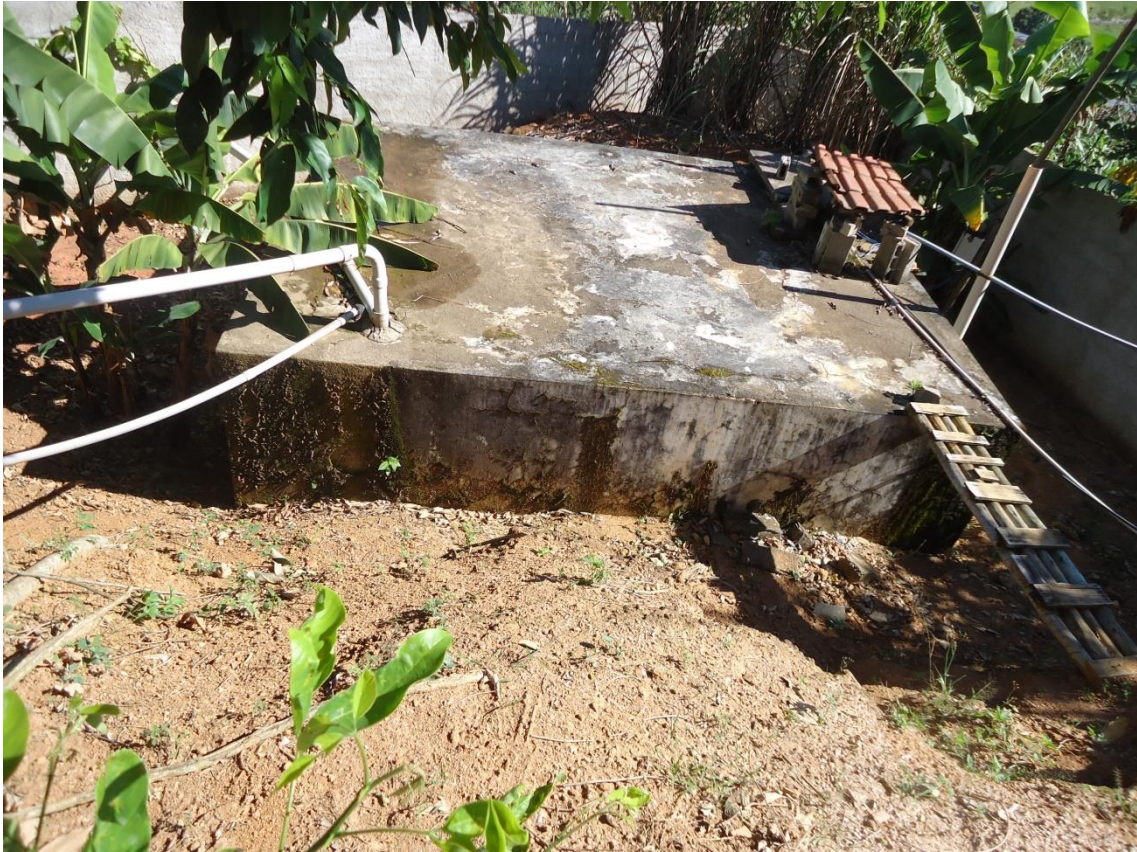
O reservatório está localizado na área interna da ETA de São José das Torres (Figura 97), com boas condições de limpeza do entorno, porém apresenta fissuras com vazamentos visíveis (Figura 99) necessitando de manutenção na estrutura, acesso em condições precárias de uso (Figura 98), necessitando de melhores adaptações.

Figura 97 – Reservatório da ETA Distrito São José das Torres.

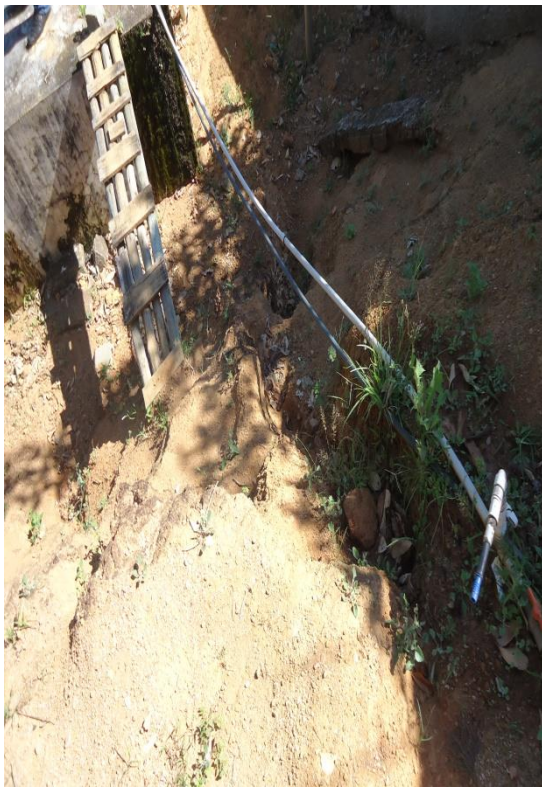
Figura 98 – Acesso ao Reservatório da ETA.

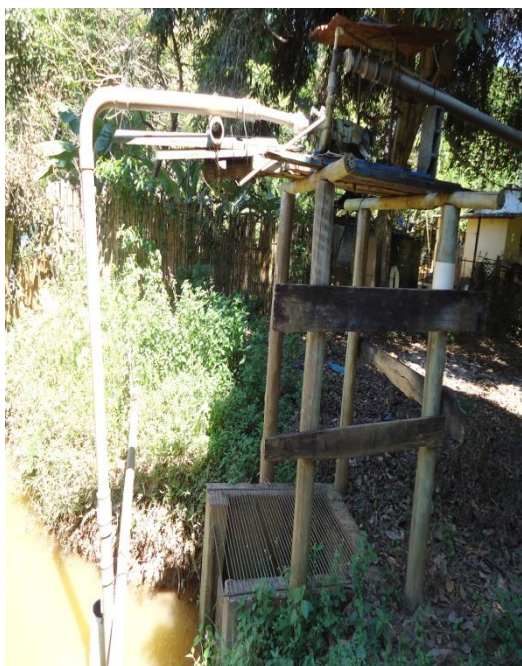
A condição de acesso ao local de captação é satisfatória na entrada da EEAB do distrito de Itabapoana não possui identificação (Figura 104), entretanto não possui sinalização de risco de choque elétrico (Figura 105). Na EEAB de Itabapoana não há bomba reserva e nem extintor de incêndio em local de fácil acesso. A Captação da água bruta é realizada através do Rio Itabapoana (Figura 106), o pátio da ETA do distrito de Ponte do Itabapoana necessita de manutenção de limpeza, tendo em vista a presença de vegetação (Figura 107).

Figura 104 – Entrada EEAB de Ponte do Itabapoana.

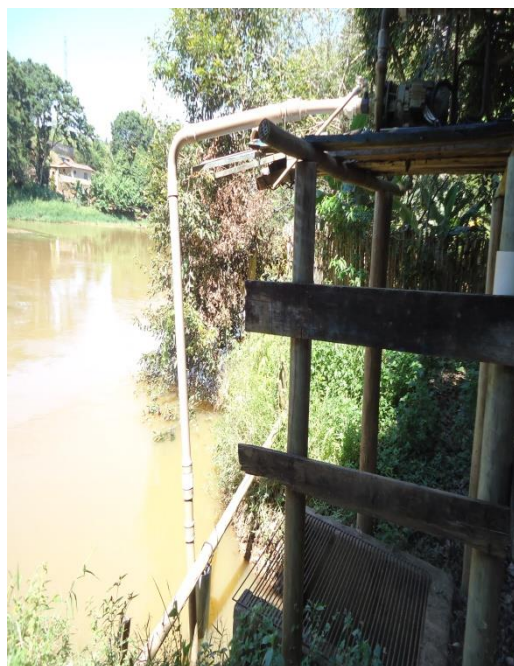
Figura 105 – Conjunto Moto-bomba EEAB.

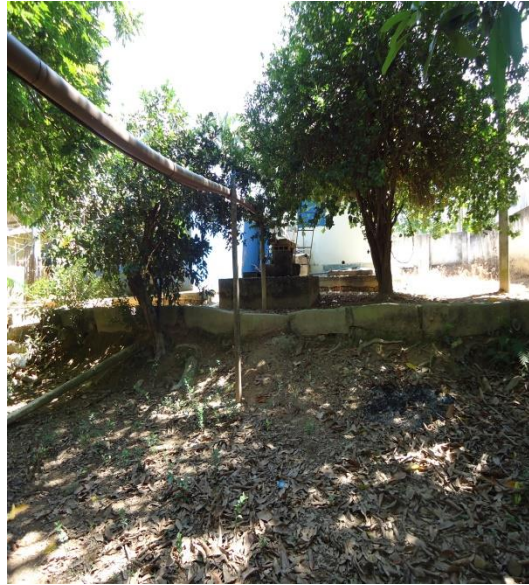
Figura 107 – Necessitando de Manutenção.

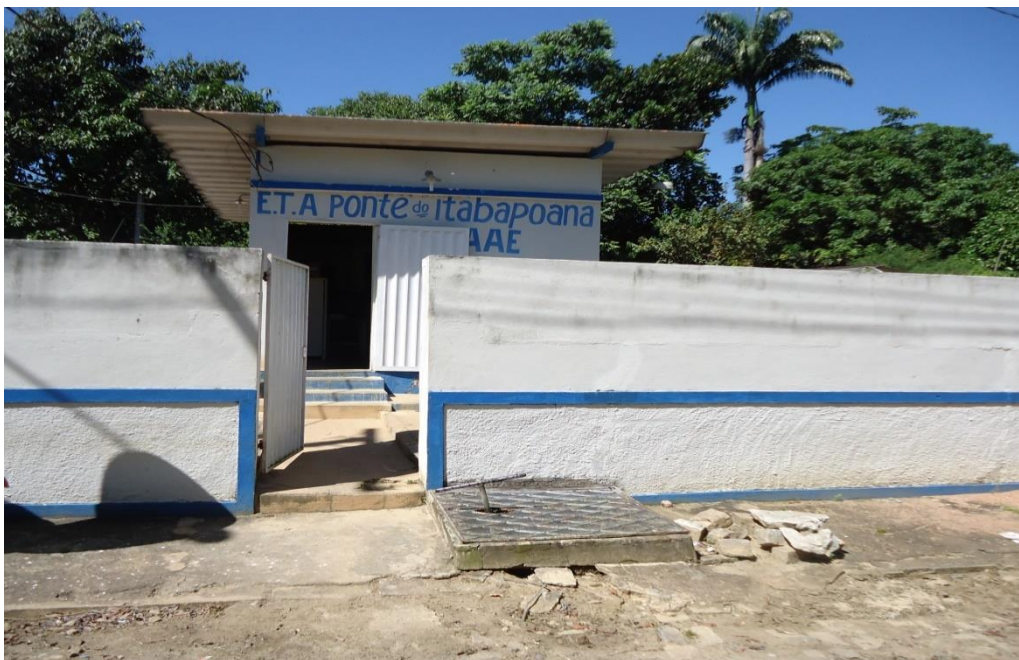
O tratamento da água captada ocorre na Estação de Tratamento de Água (ETA) no Distrito de Ponte de Itabapoana. O acesso à ETA apresenta boas condições e o local está devidamente sinalizado e cercado somente na parte frontal e lateral, não há cerca ou muro nos fundos da ETA (Figura 108 e Figura 109), sem animais dentro dos limites da ETA.

Figura 108 – Entrada da ETA do Distrito de Ponte do Itabapoana.

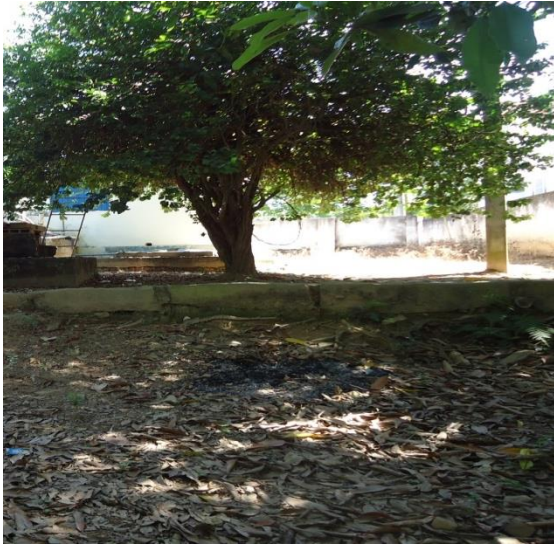
Figura 109–Funda da ETA sem fechamento.

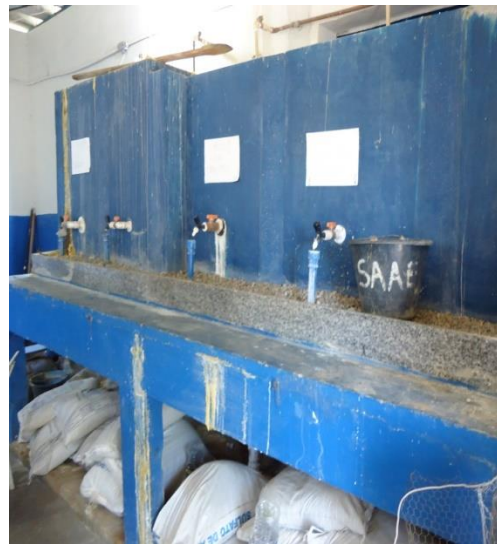
A ETA não faz uso de pré tratamento. As condições de conservação e limpeza da estrutura do dosador de sulfato e do cloro são satisfatórias (Figura 110).

Figura 110- Dosadores de cloro e sulfato.

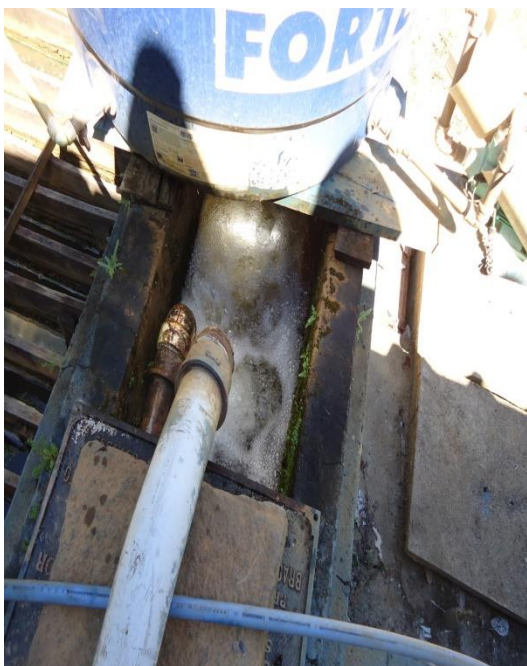
Na unidade de entrada da água bruta, está necessitando de manutenção de limpeza, tendo em vista a presença de vegetação e lodo (Figura 111). A unidade de floculação (Figura 112) está em condições inadequadas, demandando manutenção de limpeza tendo em vista a presença de vegetação e de lodo no sistema (Figura 113). Após a etapa de floculação é utilizado um decantador (Figura 114). Estes se encontram, em condições inadequadas, necessita de manutenção de limpeza tendo em vista a presença de vegetação e de excesso de lodo. Em Todo o sistema da ETA de Ponte do Itabapoana não há guarda-corpos de proteção.

Figura 111 –Entrada da Água Bruta.

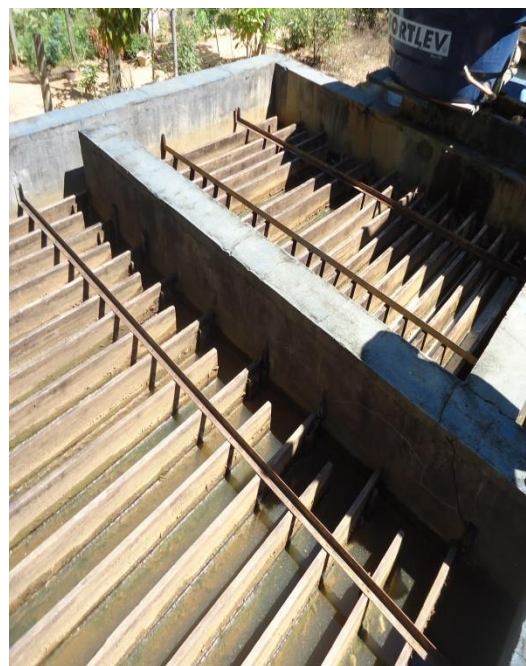
Figura 112 – Unidade de Floculação.

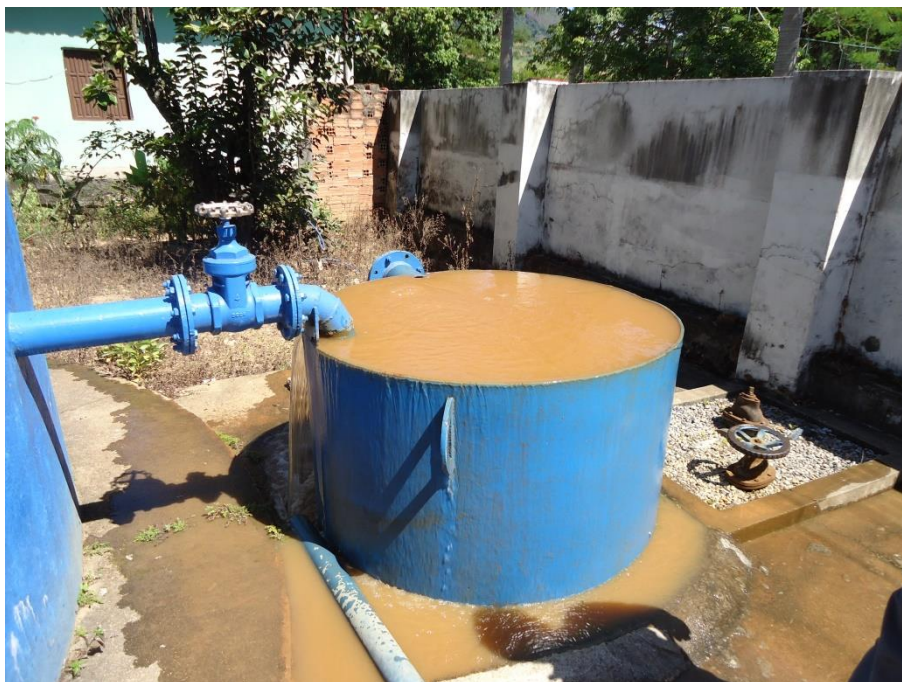
Por sua vez, o filtro (Figura 115) utilizado se encontram em condições satisfatórias, sem vazamentos visíveis na estrutura e na tubulação. A água de lavagem do filtro e o lodo retido pelo decantador são lançados no Rio Itabapoana, sem tratamento. A ETA opera em média 10 horas por dia.

Figura 115 – Filtro 1

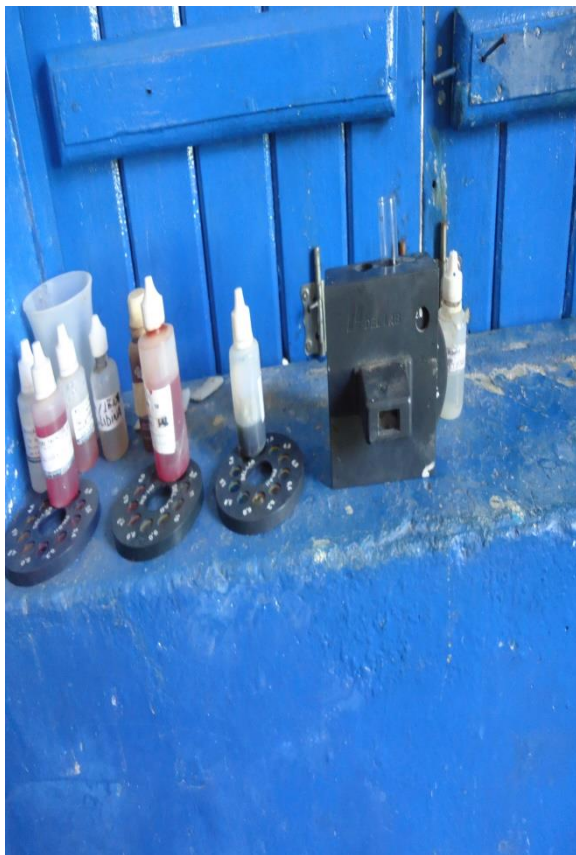
Figura 119 – Equipamento para análise do Ph.

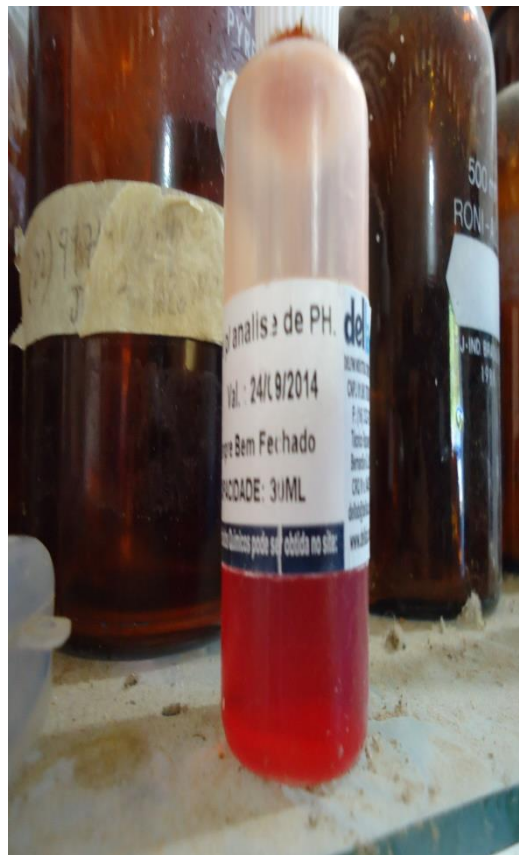
O acondicionamento dos agentes químicos utilizados no tratamento se dá em condições satisfatórias, assim como a higiene e limpeza do local, com condições de temperatura e circulação aceitáveis. Na ocasião observamos que o reagente utilizado para análise de Ph encontrava-se fora do prazo de validade (Figura 120).

Figura 120 – Reagente químico com validade vencida.

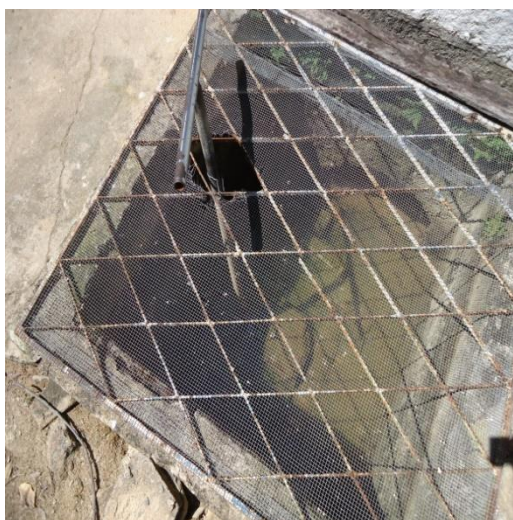
Quanto à caixa de registro (Figura 123) localizada na ETA do Distrito de Ponte do Itabapoana, necessita de melhor adaptação na tampa, por se localizar do lado de fora da ETA e somente possuir grade (Figura 124).

Figura 123 – Caixa de Registro.

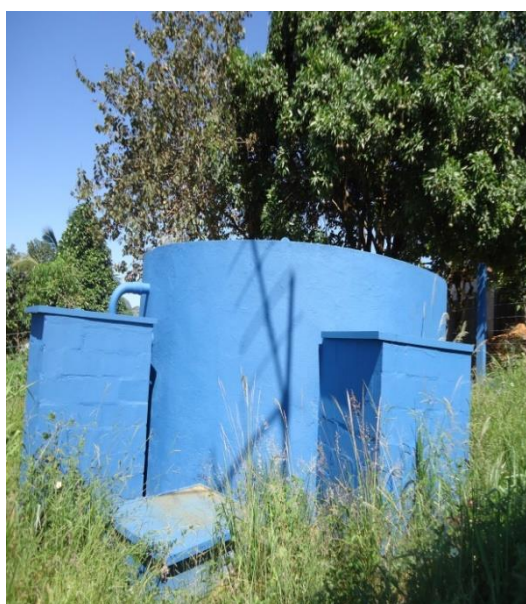
- Reservatório 2 é utilizado para distribuição de água no distrito está em condições estruturais satisfatórias, porém há excesso de vegetação ao seu redor, necessitando de manutenção de limpeza (Figura 126). Não há sinalização no local.

Figura 126 – Reservatório 2.

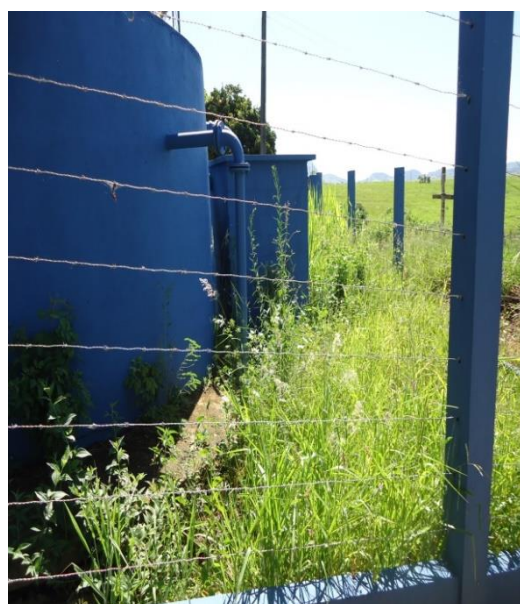
Figura 127 – Excesso de Vegetação.

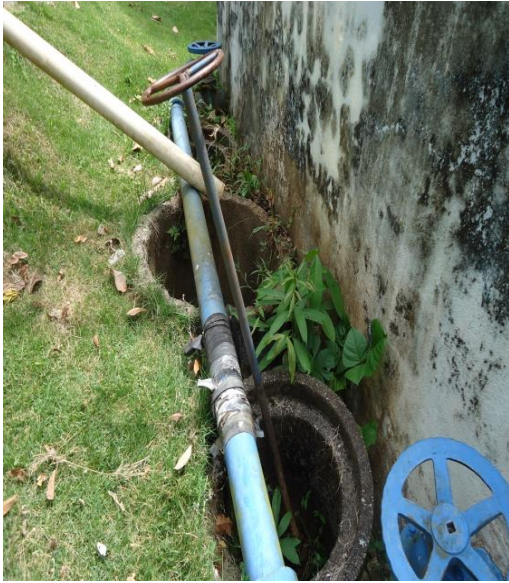
O tratamento da água captada ocorre na Estação de Tratamento de Água (ETA) no Distrito de São Pedro de Itabapoana. O acesso à ETA apresenta boas condições e o local está devidamente sinalizado e cercado (Figura 128), sem animais dentro dos limites da ETA. Entretanto observamos que em alguns lugares do pátio da ETA há excesso de vegetação (Figura 129), necessitando de limpeza.

Figura 129–Excesso de Vegetação na área interna.

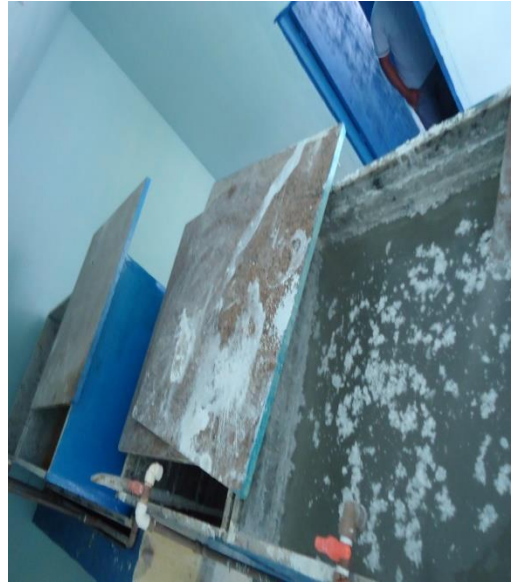
A ETA não faz uso de pré tratamento. As condições de conservação e limpeza da estrutura do dosador de sulfato e do cloro são satisfatórias (Figura 130), porém há necessidade de readaptação no dosador de sulfato, pois o mesmo não está sendo utilizado no local correto.

Figura 130- Dosadores de cloro.

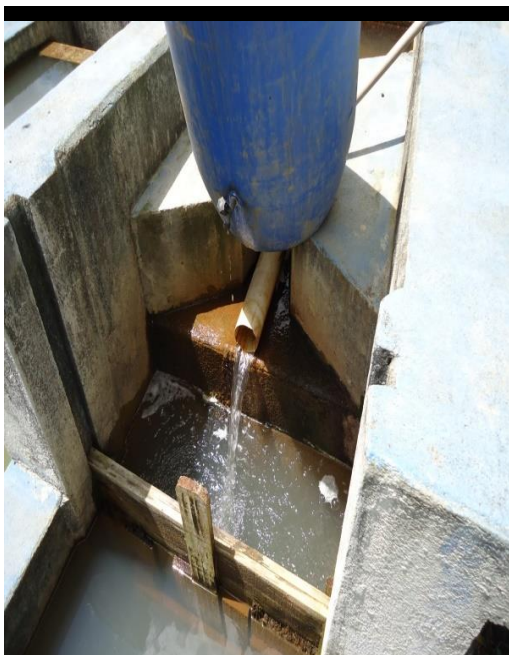
Figura 131 –Calha parshall

A Calha parshall, está em condições satisfatórias de uso (Figura 131). A unidade de floculação (Figura 132) está em condições inadequadas, com vazamento em suas divisórias sendo assim o processo de floculação não está sendo realizado corretamente (Figura 133). Após a etapa de floculação é utilizado um decantador (Figura 134). Estes se encontram, em condições inadequadas, necessita de manutenção de limpeza tendo em vista a presença de vegetação (Figura 135) no sistema. Em Todo o sistema da ETA do distrito de São Pedro de Itabapoana não há guarda-corpos de proteção.

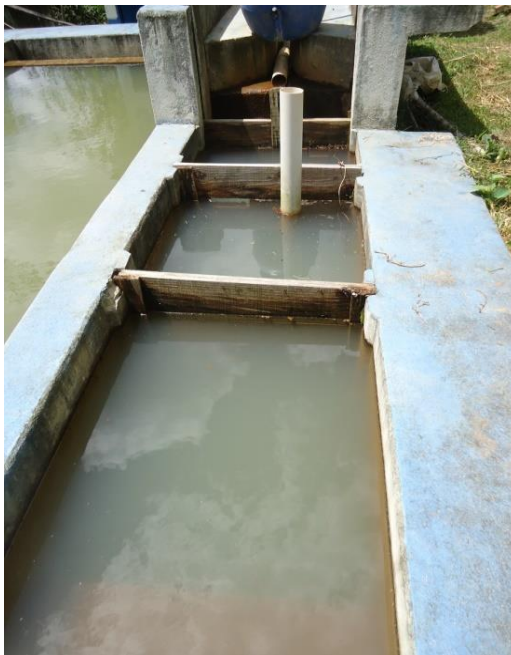
Figura 132 – Unidade de Floculação.

NC 84- A unidade de floculação está em condições inadequadas, com vazamento em suas divisórias, sendo assim o processo de floculação não está sendo realizado corretamente.

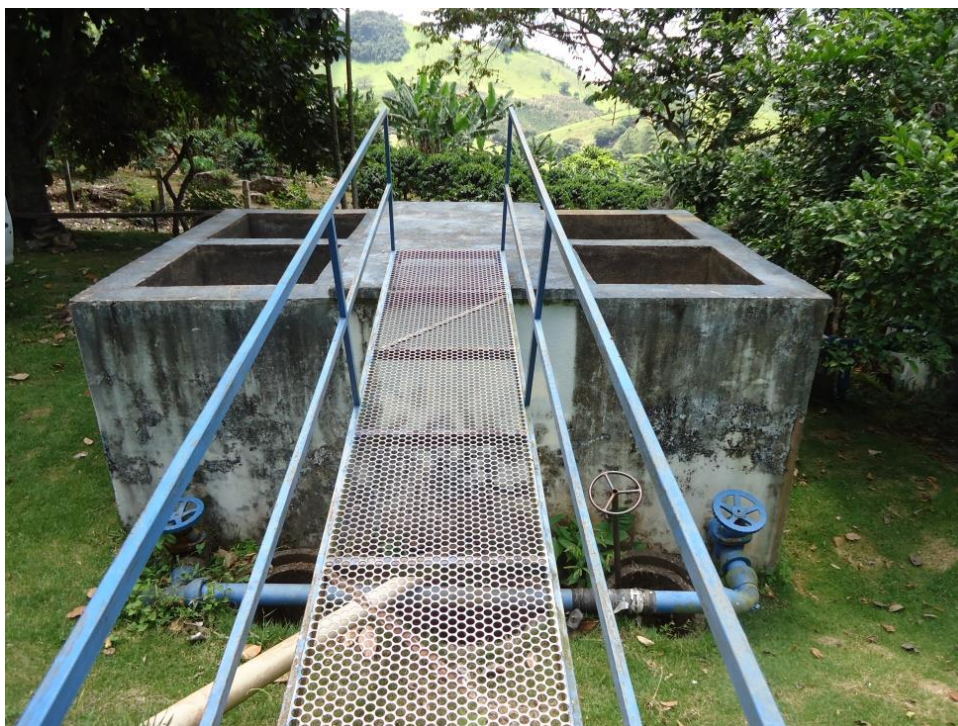
Figura 136 – Filtro 1

Por sua vez, os filtros (Figura 136) utilizados se encontram em condições satisfatórias, sem vazamentos visíveis na estrutura e na tubulação. Porém há presença de folhas no sistema (Figura 137 e Figura 138), necessitando de manutenção de limpeza. A água de lavagem do filtro e o lodo retido pelo decantador são lançados no Córrego Primavera, sem tratamento. A ETA opera em média 24 horas por dia.

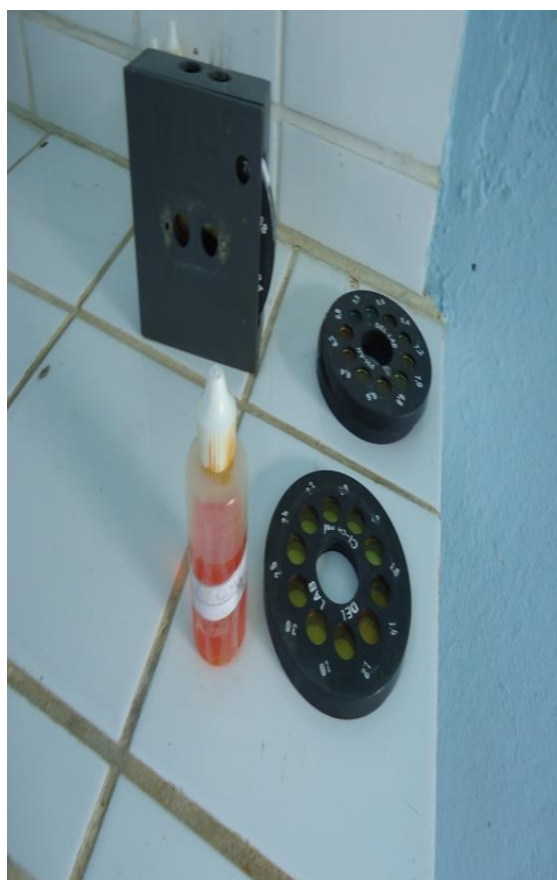
o reagente utilizado para análise de Ph encontrava-se sem o prazo de validade na embalagem (Figura 140).

No momento da fiscalização a casa de química apresentava condições satisfatórias de limpeza e organização (Figura 139). Não há registros sobre a qualidade da água bruta e da água tratada. O Único equipamento disponível na ETA do distrito de São Pedro de Itabapoana e de análise de Ph (Figura 140), não foi constatado no momento da fiscalização a presença dos equipamentos necessários para realização de ensaios físico-químicos como colorímetro, turbidímetro e fluorímetro.

Figura 139 – Casa Química de Itabapoana. Figura 140 – Equipamento para análise do Ph.

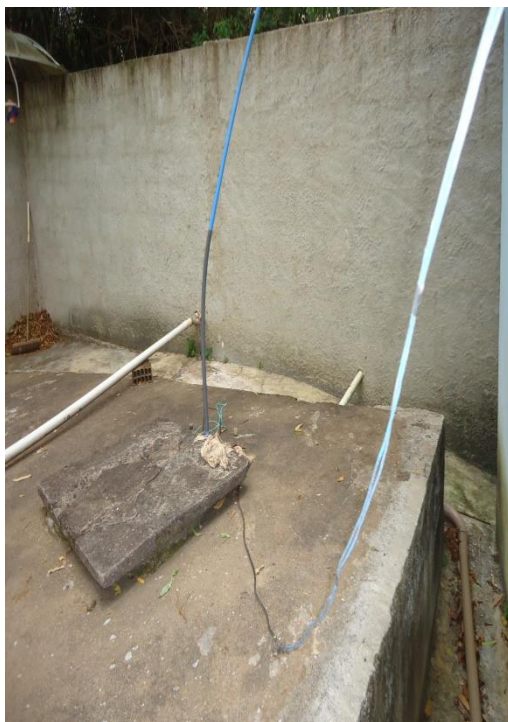
Figura 131.1 – Fiação exposta na ETA.

Na ETA do distrito de Conceição de Muqui possui uma unidade de tratamento de água composta por um decantador e um filtro (Figura 131) que se encontram em condições satisfatórias, sem vazamentos visíveis na estrutura e na tubulação, porém há fiação exposta nas proximidades do decantador, necessitando de readequações (Figura 131.1 e Figura 131.2).

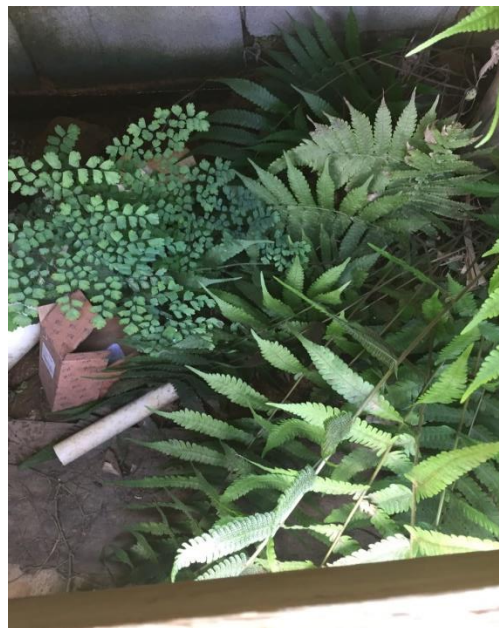
Figura 141 – Excesso de Vegetação.

Foi Vistoriada também a Estação elevatória de Água (EEA) de poço artesiano no distrito de Conceição de Muqui (Figura 138), na ocasião foi observada facilidade para realização de trabalhos de manutenção, boas condições de manutenção do quadro de força (Figura 139) e não há bomba reserva (Figura 140). Entretanto, há necessidade de manutenção de limpeza tendo em vista excesso de vegetação presente no local (Figura 141), não há sinalização de risco de choque elétrico, tampouco extintor de incêndio no local.

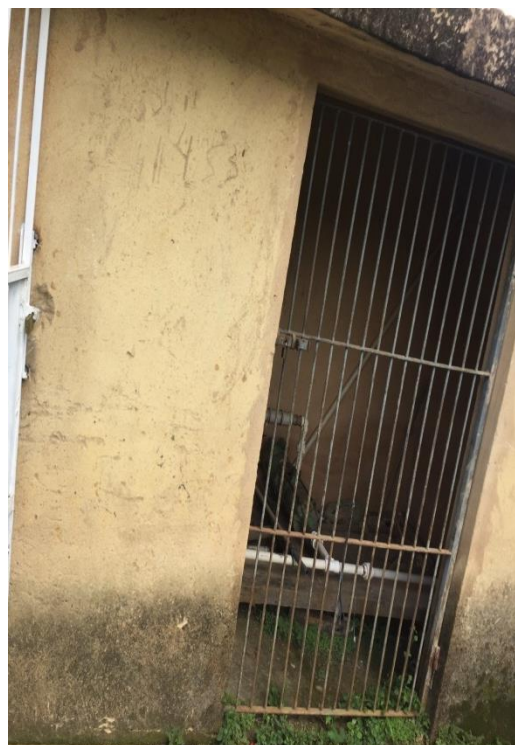
Figura 142.1 – EEAB na Escola.

A condição de acesso ao local de captação é satisfatória (Figura 142), há um crivo na entrada da rede para retenção dos sólidos grosseiros, não há sinalização no local. A EEAB localizada na escola no distrito de Santo Antônio de Muqui (Figura 142.1), entretanto não possui identificação, sinalização de risco de choque elétrico, tampouco bomba reserva (Figura 142.2) e extintor de incêndio em local de fácil acesso.

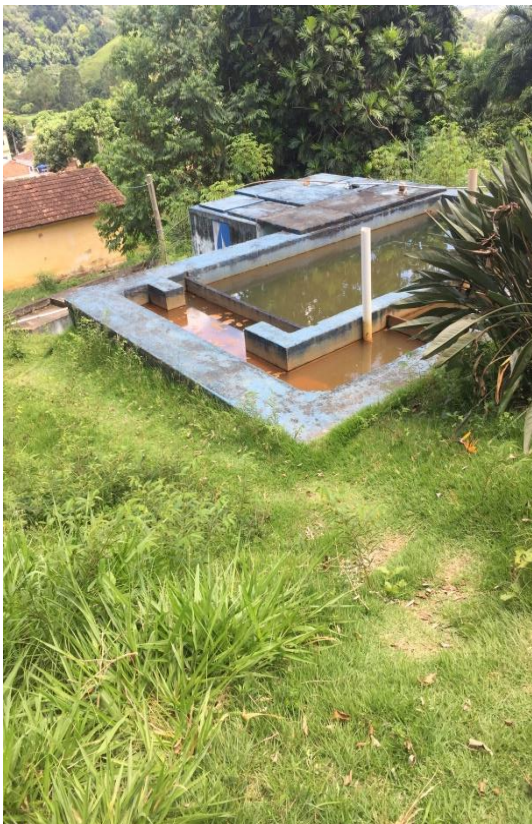
Figura 144–Excesso de Vegetação na área interna.

O tratamento da água captada ocorre na Estação de Tratamento de Água (ETA) no Distrito de Santo Antônio de Muqui. O acesso à ETA apresenta boas condições e o local está devidamente sinalizado (Figura 143), não há fechamento com cerca ou muro, porém no momento da fiscalização não havia animais dentro dos limites da ETA. Entretanto observamos que em alguns lugares do pátio da ETA há excesso de vegetação (Figura 144), necessitando de limpeza.

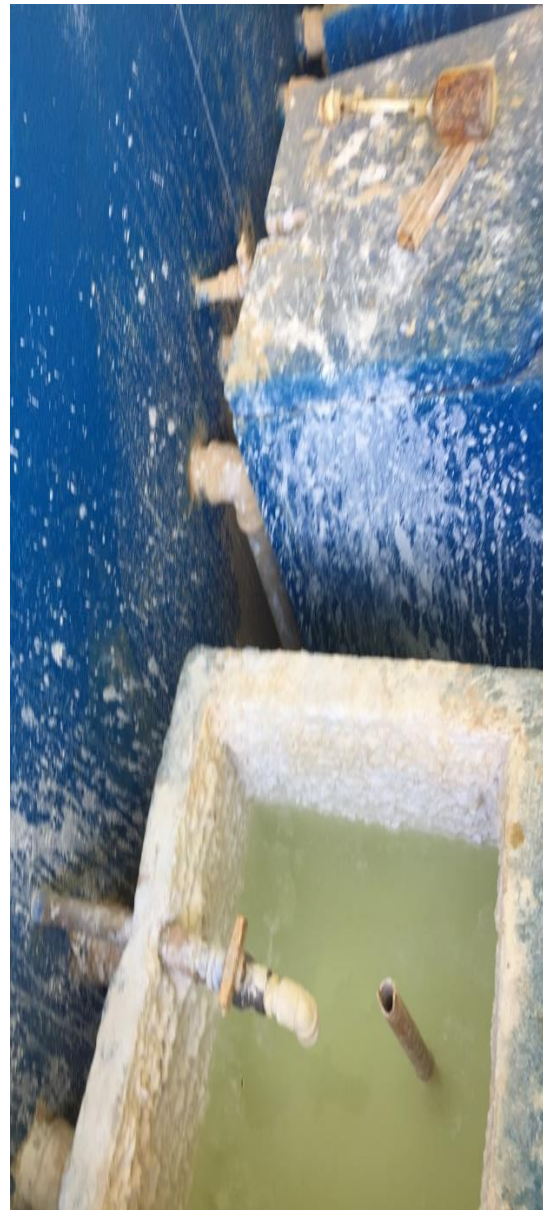
Figura 147- Dosadores de Cloro.

A ETA não faz uso de pré tratamento. As condições de conservação da estrutura do dosador de sulfato e do cloro são satisfatórias (Figura 145), a limpeza no dosador de sulfato (Figura 146) é satisfatória, no dosador de cloro (Figura 147) há necessidade de manutenção de limpeza na estrutura, tendo em vista o excesso acumulo de produto.
