**Ente Regulador do Consórcio Intermunicipal de Saneamento Básico do
Espírito Santo**

RELATÓRIO DE FISCALIZAÇÃO 002/2019

ASSUNTO: Fiscalização da prestação de serviço de abastecimento de água, tratamento de esgoto e atendimento comercial de Mimoso do Sul - ES.

PRESTADOR DE SERVIÇOS: SAAE Mimoso do Sul.

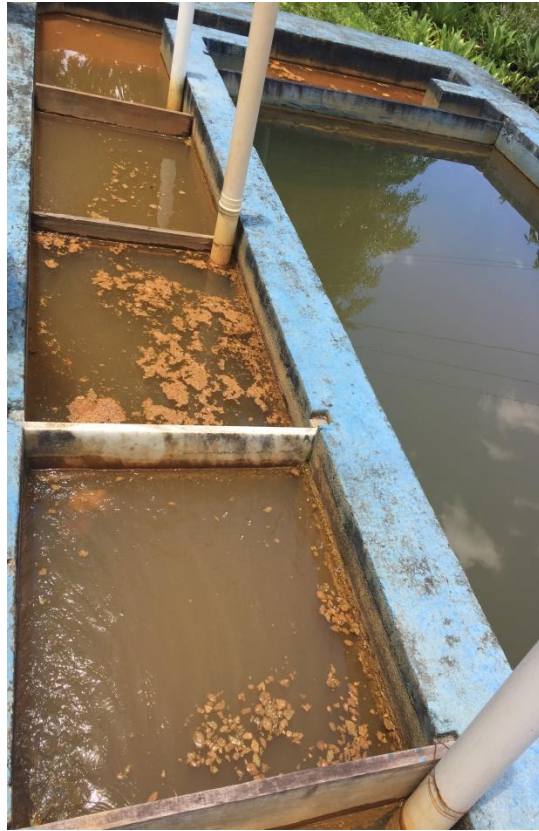
Figura 149 – Unidade de Flocação.

A Calha Parshall, está em condições satisfatórias de uso (Figura 148), necessitando de manutenção de limpeza, tendo em vista a presença de lodo. A unidade de floculação (Figura 149) está em condições adequadas, não possui vazamentos e o processo de floculação está ocorrendo corretamente (Figura 150). Após a etapa de floculação é utilizado um decantador (Figura 151). Este se encontra, em condição inadequada, necessita de manutenção de limpeza tendo em vista a presença de lodo (Figura 152) no sistema. Em Todo o sistema da ETA do distrito de Santo Antônio de Muqui não há guarda-corpos de proteção.

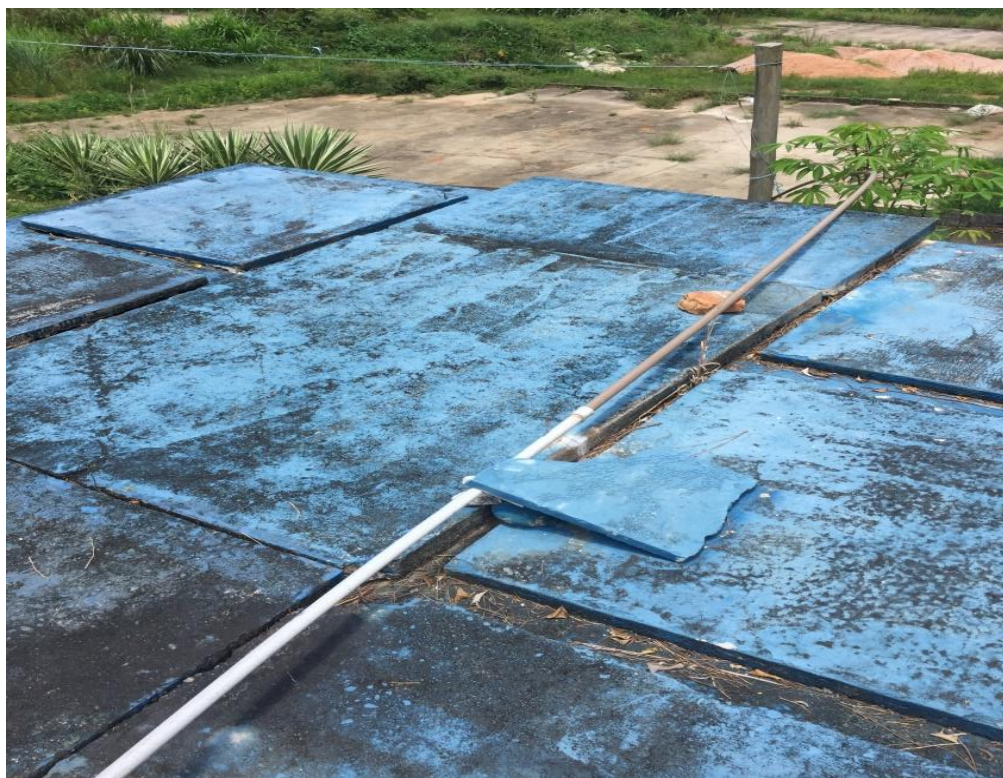
Figura 153 – Filtro 1

Por sua vez, o filtro (Figura 153) utilizado se encontra em condições satisfatórias, sem vazamentos visíveis na estrutura e na tubulação. A água de lavagem do filtro e o lodo retido pelo decantador são lançados no Córrego Banqueto, sem tratamento. A ETA opera em média 24 horas por dia.

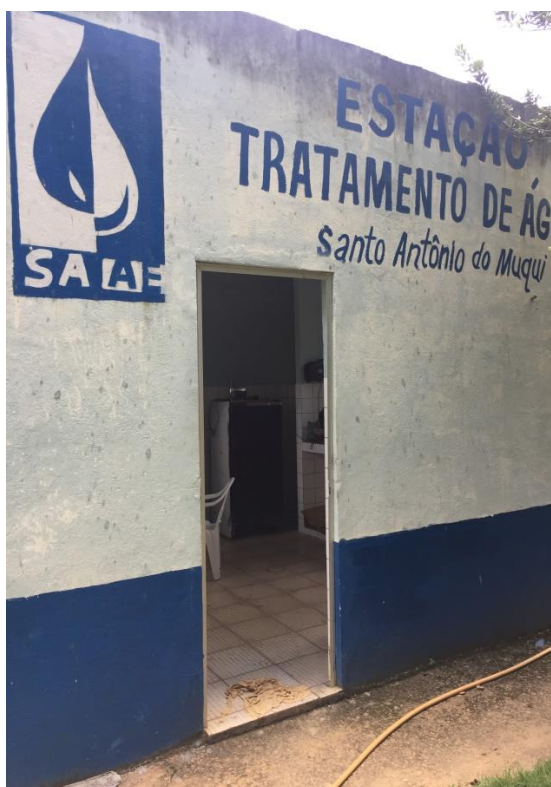
Figura 154 – Casa Química de Santo Antônio de Muqui.

O acondicionamento dos agentes químicos utilizados no tratamento se dá em condições satisfatórias, assim como a higiene e limpeza do local, com condições de temperatura e circulação aceitáveis (Figura 154). Na ocasião observamos que o reagente utilizado para análise de Ph encontrava-se fora do prazo de validade (Figura 156).

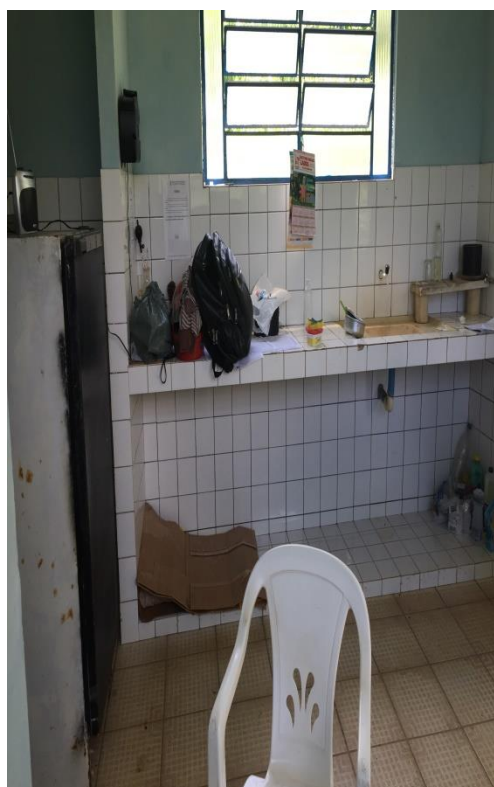
Figura 155- Casa Química.

No momento da fiscalização a casa química não apresentava condições satisfatórias de limpeza e organização, tendo em vista a presença de objetos indesejáveis em cima do balcão (Figura 155). Não há registros sobre a qualidade da água bruta e da água tratada. O Único equipamento disponível na ETA do distrito de Santo Antônio de Muqui e de análise de Ph (Figura 157), não foi constatado no momento da fiscalização a presença dos equipamentos necessários para realização de ensaios físico-químicos como colorímetro, turbidímetro e fluorímetro.

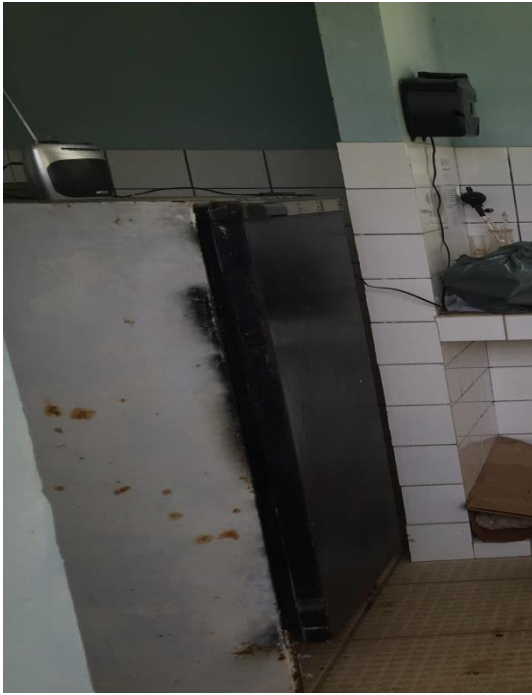
Figura 158- Área de Apoio ETA.

Cabe destacar também que foi observado nos colaboradores do SAAE o uso de roupas que os identificavam, não foi constatado o uso de crachás e tampouco botina. Na ETA do distrito de Santo Antônio de Muqui existe área de apoio com água potável (Figura 158) e banheiro (Figura 159) para os operadores que necessita de melhores adequações elétricas (Figura 160), tendo em vista a presença de ligação irregular na tomada. Observamos ainda, local para armazenamento de ferramentas e a falta de extintor de incêndio em local de fácil acesso.

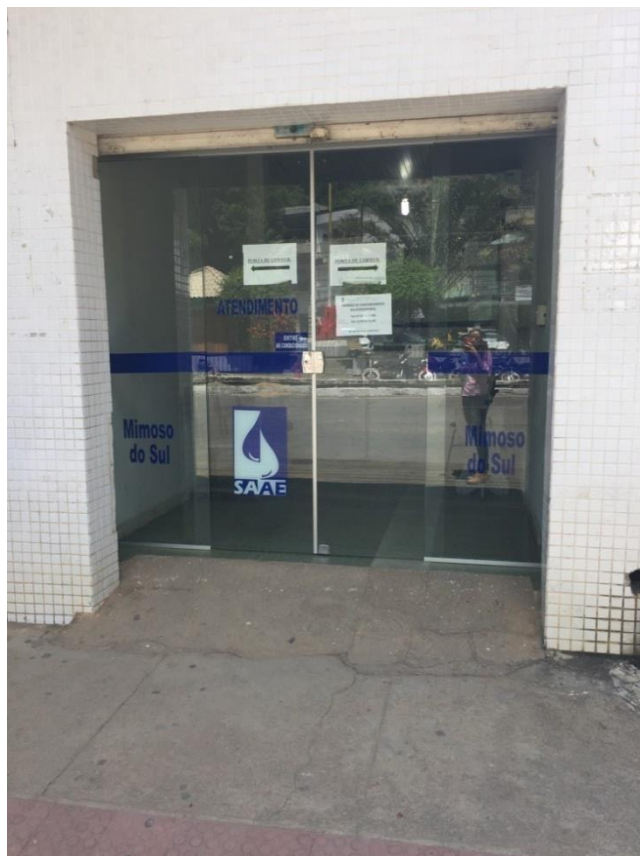
Figura 162 – Escritório de Atendimento SAAE Mimoso do Sul.

No dia 19 e 20 de dezembro de 2018 a equipe do Ente regulador do CISABES fiscalizou o escritório de atendimento presencial do SAAE de Mimoso do Sul (Figura 162), no escritório foram avaliados os seguintes itens: estrutura adequada às necessidades de seu mercado, realização de atendimento por pessoal identificado e capacitado, fornecimento de número de protocolo em todas as solicitações/reclamações, registro das solicitações/reclamações dos usuários, dentre outros. Também foram avaliados itens de qualidade do atendimento: como a informação do horário de atendimento em local visível (Figura 163), informativos para clientes (Figura 164), estado das instalações, aspectos estéticos, e funcionais (layout, pintura, etc.) (Figura 165), conforto térmico, informatização, disponibilização de água somente para os funcionários (Figura 166), banheiros (Figura 167) e assentos para usuários em espera (Figura 168) e outros.

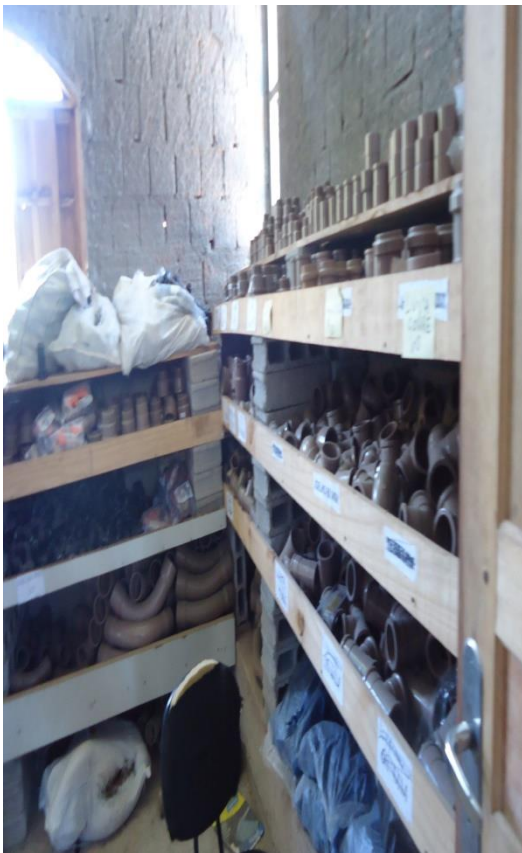
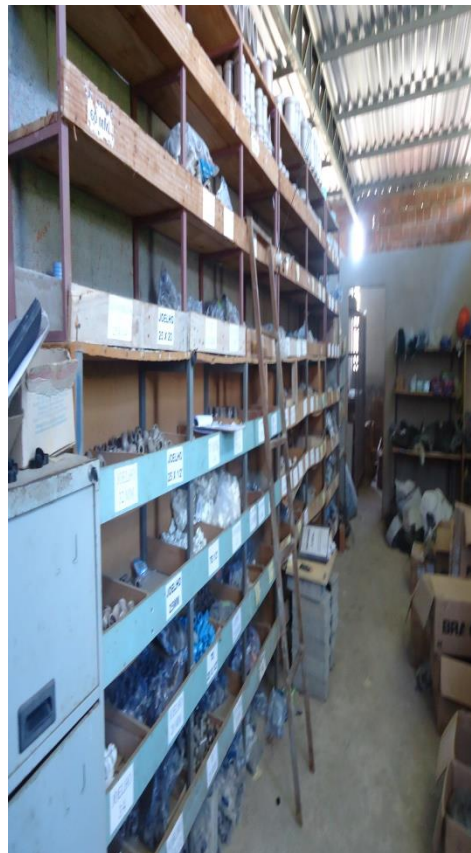
Figura 169 – Almojarifado do SAAE. Figura 170 - Almojarifado

Além disso, em área anexa ao escritório há almoxarifado em condições adequadas de organização (Figura 169 e Figura 170).
