**Ente Regulador do Consórcio Intermunicipal de Saneamento Básico do  
Espírito Santo**

## **RELATÓRIO DE FISCALIZAÇÃO**

006/2019

ASSUNTO: Fiscalização da prestação de serviço de abastecimento de água, tratamento de esgoto e atendimento comercial de Ibiraçu- ES.

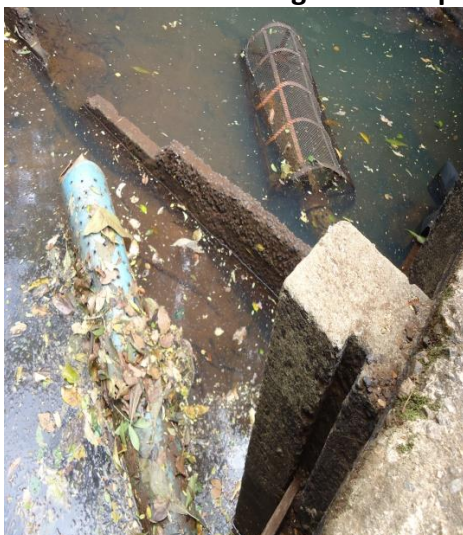
**Figura 2 – Local de Captação.**

A condição de acesso ao local de captação de Taquarassu é satisfatória (Figura 3), no acesso da captação de Ibiraçu não há identificação. Para retenção de sólidos grosseiros há um crivo na ponta da tubulação (Figura 2). Há vazamento na barragem, necessitando assim de manutenção na estrutura.

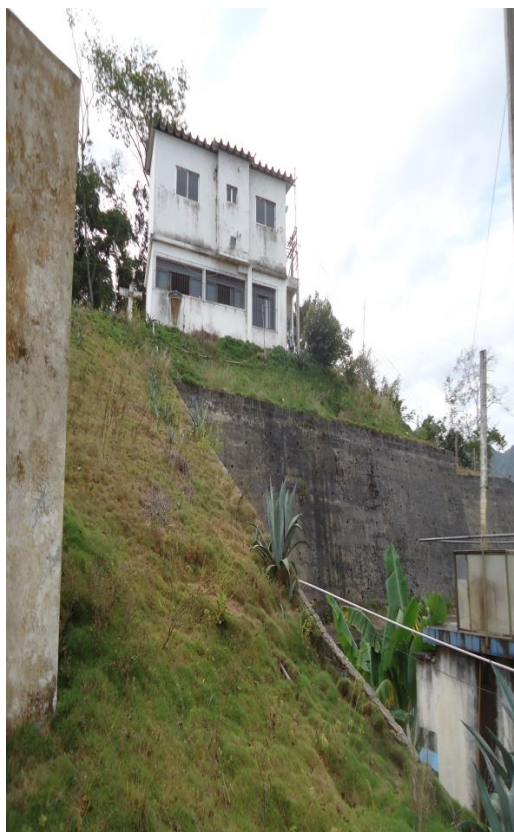
Entretanto observamos que em alguns lugares do pátio da ETA de Ibiraçu possui excesso de vegetação (Figura 12, Figura 13 e Figura 14), necessitando de manutenção limpeza de toda área.

**Figura 12 – Excesso de Vegetação.**

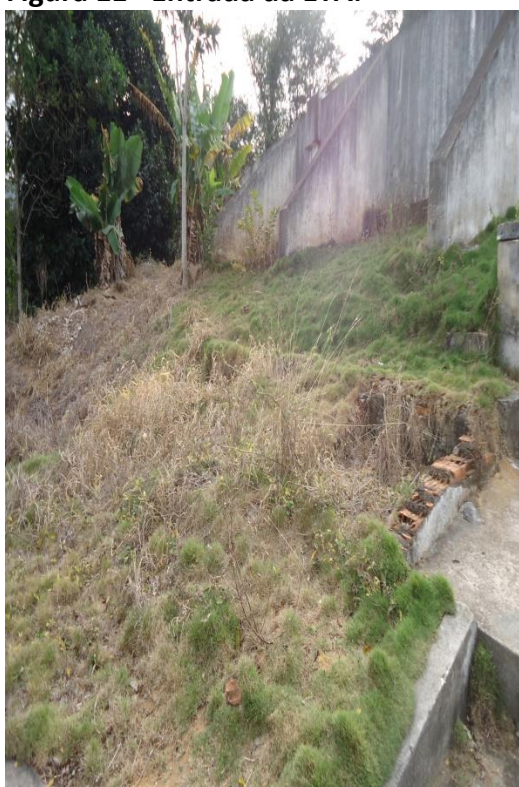
**Figura 13 – Excesso de Vegetação na ETA.**

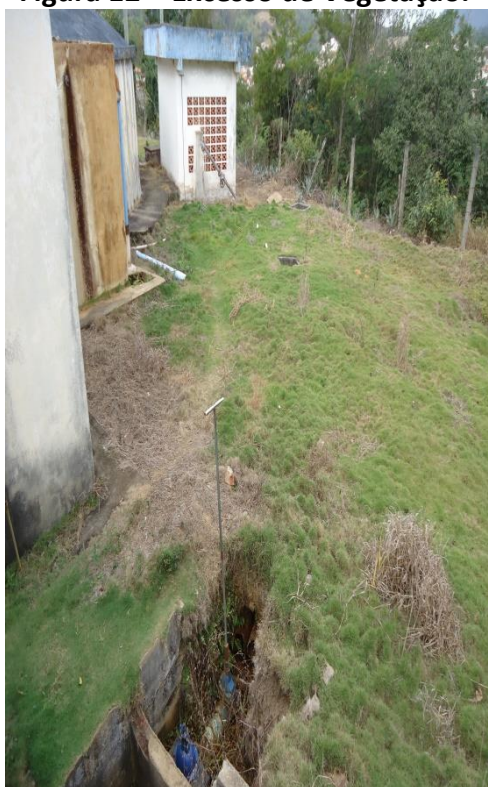
**Figura 14 – Excesso de Vegetação.**

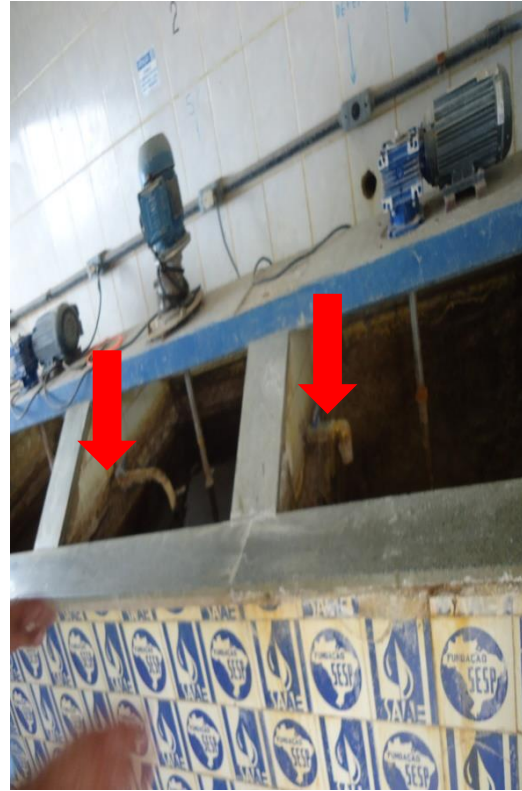
A ETA não faz uso de pré tratamento. Há necessidade de manutenção de limpeza nas estruturas dos tanques (Figura 15 e Figura 16), tendo em vista excesso de produto químico acumulado no local e manutenção na estrutura dos tanques pois apresenta desgastes na estrutura.

Figura 16 – Tranques de dosagem, necessitam de manutenção interna.

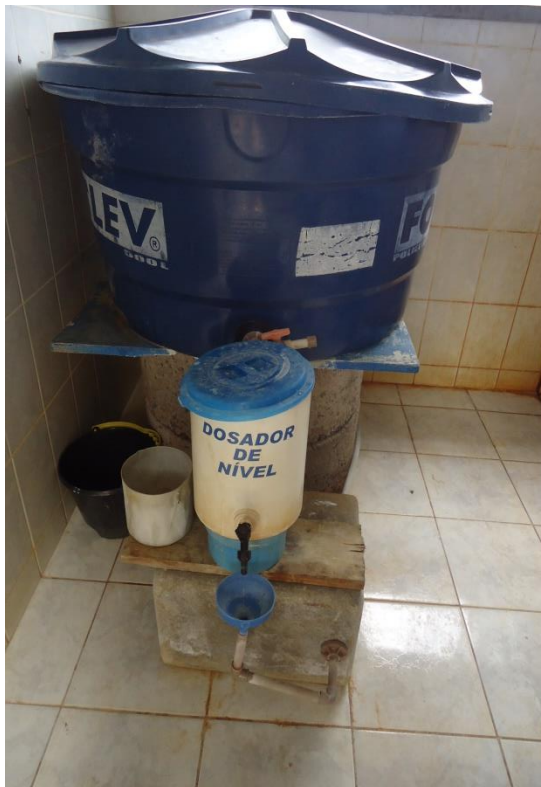
Figura 17 – Dosador .

O dosador de Sulfato no momento da fiscalização encontrava-se em boas condições estrutural e de manutenção de limpeza (Figura 17).

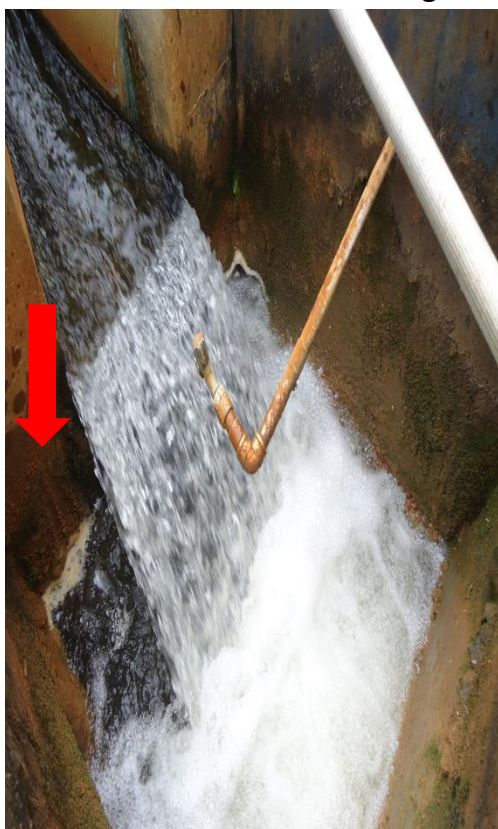
**Figura 20 – Calha parshall.**

A Calha Parshall está necessitando de manutenção de limpeza, há excesso de lodo e de vegetação na estrutura (Figura 19, Figura 20). Há necessidade também de manutenção na estrutura, tendo em vista a apresentar fissura na estrutura (Figura 21 e Figura 22). Porém o dosador de Sulfato de Alumínio presente na Calha Parshall está em condição adequada de uso.

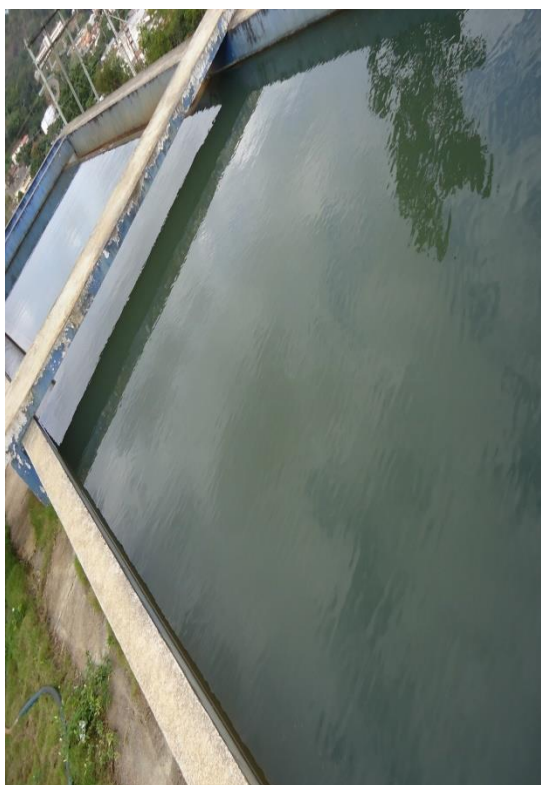
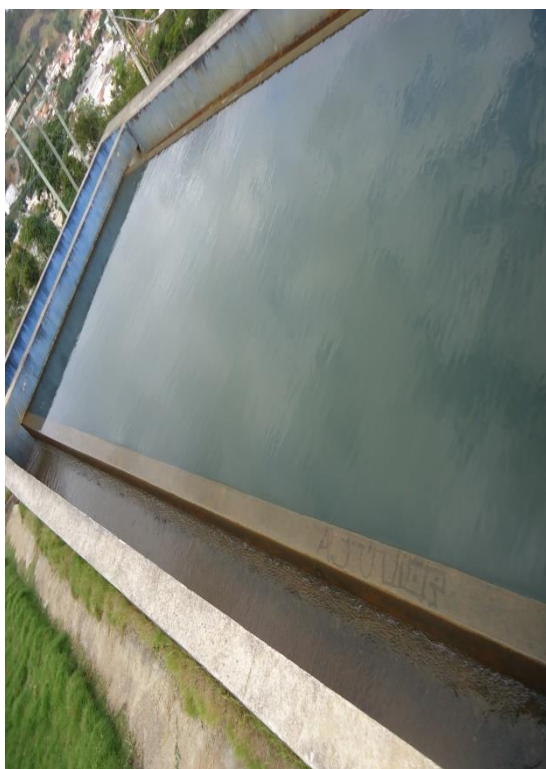
Após a etapa de floculação é utilizado o decantador (Figura 25, Figura 26 e Figura 27) que apresentam excesso de lodo, necessitando de manutenção de limpeza e de pintura.

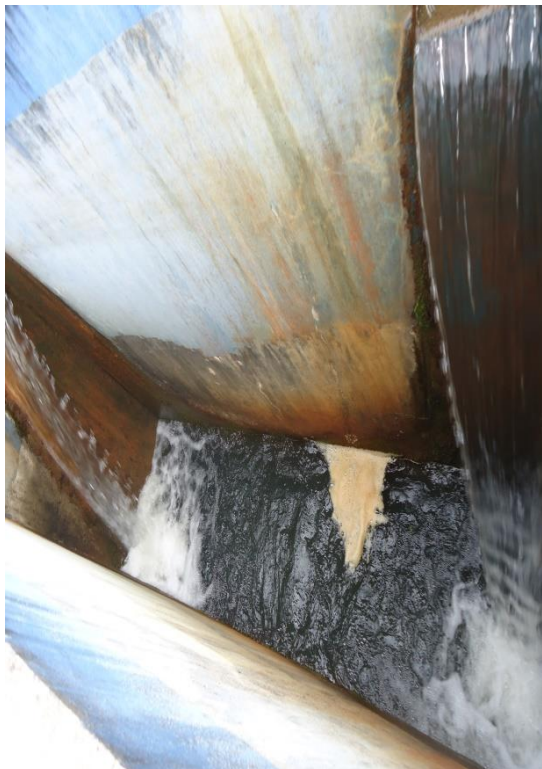
**Figura 28 – Passagem do Decantador para os filtros.**

Na passagem do decantador para os filtros há excesso de lodo (Figura 28), necessitando assim de manutenção de limpeza e pintura.

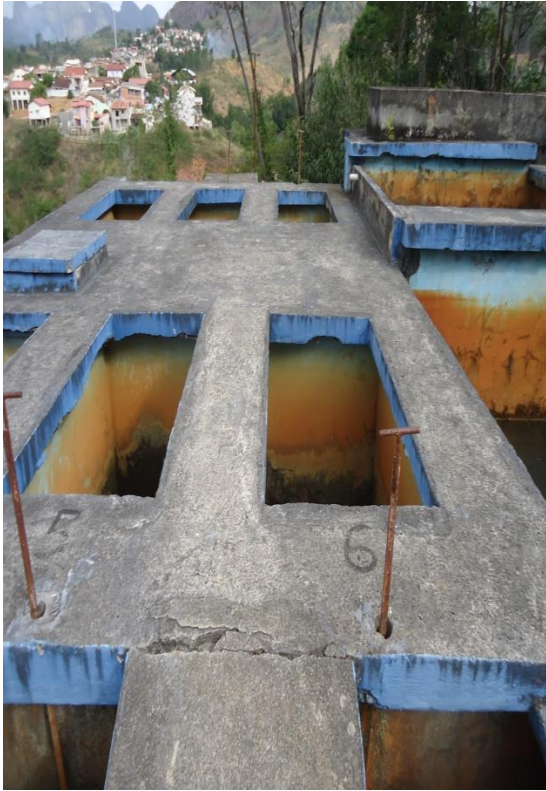
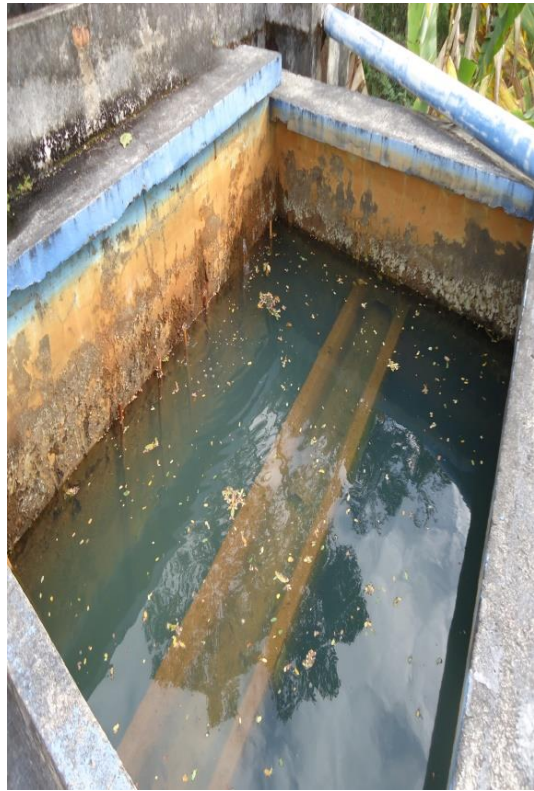
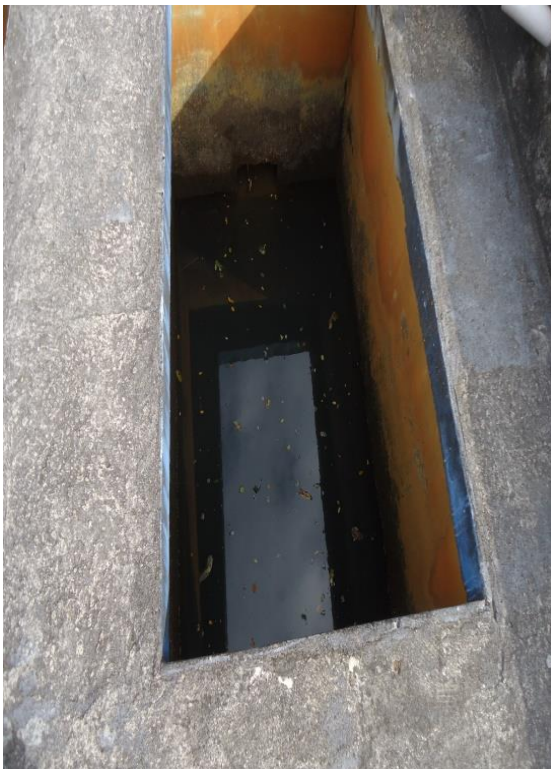
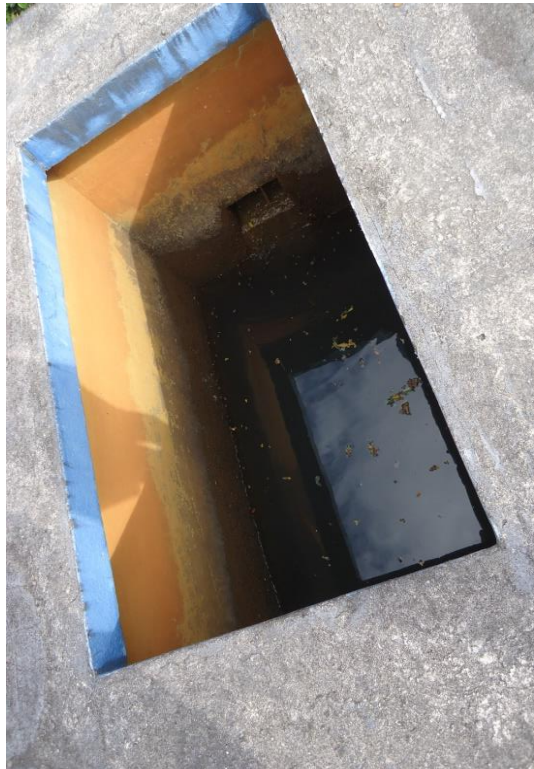
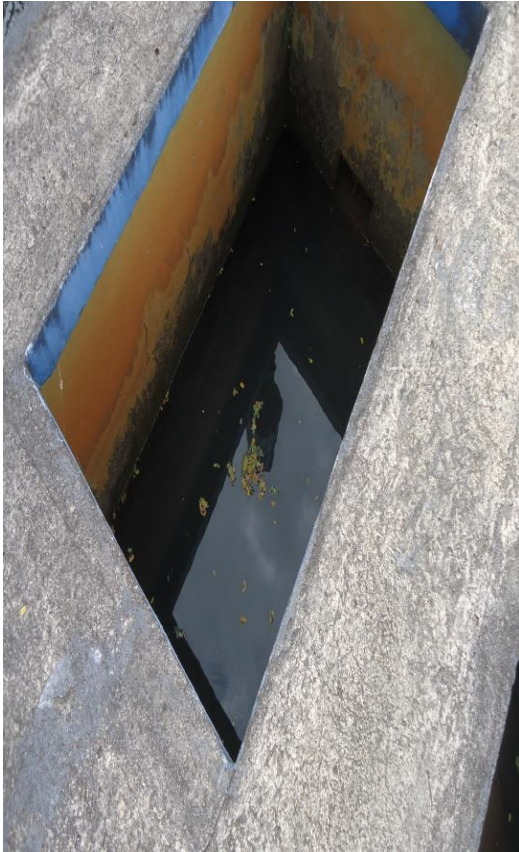
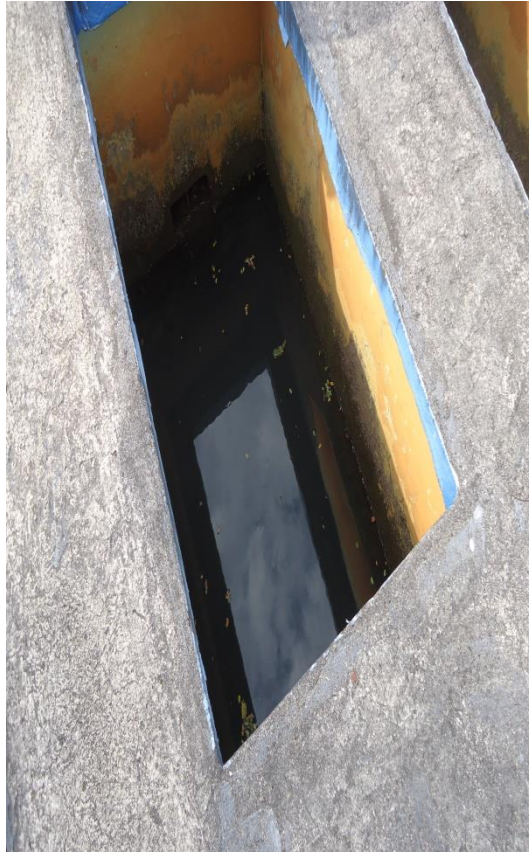
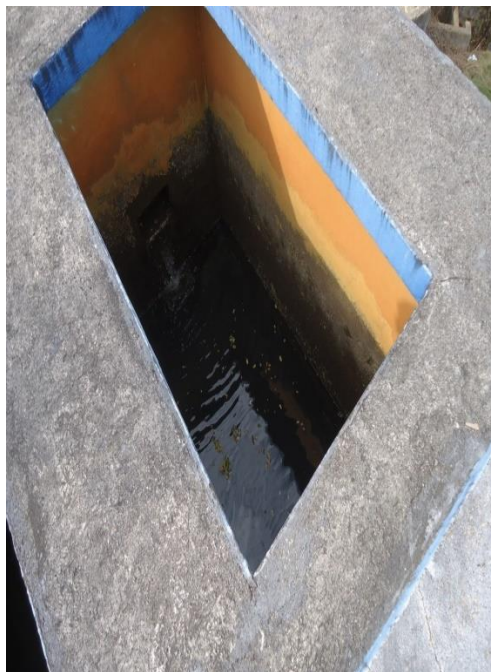
Os Seis filtros descendentes (Figura 29, Figura 30, Figura 31, Figura 32, Figura 33, Figura 34, Figura 35) utilizados se encontram em condições satisfatórias, há necessidade de manutenção de limpeza na estrutura e pintura, não há guarda-corpo de proteção. Há também dois filtros ascendentes (Figura 36 e Figura 37), os mesmo apresentaram bolhas na filtração, necessitam assim de manutenção. Constatamos ainda que não há manta de areia nos dois filtros, necessitando assim de manutenção na estrutura dos filtros para que o processo de filtração ocorra corretamente e não seja afetado. Destacamos ainda, que há guarda corpo de proteção no local. Os filtros descendentes são autolaváveis e ascendentes são lavados diariamente.

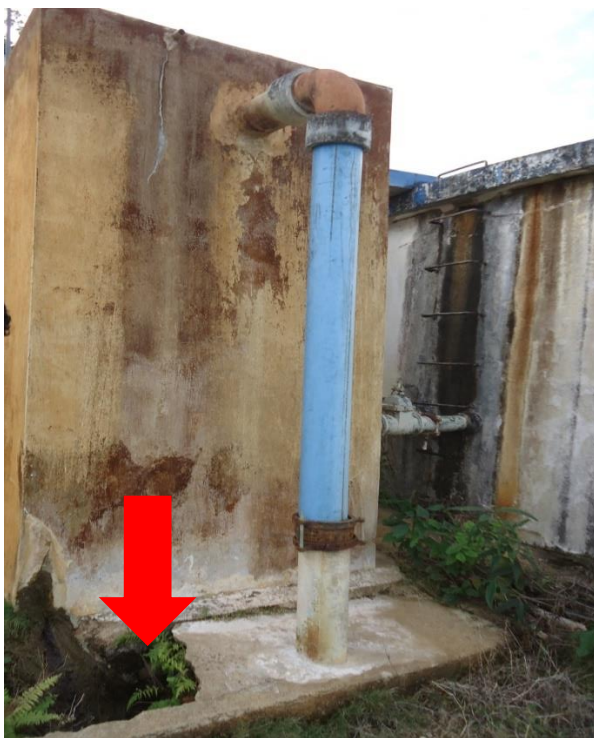
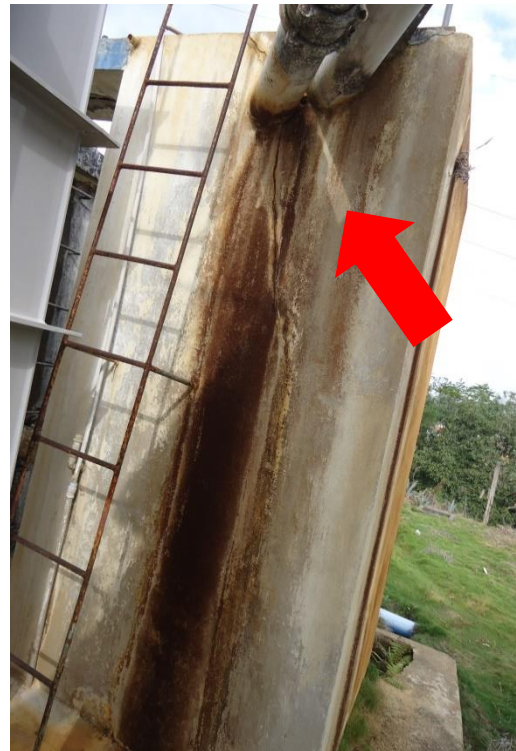
Na saída dos filtros há uma estrutura para dosagem de produtos químicos em condições precárias de uso, há fissura com vazamento na estrutura (Figura 38 e Figura 39), ferragem exposta (Figura 40 e Figura 41), necessitando de manutenção na estrutura, de limpeza e de pintura. Há passarela de acesso, aos dois filtros ascendentes necessita de manutenção de pintura e reforço na estrutura (Figura 42), tendo em vista desgaste estrutural na mesma.

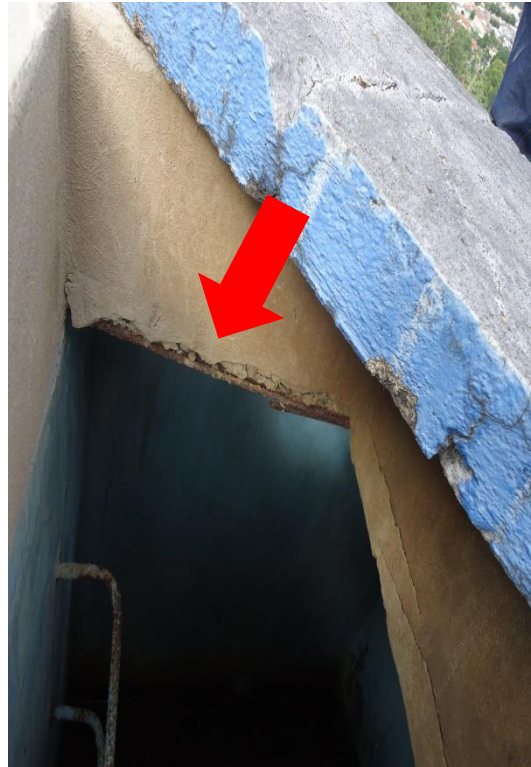
**Figura 41 – Ferragem exposta.**

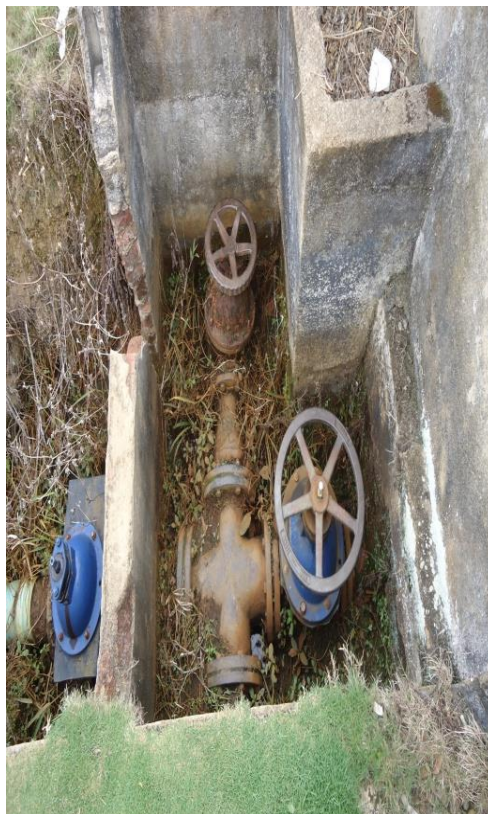
Há vazamento no registro do filtro (Figura 43) e há registro sem vazamento (Figura 44).

**Figura 44- Registro dos filtros sem vazamento.**

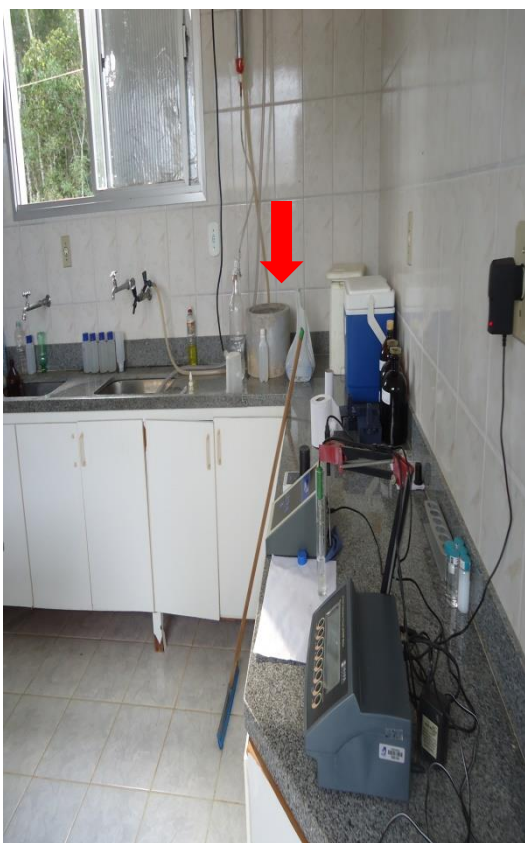
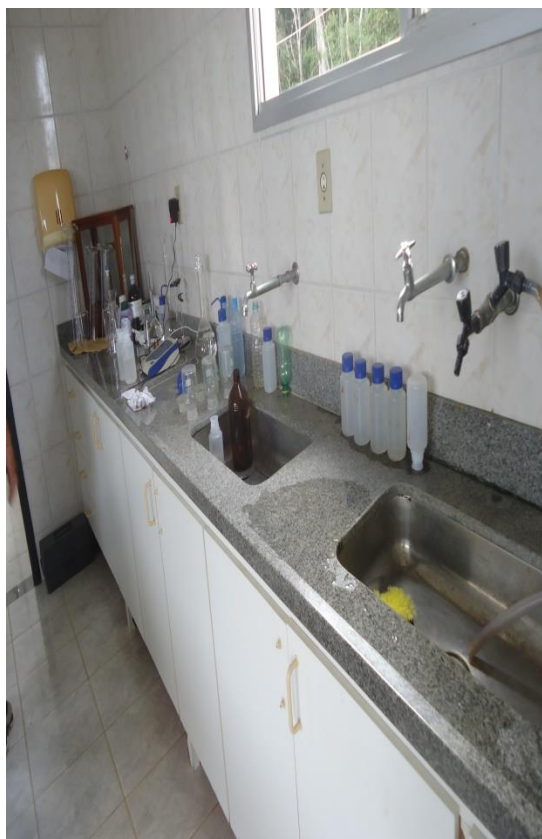
No momento da fiscalização o laboratório apresentava condições satisfatórias de limpeza e organização (Figura 45 e Figura 46), constatamos apenas um objeto indesejável (Rodo), que necessita de ser retirado. Há registros sobre a qualidade da água bruta e da água tratada (Figura 64, Figura 65, Figura 66, Figura 67), os equipamentos necessários aos ensaios físico-químicos como Phmêtro, Colorímetro, Turbidímetro e Fluorímetro encontravam-se conservados e calibrados (Figura 47, Figura 48, Figura 49, Figura 50, Figura 51 e Figura 52), constatamos também equipamento como estufa e outros equipamentos no laboratório da ETA da sede de Ibiraçu.

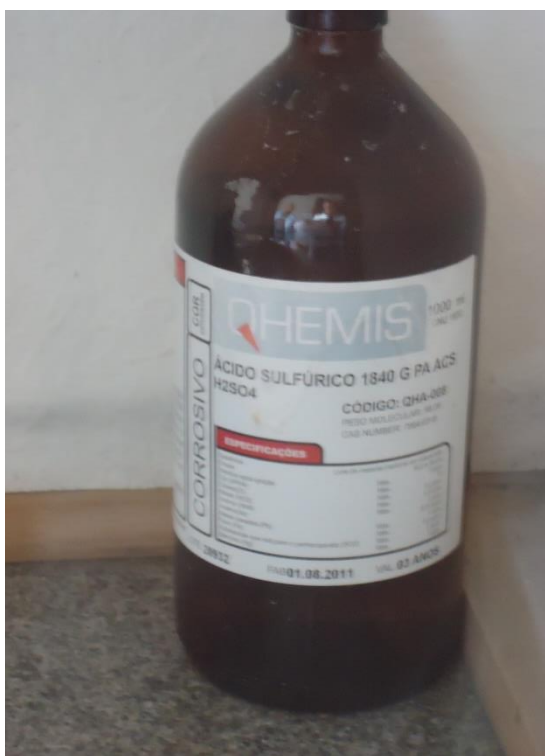
Figura 53- Ácido Sulfúrico.

Na ocasião observamos também que alguns reagentes encontravam-se fora do prazo de validade como o Ácido sulfúrico (Figura 53), Arsenito de Sódio (Figura 55 e Figura 56).

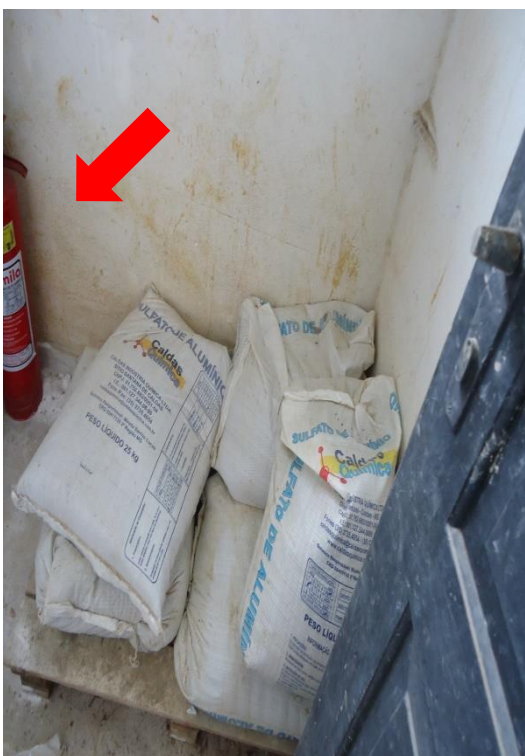
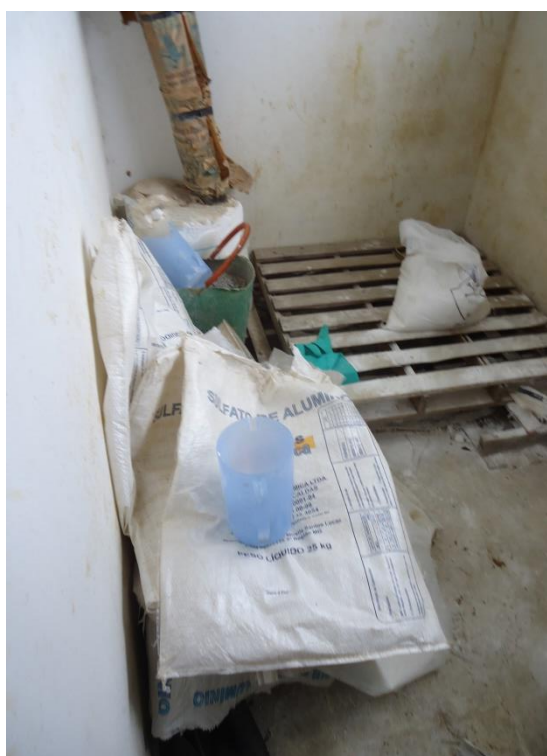
No depósito de produtos químicos (Figura 73 e Figura 74) está necessitando de manutenção de limpeza e organização. Há extintor de incêndio no local, o qual necessita de ser instalado em local adequado.

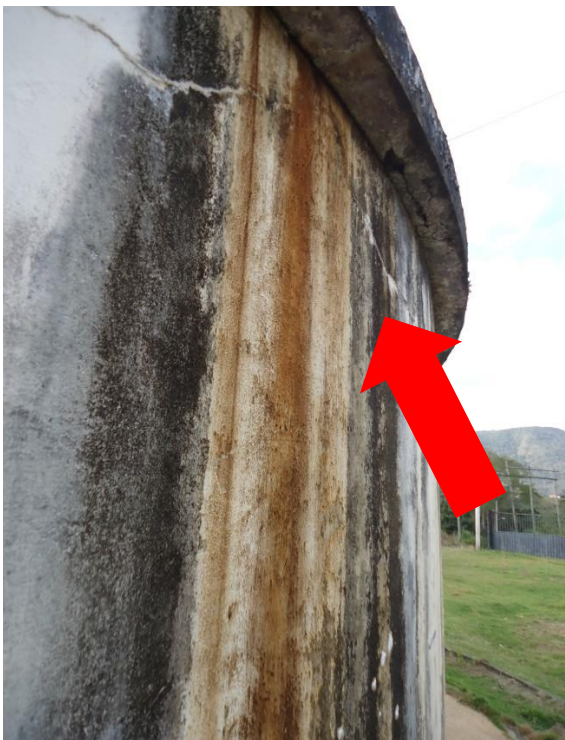
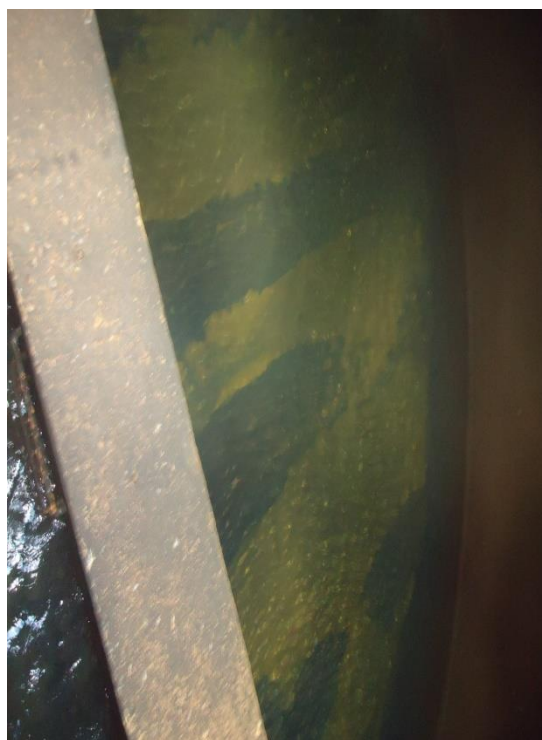
- Reservatório 1 é utilizado para distribuição de água tratada para a população do Centro de Ibiraçu, Bairro Bela Vista, Bairro Boa Vista, Bairro COAB, Bairro Campanharo, Residencial Campanharo e Bairro Elias Bragato, apresenta fissura na estrutura (Figura 76) e desgastes interno (Figura 77), necessitando de manutenção, acesso em condições satisfatórias de uso, falta guarda corpo de proteção. Não há sinalização no local.

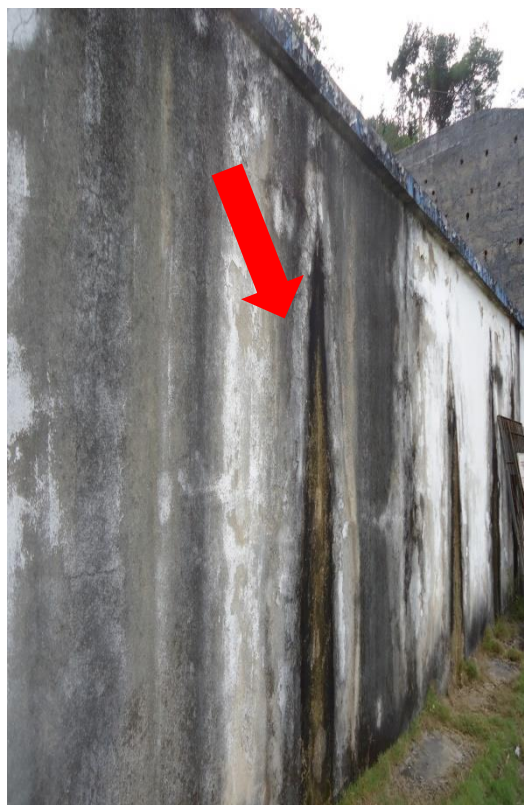
**Figura 79 – Cobertura do Reservatório 2**

- Reservatório 2 é utilizado para o armazenamento e distribuição do Bairro São Cristovão e Bairro Boa Vista, apresenta fissura na estrutura (Figura 78 e Figura 79), necessitando assim de manutenção na estrutura. Há necessidade de manutenção de limpeza e de pintura de toda a superfície. Não há sinalização no local.

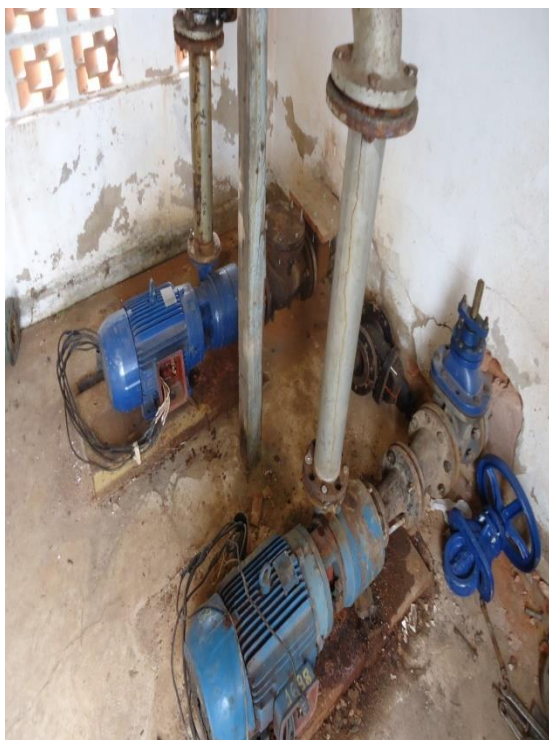
**Figura 81 – Conjunto Moto-Bomba da EEAT.**

Foi vistoriado também a EEAT de Francisco Campagnaro, localizada no pátio da ETA (Figura 80), na ocasião foi observada facilidade para realização de trabalhos de manutenção, não há bomba reserva (Figura 81), há vazamento no conjunto moto-bomba (Figura 82). Há extintor de incêndio no local (Figura 83), que necessita de ser instalado em local adequado. Entretanto, não há sinalização de risco de choque elétrico no painel de controle (Figura 84).

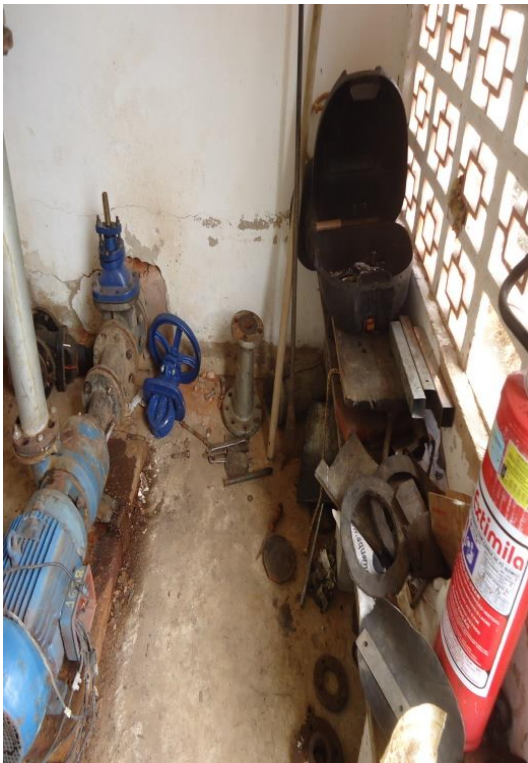
Observa-se que as paredes internas da EEAT de Francisco Campagnaro (Figura 86) necessitam de limpeza tendo em vista a grande quantidade de teias de aranha. Há também objetos indesejados presente no local, que necessitam de organização e limpeza (Figura 85). Na laje da EEAT apresenta excesso de desgaste na estrutura (Figura 87), necessitando de manutenção.

**Figura 85 – Objetos indesejados.**

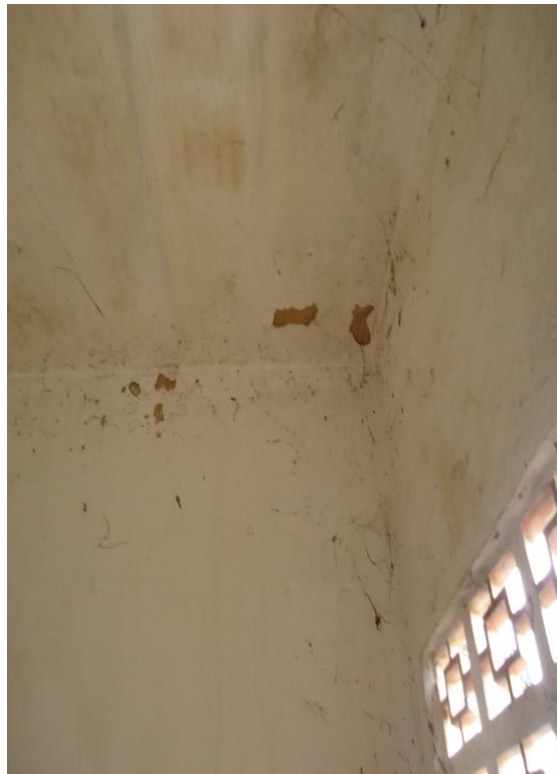
**Figura 86 – Paredes da EEAT, necessitando De limpeza.**

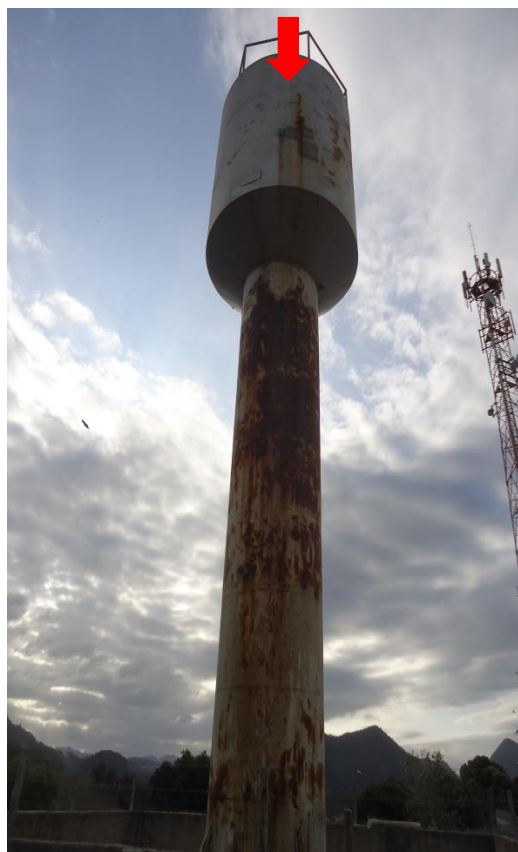
**Figura 87.2 – Reservatório EEAT.**

No Reservatório da EEAT de Francisco Campagnaro (Figura 87.1), não há identificação. Constatamos ainda excesso de corrosão na estrutura do reservatório que apresenta vazamento (Figura 87.2), necessitando assim de manutenção de limpeza, manutenção na estrutura e pintura de toda a estrutura. O reservatório da EEAT tem capacidade de armazenamento de aproximadamente 30.000 Litros.

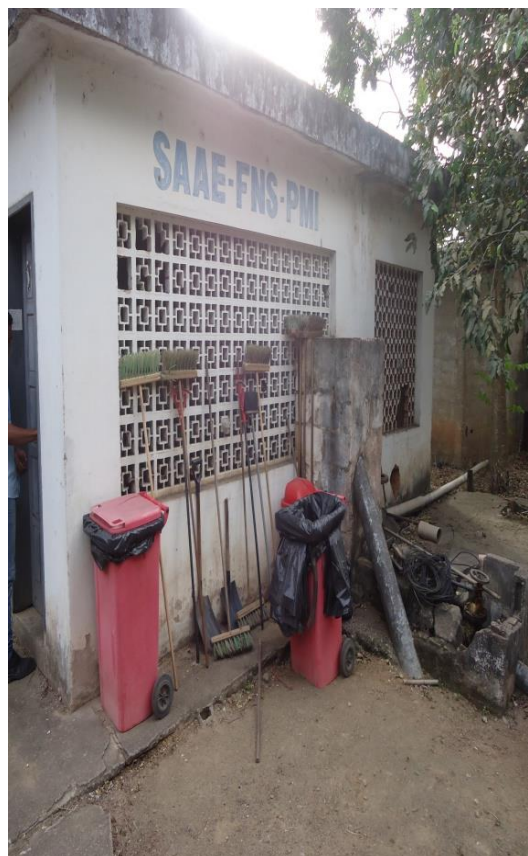
**Figura 89 – Casa de bomba EEAT.**

Na EEAT do Bairro Mutirão (Figura 88) localizada na Rua Humberto Paulo Cutini, observamos facilidade para realização de trabalhos de manutenção. Na casa de bomba (Figura 89) há ferramentas de trabalho que necessitam ser adaptadas no ambiente da Figura 98. O painel de controle está necessitando de manutenção na fiação (Figura 92) o mesmo não apresenta também sinalização de risco de choque elétrico, há no local bomba reserva (Figura 90 e Figura 91). Constatamos ainda a existência de extintor de incêndio (Figura 93) que necessita de instalação em local adequado.

(Figura 98), local poderá ser utilizado para armazenamento das ferramentas exposta na figura 89.

NC 39 - Na casa de bomba há ferramentas de trabalho que necessitam ser adaptadas no ambiente da Figura 98.

NC 45 - Há também objetos indesejados presente no local, que necessitam de remoção e limpeza, local poderá ser utilizado para armazenamento das ferramentas exposta na figura 89.

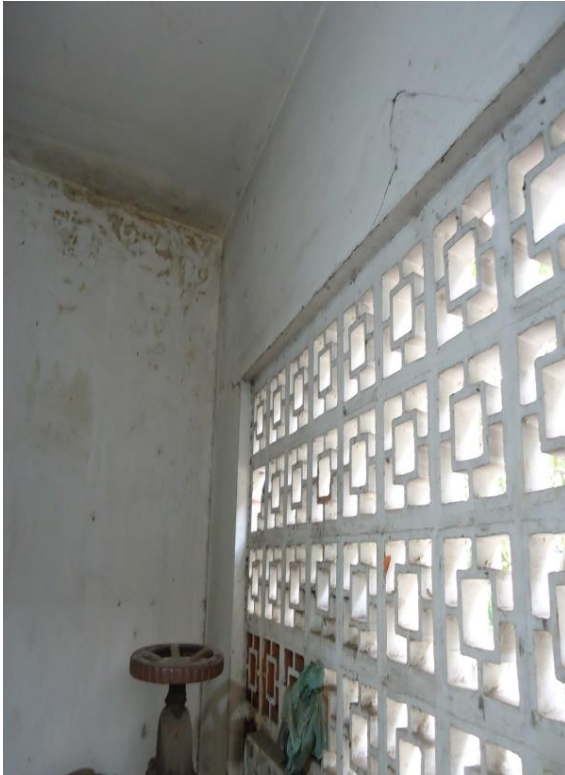
Observa-se que as paredes internas da EEAT de Mutirão (Figura 94) necessitam de limpeza tendo em vista a grande quantidade de teias de aranha. Há ferrugem exposta na laje da EEAT (Figura 95), necessitando de manutenção. No pátio da EEAT há excesso de folhas e ferragens (Figura 96 e Figura 97), local está necessitando de manutenção de limpeza. Há também objetos indesejados presente no local, que necessitam de remoção e limpeza

**Figura 94– Paredes necessitando de Manutenção de limpeza.**

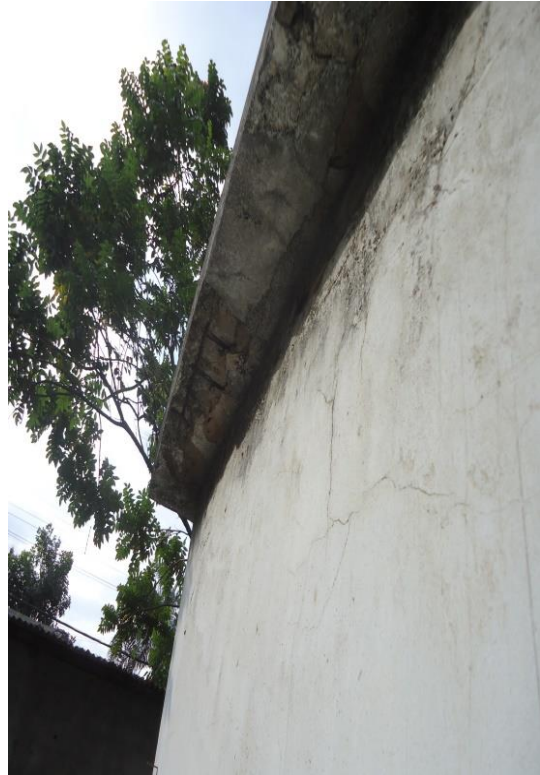
**Figura 95 – Ferragem exposta na casa EEAT.**

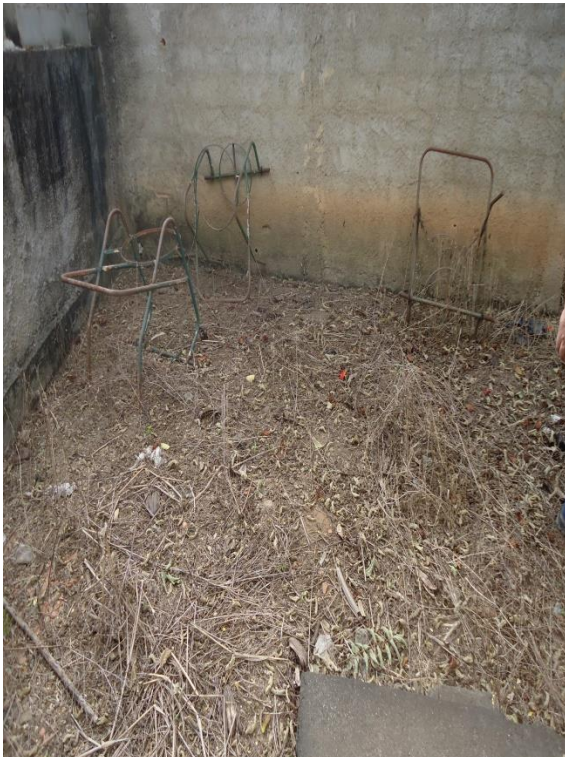
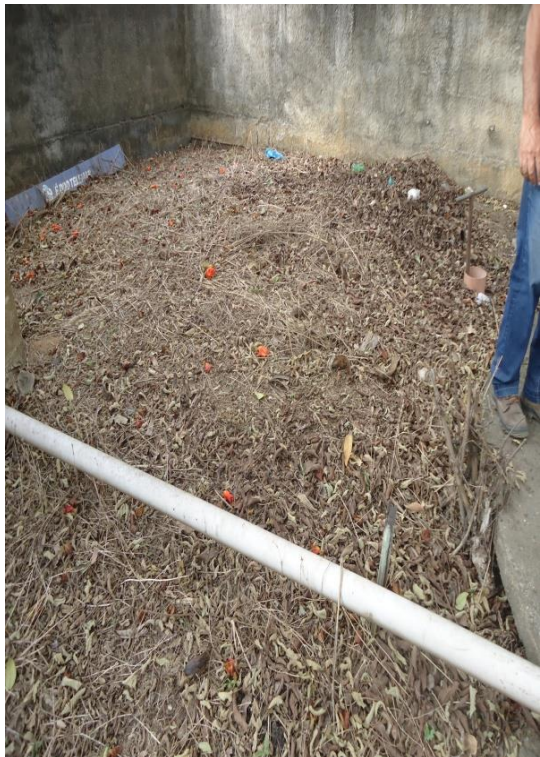
**Figura 97 – Excesso de folha no pátio da EEAT.**

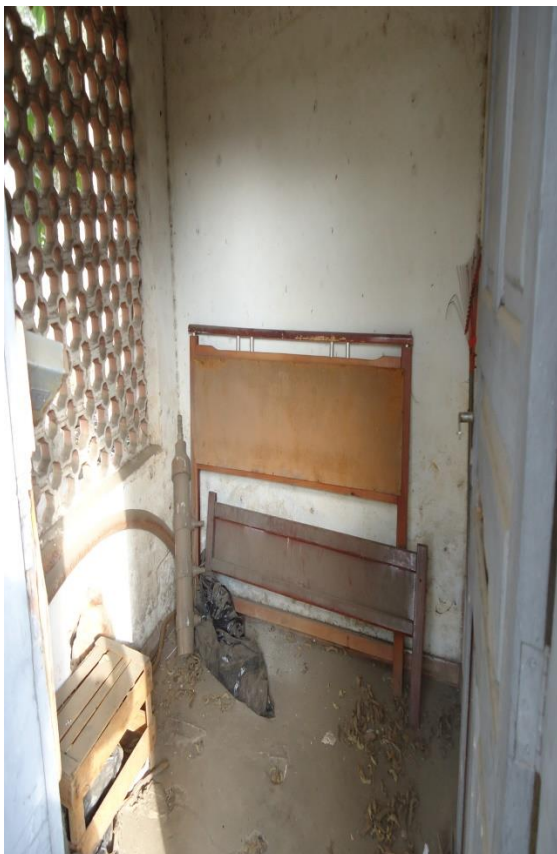
**Figura 98 – Objetos indesejados.**

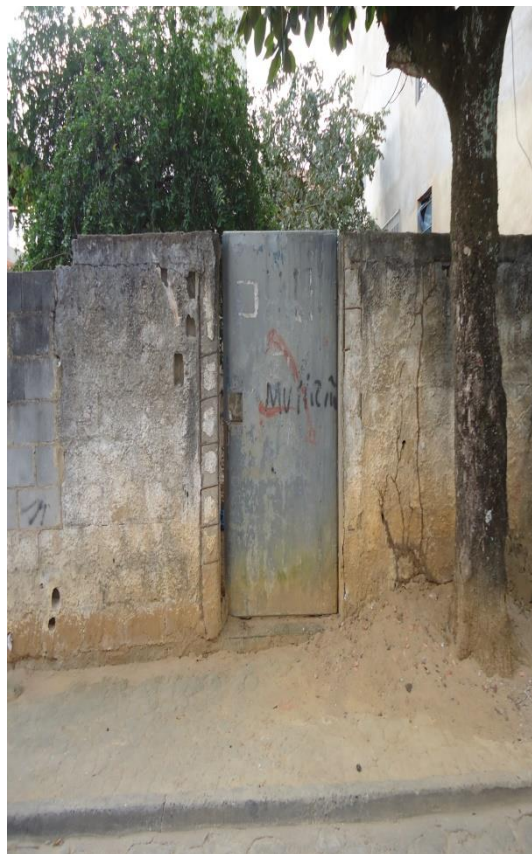
No acesso ao reservatório da EEAT do Mutirão (Figura 99) está necessitando e manutenção de limpeza, na estrutura e de pintura, local está devidamente cercado. Não há no local identificação, necessitando assim de identificação. No pátio há excesso de objetos indesejados (Figura 100), que necessita de limpeza. Há ferragem exposta e fissura com vazamento no Reservatório de Mutirão (Figura 101 e Figura 102), necessitando de manutenção de limpeza, manutenção na estrutura e de pintura. Constatamos ainda presença de antena no reservatório (Figura 103), ressaltamos que a mesma poderá inibir os colaboradores de prestar manutenção no local e constatamos ainda que há fiação sem sinalização de risco de choque elétrico. O reservatório da EEAT de Mutirão tem capacidade de armazenamento de aproximadamente 20.000 Litros.

**Figura 99 – Entrada do Reservatório.**

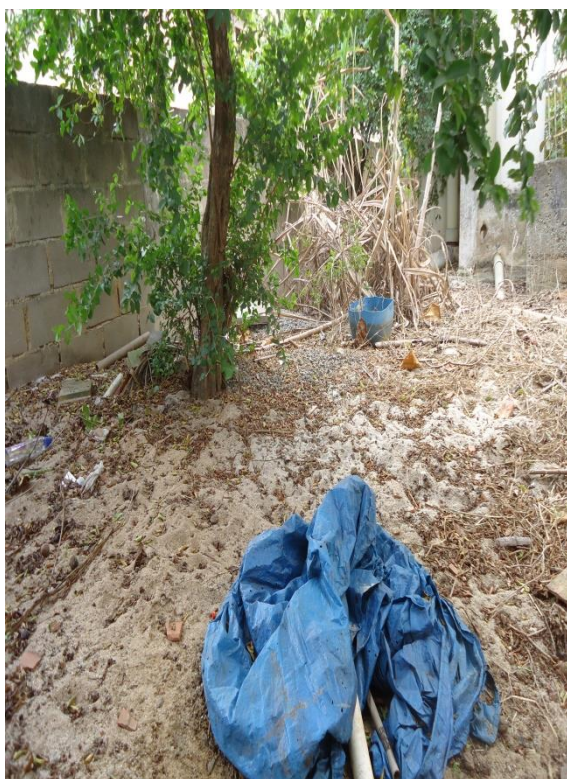
**Figura 100 – Pátio necessitando de manutenção.**

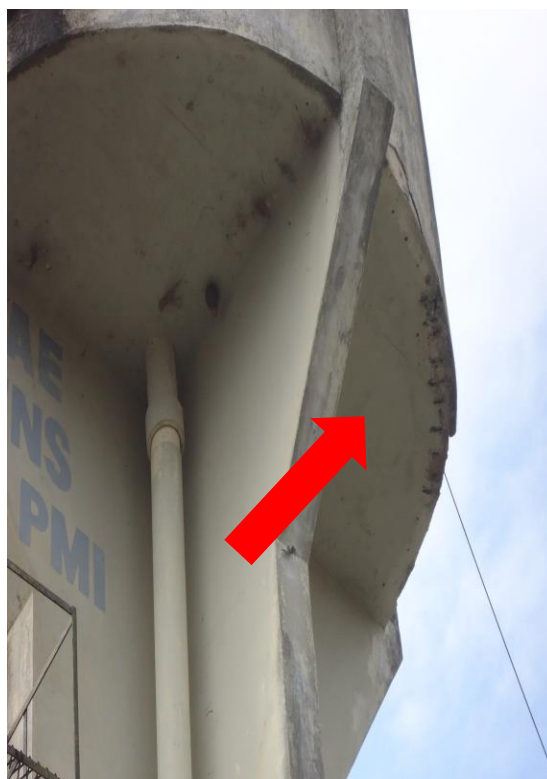
**Figura 101- Ferragem exposta.**

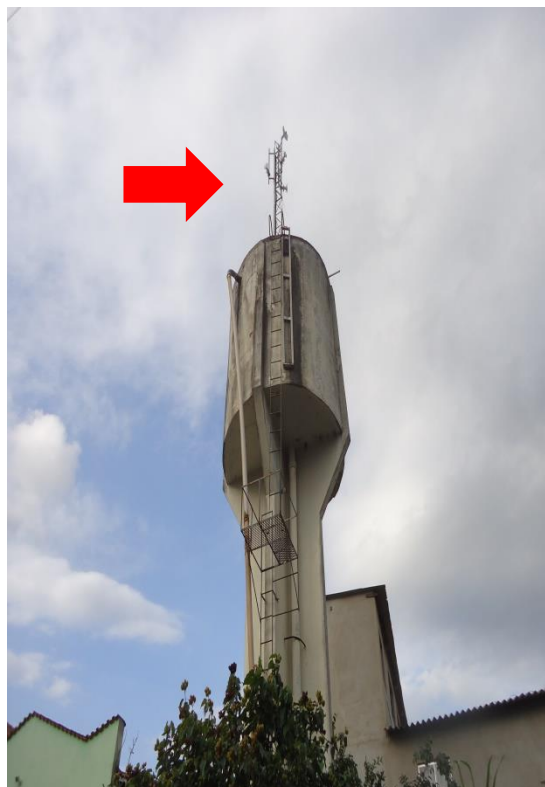
**Figura 103 – Antena em local Indesejável.**

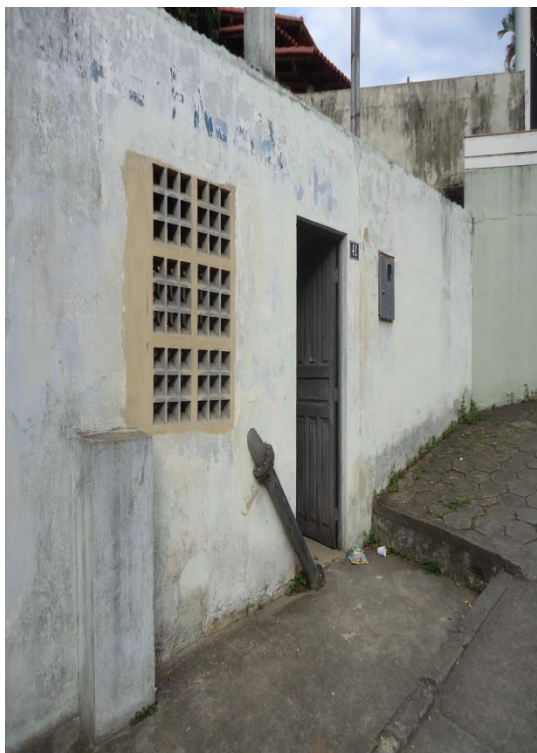
**Figura 104 – EEAT COHAB.**

Na EEAT COHAB (Figura 104) localizada na Rua Domincio Martins da Silva, não há identificação, observamos facilidade para realização de trabalhos de manutenção, boas condições de manutenção do painel de controle (Figura 105), há extintor de incêndio (Figura 106), que necessita de instalação em local adequado, há bomba reserva (Figura 107), há vazamento visível no conjunto moto-bomba (Figura 108, Figura 109 e Figura 110), que está necessitando de manutenção.

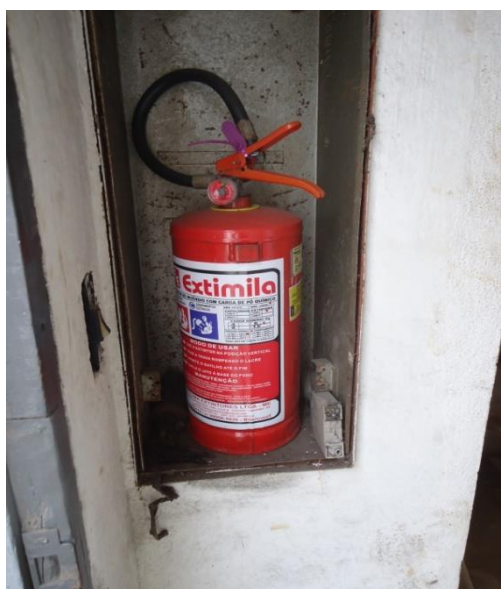
**Figura 106- Extintor de incêndio.**

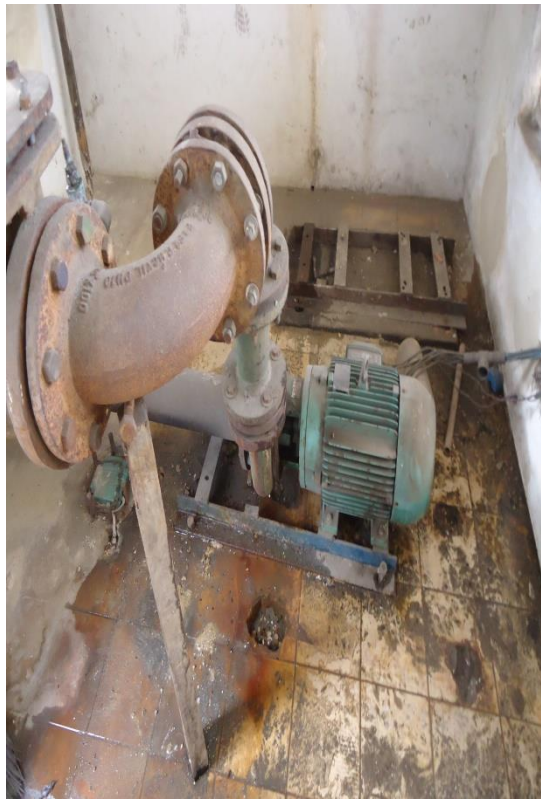
**Figura 108 – Conjunto moto-bomba**

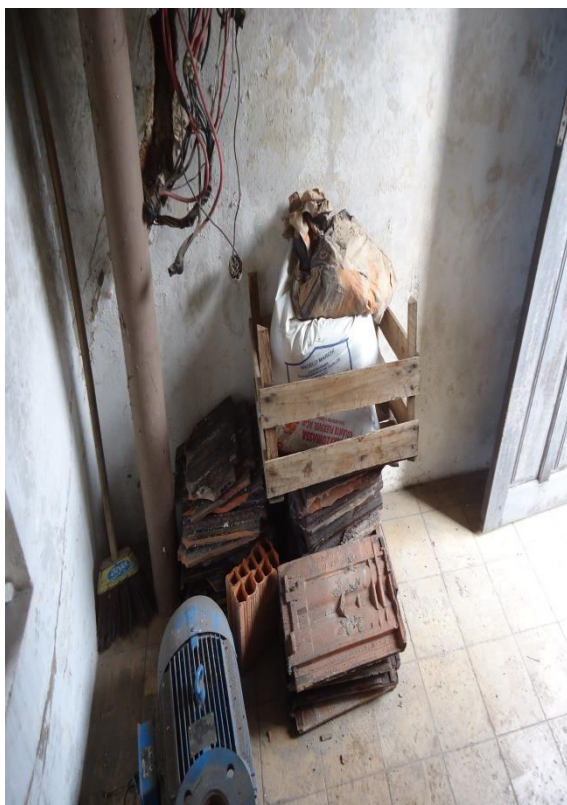
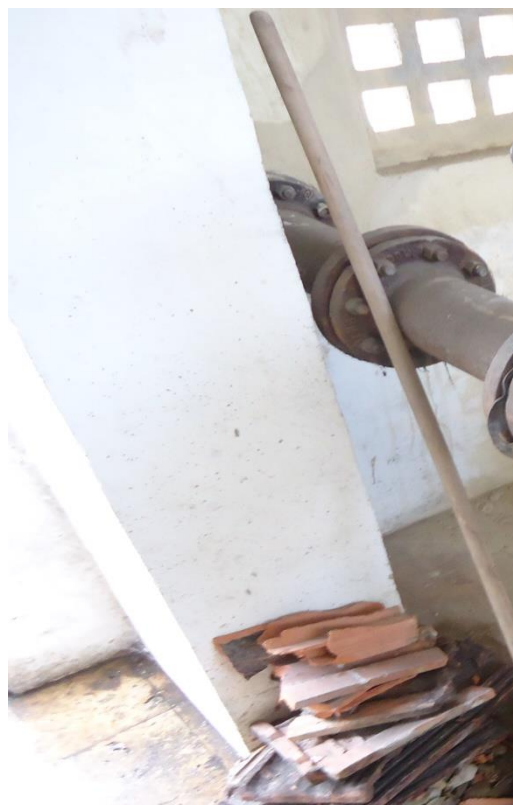
Na EEAT há necessidade de manutenção de limpeza, tendo em vista a presença de objetos indesejáveis, que necessitam ser removidos (Figura 111 e Figura 112). Na EEAT COHAB não há sinalização de risco de choque elétrico e tampouco extintor de incêndio no local.

**Figura 111 – Objetos indesejáveis.**

**Figura 112- Objetos Indesejáveis.**
