**Ente Regulador do Consórcio Intermunicipal de Saneamento Básico do  
Espírito Santo**

## **RELATÓRIO DE FISCALIZAÇÃO**

006/2019

ASSUNTO: Fiscalização da prestação de serviço de abastecimento de água, tratamento de esgoto e atendimento comercial de Ibiraçu- ES.

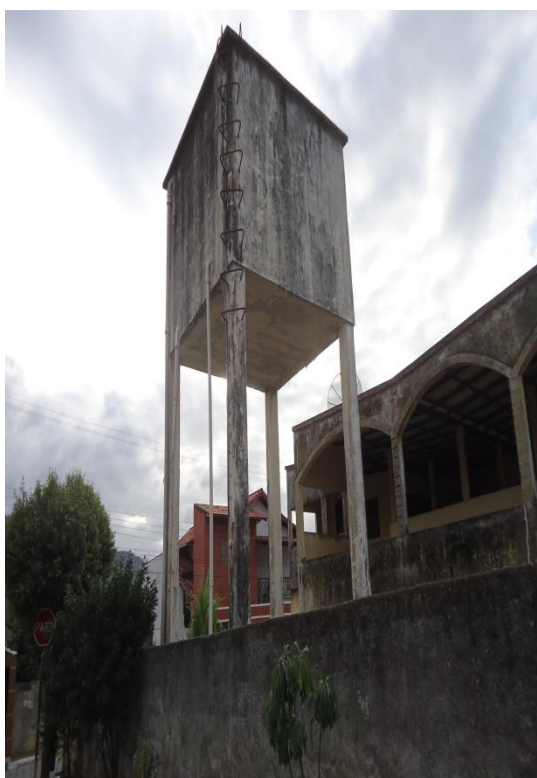
No acesso ao reservatório da EEAT da COHAB (Figura 113) está necessitando de manutenção de limpeza e de pintura, local está devidamente cercado. Não há no local identificação, necessitando assim de identificação. No pátio há excesso de vegetação (Figura 114), que necessita de manutenção de limpeza.

**Figura 113 –Reservatório .**

Há necessidade de manutenção de limpeza e pintura no reservatório. O reservatório da EEAT COHAB tem capacidade de armazenamento de aproximadamente 20.000 Litros.

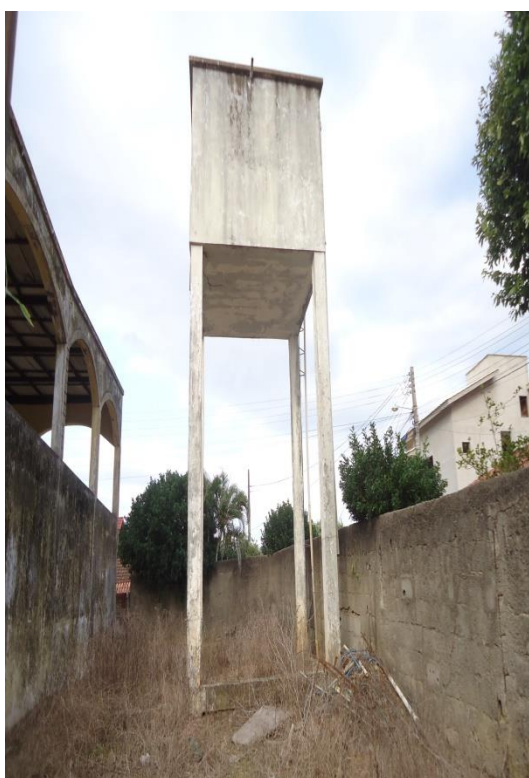
**Figura 114- Reservatório COHAB.**

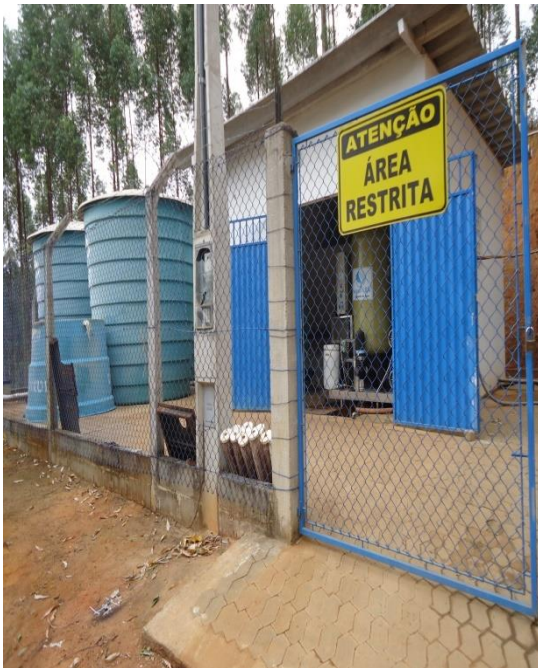
condições e o local está devidamente cercado (Figura 118), sem animais dentro dos limites da ETA. No acesso da ETA não há identificação, necessita também de manutenção de limpeza, pintura no portão e de identificação na casa da ETA.

**Figura 117 – Entrada da ETA.**

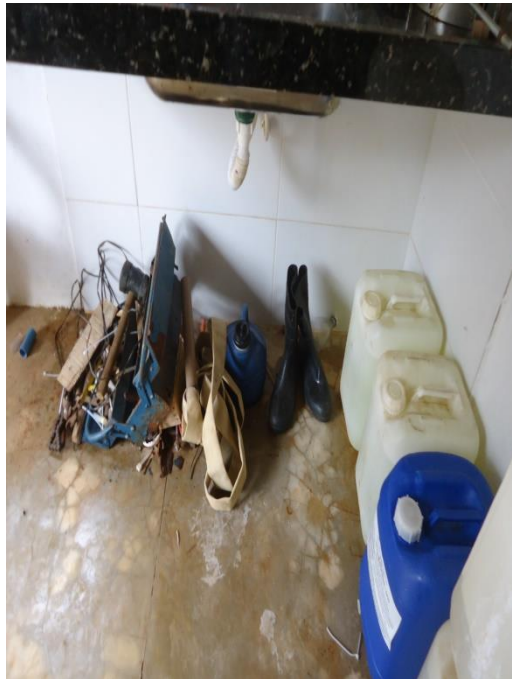
A ETA não faz uso de pré tratamento. A condições do Dosadores e de todo o sistema da ETA compacta (Figura 119 e Figura 20) é satisfatório. Há necessidade de manutenção de limpeza na ETA (Figura 121), tendo em vista a presença de equipamentos espalhados.

**Figura 121 – Equipamento espalhado na ETA.**

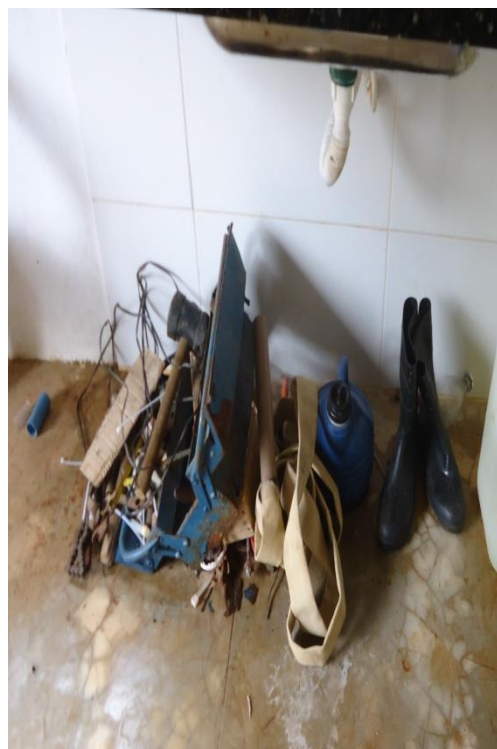
Não há reagente armazenado no local. Cabe destacar também que foi observado nos colaboradores do SAAE do distrito Guatemala o uso de roupas e não constatamos o uso de equipamentos de proteção individual (EPIs) como botina (Figura 132) e tampouco o uso de crachás que os identificavam.

**Figura 132- EPI botina.**

NC 69 - Não constatamos o uso de equipamentos de proteção individual (EPIs) como botina (Figura 132) e tampouco o uso de crachás que o identificava no colaborador do SAAE presente na ETA Guatemala. Ressaltamos que o uso de EPI's é de extrema importância para os colaboradores.

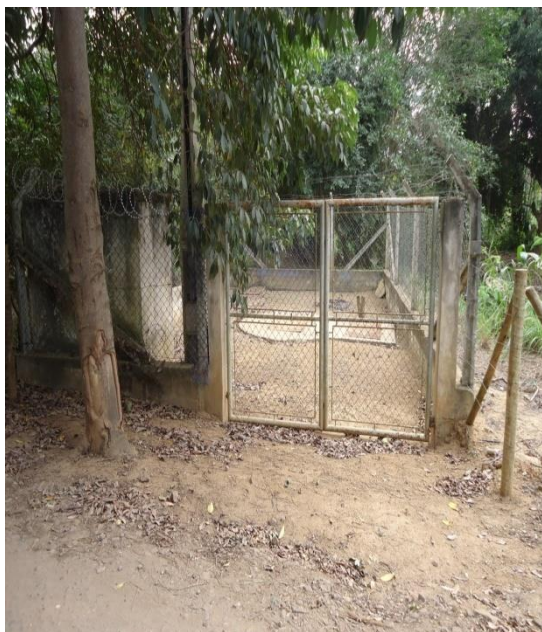
- EEEB do Centro está protegida com muro, não possui identificação (Figura 139). Local apresenta facilidade para realização de trabalhos de manutenção (Figura 140).

**Figura 139 – EEEB do Centro.**

Há necessidade na EEEB do Centro manutenção de limpeza, pintura e de identificação na estrutura da casa de controle.

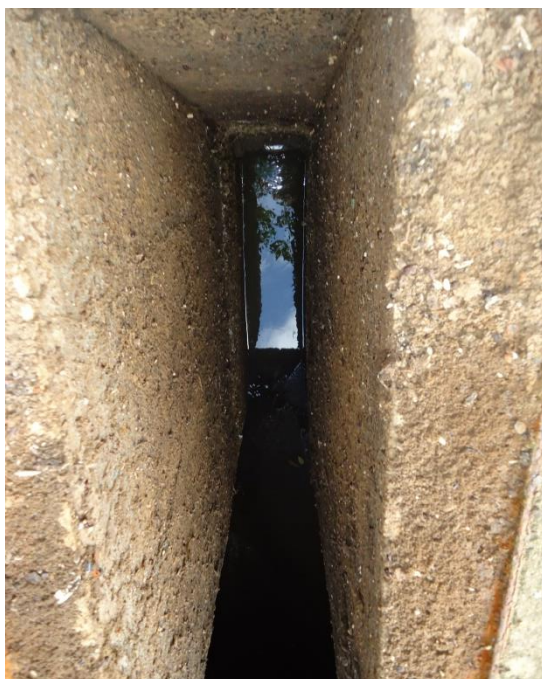
**Figura 140 – Local de Fácil Acesso.**

A EEEB do Centro conta com uma unidade de pré tratamento para remoção dos sólidos grosseiros do esgoto que é realizado por meio de grades (Figura 140), que apresenta boas condições de uso. Possui também caixa de entrada (Figura 141), caixa desarenadora (Figura 142) e o poço de sucção com condições razoáveis (Figura 143). Entretanto, constatamos que não há portão ou porta na casa de controle da EEEB do Centro (Figura 144), ausência de sinalização de risco de choque elétrico no painel de controle (Figura 145), bomba reserva e de extintor incêndio no local.

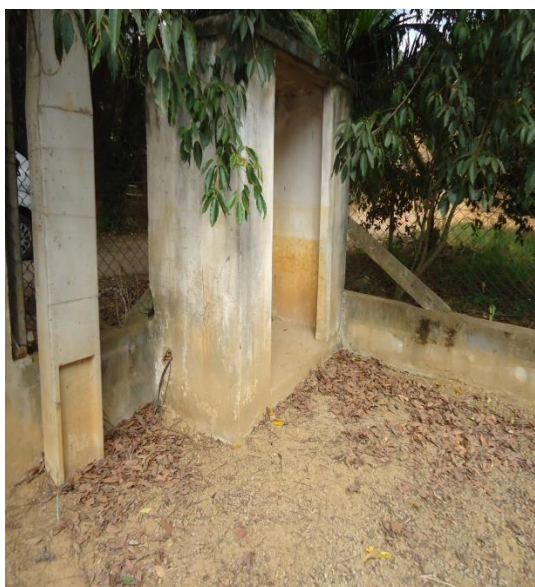
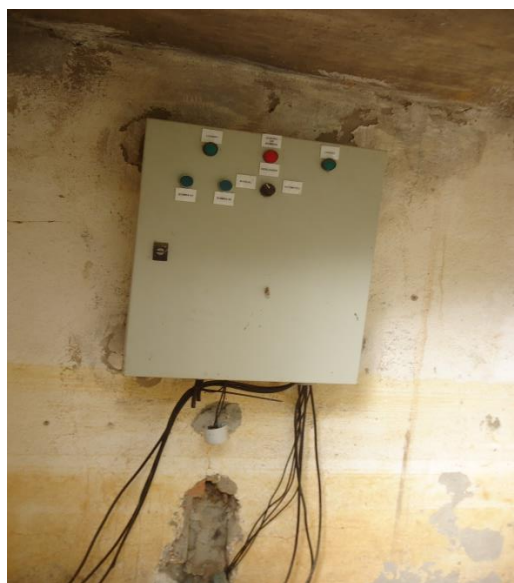
**Figura 143 - Poço de Sucção e Grade de retenção.**

**Figura 144 - Casa de Controle EEEB Centro. Figura 145 – Painel de Controle.**

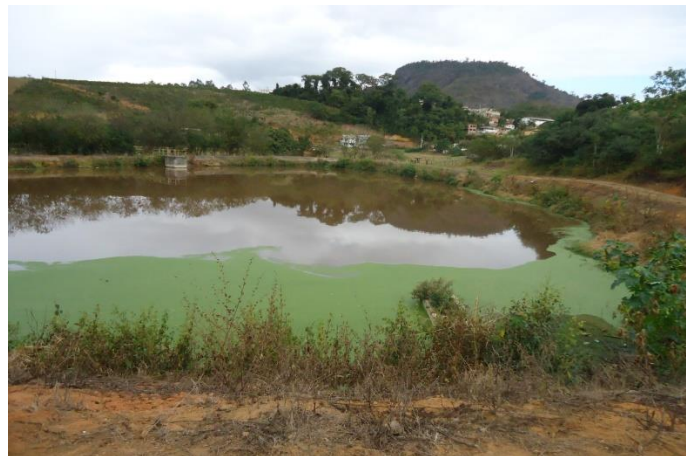
**Figura 146 – Acesso ETE Ibiraçu.**

Com relação à ETE de Ibiraçu (Figura 146), há facilidade de acesso, no local não possui sinalização, está totalmente cercado, há necessidade de manutenção de limpeza, tendo em vista excesso de vegetação no local (Figura

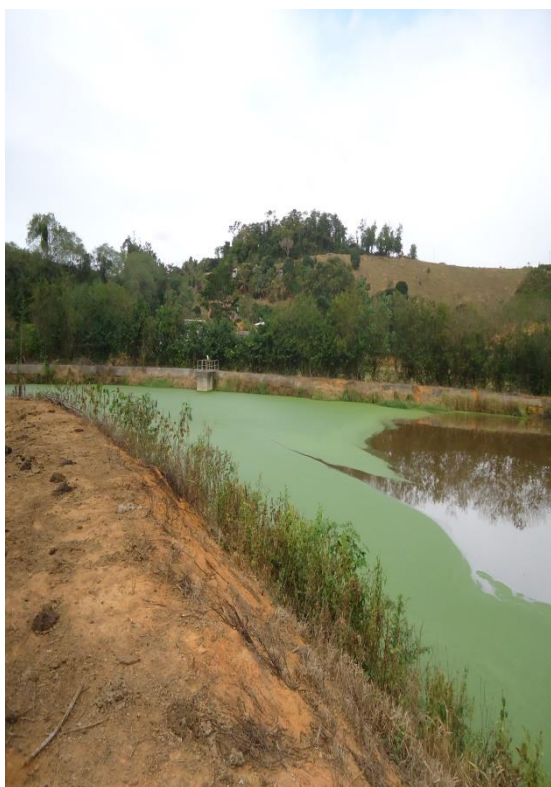
**Figura 147 – Excesso de Vegetação.**

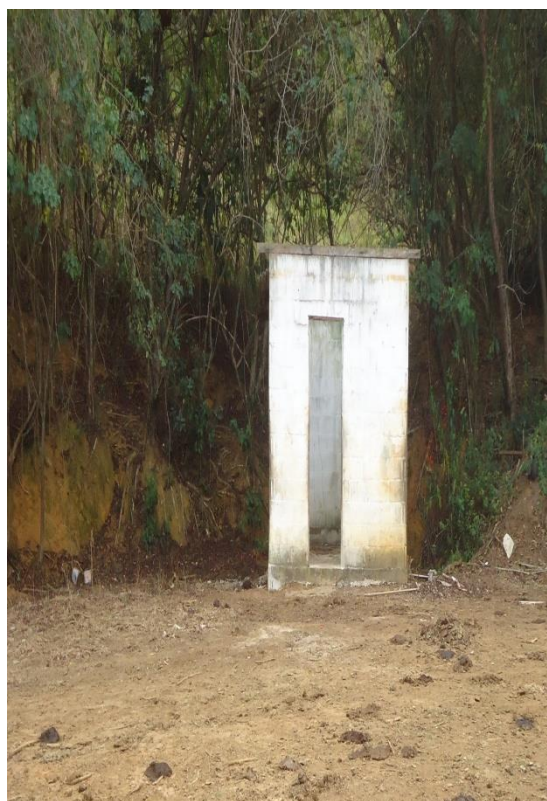
147). Existe edificação de apoio para os operadores (Figura 148), porém a mesma necessita de manutenção de limpeza e reforma, por estar desativada. Salientamos que a ETE da sede do município de Ibiraçu não possui licença Ambiental.

**Figura 148 - Edificação de Apoio.**

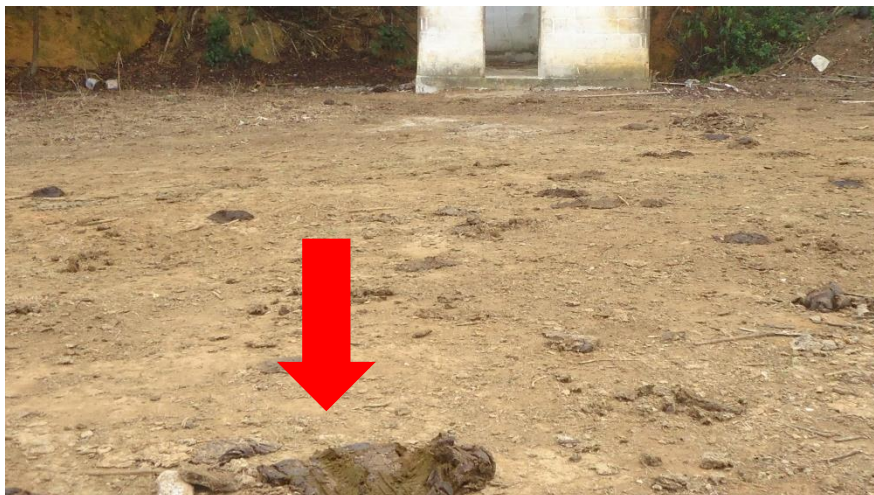
Na área externa da ETE da Sede de Ibiraçu, observamos que há presença de animais no pátio (Figura 149).

**Figura 149 – Presença de animal.**

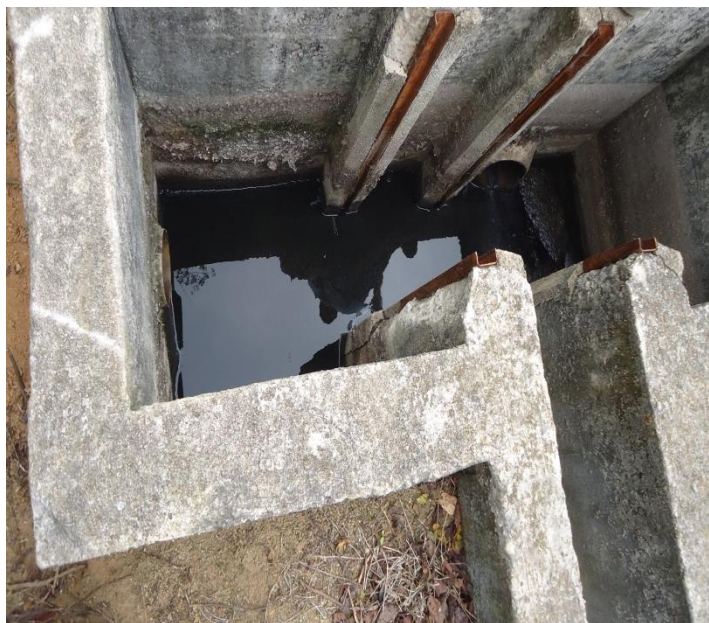
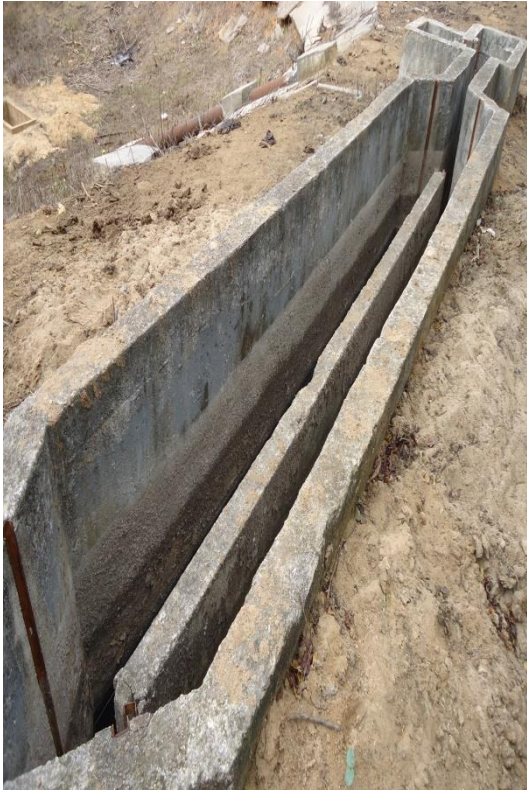
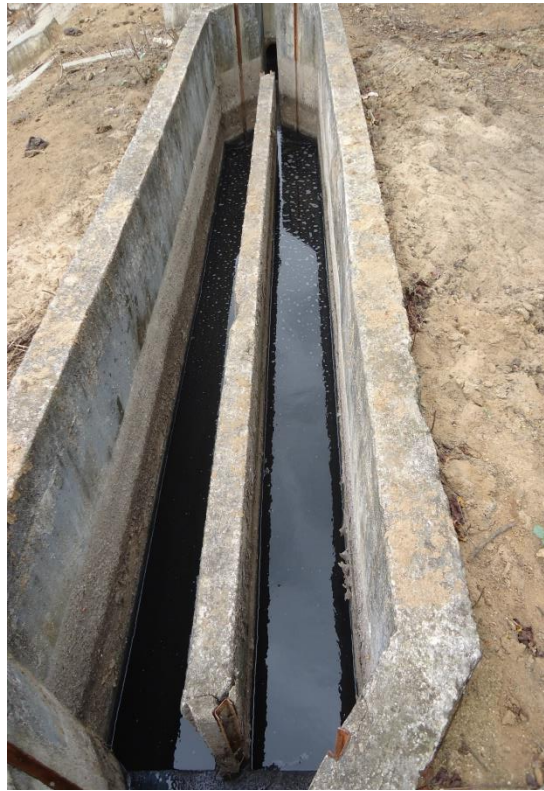
A ETE Ibirapu é composta pelo tratamento primário e secundário do efluente. O tratamento primário acontecer por meio da caixa desoneradora (Figura 150, Figura 151 e Figura 152) que se encontra em condições satisfatórias, já o tratamento secundário acontece por meio de Lagoa (Figura 153 e Figura 154), que apresenta boas condições.

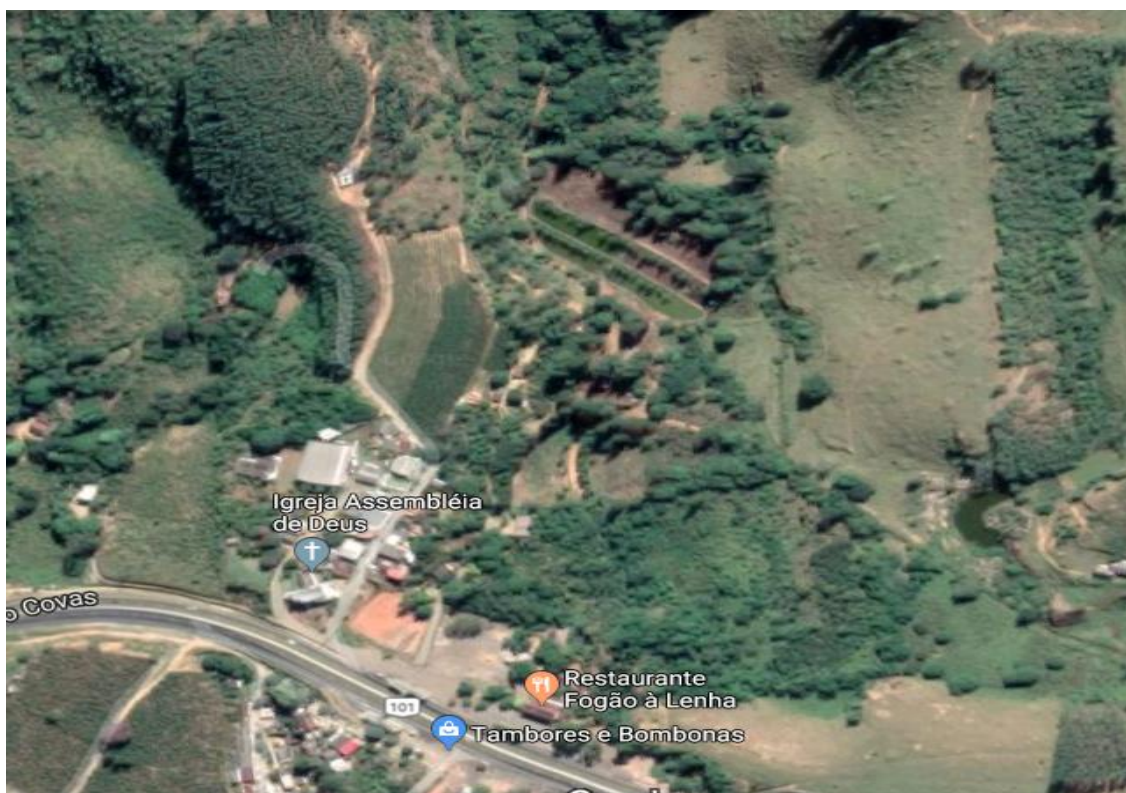
**Figura 155– ETE Distrito de Guatemala.**

A ETE Guatemala (Figura 155) está localizada na Rua Verginio Pereira é composta por tratamento primário contendo gradeamento, caixa desarenadora e caixa de gordura, um reator UASB, tratamento secundário por biofiltro, um

leito de secagem. Na ETE não há licenciamento ambiental, há portaria de outorga N° 049. A ETE opera 24 horas por dia.

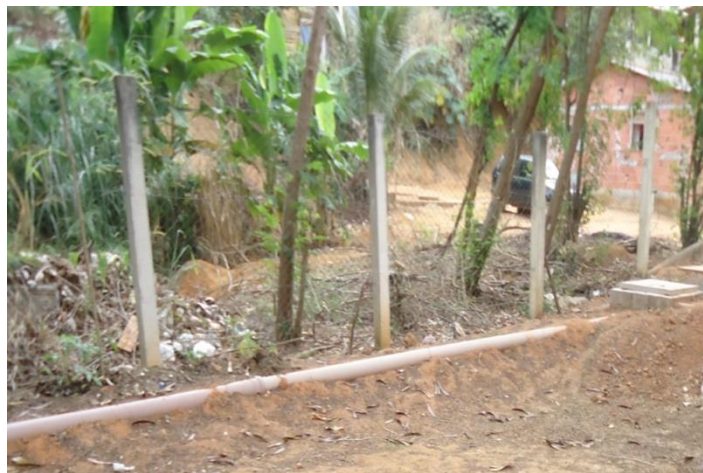
Falta na ETE identificação e no local não há cerca em todos os muros (Figura 162), necessitando assim de instalação da tela em toda a ETE.

**Figura 162 – Falta Cerca no local.**

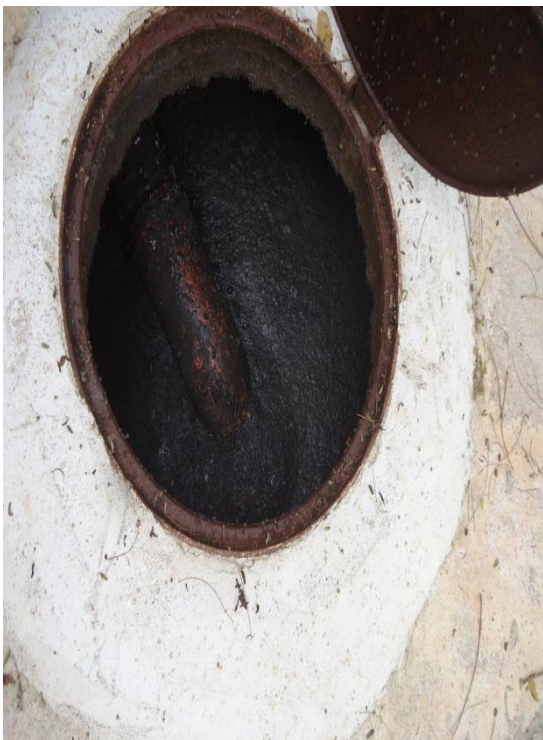
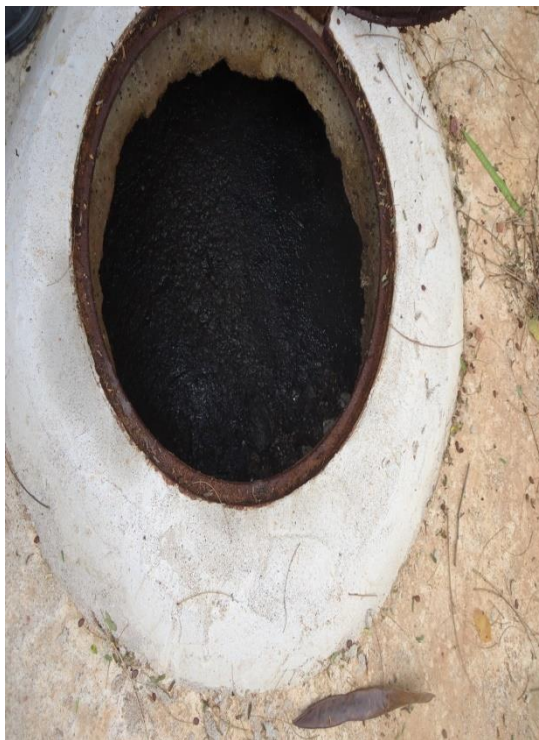
A chegada de esgoto bruto (Figura 163) na ETE de Guatemala com tratamento preliminar composto por gradeamento (Figura 166), caixa desarenadora e caixa de gordura (Figura 165), porém no momento da fiscalização por falta de manutenção o sistema de tratamento preliminar estava submerso e quase transbordando (Figura 163 E Figura 164), algo que causaria um transtorno ambiental grave.

**Figura 163 – Chegada do Esgoto Bruto.**

**Figura 164 – Chegada.**

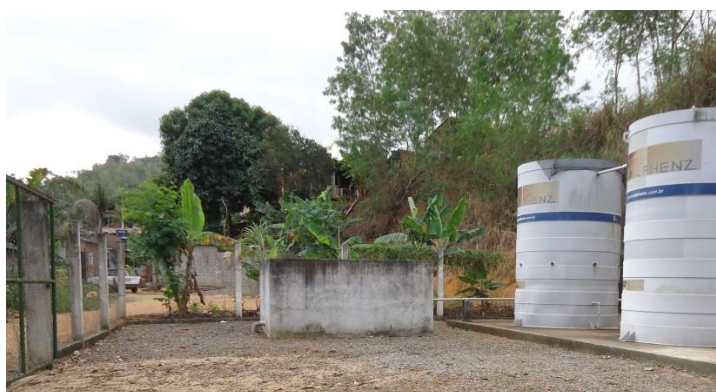
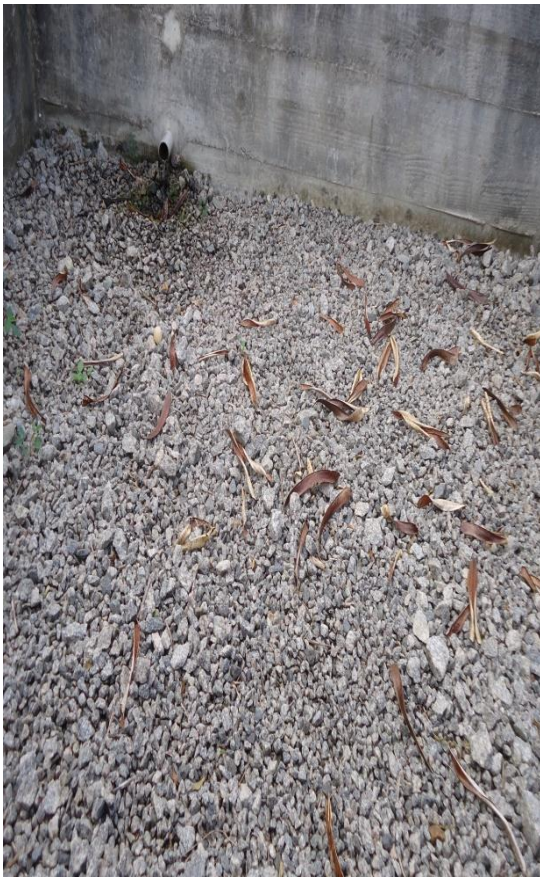
Na área externa da ETE no distrito de Guatemala, observamos que o leito de secagem está em boas condições, necessitando apenas de manutenção de limpeza (Figura 168 e Figura 169). Na ocasião observamos que o conjunto motor-bomba responsável por esta recirculação apresenta boas condições de operação, não há extintor de incêndio em local de fácil acesso e também não há sinalização de risco de choque elétrico no local (Figura 170).

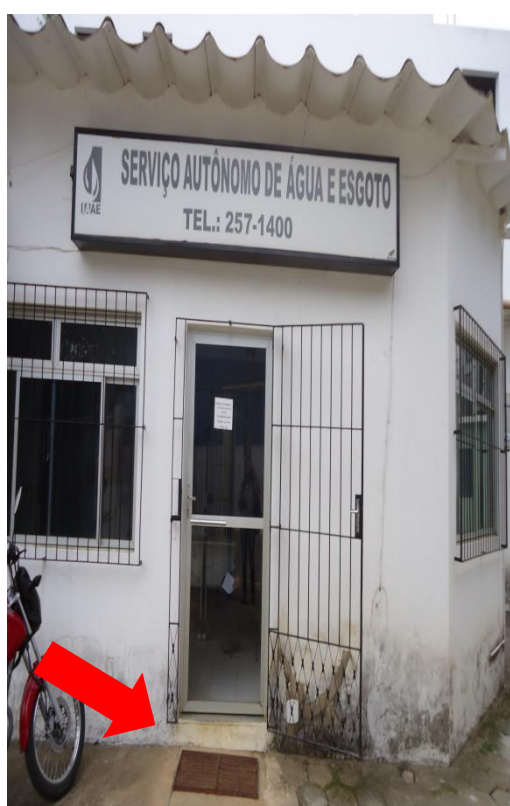
- O escritório de atendimento: não possui acessibilidade para pessoa com deficiência (Figura 175).
- O atendimento é realizado por pessoal identificado e capacitado (Figura 176);
- É fornecido número de protocolo em todas as solicitações/reclamações, registro das solicitações/reclamações dos usuários, dentre outros.

**Figura 175 – Falta de acessibilidade.**

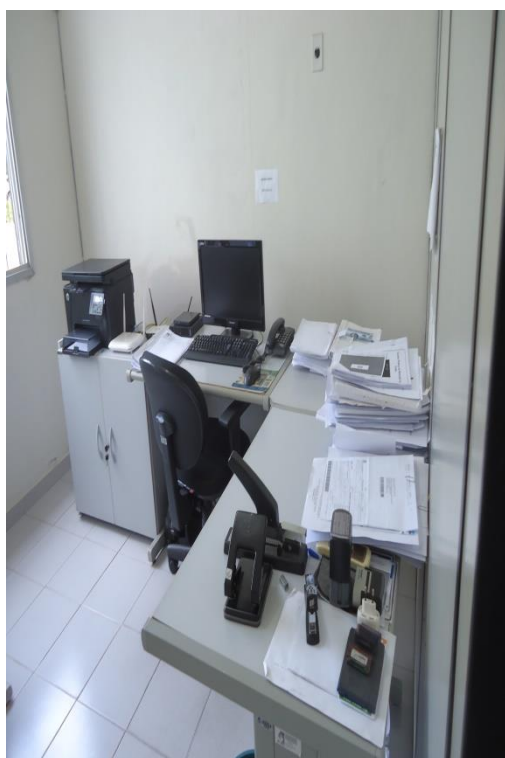
**Figura 180- Instalações do Escritório.**

- Há informação do horário de atendimento em local visível (Figura 177);
- Há informativos para usuários (Figura 178);
- O estado das instalações, aspectos estéticos, e funcionais (layout, pintura, etc.) (Figura 179, Figura 180 e Figura 181), conforto térmico, está em boas condições de uso;
- Há disponibilização de água (Figura 182) e Banheiros (Figura 183 e Figura 184) para os funcionários;
- Há assentos para usuários em espera (Figura 185), sugerimos que sejam colocados mais assentos em espera.

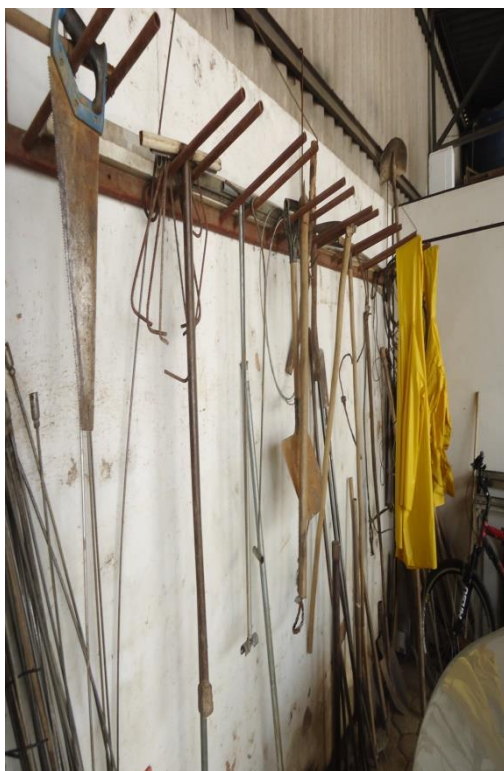
**Figura 186 – Armazenamento de Ferramentas.**

- Há no local armazenamento das ferramentas em condições adequadas de organização (Figura 186);
- Almoxarifado de Tubos está em condições adequadas de uso, com cobertura e organizado (Figura 187);

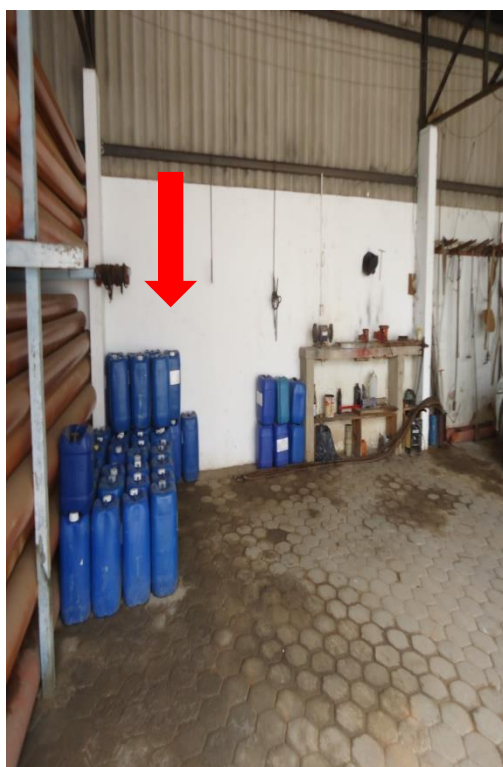
- Há Produto químico armazenado em ambiente que há acesso facilitado dos colaboradores e usuários(Figura 188), recomendamos que seja feito o acomodamento correto dos produtos no depósito 1.

**Figura 188 – Almoxarifado Produtos Químicos**

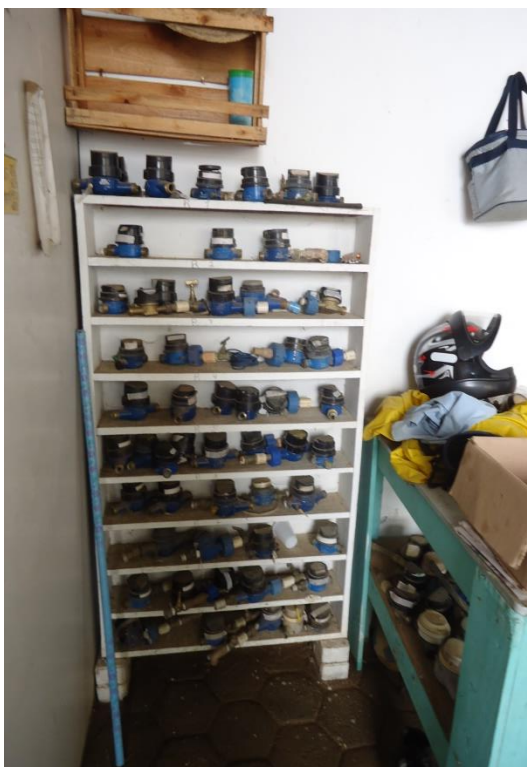
**Figura 189 – Almoxarifado de Hidrômetros.**

- Almoxarifado de Hidrômetros está em ótimas condições de uso e organização (Figura 189);
- Depósito 1 (Figura 190) utilizado para armazenamento de produtos químicos (Figura 191) está necessitando de manutenção de limpeza. No local há armário para os colaboradores, destacamos que não há armário ou prateleira para armazenamento de EPI's (Figura 192). Há fissura na estrutura do depósito que necessitam de manutenção. O Depósito 1 está necessitando de manutenção de limpeza, manutenção na estrutura e aquisição de armário ou prateleira para organização dos EPI's;

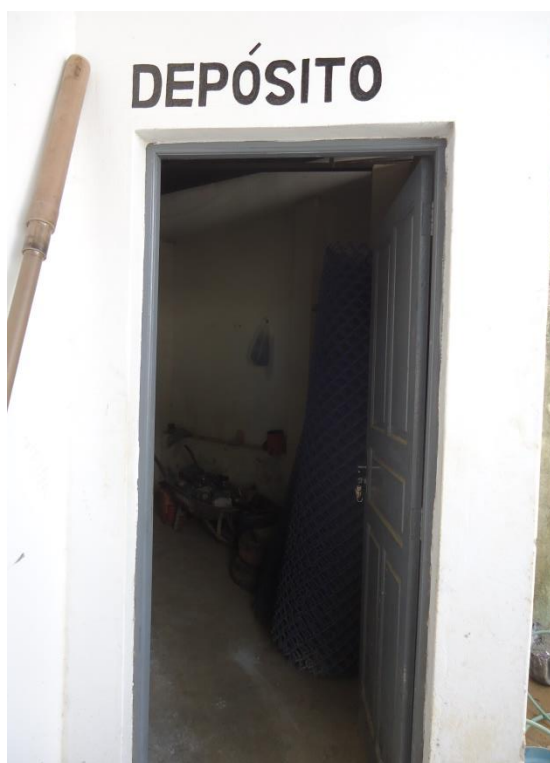
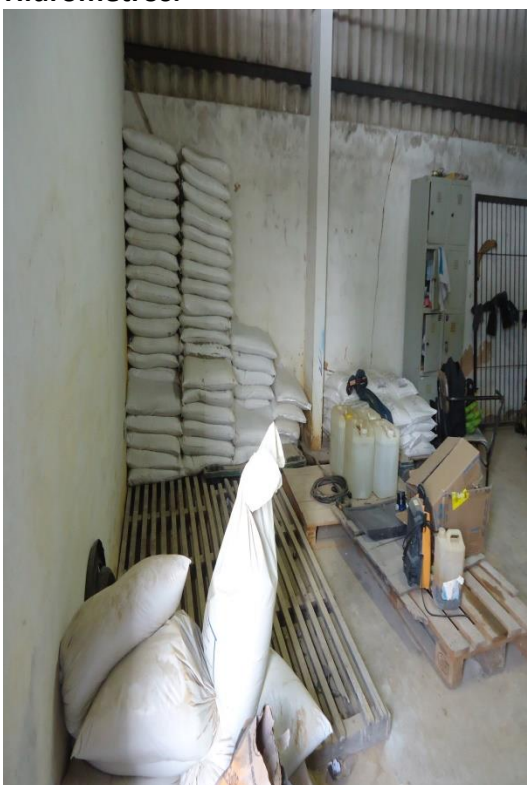
**Figura 190 – Depósito 1.**

**Figura 191 – Depósito 1.**

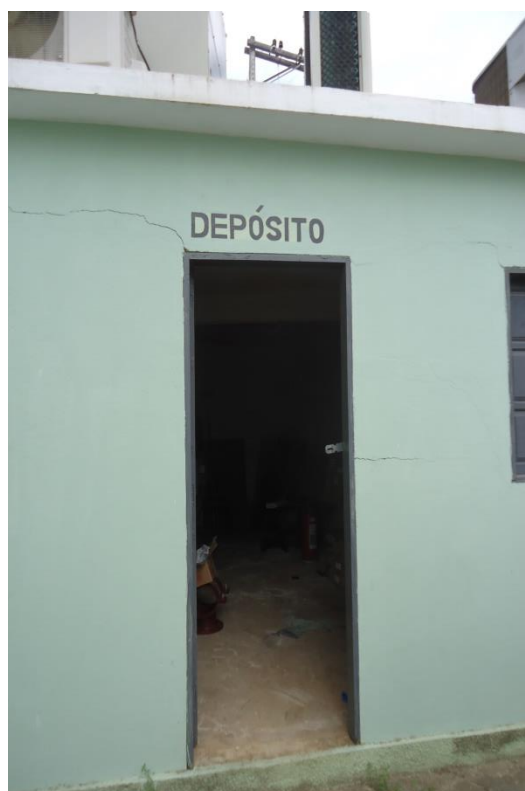
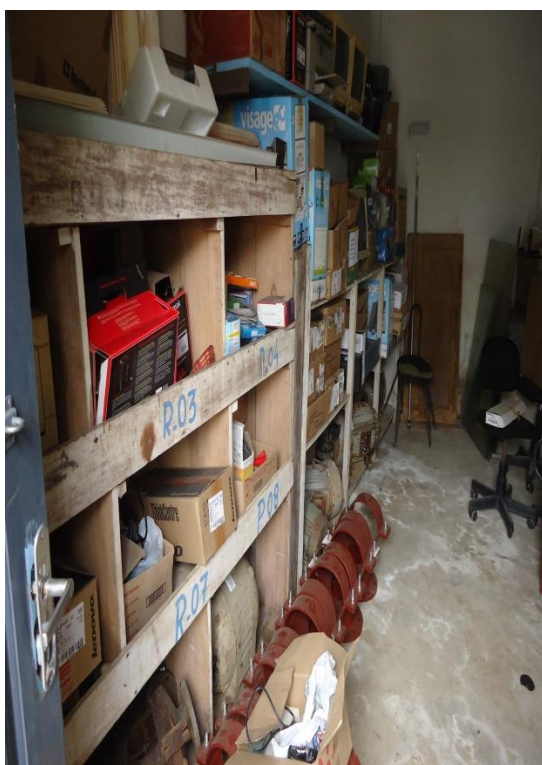
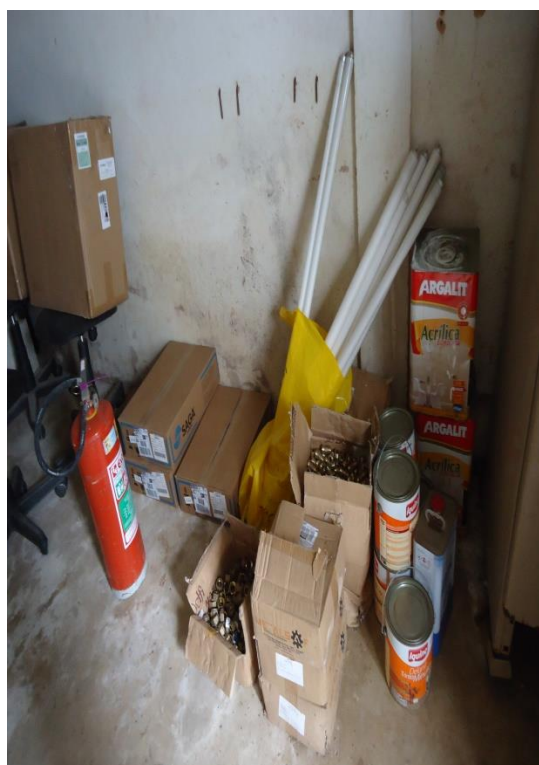
- Depósito 2 (Figura 193) utilizado para armazenamento de material de manutenção. Encontra-se em boas condições de uso e organizado (Figura 194 e Figura 195);

**Figura 193 – Depósito 2.**

**Figura 194 – Depósito 2.**

**Figura 195 – Interior do Deposito 2.**

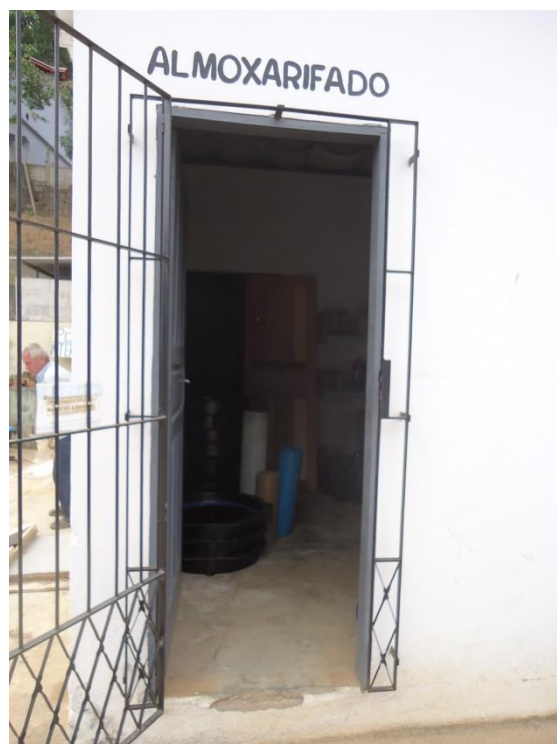
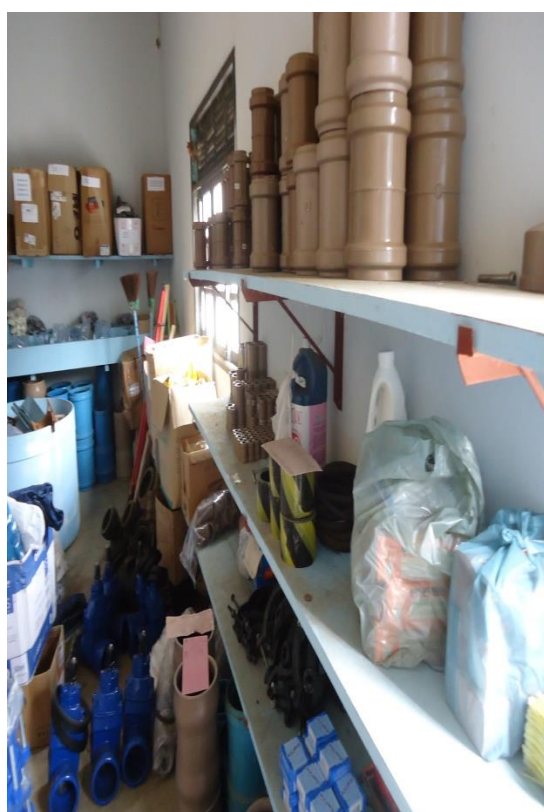
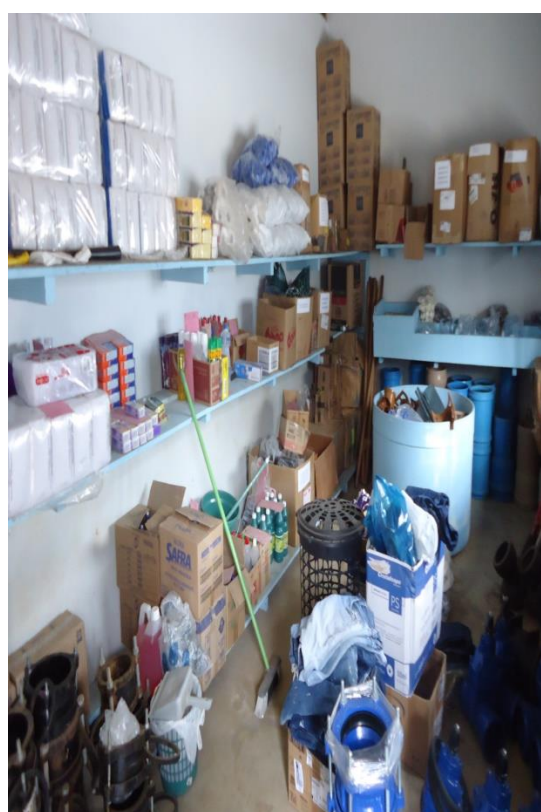
- Almoxarifado 1 (Figura 196) utilizado para armazenamento de conexão e material de limpeza, está em boas condições de uso, identificado e organização (Figura 197 e Figura 198);

**Figura 196 - Almoxarifado 1.**

**Figura 197- Interior do Almoxarifado 1 .**

**Figura 198 – Almoxarifado 1.**

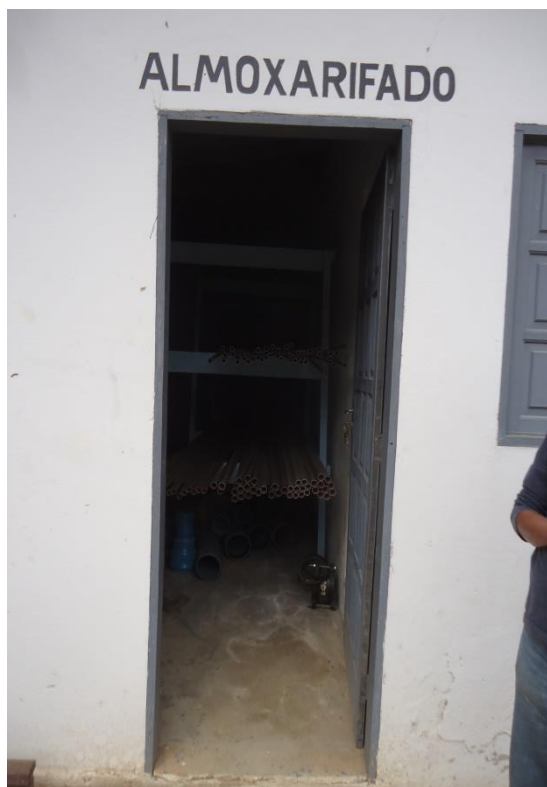
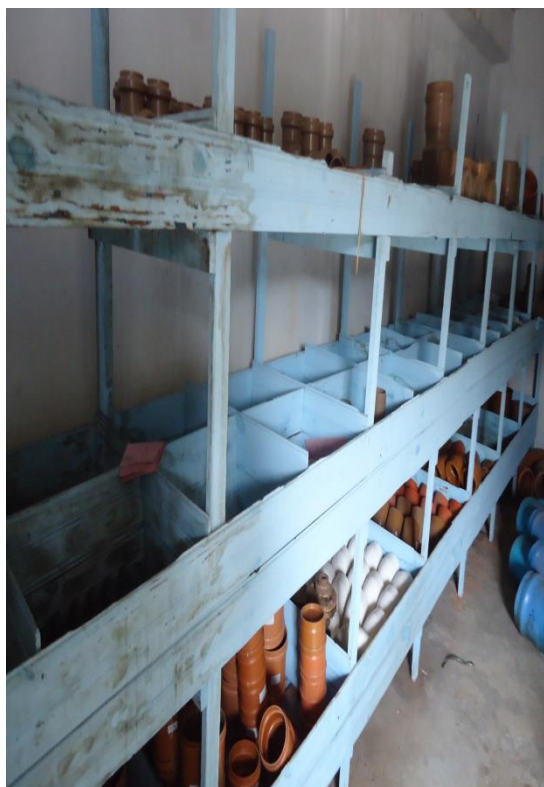
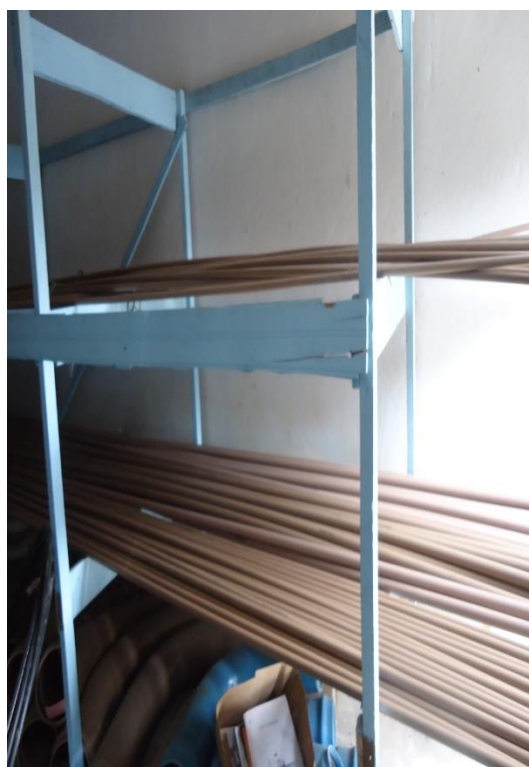
- Almoxarifado 2 (Figura 199) utilizado para armazenamento de conexão, está em boas condições de uso, identificado e organização (Figura 200 e Figura 201);

**Figura 199 - Almacenamiento 2.**

**Figura 200 – Interior Almacenamiento 2.**

**Figura 201 – Interior Almacenamiento 2.**

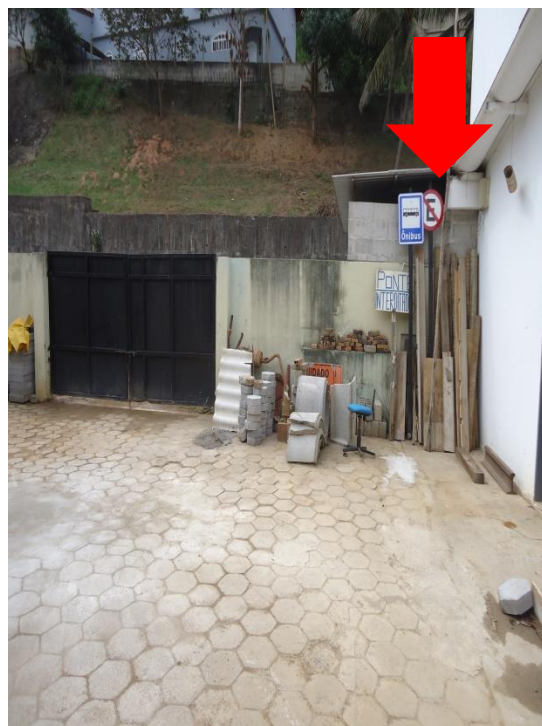
**Figura 207 – Pátio.**

- O Almoxarifado de material de expediente está em boas condições de uso (Figura 206);
- No pátio do escritório de atendimento tem excesso de madeira (Figura 207), necessitando que as mesmas sejam armazenadas em local adequado.

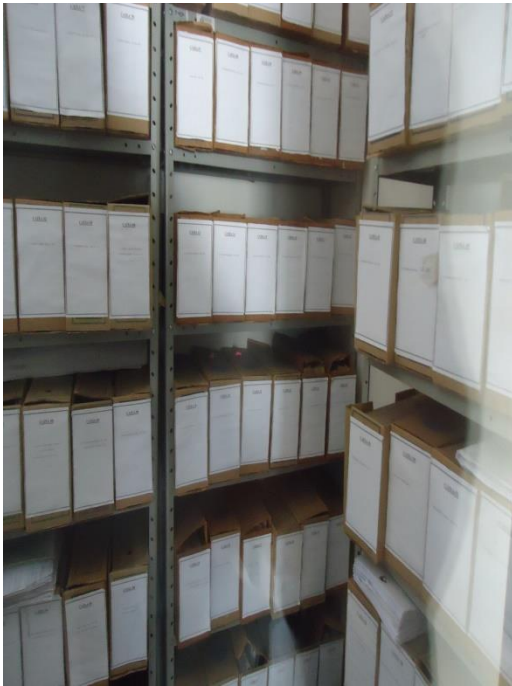
**Figura 208 – Armazenamento de registros.**

Verificou-se também que no escritório, há pessoal exclusivo para o atendimento dos usuários devidamente identificado, tem fornecimento de número de protocolo para todas as solicitações e/ou reclamações e os registros permanecem no sistema por tempo superior a 5 anos (Figura 208).
