**Ente Regulador do Consórcio Intermunicipal de Saneamento Básico do
Espírito Santo**

RELATÓRIO DE FISCALIZAÇÃO 007/2019

ASSUNTO: Fiscalização da prestação de serviço de abastecimento de água, tratamento de esgoto e atendimento comercial de Marilândia- ES.

DATA DA FISCALIZAÇÃO: 29/04/2019.

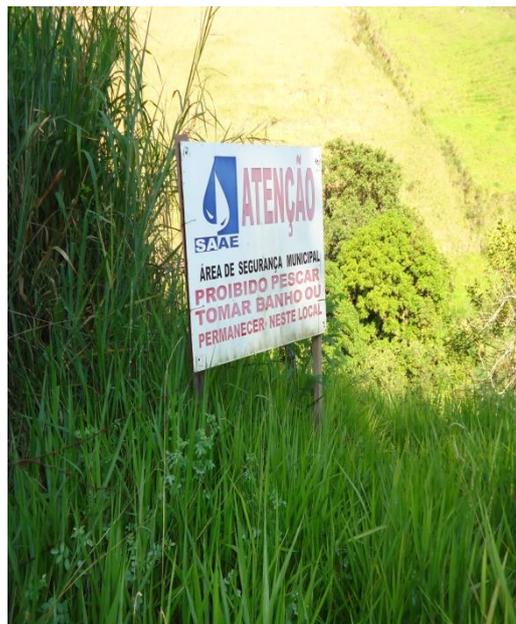
Figura 01 – Captação São Pedro.

A condição de acesso ao local de captação da sede de Marilândia é satisfatória (Figura 1), há identificação e há excesso de vegetação no local de acesso. Para retenção de sólidos grosseiros há um crivo na ponta da tubulação. Local de fácil acesso.

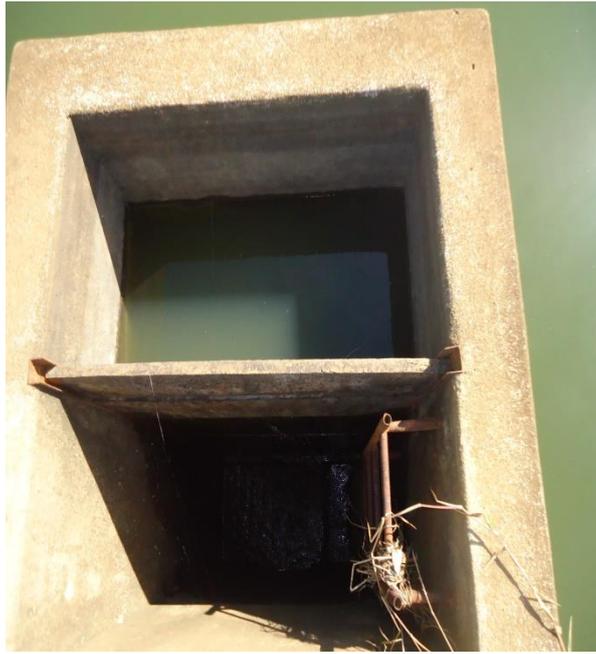
Figura 7 – Barragem Liberdade.

A Captação Liberdade é realizada através de Barragem (Figura 5), as condições de acesso ao local de captação Liberdade são satisfatórias, no acesso ao local da captação não há identificação (Figura 6). Na estrutura de captação da barragem há excesso de vegetação, necessitando assim de manutenção de limpeza (Figura 7).

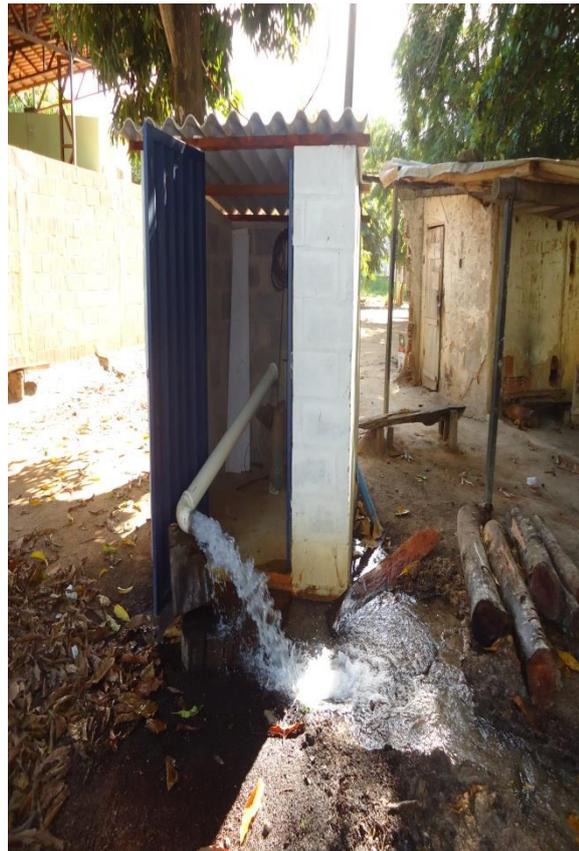
Figura 9 - Poço de Captação Centro 2

Há também no município de Marilândia captação realizada através de poço, quando há escassez de água. A condição de acesso ao local de captação no Espaço Cultural (Figura 8) e Poço do Centro (Figura 9) não há identificação, local de fácil acesso. Constatamos ainda vazamento no poço do centro (Figura 10 e Figura 11), necessitando de manutenção na estrutura.

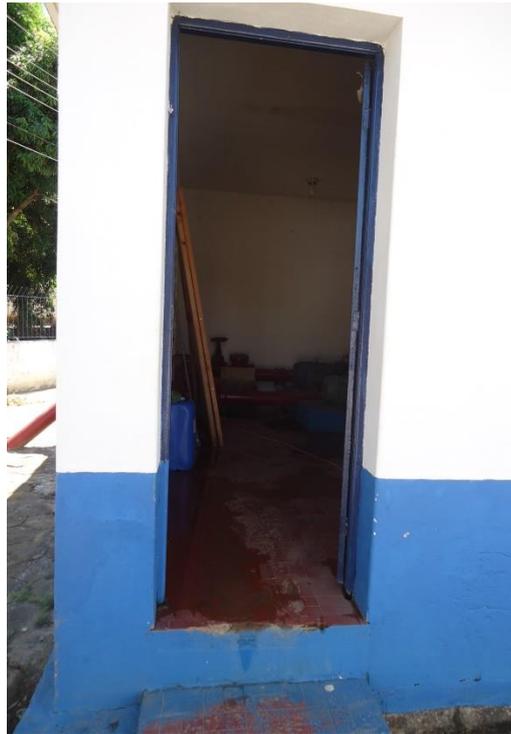
Figura 13 – Entrada EEAB.

Na entrada da Estação Elevatória de Água Bruta (EEAB) de Marilândia (Figura 12 e Figura 13) não há identificação. A Captação da água bruta é realizada através de poço (Figura 14), integrado com a Bacia do Rio São Pedro e Rio Liberdade. O Volume aduzido não é macro medido. Constatamos vazamento (Figura 15) no conjunto moto-bomba que estava sendo resolvido pela equipe técnica do SAAE de Marilândia.

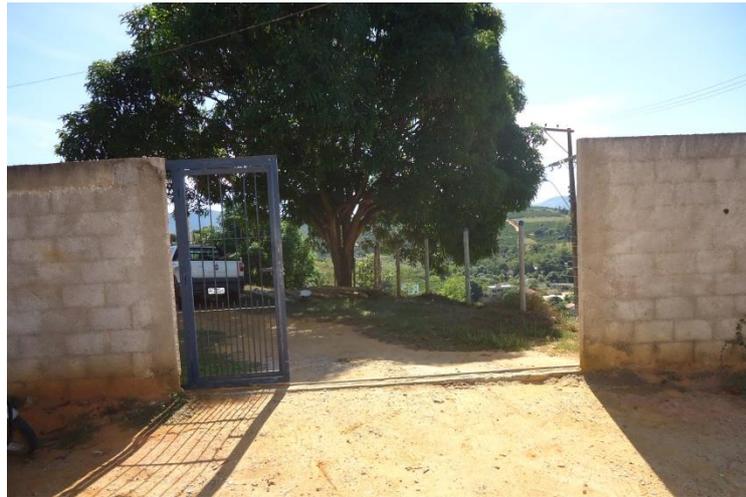
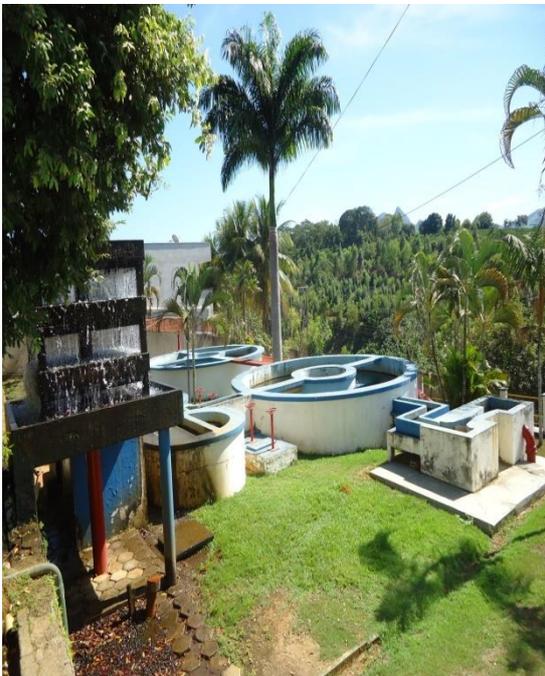
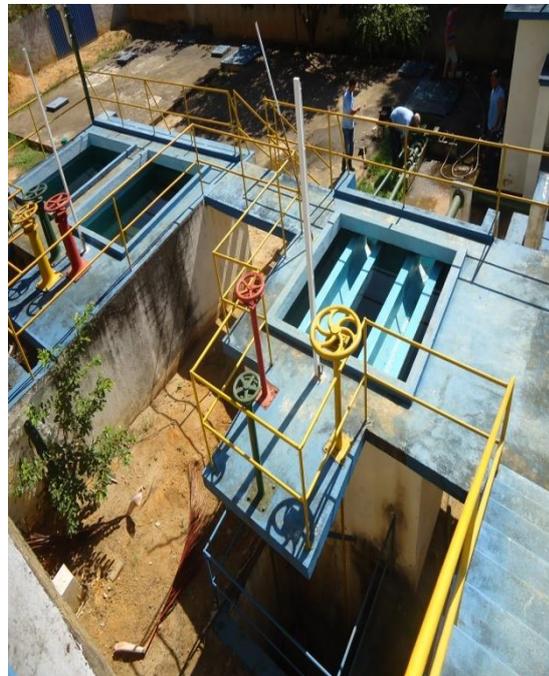
O tratamento da água captada ocorre na Estação de Tratamento de Água (ETA) no próprio do município (Figura 18, Figura 19 e Figura 20). O acesso à ETA apresenta boas condições, porém no local não há identificação (Figura 21), necessitando assim de adaptação de placa de identificação. Na ETA também há muro e não há animais dentro dos limites.

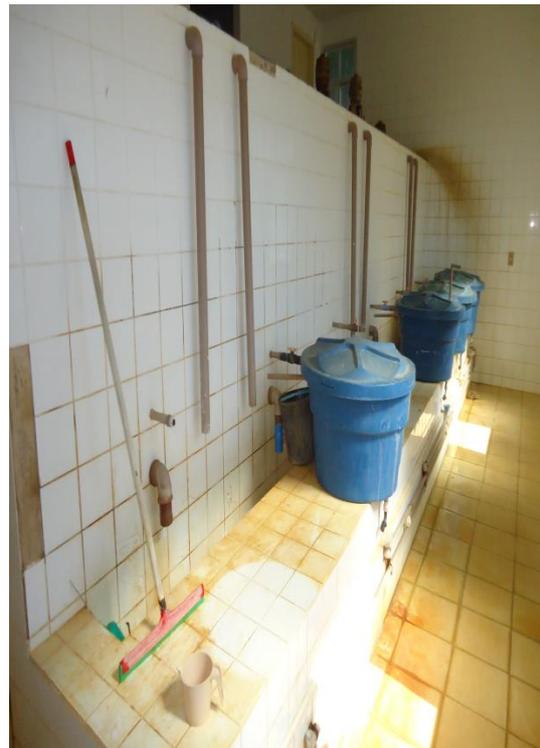
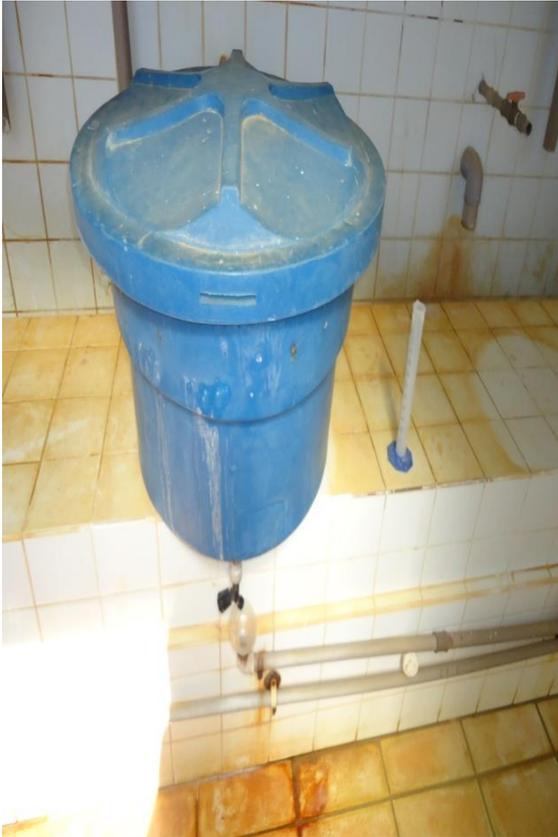
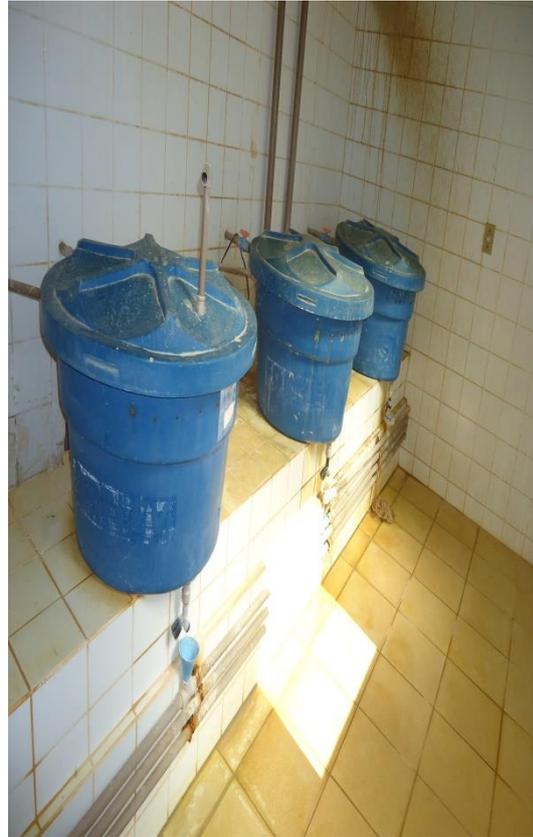
Todos os dosadores de Sulfato, flúor e Cloro presentes na ETA de Marilândia encontrava-se em boas condições estrutural e de manutenção de limpeza (Figura 23, Figura 24 e Figura 25). Não há sinalização de risco de choque elétrico no painel de controle dos tanques (Figura 26) na casa

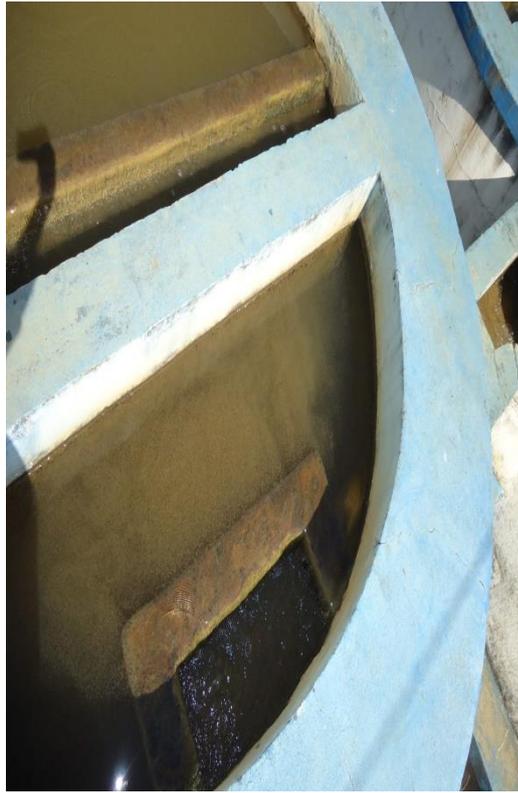
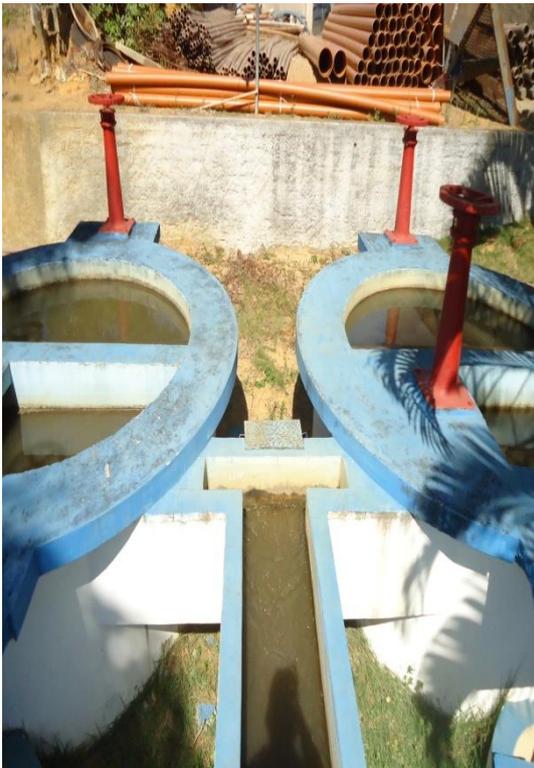
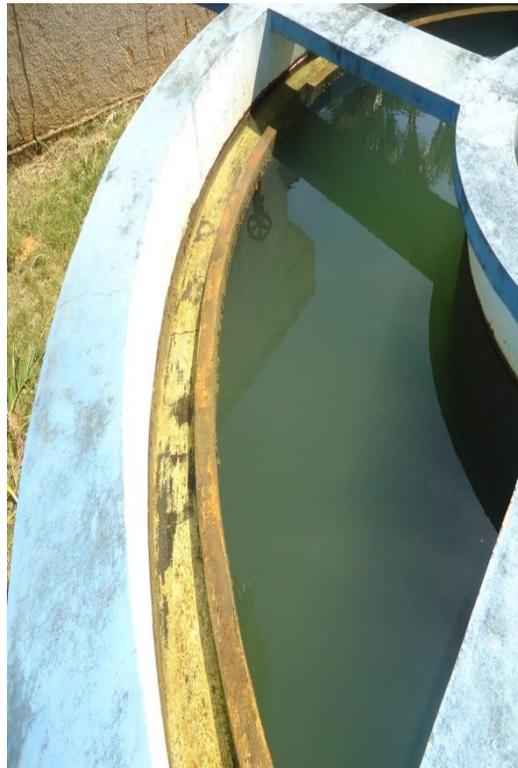
Na ETA há quatro unidades de floculação (Figura 30, Figura 31, Figura 32 e Figura 33) está em boas condições de uso, necessita de manutenção de limpeza.

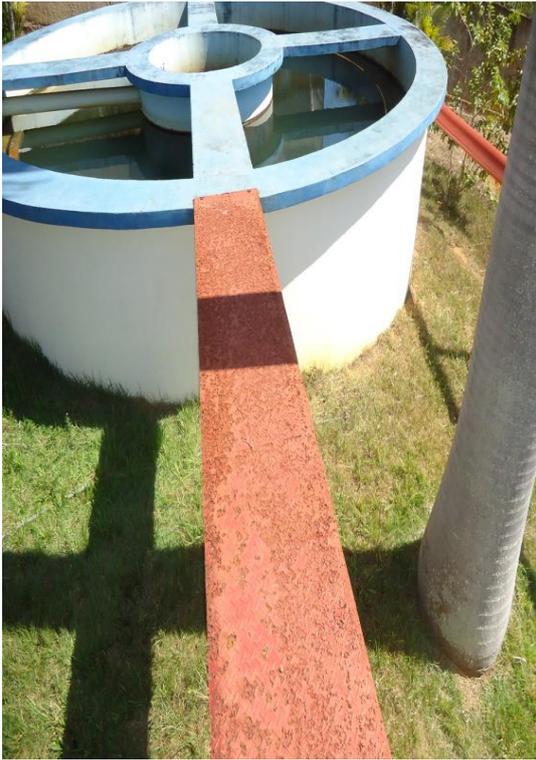
Figura 37 – Passarela de acesso ao Decantador 2.

Na passarela que liga o decantador 1 com o decantador 2 não há guarda corpo de proteção e há excesso de corrosão na estrutura da passarela (Figura 37 e Figura 38) necessitando assim de manutenção em toda a estrutura e na pintura.

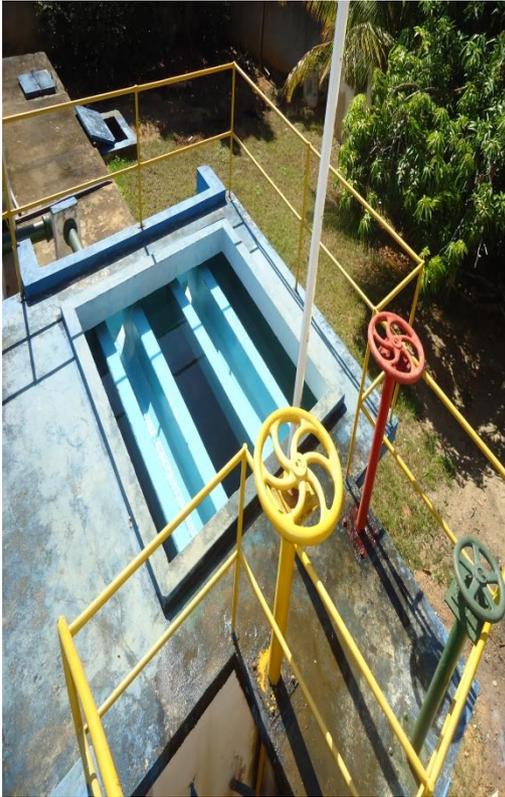
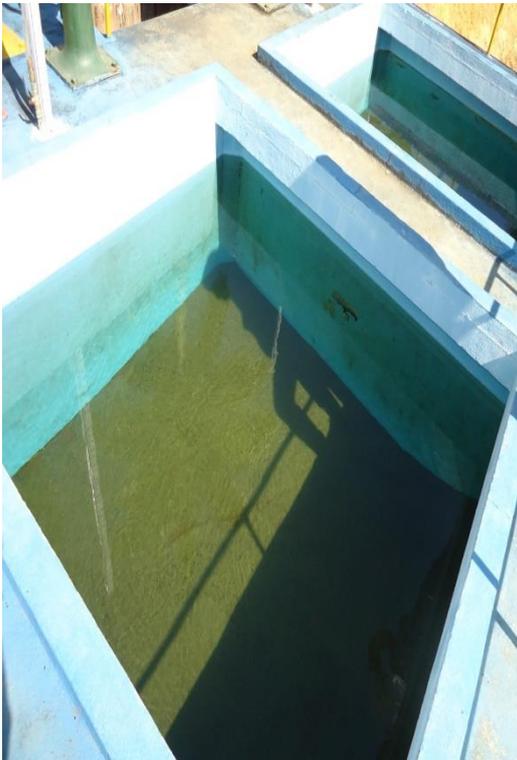
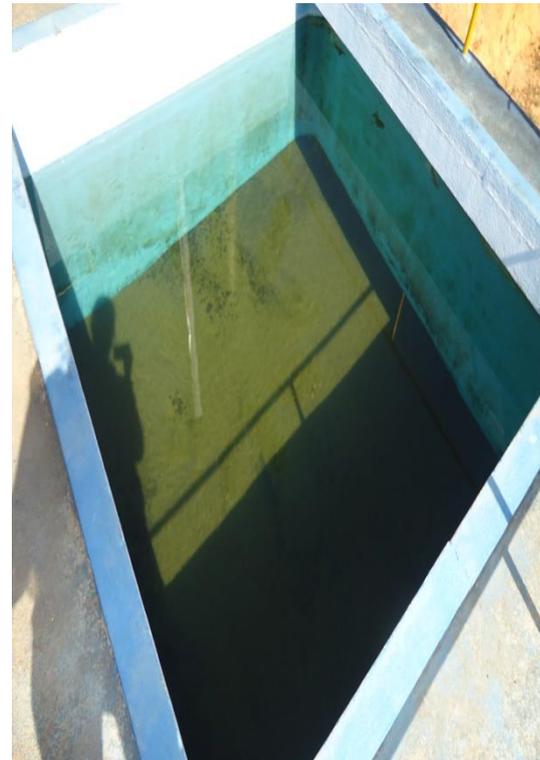
Os quatro filtros (Figura 39, Figura 40, Figura 41, Figura 42 e Figura 43) utilizados se encontram em condições satisfatórias, há necessidade de manutenção de limpeza na estrutura, há guarda-corpo de proteção. Os filtros são lavados diariamente. A escada de acesso aos Filtros (Figura 44) está necessitando de manutenção na estrutura, pois os degraus de madeiras sofreram desgaste.

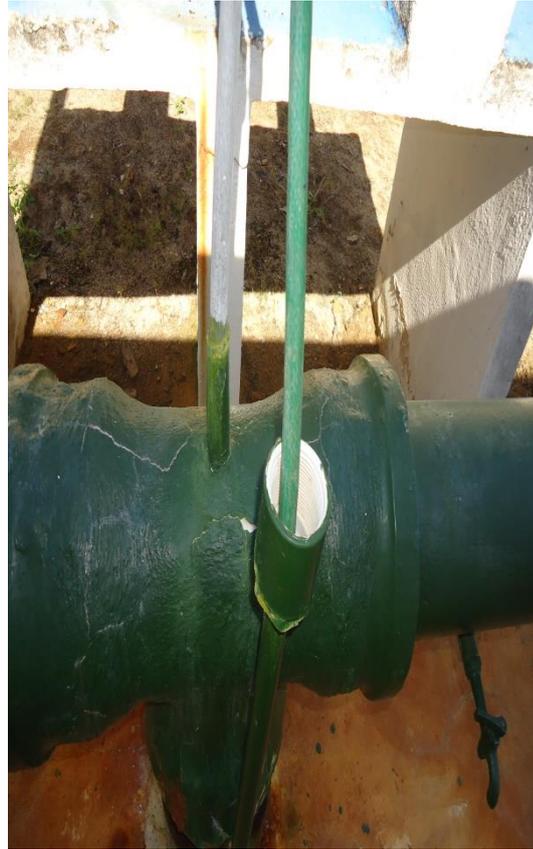
Figura 45 – Dosador na Tubulação dos Reservatórios.

Na saída dos filtros há dosagem de produtos químicos em condições satisfatórias de uso (Figura 45). Há uma estrutura da passagem da água tratada para os filtros em condições satisfatórias de limpeza e na estrutura (Figura 46).

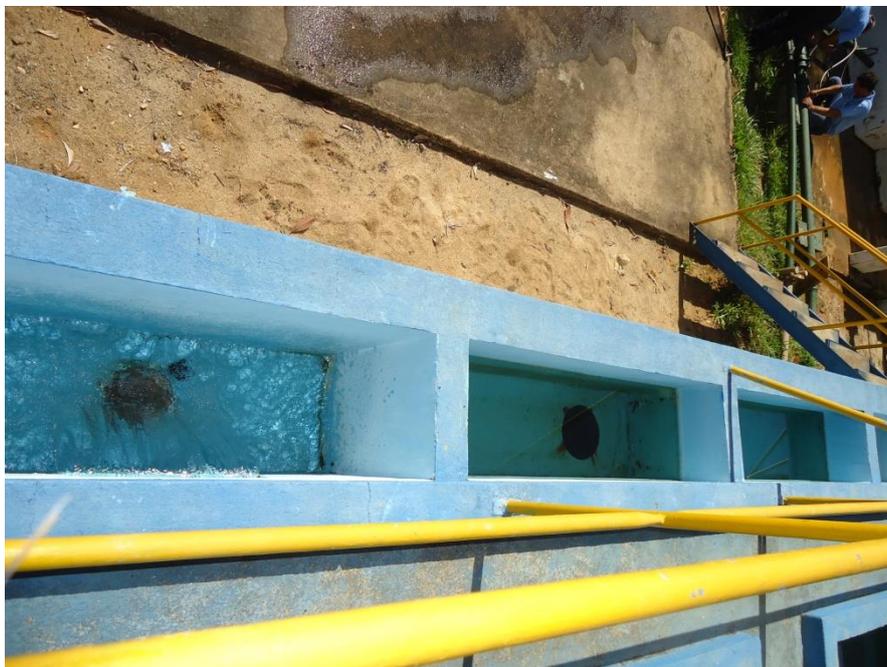
Figura 46 - Estrutura de Passagem da água Tratada para os reservatórios.

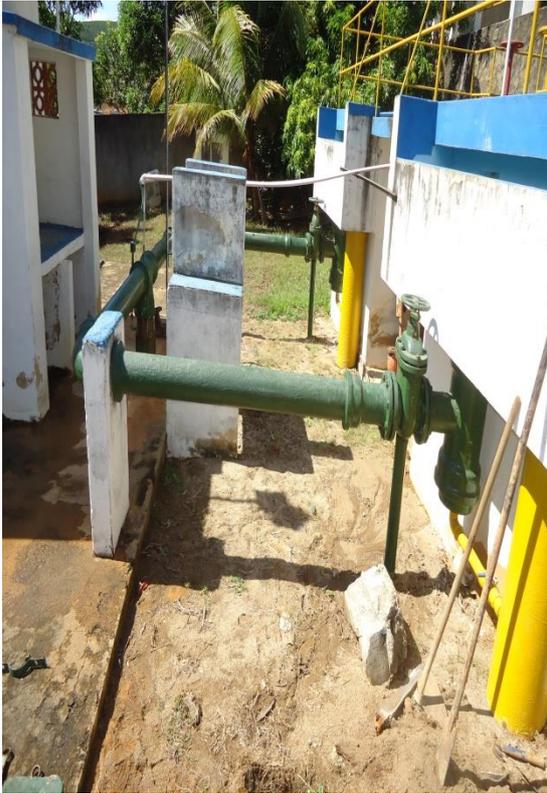
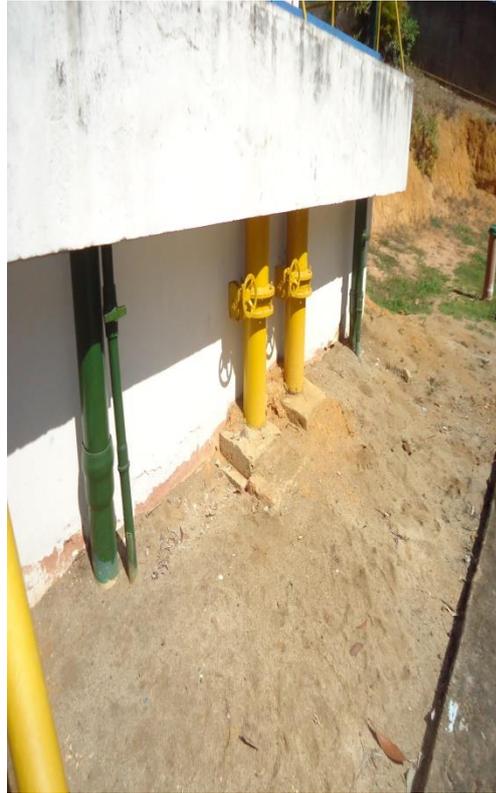
No momento da fiscalização não havia vazamento nos registros dos filtros (Figura 47, Figura 48). Destacamos que há necessidade de manutenção de limpeza e pintura na estrutura da descarga dos filtros (Figura 49).

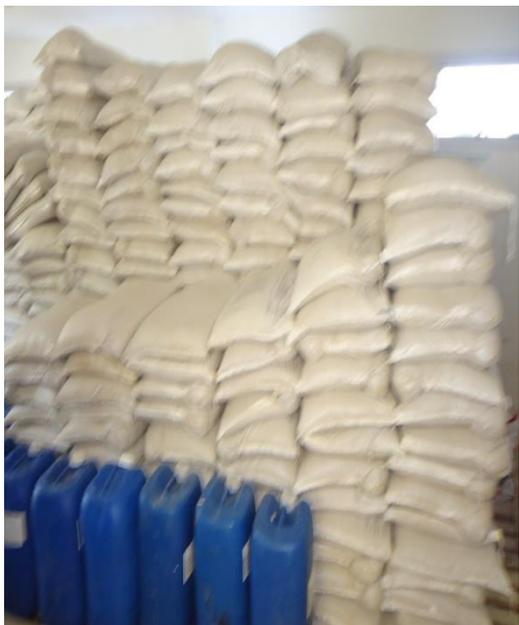
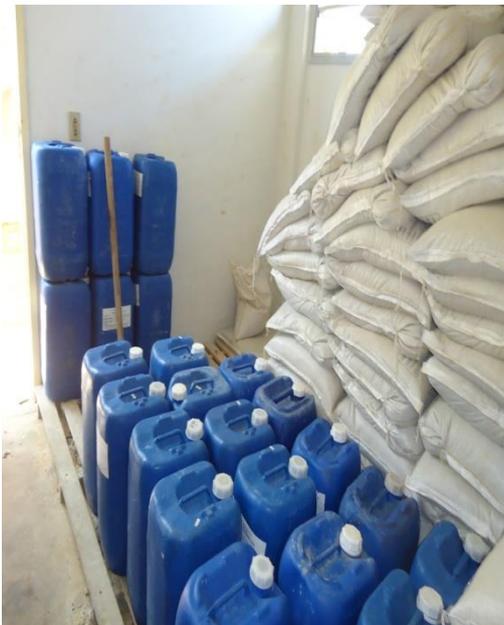
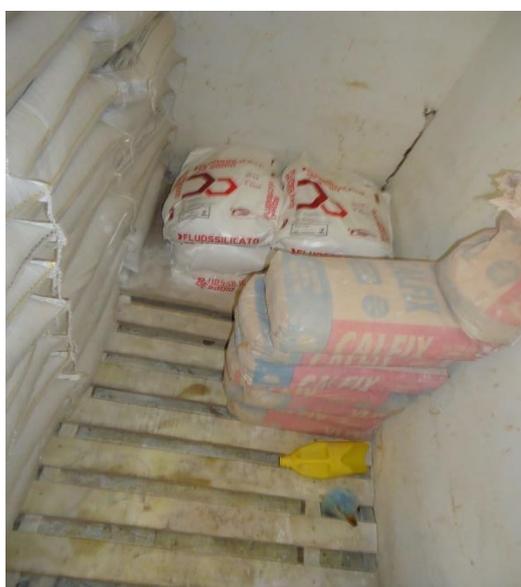
O acondicionamento dos agentes químicos utilizados no tratamento se dá em condições satisfatórias, assim como a higiene e limpeza do local, com condições de temperatura e circulação aceitáveis (Figura 50, Figura 51 e Figura 52).

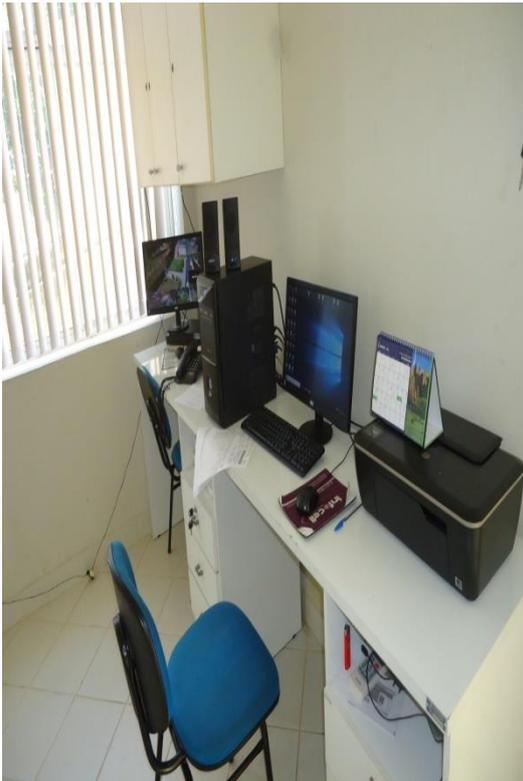
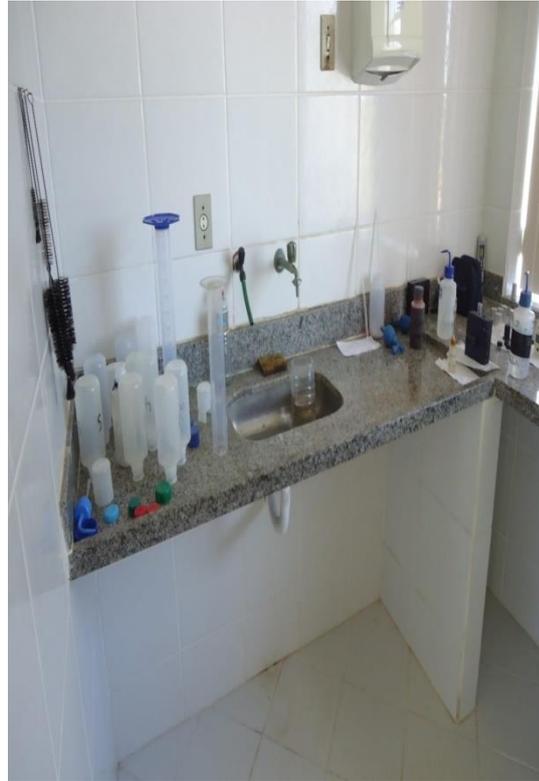
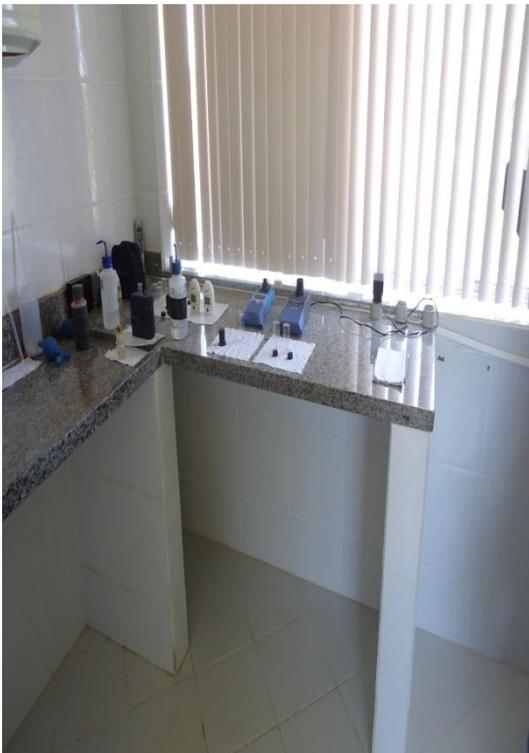
No momento da fiscalização o laboratório apresentava condições satisfatórias de limpeza e organização (Figura 53, Figura 54 e Figura 55). Há registros sobre a qualidade da água bruta e da água tratada (Figura 72), os equipamentos necessários aos ensaios físico-químicos como Phmêtro, Colorímetro, Turbidímetro e Fluorímetro encontravam-se conservados e calibrados (Figura 56, Figura 57, Figura 58 e Figura 59), constatamos também equipamento como estufa (Figura 60), Destilador (Figura 61) e Colorímetro Visual (Figura 62) utilizado no ferro e manganês.

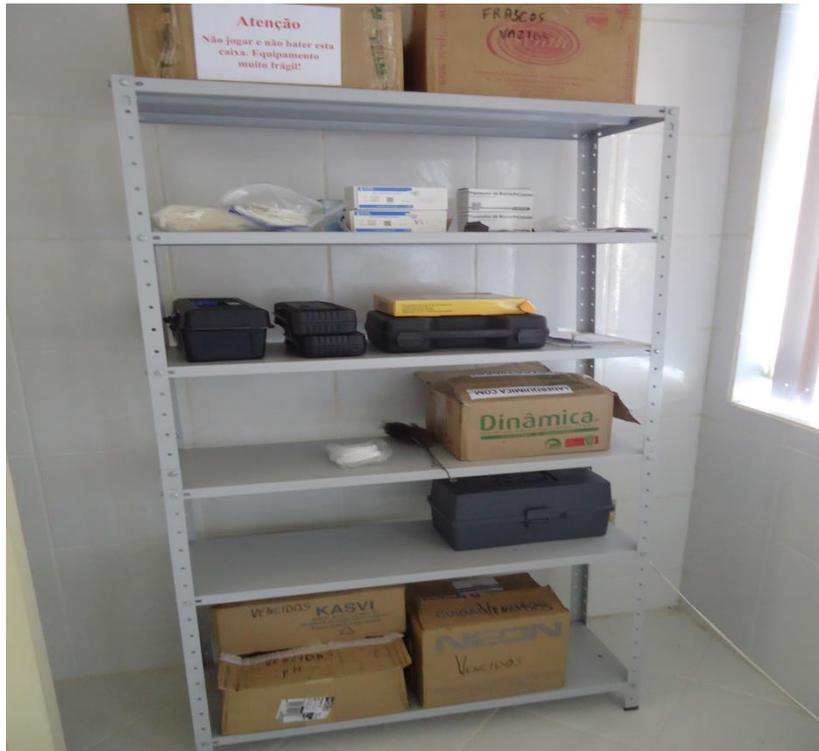
Figura 63 – Local de armazenamento de Reagentes.

Os reagentes são armazenados em armário (Figura 63) que apresenta boas condições de uso.

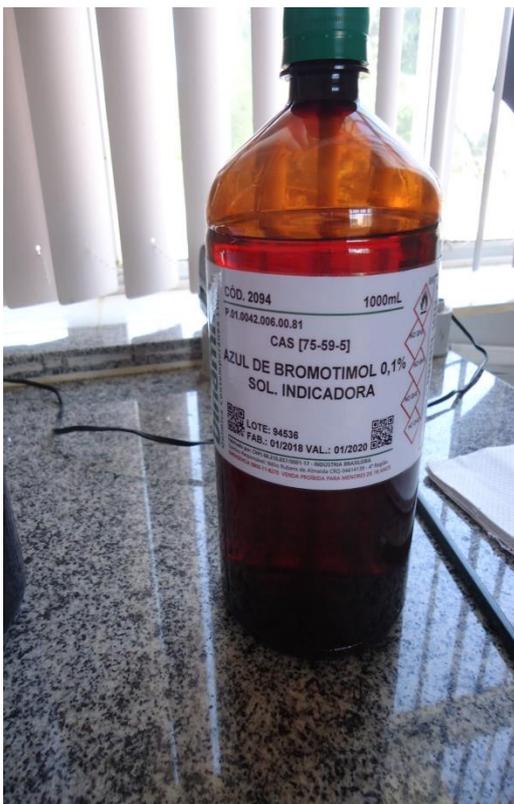
Figura 64-Azul de Bromotimol.

No momento da Fiscalização os Reagentes, Azul de Bromotimol (Figura 64), Ortotoluidina (Figura 65), Spadns (Figura 66), Tiosulfato de Sódio (Figura 67), encontravam-se dentro do prazo de validade

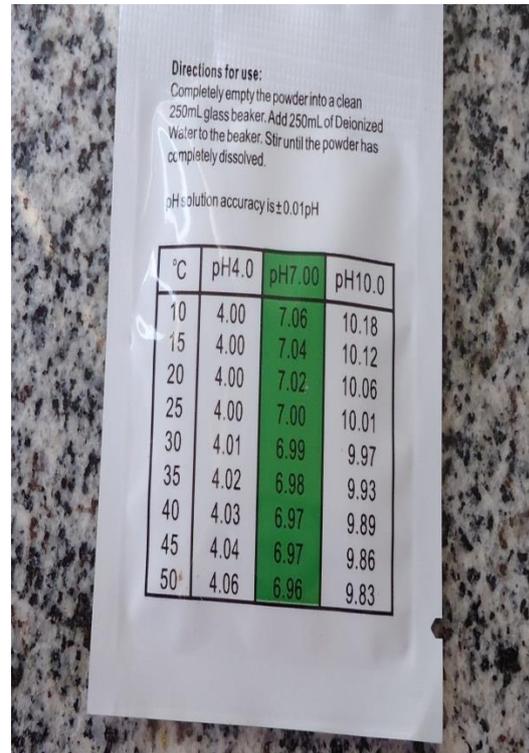
Figura 69 – Tampão de pH 7,00.

E na ocasião observamos também que alguns reagentes não possuía prazo de validade como o Tampão de pH 7,00 (Figura 68 e Figura 69), pH4,01 (Figura 70 e Figura 71) e pH 10,01 (Figura 72 e Figura 73).

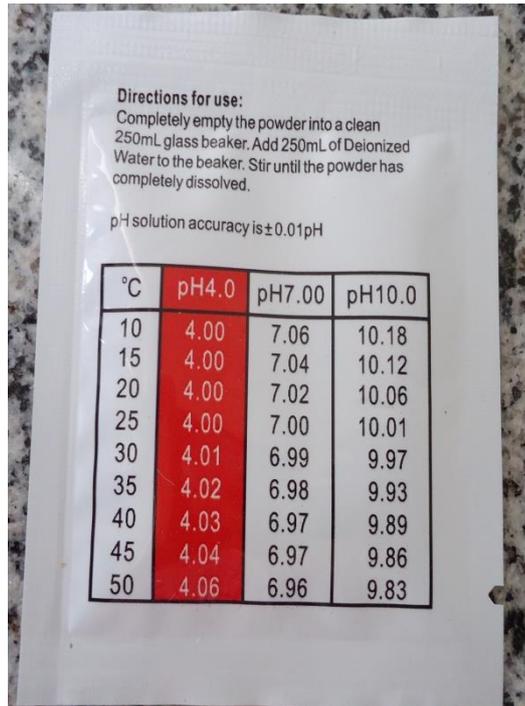
Figura 71 - Tampão de pH 4,01 sem validade.

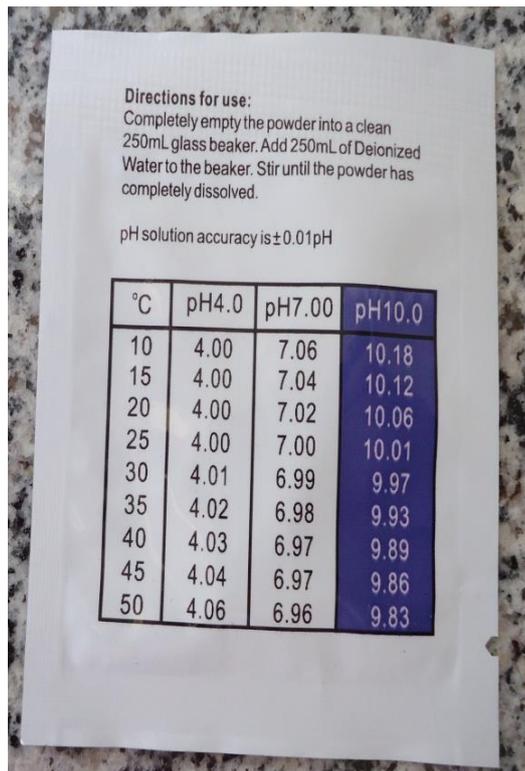
Figura 73– Tampão de pH 10,01 sem validade

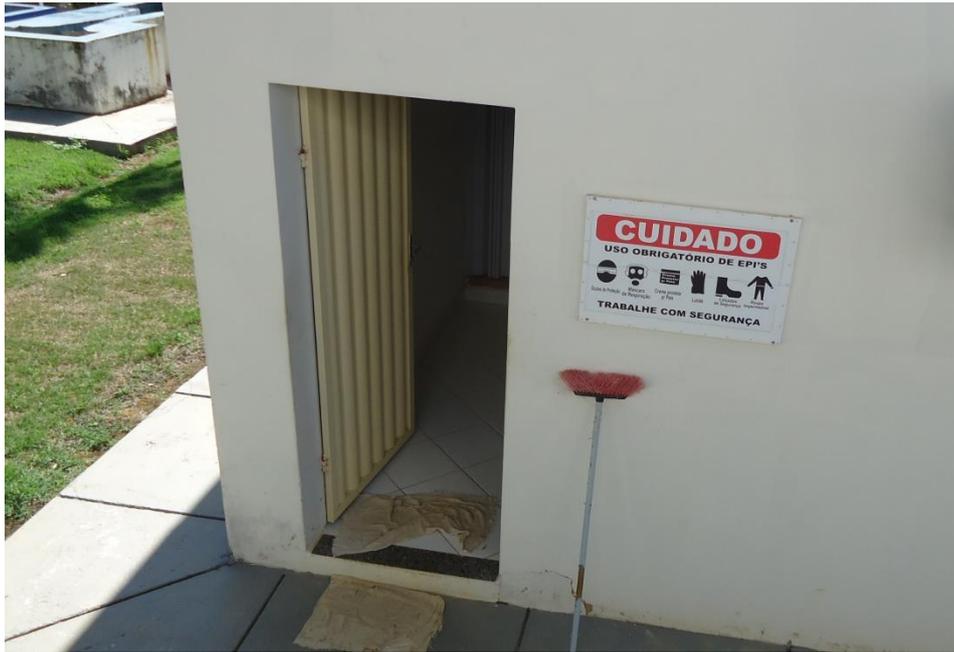
Figura 74- Sinalização de Uso de EPI's.

Foi observado nos colaboradores do SAAE o uso de roupas, e Equipamentos de Proteção Individual (EPIs) e constatamos ainda a presença de placas (Figura 74), que enfatizava o uso obrigatório de EPI's e não foi constatado o uso de crachás que os identificavam nos colaboradores, necessitando assim de adaptação de crachás.

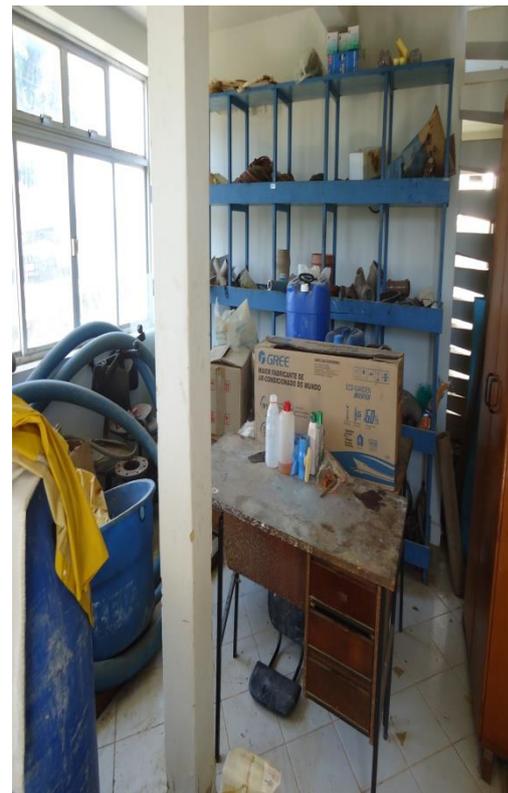
Figura 81– Almoxarifado.

Observamos ainda, local para armazenamento de ferramentas (Figura 80), identificamos que as mesmas estão expostas ao tempo, necessitando assim de readequação para local fechado. Sugerimos que seja feita manutenção de limpeza no almoxarifado (Figura 81 e Figura 82) e que as ferramentas sejam organizadas no local. O depósito de tubos está necessitando de adaptação de cobertura, pois os mesmo estão expostos ao tempo (Figura 83, Figura 84 e Figura 85) e de manutenção de limpeza ao redor, tendo em vista a presença de diversas folhas.

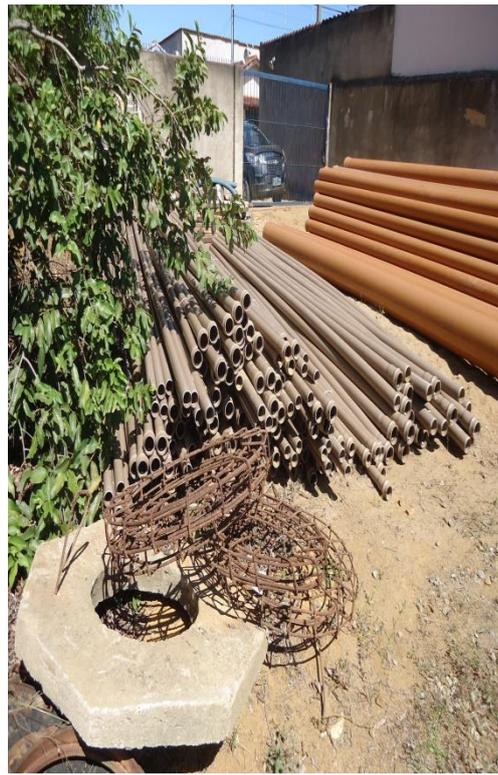
Figura 84- Tubos exposto ao Tempo.

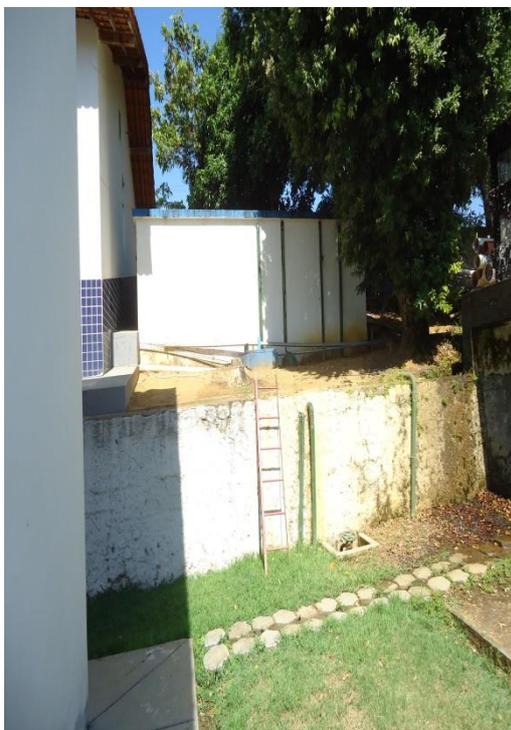
Figura 88–Reservatório 3

- Reservatório 3 (Figura 88) é utilizado para lavagens dos filtros, apresenta ferragens exposta (Figura 89), necessitando assim de manutenção na estrutura. Há necessidade de manutenção de limpeza (Figura 90) tendo em vista a presença de objetos indesejáveis em cima e atrás da estrutura. Não há sinalização no local.

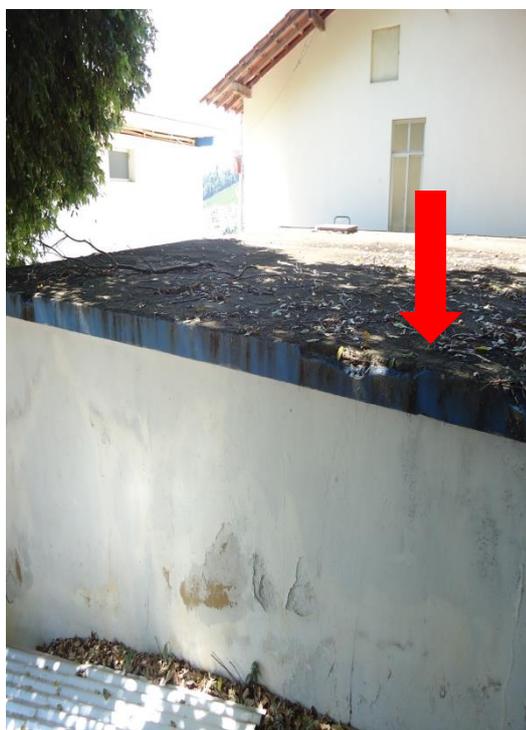
Figura 89- Reservatório 3, ferragem exposta.

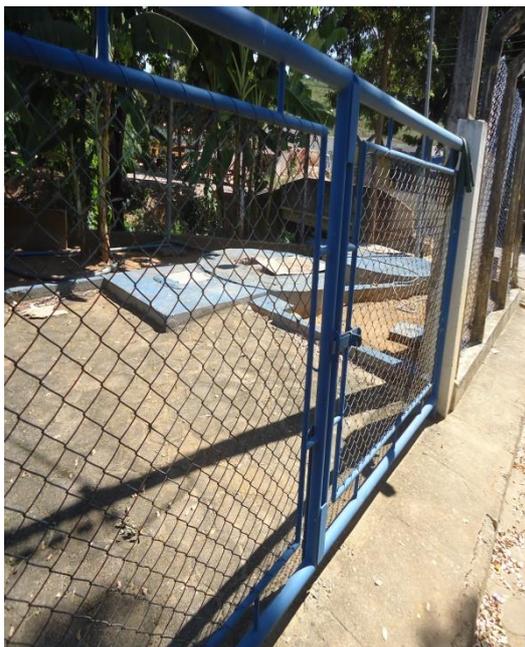
Figura 94 – EEEB do Centro.

- EEEB do Centro 1 (Próxima a ponte) está protegida com muro, não possui identificação (Figura 94). Local apresenta facilidade para realização de trabalhos de manutenção (Figura 95).

Há necessidade na EEEB do Centro 1 manutenção de identificação no portão de entrada.

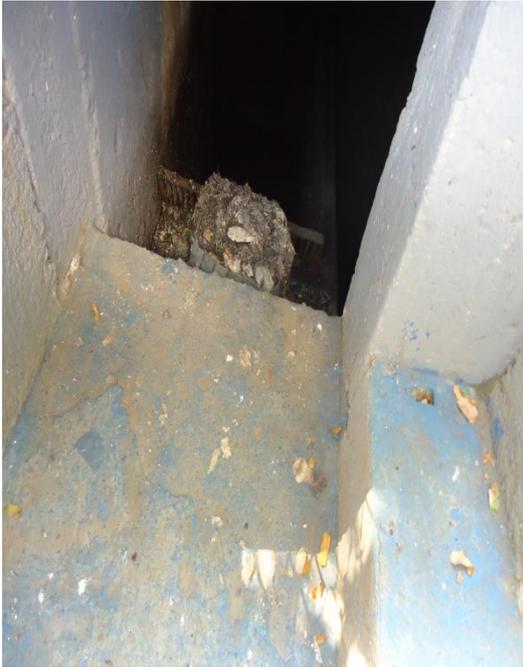
Figura 96 – Pré- Tratamento.

A EEEB do Centro conta com uma unidade de pré tratamento para remoção dos sólidos grosseiros do esgoto que é realizado por meio de grades (Figura 96 e Figura 97), que apresenta boas condições de uso, necessitando apenas de manutenção de limpeza. Possui também caixa de entrada, caixa desarenadora e o poço de sucção (Figura 98) com condições razoáveis. Contatamos que há casa de controle com proteção em boas condições, porém no painel de controle (Figura 99) não há sinalização de risco de choque elétrico e tampouco extintor incêndio no local.

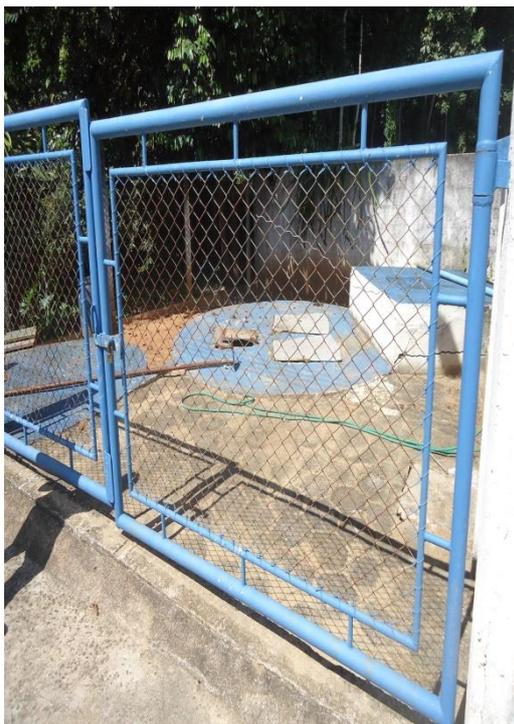
Figura 100 – EEEB do Centro.

- EEEB do Centro 2 está protegida com muro, não possui identificação (Figura 100). Local apresenta facilidade para realização de trabalhos de manutenção (Figura 101).

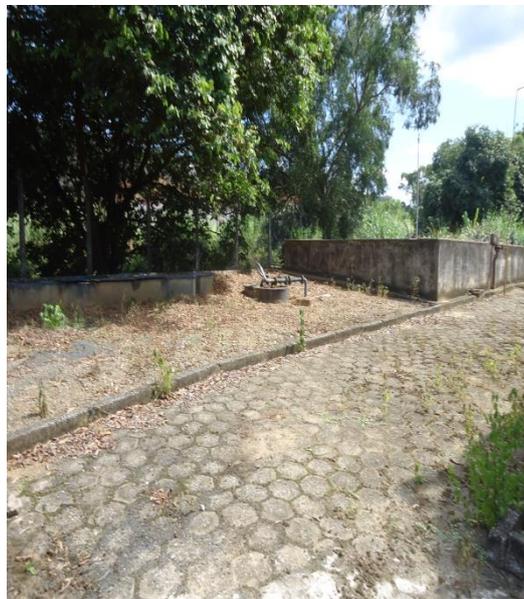
Com relação à ETE de Marilândia (Figura 108), (localizada próximo à chegada da Cidade), há facilidade de acesso, no local possui identificação (Figura 109), está totalmente cercado, há necessidade de manutenção de limpeza, tendo em vista excesso de vegetação no local (Figura 110). Não há edificação de apoio para os operadores.

Figura 110 – Excesso de Vegetação.

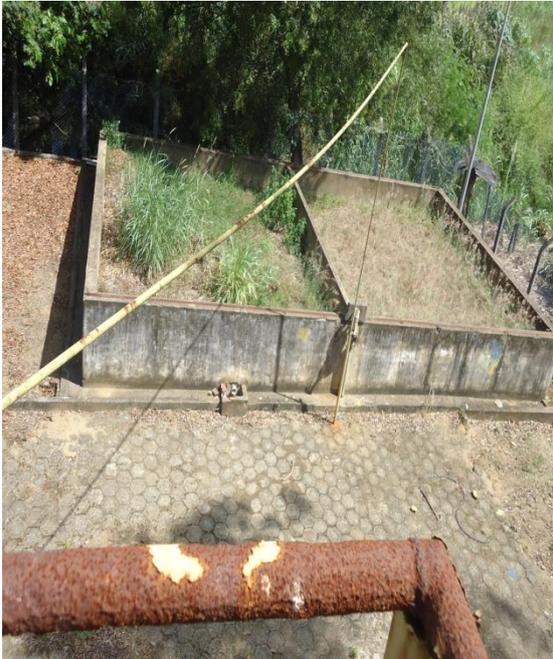
Figura 111 – Leito de secagem.

Na área externa da ETE da Sede de Marilândia, observamos o leito de secagem desativado e com excesso de vegetação (Figura 111 e Figura 112). Na ocasião observamos que no local há o painel de controle (Figura 113) desativo.

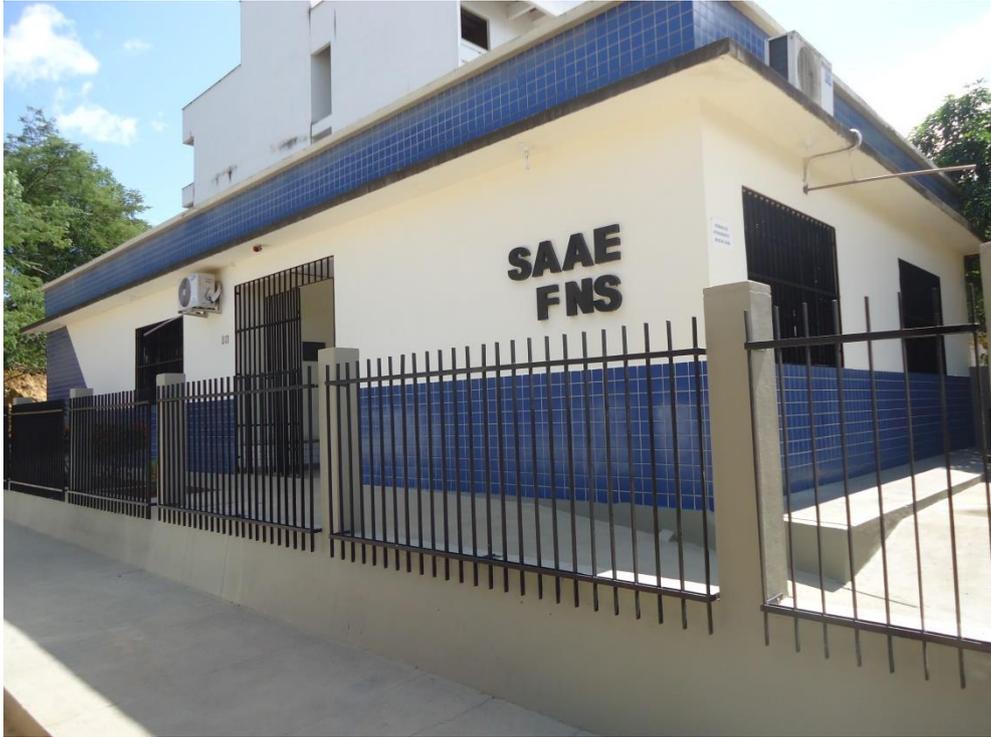
Figura 120 – Escritório de Atendimento SAAE Marilândia.

No dia 29 de abril de 2019 a equipe do Ente regulador do CISABES fiscalizou o escritório de atendimento presencial do SAAE de Marilândia (Figura 120), no escritório foram avaliados os seguintes itens:

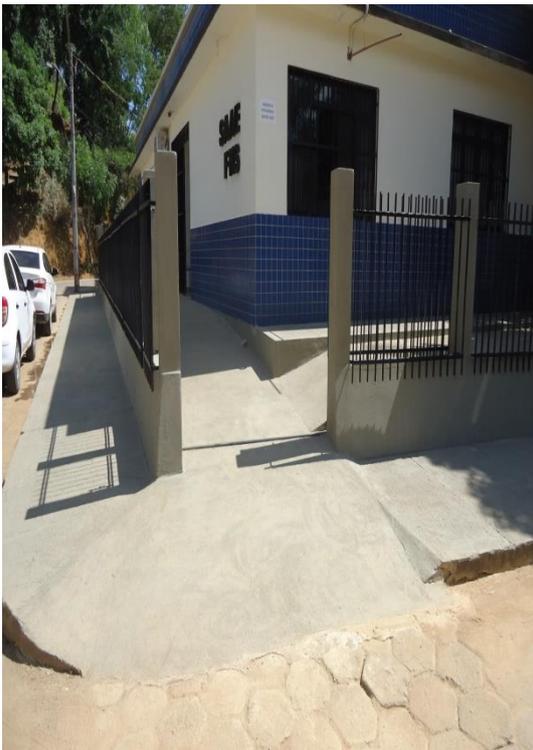
- O escritório de atendimento: há acessibilidade para pessoa com deficiência (Figura 121);
- O atendimento é realizado por pessoal identificado e capacitado (Figura 122);
- É fornecido número de protocolo em todas as solicitações/reclamações, registro das solicitações/reclamações dos usuários, dentre outros.

Figura 121 –Acessibilidade no Escritório De atendimento.

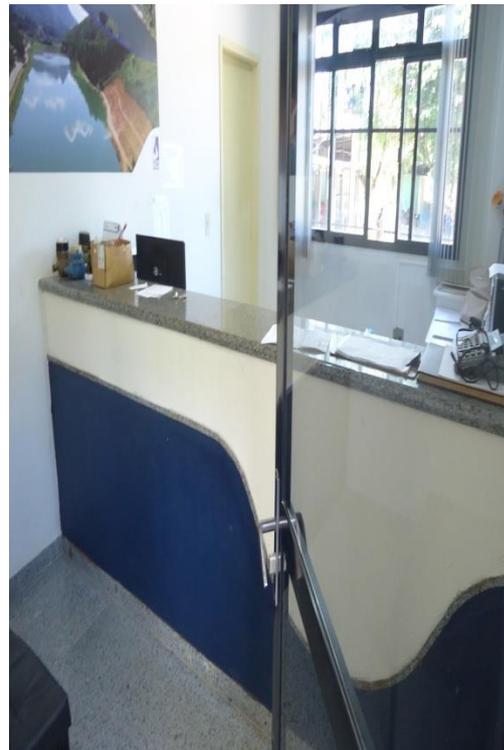
Figura 122 - Atendimento do SAAE.

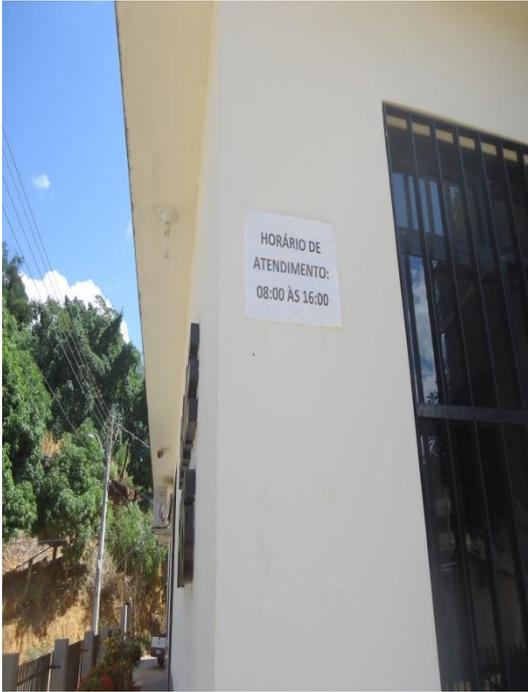
- Há informação do horário de atendimento em local visível (Figura 123);
- Há informativos para usuários (Figura 124);
- O estado das instalações, aspectos estéticos, e funcionais (layout, pintura, etc.) (Figura 125), conforto térmico, informatização estão em boas condições de uso.
- Há disponibilização de área de apoio (Figura 126), água potável (Figura 127) e Banheiros (Figura 128, Figura 129, Figura 130 e Figura 131) para os funcionários;
- Há assentos para usuários em espera (Figura 132) e outros.

Figura 123 – Horário de Atendimento.

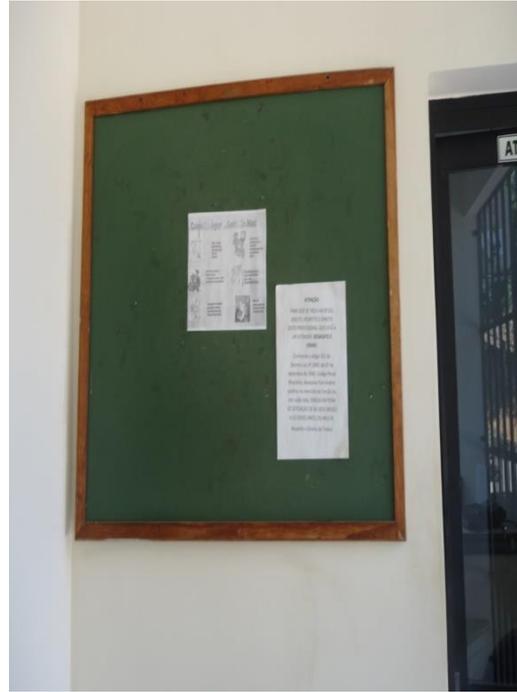
Figura 124 - Mural de Informação para usuários.

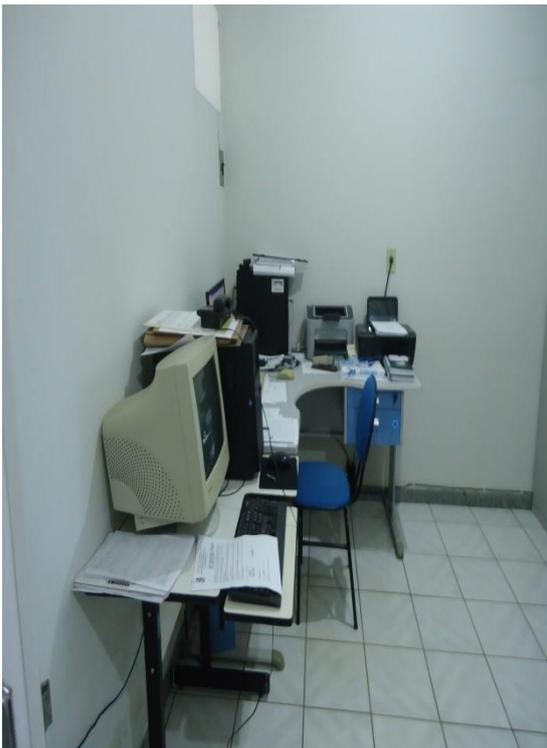
Figura 125- Instalações do Escritório.
