**Ente Regulador do Consórcio Intermunicipal de Saneamento Básico do
Espírito Santo**

RELATÓRIO DE FISCALIZAÇÃO 007/2019

ASSUNTO: Fiscalização da prestação de serviço de abastecimento de água, tratamento de esgoto e atendimento comercial de Marilândia- ES.

DATA DA FISCALIZAÇÃO: 29/04/2019.

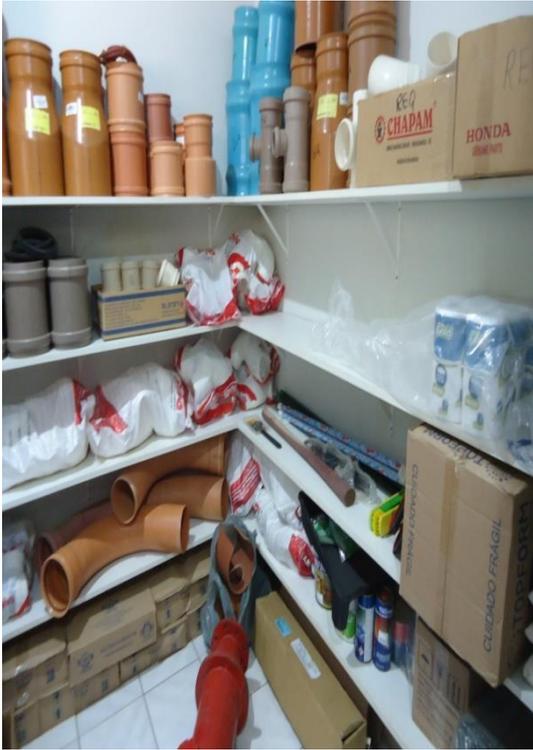
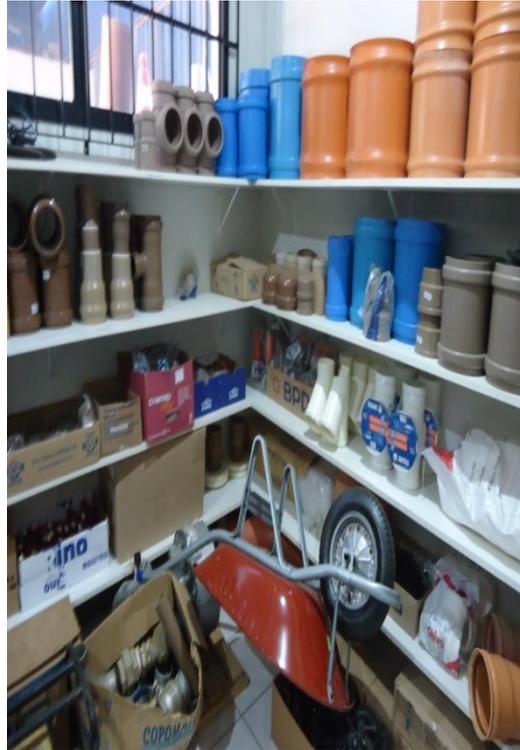
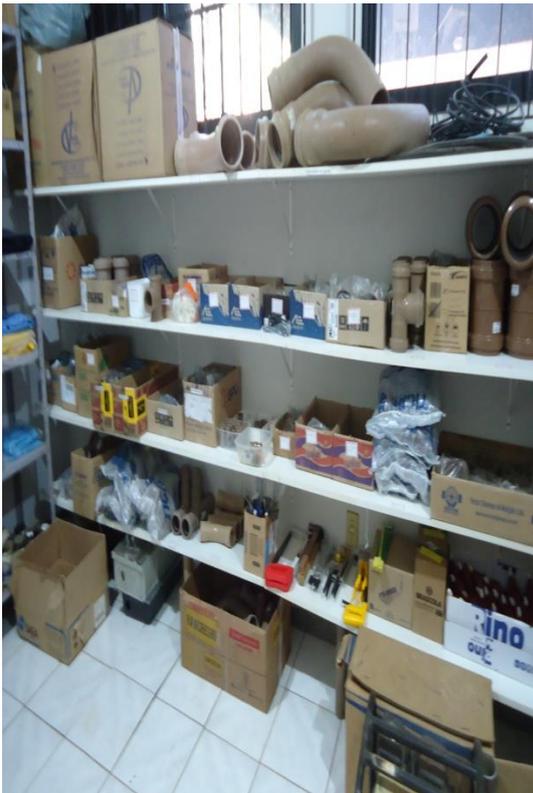
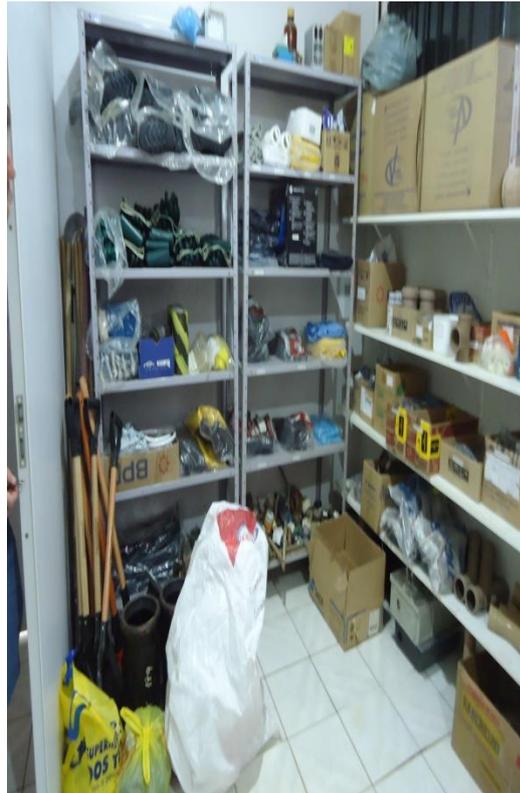
Além disso, em área anexa ao escritório há almoxarifado em condições adequadas de organização (Figura 133, Figura 134, Figura 135 e Figura 136), além de armários (Figura 137) e sinalização de uso obrigatório de EPIs (Figura 138).

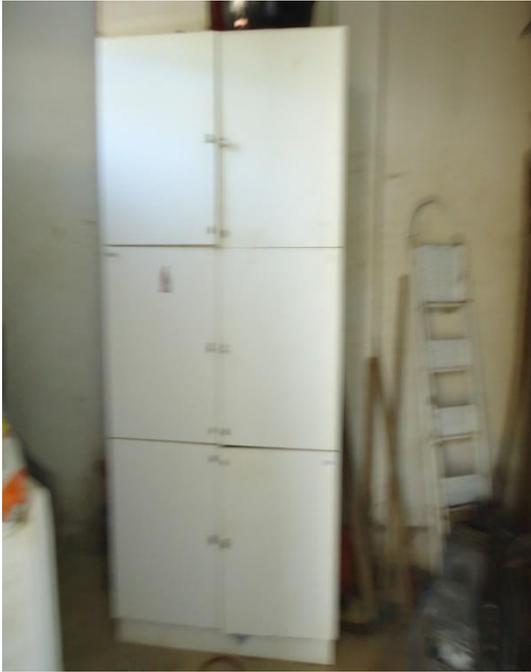
Figura 137 – Armários p/ funcionários.

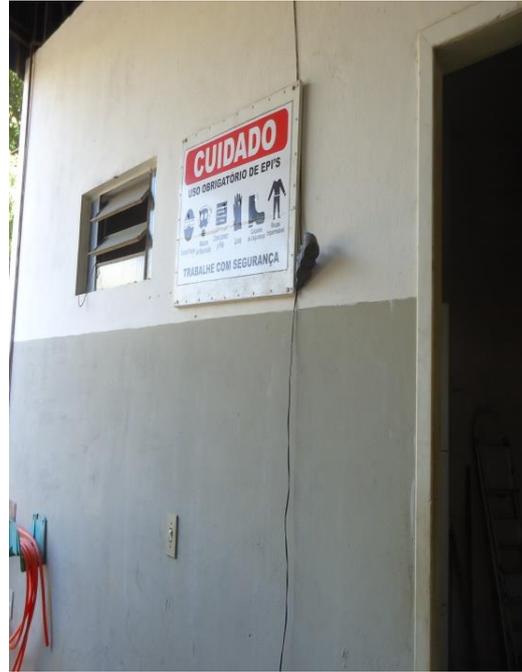
Figura 138 – Aviso aos colaboradores do uso obrigatório de EPIs .
