**Ente Regulador do Consórcio Intermunicipal de Saneamento Básico do Espírito Santo**

## **RELATÓRIO DE FISCALIZAÇÃO**

004/2019

ASSUNTO: Fiscalização da prestação de serviço de abastecimento de água, tratamento de esgoto e atendimento comercial de São Domingos do Norte- ES.

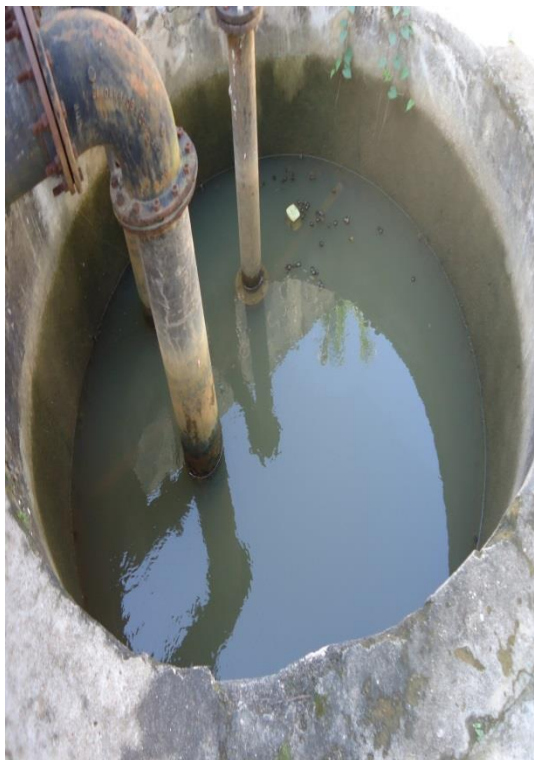
**Figura 1 –Captação Corrego do Café.**

A captação de água bruta é feita na Sede do município de São Domingos do Norte através do Córrego do Café (Figura 1 e Figura 8), Rio São Domingos (Figura 9) e poço artesiano (Figura 15), através de tubulações de 200mm e a linha de adução é constituída de 171 metros de tubulação.

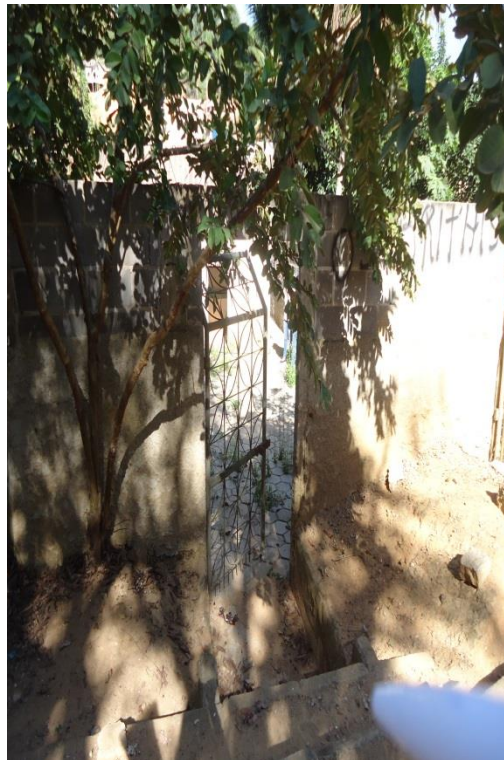
**Figura 2 – Entrada da EEAB Córrego do Café.**

A condição de acesso ao local de captação do Córrego do Café é satisfatória (Figura 2) a entrada da EEAB do Córrego do Café possui identificação (Figura 3), entretanto não possui sinalização de risco de choque elétrico (Figura 6). Para retenção de sólidos grosseiros há um crivo na ponta da tubulação. Não há bomba reserva (Figura 5) e há vazamento visível na tubulação do conjunto moto-bomba, não há extintor de incêndio em local de fácil acesso e tampouco sinalização de risco de choque elétrico.

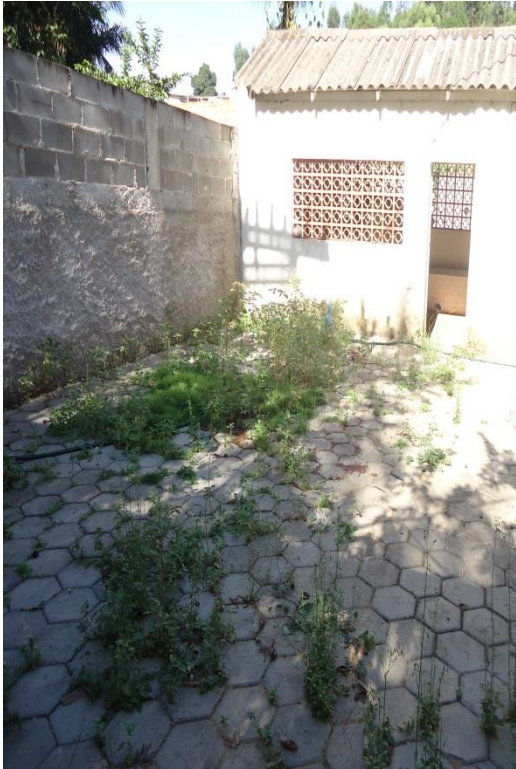
Observa-se que as paredes internas da EEAB do Córrego do Café (Figura 3 e Figura 7) bem como a área do entorno do pátio necessita de limpeza tendo em vista a grande quantidade de teias de aranha e excesso de vegetação no local.

**Figura 3 – Excesso de Vegetação na EEAB.**

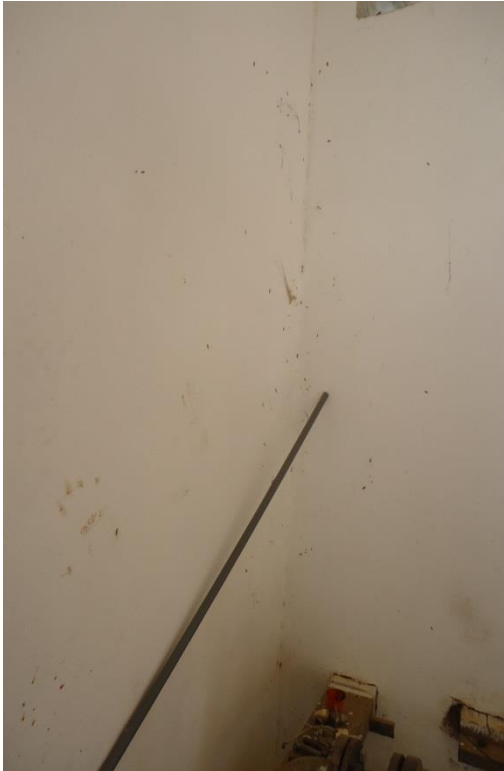
**Figura 7 – Parede das EEAB do Córrego do Café necessitando de Limpeza. Figura 8 – Córrego do Café.**

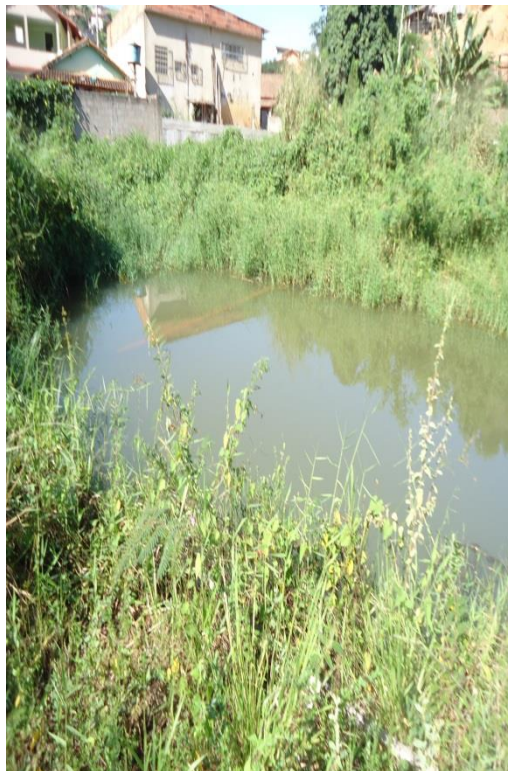
O córrego do Café (Figura 8) está com o aspecto visuais satisfatórios.

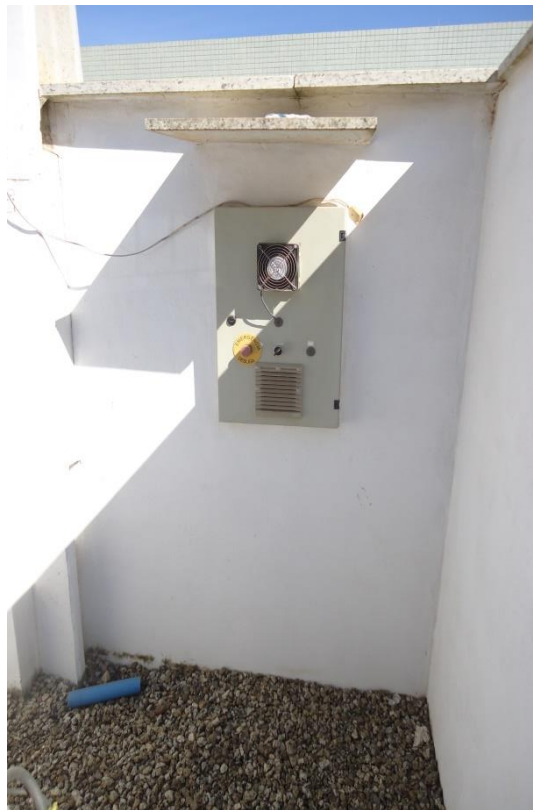
Figura 17 – Painel de Controle.

Não há bomba reserva (Figura 16), pois o poço somente é utilizado em casos de escassez de água, não há extintor de incêndio em local de fácil acesso e tampouco sinalização de risco de choque elétrico (Figura 17).

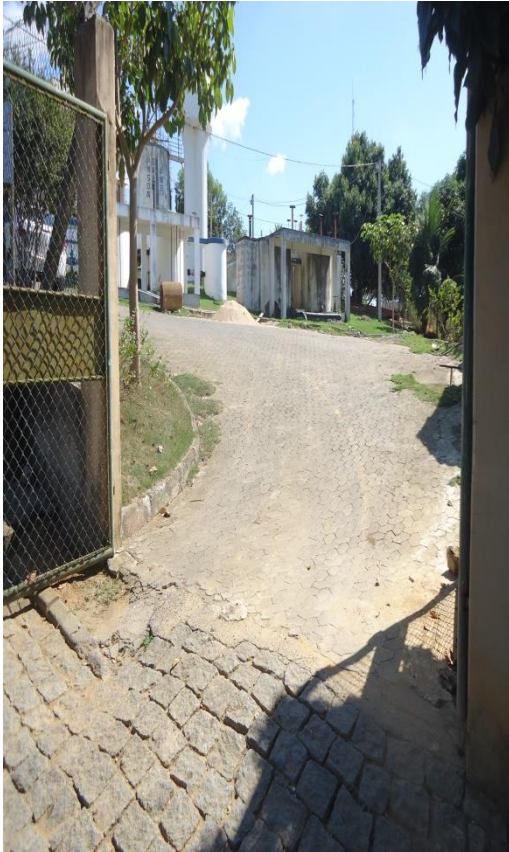
**Figura 20 – Entrada da ETA Sede.**

O tratamento da água captada ocorre na Estação de Tratamento de Água (ETA) no próprio do município (Figura 18 e Figura 19), não há guarda corpo de proteção na ETA de São Domingos do Norte, necessitando assim de readequação. O acesso à ETA apresenta boas condições (Figura 20) e o local está devidamente identificado (Figura 21) e cercado, sem animais dentro dos limites da ETA. Entretanto observamos que em alguns lugares do pátio da ETA possuía excesso de vegetação e objetos indesejáveis (Figura 22 e Figura 23), necessitando de limpeza.

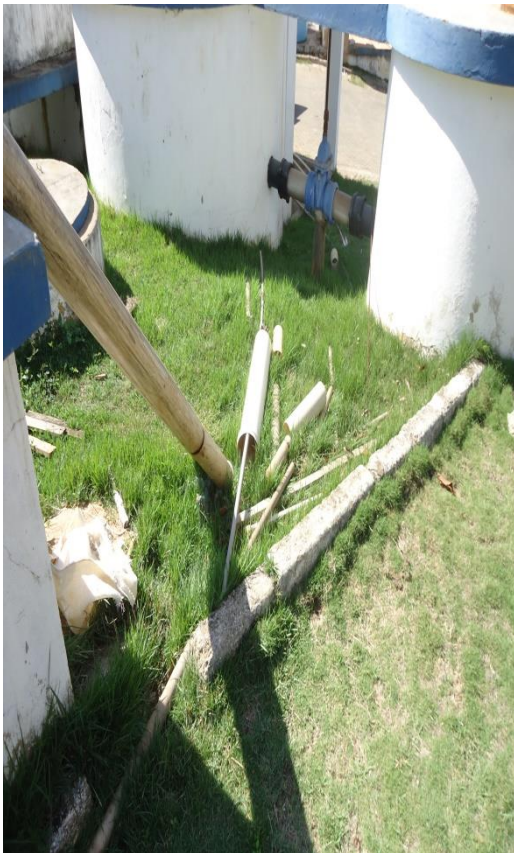
**Figura 22 – Objetos indesejáveis pátio da ETA.**

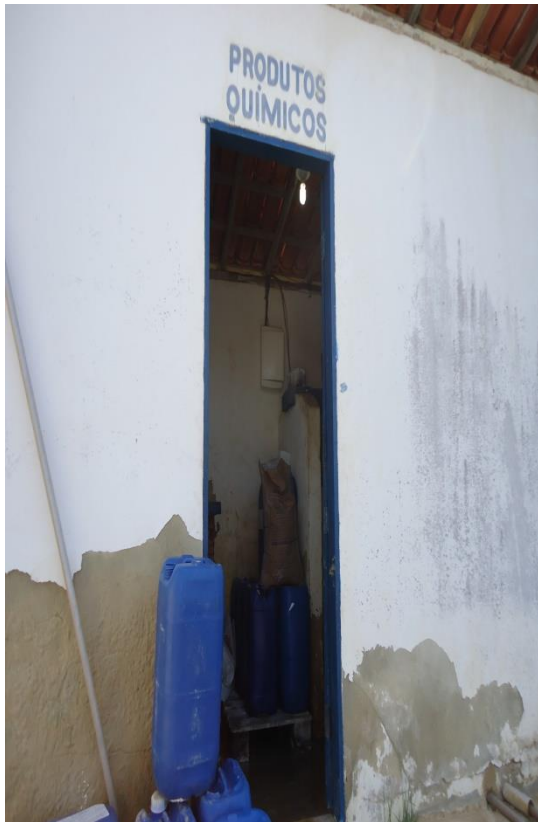
Figura 24– Casa Química.

A ETA não faz uso de pré tratamento. As condições de conservação e limpeza da estrutura dos tanques (Figura 24) e do dosador de sulfato, Cloro e do Flúor (Figura 26 e figura 27) necessitando de manutenção, tendo em vista excesso de produto exposto no chão (Figura 25). Não há Sinalização de risco de choque elétrico no painel de controle dos tanques na casa química da ETA de São Domingos do Norte.

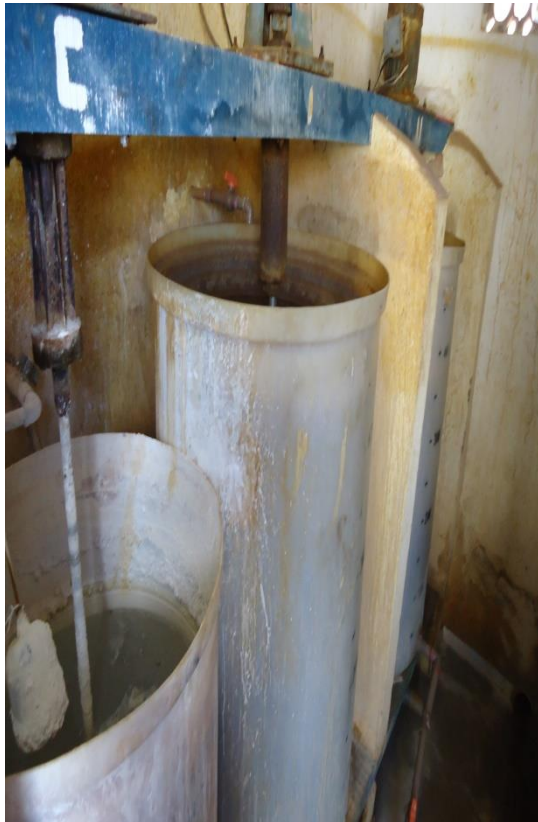
Figura 26 – Tanques de dosagem de Sulfato.

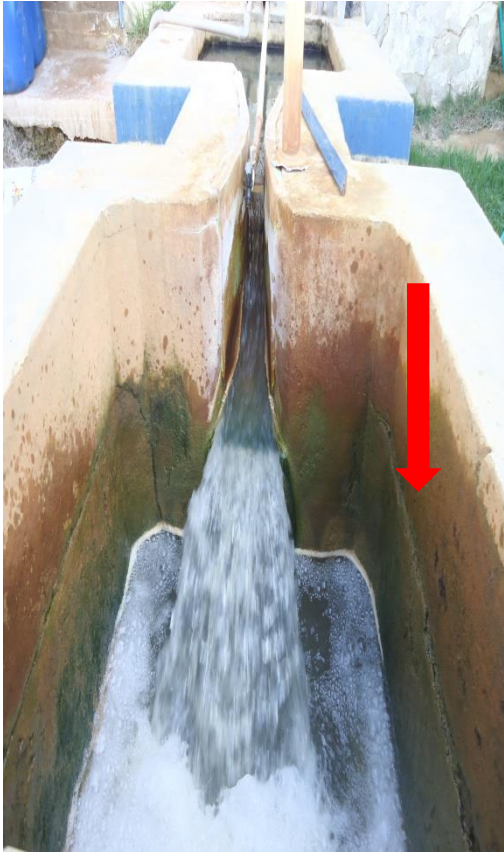
**Figura 28 – Calha parshall**

A calha parshall está em condições adequadas com dosagem de sulfato de alumino (Figura 28), está necessitando de manutenção de limpeza tendo em vista a presença de lodo e manutenção na estrutura por apresentar algumas fissuras. Na ETA possui quatro unidades de floculação (Figura 29, Figura 30, figura 31 e Figura 32) que necessita de manutenção de limpeza, tendo em vista a presença de excesso de lodo.

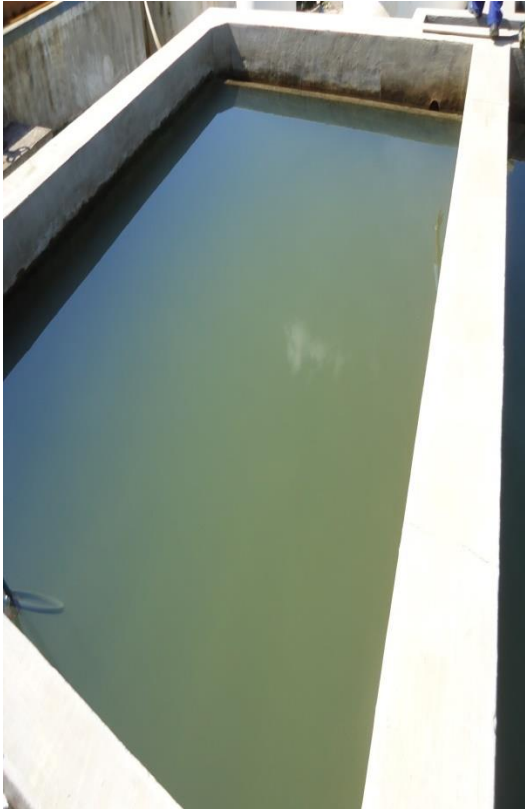
Figura 35 – Decantador 2

Após a etapa de floculação são utilizados os decantadores (Figura 33, Figura 35) que apresentam excesso de lodo (Figura 34 e Figura 36) que necessita de manutenção e limpeza. Necessita também de manutenção na estrutura dos decantadores, tendo em vista a presença de pequenas fissuras e de vegetação no local (Figura 37 e Figura 38).

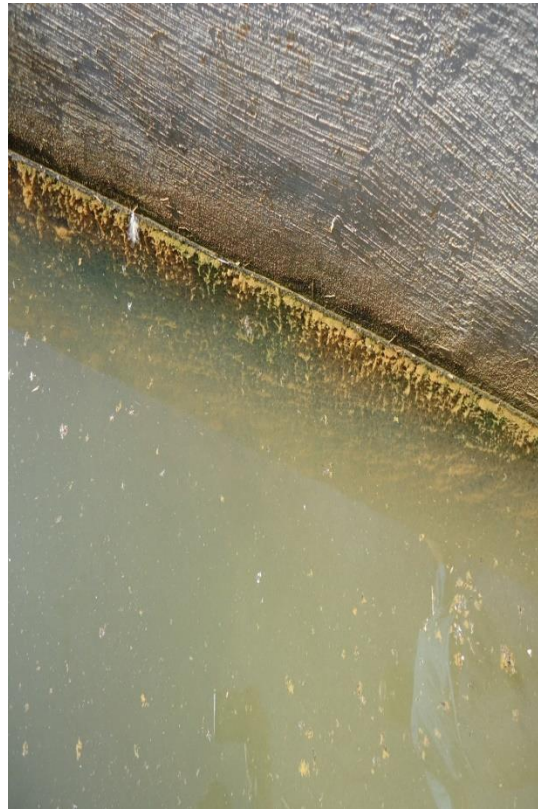
Figura 36 – Excesso de Lodo Decantador 2.

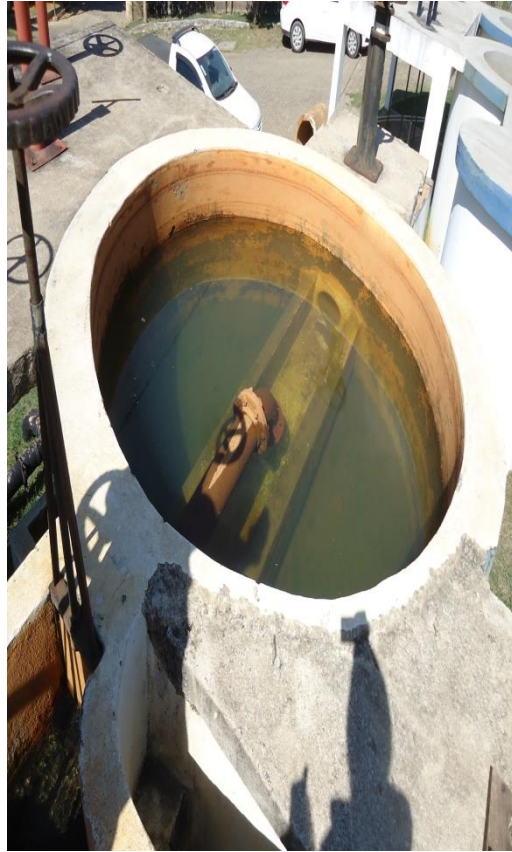
**Figura 40 – Filtro 1.**

Os quatro filtros (Figura 39, Figura 40, Figura 42 e Figura 43) utilizados se encontram em condições satisfatórias. Entretanto há necessidade de manutenção nas tubulações que se localizam no interior dos filtros as mesmas apresentam excesso de corrosão, necessitando assim de readequações. Na tubulação dos Filtros da ETA 1 há vazamentos visíveis (Figura 44, Figura 45 e Figura 46), necessitando de Manutenção. Na Tubulação dos filtros da ETA 2 não possui vazamento visíveis (Figura 47).

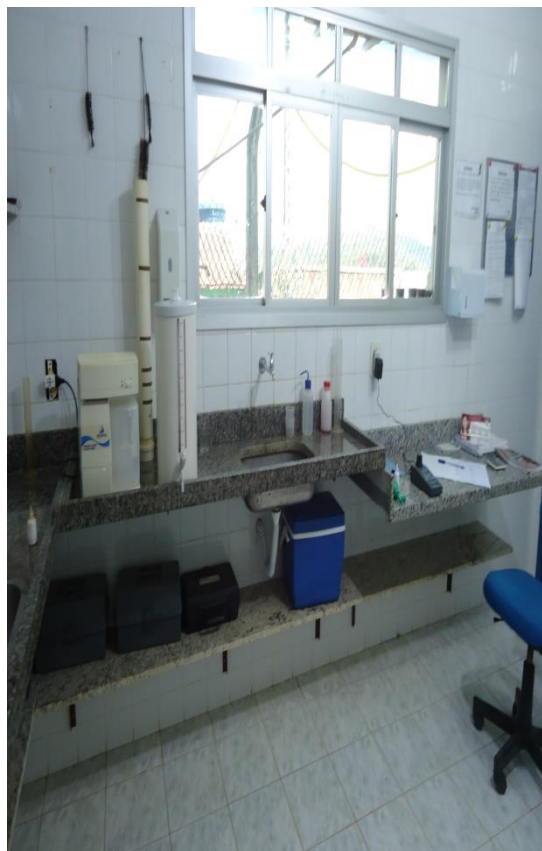
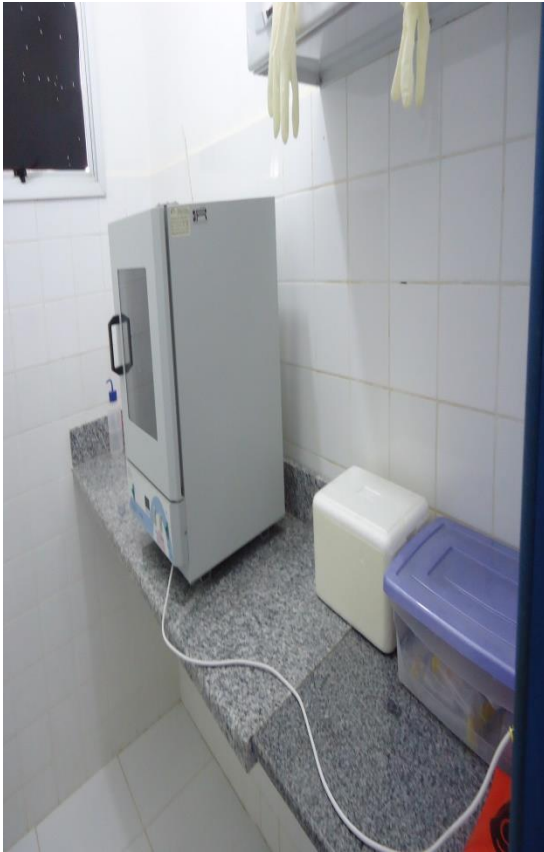
No momento da fiscalização o laboratório apresentava condições satisfatórias de limpeza e organização (Figura 51 e Figura 52), não há identificação (Figura 50). Há registros sobre a qualidade da água bruta e da água tratada (Figura 69), os equipamentos necessários aos ensaios físico-químicos como colorímetro, turbidímetro, Phmêtro e Fluorímetro encontravam-se conservados e calibrados (Figura 53, figura 54, Figura 55, Figura 56, Figura 57), a estufa está em boas condições de uso (Figura 58).

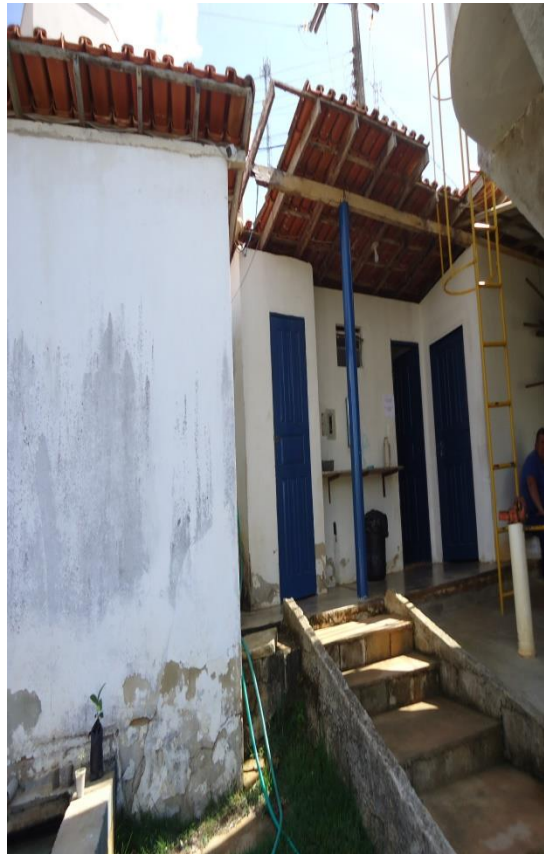
**Figura 73 – Área de apoio da ETA São Domingos.**

Na ETA São Domingos do Norte existe área de apoio com água potável (Figura 70), armário (Figura 75), pia (Figura 71) e banheiro (Figura 72) para os operadores em condições satisfatórias. O telhado da área de apoio (Figura 73) necessita de reparos, pois o mesmo está danificado.

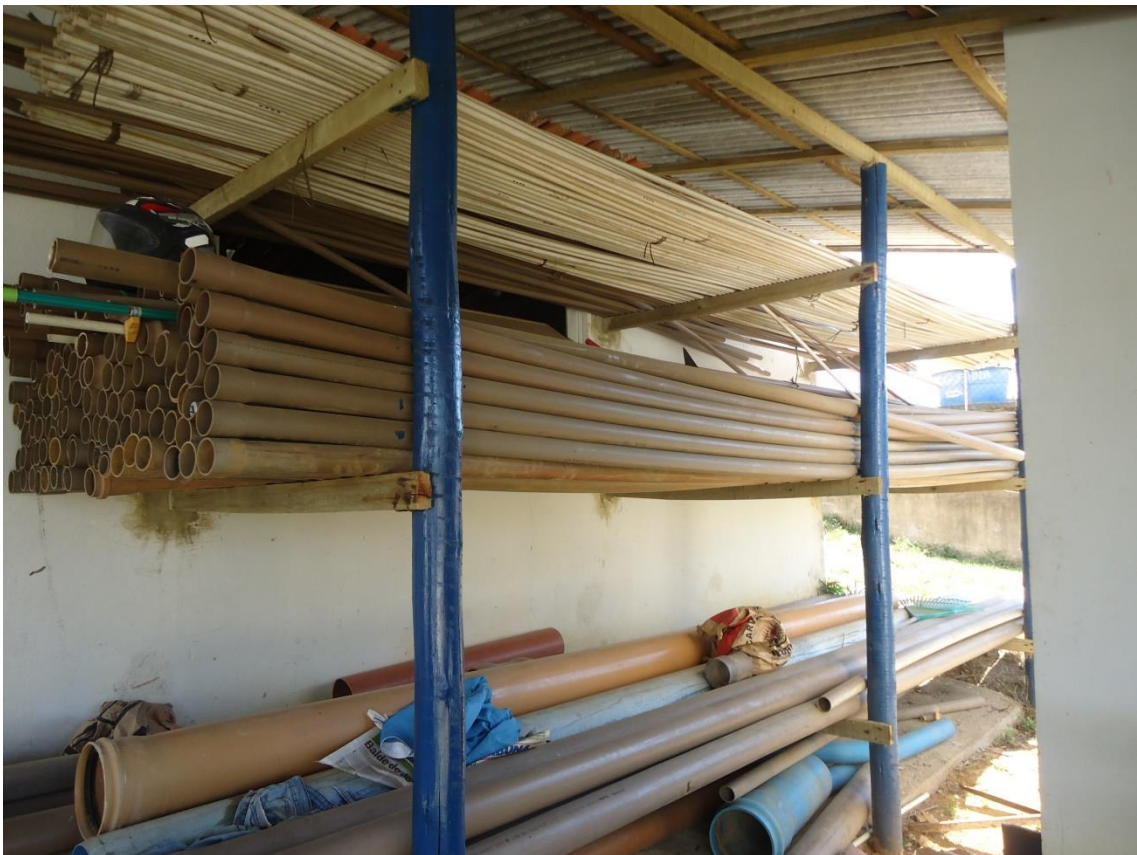
Figura 76 – Deposito de Tubos e Conexões.

Observamos ainda, local para armazenamento de ferramentas, depósito de tubos e conexões (Figura 76), depósito dos produtos químicos (Figura 74) o qual possui objetos indesejados, necessitando de manutenção de limpeza.

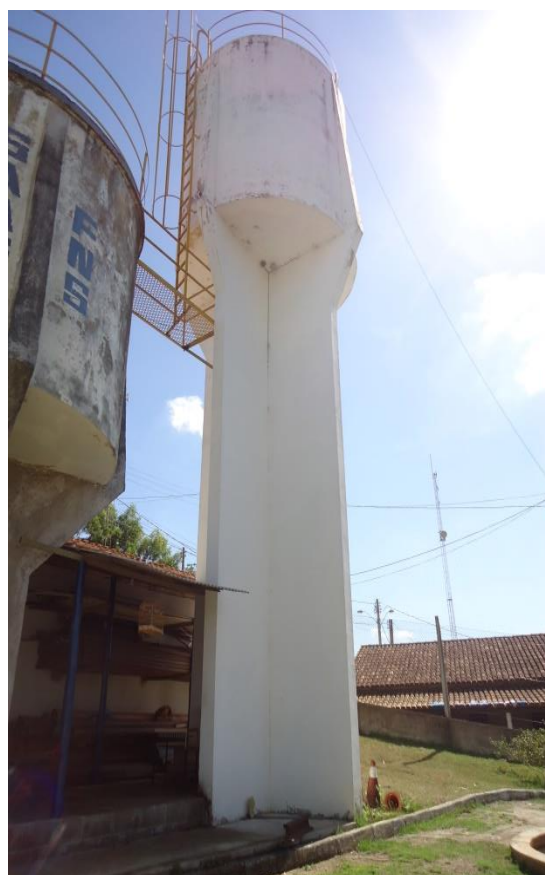
**Figura 78– Reservatório 2**

- Reservatório 1 é utilizado para lavagem dos filtros na ETA está em boas condições estruturais, porém a necessidade de manutenção de limpeza e pintura (Figura 77).
- Reservatório 2 é utilizado para lavagem dos filtros e está em boas condições estruturais e na limpeza (Figura 78).
- Reservatório 3 e 4 é utilizado para distribuição de água tratada para a população está em boas condições de uso, necessita de manutenção de limpeza e pintura (Figura 79 e Figura 80).

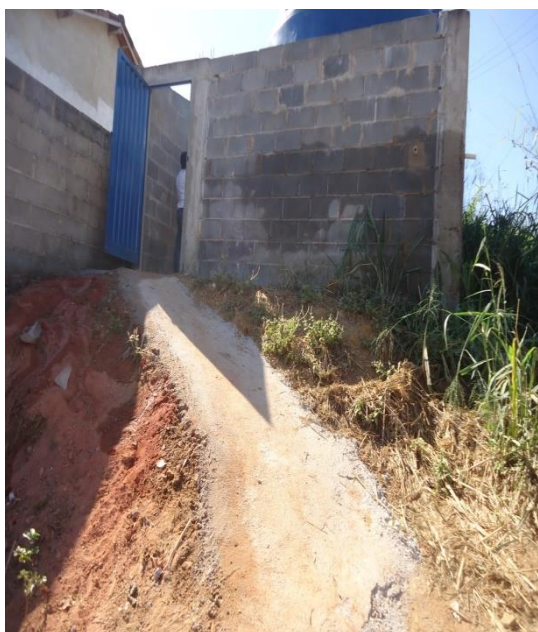
Foi vistoriado também a EEAT Bairro Cristo Rei (Figura 83), na ocasião foi observada facilidade para realização de trabalhos de manutenção, não há bomba reserva (Figura 84) no local. Entretanto, há necessidade de manutenção nas paredes externas de pintura e identificação. O local de acesso possui rampa que deverá ser readequada com a inclinação padrão da NBR 9050/04. Não há sinalização de risco de choque elétrico (Figura 85), tampouco extintor de incêndio no local. Os reservatórios possuem capacidades de armazenamento de 15.000 Litros, local de fácil acesso (Figura 86).

**Figura 83 – Casa de bomba EEAT Vista Alegre. Figura 84 – Conjunto Moto-Bomba da EEAT.**

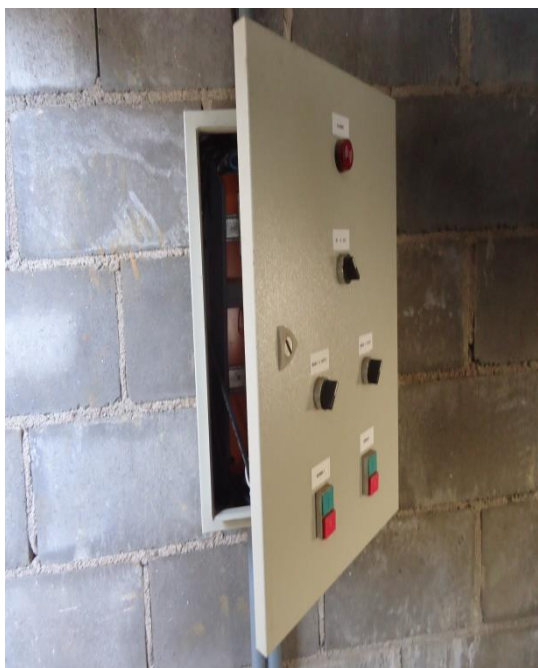
**Figura 85 – Painel de Controle EEAT. Figura 86 – Acesso ao Reservatório da EEAT.**

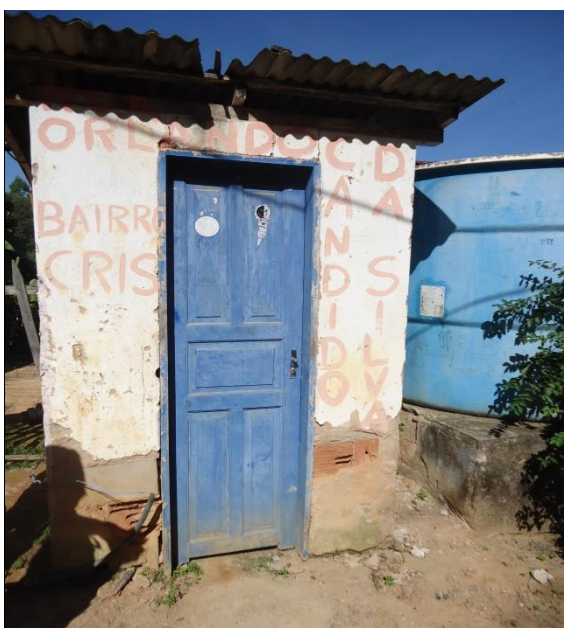
Foi vistoriado também a EEAT Bairro Cris (Figura 87), na ocasião foi observada facilidade para realização de trabalhos de manutenção, não há bomba reserva (Figura 90) no local. Entretanto, há necessidade de manutenção nas paredes internas e externas de reboco, pintura e identificação. Na EEAT do bairro Cris há objetos indesejados, que necessitam de manutenção de limpeza (Figura 89) e o telhado da mesma necessita de reparos tendo em vista que as telhas estão quebradas (Figura 91).

Figura 87 – Casa de bomba EEAT Bairro Cris

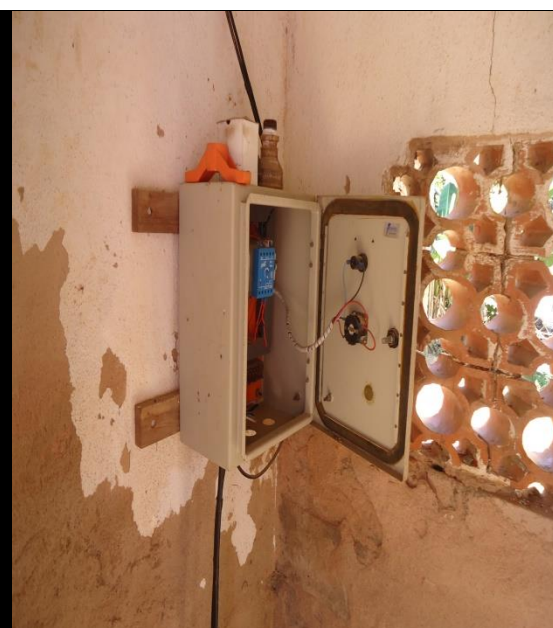
Não há sinalização de risco de choque elétrico (Figura 88), tampouco extintor de incêndio no local. Os reservatórios estão em boas condições de uso e estão em local de fácil acesso (Figura 92 e Figura 93).

Figura 88 – Painel de Controle.

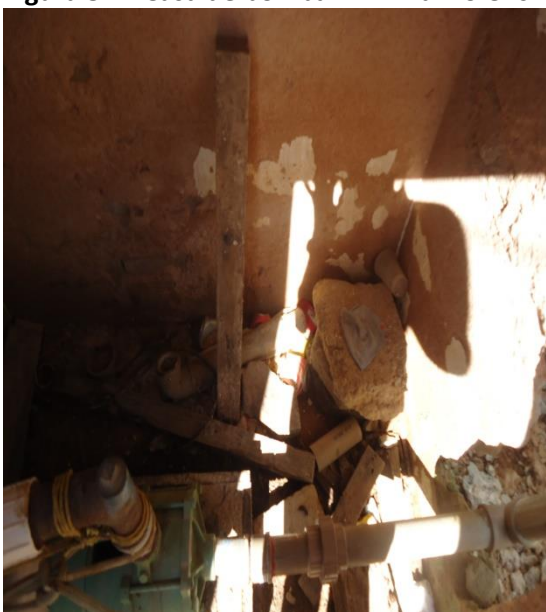
Figura 89– Objetos indesejáveis na EEAT.

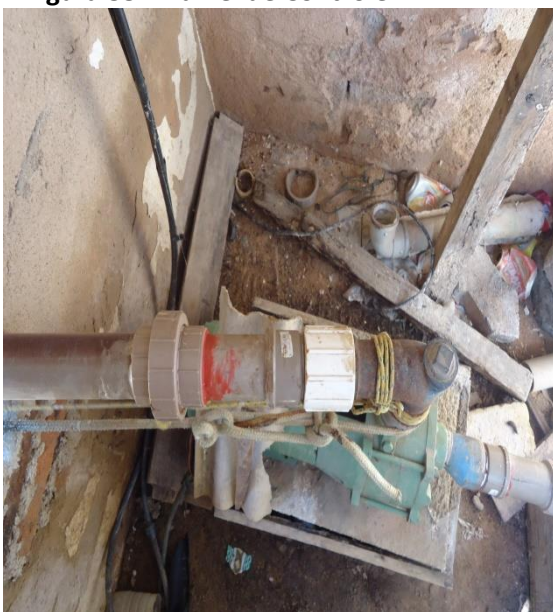
Figura 90 – Conjunto Moto-Bomba.
