**Ente Regulador do Consórcio Intermunicipal de Saneamento Básico do
Espírito Santo**

RELATÓRIO DE FISCALIZAÇÃO 008/2019

ASSUNTO: Fiscalização da prestação de serviço de abastecimento de água, tratamento de esgoto e atendimento comercial de Rio Bananal- ES.

PRESTADOR DE SERVIÇOS: SAAE Rio Bananal

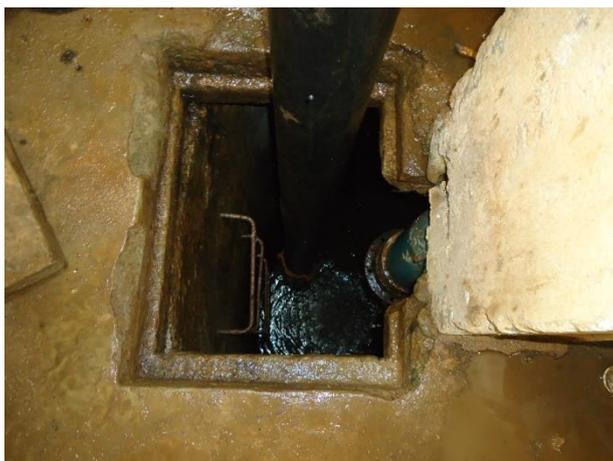
A captação de água bruta é feita na Sede do município de Rio Bananal através do Córrego Iriritimirim (Figura 1), através de tubulações de 150 mm e a linha de adução é constituída de aproximadamente 150 metros de tubulação.

Figura 1 – Captação da Sede Rio Bananal.

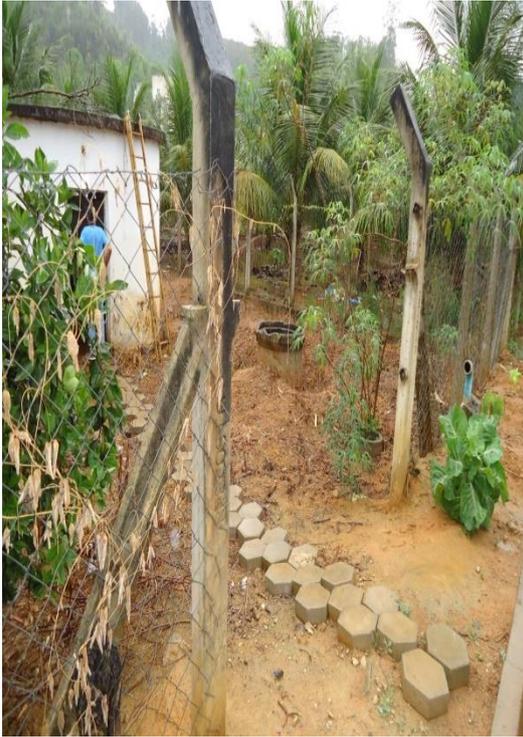
A condição de acesso ao local de captação é satisfatória (Figura 2), a entrada da EEAB da Sede de Rio Bananal não possui identificação (Figura 3). No painel de Controle não há sinalização de risco de choque elétrico (Figura 5, Figura 6). No local não há bomba reserva (Figura 7) e inversor de frequência. Há extintor de incêndio, porém não está no local correto, necessitando de recolocação em local adequado (Figura 4).

Figura 2 – Entrada da EEAB.

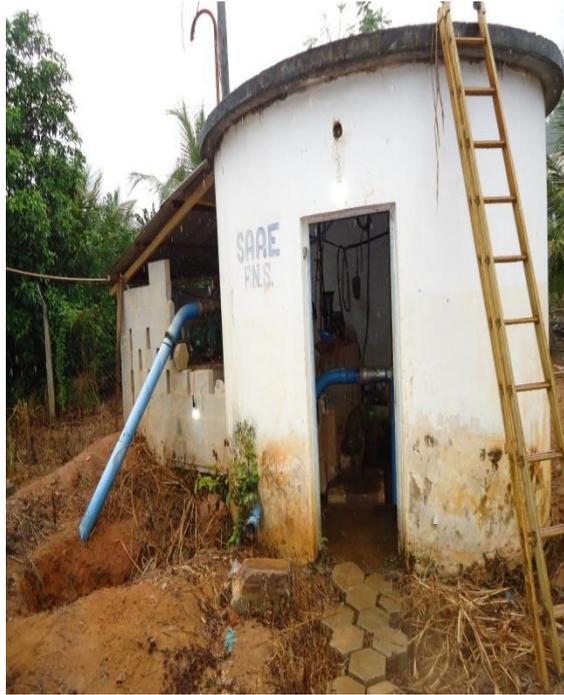
Figura 3- Acesso EEAB da Sede de Rio Bananal.

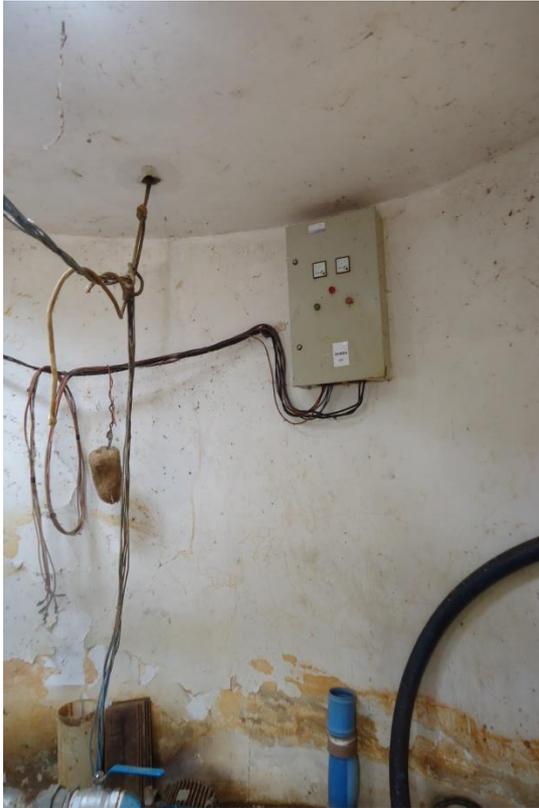
Figura 5 – Painel de Comando 1 .

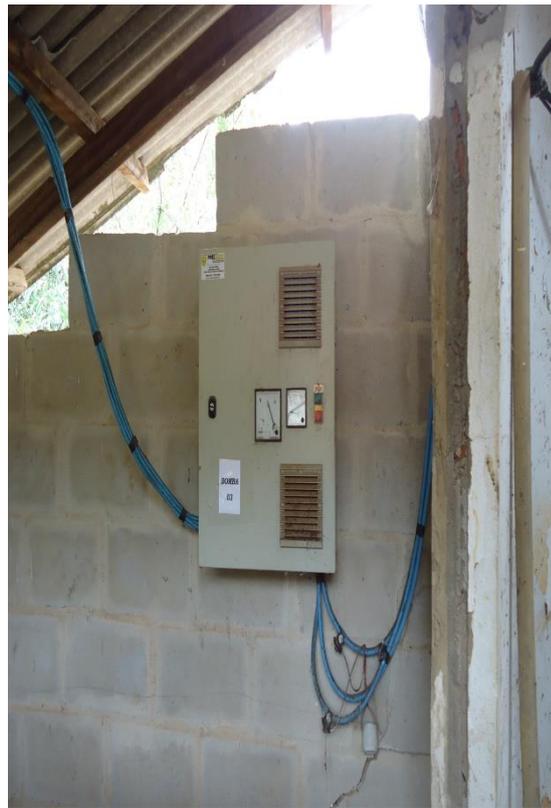
Figura 6 – Painel de Comando 2 .

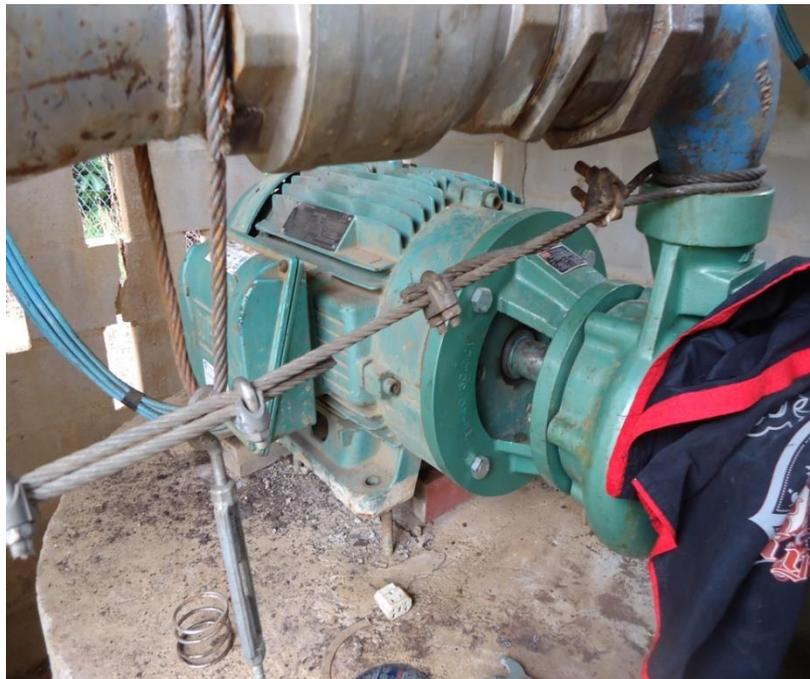
Figura 7– Conjunto Moto-Bomba da EEAB.

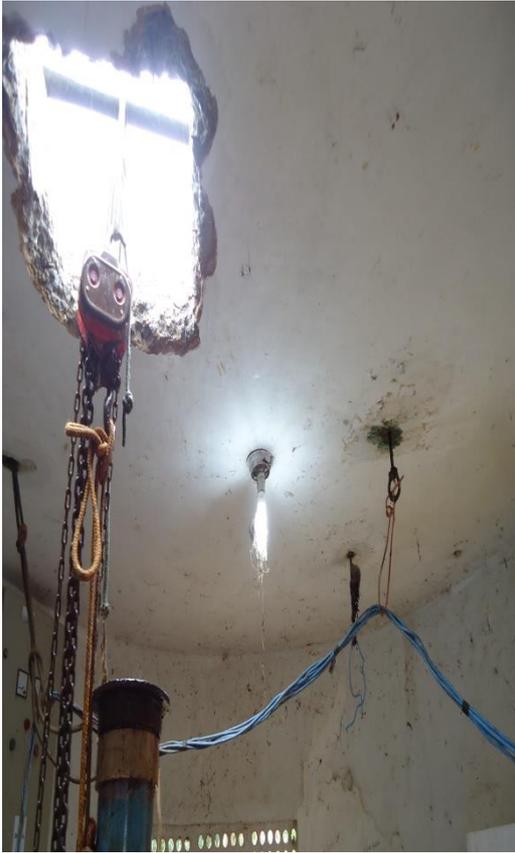
Observa-se que as paredes internas da Estação Elevatório Água Bruta- EEAB de Rio Bananal (Figura 8) bem como a área do entorno da tubulação do conjunto-motor bomba necessitam de limpeza tendo em vista a grande quantidade de teias de aranha. Observamos ainda vazamento no telhado da EEAB (Figura 9) necessitando assim de recolocação de novas telhas no local, e relatamos a presença de fissuras na estrutura da EEAB (Figura 10) que necessitam de manutenção.

Figura 8 - Paredes da EEAB da Sede de Rio Bananal necessitando de limpeza.

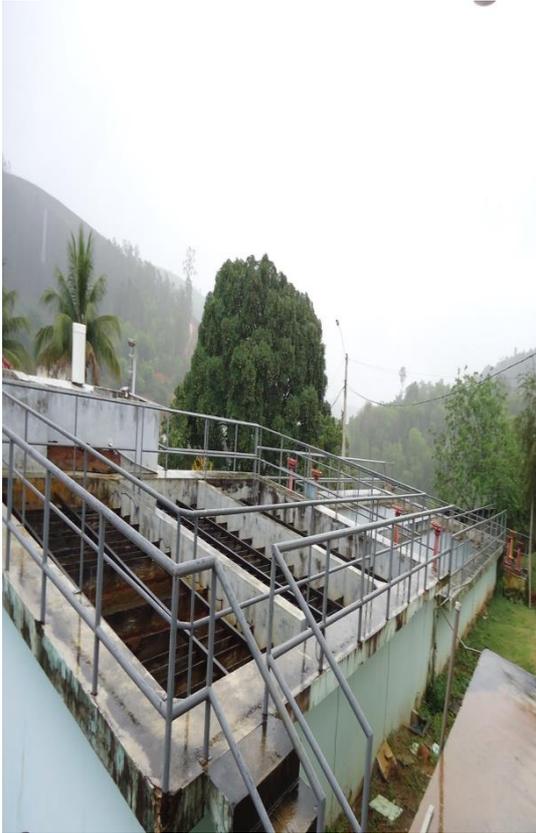
O tratamento da água captada ocorre na Estação de Tratamento de Água (ETA) no próprio do município (Figura 11, Figura 12 e Figura 13). O acesso à ETA apresenta boas condições na estrutura, porém no local não há identificação e tampouco guarda corpo (Figura 12), necessitando assim de identificação, instalação de guarda corpo para segurança dos colaboradores e manutenção de pintura. Na ETA também há muro e não há animais dentro dos limites.

Figura 12 –ETA Sede 1 .

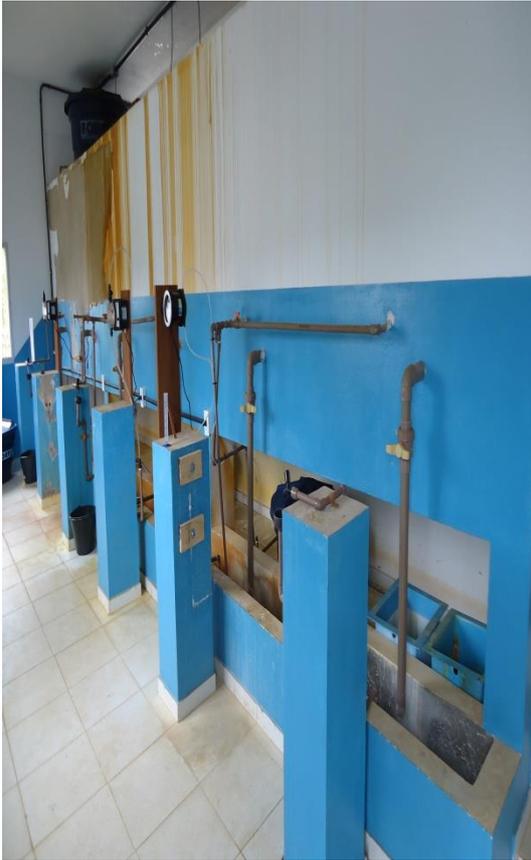
A ETA não faz uso de pré tratamento. No momento da fiscalização os dosadores automatizado encontrava-se em boas condições de uso e todos funcionando (Figura 15) e os tanques de Flúor (Figura 16 e Figura 17), Sulfato (Figura 18), Sal (Figura 19) e Cloro (Figura 20) estavam em ótimas condições de limpeza e na estrutura. Constatamos que há necessidade de manutenção de pintura na estrutura dos tanques, tendo em vista manchas (Figura 21 e Figura 22).

Figura 15 – Tanques de dosagem.

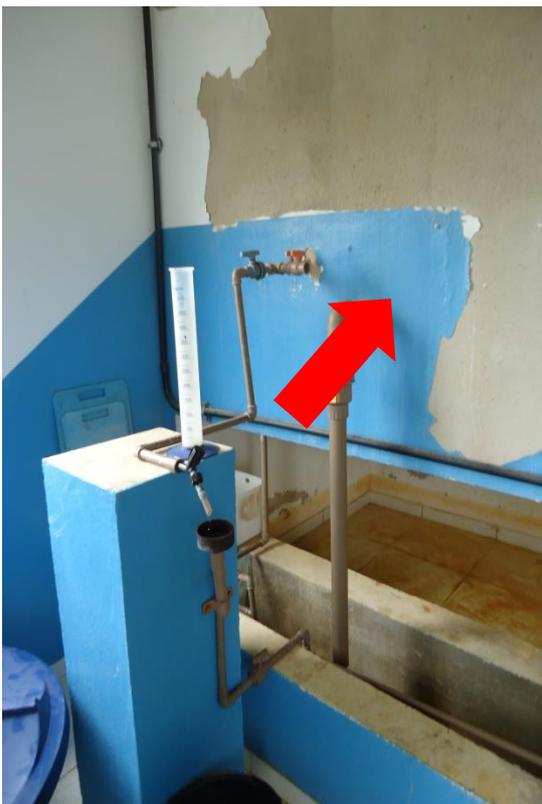
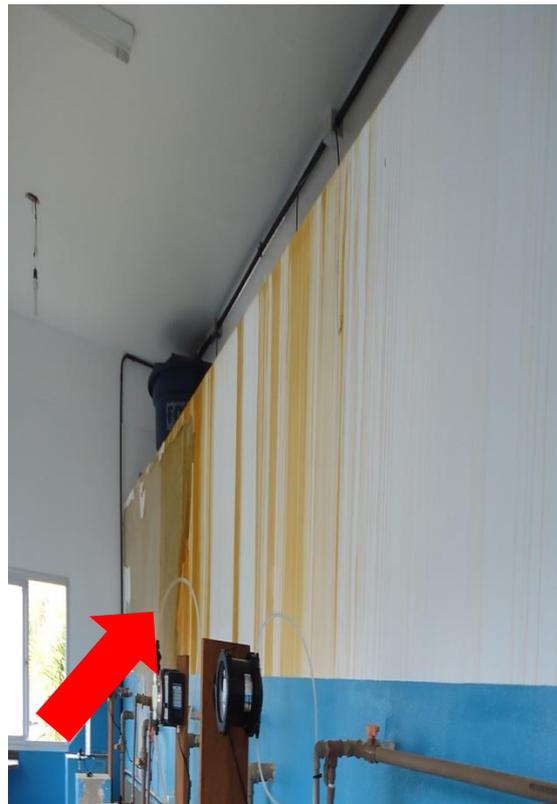
Figura 21 – Estrutura dos tanques.

Figura 22 – Estrutura dos tanques.

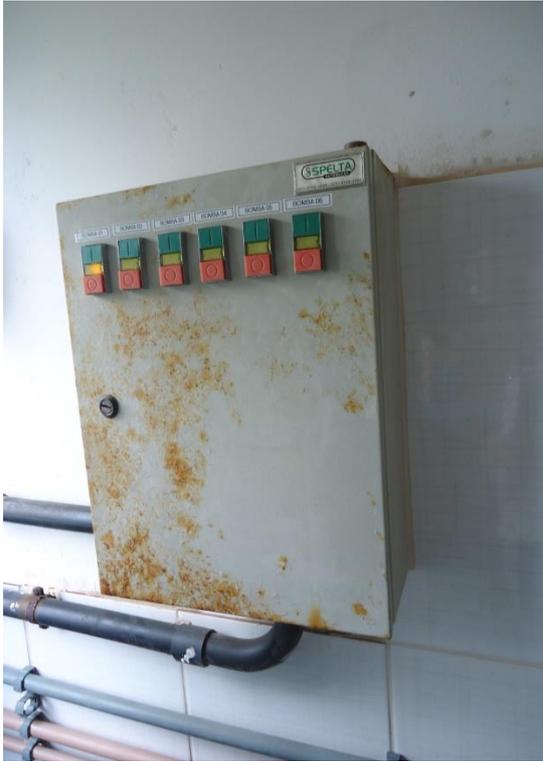
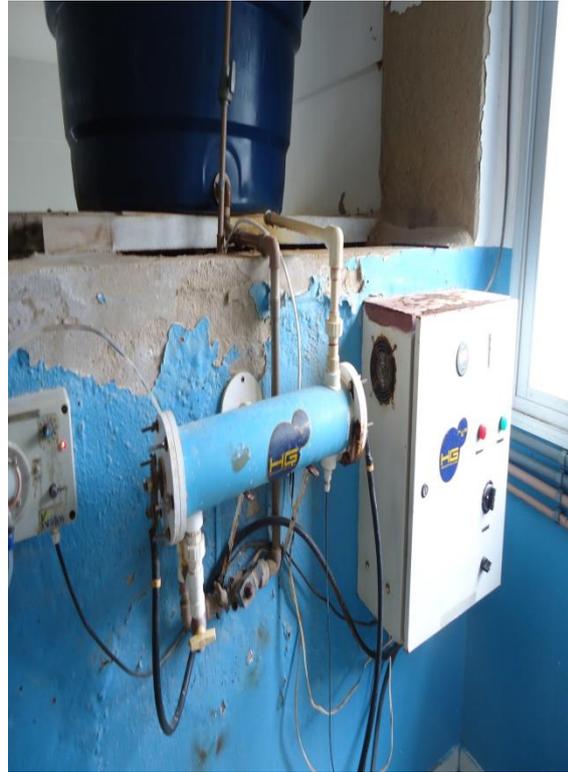
Não há sinalização de risco de choque elétrico no painel de controle dos tanques na casa química da ETA de Rio Bananal (Figura 23 e Figura 24). Entretanto, a estrutura de chegada da água bruta é a Calha Parshall, que necessita de manutenção de limpeza e manutenção de pintura (Figura 25).

Figura 23 – Painel de Controle dos tanques. Figura 24 – Painel de Controle Cloro.

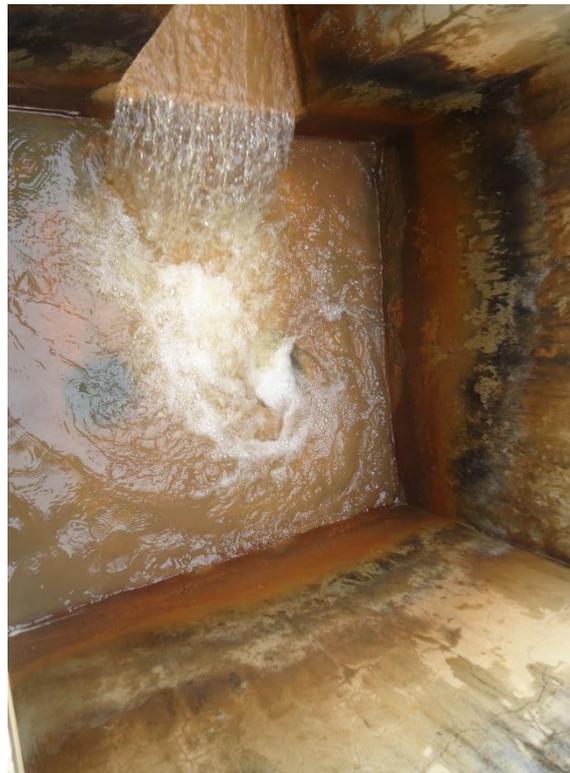
Figura 25 – Chegada da Água Bruta na ETA.

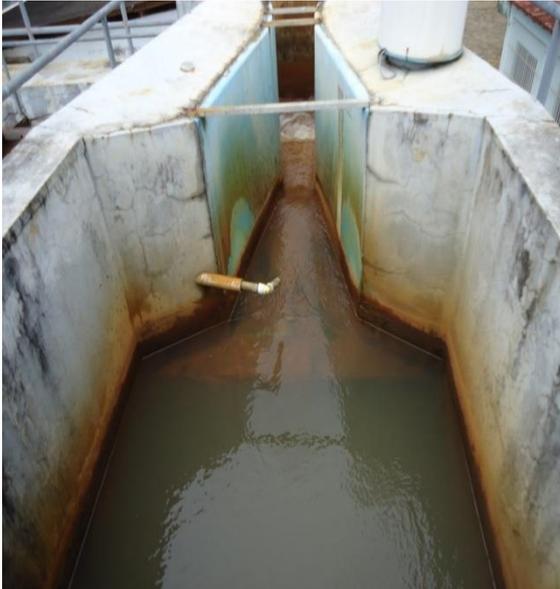
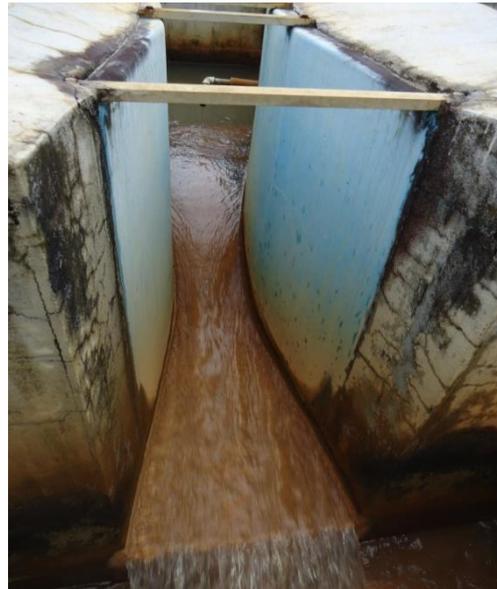
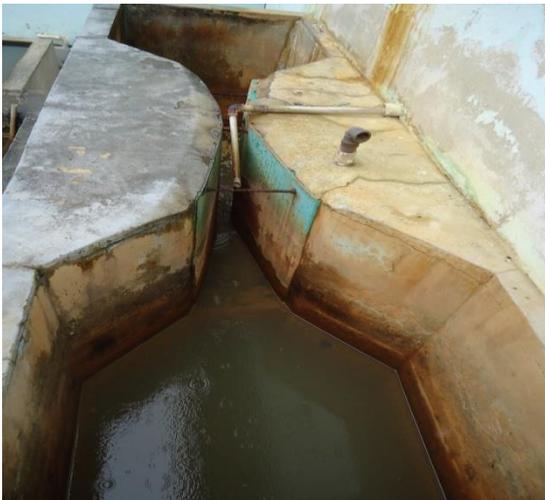
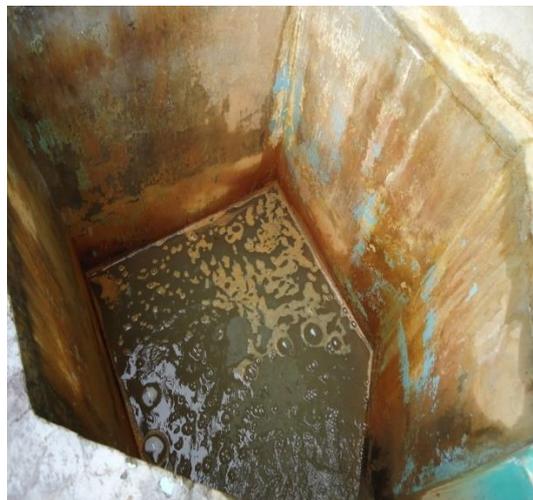
A Calha Parshall está necessitando de manutenção de limpeza, há excesso de lodo na estrutura (Figura 26, Figura 27, Figura 28 e Figura 29). O dosador de Sulfato de Alumínio presente na Calha Parshall está em condição adequada de uso.

Figura 26 – Calha Parshall 1 .

Figura 27 - Calha Parshall 1 .

Figura 28 - Calha Parshall 2 .

Figura 29 - Calha Parshall 2 .

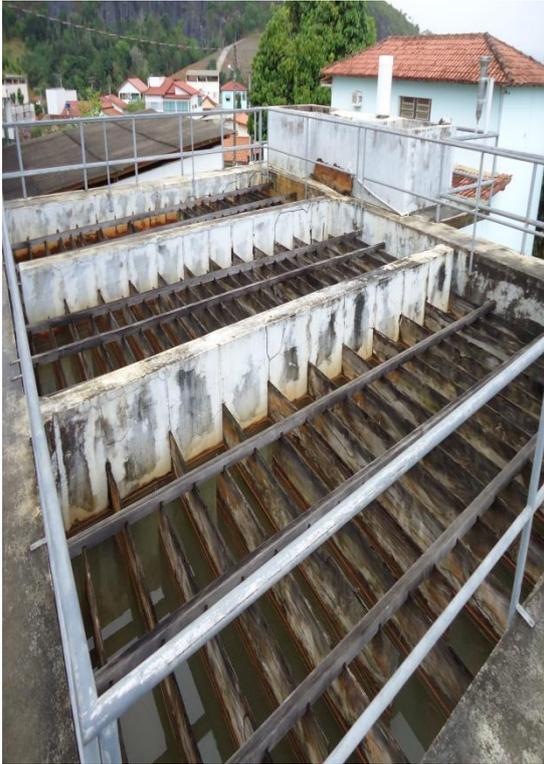
Na ETA 1 há unidade de floculação (Figura 30, Figura 31, Figura 32 e Figura 33) que está necessitando de recolocação de algumas divisórias pois as mesmas estão desgastadas e necessitando ser substituída pra que o processo de floculação ocorra corretamente, quanto a estrutura está em boas condições de uso, necessita de manutenção de limpeza e pintura. Há unidade de floculação 2 (Figura 34) que esta em boas condições de usa, necessitando de manutenção de limpeza e pintura da estrutura.

Figura 30 – Flocculador 1

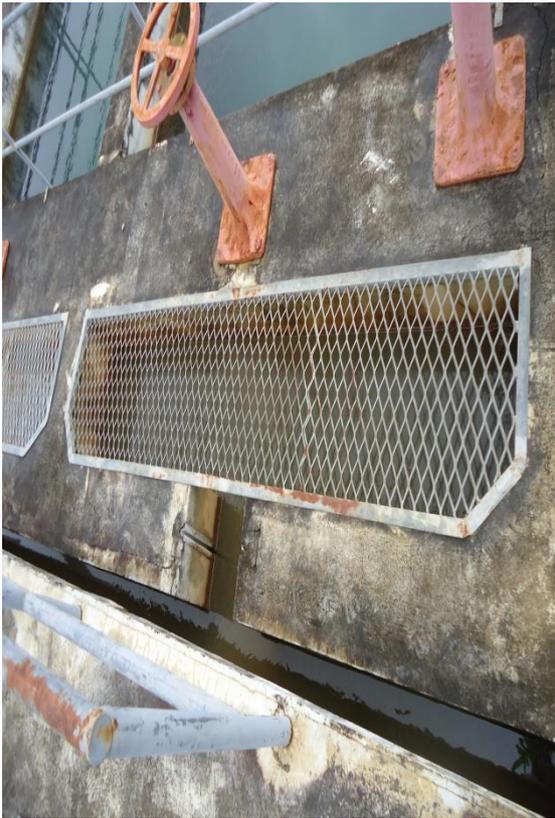
Há na ETA 1 (Figura 35) e na ETA 2 (Figura 36) unidade de passagem do floculador para o decantador que necessitam de manutenção de limpeza e pintura.

Figura 35 - Passagem do floculador para decantador 1.

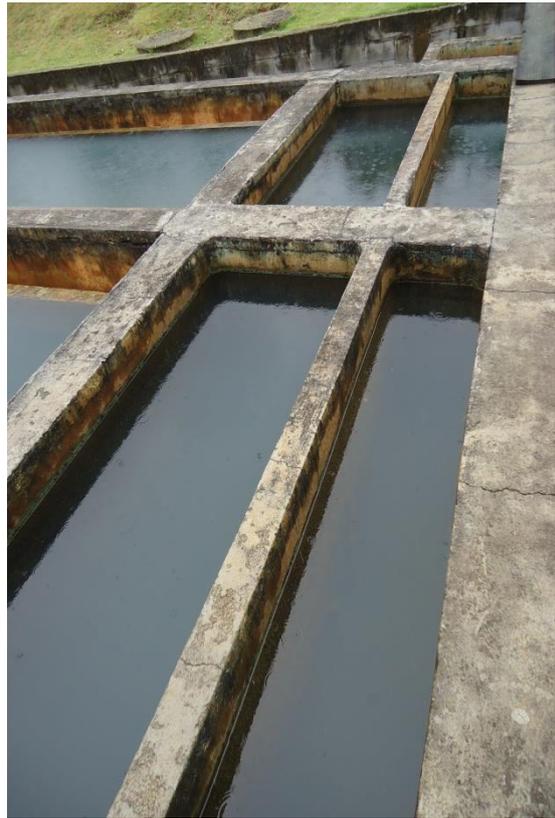
Figura 36 - Passagem do floculador para decantador 2.

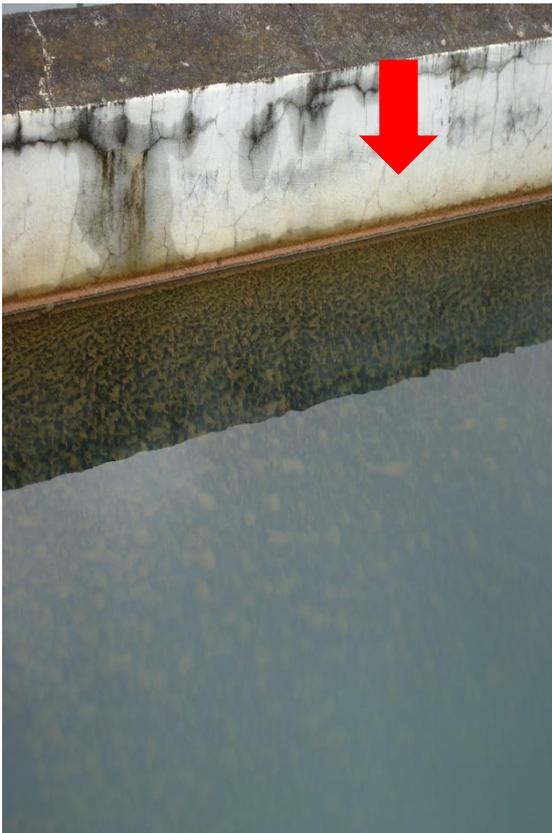
Após a etapa de floculação é utilizado o decantador da ETA 1 (Figura 37), que apresentam excesso de lodo e vegetação (Figura 38 e Figura 39), necessitando de manutenção de limpeza e de pintura. O decantador da ETA 2 (Figura 40) apresentam excesso de lodo (Figura 41 e Figura 42), necessitando de manutenção de limpeza, de pintura e constatamos também que não há guarda corpo de segurança, necessitando assim de instalação.

Figura 38 – Excesso de lodo Decantador 1.

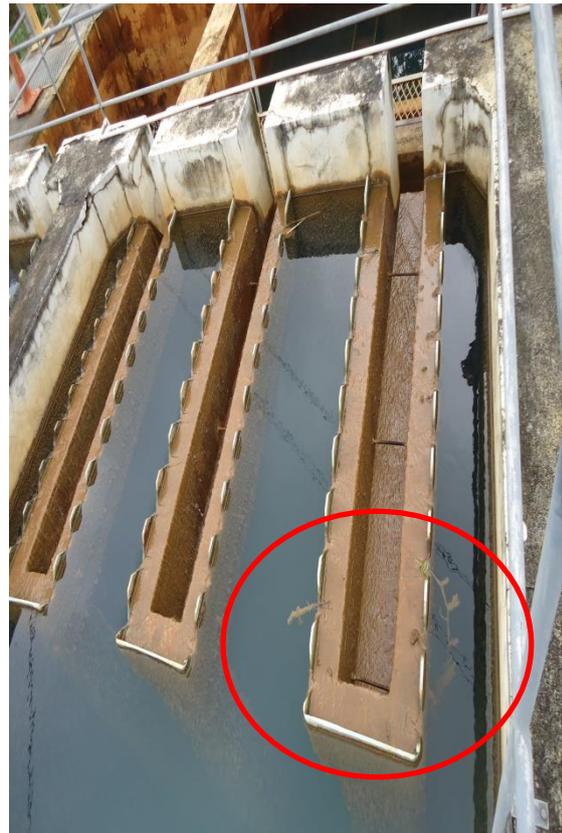
Figura 39 – Vegetação presente no decantador 1.

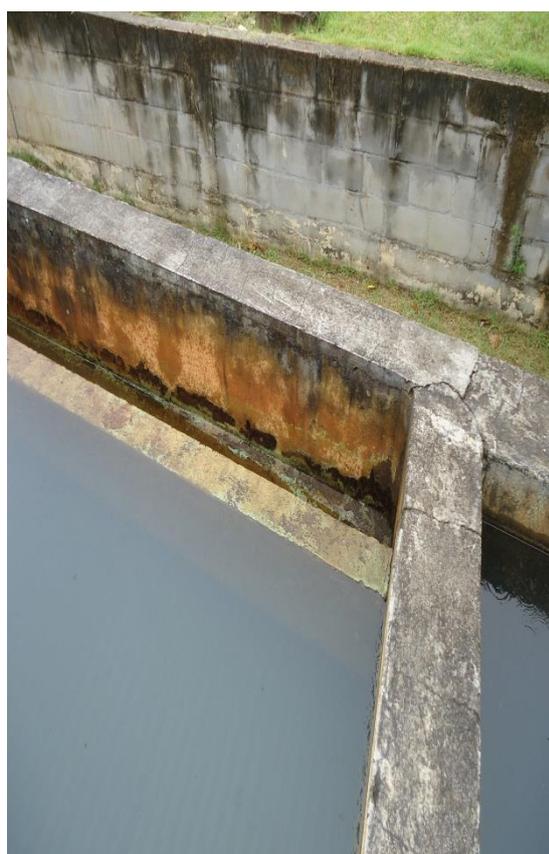
Figura 42 - Decantador 2.

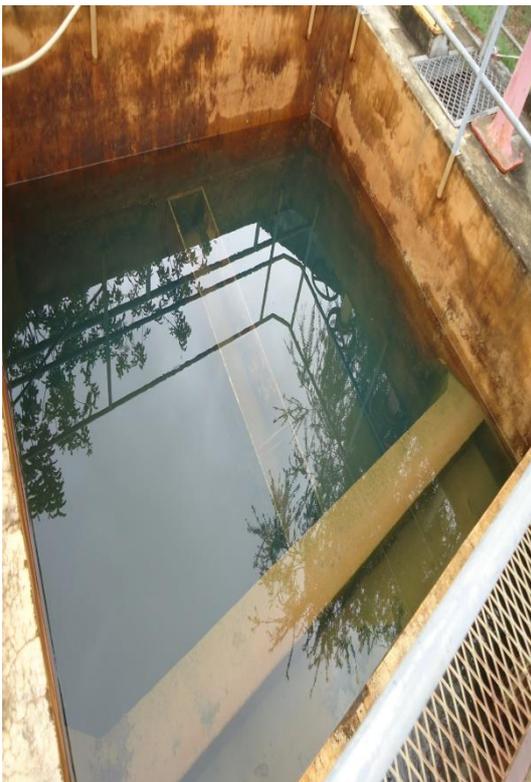
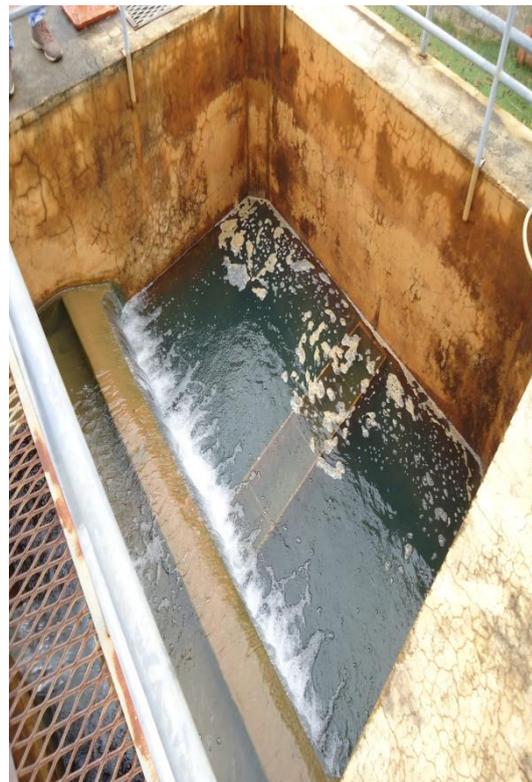
Os dois filtros da ETA 1 (Figura 44 e Figura 45) utilizados se encontram em condições satisfatórias, há necessidade de manutenção de limpeza na estrutura e pintura. Há também cinco filtros da ETA 2 (Figura 46, Figura 47, Figura 48, Figura 49, Figura 50 e Figura 51), os mesmos estão em boas condições na estrutura necessitando de manutenção de limpeza, tendo em vista a presença de lodo na estrutura. Os filtros descendentes são autolaváveis e ascendentes são lavados diariamente.

Figura 44 - Filtro 1 ETA 1

Figura 45 - Filtro 2 ETA 1

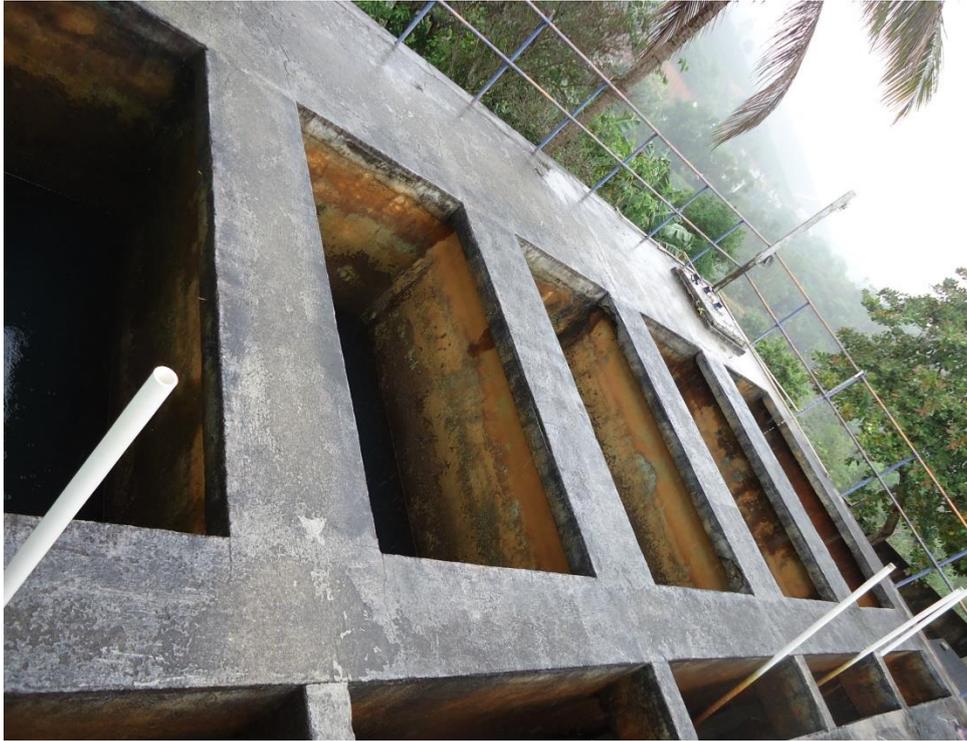
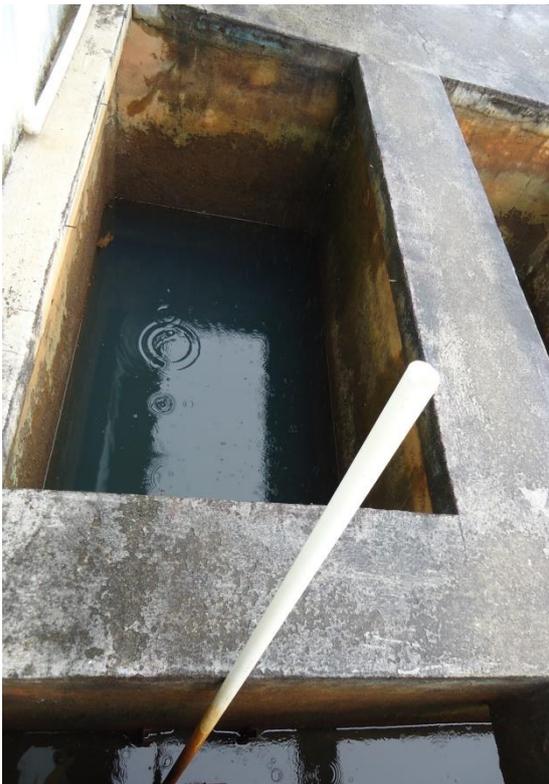
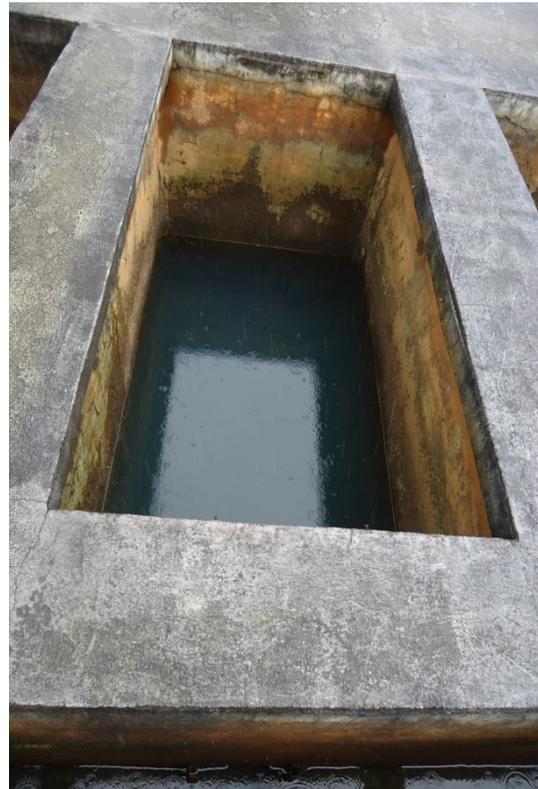
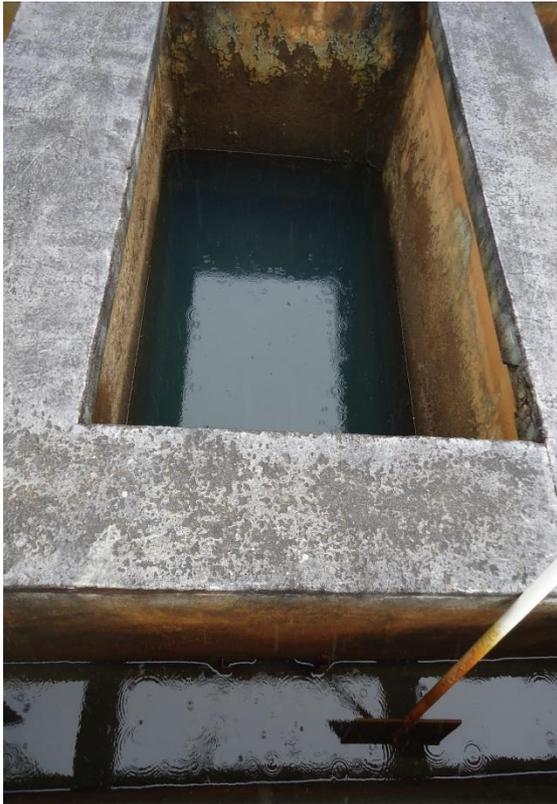
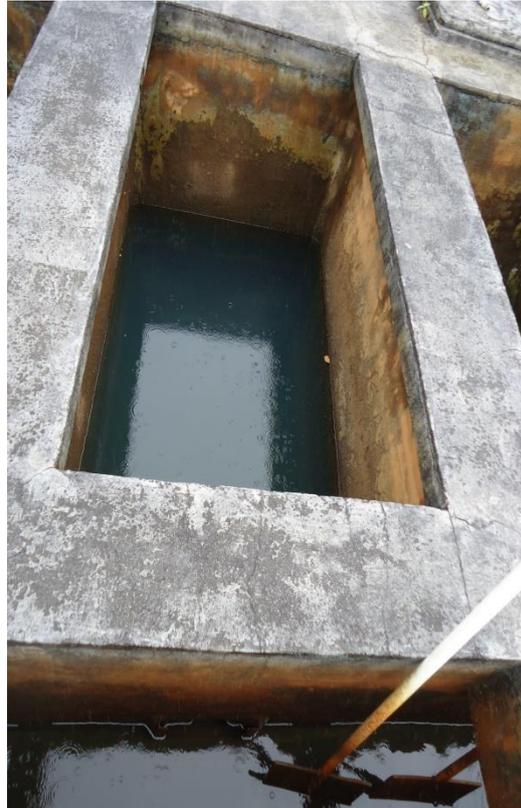
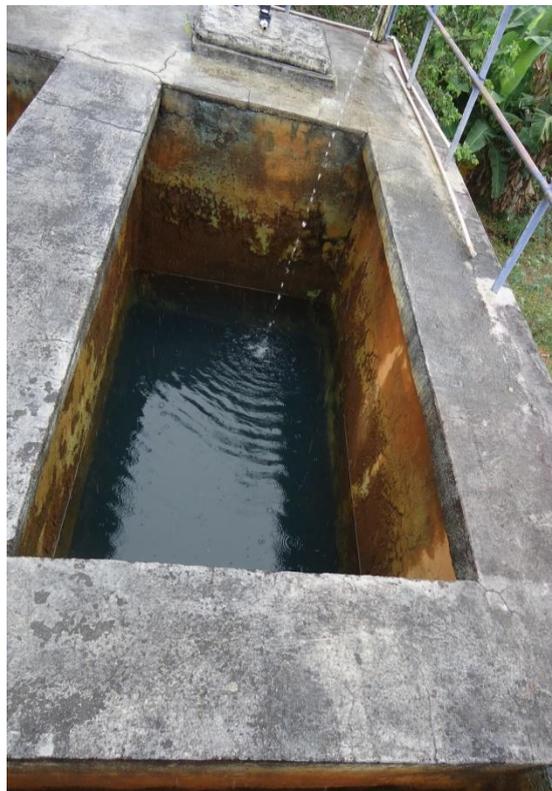
Figura 46 - Filtros 1,2,3,4,5 da ETA 2.

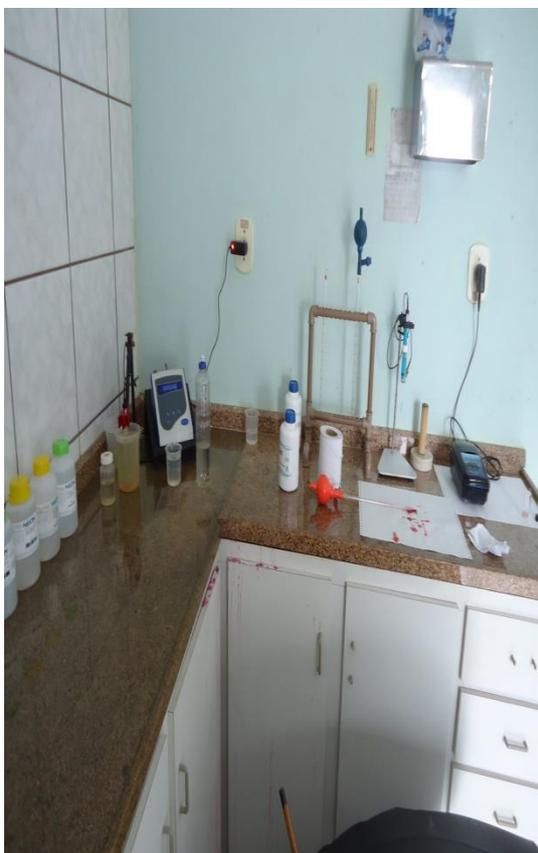
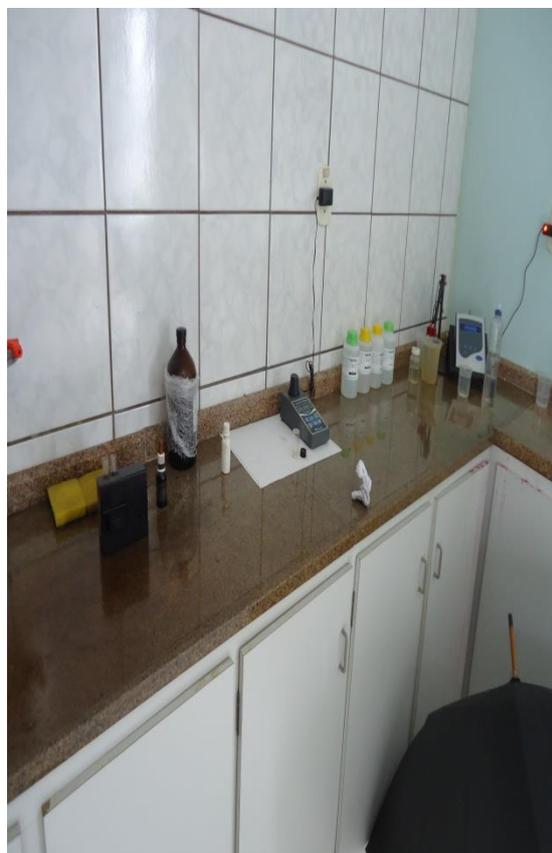
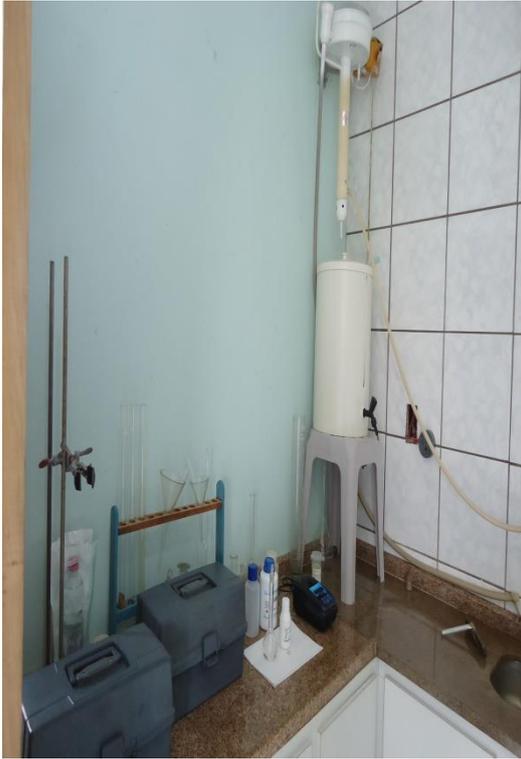
Figura 54 – Laboratório.

No momento da fiscalização o laboratório apresentava condições satisfatórias de limpeza e organização (Figura 54, Figura 55 e Figura 56). Há registros sobre a qualidade da água bruta e da água tratada (Figura 70), os equipamentos necessários aos ensaios físico-químicos como Turbidímetro, Phmêtro e Fluorímetro encontravam-se conservados e calibrados (Figura 57, Figura 58, Figura 59, Figura 60), constatamos também equipamento como estufa e outros equipamentos e não constatamos o equipamento de ensaios físico-químicos como colorímetro.

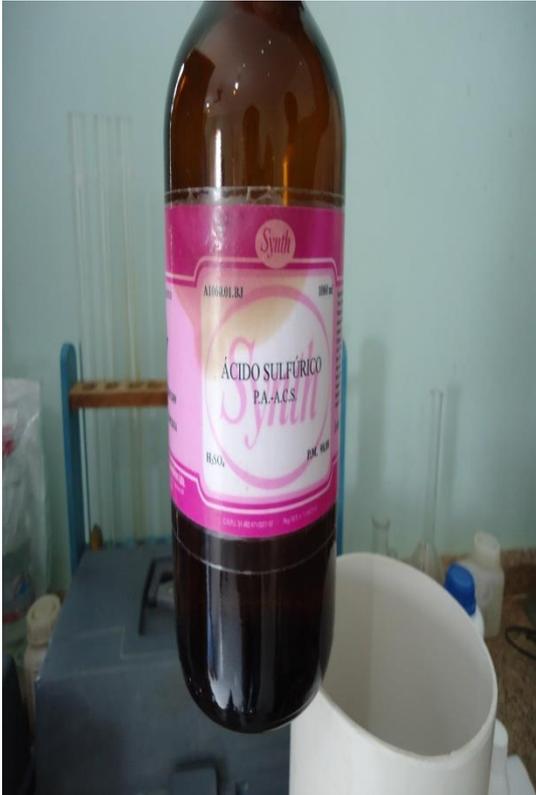
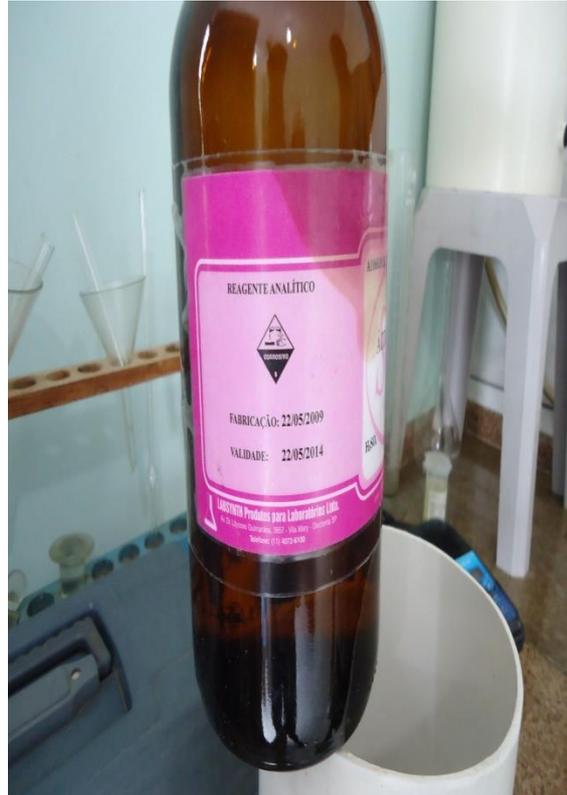
Figura 62- Ácido Sulfúrico.

Na ocasião observamos também que alguns reagentes encontravam-se fora do prazo de validade como o Ácido sulfúrico (Figura 62 e Figura 63), Padrão de fluoreto (Figura 66), Spadns (Figura 67), Tampão de pH 7,00 e Tampão de pH 4,00 (Figura 68 e Figura 69).

Figura 63 – Ácido Sulfúrico, vencido.

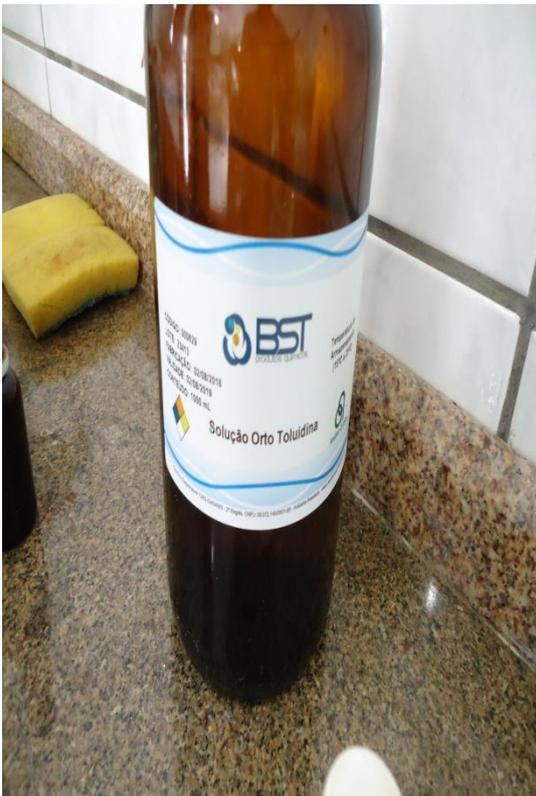
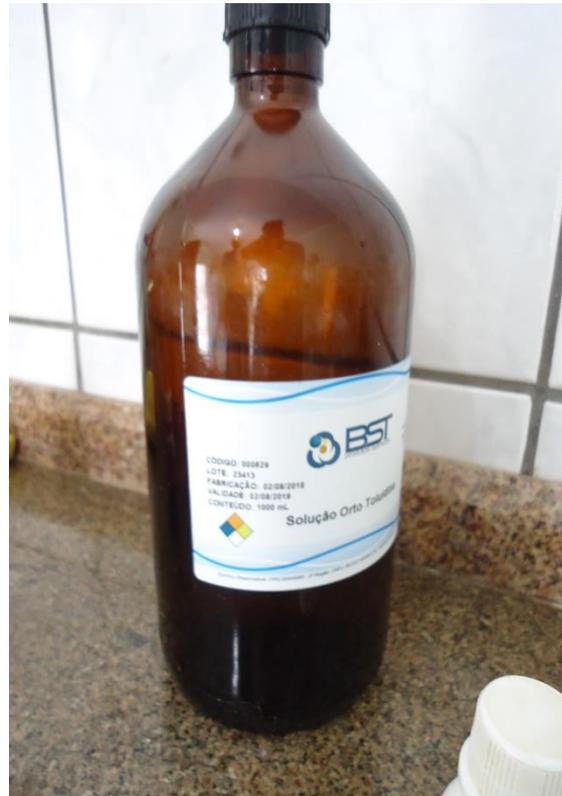
Figura 64 - Orto toluidina.

Já os Reagentes, Orto toluidina (Figura 64 e Figura 65) encontravam-se dentro do prazo de validade.

Figura 65 – Orto toluidina, na validade.

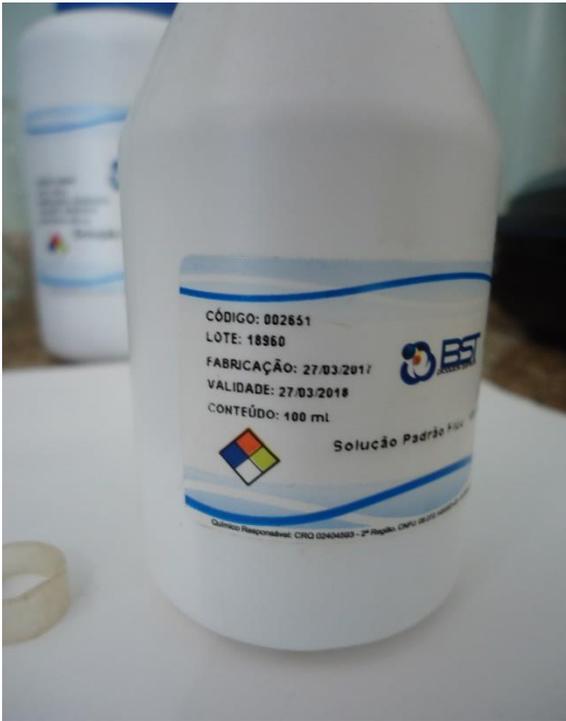
Figura 66- Padrão de Fluoreto, vencido.

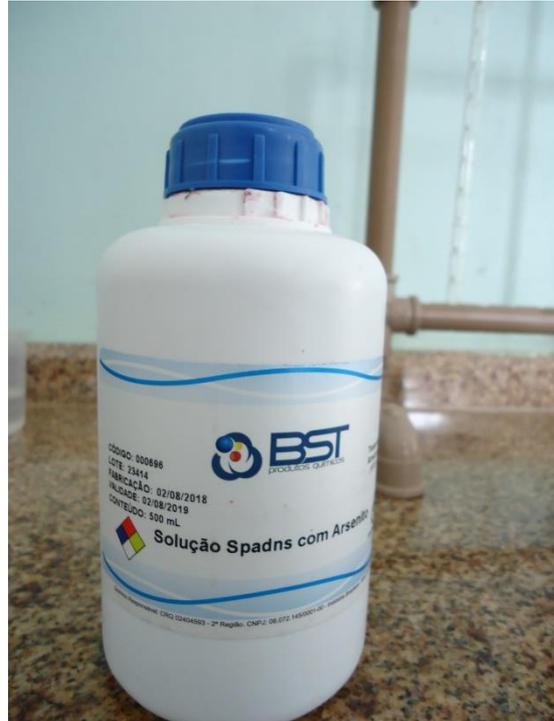
Figura 67 – Spadns, vencido.

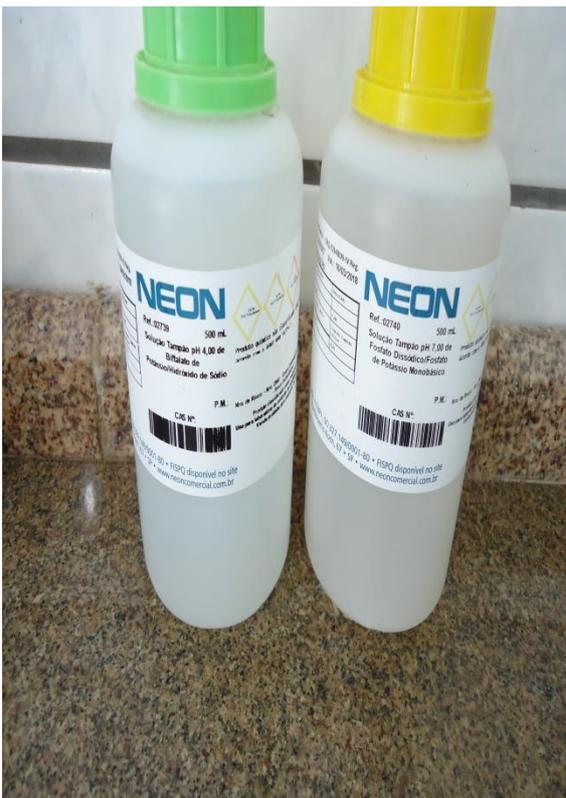
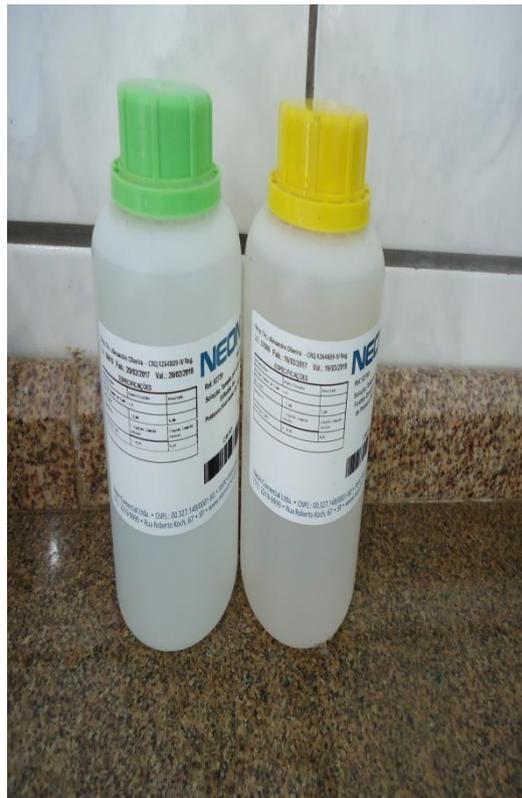
Figura 68 – Tampão pH 7,00 e pH 4,00.

Figura 69 – Tampão pH 7,00 e pH 4,00, vencidos.

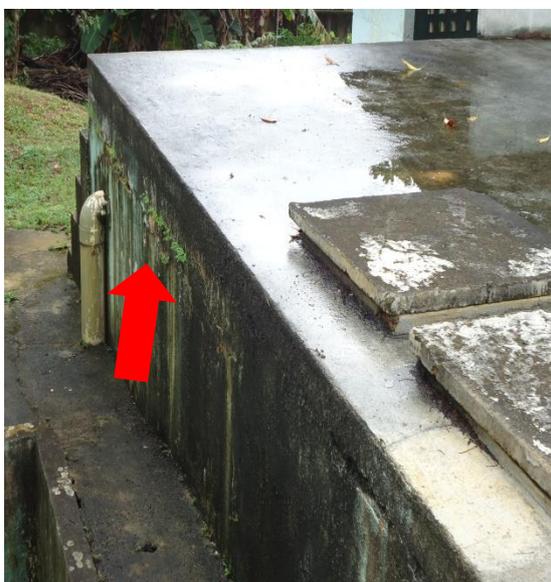
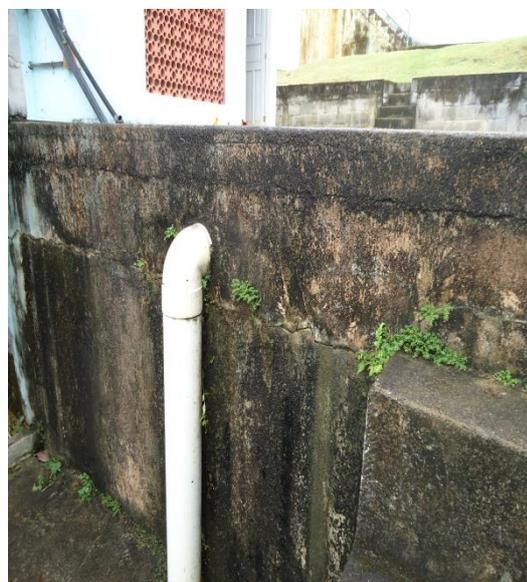
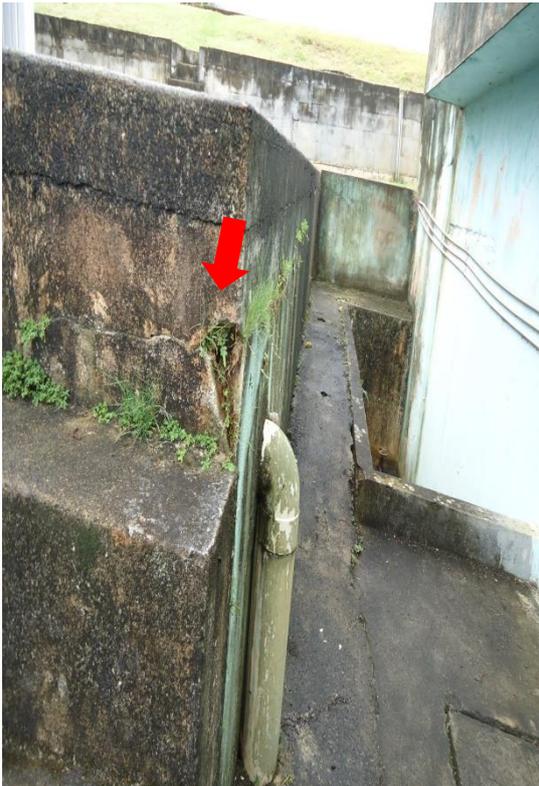
Figura 77–Reservatório 1

- Reservatório 1 é utilizado para distribuição de água tratada para a população do Centro de Rio Bananal e para os outros dois Reservatórios. Há fissura no reservatório 1 com vegetação presente (Figura 77, Figura 78, Figura 79 e Figura 80), necessitando de manutenção em toda a estrutura do reservatório 1. Acesso em condições satisfatórias de uso. Não Sinalização no local.

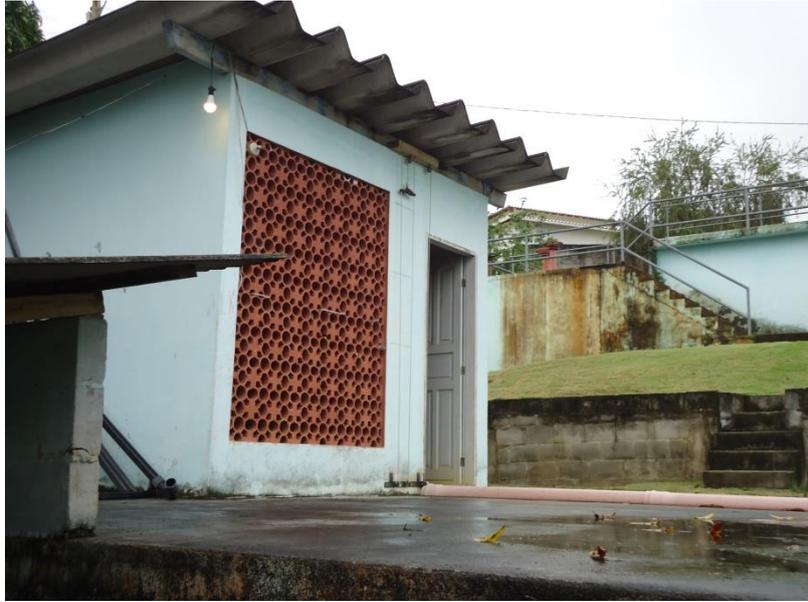
Figura 81 – Casa de bomba EEAT 1 .

Foi vistoriado também a EEAT 1 localizando no pátio da ETA de Rio Bananal (Figura 81), na ocasião foi observada facilidade para realização de trabalhos de manutenção, não há identificação no local, nem bomba reserva (Figura 82) e há vazamento no conjunto moto-bomba (Figura 83). Há extintor de incêndio no local (Figura 84). Entretanto, não há sinalização de risco de choque elétrico no painel de controle (Figura 85).

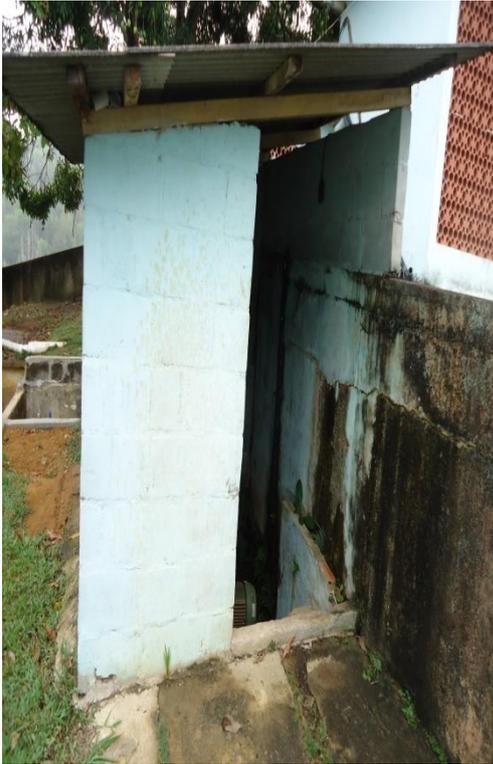
Figura 89 – Entrada da EEAT 2.

Na EEAT 2 localizando no pátio da ETA de Rio Bananal (Figura 89), na ocasião foi observada facilidade para realização de trabalhos de manutenção, não há identificação no local, nem bomba reserva (Figura 90) e há vazamento no conjunto moto-bomba. Não constatamos a presença de extintor de incêndio no local, tampouco sinalização de risco de choque elétrico no painel de controle.

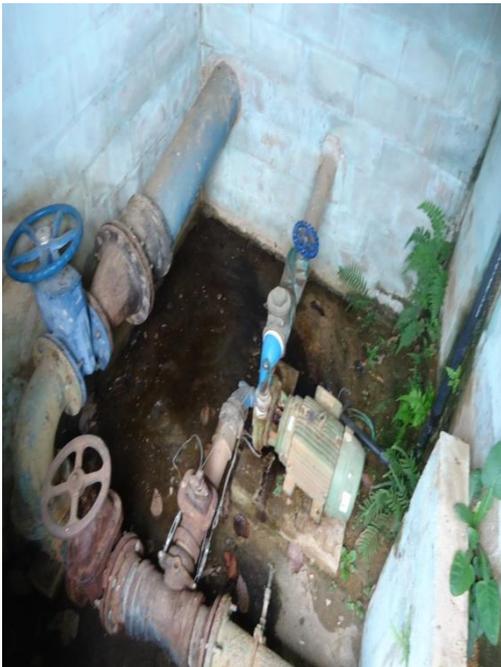
Observa-se que as paredes internas da EEAT 2 (Figura 91) necessitam de manutenção de limpeza tendo em vista a presença de vegetação no local e pintura.

Figura 91- Excesso de Vegetação na EEAT 2.
