**Ente Regulador do Consórcio Intermunicipal de Saneamento Básico do
Espírito Santo**

RELATÓRIO DE FISCALIZAÇÃO 008/2019

ASSUNTO: Fiscalização da prestação de serviço de abastecimento de água, tratamento de esgoto e atendimento comercial de Rio Bananal- ES.

PRESTADOR DE SERVIÇOS: SAAE Rio Bananal

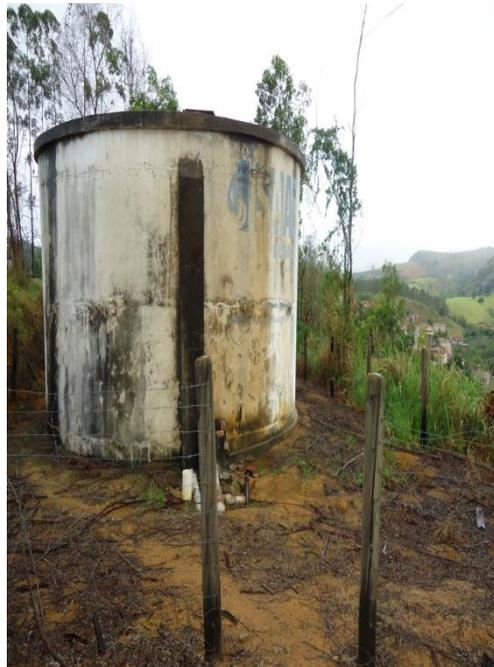
Figura 92- Entrada do Reservatório 1.

No Reservatório da EEAT 2 (Figura 92) há identificação, porém está muito fraca, necessitando de manutenção de limpeza de toda a estrutura, pintura e identificação. Constatamos ainda excesso de vegetação ao redor do reservatório 2 (Figura 93), necessitando assim de manutenção de limpeza. O reservatório 2 da EEAT 2 tem capacidade de armazenamento de aproximadamente 200.000 Litros. Ressaltamos que no reservatório há cerca, mas não há portão.

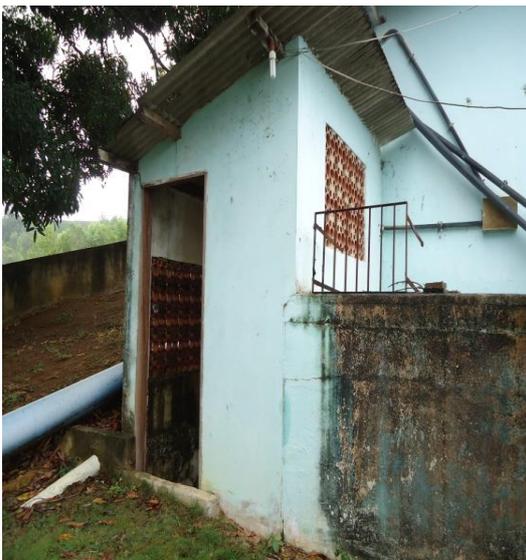
Figura 94- Entrada da EEAT 3.

Na EEAT 3 localizando no pátio da ETA de Rio Bananal (Figura 94), na ocasião foi observada facilidade para realização de trabalhos de manutenção, não há identificação no local, nem bomba reserva (Figura 95) e há vazamento no conjunto moto-bomba. Não constatamos a presença de extintor de incêndio no local, tampouco sinalização de risco de choque elétrico no painel de controle. Observa-se que as paredes internas da EEAT 3 necessitam de manutenção de limpeza e pintura.

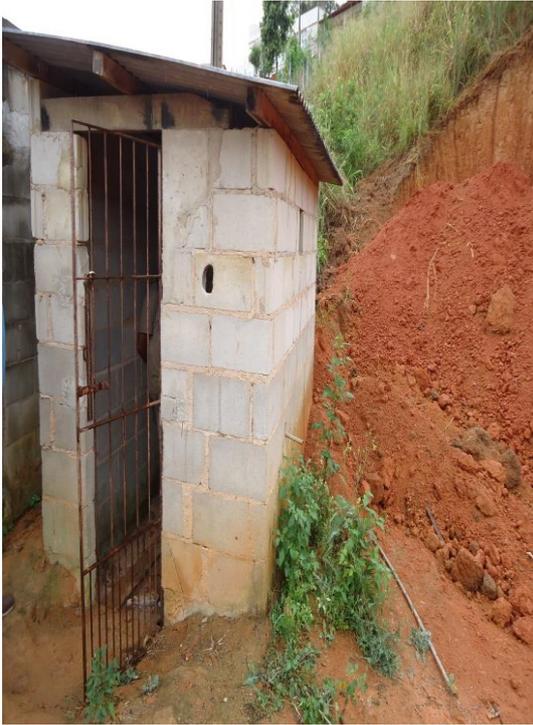
Figura 97- EEAT Santana.

Na EEAT Loteamento Cordeiro (Figura 97), localizada na Rua Manoel Manholete, não há identificação, observamos facilidade para realização de trabalhos de manutenção, boas condições de manutenção do painel de controle (Figura 98), não há sinalização de risco de choque elétrico no painel de controle. Não constatamos no local extintor de incêndio, tampouco bomba reserva (Figura 99 e Figura 100). Há vazamento visível e instalações provisórias no conjunto moto-bomba (Figura 101 e Figura 102), que está necessitando de manutenção e substituições.

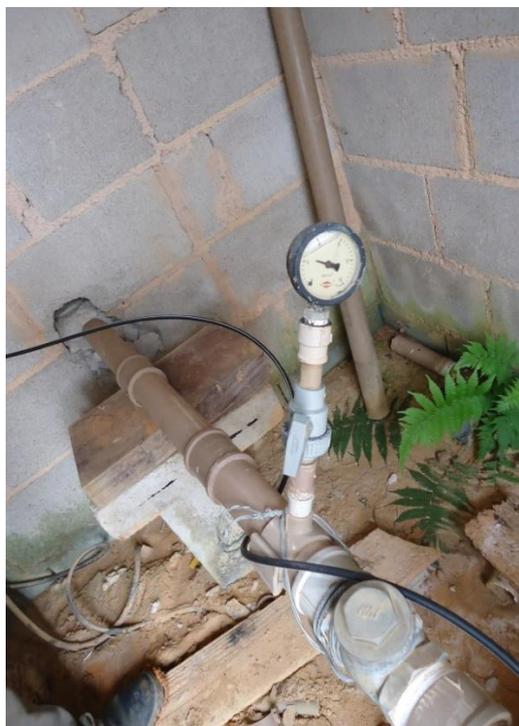
Figura 103- Medidor de frequência.

Na EEAT de Cordeiro há necessidade de manutenção de limpeza, tendo em vista a presença de vegetação no exterior e no interior. Contatamos também a presença de medidor de frequência em boas condições de uso (Figura 103).

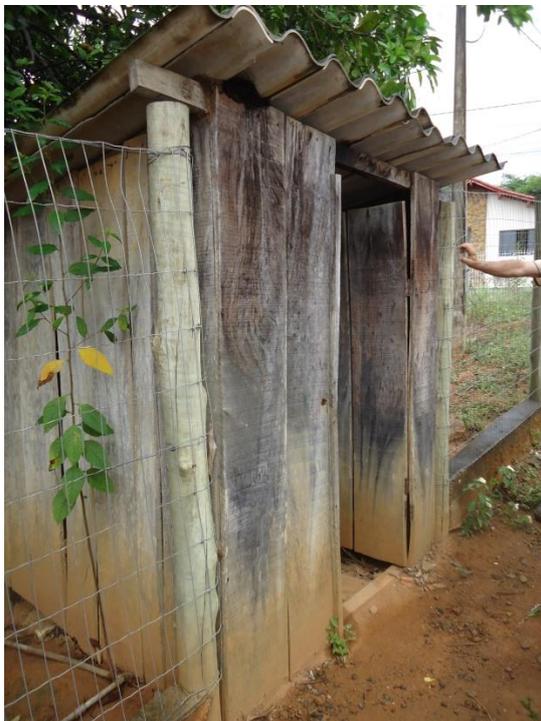
Figura 104– EEAT Santana.

Na EEAT Loteamento Santana (Figura 104), localizada na Rua Graciosa Bravin Scart, não há identificação, observamos que há necessidade de construção de uma nova EEAT no loteamento de Santana com paredes de alvenaria para que os trabalhos de manutenção sejam realizados em um ambiente seguro. O painel de Controle está com a fiação exposta e próxima ao vazamento do telhado e no local não há sinalização de risco de choque elétrico (Figura 105). Não constatamos no local extintor de incêndio, tampouco bomba reserva (Figura 106). Há vazamento visível no conjunto moto-bomba, que está necessitando de manutenção.

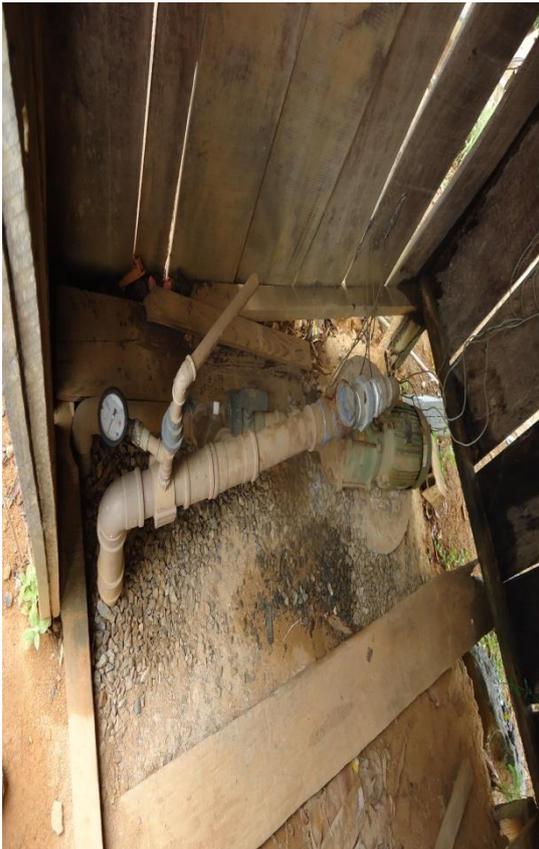
Figura 106- Conjunto Moto Bomba.

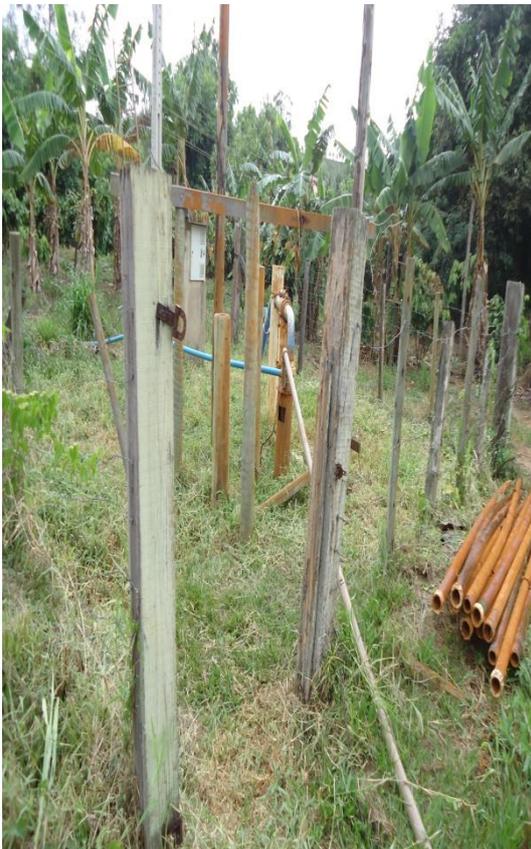
A condição de acesso ao local de captação é satisfatória (Figura 110), há no local proteção com tela, mas não identificamos a presença de portão, necessitando assim de adaptação de portão para garantir a segurança do local.

Figura 110 – Poço de Captação do Distrito de São Jorge de Tiradentes.

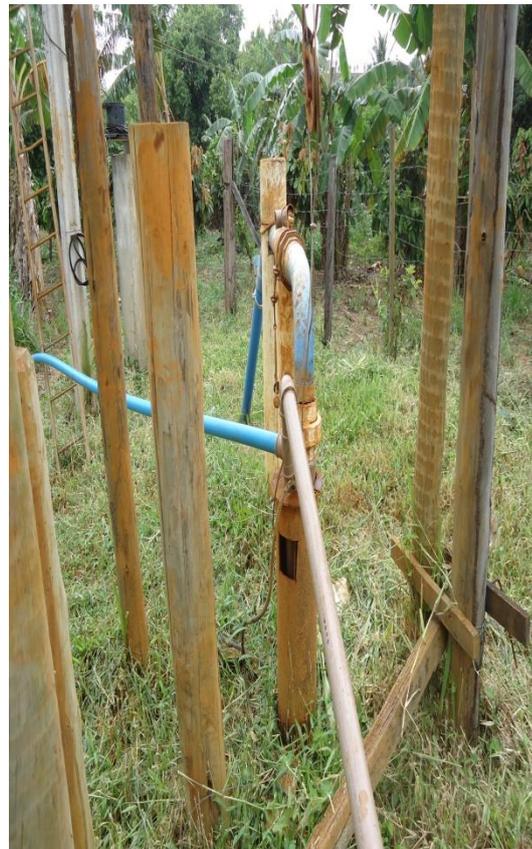
O poço artesiano principal está bem protegido (Figura 111). Há necessidade de instalação de tela de proteção com identificação nos poços artesanais de emergência (Figura 112 e Figura 113).

Figura 111 – Poço de Captação principal.

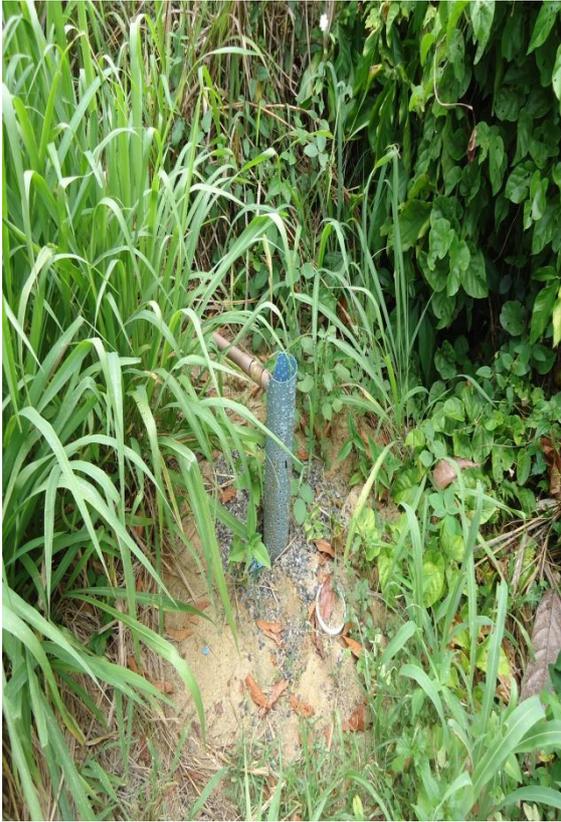
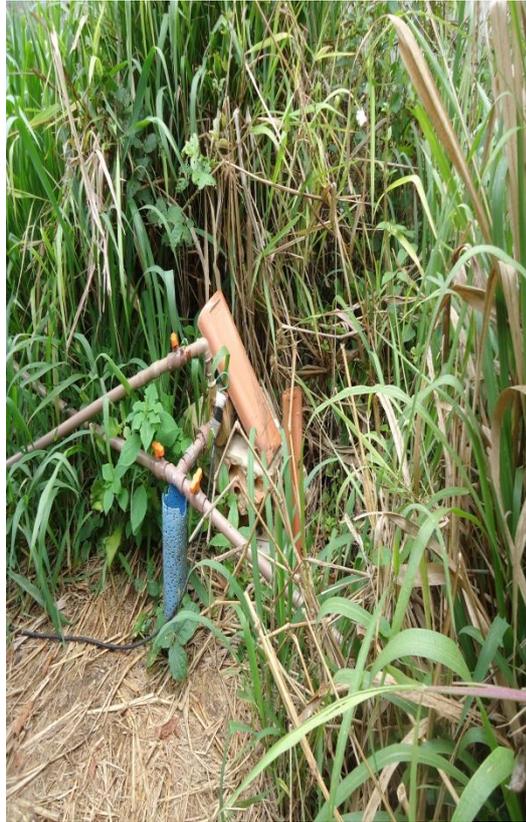
Figura 112 - Poços de Captação emergenciais 1. Figura 113 - Poços de Captação emergenciais 2.

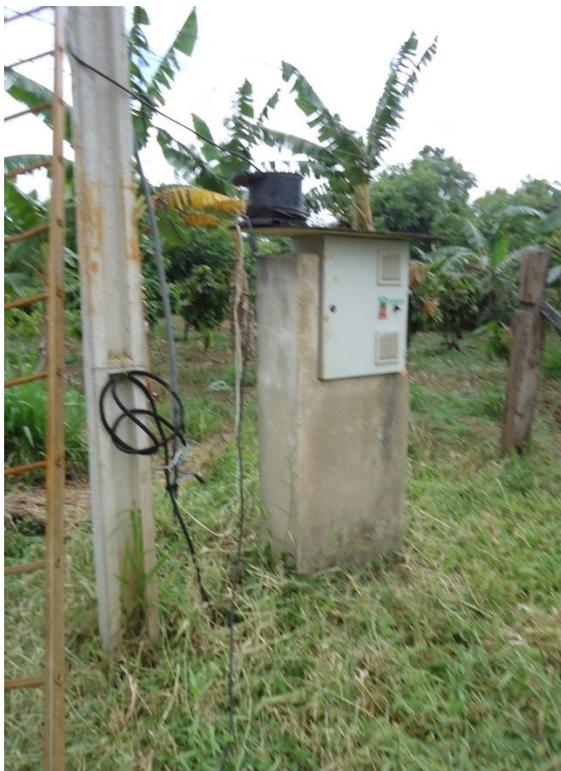
Constatamos que o painel de controle dos poços artesanais está em boas condições de manutenção (Figura 114), porém não há sinalização de risco de choque elétrico. No conjunto moto bomba há presença de medidor de frequência em boas condições de uso (Figura 115).

Figura 114 – Painel de Controle.

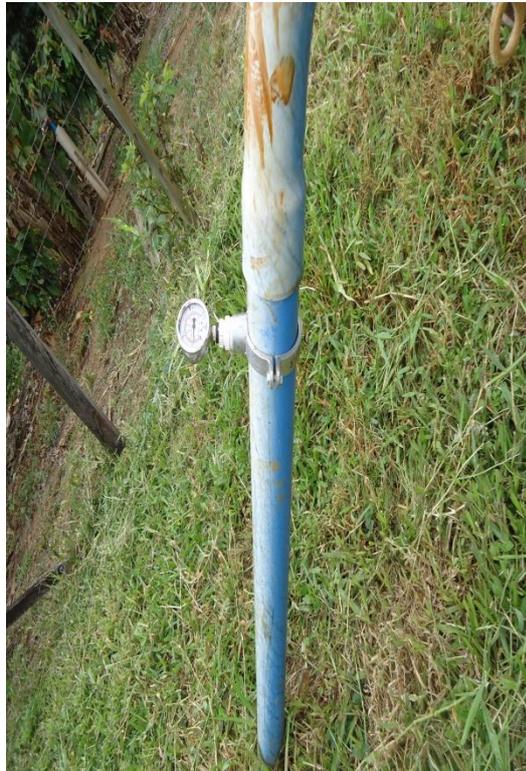
Figura 115 – Medidor de Frequência.

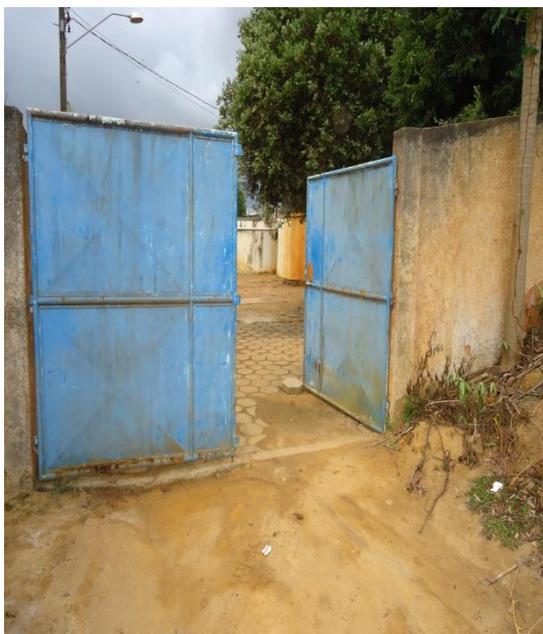
O tratamento da água captada ocorre na Estação de Tratamento de Água (ETA) no Distrito de São Jorge de Tiradentes (Figura 116). O acesso à ETA apresenta boas condições e o local está devidamente cercado (Figura 117), sem animais dentro dos limites da ETA. No acesso da ETA não há identificação, necessita também de manutenção de limpeza, pintura no portão e de identificação. Entretanto observamos que em alguns lugares do pátio da ETA do distrito de São Jorge da Trindade possui manilha de concreto espalhada no pátio (Figura 117.1), necessitando de manutenção limpeza e organização dos mesmos.

Figura 116 – Entrada da ETA.

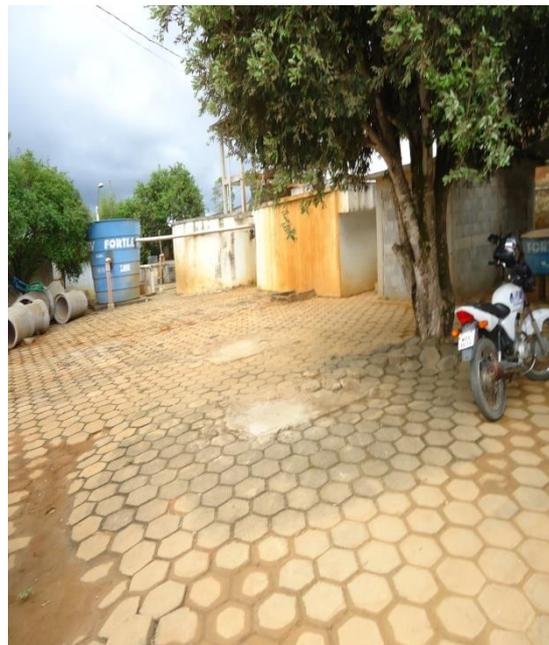
Figura 117 – ETA São Jorge de Tiradentes.

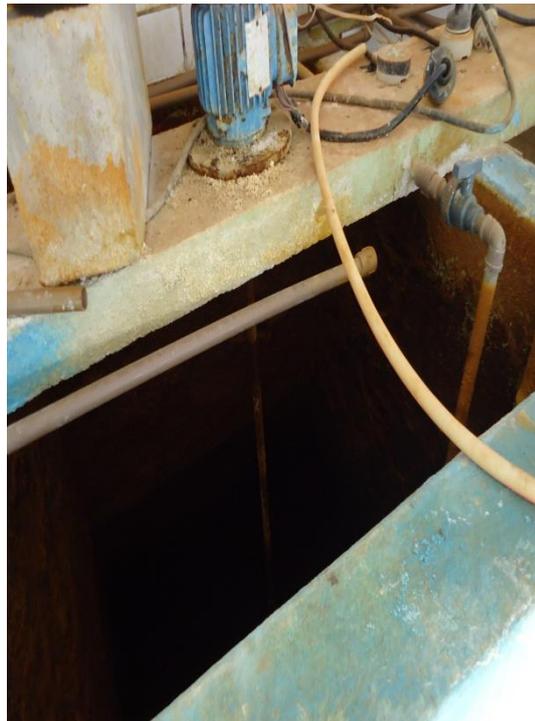
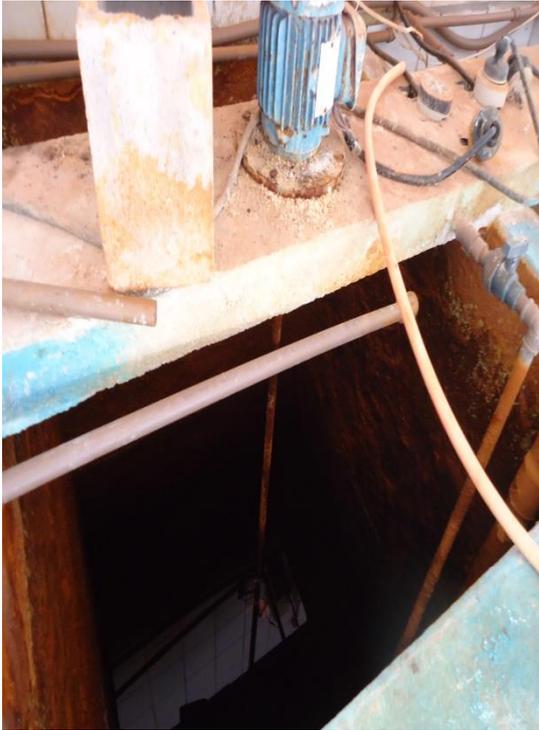
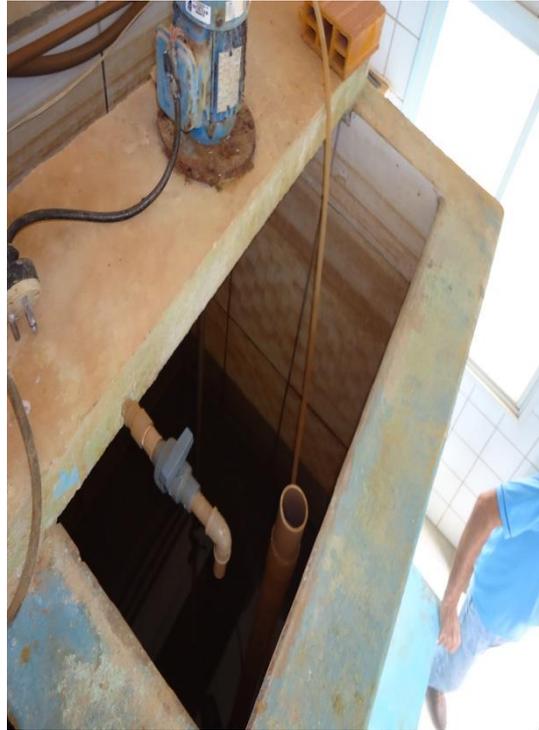
A ETA não faz uso de pré-tratamento. As condições de conservação e limpeza da estrutura dos tanques (Figura 119, Figura 120, Figura 121) e dos dosadores (Figura 122) de sulfato (Figura 123), flúor (Figura 124) e cloro (Figura 125) são satisfatórias. Porém há necessidade de manutenção de limpeza da estrutura externa e pintura com tinta própria para local..

Figura 119 – Tanque de mistura do Sulfato de alumínio.

Figura 120 – Tanque de mistura Flúor.

Figura 121 – Tanque de mistura Cloro.

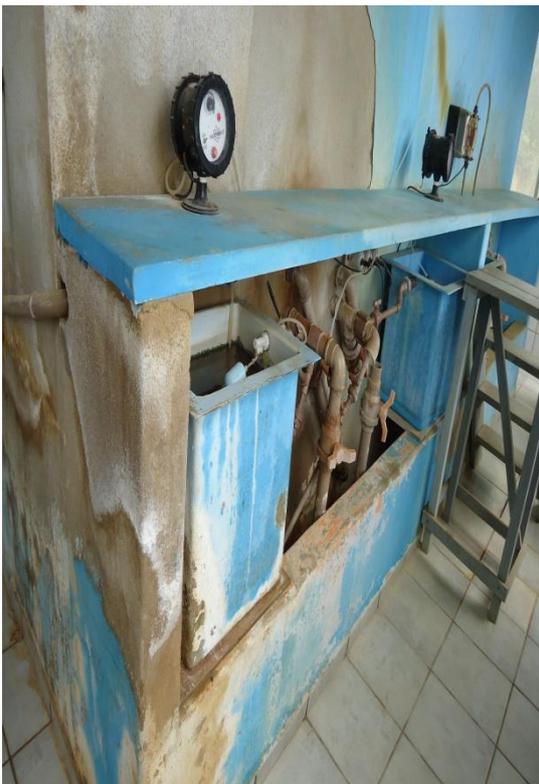
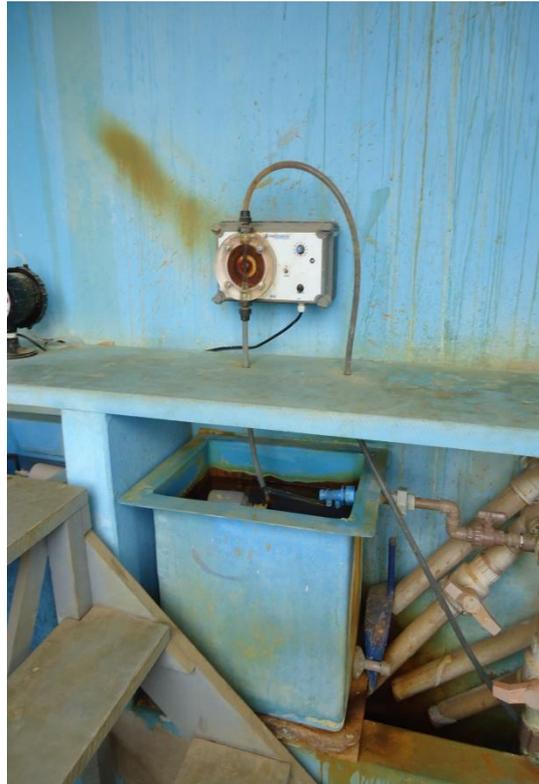
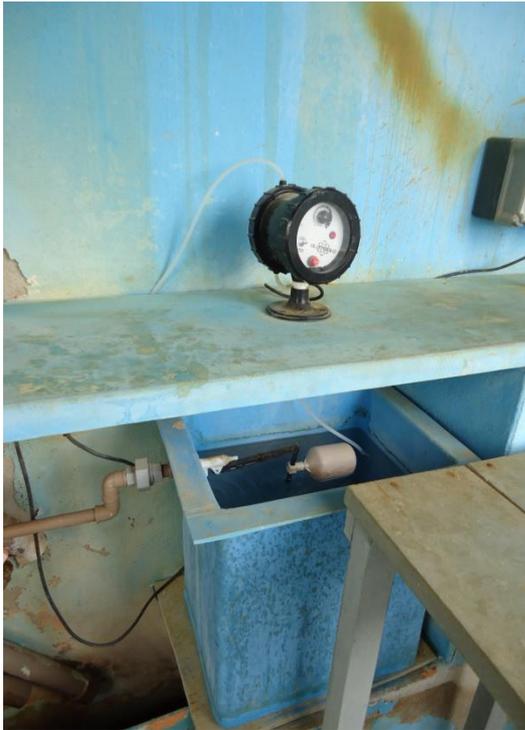
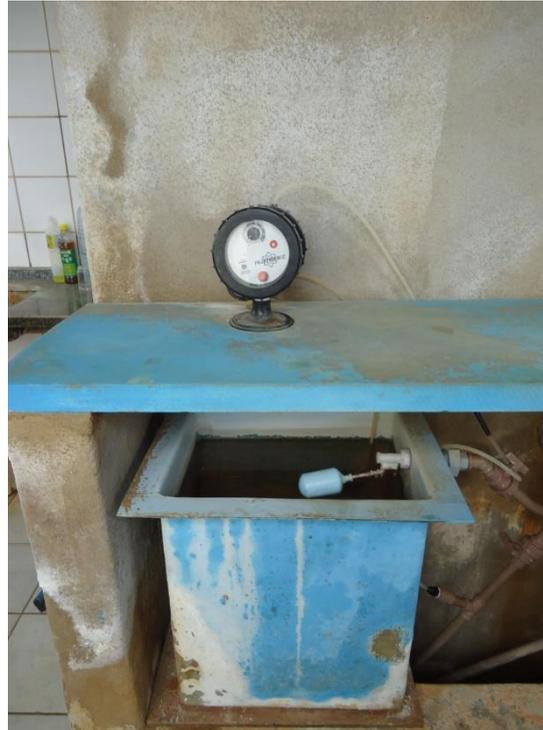
Figura 122 – Dosador automatizados.

Figura 123 – Dosador de Sulfato.

Figura 124 – Dosador de flúor.

Figura 125 – Dosador de Cloro.

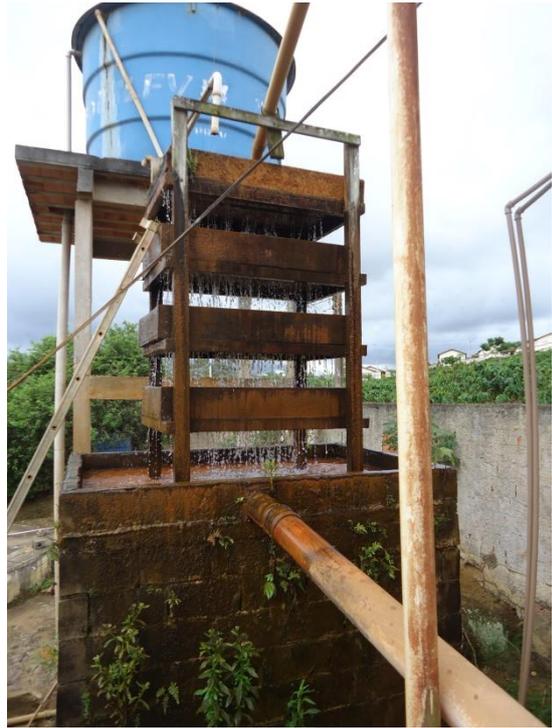
Entretanto, a estrutura de chegada da água bruta (Figura 127) está necessitando de manutenção de limpeza decorrente do excesso de lodo e vegetação presente no Local (Figura 128). Constatamos ainda vazamento de água bruta na estrutura (Figura 129), necessitando de realização de estudo de reforma da estrutura de chegada da água bruta, para que não ocorra vazamento corrente na ETA do distrito de São Jorge do Tiradentes.

Figura 127 – Chegada da Água Bruta na ETA.

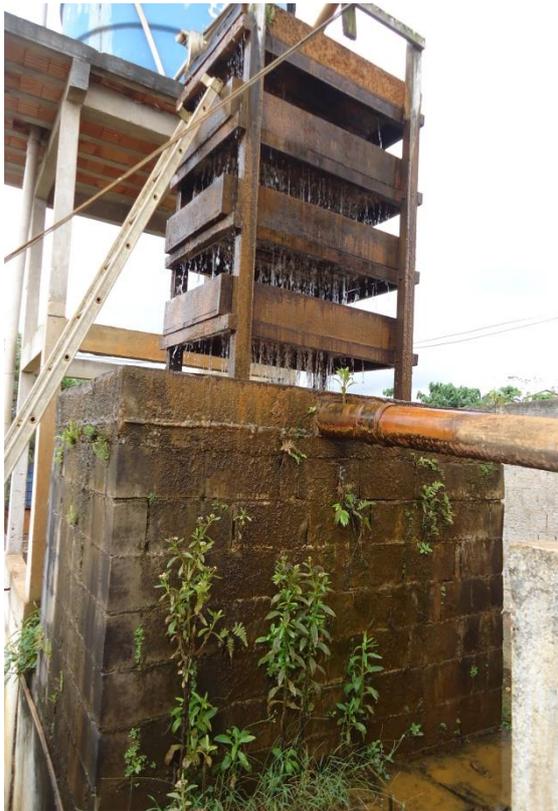
Figura 128 – Excesso de lodo e vegetação.

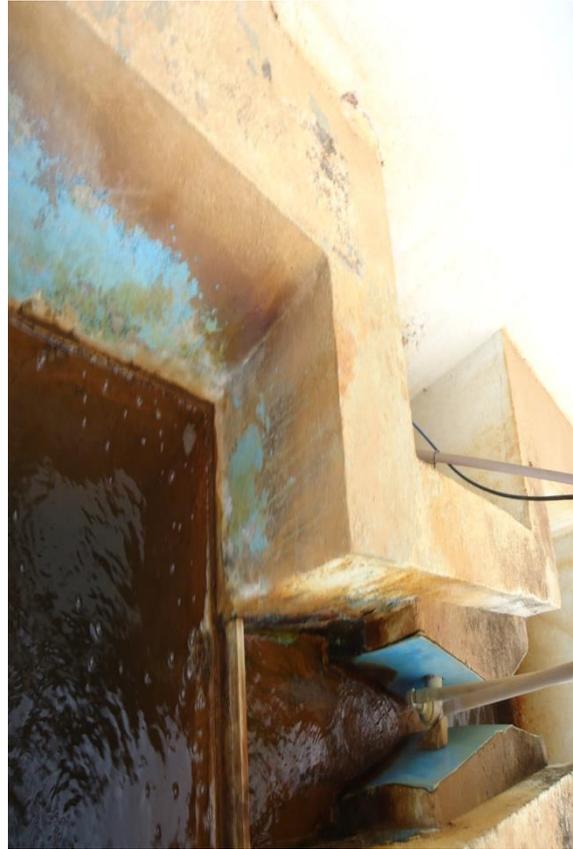
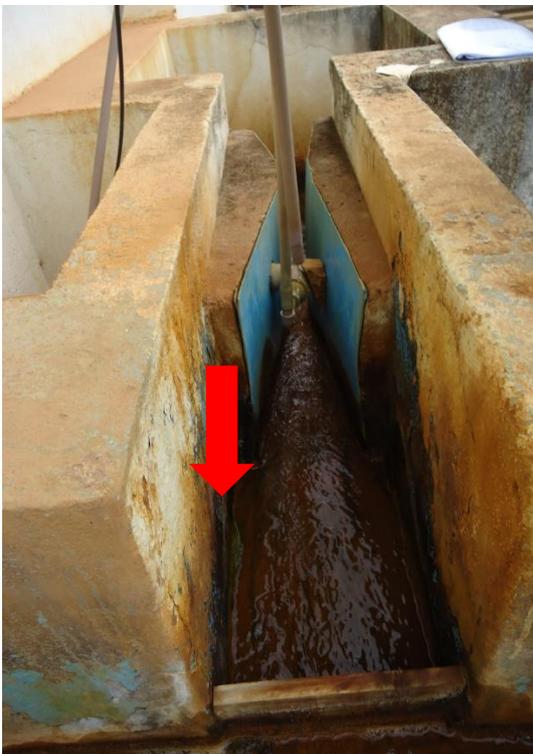
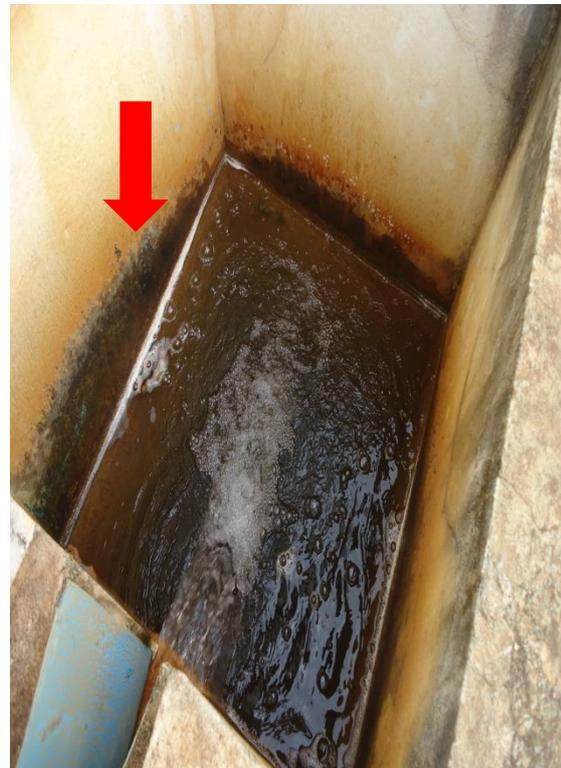
A calha parshall está em condições adequadas com dosagem de sulfato de alumino, necessita de manutenção limpeza tendo em vista a presença de vegetação e lodo na estrutura (Figura 130, Figura 131, Figura 132 e Figura 133) e de pintura. Na ETA possui uma unidade de floculação (Figura 134) está em boas condições de uso, necessita de manutenção de limpeza tendo em vista a presença de lodo e de pintura.

Figura 131 – Calha Parshall.

Figura 132 – Calha Parshall com excesso lodo.

Figura 133 – Calha Parshall com excesso lodo.

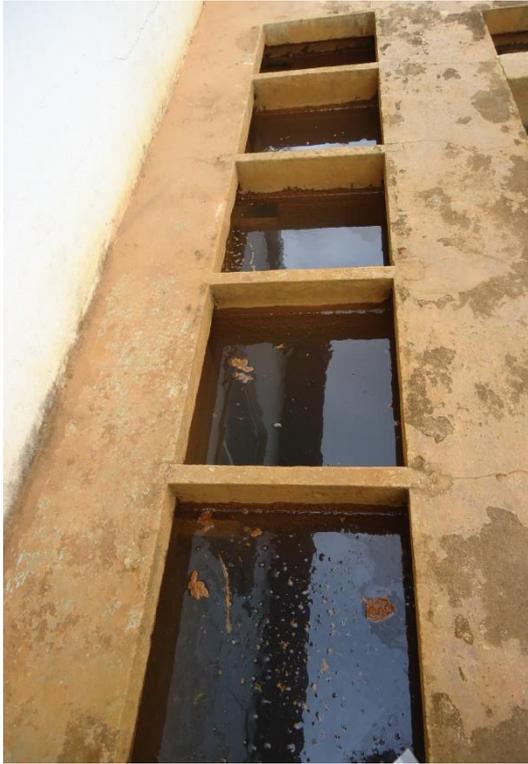
Figura 134 – Floculador.

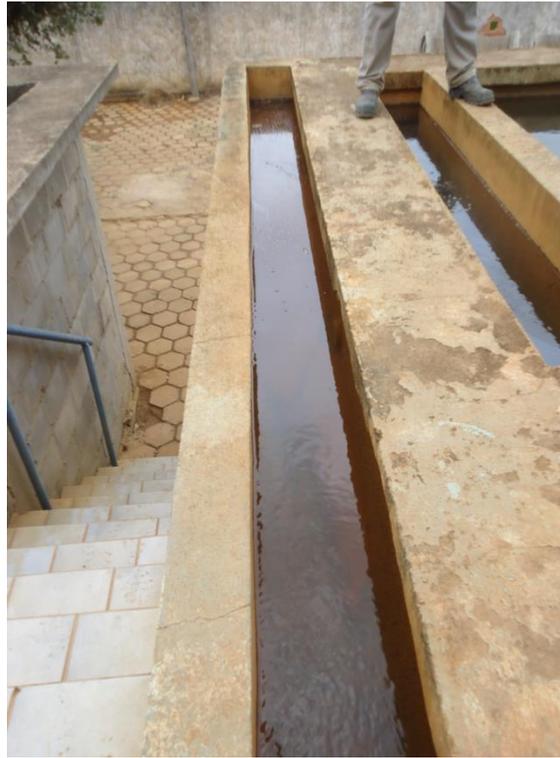
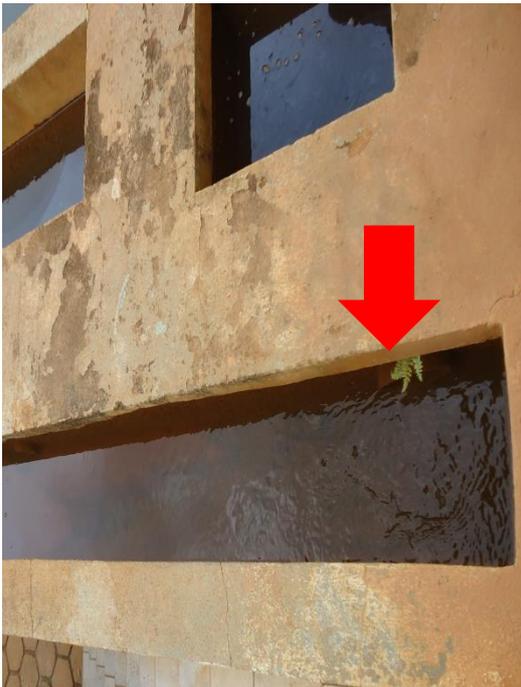
A estrutura de passagem da água do floculador para o decantador (Figura 135) está necessitando de manutenção de limpeza, tendo em vista a presença de vegetação e lodo na estrutura (Figura 136).

Figura 135 – Passagem do floculador para decantador.

Figura 136 – Passagem do floculador para Decantador com vegetação.

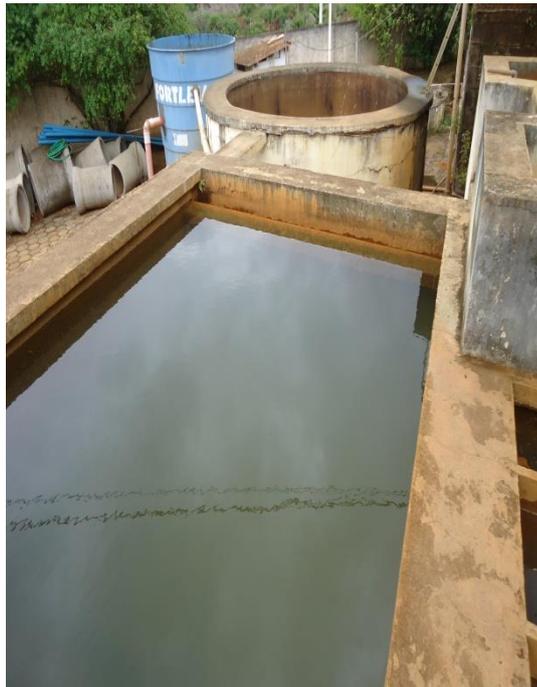
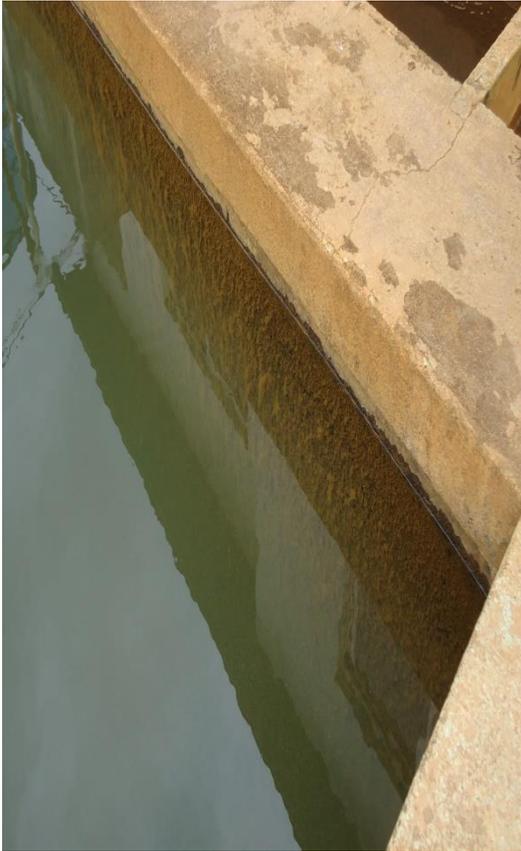
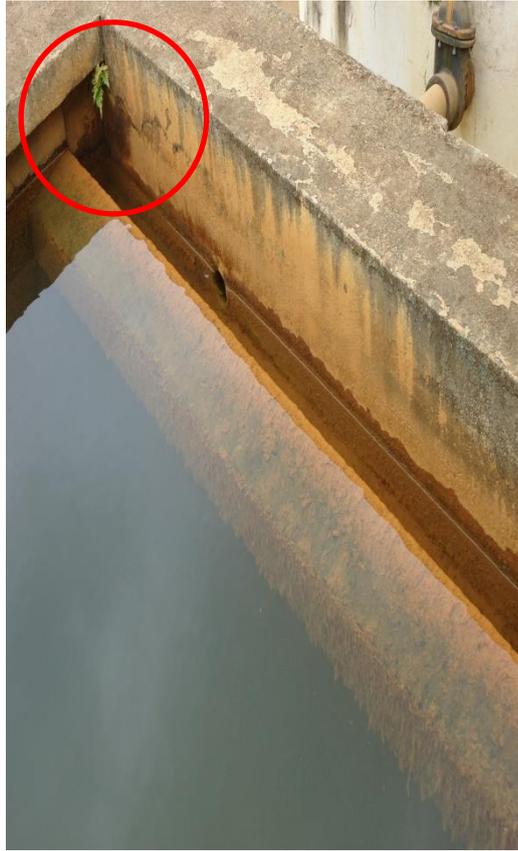
O decantador (Figura 137) apresenta excesso de lodo (Figura 138) e vegetação (Figura 139) na estrutura, necessitando de manutenção de limpeza e de pintura. Constatamos a presença de fissuras na estrutura do decantador (Figura 139.1), que necessita de manutenção.

Figura 137 – Decantador.

Figura 138 – Excesso de Lodo no Decantador.

Figura 139 – Excesso de Vegetação no Decantador.

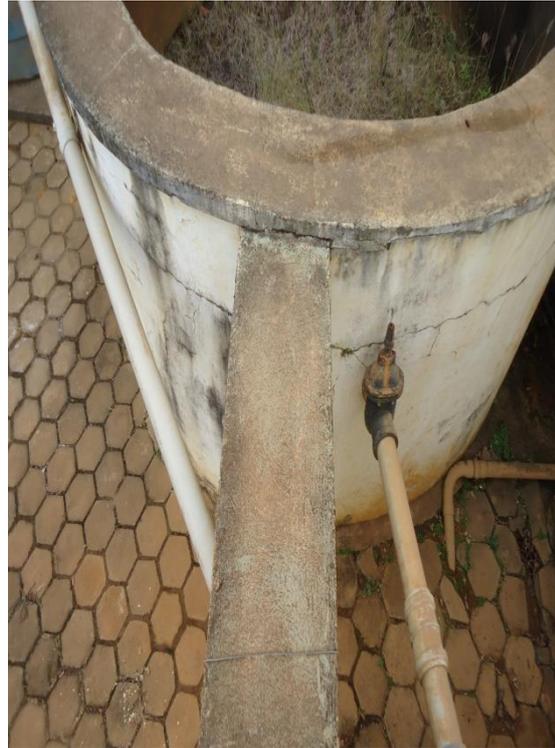
Há na ETA do Distrito de São Jorge de Tiradentes uma estrutura de filtro desativada (Figura 140), que necessita de readequações. Pois a mesma apresenta excesso de vegetação no seu interior, a passarela de passagem para manutenção não há guarda corpo para os colaboradores (Figura 141), há água parada (Figura 142) dentro da estrutura que necessita ser removido para que não ocorra a proliferação de qualquer larva ou inseto indesejável que afete a saúde pública. Há também na estrutura do filtro desativo Fissura (Figura 143). O filtro da ETA ativa está em boas condições estruturais. Não constatamos na estrutura escada para acesso a manutenção, e há necessidade de manutenção de limpeza.

Figura 141 – Passagem de manutenção sem Guarda corpo de proteção.

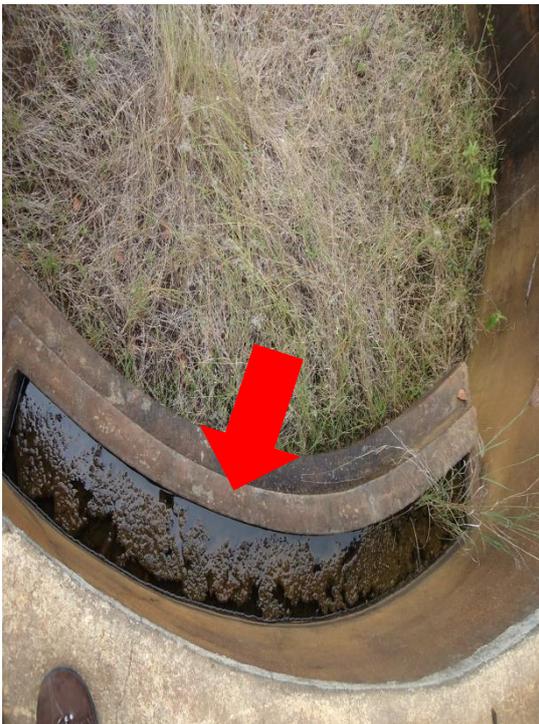
Figura 142– Filtro desativado com água empoçada.

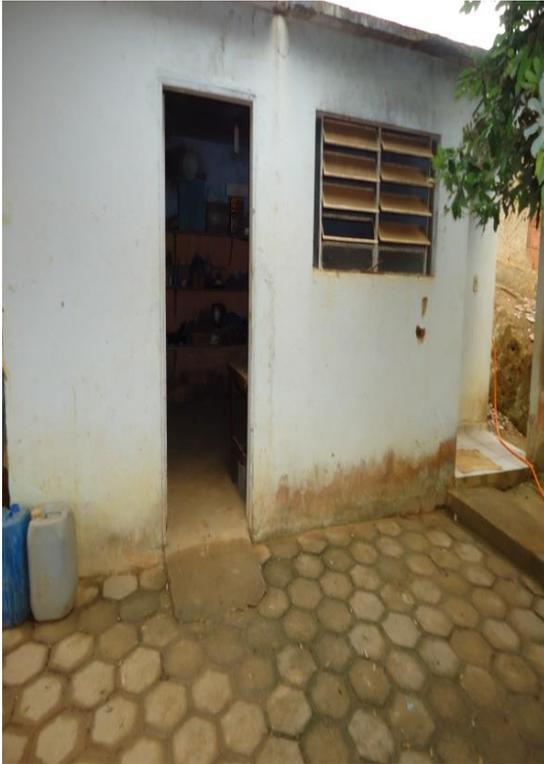
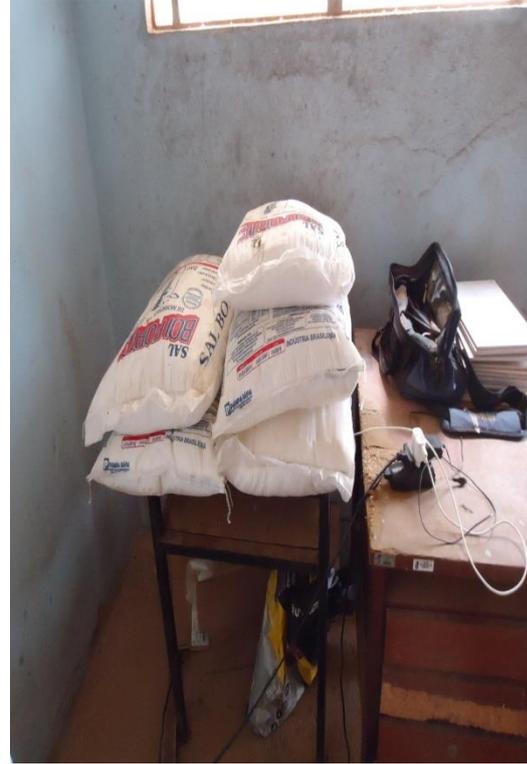
O acondicionamento dos agentes químicos utilizados no tratamento se dá em condições satisfatórias, assim como a higiene e limpeza do local, com condições de temperatura e circulação aceitáveis (Figura 146 e Figura 147).

Figura 146 – Armazenamento de produtos químicos.

Figura 147 – Armazenamento Produtos químicos.

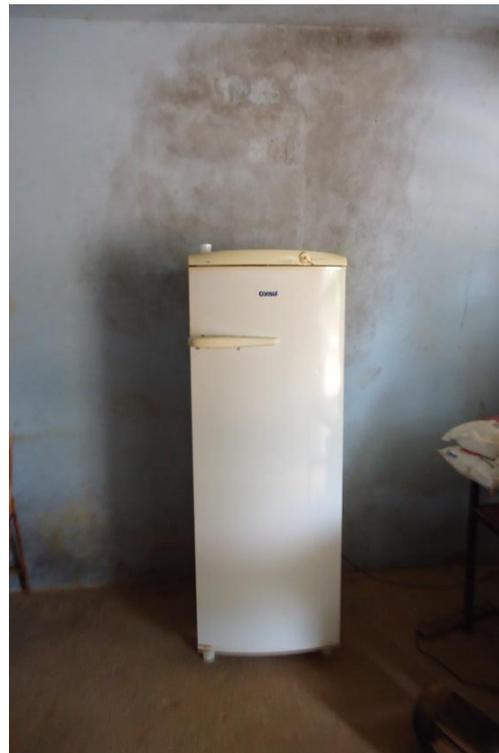
Na ETA de São Jorge de Tiradentes há área de apoio como água potável (Figura 149) e banheiro (Figura 150) para os operadores em condições satisfatórias.

Figura 149 – Água Potável.

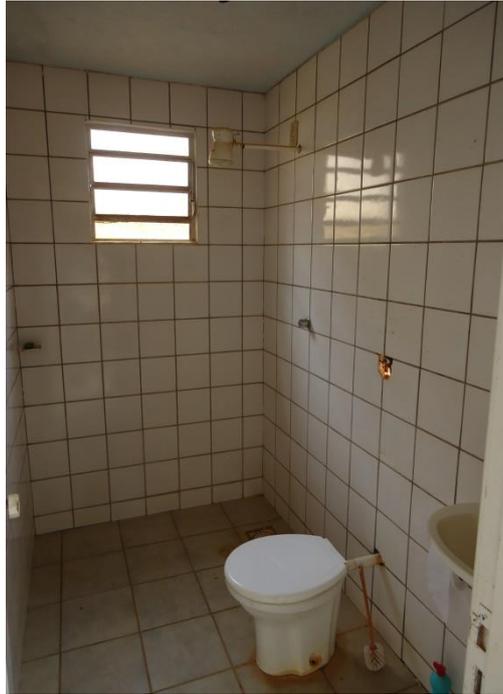
Figura 150 – Banheiro ETA

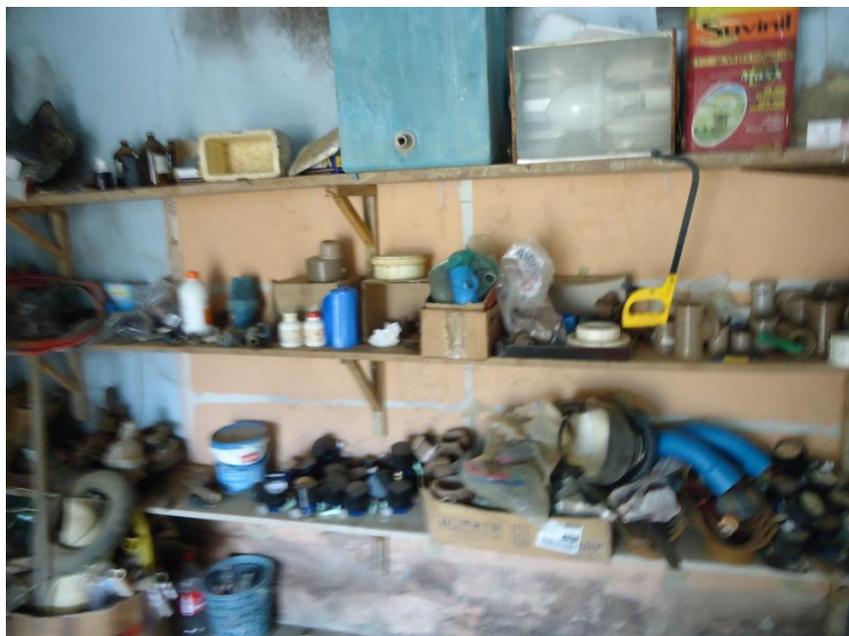
Constatamos ainda na ETA do distrito de São Jorge de Tiradentes almoxarifado, em condições satisfatórias de uso, necessitando apenas de organização.

Figura 151 – almoxarifado.

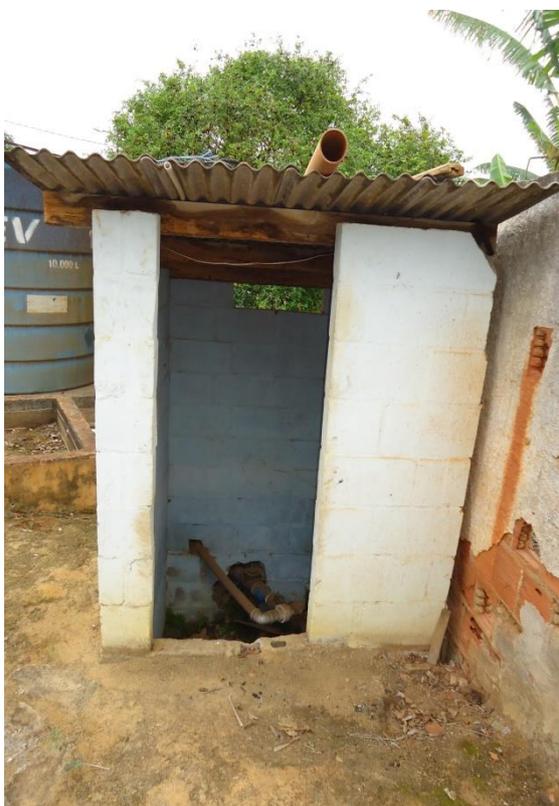
Foi vistoriado também a EEAT 1 localizada no pátio da ETA do distrito de São Jorge de Tiradentes (Figura 154), na ocasião foi observada facilidade para realização de trabalhos de manutenção, não há bomba reserva (Figura 155), não há vazamento no conjunto moto-bomba (Figura 156), tampouco extintor de incêndio. Contatamos ainda que não há sinalização de risco de choque elétrico no painel de controle.

Observa-se que as paredes internas e no chão da EEAT 1 necessitam de manutenção de limpeza tendo em vista a presença de vegetação e poluição visual nas paredes. Há também objetos indesejados presente no local, que necessitam de organização e limpeza no chão da EEAT 1.

Figura 154 – Casa de bomba EEAT 1.

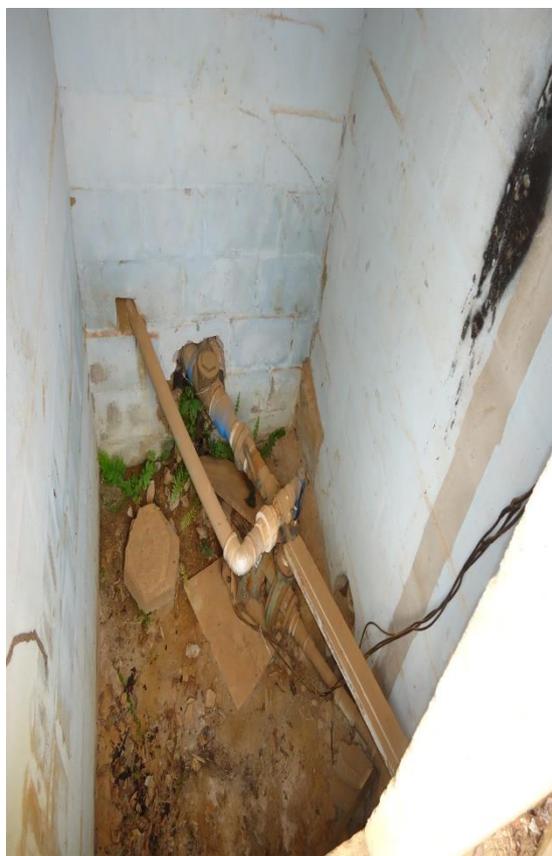
Figura 155 – conjunto moto-bomba EEAT 1.

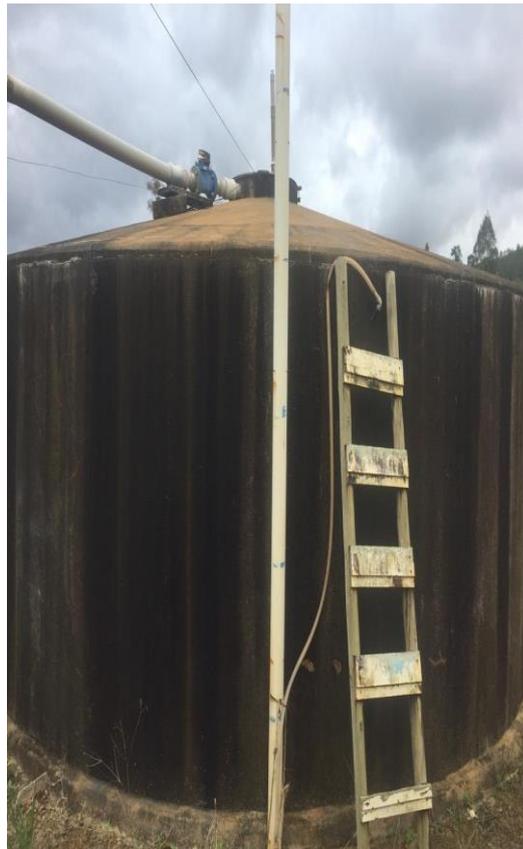
Figura 156 – Reservatório EEAT 1.

No Reservatório da EEAT 1 (Figura 156), há identificação e muro, que necessitam de manutenção de limpeza. Constatamos ainda excesso de lodo na estrutura do reservatório (Figura 157), necessitando assim de manutenção de limpeza e pintura. Ressaltamos que a escada de acesso à manutenção necessita de melhoras. O reservatório da EEAT tem capacidade de armazenamento de aproximadamente 100.000 Litros.

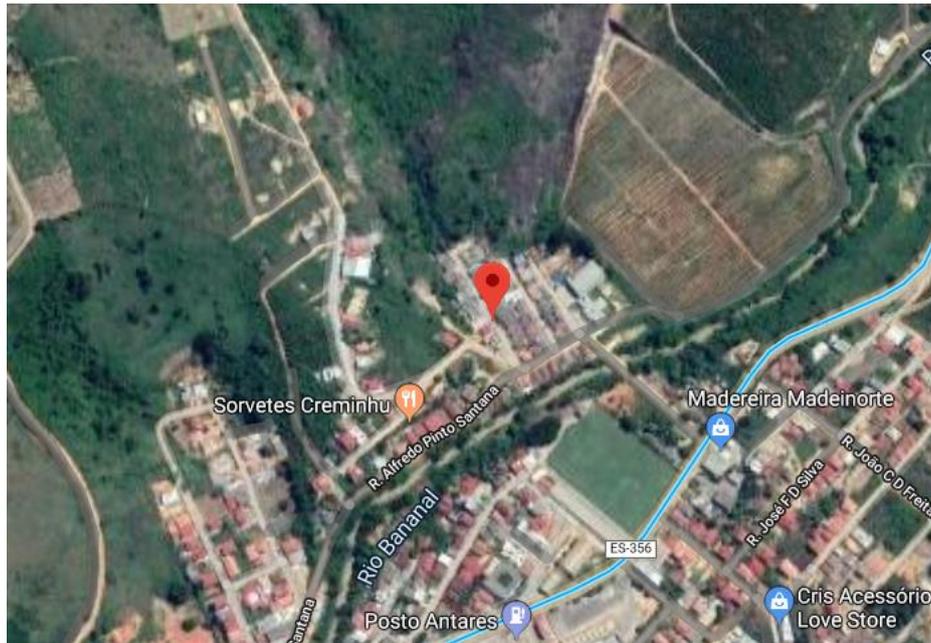
Figura 159 – ETE Sede Rio Bananal.

A ETE Rio Bananal (Figura 159) está localizada na Rua Manoel Monteiro, é composta por tratamento primário contendo gradeamento, caixa desarenadora e caixa de gordura, um reatores UASB, tratamento secundário por biofiltro, dois leitos de secagem. Está licenciada sob LMS N° 047/2018. A ETE opera 24 horas por dia.

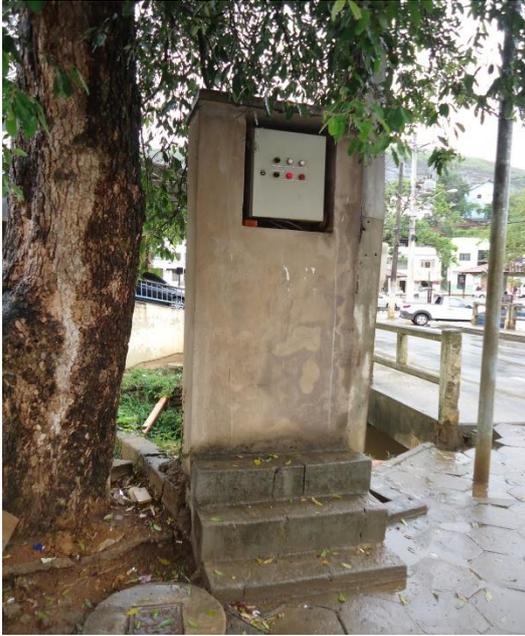
Figura 160 – EEEB do Centro.

- EEEB de Guerino Gilberto (Localizada na Avenida Guerino Gilberto, Bairro Santo Antônio) não está protegida com muro, não possui identificação (Figura 160). Local apresenta facilidade para realização de trabalhos de manutenção (Figura 161).

Há necessidade na EEEB de Guerino Gilberto manutenção de limpeza, pintura de identificação no painel de controle e alguma proteção no painel como tampa ou portão, pois a EEEB se localiza em uma calça.

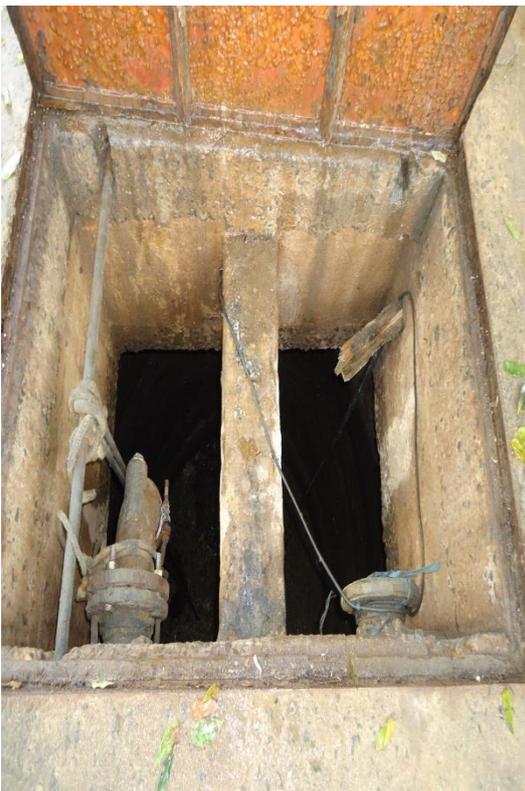
Figura 162 – Entrada do Efluente.

A EEEB de Guerino Gilberto não há unidade de pré tratamento para remoção dos sólidos grosseiros do esgoto que é realizado por meio de grades (Figura 162), necessitando assim de adaptação. O poço de sucção está em boas condições de uso (Figura 163). Entretanto, constatamos que não há portão ou tampa no painel de controle da EEEB do Guerino Gilberto, ausência de sinalização de risco de choque elétrico no painel de controle (Figura 164), bomba reserva e de extintor incêndio no local.

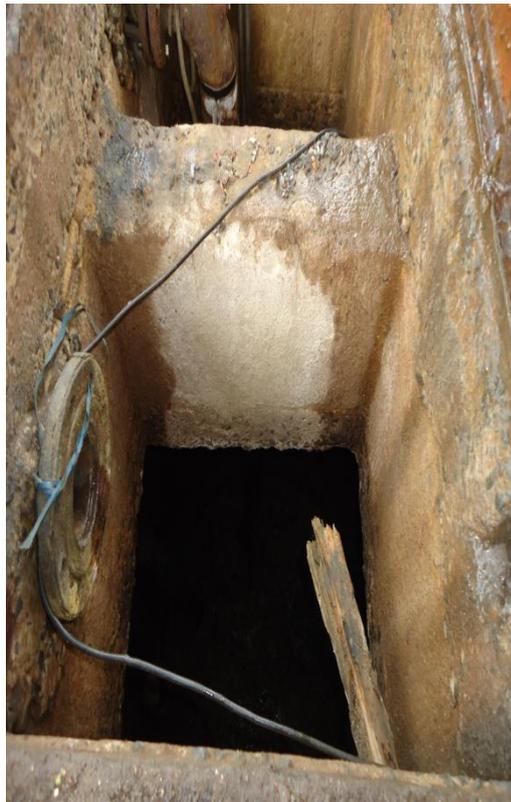
Figura 163 – poço de Sução sem gradeamento.

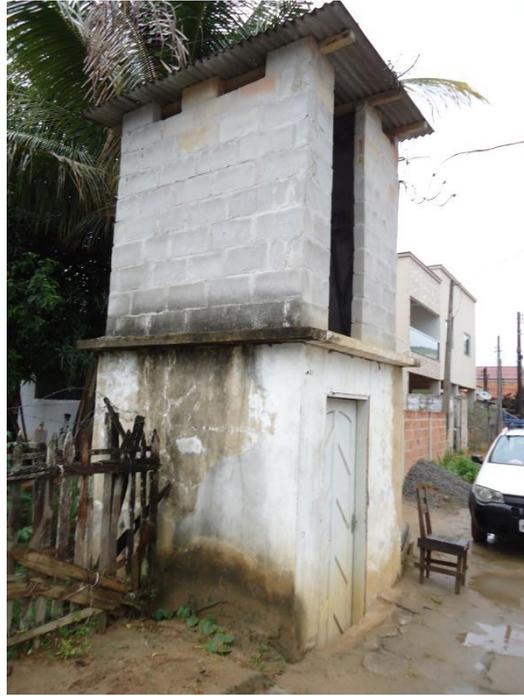
Figura 165– EEBB do Antônio Mariani.

- EEEB de Antônio Mariani (Localizada na Rua Antônio Mariani, Bairro São Sebastião) não está protegida com muro, não possui identificação (Figura 165). Local apresenta facilidade para realização de trabalhos de manutenção.

Há necessidade na EEEB do Antônio Mariani manutenção de limpeza, pintura de toda a estrutura e identificação da casa de controle.

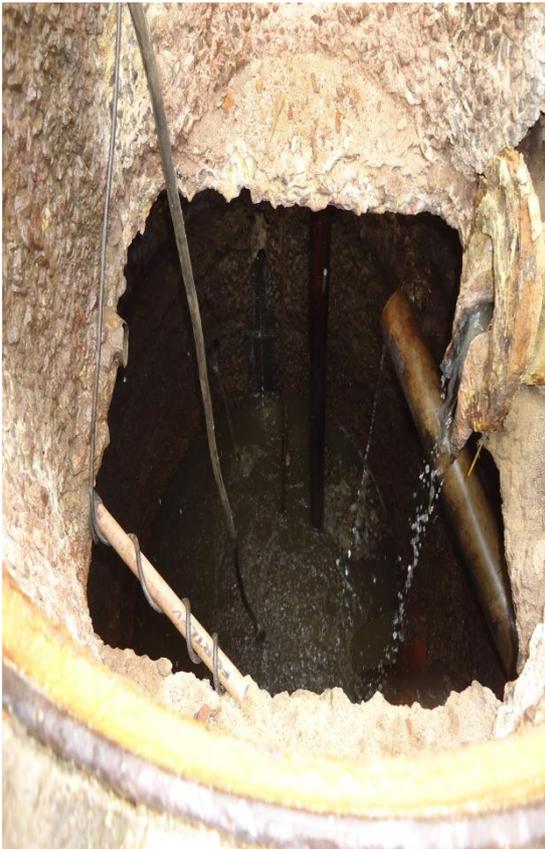
Figura 166 – Entrada do Efluente.

A EEEB de Antônio Mariani não há unidade de pré tratamento para remoção dos sólidos grosseiros do esgoto que é realizado por meio de grades (Figura 166), necessitando assim de adaptação. O poço de sucção está em boas condições de uso (Figura 167).
