**Ente Regulador do Consórcio Intermunicipal de Saneamento Básico do
Espírito Santo**

RELATÓRIO DE FISCALIZAÇÃO 008/2019

ASSUNTO: Fiscalização da prestação de serviço de abastecimento de água, tratamento de esgoto e atendimento comercial de Rio Bananal- ES.

PRESTADOR DE SERVIÇOS: SAAE Rio Bananal

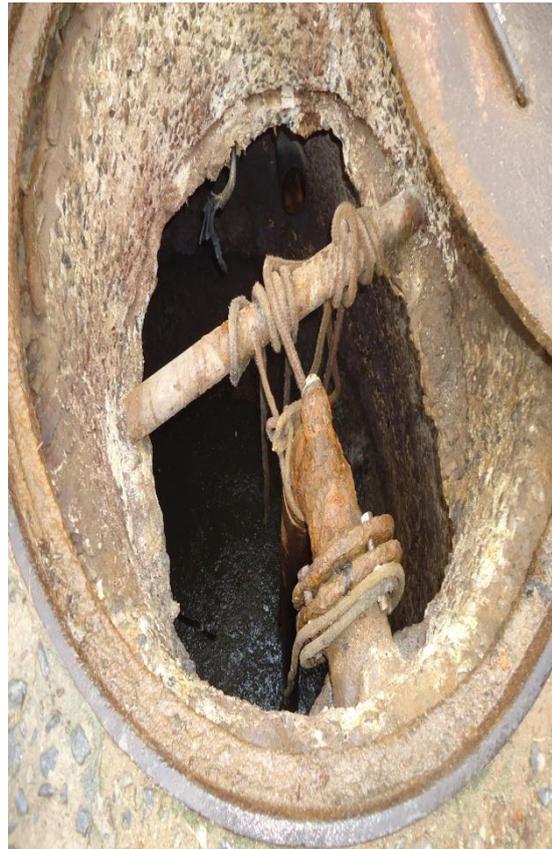
A EEEB de Antônio Mariani não há unidade de pré tratamento para remoção dos sólidos grosseiros do esgoto que é realizado por meio de grades (Figura 166), necessitando assim de adaptação. O poço de sucção está em boas condições de uso (Figura 167).

Figura 167 – poço de Sução sem gradeamento.

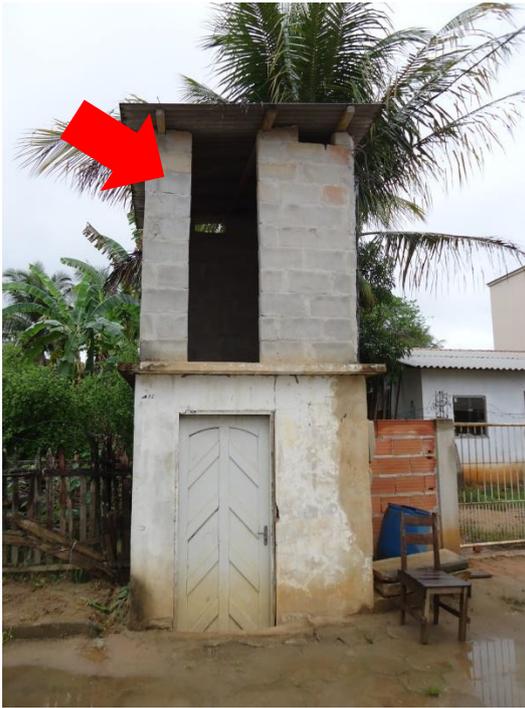
Entretanto, constatamos que não há portão ou porta e nem escada de acesso na casa de controle sendo essa localizada no pavimento superior da EEEB de Antônio Mariani (Figura 168). A EEEB foi adaptada para o pavimento superior tendo em vista local de inundação.

Figura 168 – Casa EEEB Antônio Mariani. Figura 169 – Painel de Controle.

Há necessidade na EEEB do Antônio Mariani manutenção de limpeza, pintura de toda a estrutura e identificação da casa de controle.

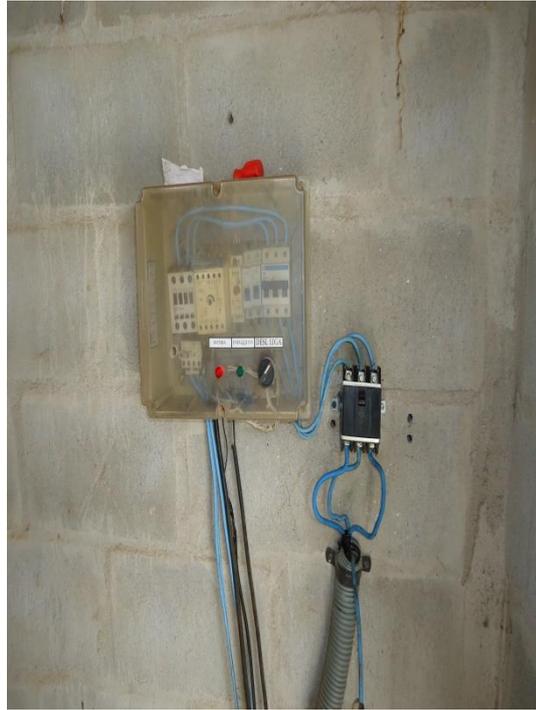
Constatamos também que não há sinalização de risco de choque elétrico no painel de controle (Figura 169), bomba reserva, extintor incêndio e há objetos indesejados dentro da casa de controle da EEEB (Figura 170), necessitando assim de manutenção de limpeza.

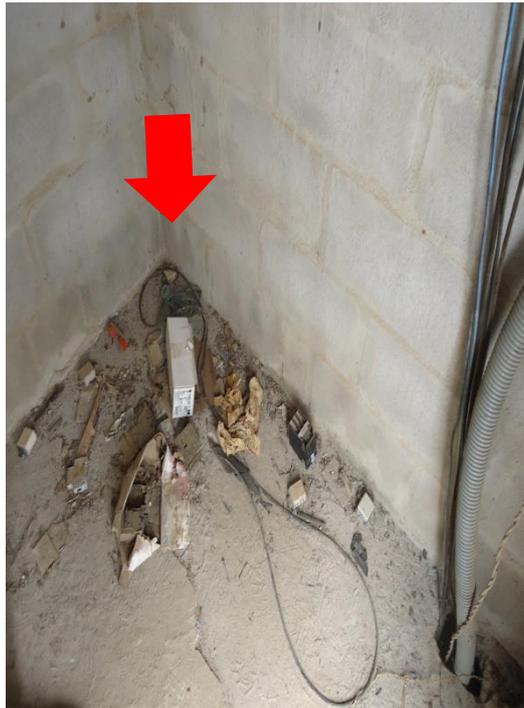
Figura 170 – Objetos indesejáveis EEEB.

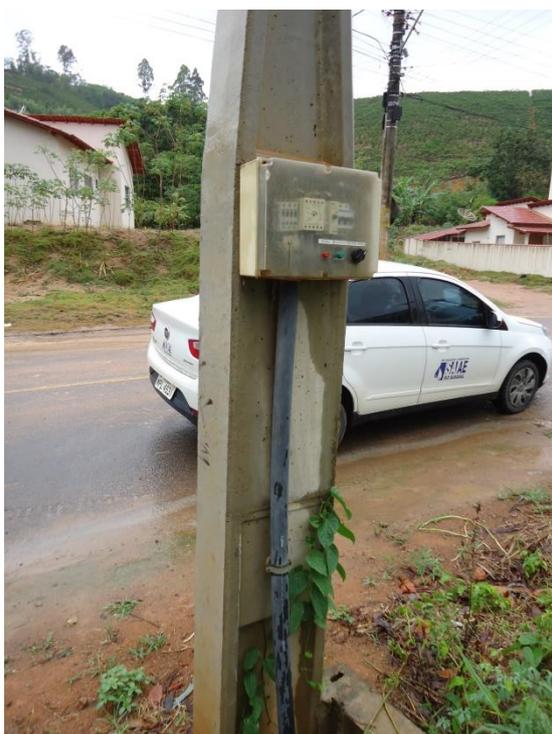
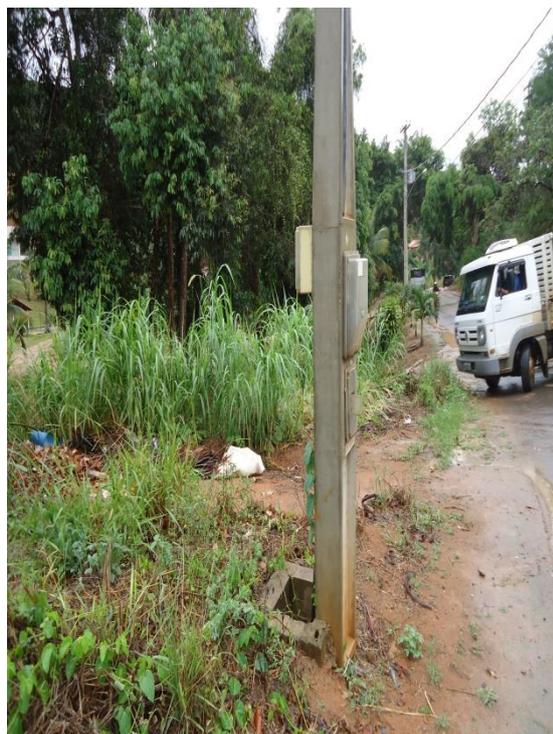
- EEEB de Caetano Pola (Localizada na Rua Caetano Pola, Bairro Santo Antônio) não está protegida com muro, não possui identificação. Local apresenta facilidade para realização de trabalhos de manutenção.

A EEEB de Caetano Pola (Localizada na Rua Caetano Pola, Bairro Santo Antônio) não há unidade de pré tratamento para remoção dos sólidos grosseiros do esgoto que é realizado por meio de grades, necessitando assim de adaptação. O poço de sucção está em boas condições de uso. Constatamos excesso de vegetação ao redor da EEEB de Caetano Pola que necessita de manutenção de limpeza, tendo em vista residências próximas. Constatamos também que não há sinalização de risco de choque elétrico e tampouco casa para o painel de controle (Figura 171), o mesmo se localiza em um poste no meio da rua, onde qualquer pessoal tem acesso (Figura 172) ressaltamos que há necessidade de construção de uma casa de controle. Não constatamos no local bomba reserva e extintor incêndio. Há necessidade na EEEB do Caetano Pola manutenção de limpeza, pintura de da estrutura e identificação.

Figura 171 – Casa EEEB Caetano Pola.

Figura 172 – Painel de Controle.

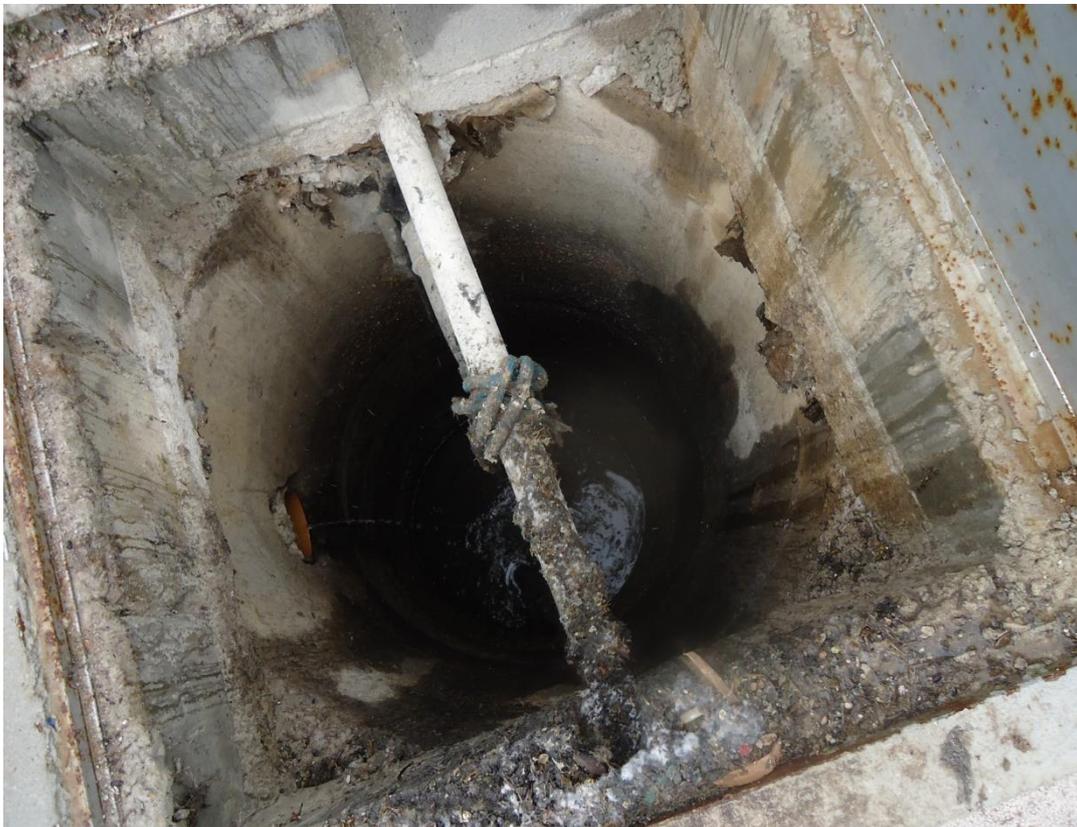
Figura 173 – Poço de Sucção EEEB Manoel Monteiro.

A EEEB de Manoel Monteiro (Localizada dentro do pátio da ETE sede de Rio Bananal na Rua Manoel Monteiro, Bairro São Sebastião), não há unidade de pré tratamento para remoção dos sólidos grosseiros do esgoto que é realizado por meio de grades (Figura173) , necessitando assim de adaptação. O poço de sucção está em boas condições de uso.

Constatamos também que não há identificação e sinalização de risco de choque elétrico no painel de controle da ETE. Não constatamos no local bomba reserva e extintor incêndio.

Há necessidade na EEEB de Manoel Monteiro manutenção de limpeza interna, e identificação.

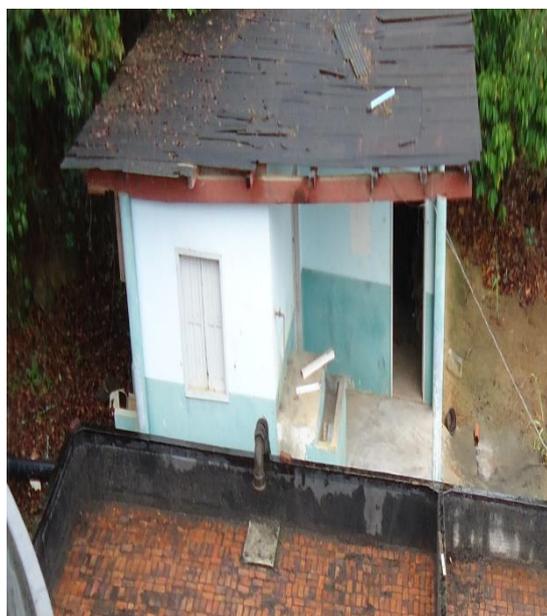
Figura 175 – Edificação de Apoio.

Com relação à ETE de Rio Bananal, há facilidade de acesso, o local está devidamente sinalizado e identificado, está totalmente cercado, com condições satisfatórias de limpeza do pátio em relação à vegetação (Figura 174). Existe edificação de apoio para os operadores (Figura 175), porém a mesma necessita de manutenção de limpeza e reforma.

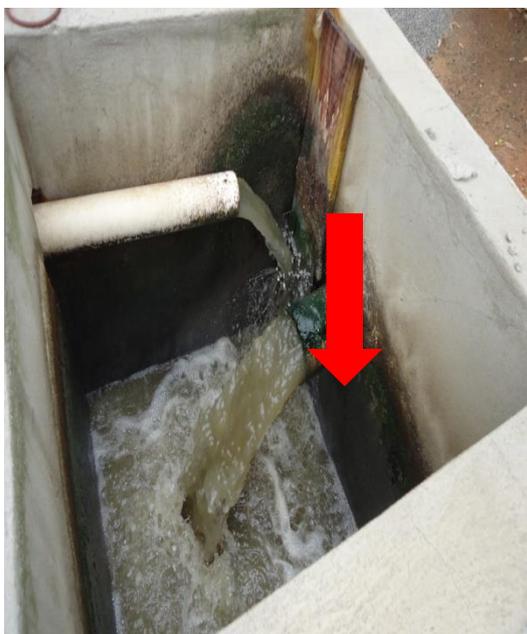
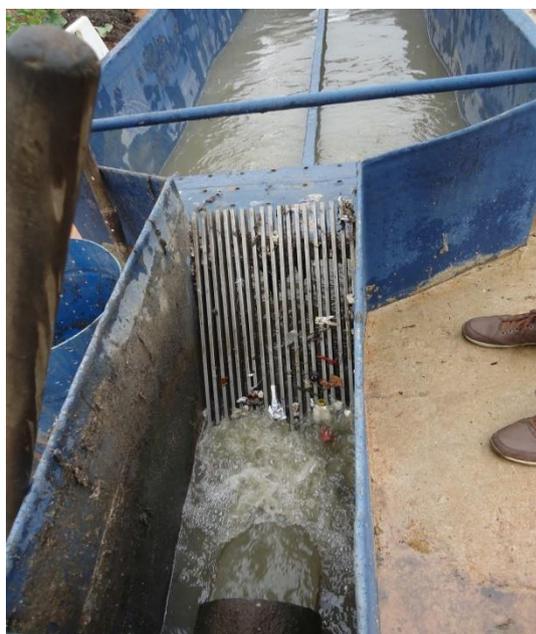
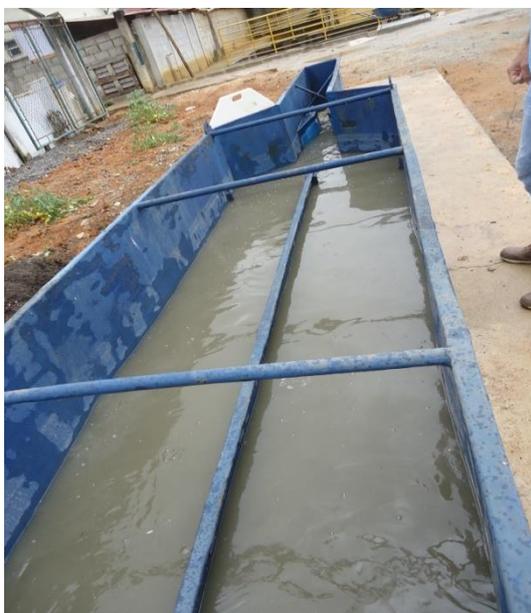
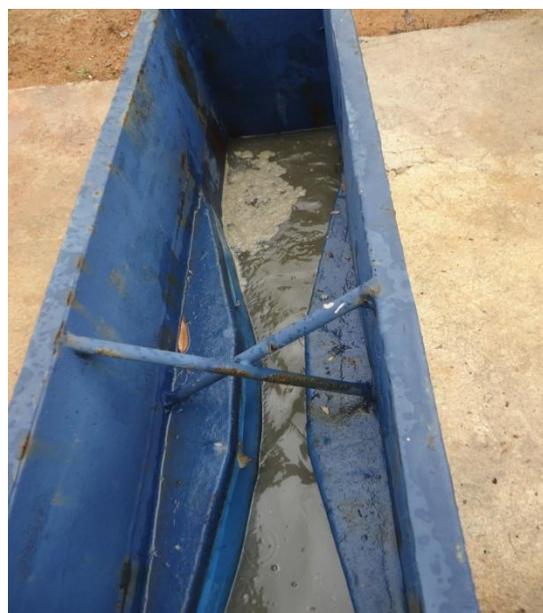
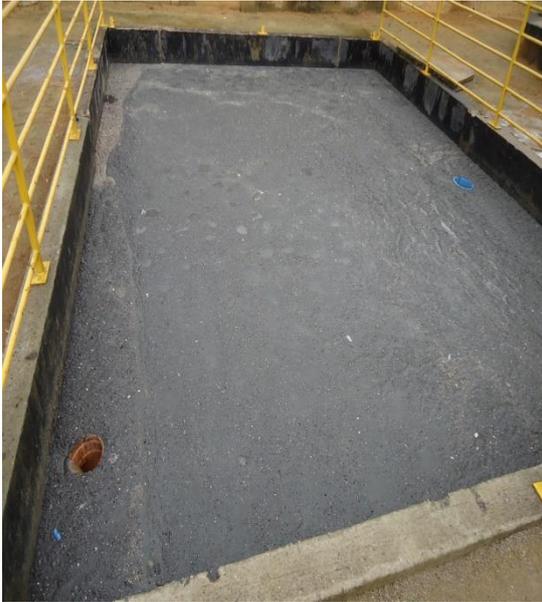
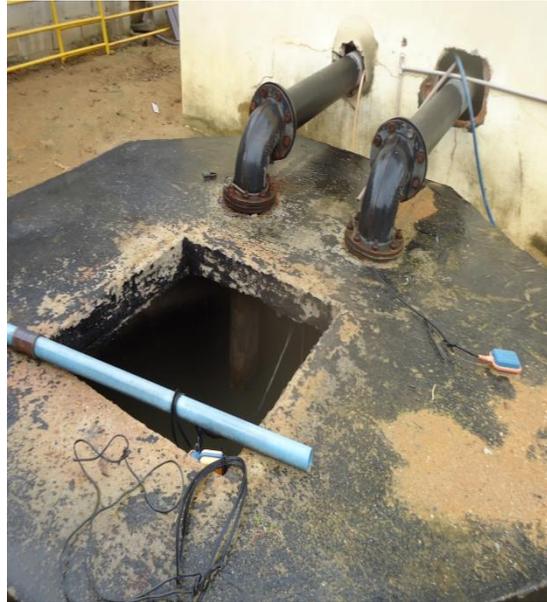
Há estrutura de entrada do esgoto bruto (Figura 176) na ETE de Rio Bananal com tratamento preliminar composto por gradeamento (Figura 177), caixa desarenadora (Figura 178), Calha Parshall (Figura 179), caixa de gordura (Figura 180) e elevatório esgoto (Figura 181), que estão em boas condições estruturais necessitando de manutenção limpeza.

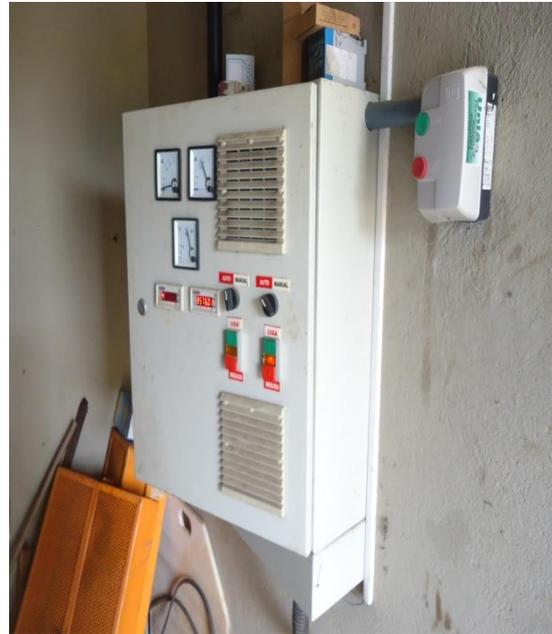
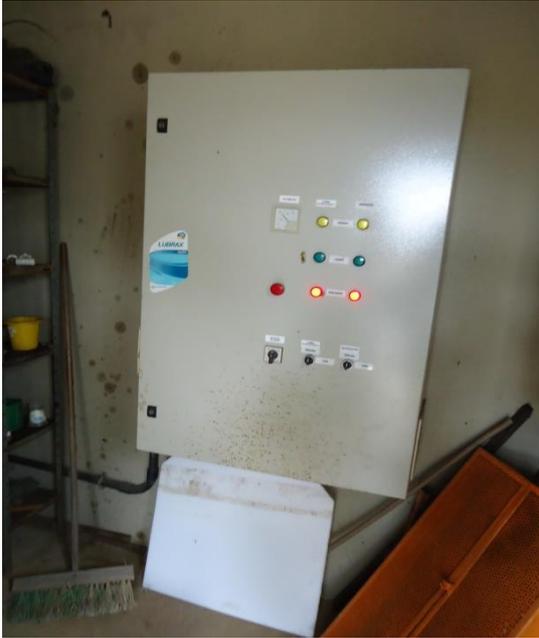
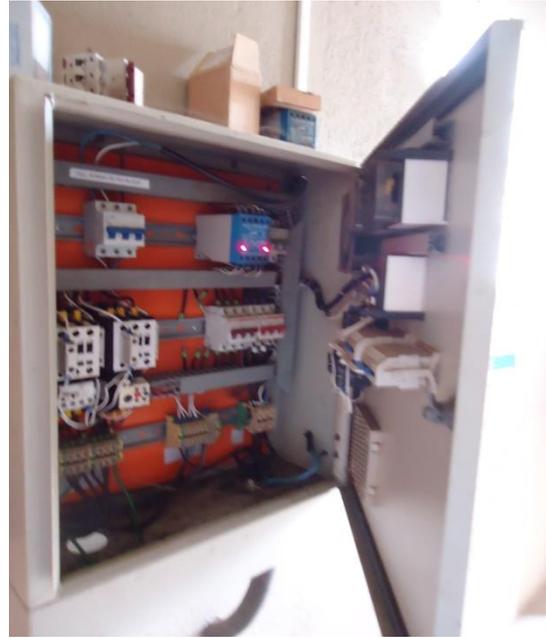
Na ocasião observamos que o conjunto motor-bomba responsável por esta recirculação apresenta boas condições de operação (Figura 183), não existe extintor de incêndio em local de fácil acesso e também não há sinalização de risco de choque elétrico no local (Figura 184, Figura 185 e Figura 186).

Figura 184- Painel de Controle 1.

Figura 185- Painel de Controle 2.

Figura 186- Painel de Controle 2.

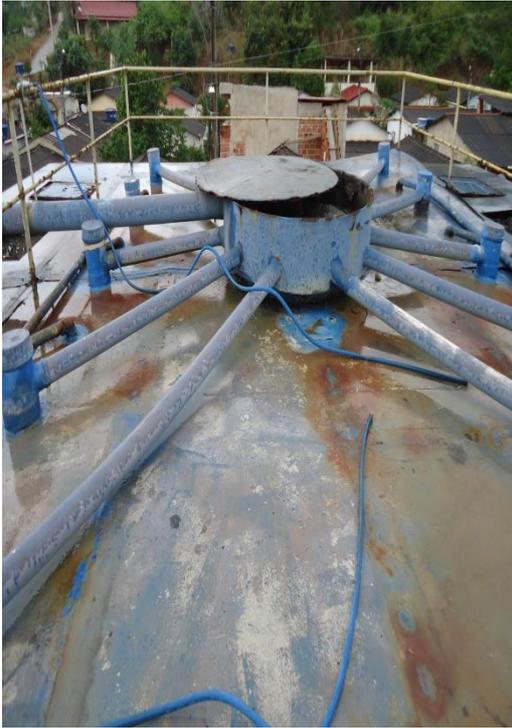
Figura 191- Acesso a manutenção.

A ETE Rio Bananal é composta por um reator UASB (Figura 187). A escada de acesso à manutenção apresenta corrosão no decorrer de toda a estrutura (Figura 188, Figura 189 e Figura 190), que necessita de manutenção. O local de acesso à manutenção é a tampa do Sistema UASB (Figura 191), a mesma apresenta corrosão. O Sistema UASB está em boas condições de manutenção de limpeza (Figura 192 e Figura 193), guarda corpo de proteção com corrosão. Há Fissuras na Estrutura do Tanque UASB (Figura 194, Figura 195 e Figura 196), que necessitam de manutenção.

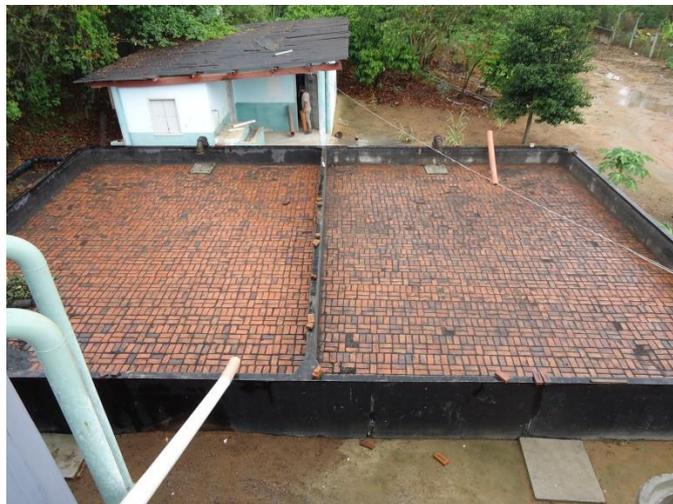
Figura 207 – Dois Leito de Secagem.

Na área externa da ETE da Sede de Rio Bananal, observamos que o leito de secagem está em boas condições na estrutura e de limpeza (Figura 207, Figura 208 e Figura 209).

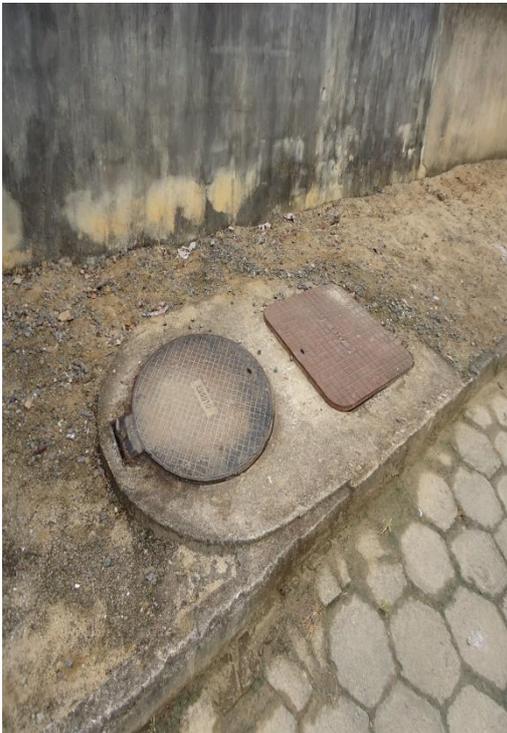
Figura 211 – EEEB Maria Henrique.

- EEEB de Maria Henrique (Localizada na Rua Maria Henrique) não está protegida com muro, não possui identificação (Figura 211). Local apresenta facilidade para realização de trabalhos de manutenção (Figura 212).

Há necessidade na EEEB de Maria Henrique manutenção de limpeza, pintura de identificação no painel de controle.

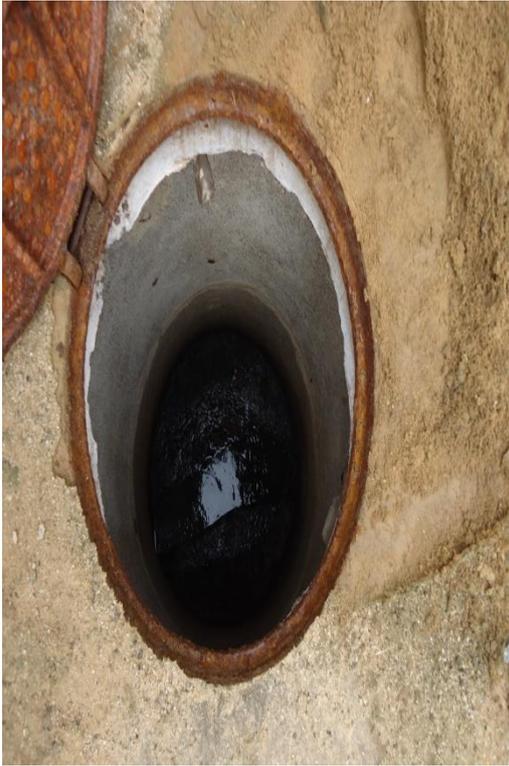
Figura 213 – Entrada do Efluente.

A EEEB de Maria Henrique não há unidade de pré tratamento para remoção dos sólidos grosseiros do esgoto que é realizado por meio de grades (Figura 213), necessitando assim de adaptação. O poço de sucção está em boas condições de uso (Figura 214). Entretanto, constatamos ausência de sinalização de risco de choque elétrico no painel de controle (Figura 216), bomba reserva (Figura 217) e de extintor incêndio no local.

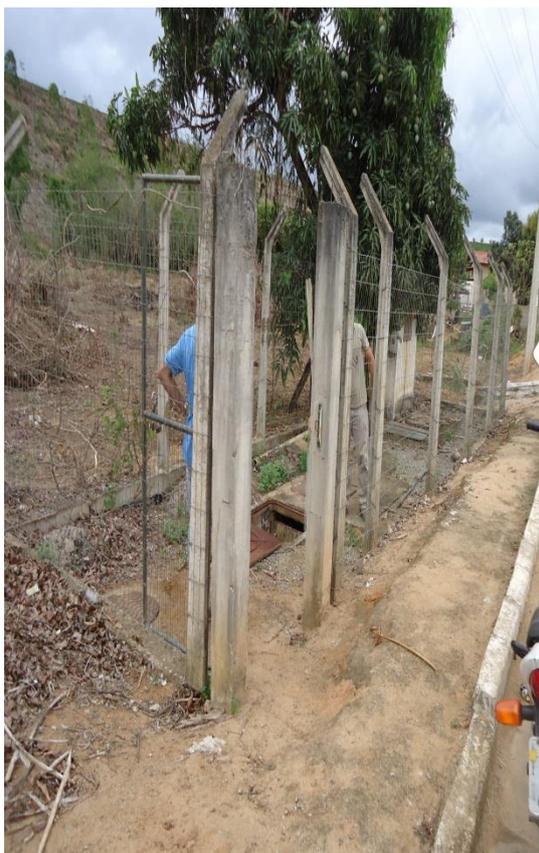
Figura 217 – EEEB do Arcanjo Salomão.

- EEEB de Arcanjo Salomão (Localizada na Rua Arcanjo Salomão) está protegida com muro e não possui identificação (Figura 217). Local apresenta facilidade para realização de trabalhos de manutenção (Figura 218).

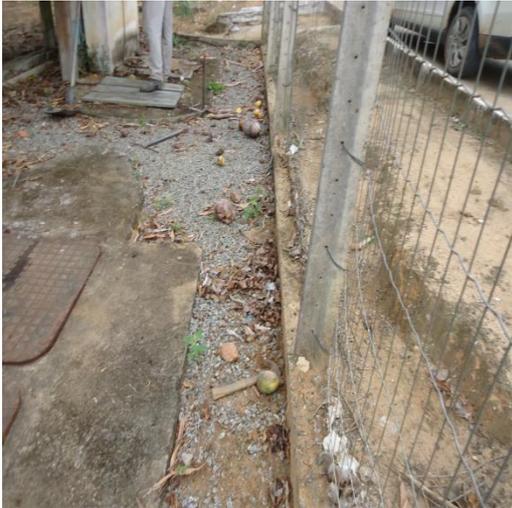
A EEEB de Arcanjo Salomão há unidade de pré tratamento para remoção dos sólidos grosseiros do esgoto que é realizado por meio de grades (Figura 219). A caixa desarenadora e poço de sucção está em boas condições de uso (Figura 220 e Figura 221). Há no painel de controle sinalização de risco de choque elétrico (Figura 222). Entretanto, constatamos ausência bomba reserva e de extintor incêndio no local. No local há excesso de sedimentos, folhas, frutas no chão que necessitam de manutenção de limpeza constante (Figura 223 e Figura 224).

Figura 223- Excesso de folha.

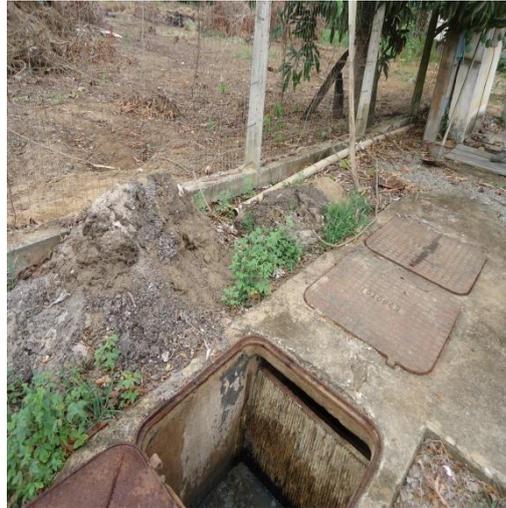
Figura 224 – Excesso de vegetação.

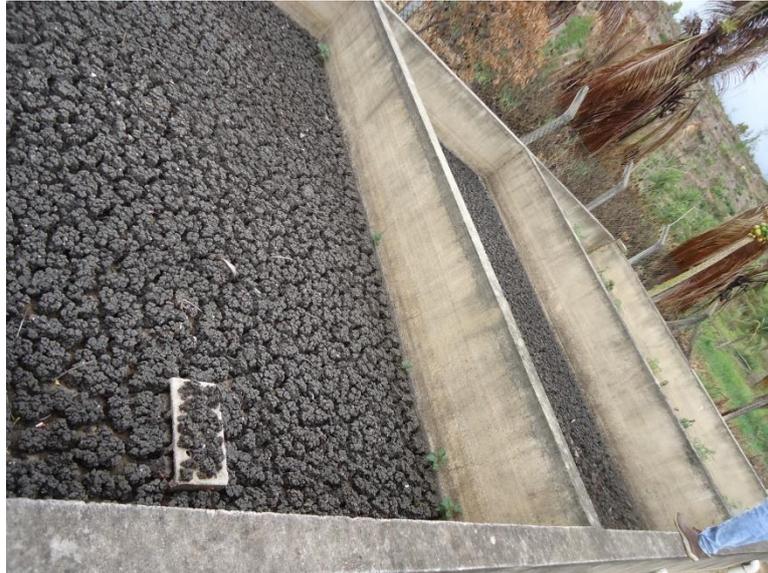
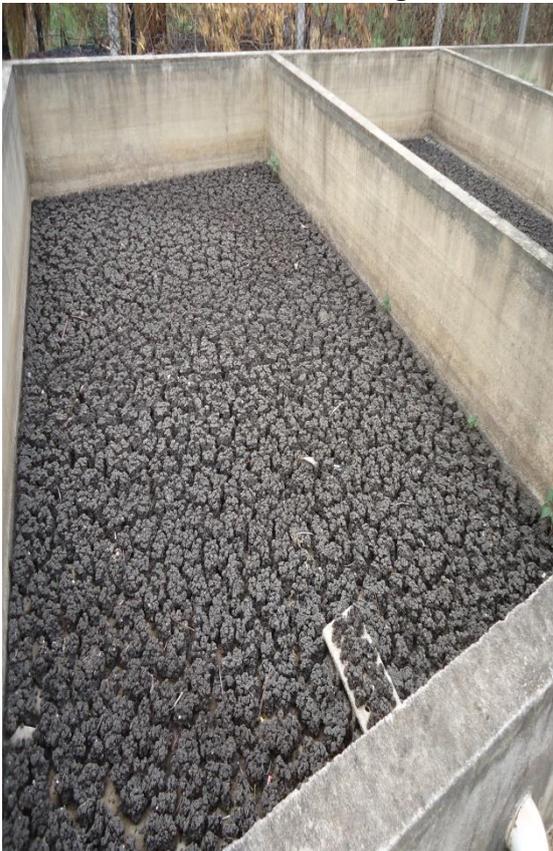
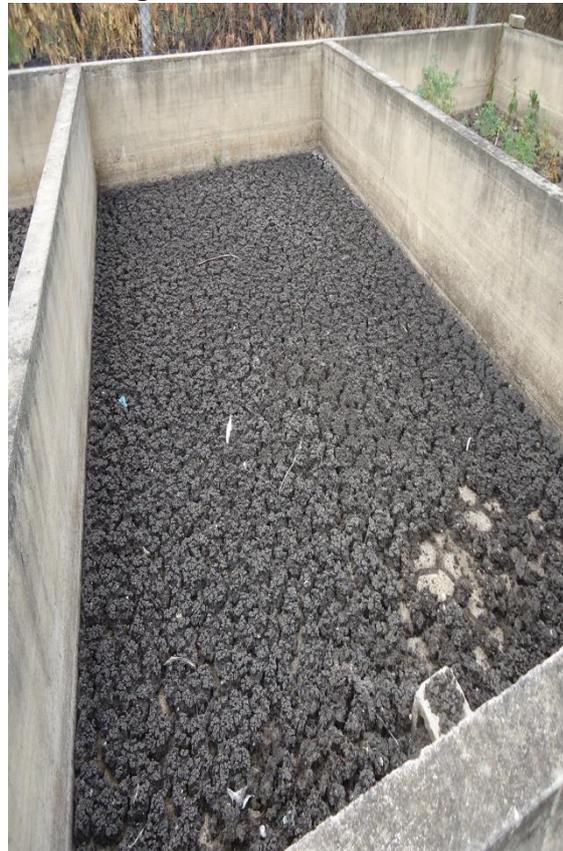
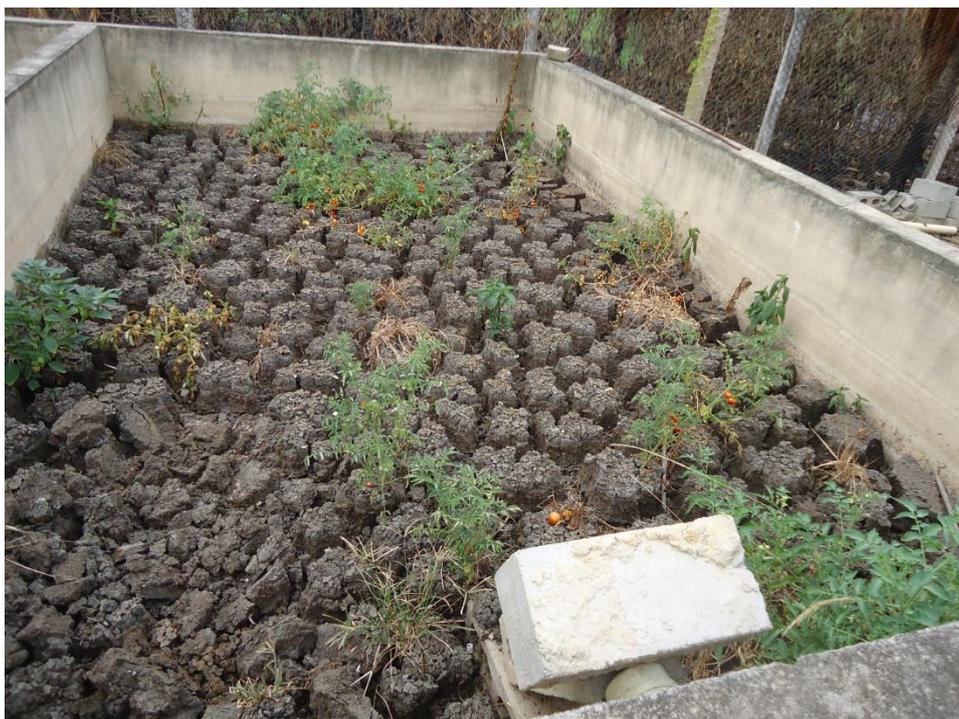
Na área externa da ETE no distrito de São Jorge de Tiradentes, observamos que o leito de secagem está em boas condições, necessitando apenas de manutenção de limpeza (Figura 228, Figura 229, Figura 230 e Figura 231). Na ocasião observamos que o conjunto motor-bomba responsável por esta recirculação apresenta boas condições de operação (Figura 232), não há extintor de incêndio em local de fácil acesso. No painel de Controle há sinalização de risco de Choque elétrico (Figura 233).

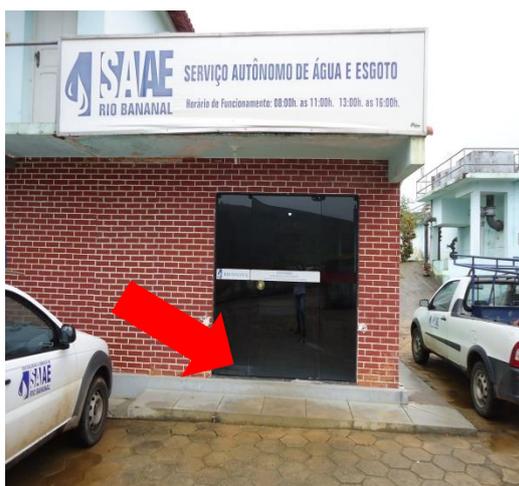
- O escritório de atendimento: não possui acessibilidade para pessoa com deficiência (Figura 237).
- O atendimento é realizado por pessoal identificado e capacitado (Figura 176);
- É fornecido número de protocolo em todas as solicitações/reclamações, registro das solicitações/reclamações dos usuários, dentre outros.

Figura 237 – Falta de acessibilidade.

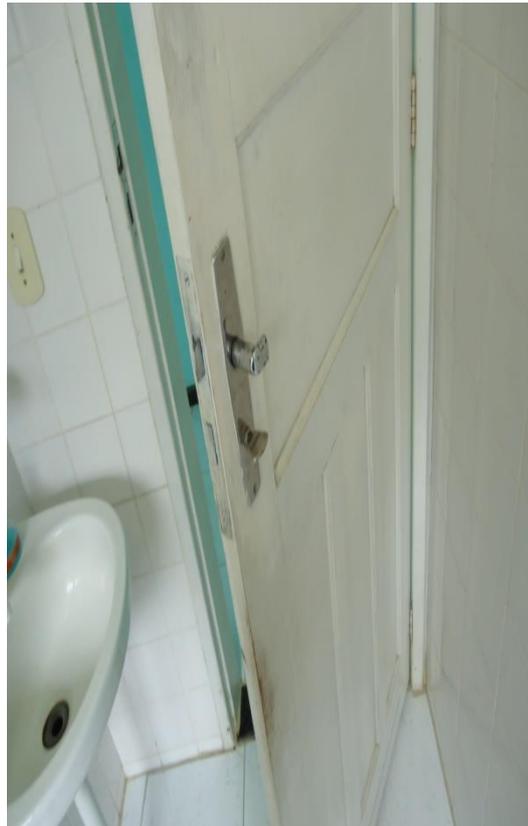
- Há informação do horário de atendimento em local visível (Figura 239);
- Há informativos para usuários (Figura 240);
- O estado das instalações, aspectos estéticos, e funcionais (layout, pintura, etc.) (Figura 241, Figura 242 e Figura 243), conforto térmico, está em boas condições de uso;
- Há disponibilização de água (Figura 244) e Banheiros (Figura 245) para os funcionários. No Banheiro há necessidade de manutenção na fechadura (Figura 246);
- Há assentos para usuários em espera (Figura 247).

Figura 246- Maçaneta Quebrada.

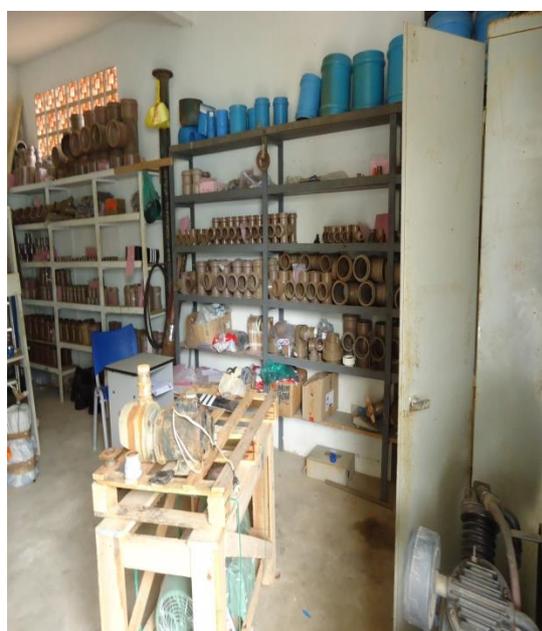
- Almoxarifado de Tubos está em condições adequadas de uso, com cobertura e organizado (Figura 248, Figura 249, Figura 250, Figura 251 e Figura 252);
- Almoxarifado de material de consumo está em boas condições de armazenamento (Figura 253).

Figura 248– Armazenamento.

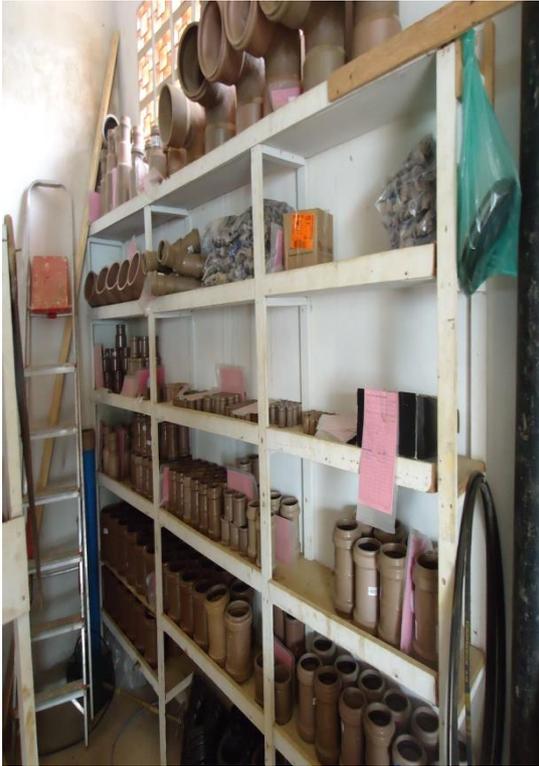
Figura 249- Almoxarifado tubos e conexões.

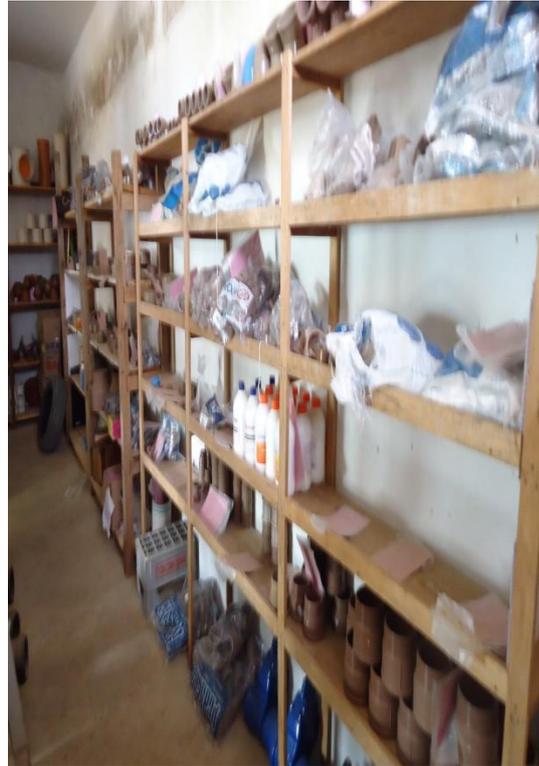
Figura 250 – Almoxarifado conexões.

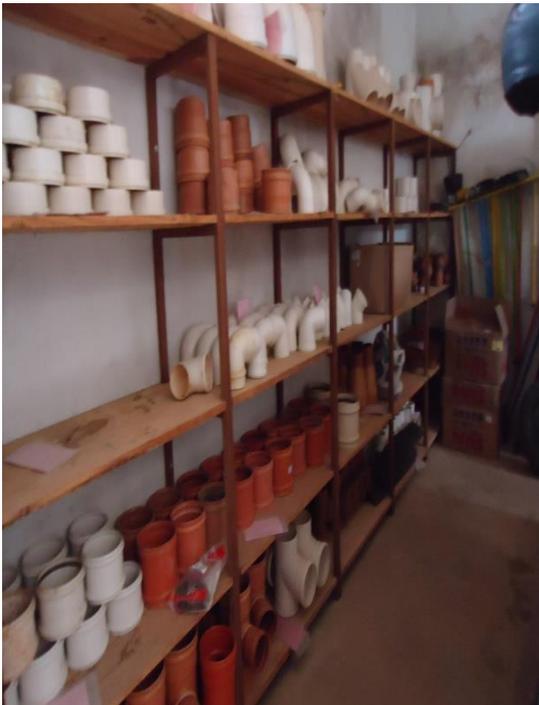
Figura 251 – Almoxarifado conexões.

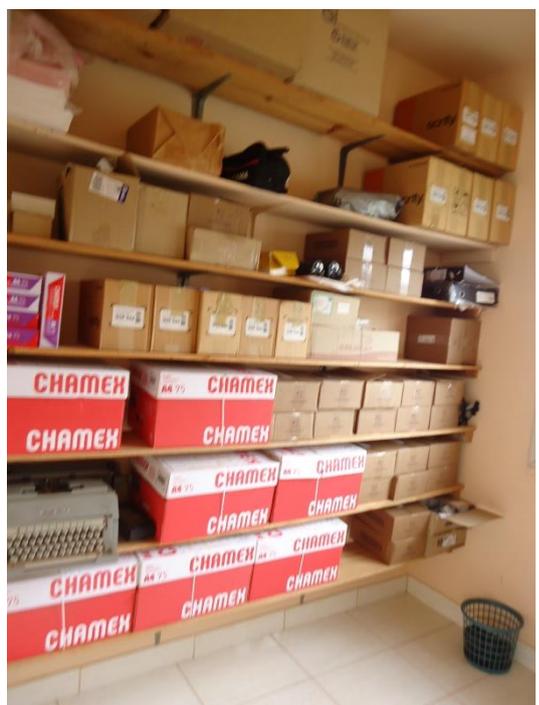
Figura 252 – Almoxarifado conexões.

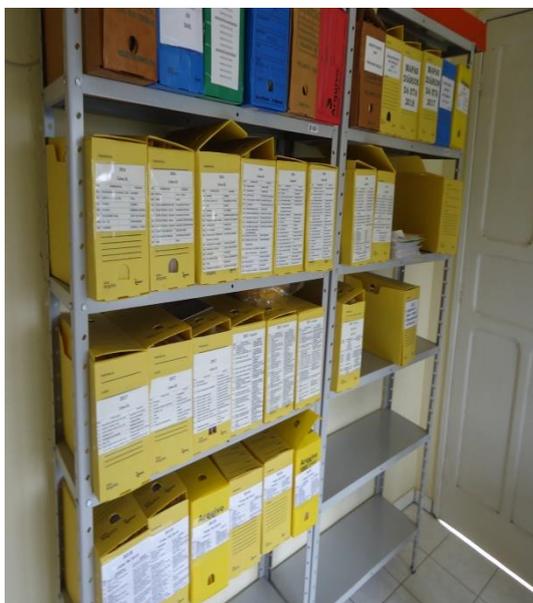
Figura 253 – Almoxarifado material de expediente.
