## **RELATÓRIO FOTOGRÁFICO**

001/2021

ASSUNTO: Relatório Técnico de Acompanhamento do Termo de Notificação  
N° 005/2019.

PRESTADOR DE SERVIÇOS: SAAE de João Neiva.

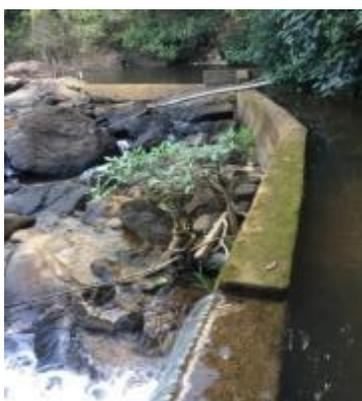
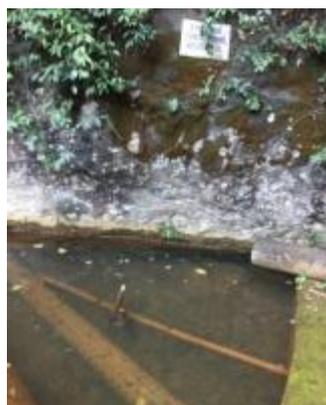
**NC 01- Não há identificação no local da captação;**

Figura 1 e 2 – Captação da Sede de João Neiva (15/07/2019 e 16/07/2019).

O SAAE de João Neiva deverá apresentar novo prazo para instalação de identificação no local da captação.

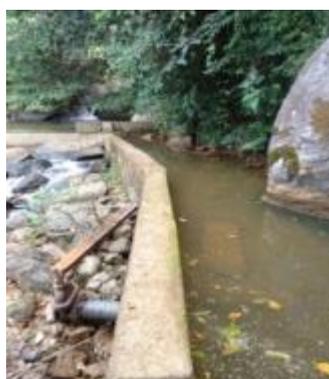
Figura 3 – Captação da Sede de João Neiva (01/06/2021 e 02/06/2021).

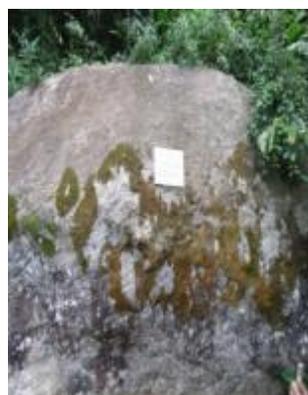
Figura 4 – Local de Captação. (01/06/2021 e 02/06/2021).

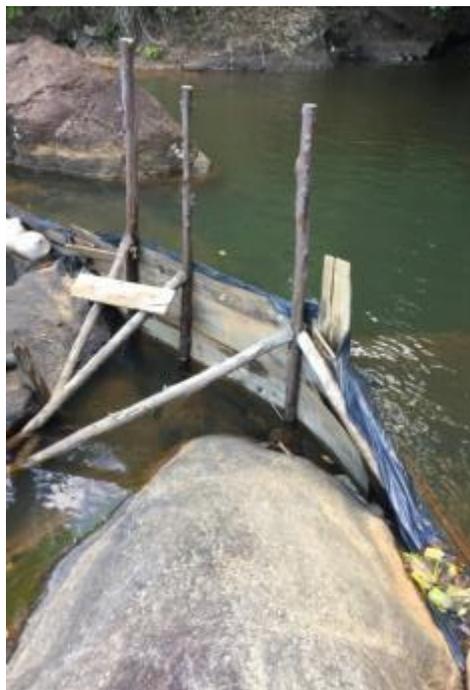
**NC 002- Há necessidade de manutenção na estrutura da barragem de captação. Há necessidade da construção de um novo trecho da barragem de concreto.**

**Figura 5 – Barragem de captação rompida (15/07/2019 e 16/07/2019).**

O SAAE de João Neiva, apresentou processo N° 0549/ 2019 em transição na sede do SAAE de João Neiva para realização da conformidade NC 02 e deverá apresentar um novo prazo.

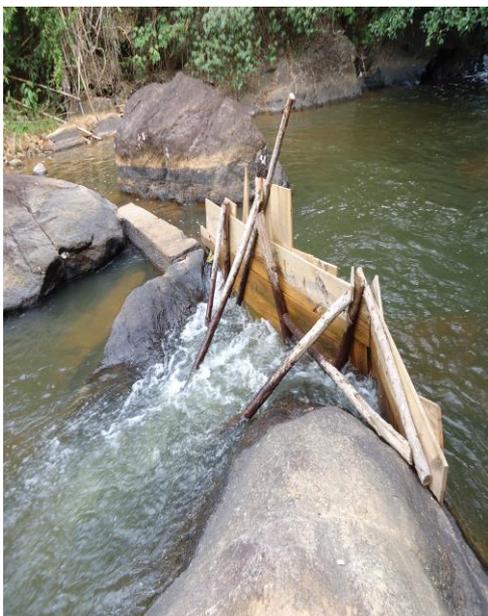
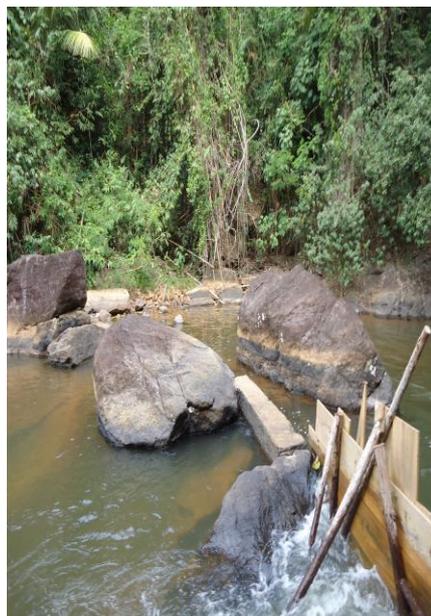
**Figura 6 e 7 – Barragem de captação rompida (01/06/2021 e 02/06/2021).**

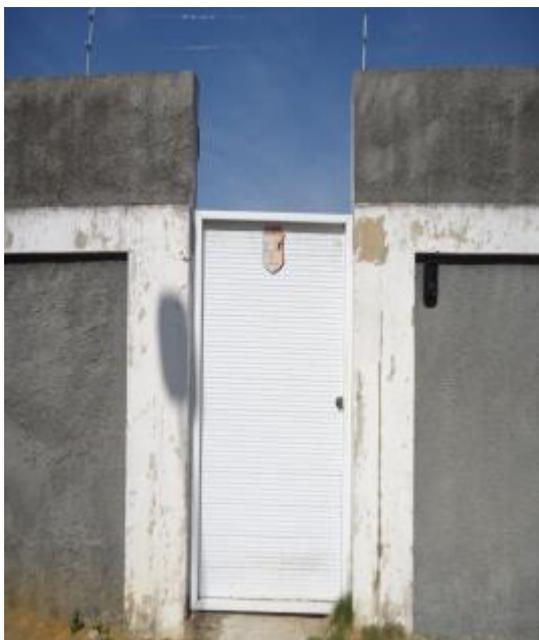
**NC 004 – No Acesso a ETA não há identificação, necessitando assim de adaptação do nome SAAE João Neiva;**

**Figura 13 –Entrada da ETA 1  
(15/07/2019 e 16/07/2019).**

Deverá apresentar novo cronograma e prazo para execução da instalação da identificação do nome SAAE João Neiva;

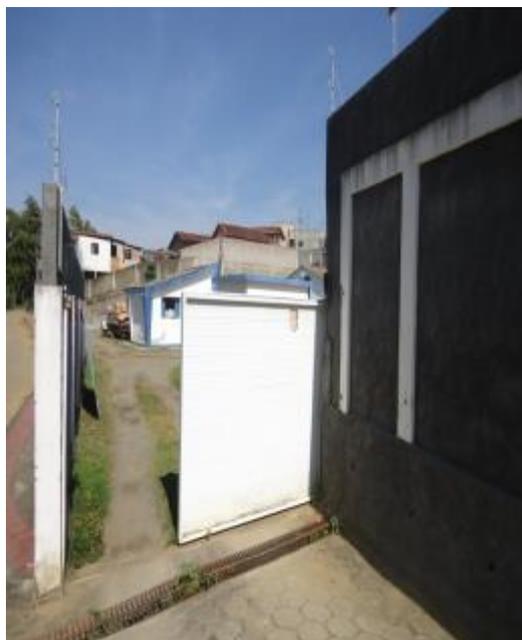
**Figura 14 – Entrada da ETA 2  
(15/07/2019 e 16/07/2019).**

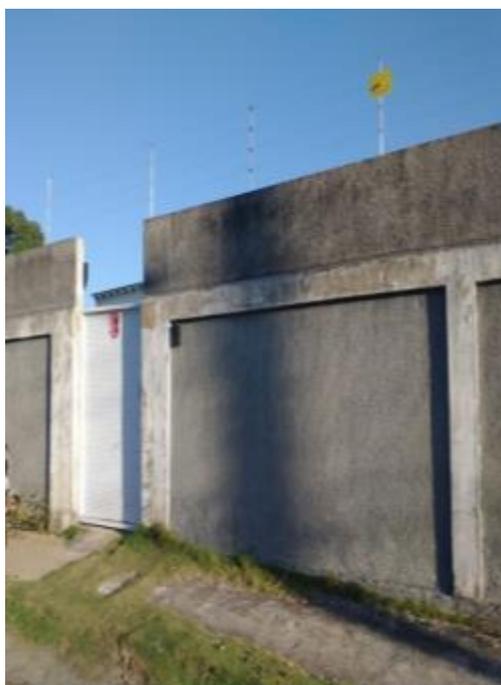
**Figura 15 –Entrada da ETA 1  
(01/06/2021 e 02/06/2021).**

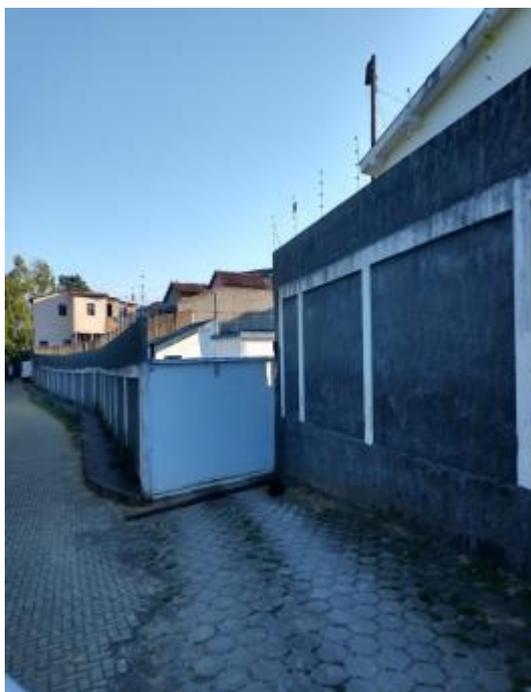
**Figura 16 – Entrada da ETA 2  
(01/06/2021 e 02/06/2021).**

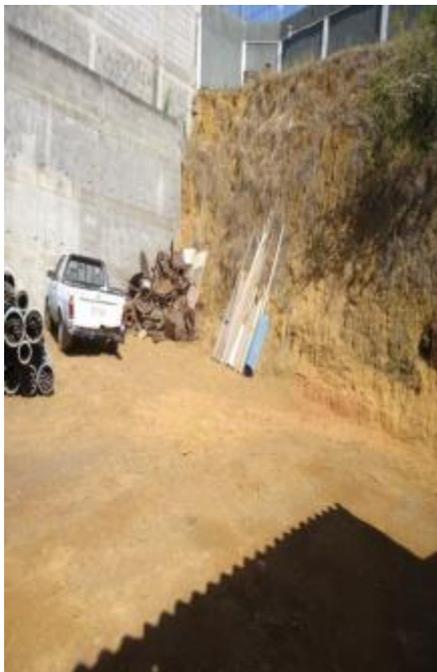
**NC 005 – Em alguns lugares do pátio da ETA de João Neiva possui sucata e objetos indesejáveis necessitando de manutenção limpeza e retiradas dos mesmo;**

**Figura 17– Sucata no pátio da ETA. (15/07/2019 e 16/07/2019).**

No momento da fiscalização a equipe do ER-CISABES obteve a resposta de que o SAAE de João Neiva está aguardando o Leilão da Prefeitura Municipal de João Neiva. O SAAE de João Neiva deverá apresentar novo prazo para realização da limpeza e retirada.

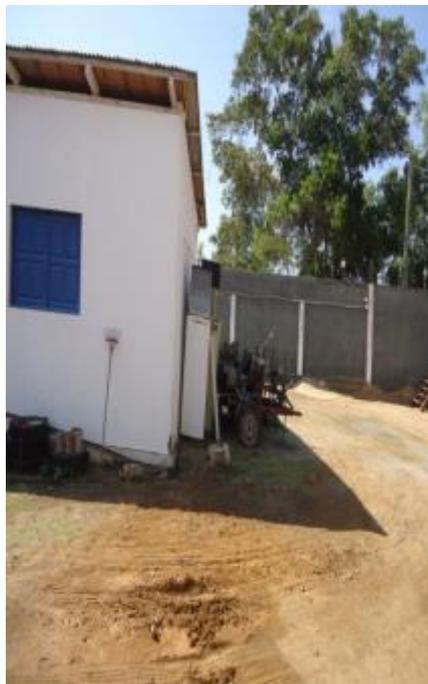
**Figura 18 –Objetos indesejáveis no pátio ETA. (15/07/2019 e 16/07/2019).**

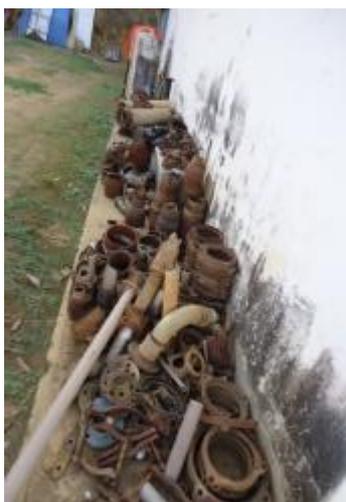
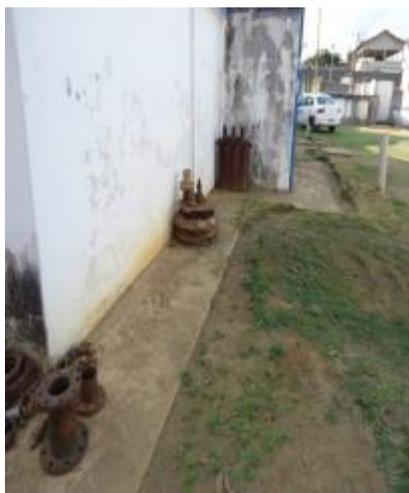
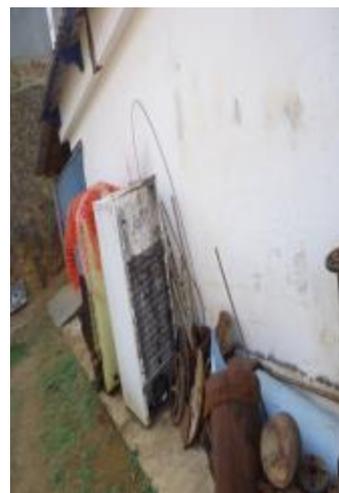
**Figura 19,20 e 21- Sucata no pátio da ETA. (01/06/2021 e 02/06/2021).**

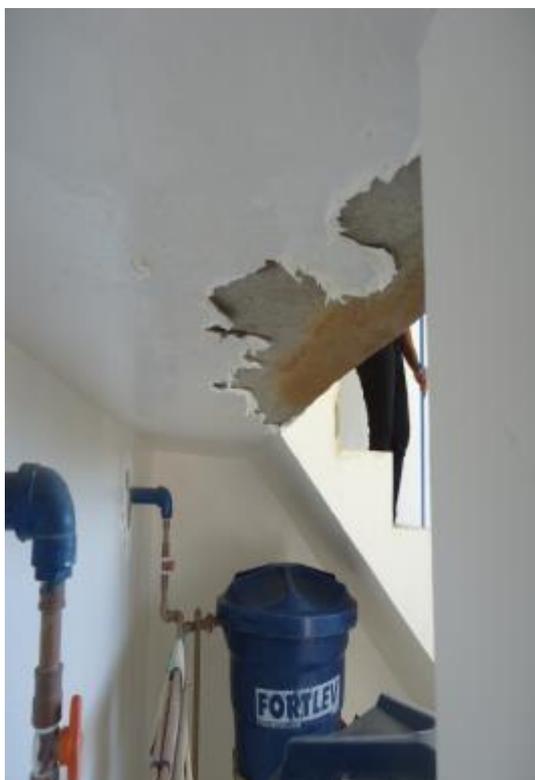
**NC 007 - Há necessidade também de manutenção de pintura da laje dos tanques;**

**Figura 28 – Laje casa química necessita de reparos (15/07/2019 e 16/07/2019).**

A equipe de Fiscalização não constatou melhoras na laje dos tanques como apresenta na figura 31. O SAAE de João Neiva deverá apresentar novo prazo para execução da reforma.

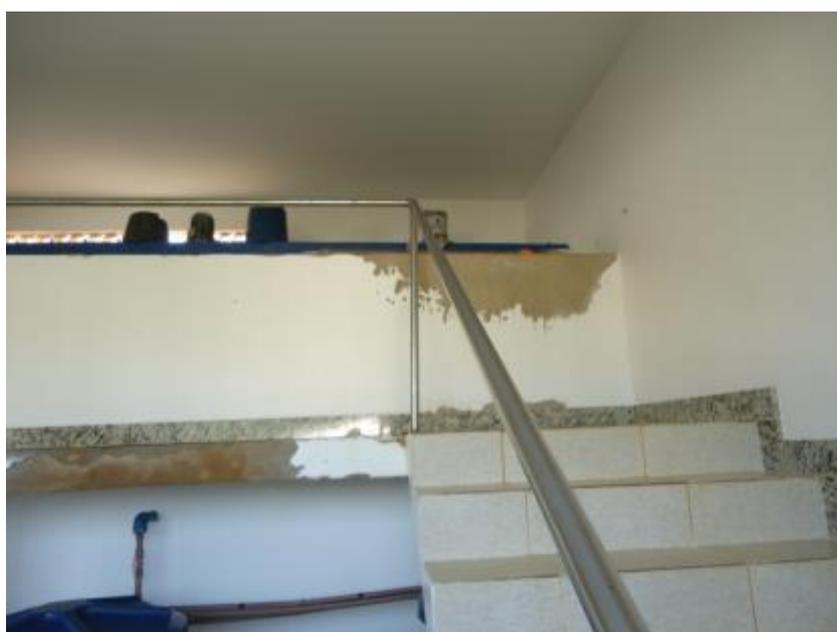
**Figura 29 – Laje casa química necessita de reparos (01/06/2021 e 02/06/2021).**

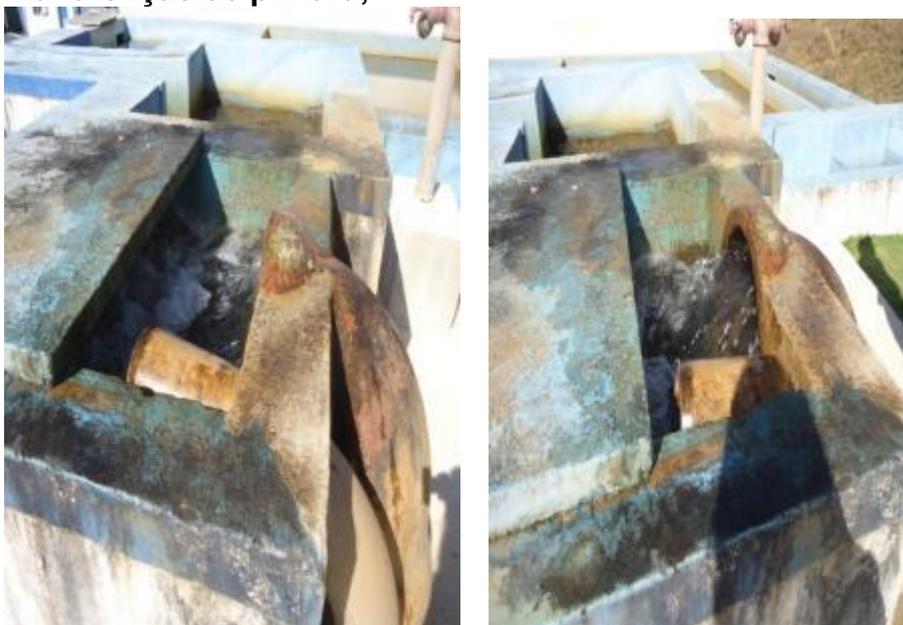
**NC 009- Estrutura de chegada da água bruta está necessitando de manutenção de pintura;**

**Figura 30 ,31– Chegada da Água Bruta na ETA (15/07/2019 e 16/07/2019).**

A equipe do ER CISABES, não constatamos a manutenção de pintura solicitada, necessitando assim apresentar um novo prazo para execução.

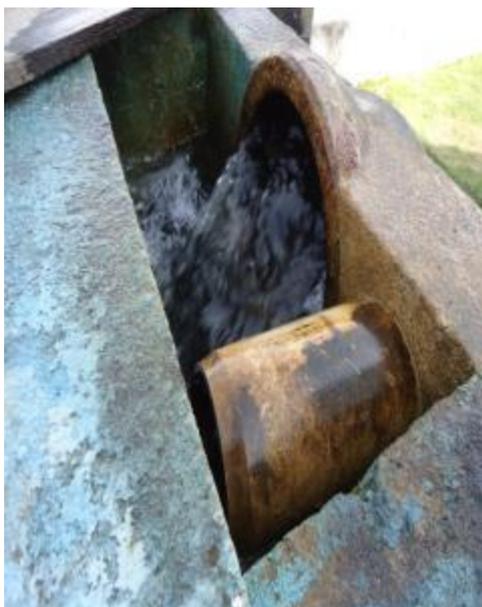
**Figura 32– Chegada da Água Bruta na ETA (01/06/2021 e 02/06/2021).**

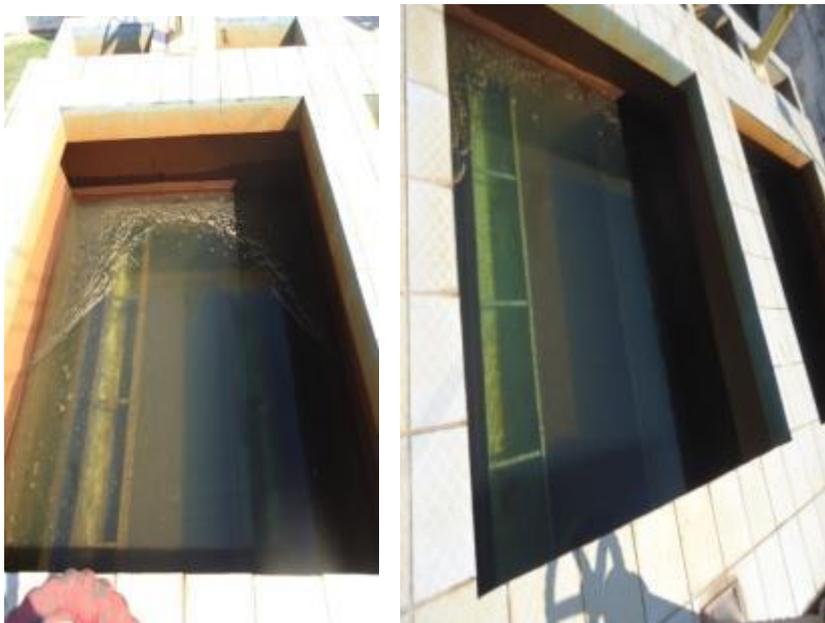
**NC 013 - Nos filtros há necessidade de manutenção de limpeza e de pintura;**

**Figura 46 e 47 – Filtros 1, 2 e 3 (15/07/2019 e 16/07/2019).**

A equipe de fiscalização do ER-CISABES detectou que o SAAE de João Neiva realizou a manutenção de limpeza em toda a estrutura, após a fiscalização no dia 15/07/2019 e 16/07/2019. Solicitamos novo prazo para apresentação do cronograma de limpeza e para realização da manutenção de pintura.

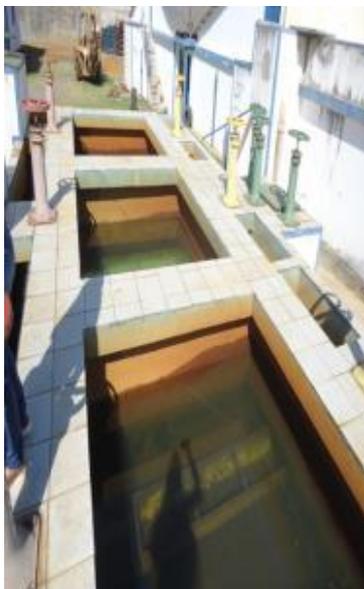
**NC 014 - Não há guarda corpo de proteção na estrutura dos filtros, necessitando de instalação dos mesmos;**

**Figura 51 – Filtros 1, 2 e 3 (15/07/2019 e 16/07/2019).**

A equipe de fiscalização do ER-CISABES detectou guarda corpo de segurança no acesso aos filtros que necessita de reforma. A NFC 014 não foi solucionada, o SAAE de João deverá apresentar um novo prazo para execução.

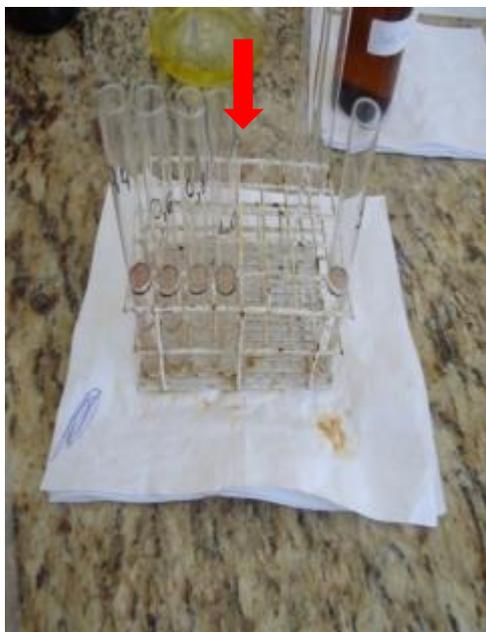
**NC 017 - No laboratório da ETA Sede João Neiva equipamento com vidro quebrado utilizado como fluorímetro, necessitando de substituição na ETA da Sede de João Neiva;**

**Figura 56 -Equipamentos para ensaios Físicos-Químicos, quebrado (15/07/2019 e 16/07/2019).**

O SAAE de João Neiva realizou a substituição da vidraria quebrada, NF 016 Solucionada.

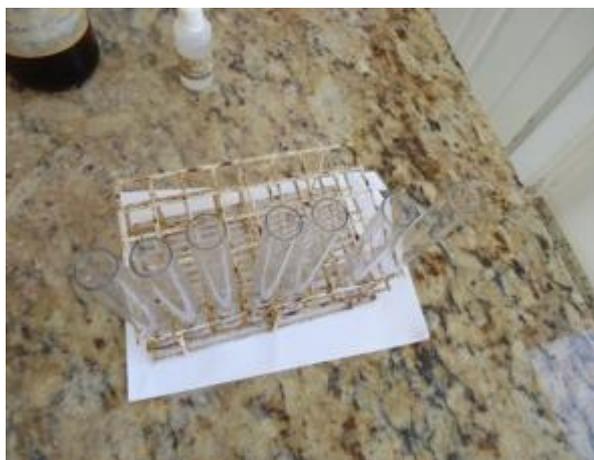
Figura 57-Equipamentos para ensaios Físicos-Químicos, quebrado (01/06/2021 e 02/06/2021).

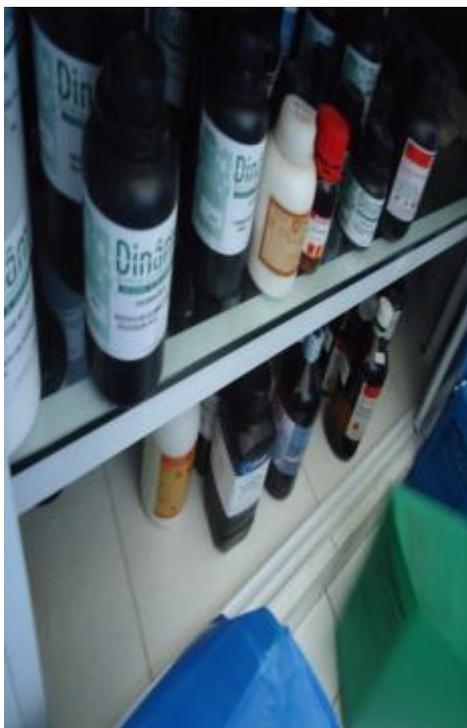
NC 018 - No local de armazenamento de reagentes ao redor das prateleiras constatamos a presença de diversas pasta de arquivos, que necessitam ser removidas do local;

Figura 58 – Reagentes armazenados, com Pastas ao redor (15/07/2019 e 16/07/2019).

O SAAE de João Neiva realizou a limpeza e o arquivamentos das pastas, NF 017 solucionada.

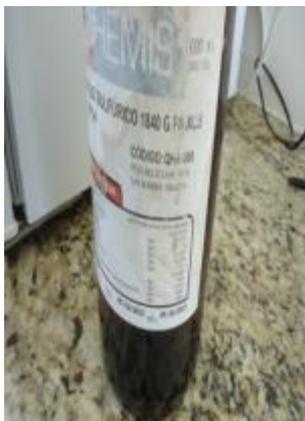
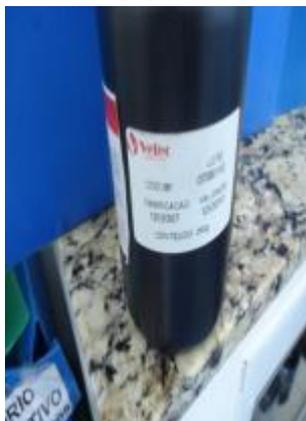
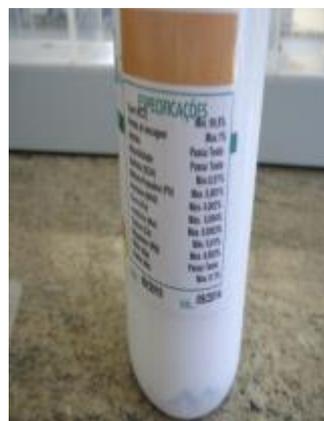
NC 019 - E na ocasião observamos também que alguns reagentes encontravam-se fora do prazo de validade como o Ácido sulfúrico, Arsenito de sódio, Cloreto de Potássio, Eriocromo, Permanganato de Potássio, Spadns, Tiossulfato de sódio e Vermelho de Fenol

Figura 60- Ácido Sulfúrico. Figura 61 – Arsenito de Sódio. Figura 62 - Cloreto de Potássio. (15/07/2019 e 16/07/2019).

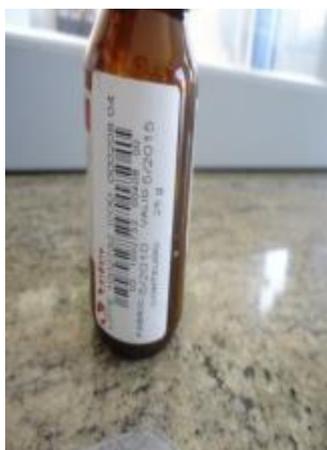
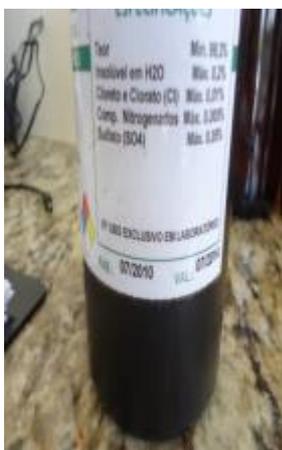
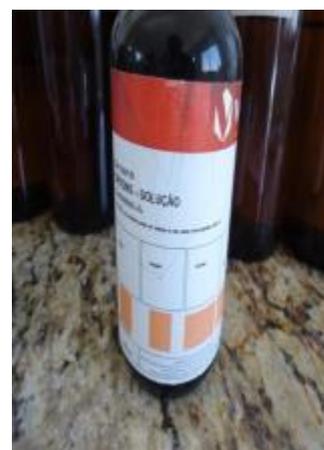
Figura 63 - Eriocromo Figura 64 - Permanganato de potássio Figura 65- Spadns (15/07/2019 e 16/07/2019).

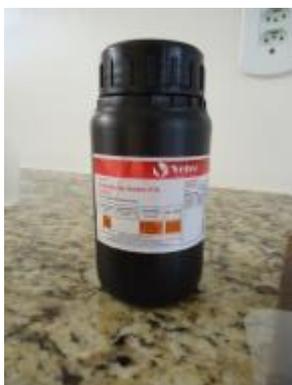
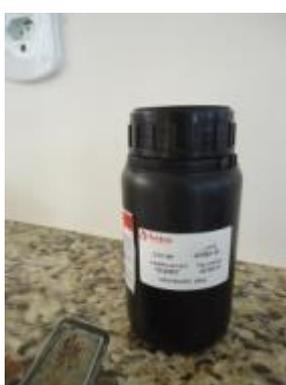
Constatamos que o Arsenito de Sódio encontrava-se fora do prazo de validade, ortotolidina não possui rotulo que constava a validade. O SAAE de João Neiva, deverá apresentar novo prazo para solucionar a NF 019.

Figura 66 e 67 - Arsenito de Sódio (01/06/2021 e 02/06/2021).

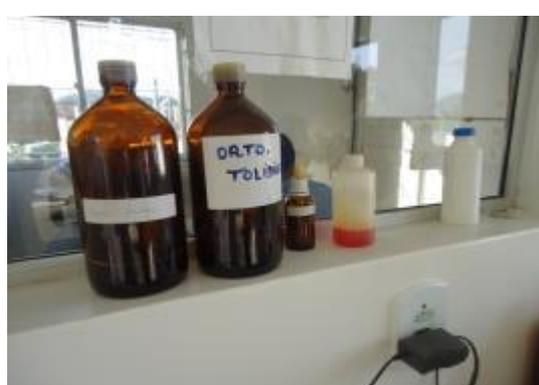
Figura 68 - Ortotolidina e outros.

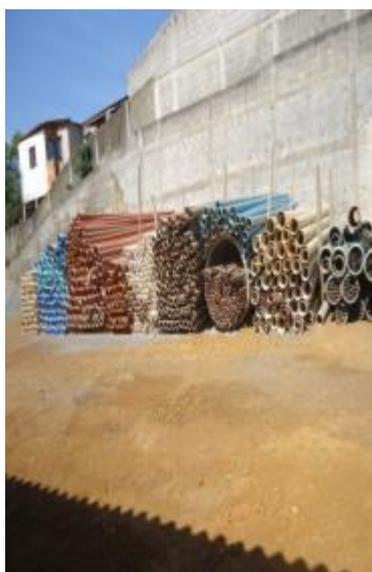
**NC 021- Local para armazenamento de ferramentas, depósito de tubos que necessita de adaptação de cobertura, pois os mesmo estão expostos ao tempo;**

**Figura 69 –Tubos exposto e deposito de Tubos e conexões (15/07/2019 e 16/07/2019).**

O SAAE de João Neiva deverá apresentar novo cronograma e prazo para execução da cobertura para deposito de tubo.

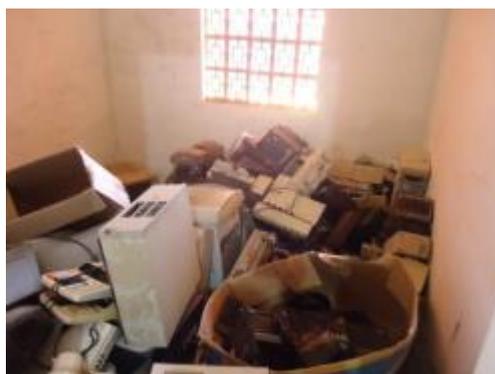
**NC 024 - Há sucata no depósito de produtos químicos que necessitam ser removidas;**

**Figura 77 – Sucata dentro do depósito de produtos químicos da ETA. (15/07/2019 e 16/07/2019).**

O SAAE de João Neiva realizou a manutenção de limpeza e retirada de toda a sucata no depósito de produtos químicos. A NC 024 está Solucionada.

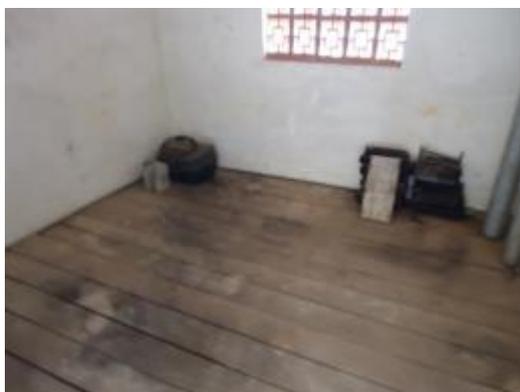
**Figura 78 – Sucata dentro do depósito de produtos químicos da ETA. (01/06/2021 e 02/06/2021).**

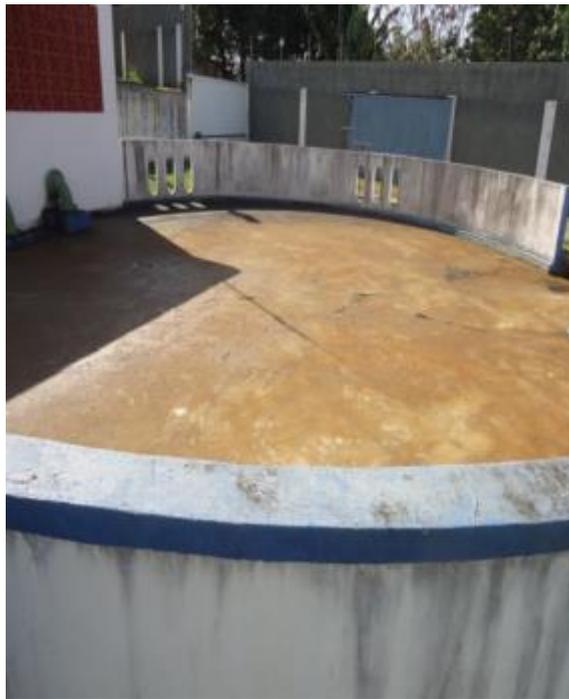
**NC 025 - Reservatório 1 (de contato) não há sinalização;**

**Figura 79– Reservatório 1 (15/07/2019 e 16/07/2019).**

A equipe de fiscalização, não identificou a sinalização de risco de choque elétrico. O SAAE de João Neiva deverá apresentar novo cronograma e prazo para instalação da sinalização.

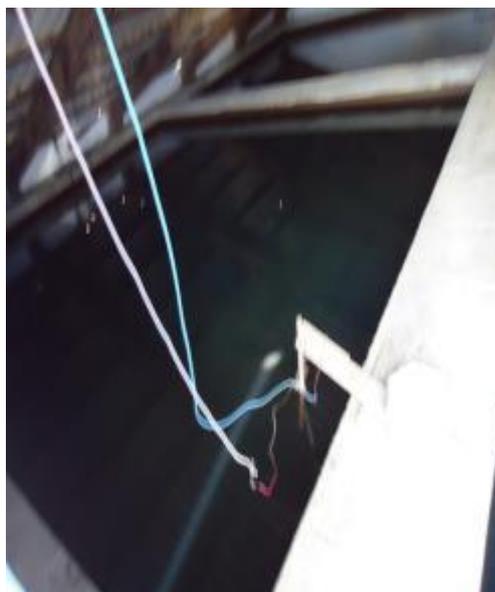
**NC 026 - Reservatório 2 (Cristal) a cobertura do reservatório há telhas quebradas e com vazamento, necessitando de substituição;**

**Figura 82 – Reservatório 2 (01/06/2021 e 02/06/2021).**

O SAAE de João Neiva deverá apresentar novo cronograma e prazo de execução da não conformidade.

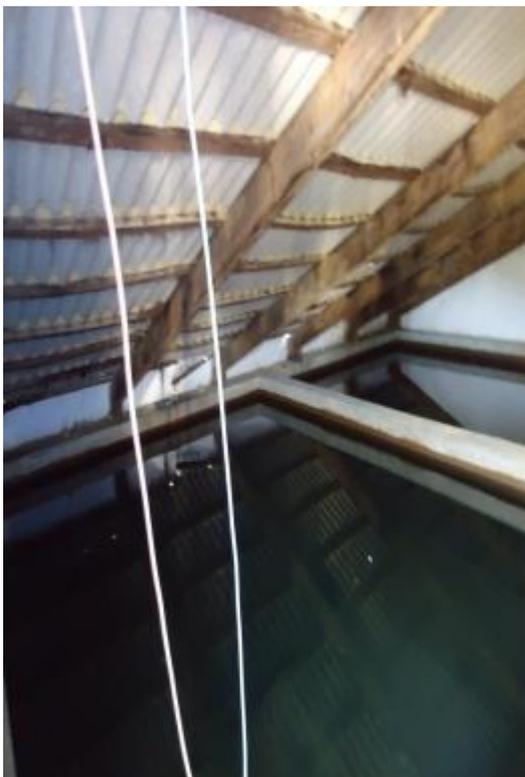
**NF 027 - Reservatório 2 (Cristal) não há guarda corpo, nem sinalização de risco de choque elétrico e nem identificação;**

**Figura 83– Reservatório 2 (15/07/2019 e 16/07/2019).**

No momento da fiscalização, identificamos ainda telha quebrada, o SAAE de João Neiva deverá apresentar novo cronograma e prazo de execução da não conformidade e reparo da estrutura da cobertura.

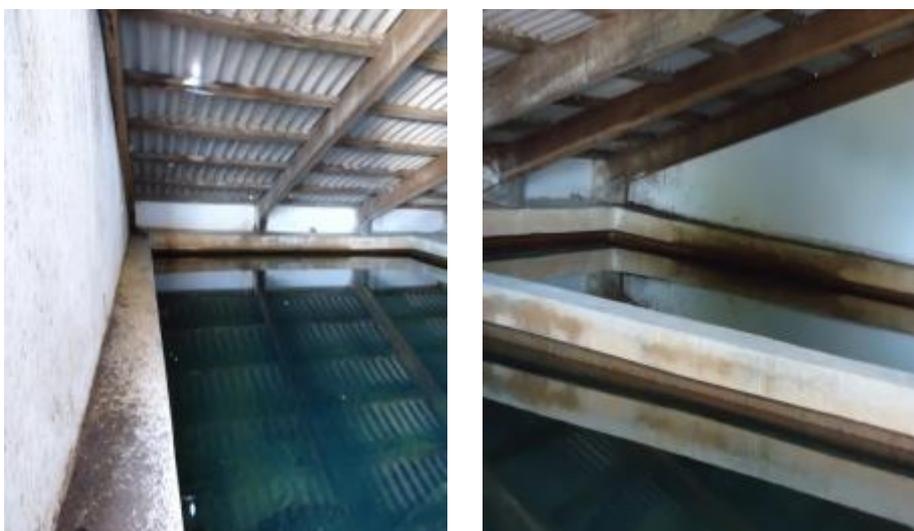
**Figura 88, 89 – Reservatório 3 (01/06/2021 e 02/06/2021).**

**NC 030 - Reservatório 3 (Filtros) a cobertura do reservatório há telhas quebradas e com vazamento, necessitando de substituição**

O SAAE de João Neiva, deverá apresentar novo cronograma e prazo para execução da reforma da cobertura do reservatório 3.

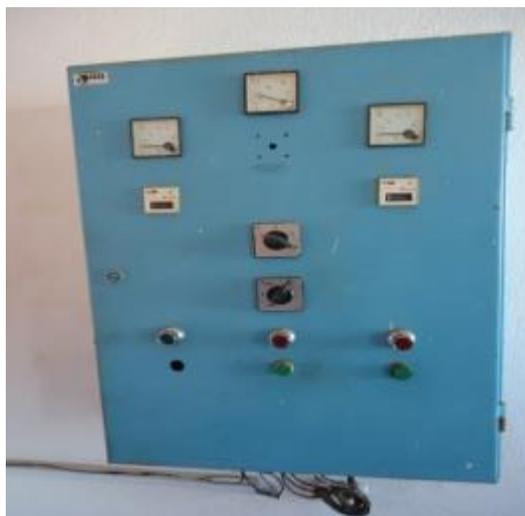
**Figura 93- Painel de Controle 2.**

**NC 033- Não há sinalização de risco de choque elétrico no painel de controle;**

O SAAE de João Neiva deverá apresentar novo cronograma e prazo para execução da não conformidade.

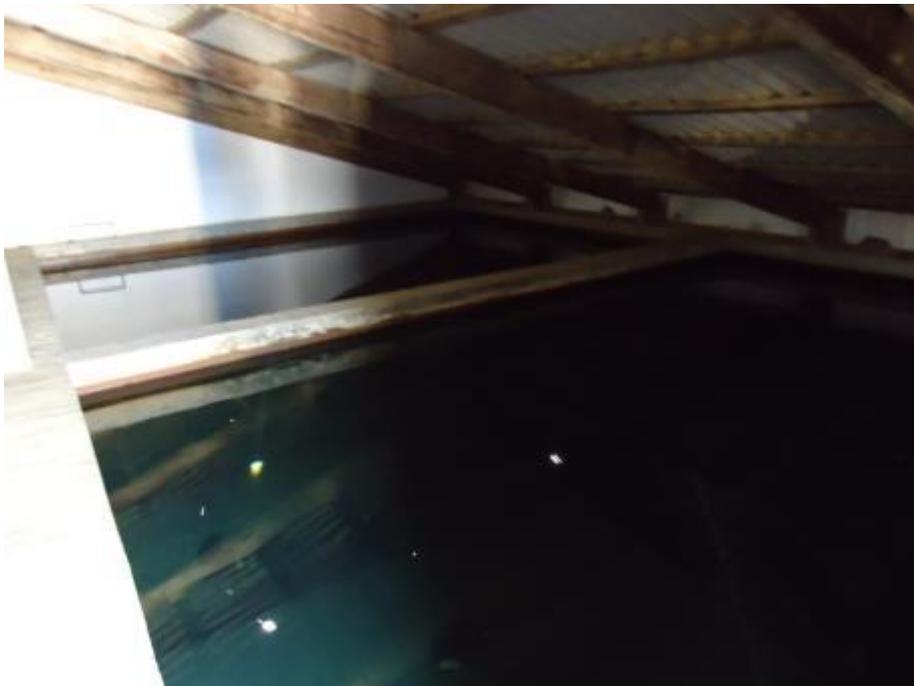
**Figura 99- Reservatório Cristal (01/06/2021 e 02/06/2021).**

**NC 036 - No reservatório há necessidade de manutenção no telhado e na pintura;**

O SAAE de João Neiva deverá apresentar novo cronograma e prazo para execução da não conformidade.

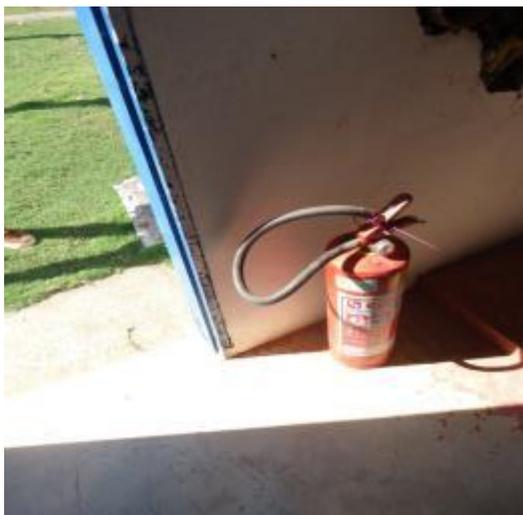
**Figura 100– Extintor de incêndio (15/07/2019 e 16/07/2019).**

**NC 037 - Há extintor de incêndio que necessita de instalação em local adequado;**

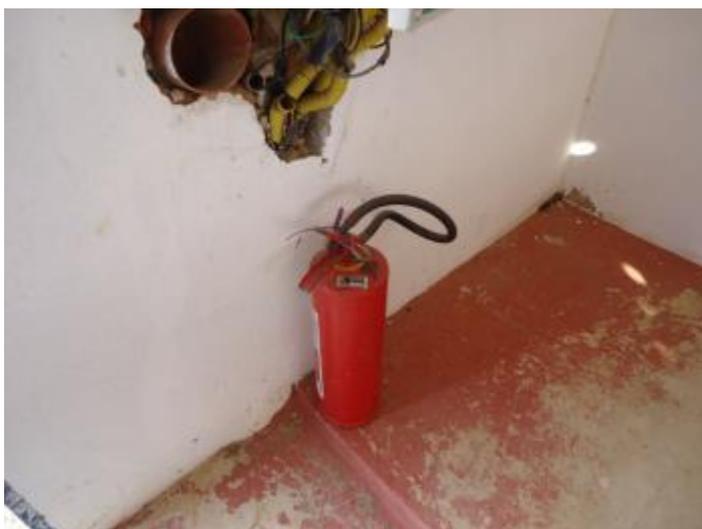
**Figura 101– Extintor de incêndio (01/06/2021 e 02/06/2021).**

A equipe de Fiscalização constatou que a não conformidade não foi solucionada no prazo estabelecido pelo SAAE João Neiva conforme Figura 101 do dia 01/06/2021 e 02/06/2021, gerando assim uma penalidade de Advertência.

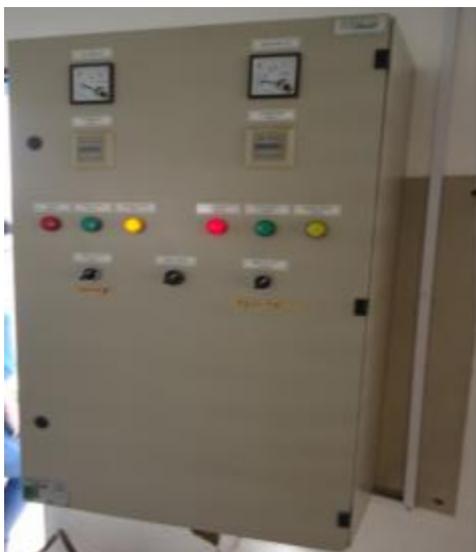
**Figura 102 – Painel de Controle (15/07/2019 e 16/07/2019).**

**NC 038 - Não há sinalização de risco de choque elétrico no painel;**

O SAAE de João Neiva deverá apresentar novo cronograma e prazo para execução da não conformidade.

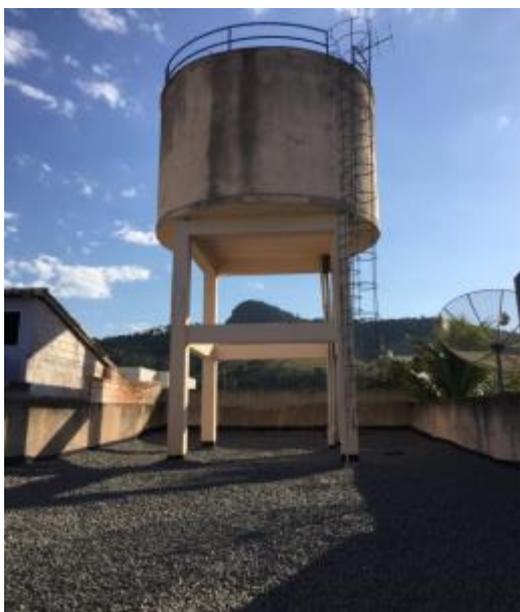
**Figura 105 – Reservatório 1 (15/07/2019 e 16/07/2019).**

**NC 039 - No reservatório não há identificação no local, necessitando assim de identificação e manutenção de pintura;**

O SAAE de João Neiva deverá apresentar novo cronograma e prazo para execução da não conformidade.

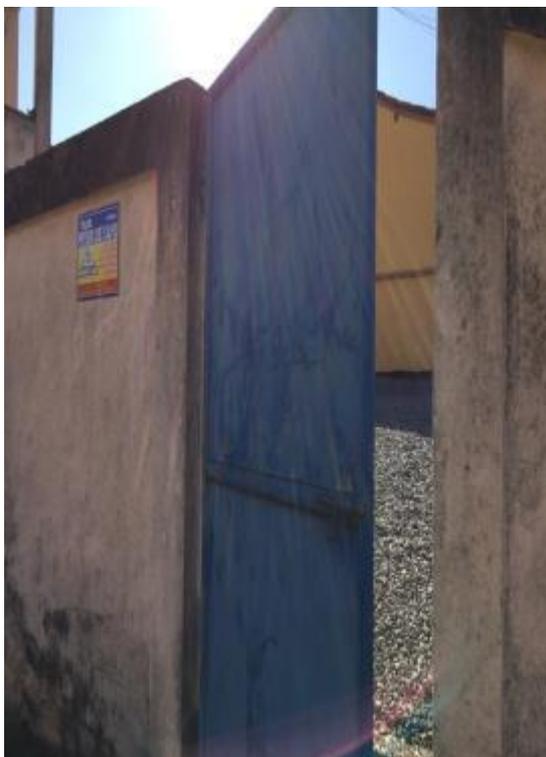
**Figura 108– EEAT COHAB (15/07/2019 e 16/07/2019).**

**NC 040 - Não há identificação;**

O SAAE de João Neiva deverá apresentar novo cronograma e prazo para execução da não conformidade.

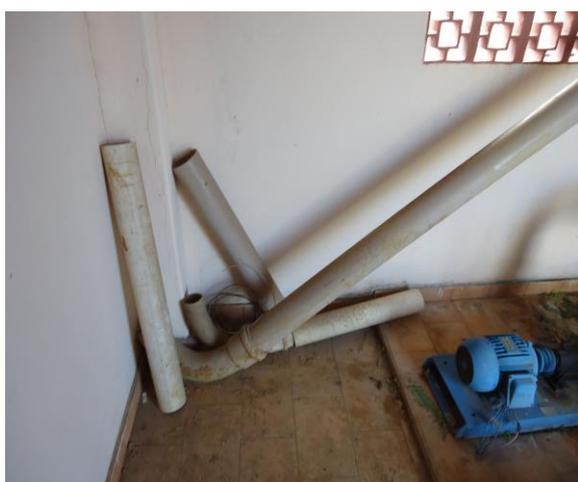
Figura 116 – EEAT COHAB (01/06/2021 e 02/06/2021).

**NC 044 - Na EEAT há necessidade de manutenção de limpeza, tendo em vista a presença de objetos indesejáveis, que necessitam ser removidos;**

A equipe de Fiscalização constatou que a não conformidade não foi solucionada no prazo estabelecido pelo SAAE João Neiva conforme Figura 116 do dia 01/06/2021 e 02/06/2021, gerando assim uma penalidade de Advertência.

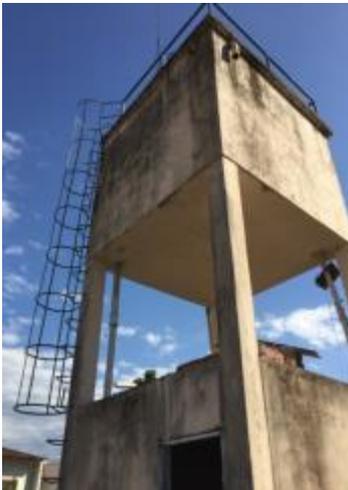
Figura 117 –Reservatório 1 (15/07/2019 e 16/07/2019).

**NC 048 - Reservatório 1 Há necessidade de manutenção de limpeza e pintura tendo em vista poluição visual;**

O SAAE de João Neiva deverá apresentar novo cronograma e prazo para execução da não conformidade.

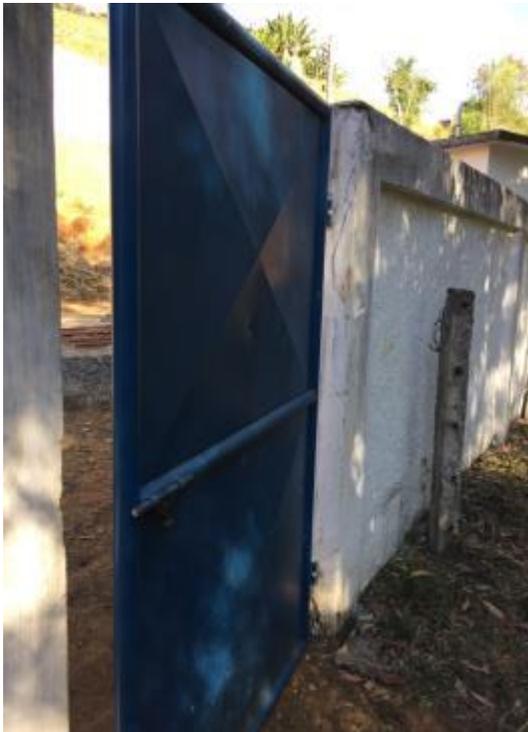
**Figura 122– Casa de bomba EEAT Maraka (15/07/2019 e 16/07/2019).**

**NC 050 – Não há identificação;**

No dia 01/06/2021 e 02/06/2021 a constatação NC 050 estava da mesma forma do dia 15/07/2020 e 16/07/2020. O SAAE de João Neiva deverá apresentar novo prazo para a realização da não conformidade (NC).

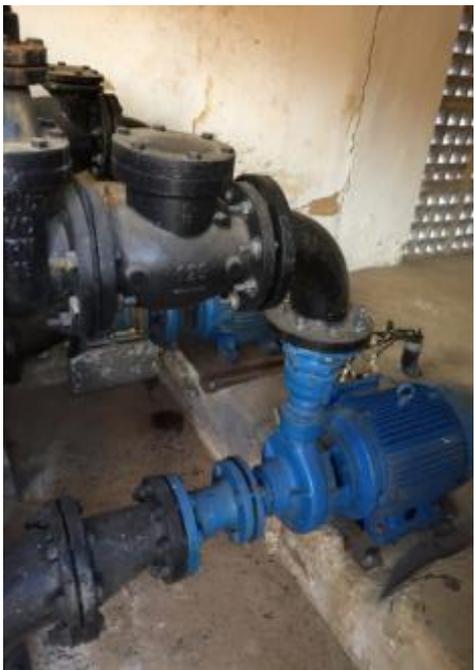
**Figura 124 – Conjunto Moto-Bomba EEAT (15/07/2019 e 16/07/2019).**

**NC 051 – Não há bomba reserva;**

O SAAE de João Neiva deverá apresentar novo cronograma e prazo para execução da não conformidade. O SAAE de João Neiva enviou para equipe do ER-CISABES relatando que as bombas funcionam de forma aleatória. Mesmo assim é necessário a disponibilidade de uma bomba reserva para toda a estrutura do SAAE no almoxarifado.

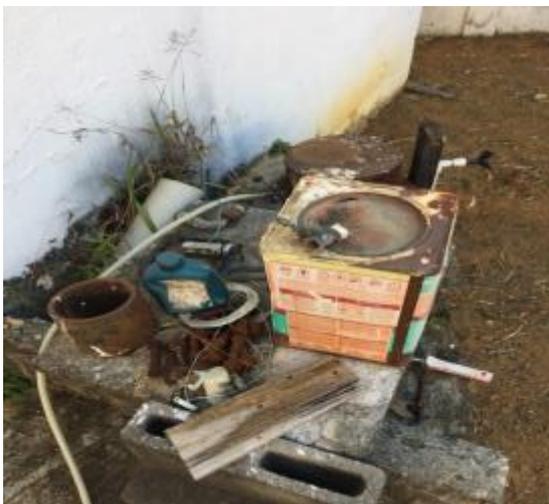
**NC 052 – Há necessidade de manutenção de limpeza tendo em vista a presença de objetos indesejados;**

**Figura 126– Objetos indesejados.**

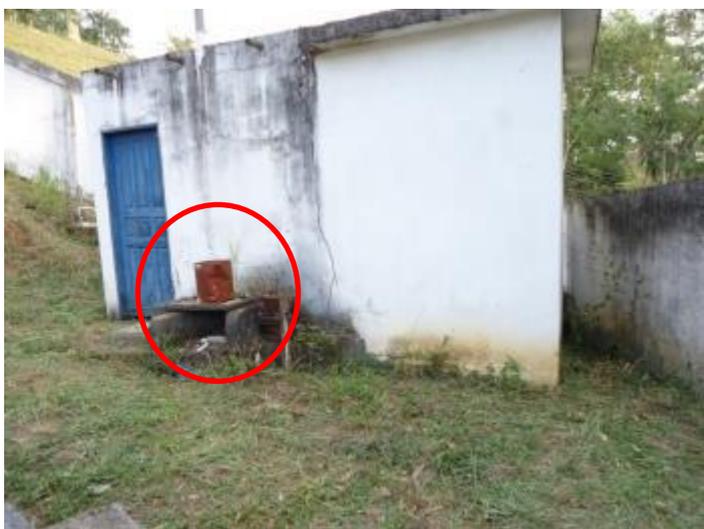
A equipe de fiscalização do ER-CISABES identificou que a NF 052 foi solucionada parcialmente, pois no local ainda havia havia Objetos indesejados. Solicitamos novo cronograma e prazo para realização de limpeza.

**Figura 127– Objetos indesejados (01/06/2021 e 02/06/2021).**

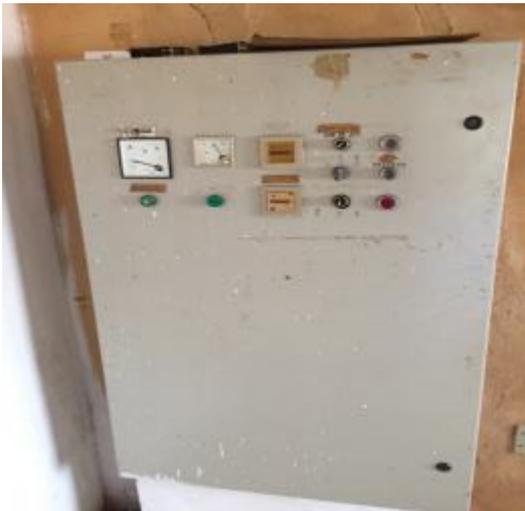
**Figura 128 – Painel de Controle da EEAT (15/07/2019 e 16/07/2019).**

**NC 053 - Não Há sinalização de risco de choque elétrico;**

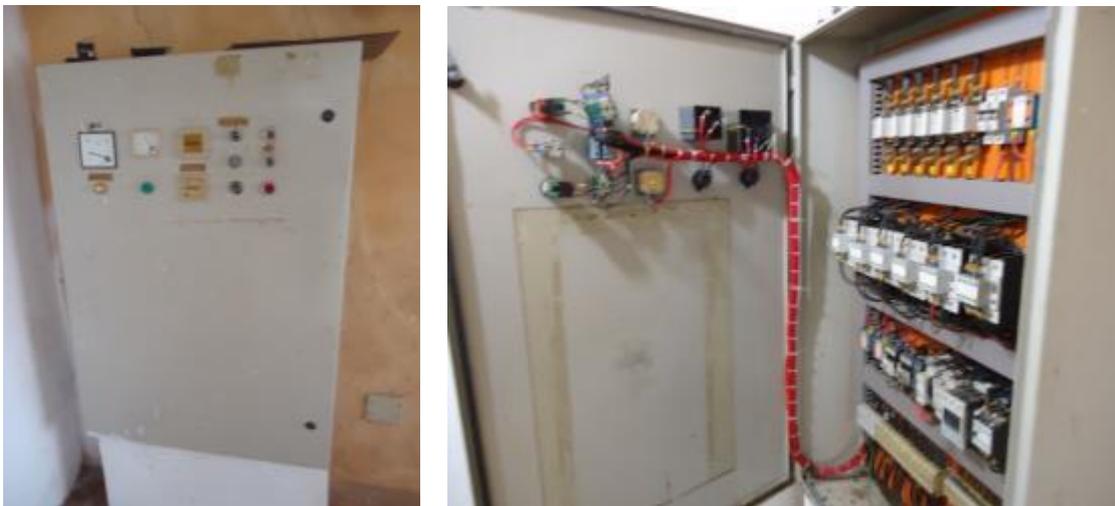
**Figura 129 e 130 – Painel de Controle da EEAT (01/06/2021 e 02/06/2021).**

A Equipe do ER-CISABES verificou a NF 053 e não identificamos a sinalização de risco de choque elétrico. Solicitamos ao SAAE de João Neiva novo prazo para execução da não conformidade.

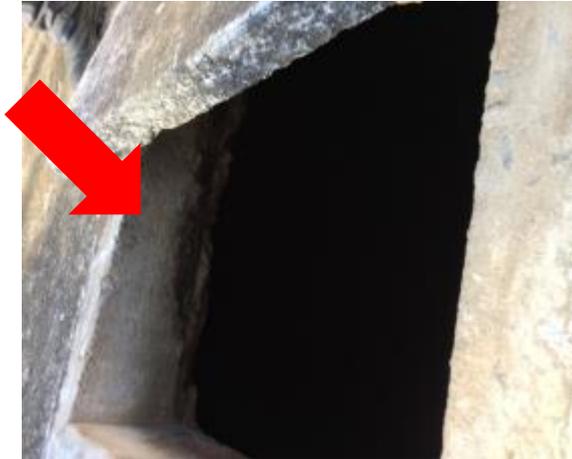
**Figura 135– Reservatório da EEAT do Maraka (15/07/2019 e 16/07/2019).**

**NC 057 - No reservatório há ferragem exposta, necessitam de manutenção na estrutura do mesmo**

No dia 01/06/2021 e 02/06/2021 a constatação NC 055 estava da mesma forma do dia 15/07/2019 e 16/07/2019. O SAAE deverá apresentar novo prazo pra realização da reforma da estrutura do reservatório.

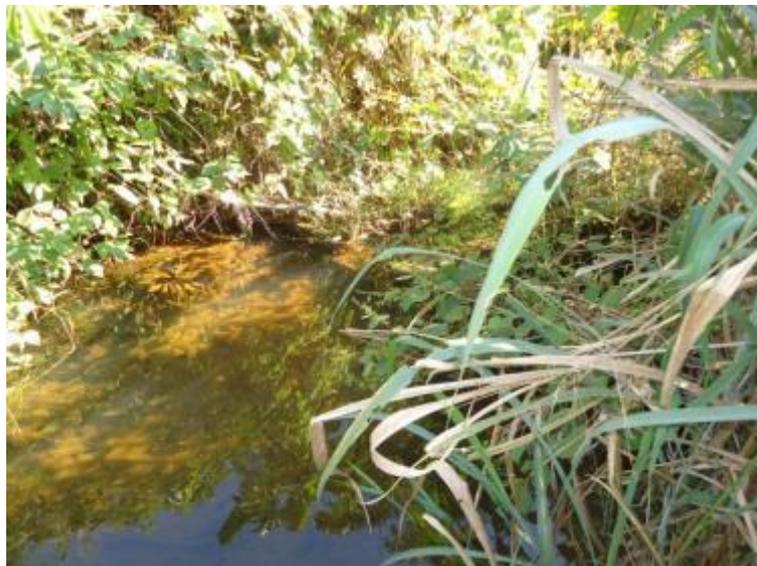
NC 058 - Não há no local identificação no local de captação;

Figura 138 – Captação do Distrito de Demétrio Ribeiro realizada por gravidade (15/07/2019 e 16/07/2019).

No dia 01/06/2021 e 02/06/2021 não havia identificação no local, sendo assim a NF 058 não foi atendida, a equipe do ER-CISABES solicita ao SAAE de João Neiva um prazo para realização da não conformidade.

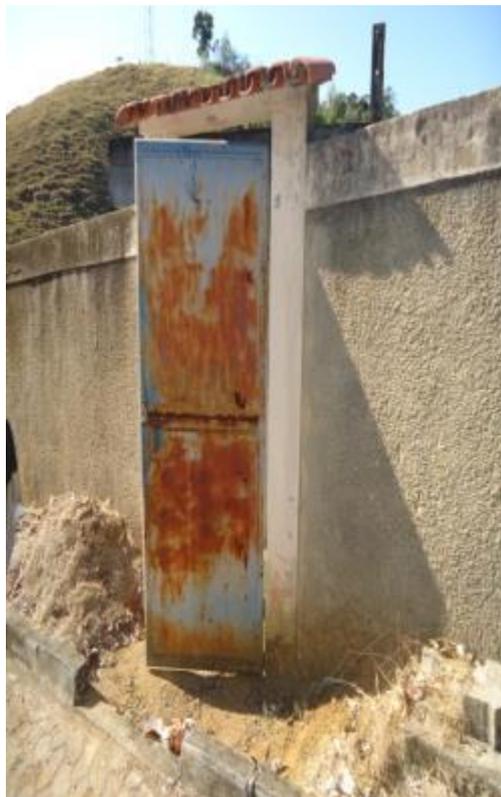
**Figura 141 – Entrada da ETA (15/07/2019 e 16/07/2019).**

**NC 059 - No acesso da ETA não há identificação;**

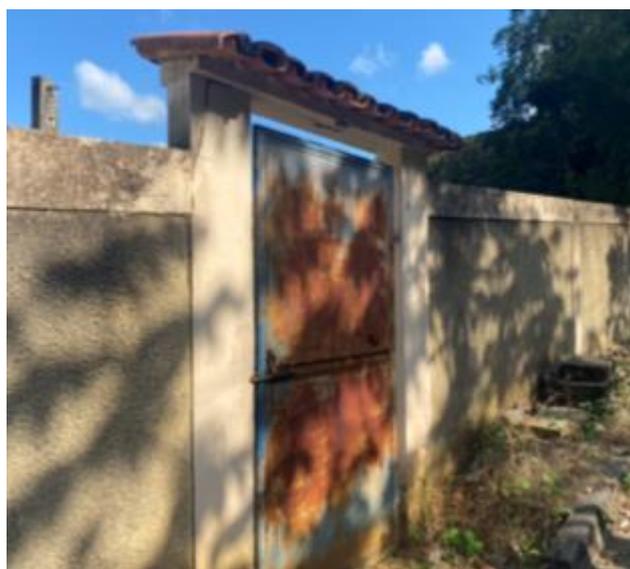
**Figura 142– Entrada da ETA (01/06/2021 e 02/06/2021)..**

No dia 01/06/2021 e 02/06/2021 a constatação NC 059 estava da mesma forma do dia 15/07/2019 e 16/07/2019. O SAAE deverá apresentar novo prazo para a realização da identificação.

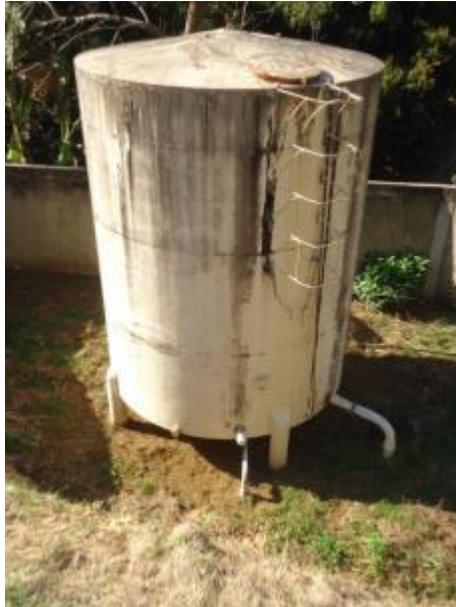
**Figura 144– Reservatório da ETA Distrito Demétrio Ribeiro (15/07/2019 e 16/07/2019).**

**NC 063 - O reservatório apresenta poluição visual necessitando de manutenção na de limpeza e pintura da estrutura;**

O SAAE de João Neiva deverá apresentar novo cronograma e prazo para realização da limpeza da estrutura do reservatório.

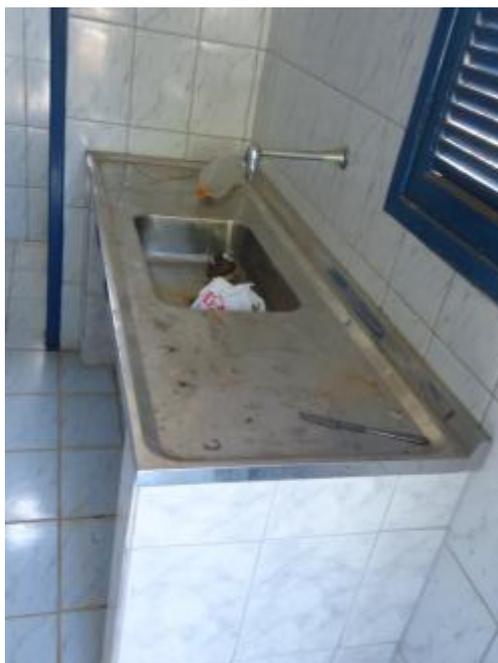
**Figura 146 – Área de apoio aos operadores (15/07/2019 e 16/07/2019).**

**NC 067 - Não há água potável para os operadores no local;**

O SAAE de João Neiva, informou que disponibiliza garrafa térmica para o consumo de água potável para os operadores, solicitamos que seja disponibilizado um filtro para os funcionários com água potável, solicitamos novo prazo para execução da não conformidade.

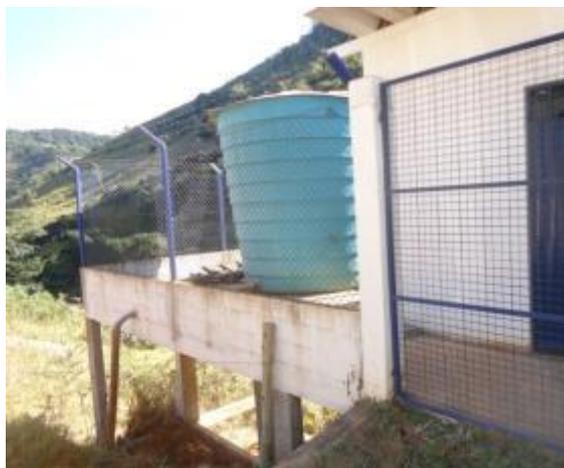
**Figura 148 – Entrada da ETA Fortaleza (15/07/2019 e 16/07/2019).**

**NC 069- Não há sinalização na ETA Fortaleza**

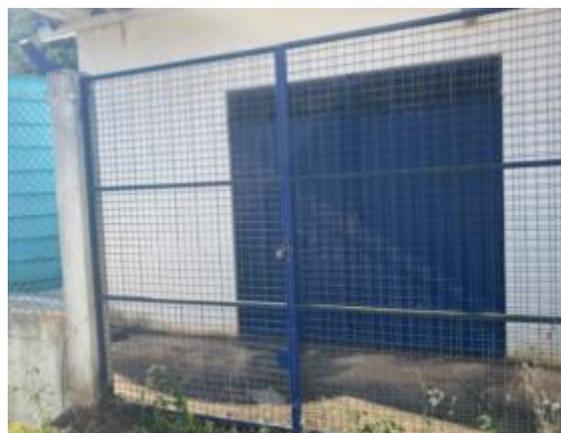
**Figura 149 – Entrada da ETA Fortaleza (01/06/2021 e 02/06/2021).**

No dia 01/06/2021 e 02/06/2021 a constatação NC 059 estava da mesma forma do dia 15/07/2019 e 16/07/2019. O SAAE deverá apresentar novo prazo para a realização da identificação.

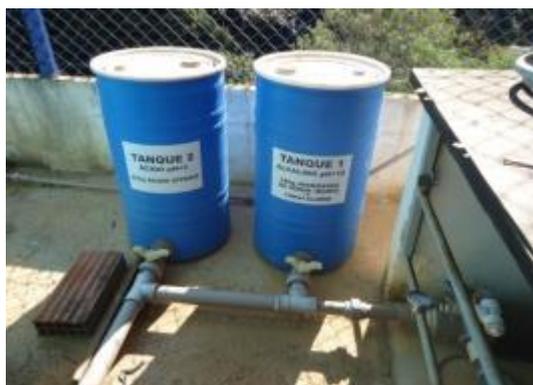
**Figura 150- Dosadores (15/07/2019 e 16/07/2019).**

**NC 070- A ETA Fortaleza deverá ser reativada e utilizada;**
