## **RELATÓRIO FOTOGRÁFICO**

001/2021

ASSUNTO: Relatório Técnico de Acompanhamento do Termo de Notificação  
N° 005/2019.

PRESTADOR DE SERVIÇOS: SAAE de João Neiva.

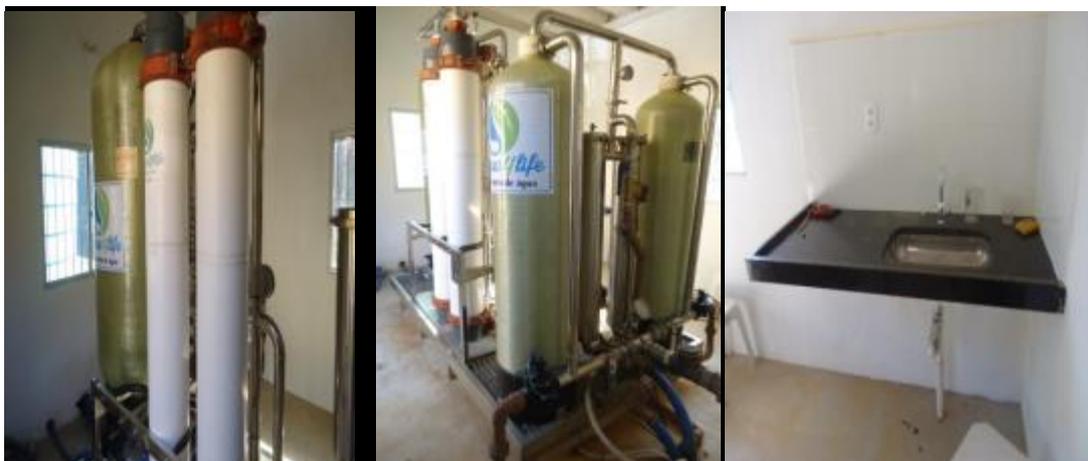
**Figura 151, 152 e 153 –ETA Fortaleza(15/07/2019 e 16/07/2019).**

**NC 070- A ETA Fortaleza deverá ser reativada e utilizada;**

O SAAE de João Neiva, deverá apresentar novo prazo para realização da ativação, solicitamos o numero do processo que se iniciou na autarquia para separação do sistema de abastecimento de água da Barra do Triunfo e Aciolli.

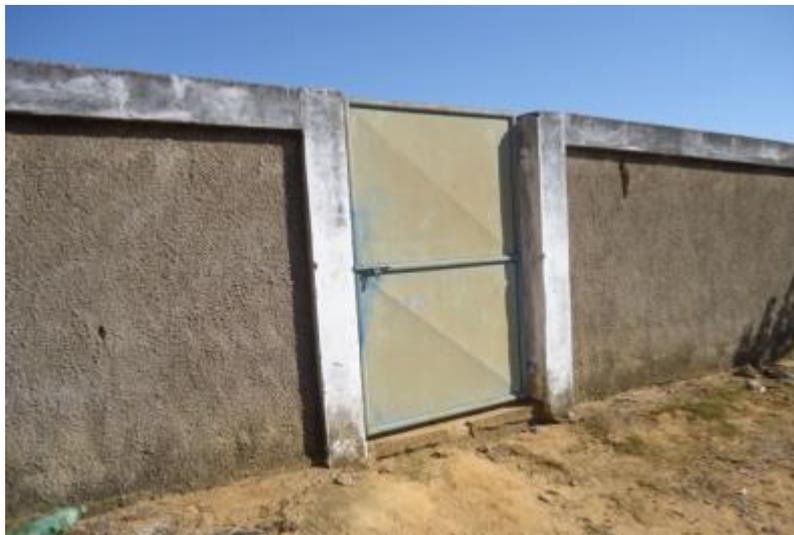
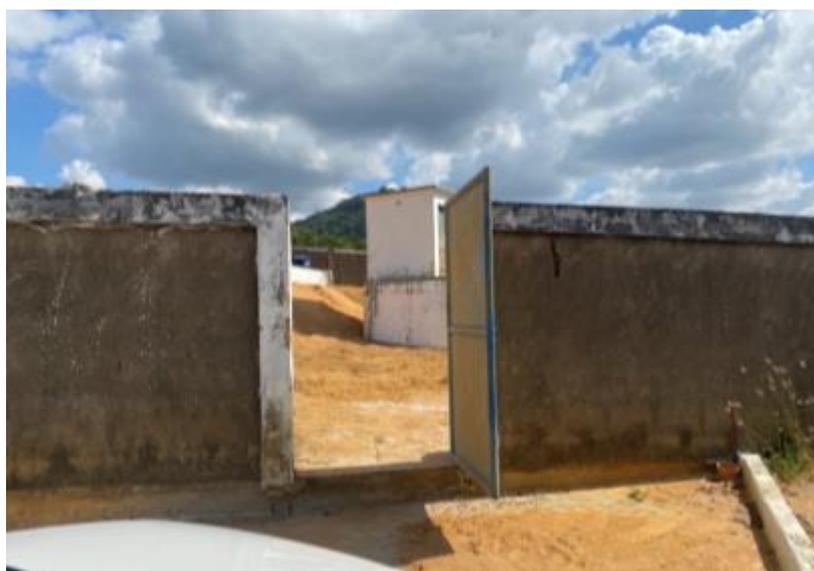
**NC 071- Não Há sinalizado na entrada da ETA;**

**Figura 157 – Entrada da ETA de Barra do Triunfo (15/07/2019 e 16/07/2019).**

No dia 01/06/2021 e 02/06/2021 a constatação NC 071 estava da mesma forma do dia 15/07/2019 e 16/07/2019. O SAAE deverá apresentar novo prazo para a realização da identificação.

**Figura 158 – Entrada da ETA de Barra do Triunfo (01/06/2021 e 02/06/2021).**

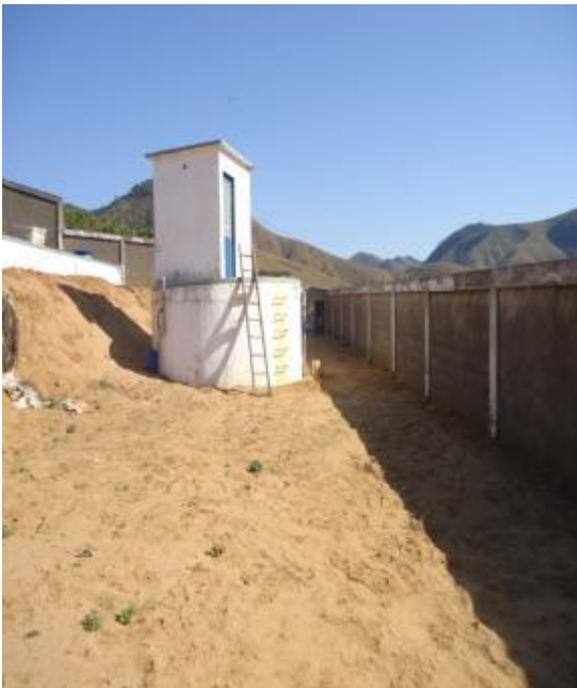
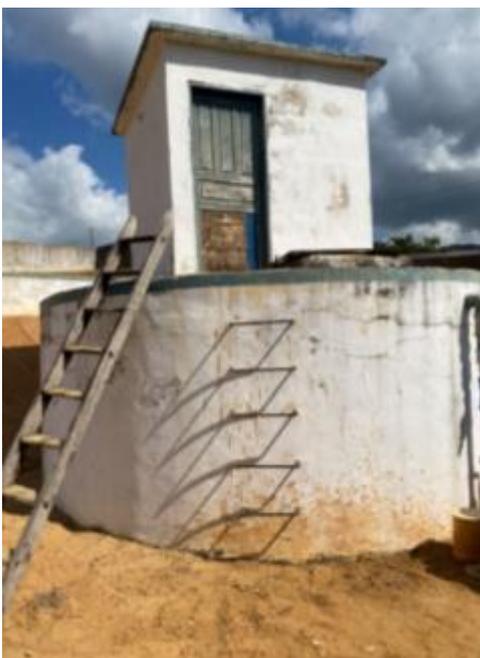
**NC 072- Não há guarda corpo no acesso a casa química no local;**

**Figura 159– Casa de Química (15/07/2019 e 16/07/2019).**

**Figura 160– Casa de Química (01/06/2021 e 02/06/2021).**

O SAAE de João Neiva deverá apresentar novo prazo para execução do guarda corpo de segurança, conforme NF 072.

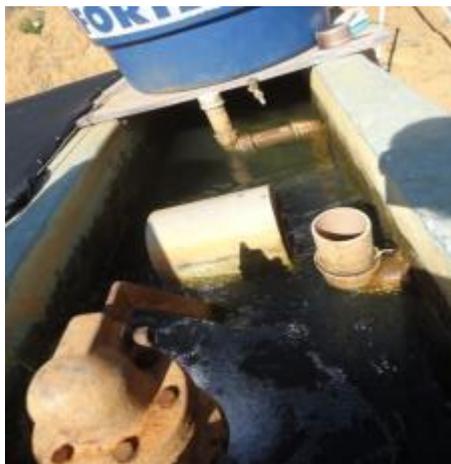
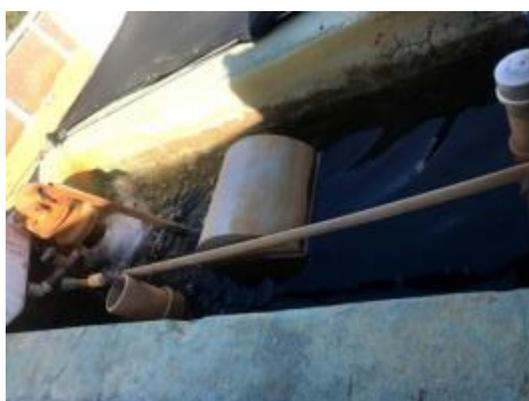
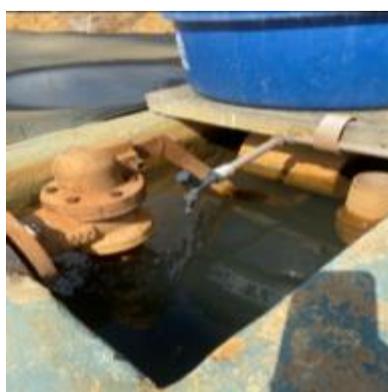
**NC 073- Na chegada da água bruta está necessitando de manutenção de limpeza, tendo em vista o excesso de lodo no local;**

**Figura 161- Chegada da Água Bruta na ETA (15/07/2019 e 16/07/2019).**

Após a fiscalização do dia 15/07/2019 e 16/07/2019 foi realizado a manutenção de limpeza, conforme Figuras abaixo. Porém o SAAE de João Neiva deverá apresentar para o ER-CISABES um cronograma de limpeza da ETA. NF 073 em acompanhamento.

**Figura 162 – Chegada da água bruta ETA – Com manutenção de Limpeza após fiscalização**

**Figura 163- Chegada da Água Bruta na ETA (01/06/2021 e 02/06/2021).**

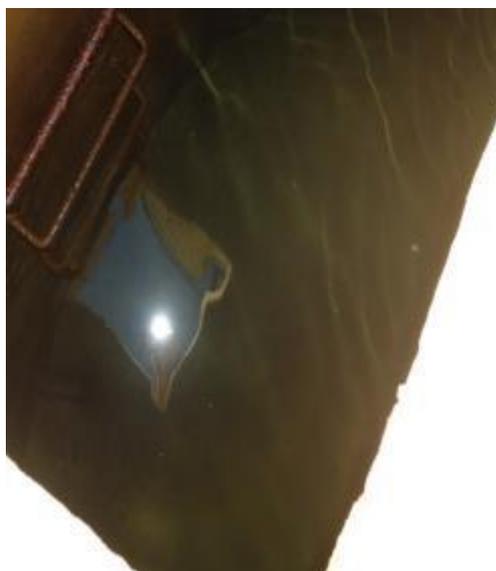
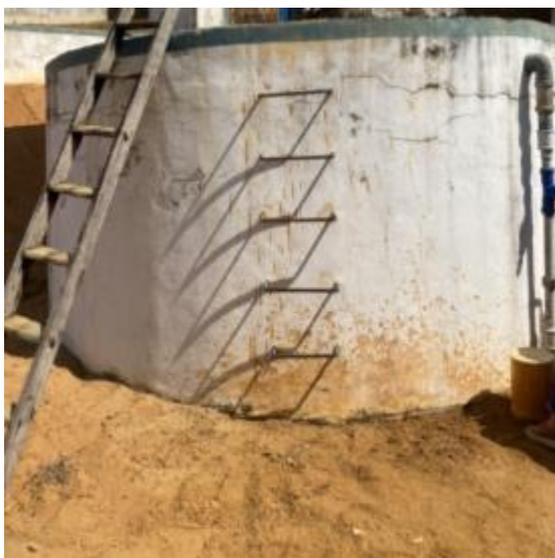
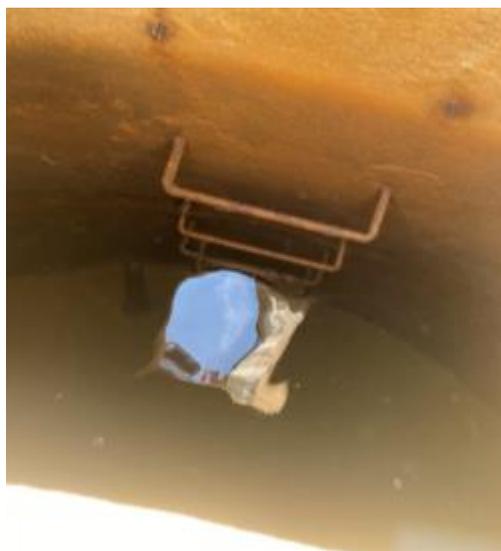
**NC 081- Reservatório 1 é utilizado para distribuição de água tratada para o distrito de Barra do Triunfo necessita de reparo nas fissuras e manutenção de limpeza e pintura de toda a estrutura.**

**Figura 166 – Interior do Reservatório.**

**Figura 167– Reservatório 1.  
(01/06/2021 e 02/06/2021).**

**Figura 168 – Interior do Reservatório.**

O SAAE de João Neiva deverá apresentar novo prazo para execução da reforma do reservatório da ETA.

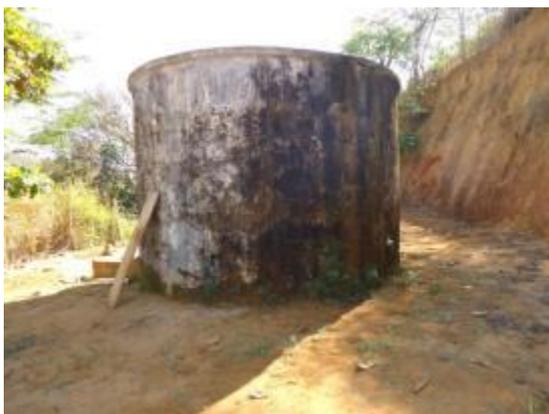
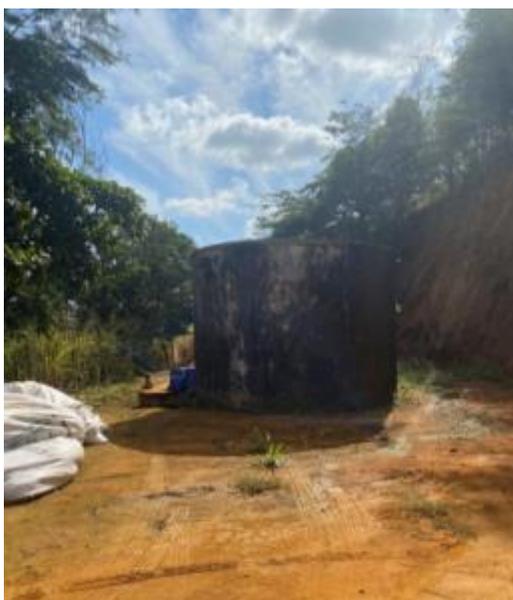
**NC 083 - Não há sinalização na entrada da ETA;**

**Figura 169– Entrada da ETA do Distrito de Acioli (15/07/2019 e 16/07/2019).**

No dia 01/06/2021 e 02/06/2021 a constatação NC 083 estava da mesma forma do dia 15/07/2019 e 16/07/2019. O SAAE deverá apresentar novo prazo para a realização.

**Figura 170– Entrada da ETA do Distrito de Acioli (01/06/2021 e 02/06/2021).**

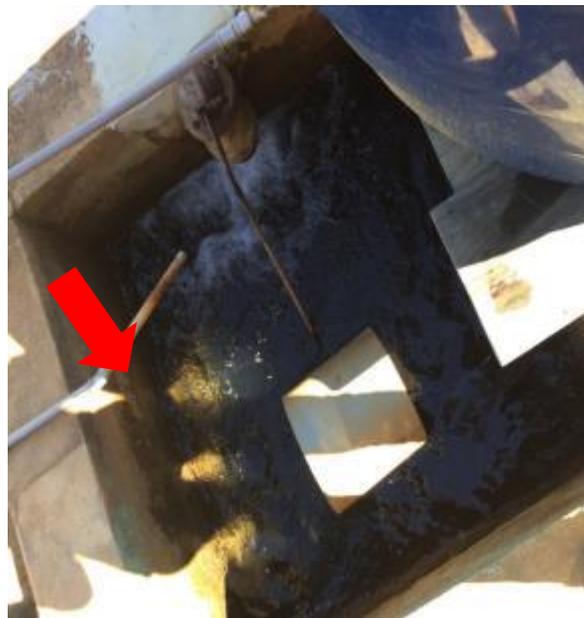
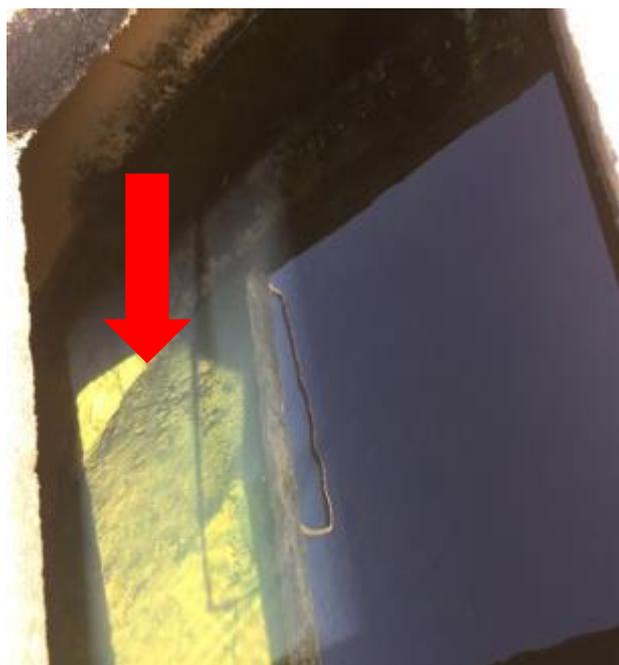
**NC 084 - Na chegada da água bruta está necessitando de manutenção de limpeza, tendo em vista o excesso de lodo no local;**

**Figura 171 e 172 Chegada da água bruta (15/07/2019 e 16/07/2019).**

Após a fiscalização do dia 15/07/2019 e 16/07/2019 foi realizado a manutenção de limpeza. Porém o SAAE de João Neiva deverá apresentar para o ER-CISABES um cronograma de limpeza da ETA. A NF 084 está em acompanhamento.

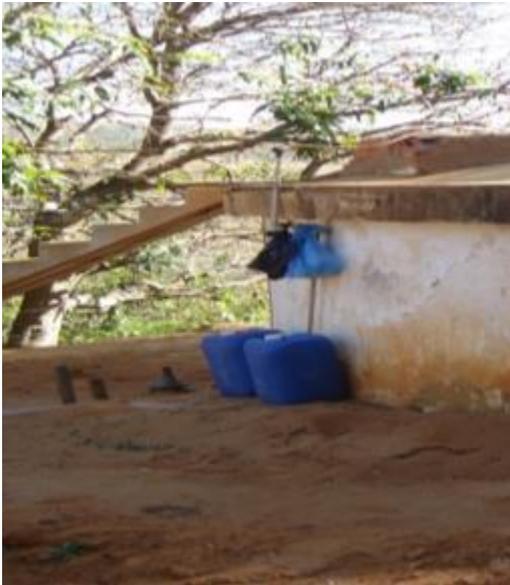
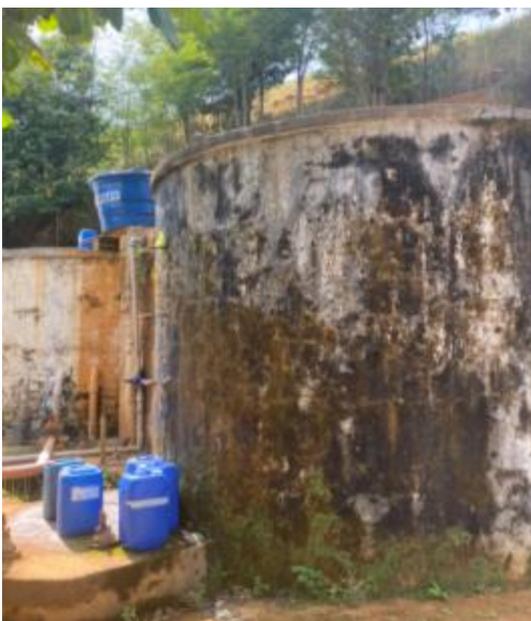
**NC 090 - Não constatamos local de acondicionamento dos agentes químicos utilizados no tratamento;**

**Figura 180 - Agentes químicos exposto (15/07/2019 e 16/07/2019).**

No dia 01/06/2021 e 02/06/2021 a constatação NC 090 estava da mesma forma do dia 15/07/2019 e 16/07/2019. O SAAE deverá apresentar novo prazo para a realização da não conformidade.

**Figura 181 - Agentes químicos exposto (01/06/2021 e 02/06/2021).**

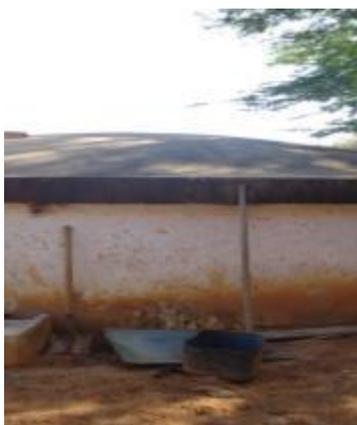
**NC 94 - Não há área de apoio com água potável e banheiro para os operadores e tampouco local para armazenamento de ferramentas;**

**Figura 182- Ferramentas exposta (15/07/2019 e 16/07/2019).**

O SAAE de João Neiva, informou que disponibiliza garrafa térmica para o consumo de água potável para os operadores, solicitamos que seja disponibilizado um filtro para os funcionários com água potável, solicitamos novo prazo para execução da não conformidade.

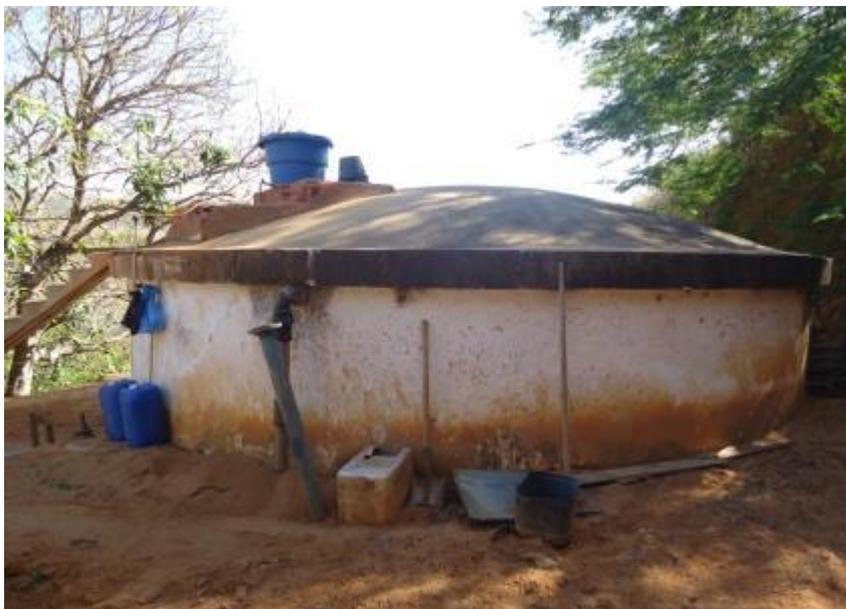
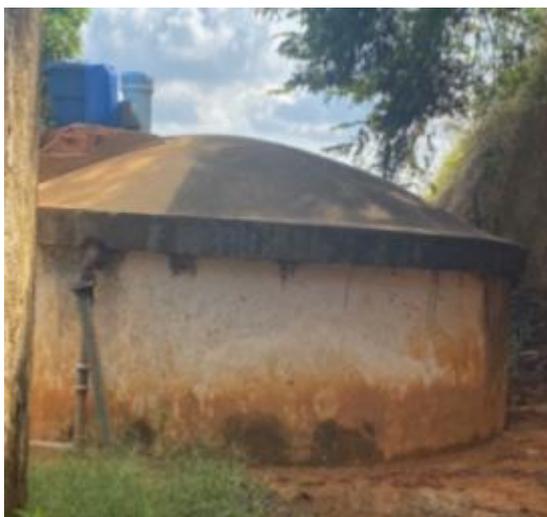
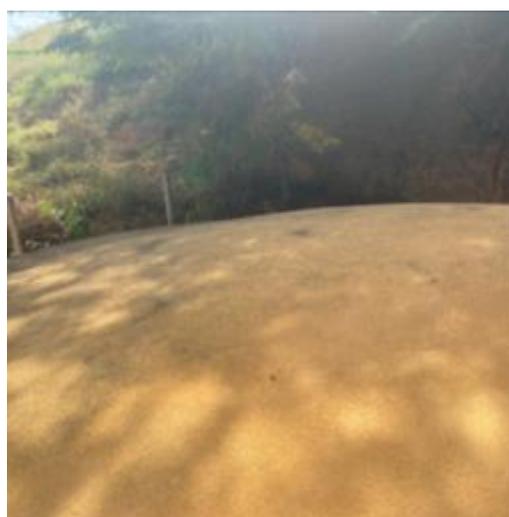
**NC 95 - Reservatório 1 é utilizado para distribuição de água tratada para o distrito de Acioli necessita de manutenção de limpeza e pintura da estrutura;**

**Figura 183 – Reservatório 1 (15/07/2019 e 16/07/2019).**

**Figura 184 e 185 – Reservatório 1 (01/06/2021 e 02/06/2021).**

O SAAE de João Neiva deverá apresentar novo cronograma e prazo para realização da não conformidade;

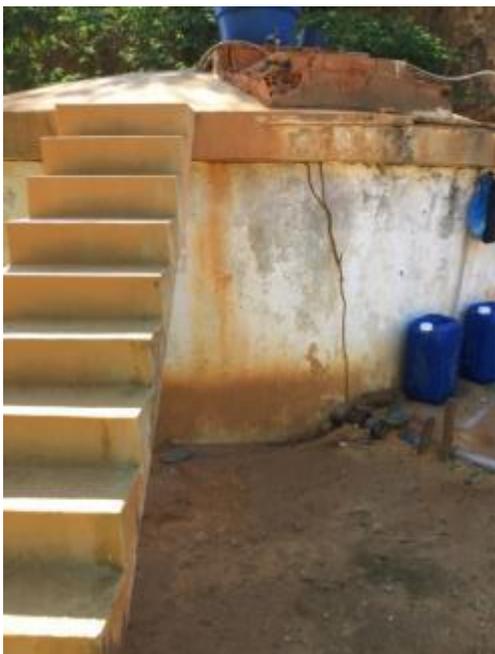
**NC 96 - Reservatório 1 Há falta de guarda corpo de proteção;**

**Figura 186 – Escada de Acesso ao reservatório (15/07/2019 e 16/07/2019).**

O SAAE de João Neiva deverá apresentar novo cronograma e prazo para realização da não conformidade NF 096;

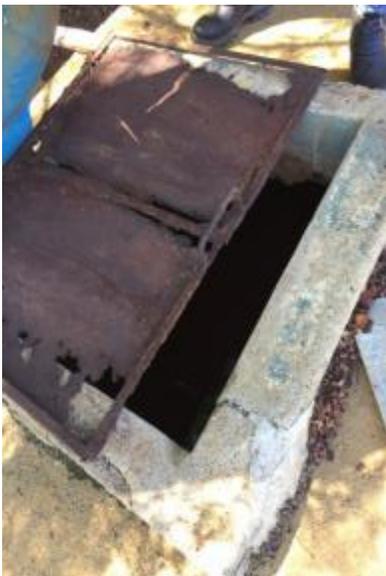
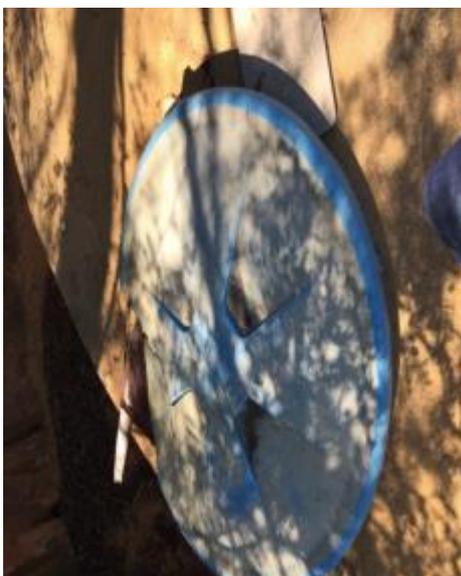
**NC 97 - Há necessidade de substituição da Tampa do Reservatório 1, pois a mesma encontra-se em condições precárias de uso;**

**Figura 187 e 188 – Tampa do Reservatório (15/07/2019 e 16/07/2019).**

O SAAE de João Neiva deverá apresentar novo cronograma e prazo para realização da não conformidade;

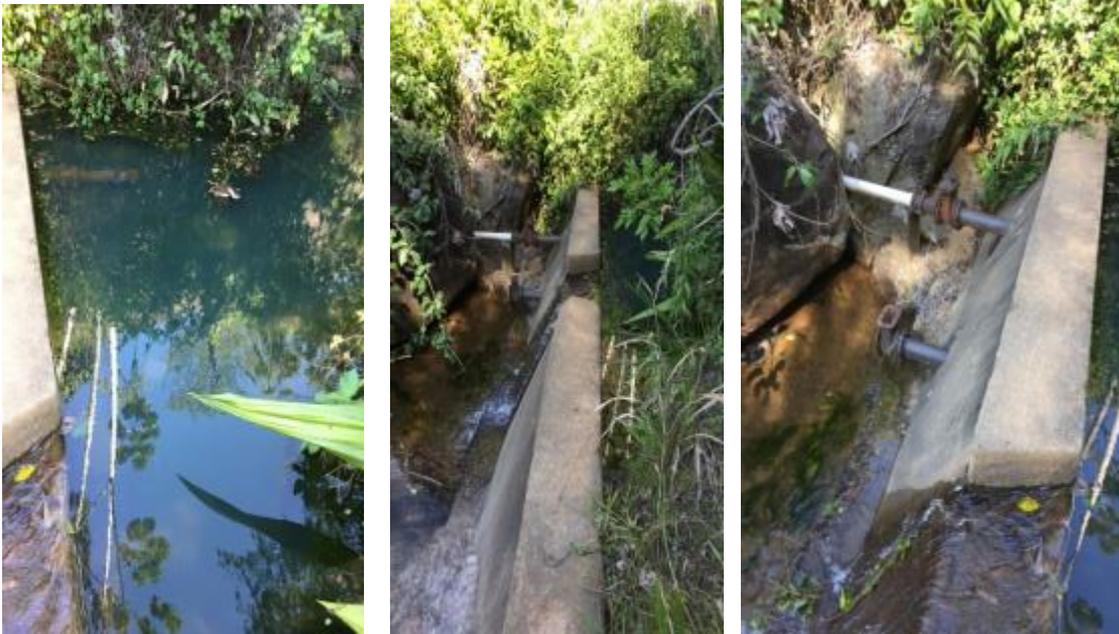
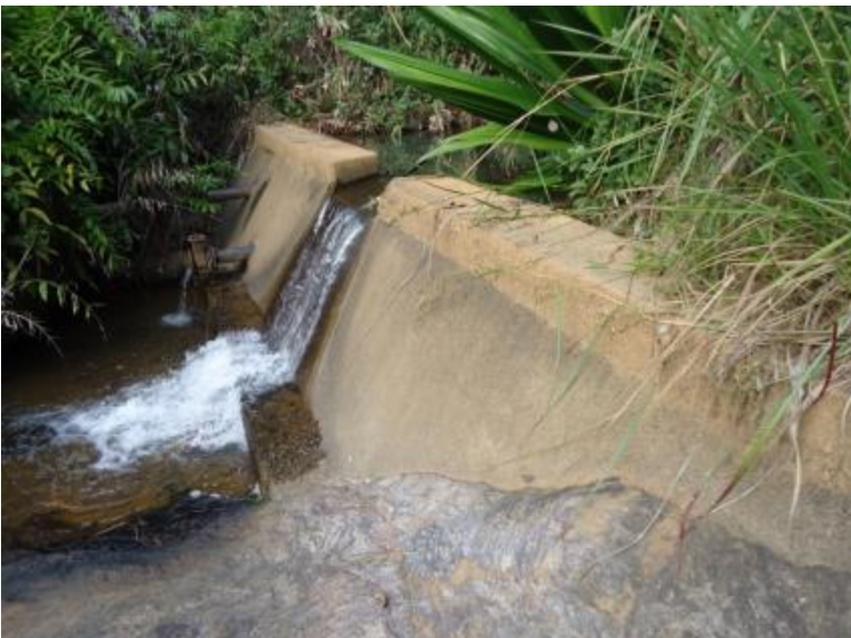
**NC 98 - Não há identificação no local de captação;**

**Figura 189, 190 e 191 – Captação do Distrito de Cavalinho (15/07/2019 e 16/07/2019).**

No dia 01/06/2021 e 02/06/2021 a constatação NC 098 estava da mesma forma do dia 15/07/2019 e 16/07/2019. O SAAE deverá apresentar novo prazo para a realização da identificação.

**Figura 192 – Captação do Distrito de Cavalinho (01/06/2021 e 02/06/2021).**

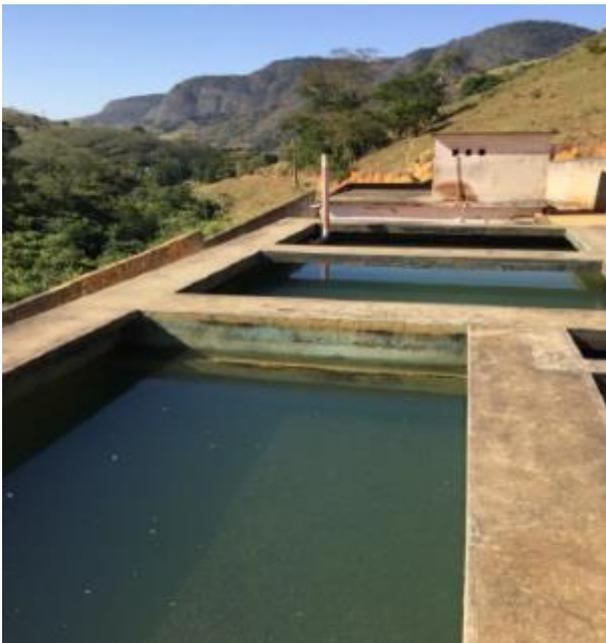
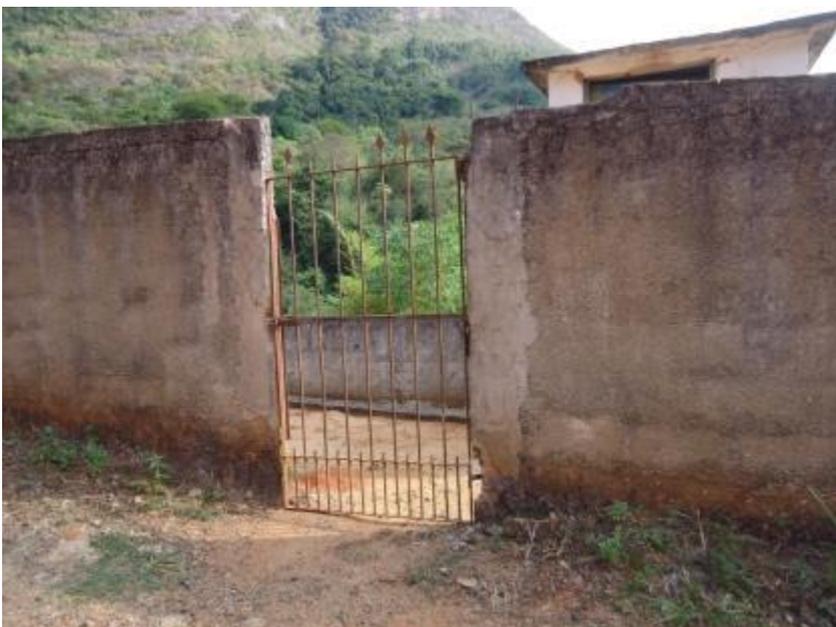
**NC 99 - Não há sinalização na entrada da ETA;**

**Figura 193 - ETA de Cavalinho (15/07/2019 e 16/07/2019).**

No dia 01/06/2021 e 02/06/2021 a constatação NC 099 estava da mesma forma do dia 15/07/2019 e 16/07/2019. O SAAE deverá apresentar novo prazo para a realização da identificação.

**Figura 194 - ETA de Cavalinho (01/06/2021 e 02/06/2021).**

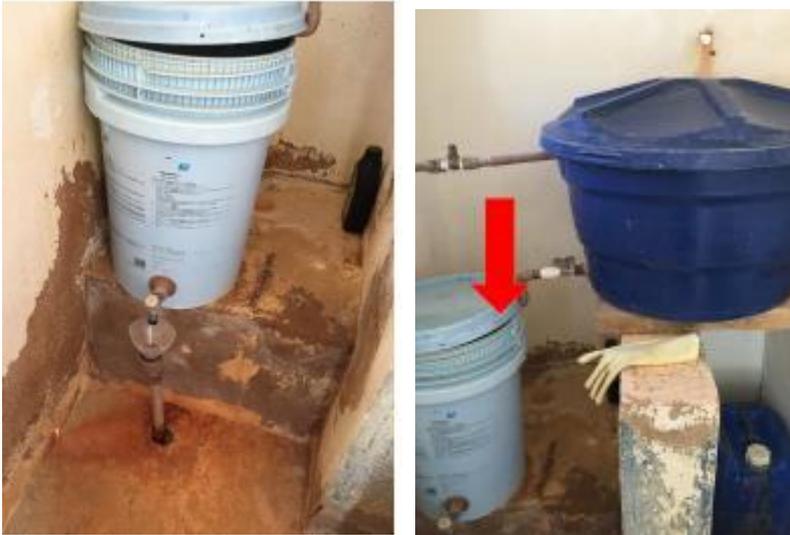
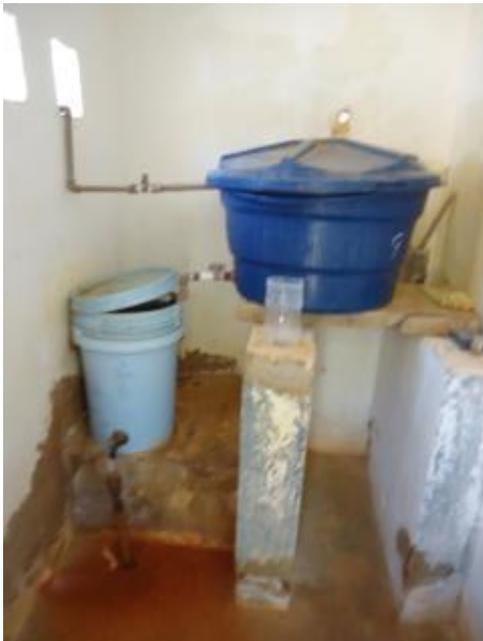
**NC 100 - No dosador de Cloro há necessidade de adaptação de vedação na tampa do dosador de cloro;**

**Figura 195 – Dosador de Cloro (15/07/2019 e 16/07/2019).**

**Figura 196 – Dosador de Cloro (01/06/2021 e 02/06/2021).**

O SAAE de João Neiva deverá apresentar novo cronograma e prazo para realização da não conformidade;

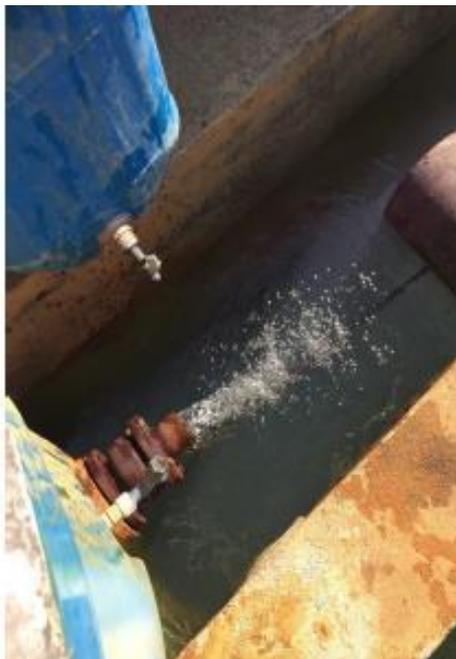
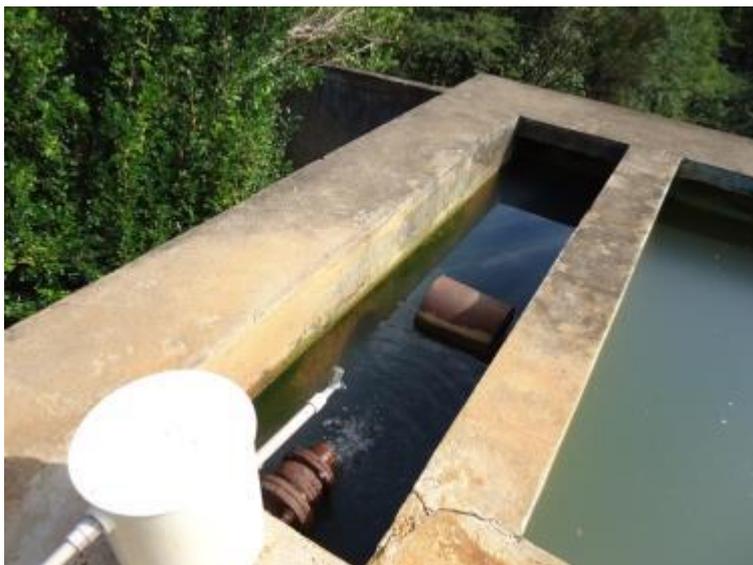
**NC 101 - Na chegada da água bruta está necessitando de manutenção de limpeza, tendo em vista o excesso de lodo no local;**

**Figura 197- Chegada da Água Bruta na ETA (15/07/2019 e 16/07/2019).**

Após a fiscalização do dia 15/07/2019 e 16/07/2019 foi realizado a manutenção de limpeza. Porém o SAAE de João Neiva deverá apresentar para o ER-CISABES um cronograma de limpeza da ETA. NF 101 está em acompanhamento.

**Figura 198- Chegada da Água Bruta na ETA (01/06/2021 e 02/06/2021).**

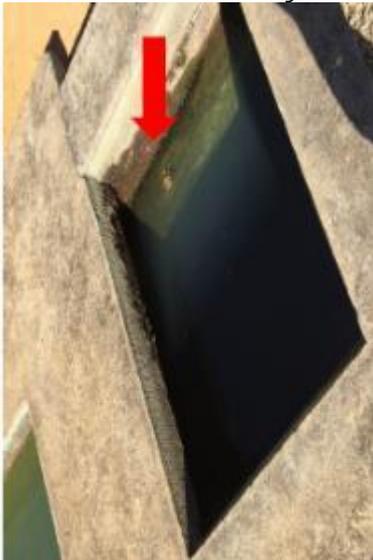
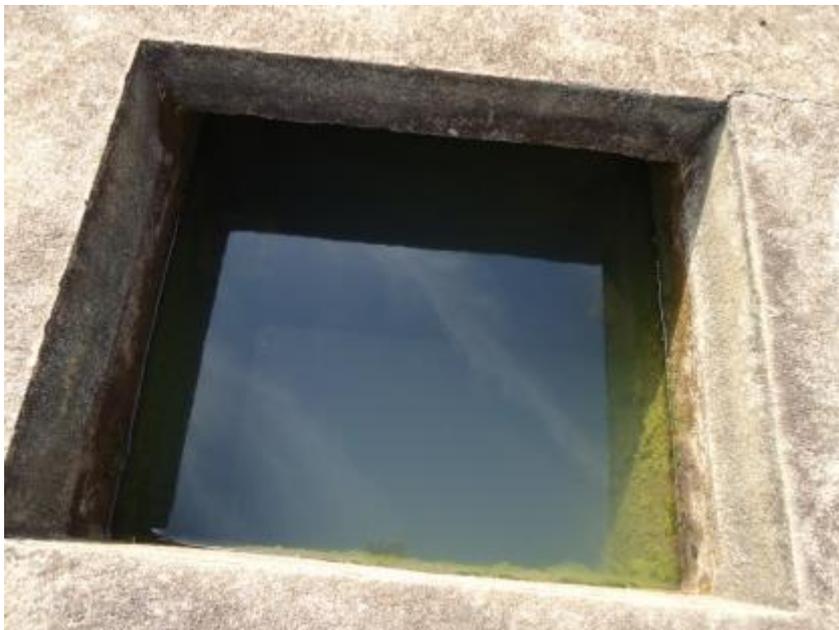
**NC 102 - Há excesso de lodo na unidade de tratamento, necessitando assim de manutenção de limpeza;**

**Figura 199 – Excesso de lodo na Unidade (15/07/2019 e 16/07/2019).**

Após a fiscalização do dia 15/07/2019 e 16/07/2019 foi realizado a manutenção de limpeza. Porém o SAAE de João Neiva deverá apresentar para o ER-CISABES um cronograma de limpeza da ETA. NF 102 está em acompanhamento.

**Figura 200 – Excesso de lodo na Unidade (01/06/2021 e 02/06/2021).**

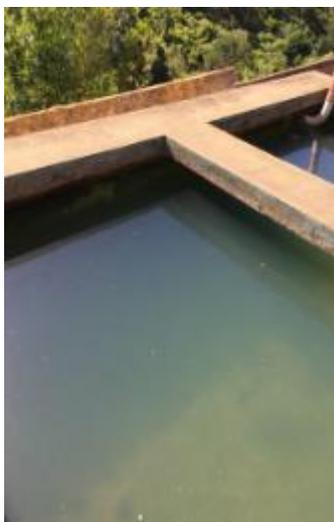
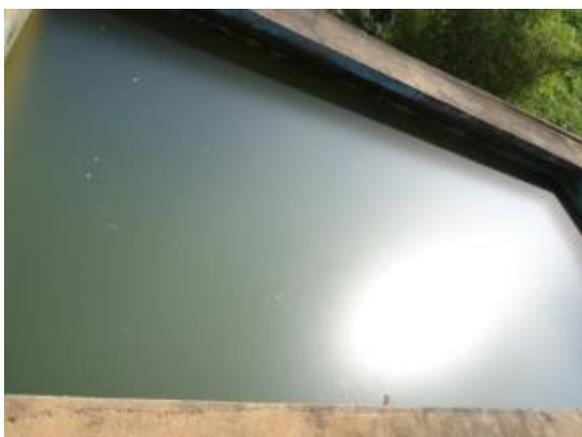
**NC 104 - Em toda a estrutura da ETA não há guarda corpo de proteção para a segurança dos operários. Há necessidade de adaptação de guarda corpo no local;**

Figura 201 – Unidade de Tratamento (15/07/2019 e 16/07/2019).

Figura 202– Unidade de Tratamento (01/06/2021 e 02/06/2021).

Há um convenio com a FUNASA N ° 1304/2017 - 835369 de reforma de toda a ETA de Cavalinho, o SAAE de João Neiva deverá apresentar novo cronograma e prazo para realização da não conformidade.

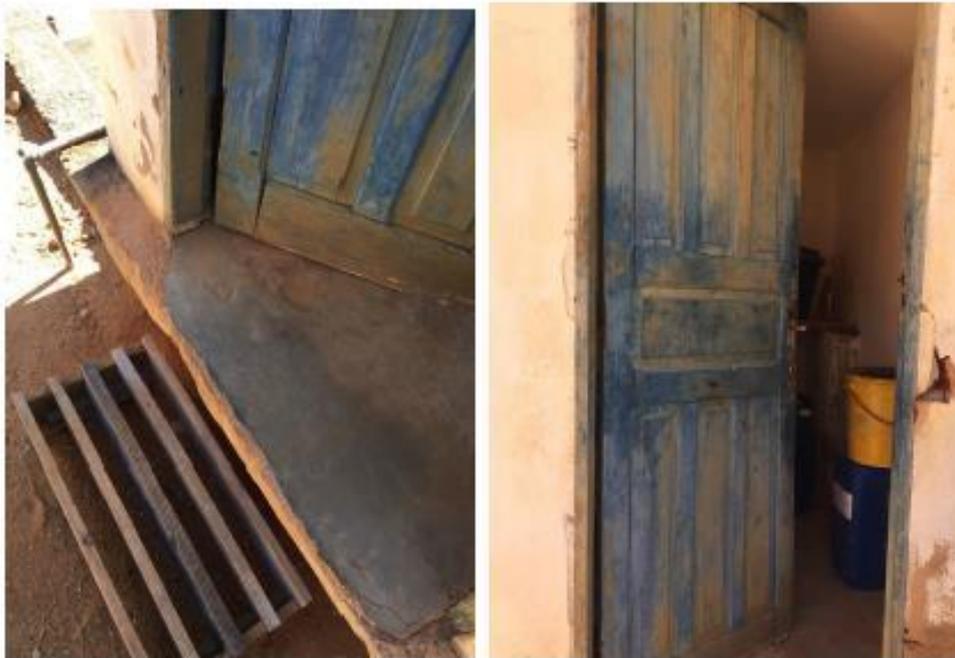
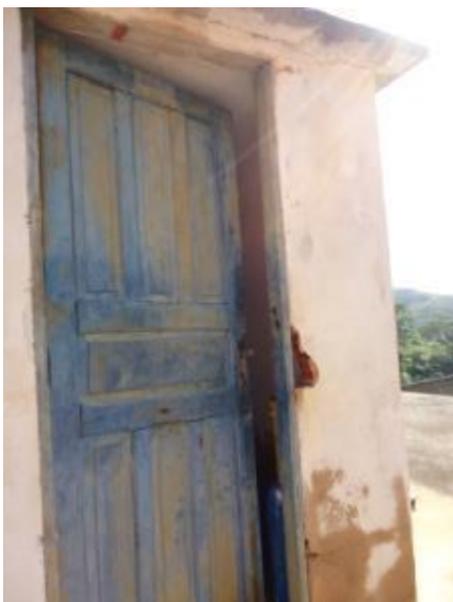
**NC 105 - A casa química está necessitando de manutenção da estrutura, tendo em vista acesso limitado e porta danificada;**

Figura 203 e 204- Acesso a Casa química (15/07/2019 e 16/07/2019).

Figura 205- Acesso a Casa química (01/06/2021 e 02/06/2021).

Há um convenio com a FUNASA N ° 1304/2017 - 835369 de reforma de toda a ETA de Cavalinho, o SAAE de João Neiva deverá apresentar novo cronograma e prazo para realização da não conformidade. Solicitamos ainda o numero do convênio.

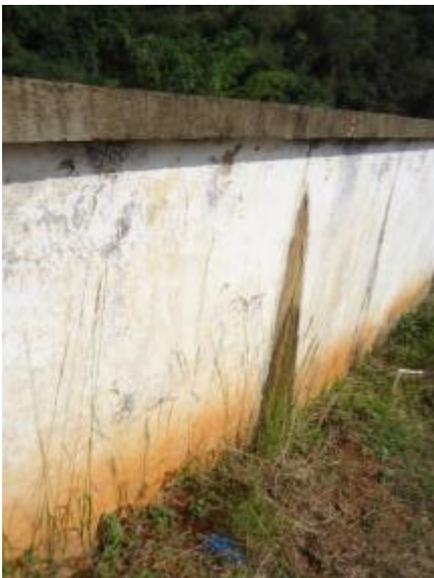
**NC 109 - Reservatório 1 necessita de manutenção na estrutura tendo em vista a presença de fissura exposta;**

**Figura 208 – Reservatório 1 (01/06/2021 e 02/06/2021).**

Há um convenio de reforma de toda a ETA de Cavalinho, o SAAE de João Neiva deverá apresentar novo cronograma e prazo para realização da não conformidade. Solicitamos ainda o numero do convênio.

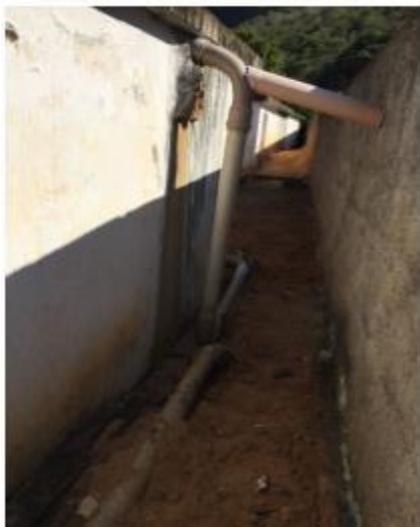
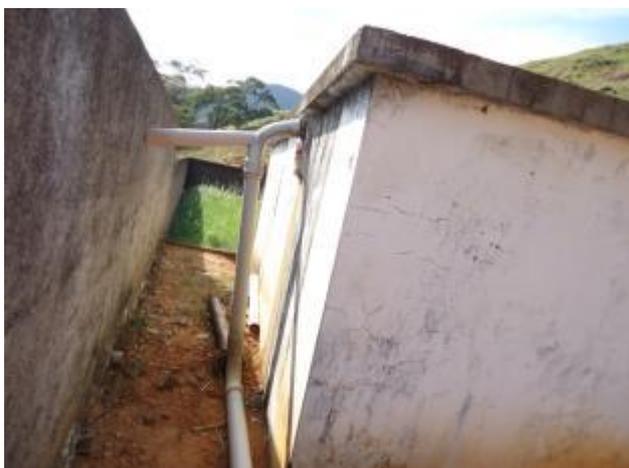
**NC 111 - Constatamos ainda tubulação com adaptações provisórias, que necessita de substituição;**

**Figura 209 - Tubulação necessitando de reparos. (15/07/2019 e 16/07/2019).**

**Figura 210- Tubulação necessitando de reparos (01/06/2021 e 02/06/2021).**

Há um convenio de reforma de toda a ETA de Cavalinho, o SAAE de João Neiva deverá apresentar novo cronograma e prazo para realização da não conformidade. Solicitamos ainda o numero do convênio.

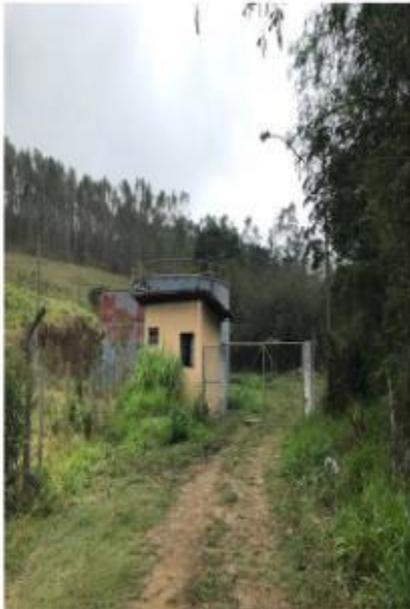
**Figura 211– Acesso ETE João Neiva (15/07/2019 e 16/07/2019).**

**NC 115 - No local não possui sinalização na entrada;**

Deverá apresentar novo cronograma e prazo para realização da não conformidade;

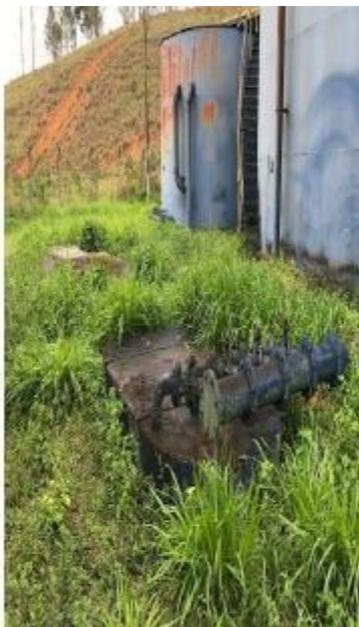
**Figura 212 – Excesso de Vegetação (15/07/2019 e 16/07/2019).**

**NC 116 - há necessidade de manutenção de limpeza, tendo em vista excesso de vegetação no local;**

No dia da Fiscalização 01/06/2021 e 02/06/2021, o responsável pela ETE tinha dado manutenção de limpeza no pátio. Sendo assim, deverá apresentar novo cronograma de limpeza da ETE. NC 116 em acompanhamento.

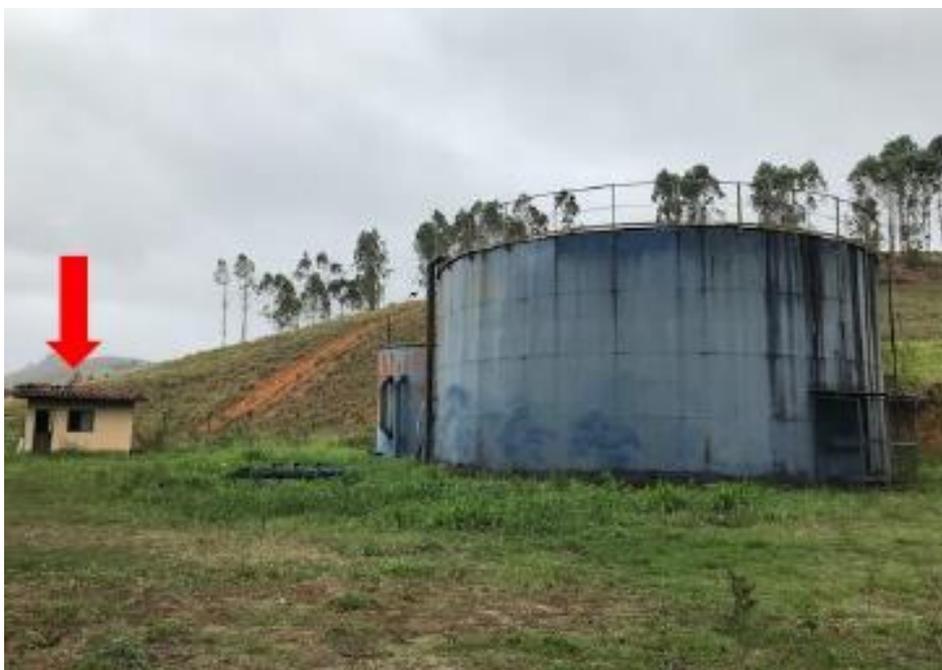
**Figura 214 – Edificação de Apoio (15/07/2019 e 16/07/2019).**

**NC 117 -Existe edificação de apoio para os operadores, porém a mesma necessita de manutenção de limpeza e reforma, por estar desativada;**

Deverá apresentar novo cronograma e prazo para realização da não conformidade;

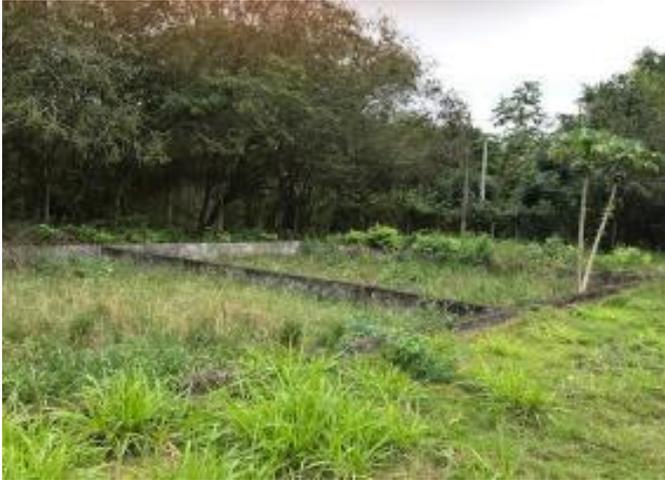
**Figura 217 –Leito de Secagem (15/07/2019 e 16/07/2019).**

**NC 118- O leito de secagem desativado e com excesso de vegetação;**

No dia da Fiscalização 01/06/2021 e 02/06/2021, o responsável pela ETE tinha dado manutenção de limpeza no pátio. Sendo assim, deverá apresentar novo cronograma de limpeza da ETE. NC 118 em acompanhamento.

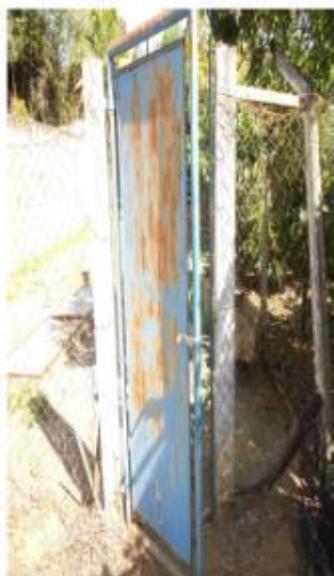
**Figura 223 – Fossa Filtro Acioli (15/07/2019 e 16/07/2019).**

**NC 122 - Não possui identificação na entrada;**

No dia 01/06/2021 e 02/06/2021 a constatação NC 099 estava da mesma forma do dia 15/07/2019 e 16/07/2019. O SAAE deverá apresentar novo prazo para a realização da identificação.

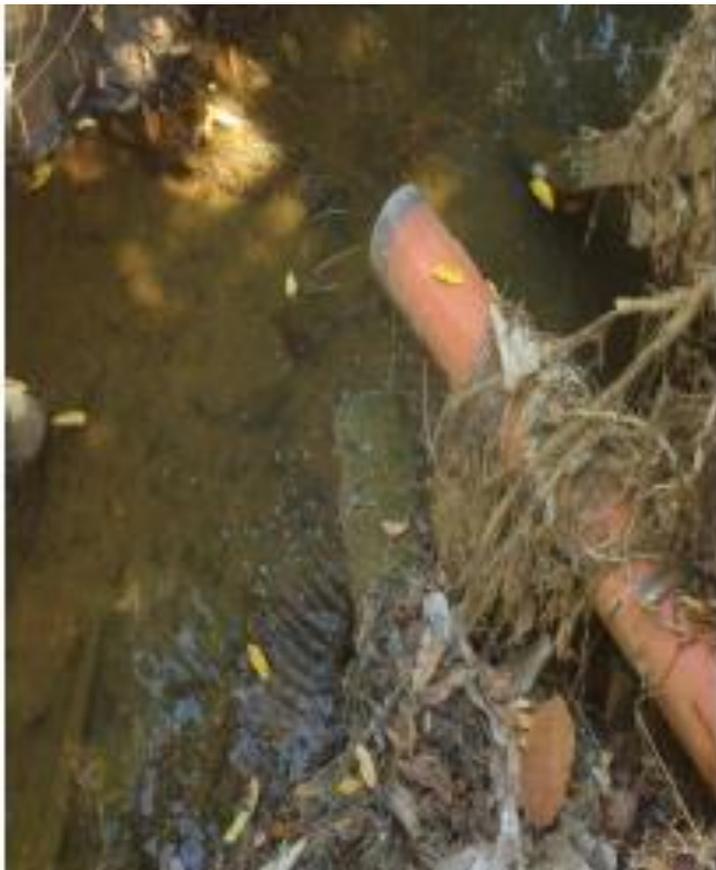
**Figura 225 – Ponto de lançamento Final (15/07/2019 e 16/07/2019).**

**NC 124 - No local de lançamento final não está identificado;**

No dia 01/06/2021 e 02/06/2021 a constatação NC 124 estava da mesma forma do dia 15/07/2019 e 16/07/2019. O SAAE deverá apresentar novo prazo para a realização da identificação.

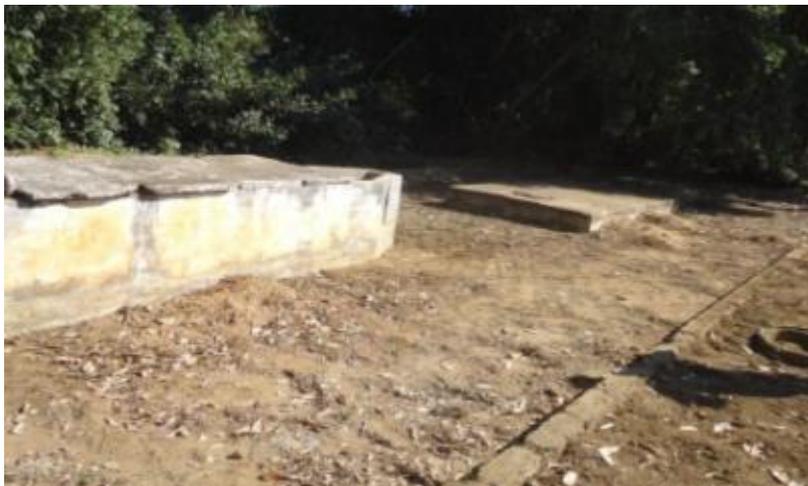
**Figura 226 – Fossa Filtro Distrito de Barra do Triunfo (15/07/2019 e 16/07/2019).**

**NC 125 - Não está protegida com muro;**

O SAAE de João Neiva, deverá apresentar novo cronograma e prazo para realização da não conformidade.

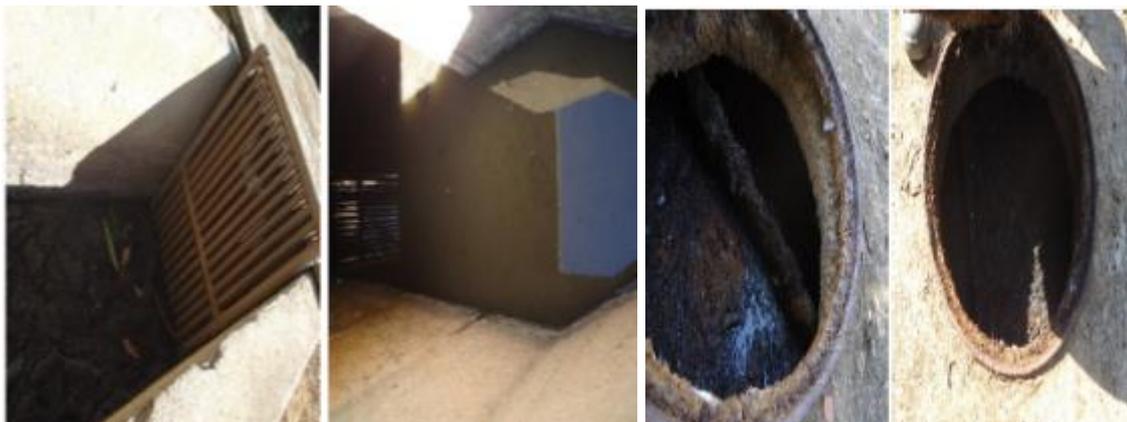
**Figura 228, 229, 230 e 231 – Fossa Filtro Distrito de Barra do Triunfo (15/07/2019 e 16/07/2019).**

**NC 127 - Fossa séptica, filtro anaeróbico e sumidouro que necessitam de manutenção de limpeza tendo em vista excesso de efluente no sistema, quase transbordando;**

A Equipe Técnica do SAAE, enviou fotos da manutenção de limpeza realizado após o dias 15/07/2019 e 16/07/2019 conforme imagens abaixo 232 e 233 da Fiscalização 01/06/2021 e 02/06/2021 constatamos o pátio limpo. Sendo assim, deverá apresentar novo cronograma de limpeza da ETE. NC 127 em acompanhamento.

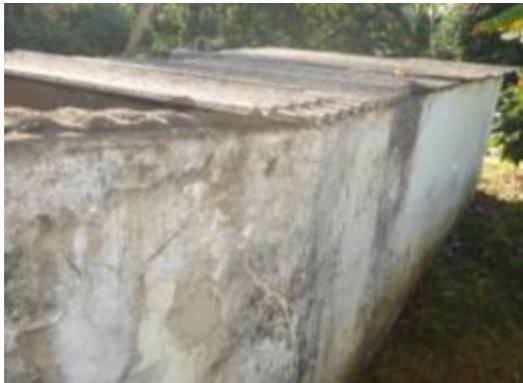
**Figura 238 – Fossa Filtro Demétrio Ribeiro (15/07/2019 e 16/07/2019).**

**NC 130- Não está protegida com muro;**

O SAAE deverá apresentar novo cronograma e prazo para realização da não conformidade.

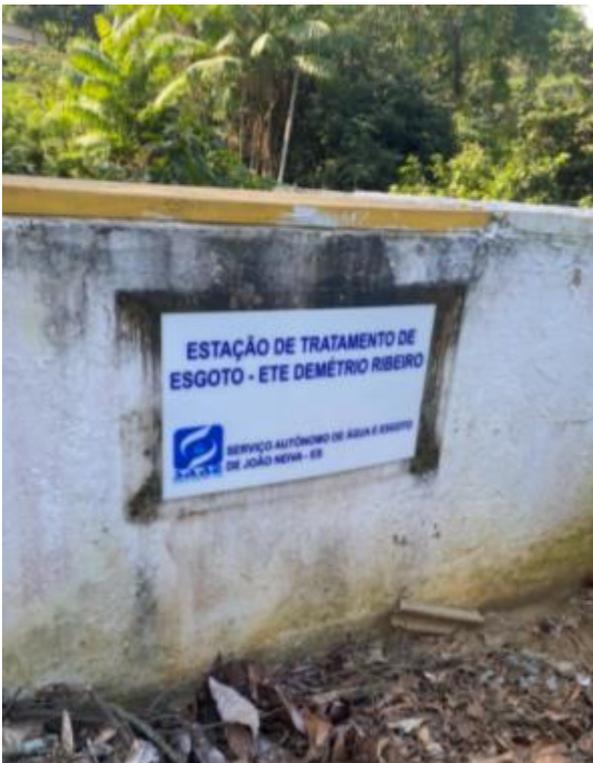
**Figura 240 – Fossa Filtro Demétrio Ribeiro (01/06/2021 e 02/06/2021).**

**NC 131- Possui identificação na entrada;**

A equipe de fiscalização do ER-CISABES vistorio o local no dia 01/06/2021 e 02/06/2021 e constatou a identificação com planta na ETE . NF 131 dada como Solucionada.

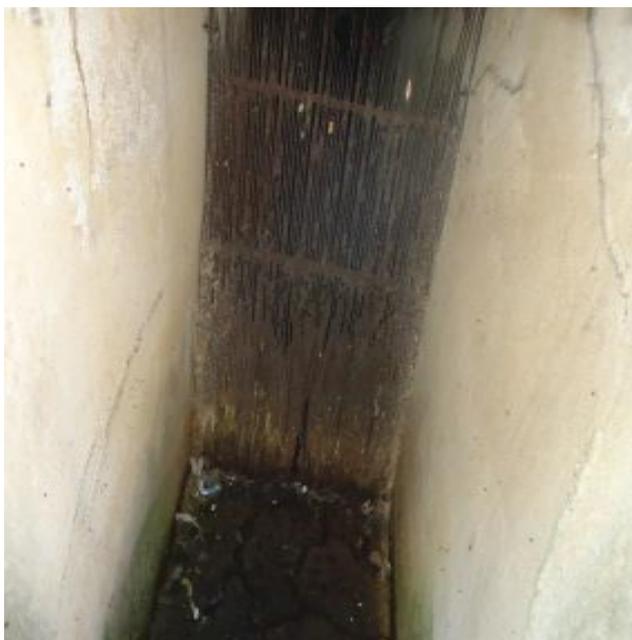
**Figura 244 – Pré-tratamento (15/07/2019 e 16/07/2019).**

**NC 133 - A grade que realiza o pré tratamento está necessitando de manutenção de limpeza;**

Após a fiscalização do dia 15/07/2019 e 16/07/2019 foi realizado a manutenção de limpeza, conforme Figuras abaixo. Porém o SAAE de João Neiva deverá apresentar para o ER-CISABES um cronograma de limpeza da ETA. NF 133 em acompanhamento.

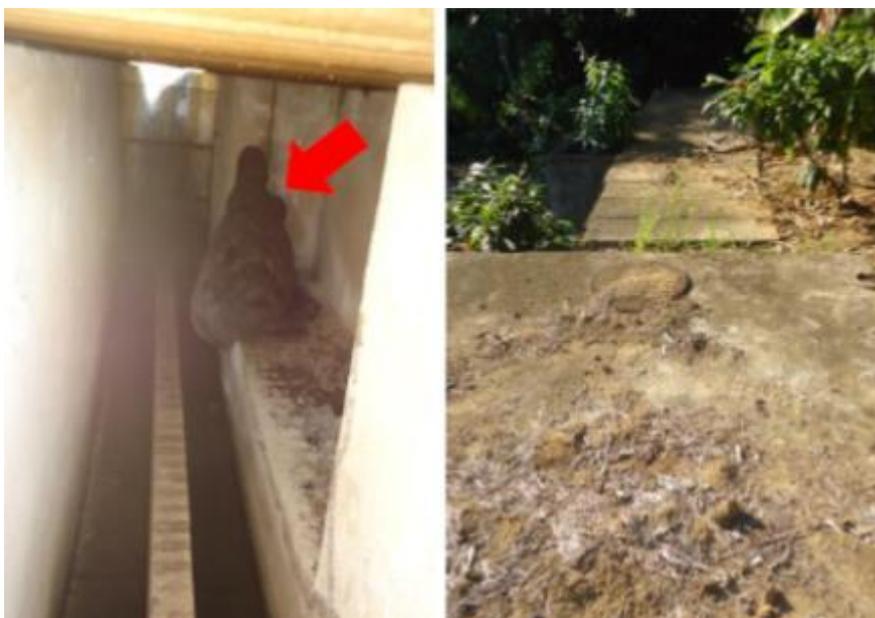
**Figura 246 e 247 – Pré-Tratamento. fossa séptica, filtro, anaeróbico . e sumidouro (15/07/2019 e 16/07/2019).**

**NC 134- Possui também Caixa de desarenadora, fossa séptica, filtro anaeróbico e sumidouro que estão desativados;**

A equipe de fiscalização do ER-CISABES vistorio o local no dia 01/06/2021 e 02/06/2021 e constatou que a ETE estava operando normalmente . NF 134 dada como Solucionada.

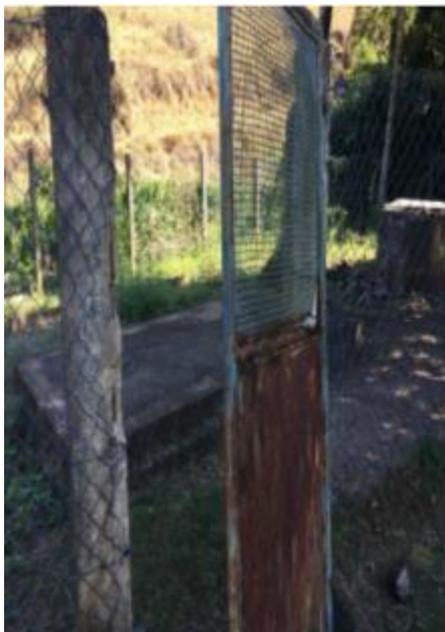
**Figura 251 – ETE Fossa Filtro Distrito de Cavalinho (15/07/2019 e 16/07/2019).**

**NC 137- Há necessidade de manutenção de pintura no portão;**

No dia 01/06/2021 e 02/06/2021 a constatação NC 137 estava da mesma forma do dia 15/07/2019 e 16/07/2019. O SAAE deverá apresentar novo prazo para manutenção de pintura.

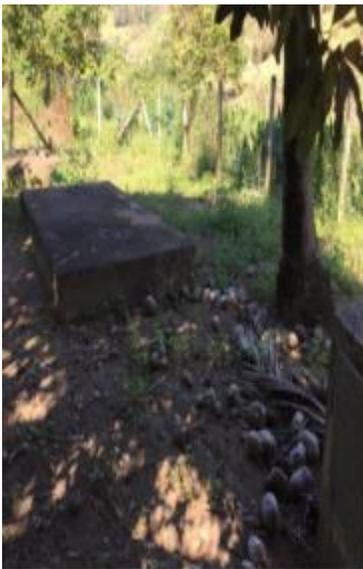
**Figura 253– Local de Fácil acesso (15/07/2019 e 16/07/2019).**

**NC 138- Há necessidade de manutenção de limpeza.**

Após a fiscalização do dia 15/07/2019 e 16/07/2019 foi realizado a manutenção de limpeza, conforme Figuras abaixo. Porém o SAAE de João Neiva deverá apresentar para o ER-CISABES um cronograma de limpeza da ETA. NF 138 em acompanhamento.
