## **RELATÓRIO FOTOGRÁFICO**

001/2021

ASSUNTO: Relatório Técnico de Acompanhamento do Termo de Notificação  
N° 005/2019.

PRESTADOR DE SERVIÇOS: SAAE de João Neiva.

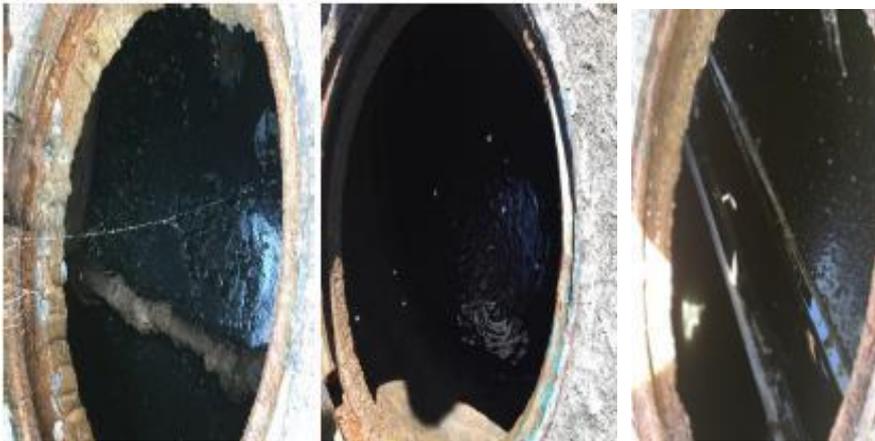
**Figura 254,255 e 256 - fossa séptica, filtro anaeróbico, Sumidouro(15/07/2019 e 16/07/2019).**

**NC 139- Caixa de desarenadora, fossa séptica, filtro anaeróbico e sumidouro necessitam de manutenção de limpeza tendo em vista excesso de efluente no sistema, o mesmo está quase transbordando.**

Após a fiscalização do dia 15/07/2019 e 16/07/2019 foi realizado a manutenção de limpeza, conforme Figuras abaixo. Porém o SAAE de João Neiva deverá apresentar para o ER-CISABES um cronograma de limpeza da ETA. NF 139 em acompanhamento.

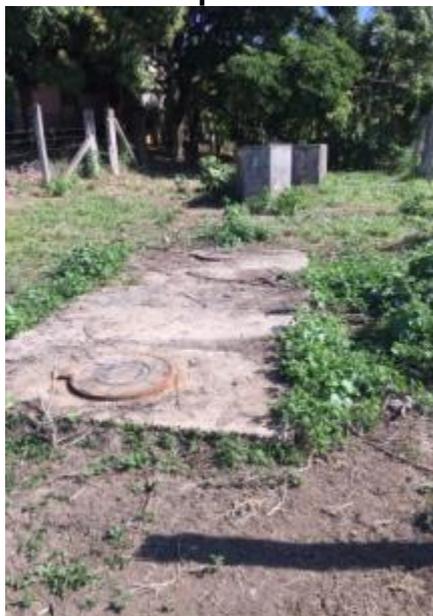
**Figura 260 – ETE Fossa Filtro do distrito de Santo Afonso (15/07/2019 e 16/07/2019).**

**NC 141- Não possui identificação na entrada;**

O SAAE de João Neiva, deverá apresentar novo cronograma e prazo para realização da não conformidade.

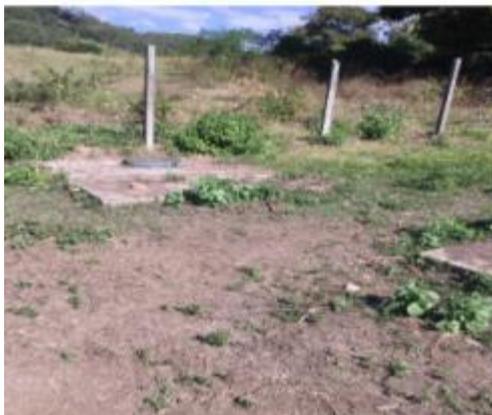
**Figura 262 – Local de Fácil acesso (15/07/2019 e 16/07/2019).**

**NC 142- Há necessidade de manutenção de limpeza tendo em vista o excesso de vegetação presente no local;**

Após o dia 15/07/2019 e 16/07/2019 o SAAE de João Neiva informou ao ER-CISABES através de fotos 263 e 264 a execução da não conformidade. Na Fiscalização do 01/06/2021 e 02/06/2021 constatamos como Em Acompanhamento NF 142, O SAAE de João Neiva deverá apresenta cronograma de manutenção.

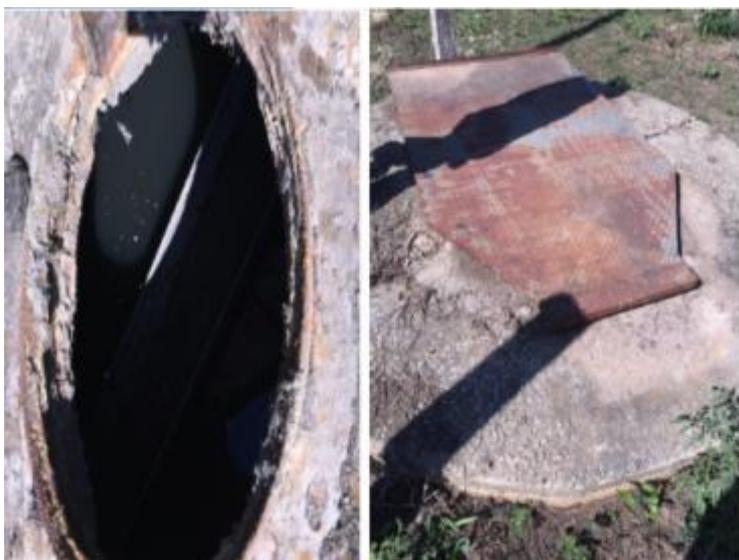
**Figura 267 e 268– Tratamento Secundário (15/07/2019 e 16/07/2019).**

**NC 143 - Caixa de desarenadora, fossa séptica, filtro anaeróbico e sumidouro que necessitam de manutenção de limpeza tendo em vista excesso de efluente no sistema.**

Após a fiscalização do dia 15/07/2019 e 16/07/2019 foi realizado a manutenção de limpeza, conforme Figuras abaixo. Porém o SAAE de João Neiva deverá apresentar para o ER-CISABES um cronograma de limpeza da ETA. NF 143 em acompanhamento.

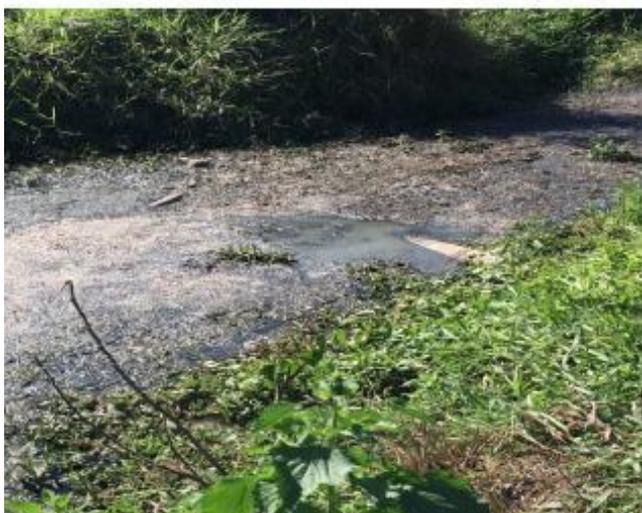
**Figura 272 - Ponto de lançamento final (15/07/2019 e 16/07/2019).**

**NC 145 - No ponto de lançamento final não está identificado e há impacto visual, alertamos que há edificação unifamiliar nas proximidades da ETE de Santo Afonso;**

No dia da Fiscalização 01/06/2021 e 02/06/2021 estava da mesma forma que no dia 15/07/2019 e 16/07/2019. O SAAE será penalizado com Advertência por não ter solucionado a não conformidade 145. A equipe técnica de regulação constatou no ponto de lançamento final impacto visual no dia 01/06/2021 e 02/06/2021.

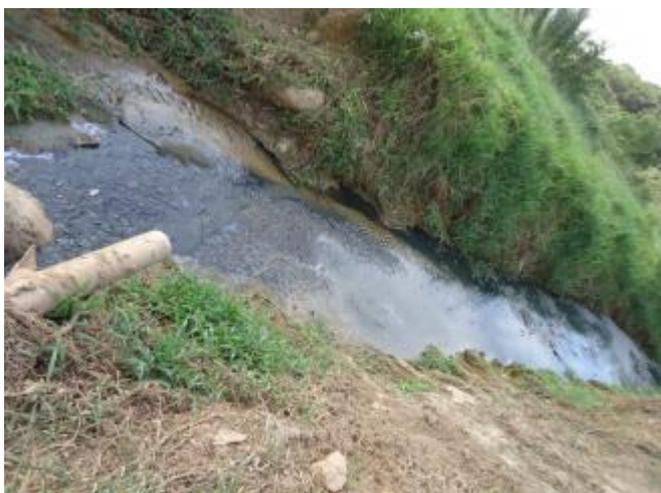
**Figura 273 - Ponto de lançamento final (01/06/2021 e 02/06/2021).**

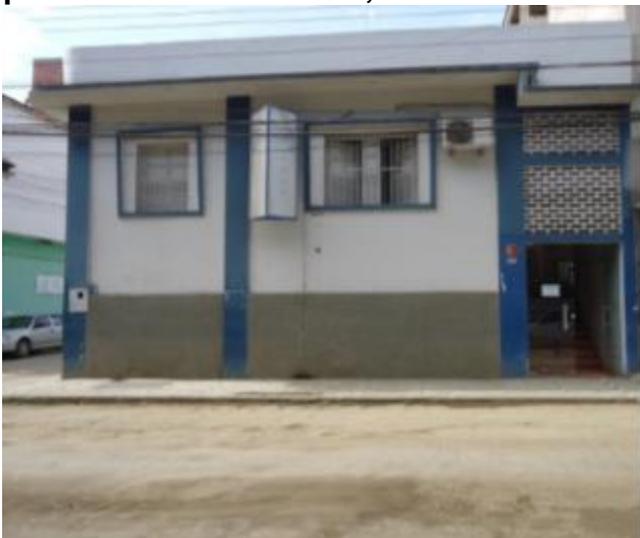
**NC 146 - O escritório de atendimento: não possui acessibilidade para pessoa com deficiência;**

**Figura 274 – Escritório de Atendimento SAAE João Neiva (15/07/2019 e 16/07/2019).**

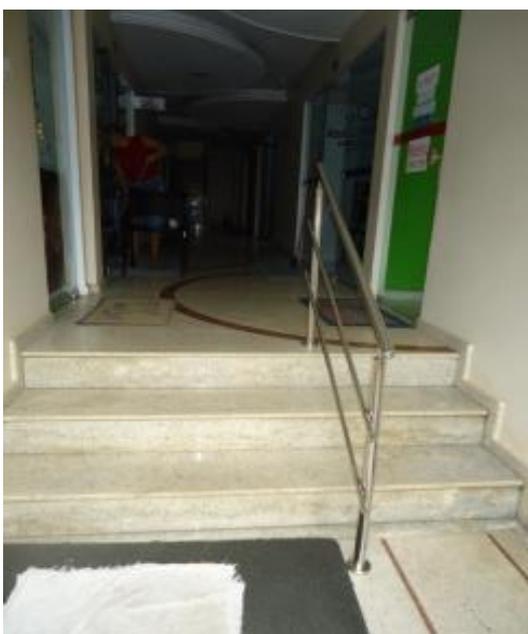
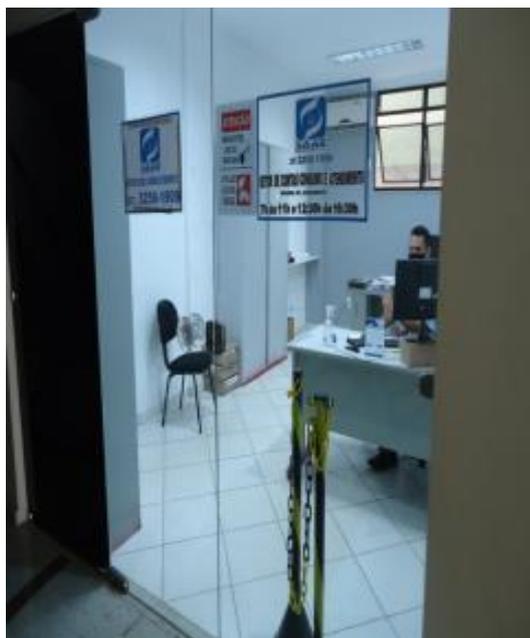
No dia da Fiscalização 01/06/2021 e 02/06/2021 estava da mesma forma que no dia 15/07/2019 e 16/07/2019. O SAAE será penalizado com Advertência por não ter solucionado a não conformidade 146. A equipe técnica de regulação constatou que o SAAE realizou mudança de ponto comercial da sede do SAAE e mesmo assim não atendeu a não conformidade NC 146.

**Figura 275 e 276 – Escritórios de Atendimento SAAE João Neiva (01/06/2021 e 02/06/2021).**

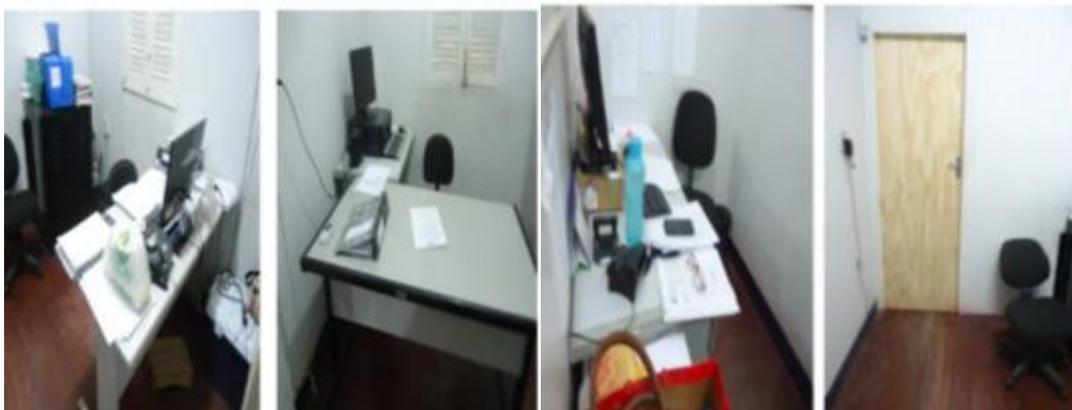
**NC 147 - O estado das instalações, aspectos estéticos, e funcionais (layout, pintura, etc.), conforto térmico, informatização está necessitando de manutenção e reforma de toda a estrutura;**

**Figura 277, 278,279 e 280- Instalações do Escritório (15/07/2019 e 16/07/2019).**

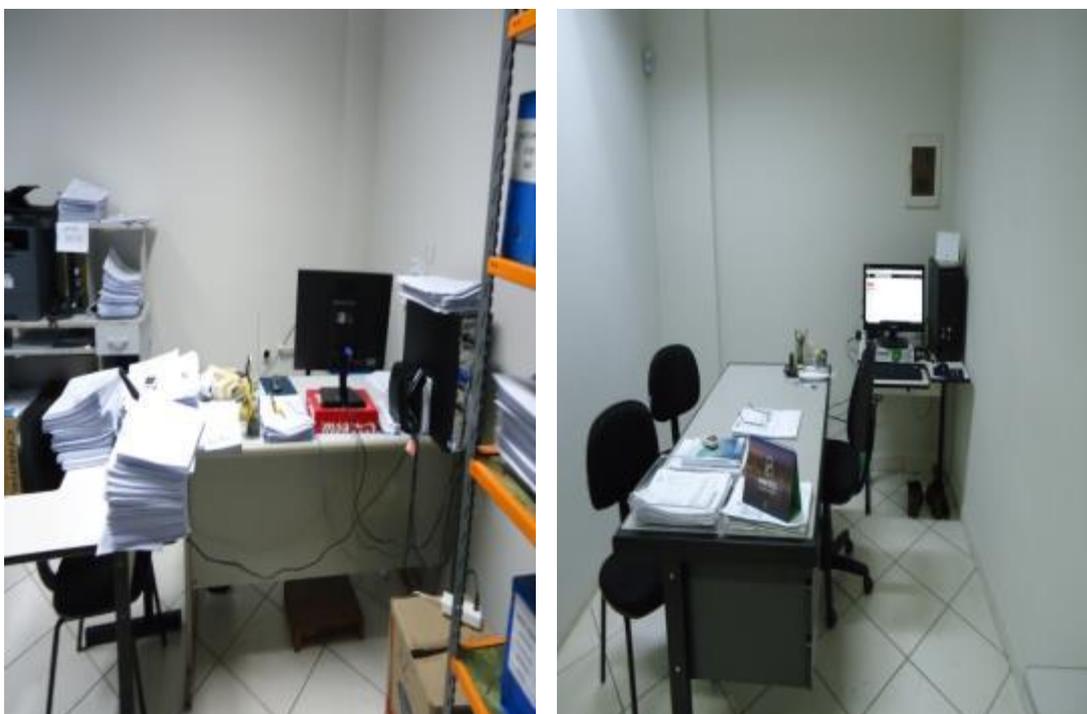
O SAAE de João Neiva realizou a mudança da sede, para outro local que atende a NF 147. Porém, o local não possui acessibilidade para pessoas com deficiência, possui banheiros compartilhados com outros comercio. Sendo assim, a equipe do ER-CISABES solicita novo cronograma para atendimento da NF 147 .

**Figura 281 e 282- Instalações do Escritório (01/06/2021 e 02/06/2021).**

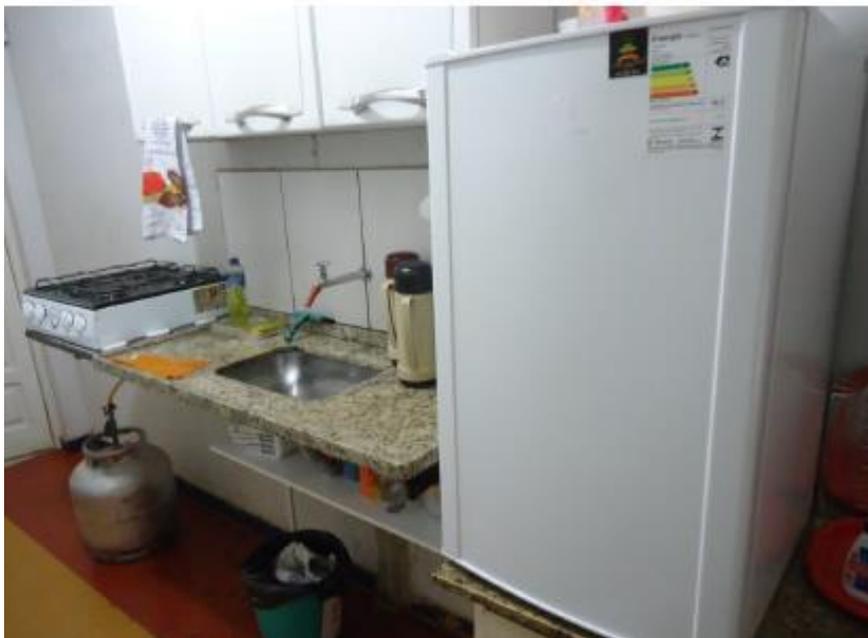
**NC 148 - Há disponibilização de água e Banheiros somente para funcionários, falta à disponibilidade do mesmo para os usuários;**

**Figura 283 – Cozinha do escritório (15/07/2019 e 16/07/2019).**

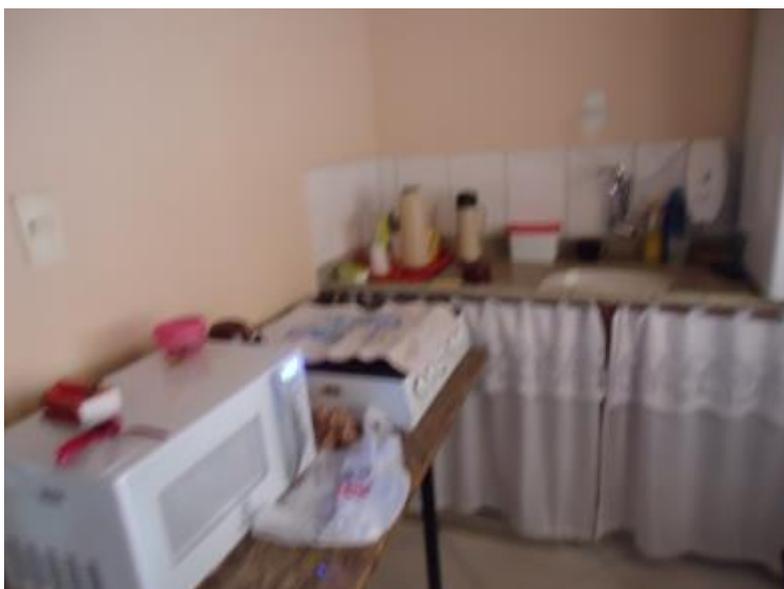
No dia da Fiscalização 01/06/2021 e 02/06/2021 estava da mesma forma que no dia 15/07/2019 e 16/07/2019. O SAAE será penalizado com Advertência por não ter solucionado a não conformidade 148. A equipe técnica de regulação constatou que o SAAE realizou mudança de ponto comercial de atendimento da sede do SAAE e mesmo assim não atendeu a não conformidade NC 148.

**Figura 284– Cozinha do escritório (01/06/2021 e 02/06/2021).**

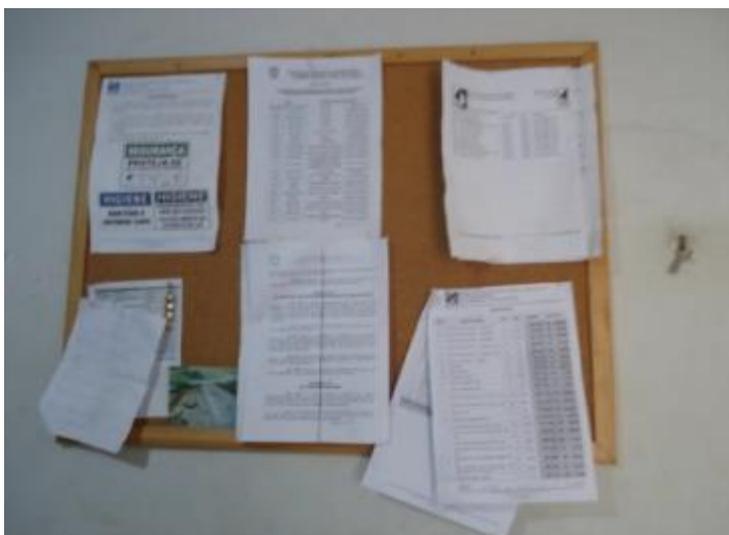
**NC 150 - Não há disponíveis para consulta a tabela de preços, tarifas e serviços do SAAE de João Neiva;**

**Figura 285 – Quadro de Aviso para funcionários (15/07/2019 e 16/07/2019).**

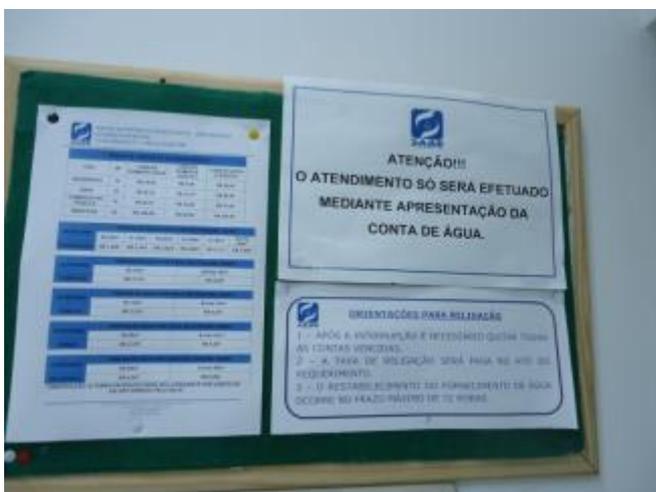
A equipe de fiscalização do ER-CISABES visitou o local no dia 01/06/2021 e 02/06/2021 e constatou a disponibilidade da tabela de preços no mural. NF 150 como Solucionada.

**Figura 286 – Quadro de Aviso para funcionários (01/06/2021 e 02/06/2021).**
