Ente Regulador do Consórcio Intermunicipal de Saneamento Básico do Espírito Santo

RELATÓRIO DE FISCALIZAÇÃO

001/2021

ASSUNTO: Fiscalização da prestação de serviço de abastecimento de água, tratamento de esgoto e atendimento comercial de Guaçuí- ES.

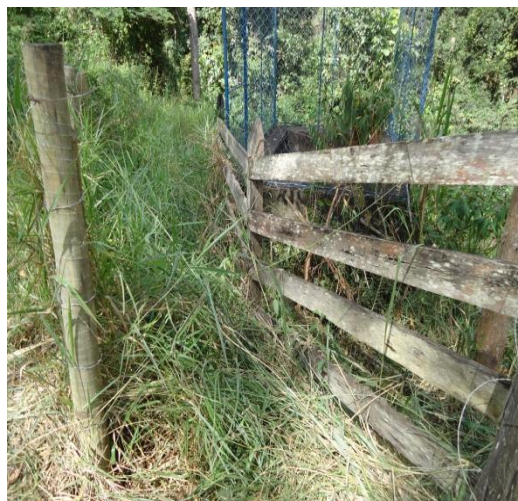
O acesso ao local de Captação há identificação (Figura 1), a condição de acesso ao local de captação está necessitando de manutenção de Limpeza, há excesso de vegetação (Figura 2). Identificação que há proteção com grades (Figura 3 e 4). Para retenção de sólidos grosseiros há um crivo na ponta da tubulação (Figura 5, 6, 7).

Figura 2 – Acesso a captação São Felipe.

NC 01 - Acesso ao local de captação está necessitando de manutenção de Limpeza, há excesso de vegetação (Figura 2).

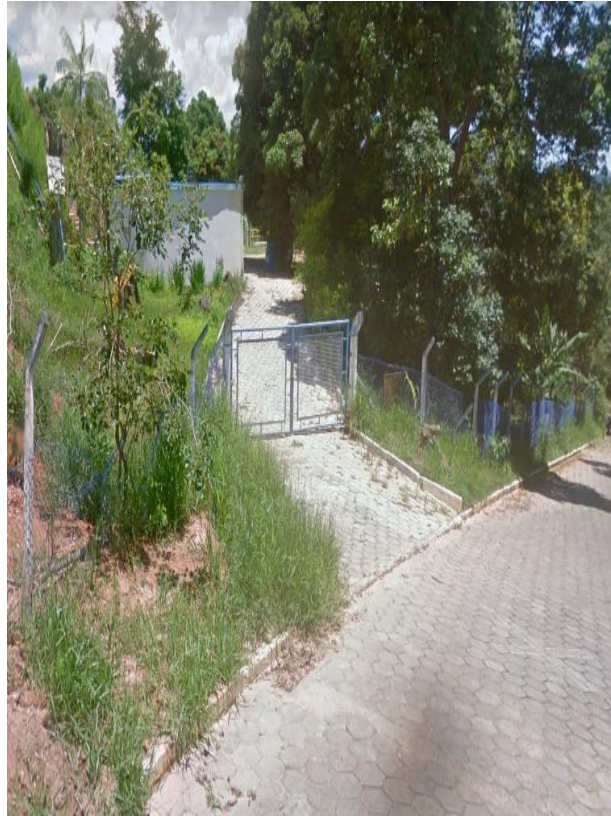
Figura 12 – Entrada da ETA Sede.

NC 02 - local não está devidamente identificado (Figura 12).

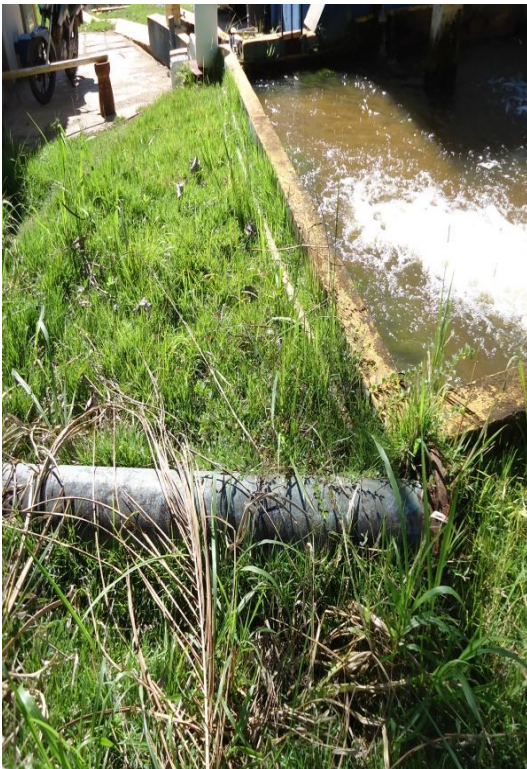
Figura 13– Excesso de Vegetação no pátio da ETA.

NC 03 - Alguns lugares do pátio da ETA possuíam excesso de vegetação e objetos indesejáveis (Figura 13 e Figura 14), necessitando de limpeza.

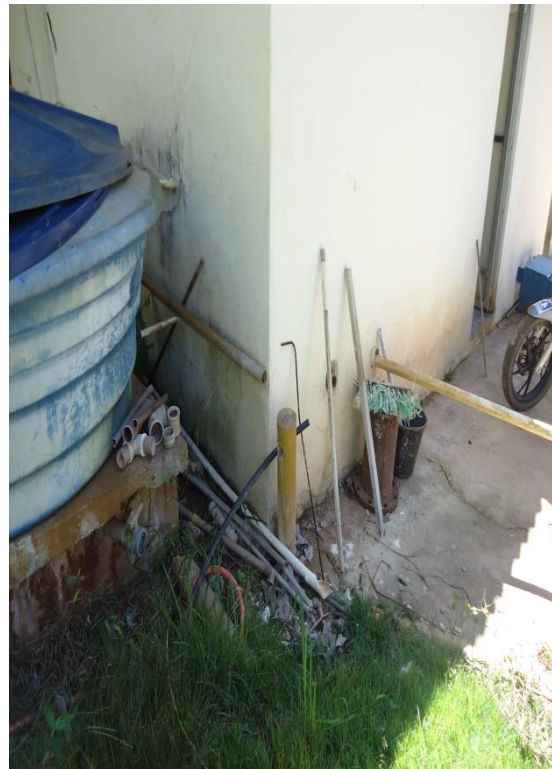
Figura 14 – Vegetação e objetos indesejáveis.

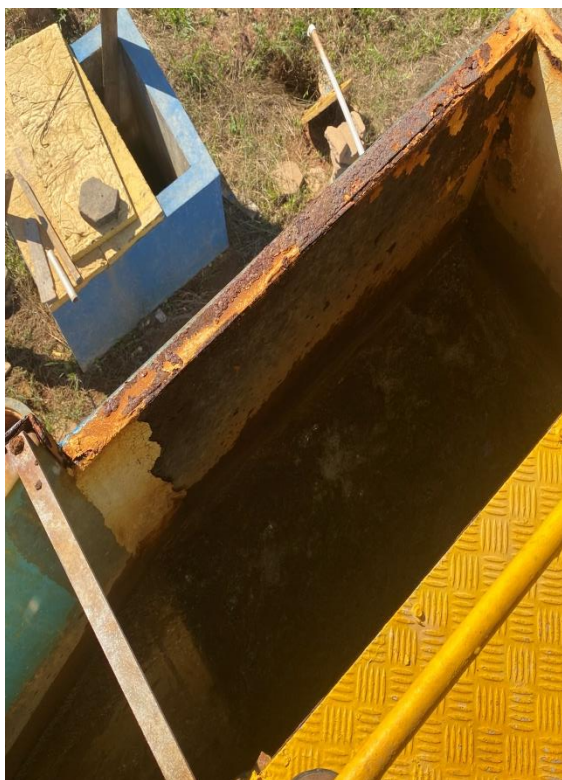
Entretanto, observamos corrosão da estrutura de chegada da água bruta na ETA compacta 1 (Figura 20), necessitando de manutenção. Na chegada da água bruta da ETA do Cristo 2 (Figura 22) há presença de excesso de vegetação na estrutura, necessitando de limpeza. Identificamos vazamento na estrutura de chegada da água bruta (figura 23 e 24).

Figura 20- Chegada da água Bruta ETA Cristo Compacta 1.

NC 05 - Há corrosão na estrutura de chegada da água bruta na ETA compacta 1 (Figura 20), necessitando de manutenção.

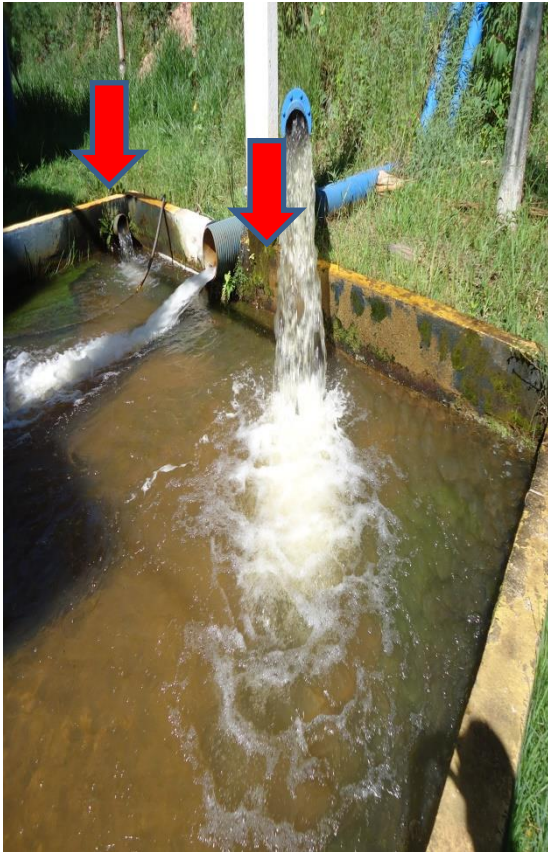
Figura 22 e Figura 23 – Chegada da água bruta ETA Cristo 2.

NC 06 - Na chegada da água bruta da ETA do Cristo 2 (Figura 22) há presença de excesso de vegetação na estrutura, necessitando de limpeza.

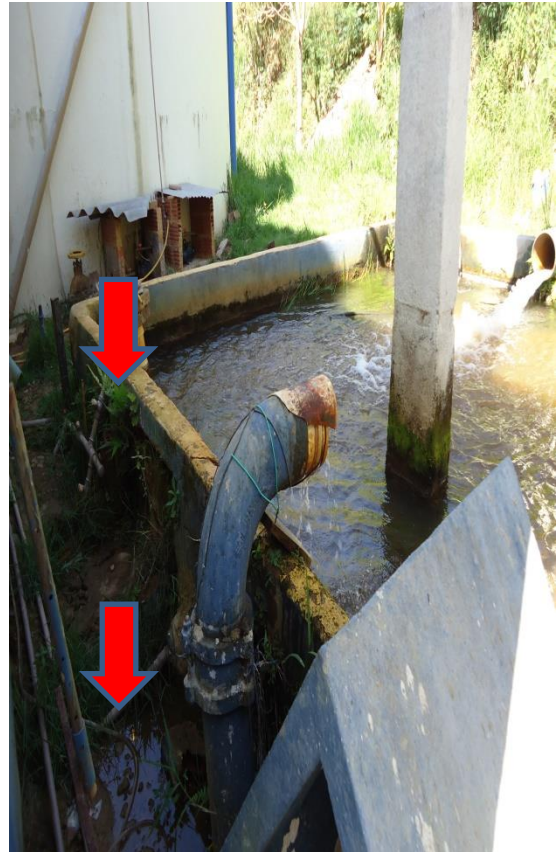
NC 07 - Identificamos vazamento na estrutura de chegada da água bruta (figura 23 e 24).

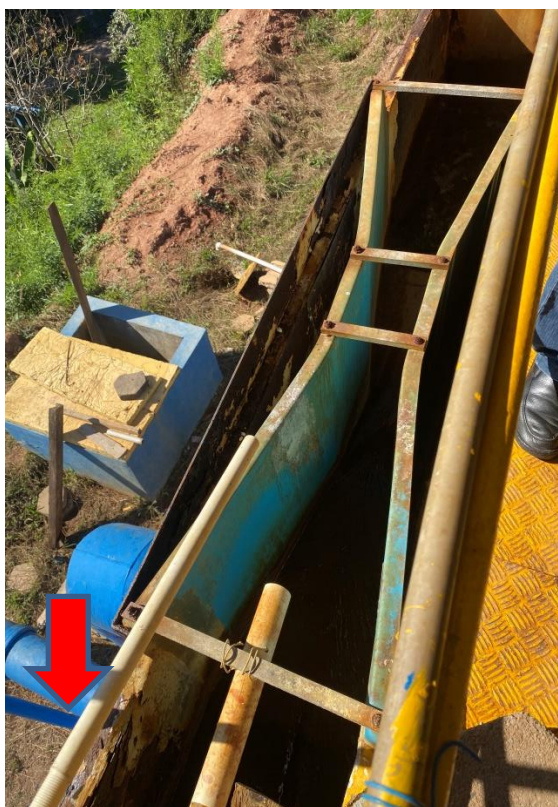
A calha parshall ETA Cristo Compacta 1 está em condições adequadas com dosagem de sulfato de alumínio e cloro (Figura 25), identifiquei a presença de corrosão na estrutura, necessitando de reparo.

Figura 24 – Calha parshall ETA Cristo Compacta 1.

NC 08 - A calha parshall ETA Cristo Compacta 1 (Figura 25), há corrosão na estrutura, necessitando de reparo.

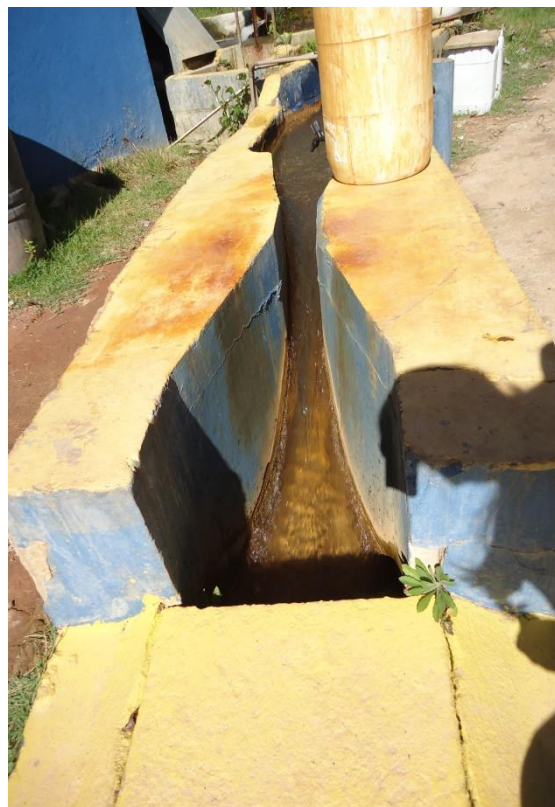
A Calha parshall ETA Cristo 2 está em condições adequada com dosagem de Sulfato de Alumínio (Figura 26), está em boas condições necessitando apenas de manutenção de limpeza.

Figura 25 – Calha parshall ETA Cristo 2.

NC 09 - A Calha parshall ETA Cristo 2 (Figura 26), necessita manutenção de limpeza.

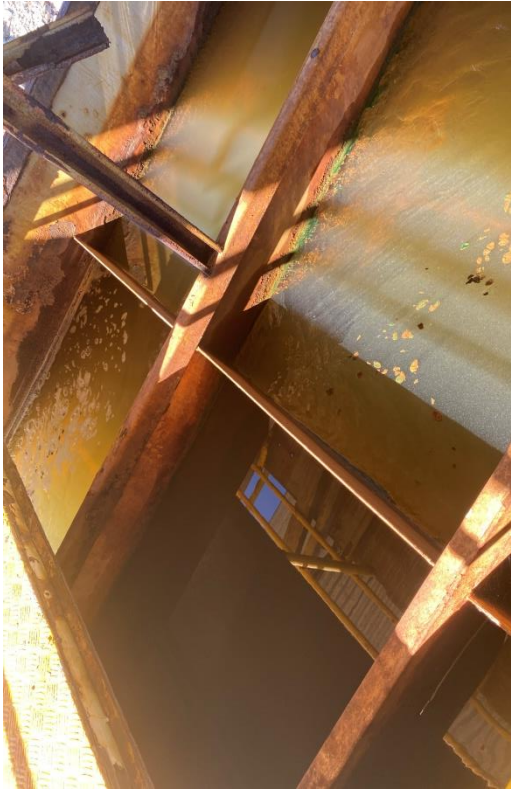
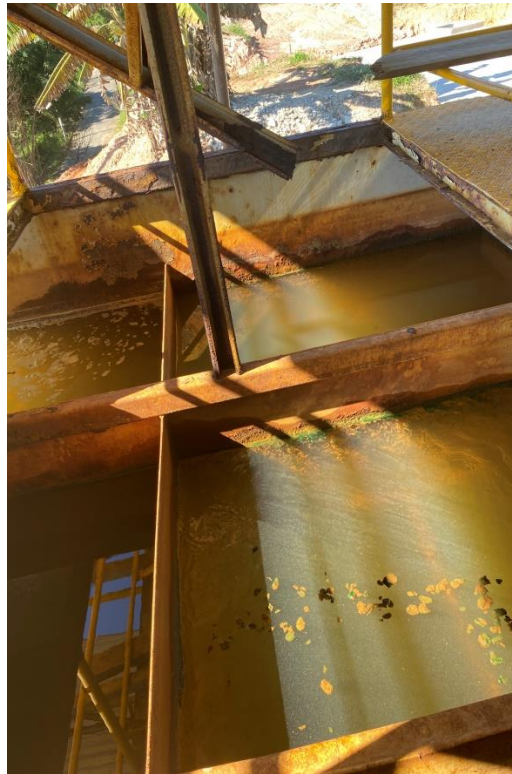
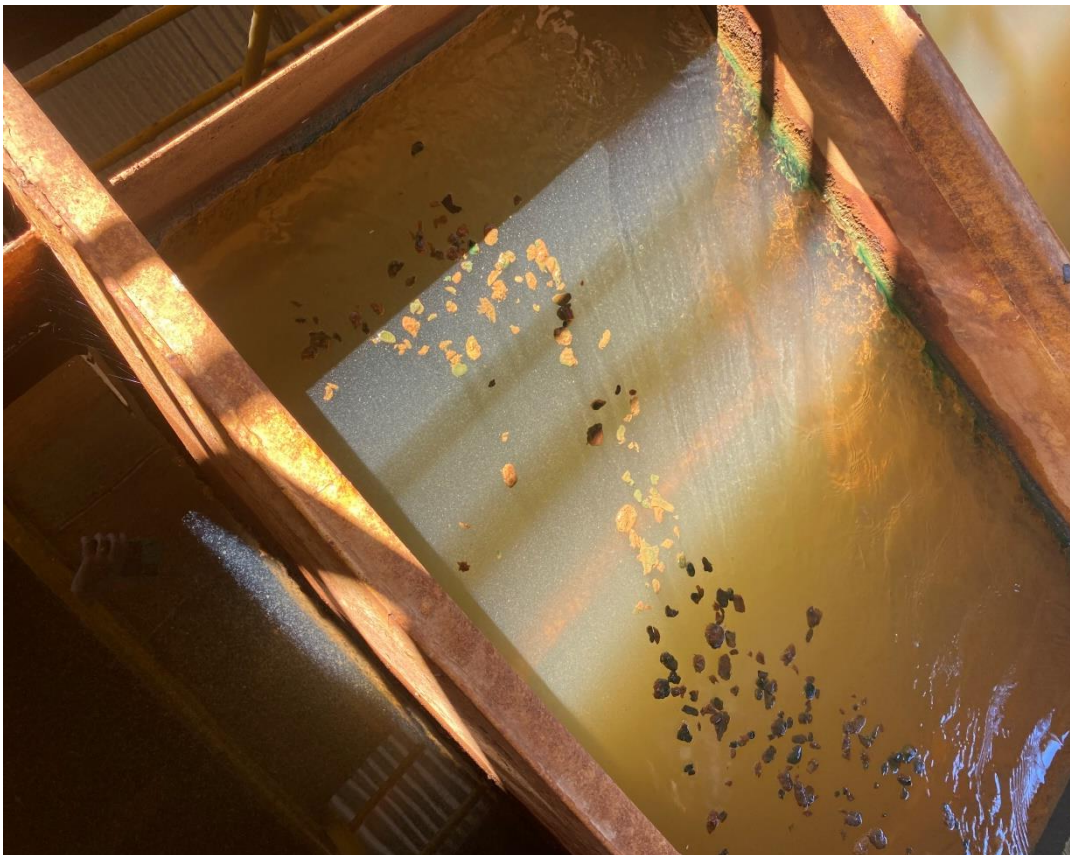
Na ETA Compacta 1 possui uma unidade de floculação (Figura 27 e Figura 28) que necessita de limpeza e manutenção, tendo em vista a presença de excesso de lodo.

NC 10- Na ETA Compacta 1 possui uma unidade de floculação (Figura 27 e Figura 28) que necessita de limpeza e manutenção, tendo em vista a presença de excesso de lodo.

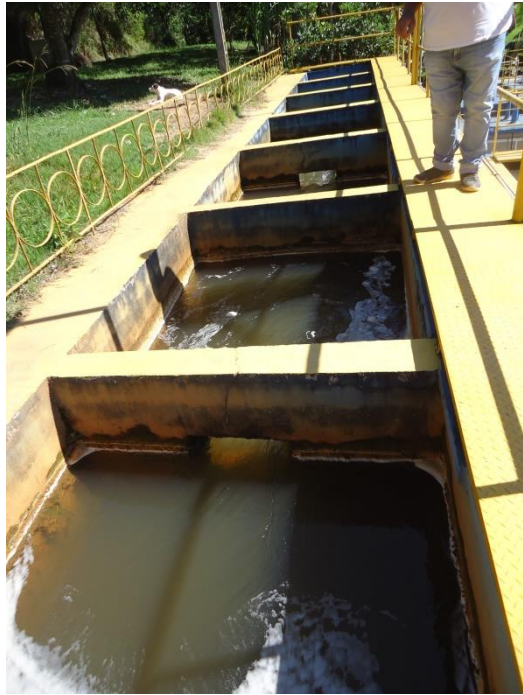
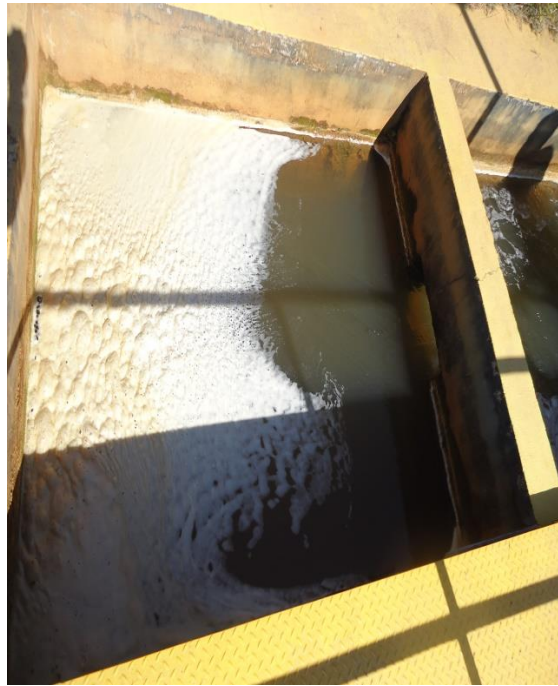
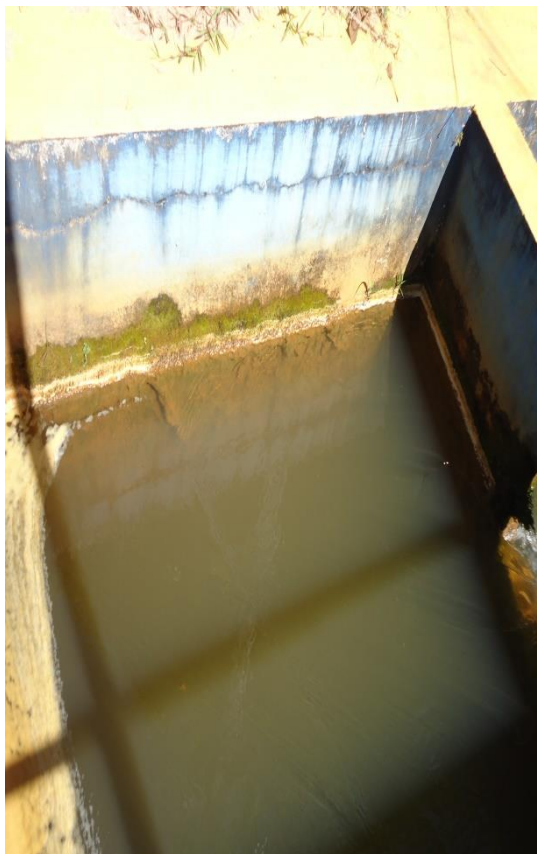
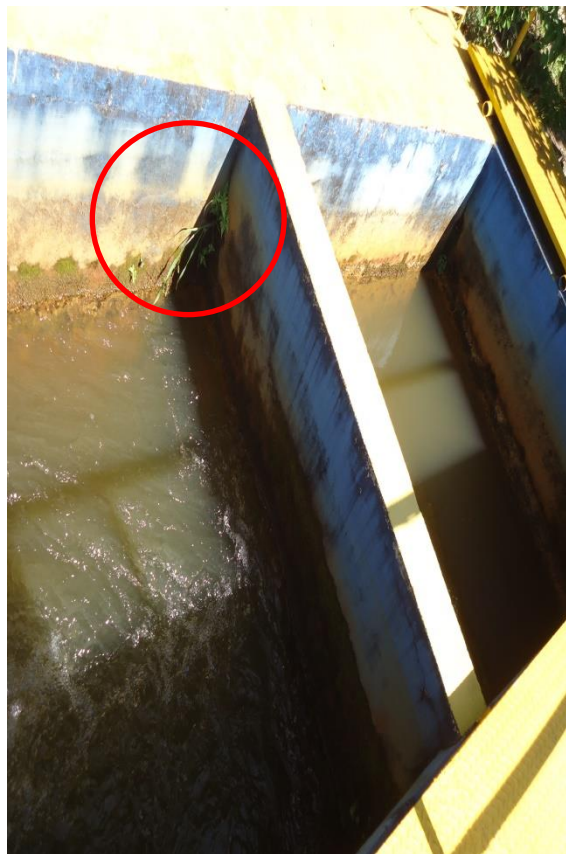
Na ETA do cristo possui duas unidade de floculação. Unidade 1 (figura 26, Figura 27, Figura 28), Unidade 2 (Figura 29, Figura 30, Figura 31, Figura 32) ambos necessitam de limpeza e manutenção, tendo em vista a presença de excesso de lodo e Vegetação.

NC 11- Unidade 1 floculação (figura 26, Figura 27, Figura 28), Unidade 2 floculação (Figura 29, Figura 30, Figura 31, Figura 32) ambos necessitam de limpeza e manutenção, tendo em vista a presença de excesso de lodo e Vegetação.

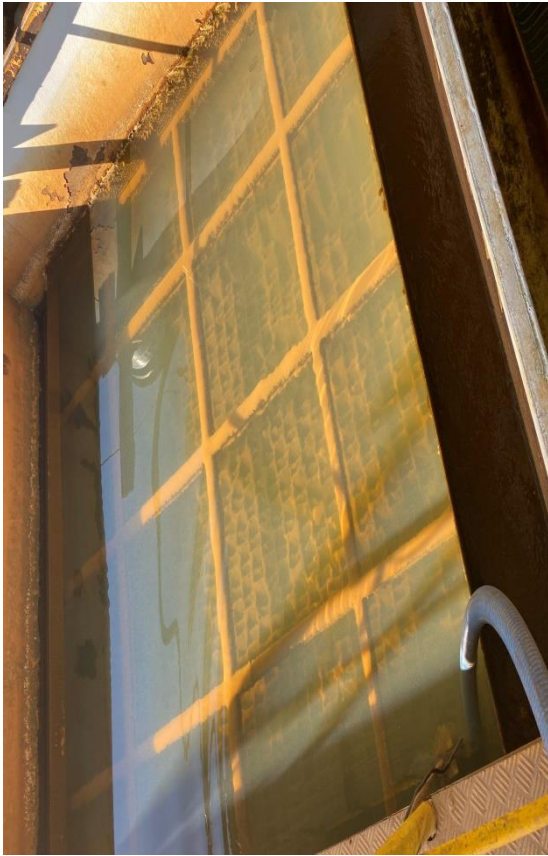
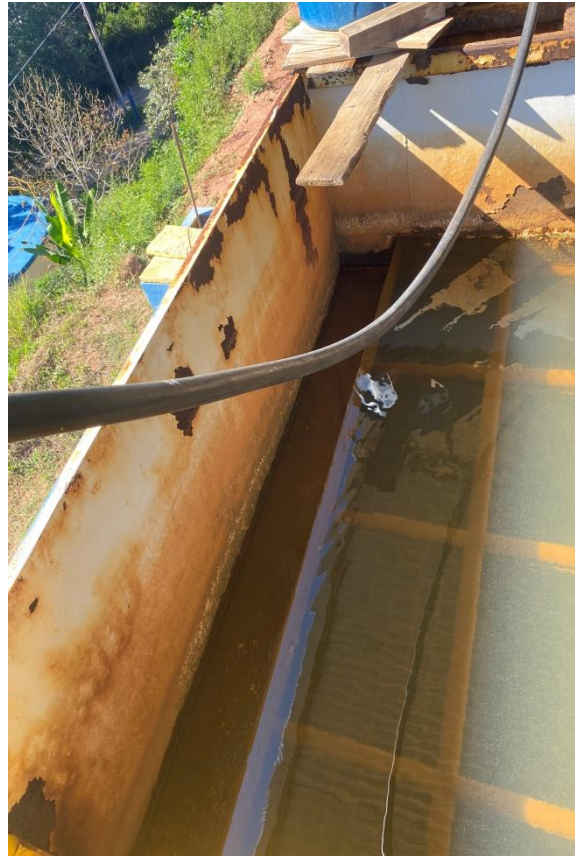
Após a etapa de floculação são utilizados o decantador ETA 1 (Figura 33, Figura 34) que apresenta excesso de corrosão necessitando de manutenção. O decantador da ETA 2 (Figura 35 e Figura 36), está necessitando de manutenção de limpeza.

NC 12 - O decantador ETA 1 (Figura 33, Figura 34) apresenta excesso de corrosão necessitando de manutenção.

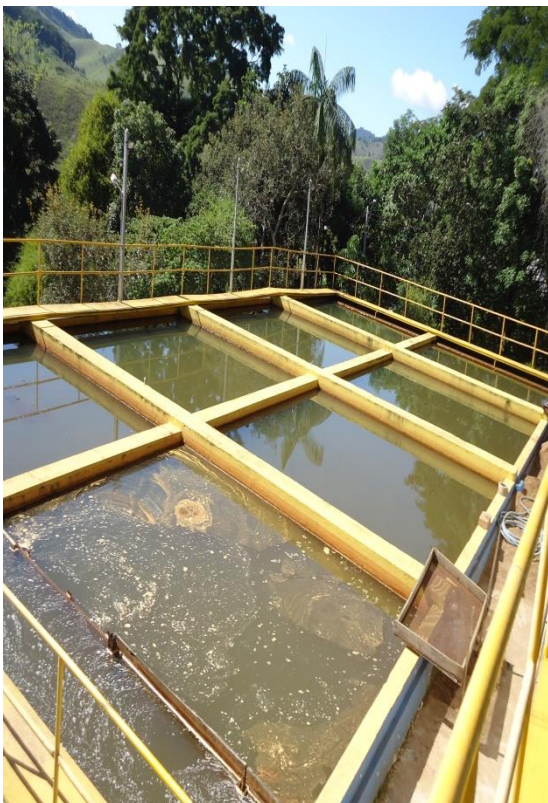
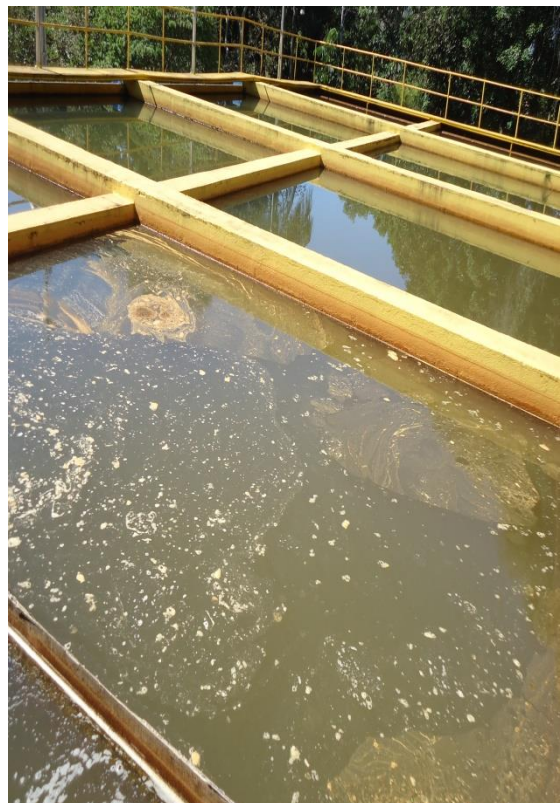
NC 13 - O decantador da ETA 2 (Figura 35 e Figura 36), está necessitando de manutenção de limpeza.

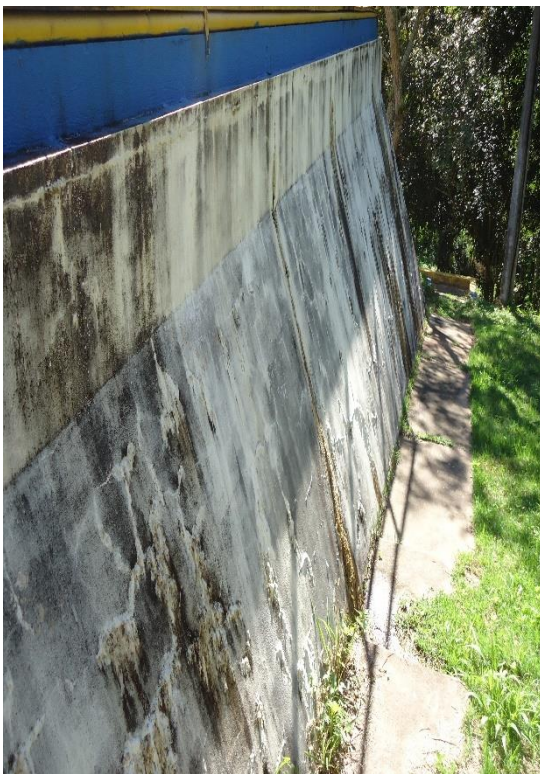
Há Fissura na estrutura do Decantador da ETA 2 do Cristo que necessita de reparo (Figura 39, Figura 40, Figura 41).

Figura 39 – Estrutura do Decantador.

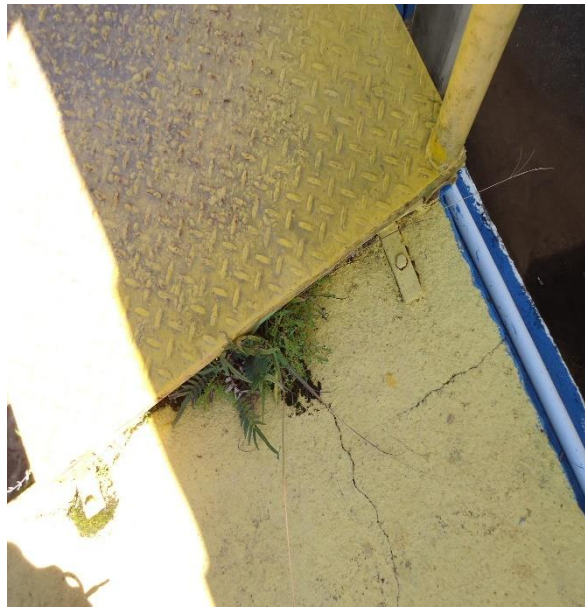
Há na estrutura da ETA 2 Excesso de Vegetação no Registro e nas proximidades da passarela (Figura 50 e Figura 51) que necessitam de limpeza e manutenção periódica.

Figura 51 - Excesso de vegetação na rampa.

NC 16 - Há na estrutura da ETA 2 Excesso de Vegetação no Registro e nas proximidades da passarela (Figura 50 e Figura 51) que necessitam de limpeza e manutenção periódica.

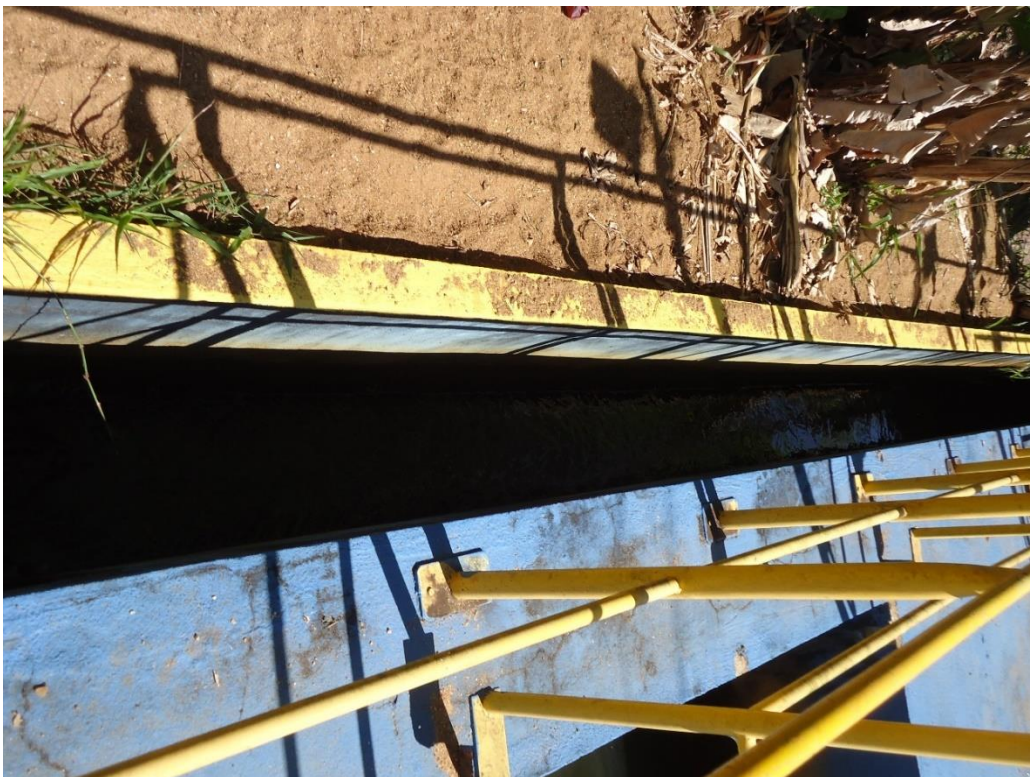
Figura 52 – Estrutura de passagem.

Na estrutura de Passagem do decantador para os filtros da ETA 2, está em boas condições necessitando apenas de manutenção de limpeza há vegetação nas proximidades.

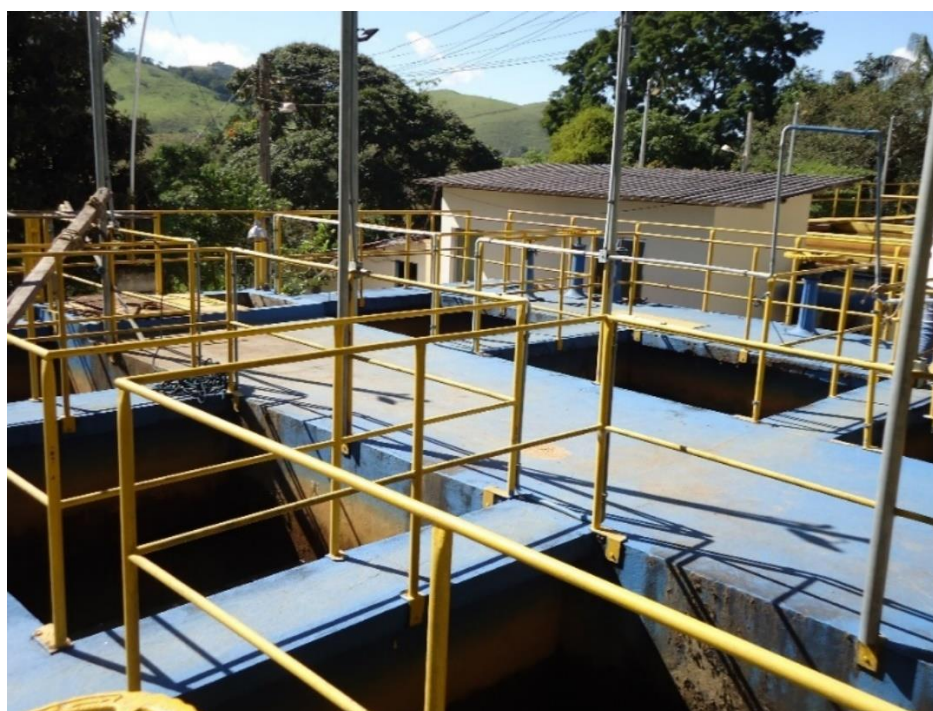
Figura 53 – Filtros descendentes da ETA 2.

Os seis filtros da ETA 2 (Figura 53) utilizados se encontram em condições satisfatórias. Os filtros são lavados 1 vez ao dia.

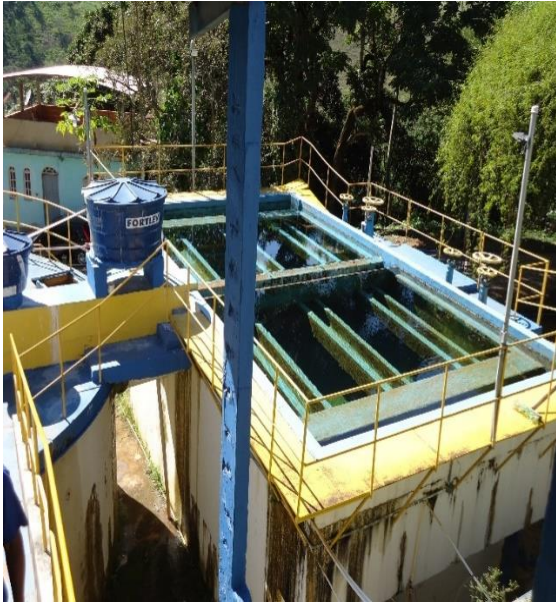
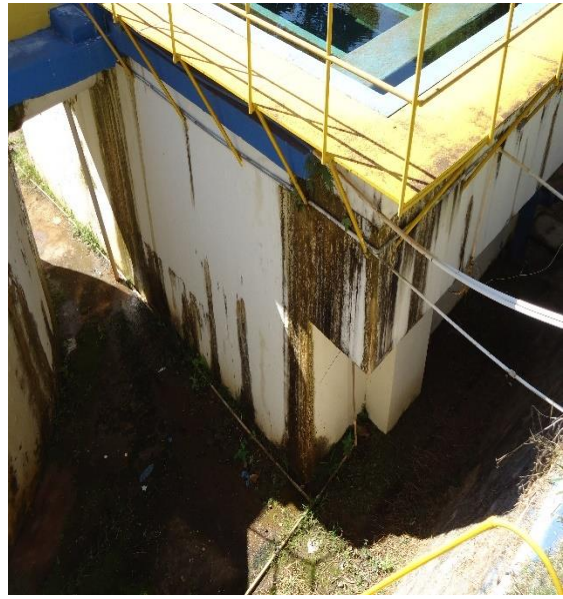
Os Filtros da ETA 1, se encontra em boas condições (Figura 53.1 e Figura 53.2), necessitando de manutenção na estrutura e pintura.

Figura 53.1– Filtros ETA 1

Figura 53.2 – Estrutura filtros ETA 1.

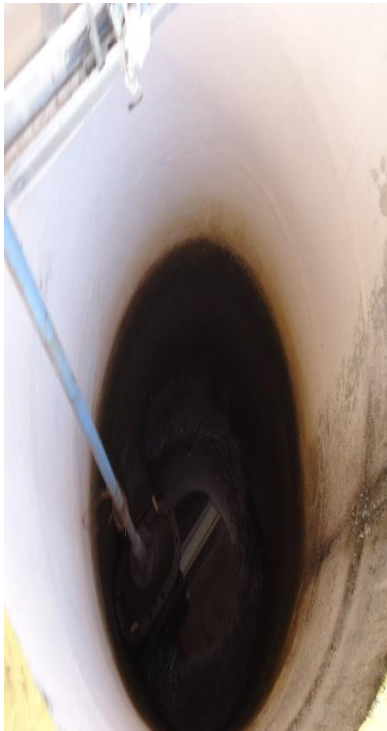
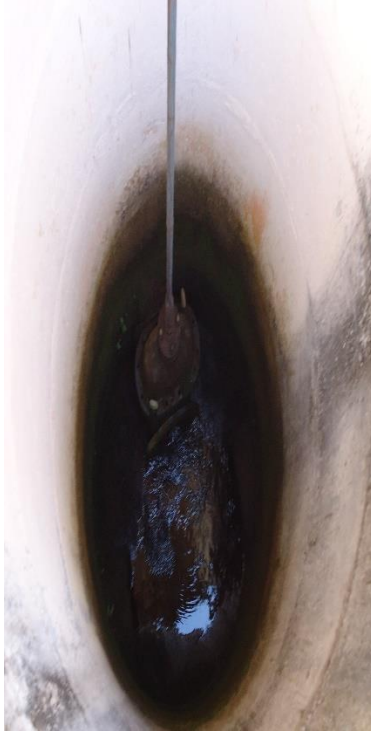
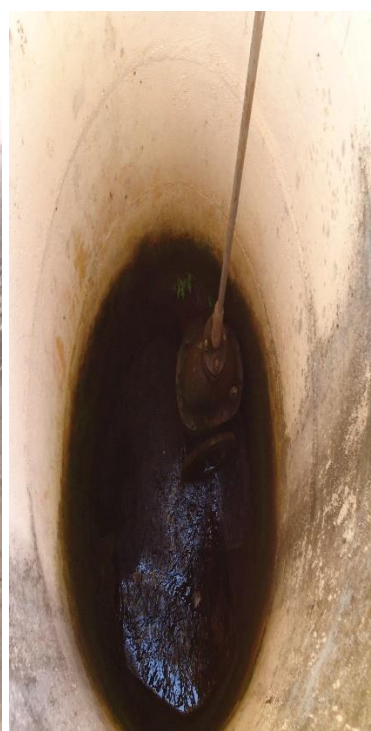
Figura 54, Figura 55, Figura 56 - Estrutura dos Registros

Estrutura dos registros está em condições adequadas de uso (Figura 54, Figura 55 e Figura 56).

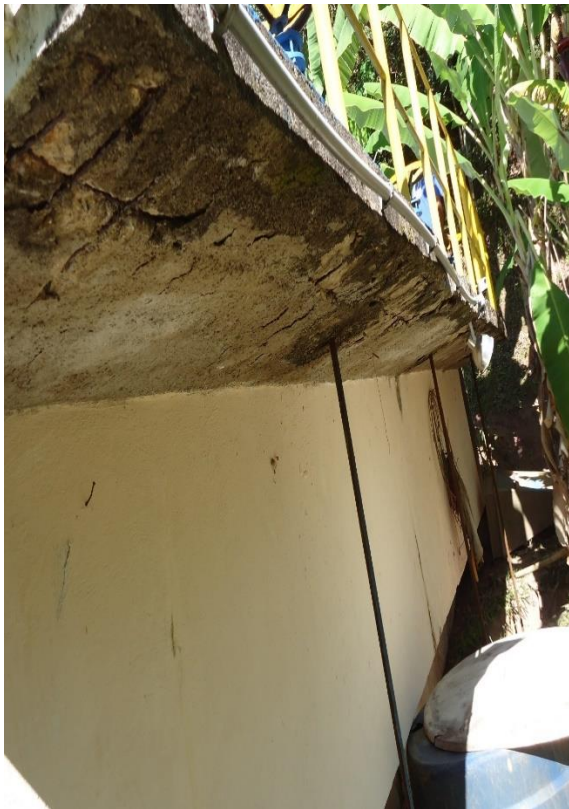
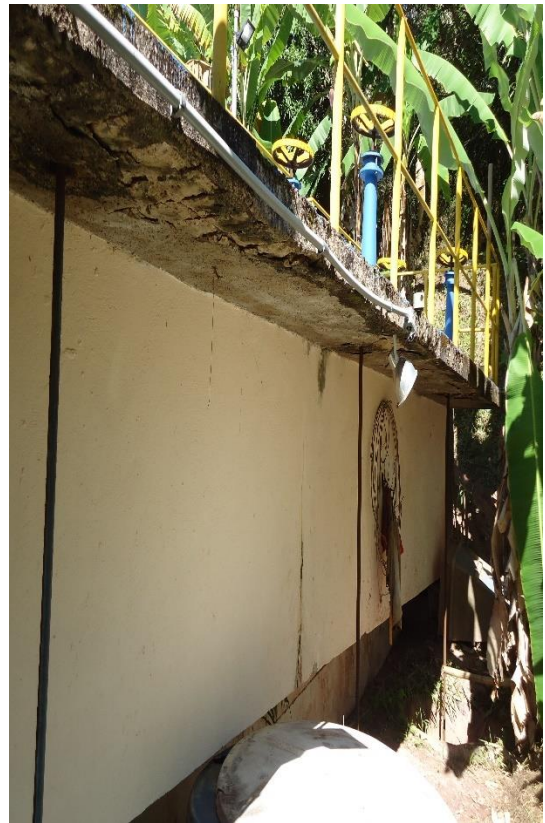
Há passarela de acesso ao filtros da ETA 2 se encontra em condições precárias, com ferragem exposta e desgastada (Figura 57 e Figura 58) necessitando, de manutenção na estrutura da passarela de acesso aos filtros.

Figura 57 e Figura 58 - Passarela de acesso aos filtros com ferragem exposta.

NC 19 - Há passarela de acesso aos filtros da ETA 2 se encontra em condições precárias, com ferrugem exposta e desgastada (Figura 57 e Figura 58) necessitando, de manutenção na estrutura da passarela de acesso aos filtros.

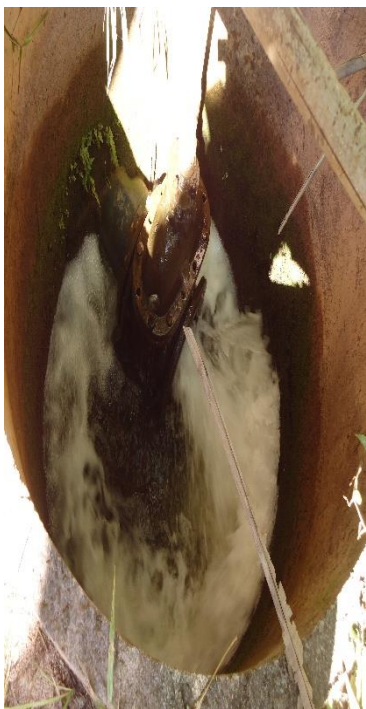
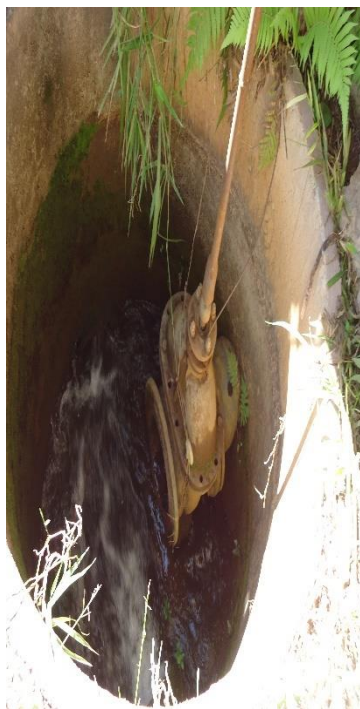
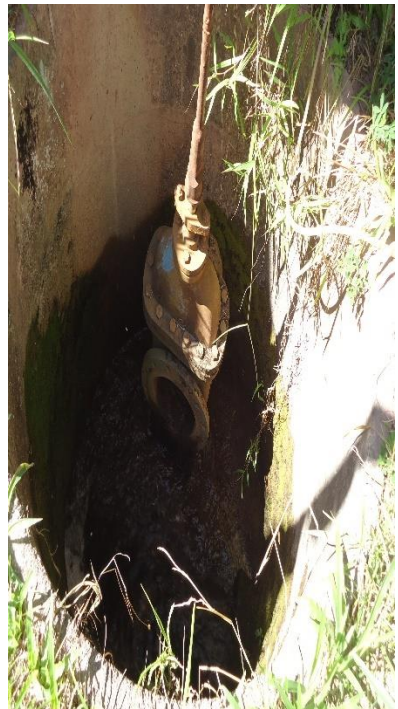
Figura 59, Figura 60, Figura 61 – Descargas dos Filtros.

As descargas dos filtros está em condições adequadas de uso (Figura 59, Figura 60, Figura 61). Há vegetação no local, onde necessita de manutenção de limpeza periódica.

NC 20 - As descargas dos filtros (Figura 59, Figura 60, Figura 61). Há vegetação no local, onde necessita de manutenção de limpeza periódica.

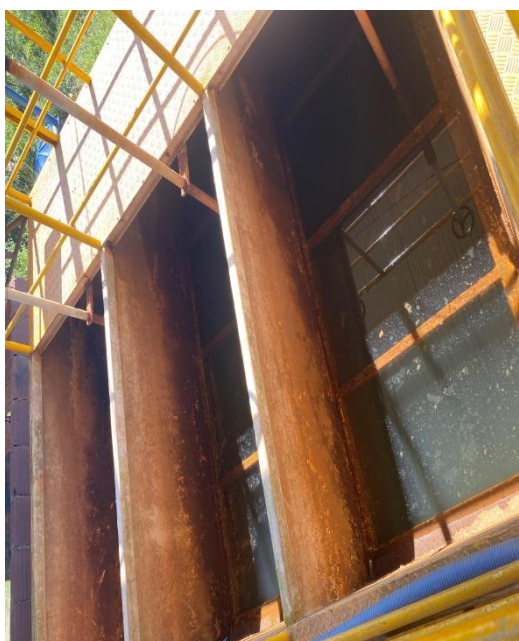
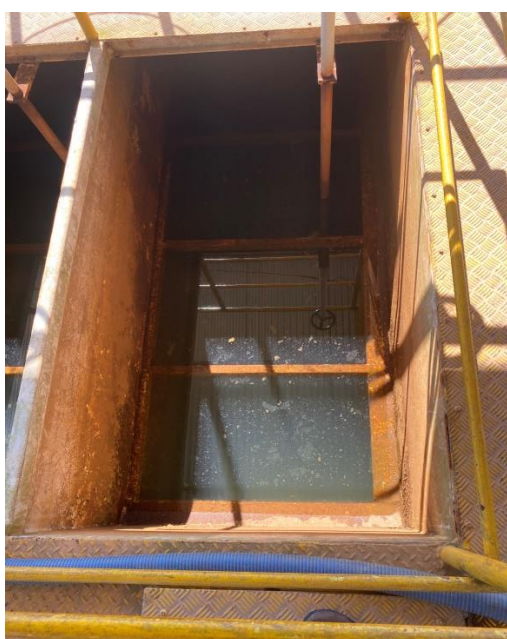
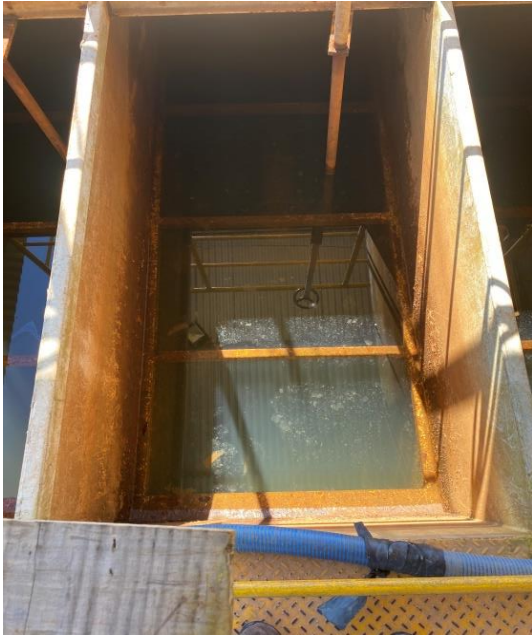
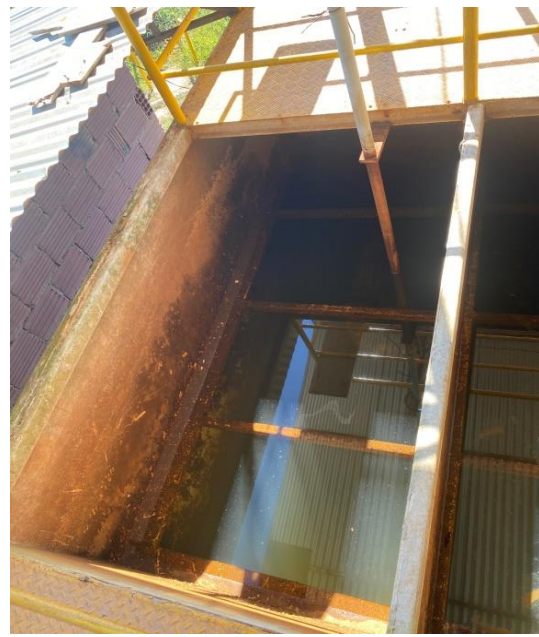
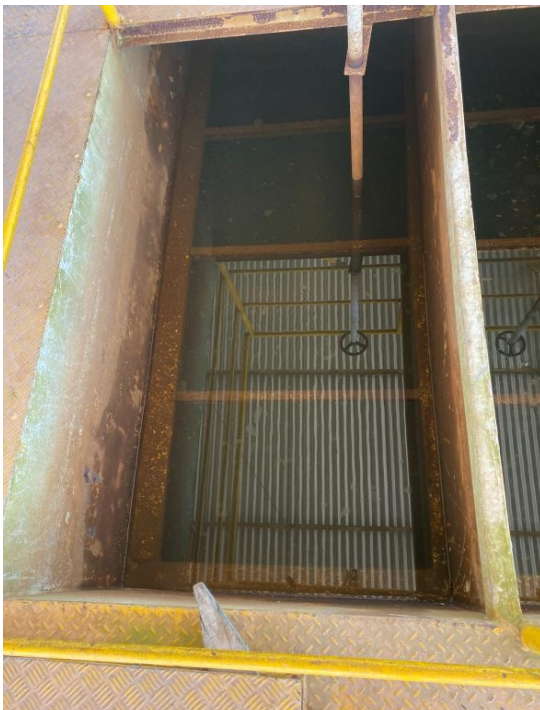
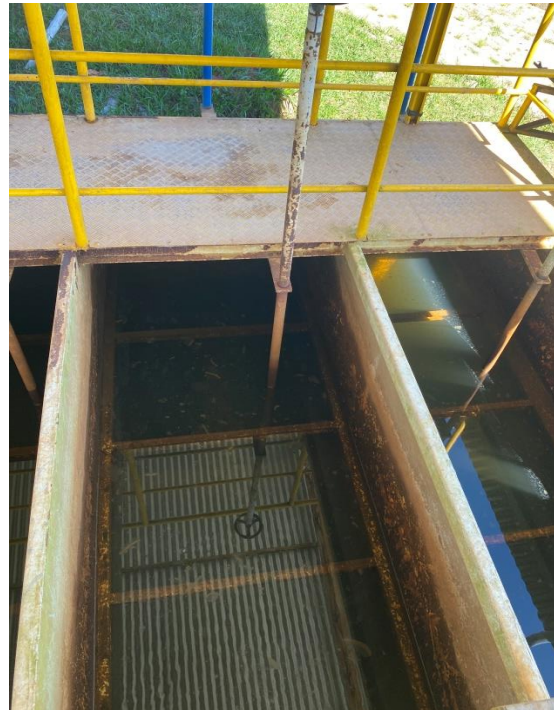
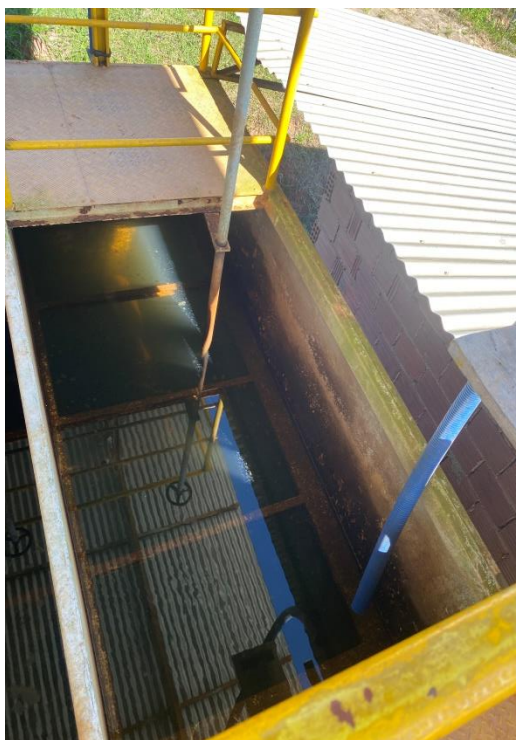
Os seis filtros da ETA compactam 1 (Figura 62, Figura 63, Figura 64, Figura 65, Figura 66, Figura 67 e Figura 68) utilizados se encontram em condições satisfatórias. Os filtros são altos lavados, e a descarga está em condições adequadas de uso (Figura 69).

Figura 62 – Filtros ETA 1

Figura 63 – Filtros 1 ETA 1

Figura 64 – Filtros 2 ETA 1

Figura 65 – Filtros 3 ETA 1

Figura 66 – Filtros 4 ETA 1

Figura 67 – Filtros 5 ETA 1

Figura 68 – Filtros 6 ETA 1.

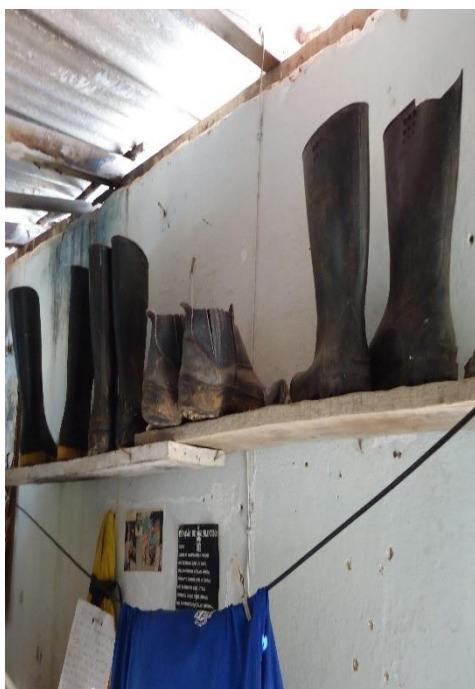
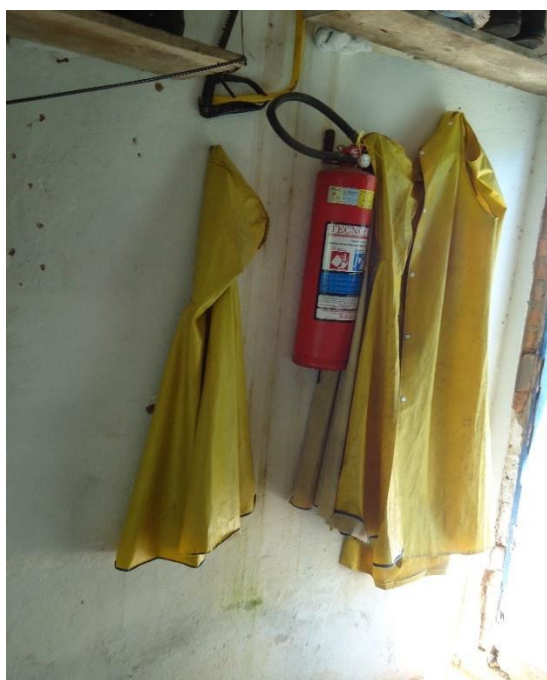
Identificamos na ETA do Cristo de Guaçuí EPI's para os colaboradores do SAAE (Figura 74). As Capas necessitam de um lugar adequado, e o extintor de incêndio ficar em local mais visível e acessível (Figura 75).

Figura 74 e Figura 75 – Há EPI's na ETA do Cristo.

NC 24 – Nos colaboradores não foi constatado o uso de crachás que os identificavam.
NC 25 - Na ETA do Cristo de Guaçuí ss Capas necessitam de um lugar adequado, e o extintor de incêndio ficar em local visível e acessível (Figura 75).

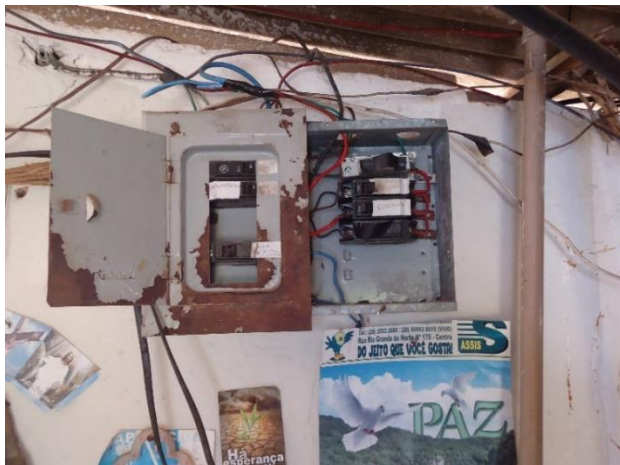
Figura 76 – Painel de Controle

O Painel de Controle (Figura 76) presente na ETA do Cristo necessita de identificação e sinalização de risco de choque elétrico. A fiação exposta necessita de uma melhor adaptação.

NC 26 - O Painel de Controle (Figura 76) presente na ETA do Cristo necessita de identificação e sinalização de risco de choque elétrico.

NC 27 – Há Fiação exposta necessita de uma melhor adaptação (Figura 76).

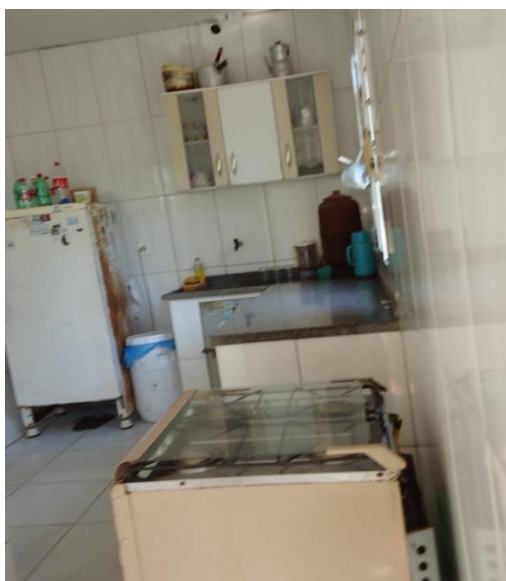
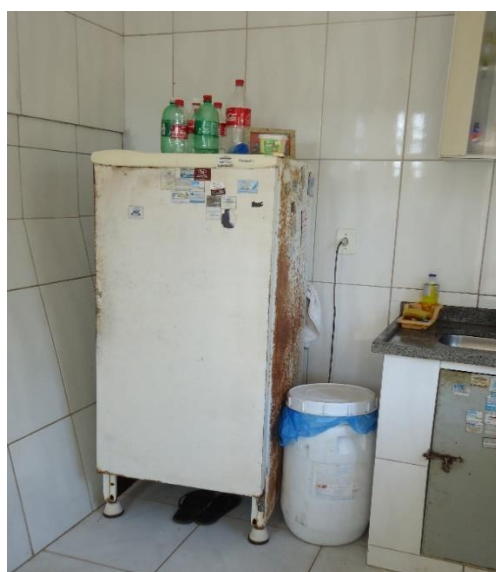
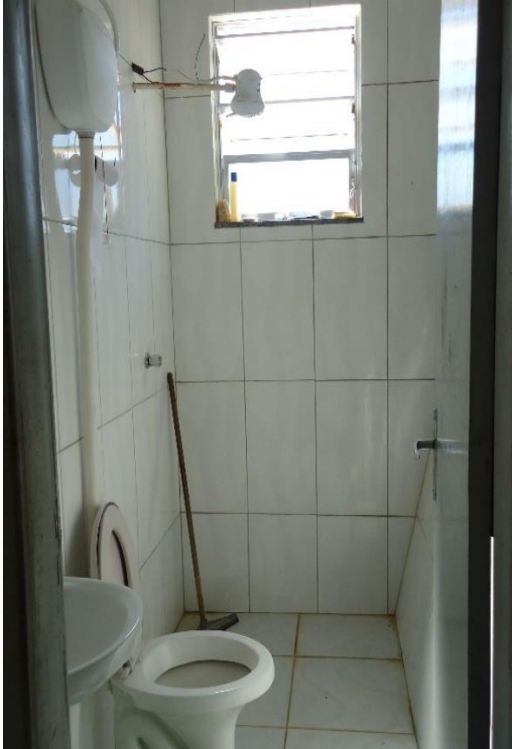
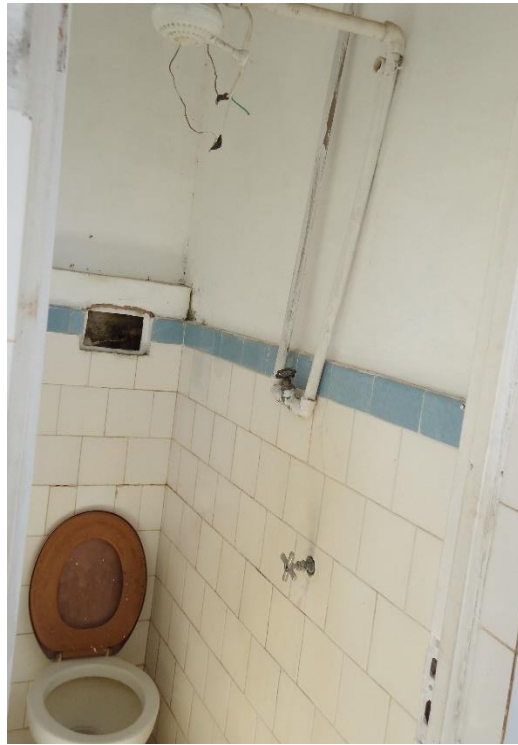
Na ETA Guaçuí existe área de apoio com água potável, armário, pia (Figura 77 e Figura 78) e banheiro (Figura 79 e Figura 80) para os operadores em condições satisfatórias.

Figura 77 – Área de Apoio ETA.

Figura 78 – Área de Apoio ETA.

Figura 79- Banheiro 1 ETA

Figura 80- Banheiro 2 ETA

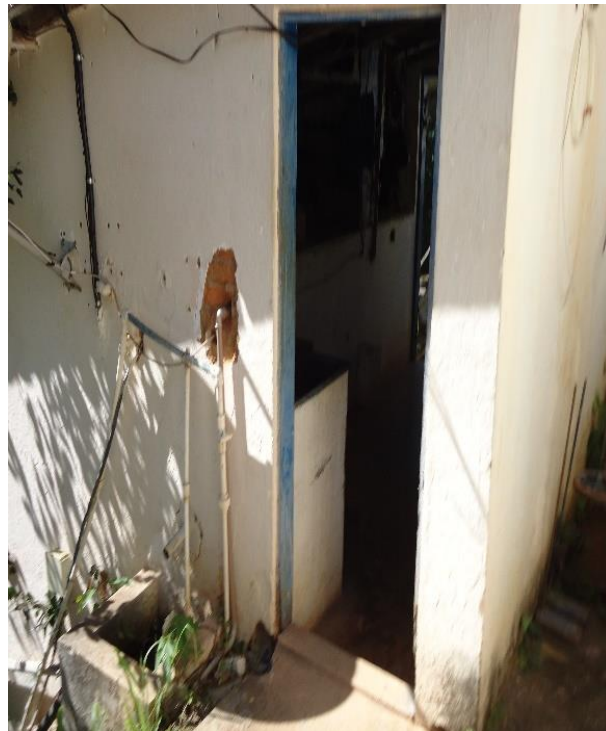
Na área do Apoio há instalações externas necessitando de reparo (Figura 81). Observamos ainda, depósito de Sal Mosoro (Figura 82), Cal Hidratado (Figura 83), Hipoclorito (Figura 84), Cloro (Figura 85) o qual há excesso de vegetação no local, necessitando de manutenção de limpeza.

Figura 81 – Instalações externas da área de Apoio.

NC 28 - Na área do Apoio há instalações externas necessitando de reparo (Figura 81).
