Ente Regulador do Consórcio Intermunicipal de Saneamento Básico do Espírito Santo

RELATÓRIO DE FISCALIZAÇÃO

001/2021

ASSUNTO: Fiscalização da prestação de serviço de abastecimento de água, tratamento de esgoto e atendimento comercial de Guaçuí- ES.

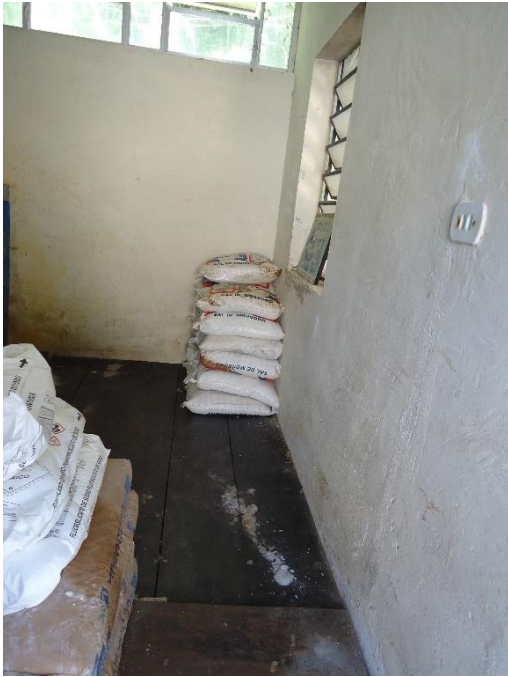
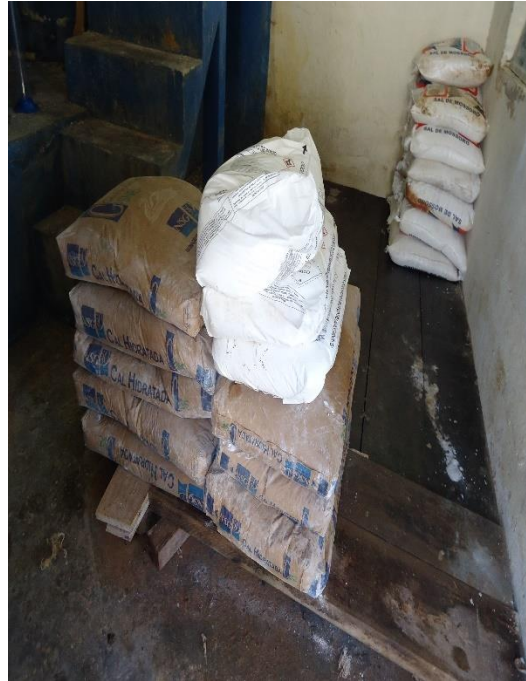
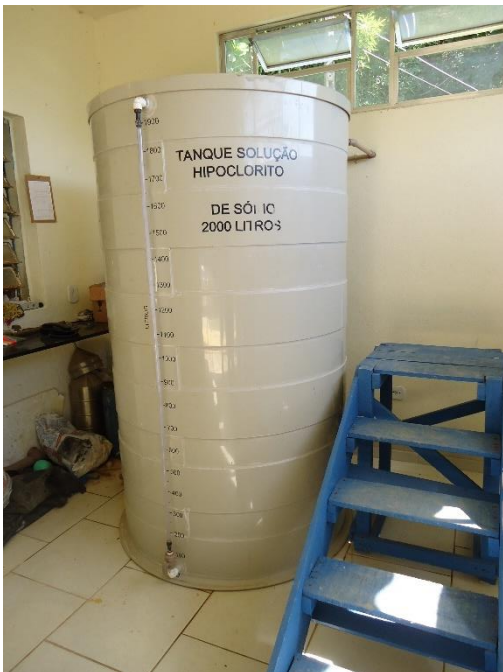
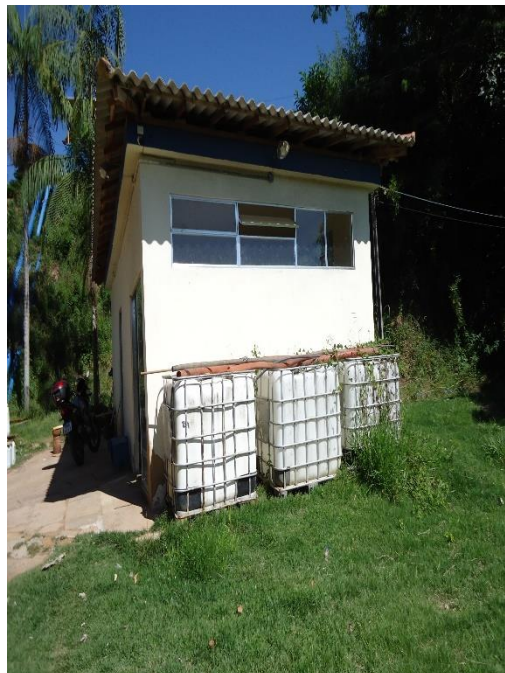
Na área do Apoio há instalações externas necessitando de reparo (Figura 81). Observamos ainda, depósito de Sal Mosoro (Figura 82), Cal Hidratado (Figura 83), Hipoclorito (Figura 84), Cloro (Figura 85) o qual há excesso de vegetação no local, necessitando de manutenção de limpeza.

Figura 82– Deposito Sal Mosoro.

Figura 83 – Deposito Cal Hidratado.

Figura 84 – Hipoclorito.

Figura 85 – Cloro.

NC 29 – O depósito de Sal Mosoro (Figura 82), Cal Hidratado (Figura 83), Hipoclorito (Figura 84), Cloro (Figura 85) o qual há excesso de vegetação no local, necessitando de manutenção de limpeza.

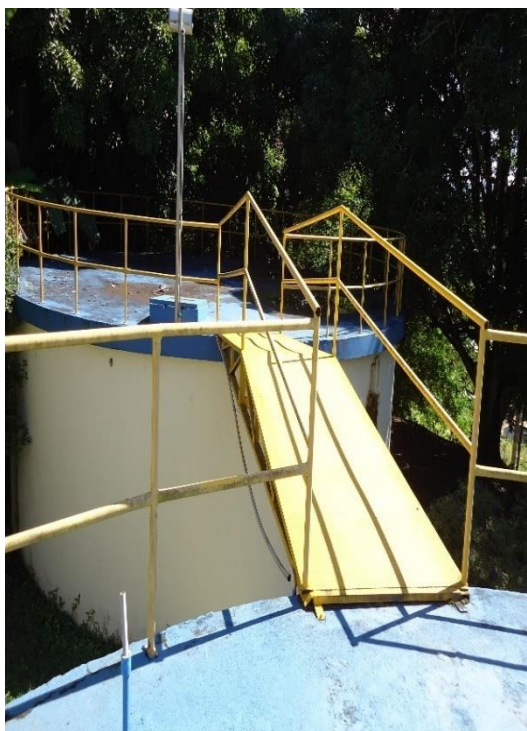
Figura 86– Reservatório 1 .

corrosão nas tampas (Figura 87) necessitando de manutenção de reparo na estrutura e manutenção de pintura. O acesso está em condições satisfatórias de uso (Figura 86 e Figura 89). Não há sinalização no reservatório, necessitando de adequação de sinalização.

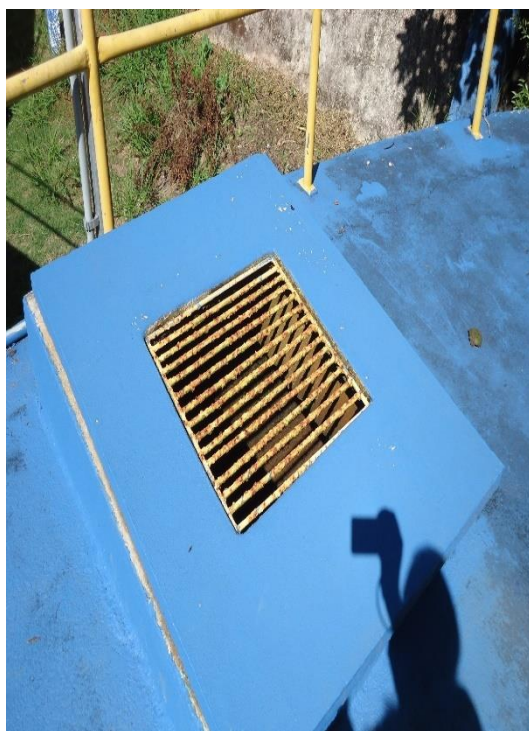
Figura 87 – Tampa do Reservatório 1

NC 30 - Reservatório 1 e 2, há rachaduras (Figura 88), corrosão nas tampas (Figura 87) necessitando de manutenção de reparo na estrutura e manutenção de pintura.

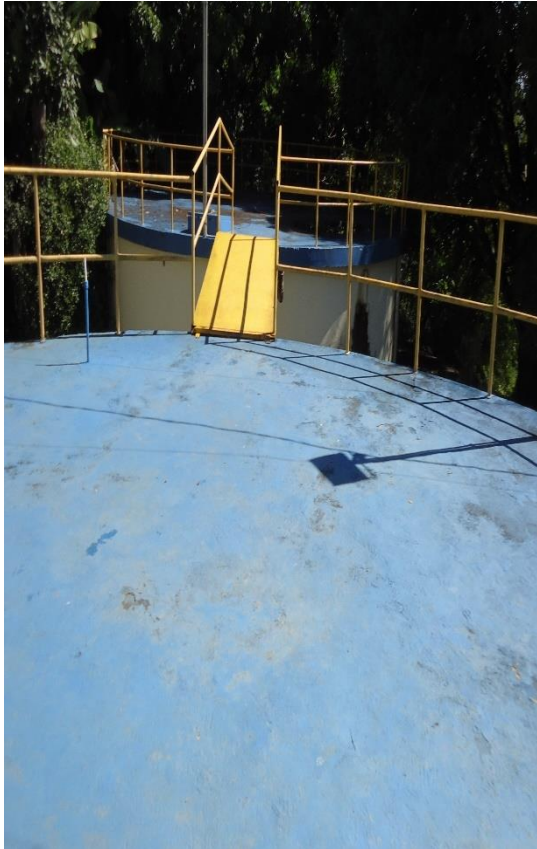
Figura 89 – Rampa de Acesso Reservatório 2. Figura 90– Reservatório 2 com Fissuras.

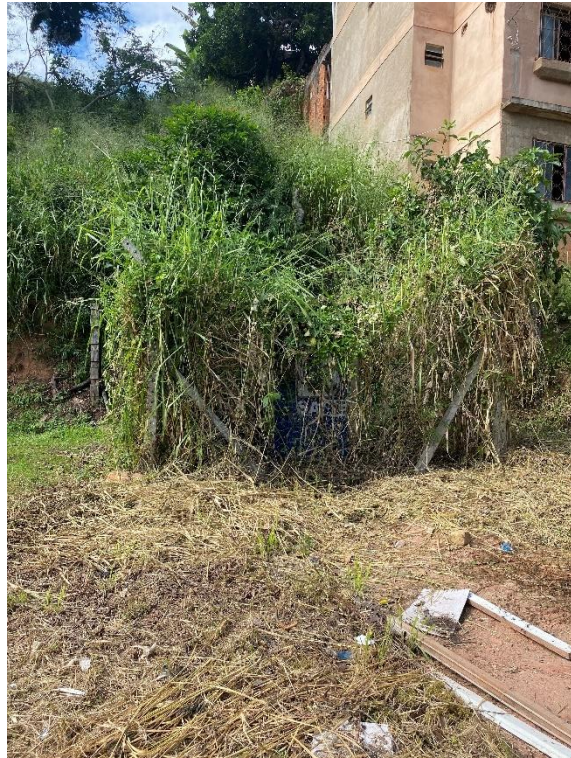
Foi vistoriado também a EEAT do bairro Jurema (Figura 91), na ocasião não há facilidade para realização de trabalhos de manutenção, não há acesso a EEAT. Identificamos excesso de Vegetação em toda a estrutura, necessitando de manutenção periódica de limpeza.

Não conseguimos identificar sinalização de risco de choque elétrico, tampouco extintor de incêndio no local.

Figura 91 – Casa de bomba EEAT jurema.

NC 32- EEAT do bairro Jurema (Figura 91), não há facilidade para realização de trabalhos de manutenção.

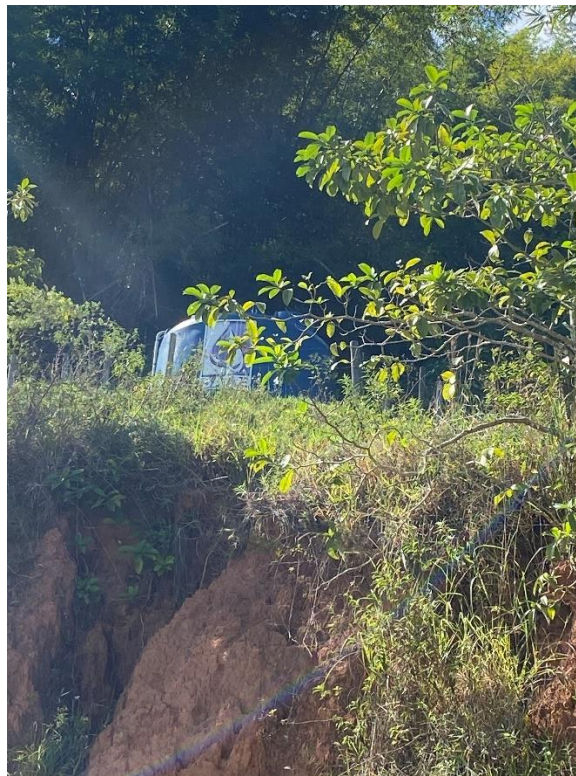
No reservatório há cerca, sinalização, não há fácil acesso devido ao excesso de vegetação presente no local. (Figura 92).

Figura 92 – Acesso ao Reservatório da EEAT Jurema.

NC 36 - O reservatório da EEAT não possui fácil acesso (Figura 92).

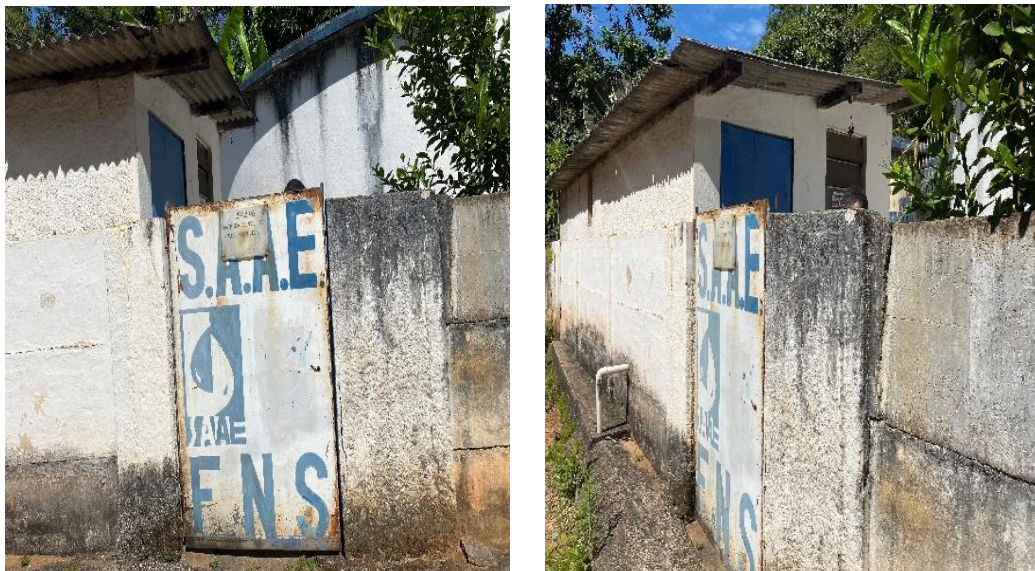
Na EEAT do Morro Antônio Martins (Figura 93), observamos que a EEAT é uma ETA desativada, que atualmente é utilizada como EEAT que possui dois reservatórios com capacidade aproximadamente de 300 m³ cada (Figura 99, Figura 105 e Figura 106). Entretanto, há necessidade de manutenção nas paredes externas e internas (pintura), identificação na entrada (Figura 94) e de limpeza no entorno pelo excesso de vegetação (Figura 104), além da estrutura desativada da ETA que necessita de manutenção de limpeza, tendo em vista água parada na estrutura. Não localizamos o painel de controle e nem extintor de incêndio no local.

Figura 93 e Figura 94 – Entrada da ETA Antônio Martins.

NC 38 - Identificação na entrada (Figura 94).

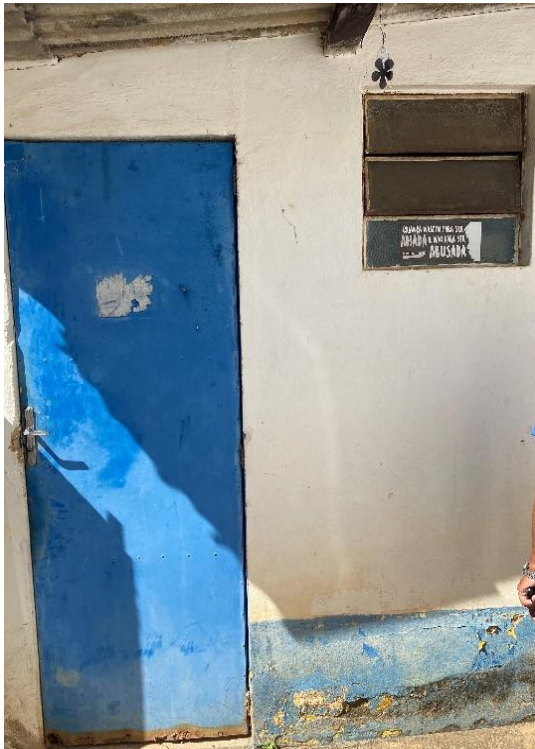
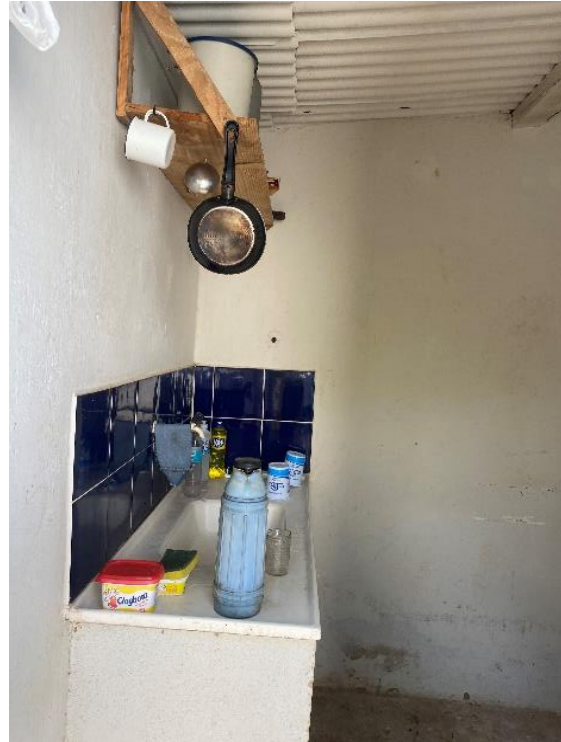
Figura 95 e Figura 96 – Apoio da ETA morro Antônio Martins

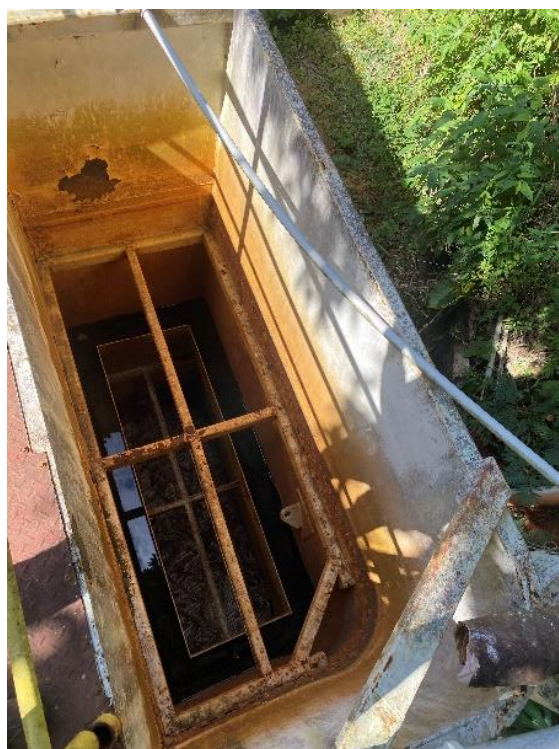
Figura 104 – Estrutura da ETA desativa, precisando de manutenção de limpeza tendo em vista presença de água na estrutura.

NC 39 – Há necessidade de manutenção de limpeza no entorno pelo excesso de vegetação (Figura 104).

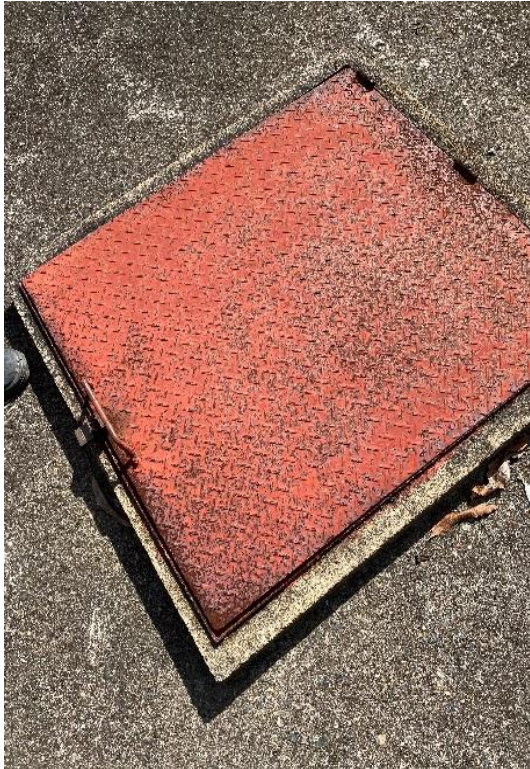
Figura 105– Tampa do Reservatório precisando de manutenção de limpeza.

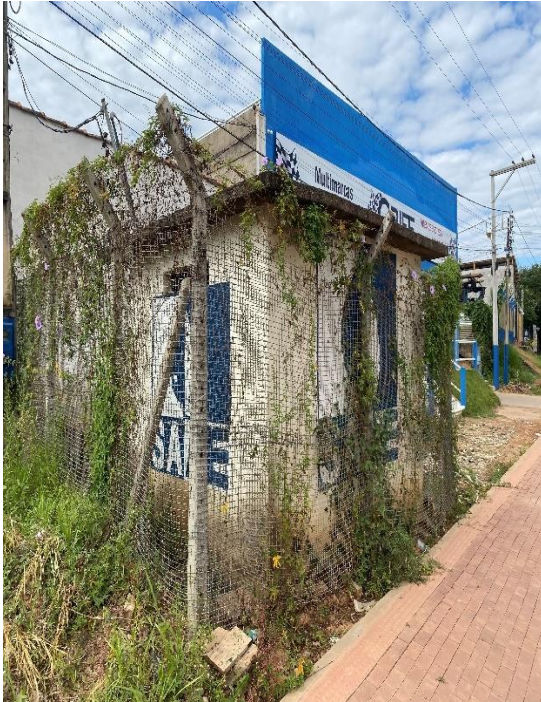
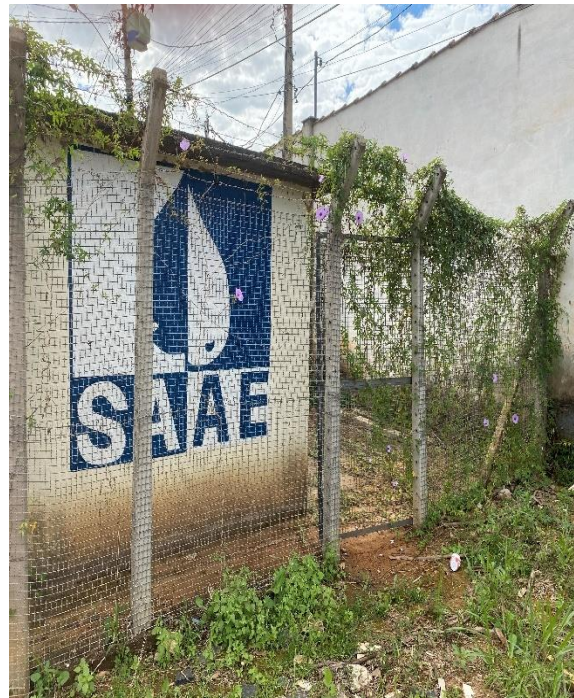
Figura 107 – Casa de bomba EEAT Manoel Monteiro Torre.

Entretanto, há necessidade de manutenção nas paredes externas e internas (pintura) e de limpeza no entorno pelo excesso de vegetação (Figura 107, Figura 108, Figura 109, Figura 110, Figura 111), não há sinalização de risco de choque elétrico e tampouco extintor de incêndio no local.

NC 44 – Há necessidade de manutenção de limpeza no entorno, há excesso de vegetação (Figura 107, Figura 108, Figura 109, Figura 110, Figura 111).

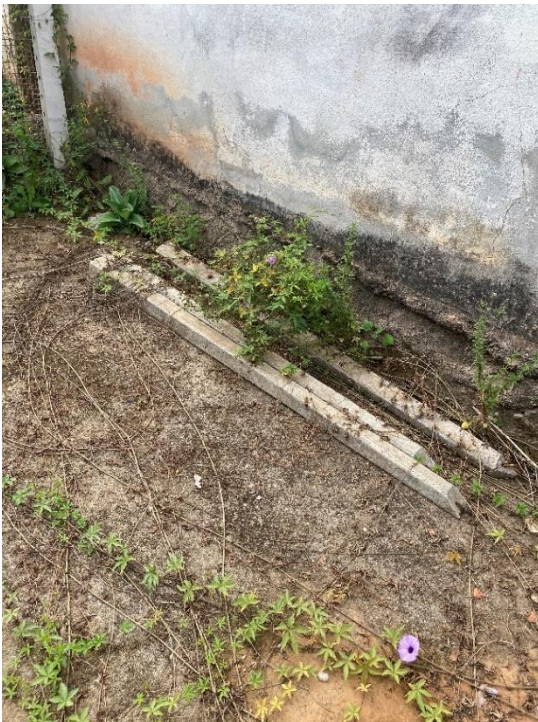
Figura 109 – Há objetos indesejáveis.

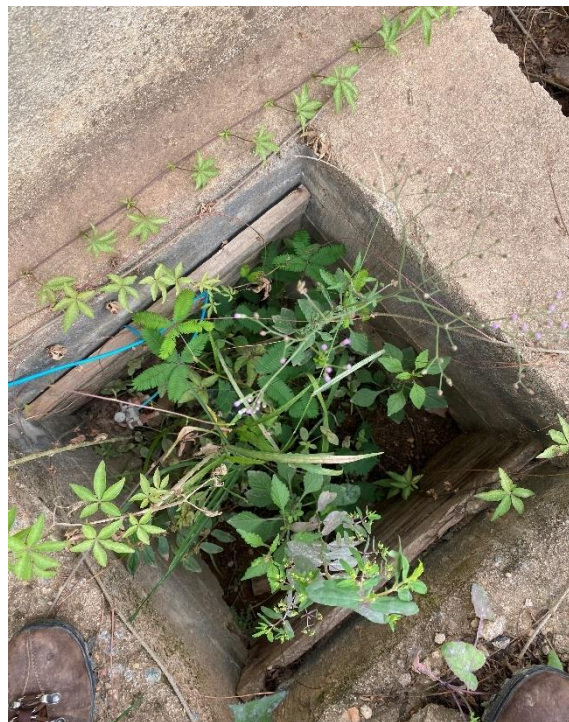
Figura 110 – Excesso de Vegetação.

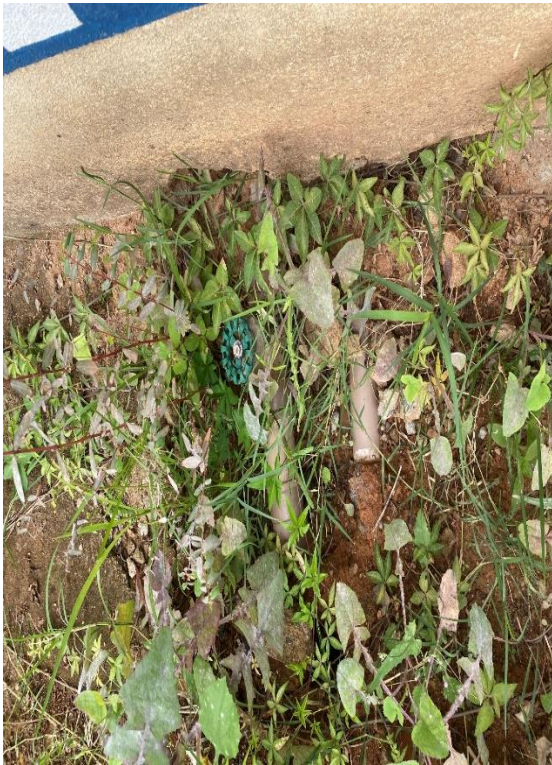
Figura 111 – Há Excesso de Vegetação.

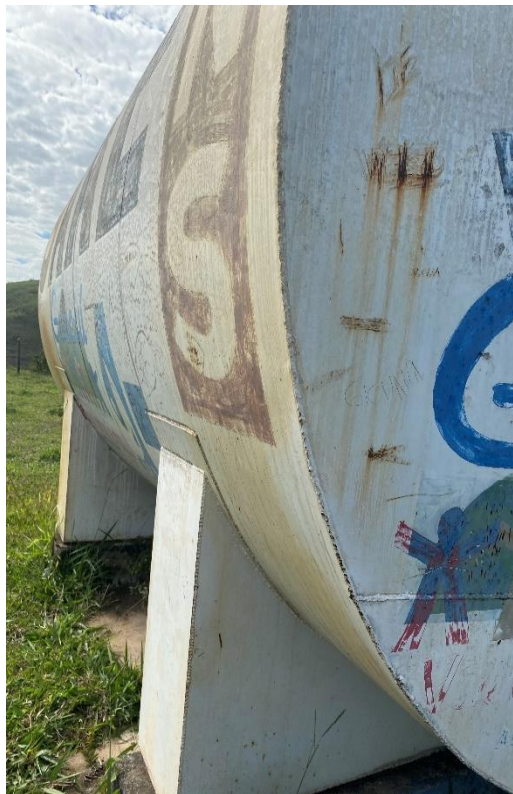
Figura 120 – Reservatório 2.

No Reservatório 2 (Figura 120), há necessidade de manutenção de pintura, e identificação na estrutura do reservatório. Há vazamento visível no local (Figura 121 e Figura 122) necessitando de reparo.

NC 47 - No Reservatório 2 (Figura 120), há necessidade de manutenção de pintura, e identificação na estrutura do reservatório.

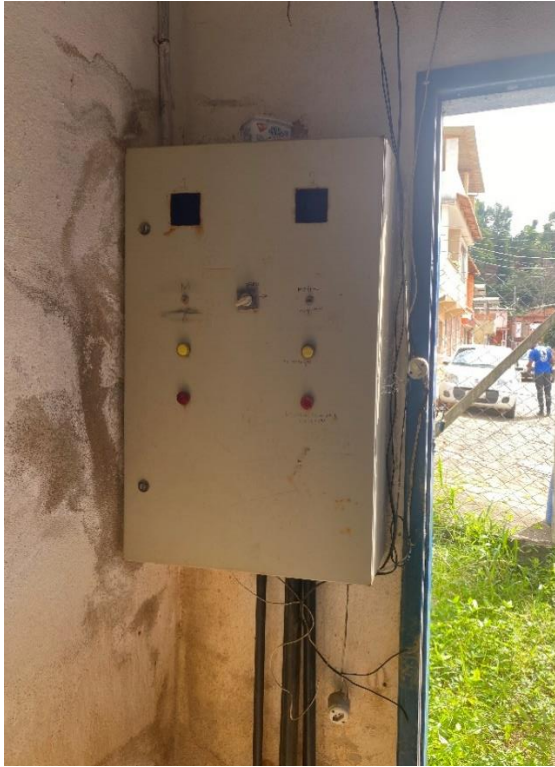
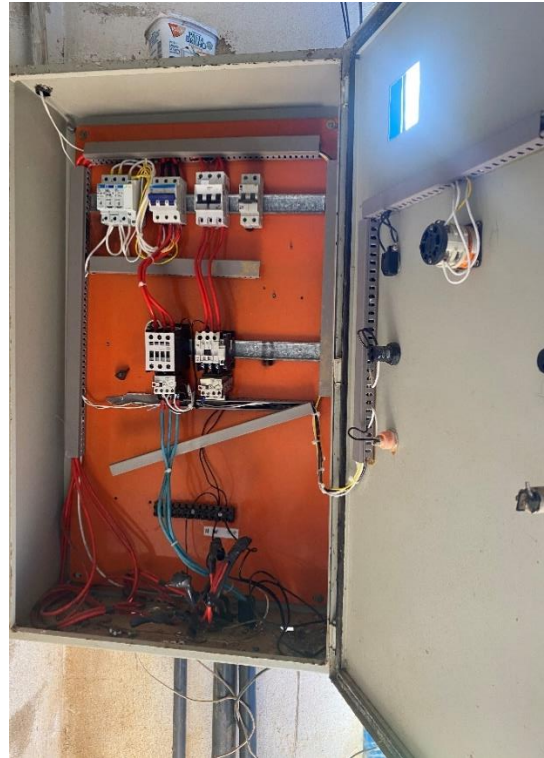
Figura 125 – Painel de Controle EEAT.

Na EBBT não há sinalização de risco de choque elétrico e tampouco extintor de incêndio no local (Figura 125 e Figura 126). Não identificamos conjunto moto bomba reserva na EEAT da Vila dos professores.

NC 53 – Não há extintor de incêndio no local (Figura 125 e Figura 126).

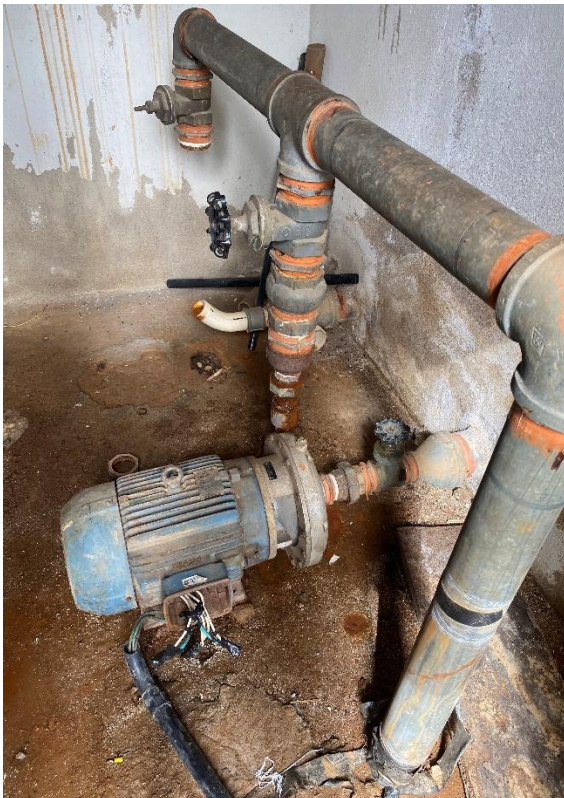
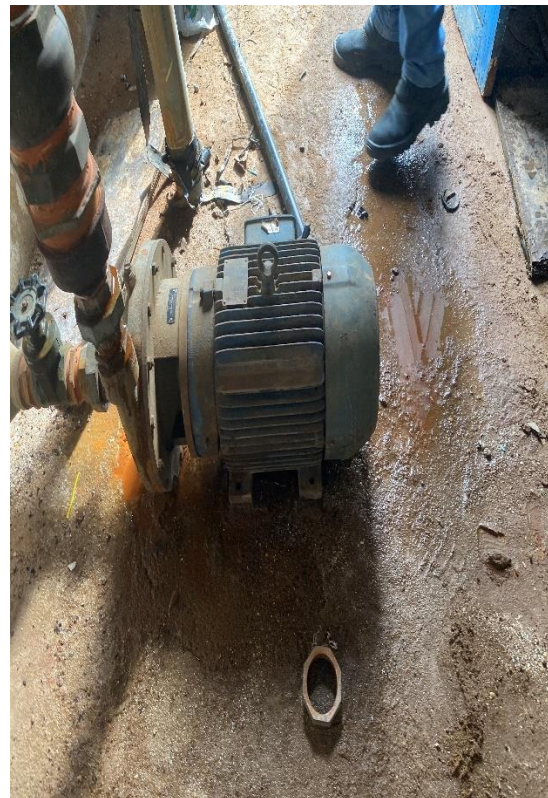
Figura 127 – Conjunto Moto-Bomba.

Na EEAT da Vila dos Professores (Figura 123 e Figura 124), observamos facilidade para realização de trabalhos de manutenção, boas condições de manutenção do painel de controle (Figura 125 e Figura 126) e não há bomba reserva (Figura 127 e Figura 128).

NC 49 - Não há bomba reserva (Figura 127 e Figura 128).

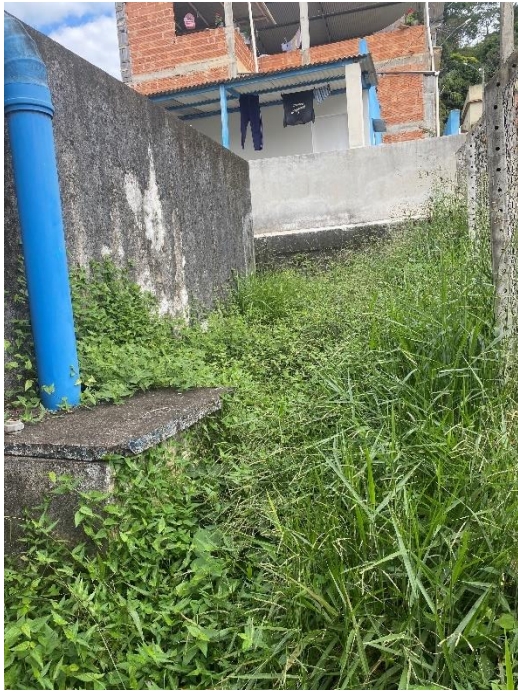
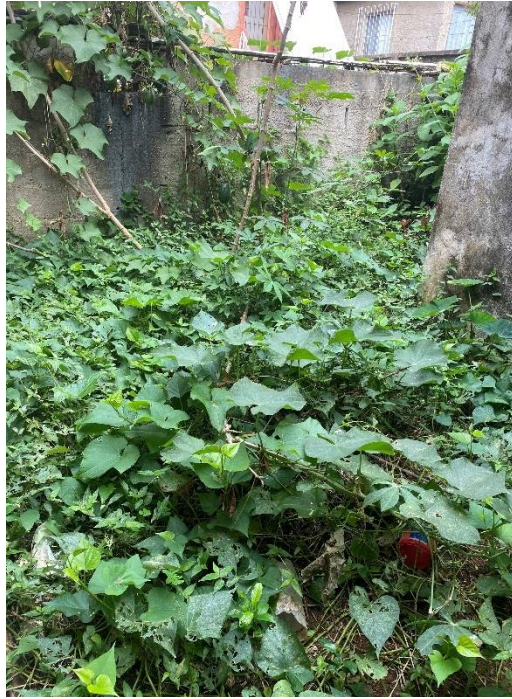
Figura 129 e Figura 130 – Excesso de Vegetação no enterno da EEAT.

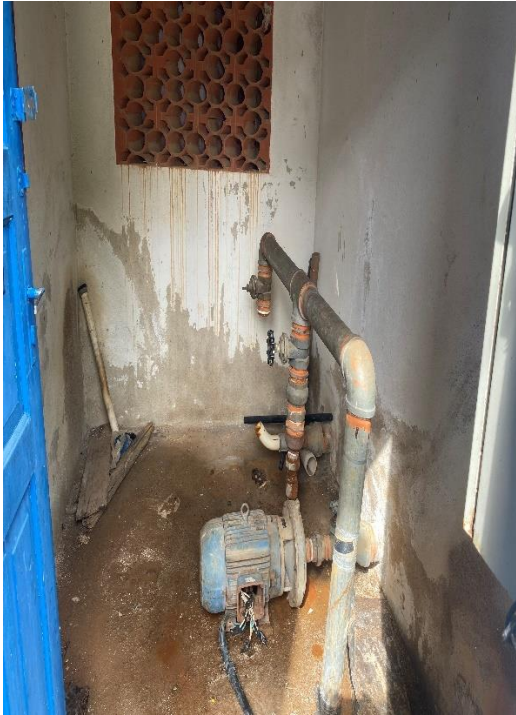
Observa-se que as paredes internas e externas da EEAB (Figura 131, Figura 132) necessitam de manutenção de limpeza e pintura, além da retirada de entulhos na calçada e objetos indesejáveis na internos.

Figura 131 – Objetos indesejáveis e paredes Internas que necessitam de manutenção de pintura.

NC 50 - as paredes internas e externas da EEAB (Figura 131, Figura 132) necessitam de manutenção de limpeza e pintura.

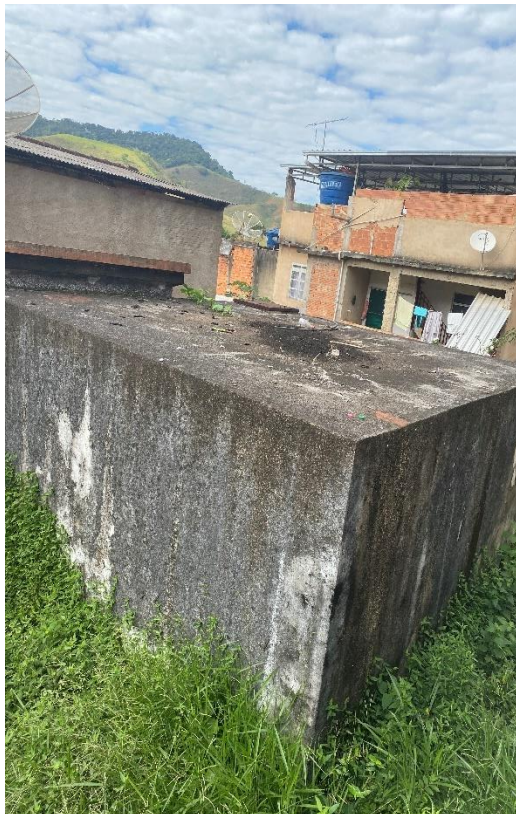
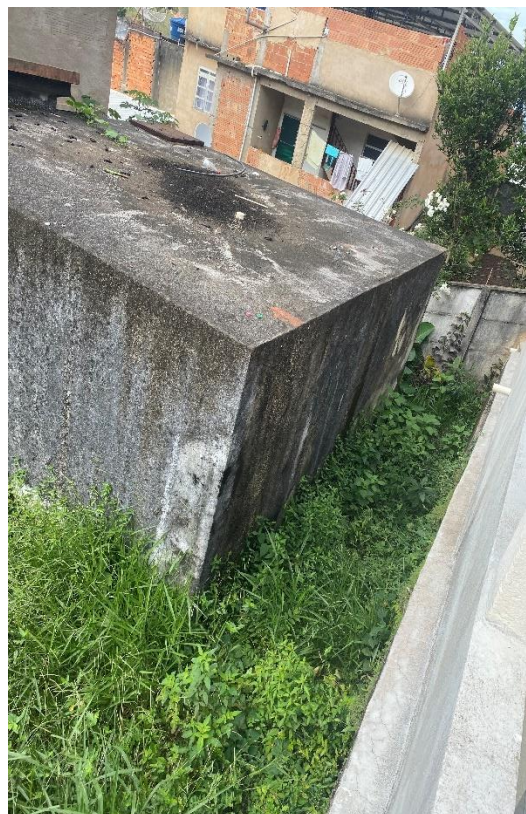
Figura 133 e Figura 134- Reservatório da EEAT da vila dos professores.

O reservatório 1 da EEAT do bairro vila dos professores (Figura 133 e Figura 134) está em boas condições de uso, devidamente cercado. Há excesso de vegetação no local, necessitando de manutenção periódica de limpeza, e também há necessidade de manutenção de limpeza e pintura em toda a estrutura do reservatório.

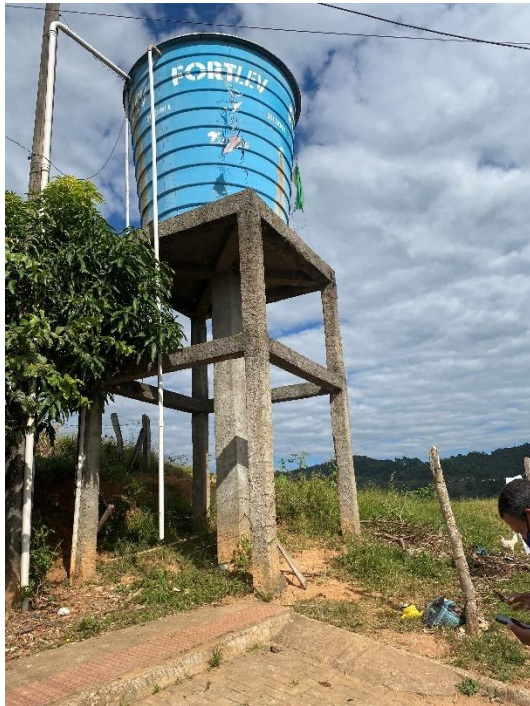
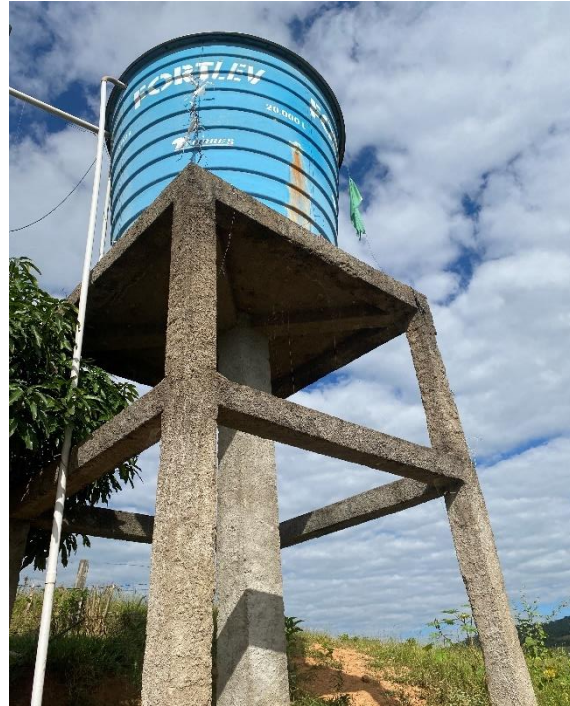
Figura 135 e Figura 136- Reservatório da EEAT da vila dos professores.

O reservatório 2 da EEAT do Bairro dos professores (Figura 135 e Figura 136) está em boa condições de uso, não está devidamente cercado e identificado.

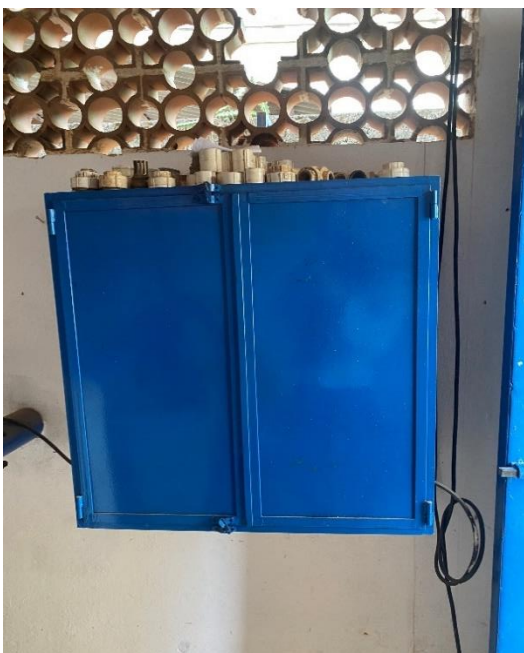
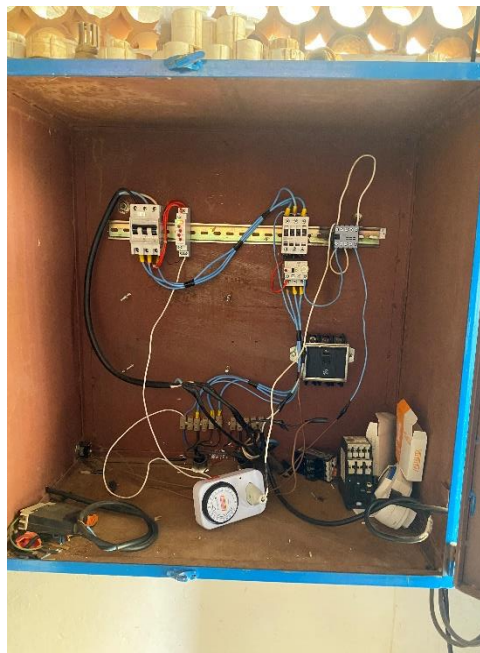
Figura 138 – Painel de Controle da EEAT. Figura 139 - Painel de Controle da EEAT Moreira.

Na EEAT do Bairro Antônio Francisco Moreira (Figura 137), observamos facilidade para realização de trabalhos de manutenção, boas condições de manutenção do painel de controle (Figura 138), não identificamos sinalização de risco de choque elétrico (Figura 139), tampouco extintor de incêndio no local e não há bomba reserva (Figura 140, Figura 141 e Figura 142).

NC 58 - EEAT do Bairro Antônio Francisco Moreira não identificamos sinalização de risco de choque elétrico (Figura 139).

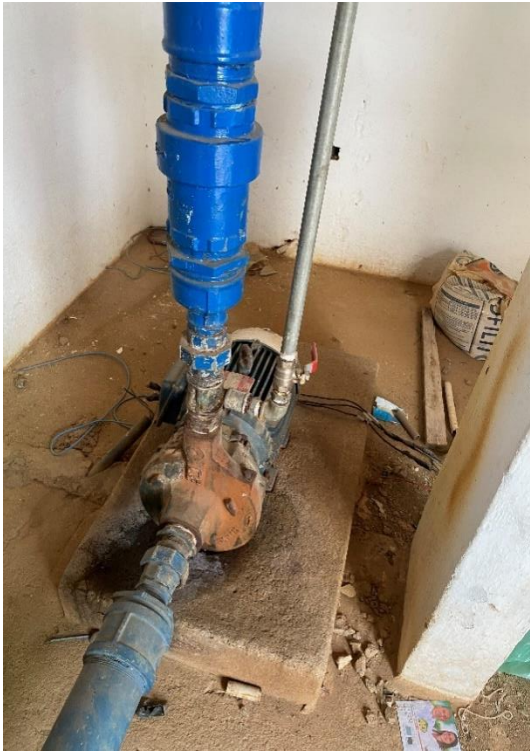
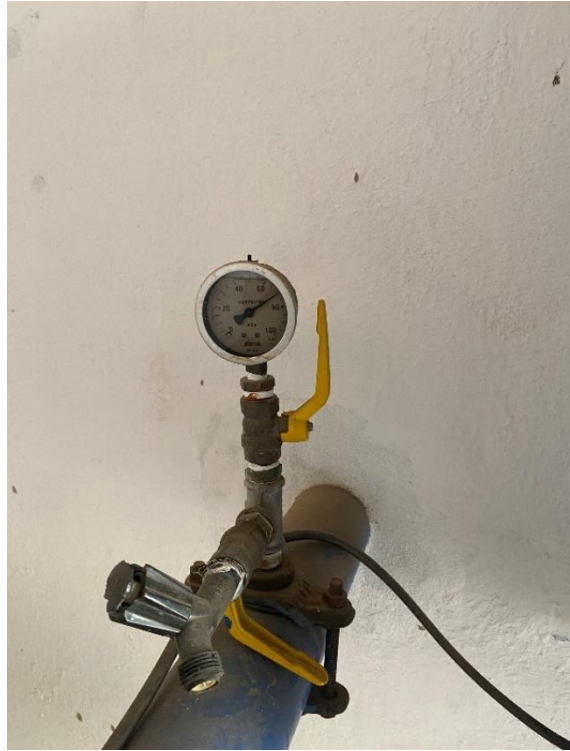
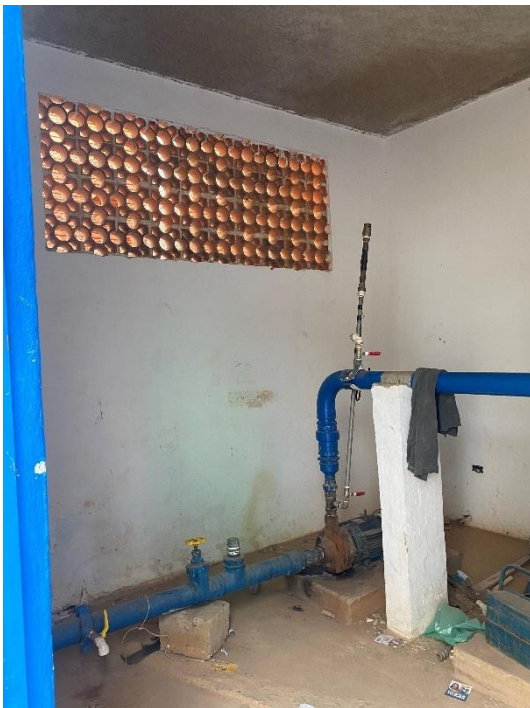
NC 60 - Não há bomba reserva (Figura 140, Figura 141 e Figura 142).

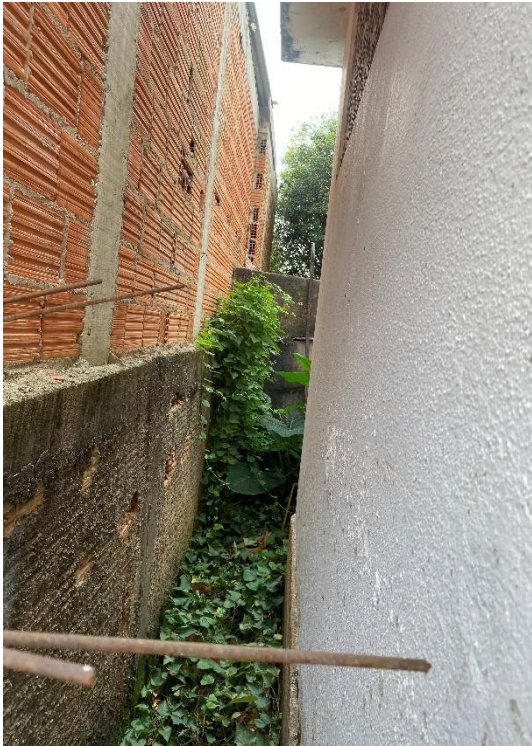
Figura 143 – Excesso de Vegetação da EEAT.

Observa-se que na parte externo da EEAT, há excesso de vegetação (Figura 143) necessitando de manutenção de limpeza tendo em vista a grande quantidade de vegetação no local. Há também objetos indesejáveis na outra extremidade que necessitam ser removidos (Figura 144).

NC 61 - na parte externo da EEAT, há excesso de vegetação (Figura 143) necessitando de manutenção de limpeza tendo em vista a grande quantidade de vegetação no local.

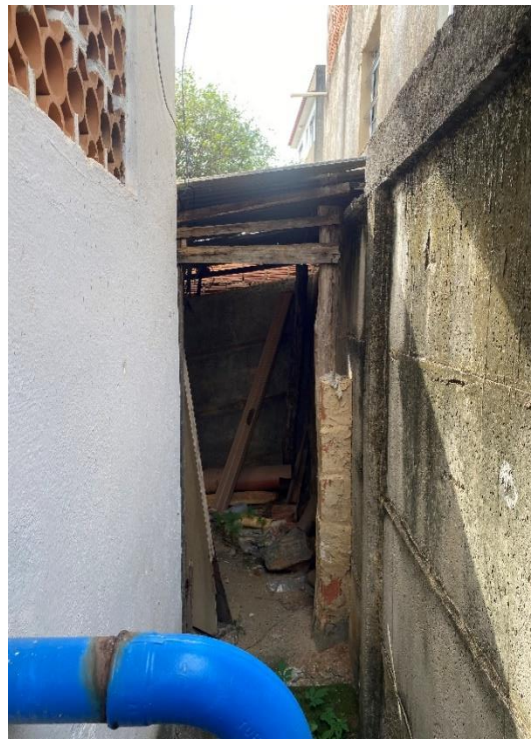
Figura 144 – Objetos Indesejáveis no local.

NC 62 - Há também objetos indesejáveis na outra extremidade que necessitam ser removidos (Figura 144).

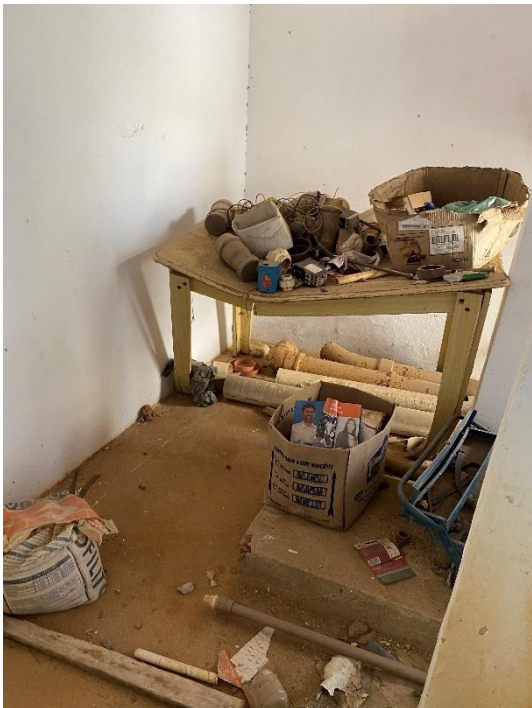
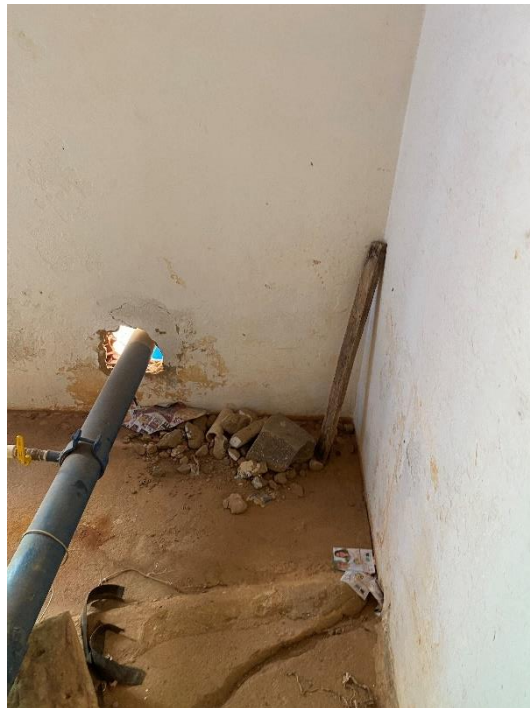
Na Parte interna da EEAT de Moreira, há excesso de objetos indesejáveis que necessitam de manutenção de limpeza e retirada dos objetos (Figura 145 e Figura 146).

NC 63 - Na Parte interna da EEAT de Moreira, há excesso de objetos indesejáveis que necessitam de manutenção de limpeza e retirada dos objetos (Figura 145 e Figura 146).

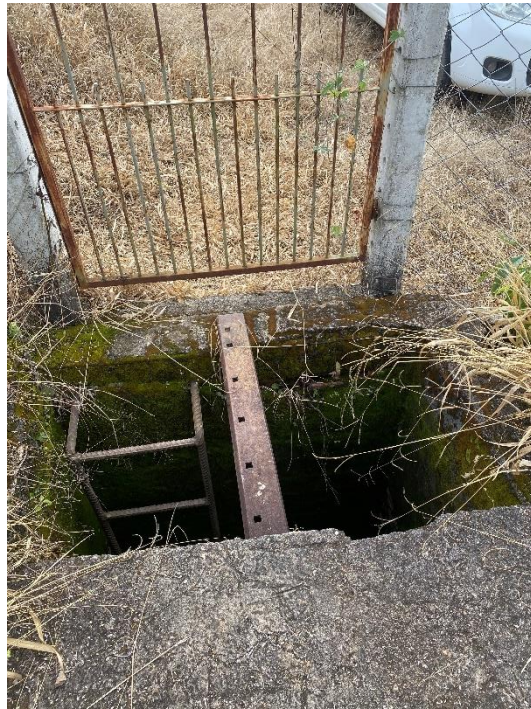
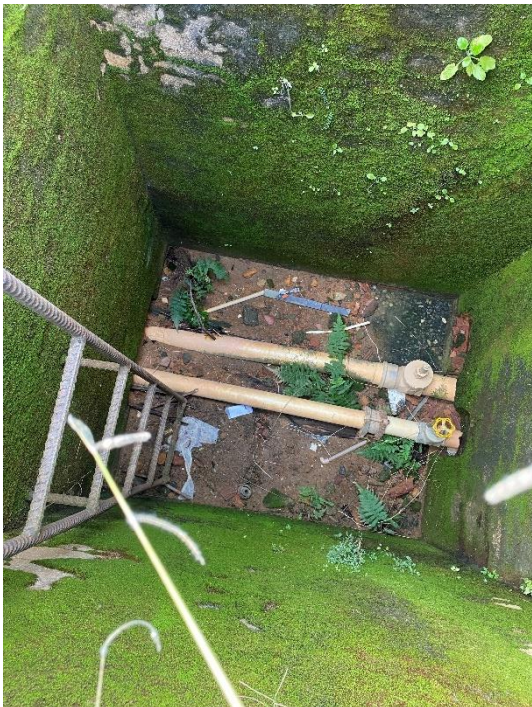
O reservatório da EEAT do bairro Moreira (Figura 147 e 154) está em boas condições de uso, devidamente cercado, não há sinalização no local. No acesso a estrutura do reservatório há necessidade de melhores adaptações, tendo em vista que estrutura apresenta risco aos colaboradores (Figura 148 e Figura 149).

NC 65 - No acesso a estrutura do reservatório há necessidade de melhores adaptações, tendo em vista que estrutura apresenta risco aos colaboradores (Figura 148 e Figura 149).

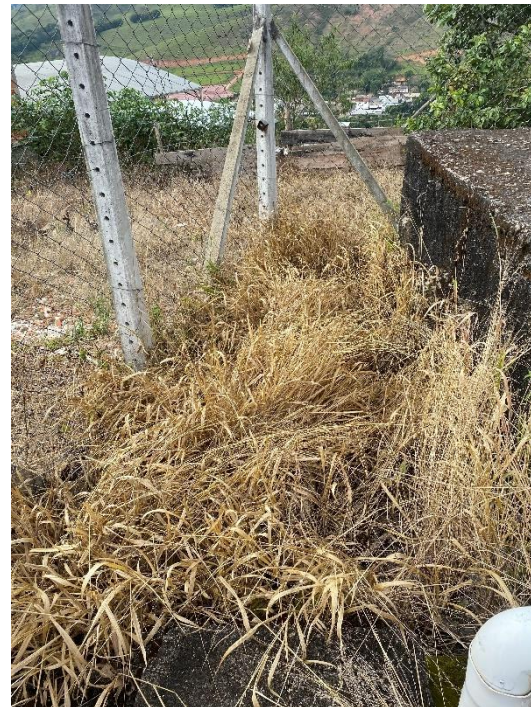
Há excesso de vegetação ao redor da estrutura do reservatório (Figura 150), necessitando de manutenção de limpeza.

Figura 150 – Excesso de Vegetação no entorno.

NC 66- Há excesso de vegetação ao redor da estrutura do reservatório (Figura 150), necessitando de manutenção de limpeza.

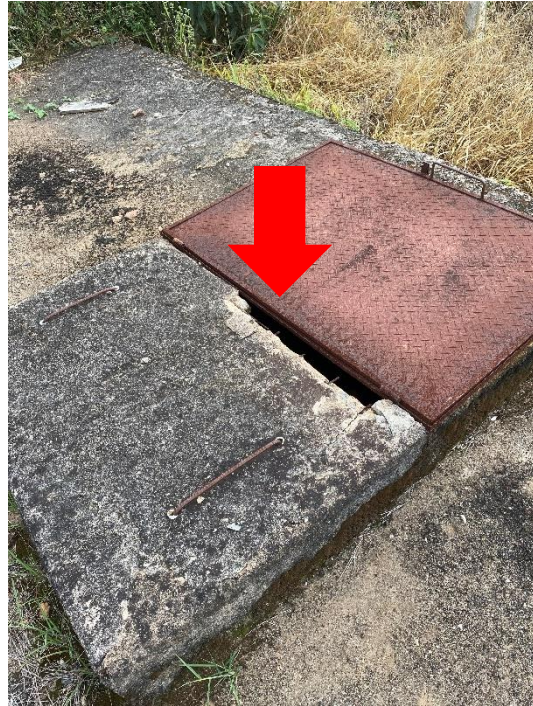
Figura 152 – Tampa do reservatório.

A estrutura do reservatório apresenta boas condições de uso (Figura 151). Há necessidade de manutenção na tampa do reservatório (Figura 152), tendo em vista estrutura danificada e com fissura, deixando o reservatório exposto. Há ferragem exposta (Figura 153), necessitando de manutenção.

NC 67 - Há necessidade de manutenção na tampa do reservatório (Figura 152), tendo em vista estrutura danificada e com fissura, deixando o reservatório exposto.

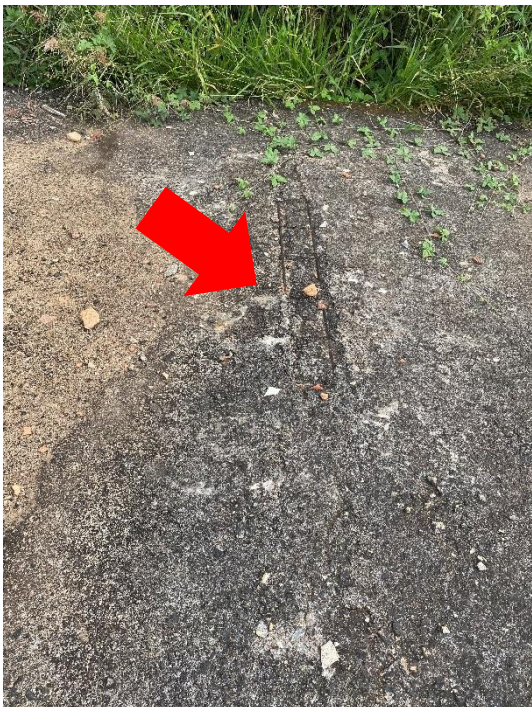
Figura 153 – há ferragem exposta no Reservatório.

NC 68 - Há ferrugem exposta (Figura 153), necessitando de manutenção.

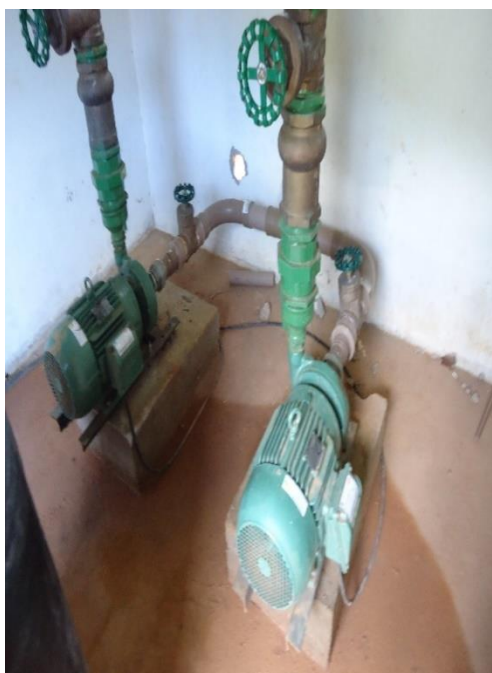
Figura 156 – Conjunto Moto Bomba.

Na EEAT São Pedro Rates, observamos facilidade para realização de trabalhos de manutenção, não há bomba reserva e vazamento visível (Figura 156), boas condições de manutenção do painel de controle (Figura 157). Observa-se que as paredes externa da EEAB necessitam de manutenção de limpeza, pintura e

NC 71 – Há vazamento visível (Figura 156).

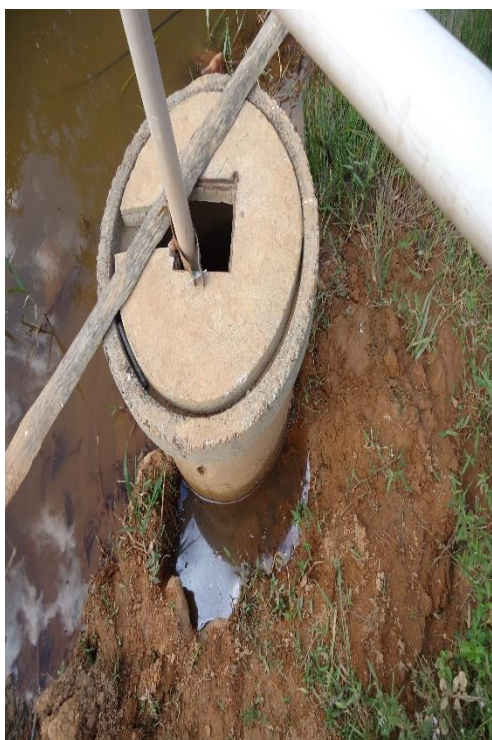
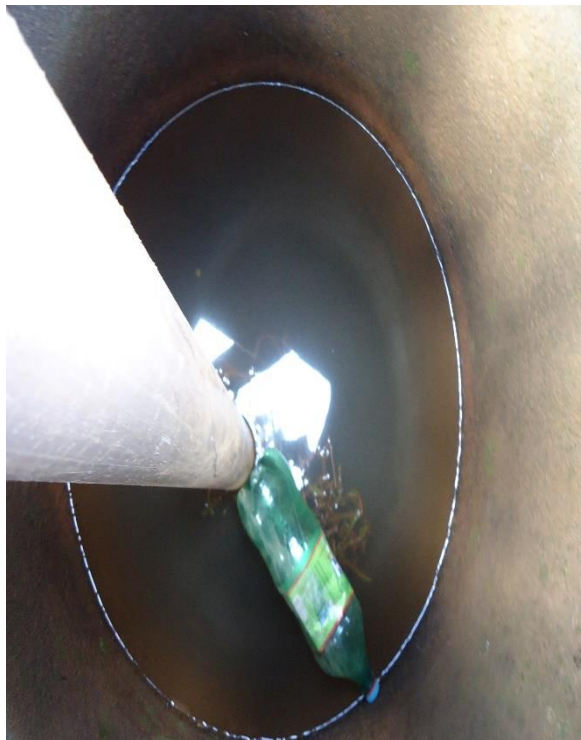
identificação. Na EEAT há necessidade de manutenção de limpeza, tendo em vista a presença de objetos indesejáveis, que necessitam ser removidos (Figura 160 e Figura 161). Na EEAB São Pedro Rates não há sinalização de risco de choque elétrico e tampouco extintor de incêndio no local. Constatamos também que dentro do poço há objetos indesejáveis, que necessita de manutenção de Limpeza (Figura 158 e Figura 159).

Figura 159 - Há objetos indesejáveis.

NC 76 – Há dentro do poço objetos indesejáveis, que necessita de manutenção de Limpeza (Figura 158 e Figura 159).

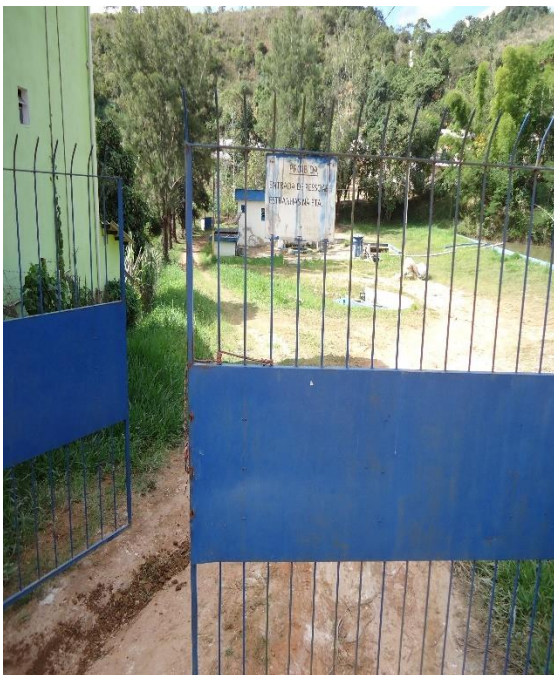
Figura 164 – Entrada da ETA.

O tratamento da água captada ocorre na Estação de Tratamento de Água (ETA) no distrito de São Pedro Rates (Figura 164). O acesso à ETA apresenta boas condições, local está devidamente cercado, não há identificação (Figura 164), sem animais dentro dos limites da ETA.

NC 78 - Não há identificação na entrada da ETA de São Pedro Rates (Figura 164).
