Ente Regulador do Consórcio Intermunicipal de Saneamento Básico do Espírito Santo

RELATÓRIO DE FISCALIZAÇÃO

001/2021

ASSUNTO: Fiscalização da prestação de serviço de abastecimento de água, tratamento de esgoto e atendimento comercial de Guaçuí- ES.

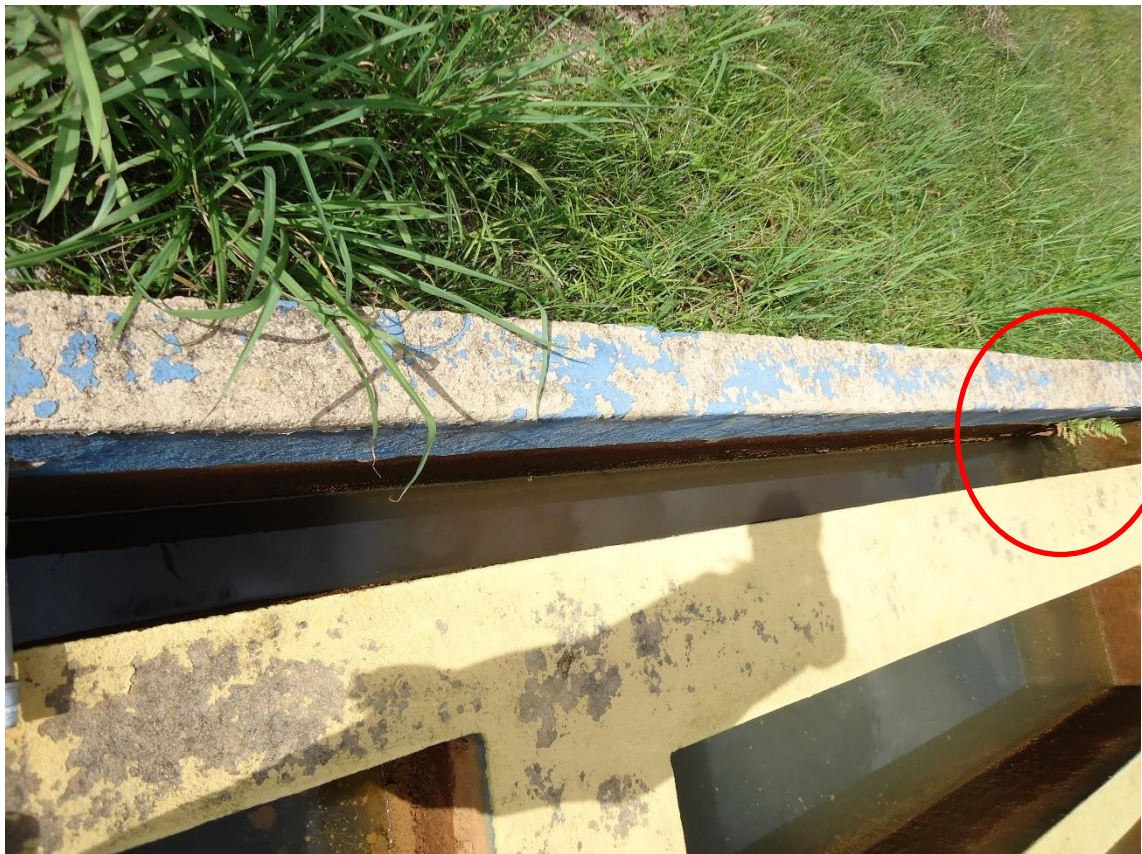
Figura 169 – Passagem do floculador para decantador.

Na chegada da água bruta (Figura 166 e Figura 167) e a unidade de flocação (Figura 168) estão em condições adequadas. A unidade de passagem da água bruta do Floculador para o Decantador, necessita de manutenção de limpeza tendo em vista vegetação exposta no local (Figura 169). Após, é utilizado o decantador (Figura 170 e Figura 171) com condições adequadas de limpeza e manutenção.

NC 79 - A unidade de passagem da água bruta do Flocculador para o Decantador, necessita de manutenção de limpeza tendo em vista vegetação exposta no local (Figura 169).

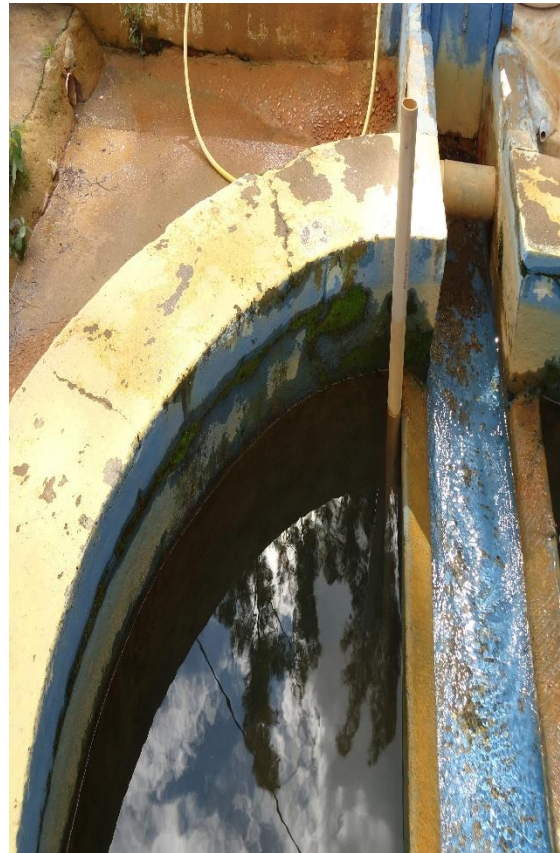
Figura 173- Descarga dos filtros.

O filtro (Figura 172) se encontra em condições satisfatórias, há fissuras visíveis (Figura 173) que necessitam de reparo. Há vazamento visível na tubulação (Figura 174), necessitando de manutenção de limpeza tendo em vista excesso de vegetação no local. No registro (Figura 175) há vazamento, necessitando de reparo.

NC 80 - O filtro (Figura 172), há fissuras visíveis (Figura 173) que necessitam de reparo.

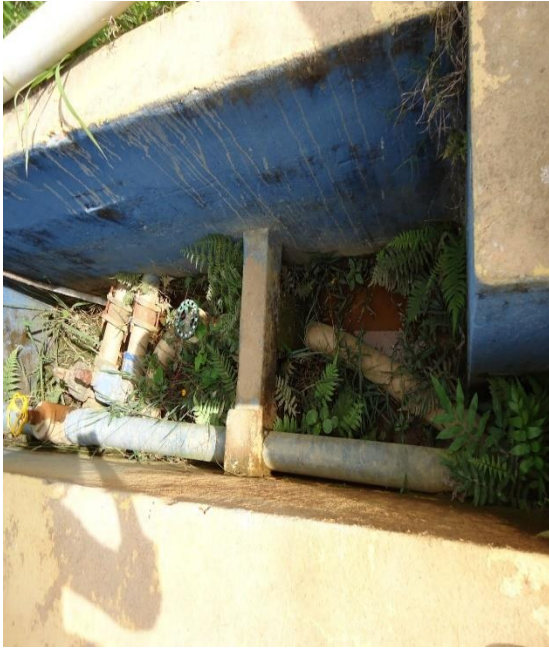
Figura 174 – Tubulação.

NC 81 - Há vazamento visível na tubulação (Figura 174), necessitando de manutenção de limpeza tendo em vista excesso de vegetação no local.

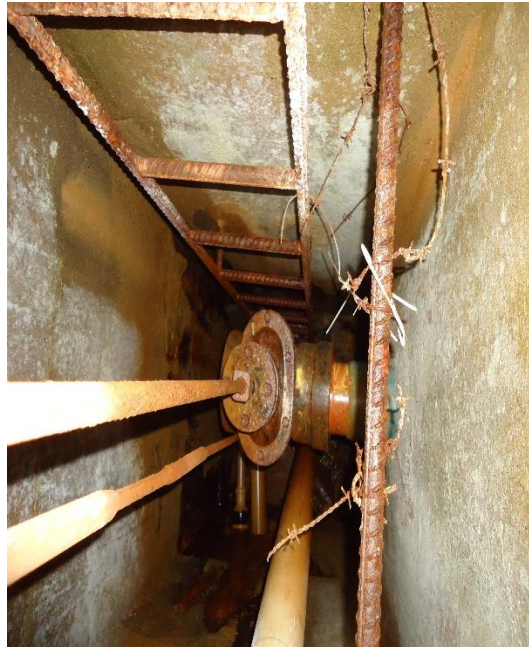
Figura 175 – Registro.

NC 82 - No registro (Figura 175) há vazamento, necessitando de reparo.

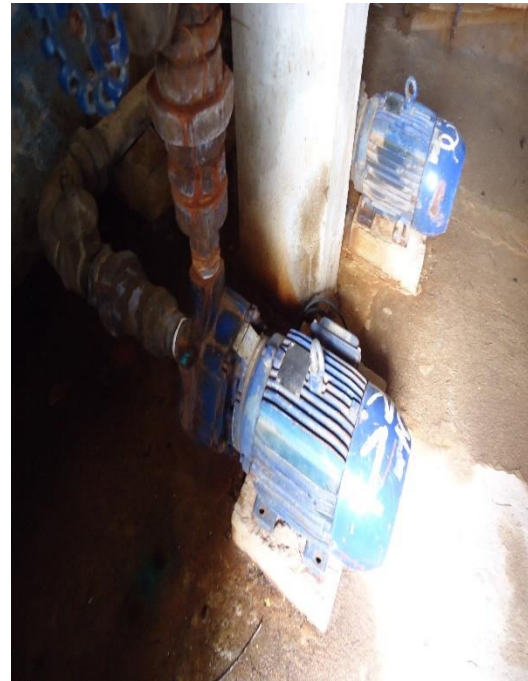
Figura 181 – Conjunto Moto-Bomba.

Há na ETA uma EEAT para o reservatório 2, tubulação com corrosão necessitando de manutenção (Figura 180). Não há bomba reserva (Figura 181), painel de controle está com boas condições de uso, não identificamos sinalização

NC 87 - Não há bomba reserva (Figura 181).

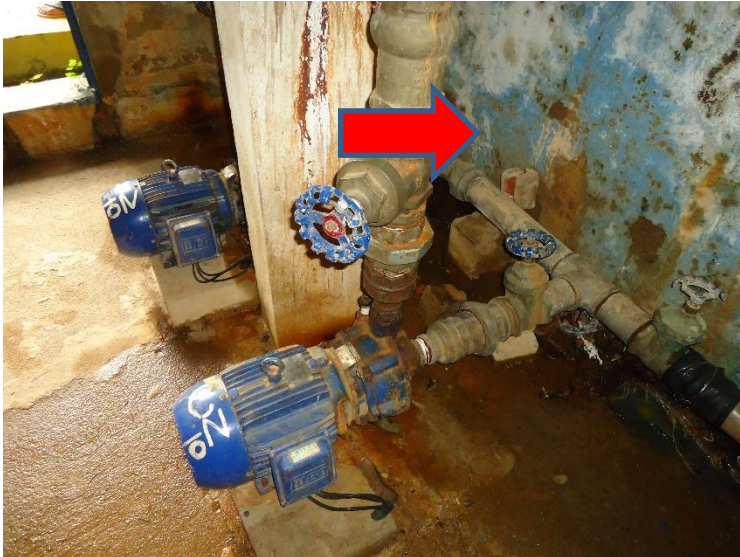
de risco de choque elétrico no painel de controle. Há vazamento na tubulação do conjunto moto -bomba necessitando de reparo (Figura 183). As paredes internas necessitam de manutenção de limpeza, tratamento para infiltração e pintura (Figura 184), tendo em vista infiltração no local.

Figura 184- Conjunto moto-bomba.

NC 90- As paredes internas necessitam de manutenção de limpeza, tratamento para infiltração e pintura (Figura 184).

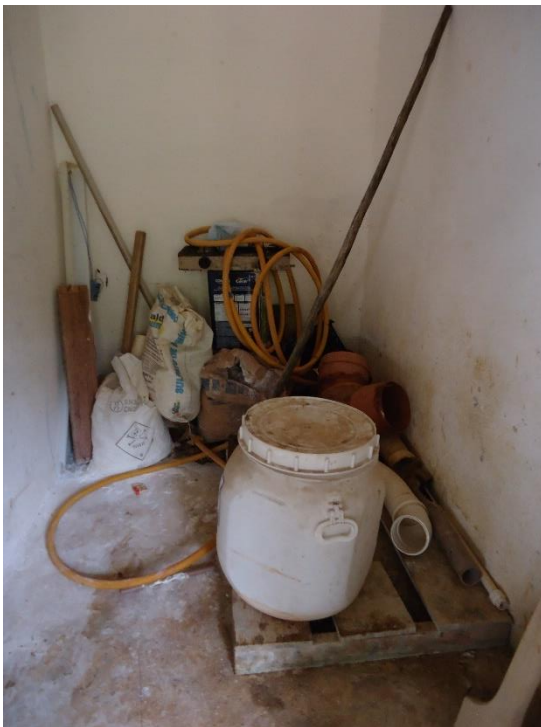
Na ETA há armazenamento dos produtos químicos em boas condições, necessitando apenas de manutenção de limpeza (Figura 190) e local para armazenamento das ferramentas em boas condições (Figura 191). Na ETA há extintor de incêndio (Figura 192).

Figura 190- Armazenamento Produtos químicos. Figura 191 -Armazenamento de ferramentas.

NC 92 - Armazenamento dos produtos químicos, necessitando apenas de manutenção de limpeza (Figura 190).

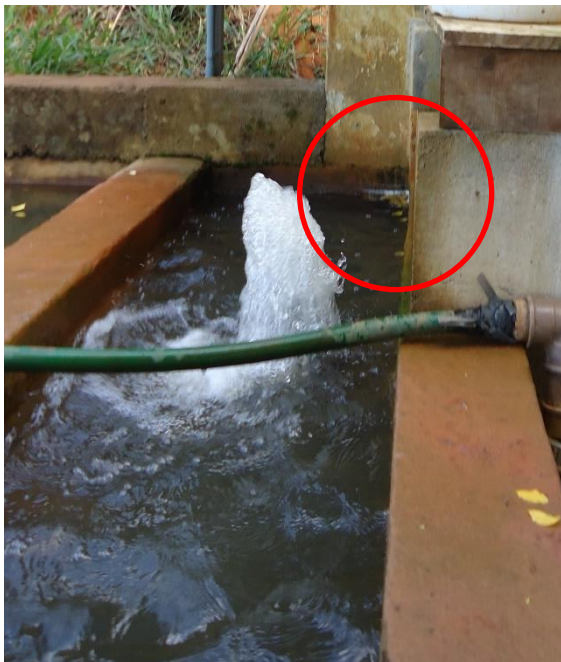
Na escada de Acesso a ETA, não há guarda corpo de proteção. Na unidade de entrada da água bruta, está necessitando de manutenção de limpeza, tendo em vista a presença de vegetação e lodo (Figura 196). A unidade de floculação (Figura 197) está em condições adequada de uso, há necessidade de

Figura 196 –Entrada da Água Bruta.

NC 95 - Na unidade de entrada da água bruta, está necessitando de manutenção de limpeza, tendo em vista a presença de vegetação e lodo (Figura 196).

NC 96 - A unidade de floculação (Figura 196 e Figura 197) há necessidade de manutenção de limpeza tendo em vista a presença de vegetação e de lodo no sistema.

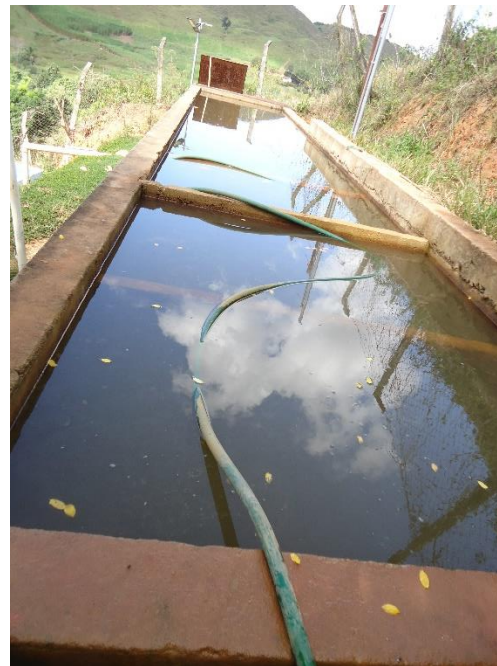
manutenção de limpeza tendo em vista a presença de vegetação e de lodo no sistema. Após a etapa de floculação é utilizado um decantador. Estes se encontram, em condições adequada de uso, identificamos desgastes na estrutura (Figura 198). Na ETA de São Tiago não há guarda-corpos de proteção.

Figura 197 – Unidade de Floculação.

NC 97 - Há desgastes na estrutura do decantador (Figura 197), necessitando de manutenção.

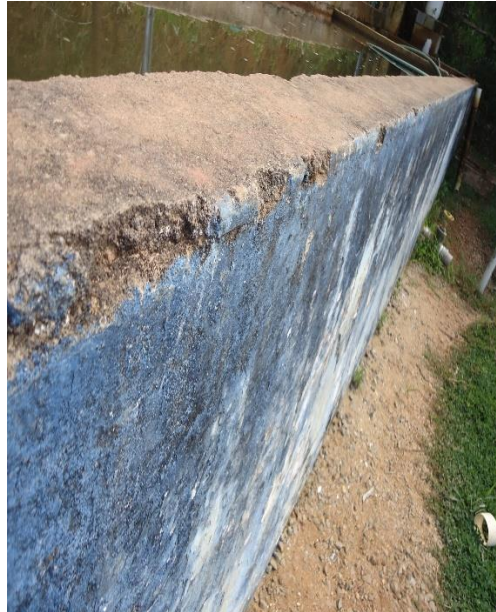
Figura 198 – Unidade de Floculação e decantação.

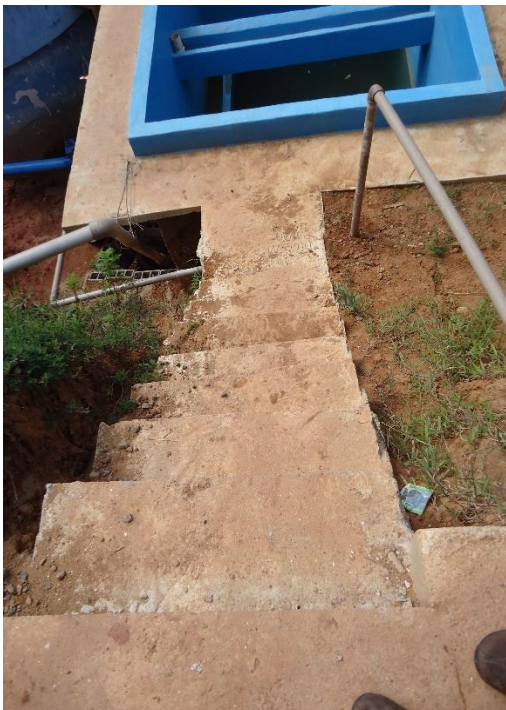
A escada de Acesso ao Filtro da ETA de São Tiago (Figura 199) não há guarda corpo de proteção. O filtro 1 (Figura 200) utilizado se encontram em condições satisfatórias, sem vazamentos visíveis na estrutura e na tubulação. A água de lavagem do filtro e o lodo retido pelo decantador são lançados no Rio, sem tratamento. A ETA opera em média 20 horas por dia.

Figura 199 – Escada de Acesso para filtros. Figura 200 – Filtro 1

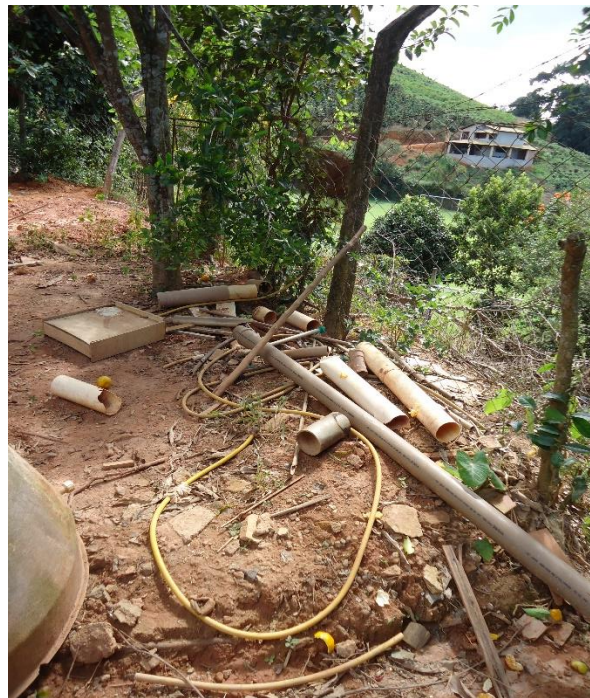
Cabe destacar também que foi observado nos colaboradores do SAAE o uso de roupas que os identificavam, não foi constatado o uso de crachás. Na ETA do distrito de São Tiago existe área de apoio com água potável (Figura 202) e banheiro (Figura 203) para os operadores em condições satisfatórias. Observamos ainda, local para armazenamento de ferramentas e produtos químicos (Figura 204) e no local não há extintor de incêndio em local de fácil acesso. Há objetos indesejáveis espalhados na ETA São Tiago, que necessitam de manutenção de limpeza e organização (Figura 205).

Figura 205 – Objetos indesejáveis.

NC 104 - Há objetos indesejáveis espalhados na ETA São Tiago, que necessitam de manutenção de limpeza e organização (Figura 205).

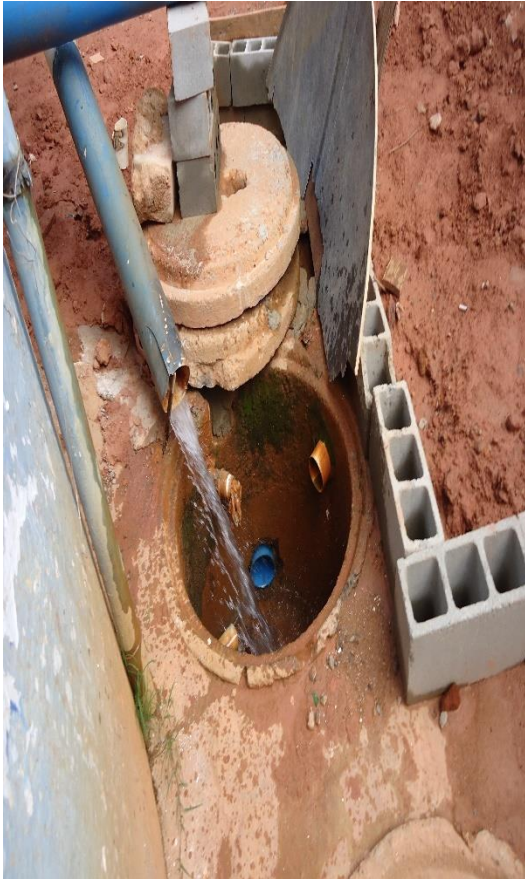
A Descarga da ETA de São Tiago necessita de manutenção de limpeza, tendo em vista excesso de vegetação no local (Figura 208), há vazamento no registro da ETA (Figura 209).

Figura 208 – Descarga da ETA São Tiago.

NC 105 - A Descarga da ETA de São Tiago necessita de manutenção de limpeza, tendo em vista excesso de vegetação no local (Figura 208).

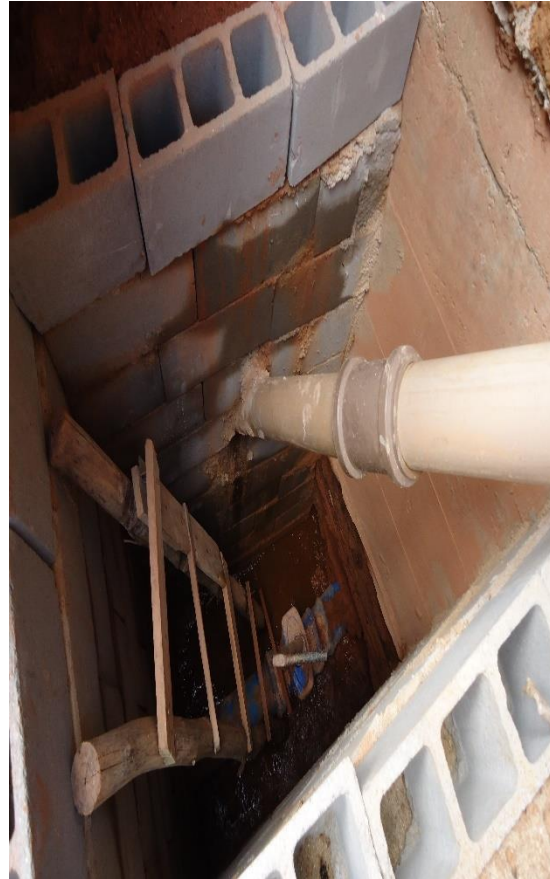
Figura 209 - Registro da ETA.

NC 106 - Há vazamento no registro da ETA (Figura 209).

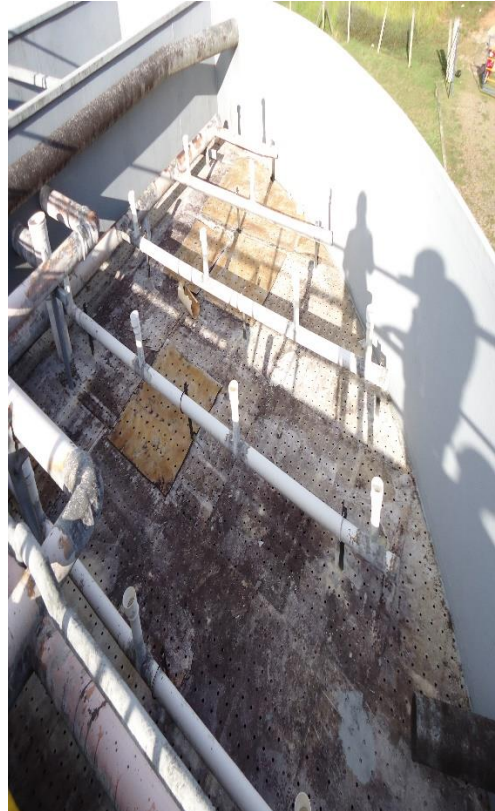
Figura 219 – Tratamento Secundário.

A ETE Guaçuí é composta pelo tratamento primário e secundário do efluente. Destacamos que a ETE da Sede do Município de Guaçuí no momento da fiscalização estava passando por reforma e não estava operando (Figura 213, Figura 214, Figura 215, Figura 216, Figura 217, Figura 218, Figura 219).

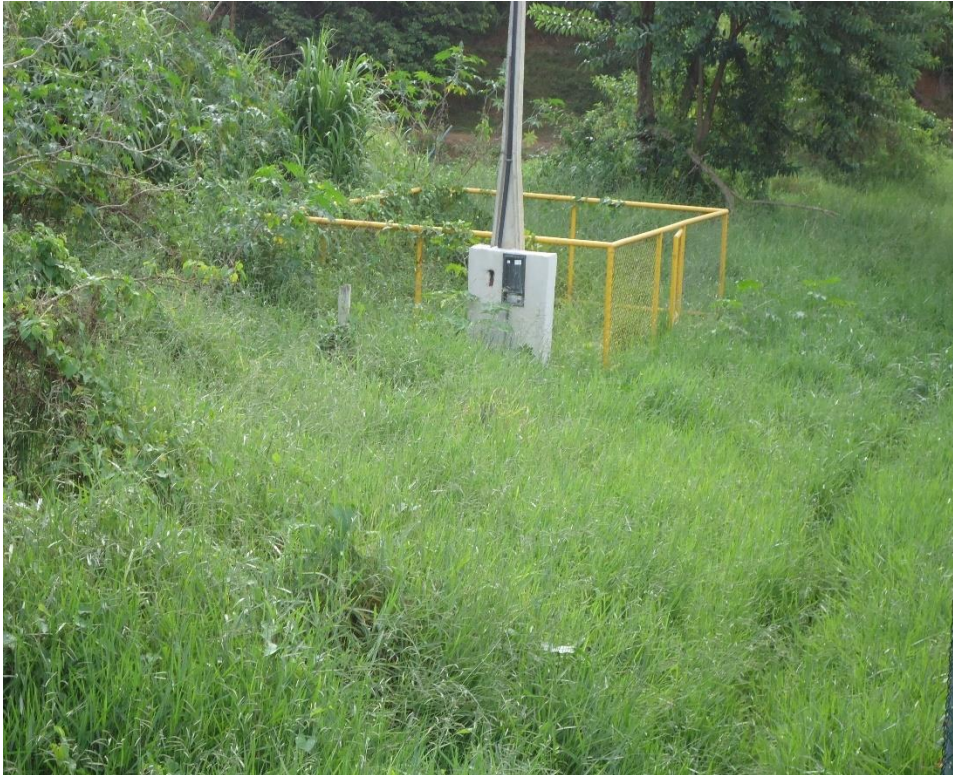
Figura 219 – EEEB de Emanuel Monteiro Torre.

EEEB de Bairro Emanuel Monteiro Torres está protegida com muro, não possui identificação (Figura 220), na área há excesso de vegetação. Local apresenta facilidade para realização de trabalhos de manutenção. A Equipe de Fiscalização não conseguimos ter acesso a EEEB de Emanuel Monteiro Torres devido ao excesso de vegetação, necessitando de manutenção de limpeza.

NC 110 - EEEB de Bairro Emanuel Monteiro Torres, não possui identificação (Figura 220).

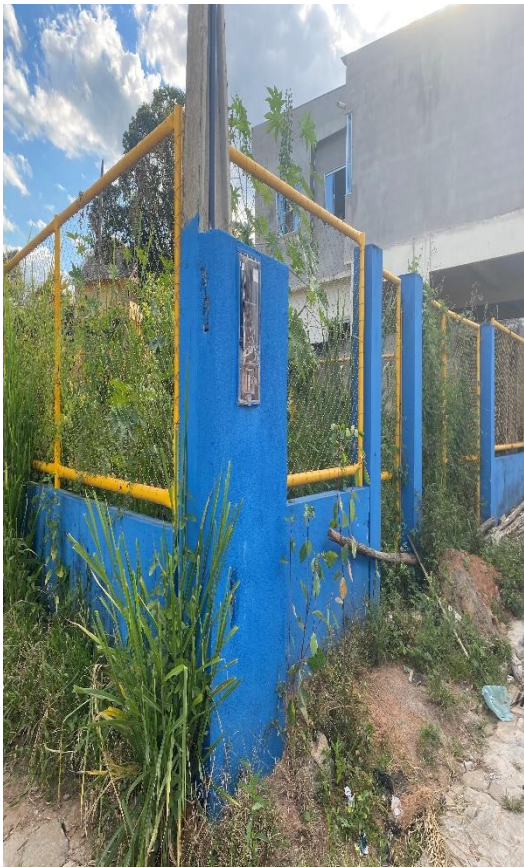
Figura 220- EEEB Vila dos Professores.

- EEEB de Vila dos Professores está protegida com muro, não possui identificação (Figura 220), na área há excesso de vegetação (Figura 221). Local apresenta facilidade para realização de trabalhos de manutenção (Figura 222). A EEEB de Vila dos professores conta com uma unidade de pré tratamento para remoção dos sólidos grosseiros do esgoto que é realizado por meio de grades, não conseguimos identificar as condições de uso. Possui também caixa de área e o poço de sucção não identificamos as condições. Entretanto, não conseguimos chegar próximo ao painel de controle para constatamos se havia sinalização de risco de choque elétrico no painel de controle e de bomba reserva.

NC 113- não possui identificação (Figura 220).

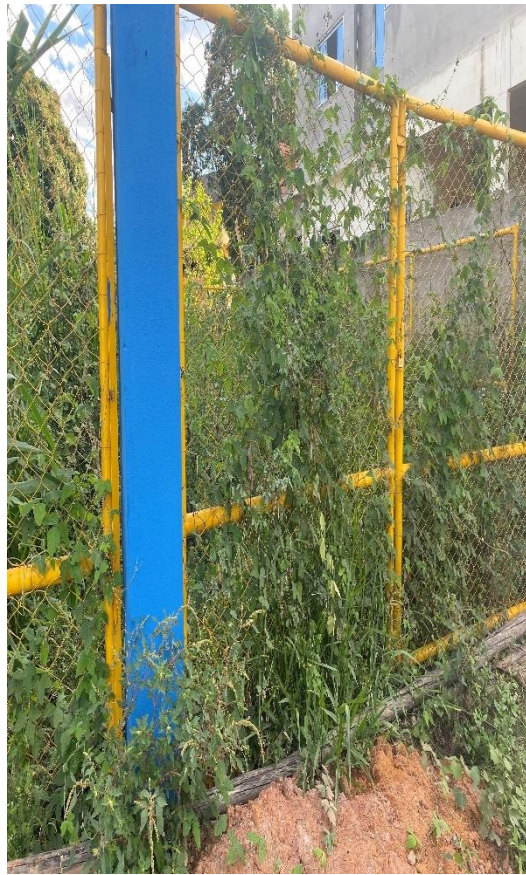
Figura 221 - Excesso de Vegetação EEEB.

NC 114- Na área há excesso de vegetação (Figura 221), necessitando de manutenção periódica de limpeza.

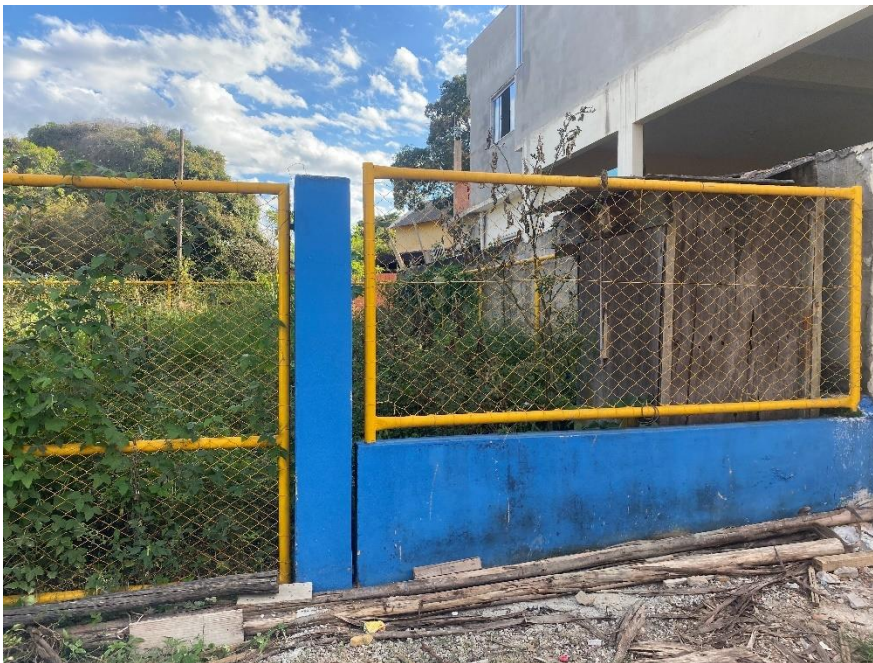
Figura 222 - Local de fácil acesso.

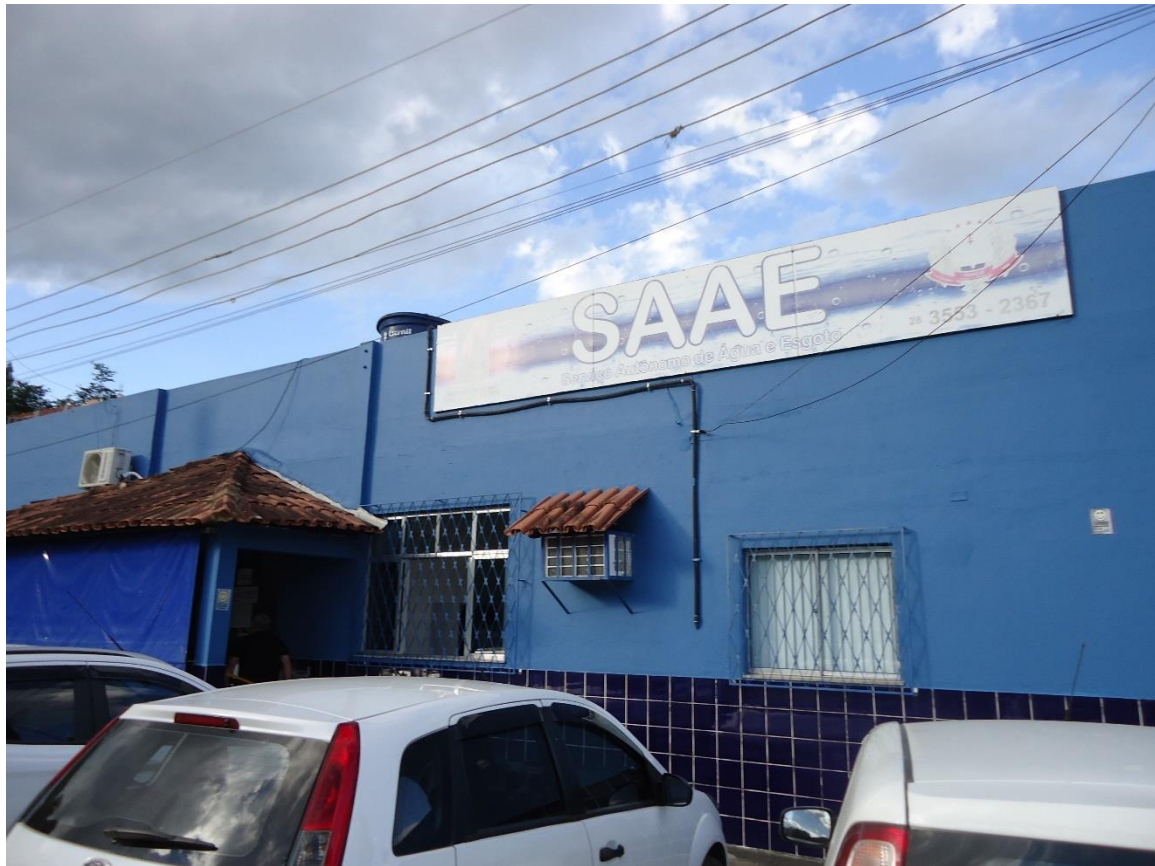
- Escritório de atendimento: Está em boas condições, acessível para pessoas com Deficiência (Figura 223).
- O atendimento é realizado por pessoal identificado e capacitado;
- É fornecido número de protocolo em todas as solicitações/reclamações, registro das solicitações/reclamações dos usuários, dentre outros.

Figura 223 – Escritório de Atendimento SAAE Mimoso do Sul.

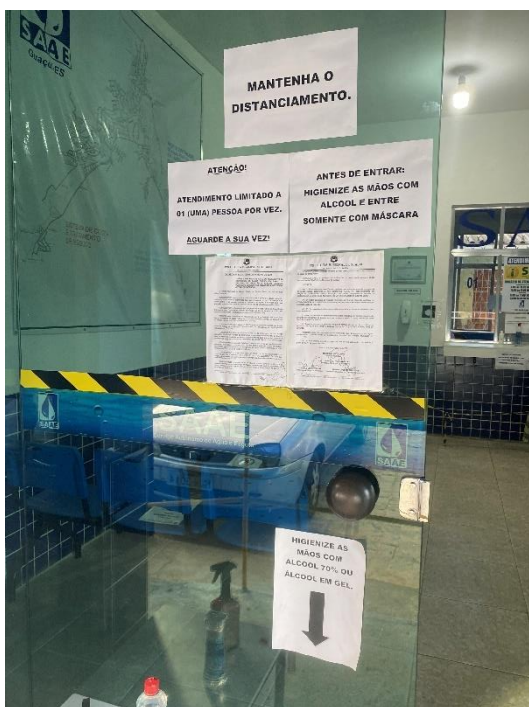
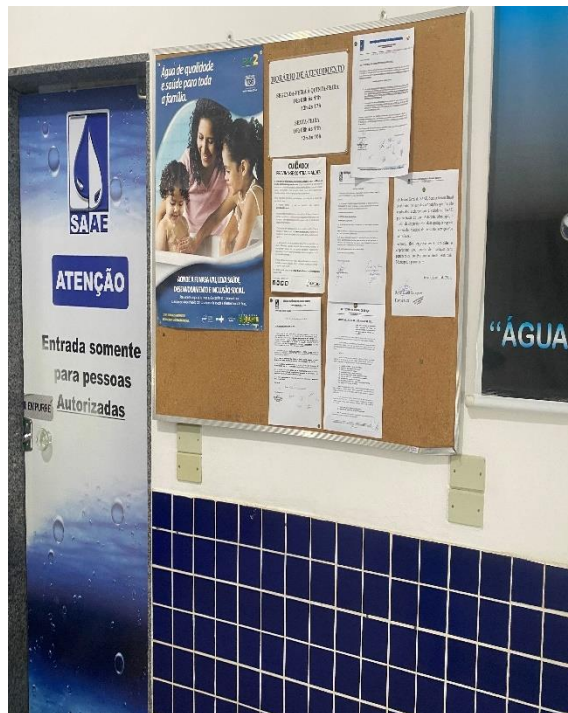
- Há informação do horário de atendimento em local visível (Figura 224);
- Há informativos para usuários (Figura 225);
- O estado das instalações, aspectos estéticos, e funcionais (layout, pintura, etc.) (Figura 226, Figura 227, Figura 228 e Figura 229), conforto térmico, informatização está necessitando de manutenção de limpeza e reforma de toda a estrutura, tendo em vista várias paredes com infiltração;
- Há disponibilidade de cozinha nas instalações (Figura 230);
- Há disponibilização de água para os usuários e colaboradores (Figura 230.1);
- Banheiros (Figura 231 e Figura 232) para os funcionários;
- Há assentos para usuários em espera (Figura 233) e outros.

Figura 224 - Informativos para usuários. Figura 225 - Informativos para usuários.

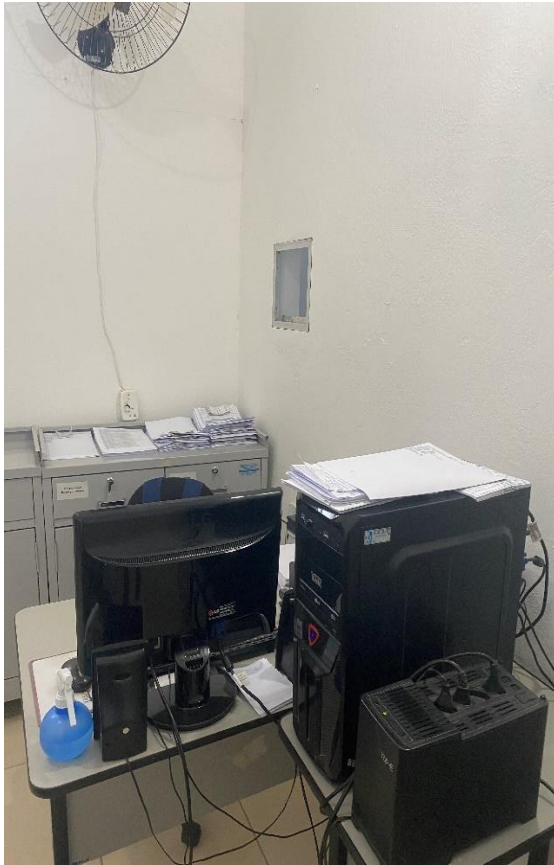
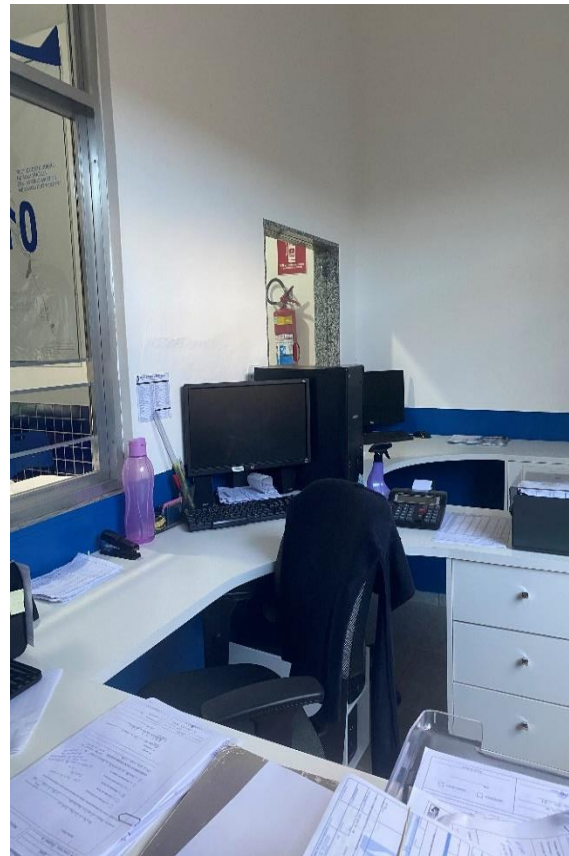
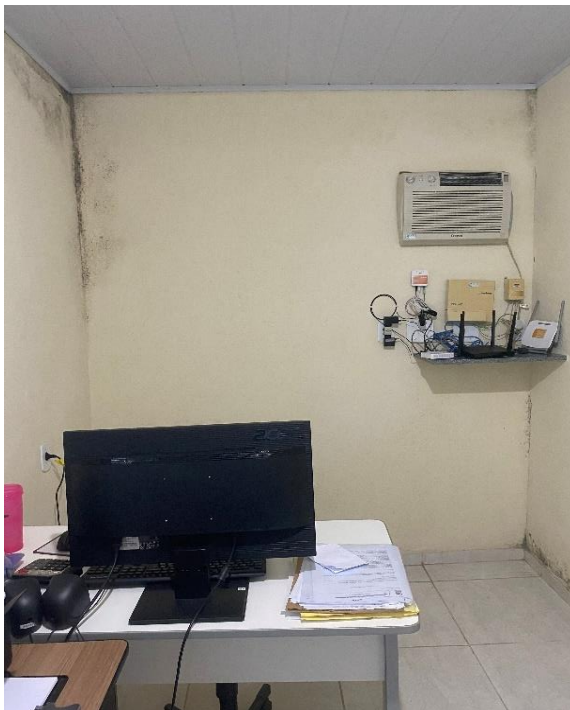
Figura 226- Instalações do Escritório de atendimento.

Figura 227- Instalações do Escritório de Atendimento.

Figura 228- Instalações do Escritório de atendimento.

NC 116- O estado das instalações, aspectos estéticos, e funcionais (layout, pintura, etc.) (Figura 226, Figura 227, Figura 228 e Figura 229), conforto térmico, informatização está necessitando de manutenção de limpeza e reforma de toda a estrutura, tendo em vista várias paredes com infiltração.

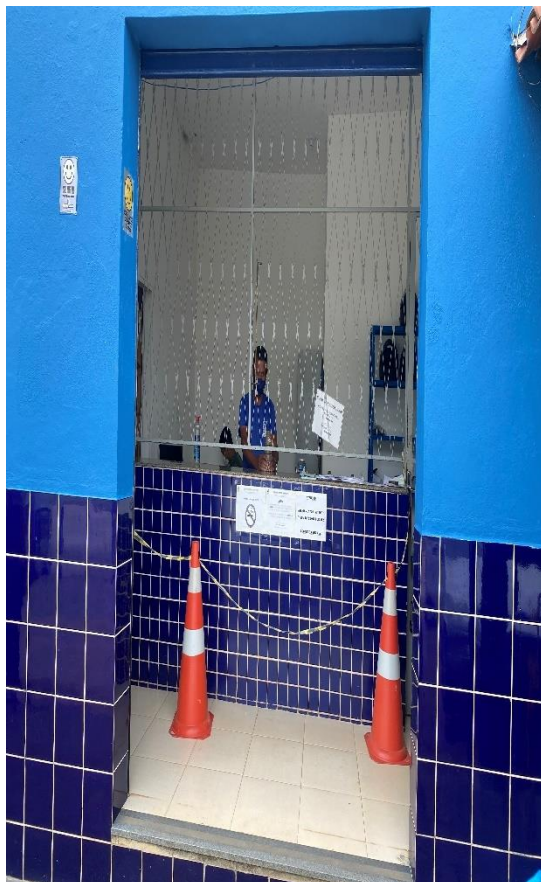
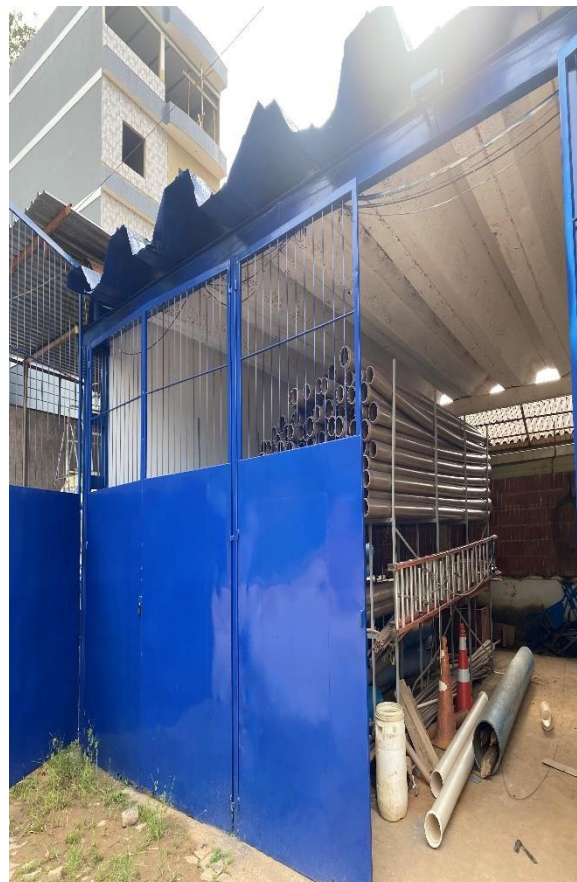
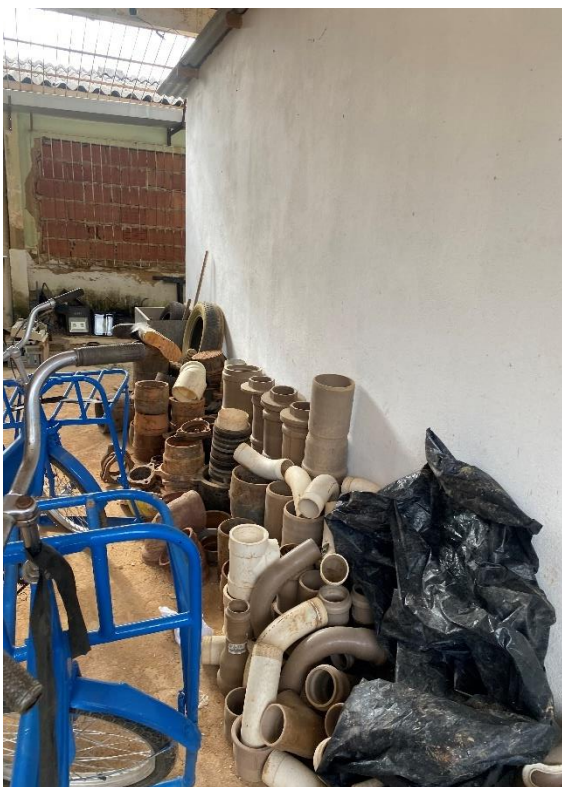
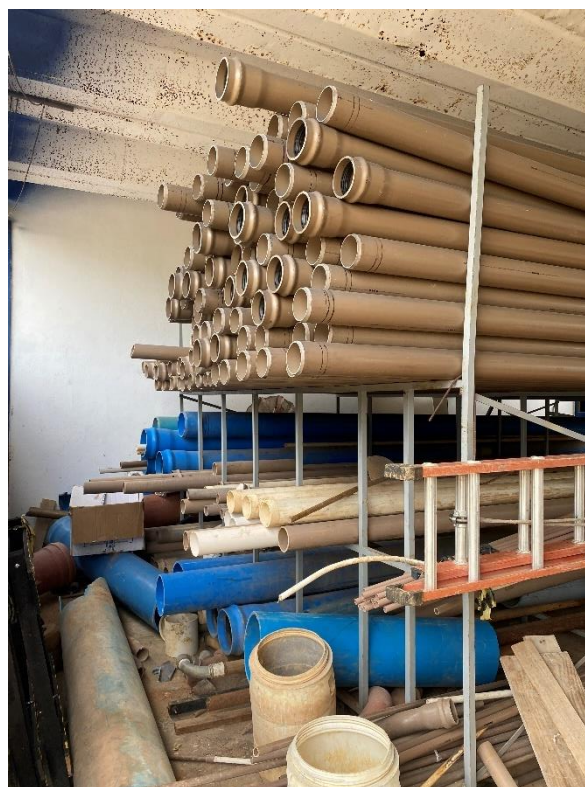
Além disso, em área anexa ao escritório há almoxarifado em condições adequadas (Figura 234, Figura 235, Figura 236, Figura 237), necessitando apenas de organização das conexões. Há disponibilidade de água potável para os funcionários, armários (Figura 238), EPIs e Banheiro (Figura 239 e Figura 240), que necessita de manutenção de limpeza e reforma, há infiltração visível.

Figura 234 – Almojarifado do SAAE.

Figura 235- Almojarifado

Figura 236 - Almojarifado Convecções.

Figura 237– Almojarifado de Tubos.

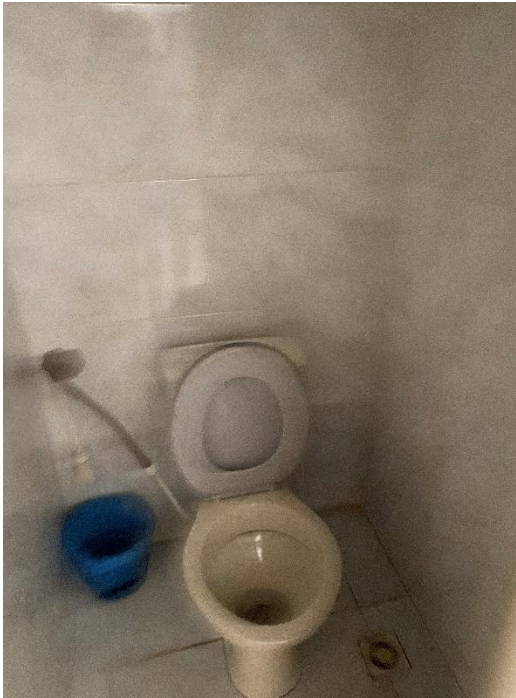
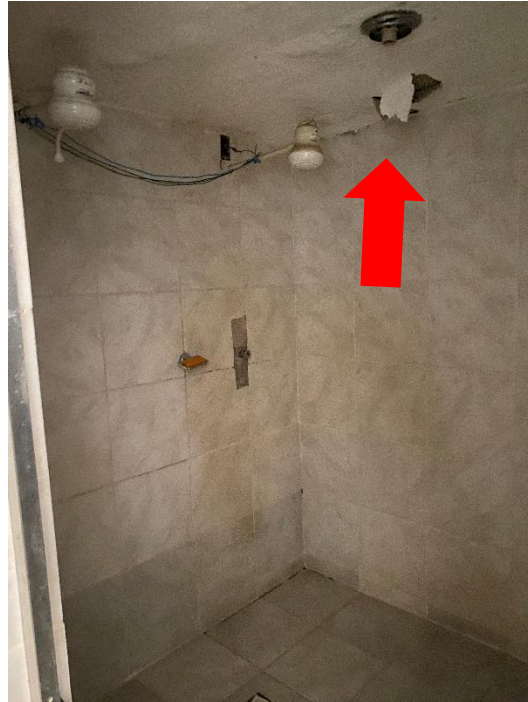
Figura 239 - Banheiro.

Figura 240 – Banheiro

NC 118- Banheiro (Figura 239 e Figura 240), que necessita de manutenção de limpeza e reforma, há infiltração visível.

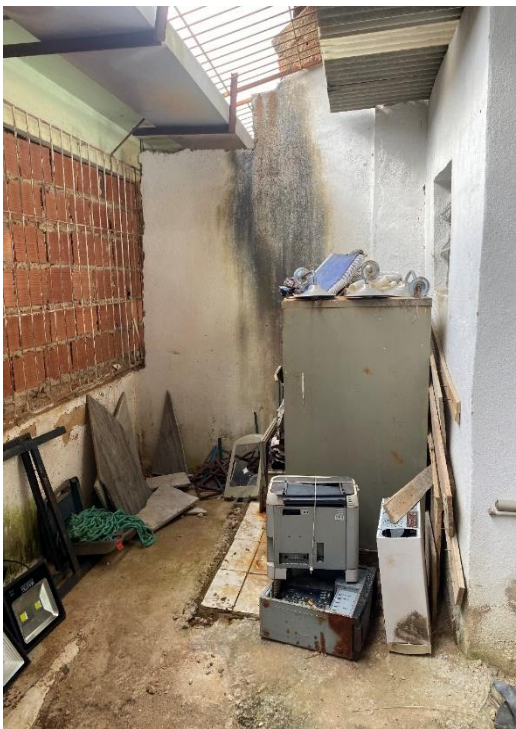
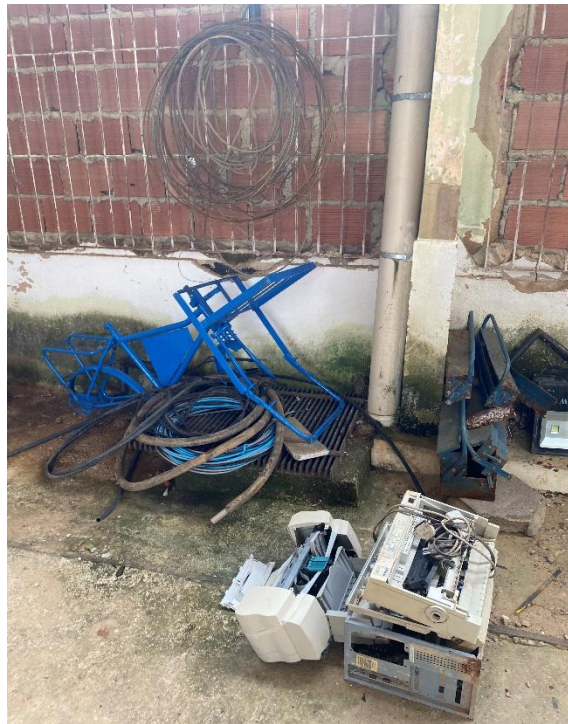
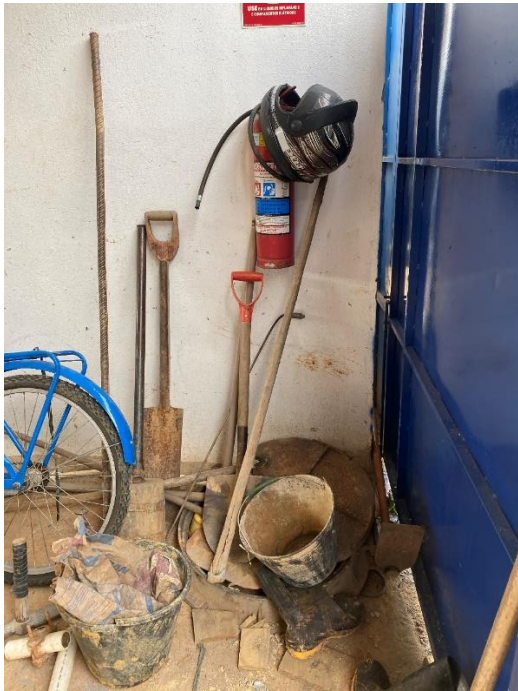
Identificamos sucata no almoxarifado (Figura 241, Figura 242 e Figura 243) que necessita de ser retirada. Há garagem (Figura 244).

Figura 241 e Figura 242 - Sucata no Almoxarifado necessitando remoção.

Figura 243 – Objetos indesejáveis, necessitando de organização.

NC 119- Identificamos sucata no almoxarifado (Figura 241, Figura 242 e Figura 243) que necessita de ser retirada. Há garagem (Figura 244).
