Ente Regulador do Consórcio Intermunicipal de Saneamento Básico do Espírito Santo

RELATÓRIO DE FISCALIZAÇÃO

004/2022

ASSUNTO: Fiscalização da prestação de serviço de abastecimento de água, tratamento de esgoto e atendimento comercial de São Mateus.

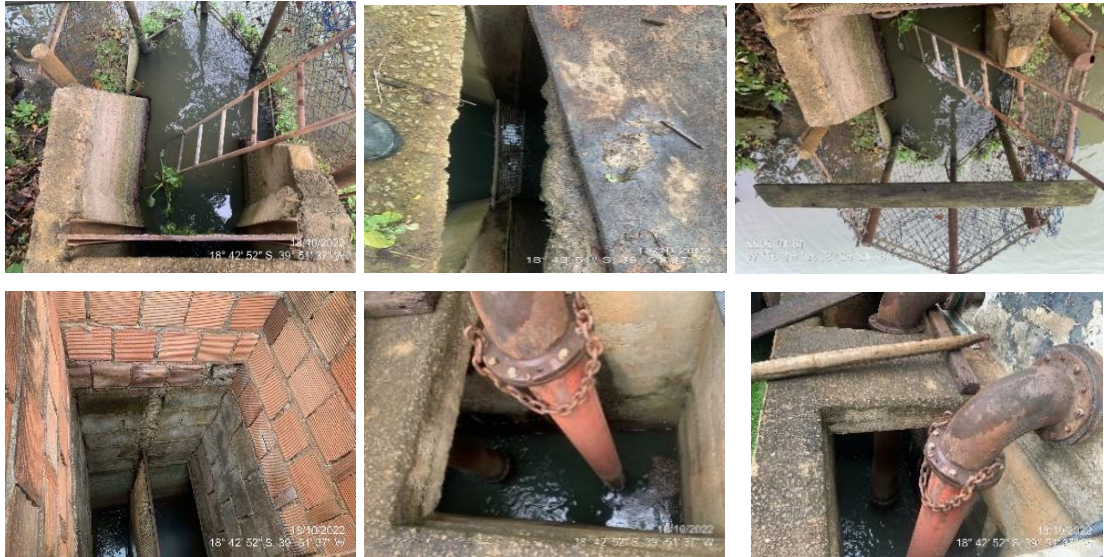
Figura 3 – Captação do Rio Cricaré.

A condição de acesso ao local de captação da sede de São Mateus é satisfatória, na entrada não há identificação. No segundo portanto de acesso há excesso de corrosão (Figura 2). Para retenção dos sólidos grosseiros há crivo na ponta da tubulação (Figura 3).

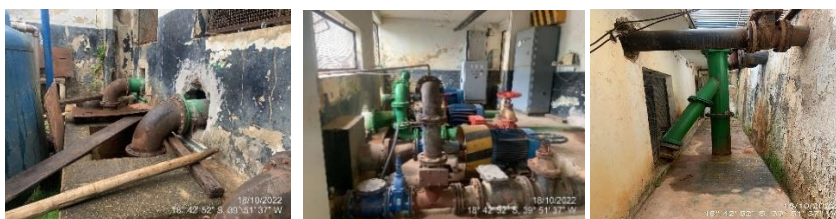
Figura 4 – Conjunto Moto bomba.

Entretanto o conjunto moto-bomba (Figura 4) tem inversor de frequência, porém não há disponibilidade de bomba reserva e nem de extintor de incêndio em local de fácil acesso. No painel de controle há sinalização de PERIGO, não identificamos sinalização de risco de choque elétrico (Figura 5).

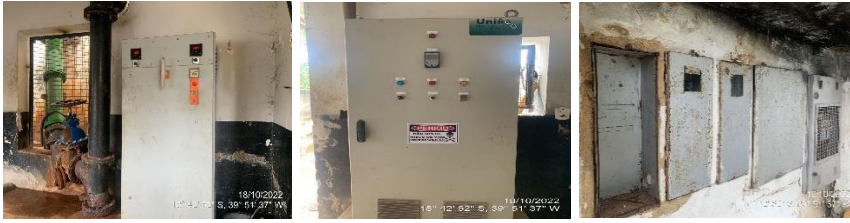
Figura 5 – Painel de controle da EEAB da Sede do município de São Mateus.

- N 01 - Na entrada não há identificação;
- N 02 - No segundo portanto de acesso há excesso de corrosão (Figura 2);
- N 03 - porém não há disponibilidade de bomba reserva;
- N 04 - Não há extintor de incêndio em local de fácil acesso;
- N 05 - No painel de controle há sinalização de PERIGO, não identificamos sinalização de risco de choque elétrico (Figura 5);
- N 06- há excesso de vegetação no pátio e objetos indesejáveis (Figura 6);
- N 07 - As paredes internas e externas apresentam ferragens exposta (Figura 7);
- N 08 - Vazamento na rede de descarga e registro (Figura 8);
- N 09 - Há fiação exposta no EEAB que necessita de adequação;
- N 10 - Em período longo de chuva há risco de inundação;

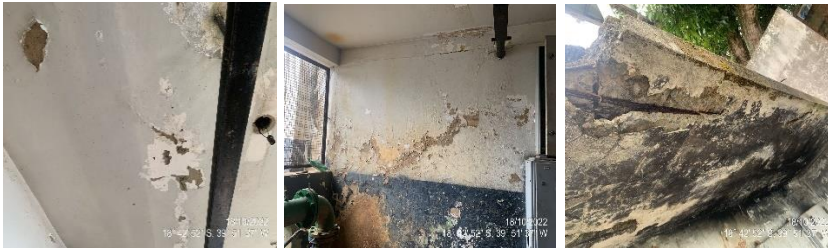
Observa-se que há excesso de vegetação no pátio e objetos indesejáveis (Figura 6), as paredes internas e externas apresentam ferragens exposta (Figura 7), e vazamento na rede de descarga e registro (Figura 8), há fiação exposta no EEAB que necessita de adequação. Há estrutura de descarga da rede está em boas condições (Figura 9)

Figura 7 – Estrutura da laje e paredes necessitando de manutenção de reforma na estrutura.

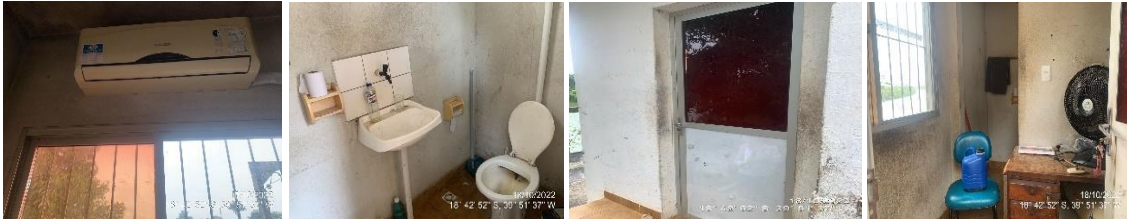
Figura 10 – Alojamento para o Colaborador da EEAB São Mateus.

Há alojamento para o colaborador do SAAE de São Mateus em boas condições de uso, com banheiro, ar condicionado, água potável (Figura 10).

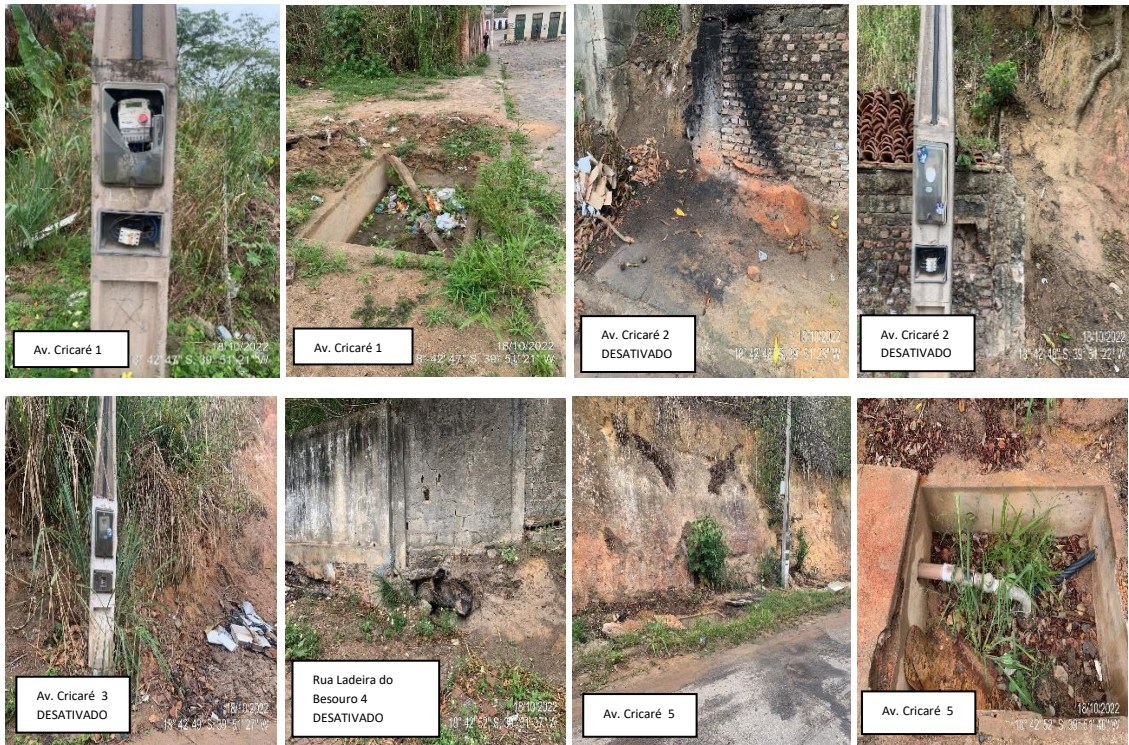
Figura 11 – Cricaré 1, Cricaré 2, Cricaré 3, Ladeira do Besouro 4, Cricaré 5.

A condição de acesso ao local de captação subterrâneas (poços) 1, 2, 3, 4, 5, 6, 7, 8, 9, 10, 11, 12, 13, 14, 15, 18, 19, 20, 21, 22, 23, 24 e 25 é satisfatória, não há identificação em todos. Nos locais não há cerca ou tela de proteção, sinalização de risco de choque elétrico, há excesso de vegetação que necessitam de manutenção. A água captada dos poços é distribuída para a população sem tratamento, conforme informação fornecida pelos colaboradores do SAAE de São Mateus.

Não identificamos as análises realizadas nesses poços, solicitamos que seja realizado análise em todos os poços, e assim adequar o tratamento necessário para atendimento a Portaria de consolidação nº005/2022 do Ministério da Saúde.

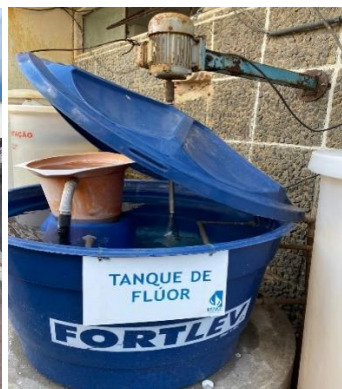
Figura 19 – Mistura flúor.

A ETA não faz uso de pré tratamento. As condições de conservação e limpeza está em boas condições, já a estrutura do dosador de flúor (Figura19) necessita de melhora e readequações, e a estrutura do dosador de polifloc é satisfatória (Figura 20).

N20 - a estrutura do dosador de flúor (Figura19) necessita de melhoria e readequações;

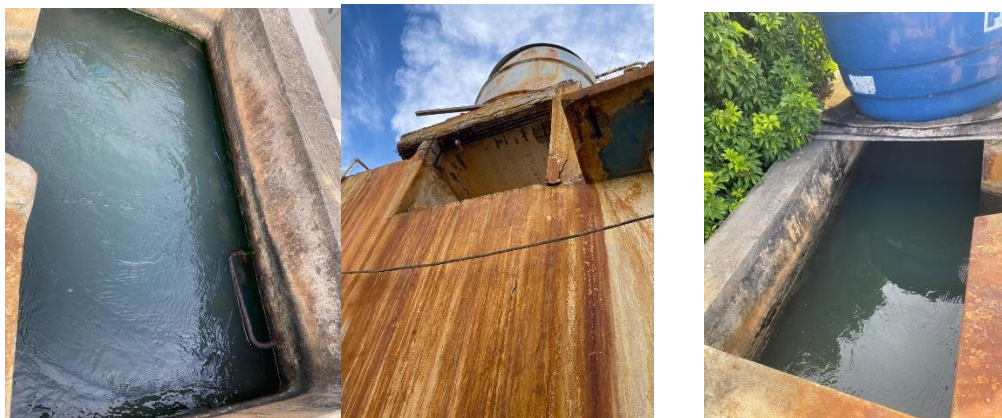
Figura 21 – Chegada da água Bruta 1 e 2.

Chegada da água bruta está necessitando de manutenção de limpeza, na estrutura há ferragem exposta que necessita de reforma (Figura 21).

N 22 - Na estrutura de chegada de água bruta há ferragem exposta que necessita de manutenção de reforma (Figura 21);

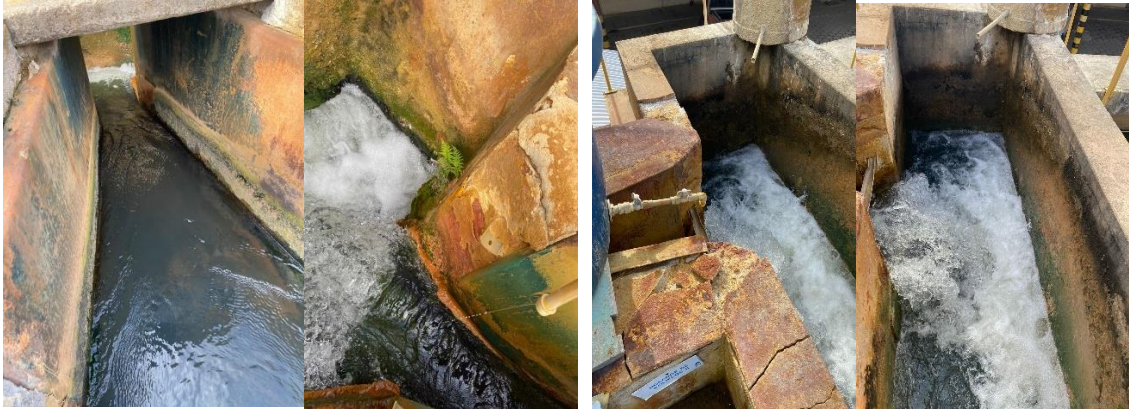
Figura 22 – Calha parshall 1 e 2.

A calha parshall 1 e 2 está em condições adequadas com dosagem de polifloc (Figura 22), há vegetação que necessita de manutenção de limpeza na calha parshall 1.

- N 23 - Há vegetação exposta que necessita de manutenção de limpeza na calha parshall 1;
- N 24 - Unidades de floculação (Figura 23), necessita de manutenção na metade das suas divisórias, estão desgastadas e danificadas necessitam de manutenção de reforma.

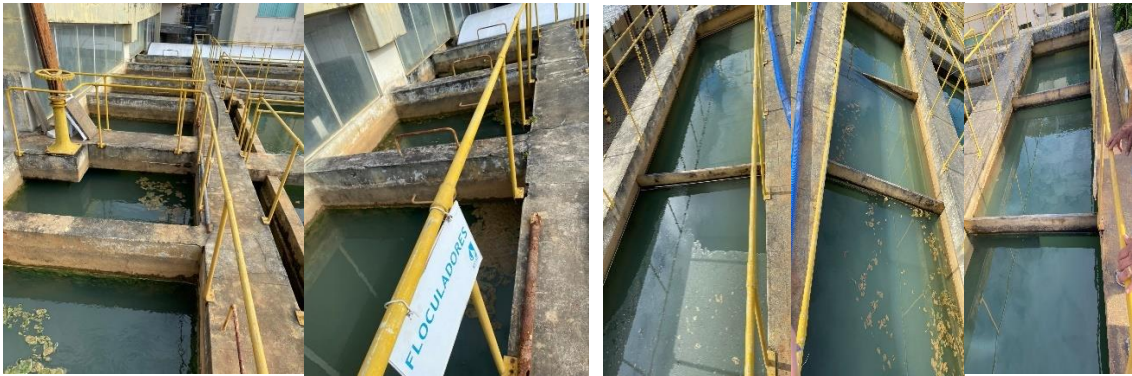
Figura 23 – Floculadores 1 e 2.

Na ETA possui duas unidades de floculação (Figura 23), que necessita de manutenção na metade das suas divisórias, estão desgastadas e danificadas necessitam de manutenção de reforma.

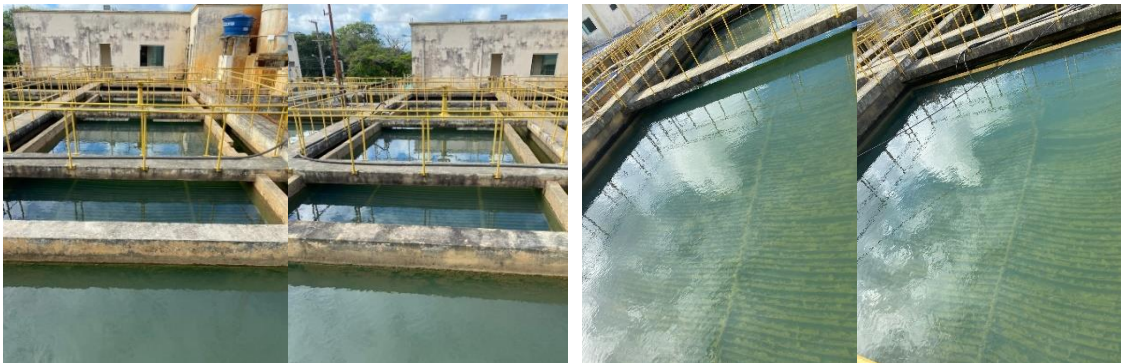
Figura 24 – Decantadores 1 e 2.

Após a etapa de floculação o sistema possui quatro decantadores (Figura 24) que necessitam de manutenção de limpeza, tendo em vista a presença de excesso de lodo.

- N 25 – Os decantadores (Figura 24) necessitam de manutenção de limpeza, tendo em vista a presença de excesso de lodo;
- N 26 - O Filtro 1 (Figura 25) e o Filtro 2 (Figura 26) há vazamento visíveis na tubulação (Figura 28), necessitando de manutenção de reparo;

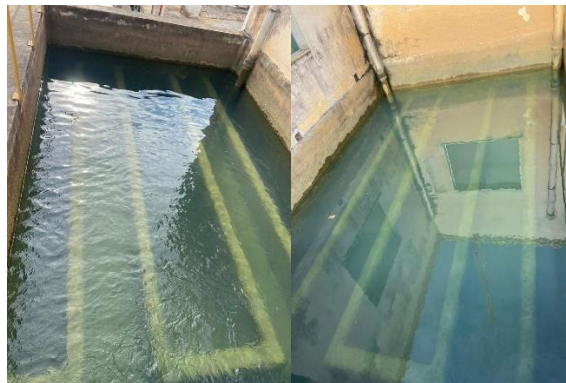
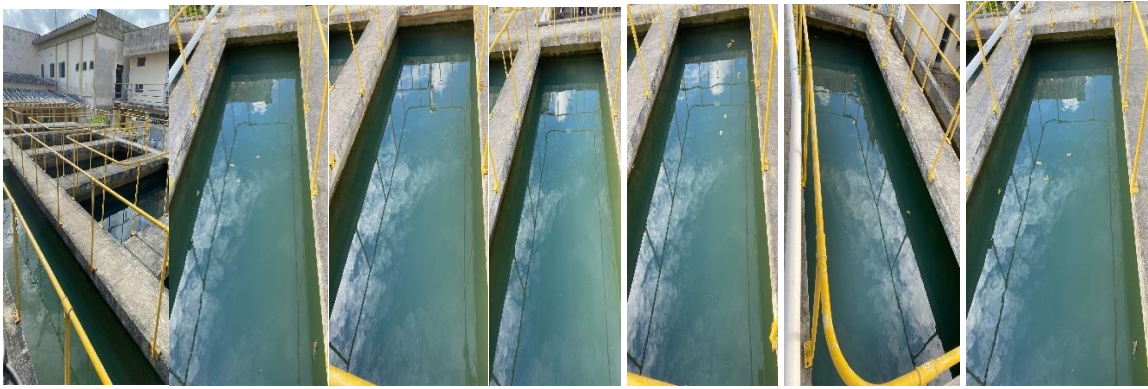
O Filtro 1 (Figura 25) e o Filtro 2 (Figura 26) se encontram em condições satisfatórias, porém com vazamentos visíveis na tubulação (Figura 28), necessitando de manutenção de reparo. O Filtro 3 (Figura 27) está em boas condições de uso, no local não há guarda corpo de proteção, tela de proteção nas janelas de ventilações estão danificadas, necessitando de substituição.

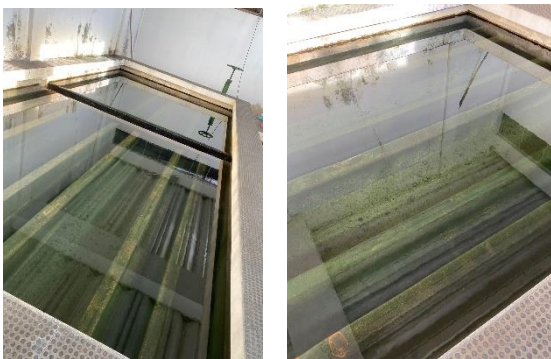
Figura 27 – Filtros 3.

- N 27 - O Filtro 3 (Figura 27) no local não há guarda corpo de proteção, necessitando de adequação;
- N 28 - O Filtro 3 a tela de proteção nas janelas de ventilações estão danificadas, necessitando de substituição;

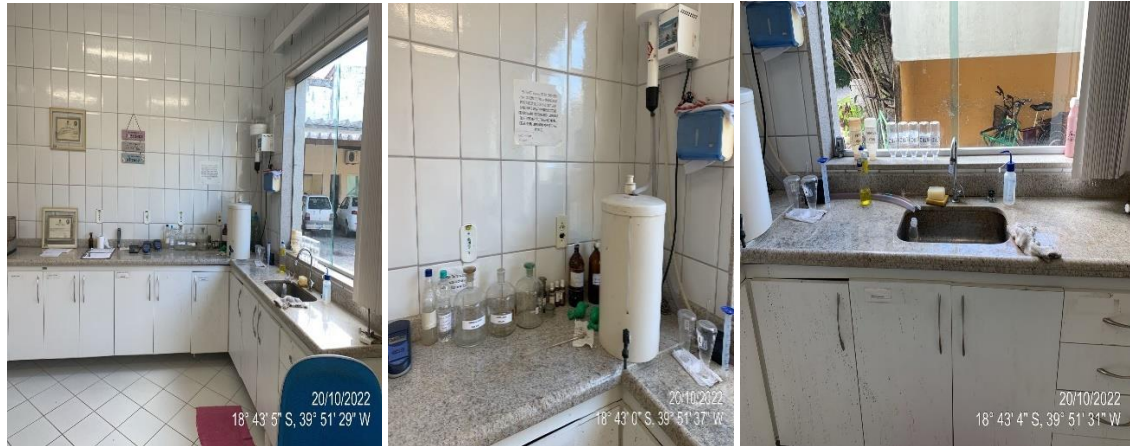
Figura 29 – Laboratório.

No momento da fiscalização o laboratório apresentava condições satisfatórias de limpeza e organização (Figura 29). Há registros sobre a qualidade da água bruta e da água tratada (Figura 38), os equipamentos necessários aos ensaios físico-químicos como Turbidímetro, Medidor de Flúor, Alumínio, Ferrover, encontravam-se conservados e calibrados (Figura 30). Entretanto, ficou constatada a ausência do Fluorímetro e do Phmêtro no laboratório da ETA São Mateus.

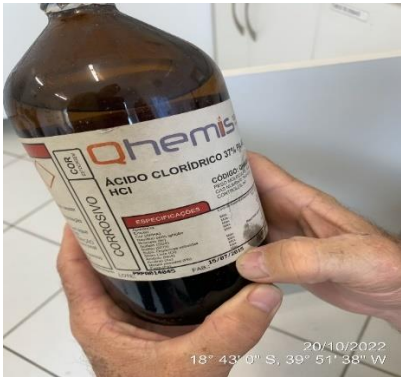
Figura 33 – Ácido Clorídrico (Vencido)

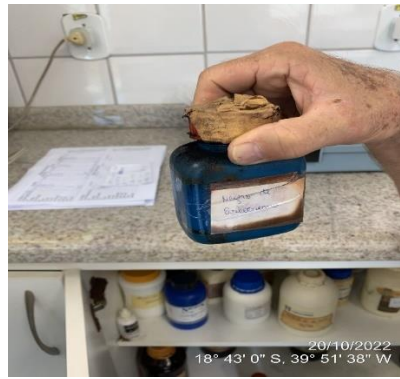
Figura 34- Eriocromo Cianina-R (S/ Validade)

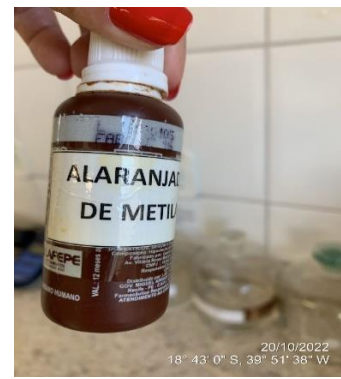
Figura 35 – Alaranjado Metil (S/ Validade)

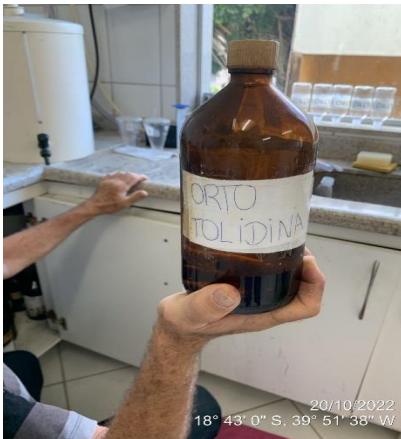
Figura 36– Ortolidina (Sem Validade) (vencido)

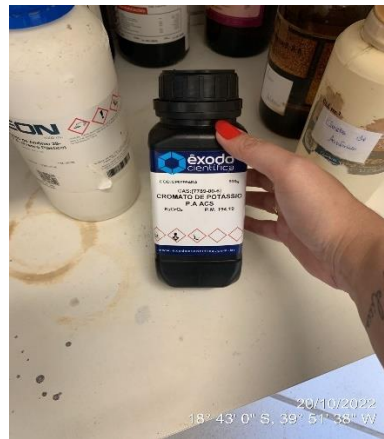
Figura 37– Cromato de Potássio (Vencido)

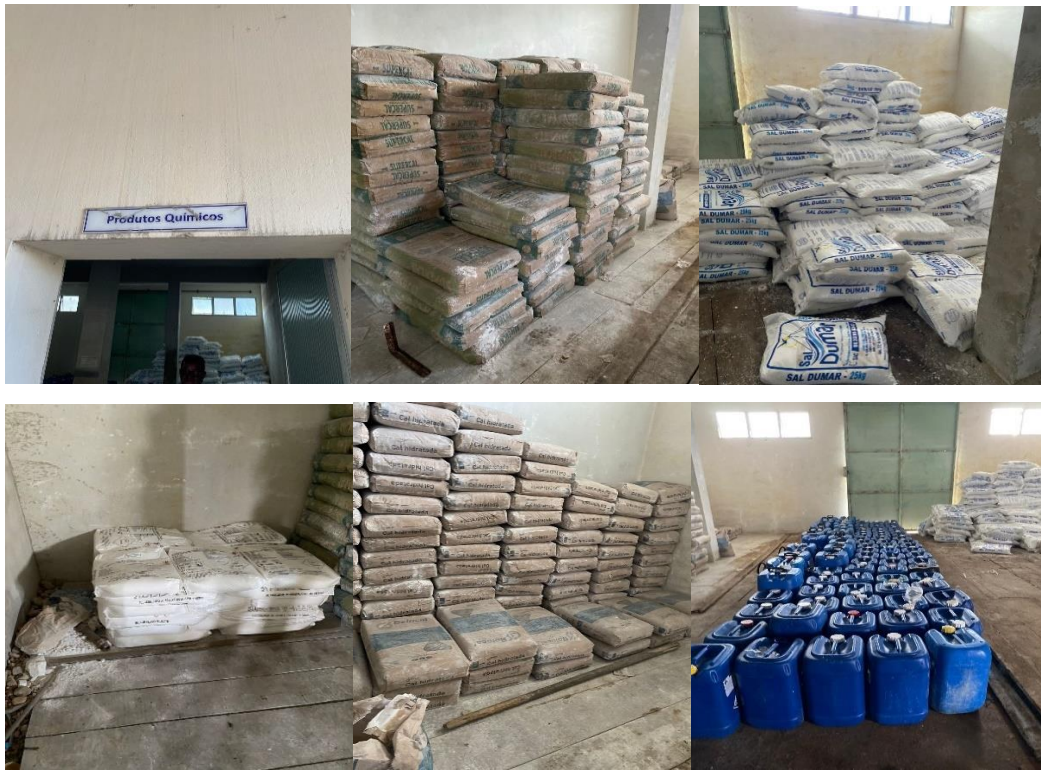
A Figura 43 – Acondicionamento dos agentes químicos.

O acondicionamento dos agentes químicos utilizados no tratamento se dá em condições satisfatórias, assim como a higiene e limpeza do local, com condições de temperatura e circulação aceitáveis (Figura 43). Identificamos que no local há objetos indesejáveis que necessitam de ser retirados e de manutenção de limpeza (Figura 44). Identificamos produtos químicos exposto ao tempo sem armazenamento adequado no pátio da ETA de São Mateus (Figura 44.1) que necessita de armazenamento correto.

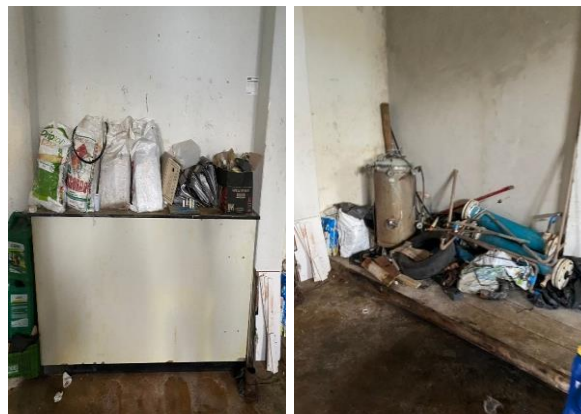
Figura 44-Objetos indesejáveis no acondicionamento dos agentes Químicos.

- N 33 - Local para armazenamento de ferramentas (figura 41), necessita de organização e manutenção de limpeza e pintura;
- N 34 - No acondicionamento dos agentes químicos identificamos que no local há objetos indesejáveis que necessitam de ser retirados e de manutenção de limpeza (Figura 44);

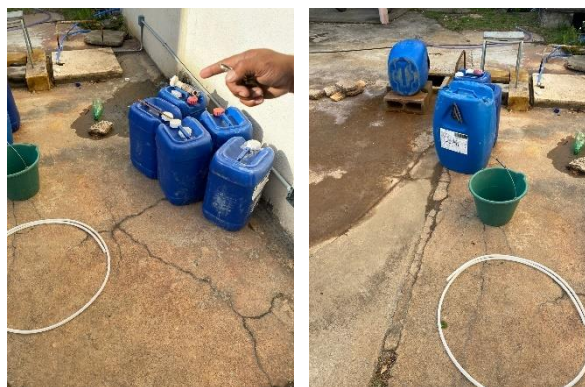
Figura 44.1- Produtos Químicos no pátio da ETA São Mateus.

- N 35 - Identificamos produtos químicos exposto ao tempo sem armazenamento adequado no pátio da ETA de São Mateus (Figura 44.1) que necessita de armazenamento correto;

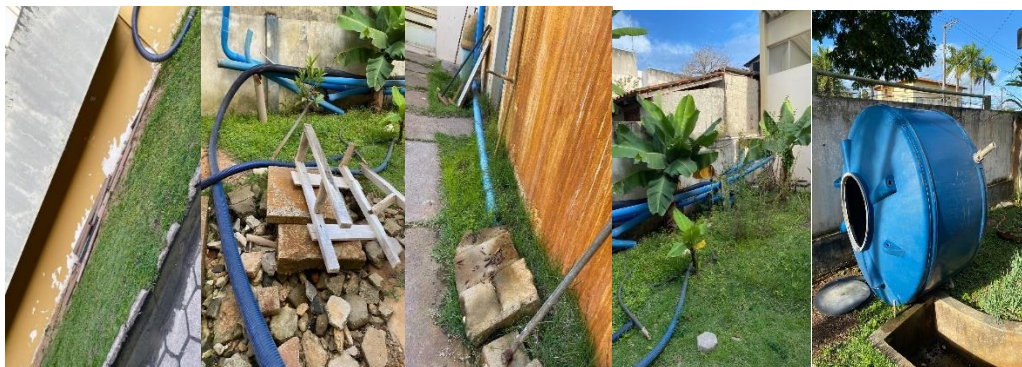
Figura 45-Objetos indesejáveis no pátio.

No pátio da ETA de São Mateus há canos e objetos indesejáveis que necessitam de manutenção de limpeza e retida (Figura 45)

- NC 36 - No pátio da ETA de São Mateus há canos e objetos indesejáveis que necessitam de manutenção de limpeza e retida (Figura 45);
- N 37 - Na ETA que há extintor em locais inadequados (Figura 46). Que necessitam de ser adequados em locais corretos.

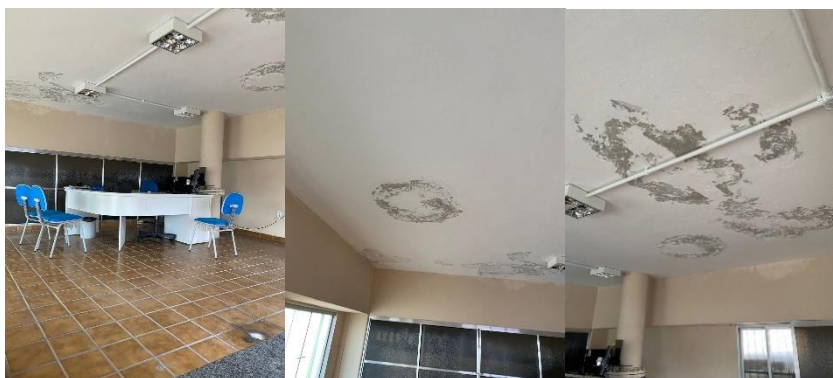
Figura 48– Escritório da Oficina da ETA de São Mateus.

Na ETA do SAAE de São Mateus há oficina para manutenção e pequenos acertos dos conjuntos moto bombas, painéis de controle e outros equipamentos elétricos disponível, o local se encontra em boas condições de uso e de limpeza (Figura 47), há também no 2º pavimento da oficina escritório para controle dos serviços prestados, em boas condições de limpeza e organização, há necessidade de manutenção de reforma e pintura, há desgaste na pintura (Figura 48).

- NC 38 – Na oficina para manutenção no 2º pavimento há necessidade de manutenção de reforma e pintura, há desgaste na pintura (Figura 48);

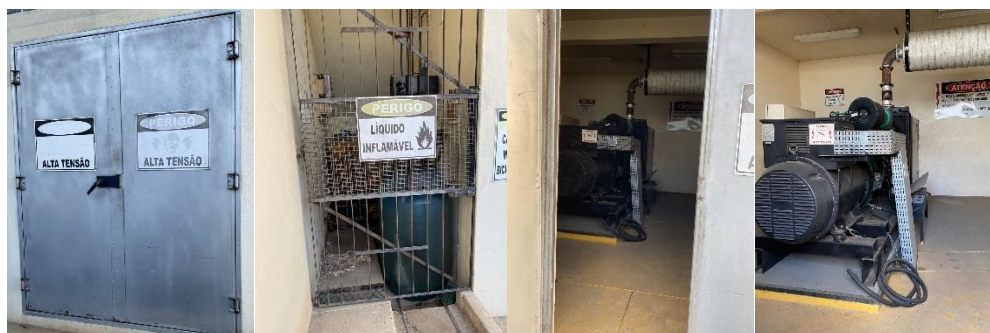
Figura 49- Gerador Desativado

Nas dependências da ETA há um gerador de energia desativado (Figura 49), o estado de organização e limpeza do local estava em boas condições. Há necessidade realização de estudo especializado para melhor finalidade do mesmo.

- NC 39 - Nas dependências da ETA há um gerador de energia desativado (Figura 49), Há necessidade realização de estudo especializado para melhor finalidade do equipamento.

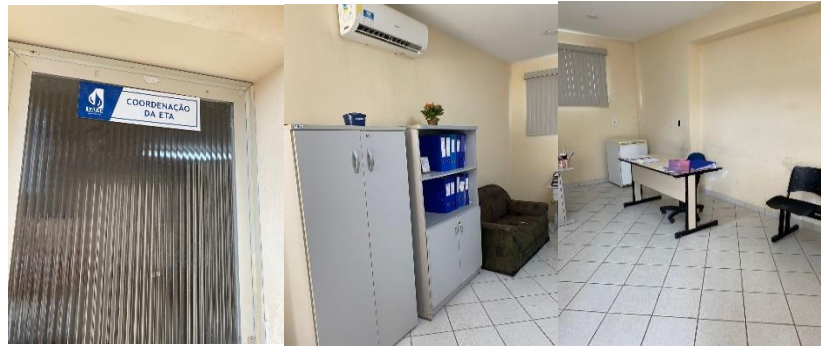
Figura 50 - Sala de Coordenação da ETA

Há disponibilidade na ETA Sede de São Mateus, sala para coordenação de operação em boas condições de acesso, com disponibilidade de ar condicionado, cadeira de espera, água potável em boas condições de uso, há necessidade de manutenção de limpeza e pintura das paredes (Figura 50). Há também a sala de operação utilizada pelos operadores de ETA, com disponibilidade de computador, ar condicionado, painel de aviso em boas condições de limpeza e manutenção. Há necessidade de manutenção de limpeza e pintura nas paredes (Figura 51). Há disponibilidade de armários e caderno de controle para os operadores da ETA, no acesso a guarda corpo de segurança em boas condições (Figura 52).

- NC 40 – Na Sala para coordenação de operação, há necessidade de manutenção de limpeza e pintura das paredes (Figura 50).
- NC 41 - A sala de operação há necessidade de manutenção de limpeza e pintura nas paredes (Figura 51);

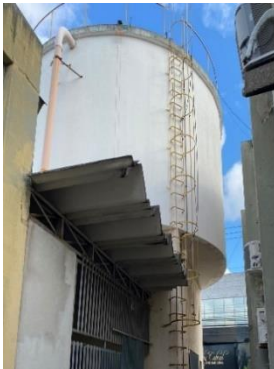
Figura 54 – Reservatório 1

- Reservatório 1 é utilizado para abastecimento dos carros pipas para a distribuição de água tratada para a população de diversos bairros do município de São Mateus, apresenta boa condição na estrutura (sem rachaduras, corrosão, etc.), acesso em condições satisfatórias de uso (Figura 54). Não há sinalização no reservatório.

- NC 42 - Em toda as dependências não citadas anteriormente há necessidade de manutenção de limpeza e pintura da ETA da sede;
- NC 43 – Reservatório 1 Não há sinalização no reservatório (Figura 54);

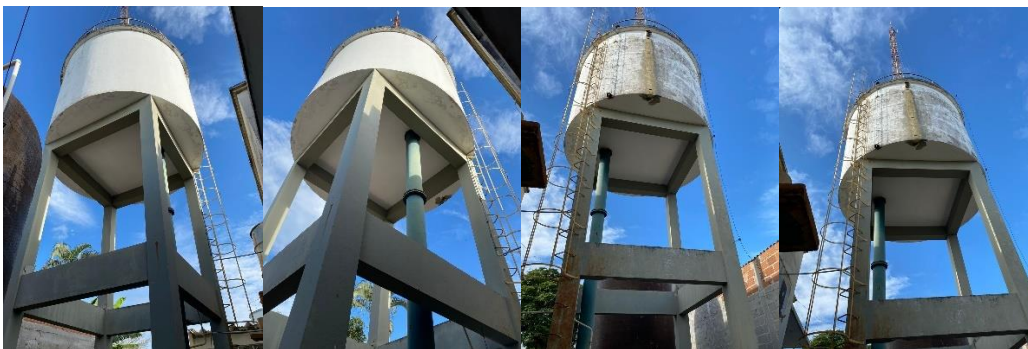
Figura 55- Reservatório 2

- Reservatório 2 é utilizado para lavagem dos filtros e decantadores da ETA de São Mateus se encontra em boa condição na estrutura, há desgaste onde existe a saída da água, que necessita de reparo, o acesso se encontra em condições satisfatórias de uso (Figura 55). Não há sinalização no reservatório.

- NC 44 - Reservatório 2 há desgaste na estrutura, que necessita de manutenção de reforma (Figura 55);
- NC 45 - Reservatório 2 Não há sinalização no reservatório;

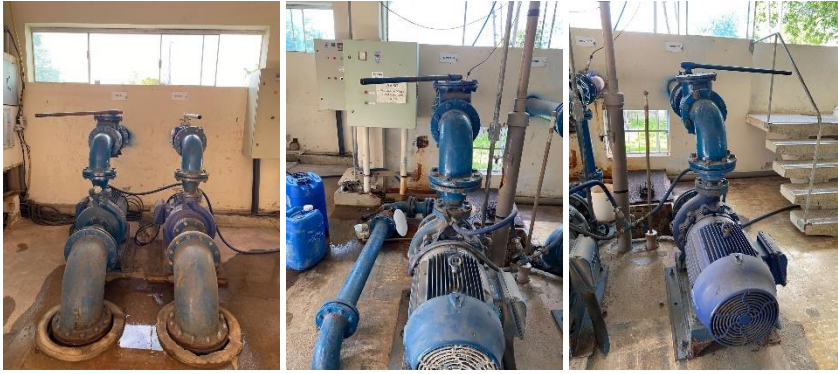
Figura 60- Conjunto Moto Bomba EEAT da ETA sede.

Foi vistoriado também a Estação Elevatório de Água Tratada - EEAT instalada na sede da ETA de São Mateus, na ocasião foi observada facilidade para realização de trabalhos de manutenção, há bomba reserva (Figura 60), há vazamento no conjunto moto-bomba. Não há extintor de incêndio no local. Entretanto, não há sinalização de risco de choque elétrico no painel de controle (Figura 61).

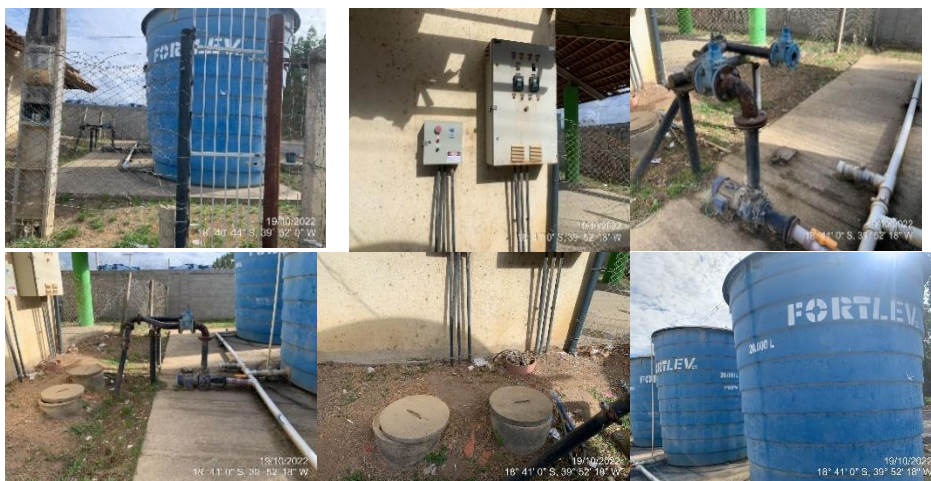
Figura 62.1 - EEAB de Village

Foi vistoriado também a EEAB de Village, localizada no bairro Village (Figura 62.1), na ocasião foi observada facilidade para realização de trabalhos de manutenção, há bomba reserva, não há vazamento no conjunto moto-bomba. Não há extintor de incêndio no local, tampouco sinalização de risco de choque elétrico no painel de controle.

NC 63 - EEAB de Village não há sinalização de risco de choque elétrico no painel de controle (Figura 62.1);

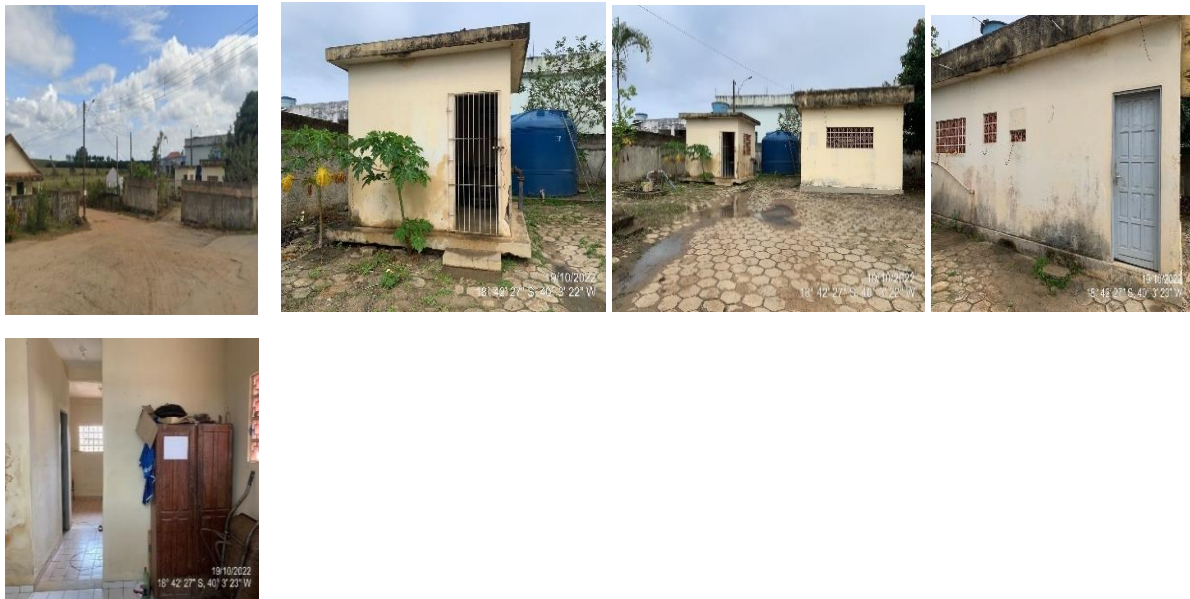
Figura 64 – EEAT km 23

Na Captação Subterrâneas de Santa Leocadia, localizada no KM 23 no distrito do município de São Mateus, no local há cerca e casa de apoio com banheiro, não identificamos água potável para os colaboradores (Figura 64). No local não há identificação.

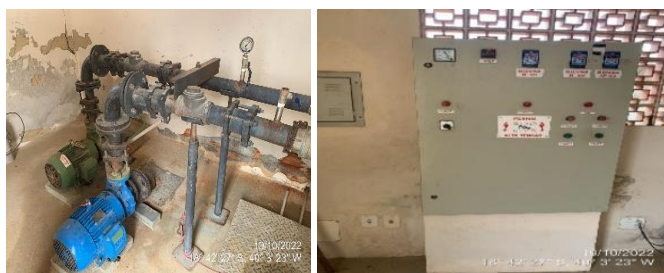
Figura 65 – Conjunto Moto Bomba, Pannel de Controle.

Na EEAT (Estação Elevatória de água Tratada) há sinalização de alta tensão e não há sinalização de risco de choque elétrico no painel de controle, não há extintor de incêndio, inversor de frequência e bomba reserva no local (Figura 65). Na estrutura da EEAT há fissuras exposta e reboco desgastados que necessitam de manutenção de reforma (Figura 66).

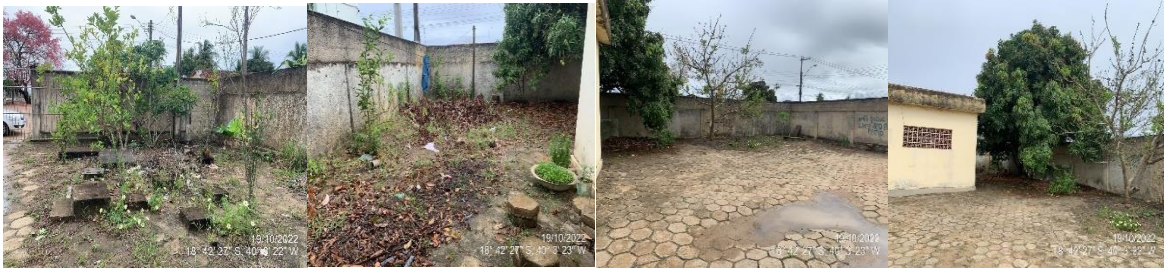
No pátio há excesso de vegetação, necessitando de manutenção de limpeza periódica (Figura 67).

Figura 67 - Fissuras expostas.

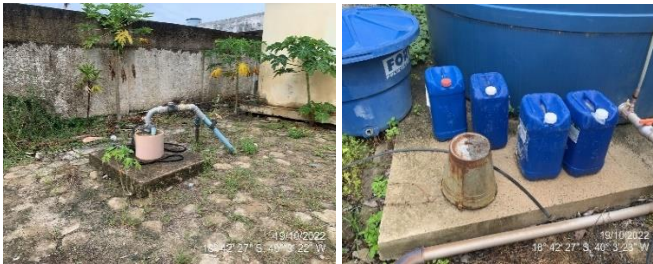
Figura 68 – Poço de Captação

A água captada do poço (Figura 68) possui pré tratamento com cloro, conforme informação fornecida pelos colaboradores do SAAE de São Mateus. No local, o cloro não estava em boas condições de armazenamento, o mesmo se encontrava ao tempo. Necessitando assim de armazenamento adequado.

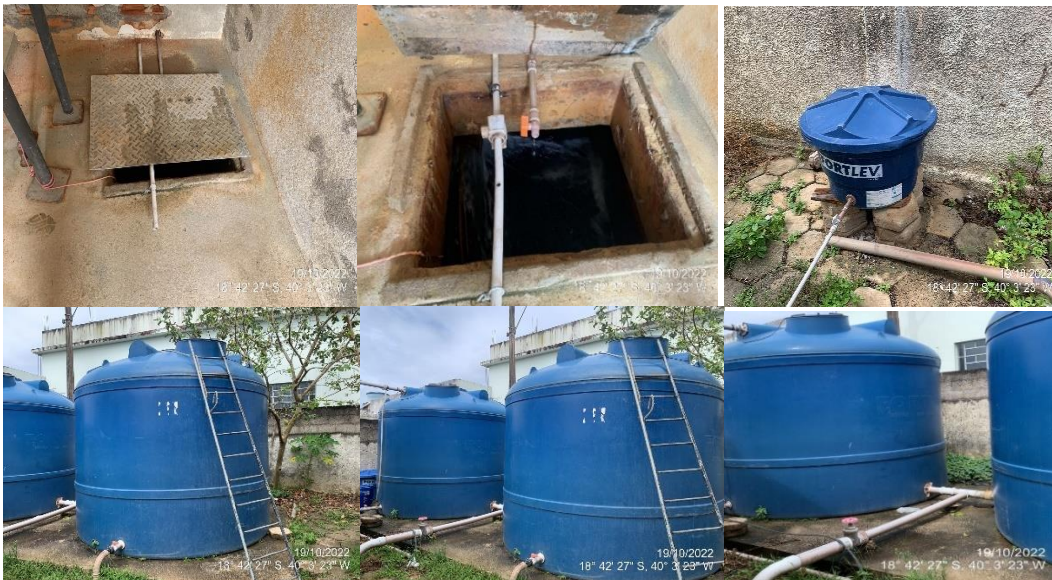
No KM 23 há disponibilidade de 3 reservatórios, sendo 1 Subterrâneo e 2 apoiados e em seguida a água é distribuída para a população do distrito. O reservatório subterrâneo necessita de fechamento, a tampa localizada se encontrada aberta. Identificamos ainda pré tratamento. Os 2 reservatórios apoiados encontram-se em boas condições de uso.

Figura 69 – Reservatório apoiado e Submerso.

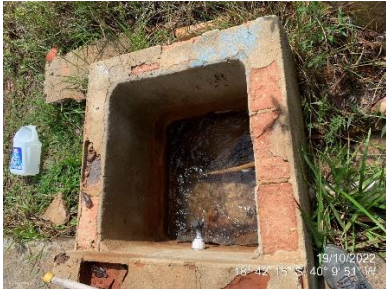
Figura 71 - Chegada da água bruta

O tratamento da água captada ocorre na estrutura de chegada da água bruta (Figura 71), que necessita de manutenção de reforça, tendo em vista estrutura danifica. A estrutura de Dosador do Cloro da chegada da água bruta, está em boas condições na estrutura, porém o dosador de cloro não se encontra em local adequado (Figura 74), pois está exposto ao tempo, necessitando assim de melhor adequação (Figura 72). Há casa química na ETA desativa está em boas condições de uso (Figura 73). Entretanto observamos que em alguns lugares do pátio da ETA desativada do KM 35 possui excesso de vegetação, necessitando de manutenção limpeza de limpeza. Há necessidade de manutenção de limpeza e pintura em toda a estrutura da ETA desativada (Figura 75 e Figura 76). A mesma necessita de avaliação técnica para reativação.

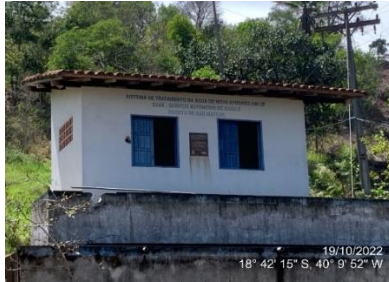
Figura 74 - não constatamos o armazento do cloro.

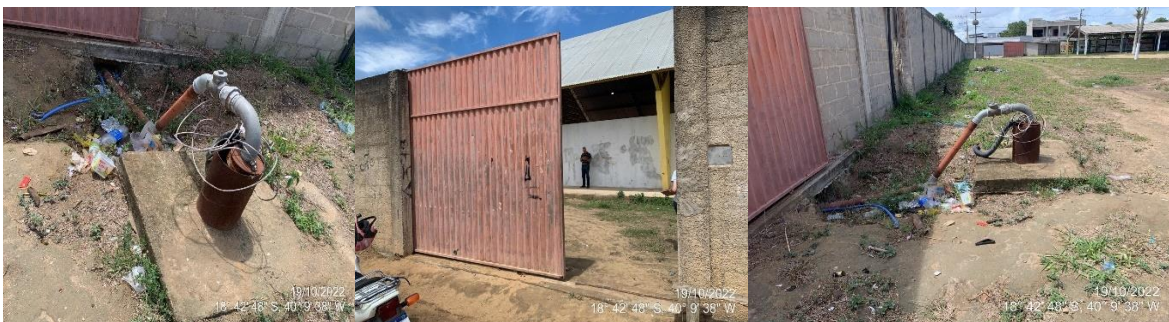
Figura 77 – Captação Subterrânea KM 35.

Na Captação Subterrâneas, localizada no KM 35 no distrito do município de São Mateus, se localiza dentro do Quadra, não há no local gradil ou cerca de proteção ao redor do poço, tampouco identificação no local (Figura 77).

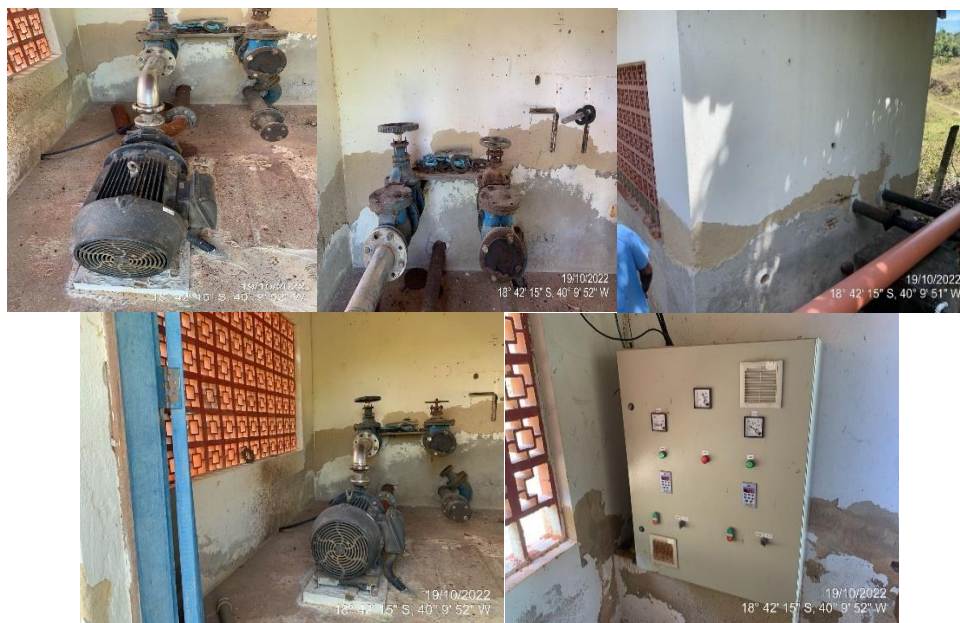
Figura 78 - EEAT do KM 35

Foi vistoriado também a Estação Elevatório de Água Tratada - EEAT instalada no distrito do KM 35, na ocasião foi observada facilidade para realização de trabalhos de manutenção (Figura 78), há vazamento no conjunto moto-bomba. Entretanto, não há no local extintor de incêndio, sinalização de risco de choque elétrico no painel de controle e bomba reserva. A casa da EEAT há fissuras visíveis e reboco soltando, necessitando assim de manutenção de reforma, no local não há identificação.

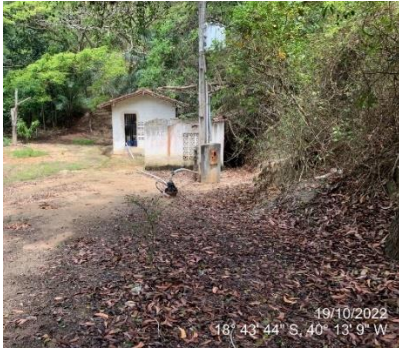
Figura 79 – Entrada da EEAT

A condição de acesso ao local de captação é satisfatória, no local da captação do KM 41 não há identificação (Figura 79). Para retenção de sólidos grosseiros há um crivo na ponta da tubulação (Figura 80). Identificamos ainda, dosador de cloro no crivo, que necessita de readequação.

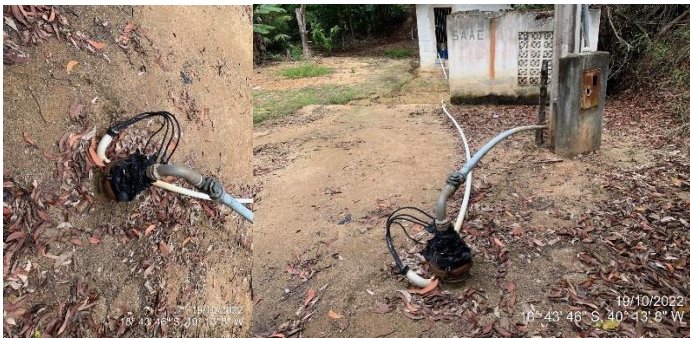
Figura 81 – Captação Subterrânea KM 41.

Na Captação Subterrâneas, localizada no KM 41 no distrito do município de São Mateus, se localiza dentro das dependências da EEAT, há casa de apoio aos colaboradores. Não há no local gradil ou cerca de proteção ao redor do poço, tampouco identificação no local (Figura 80).

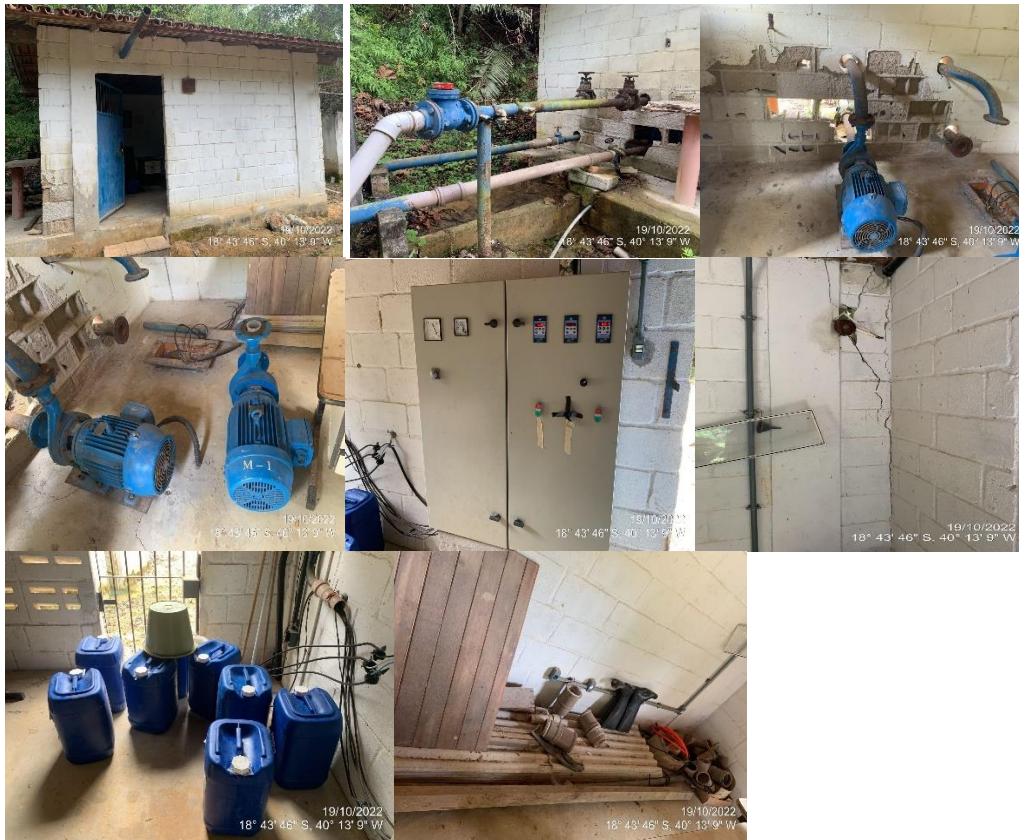
Figura 82 - EEAT do KM 41

Foi vistoriado também a Estação Elevatório de Água Tratada - EEAT instalada nas proximidades da Captação no distrito do KM 41, na ocasião foi observada facilidade para realização de trabalhos de manutenção (Figura 82), não há vazamento no

conjunto moto-bomba. Entretanto, não há no local extintor de incêndio, sinalização de risco de choque elétrico no painel de controle. Identifiquei bomba reserva. A casa da EEAT há fissuras visíveis, necessitando assim de manutenção de reforma e pintura com identificação.

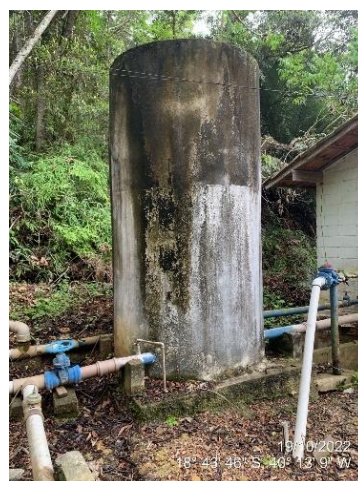
Figura 83 – Reservatório do KM 41

Há reservatório disponível no sistema de abastecimento de água do KM 41, que necessita de manutenção de reforma (Figura 83).

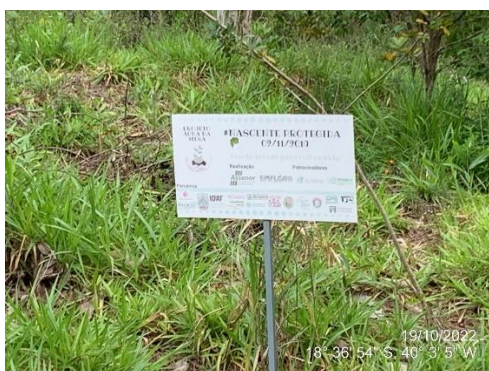
A condição de acesso ao local de captação é satisfatória, no local da captação de Nova Vista há identificação (Figura 84). Para retenção de sólidos grosseiros há um crivo na ponta da tubulação.

Figura 84 – Captação do distrito de Nova Vista.

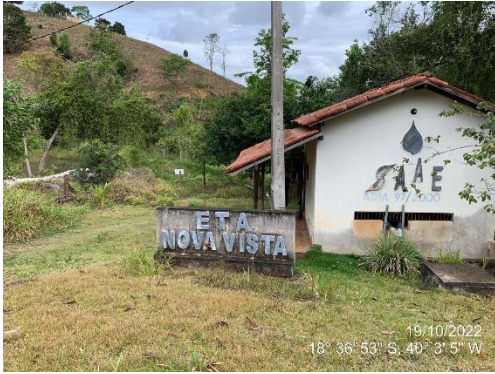
Foi vistoriado também a Estação Elevatória de Água Tratada - EEAT instalada no distrito de Nova Vista, na ocasião foi observada facilidade para realização de trabalhos de manutenção (Figura 85), não há vazamento no conjunto moto-bomba. Entretanto, não há no local extintor de incêndio, sinalização de risco de choque elétrico no painel de controle. Há bomba reserva. A casa da EEAT há necessidade de manutenção de limpeza e pintura, no chão há piso cerâmico soltando necessitando assim de reforma.

Figura 85 – Entrada da ETA e EEAT de Nova Vista.

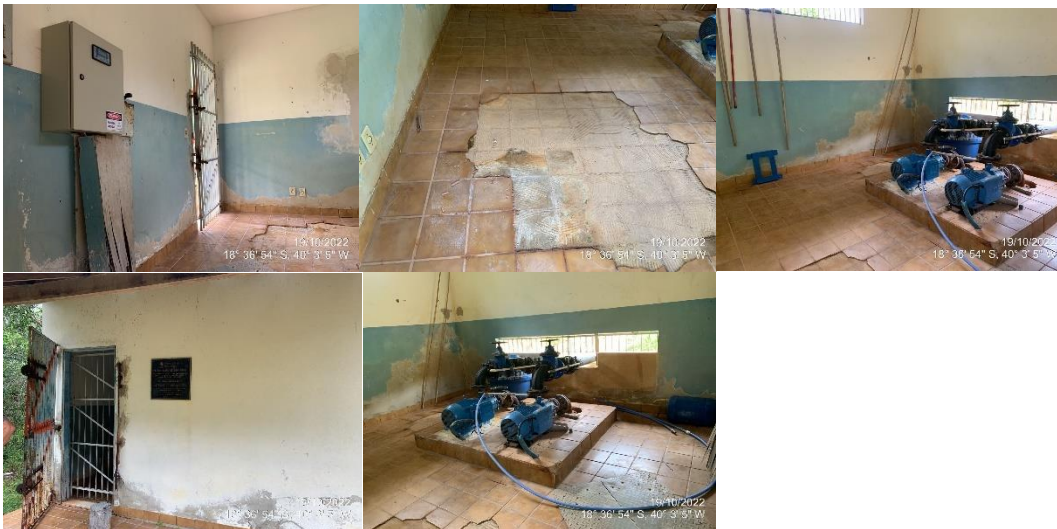
Há reservatório disponível no sistema de abastecimento de água de Nova Vista subterrâneo, está em boas condições de uso e de fechamento. (Figura 86).

Figura 86 – EEAT de Nova Vista.

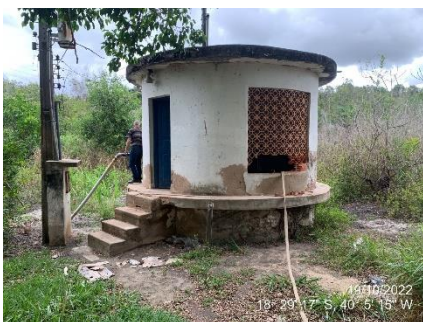
Figura 87 – EEAT de Itauninha.

A captação de água bruta é feita no Distrito de Itauninha através de nascente. De acordo com informações do SAAE de São Mateus não está sendo utilizado essa captação, está sendo captada água tratada do Distrito de nova lima e abastecendo Itauninha. Necessitando assim, de realização de estudo técnico para ativação da captação da nascente (Figura 87).

NC 104 - De acordo com informações do SAAE de São Mateus não está sendo utilizado essa captação, está sendo captada água tratada do Distrito de nova lima e abastecendo Itauninha. Necessitando assim, de realização de estudo técnico para ativação da captação da nascente (Figura 87);

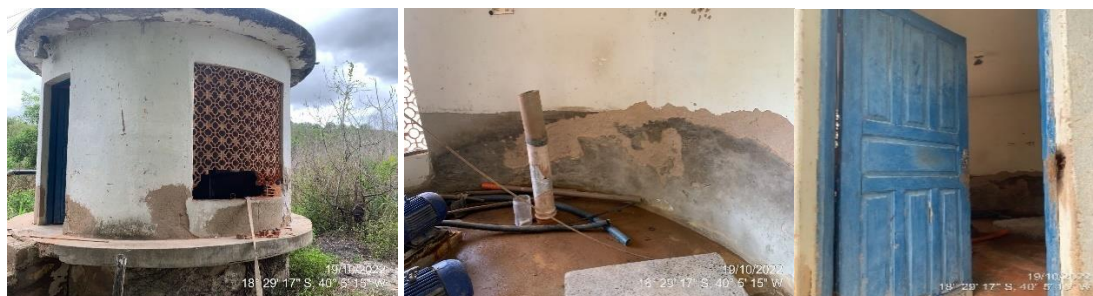
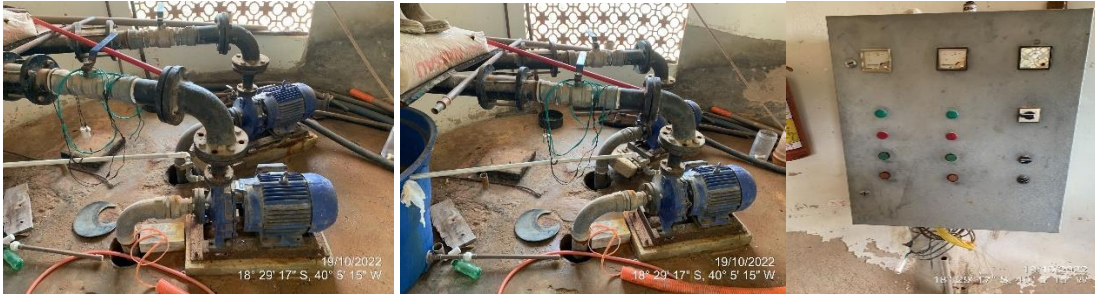
Figura 88 – EAT de Itauninha.

A Estação Elevatório de Água Tratada - EEAT instalada no distrito de Itauninha, na ocasião foi observada facilidade para realização de trabalhos de manutenção (Figura 88), não há vazamento no conjunto moto-bomba. Entretanto, há no local extintor de incêndio e bomba reserva, não há sinalização de risco de choque elétrico no painel de controle.

Na EEAT há objetos indesejáveis necessidade de manutenção de limpeza e pintura, há na estrutura reboco danificado e fiação exposta que necessitam de manutenção de reforma (Figura 88).

NC 107 - há na estrutura reboco danificado e fiação exposta que necessitam de manutenção de reforma (Figura 88);

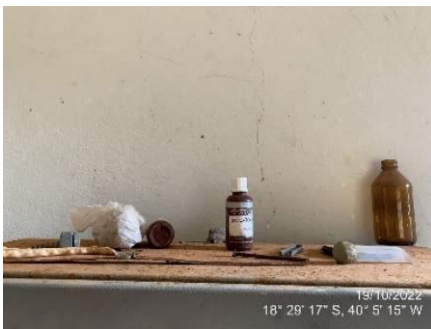
Há na EEAT Itauninhas há reagentes sem validade (Figura 90) e estrutura para dosador sem utilização (Figura 91).

Figura 90 – Reagente sem Validade.

NC 109 - Há na EEAT Itauninhas há reagentes sem validade (Figura 90)

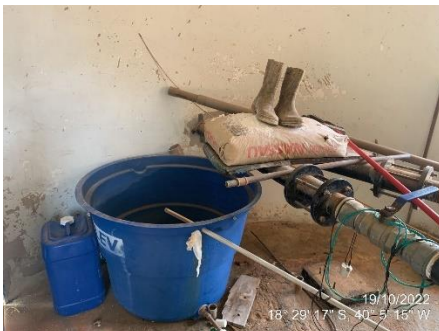
Figura 91 – Dosador sem utilização.

NC 110 – há na EEAT Itauninha estrutura para dosador sem utilização (Figura 91);

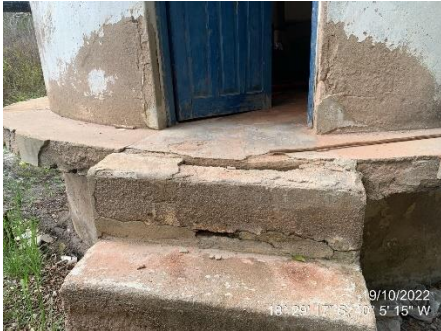
Figura 92 – Escada de Acesso a EEAT.

Na escada de Acesso a EEAT Itauninhas apresenta fissuras e desgaste na estrutura (Figura 92).

NC 111 - Na escada de Acesso a EEAT Itauninhas apresentas fissuras e desgaste na estrutura (Figura 92);

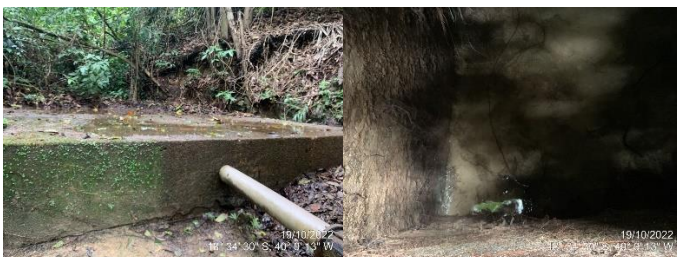
Figura 94 – Captação Santa Maria.

A condição de acesso ao local de captação é bem íngreme (Figura 93) sem acesso em tempos chuvosos, no local da captação de Santa Maria não há identificação e para retenção de sólidos grosseiros há um crivo na ponta da tubulação (Figura 94).
