Ente Regulador do Consórcio Intermunicipal de Saneamento Básico do Espírito Santo

RELATÓRIO DE FISCALIZAÇÃO

004/2022

ASSUNTO: Fiscalização da prestação de serviço de abastecimento de água, tratamento de esgoto e atendimento comercial de São Mateus.

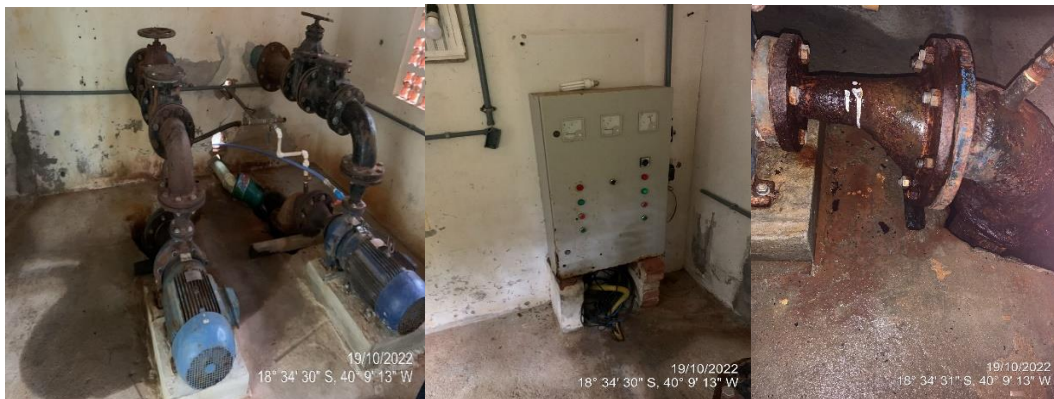
Figura 95 – Captação Santa Maria.

A Estação Elevatório de Água Bruta - EEAB instalada no distrito de Santa Maria, na ocasião foi observada facilidade para realização de trabalhos de manutenção (Figura 95), não há vazamento no conjunto moto-bomba. Entretanto, não há no local extintor de incêndio e sinalização de risco de choque elétrico no painel de controle.

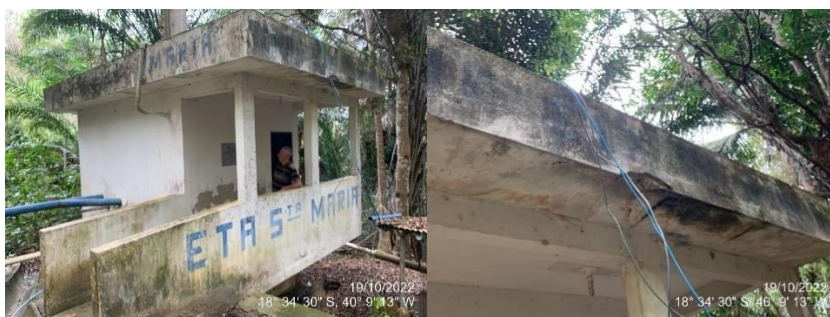
Na estrutura da EEAT de Santa Maria há ferrugem exposta e reboco danificado, necessitando assim de manutenção de limpeza e pintura (Figura 96).

Figura 96 – Ferrugem exposta.

NC 117 - Na estrutura da EEAT de Santa Maria há ferragem exposta e reboco danificado, necessitando assim de manutenção de limpeza e pintura (Figura 96);

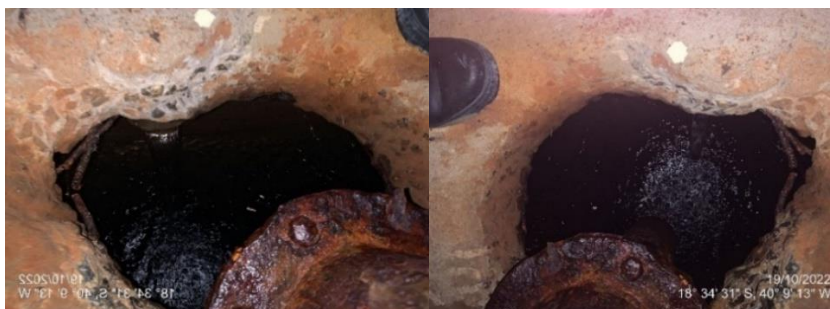
O reservatório subterrâneo disponível no sistema de abastecimento de água de Santa Maria, apresenta ferrugem exposta, não há tampa, necessitando assim de readequação (Figura 97).

Figura 97 – Reservatório de Ferragem exposta.

NC 118 - O reservatório subterrâneo disponível no sistema de abastecimento de água de Santa Maria, apresenta ferragem exposta, não há tampa, necessitando assim de readequação (Figura 97);

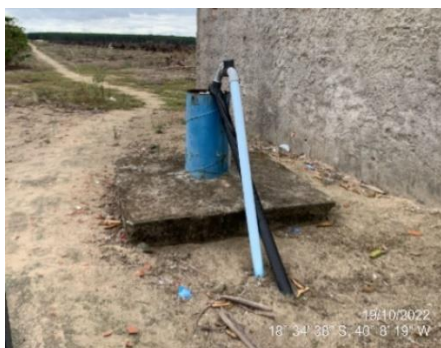
Na Captação Subterrâneas de Santa Maria I, localizada no distrito do município de São Mateus. Não há gradil ou cerca de proteção ao redor do poço, tampouco identificação no local (Figura 98).

NC 120- Na Captação Subterrâneas de Santa Maria I não há identificação no local (Figura 98);

Não identificamos as análises realizadas nesse poço, solicitamos que seja realizado análise em todos os poços, e assim adequar o tratamento necessário para atendimento a Portaria de consolidação nº005/2022 do Ministério da Saúde.

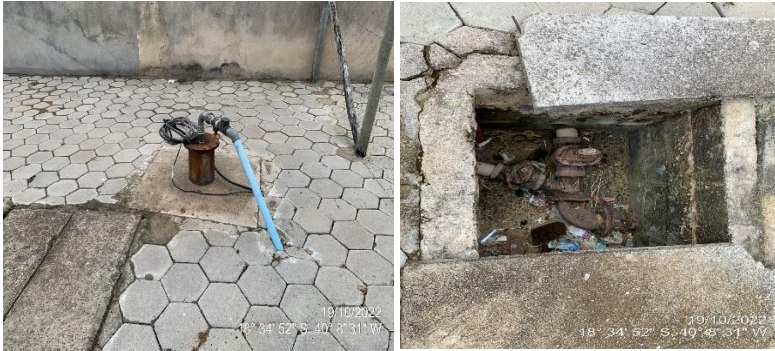
Figura 99 – Poço Subterrâneo.

Na Captação Subterrâneas de Santa Maria II, localizada no distrito do município de São Mateus. Não há gradil ou cerca de proteção ao redor do poço, tampouco identificação no local (Figura 99).

NC 123- Na Captação Subterrâneas de Santa Maria II não há identificação no local (Figura 99);

Não identificamos as análises realizadas nesse poço, solicitamos que seja realizado análise em todos os poços, e assim adequar o tratamento necessário para atendimento a Portaria de consolidação nº005/2022 do Ministério da Saúde.

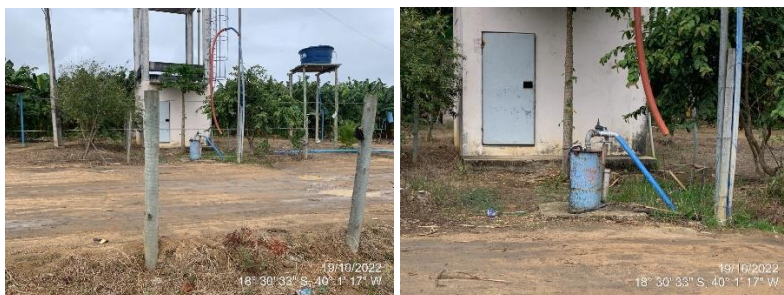
Figura 101 – Poço Subterrâneo.

Na Captação Subterrâneas, não há gradil ou cerca de proteção ao redor do poço, tampouco identificação no local (Figura 101).

NC 127 – Não há identificação no local (Figura 101);

Não identificamos as análises realizadas nesse poço, solicitamos que seja realizado análise em todos os poços, e assim adequar o tratamento necessário para atendimento a Portaria de consolidação n°005/2022 do Ministério da Saúde.

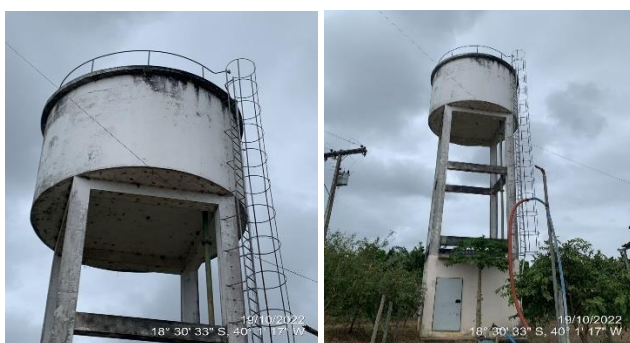
Figura 102 – Reservatório Elevado Nova Lima.

Há reservatório no distrito (Figura 102), localizado nas proximidades do poço. Não há identificação e cerca no local, há escada de acesso a manutenção.

NC 129 – No reservatório no distrito (Figura 102), localizado nas proximidades do poço, não há identificação;

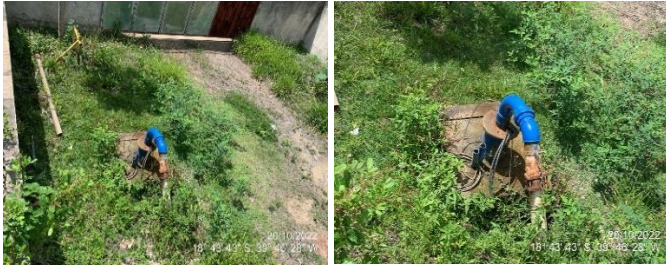
Figura 103 – Poço Subterrâneo Guriri.

A captação de água bruta é feita no distrito de Guriri através de poço subterrâneo (Figura 103).

A condição de acesso ao local de captação é satisfatória, Na Captação Subterrâneas, não há gradil ou cerca de proteção ao redor do poço, tampouco identificação no local.

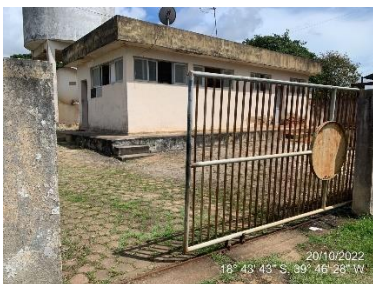
Figura 104 - ETA de Guriri.

O tratamento da água captada ocorre na Estação de Tratamento de Água (ETA) no próprio distrito (Figura 104), há guarda corpo de segurança na ETA de Guriri, necessitando de manutenção em alguns locais possuem desgastes. O acesso à ETA apresenta boas condições, porém no local não há identificação, necessitando de identificação. Na ETA também há muro e há animais dentro dos limites (Figura 105). Entretanto observamos que em alguns lugares do pátio da ETA de Guriri possui sucata e objetos indesejáveis (Figura 106), necessitando de manutenção limpeza e retiradas dos mesmos, há também o quadro de avisos, que necessita de ser readequado.

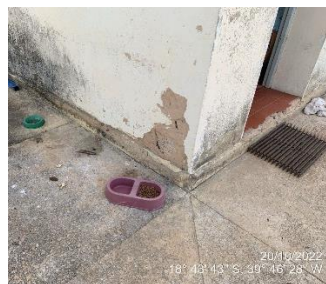
Figura 105 – Animais nas dependências da ETA.

NC 135 - Na ETA Guriri há animais dentro dos limites (Figura 105);

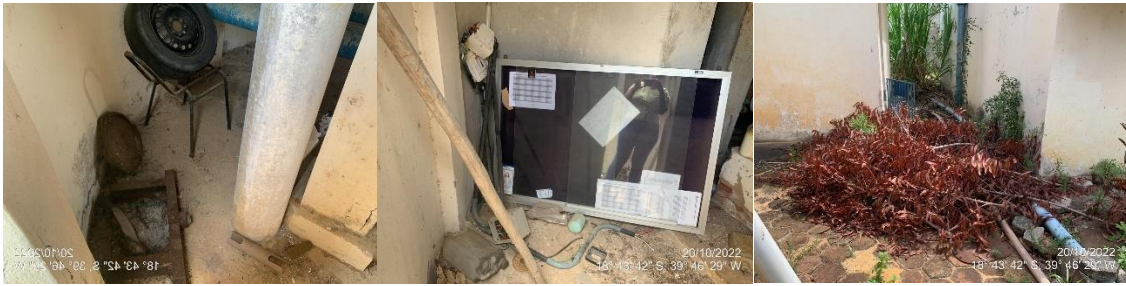
Figura 106 – Objetos indesejáveis, quadro de avisos.

NC 136 – Em alguns lugares do pátio da ETA de Guriri possui sucata e objetos indesejáveis (Figura 106), necessitando de manutenção limpeza e retiradas dos mesmos;

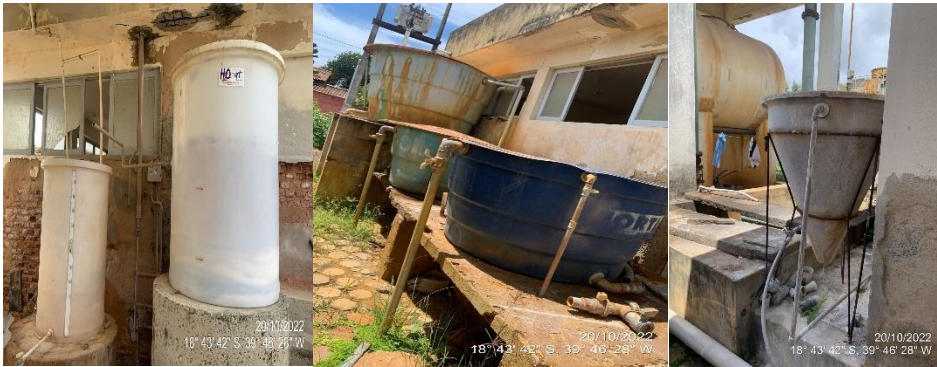
Figura 107 – Dosadores de Cloro, Cloro e Flúor.

A ETA não faz uso de pré tratamento. As condições de conservação e limpeza da estrutura dos tanques (Figura 107) e do dosador de Cloro, Cloro e Flúor, necessitam de limpeza e melhor armazenamento da estrutura de cloro que está exposta ao sol. Há necessidade de manutenção na laje do tanque de cloro, pois os mesmos apresentam desgastes na estrutura, ferragem exposta (Figura 108), há necessidade de limpeza e armazenamento do tanque de cloro desativado, pois o menos apresenta água no interior.

NC 138 - As condições de conservação e limpeza da estrutura dos tanques (Figura 107) e do dosador de Cloro, Cloro e Flúor, necessitam de limpeza e melhor armazenamento da estrutura de cloro que está exposta ao sol;

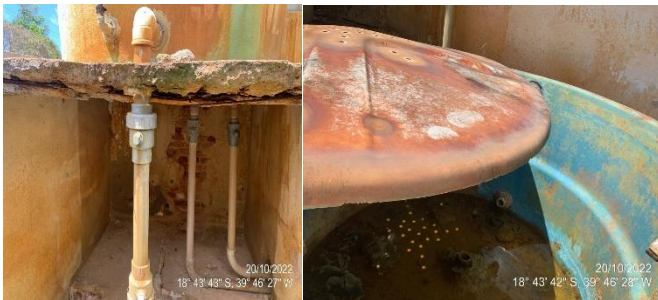
Figura 108 – Laje de apoio ao dosador e Dosador desativado.

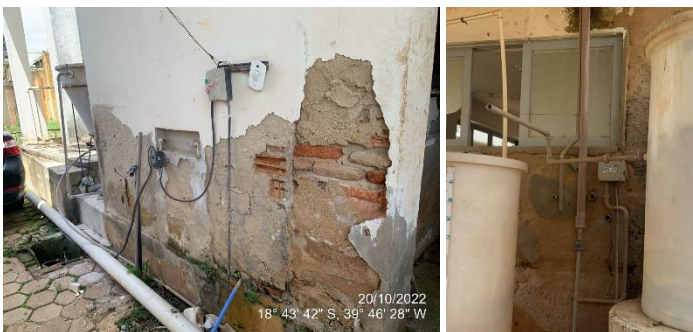
Figura 109 – Painel de Controle do flúor e cloro.

Não há sinalização de risco de choque elétrico no painel de controle dos tanques da ETA de Guriri (Figura 109).

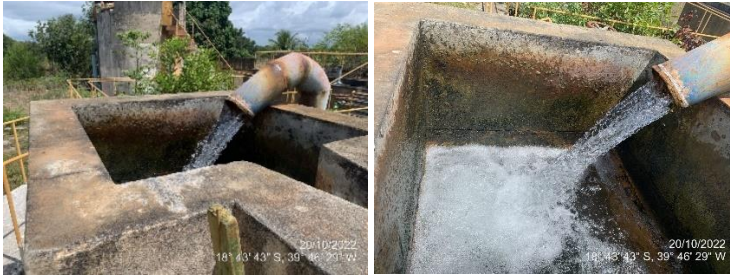
Figura 110 – Estrutura de chegada da água bruta.

Entretanto, a estrutura de chegada da água bruta está em boas condições de uso, necessitando de manutenção de limpeza e pintura (Figura 110).

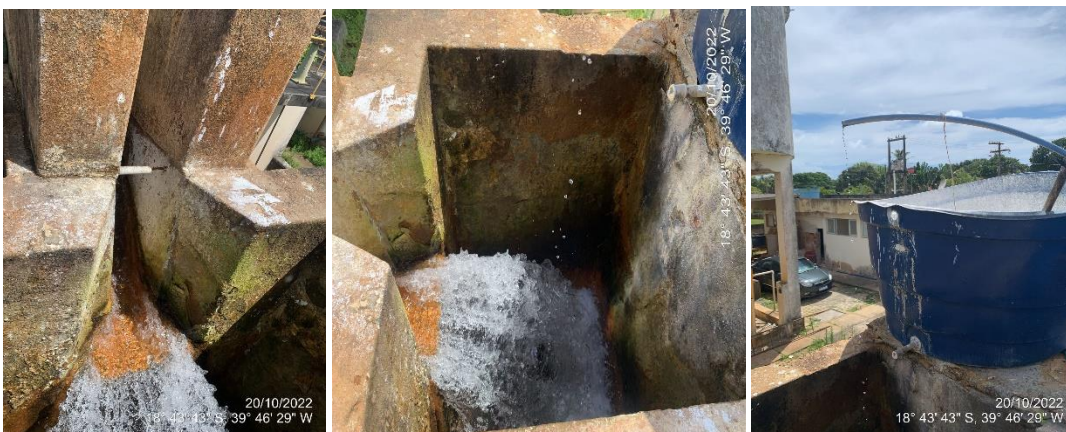
Figura 111 – Calha parshall

A calha parshall está em condições adequadas com dosagem de Cal o mesmo necessita de manutenção de reforma (Figura 111), a estrutura da calha necessita de manutenção de limpeza e pintura (Figura 112).

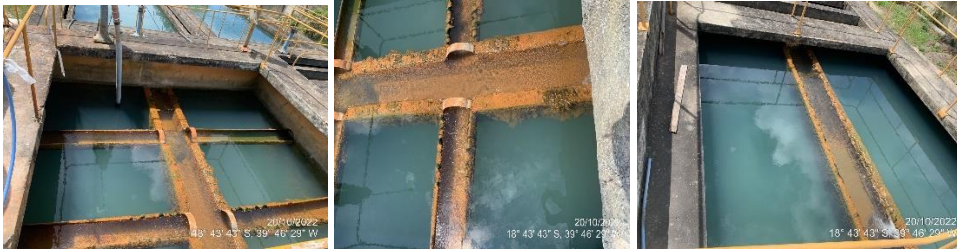
Figura 113 – Floculador

Na ETA possui uma unidade de floculação (Figura 113) está em boas condições de uso, necessita de manutenção de limpeza pois há excesso de lodo.

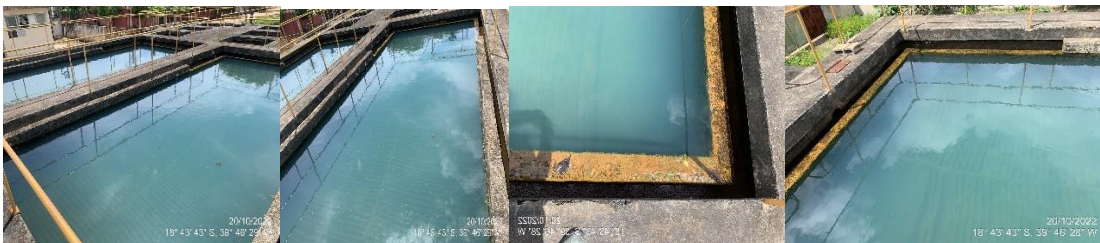
Figura 116 – Decantador1 e 2.

Após a etapa de floculação são utilizados os decantadores (Figura 116) que apresentam excesso de lodo, necessitando de manutenção de limpeza e de pintura. Os Seis filtros (Figura 117) utilizados se encontram em condições satisfatórias. Os filtros são lavados diariamente, na descarga dos filtros há necessidade de manutenção de limpeza (Figura 118). Há vazamento no registro do filtro e o mesmo necessita de manutenção pois há excesso de vegetação (Figura 118.1).

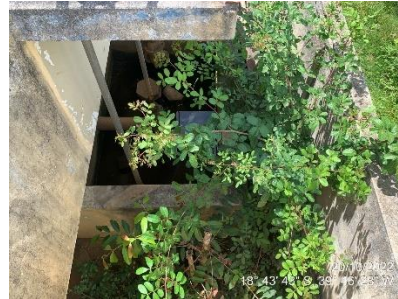
Figura 118.1 – Excesso de vegetação registros.

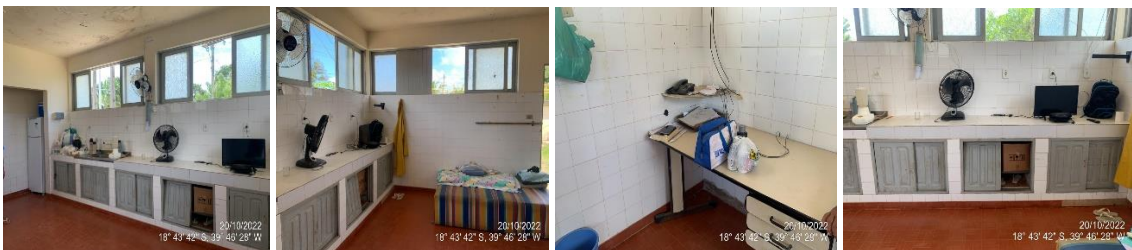
Figura 119 – Estrutura do Laboratório.

No momento da fiscalização o laboratório não apresentava condições satisfatórias de limpeza e organização (Figura 119). Não há registros sobre a qualidade da água bruta e da água tratada, o equipamento necessários aos ensaios físico-químicos como colorímetro não se encontrava conservados (Figura 120) e os equipamentos como Phmêtro, turbidímetro não foram identificados.

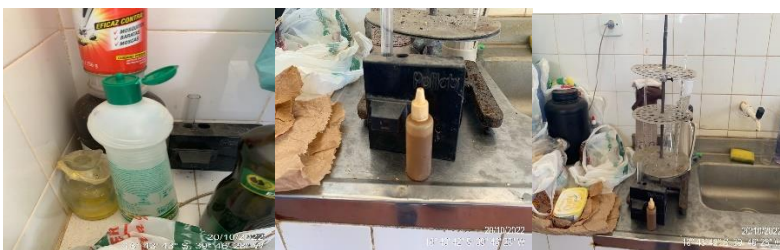
Figura 120 – Equipamento para ensaio físico químico.

Há reagente sem identificação (Figura 120).

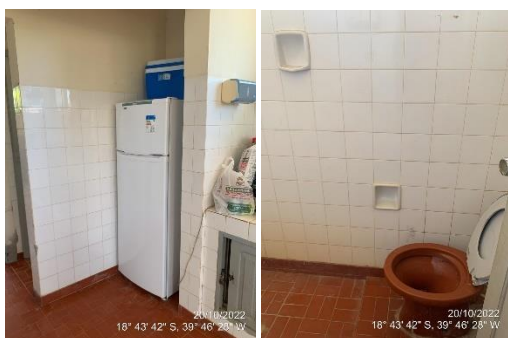
Figura 121 – água potável e banheiro.

Na ETA Guriri existe área de apoio com água potável e banheiro (Figura 121) para os operadores em condições satisfatórias. Há necessidade de melhoras no fogão existente pois o mesmo se encontra em péssimas condições de uso (Figura 122).

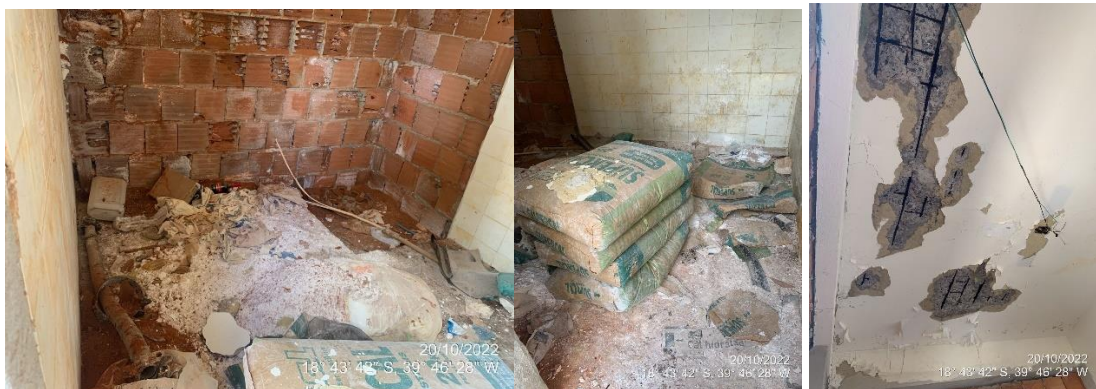
Figura 124 – Armazenamento dos produtos químicos.

Já no depósito de produtos químicos (Figura 124) não se encontra em boas condições de uso, necessitando de manutenção de reforma, organização e limpeza. Identificamos ainda na estrutura da laje ferrugem exposta.

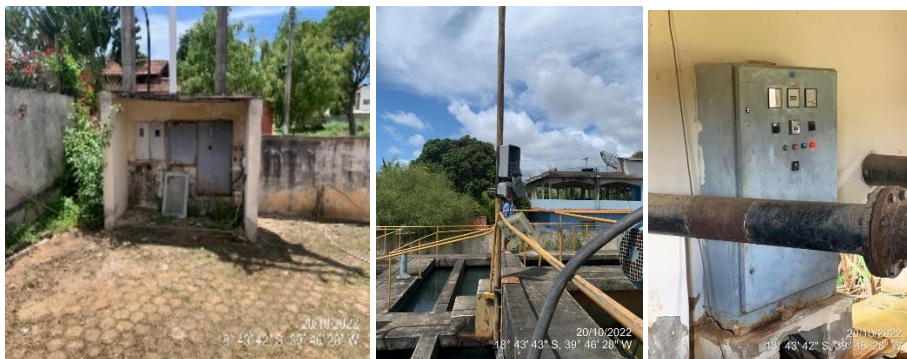
Figura 125 – Painel de controle de controle 1, 2, 3 e 4.

No registro de energia elétrica não há sinalização de risco de choque elétrico (Figura 125).

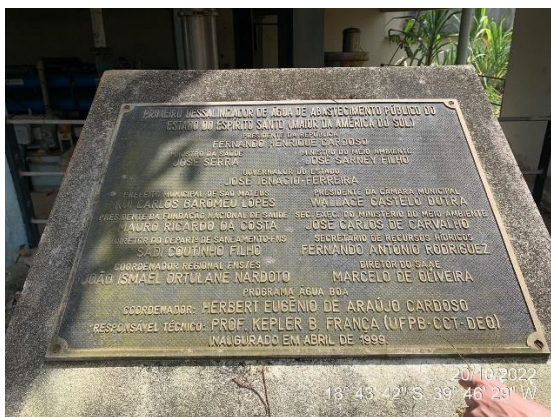
Figura 127– Dessalinizado de Guriri.

Observamos ainda no pátio da ETA de Guriri uma estrutura de dessalinizado de água de abastecimento público, conforme Figura 127 no ano de 1999 era o maior da América do Sul, se encontra desativado a anos. A mesma necessita de avaliação técnica, para melhor finalidade (Figura 128).

Há no entorno excesso de vegetação, necessitando de manutenção de limpeza periódica.

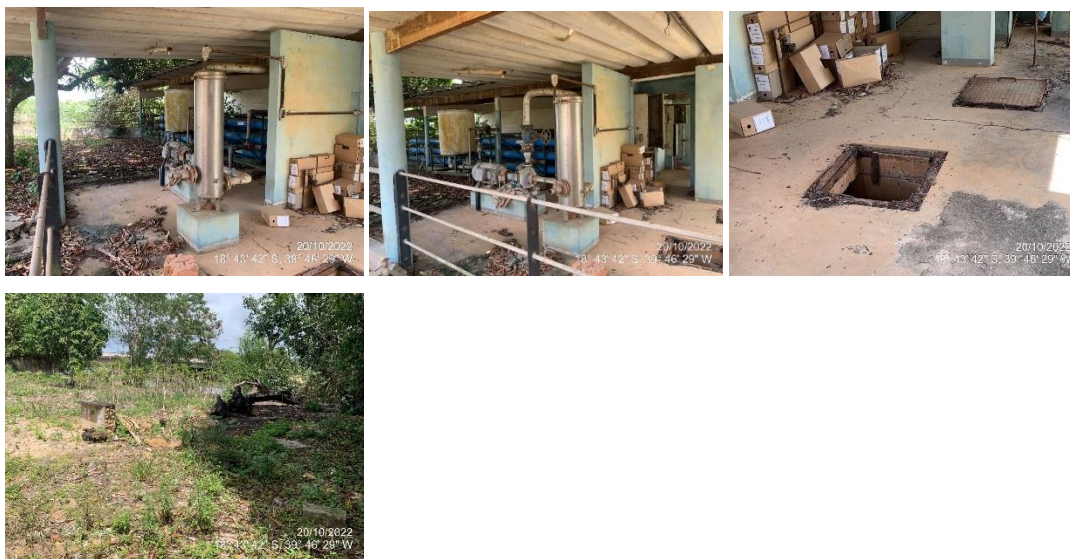
Figura 128– Dessalinizado desativado.

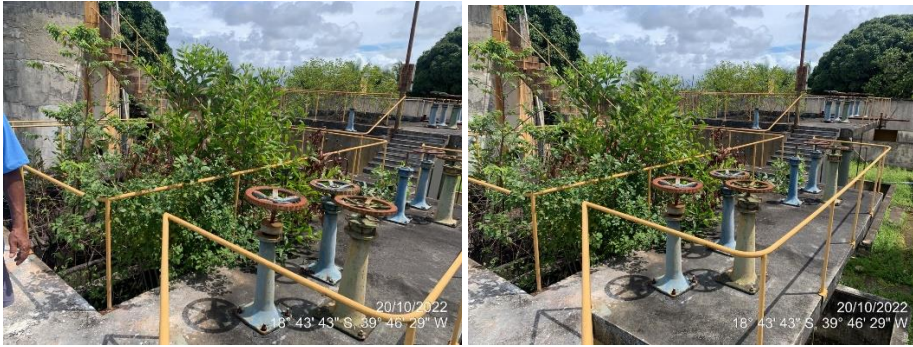
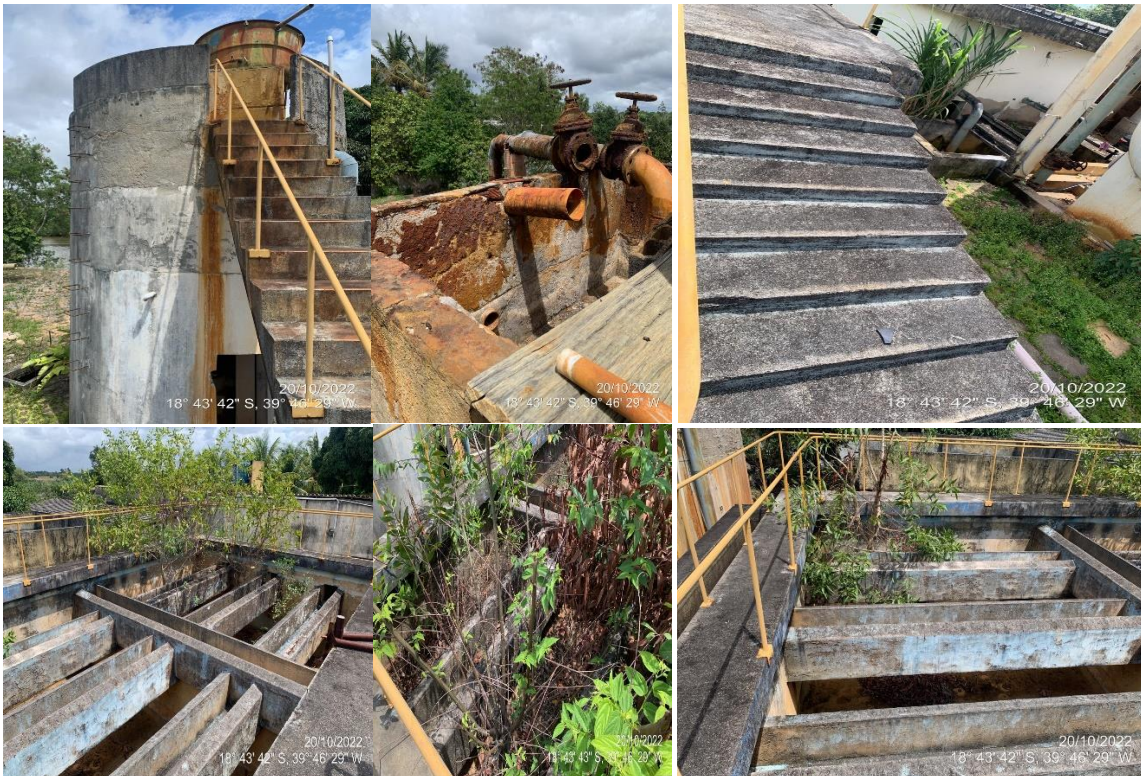
Figura 129– ETA desativa Guriri.

Constatamos ainda uma ETA desativada nas dependências. Que necessita de manutenção de limpeza, há excesso de vegetação na estrutura da mesma. A mesma necessita de avaliação técnica, para melhor finalidade (Figura 129 e Figura 130).

NC 167 - uma ETA desativada nas dependências, que necessita de manutenção de limpeza, há excesso de vegetação na estrutura da mesma. A ETA desativada necessita de avaliação técnica, para melhor finalidade (Figura 129 e Figura 130);

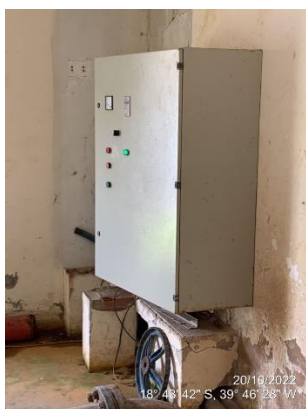
Figura 132 – Painel de Controle.

Entretanto, não há sinalização de risco de choque elétrico no painel de controle (Figura 132).

NC 169 - EEAB da ETA Guriri Não há sinalização de risco de choque elétrico no painel de controle (Figura 132);

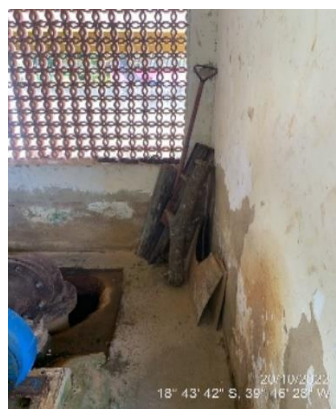
Figura 133 – Objetos indesejáveis.

Há objetos indesejáveis que necessita de manutenção de limpeza (Figura 133). No Reservatório não há tampa com cobertura total, necessitando de readequação (Figura 134).

NC 170 - EEAB da ETA Guriri há objetos indesejáveis que necessita de manutenção de limpeza (Figura 133);

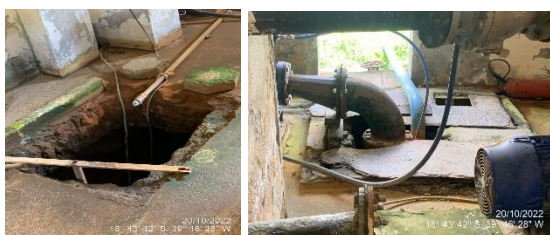
Figura 134 – Reservatório da EEAB Guriri.

NC 171 - No Reservatório não há tampa com cobertura total, necessitando de readequação (Figura 134);

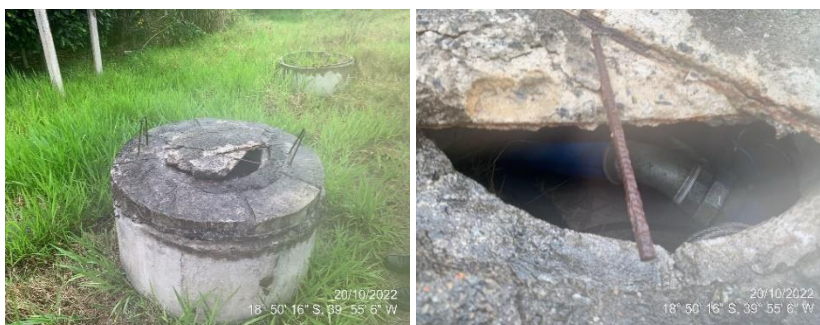
Figura 135 – Poço Subterrânea.

A condição de acesso ao local de captação subterrânea é satisfatória, há cerca de proteção ao redor do poço, não há identificação no local (Figura 135).

NC 174 – Na captação subterrânea, não há identificação no local (Figura 135);

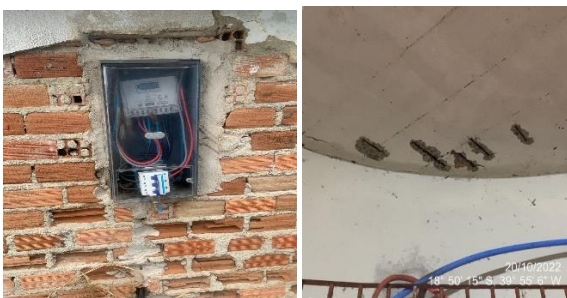
Figura 137 – EEAT de Paulista.

Na estrutura da EEAT de Paulista há ferragem exposta e reboco danificado, necessitando assim de manutenção de limpeza e pintura em toda a estrutura (Figura 137).

NC 175 – A estrutura da EEAT de Paulista há ferragem exposta e reboco danificado, necessitando assim de manutenção de limpeza e pintura em toda a estrutura (Figura 137);

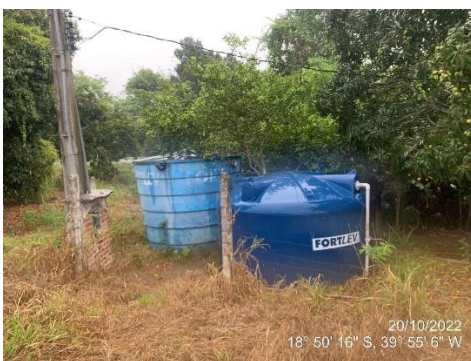
Os reservatórios apoiados disponível no sistema de abastecimento de água de Paulista, estão cercados, há necessidade de manutenção na cerca, os mesmos apresentam boas condições de uso. Não há identificação e vazamento visíveis (Figura 97).

Figura 137 – Reservatório Apoiado.

NC 177 – Nos reservatórios não há identificação (Figura 97);

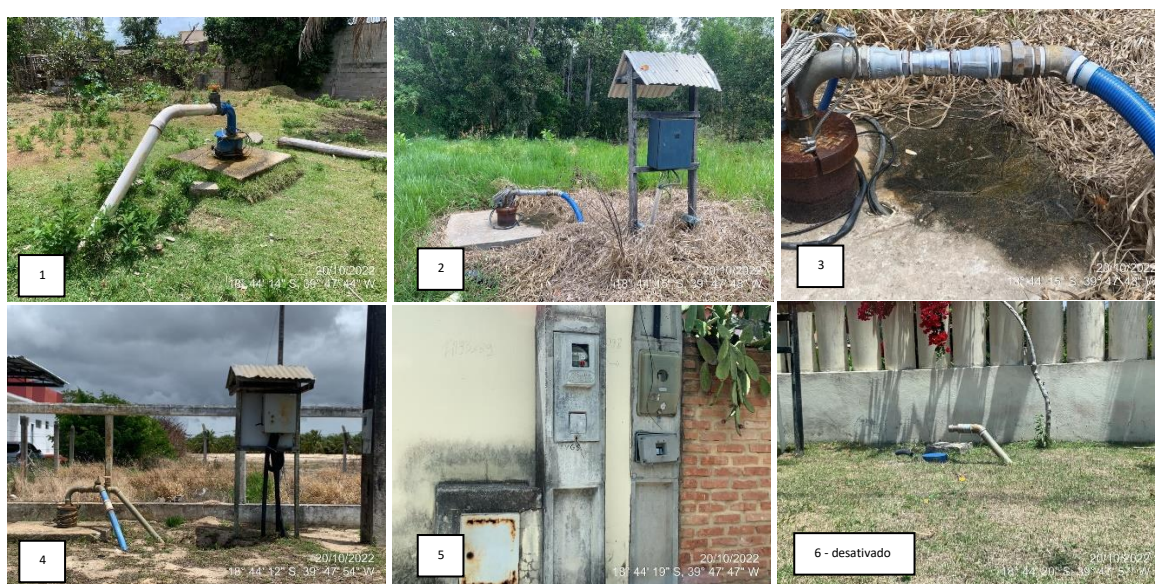
Figura 135 – Poço Subterrânea.

A condição de acesso ao local de captação subterrâneas é satisfatória, no poço 1 há cerca de proteção ao redor do poço e nos poços 2, 3, 4 e 5 não há cerca de proteção, não há identificação nos locais (Figura 135).

NC 181 - As captações subterrâneas nos poços 2, 3, 4 e 5 não há identificação nos locais (Figura 135);

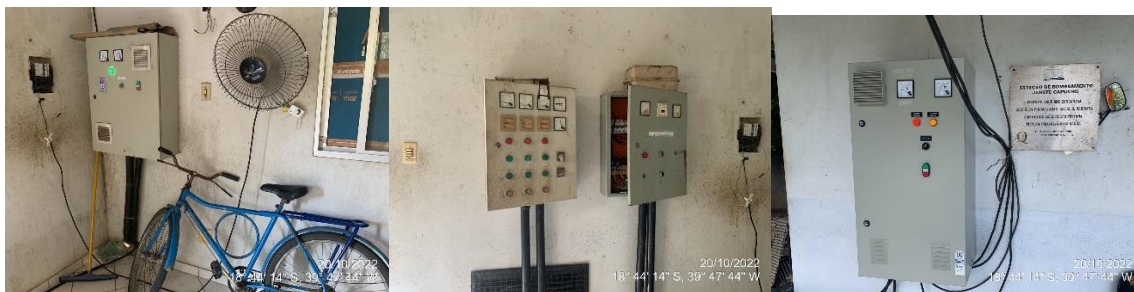
Figura 138 – Paineis de Controle Rio Preto.

NC 183- Não há sinalização de risco de choque elétrico no painel de controle (Figura 138);

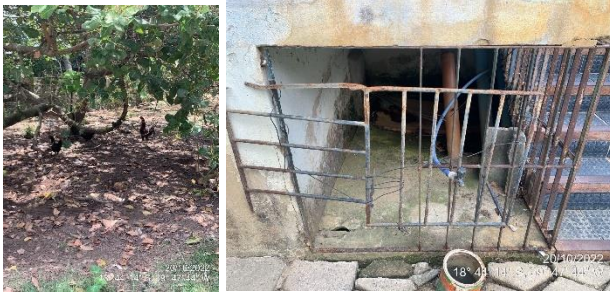
Na estrutura da EEAB de Rio Preto há nas dependências da EEAB animais dentro do pátio, não identificamos registro da água bruta e tratada (Figura 139).

Figura 139 – Animais no Pátio da EEAB Rio Preto e Tomada de água.

- NC 185- Não identificamos registro da água bruta e tratada (Figura 139);
- NC 186 - Casa de apoio aos colaboradores, necessita de manutenção de limpeza e pintura;
- NC 187 - Não constatamos no colaborador do SAAE o uso de equipamentos de proteção individual (EPIs) e crachás que os identificavam;
- NC 188 - O reservatório subterrâneo de Rio preto, não há identificação, necessita de manutenção da tampa (Figura 141);
- NC 189 – Poços com vazão superior a 13 l/s que não foram apresentados outorga, nesses casos será necessário a realização do cadastro dos poços na AGERH para regularização;

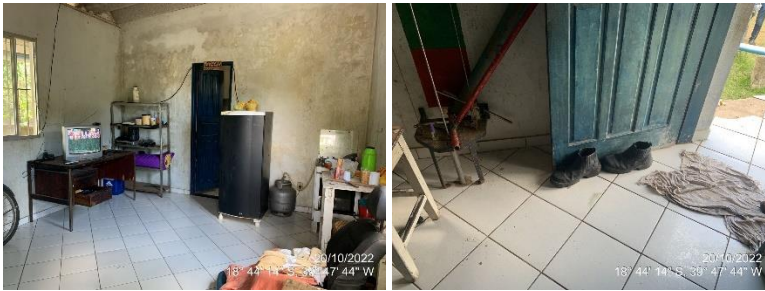
Figura 140 – Casa de Apoio aos colaboradores e EPI.

Casa de apoio aos colaboradores está em boas condições de uso, necessitando de manutenção de limpeza e pintura, há disponibilidade de água e banheiro (Figura 140).

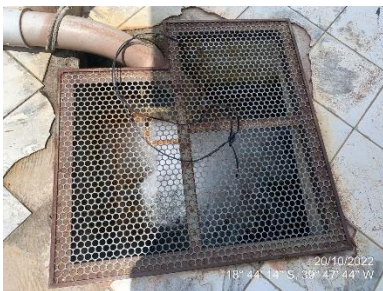
Figura 141 – Reservatório.

O reservatório subterrâneo disponível no sistema de abastecimento de água de Rio preto, não há identificação, necessita de manutenção da tampa, não há vazamento na estrutura (Figura 141).

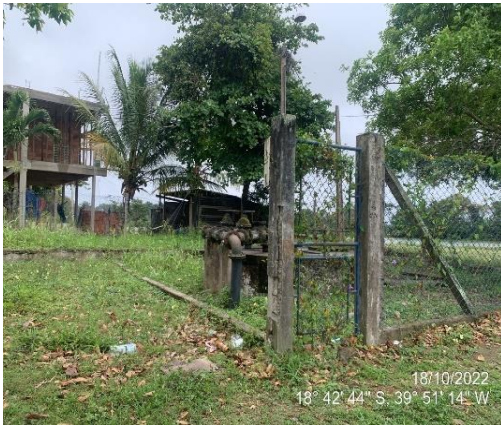
Figura 142 – EEB de Porto 1.

- EEEB de Porto 1 (Localizada na Rua Mateus Antônio Marcos) está protegida com cerca porém necessita de reforma para recolocação da mesma em alguns locais, não possui identificação (Figura 142), na área há excesso de vegetação (Figura 143). Local apresenta facilidade para realização de trabalhos de manutenção (Figura 144). A EEEB de Porto 1 conta com uma unidade de pré tratamento para remoção dos sólidos grosseiros do esgoto que é realizado por meio de grades, que apresenta boas condições de uso (Figura 145). Possui também caixa desarenadora e o poço de sucção com condições razoáveis. Entretanto, constatamos ausência de sinalização de risco de choque elétrico no painel de controle (Figura 146), bomba reserva e de extintor incêndio no local.

- NC 192 - EEEB de Porto 1 está protegida com cerca porém necessita de reforma para recolocação da mesma em alguns trechos;
- NC 193 - EEEB de Porto 1 Não possui identificação (Figura 142);

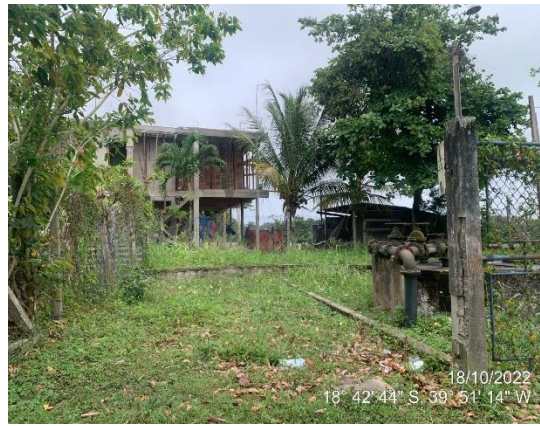
Figura 101 – Excesso de Vegetação EEB.

- NC 194 - EEEB de Porto 1 na área há excesso de vegetação (Figura 143);
- NC 195 - EEEB de Porto 1 não há de sinalização de risco de choque elétrico no painel de controle (Figura 146), bomba reserva;

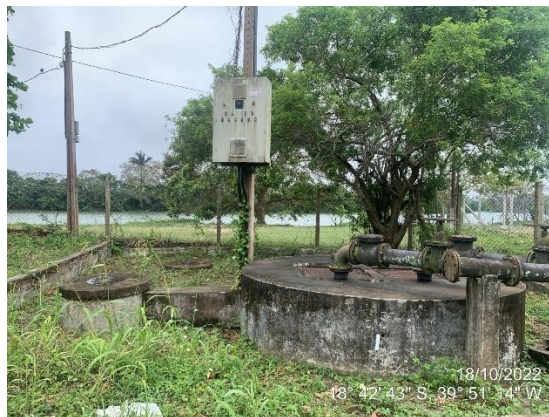
Figura 146 – Painel de Controle.

- NC 196 - EEEB de Porto 1 não há extintor incêndio no local;
- NC 197 - EEEB do Porto 2 não possui identificação (Figura 147);
- NC 198 - EEEB do Porto 2 não há sinalização de risco de choque elétrico no painel de controle, de bomba reserva;

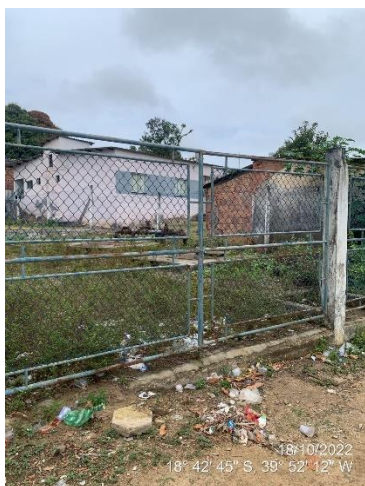
Figura 147 – EEEB Porto 2.

- EEB do Porto 2 (Localizada na Avenida Cricaré) está protegido com cerca, não possui identificação (Figura 147). Local apresenta facilidade para realização de trabalhos de manutenção (Figura 148). A EEB do Porto 2 conta com uma unidade de pré tratamento para remoção dos sólidos grosseiros do esgoto que é realizado

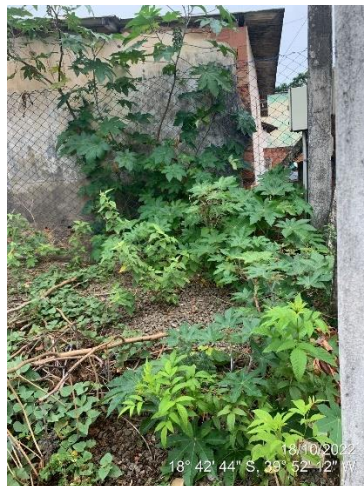
por meio de grades, que apresenta boas condições de uso. Possui também Caixa desarenadora e o poço de sucção com condições razoáveis. Entretanto, constatamos ausência de sinalização de risco de choque elétrico no painel de controle, de bomba reserva e de extintor de incêndio no local. Há excesso de vegetação no pátio da EEEB (Figura 148).

Figura 148 – Excesso de Vegetação.

- NC 199 - EEEB do Porto 2 não há extintor de incêndio no local;
- NC 200 - EEEB do Porto 2 há excesso de vegetação no pátio (Figura 148), necessitando de manutenção de limpeza;

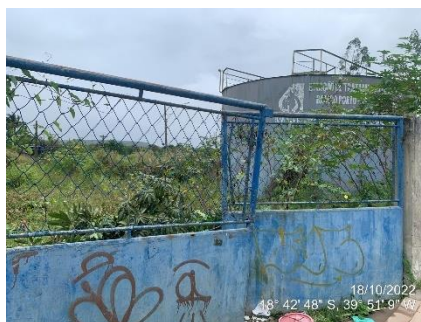
Figura 150 – ETE da Sede de São Mateus.

Com relação à ETE de São Mateus (Figura 150), há facilidade de acesso, o local está devidamente sinalizado e identificado, está totalmente cercado, porém o portão está danificado e aberto. Existe edificação de apoio para os operadores, porém a mesma necessita de manutenção de limpeza, não conseguimos acessar, devido ao excesso de vegetação.

- NC 201 - ETE de São Mateus - Porto (Figura 150), o portão está danificado e aberto, necessitando assim de manutenção de reparo para fechamento;

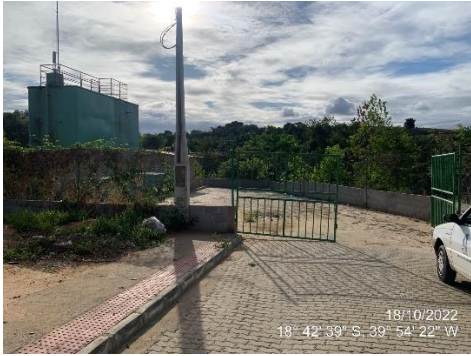
Figura 154 – ETE Residencial Solar

Com relação à ETE Residencial Solar, há facilidade de acesso, o local está devidamente cercado, não há sinalizado e identificado (Figura 154). Existe edificação de apoio para os operadores (Figura 155), porém não tem disponível de água potável.

NC 209 - ETE Residencial Solar não há sinalizado e identificado (Figura 154);

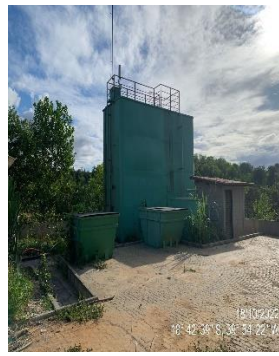
Figura 155– Edificação de apoio.

NC 210 – Na edificação de apoio (Figura 155), não há disponibilidade de água potável para os operadores;

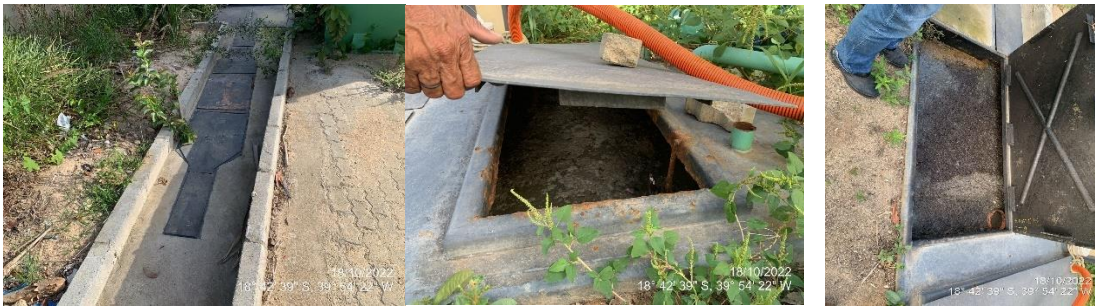
A chegada de esgoto bruto (Figura 156) na ETE de Residencial Solar com tratamento preliminar composto por gradeamento, caixa desarenadora e caixa de gordura, porém no momento da fiscalização por falta de manutenção de Limpeza o sistema de tratamento preliminar estava submerso e quase transbordando, algo que causaria um transtorno ambiental grave.

Figura 156 – Tratamento preliminar quase transbordando.

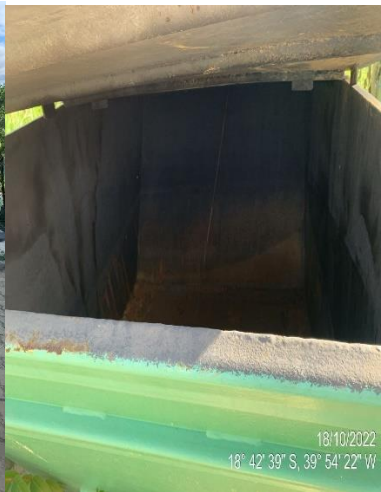
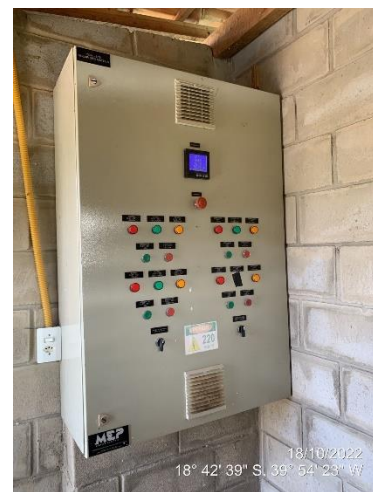
Figura 158 – Painel de controle.

Na área externa da ETE Residencial Solar, observamos que a estrutura utilizada para o leito de secagem está em boas condições, necessitando apenas de manutenção de limpeza (Figura 157). Na ocasião observamos que o conjunto motor-bomba responsável por esta recirculação apresenta boas condições de operação, não existe extintor de incêndio em local de fácil acesso e também não há sinalização de risco de choque elétrico no painel de controle (Figura 158).

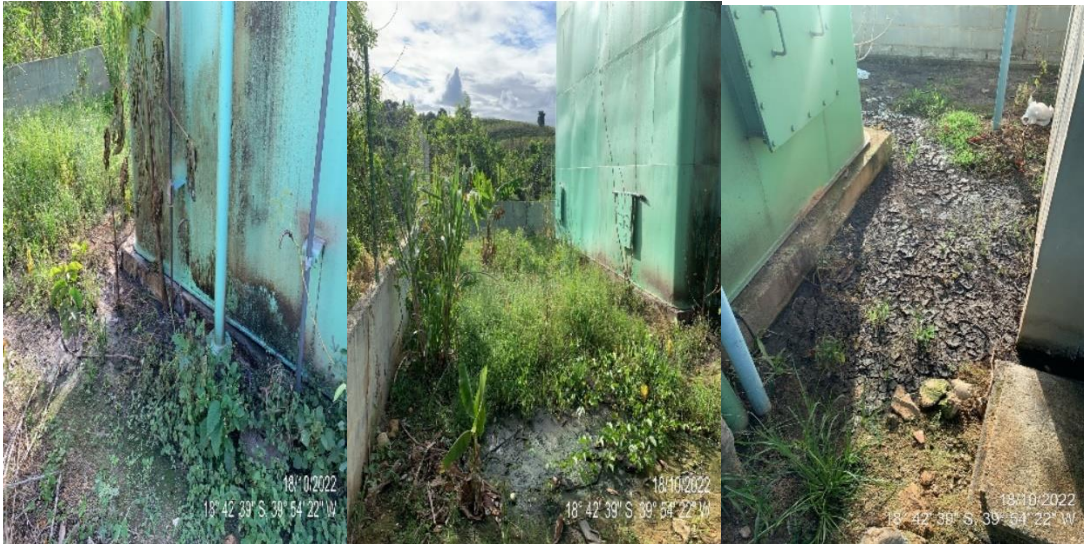
Figura 161 – UASB.

A ETE Residencial Solar é composta por um reator UASB (Figura 159). Na vistoria constatamos ainda que a tubulação apresenta condições satisfatórias (Figura 160). Após passar pelo tratamento primário, o efluente é transferido para o tratamento secundário, estava submerso com excesso de efluente, no momento da fiscalização a ETE estava transbordando, necessitando de manutenção em toda a estrutura (Figura 161).

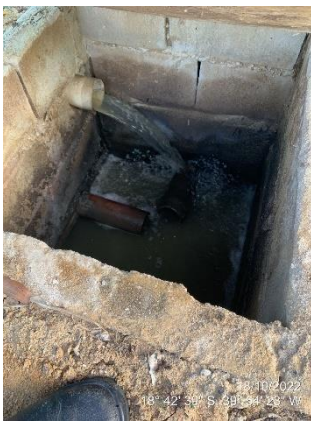
Figura 162 – Lançamento Final.

No sistema há acesso para retirada de amostra em quatro níveis, para realização de análise. Após o tratamento secundário a água está pronta para seu lançamento final (Figura 162).

Por fim, destacamos que o efluente da ETE Residencial Solar do município de São Mateus é lançado no rio sem tratamento.

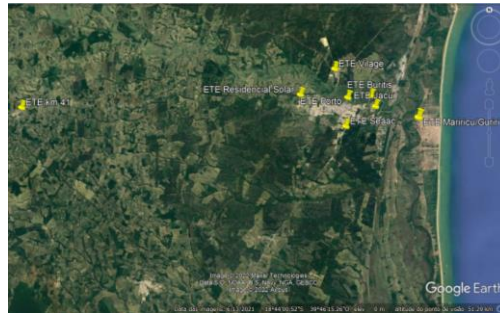
Figura 163 – ETE km 41.

O sistema de Esgotamento Sanitário do km 41 (Figura 163) está localizada no km 41, contém um reator UASB, e dois leitos de secagem. Não foi enviado para equipe do ER-CISABES a documentação de licenciamento ambiental. A ETE está desativada, sem funcionamento.

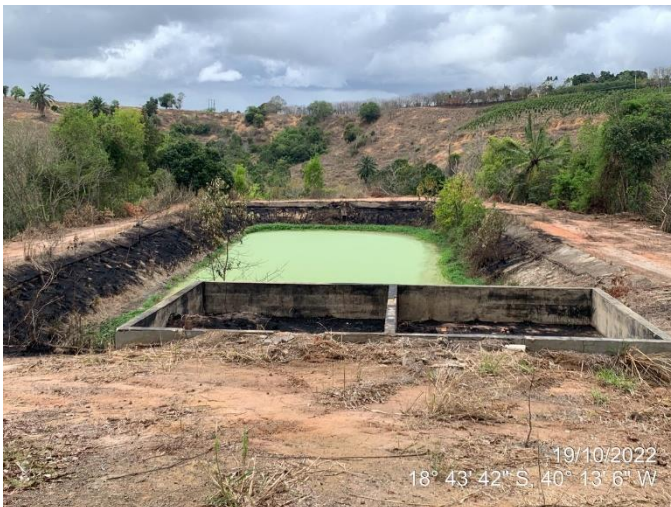
Figura 166 – Estrutura para Leito de Secagem.

Na área externa da ETE km 41, observamos que a estrutura utilizada para o leito de secagem está em boas condições, necessitando apenas de manutenção de limpeza (Figura 166). Na ocasião observamos que há uma lagoa para o tratamento do esgotamento sanitário que necessita de manutenção e reativação.

NC 223 - o leito de secagem necessitando apenas de manutenção de limpeza (Figura 166);

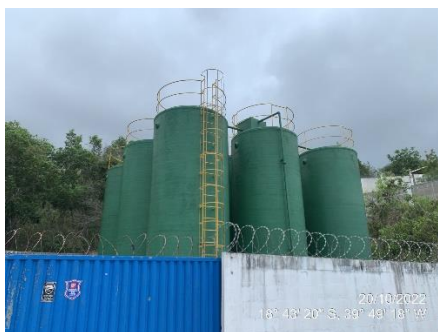
Figura 169 – UASB.

A ETE Jacuí e Golden Garden é composta por reator UASB (Figura 169). Na vistoria constatamos ainda que a tubulação apresenta condições satisfatórias. Após passar pelo tratamento primário, o efluente é transferido para o tratamento secundário que apresenta boas condições na estrutura. Após a água está pronta para seu lançamento final (Figura 170). Destacamos ainda, que não conseguimos ter acesso ao interior da ETE.

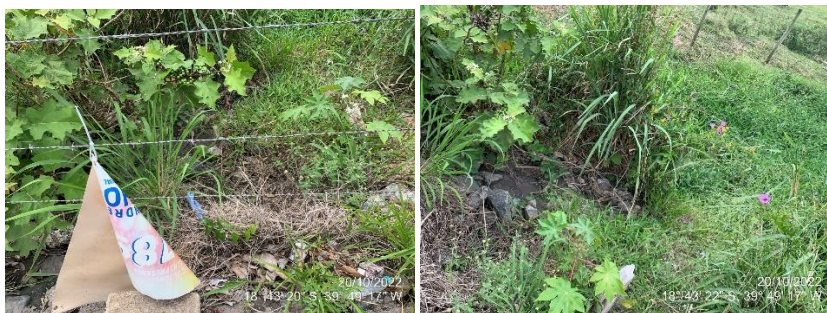
Figura 170– Lançamento Final.

Por fim, visitamos o ponto de lançamento final. Entretanto, o local não está identificado e não observamos impacto visual de espuma no local.

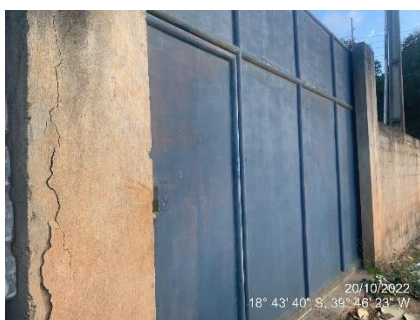
Figura 172 – EEBB Mariricu.

- EEBB do Mariricu está protegida com muro, não possui identificação (Figura 172). Local apresenta facilidade para realização de trabalhos de manutenção (Figura 173). A EEBB do Mariricu conta com uma unidade de pré tratamento para remoção dos sólidos grosseiros de esgoto que é realizado por meio de grades. Possui também caixa de entrada, caixa desarenadora e o poço de sucção, no momento da fiscalização a EEBB estava desativada.

NC 232 - EEEB do Mariricu não possui identificação (Figura 172);
NC 233 - EEEB estava desativada, necessitando de estudo técnico para melhor finalidade;
NC 234 – sem acesso ao interior da casa de controle;
NC 235 - ETE de Mariricu no local não possui sinalização;
NC 236 – Na ETE há necessidade de manutenção de limpeza, tendo em vista água parada (Figura 175);
NC 237 - No local não há edificação de apoio para os operadores;
NC 238 - A ETE Mariricu Lagoa estar desativada, necessitando de estudo técnico para melhor finalidade;
NC 239 – Na lagoa 2 a lona está cortada, necessitando de manutenção de reforma e recolocação da mesma;
NC 240 - Há Excesso de vegetação em toda a estrutura lagoa 2 (Figura 176);
NC 241 - Por fim, destacamos que não identificamos o lançamento final do efluente da ETE Mariricu. De acordo com informação o Efluente é lançado no Rio sem tratamento.

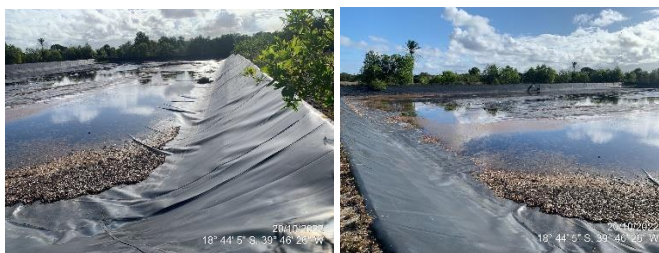
Figura 175 – Água parada.

Com relação à ETE de Mariricu (Figura 174), há facilidade de acesso, no local não possui sinalização, está totalmente cercado, há necessidade de manutenção de limpeza, tendo em vista água parada (Figura 175). No local não há edificação de apoio para os operadores. A ETE Mariricu Lagoa estar desativada.

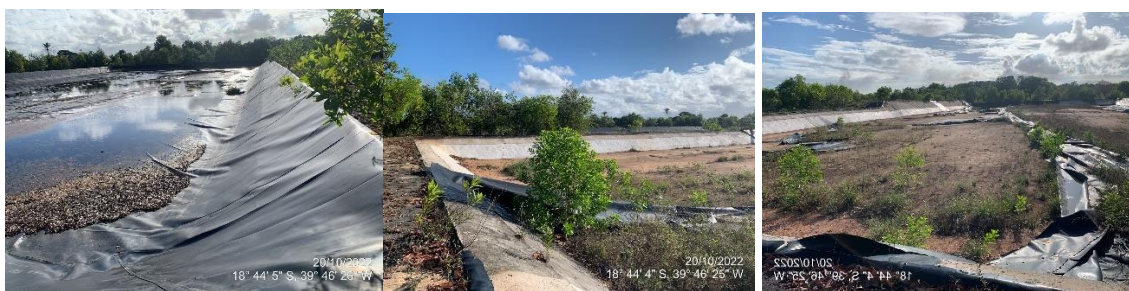
Figura 176 – Lagoa 1 e Lagoa 2.

A ETE Mariricu é composta pelo tratamento primário e secundário do efluente. O tratamento primário acontecer no EEEB desativada, já o tratamento secundário acontece por meio de Lagoa, na lagoa 1 apresenta boas condições de uso, já na lagoa 2 a lona está cortada, necessitando de manutenção. Há Excesso de vegetação em toda a estrutura lagoa 2 (Figura 176)

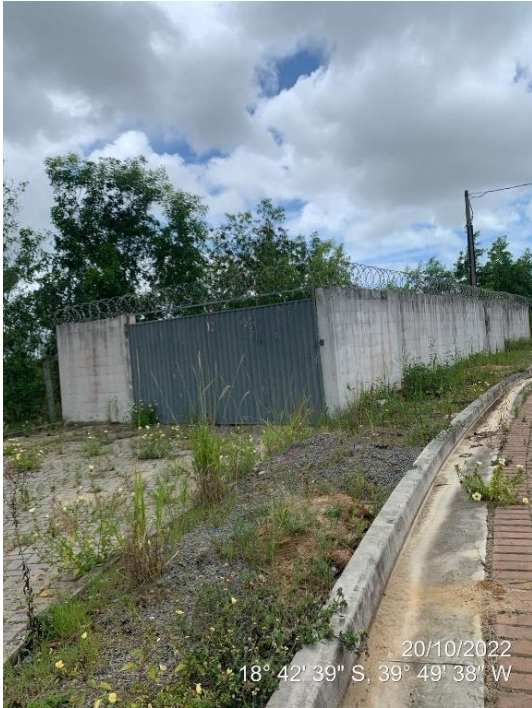
Figura 178 – ETE Buritis

Com relação à ETE Buritis, há facilidade de acesso, o local está devidamente cercado, não há sinalizado e identificado (Figura 178). Não há edificação de apoio para os operadores e nem tem disponível de água potável.

NC 242 - Não foi enviado para a equipe técnica do ER-CISABES a documentação de licenciamento ambiental.
NC 243 - ETE Buritis não há sinalizado e identificado (Figura 178);
NC 244 - Não há edificação de apoio para os operadores e nem tem disponível de água potável;
NC 245 – Sem acesso ao interior da ETE para melhor análise;
NC 246 - o ponto de lançamento final não está identificado;

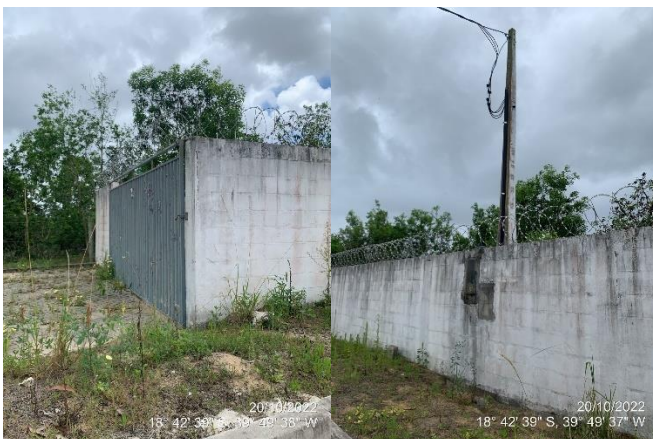
Figura 179 – ETE buritis.

Na vistoria constatamos ainda que a tubulação apresenta condições satisfatórias. Após passar pelo tratamento primário, o efluente é transferido para o tratamento secundário que apresenta. Após a água está pronta para seu lançamento final. Destacamos ainda, que não conseguimos ter acesso ao interior da ETE (Figura 179).

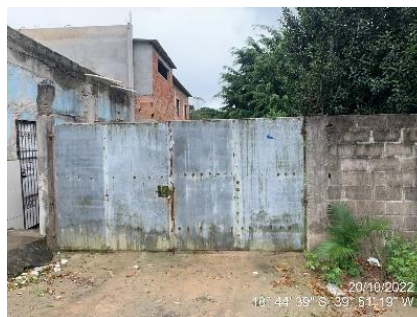
Figura 181 – ETE Seaac

Com relação à ETE de Seaac (Figura 181), há facilidade de acesso, no local não possui sinalização, está totalmente cercado. No local não há edificação de apoio para os operadores e tampouco água potável. A ETE Seaac está desativada.

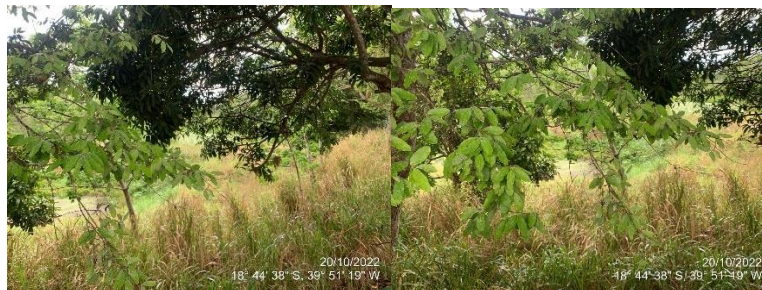
Figura 176 – Lagoa 1.

A ETE Seaac é composta por uma lagoa aeradas. No momento da fiscalização a mesma encontrava desativada. Há Excesso de vegetação em toda a estrutura lagoa (Figura 176)

NC 251 - Há Excesso de vegetação em toda a estrutura lagoa (Figura 176);

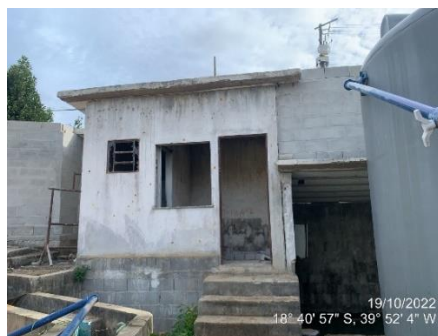
Figura 184 – Edificação de Apoio.

Com relação à ETE Village, há facilidade de acesso, o local está devidamente cercado, não há sinalizado e identificado (Figura 168). Está sendo construída a edificação de apoio (Figura 184) para os operadores e nem tem disponível de água potável e banheiro.

NC 255 – Não há edificação de apoio com água potável para os operadores (Figura 184);
