Ente Regulador do Consórcio Intermunicipal de Saneamento Básico do Espírito Santo

RELATÓRIO DE FISCALIZAÇÃO

004/2022

ASSUNTO: Fiscalização da prestação de serviço de abastecimento de água, tratamento de esgoto e atendimento comercial de São Mateus.

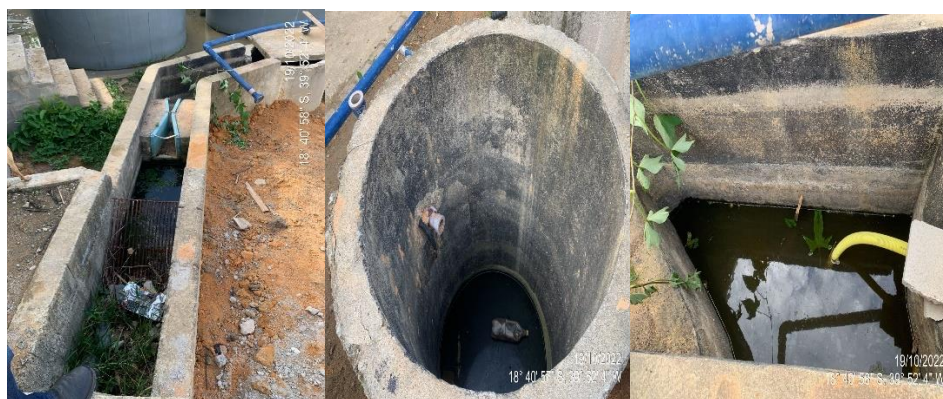
Figura 186 – Tratamento preliminar.

Existe a chegada de esgoto bruto (Figura 185) está com vazamento visível, algo que está causando um transtorno ambiental grave. O tratamento preliminar composto por gradeamento, caixa desarenadora e caixa de gordura (Figura 186), há excesso de vegetação em toda a estrutura, necessitando de manutenção de limpeza e água parada.

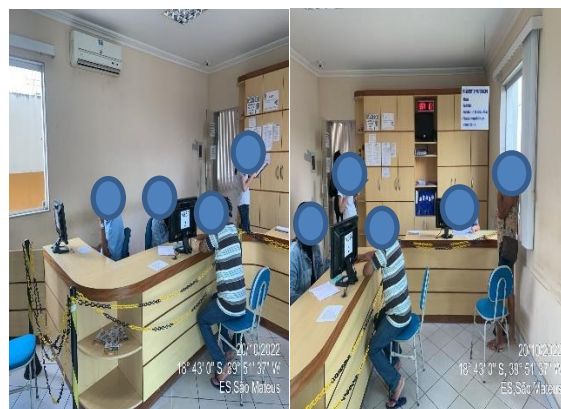
Figura 190 –Atendimento.

- O escritório de atendimento: Possui acessibilidade para pessoa com deficiência (Figura 189).
- O atendimento é realizado por pessoal capacitado e não há identificação (Figura 190);
- É fornecido número de protocolo em todas as solicitações/reclamações, registro das solicitações/reclamações dos usuários, dentre outros.

NC 261 - O atendimento é realizado por pessoal não identificado (Figura 190);

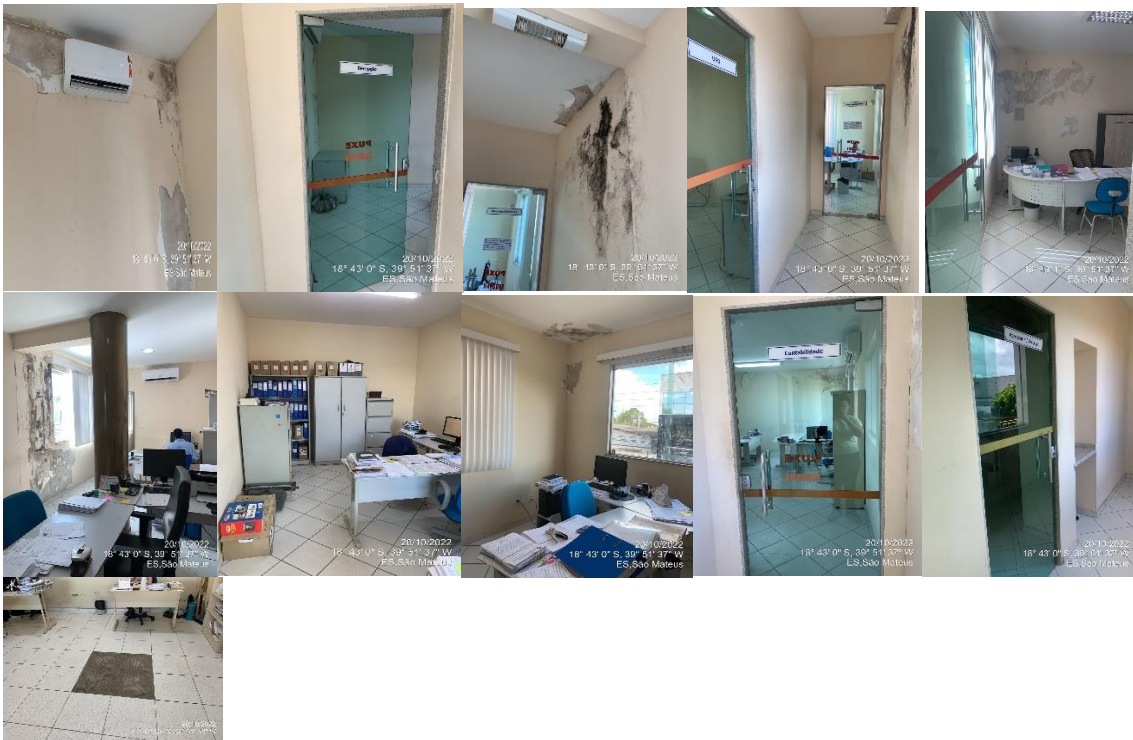
Figura 193 - Instalações do Escritório.

- Há informação do horário de atendimento em local visível (Figura 191);
 - Há informativos para usuários (Figura 192)
 - O estado das instalações, aspectos estéticos, e funcionais (layout, pintura, etc.) (Figura 193), conforto térmico, informatização está necessitando de manutenção e reforma de toda a estrutura.
 - Há disponibilização de água e Banheiros (Figura 194) para os funcionários e usuários.
 - Há assentos para usuários em espera (Figura 195) e outros.
- Além disso, em área anexa ao escritório há almoxarifado em condições adequadas de organização (Figura 196), além de controle de entrada e saída de materiais (Figura 197).
- Há também um almoxarifado de tubos e canecções em boas condições de uso(Figura 198).

NC 262 - - O estado das instalações, aspectos estéticos, e funcionais (layout, pintura, etc.) (Figura 193), conforto térmico, informatização está necessitando de manutenção e reforma de toda a estrutura.

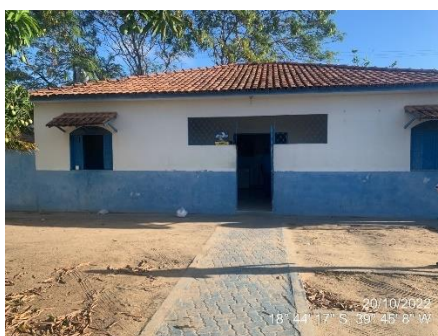
Figura 200 – Escritório de Atendimento SAAE em Guriri.

- O escritório de atendimento: não há acessibilidade para pessoa com deficiência (Figura 200).
- O atendimento é realizado por pessoal capacitado e não há identificação (Figura 201);
- É fornecido número de protocolo em todas as solicitações/reclamações, registro das solicitações/reclamações dos usuários, dentre outros.

NC 265 - O escritório de atendimento: não há acessibilidade para pessoa com deficiência (Figura 200).

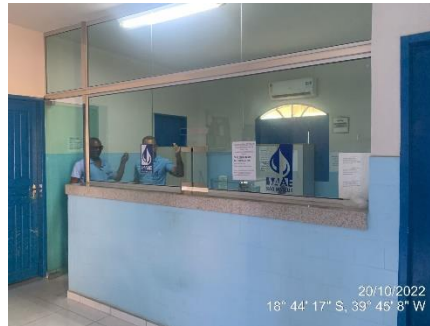
- Há informação do horário de atendimento em local visível (Figura 202);
- Há informativos para usuários (Figura 203)
- O estado das instalações, aspectos estéticos, e funcionais (layout, pintura, etc.) (Figura 204), conforto térmico, informatização está necessitando de manutenção e reforma de toda a estrutura.
- Há disponibilização de água e Banheiros (Figura 205) para os colaboradores e usuários, que necessita de manutenção ambos estavam com defeitos.
- Há assentos para usuários em espera (Figura 206), necessitando de manutenção e outros.

NC 267 - O estado das instalações, aspectos estéticos, e funcionais (layout, pintura, etc.) (Figura 204), conforto térmico, informatização está necessitando de manutenção e reforma de toda a estrutura.

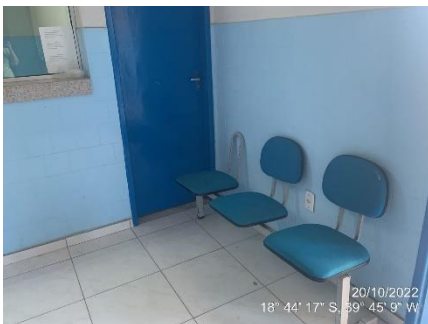
Figura 206– Acento.

NC 269 – Os assentos para usuários em espera (Figura 206), necessitando de manutenção de reforma, há cadeira quebrada;

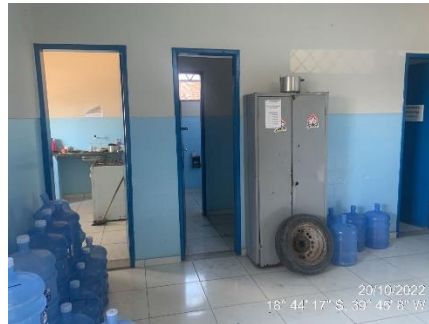
Figura 207 – Água no atendimento.

Além disso, no atendimento há garrafas de água que necessitam de ser armazenadas em local adequado (Figura 207).

NC 270 - No atendimento há garrafas de água, que necessitam de armazenamento em local adequado (Figura 207);
